**Акт**

**по результатам государственной историко-культурной экспертизы проектной документации на проведение работ по сохранению объекта культурного наследия федерального значения «Корпус южный с церковью Афонской Божией Матери», расположенного по адресу: г. Санкт-Петербург, Московский пр., 100 (Московский проспект, дом 100, литера А), входящего в состав объекта культурного наследия федерального значения «Монастырь Воскресенский Новодевичий» по адресу: Санкт-Петербург, Московский проспект, дом 100, литеры А, Г, О, П, Р, С, Я, Московский проспект, дом 100, корпус 2, предусмотренных проектом: «Разработка проектной документации на проведение работ по сохранению объекта культурного наследия федерального значения «Корпус южный с церковью Афонской Божией Матери», входящий в состав объекта культурного наследия федерального значения «Монастырь Воскресенский Новодевичий» (Санкт-Петербург, Московский проспект, д.100, лит. А). «Корпус южный с церковью Афонской Божией Матери». Санкт-Петербург, Московский просп., д. 100, лит. А. НАУЧНО-ПРОЕКТНАЯ ДОКУМЕНТАЦИЯ для производства работ по сохранению объекта культурного наследия (ремонт, реставрация и приспособление объекта для современного использо

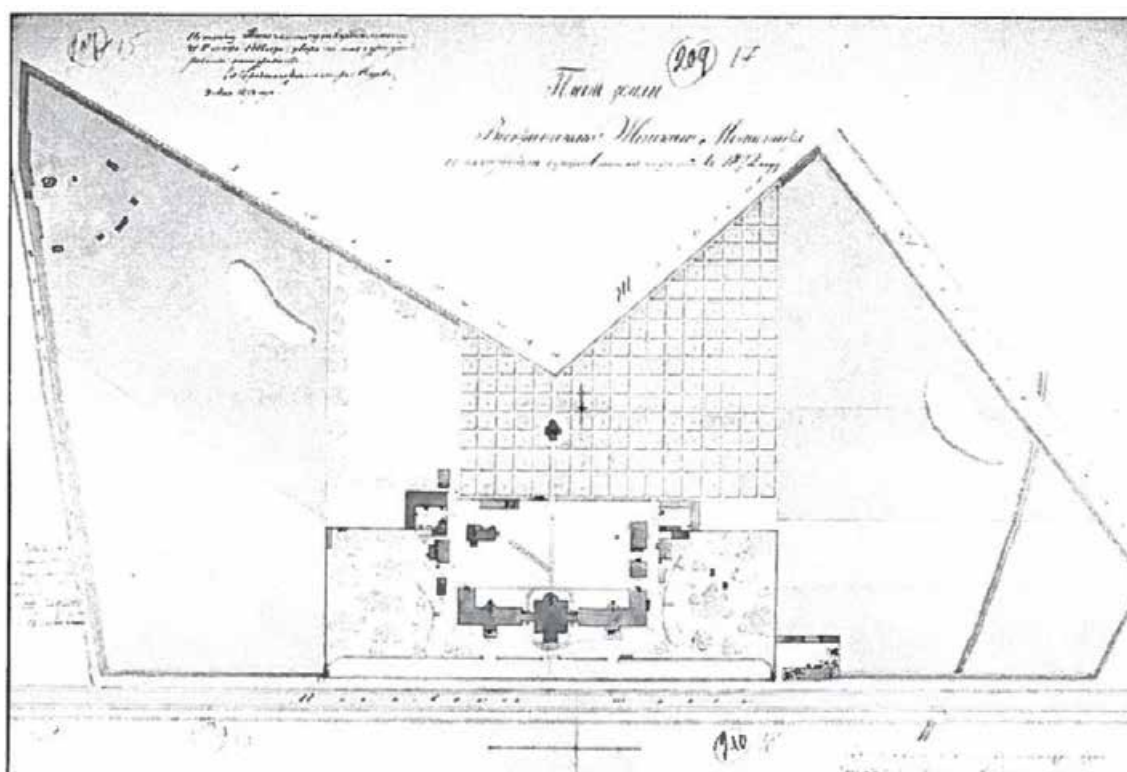
1. Воскресенский Новодевичий монастырь. План земли на 1872 г. ЦГИА СПб. Ф. 513. Оп. 102. Д. 488. Лл. 15-18.

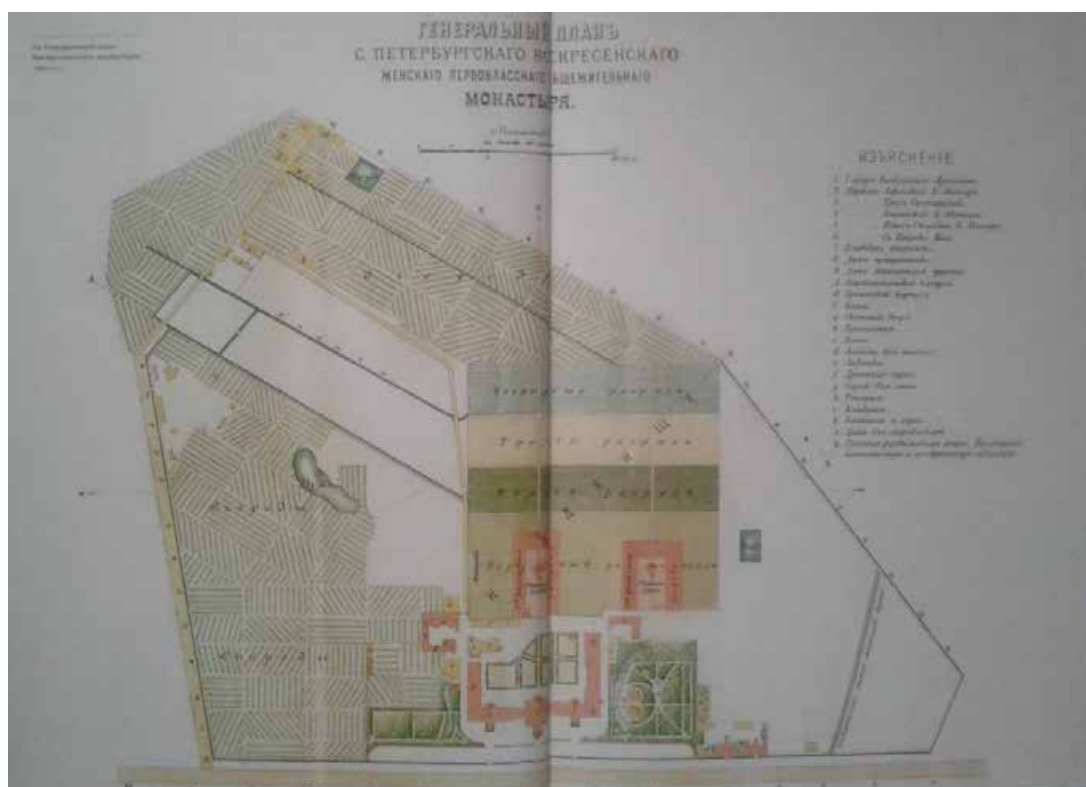
2. Воскресенский Новодевичий монастырь. Генеральный план участка. 1880 г. Приведено в: Воскресенский Новодевичий Монастырь. СПб., 2007. С. 36-37; Снегирева С. И. С.-Петербургский Воскресенский... монастырь. СПб., 1887.

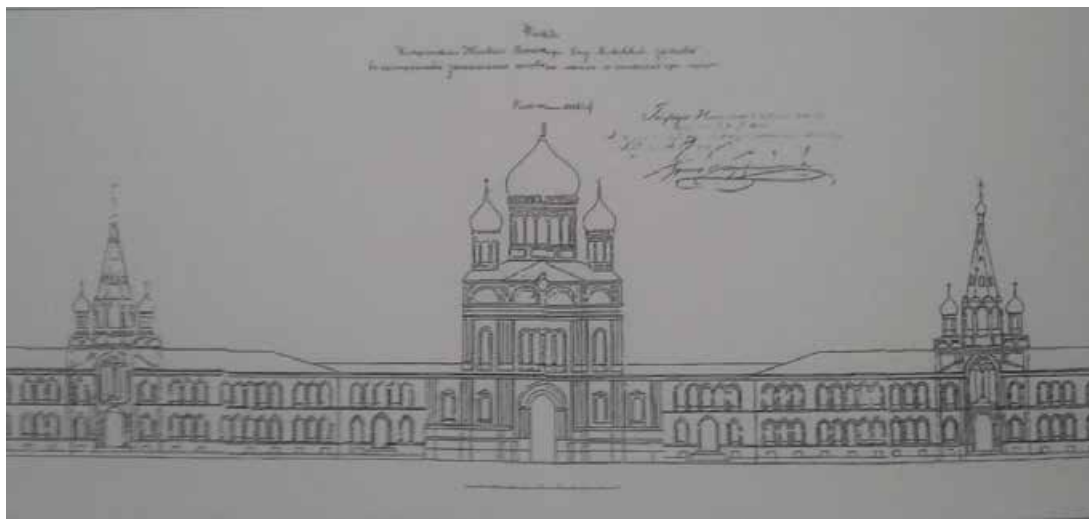
4. Архитектор Н.Е. Ефимов. Воскресенский женский монастырь близ Московской заставы. Западный фасад с Воскресенским собором (фрагмент). Проект. 1848 г. Приведено в: Кормильцева О.М. Воскресенский Новодевичий монастырь // Памятники истории и культуры СПб. Исследования и материалы. СПб., 1994; Воскресенский Новодевичий Монастырь. СПб., 2007. С. 34.

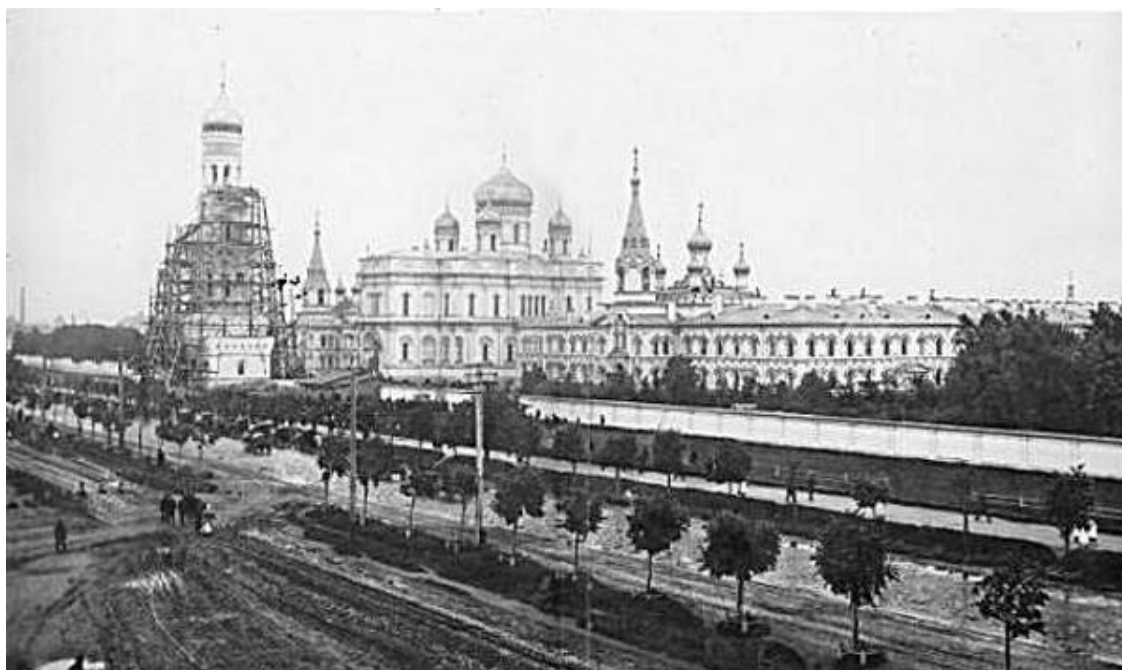
12. Воскресенский Новодевичий монастырь. Строительство колокольни. 1890-е гг.  
Фотография.

12. Воскресенский Новодевичий монастырь. Строительство колокольни. 1890-е гг. Фотография.
13. Воскресенский Новодевичий монастырь. Колокольня и Воскресенский собор. Общий вид с запада. Фотография 1900-х гг.

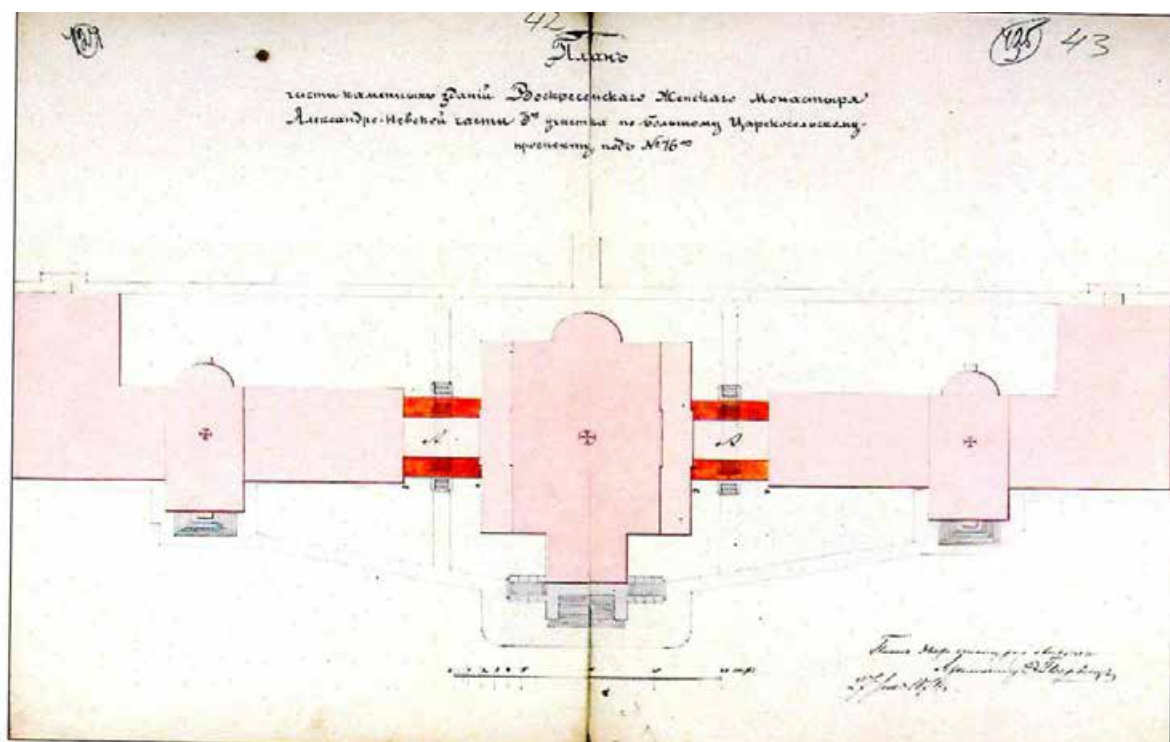
20. Воскресенский Новодевичий монастырь. План части каменных зданий с показанием предполагаемых работ. 1874 г. ЦГИА СПб. Ф. 513. Оп. 102. Д. 488. Лл. 42-43.

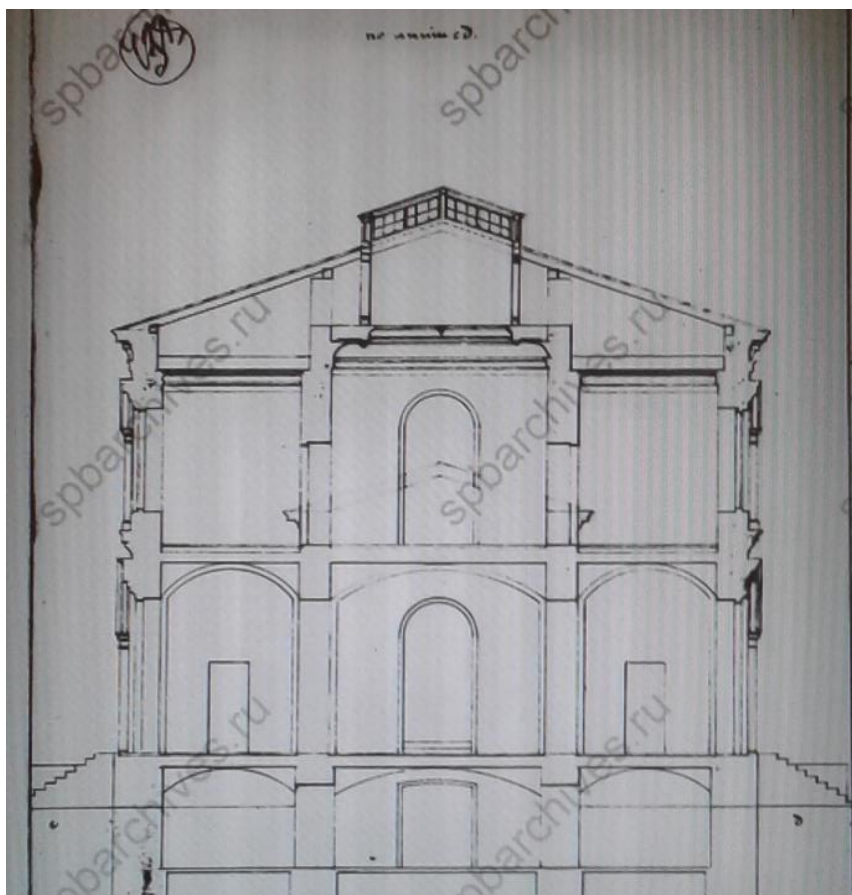
22 Воскресенский Новодевичий монастырь. Главный западный корпус монастыря. Разрез.  
1874 г. ЦГИА СПб. Ф. 513. Оп. 102. Д. 488. Л. 43.

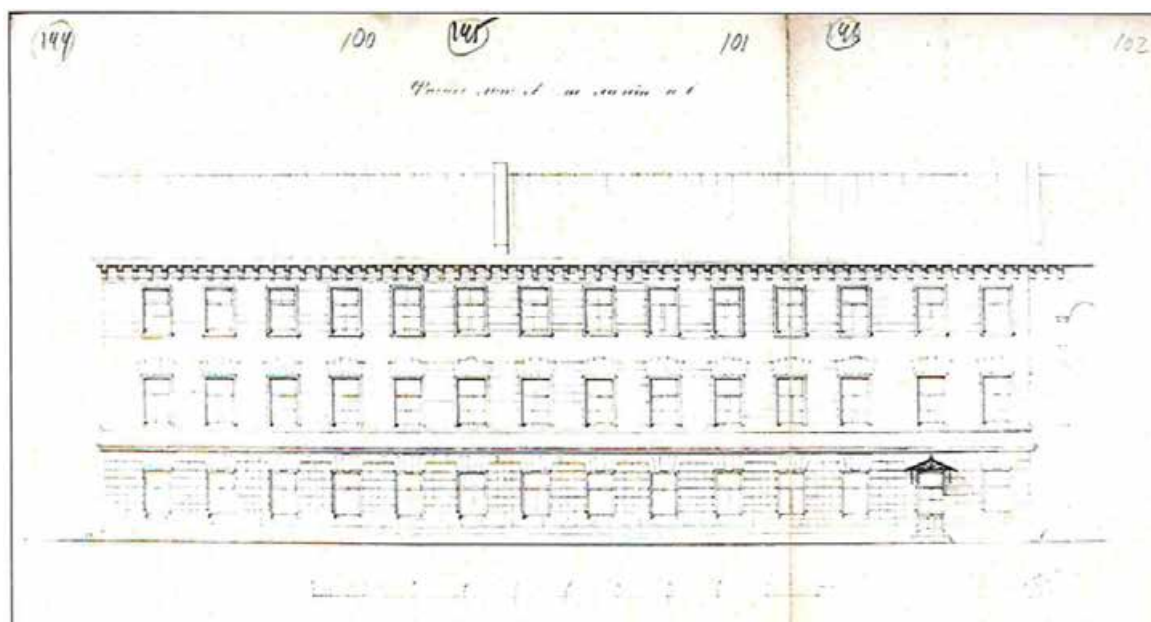
23. Фасад каменного двухэтажного здания под литерой А. 1888 г. Арх. В.Р. Курзанов.  
ЦГИА СПб. Ф. 513. Оп. 102. Д. 488. Лл. 100-102.

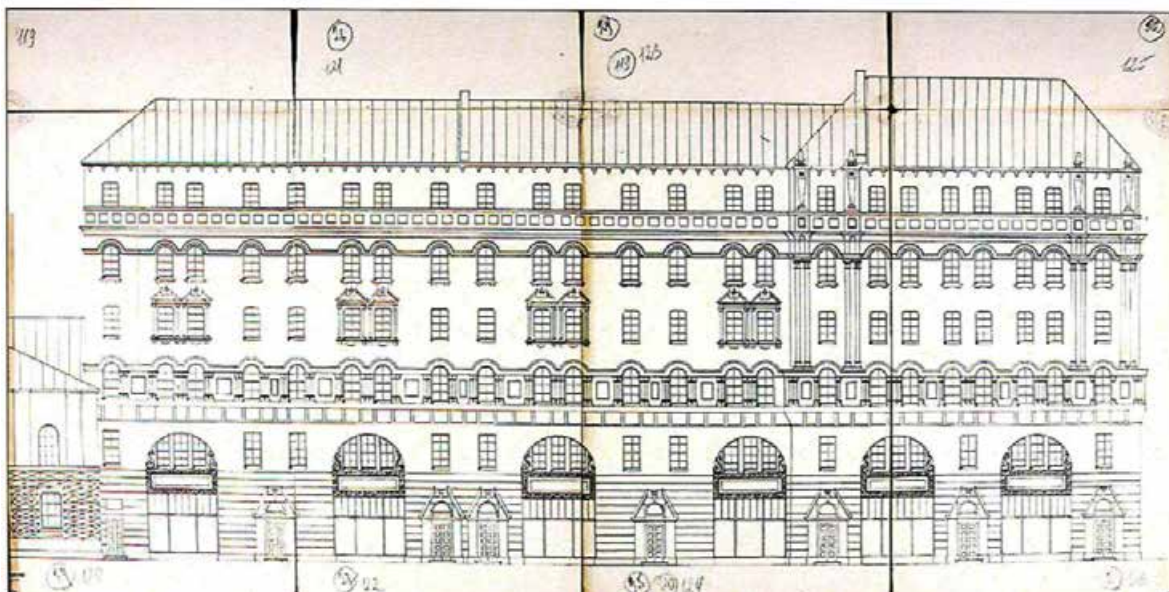
24. Проект предполагаемых к устройству келий по Забалканскому проспекту (не осуществлено). 1890-е гг. (?). ЦГИА СПб. Ф. 513. Оп. 102. Д. 488. Лл. 119-126.

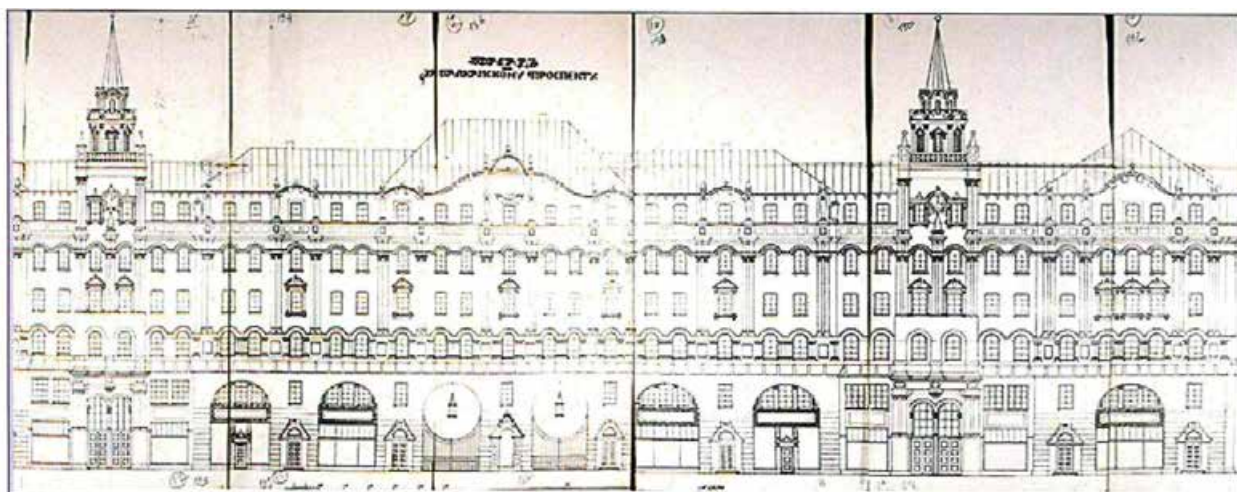
25. Проект предполагаемых к устройству келий по Забалканскому проспекту (не осуществлено). 1890-е гг. (?). ЦГИА СПб. Ф. 513. Оп. 102. Д. 488. Лл. 130-146.

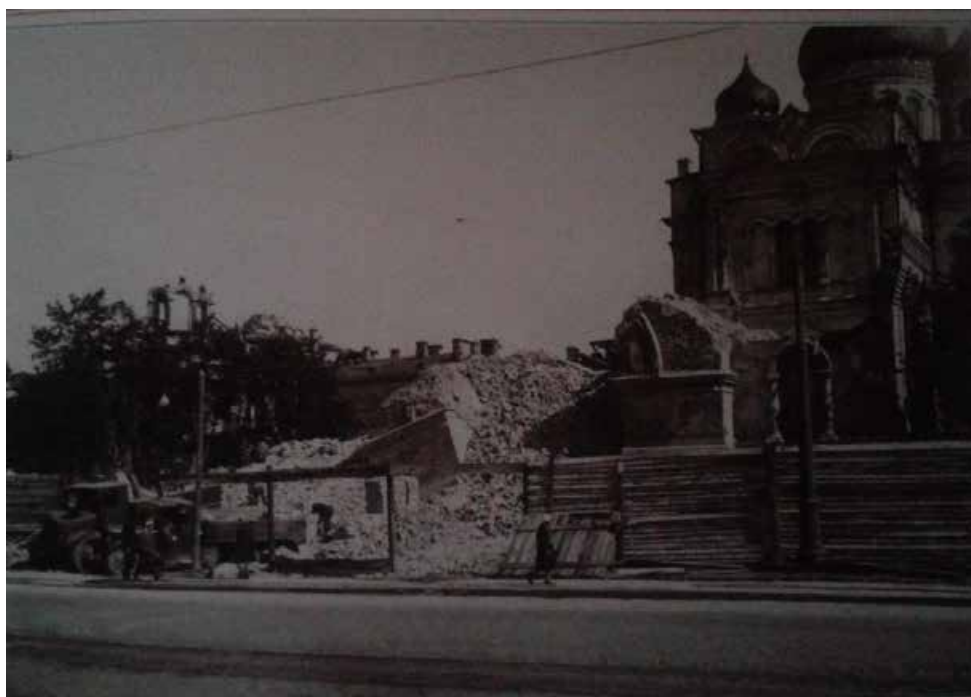
28. Разбор колокольни Воскресенского Новодевичьего монастыря. 1933 г. Фотография. ЦГА КФФД СПб. Бр-7688.

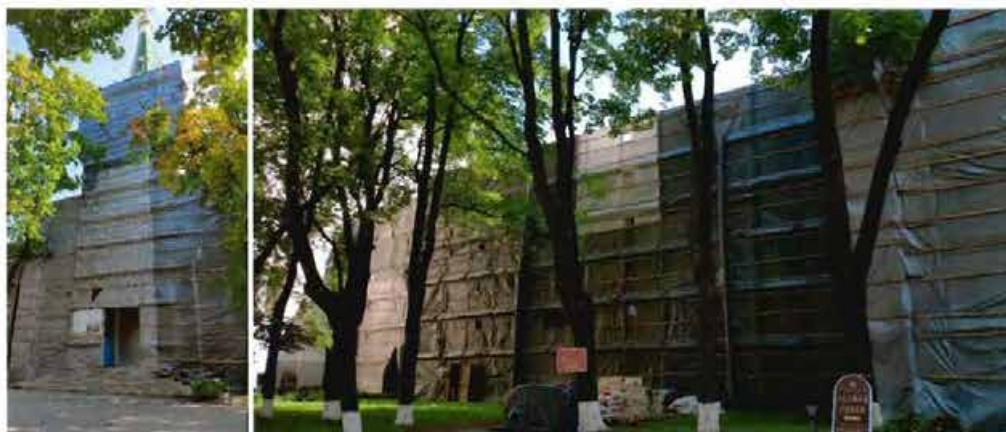
1, 2. Общий вид на западный фасад объекта культурного наследия

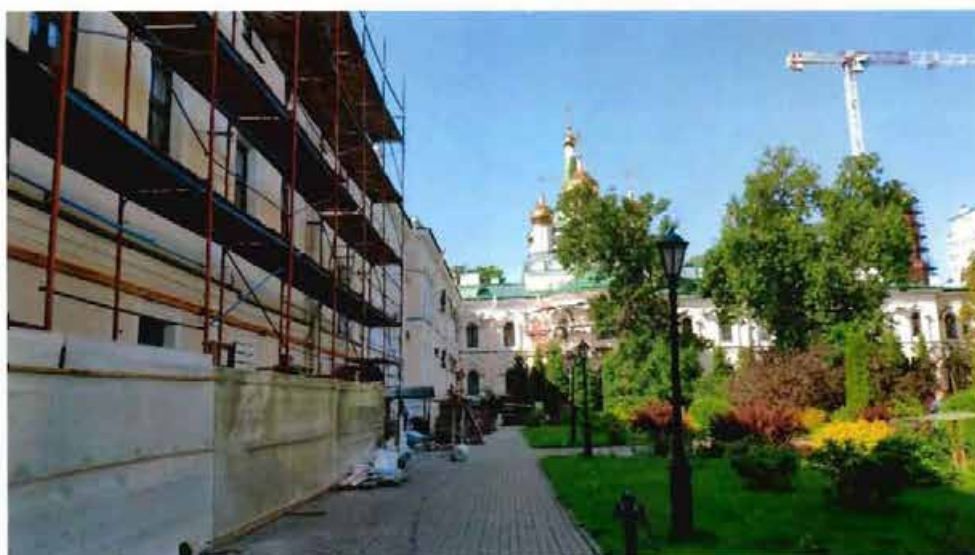
3. Общий вид на восточный фасад объекта культурного наследия

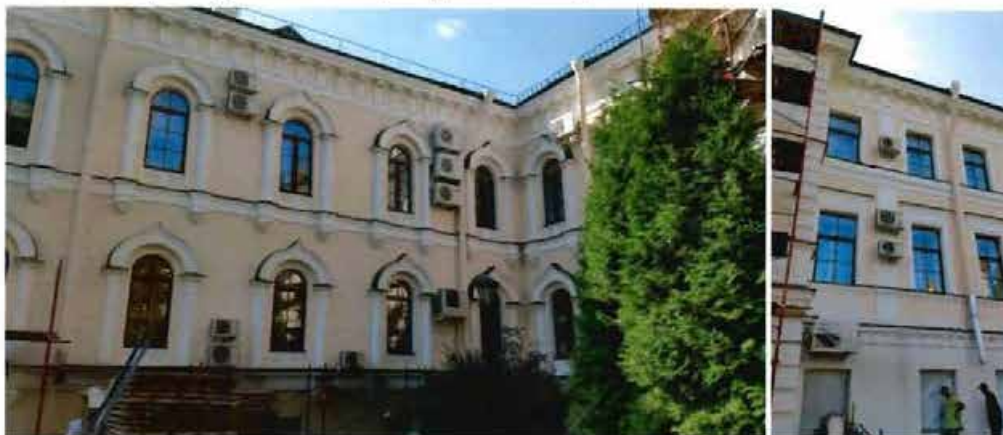
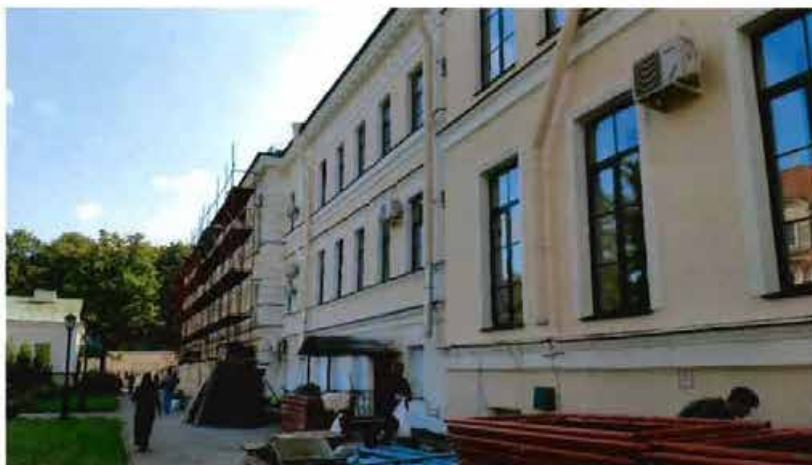
4, 5, 6. Северный фасад объект культурного наследия

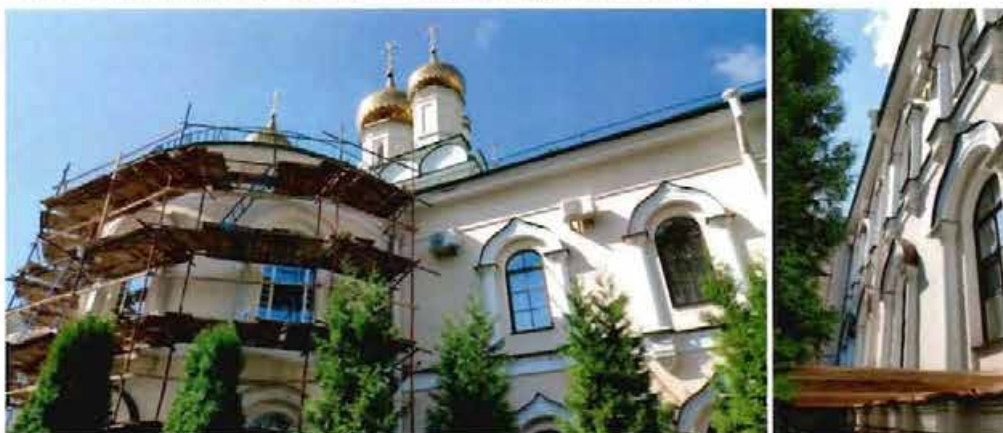
7, 8. Восточный фасад и апсида объекта культурного наследия

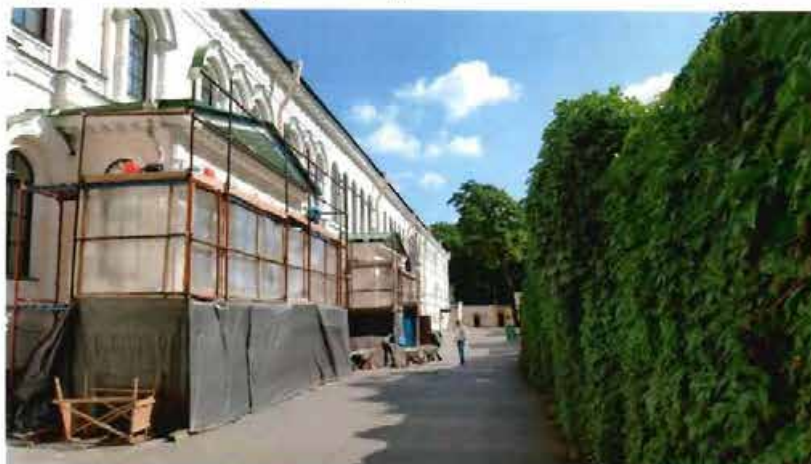
9. Южный фасад объекта культурного наследия

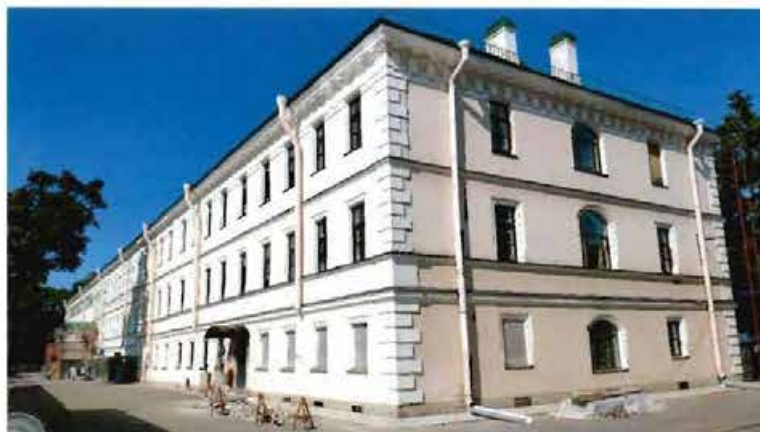
10. Торцевой фасад объекта культурного наследия, восточный дворовой фасад

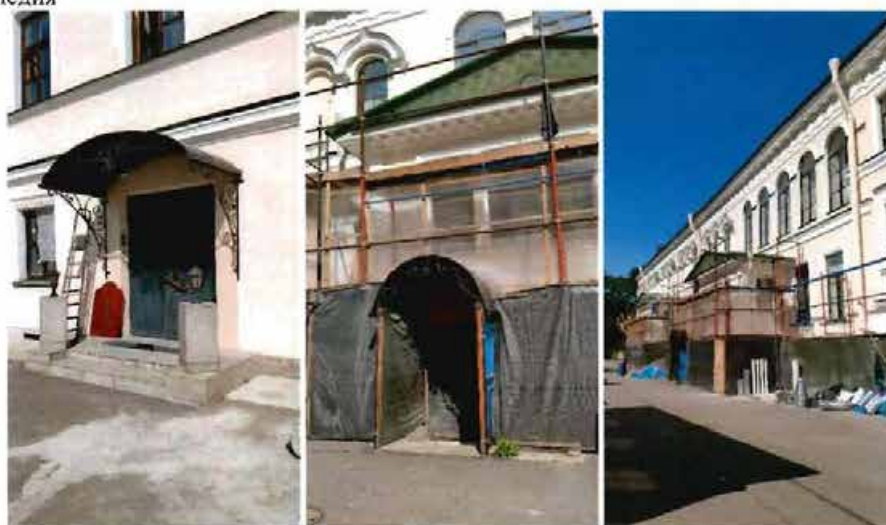
11, 12, 13. Крыльцо и приямок в границах ризалита на южном фасаде объекта культурного наследия

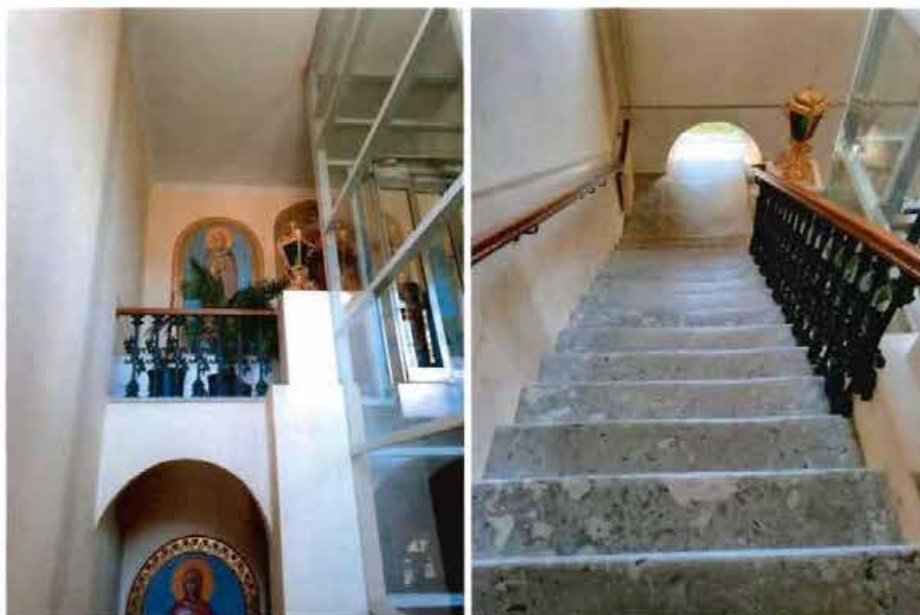
16, 17. Лестница в центральной части объекта культурного наследия

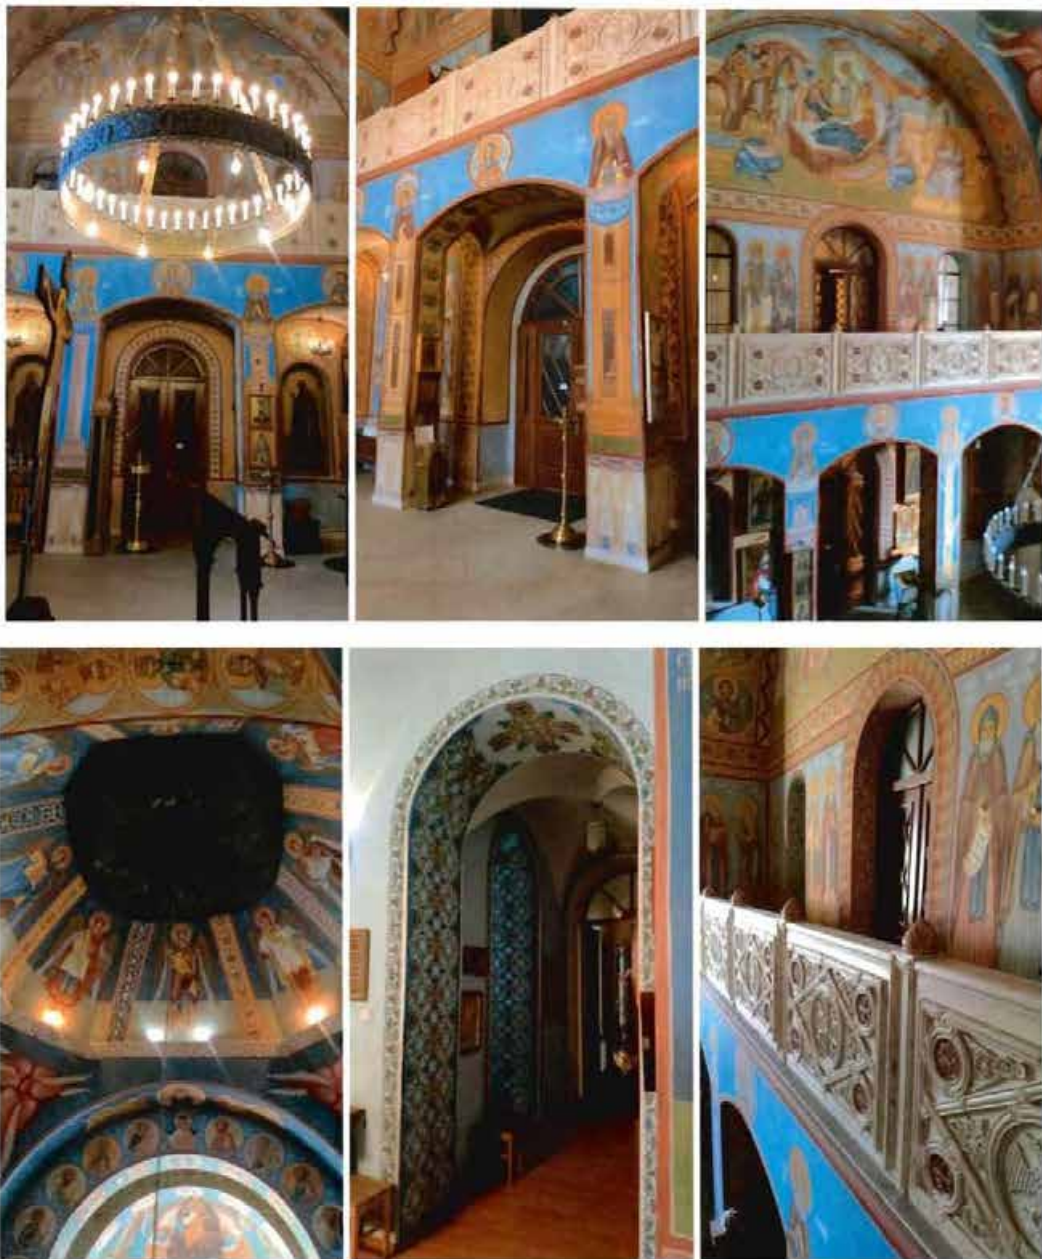
18, 19, 20, 21, 22, 23. Помещение церкви Афонской Божией Матери, 1-2 этаж

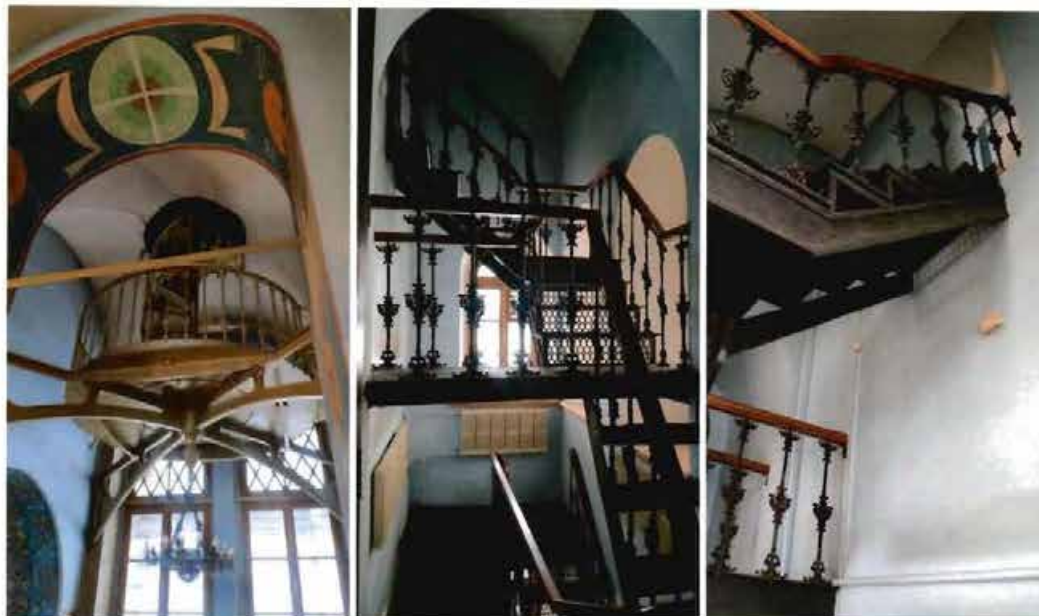
24, 25, 26. Винтовая лестница в границах помещений церкви Афонской Божией Матери

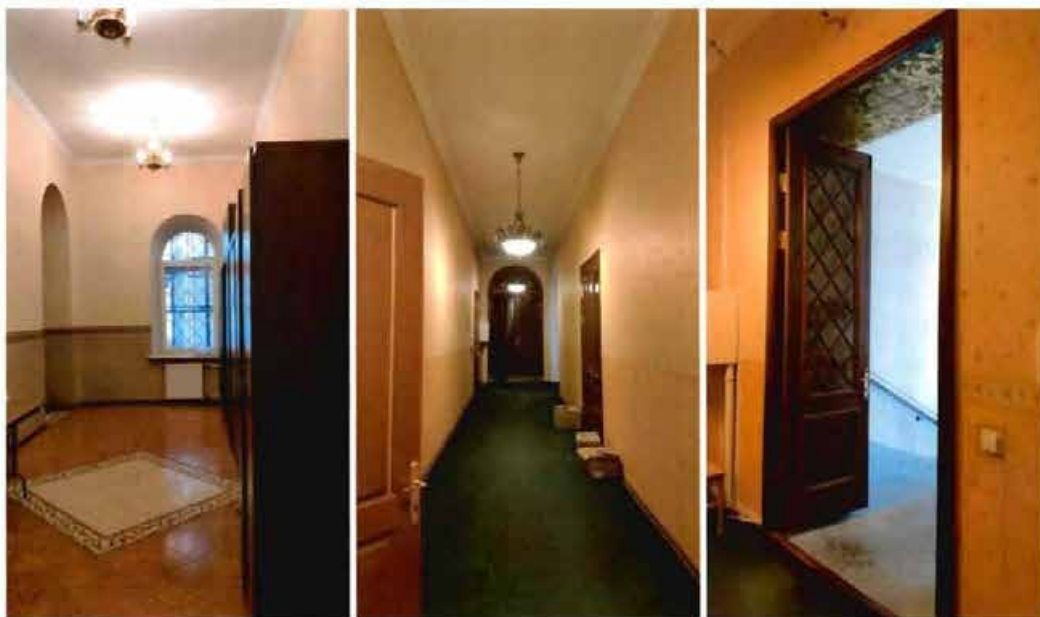
27, 28, 29. Отделка коридоров 1 и 2 этажа западной части объекта культурного наследия

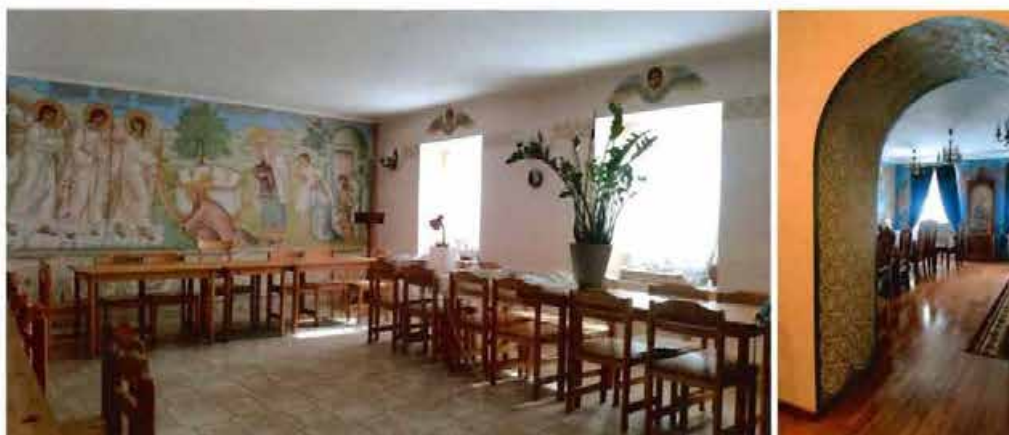
30, 31. Отделка помещений 1 этажа восточной части объекта культурного наследия

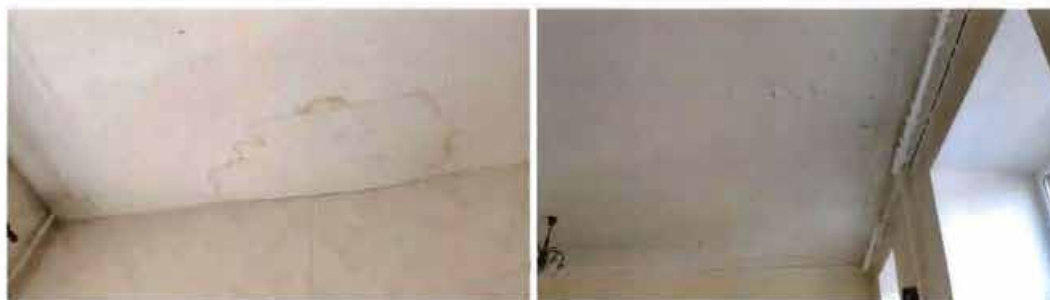
32, 33. Состояние помещений 2 этажа в восточной части объекта культурного наследия

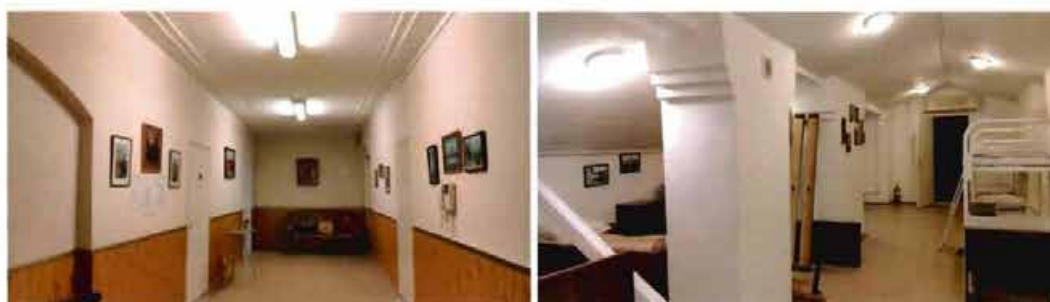
34, 35. Помещения 3-его и мансардного этажей в восточной части объекта культурного наследия

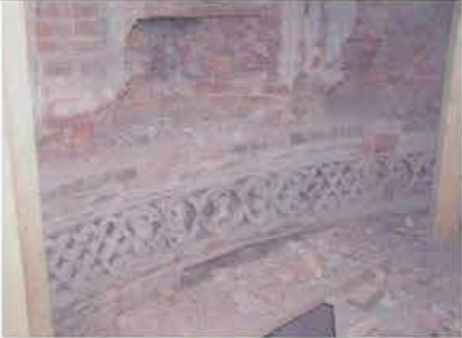
<p>лепной орнаментальный пояс в нижнем ярусе барабана с опирающимися на него пилястрами с лепными капителями в виде завитков, уплощенными нишами между ними;</p> <p>профилированные тяги по ребрам крестовых сводов, в обрамлении арочных проемов;</p> <p>пилоны со скошенными углами, декорированные филенками, с орнаментальными капителями;</p> <p>профилированный карниз под хорами;</p>

<p>Орнаментальный пояс в главном барабане. Фотография ИВИИ «Спешроекстреставрация» (2005). Архив КГИОП – п. 343 – Н. 7398. л. 71</p>

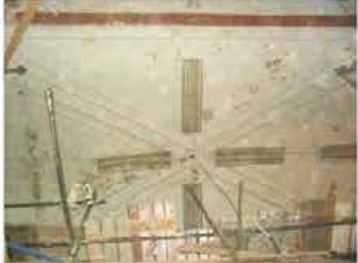
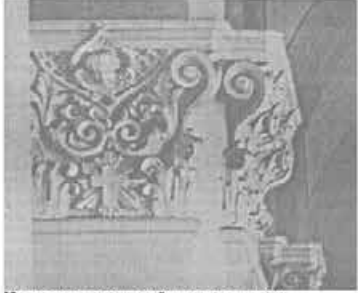
<p>Южные хоры, исторический вид капители пилона. Фрагмент фотографии 1890-х гг. из альбома «Новодевичий монастырь и кладбище». – Архив КГИОП – п. 343 – Н. 7398. л. 54</p>

<p>Южные хоры, исторический вид капители пилона. Фрагмент фотографии 1890-х гг. из альбома «Новодевичий монастырь и кладбище». – Архив КИНОП – п. 343 – П-7398. л. 54</p>   <p>Центральный неф, исторический вид карниза под южными хорами. 1890-е гг. – Архив КИНОП – п. 343 – П-7398. л. 56</p>
--	--	--	--

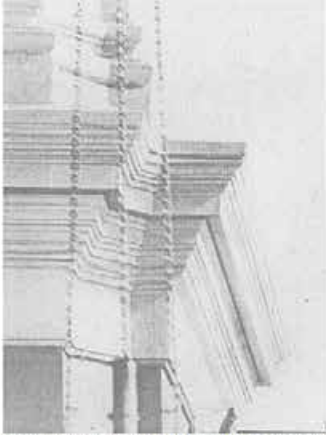
<p>Центральный неф, исторический вид карниза под южными хорами. 1890-е гг. – Архив КГИОП – п. 343 – Н. 7398. л. 56</p>
--	--	--	--

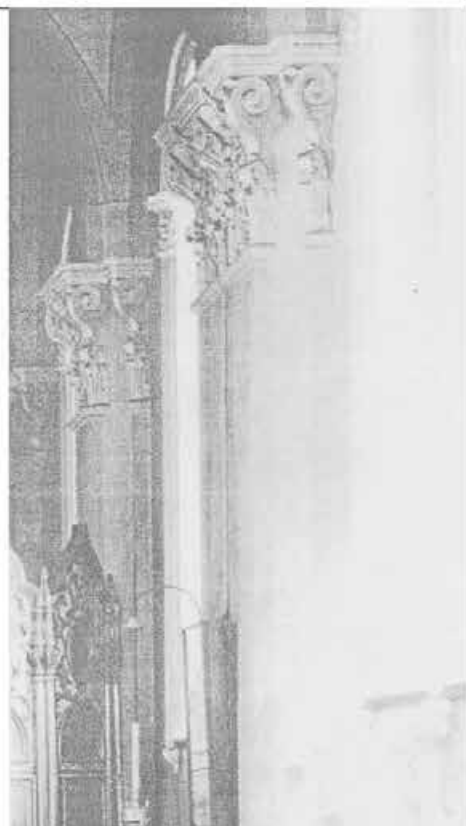
фланкирующие колонки с гирьками и капителями из завитков.  
профилированный архивольт  
четырёхчастного окна на хорах;

Южные хоры, исторический вид четырёхчастного окна с наличником. Фрагмент фотографии 1890-х гг. из альбома «Новодевичий монастырь и кладбище». – Архив КГИОП – и 343 – Н.7398 и 5?

Южные хоры, исторический вид четырехчастного окна с наличником. Фрагмент фотографии 1890-х гг. из альбома «Новодевичий монастырь и кладбище» – Архив КГИОП – и. 343 – И-7398. л. 52

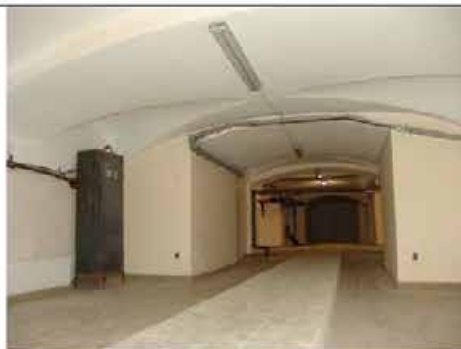
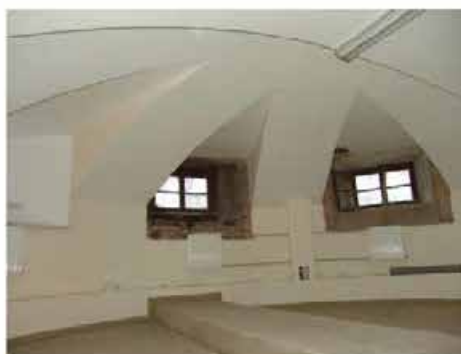
сводчатые перекрытия подвальных помещений;

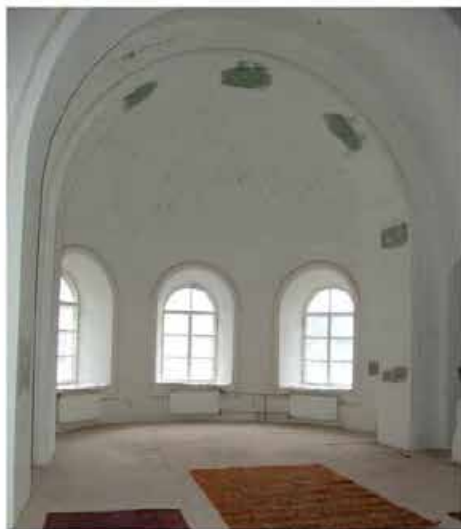
ниши с конховым завершением;

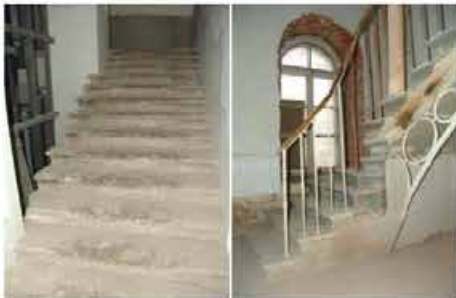
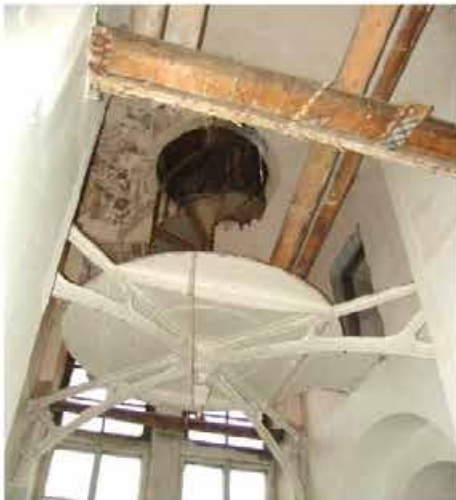
<p>конфигурация и габариты сводов; исторические отметки междуэтажных перекрытий;</p> <p>исторические лестницы с металлическим ограждением;</p> <p>винтовая металлическая лестница на хорах с круглой площадкой на фигурных кронштейнах, рисунок ограждения;</p>

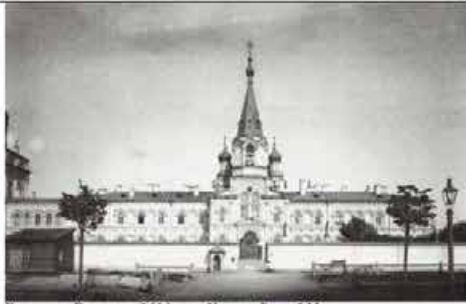
1.	Объемно-пространственное решение:	<p>историческое объемно-пространственное решение примыкающего к Воскресенскому собору двухэтажного здания южного келейного корпуса, с ризалитом и апсидой встроенной в него церкви Афонской Божией Матери;</p> <p>высота различных частей объема, включая крышу;</p> <p>исторические конфигурация и габариты крыши;</p> <p>шатер колокольни и главки с луковичным завершением над объемом церкви Афонской Божией матери (воссозданы в 2000-е гг.);</p>

<p>Вид церкви Ватопедской (Афонской) иконы Божией Матери Воскресенского Александро-Сурожского монастыря, фотография Н.Г. Мазеева, СПб, между 1900 и 1910 – <a href="https://psivtu.com">https://psivtu.com</a></p>

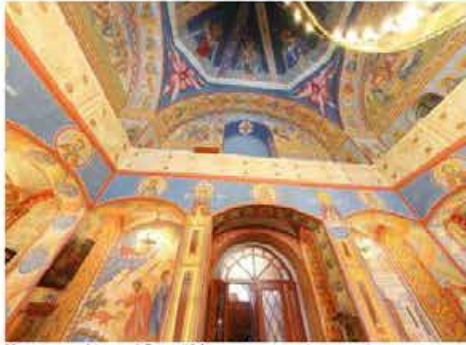
2.	Конструктивная система:	<p>исторические наружные и внутренние капитальные стены (кирпичные);</p> <p>исторические междуэтажные перекрытия, в том числе:</p> <p>сводчатые перекрытия подвальных помещений;</p> <p>хоры – конструкция (своды, подружьи арки и колонны); конфигурация и габариты сводов;</p> <p>исторические отметки междуэтажных перекрытий;</p>

<p>Хоры церкви Афонской Божией Матери, фрагмент сферической паворала А. Гуляева (2011), <a href="http://www.temple.ru/">http://www.temple.ru/</a></p>

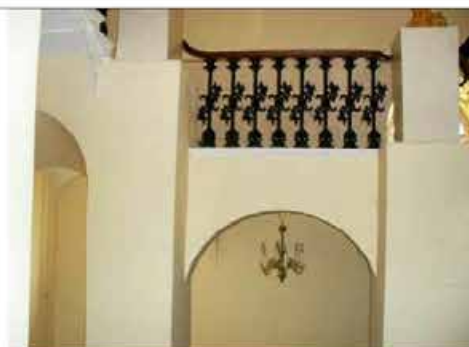
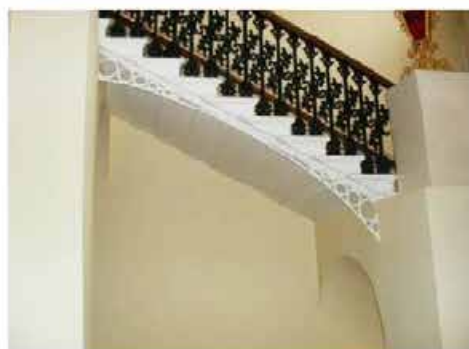
парадная лестница в ризалите западного фасада – конструкция, габариты, материал, рисунок ограждения;

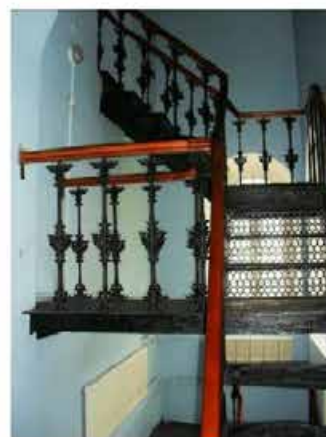
лестница на хоры и колокольню: конструкция, местоположение, габариты, материал (металл), рисунок ограждения;

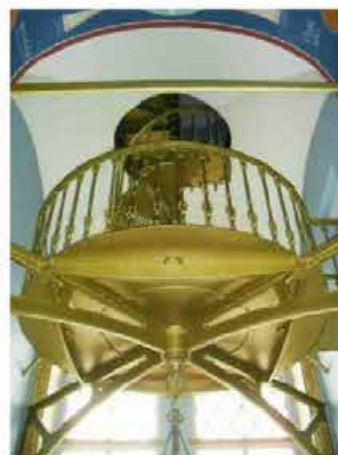
винтовая металлическая лестница на хорах с круглой площадкой на фигурных кронштейнах, рисунок ограждения;

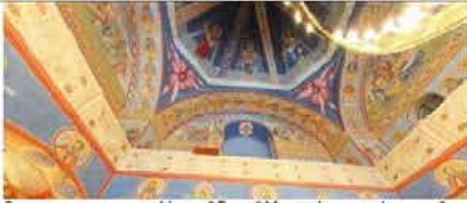
глухое орнаментированное ограждение хоров;

<p>Отражение хоров террасы Афонской Божией Матери, фрагмент сферической панорамы А. Гузлена (2011), <a href="http://www.temple.ru/">http://www.temple.ru/</a></p>			
<p><b>IV. Дом для приходящих богомольцев, 1895 г.</b> Московский пр., д. 100, литера Я</p>			
№ пп	Видовая принадлежность предмета охраны	Предмет охраны	Фотофиксация
1	2	3	4

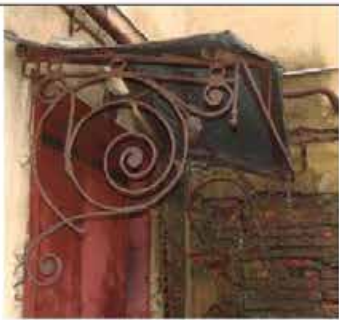
<p>материал и рисунок металлического зонтика;</p>

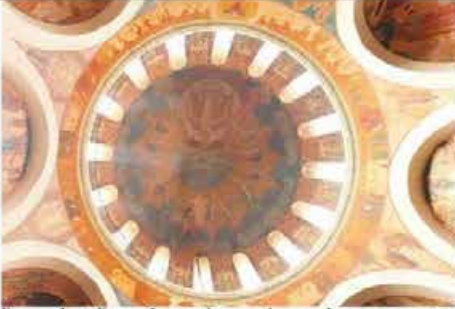
<p>Купольный свод Казанской церкви, фрагмент сферической панорамы А. Гуплева (2011), <a href="http://www.temple.ru/panorama.php?PanoramaID=446">http://www.temple.ru/panorama.php?PanoramaID=446</a></p>

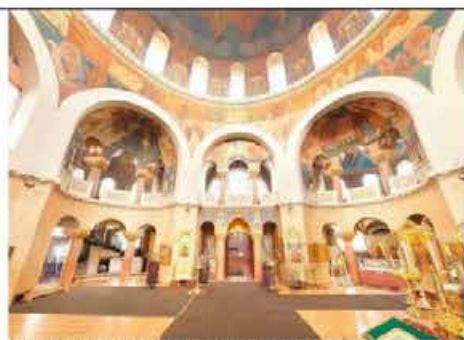
хоры – конструкция (своды, подпружные арки и колонны);

Хоры Казанской церкви, фрагмент сферической панорамы  
А. Гумана (2011), <http://www.temple.ru/panorama.php?PanoramaID=446>

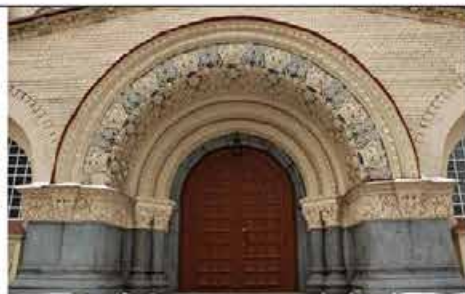
оформление трех дверных проемов (северного, южного и западного) перспективными порталами, фланкированными двойными полуколоннами и пилонами, облицованными гранитом;

Перспективный портал Казимиров церкви, фотография А. Слезяка (2009) – <http://arch-heritage.livejournal.com/255033.html>

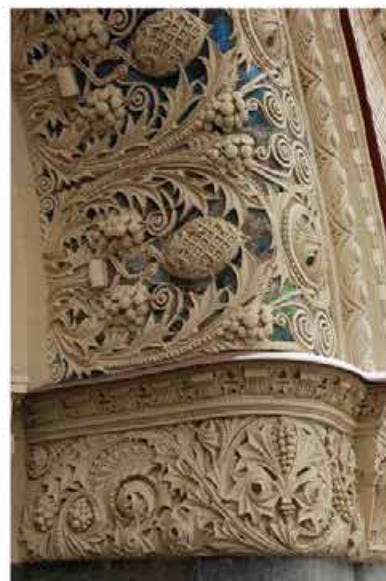
бетонные окрашенные (имитирующие резьбу по камню) капители пилонов декорированы побегами аканта и винограда, а в центре – стилизованным замковым камнем с орлом в круглой нише;

Капитель пилона, фотография А. Слезяка (2009) – <http://arch-heritage.livejournal.com/255033.html>

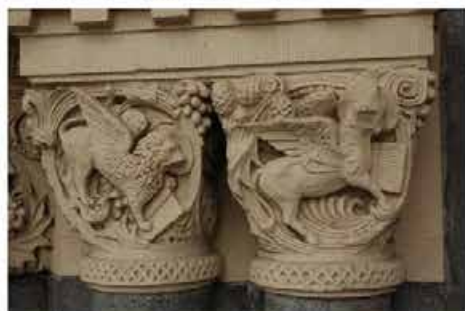
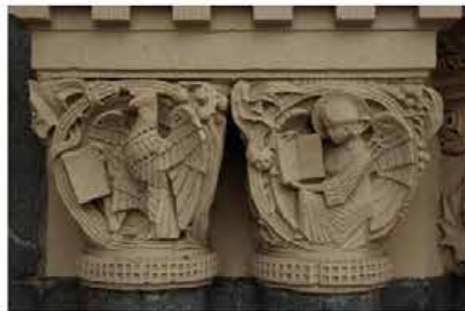
литые бетонные окрашенные (имитирующие резьбу по камню) капители двойных полуколонн каждого портала декорированы символами четырех евангелистов, а также побегами винограда и аканта;

Капители двойных полуколонн, фотография А. Слезяка (2009) – <http://arch-heritage.livejournal.com/255033.html>

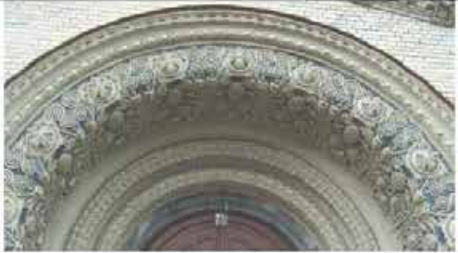
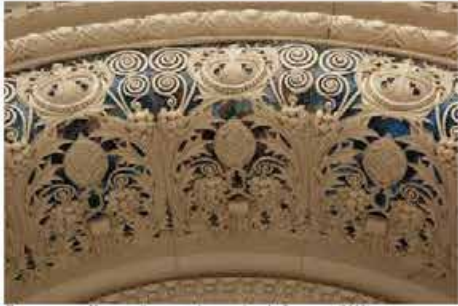
<p>декорированный бетонный окрашенный архивольт портала –</p> <p>карниз из дентикул и жемчужника, переплетенного лентами;</p> <p>в широкой части – растительный орнамент: акант, виноградные гроздья, поддерживающие круглые шиты с крестами, спирали (в заполнениях – фон-мозанка);</p> <p>внутренняя часть в виде двойного валика с орнаментами из прямой и ромбовидной решетки;</p> <p>высокий фронтон с трехчастным окном – местоположение (над порталами), конфигурация (полуциркулярный), декор (дентикулы карниза, наличник фасадного кирпича и профилированные полуколонки с керамическими капителями растительного орнамента);</p> <p>симметричные композиции из мозанки и окрашенного бетона (имитирующего резьбу по камню) под окнами по обеим сторонам порталов – мозанчный Греческий крест в круге и рельефы с акантовыми листьями с крестами в ромбах в центре;</p>

<p><small>Декор портала Казанской церкви, фотография А. Слезкина (2009) – <a href="http://arch-heritage.livejournal.com/255933.html">http://arch-heritage.livejournal.com/255933.html</a></small></p>

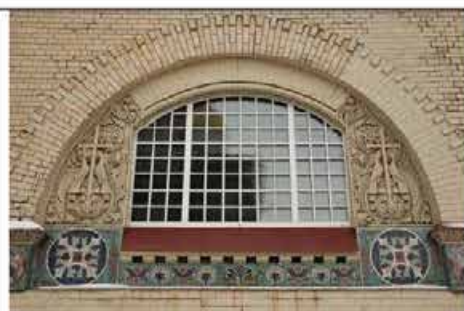
оформление угловых оконных проемов первого яруса симметричными рельефами в виде креста с двумя птицами по сторонам, в обрамлении листьев аканта (окрашенный бетон, имитирующий резьбу по камню);

Декор окон, фотографии А. Слезкина (2009) – <http://arch-heritage.livejournal.com/255033.html>

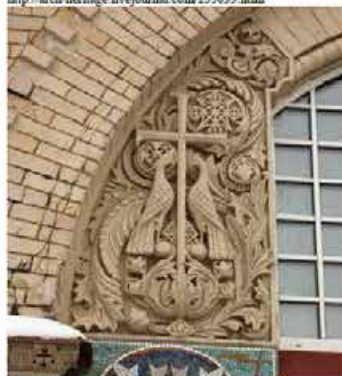
Рельеф, фрагмент фотографии А. Слезкина (2009) – <http://arch-heritage.livejournal.com/255033.html>

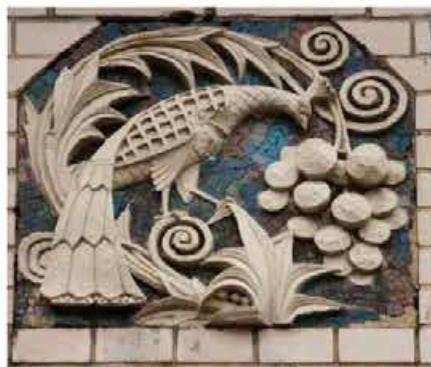
углы здания украшены рельефами в виде павлина на листе аканта, клюющего виноградную гроздь (окрашенный бетон, мозаичный фон);

Рельеф с павлином, фотографии А.М. Чеботара (2008), <http://www.templei.ru>
