**Акт**

**по результатам государственной историко-культурной экспертизы проектной документации на проведение работ по сохранению объекта культурного наследия федерального значения «Корпус южный с церковью Афонской Божией Матери», расположенного по адресу: г. Санкт-Петербург, Московский пр., 100 (Московский проспект, дом 100, литера А), входящего в состав объекта культурного наследия федерального значения «Монастырь Воскресенский Новодевичий» по адресу: Санкт-Петербург, Московский проспект, дом 100, литеры А, Г, О, П, Р, С, Я, Московский проспект, дом 100, корпус 2, предусмотренных проектом: «Разработка проектной документации на проведение работ по сохранению объекта культурного наследия федерального значения «Корпус южный с церковью Афонской Божией Матери», входящий в состав объекта культурного наследия федерального значения «Монастырь Воскресенский Новодевичий» (Санкт-Петербург, Московский проспект, д.100, лит. А). «Корпус южный с церковью Афонской Божией Матери». Санкт-Петербург, Московский просп., д. 100, лит. А. НАУЧНО-ПРОЕКТНАЯ ДОКУМЕНТАЦИЯ для производства работ по сохранению объекта культурного наследия (ремонт, реставрация и приспособление объекта для современного использо

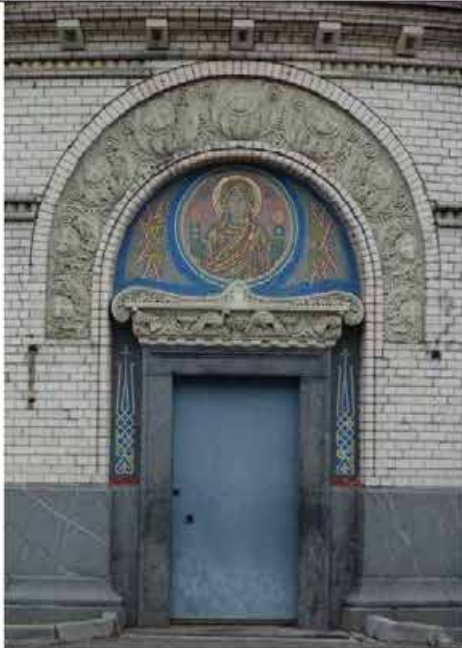
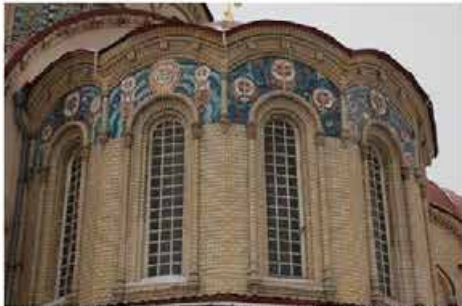
<p>облицовка прямоугольного дверного проема гранитом;</p> <p>оформление портала рельефным декором симметричной композиции – павлины, виноградная чаша и листья аканта (окрашенный бетон);</p> <p>декоративный архивольт с рельефными листьями аканта и круглыми пинаками с крестами (окрашенный бетон);</p> <p>декоративный пояс из двойного валика, кладка ребром (по периметру апсиды в верхней части);</p> <p>широкий карниз с прямыми кронштейнами (профилированные терракотовые изразцы);</p> <p>оформление окон верхнего яруса центральной апсиды наличниками с одинарным круглым профилем, полуколонками с капителями растительного орнамента и базами с тройным валиком (профилированные терракотовые изразцы);</p> <p>широкий карниз с валиком, округлыми кронштейнами и изогнутым профилем;</p> <p>оформление граней апсиды декоративными свесами в виде полуколонок с капителями растительного орнамента и гирек с резным валиком и листьями аканта (профилированные терракотовые изразцы);</p> <p>украшение широкого фриза над окнами симметричными полихромными рельефными майоликами с золочением – композиции из листьев папоротника, крестов с монограммами имени Христа (Chi и Ро, Альфа и Омега), пятиконечных звезд и растительных побегов на фоне волнообразных полос;</p>

<p><small>Декор центральной апсиды Казанской церкви, фотография А. Слезкина (2009) – <a href="http://arch-heritage.livejournal.com/255033.html">http://arch-heritage.livejournal.com/255033.html</a></small></p>

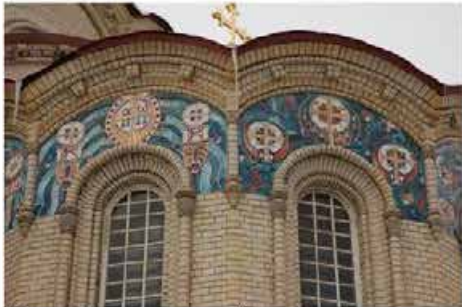
<p><small>Майоликовый фриз центральной апсиды Казанской церкви, фотография А. Слезкина (2009) – <a href="http://arch-heritage.livejournal.com/255033.html">http://arch-heritage.livejournal.com/255033.html</a></small></p>

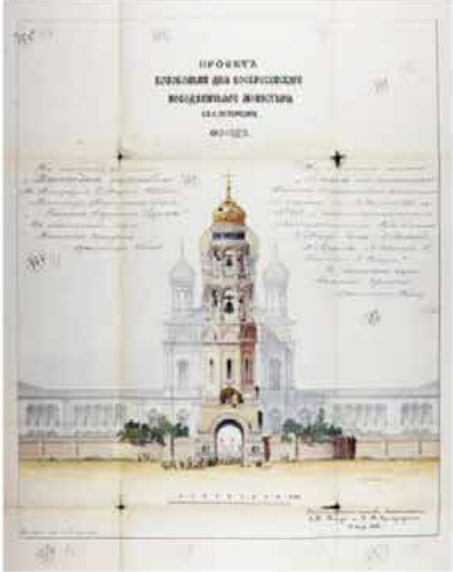
<p>ПРОЕКТ ВХОДНЫХ ВОРОТ И КОЛОКОЛЬНИ ИСОДОРОВСКОЙ ЦЕРКВИ САМООБОРОНЫ МОСКВЫ</p>

<p>исторические местоположение (у западной границы участка, по центральной оси собора), габариты, архитектурно-художественное решение (осуществленное в 1890-е гг.) входных ворот с надвратной Исидоровской колокольней: трехъярусной, на четверике основания с воротным проемом, с прямоугольными ризалитами по сторонам, увенчанной луковичной главкой с крестом; архитектурно-художественное решение колокольни (осуществленное в 1890-е гг.), по материалам исторической фотофиксации на основе проекта 1891 года архитекторов, Л. Н. Бенуа и В. П. Цейдлера (нижний ярус – церковь Исидора Пелусиота; два верхних яруса звона; декор – стилизованные машикули, городчатые и аркатурные пояса, пояса килевидных кокошников); исторический материал капитальных стен колокольни – полнотелый глиняный кирпич;</p>

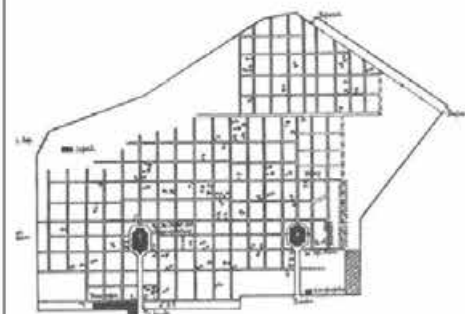
План Новодевичьего кладбища. Кон. XIX – нач. XX вв.

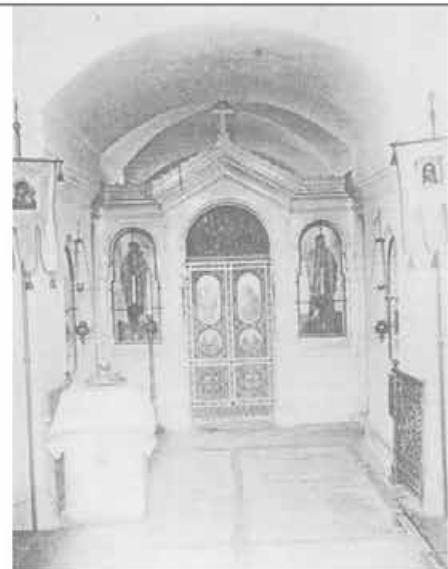
<p>Исторический вид нижнего храма (придел св. Григория Нисского). Фотография 1890-х гг. из альбома «Новодевичий монастырь и кладбище». – Архив КГИОП – п. 343 – Н-7398. л. 47</p>

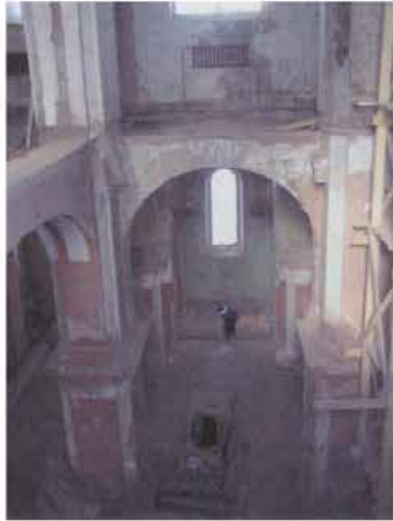
<p>Второй западный пролет. Фотография НИИ «Спецпроектреставрация» (2005). Архив КГИОП – п. 343 – Н-7398. л. 66</p>

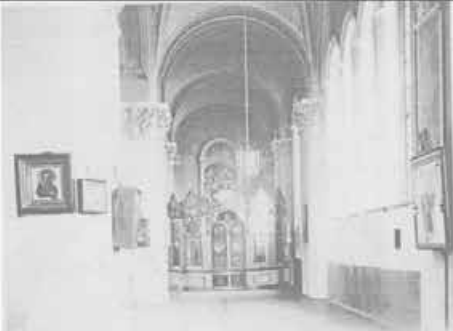
<p>Хоры Воскресенского монастыря. Южный притвор. Исторический вид. Фотография 1890-х гг. из альбома «Новодевичий монастырь и кладбище». – Архив КГИОП – п. 343 – И-7398. л. 45</p>
3.	Объемно-планировочное решение:	историческое объемно-планировочное решение в габаритах капитальных стен.	
4.	Архитектурно-художественное решение фасадов:	архитектурно-художественное решение фасадов по проекту архитектора Н.Е. Ефимова в характере русско-византийского стиля;

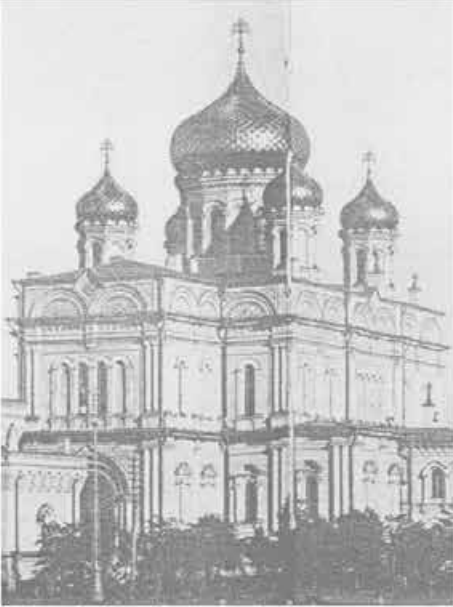
<p>Исторический вид фасадов Воскресенского собора, фрагмент панорамы Новодевичьего монастыря, фото К. Булга, 1910-е гг. (архив КГИОП – п. 343 – И-7398. л. 58)</p>

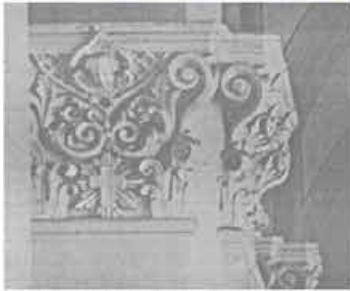
<p>Южные хоры, исторический вид капители пилона. Фрагмент фотографии 1890-х гг. из альбома «Новодевичий монастырь и кладбище». – Архив КИНОП – п. 343 – П-7398. л. 54</p>   <p>Центральный неф, исторический вид карниза под южными хорами. 1890-е гг. – Архив КИНОП – п. 343 – П-7398. л. 56</p>
--	--	--	--

<p>Южные хоры, исторический вид капители пилона. Фрагмент фотографии 1890-х гг. из альбома «Новодевичий монастырь и кладбище». – Архив КГИОП – п. 343 – Н. 7398. л. 54</p>

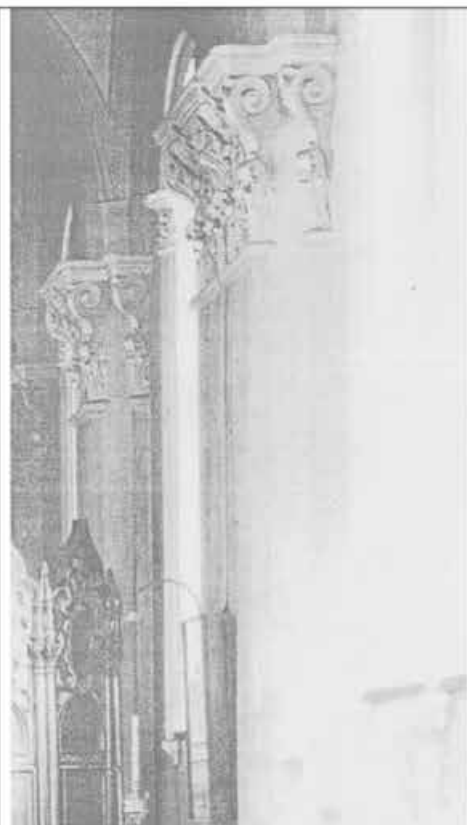
фланкирующие колонки с гирьками и капителями из завитков, профилированный архивольт четырехчастного окна на хорах;

Южные хоры, исторический вид четырехчастного окна с наличником. Фрагмент фотографии 1890-х гг. из альбома «Новодевичий монастырь и кладбище» – Архив КГИОП – и. 343 – И-7398. л. 52

Южные хоры, исторический вид четырёхчастного окна с наличником. Фрагмент фотографии 1890-х гг. из альбома «Новодевичий монастырь и кладбище». – Архив КГИОП – и 343 – Н.7398 и 5?

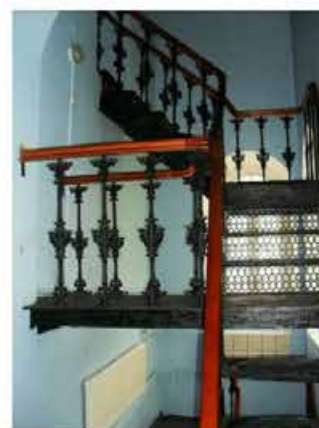
лестница на хоры и колокольню: конструкция, местоположение, габариты, материал (металл), рисунок ограждения;

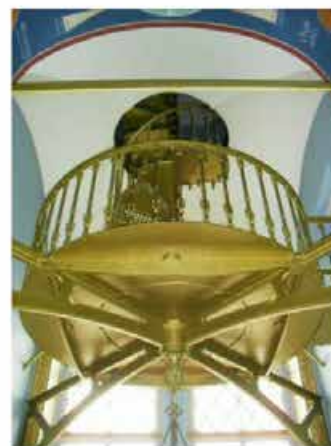
винтовая металлическая лестница на хорах с круглой площадкой на фигурных кронштейнах, рисунок ограждения;

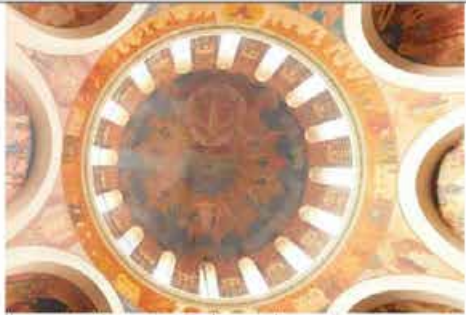
<p>Купольный свод Казанской церкви, фрагмент сферической панорамы А. Гуляева (2011), <a href="http://www.temple.ru/panorama.php?PanoramaID=446">http://www.temple.ru/panorama.php?PanoramaID=446</a></p>

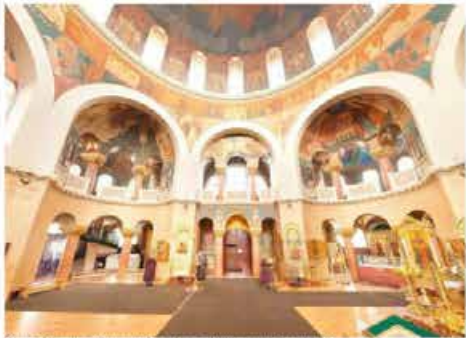
<p>Хоры Казанской церкви, фрагмент сферической панорамы А. Гуляева (2011), <a href="http://www.temple.ru/panorama.php?PanoramaID=446">http://www.temple.ru/panorama.php?PanoramaID=446</a></p>

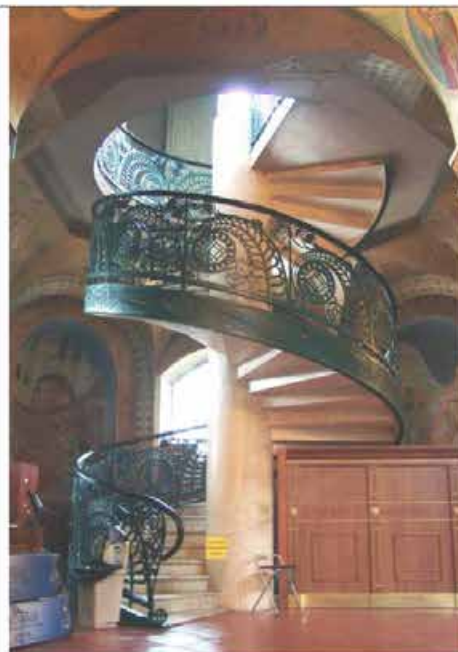
историческая лестница на хоры – габариты, конфигурация (винтовая), материал ступеней (мрамор), материал ограждения (металл) и рисунок лестничного ограждения (листья папоротника, спирали, круги с вписанными двойными ромбами);

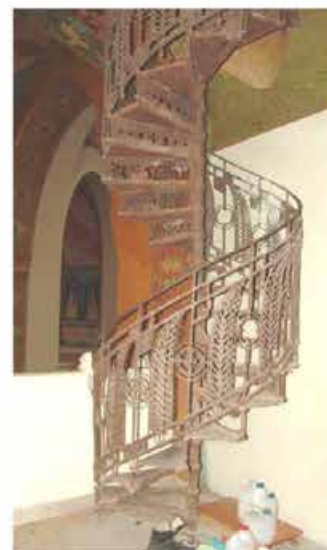
историческая лестница на галерею светового барабана центрального купола – габариты, конфигурация (винтовая), материал ступеней и ограждения (металл), рисунок ограждения (листья папоротника, спирали, круги с вписанными крестами);

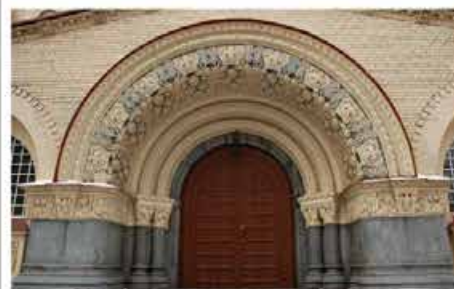
оформление трех дверных проемов (северного, южного и западного) перспективными порталами, фланкированными двойными полуколоннами и пилонами, облицованными гранитом;

Перспективный портал Казанской церкви, фотография А. Слезкина (2009) – <http://arch-heritage.livejournal.com/255033.html>

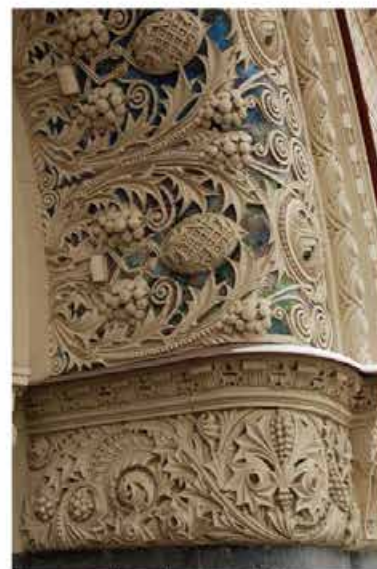
бетонные окрашенные (имитирующие резьбу по камню) капители пилонов декорированы побегими аканта и винограда, в центре – стилизованным замковым камнем с орлом в круглой нише;

Капитель пилона, фотография А. Слезкина (2009) – <http://arch-heritage.livejournal.com/255033.html>

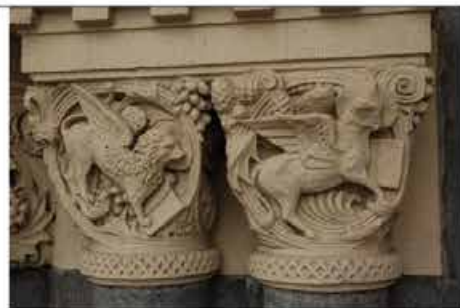
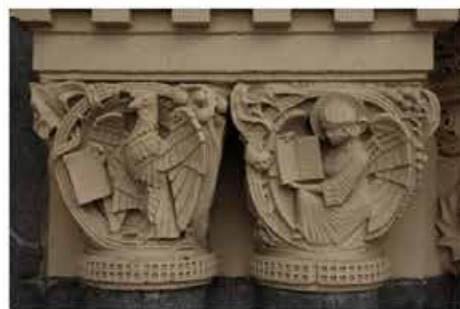
литые бетонные окрашенные (имитирующие резьбу по камню) капители сдвоенных полуколонн каждого портала декорированы символами четырех евангелистов, а также побегми винограда и аканта;

Капители сдвоенных полуколонн, фотографии А. Слезкина (2009) – <http://arch-heritage.livejournal.com/255033.html>

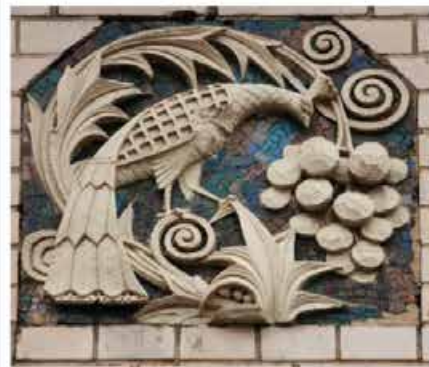
углы здания украшены рельефами в виде павлина на листе аканта, клюющего виноградную гроздь (окрашенный бетон, мозаичный фон);

Рельеф с павлином, фотография А.М. Чеботаря (2008), <http://www.temple.ru>

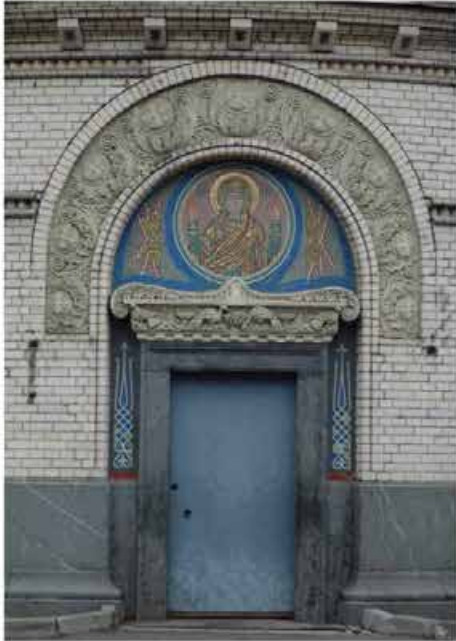
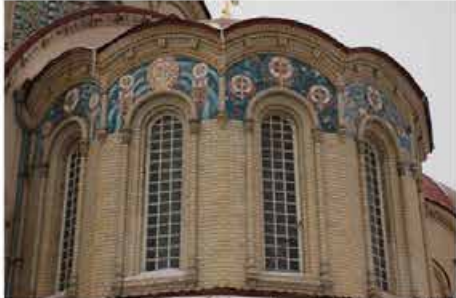
<p>декор двухъярусной центральной апсиды, в том числе:</p> <p>окна, оформленные наличниками с одинарным круглым профилем, подоконниками с кронштейнами и прямоугольными нишами (профилированные терракотовые изразцы);</p> <p>облицовка прямоугольного дверного проема гранитом;</p> <p>оформление портала рельефным десьюдепортом симметричной композиции – павлины, виноградная чаша и листья аканта (окрашенный бетон);</p> <p>декоративный архивольт с рельефными листьями аканта и круглыми штами с крестами (окрашенный бетон);</p> <p>декоративный пояс из двойного валика, кладка ребром (по периметру апсиды в верхней части);</p> <p>широкий карниз с прямыми кронштейнами (профилированные терракотовые изразцы);</p> <p>оформление окон верхнего яруса центральной апсиды наличниками с одинарным круглым профилем, полуколонками с капителями растительного орнамента и базами с тройным валиком (профилированные терракотовые изразцы);</p> <p>широкий карниз с валиком, округлыми кронштейнами и изогнутым профилем;</p> <p>оформление граней апсиды декоративными свесами в виде полуколоннок с капителями растительного орнамента и гирек с резным валиком и листьями аканта (профилированные терракотовые изразцы);</p>

<p>Декор центральной апсиды Казанской церкви, фотография А. Слезкина (2009) – <a href="http://arch-heritage.livejournal.com/255033.html">http://arch-heritage.livejournal.com/255033.html</a></p>

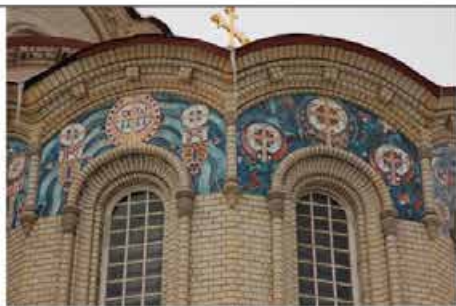
<p>украшение широкого фриза над окнами симметричными полихромными рельефными майоликами с золочением – композиции из листьев папоротника, крестов с монограммами имени Христа (Chi и Ро, Альфа и Омега), пятиконечных звезд и растительных побегов на фоне волнообразных полос.</p>

<p>Майоликовый фриз центральной апсиды Казанской церкви, фотограф А. Слескина (2009) – <a href="http://aecl-heritage.livejournal.com/255033.html">http://aecl-heritage.livejournal.com/255033.html</a></p>

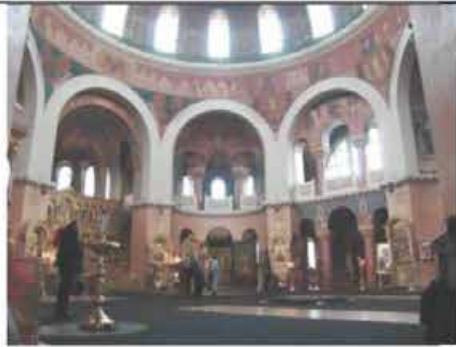
<p>Карнизы в большом барабане и под хорами Казанской церкви, фрагменты сферической панорамы А. Гуляева (2011), <a href="http://www.temple.ru/panorama.php?PanoramaID=446">http://www.temple.ru/panorama.php?PanoramaID=446</a></p>

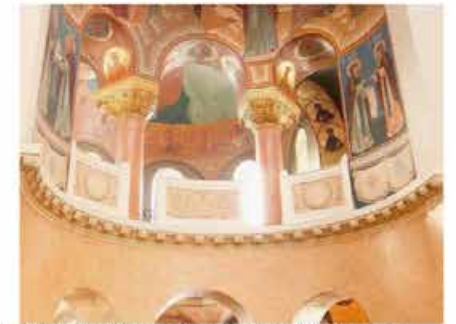
<p>Ограждения хоров Казанской церкви, фрагмент сферической панорамы А. Гуляева (2011), <a href="http://www.temple.ru/panorama.php?PanoramaID=446">http://www.temple.ru/panorama.php?PanoramaID=446</a></p>

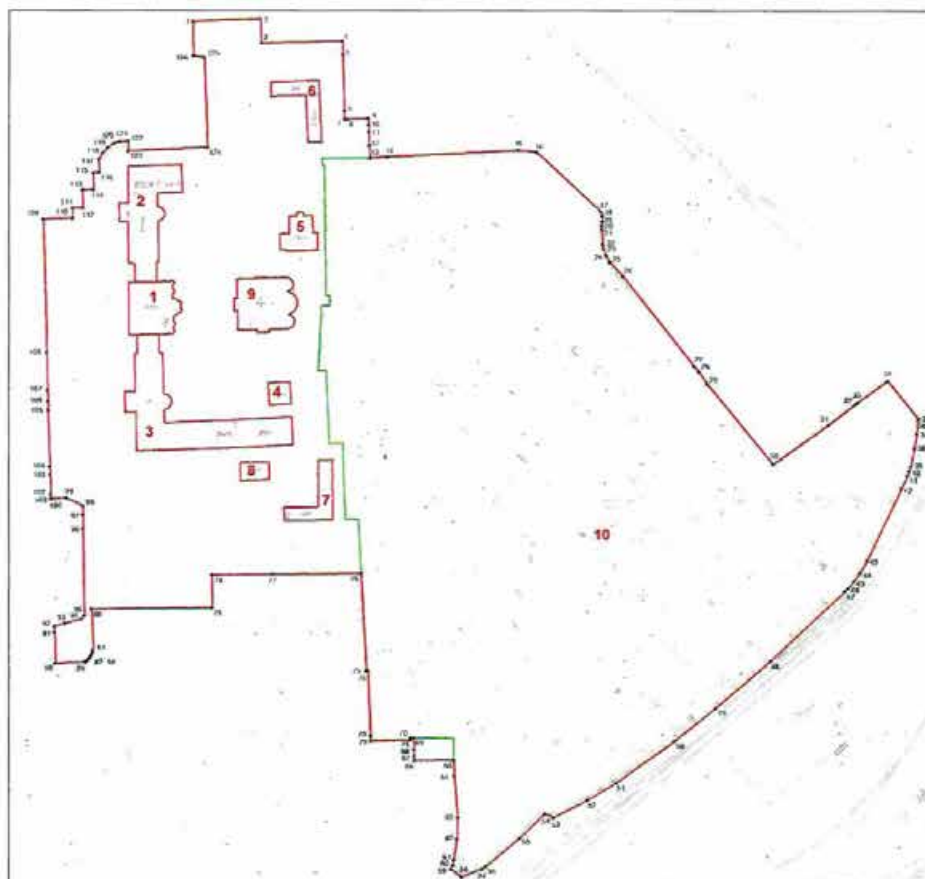
1. Схема границ территории объекта культурного наследия:

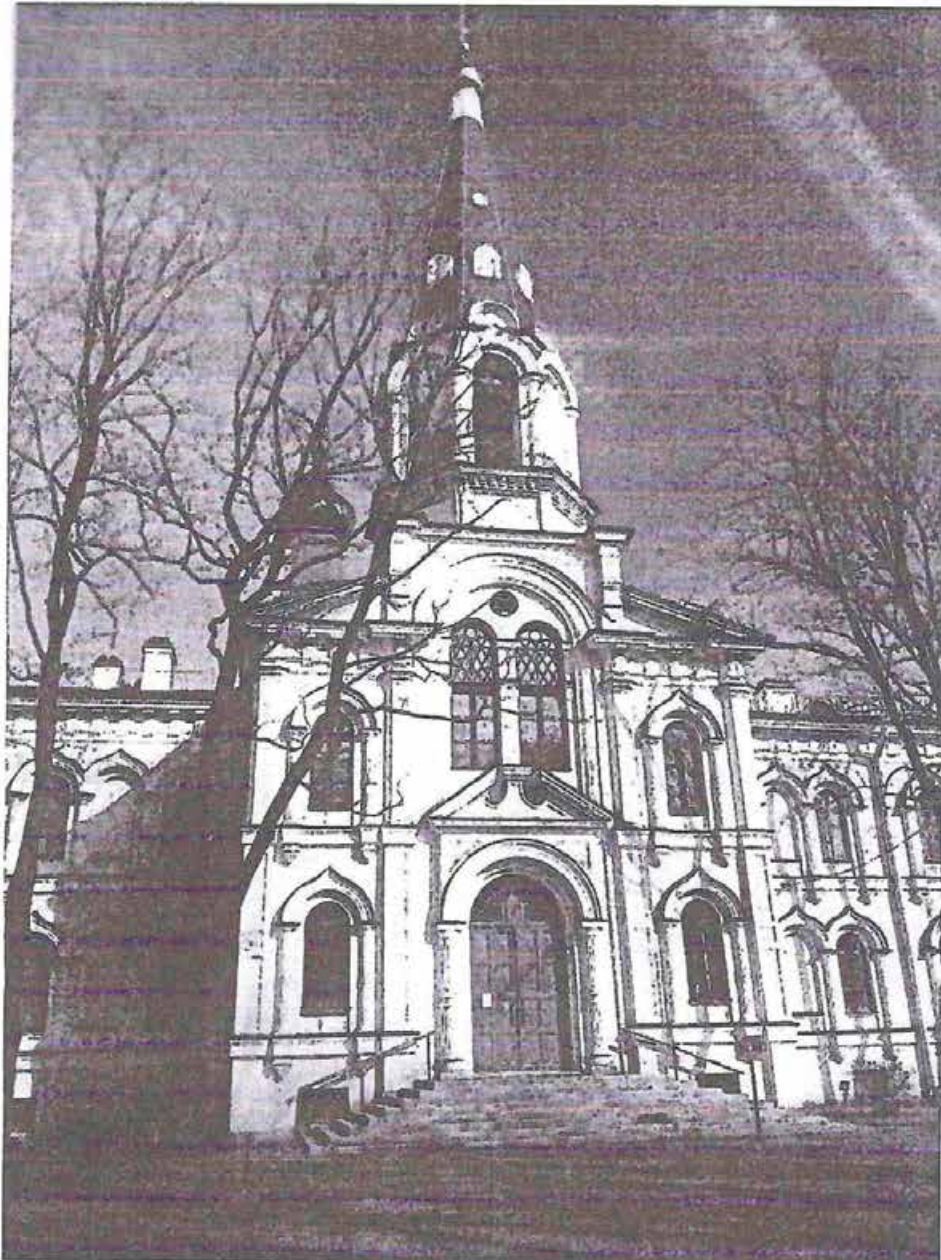
1. Монастырь Воскресенский Новодевичий. Корпус южный с церковью Афонской Божией Матери. Восточный фасад. Главный вход.

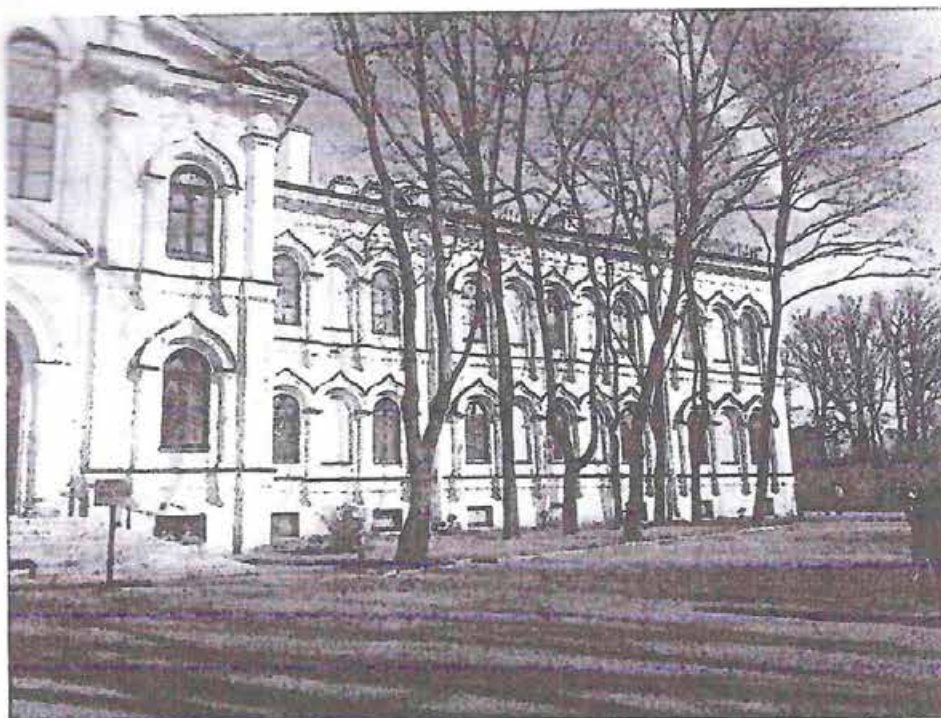
2. Монастырь Воскресенский Новодевичий. Корпус южный с церковью Афонской Божией Матери. Часть фасада с Восточной стороны.

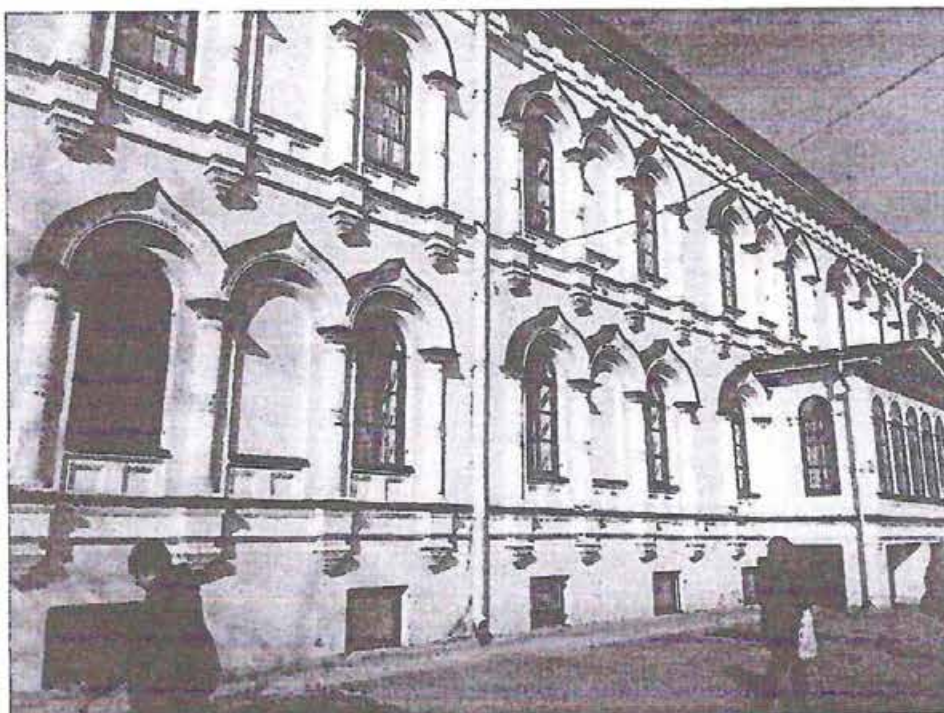
3. Монастырь Воскресенский Новодевичий. Корпус южный с церковью Афонской Божией Матери. Часть Южного фасада.

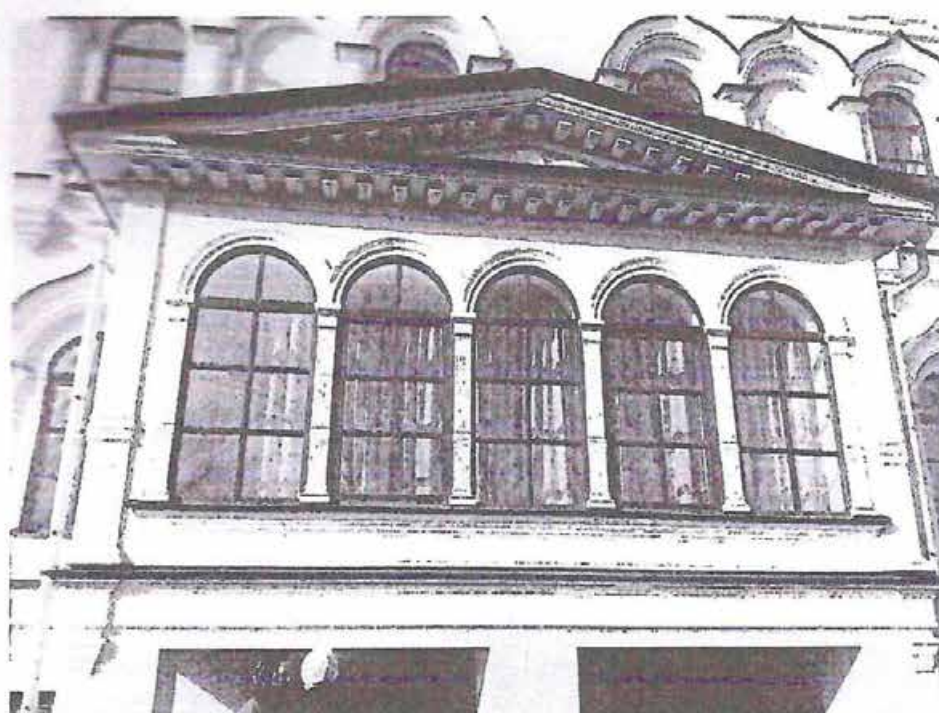
4. Монастырь Воскресенский Новодевичий. Корпус южный с церковью Афонской Божией Матери. Лоджия со стороны Южного фасада.

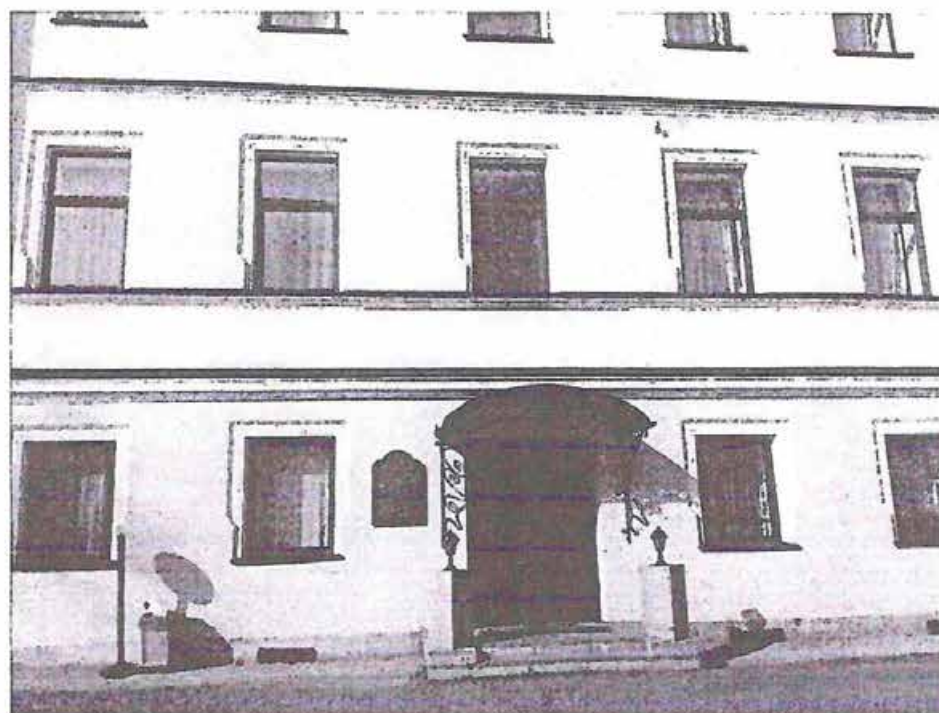
5. Монастырь Воскресенский Новодевичий. Корпус южный с церковью Афонской Божией Матери. Часть Южного фасада.

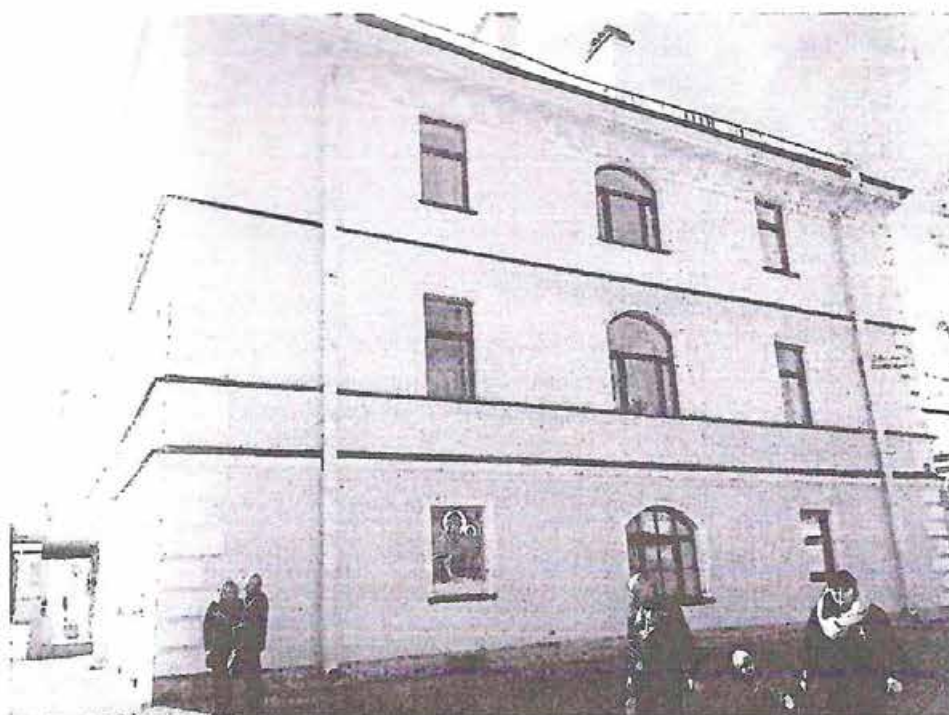
6. Монастырь Воскресенский Новодевичий. Корпус южный с церковью Афонской Божией Матери. Торец с Восточной стороны.

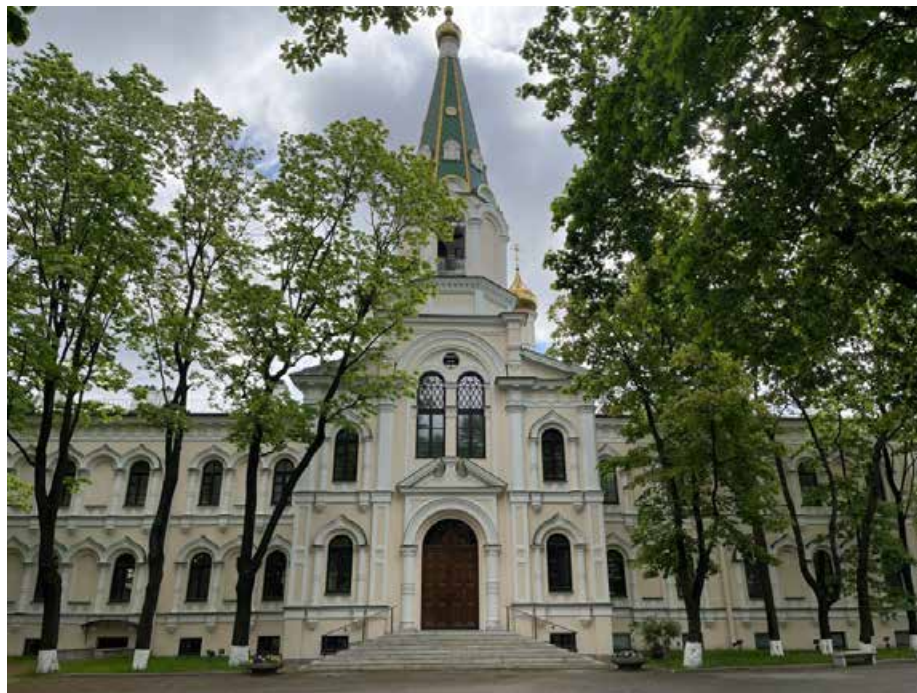
1. Объект культурного наследия федерального значения «Корпус южный с церковью Афонской Божией Матери» по адресу: г. Санкт-Петербург, г. Санкт-Петербург, Московский пр., 100 (Московский проспект, дом 100, литера А), входящий в состав объекта культурного наследия федерального значения «Монастырь Воскресенский Новодевичий». Западный фасад. Главный вход.

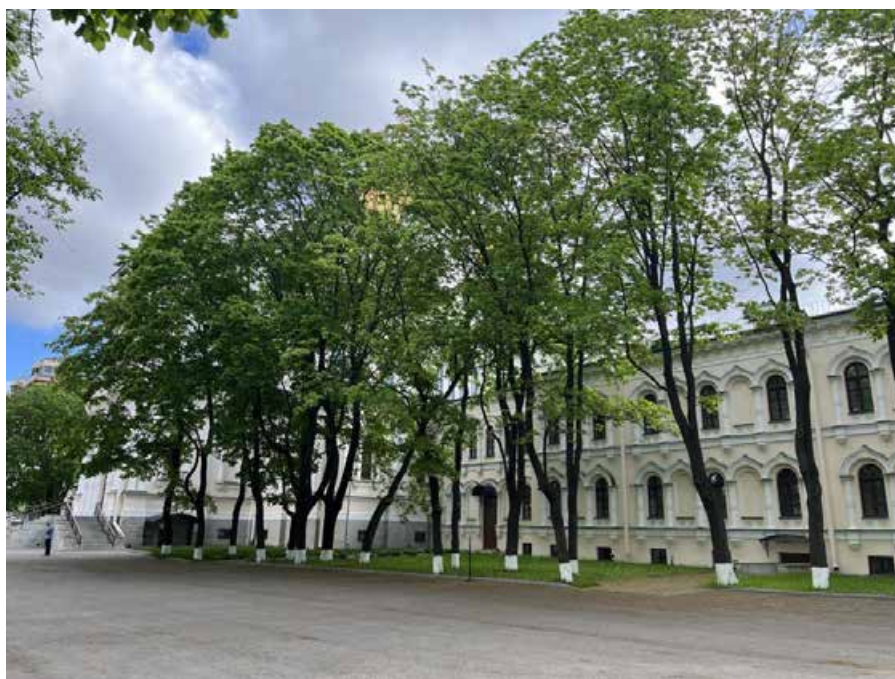
2. Объект культурного наследия федерального значения «Корпус южный с церковью Афонской Божией Матери» по адресу: г. Санкт-Петербург, г. Санкт-Петербург, Московский пр., 100 (Московский проспект, дом 100, литера А), входящий в состав объекта культурного наследия федерального значения «Монастырь Воскресенский Новодевичий». Западный фасад. Общий вид.

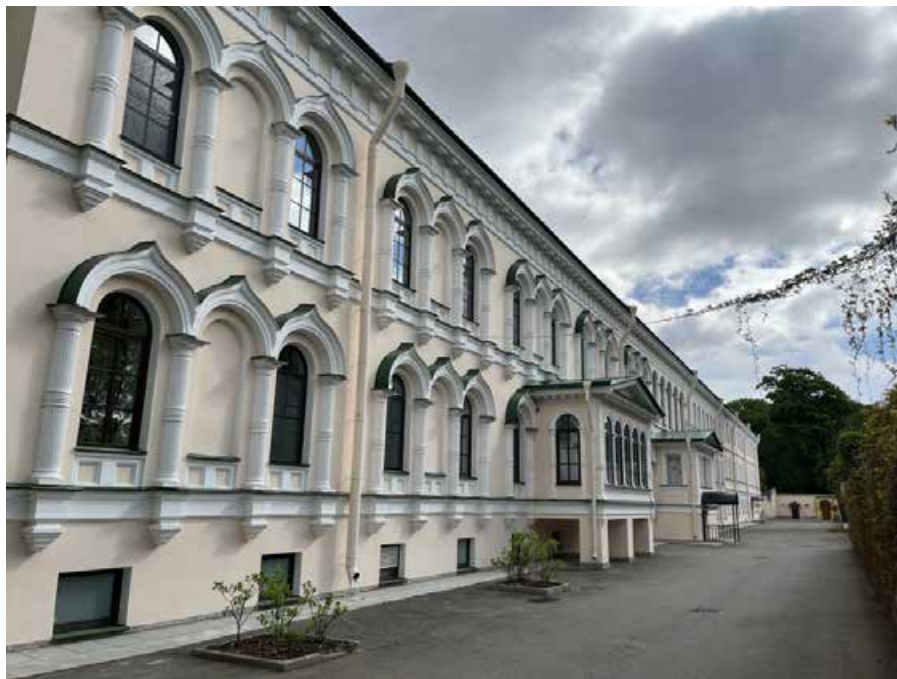
3. Объект культурного наследия федерального значения «Корпус южный с церковью Афонской Божией Матери» по адресу: г. Санкт-Петербург, г. Санкт-Петербург, Московский пр., 100 (Московский проспект, дом 100, литера А), входящий в состав объекта культурного наследия федерального значения «Монастырь Воскресенский Новодевичий. Южный фасад. Фрагмент.

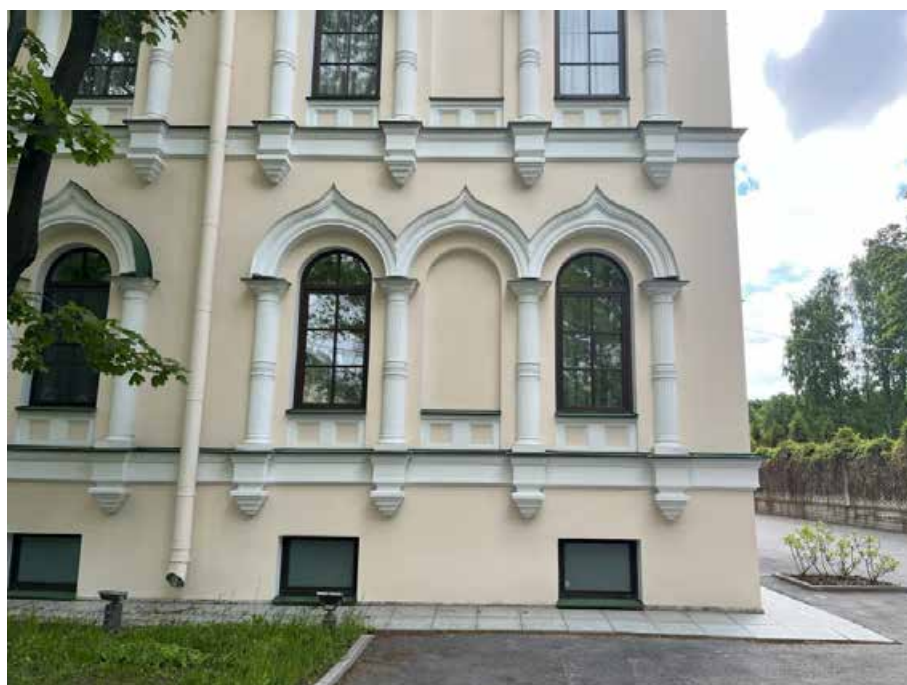
4. Объект культурного наследия федерального значения «Корпус южный с церковью Афонской Божией Матери» по адресу: г. Санкт-Петербург, г. Санкт-Петербург, Московский пр., 100 (Московский проспект, дом 100, литера А), входящий в состав объекта культурного наследия федерального значения «Монастырь Воскресенский Новодевичий. Южный фасад. Фрагмент.

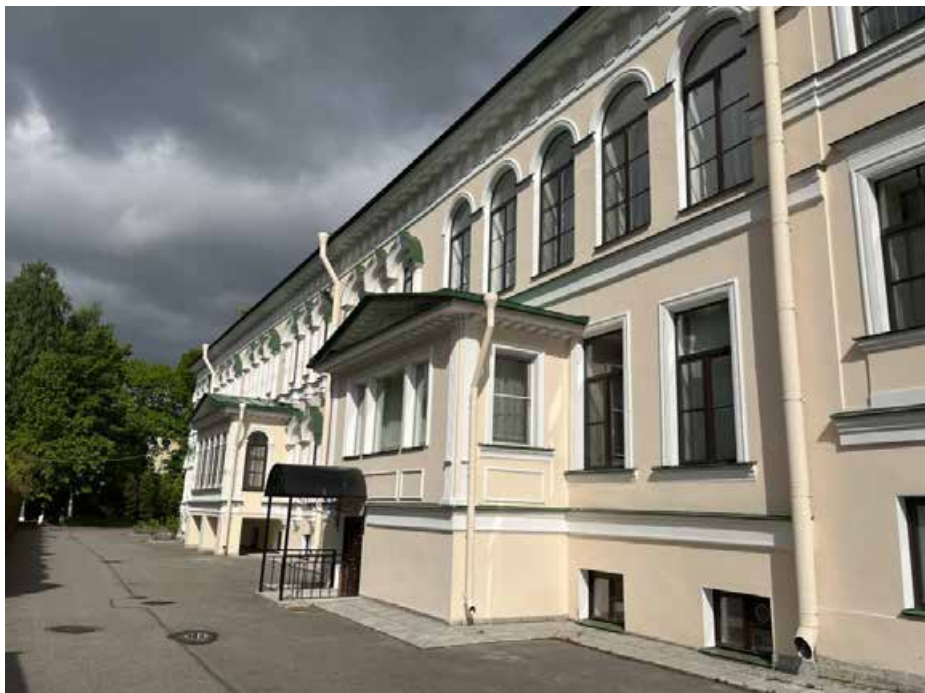
5. Объект культурного наследия федерального значения «Корпус южный с церковью Афонской Божией Матери» по адресу: г. Санкт-Петербург, г. Санкт-Петербург, Московский пр., 100 (Московский проспект, дом 100, литера А), входящий в состав объекта культурного наследия федерального значения «Монастырь Воскресенский Новодевичий. Южный фасад. Фрагмент.

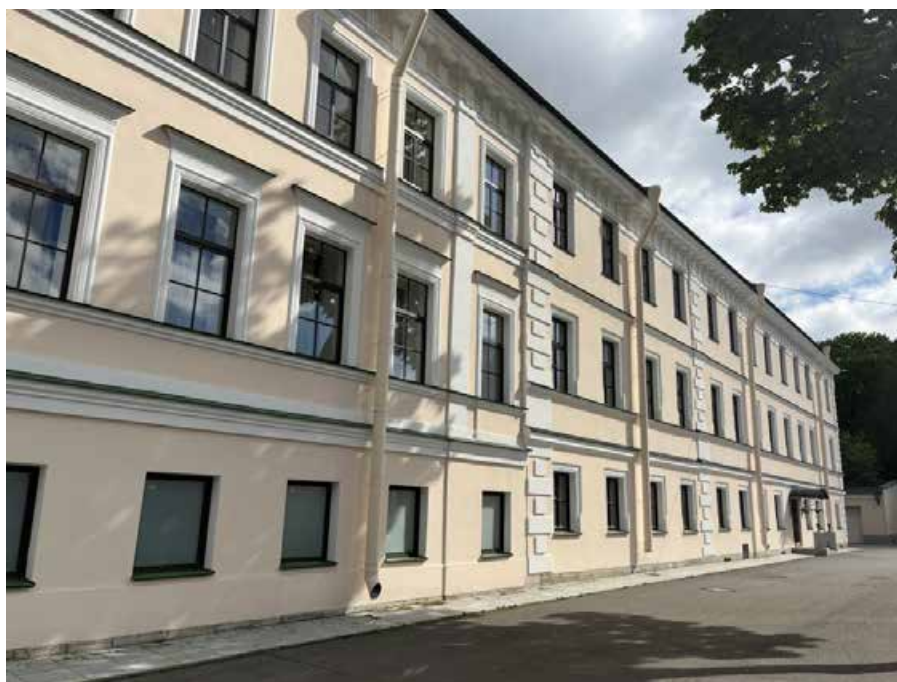
6. Объект культурного наследия федерального значения «Корпус южный с церковью Афонской Божией Матери» по адресу: г. Санкт-Петербург, г. Санкт-Петербург, Московский пр., 100 (Московский проспект, дом 100, литера А), входящий в состав объекта культурного наследия федерального значения «Монастырь Воскресенский Новодевичий. Южный фасад. Фрагмент.

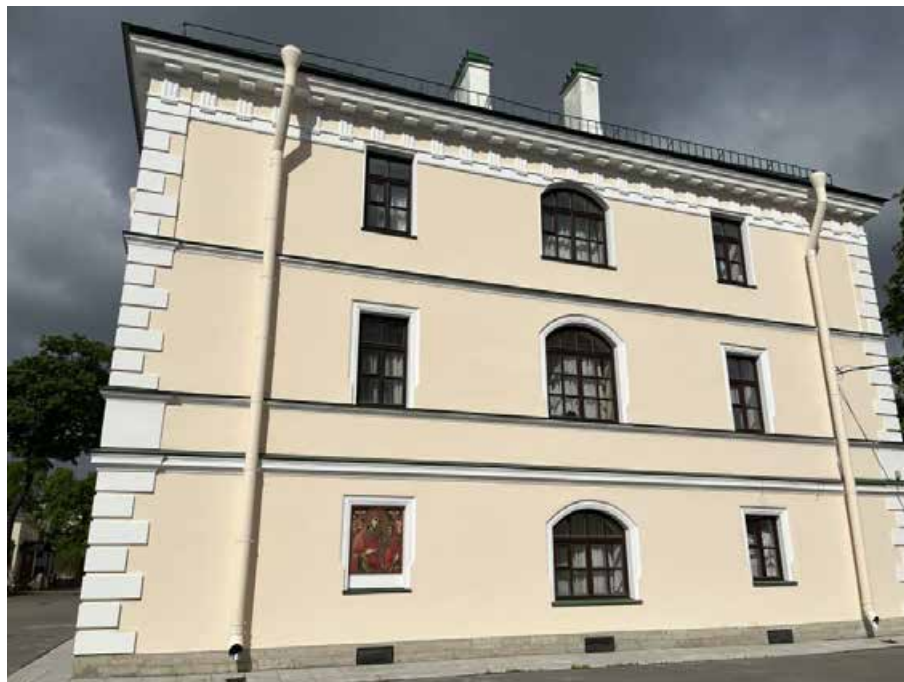
8. Объект культурного наследия федерального значения «Корпус южный с церковью Афонской Божией Матери» по адресу: г. Санкт-Петербург, г. Санкт-Петербург, Московский пр., 100 (Московский проспект, дом 100, литера А), входящий в состав объекта культурного наследия федерального значения «Монастырь Воскресенский Новодевичий. Торцевой фасад (торец с восточной стороны). Общий вид.

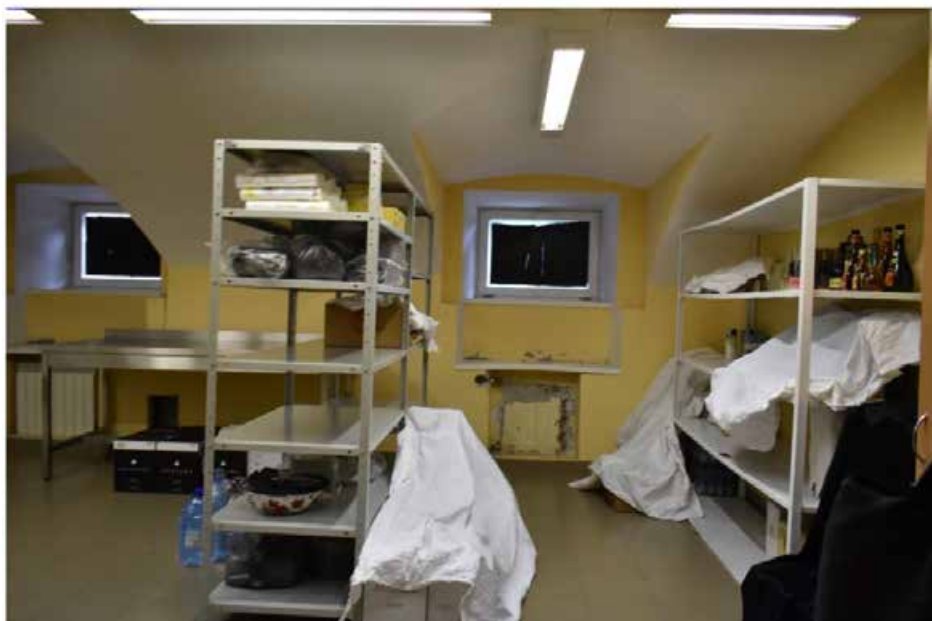
9. Объект культурного наследия федерального значения «Корпус южный с церковью Афонской Божией Матери» по адресу: г. Санкт-Петербург, г. Санкт-Петербург, Московский пр., 100 (Московский проспект, дом 100, литера А), входящий в состав объекта культурного наследия федерального значения «Монастырь Воскресенский Новодевичий. Цокольный этаж. Общий вид.

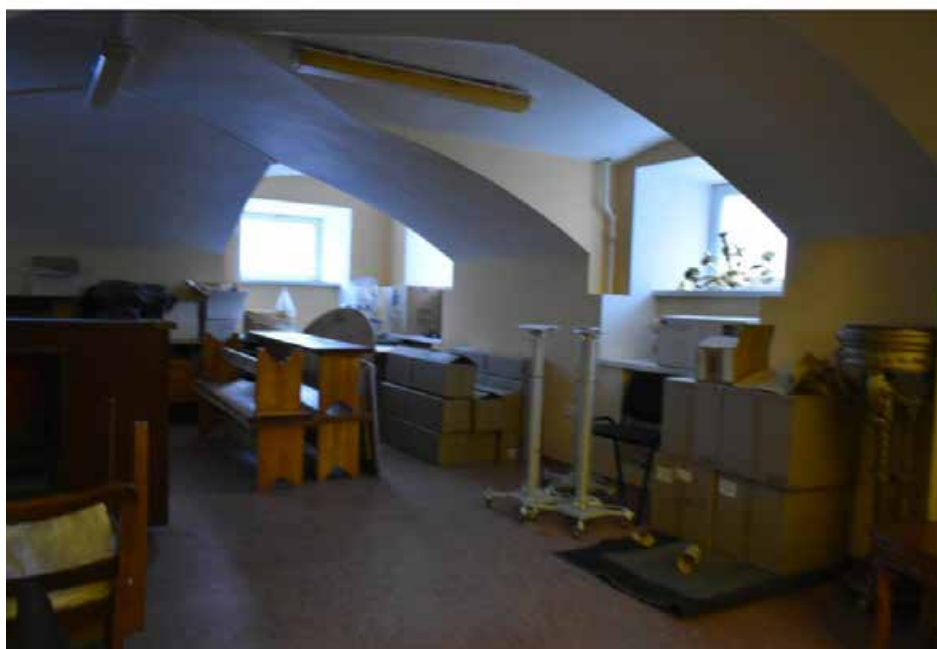
10. Объект культурного наследия федерального значения «Корпус южный с церковью Афонской Божией Матери» по адресу: г. Санкт-Петербург, г. Санкт-Петербург, Московский пр., 100 (Московский проспект, дом 100, литера А), входящий в состав объекта культурного наследия федерального значения «Монастырь Воскресенский Новодевичий. Помещение цокольного этажа. Фрагмент интерьера.

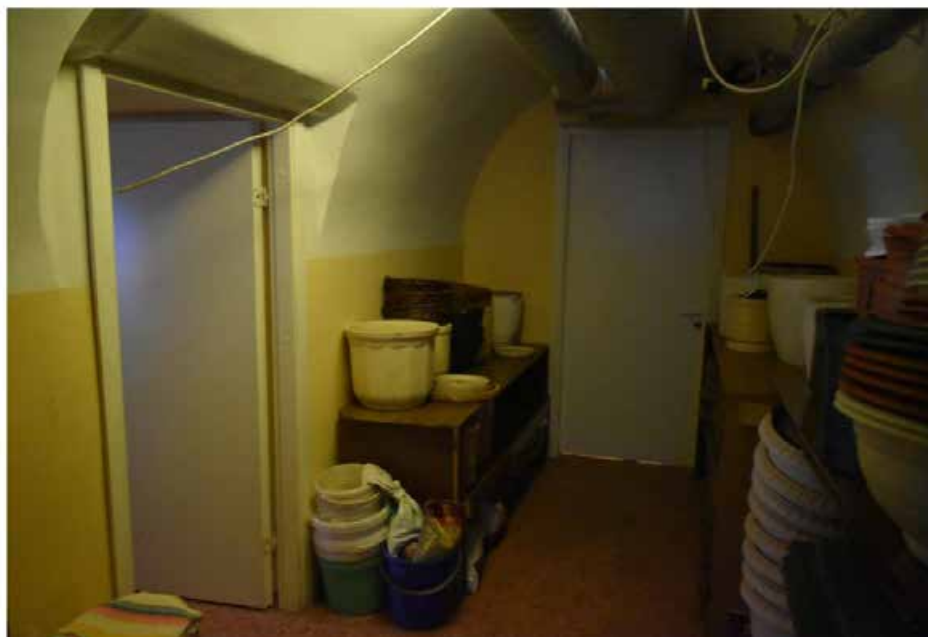
11. Объект культурного наследия федерального значения «Корпус южный с церковью Афонской Божией Матери» по адресу: г. Санкт-Петербург, г. Санкт-Петербург, Московский пр., 100 (Московский проспект, дом 100, литера А), входящий в состав объекта культурного наследия федерального значения «Монастырь Воскресенский Новодевичий. Помещение цокольного этажа. Фрагмент интерьера.

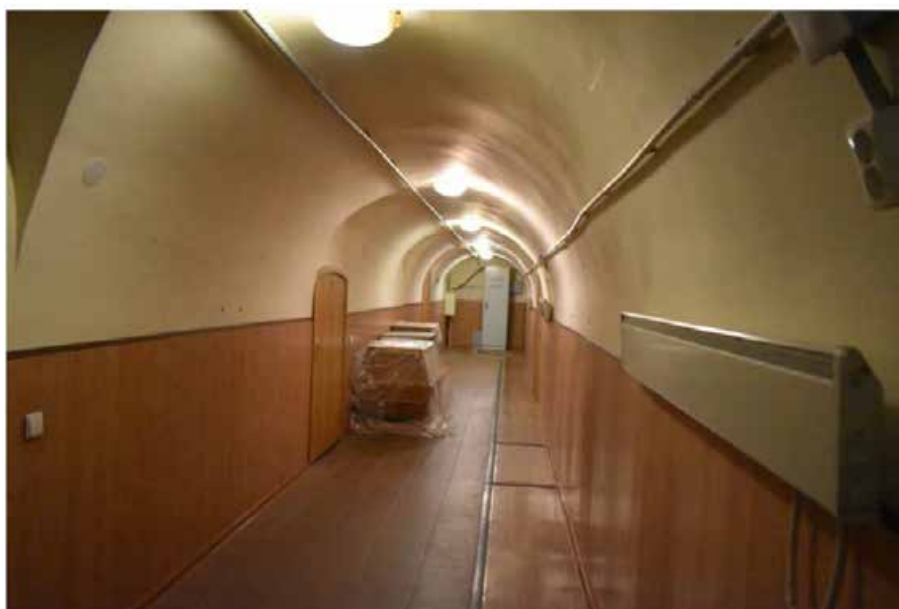
12. Объект культурного наследия федерального значения «Корпус южный с церковью Афонской Божией Матери» по адресу: г. Санкт-Петербург, г. Санкт-Петербург, Московский пр., 100 (Московский проспект, дом 100, литера А), входящий в состав объекта культурного наследия федерального значения «Монастырь Воскресенский Новодевичий. Помещение цокольного этажа. Фрагмент интерьера.

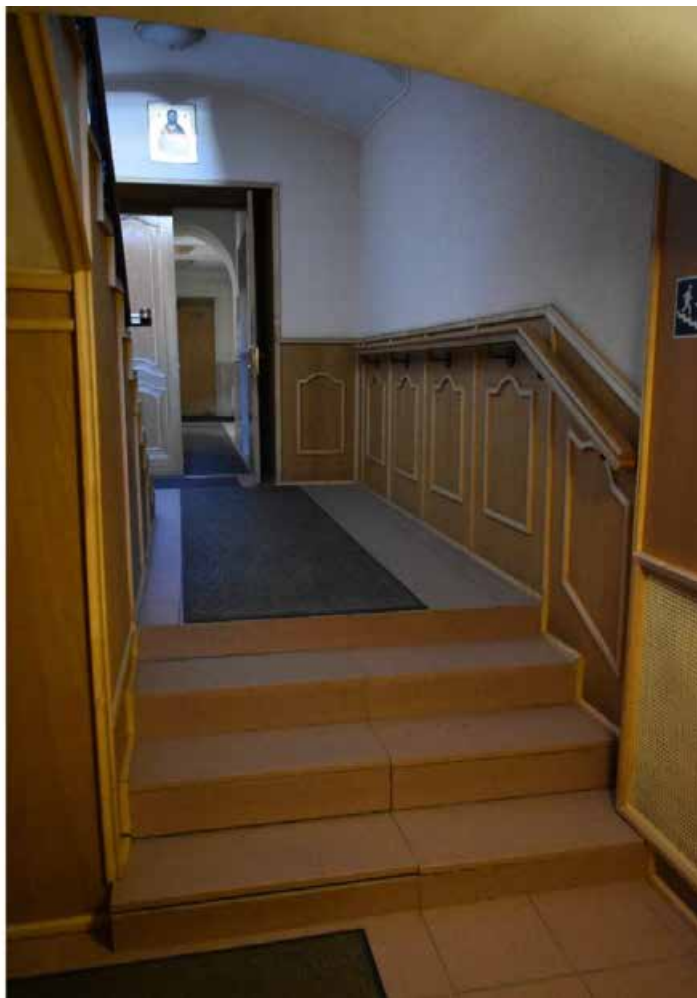
14. Объект культурного наследия федерального значения «Корпус южный с церковью Афонской Божией Матери» по адресу: г. Санкт-Петербург, г. Санкт-Петербург, Московский пр., 100 (Московский проспект, дом 100, литера А), входящий в состав объекта культурного наследия федерального значения «Монастырь Воскресенский Новодевичий. Цокольный этаж. Нижний храм. Общий вид.

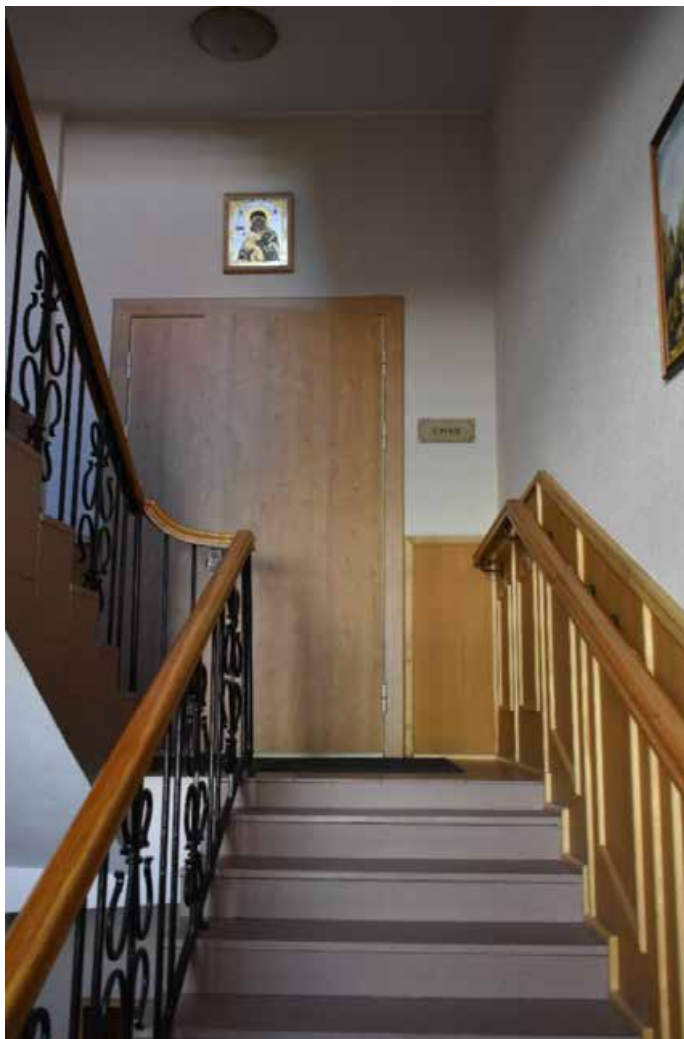
15. Объект культурного наследия федерального значения «Корпус южный с церковью Афонской Божией Матери» по адресу: г. Санкт-Петербург, г. Санкт-Петербург, Московский пр., 100 (Московский проспект, дом 100, литера А), входящий в состав объекта культурного наследия федерального значения «Монастырь Воскресенский Новодевичий. Первый этаж. Лестница.
