**Акт**

**по результатам государственной историко-культурной экспертизы проектной документации на проведение работ по сохранению объекта культурного наследия федерального значения «Корпус южный с церковью Афонской Божией Матери», расположенного по адресу: г. Санкт-Петербург, Московский пр., 100 (Московский проспект, дом 100, литера А), входящего в состав объекта культурного наследия федерального значения «Монастырь Воскресенский Новодевичий» по адресу: Санкт-Петербург, Московский проспект, дом 100, литеры А, Г, О, П, Р, С, Я, Московский проспект, дом 100, корпус 2, предусмотренных проектом: «Разработка проектной документации на проведение работ по сохранению объекта культурного наследия федерального значения «Корпус южный с церковью Афонской Божией Матери», входящий в состав объекта культурного наследия федерального значения «Монастырь Воскресенский Новодевичий» (Санкт-Петербург, Московский проспект, д.100, лит. А). «Корпус южный с церковью Афонской Божией Матери». Санкт-Петербург, Московский просп., д. 100, лит. А. НАУЧНО-ПРОЕКТНАЯ ДОКУМЕНТАЦИЯ для производства работ по сохранению объекта культурного наследия (ремонт, реставрация и приспособление объекта для современного использо

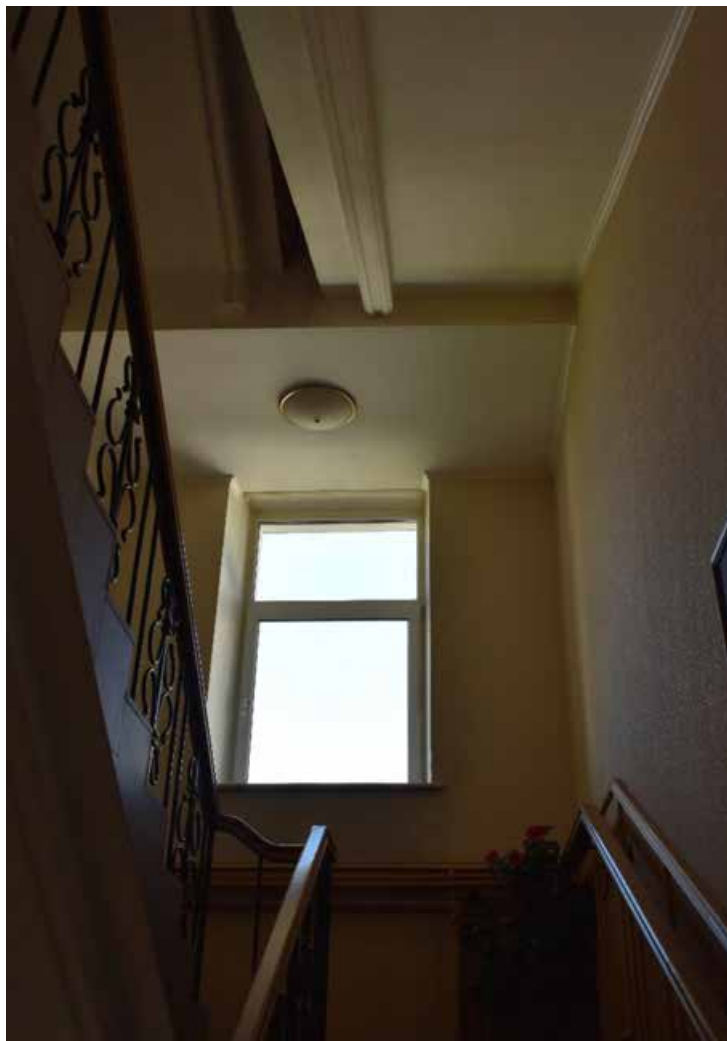
16. Объект культурного наследия федерального значения «Корпус южный с церковью Афонской Божией Матери» по адресу: г. Санкт-Петербург, г. Санкт-Петербург, Московский пр., 100 (Московский проспект, дом 100, литера А), входящий в состав объекта культурного наследия федерального значения «Монастырь Воскресенский Новодевичий. Лестница. Общий вид.

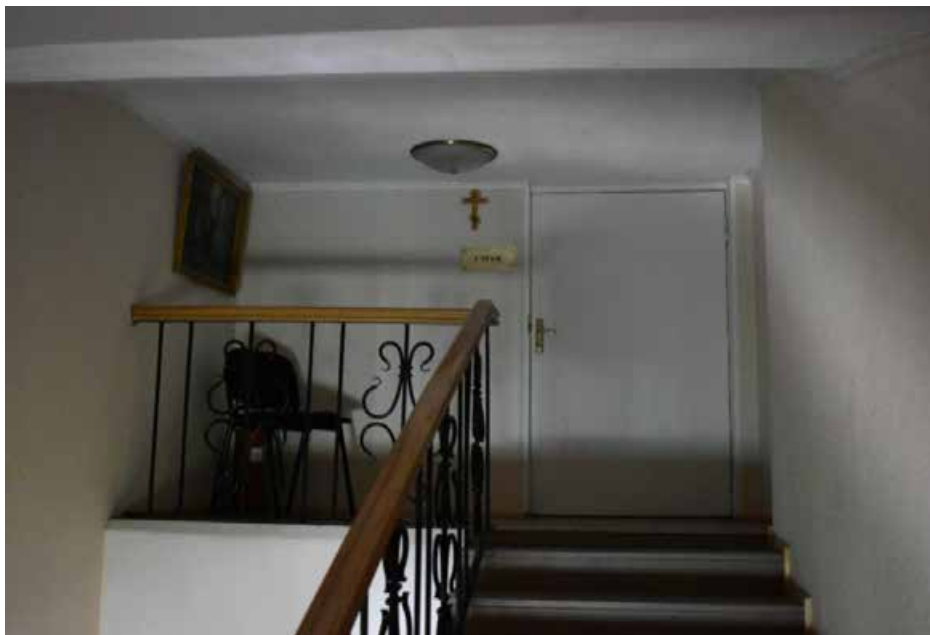
17. Объект культурного наследия федерального значения «Корпус южный с церковью Афонской Божией Матери» по адресу: г. Санкт-Петербург, г. Санкт-Петербург, Московский пр., 100 (Московский проспект, дом 100, литера А), входящий в состав объекта культурного наследия федерального значения «Монастырь Воскресенский Новодевичий. Лестница. Общий вид.

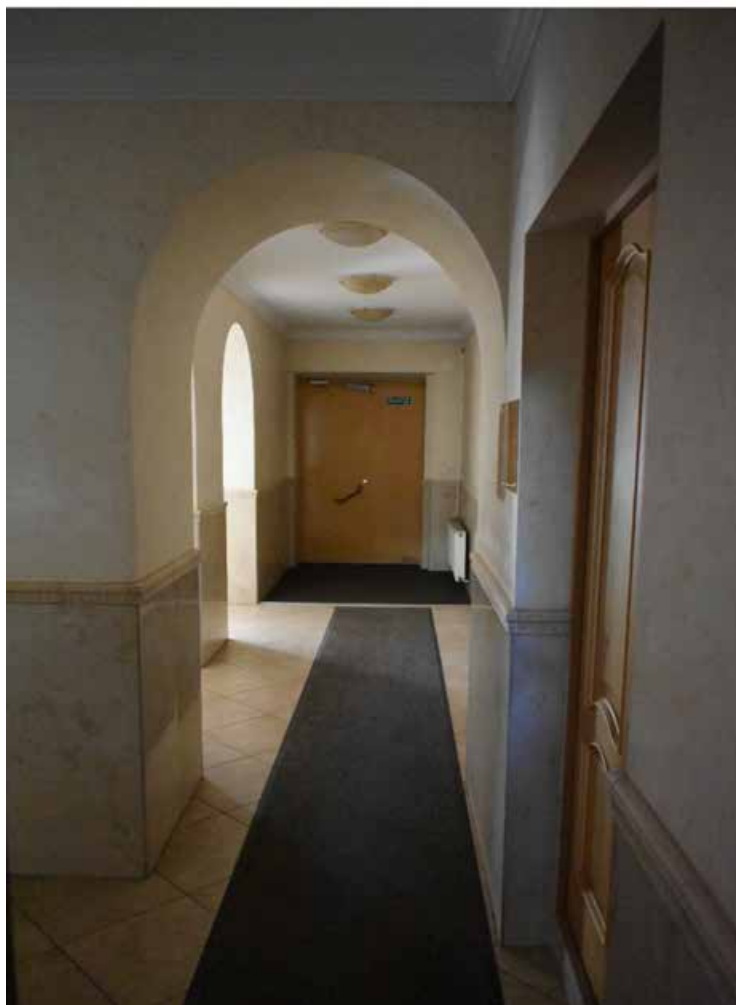
18. Объект культурного наследия федерального значения «Корпус южный с церковью Афонской Божией Матери» по адресу: г. Санкт-Петербург, г. Санкт-Петербург, Московский пр., 100 (Московский проспект, дом 100, литера А), входящий в состав объекта культурного наследия федерального значения «Монастырь Воскресенский Новодевичий. Лестница. Верхняя площадка. Общий вид.

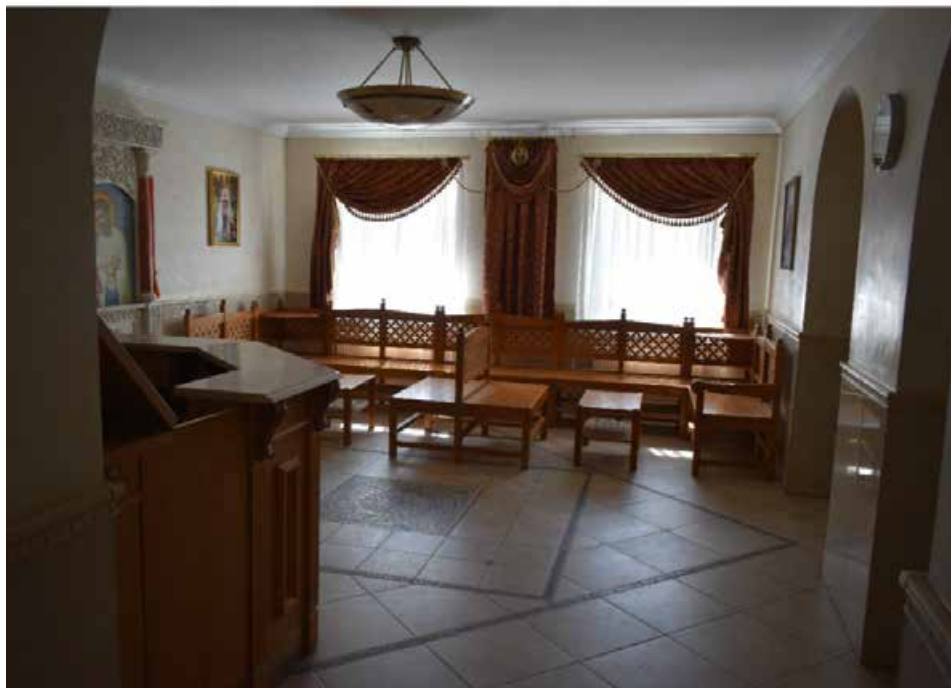
19. Объект культурного наследия федерального значения «Корпус южный с церковью Афонской Божией Матери» по адресу: г. Санкт-Петербург, г. Санкт-Петербург, Московский пр., 100 (Московский проспект, дом 100, литера А), входящий в состав объекта культурного наследия федерального значения «Монастырь Воскресенский Новодевичий. Первый этаж. Коридор. Общий вид.

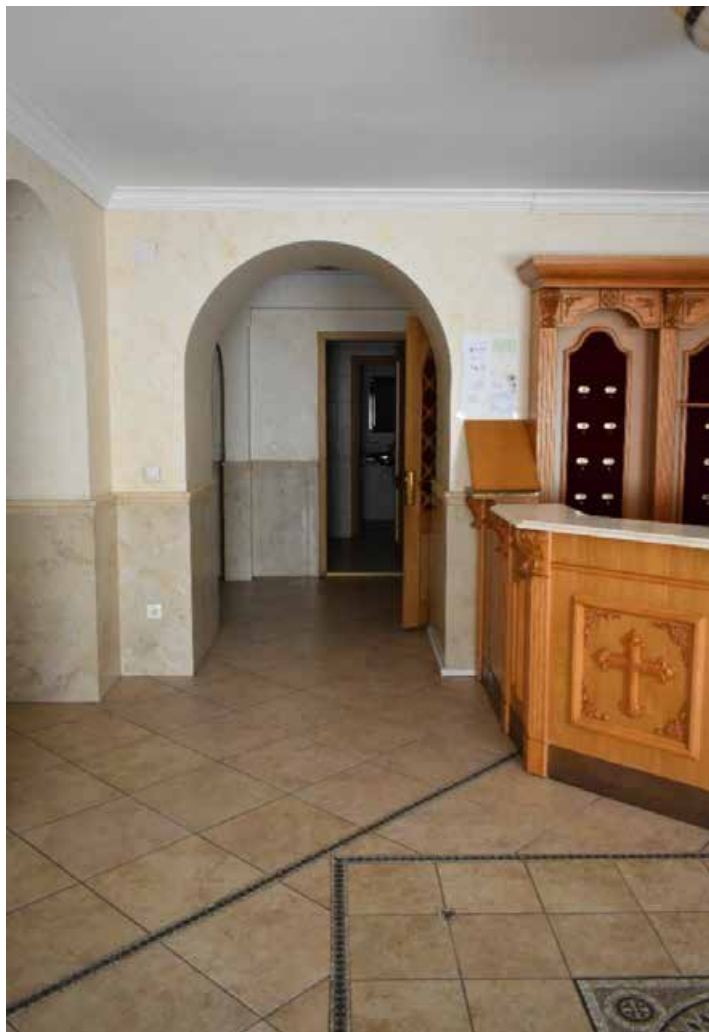
20. Объект культурного наследия федерального значения «Корпус южный с церковью Афонской Божией Матери» по адресу: г. Санкт-Петербург, г. Санкт-Петербург, Московский пр., 100 (Московский проспект, дом 100, литера А), входящий в состав объекта культурного наследия федерального значения «Монастырь Воскресенский Новодевичий. Помещение первого этажа (Помещение регистрации). Общий вид.

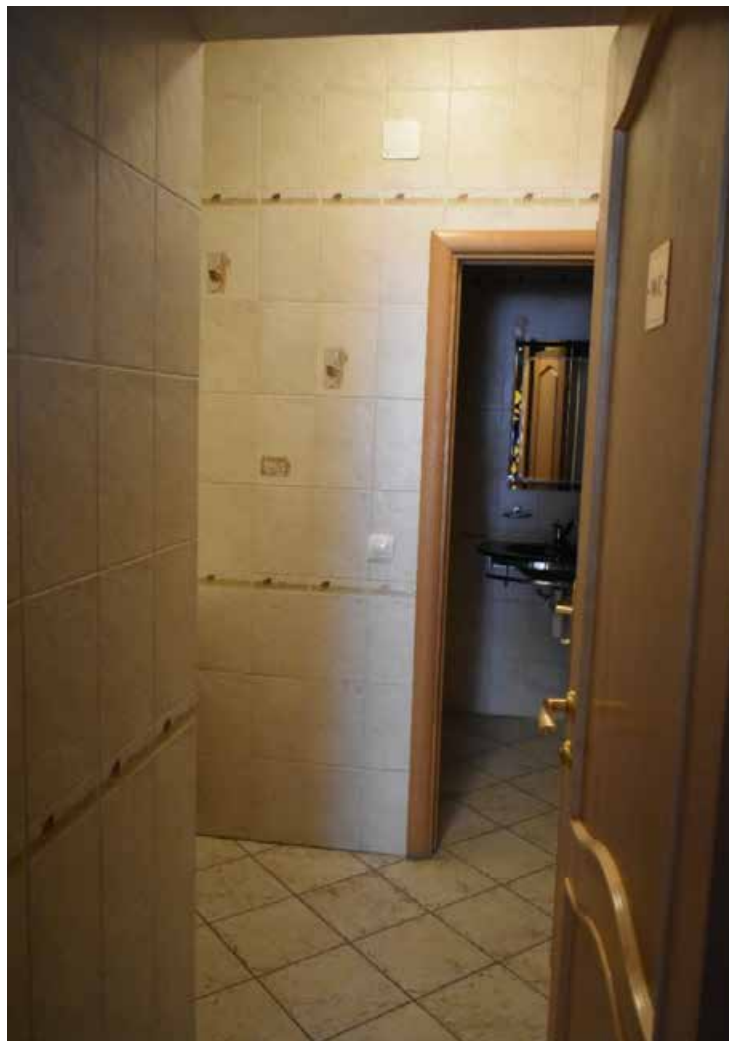
21. Объект культурного наследия федерального значения «Корпус южный с церковью Афонской Божией Матери» по адресу: г. Санкт-Петербург, г. Санкт-Петербург, Московский пр., 100 (Московский проспект, дом 100, литера А), входящий в состав объекта культурного наследия федерального значения «Монастырь Воскресенский Новодевичий. Помещение первого этажа (Помещение регистрации). Общий вид.

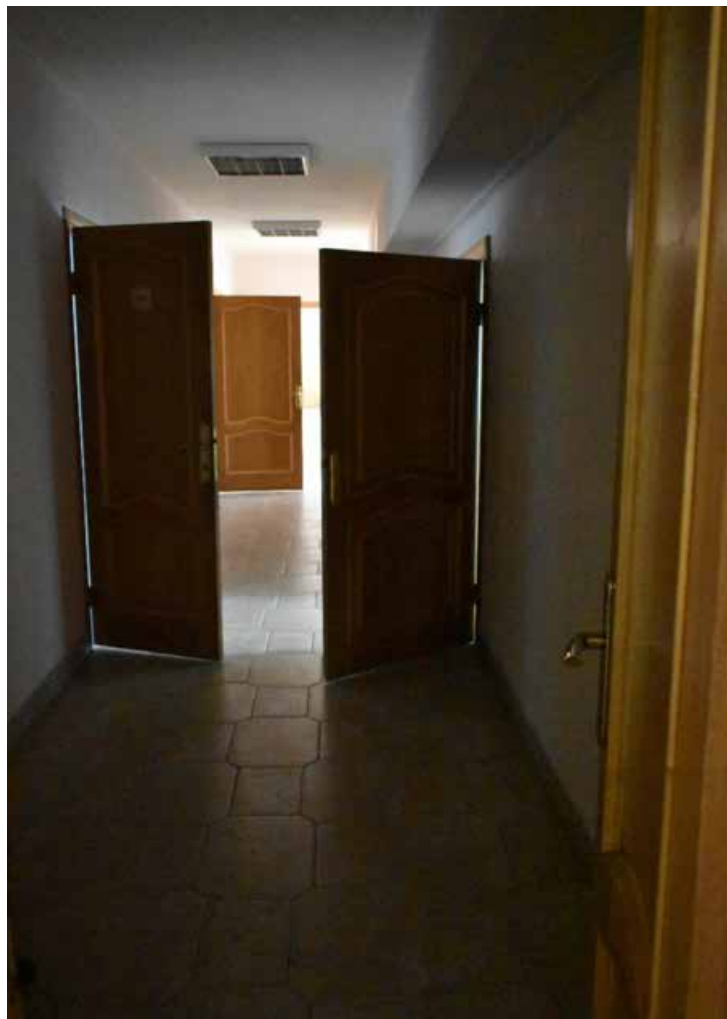
22. Объект культурного наследия федерального значения «Корпус южный с церковью Афонской Божией Матери» по адресу: г. Санкт-Петербург, г. Санкт-Петербург, Московский пр., 100 (Московский проспект, дом 100, литера А), входящий в состав объекта культурного наследия федерального значения «Монастырь Воскресенский Новодевичий. Помещение первого этажа (Санузел).

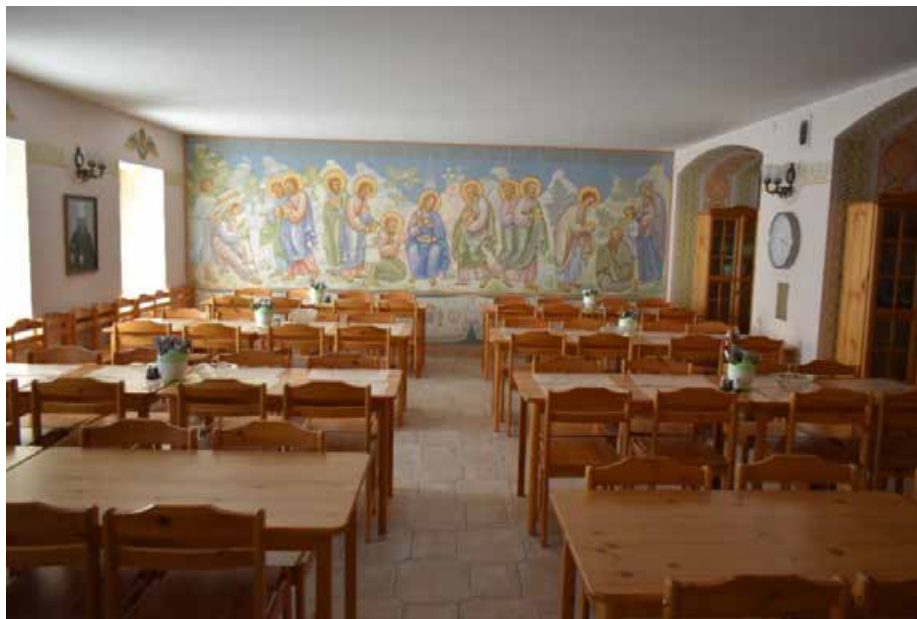
23. Объект культурного наследия федерального значения «Корпус южный с церковью Афонской Божией Матери» по адресу: г. Санкт-Петербург, г. Санкт-Петербург, Московский пр., 100 (Московский проспект, дом 100, литера А), входящий в состав объекта культурного наследия федерального значения «Монастырь Воскресенский Новодевичий. Первый этаж. Общий вид.

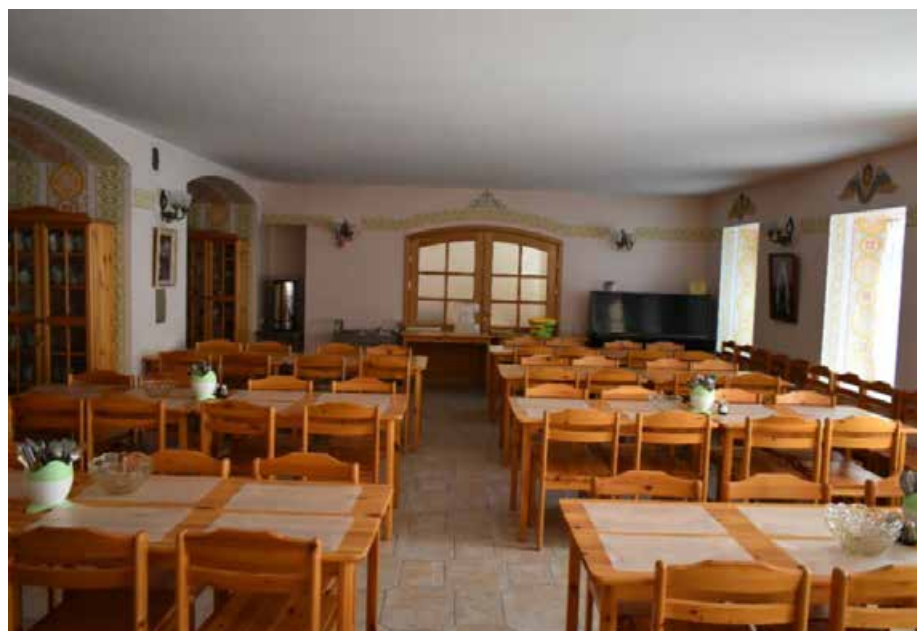
24. Объект культурного наследия федерального значения «Корпус южный с церковью Афонской Божией Матери» по адресу: г. Санкт-Петербург, г. Санкт-Петербург, Московский пр., 100 (Московский проспект, дом 100, литера А), входящий в состав объекта культурного наследия федерального значения «Монастырь Воскресенский Новодевичий. Помещение первого этажа (Трапезная). Общий вид.

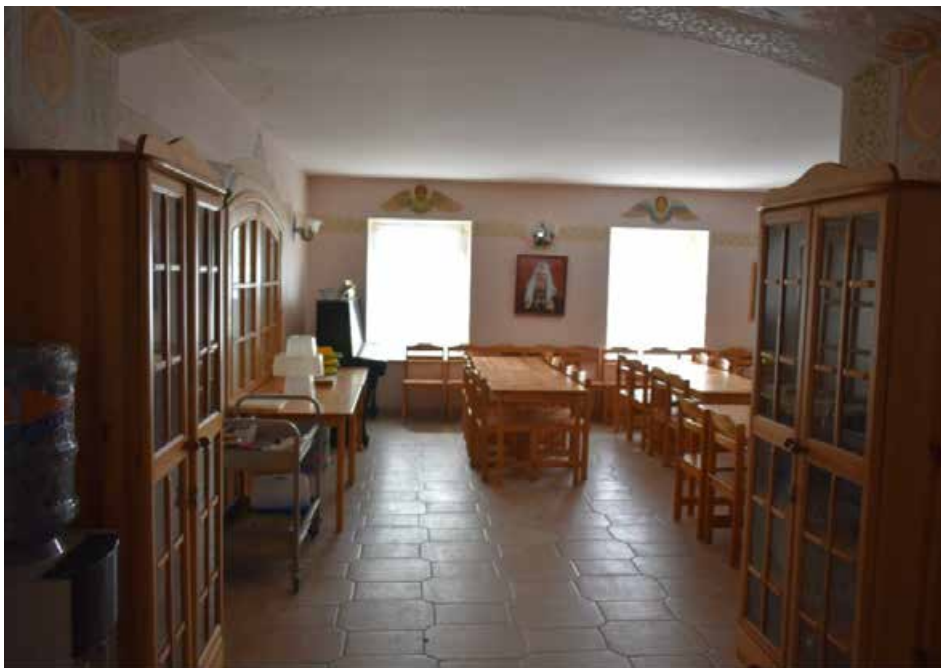
25. Объект культурного наследия федерального значения «Корпус южный с церковью Афонской Божией Матери» по адресу: г. Санкт-Петербург, г. Санкт-Петербург, Московский пр., 100 (Московский проспект, дом 100, литера А), входящий в состав объекта культурного наследия федерального значения «Монастырь Воскресенский Новодевичий. Помещение первого этажа (Трапезная). Общий вид.

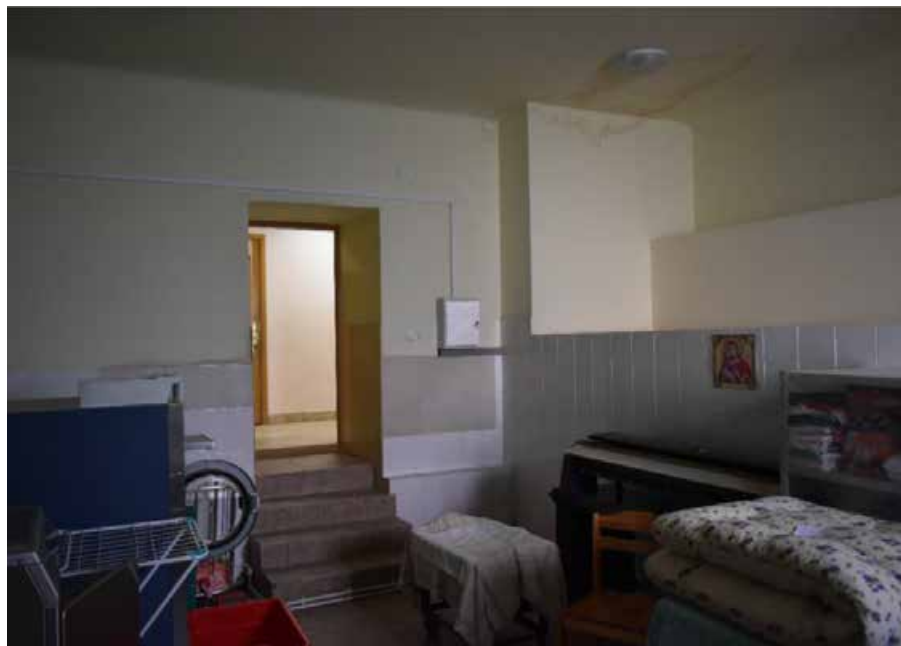
27. Объект культурного наследия федерального значения «Корпус южный с церковью Афонской Божией Матери» по адресу: г. Санкт-Петербург, г. Санкт-Петербург, Московский пр., 100 (Московский проспект, дом 100, литера А), входящий в состав объекта культурного наследия федерального значения «Монастырь Воскресенский Новодевичий. Помещение первого этажа (Прачечная). Общий вид.

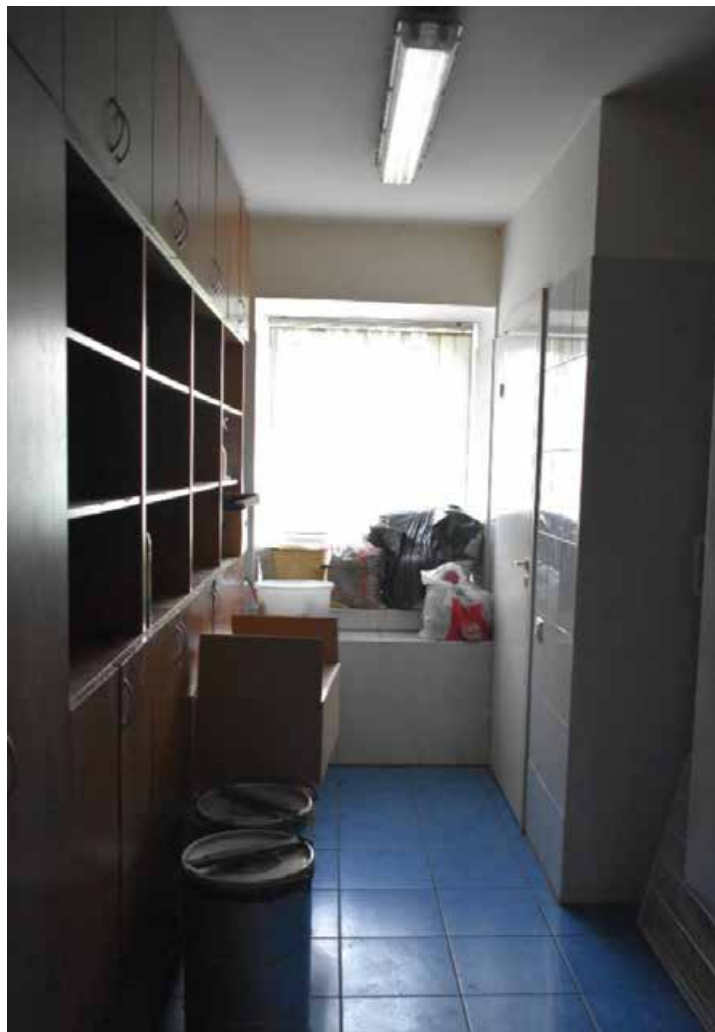
28. Объект культурного наследия федерального значения «Корпус южный с церковью Афонской Божией Матери» по адресу: г. Санкт-Петербург, г. Санкт-Петербург, Московский пр., 100 (Московский проспект, дом 100, литера А), входящий в состав объекта культурного наследия федерального значения «Монастырь Воскресенский Новодевичий. Помещение первого этажа (Прачечная). Общий вид.

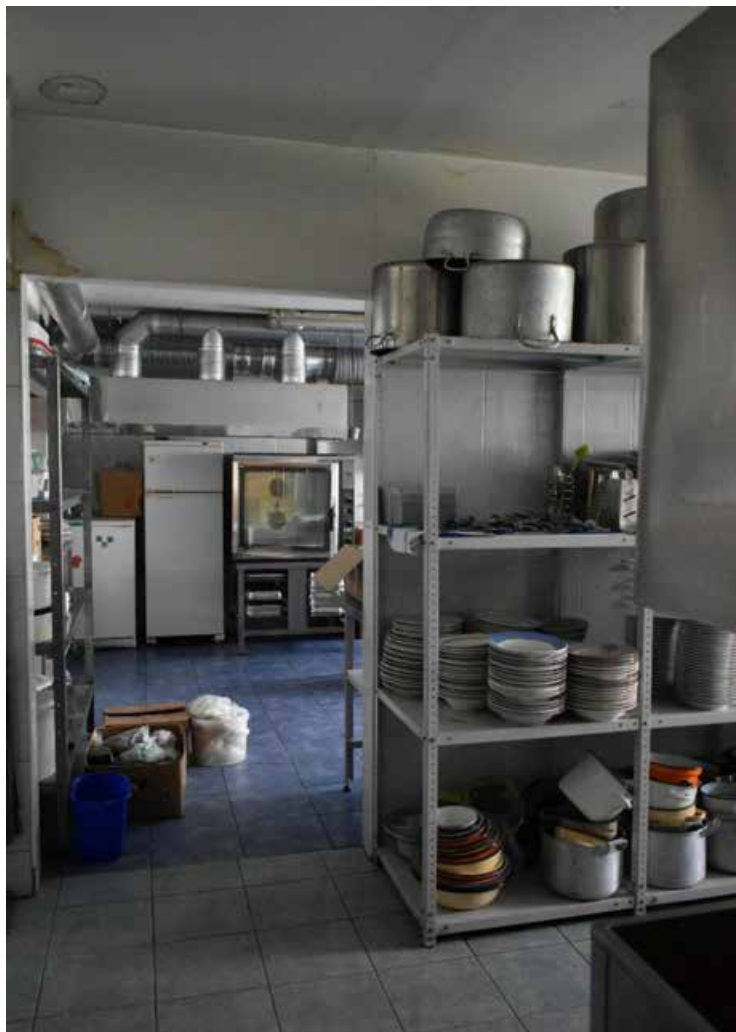
29. Объект культурного наследия федерального значения «Корпус южный с церковью Афонской Божией Матери» по адресу: г. Санкт-Петербург, г. Санкт-Петербург, Московский пр., 100 (Московский проспект, дом 100, литера А), входящий в состав объекта культурного наследия федерального значения «Монастырь Воскресенский Новодевичий. Помещение первого этажа. Общий вид.

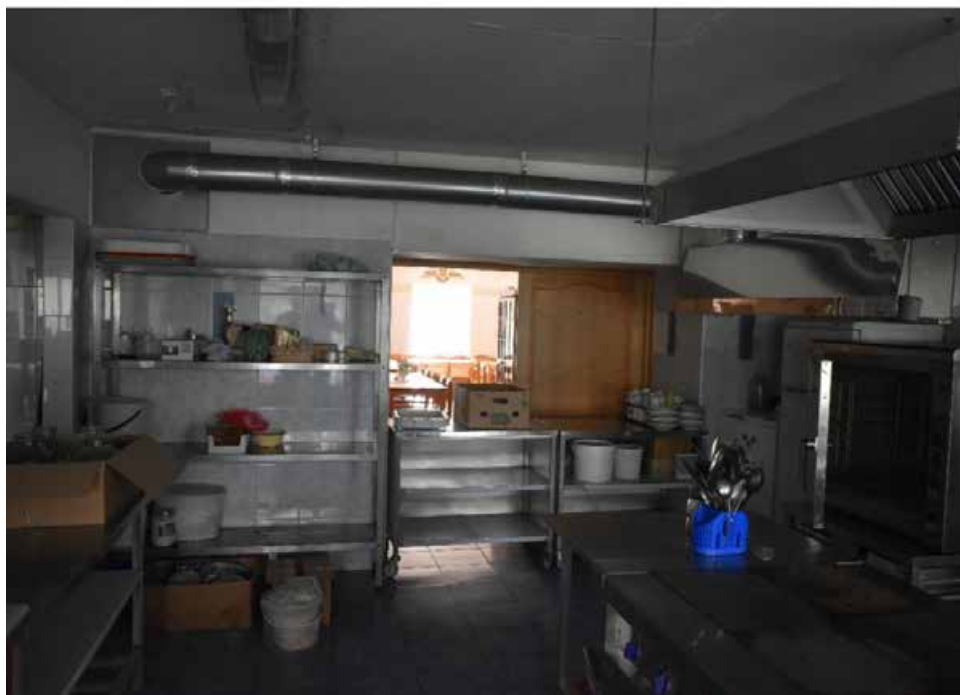
30. Объект культурного наследия федерального значения «Корпус южный с церковью Афонской Божией Матери» по адресу: г. Санкт-Петербург, г. Санкт-Петербург, Московский пр., 100 (Московский проспект, дом 100, литера А), входящий в состав объекта культурного наследия федерального значения «Монастырь Воскресенский Новодевичий. Помещение первого этажа. Общий вид.

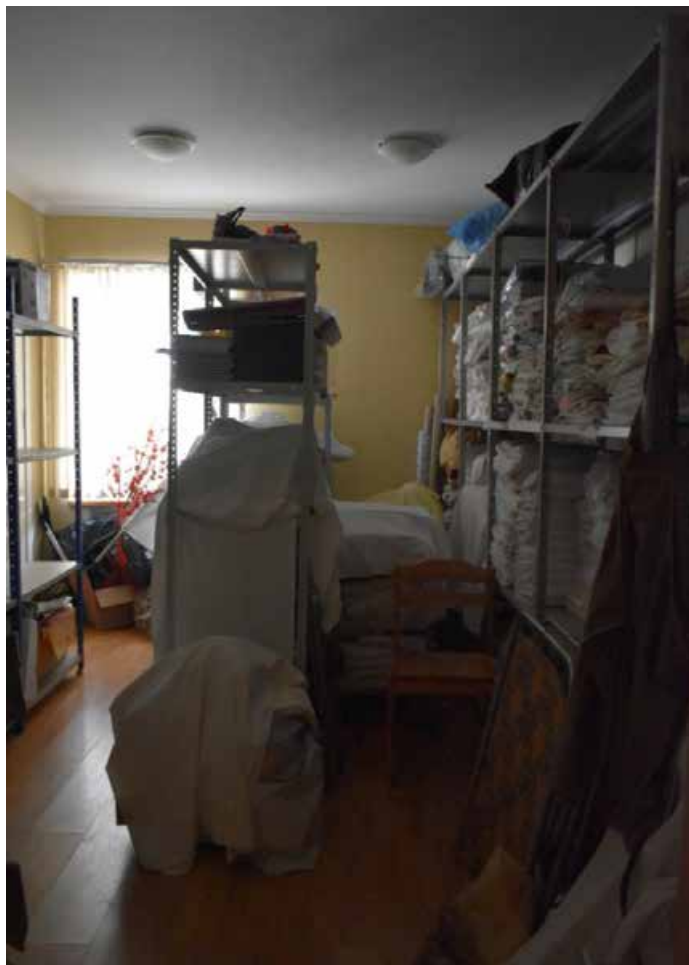
31. Объект культурного наследия федерального значения «Корпус южный с церковью Афонской Божией Матери» по адресу: г. Санкт-Петербург, г. Санкт-Петербург, Московский пр., 100 (Московский проспект, дом 100, литера А), входящий в состав объекта культурного наследия федерального значения «Монастырь Воскресенский Новодевичий. Помещение первого этажа. Общий вид.

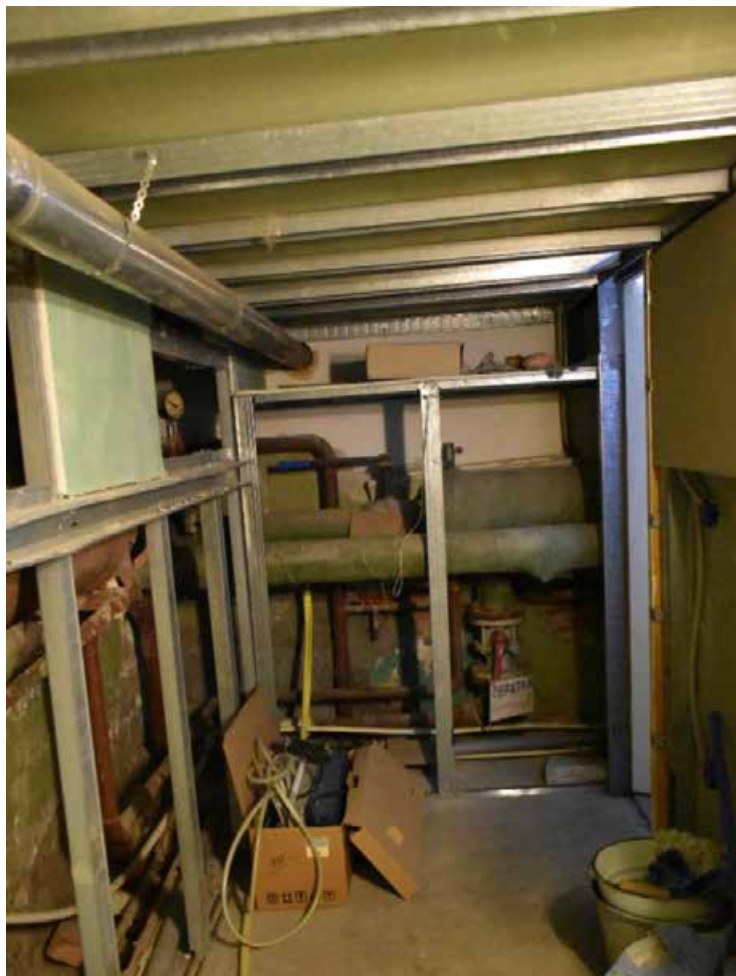
32. Объект культурного наследия федерального значения «Корпус южный с церковью Афонской Божией Матери» по адресу: г. Санкт-Петербург, г. Санкт-Петербург, Московский пр., 100 (Московский проспект, дом 100, литера А), входящий в состав объекта культурного наследия федерального значения «Монастырь Воскресенский Новодевичий. Помещение первого этажа. Фрагмент интерьера.

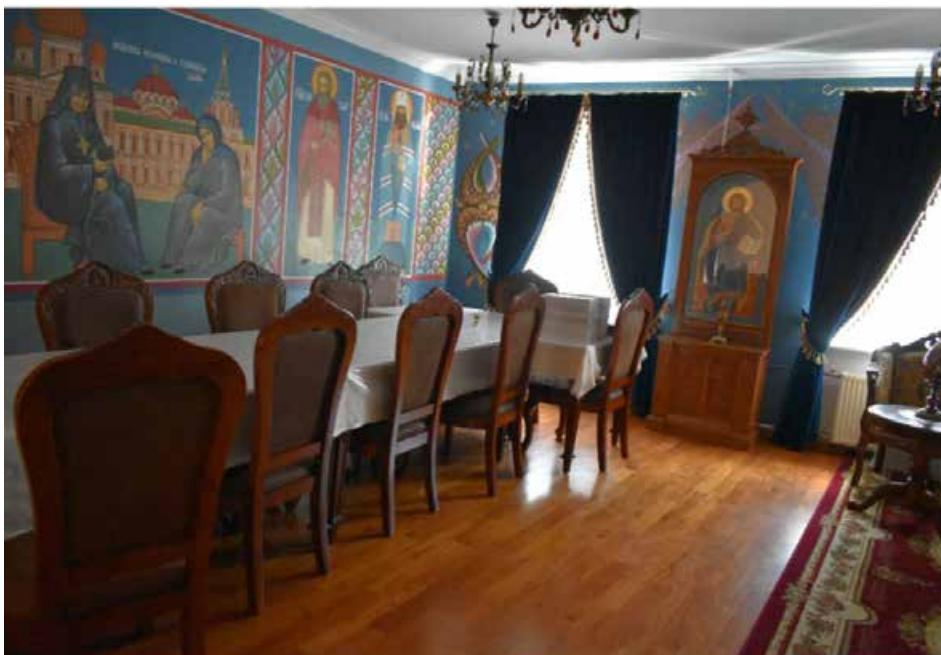
33. Объект культурного наследия федерального значения «Корпус южный с церковью Афонской Божией Матери» по адресу: г. Санкт-Петербург, г. Санкт-Петербург, Московский пр., 100 (Московский проспект, дом 100, литера А), входящий в состав объекта культурного наследия федерального значения «Монастырь Воскресенский Новодевичий. Помещение первого этажа (подсобное помещение). Фрагмент интерьера.

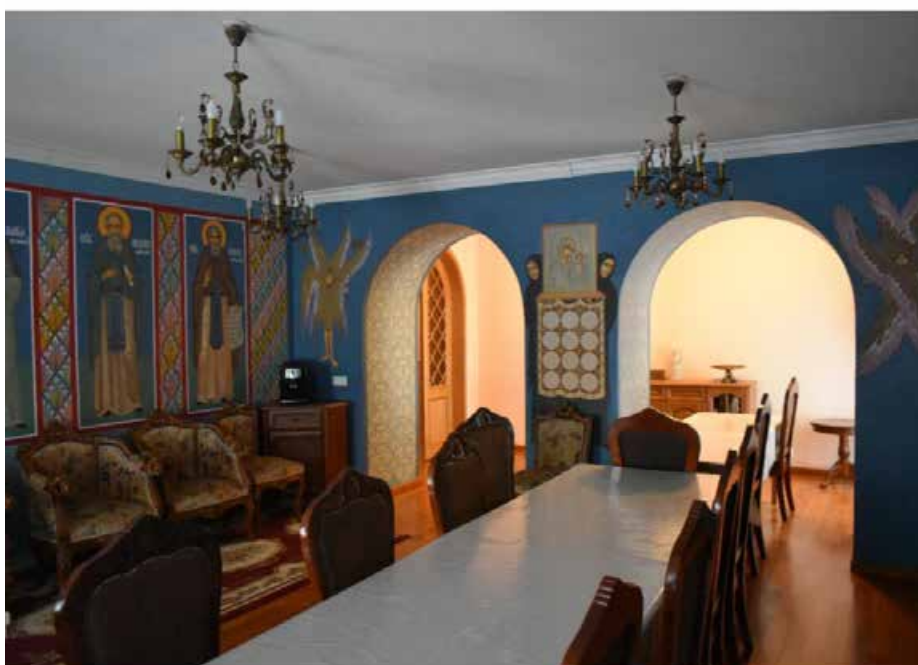
34. Объект культурного наследия федерального значения «Корпус южный с церковью Афонской Божией Матери» по адресу: г. Санкт-Петербург, г. Санкт-Петербург, Московский пр., 100 (Московский проспект, дом 100, литера А), входящий в состав объекта культурного наследия федерального значения «Монастырь Воскресенский Новодевичий. Помещение первого этажа. Фрагмент интерьера.

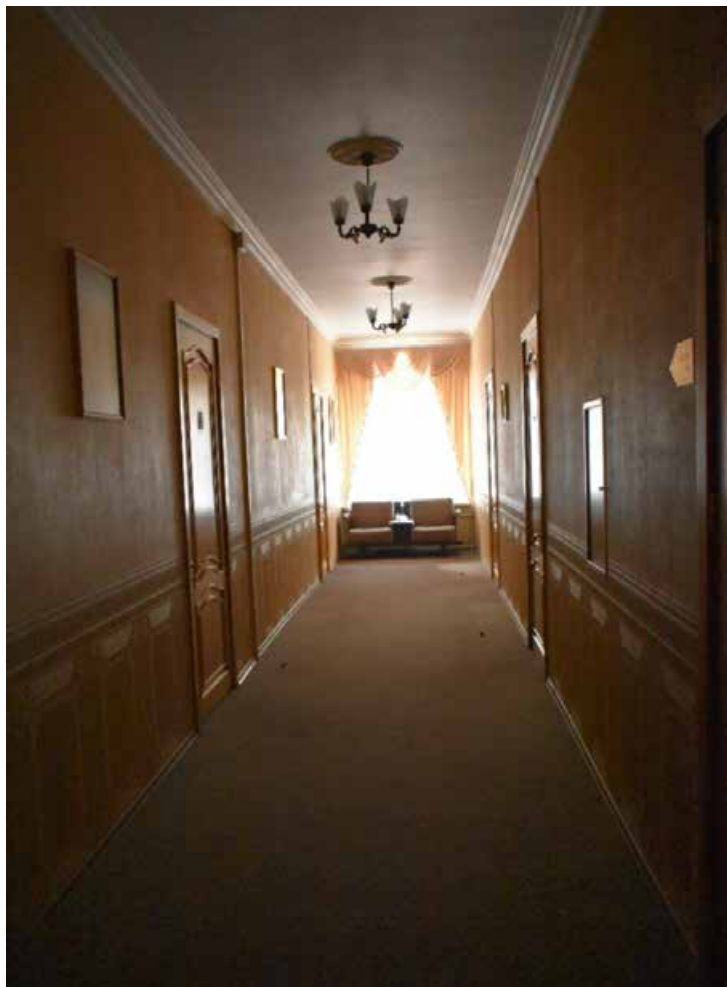
35. Объект культурного наследия федерального значения «Корпус южный с церковью Афонской Божией Матери» по адресу: г. Санкт-Петербург, г. Санкт-Петербург, Московский пр., 100 (Московский проспект, дом 100, литера А), входящий в состав объекта культурного наследия федерального значения «Монастырь Воскресенский Новодевичий. Помещение первого этажа. Фрагмент интерьера.

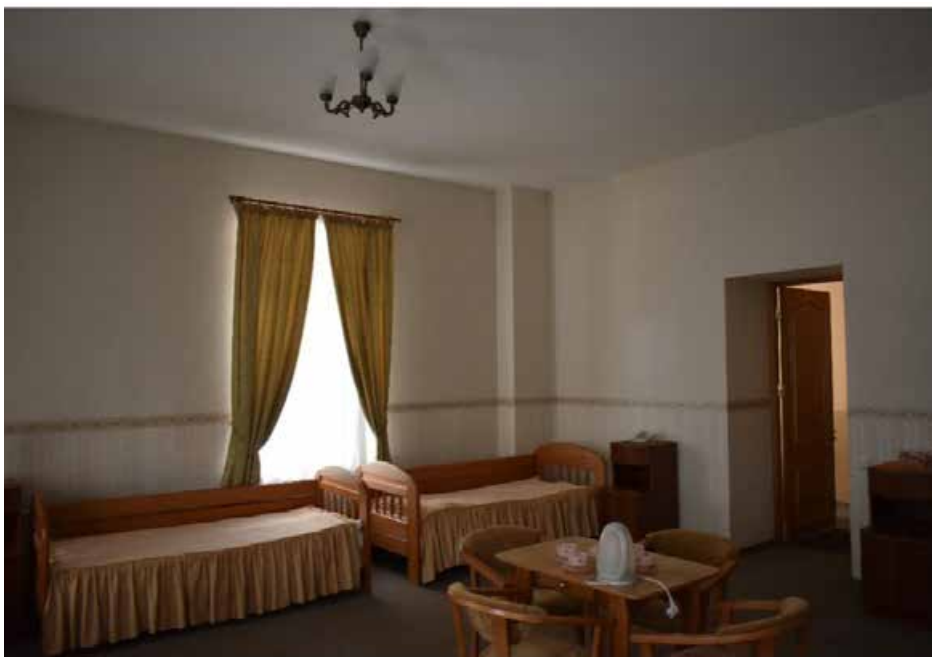
36. Объект культурного наследия федерального значения «Корпус южный с церковью Афонской Божией Матери» по адресу: г. Санкт-Петербург, г. Санкт-Петербург, Московский пр., 100 (Московский проспект, дом 100, литера А), входящий в состав объекта культурного наследия федерального значения «Монастырь Воскресенский Новодевичий. Второй этаж. Коридор. Фрагмент интерьера.

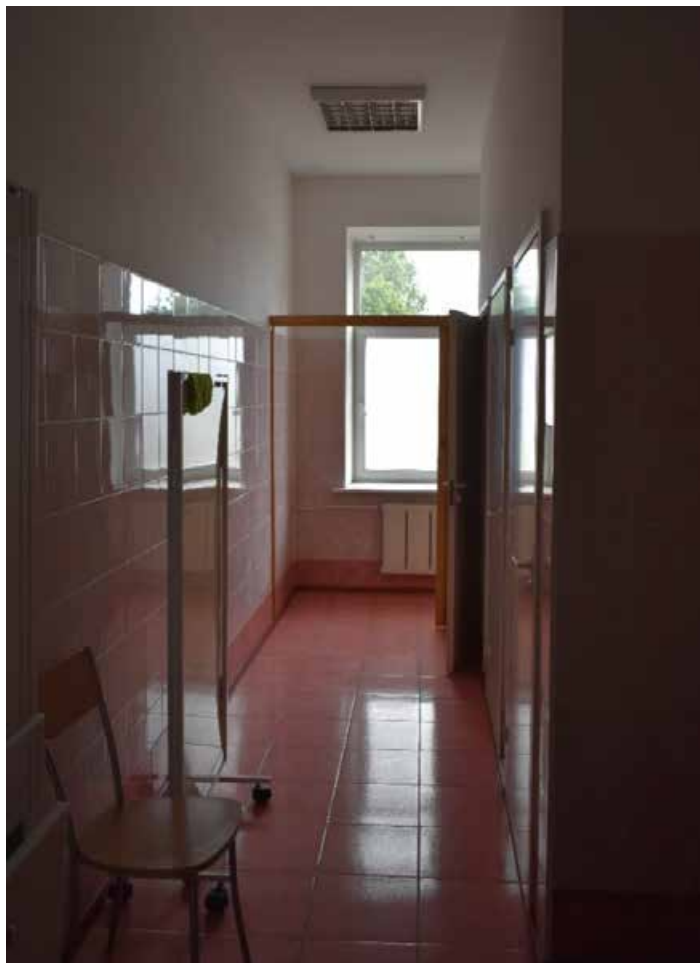
37. Объект культурного наследия федерального значения «Корпус южный с церковью Афонской Божией Матери» по адресу: г. Санкт-Петербург, г. Санкт-Петербург, Московский пр., 100 (Московский проспект, дом 100, литера А), входящий в состав объекта культурного наследия федерального значения «Монастырь Воскресенский Новодевичий. Помещение второго этажа. Фрагмент интерьера.

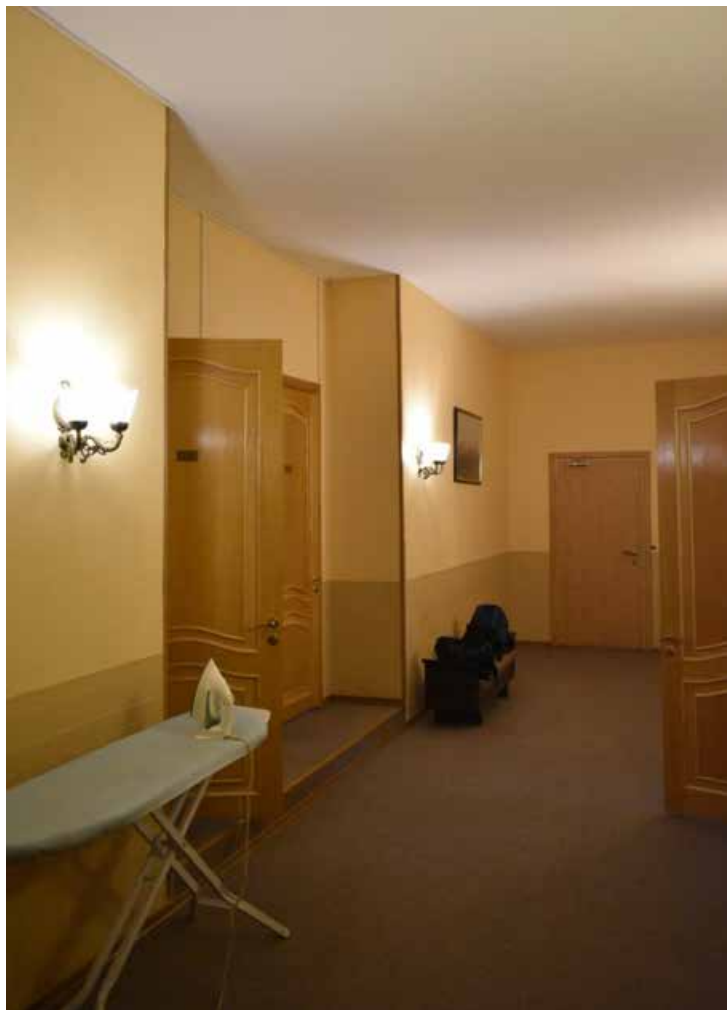
38. Объект культурного наследия федерального значения «Корпус южный с церковью Афонской Божией Матери» по адресу: г. Санкт-Петербург, г. Санкт-Петербург, Московский пр., 100 (Московский проспект, дом 100, литера А), входящий в состав объекта культурного наследия федерального значения «Монастырь Воскресенский Новодевичий. Помещение второго этажа. Фрагмент интерьера.

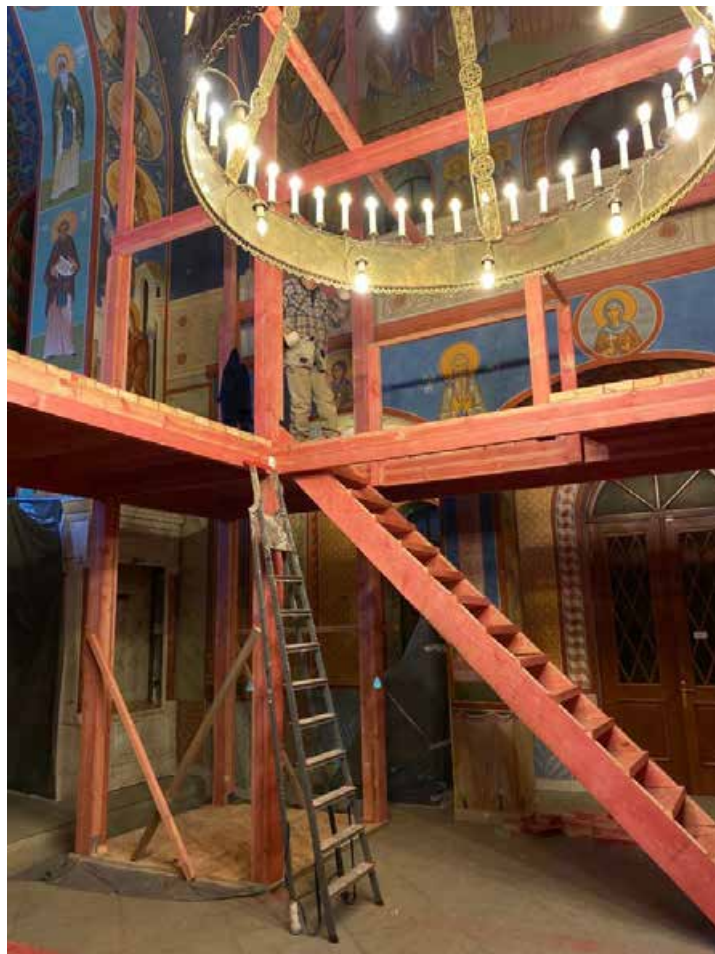
39. Объект культурного наследия федерального значения «Корпус южный с церковью Афонской Божией Матери» по адресу: г. Санкт-Петербург, г. Санкт-Петербург, Московский пр., 100 (Московский проспект, дом 100, литера А), входящий в состав объекта культурного наследия федерального значения «Монастырь Воскресенский Новодевичий. Помещение второго этажа. Фрагмент интерьера.

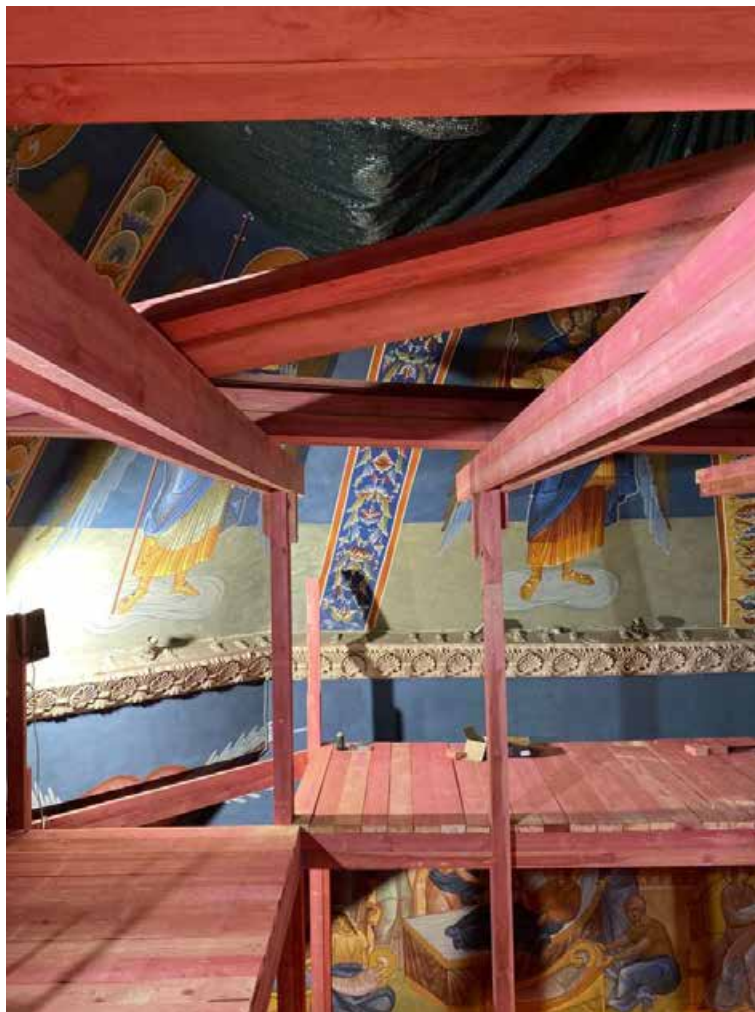
40. Объект культурного наследия федерального значения «Корпус южный с церковью Афонской Божией Матери» по адресу: г. Санкт-Петербург, г. Санкт-Петербург, Московский пр., 100 (Московский проспект, дом 100, литера А), входящий в состав объекта культурного наследия федерального значения «Монастырь Воскресенский Новодевичий. Церковь Афонской Божией Матери. Фрагмент интерьера. Работы в отношении подкупольного пространства Церкви Афонской Божией Матери. Виды работ: первоочередные противоаварийные работы.
