Акт

по результатам государственной историко-культурной экспертизы
проектной документации на проведение работ по сохранению
объекта культурного наследия регионального значения «Дом В.Ф. Краевского»
по адресу: г. Санкт-Петербург, улица Чехова, д. 3, литера А: «Проект
приспособления для современного использования объекта культурного
наследия регионального значения «Дом В.Ф. Краевского», расположенного по
адресу: г. Санкт-Петербург, улица Чехова, д. 3, литера А, в части
перепланировки квартиры №6», шифр 2021/07-1, разработанной ООО Фирма
«АРБИ» в 2021 г.

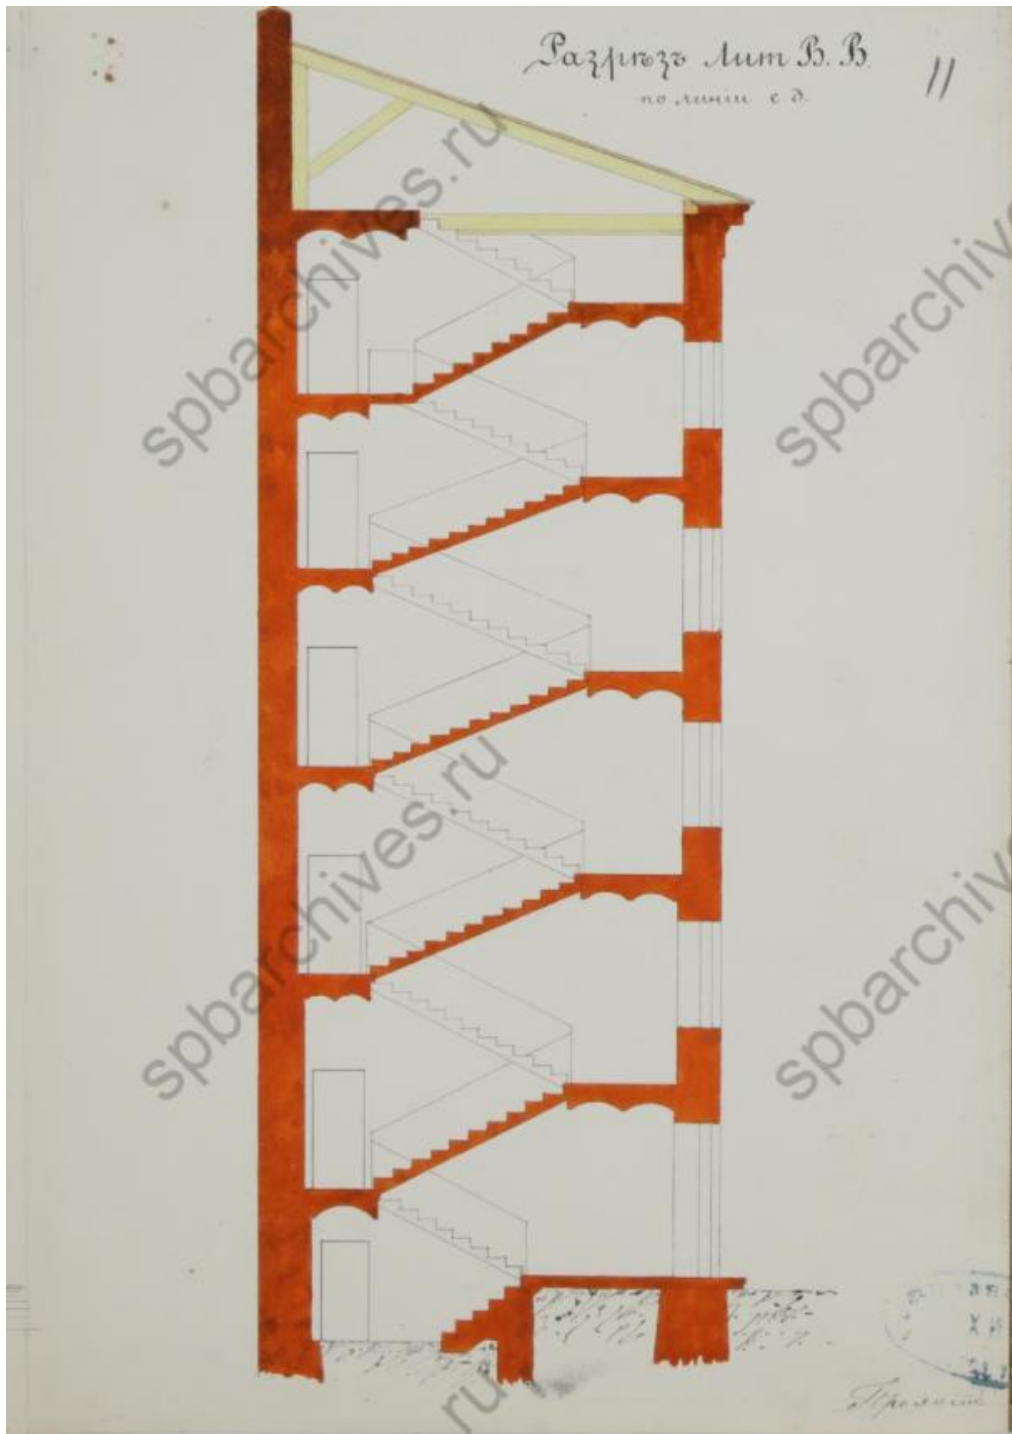
9. Разрез Лит. ВВ по линии сд. ЦГИА СПб. Ф. 513. Оп. 102. Д. 4580. Л. 11

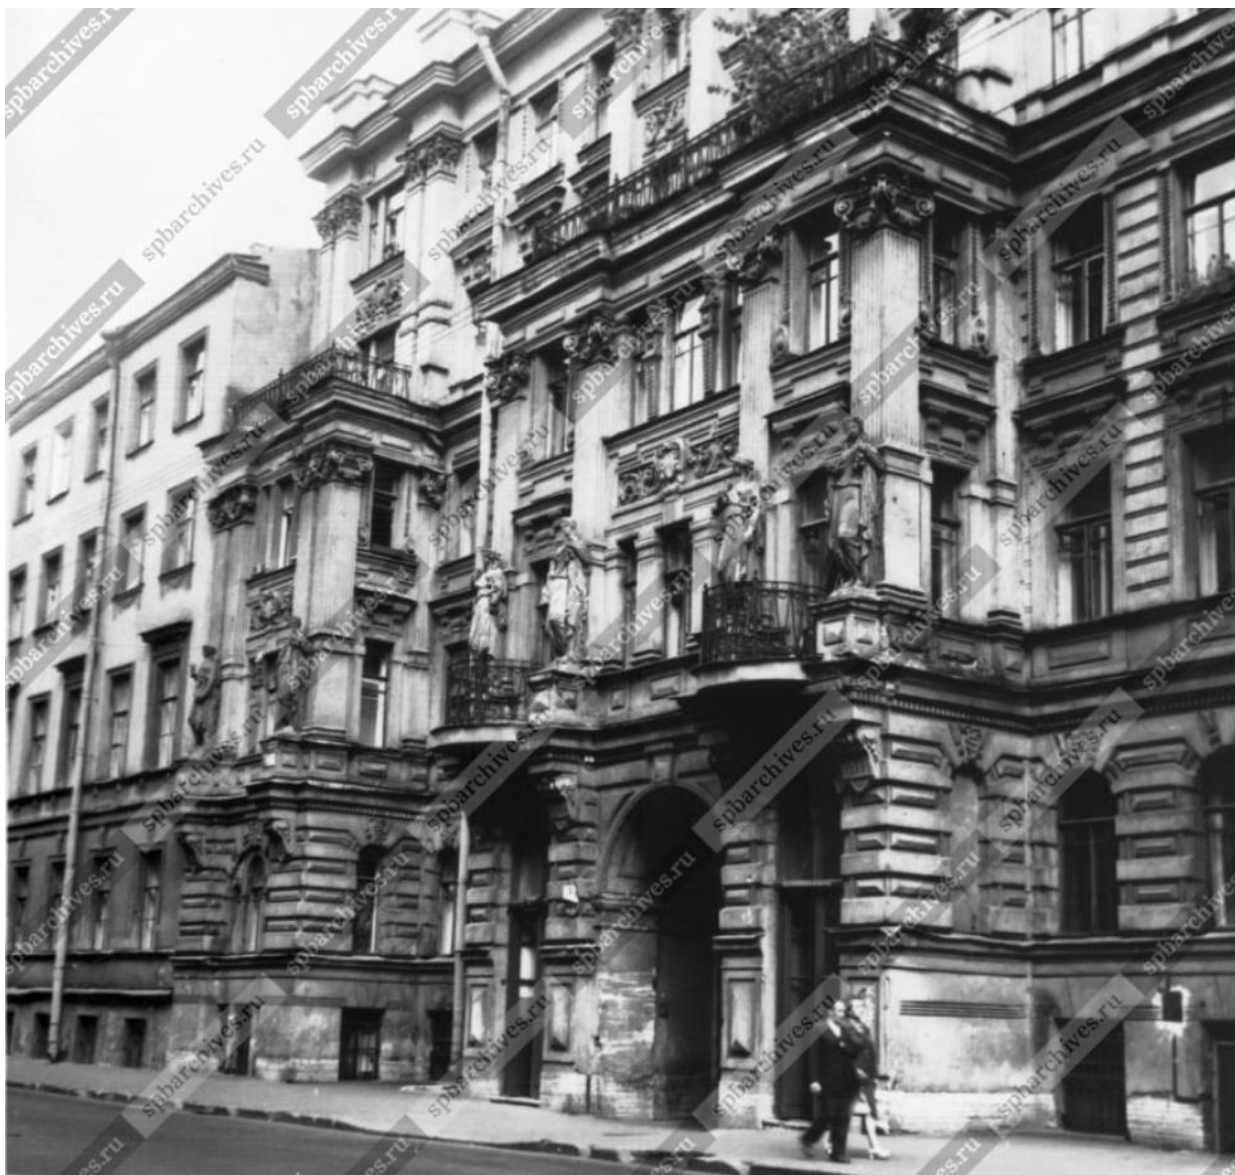
18. Общий вид центрального фасада, оформленного эркерами со скульптурой, жилого дома № 3 по улице Чехова (бывший дом В.Ф. Краевского, архитектор М.И.фон Вилькен, скульптор Д.И. Иенсен, 1881- 1882 гг.). 1975 г. ЦГАКФФД СПб. Бр 73010
