Акт

по результатам государственной историко-культурной экспертизы выявленного объекта культурного наследия «Комплекс зданий Михайловского военного училища и академии», расположенного по адресу: Санкт-Петербург, Арсенальная наб., 15; Комсомола ул., 22; Академика Лебедева ул., 1-3; Ленина пл., 2, в составе: выявленный объект культурного наследия «Главный корпус с 1-м солдатским корпусом, офицерским флигелем и Михайловское артиллерийское училище» по адресу: Санкт-Петербург, Арсенальная наб., 15; Комсомола ул., 22; Академика Лебедева ул., 1-3; Ленина пл., 2; выявленный объект культурного наследия «Манеж с конюшнями» по адресу: Санкт-Петербург, Арсенальная наб., 15; Комсомола ул., 22; Академика Лебедева ул., 1-3; Ленина пл., 2; выявленный объект культурного наследия «Баня» по адресу: Санкт-Петербург, Арсенальная наб., 15; Комсомола ул., 22; Академика Лебедева ул., 1-3; Ленина пл., 2; выявленный объект культурного наследия «Пиротехническая школа» по адресу: Санкт-Петербург, Арсенальная наб., 15; Комсомола ул., 22; Академика Лебедева ул., 1-3; Ленина пл., 2; выявленный объект культурного наследия «Лабораторный корпус» по адресу: Санкт-Петербург, Арсенальная наб., 15; Комсомола ул., 22; А

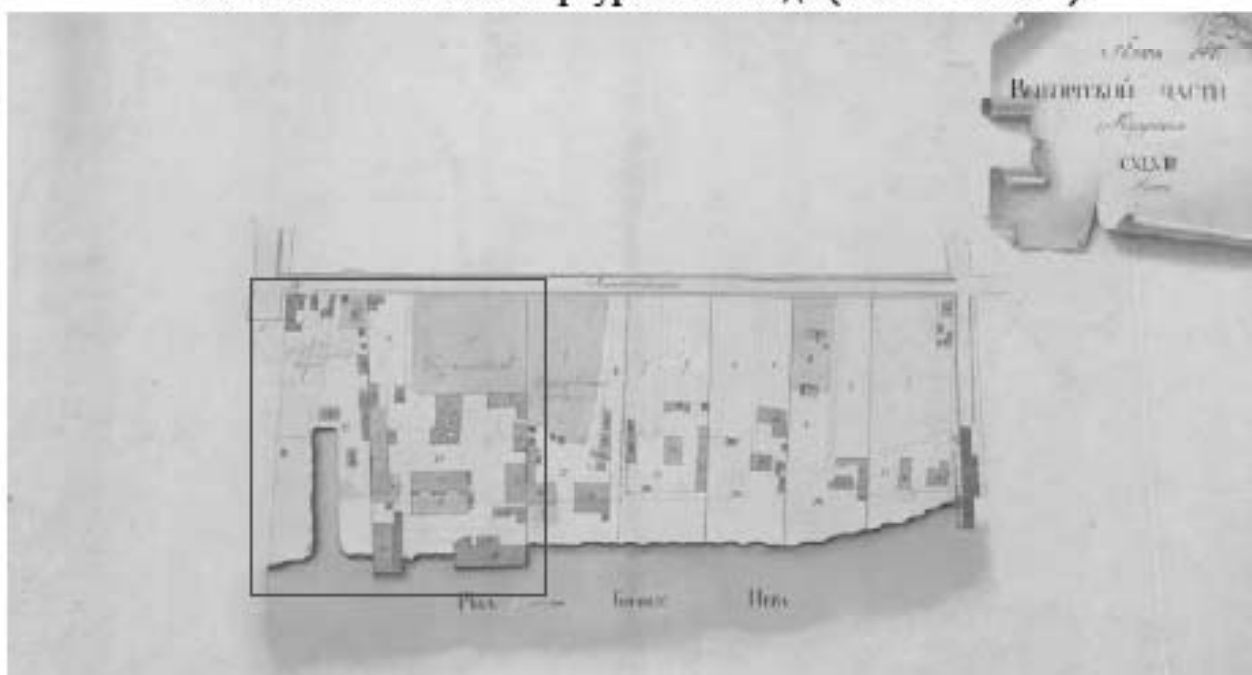
Илл. 4. План СXLVIII Выборгской части 2-го квартала. 1798 г. (источник: ЦГИА СПб. Ф. 513. Оп. 168. Д. 319).

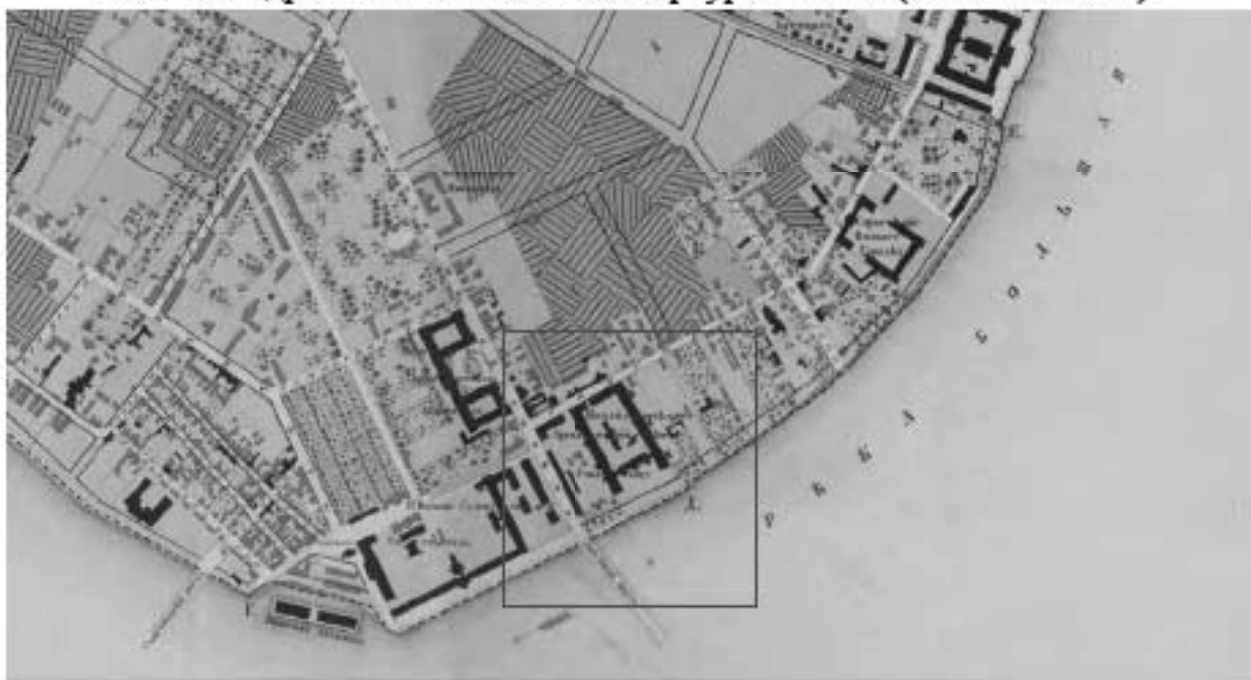
Илл. 6. План 1-го и 2-го кварталов Выборгской части с показанием вновь предполагаемого урегулирования улиц. 1861 г. (источник: РНБ).

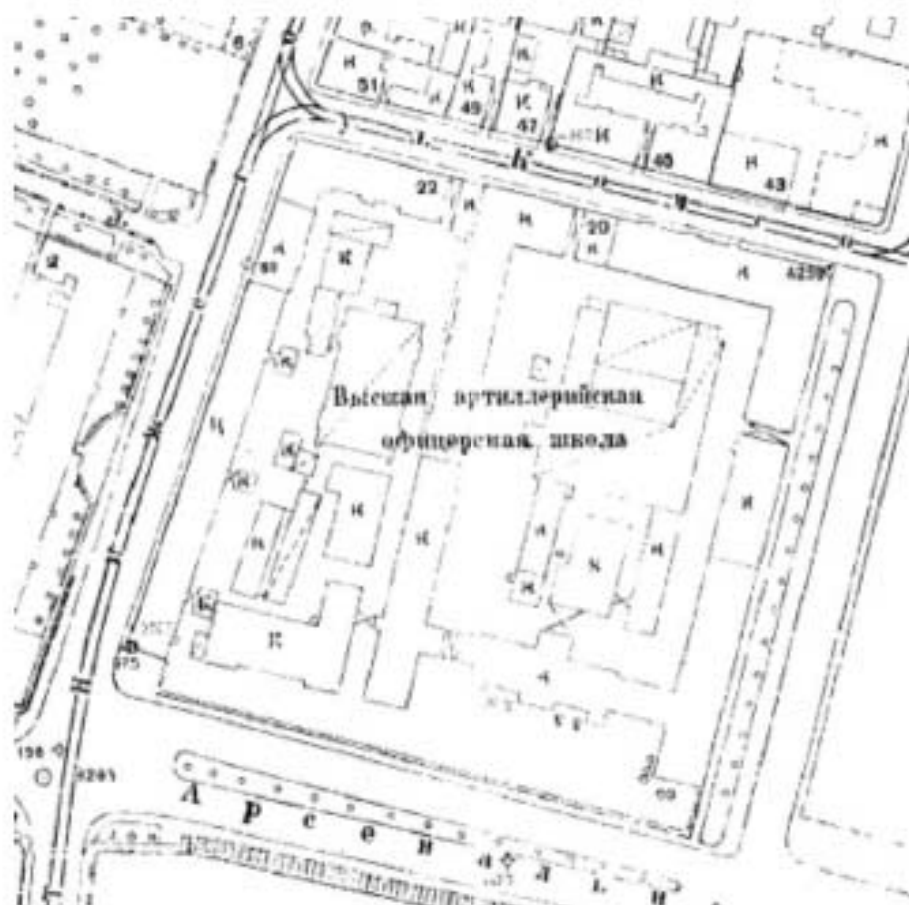
Илл. 9. Топоъемка треста геодезических работ и инженерных изысканий по состоянию на 1946 год. Планшет 2529-16 (источник: ОГТС УАИ КГА).

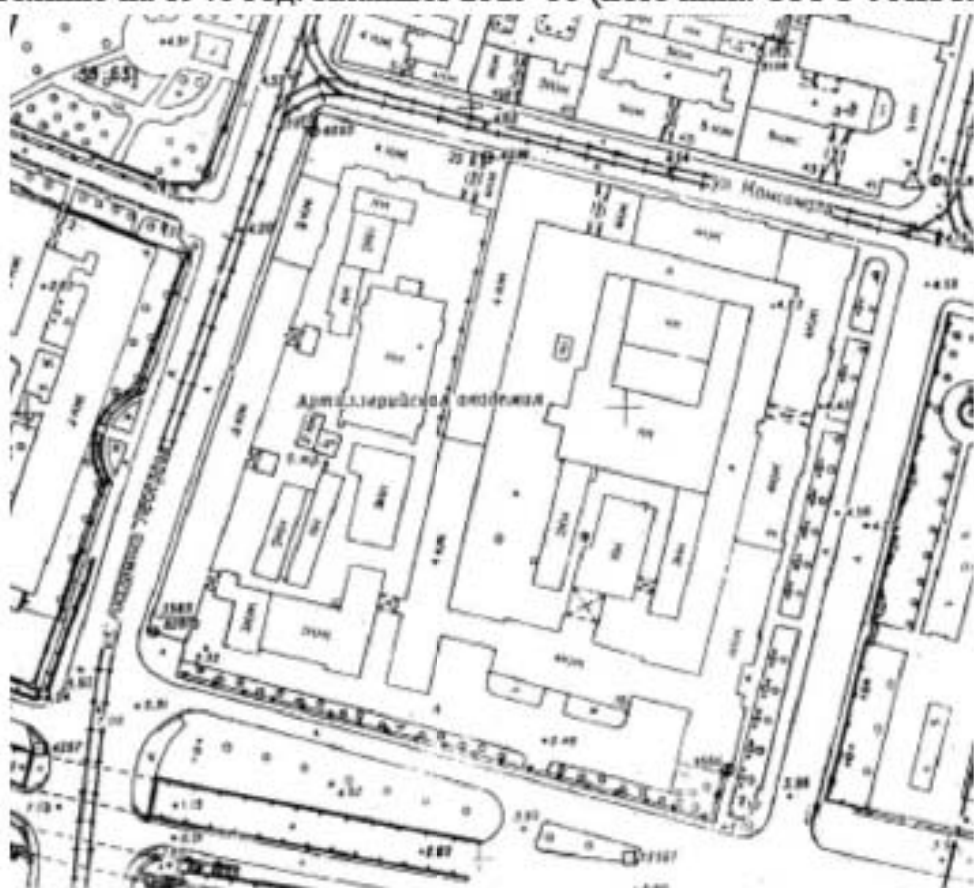
Илл. 10. Топоъемка треста геодезических работ и инженерных изысканий по состоянию на 1984 год. Планшет 2529-16 (источник: ОГТС УАИ КГА).

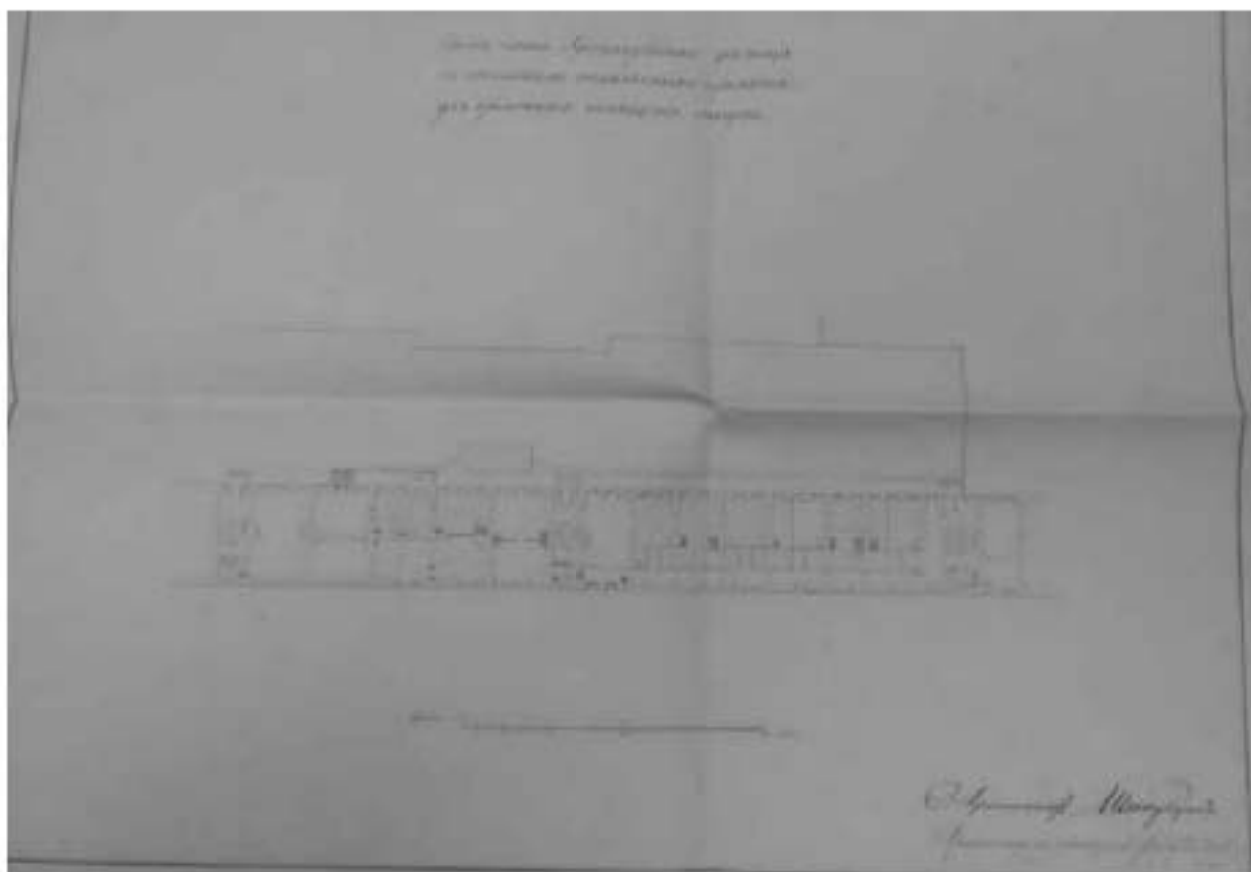
Илл. 11. Часть плана Артиллерийского училища с показанием отдельных комнат для временного помещения юнкеров. 1829 г. (источник: РГАВМФ. Ф. 3-л. Оп. 36. Д. 8415).

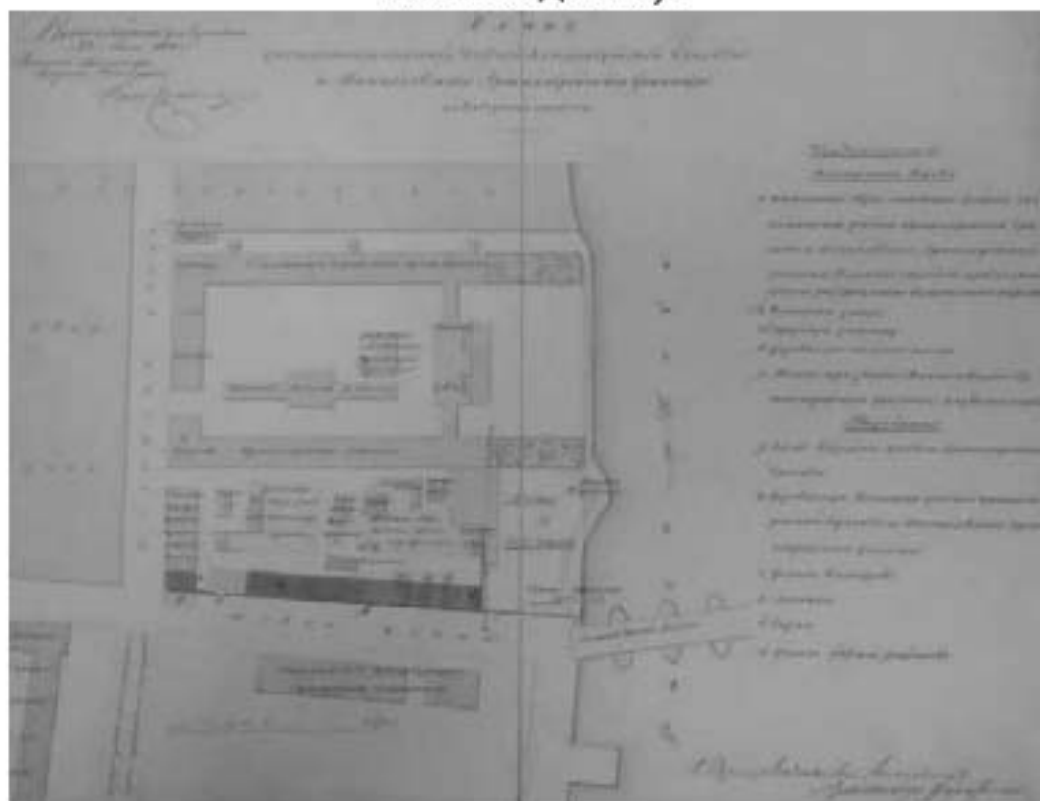
Илл. 12. План расположения Учебной Артиллерийской бригады и Михайловского Артиллерийского училища. 1850 г. (источник: РГАВМФ. Ф. 3-л. Оп. 36. Д. 8426).

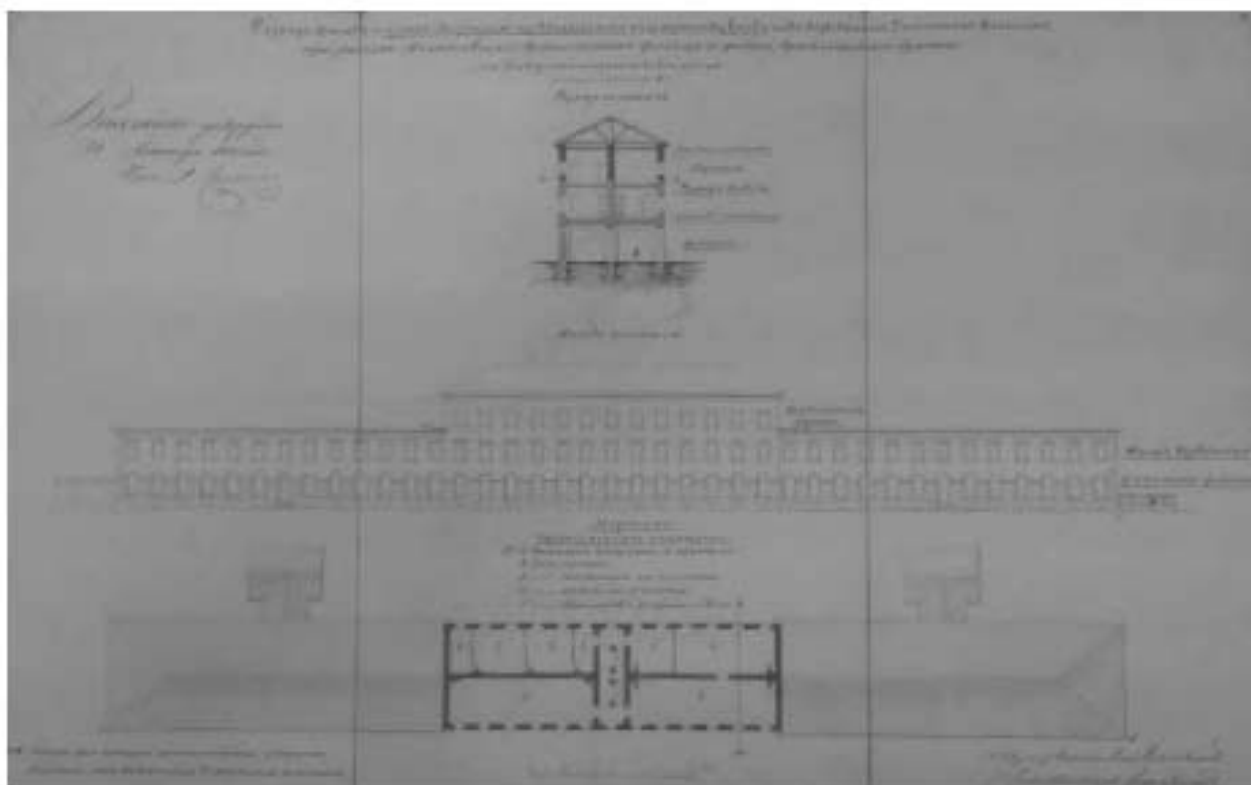
Илл. 13. Проект устройства мезонина. Фасад, разрез и план. 1851 г. (источник: РГАВМФ. Ф. 3-л. Оп. 36. Д. 8436).

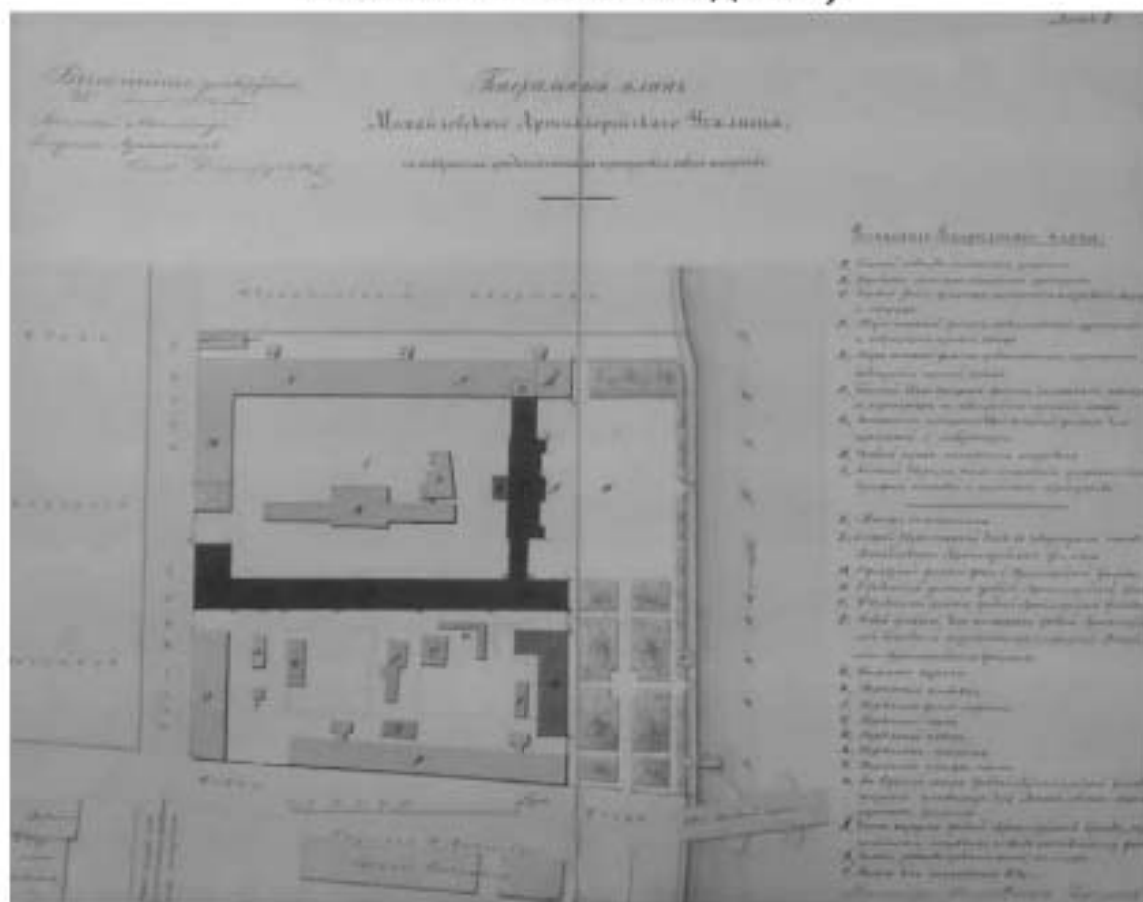
Илл. 14. Генеральный план Михайловского Артиллерийского училища. 1853 г. (источник: РГАВМФ. Ф. 3-л. Оп. 36. Д. 8453).

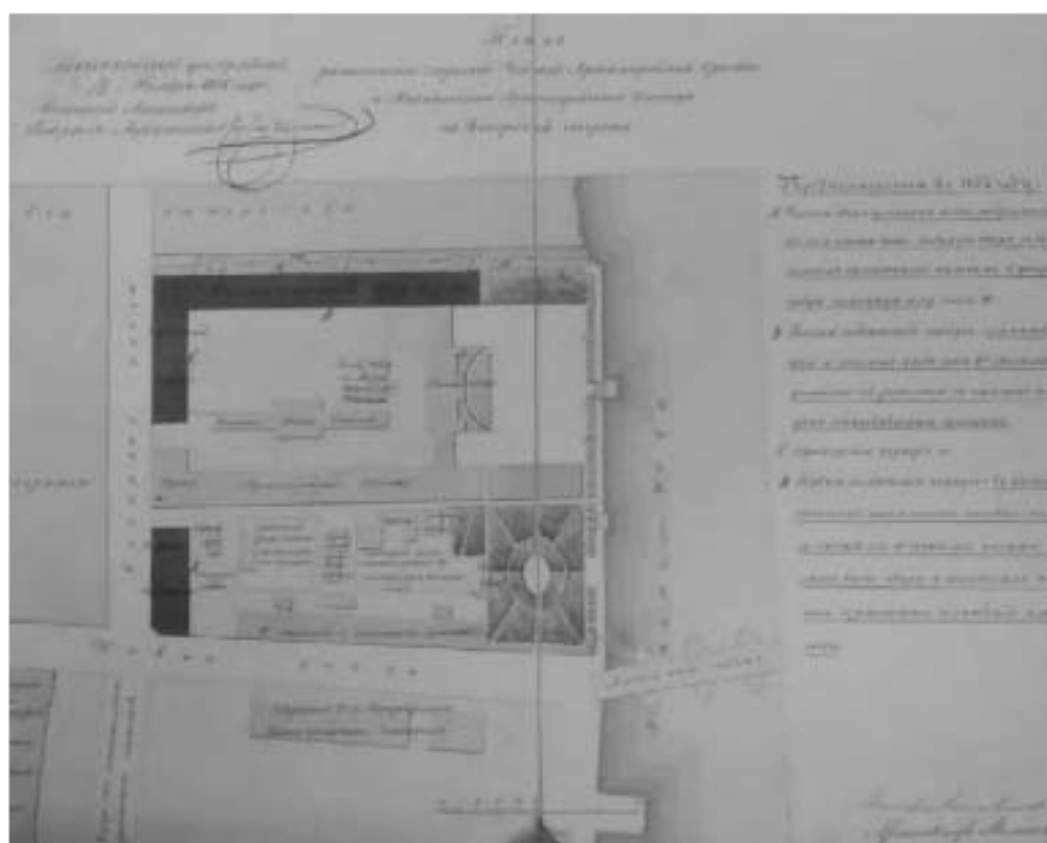
Илл. 15. План расположения строений Учебной Артиллерийской бригады и Михайловского Артиллерийского училища. 1856 г. (источник: РГАВМФ. Ф. 3-л. Оп. 36. Д. 8469).

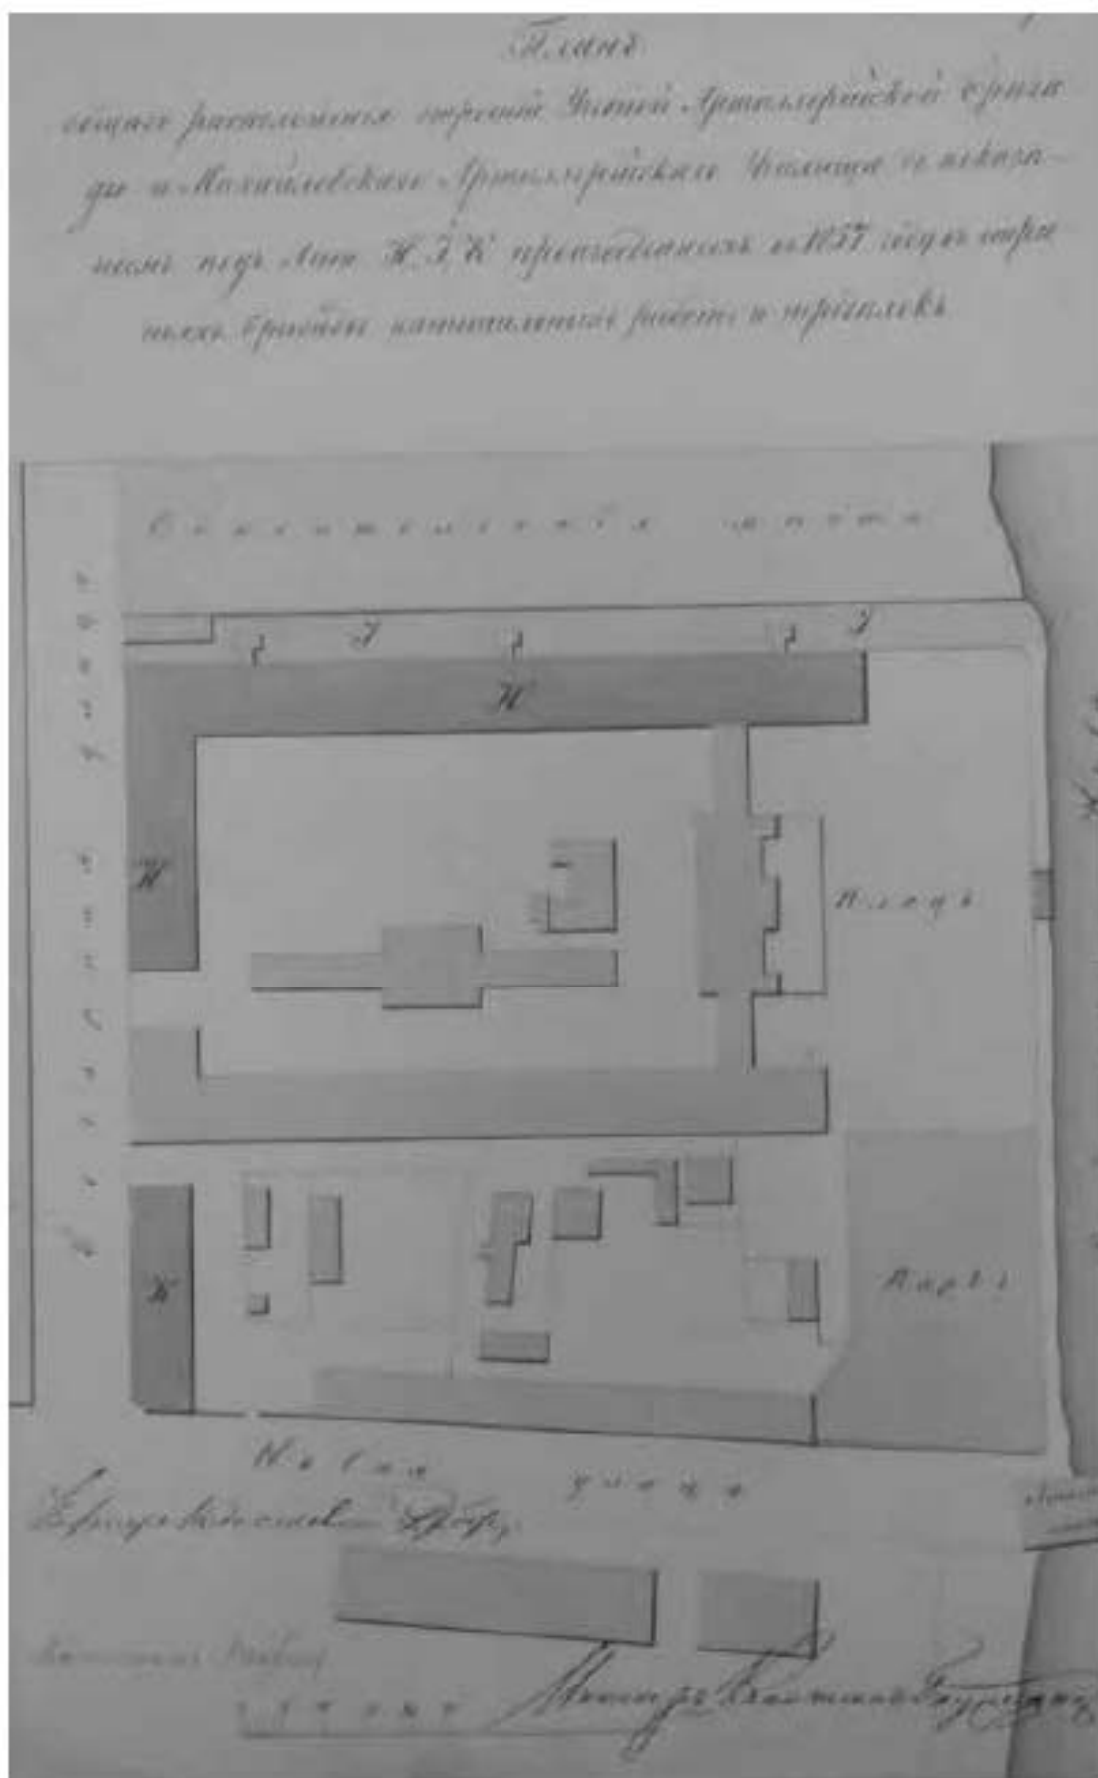
Илл. 16. План общего расположения строений Учебной Артиллерийской бригады и Михайловского Артиллерийского училища с показанием под лит. Н, J, K произведенных в 1857 году строениях бригады капитальных работ и переделок (источник: РГАВМФ. Ф. 3-л. Оп. 36. Д. 8470).

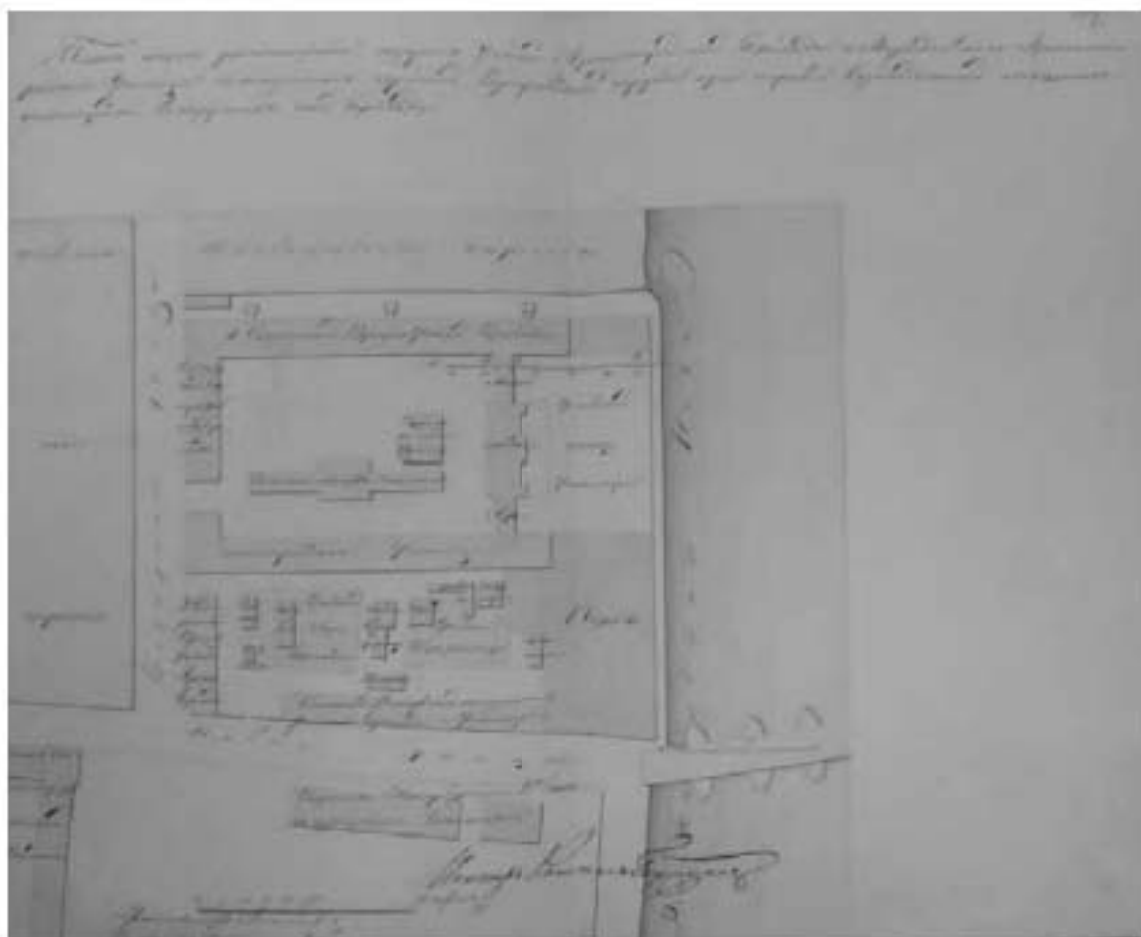
Илл. 17. План общего расположения Учебной Артиллерийской бригады и Михайловского артиллерийского училища. 1858 г. (источник: РГАВМФ. Ф. 3-л. Оп. 36. Д. 8472).

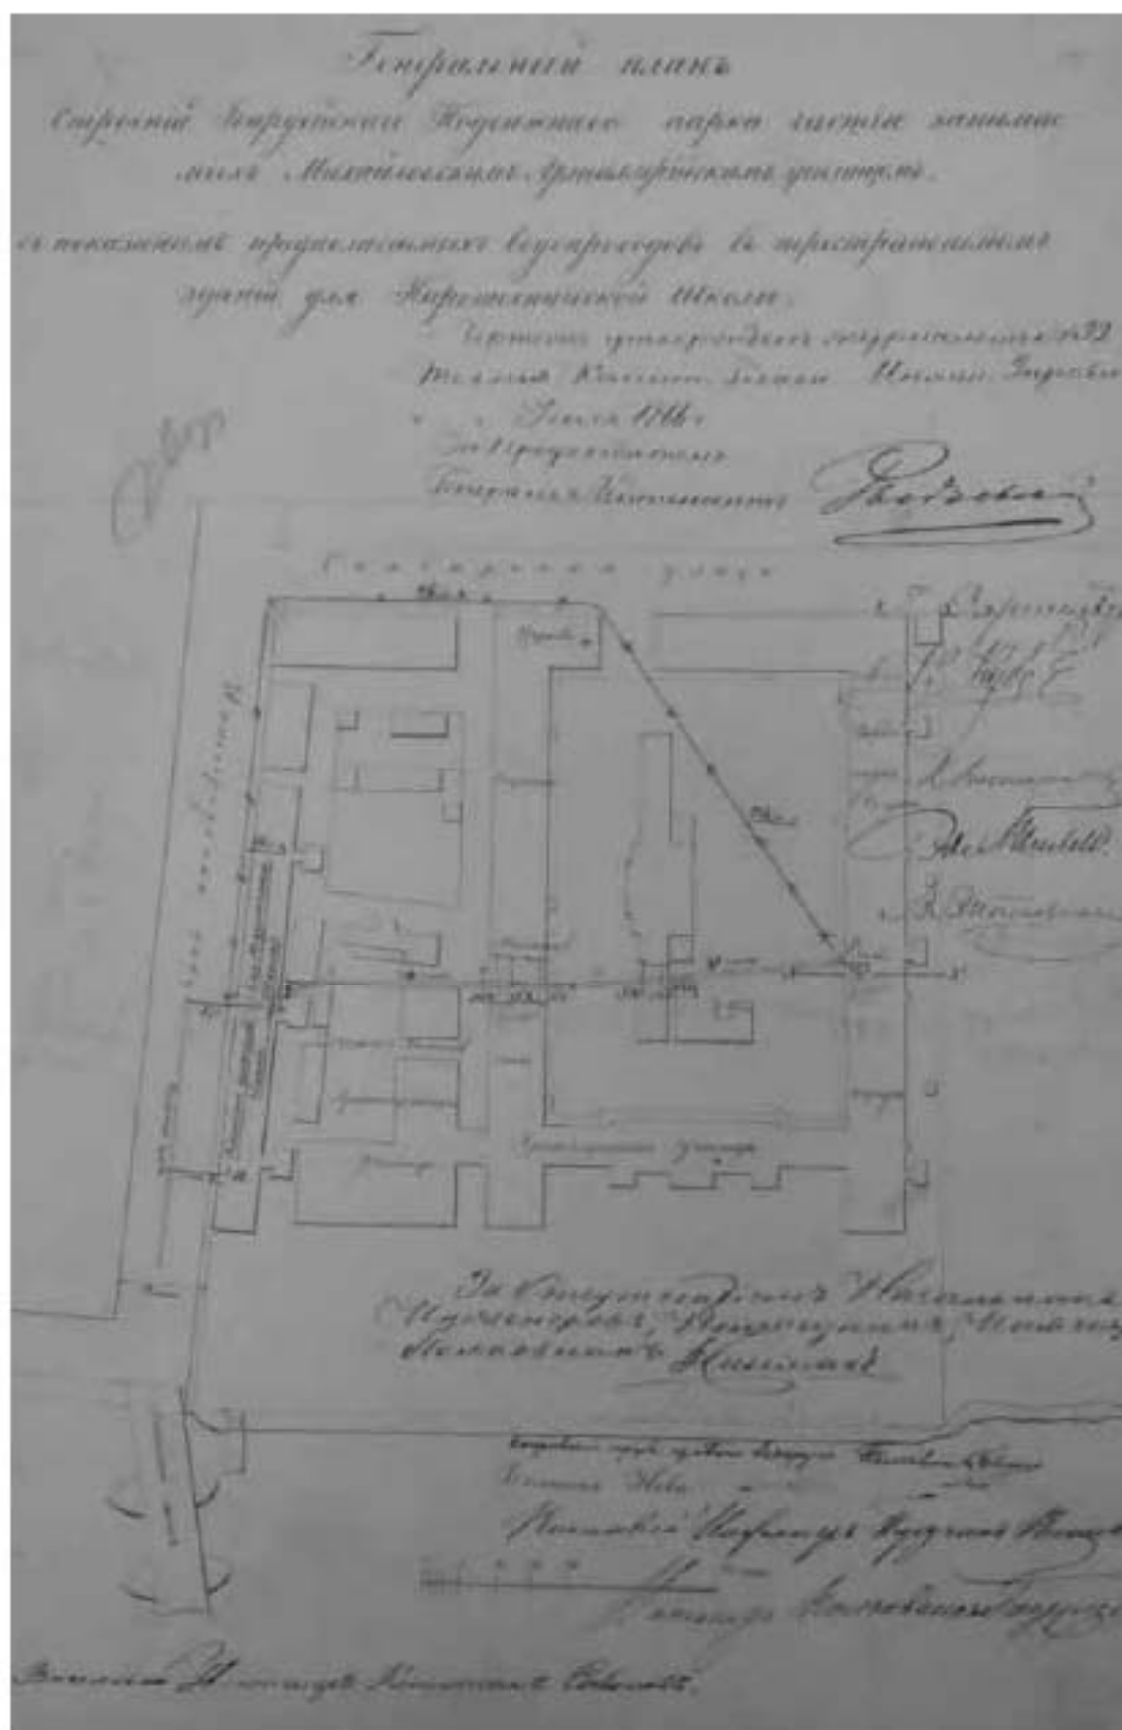
Илл. 18. Генеральный план строений Гвардейского подвижного парка частично занимаемым Михайловским Артиллерийским училищем. 1866 г. (источник: РГАВМФ. Ф. 3-л. Оп. 36. Д. 8503).

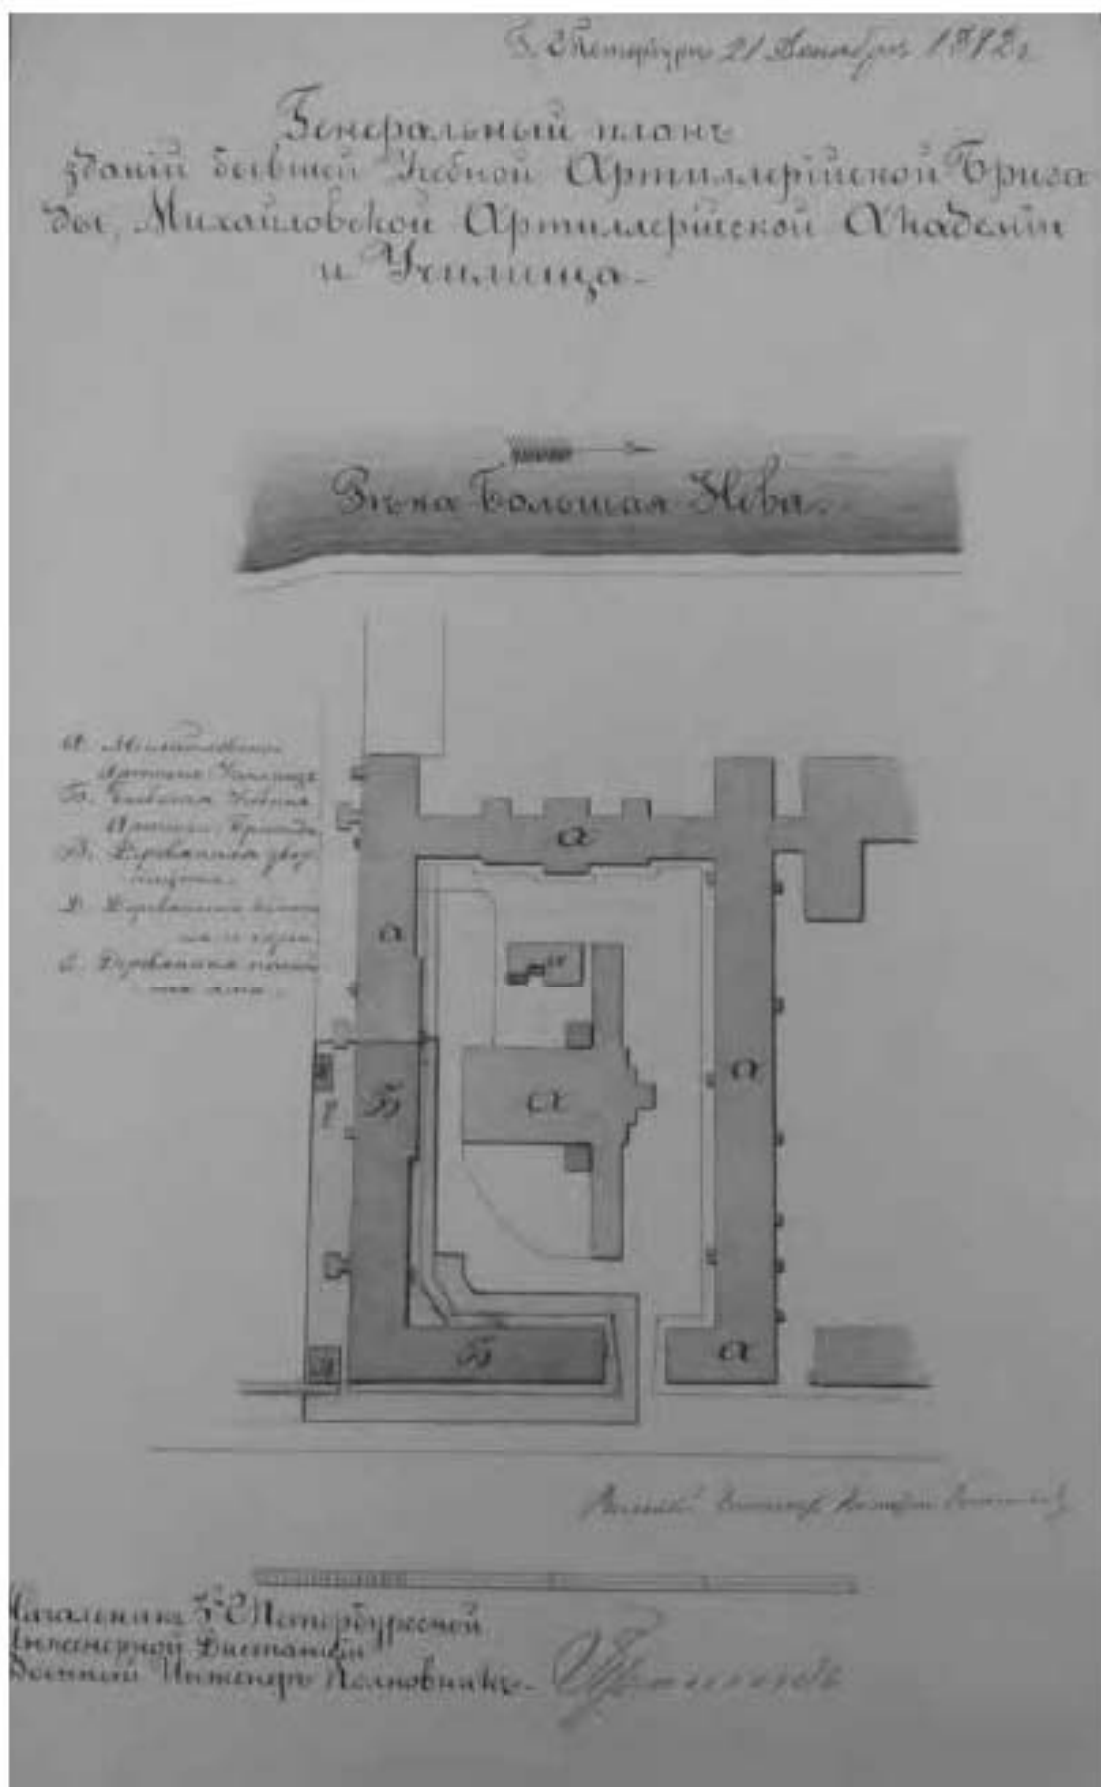
Илл. 19. Генеральный план зданий бывшей Учебной Артиллерийской бригады Михайловского Артиллерийской академии и училища. 1892 г. (источник: РГАВМФ. Ф. 3-л. Оп. 36. Д. 8508).

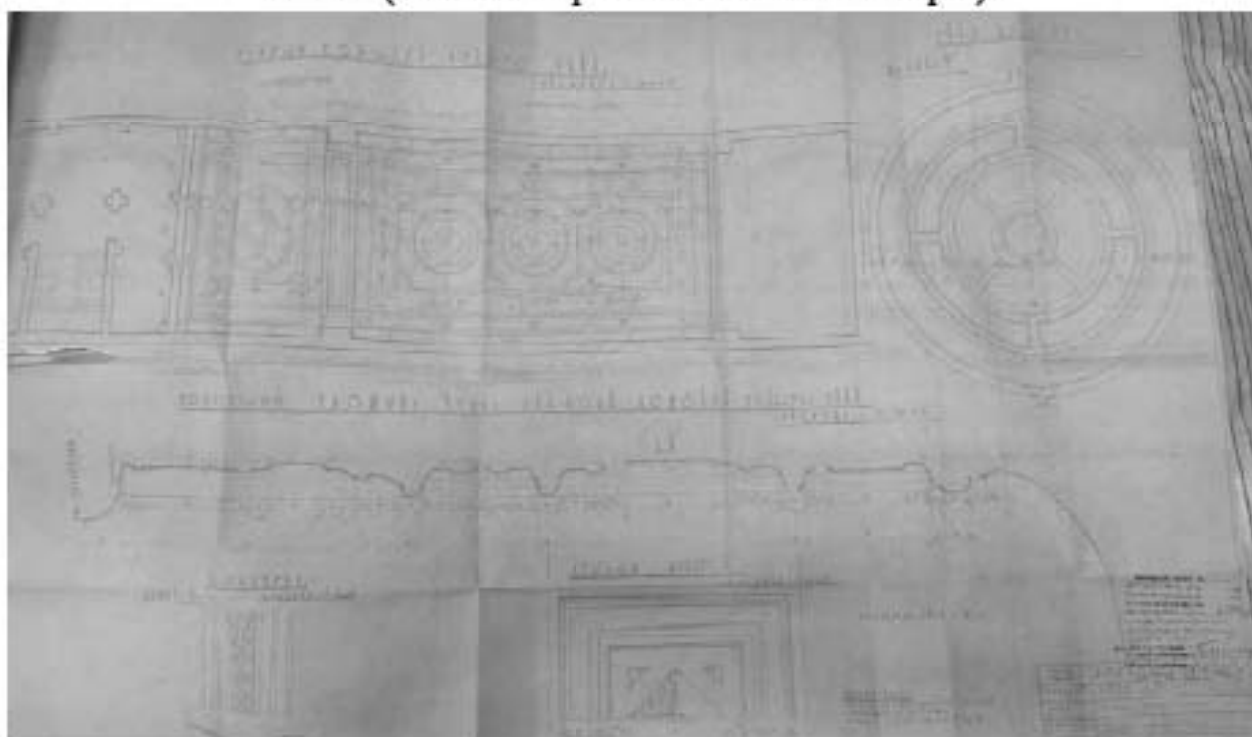
Илл. 21. Проект восстановления внутренней отделки Белого зала ВОАШ.
1948 г. (источник: архив КГИОП П. 408. Пр-3).

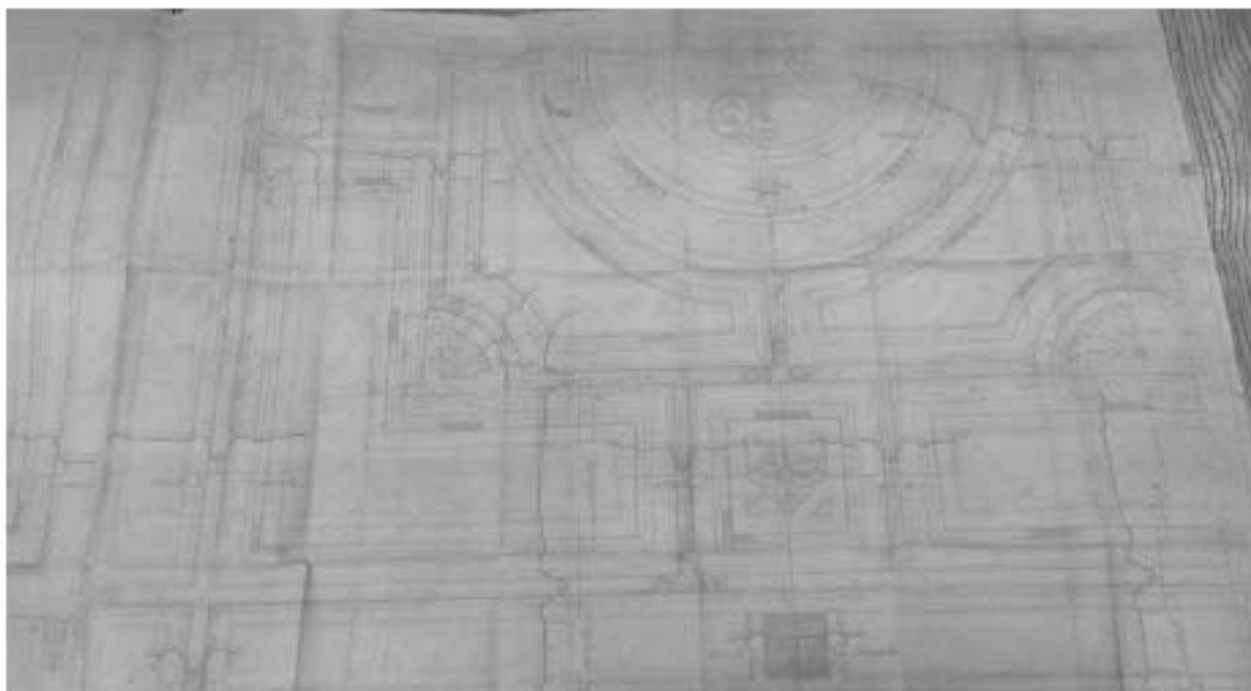
**Илл. 22. Проект восстановления внутренней отделки Белого зала ВОАШ.
1948 г. (источник: архив КГИОП П. 408. Пр-3).**

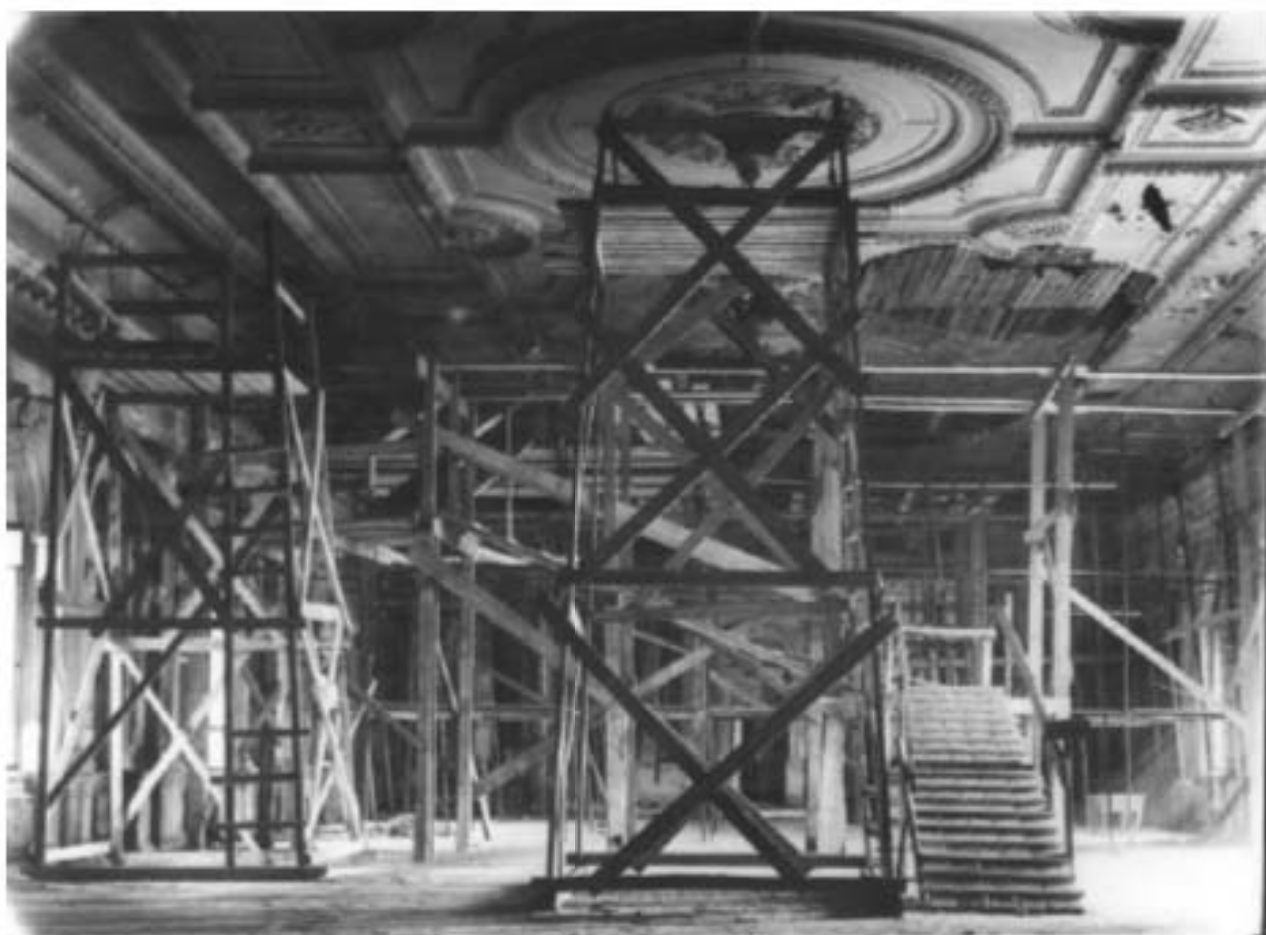
Илл. 85. Общий вид зала Высшей офицерской артиллерийской школы. 19.04.1946 г. (источник: архив КГИОП. Фототека отд. охр. пам. № 17098).

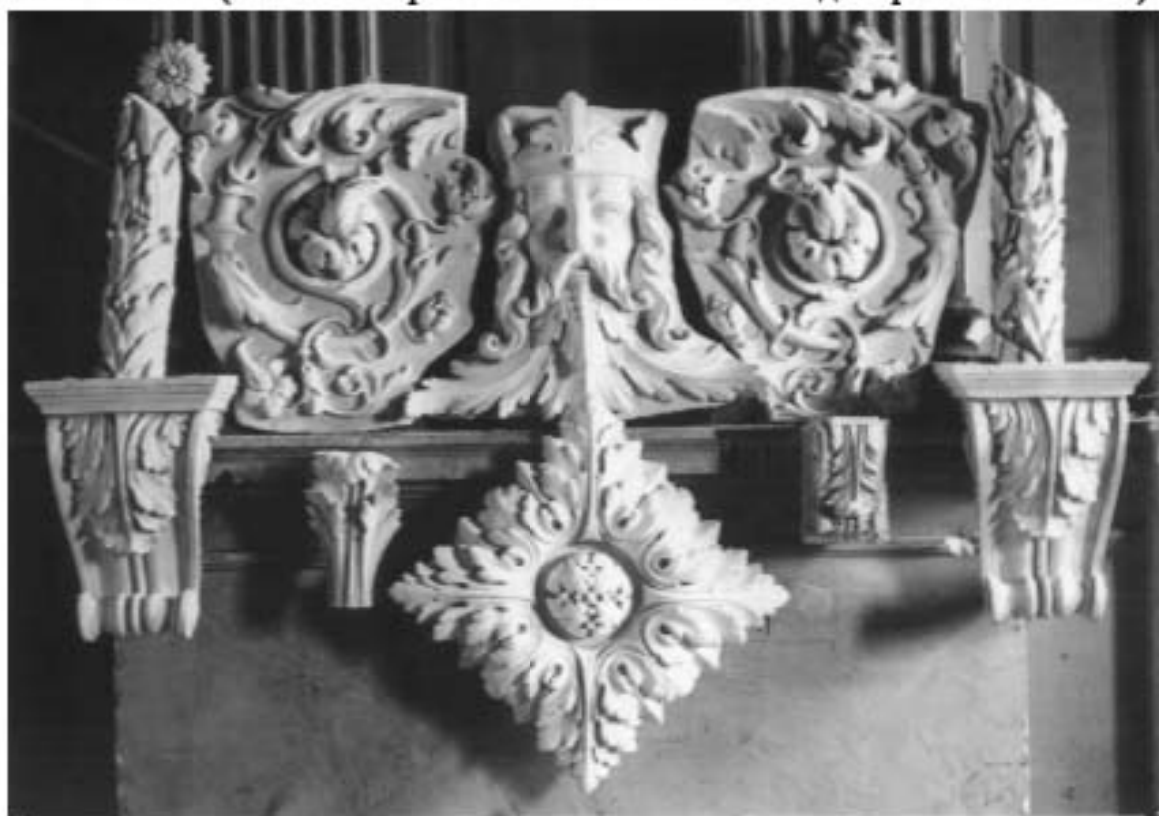
Илл. 86. Детали лепки, изготовленные для реставрации зала Высшей офицерской артиллерийской школы. 19.04.1946 г. (источник: архив КГИОП. Фототека отд. охр. пам. № 17099).

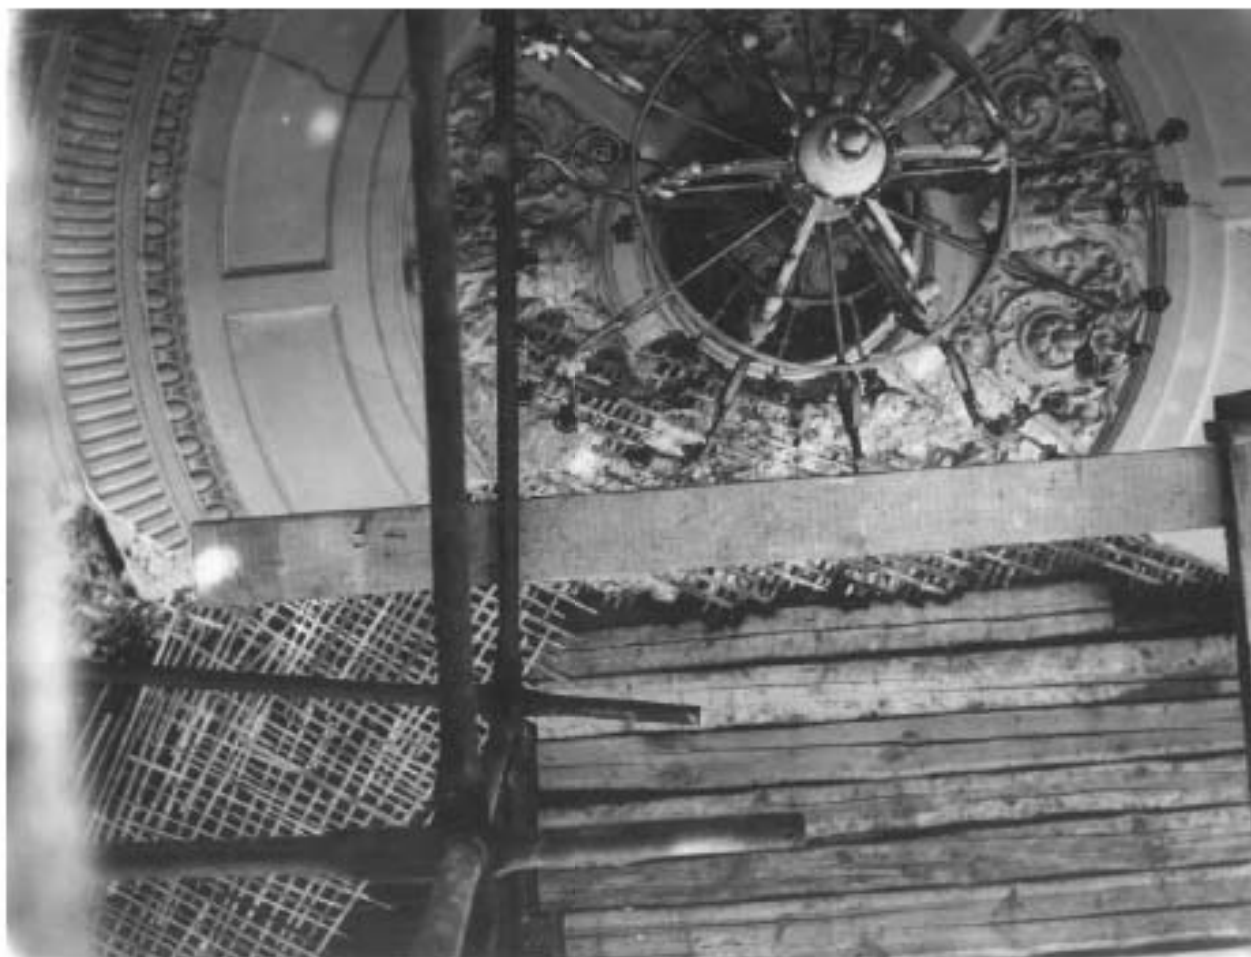
Илл. 87. Разрушение от артснаряда розетки на потолке зала Высшей офицерской артиллерийской школы. 19.04.1946 г. (источник: архив КГИОП. Фототека отд. охр. пам. № 17097).

Илл. 87. Разрушение от артснаряда розетки на потолке зала Высшей офицерской артиллерийской школы. 19.04.1946 г. (источник: архив КГИОП. Фототека отд. охр. пам. № 17097).
