Акт

по результатам государственной историко-культурной экспертизы выявленного объекта культурного наследия «Комплекс зданий Михайловского военного училища и академии», расположенного по адресу: Санкт-Петербург, Арсенальная наб., 15; Комсомола ул., 22; Академика Лебедева ул., 1-3; Ленина пл., 2, в составе: выявленный объект культурного наследия «Главный корпус с 1-м солдатским корпусом, офицерским флигелем и Михайловское артиллерийское училище» по адресу: Санкт-Петербург, Арсенальная наб., 15; Комсомола ул., 22; Академика Лебедева ул., 1-3; Ленина пл., 2; выявленный объект культурного наследия «Манеж с конюшнями» по адресу: Санкт-Петербург, Арсенальная наб., 15; Комсомола ул., 22; Академика Лебедева ул., 1-3; Ленина пл., 2; выявленный объект культурного наследия «Баня» по адресу: Санкт-Петербург, Арсенальная наб., 15; Комсомола ул., 22; Академика Лебедева ул., 1-3; Ленина пл., 2; выявленный объект культурного наследия «Пиротехническая школа» по адресу: Санкт-Петербург, Арсенальная наб., 15; Комсомола ул., 22; Академика Лебедева ул., 1-3; Ленина пл., 2; выявленный объект культурного наследия «Лабораторный корпус» по адресу: Санкт-Петербург, Арсенальная наб., 15; Комсомола ул., 22; А

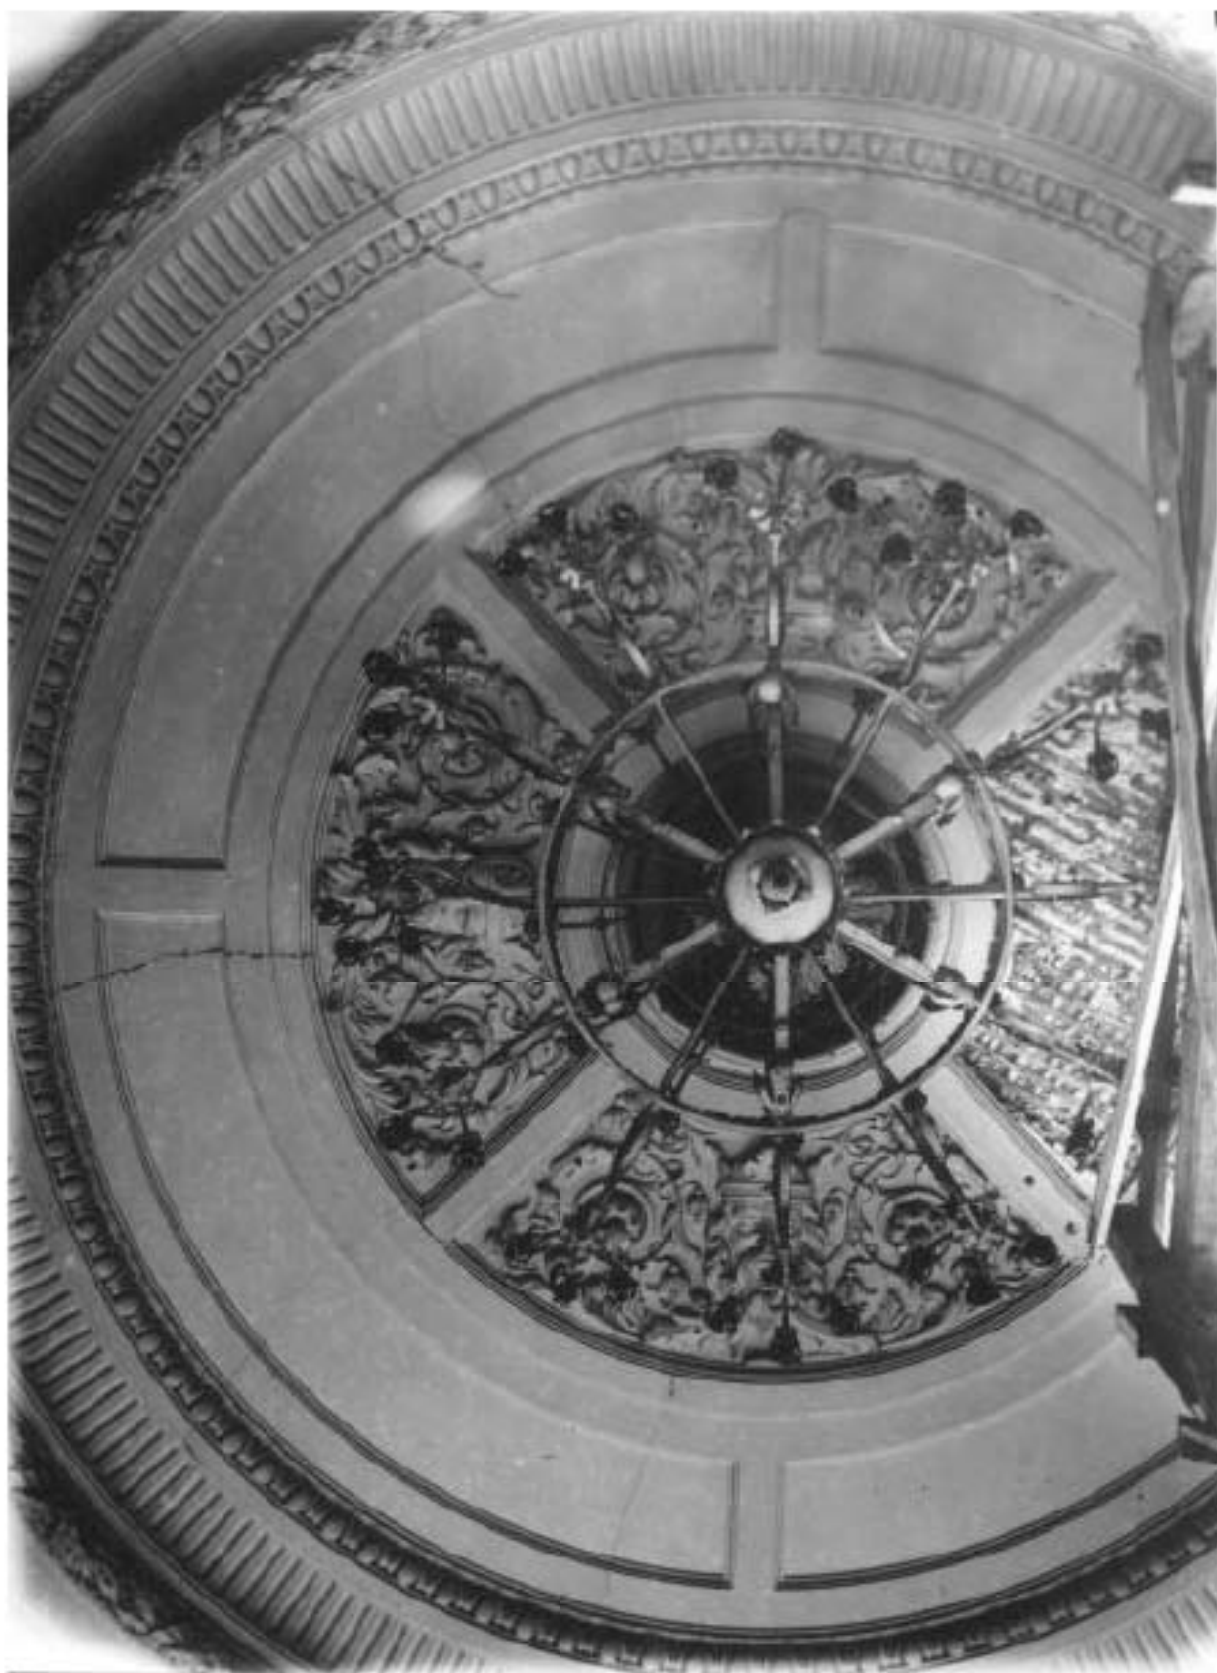
Илл. 88. Разрушение от артснаряда на потолке зала Высшей офицерской артиллерийской школы. 19.04.1946 г. (источник: архив КГИОП. Фототека отд. охр. пам. № 17096).

Илл. 88. Разрушение от артснаряда на потолке зала Высшей офицерской артиллерийской школы. 19.04.1946 г. (источник: архив КГИОП. Фототека отд. охр. пам. № 17096).

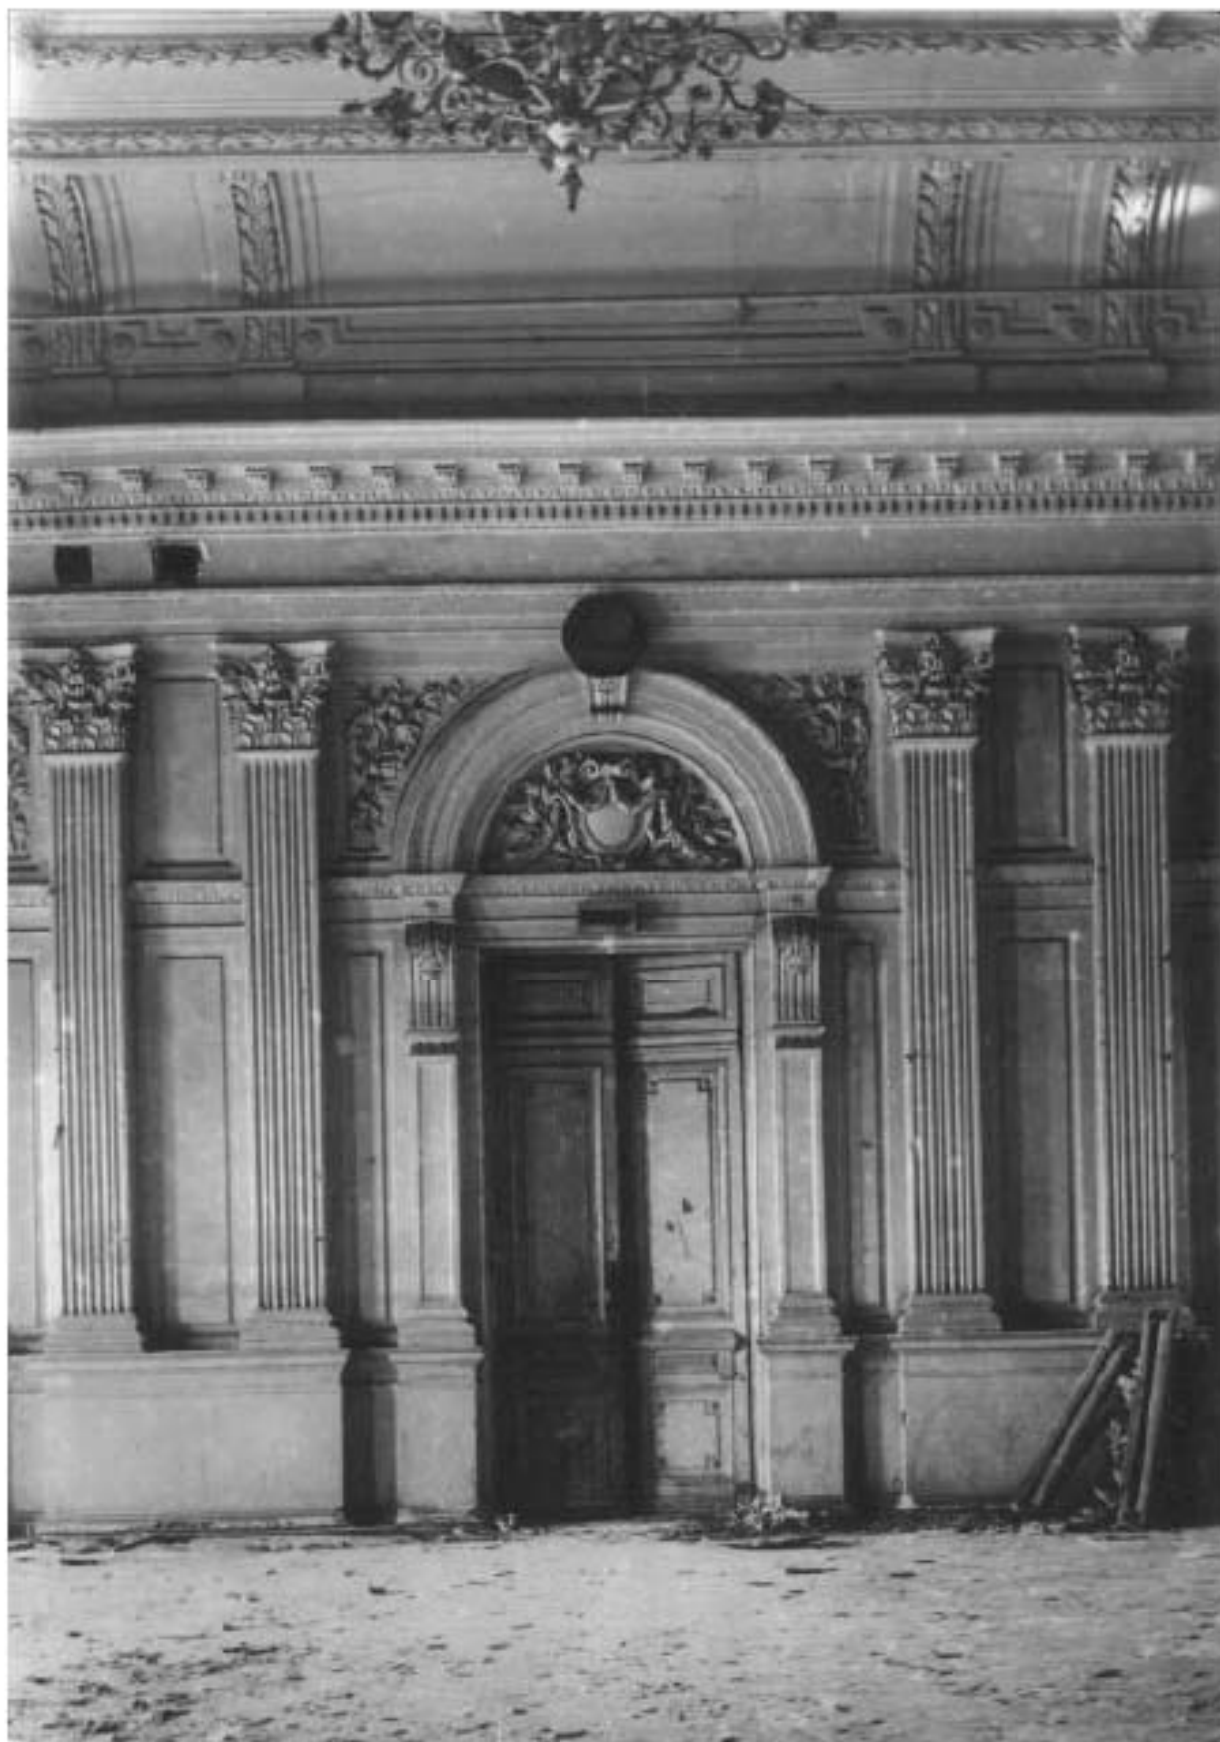
Илл. 89. Архитектурное оформление части торцевой стены зала Высшей офицерской артиллерийской школы. 19.04.1946 г. (источник: архив КГИОП. Фототека отд. охр. пам. № 17095).

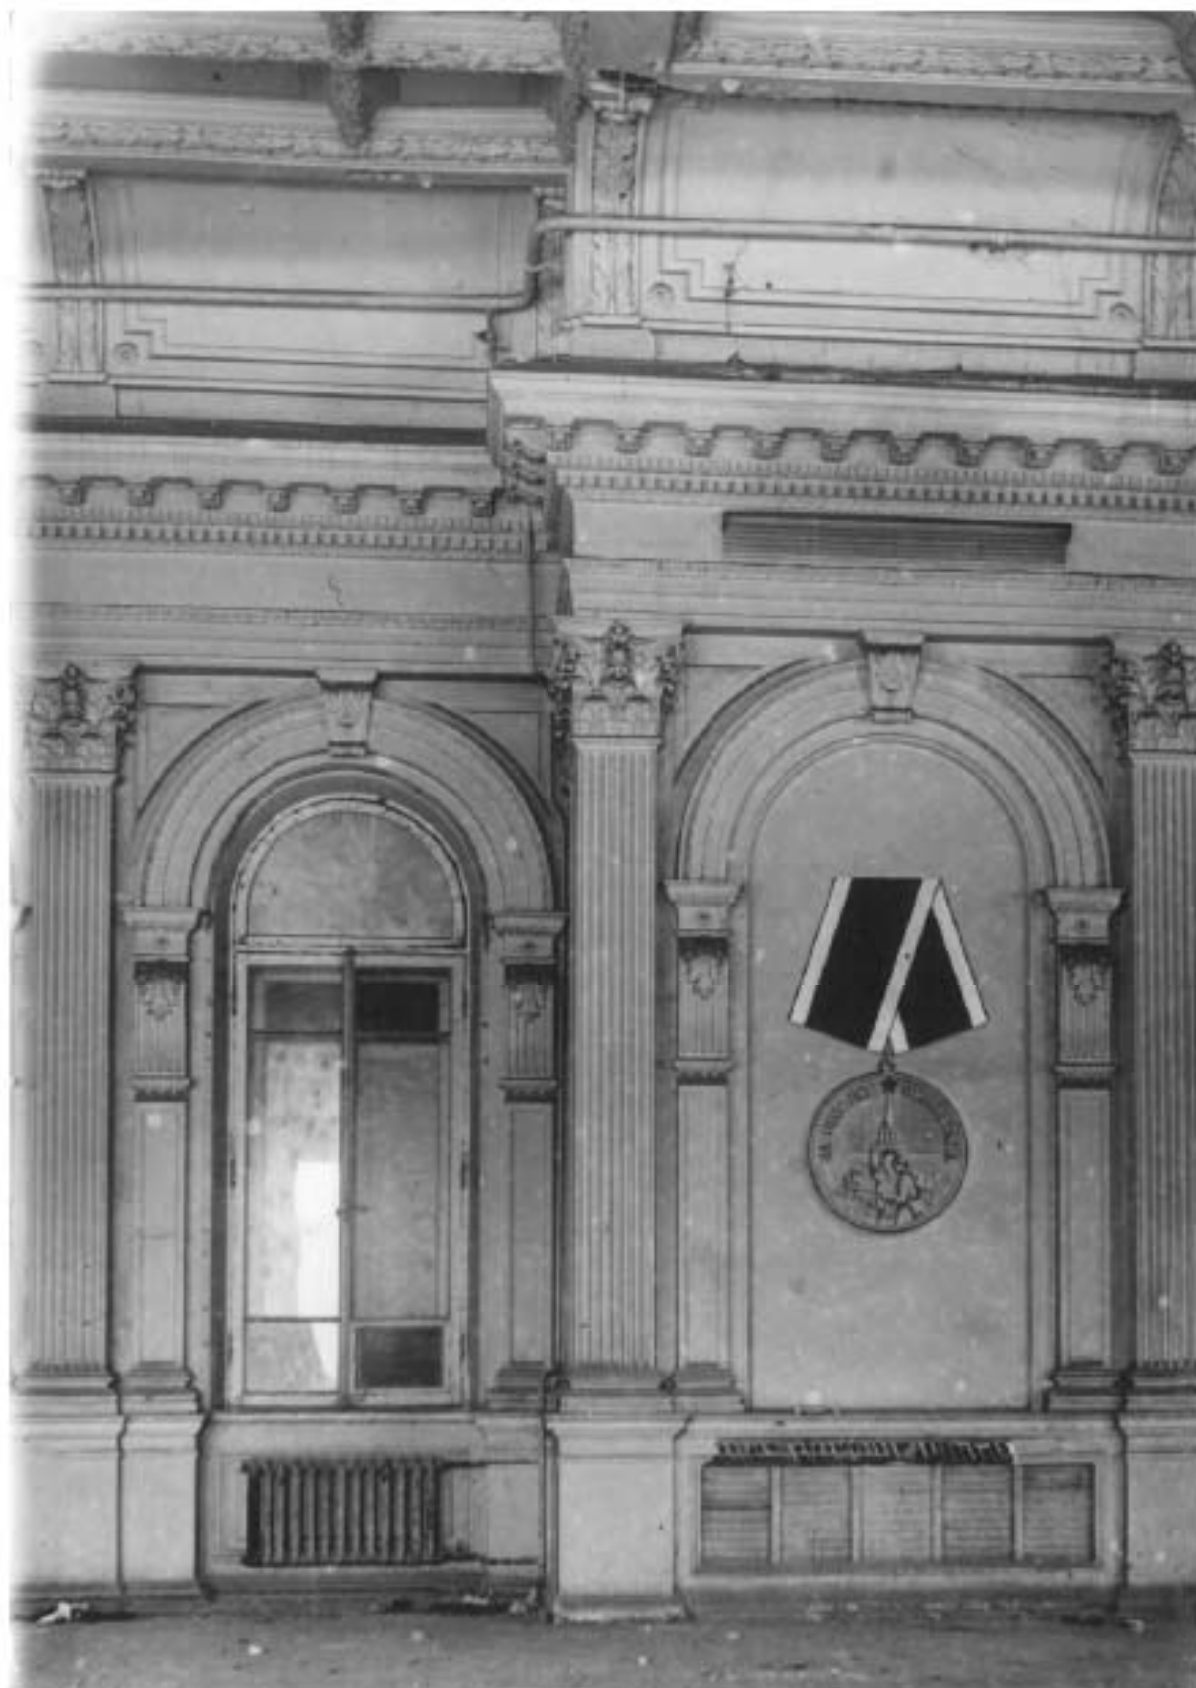
Илл. 90. Архитектурная обработка части сохранившейся стены зала Высшей офицерской артиллерийской школы. 19.04.1946 г. (источник: архив КГИОП. Фототека отд. охр. пам. № 17094).

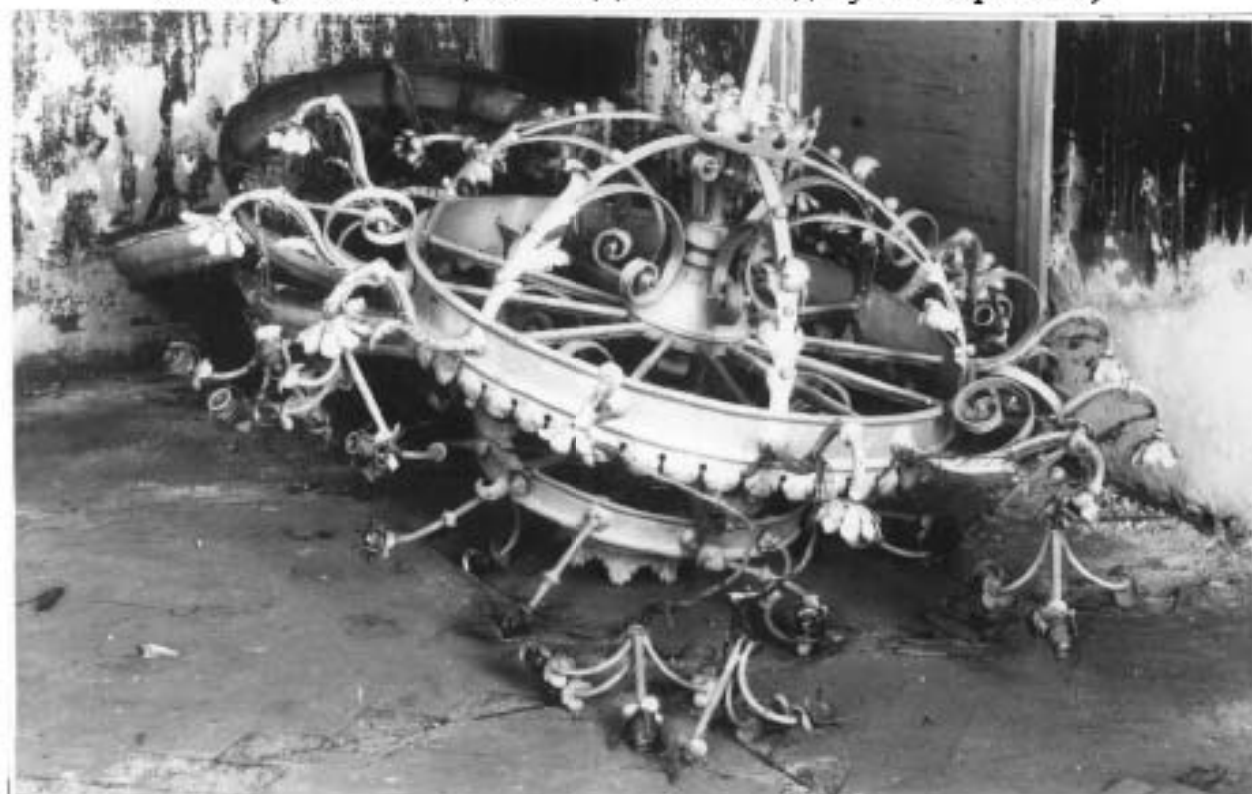
Илл. 96. Люстры из белого зала до реставрации 1949 г. (источник: архив КГИОП. Фототека отд. охр. пам. № 84784).

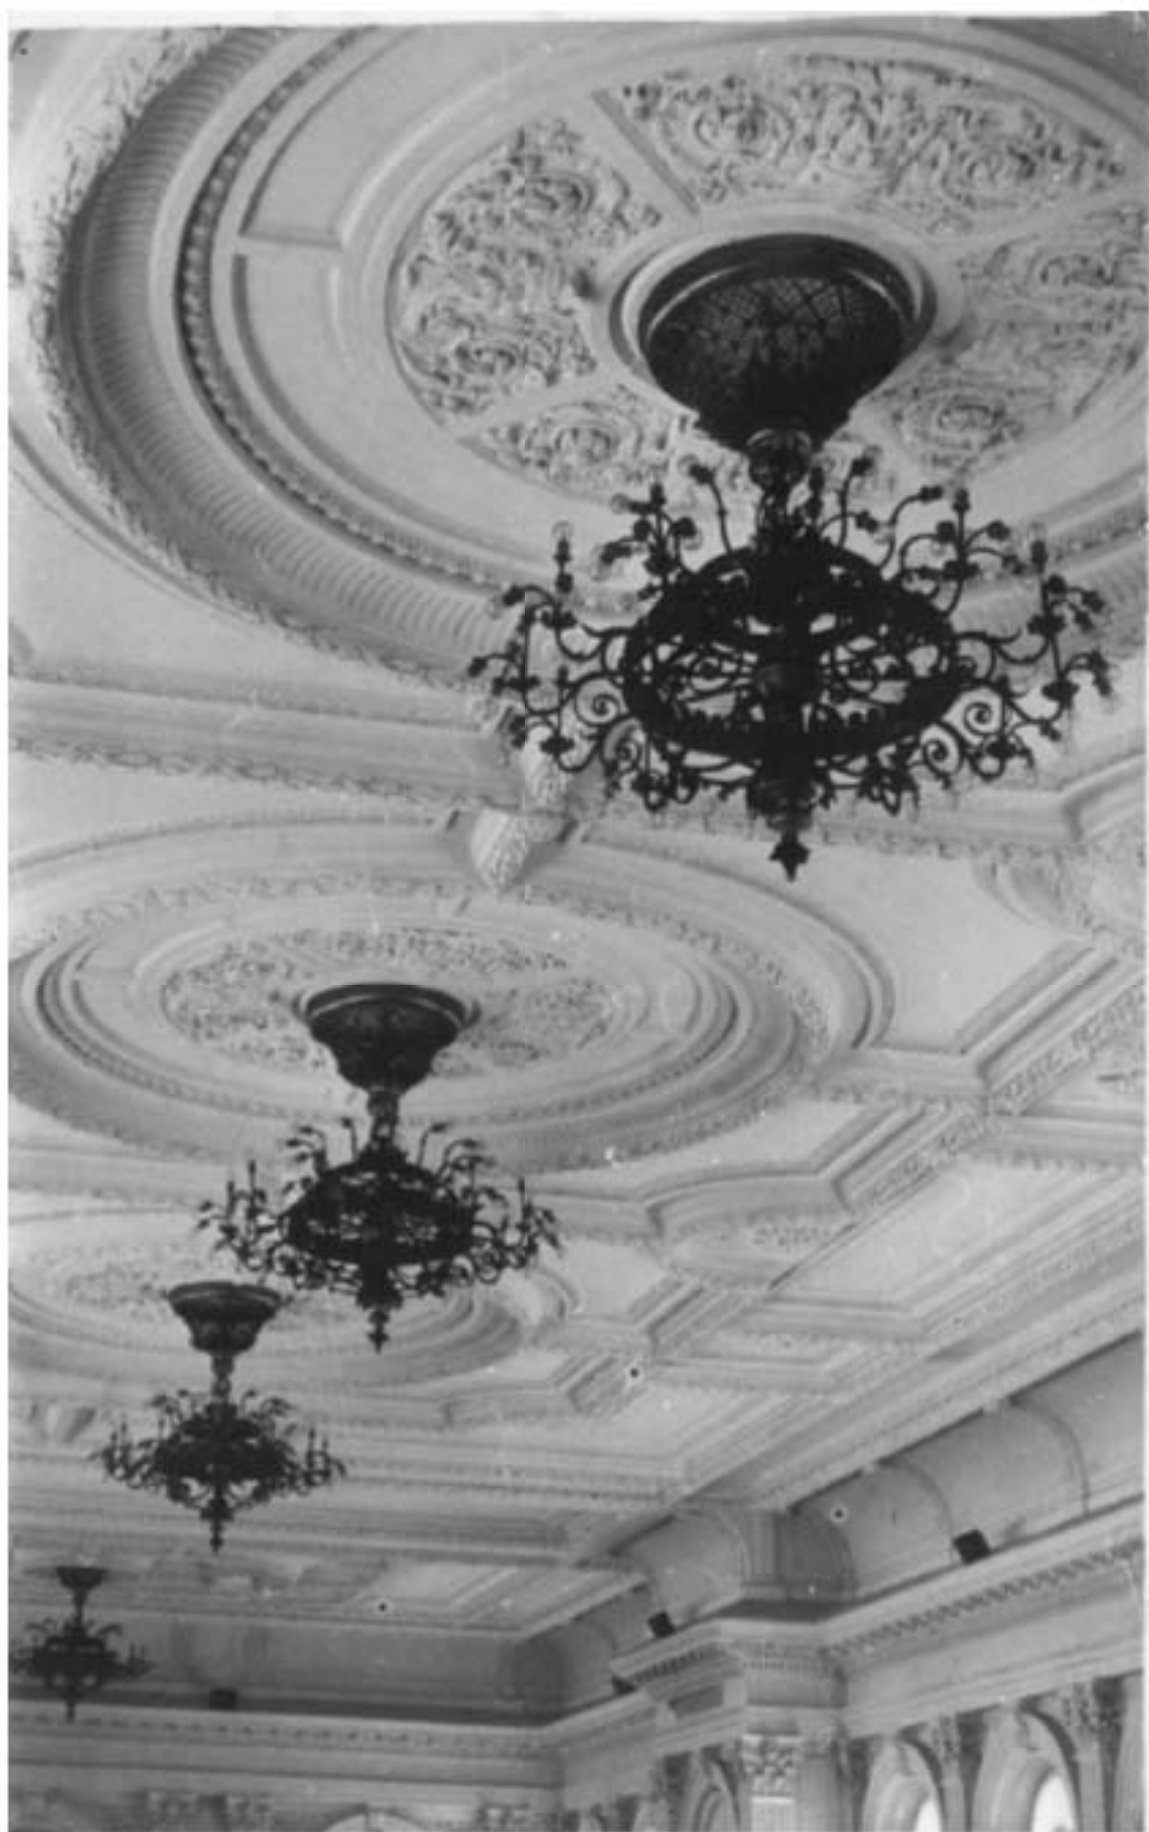
Илл. 97. Белый зал. Люстры после реставрации 1949 г. (источник: архив КГИОП. Фототека отд. охр. пам. № 84783).

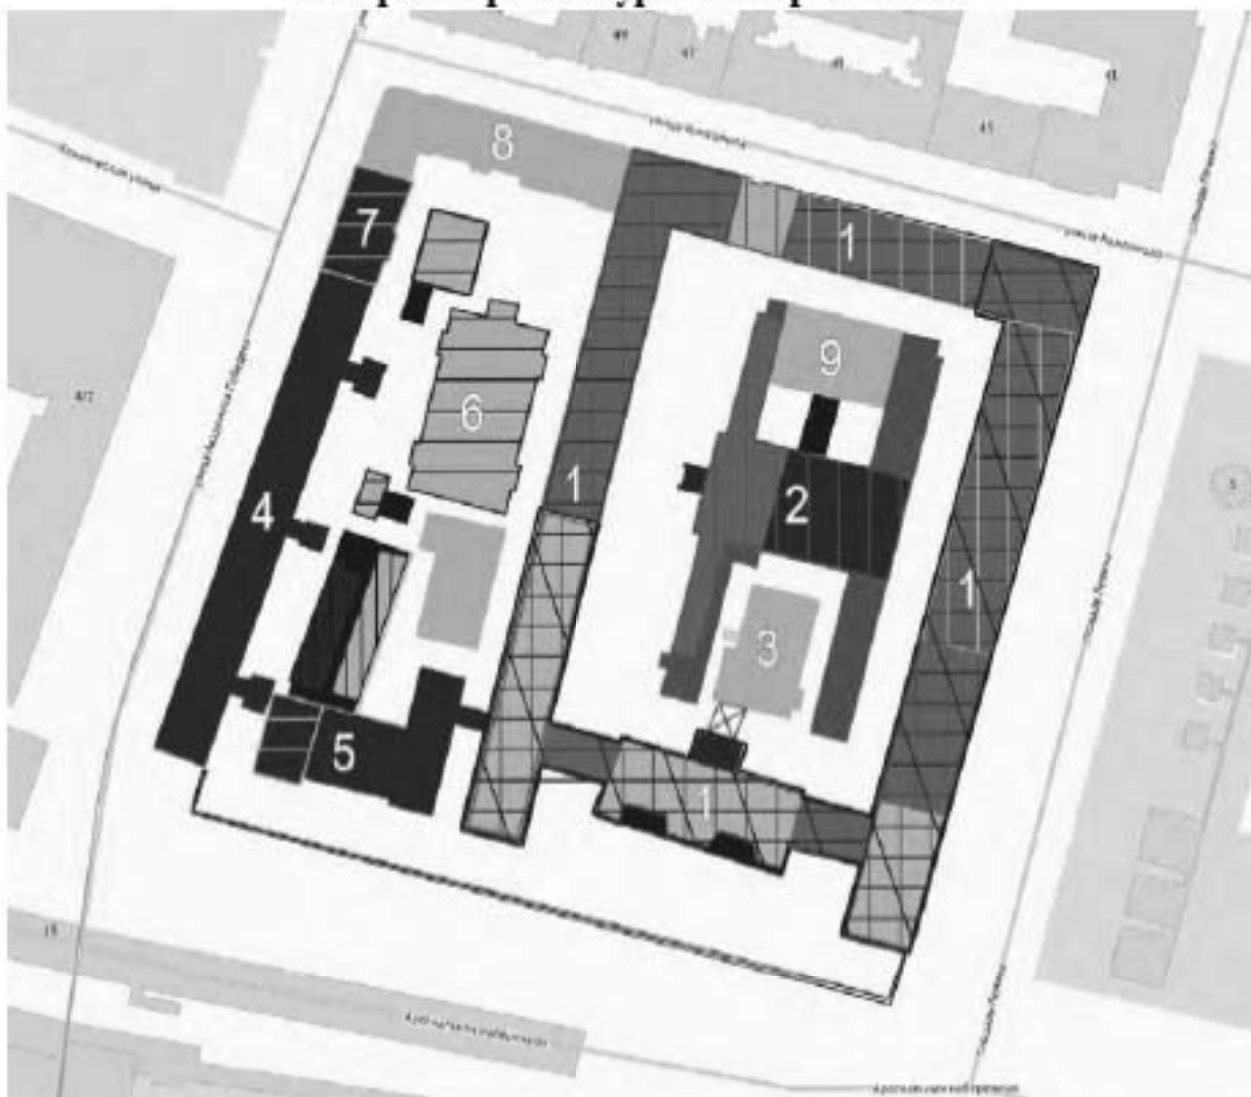
Историко-архитектурный опорный план

№ на плане	период, выполненные работы:
■	<i>строительные работы конца XVIII века:</i>	
	1	1790-е гг. – строительство двухэтажного каменного здания и служебных построек
▨	<i>строительные работы 1820-х – 1830-х годов:</i>	
	1	1821-1829 гг. – приспособление бывшего Вдовьего дома и строительство корпусов Артиллерийского училища
	2	1822 г. – строительство манежа и конюшен
■	<i>строительные работы 1850-х – 1870-х годов:</i>	
	4	1850 – 1852 гг. строительство двухэтажного корпуса, приспособление его в 1864 году под Пиротехническую школу
	1	1853-1856 гг. – реконструкция корпусов Михайловского артиллерийского училища с надстройкой 3-м этажом, устройство церкви
	7	1863 г. – строительство орудийного сарая
	5	1861 г. – строительство двухэтажного лабораторного корпуса

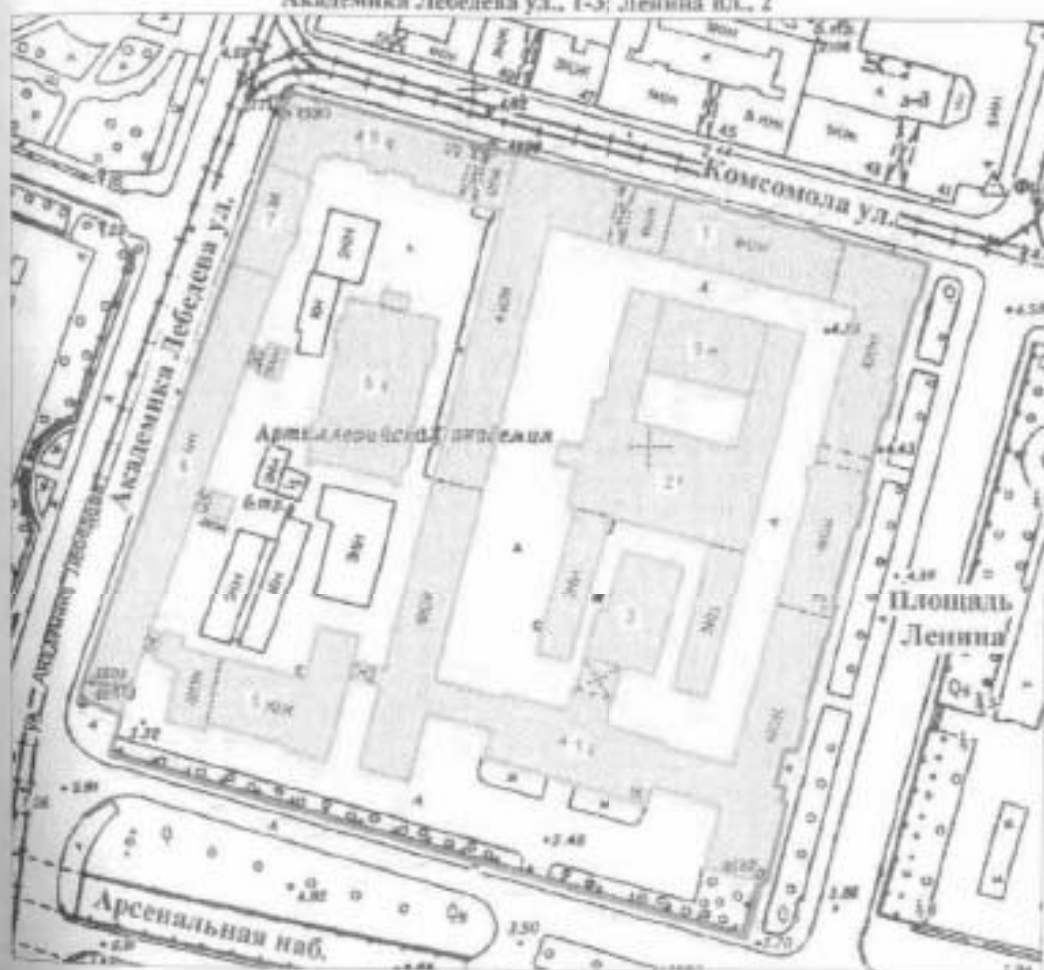
План границ территории
выявленного объекта культурного наследия
"Комплексе зданий Михайловского военного
училища и академии"

г. Санкт-Петербург, Арсенальная наб., 15; Комсомола ул., 22;
Академика Лебедева ул., 1-3; Ленина пл., 2

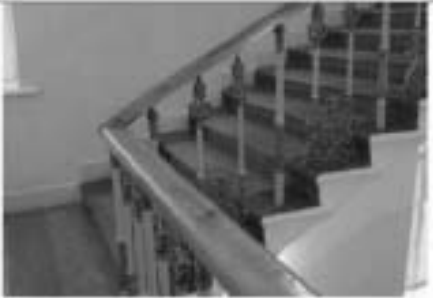
4-ЛК;

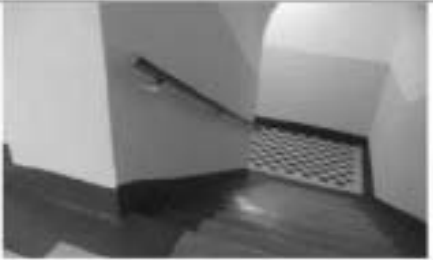
парадная лестница (6-ЛК);

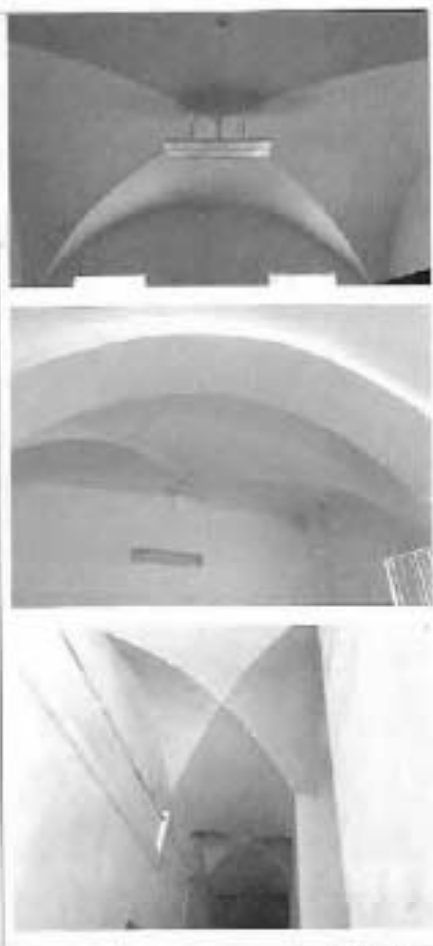
2	Конструктивная система здания:	Своды первого этажа: - крестовые; - крестовые на подпружных арках с распалубками;

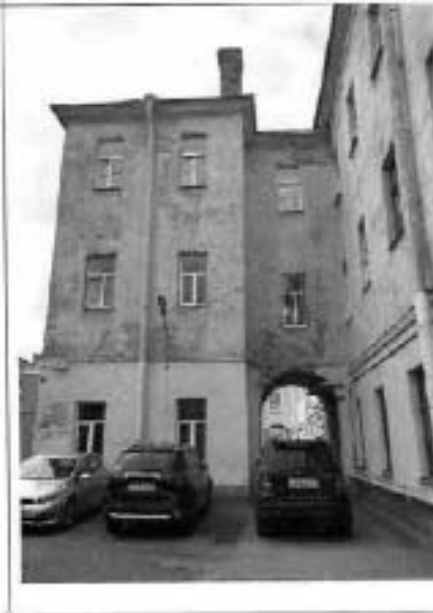
два воротных проезда с полуциркулярным завершением порталов перекрытые «прусскими» сводами по металлическим банкам;

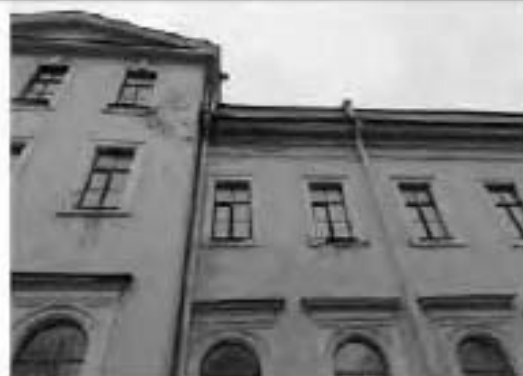
оформление окон 2-го и 3-го этажей профилированными наличниками, включая стилизованные замковые камни в уровне третьего этажа;

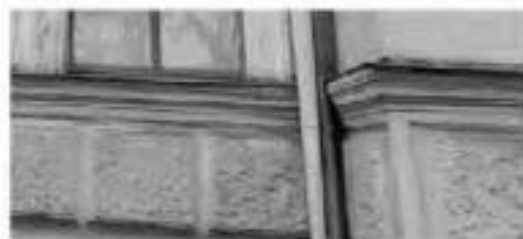
подоконный профилированный карниз в уровне первого этажа;

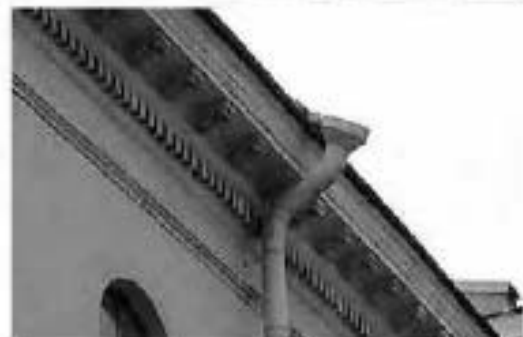
венчающий профилированный карниз двухэтажной части лицевого фасада – большого выноса с волнообразными модульонами и полем дентилул;

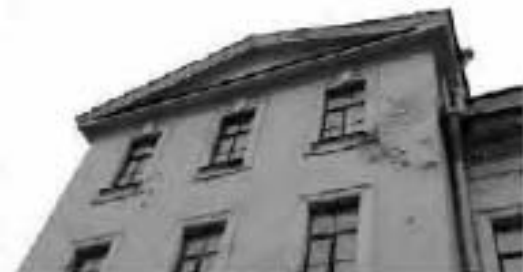
профилированный венчающий карниз трехосевого заглавного ритма лицевого фасада;

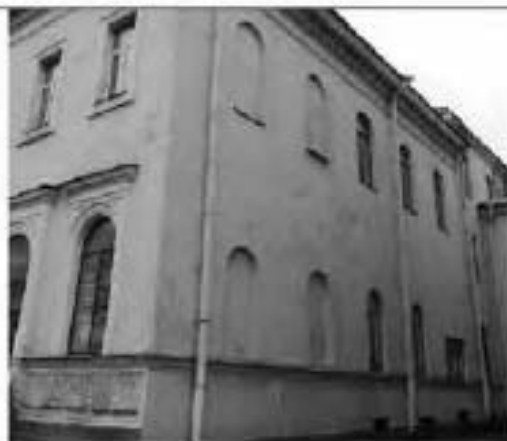
восточный фасад

оконные проемы, включая колоны
окина, - местоположение,
конфигурация (прямоугольная,
с полуциркулярным завершением),
габариты;

единообразие цветового решения
заполнений оконных проемов;

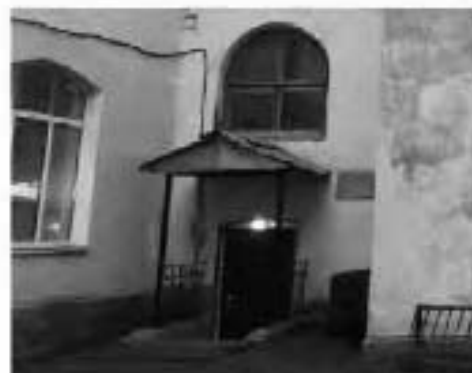
дверной проем - местоположение
(северный фасад), габариты,
конфигурация (с лучковой
перекрышкой);

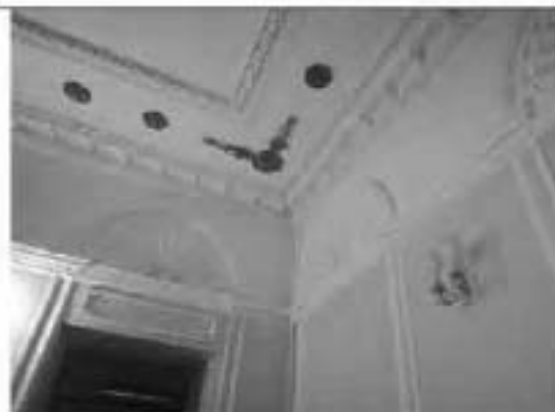
5.	<p>Декоративно-художественное оформление интерьеров:</p>	<p>Помещение 2-го этажа в западной части здания – оформление в стилистике «ампира»:</p> <p>оформление плоского потолка – профилированный карниз на модульонах с авантовым листом и орнаментальными поясами (юшки, авантовый лист), розетки по периметру, орнаментальный пояс по периметру, круглая розетка в центре;</p>

оформление стен - фризками с полуциркулярным завершением с веерообразным рисунком и тимпаном, профилированными с орнаментальным поясом архивольтами, карнизом с орнаментальным поясом, разорванным по осевым фризам;

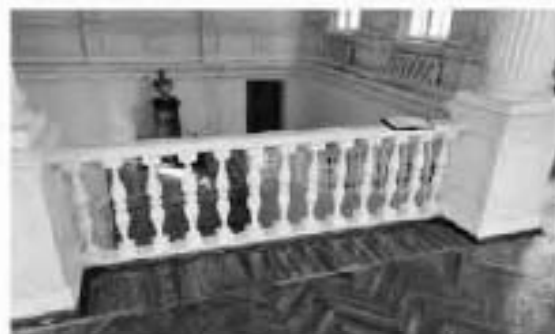
Двухсветный зал парадной лестницы – оформление с использованием элементов коринфского ордера:

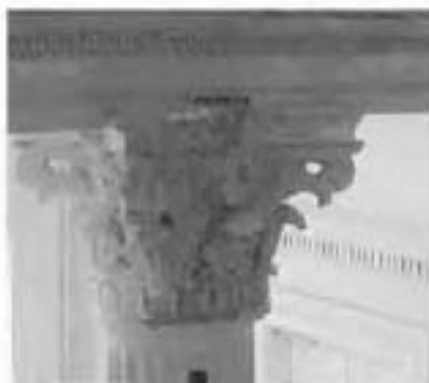
пояс второго света с круглыми фризками, расположенный по осевому шпильку;

каннелированные пилястры коринфского ордера в уровне второго света;

две каннелированные колонны коринфского ордера в уровне второго света.

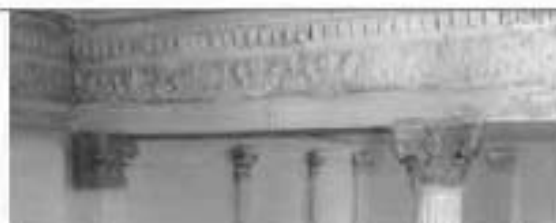
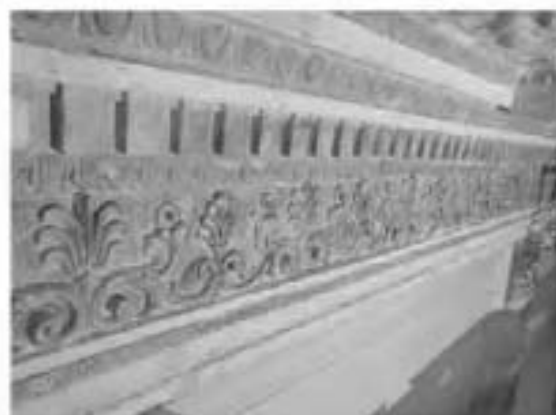
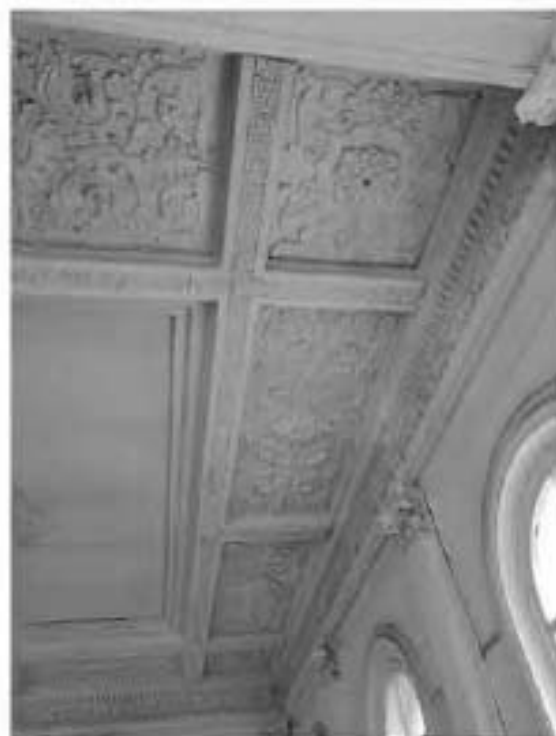
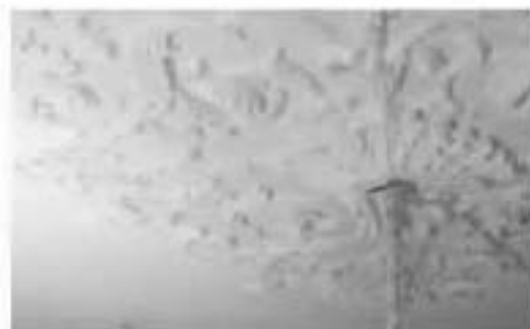
венчающий коринфского (орнаментальный фриз с пальметтами, карниз с орнаментальными поясами (дентитулы и поясы)); антаблемент ордера (профлированный карниз с орнаментальными поясами (дентитулы и поясы));

квадратные и прямоугольные кессоны по периметру потолка с декором растительного орнамента и поясом меандра;

в центре розетт с декором растительного мотива.

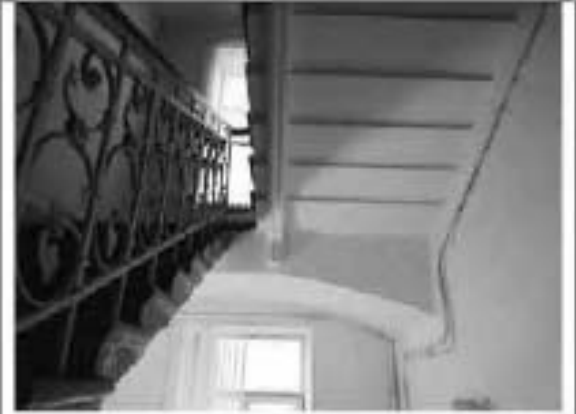
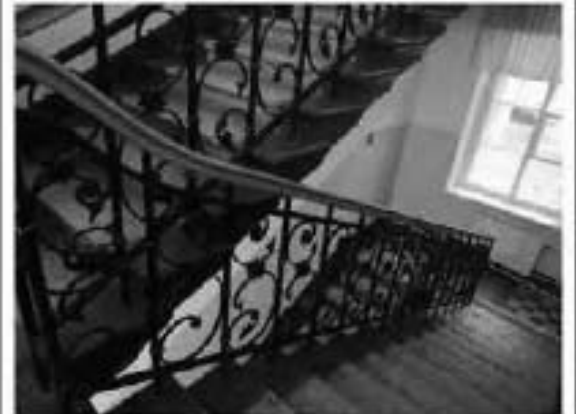
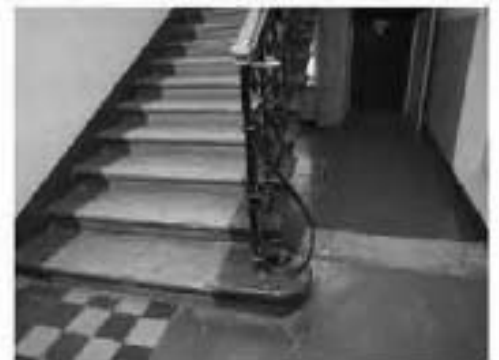
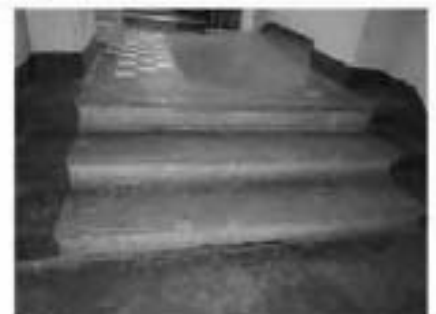
№ пп.	Видовая принадлежность предмета охраны	Предмет охраны	Фотофиксация
1	2	3	4
1.	Объемно-пространственное решение здания:	<p>четырёхэтажное Г-образное в плане здание с небольшими ризалитами со срезаемыми углами (со стороны дворового фасада), его конфигурация, габариты;</p> <p>конфигурация, габариты скатной крыши с дымовыми трубами, наличие плоскостные отметки козыря и венчающего карниза;</p> <p>материал кровельного покрытия (металл).</p>	  <p>The top part of the image shows a site plan with street names 'Лева ул.' and '22 А'. The bottom part is a black and white photograph of a four-story building at a street corner.</p>

2.	Конструктивная система здания:	<p>внутренние и внешние капитальные стены – местоположение, материал (кирпич);</p> <p>сводки по металлическим балкам в перекрытии лестничных клеток;</p> <p>две лестницы – местоположение, тип (двухмаршевые), конструкция (на одном металлическом косоуре, площадки из сводов), материал (известняк) и профиль ступеней, рисунок металлического ограждения с деревянным поручнем, исторический материал покрытия площадок (метлахская плитка);</p>	  <p>The top part is a black and white photograph of a staircase with a metal railing. The bottom part is an architectural floor plan with two rectangular areas highlighted in red.</p>

трехступенчатая лестница на первом этаже при входе в здание – профиль и материал (известняк) ступеней.

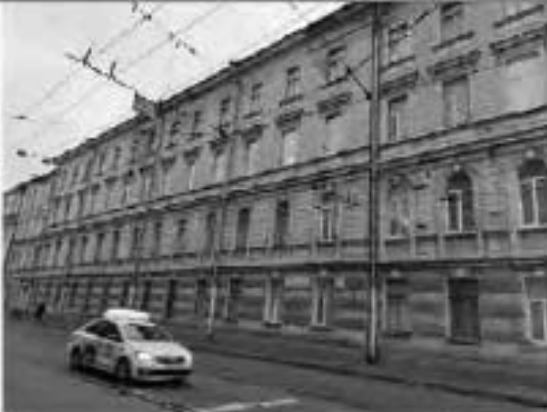
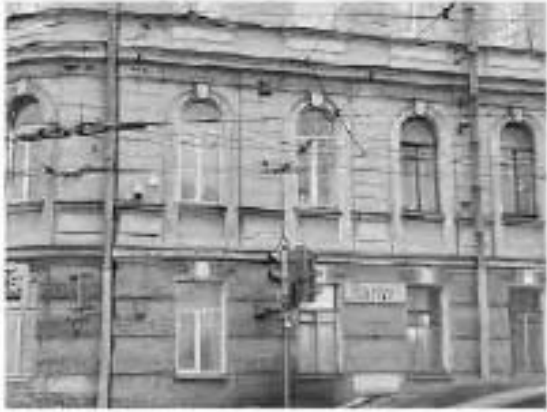
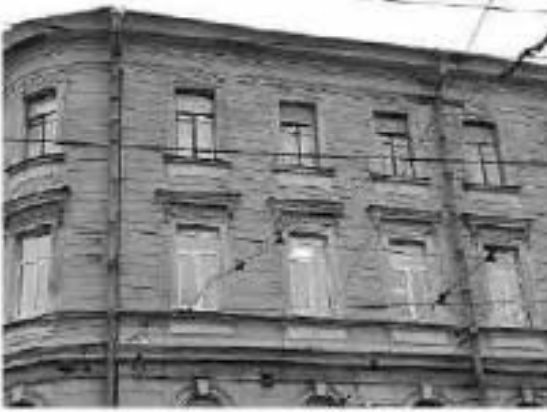
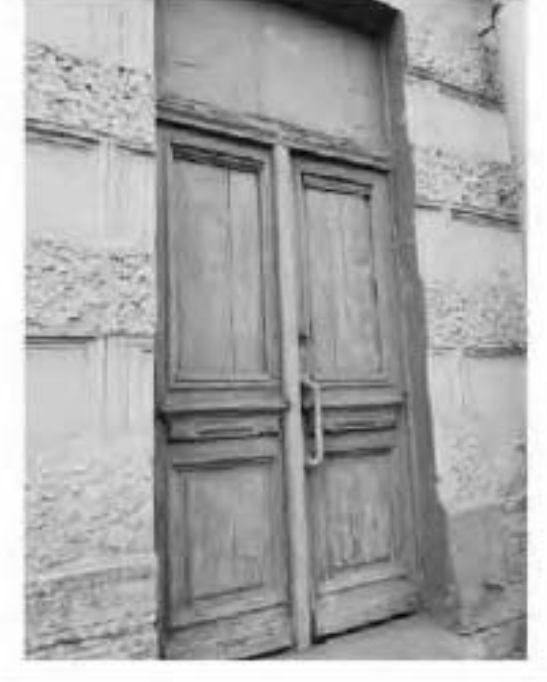
3.	<p>Архитектурно-художественное решение фасадов:</p>	<p>архитектурно-художественное решение фасадов в приемах эклектики;</p> <p>лицевые фасады (северный и западный);</p> <p>известняковый цоколь;</p> <p>характер отделки фасадов – гладкая штукатурка, рустованная в уровне 1-го и 3-4-го этажей (в уровне 1-го этажа – руст штукатурки «под шубу»);</p> <p>оконные проемы, их местоположение, конфигурация (прямоугольная, с полуциркулярным завершением), габариты;</p> <p>исторический материал (дерево), единообразие рисунка расстекловки и цветового решения оконных заполнений;</p> <p>исторический дверной проем – местоположение (западный фасад), габариты, конфигурация (прямоугольная), деревянное филенчатое двусторчатое с прямоугольной филенкой заполнение;</p>

крыльцо в одну ступень – конфигурация, исторический материал (природный камень (известняк));

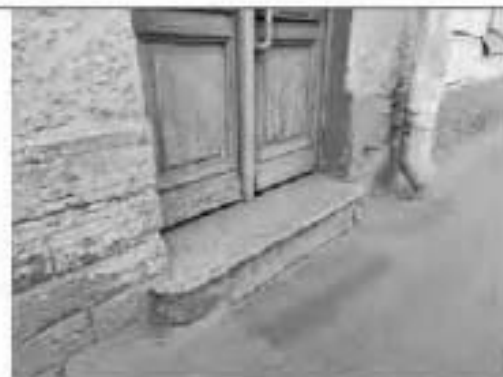
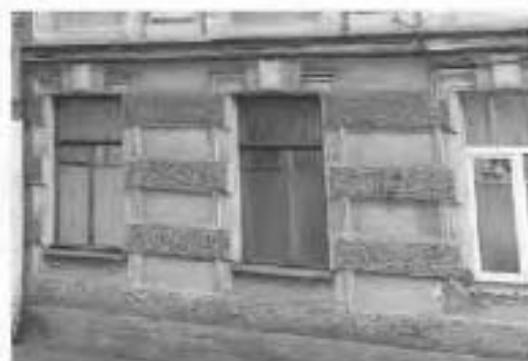
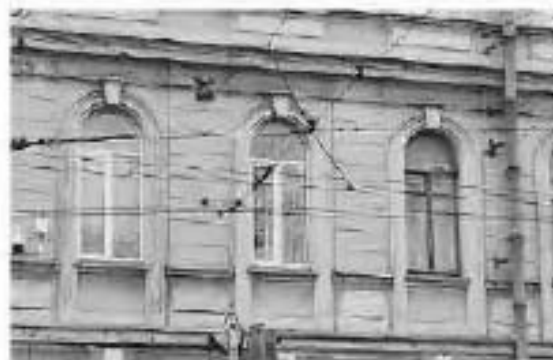
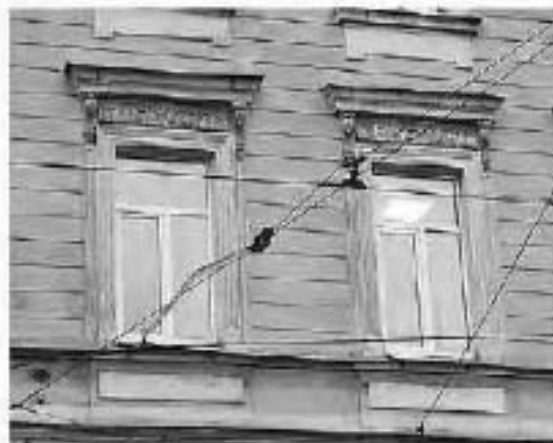
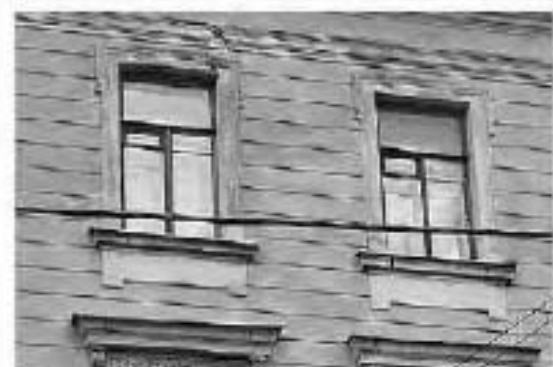
оформление окон третьего этажа профилированными наличниками, прямыми сайриками на фигурных кронштейнах, орнаментальным поясом (меандр), подоконными прямоугольными филеями;

оформление окон четвертого этажа профилированными наличниками с пелюском в верхней части, подоконными филеями;

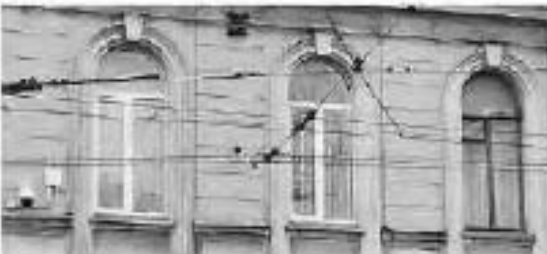
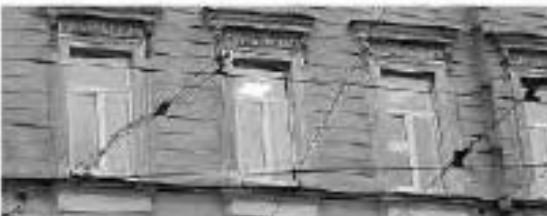
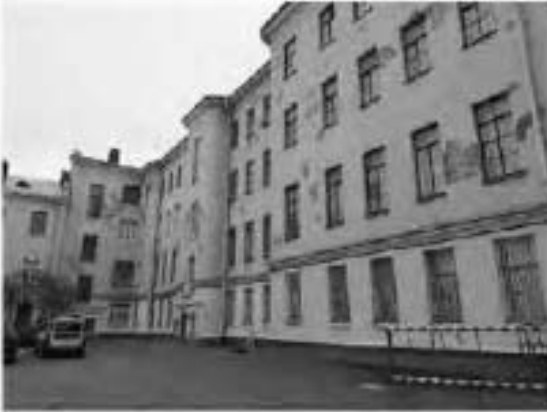
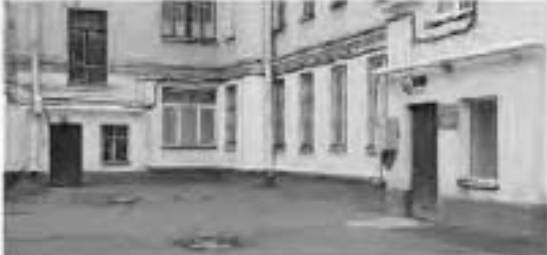
<p>междуэтажные профилированные карнизы (между 1-2 этажами и между 2-3 этажами),</p> <p>подоконные карнизы: подоконный карниз, объединяющий окна второго этажа, разорванный напеченниками; подоконный раскрепованный карниз, объединяющий окна третьего этажа;</p> <p>венчающий штукатуренный профилированный карниз – материал (кирпич, лепная плита), исторический профиль;</p> <p>дворовые фасады (южный и восточный):</p> <p>характер отделки фасадов – известняковый доколь, гладкая оштукатуренная штукатурка;</p> <p>оконные проемы, их местоположение, конфигурация (прямоугольная), габариты;</p> <p>единообразие цветового решения и рисунки расстановки оконных проемов;</p> <p>два дверных проема дворовых фасадов – местоположение, конфигурация (прямоугольная);</p>

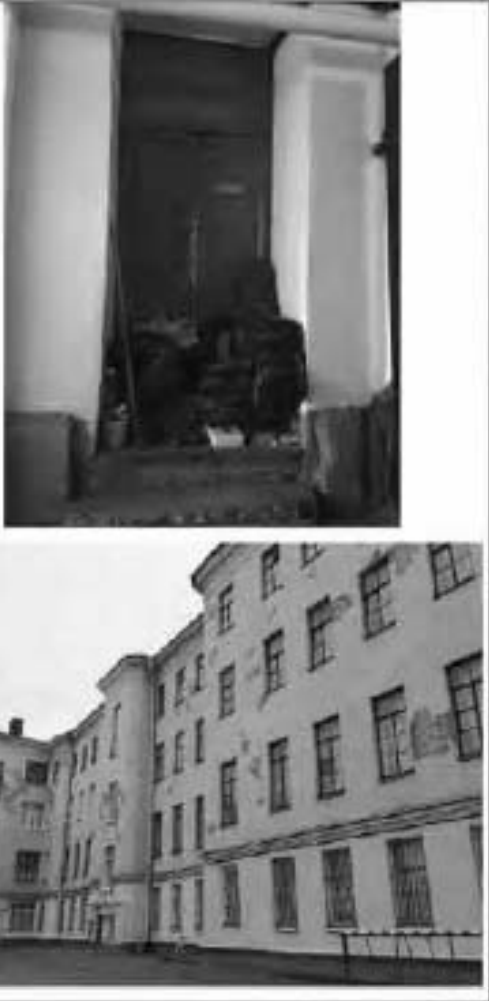
<p>дверной проем со стороны въездного проезда – местоположение, габариты, конфигурация (прямоугольная), филленчатое заполнение; двустворчатое</p> <p>архитектурно-художественное оформление дворовых фасадов:</p> <p>небольшие ризалиты со срезанными углами;</p> <p>междустажный профилированный карниз;</p> <p>панельный профилированный карниз.</p>

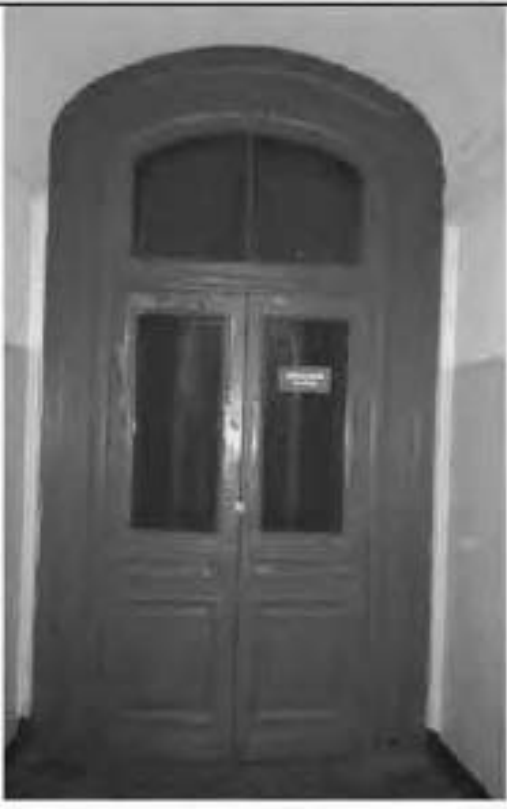
4.	<p>Декоративно-художественное оформление интерьеров:</p>	<p>заполнение дверного проема входного тамбура – деревянное, двустворчатое, филленчатое, остекленное, с остекленной фрамугой.</p>

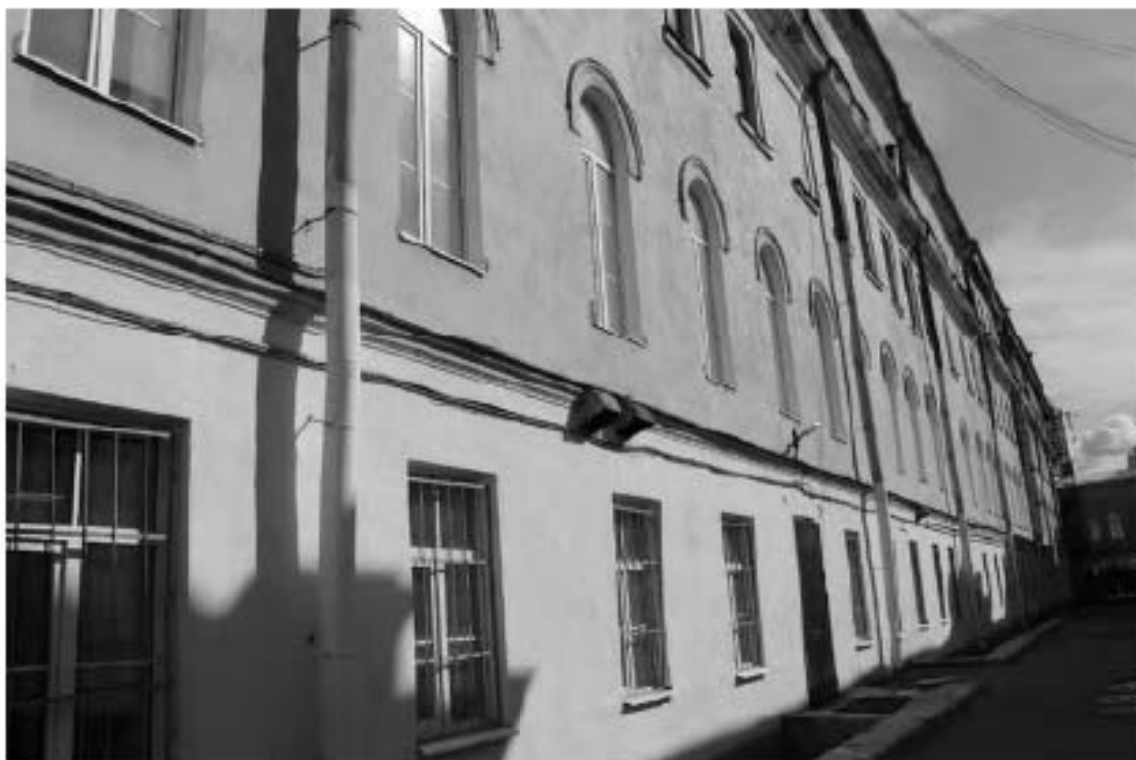
Фото 21. Вид на западный фасад западного корпуса выявленного объекта культурного наследия «Главный корпус с 1-м солдатским корпусом, офицерским флигелем и Михайловское артиллерийское училище». Фото 03.05.2023 г.
