Акт

по результатам государственной историко-культурной экспертизы выявленного объекта культурного наследия «Комплекс зданий Михайловского военного училища и академии», расположенного по адресу: Санкт-Петербург, Арсенальная наб., 15; Комсомола ул., 22; Академика Лебедева ул., 1-3; Ленина пл., 2, в составе: выявленный объект культурного наследия «Главный корпус с 1-м солдатским корпусом, офицерским флигелем и Михайловское артиллерийское училище» по адресу: Санкт-Петербург, Арсенальная наб., 15; Комсомола ул., 22; Академика Лебедева ул., 1-3; Ленина пл., 2; выявленный объект культурного наследия «Манеж с конюшнями» по адресу: Санкт-Петербург, Арсенальная наб., 15; Комсомола ул., 22; Академика Лебедева ул., 1-3; Ленина пл., 2; выявленный объект культурного наследия «Баня» по адресу: Санкт-Петербург, Арсенальная наб., 15; Комсомола ул., 22; Академика Лебедева ул., 1-3; Ленина пл., 2; выявленный объект культурного наследия «Пиротехническая школа» по адресу: Санкт-Петербург, Арсенальная наб., 15; Комсомола ул., 22; Академика Лебедева ул., 1-3; Ленина пл., 2; выявленный объект культурного наследия «Лабораторный корпус» по адресу: Санкт-Петербург, Арсенальная наб., 15; Комсомола ул., 22; А

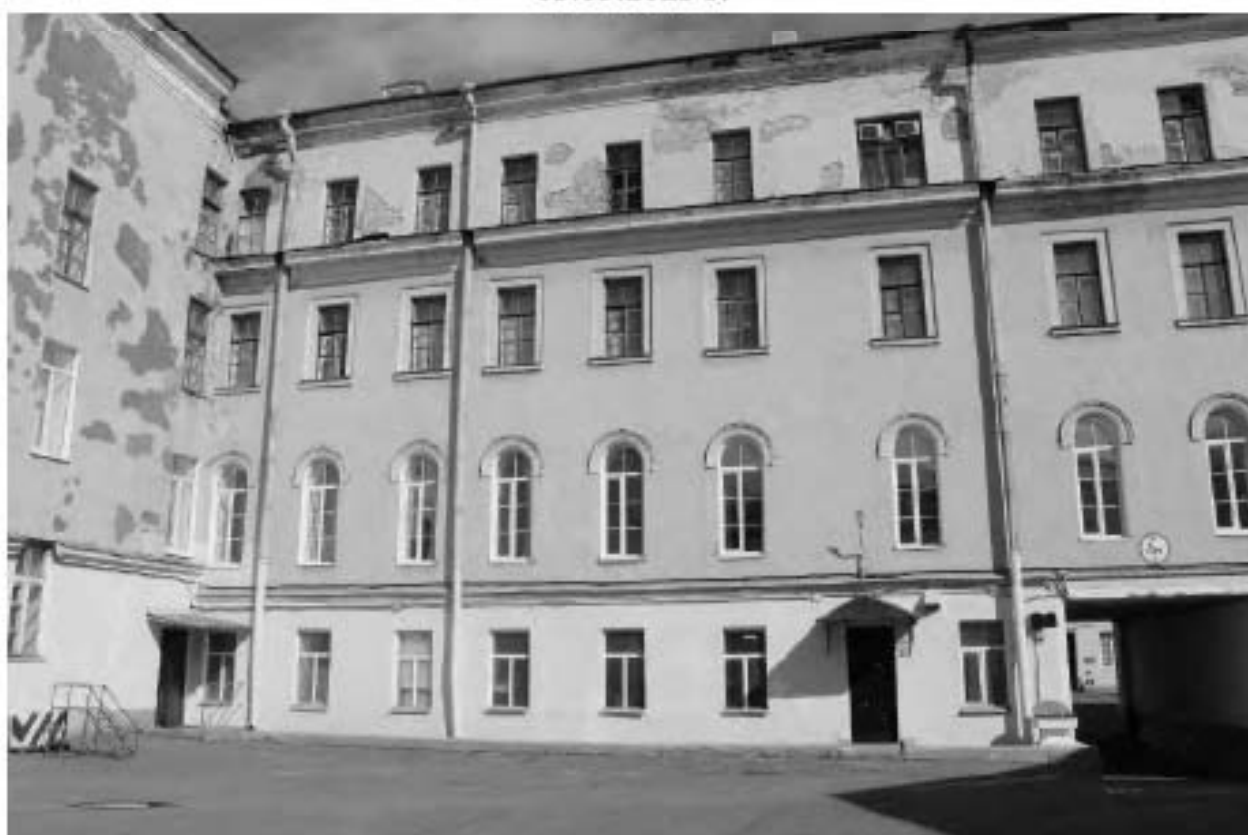
Фото 22. Вид на западный фасад западного корпуса выявленного объекта культурного наследия «Главный корпус с 1-м солдатским корпусом, офицерским флигелем и Михайловское артиллерийское училище». Фото 03.05.2023 г.

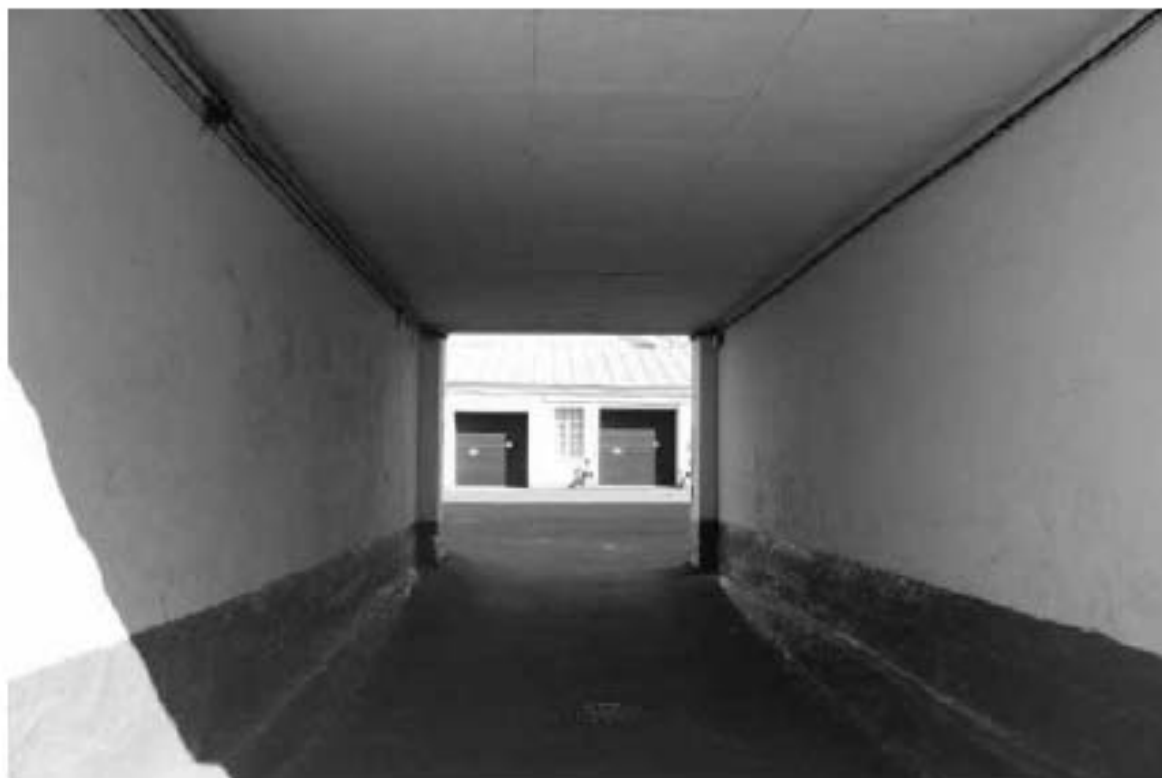
Фото 23. Вид на западный фасад западного корпуса выявленного объекта культурного наследия «Главный корпус с 1-м солдатским корпусом, офицерским флигелем и Михайловское артиллерийское училище». Фото 03.05.2023 г.

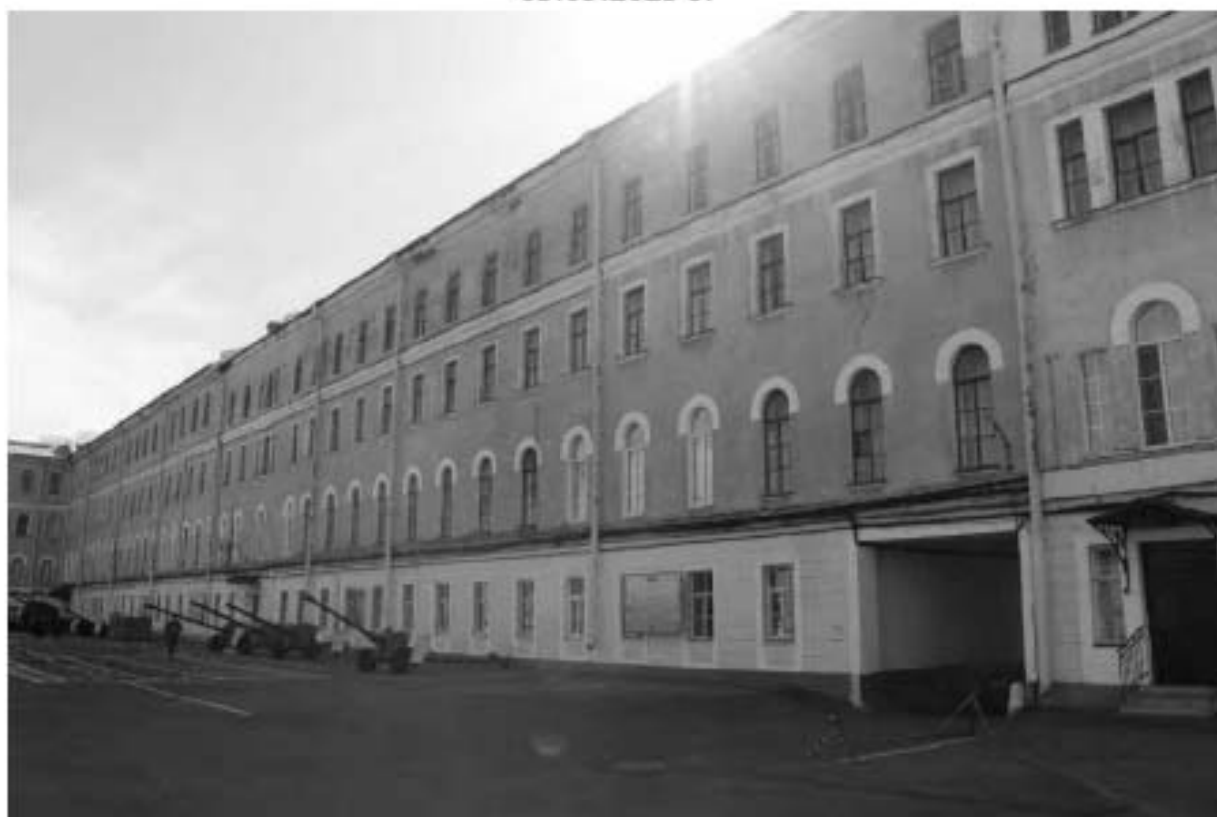
Фото 24. Вид на воротный проезд в западном корпусе выявленного объекта культурного наследия «Главный корпус с 1-м солдатским корпусом, офицерским флигелем и Михайловское артиллерийское училище». Фото 03.05.2023 г.

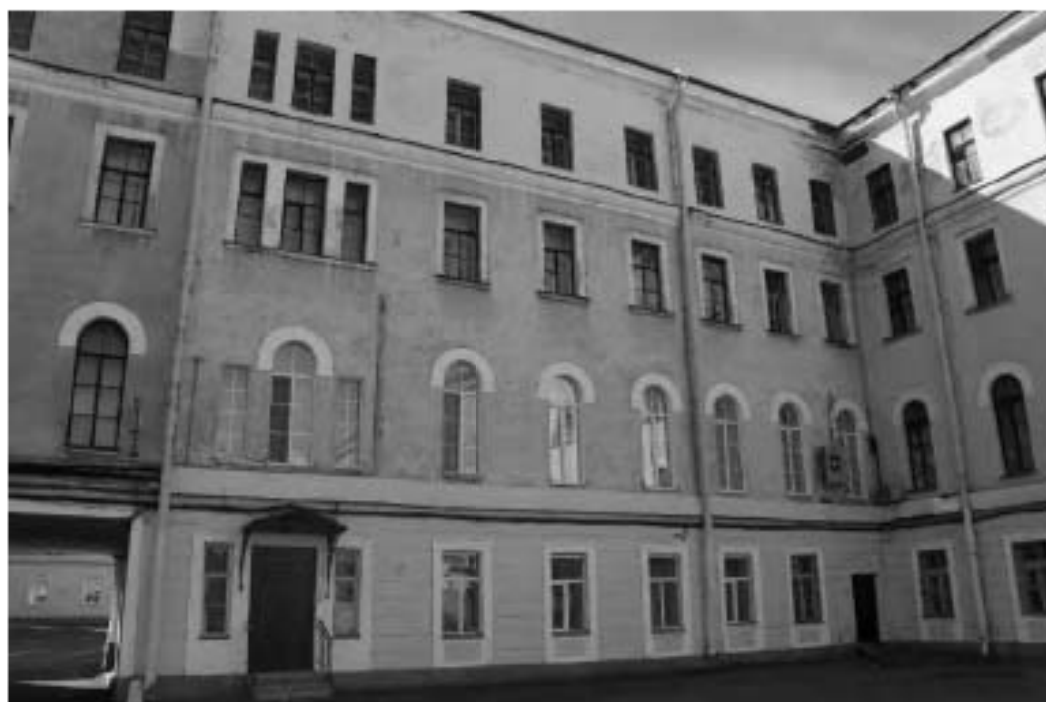
Фото 25. Вид на восточный фасад западного корпуса выявленного объекта культурного наследия «Главный корпус с 1-м солдатским корпусом, офицерским флигелем и Михайловское артиллерийское училище». Фото 03.05.2023 г.

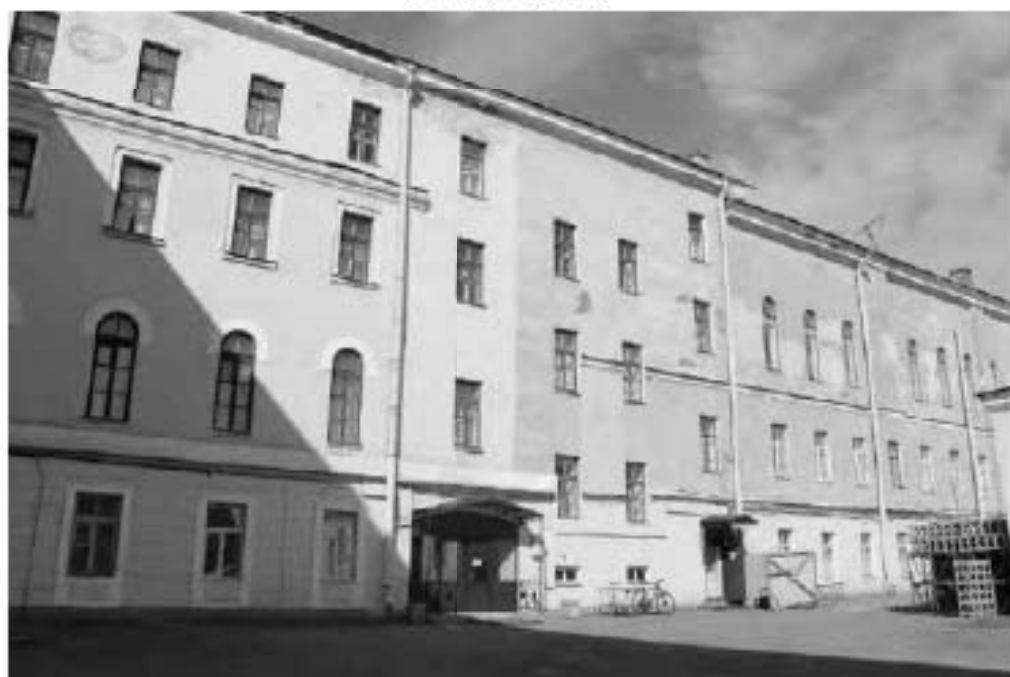
Фото 26. Вид на восточный фасад западного корпуса выявленного объекта культурного наследия «Главный корпус с 1-м солдатским корпусом, офицерским флигелем и Михайловское артиллерийское училище». Фото 03.05.2023 г.

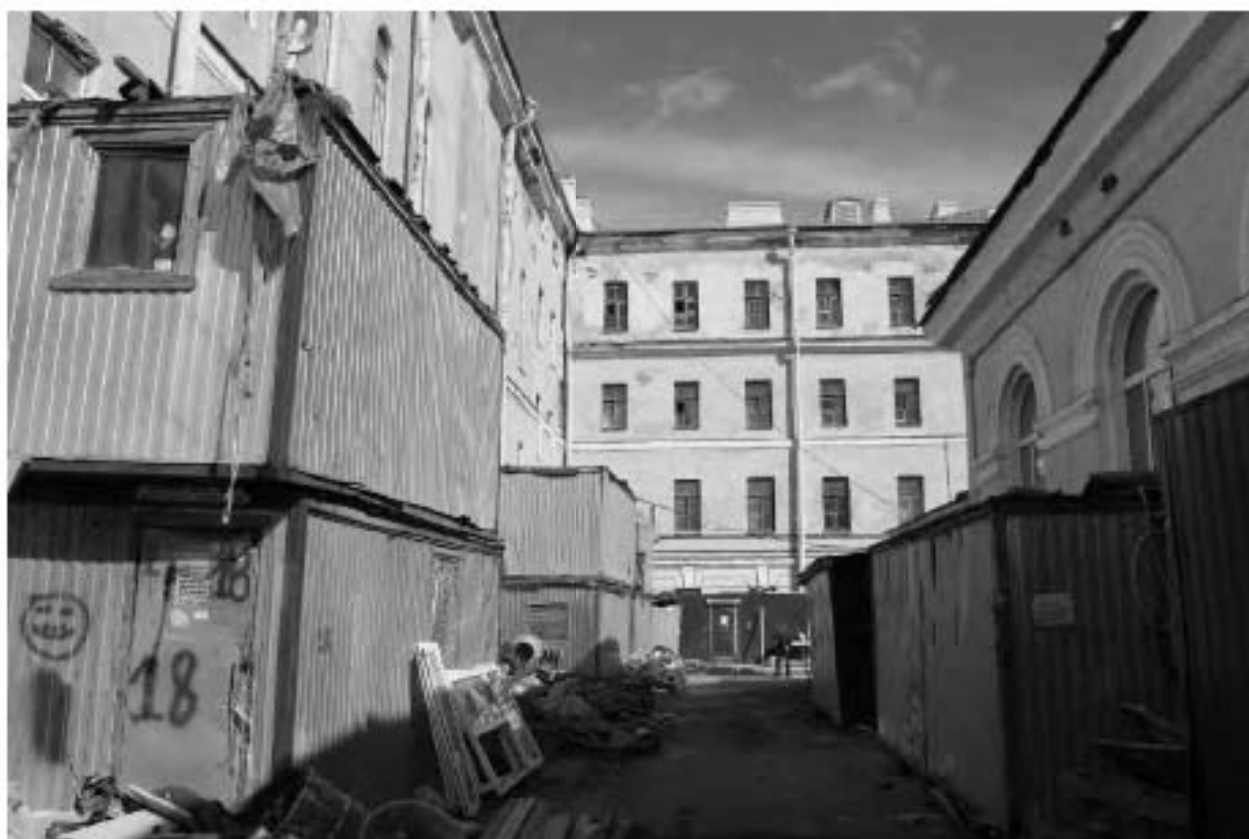
Фото 27. Вид на южный фасад северного корпуса выявленного объекта культурного наследия «Главный корпус с 1-м солдатским корпусом, офицерским флигелем и Михайловское артиллерийское училище». Фото 03.05.2023 г.

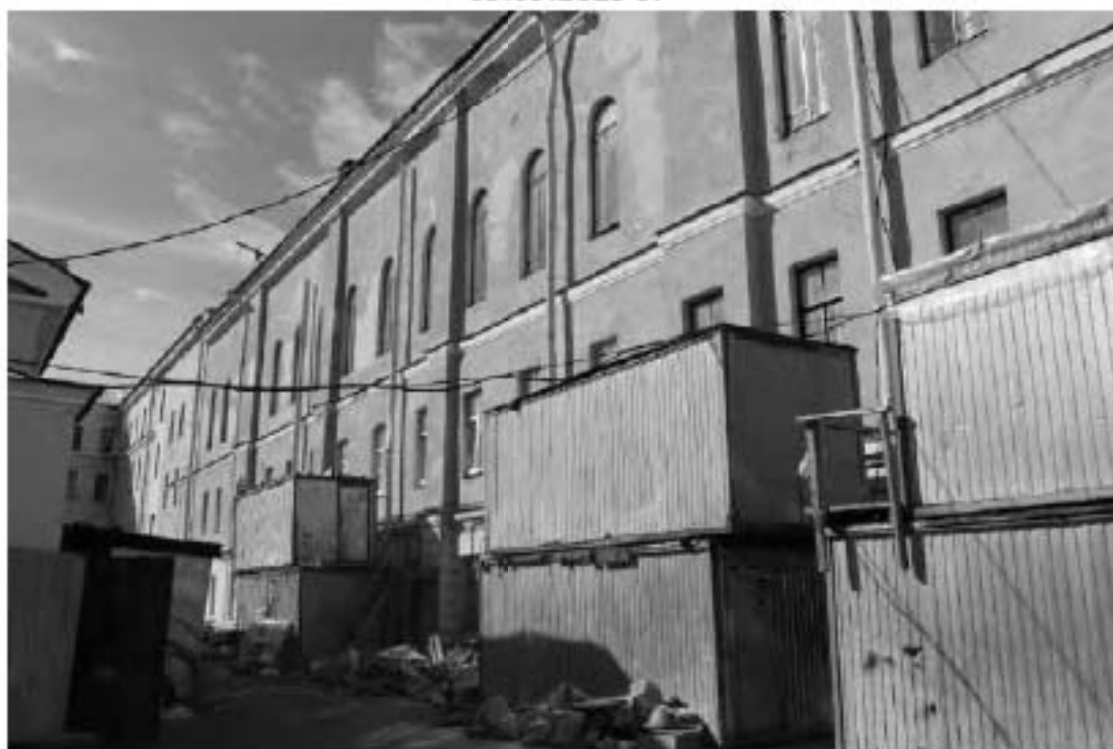
Фото 28. Вид на западный фасад восточного корпуса выявленного объекта культурного наследия «Главный корпус с 1-м солдатским корпусом, офицерским флигелем и Михайловское артиллерийское училище». Фото 03.05.2023 г.

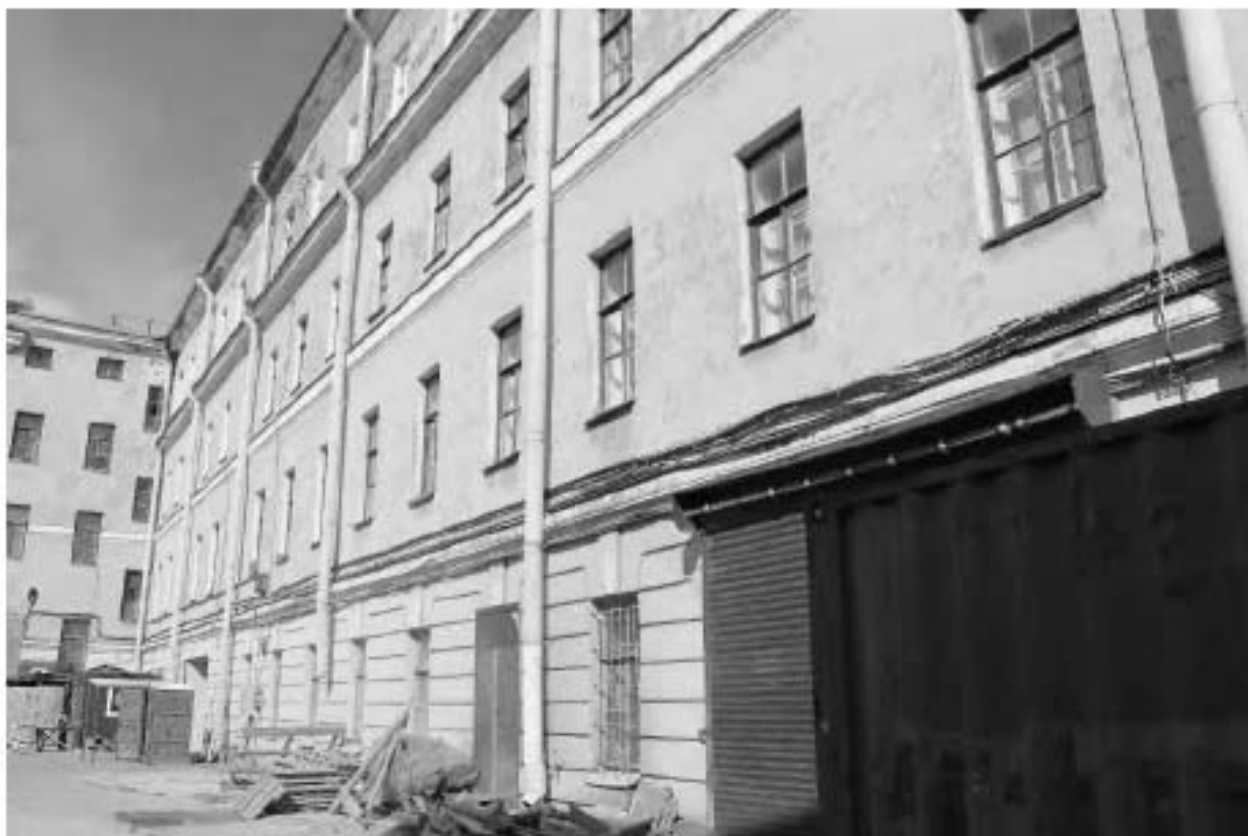
Фото 29. Вид на южный фасад северного корпуса выявленного объекта культурного наследия «Главный корпус с 1-м солдатским корпусом, офицерским флигелем и Михайловское артиллерийское училище». Фото 03.05.2023 г.

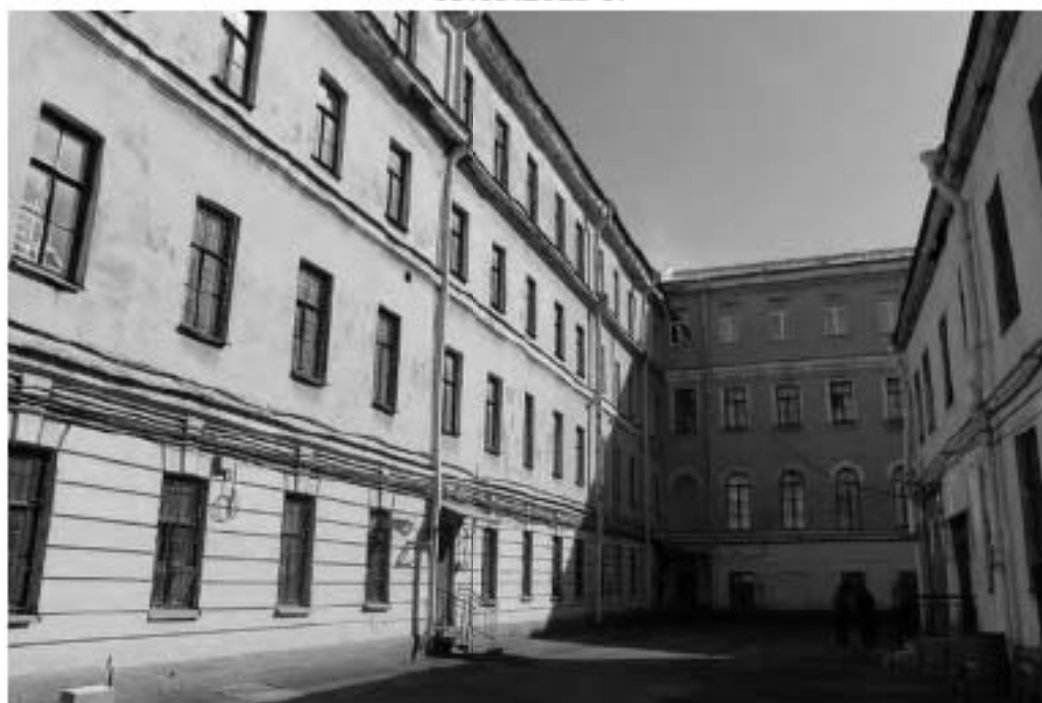
Фото 30. Вид на западный фасад восточного корпуса выявленного объекта культурного наследия «Главный корпус с 1-м солдатским корпусом, офицерским флигелем и Михайловское артиллерийское училище». Фото 03.05.2023 г.

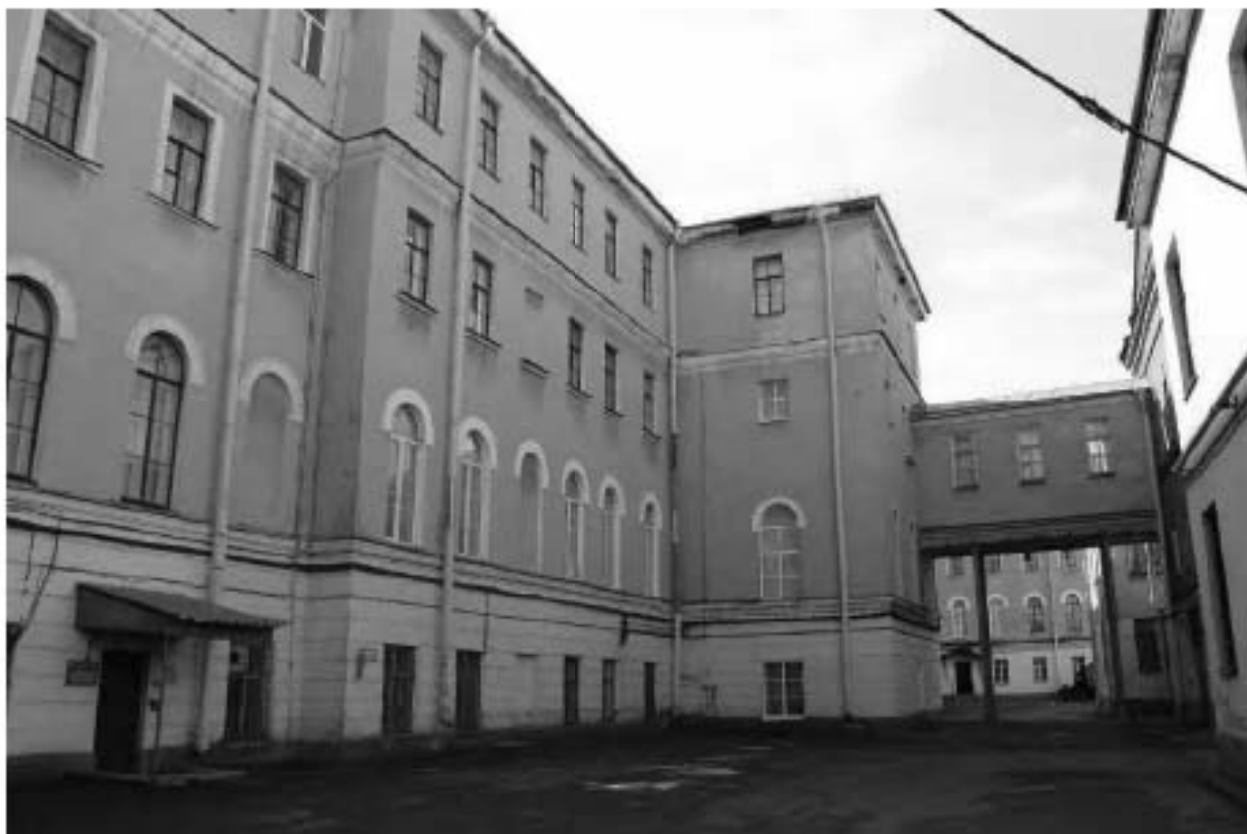
Фото 31. Вид на западный фасад восточного корпуса и северный фасад южного корпуса выявленного объекта культурного наследия «Главный корпус с 1-м солдатским корпусом, офицерским флигелем и Михайловское артиллерийское училище». Фото 03.05.2023 г.

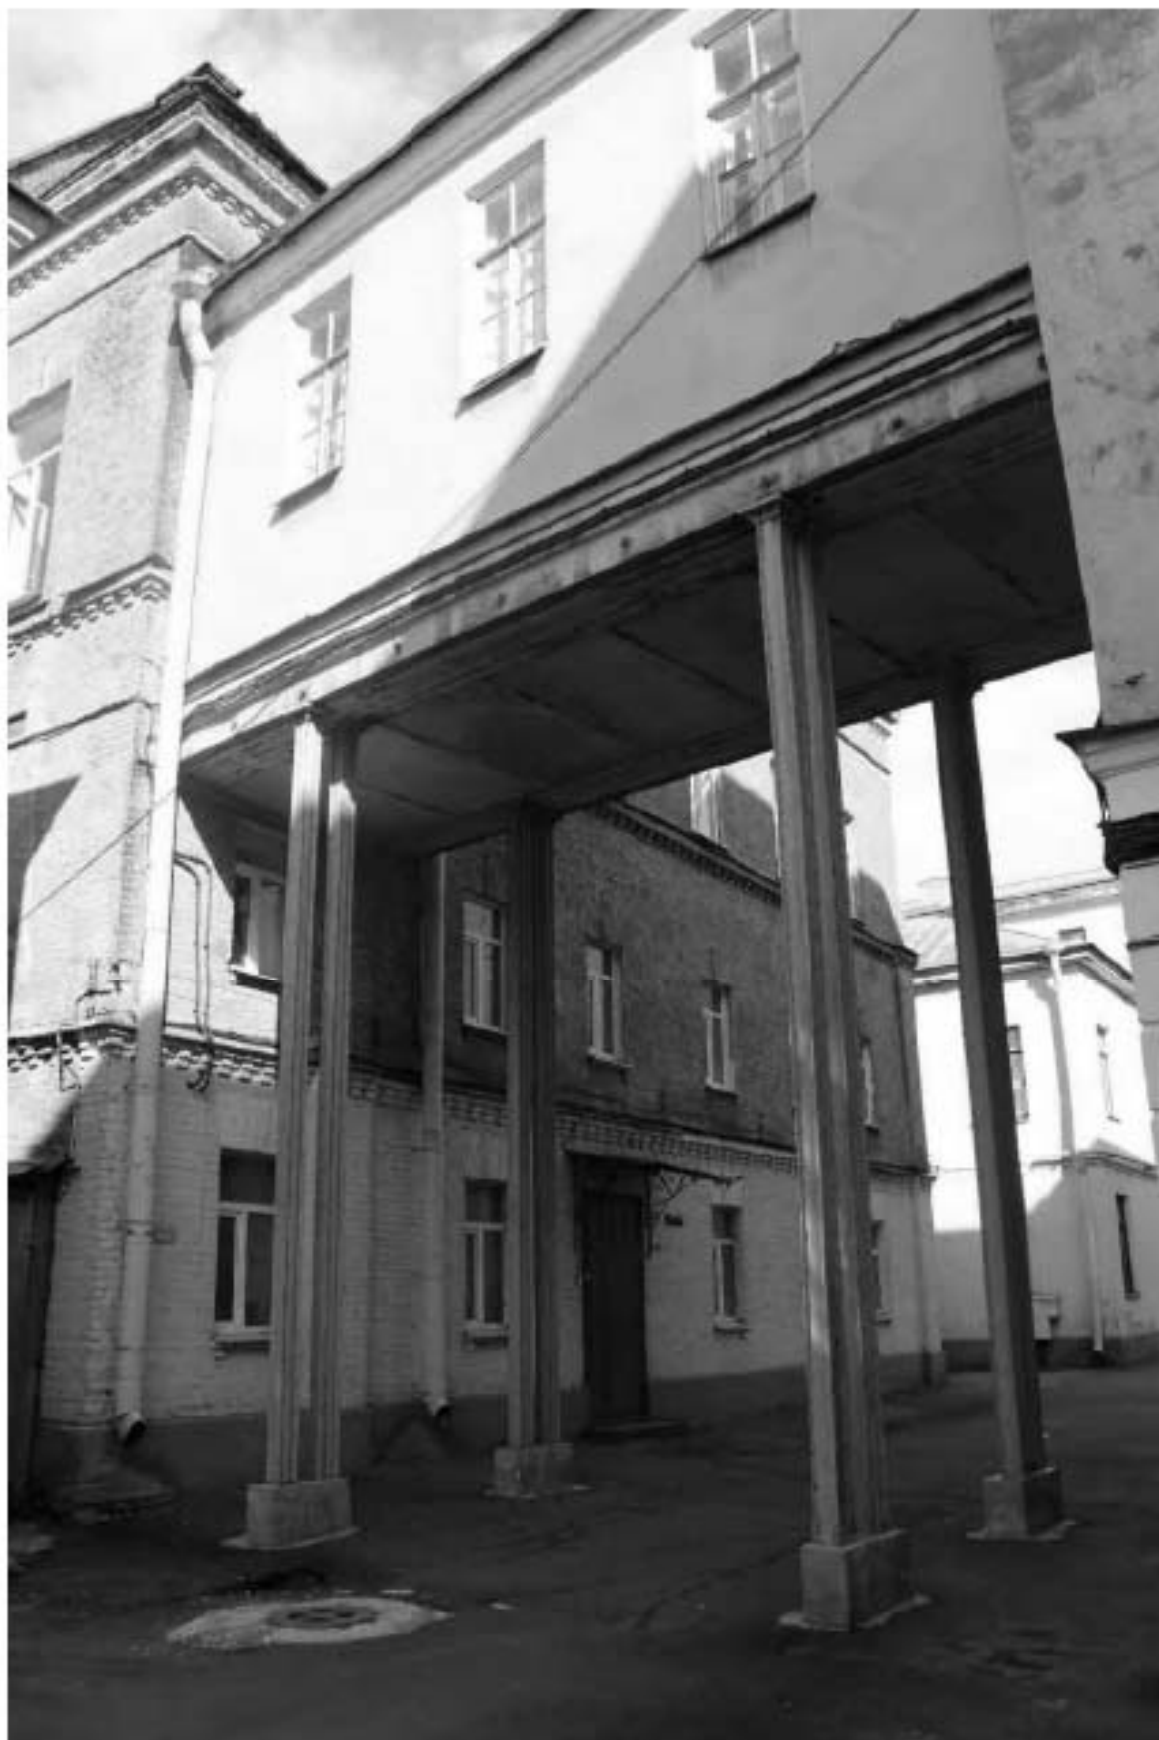
Фото 32. Вид на северный фасад южного корпуса выявленного объекта культурного наследия «Главный корпус с 1-м солдатским корпусом, офицерским флигелем и Михайловское артиллерийское училище». Фото 03.05.2023 г.

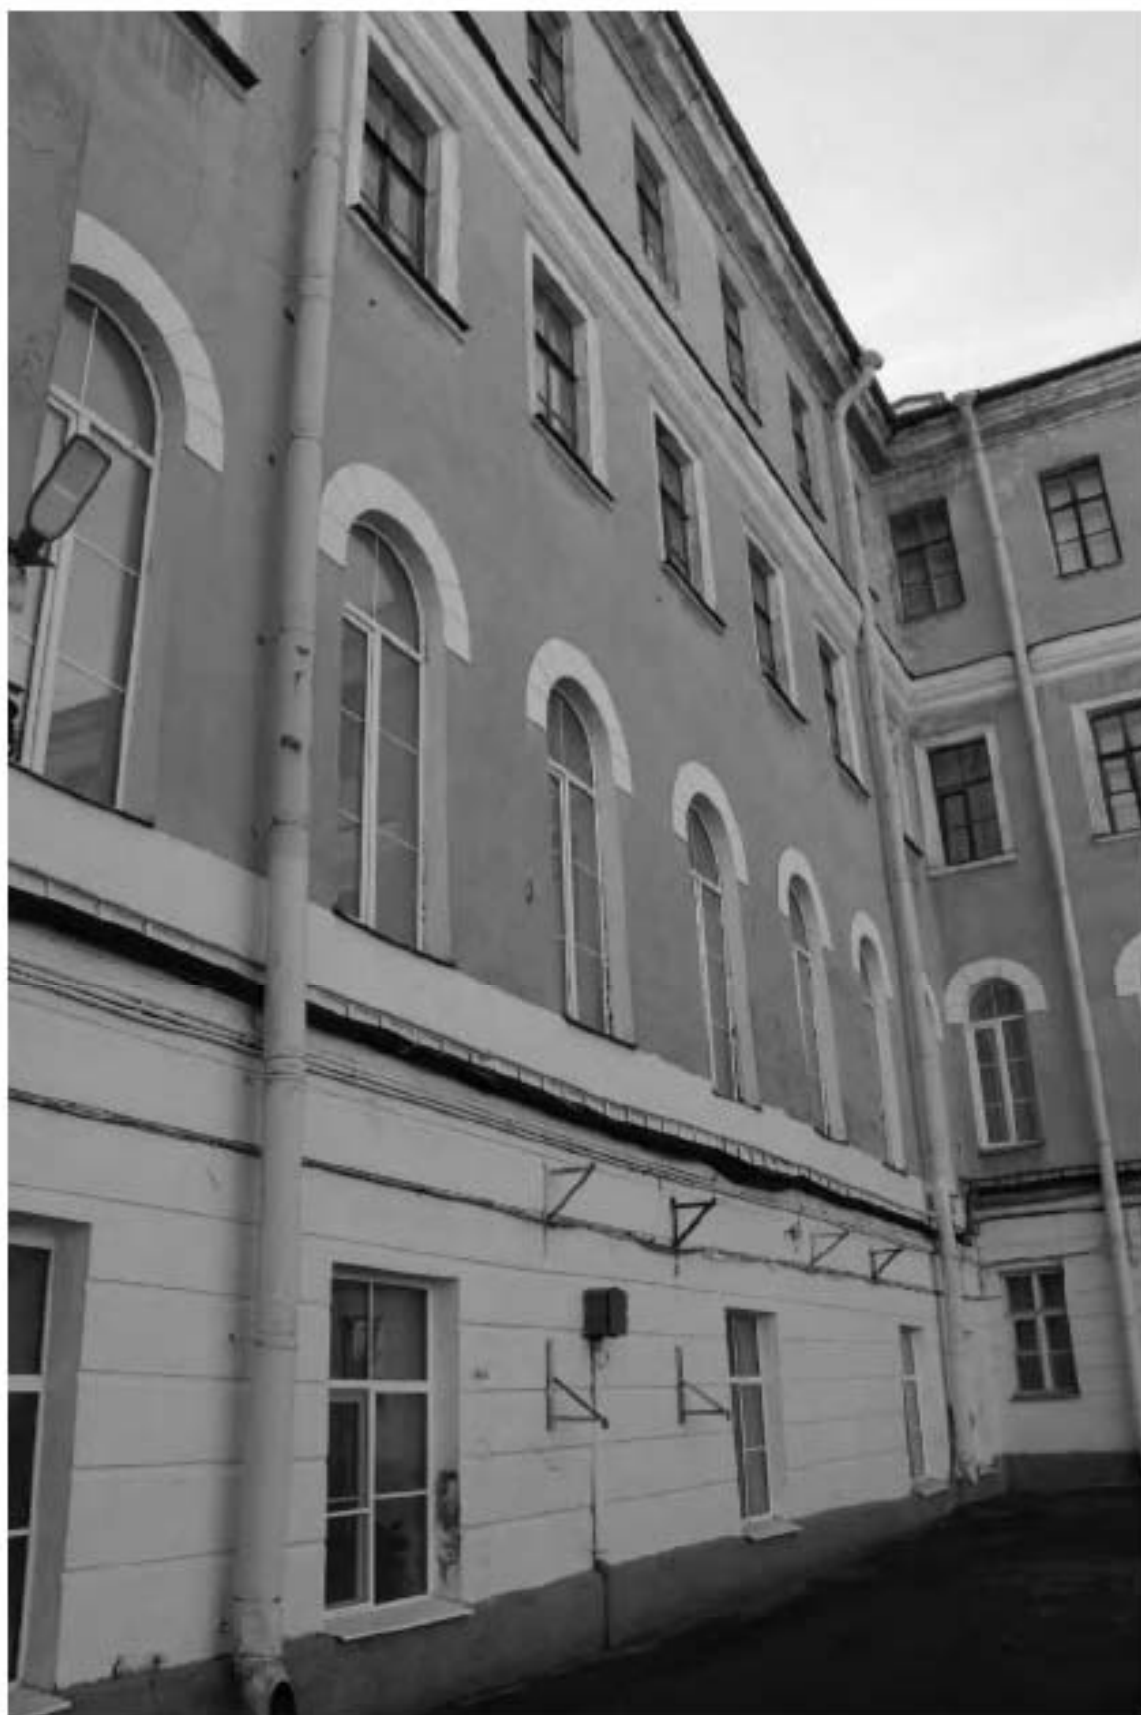
Фото 33. Вид на надземный переход между выявленным объектом культурного наследия «Баня» и южным корпусом выявленного объекта культурного наследия «Главный корпус с 1-м солдатским корпусом, офицерским флигелем и Михайловское артиллерийское училище». Фото 03.05.2023 г.

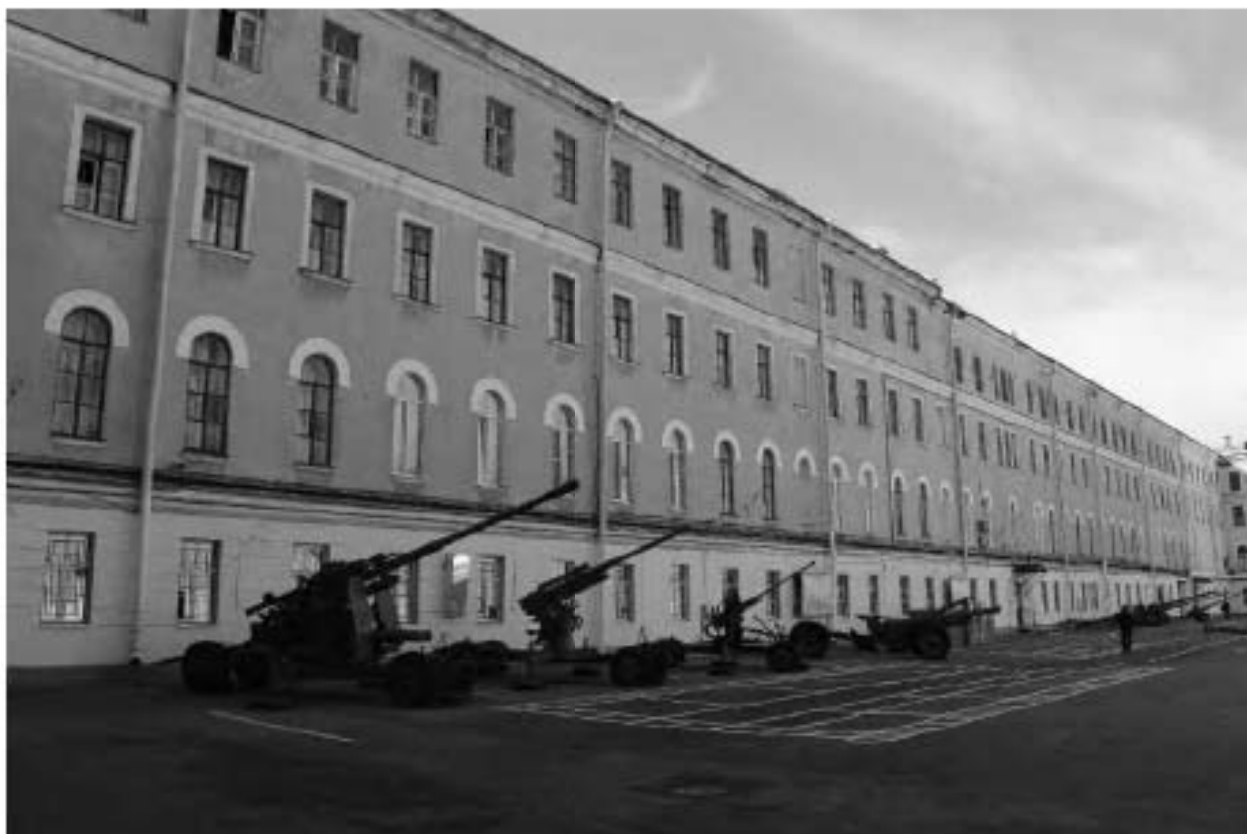
Фото 34. Вид на северный фасад южного корпуса выявленного объекта культурного наследия «Главный корпус с 1-м солдатским корпусом, офицерским флигелем и Михайловское артиллерийское училище». Фото 03.05.2023 г.

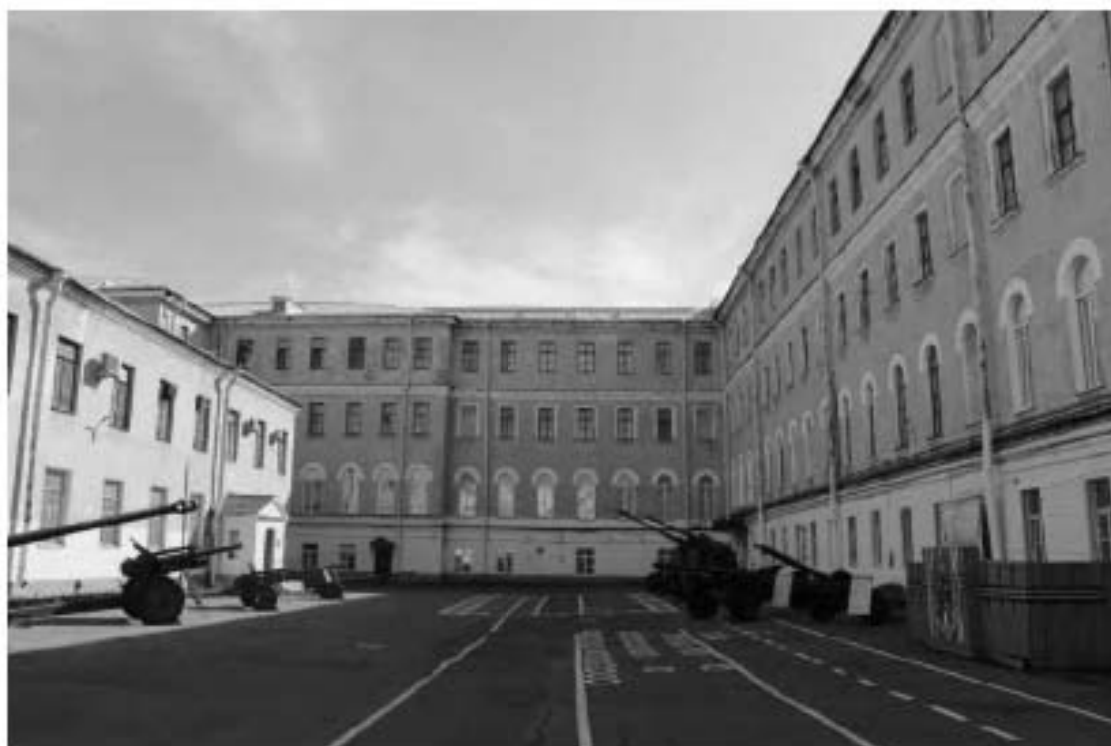
Фото 35. Вид на восточный фасад западного корпуса выявленного объекта культурного наследия «Главный корпус с 1-м солдатским корпусом, офицерским флигелем и Михайловское артиллерийское училище». Фото 03.05.2023 г.

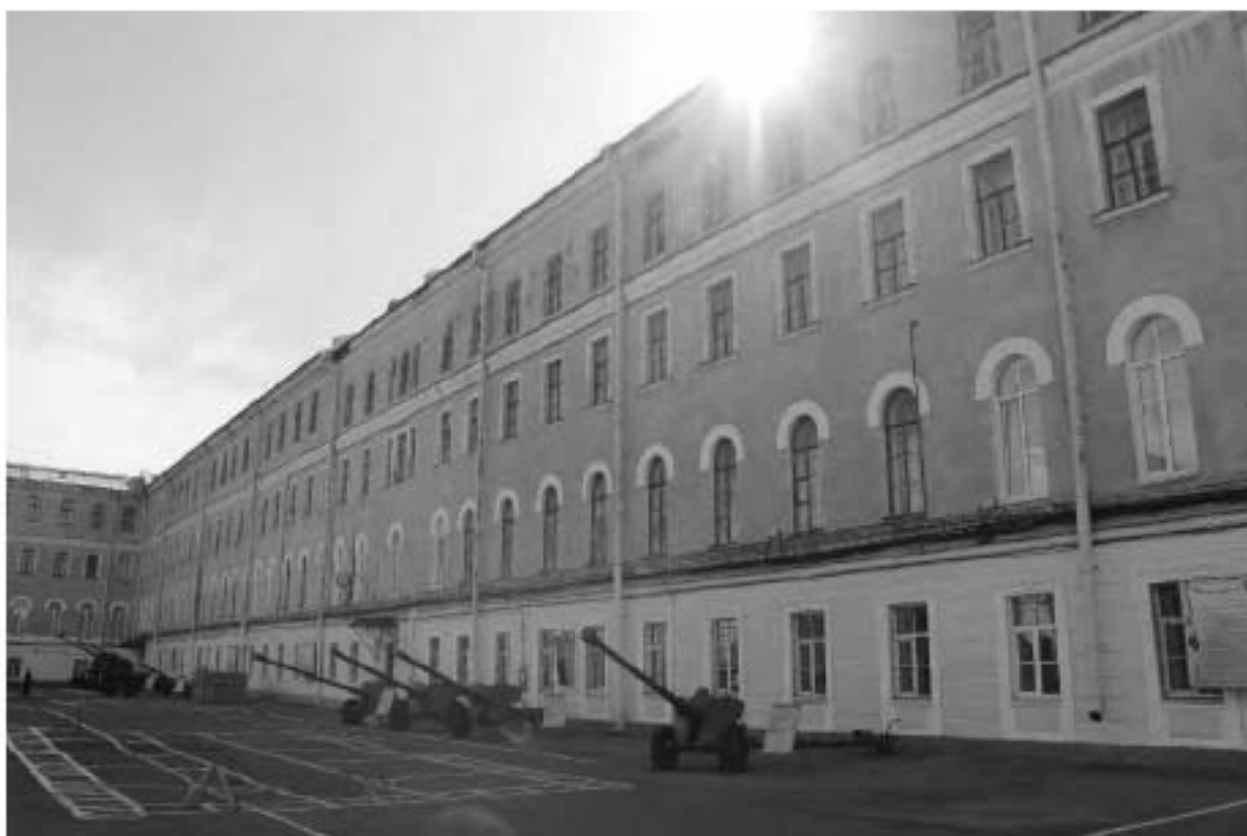
Фото 36. Вид на северный фасад южного корпуса и восточный фасад западного корпуса выявленного объекта культурного наследия «Главный корпус с 1-м солдатским корпусом, офицерским флигелем и Михайловское артиллерийское училище». Фото 03.05.2023 г.

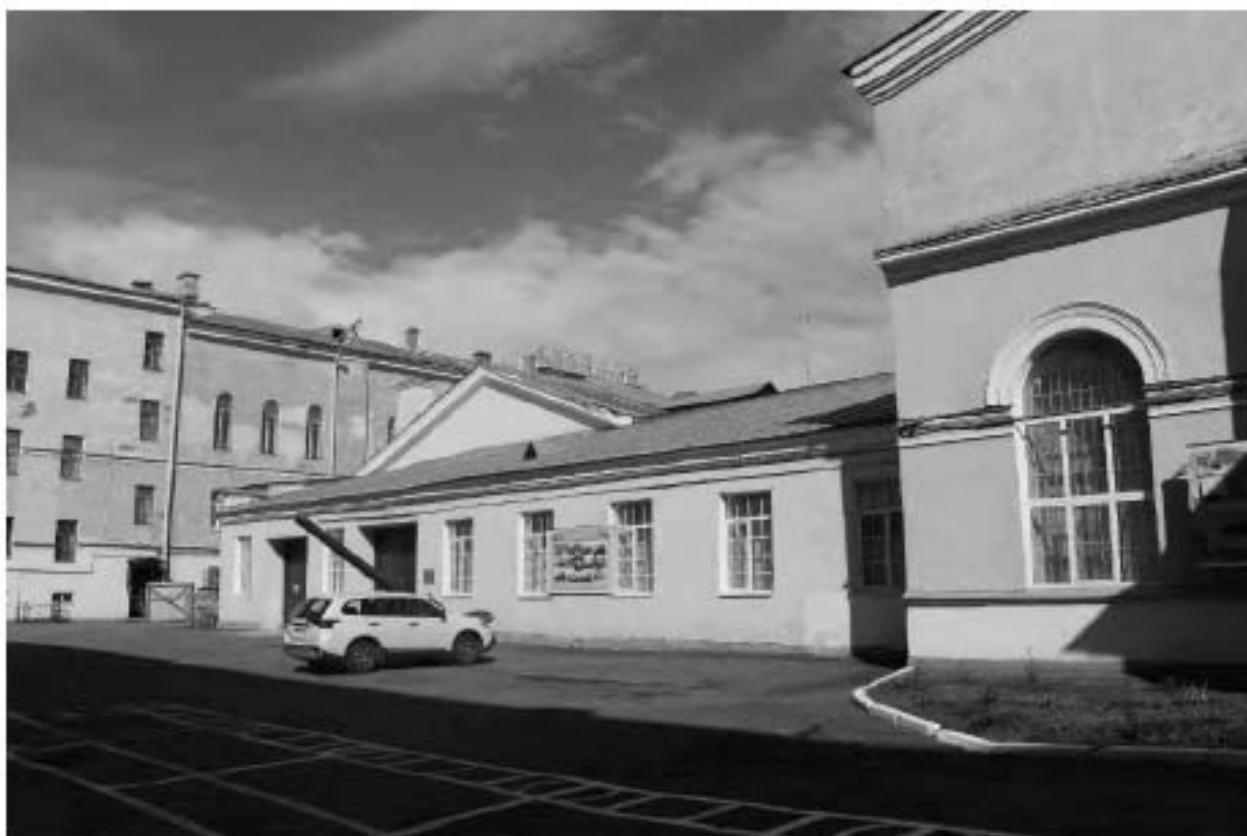
Фото 37. Вид на восточный фасад западного корпуса выявленного объекта культурного наследия «Главный корпус с 1-м солдатским корпусом, офицерским флигелем и Михайловское артиллерийское училище». Фото 03.05.2023 г.

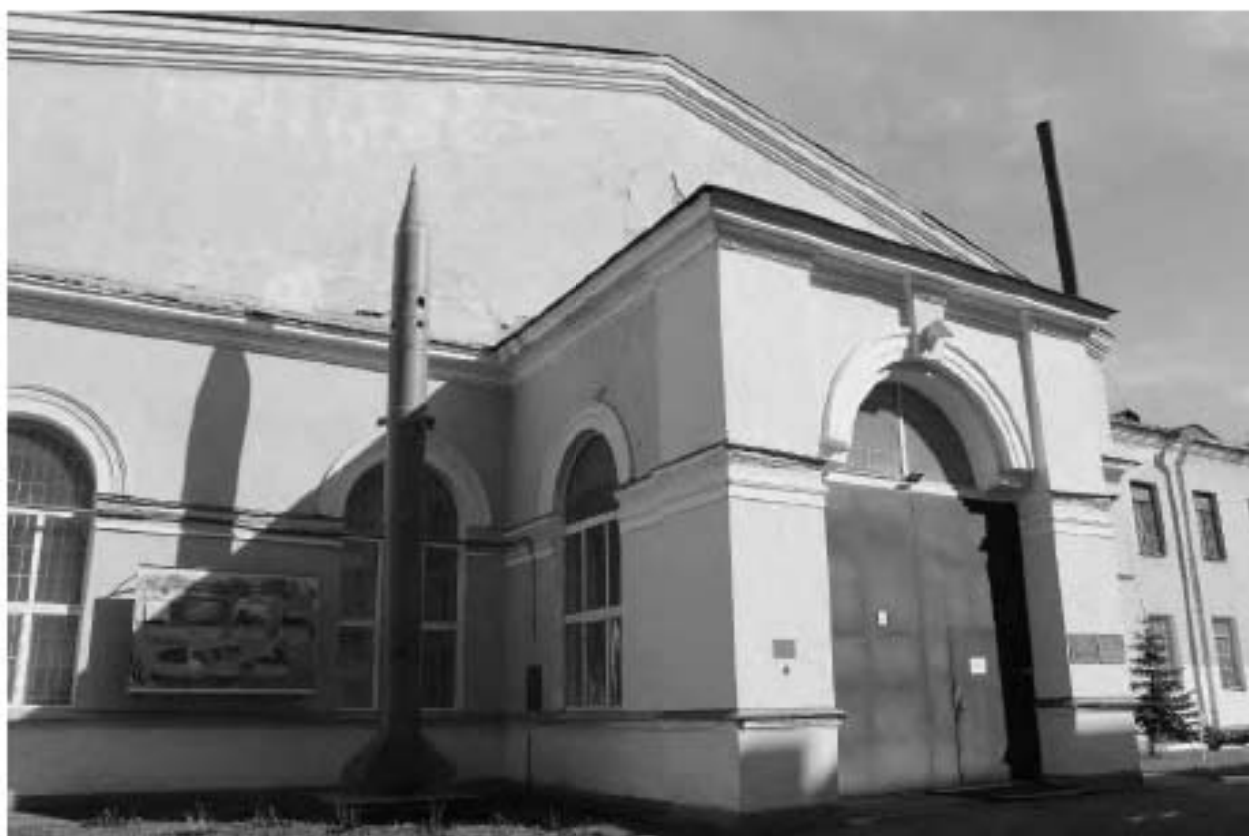
Фото 38. Вид на северо-западное крыло выявленного объекта культурного наследия «Манеж с конюшнями». Фото 03.05.2023 г.

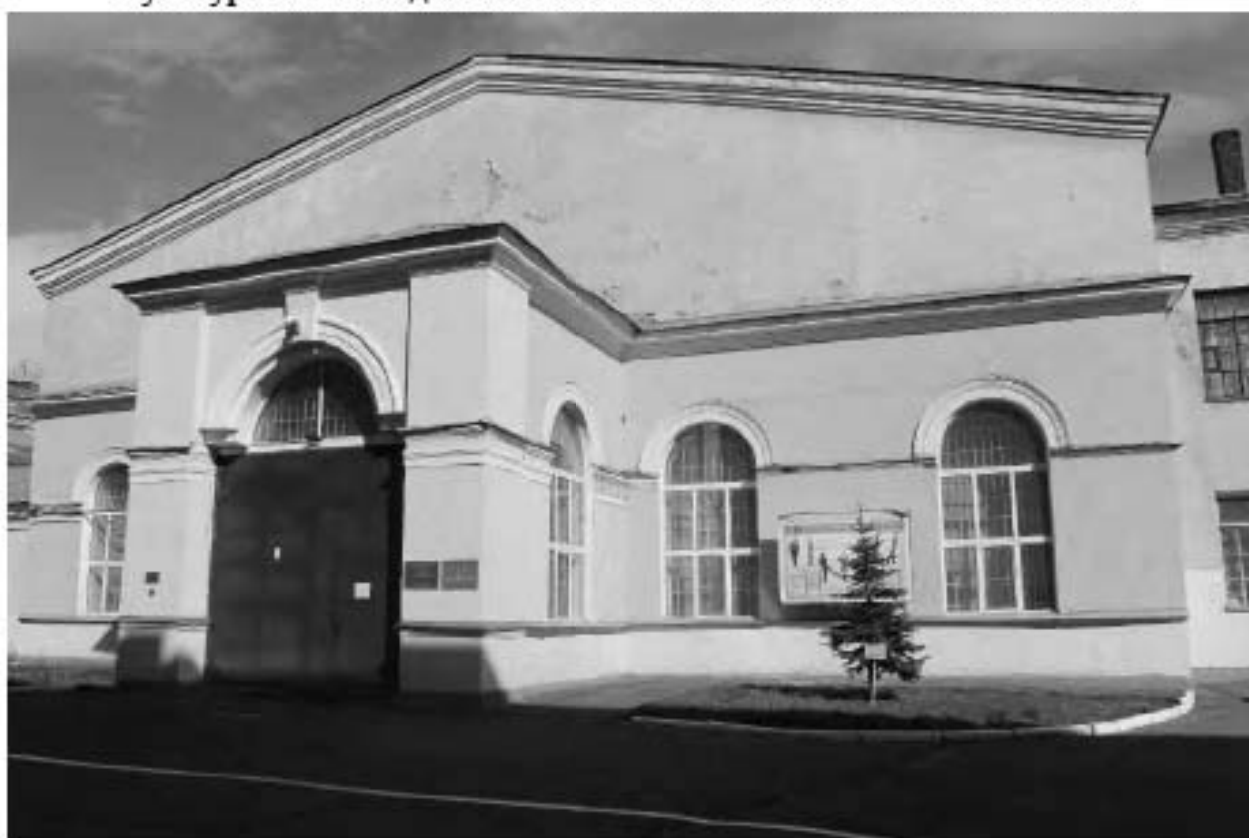
Фото 39. Вид на западный фасад центрального объема выявленного объекта культурного наследия «Манеж с конюшнями». Фото 03.05.2023 г.

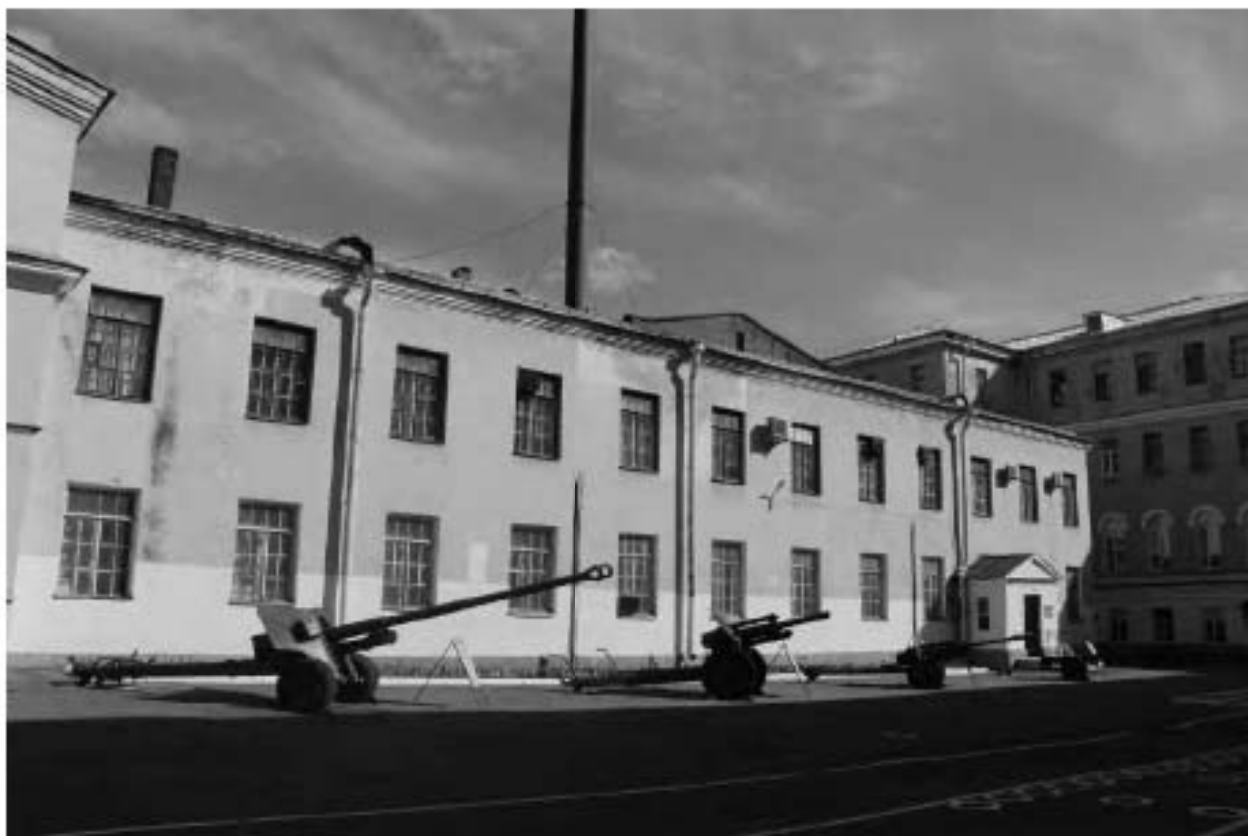
Фото 40. Вид на западный фасад центрального объема выявленного объекта культурного наследия «Манеж с конюшнями». Фото 03.05.2023 г.

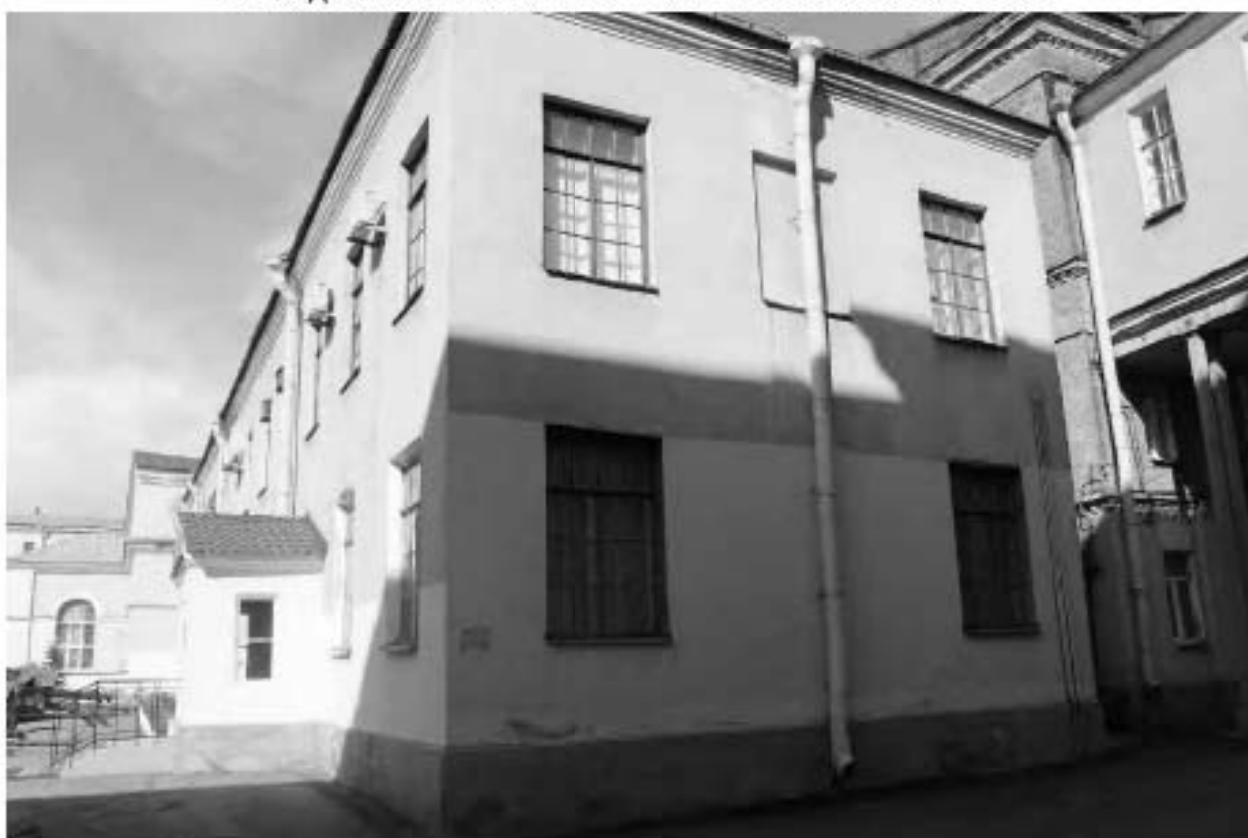
Фото 41. Вид на юго-западное крыло выявленного объекта культурного наследия «Манеж с конюшнями». Фото 03.05.2023 г.
