Акт

по результатам государственной историко-культурной экспертизы выявленного объекта культурного наследия «Комплекс зданий Михайловского военного училища и академии», расположенного по адресу: Санкт-Петербург, Арсенальная наб., 15; Комсомола ул., 22; Академика Лебедева ул., 1-3; Ленина пл., 2, в составе: выявленный объект культурного наследия «Главный корпус с 1-м солдатским корпусом, офицерским флигелем и Михайловское артиллерийское училище» по адресу: Санкт-Петербург, Арсенальная наб., 15; Комсомола ул., 22; Академика Лебедева ул., 1-3; Ленина пл., 2; выявленный объект культурного наследия «Манеж с конюшнями» по адресу: Санкт-Петербург, Арсенальная наб., 15; Комсомола ул., 22; Академика Лебедева ул., 1-3; Ленина пл., 2; выявленный объект культурного наследия «Баня» по адресу: Санкт-Петербург, Арсенальная наб., 15; Комсомола ул., 22; Академика Лебедева ул., 1-3; Ленина пл., 2; выявленный объект культурного наследия «Пиротехническая школа» по адресу: Санкт-Петербург, Арсенальная наб., 15; Комсомола ул., 22; Академика Лебедева ул., 1-3; Ленина пл., 2; выявленный объект культурного наследия «Лабораторный корпус» по адресу: Санкт-Петербург, Арсенальная наб., 15; Комсомола ул., 22; А

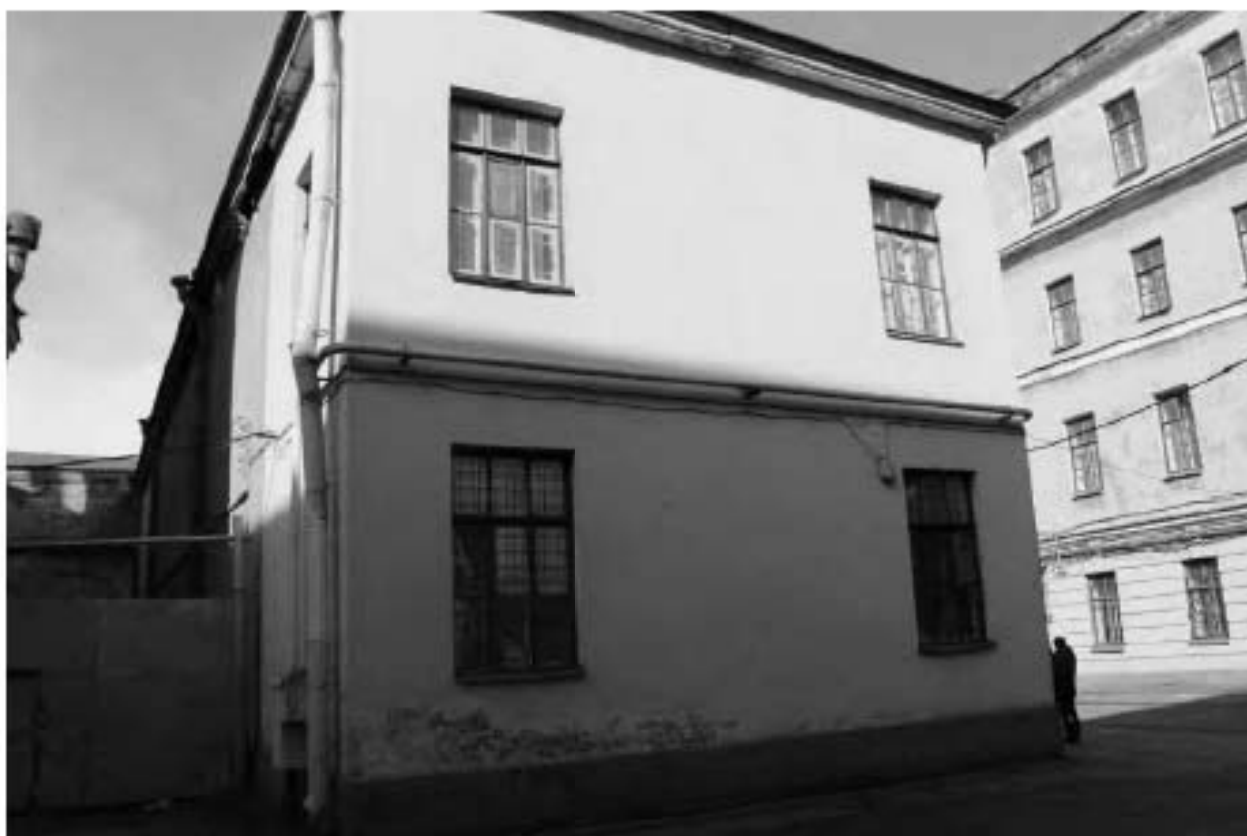
Фото 42. Вид на юго-западное крыло выявленного объекта культурного наследия «Манеж с конюшнями». Фото 03.05.2023 г.

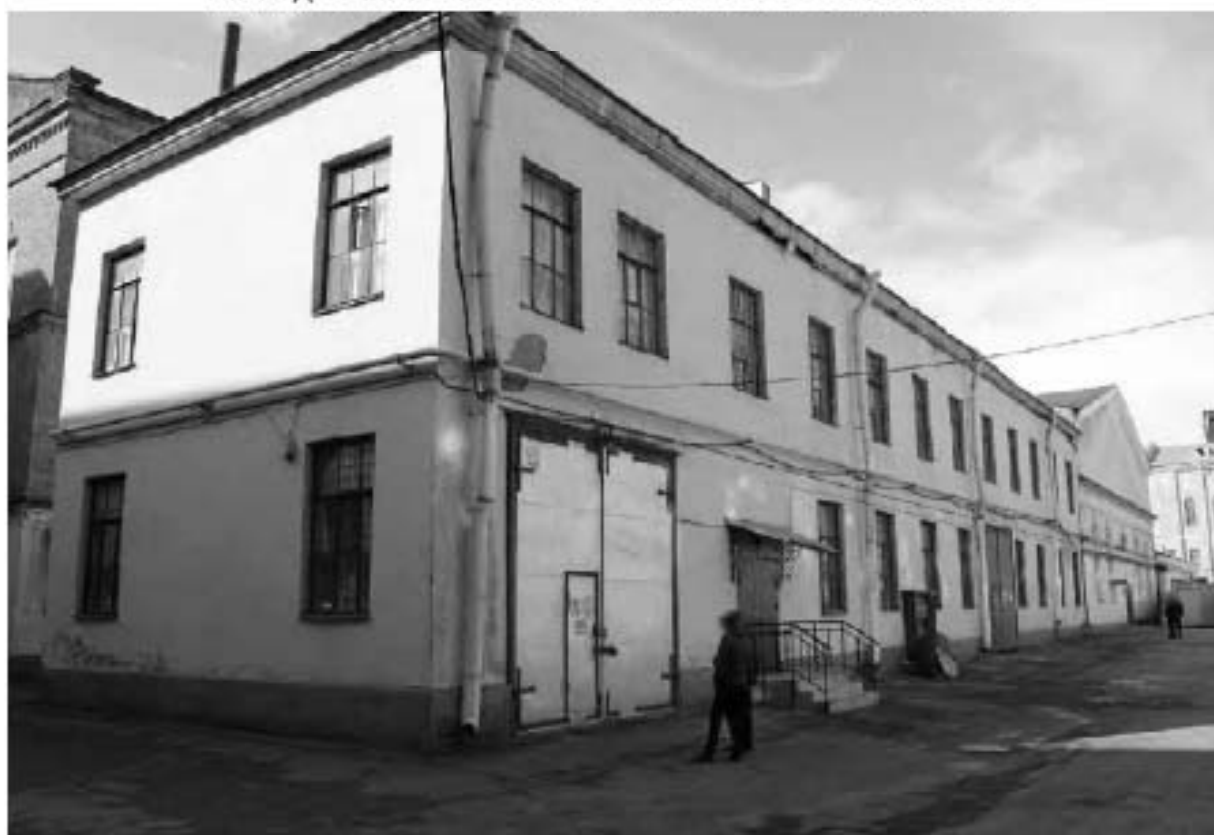
Фото 43. Вид на юго-восточное крыло выявленного объекта культурного наследия «Манеж с конюшнями». Фото 03.05.2023 г.

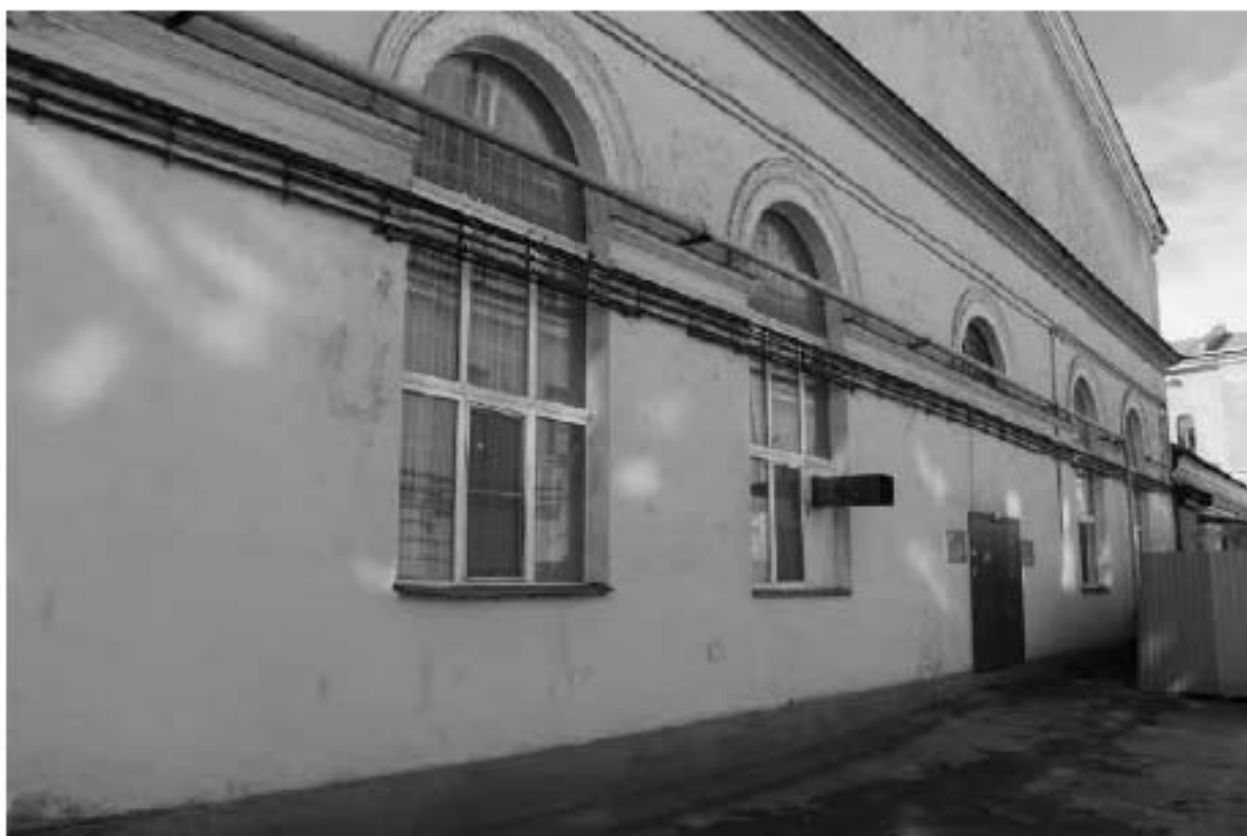
Фото 44. Вид на юго-восточное крыло выявленного объекта культурного наследия «Манеж с конюшнями». Фото 03.05.2023 г.

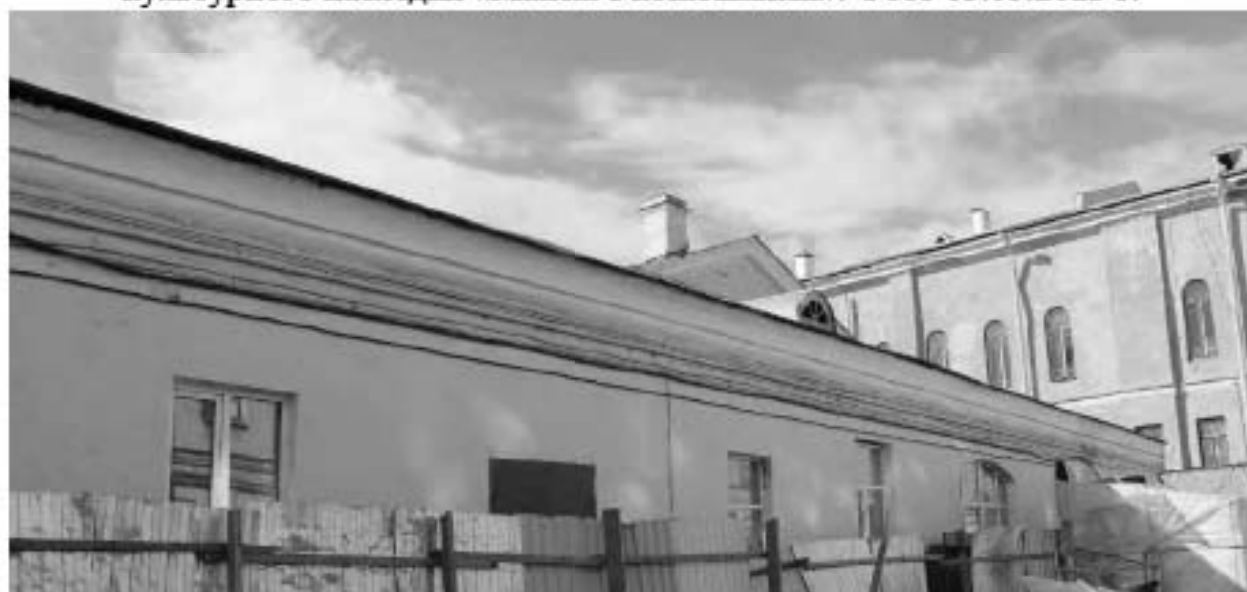
Фото 45. Вид на восточный фасад центрального объема выявленного объекта культурного наследия «Манеж с конюшнями». Фото 03.05.2023 г.

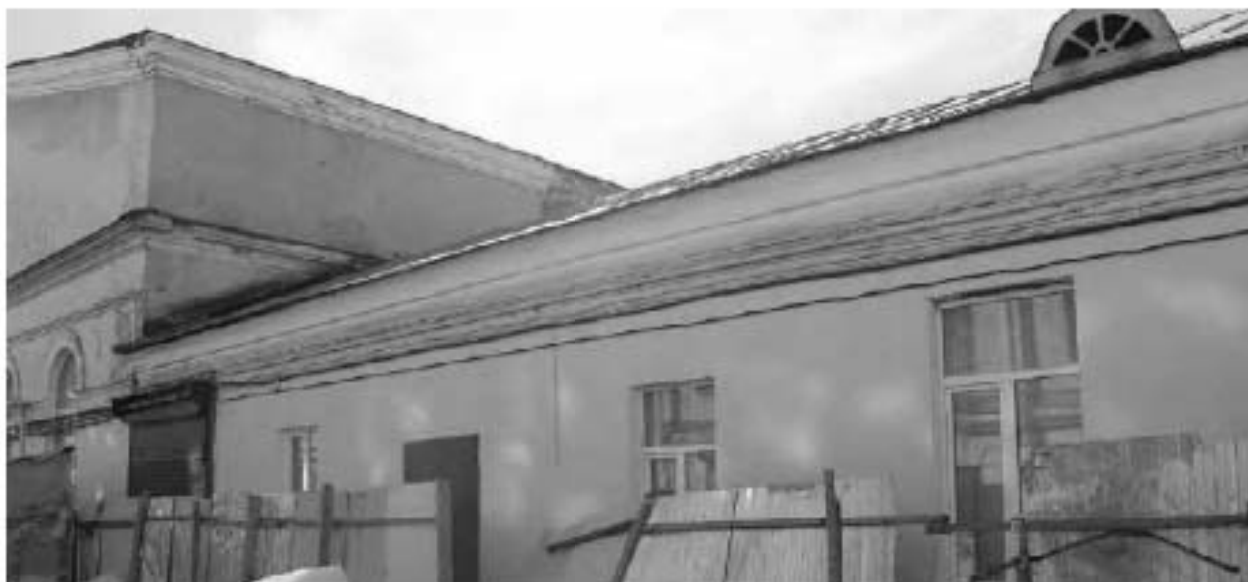
Фото 46. Вид на северо-восточное крыло выявленного объекта культурного наследия «Манеж с конюшнями». Фото 03.05.2023 г.

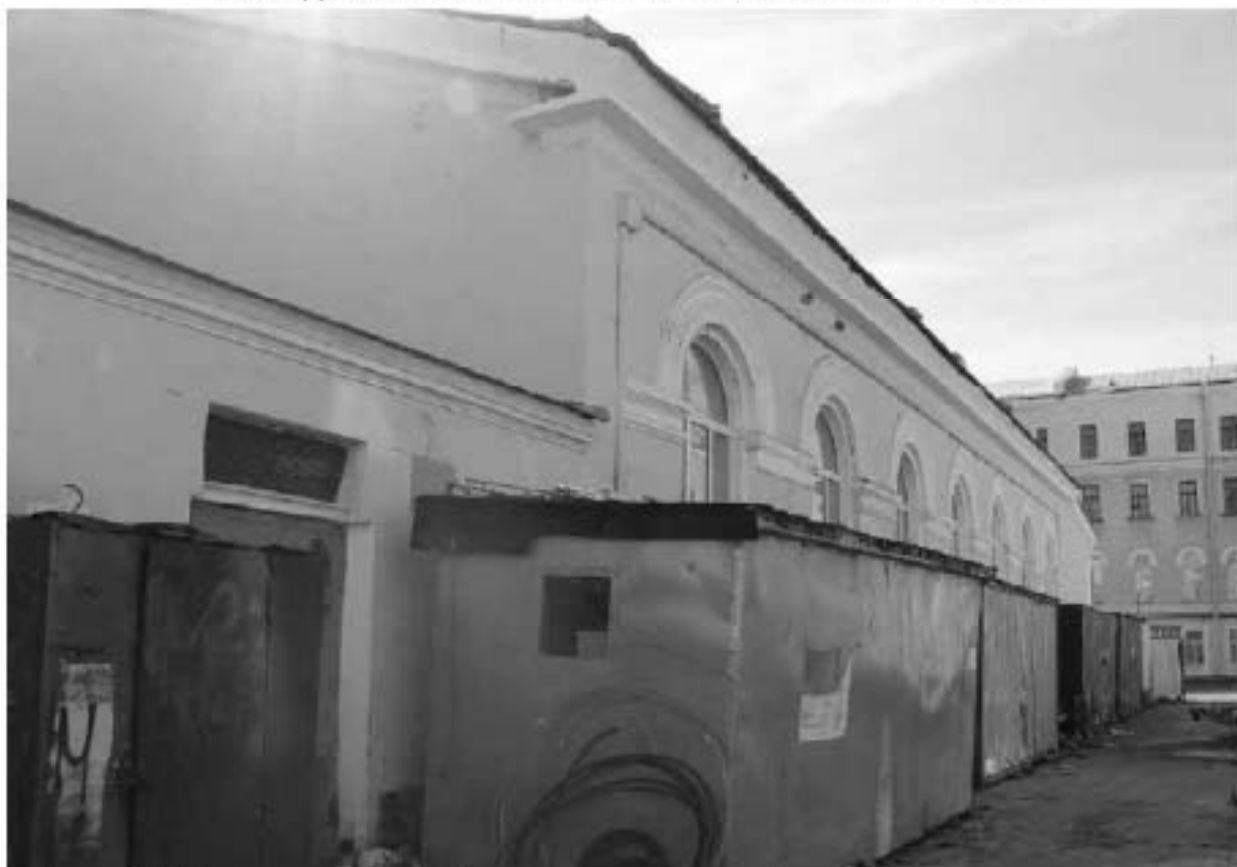
Фото 47. Вид на северо-восточное крыло выявленного объекта культурного наследия «Манеж с конюшнями». Фото 03.05.2023 г.

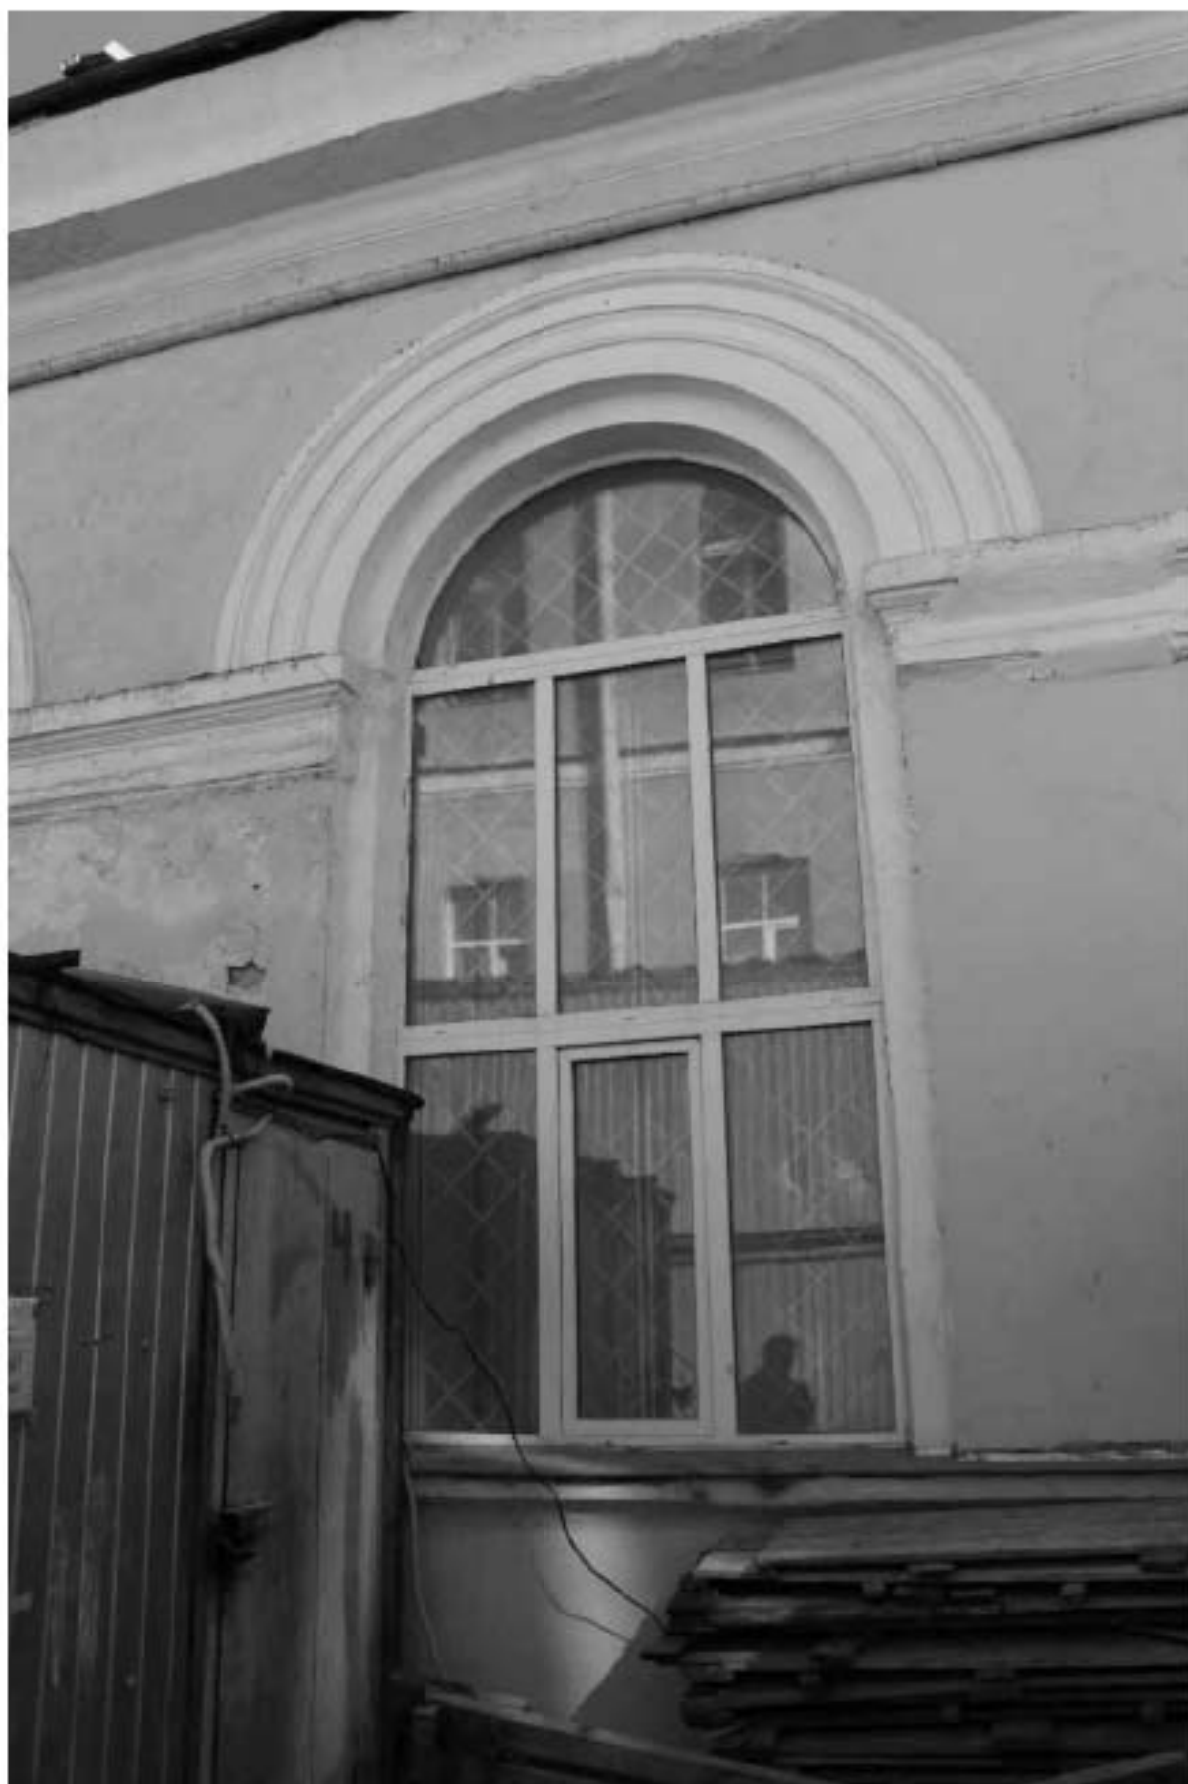
Фото 49. Вид на оконный проем северного фасада выявленного объекта культурного наследия «Малый манеж». Фото 03.05.2023 г.

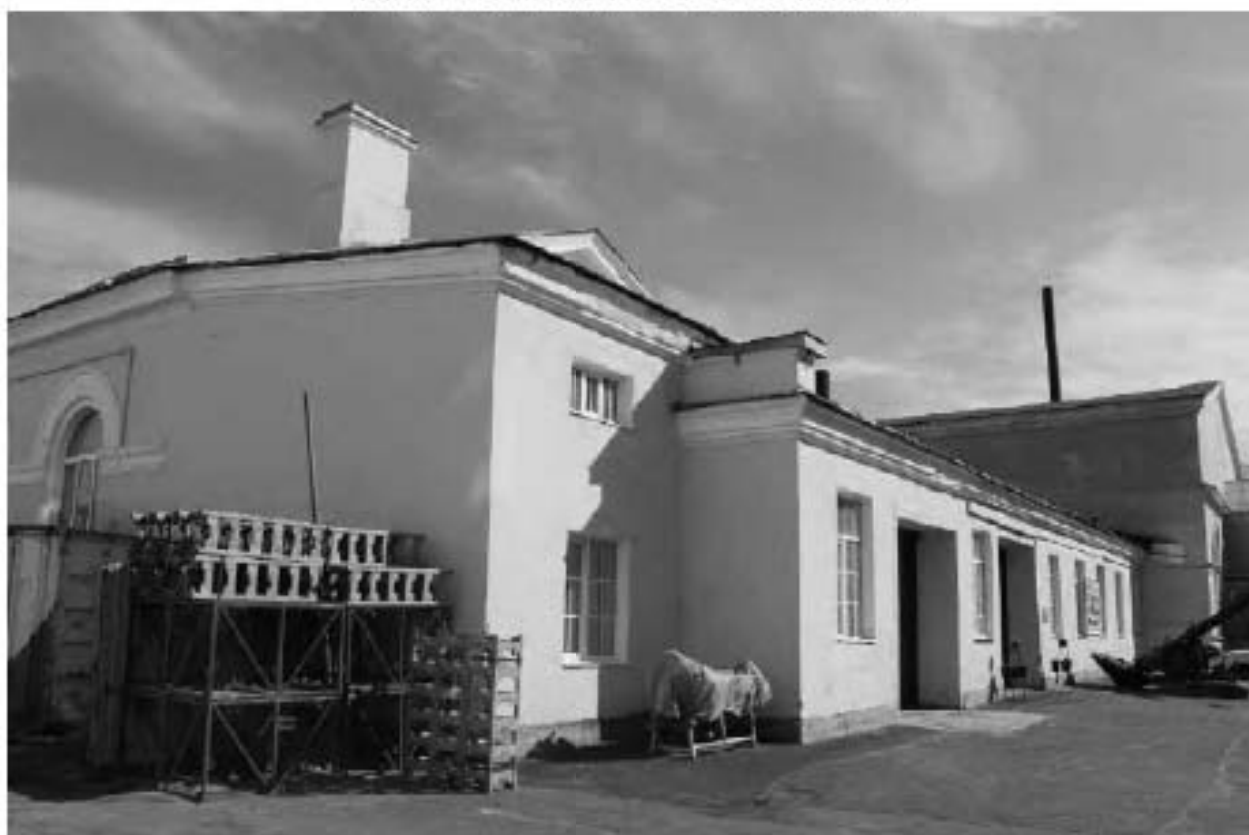
Фото 50. Вид на северный фасад выявленного объекта культурного наследия «Малый манеж». Фото 03.05.2023 г.

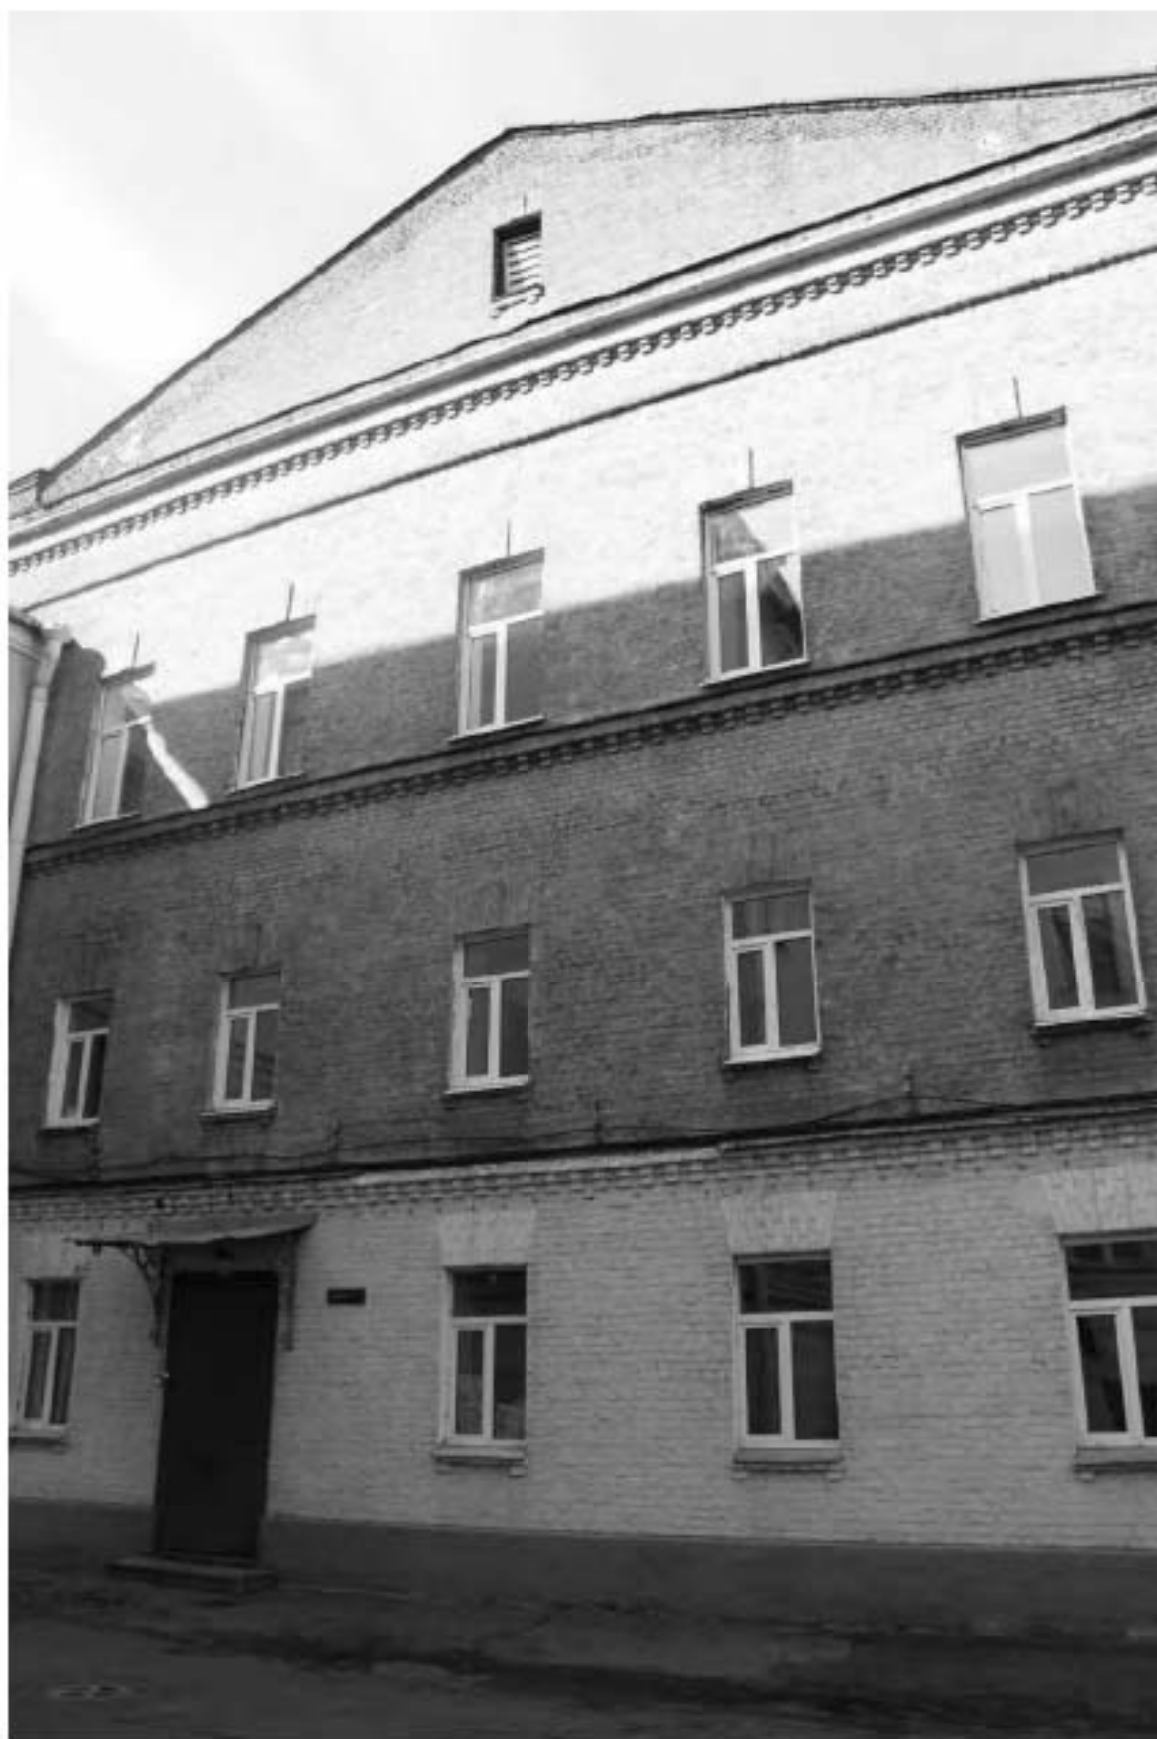
Фото 51. Вид на северо-западный корпус выявленного объекта культурного наследия «Манеж с конюшнями». Фото 03.05.2023 г.

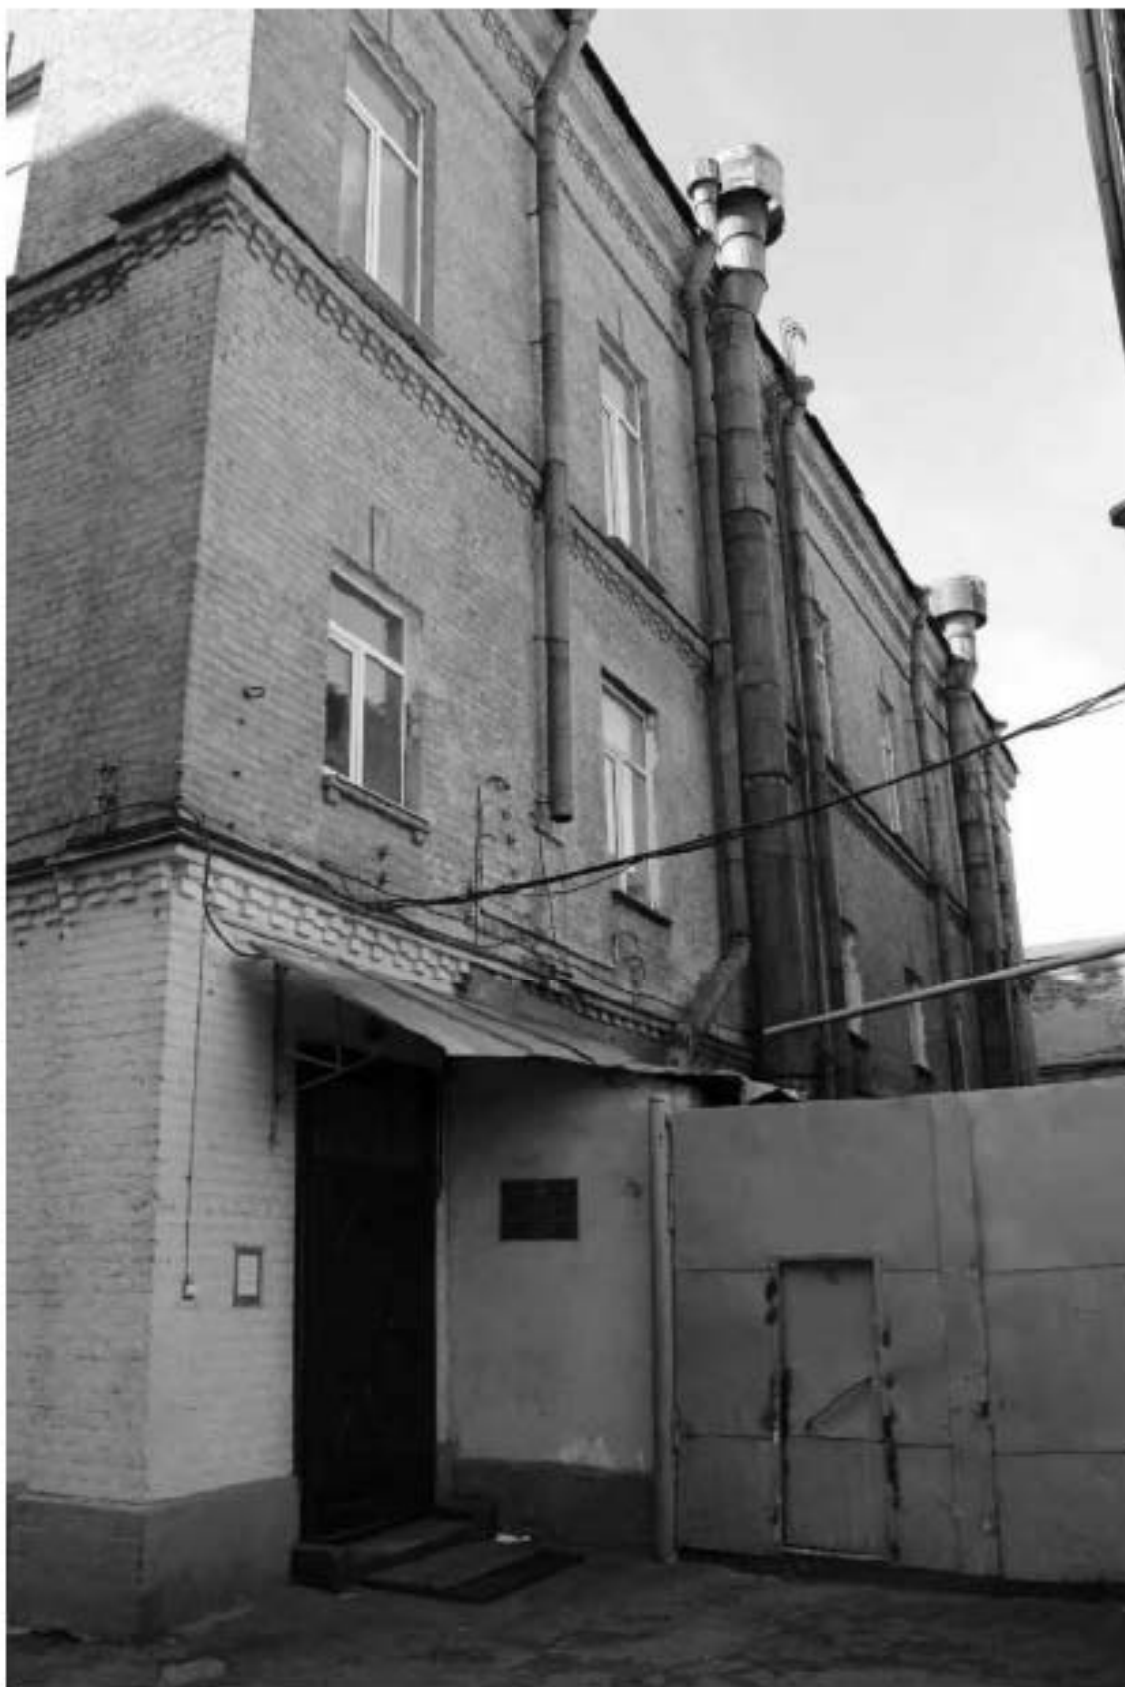
Фото 52. Вид на южный фасад выявленного объекта культурного наследия «Баня». Фото 03.05.2023 г.

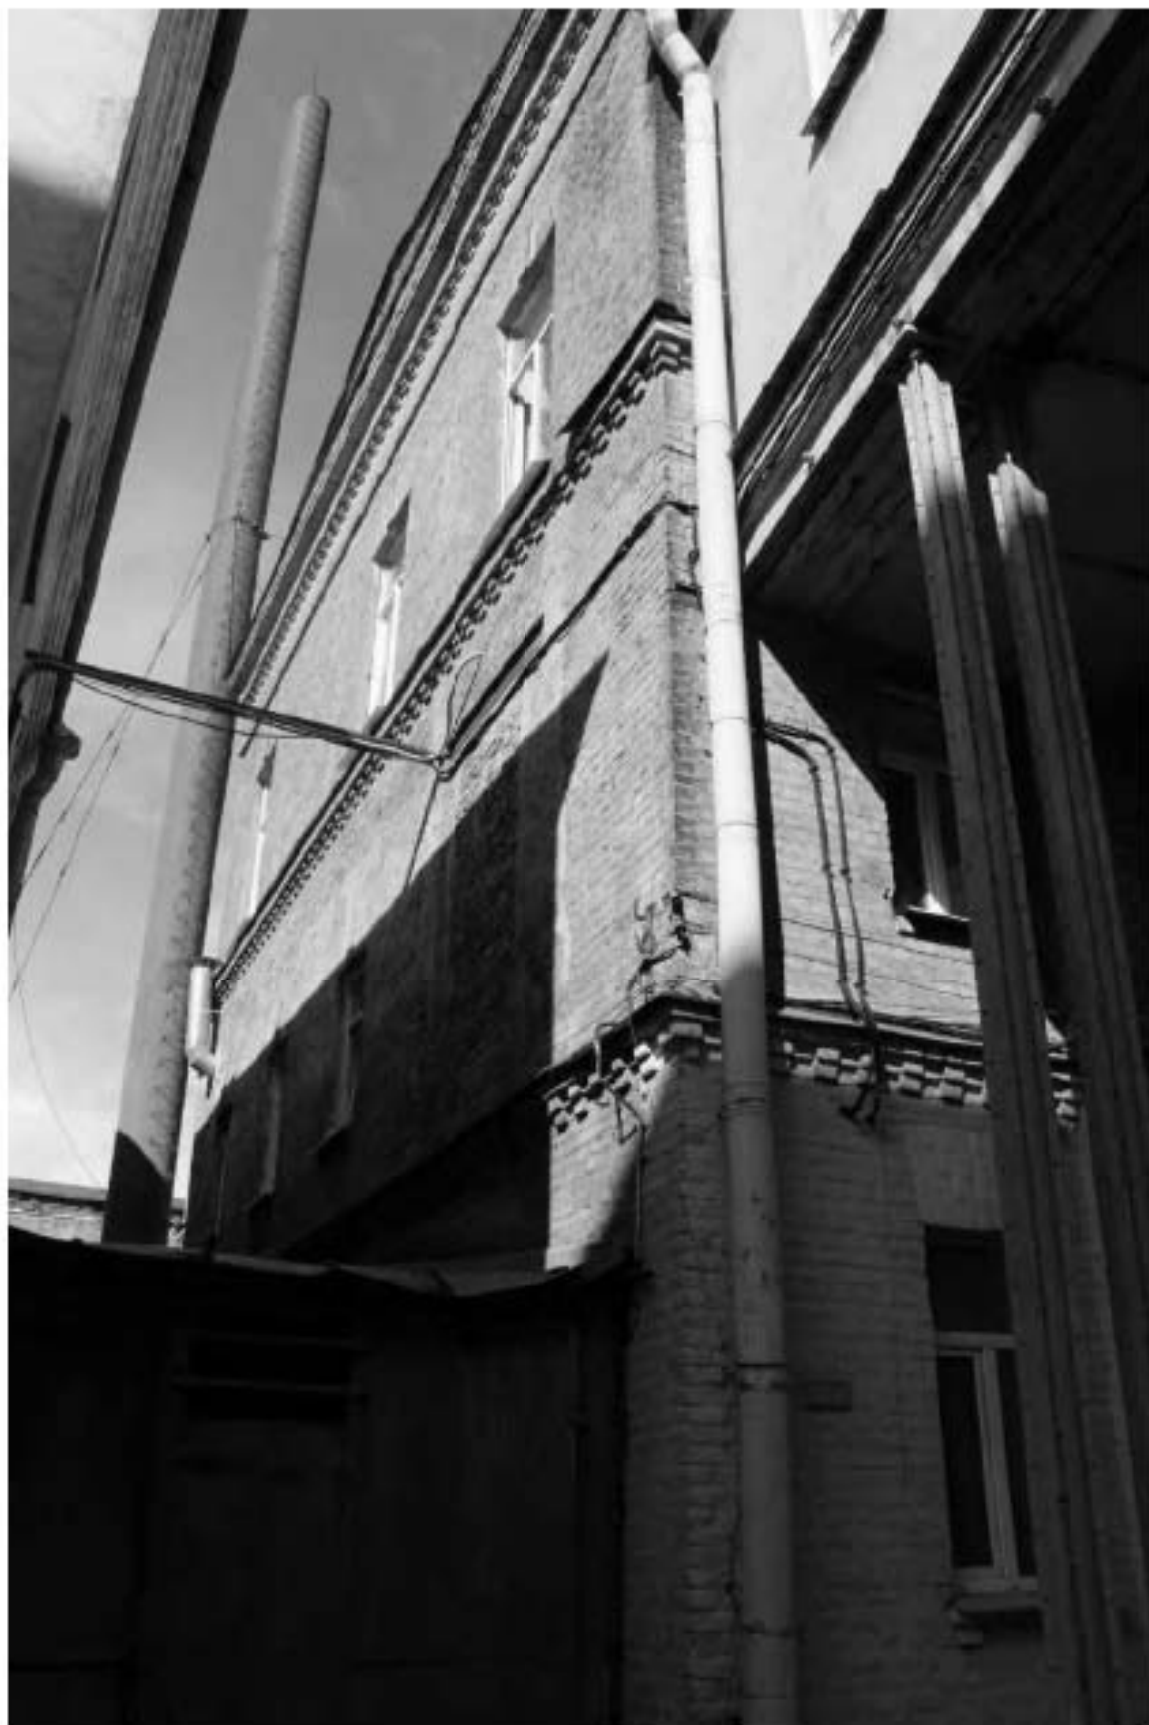
Фото 53. Вид на восточный фасад выявленного объекта культурного наследия «Баня». Фото 03.05.2023 г.

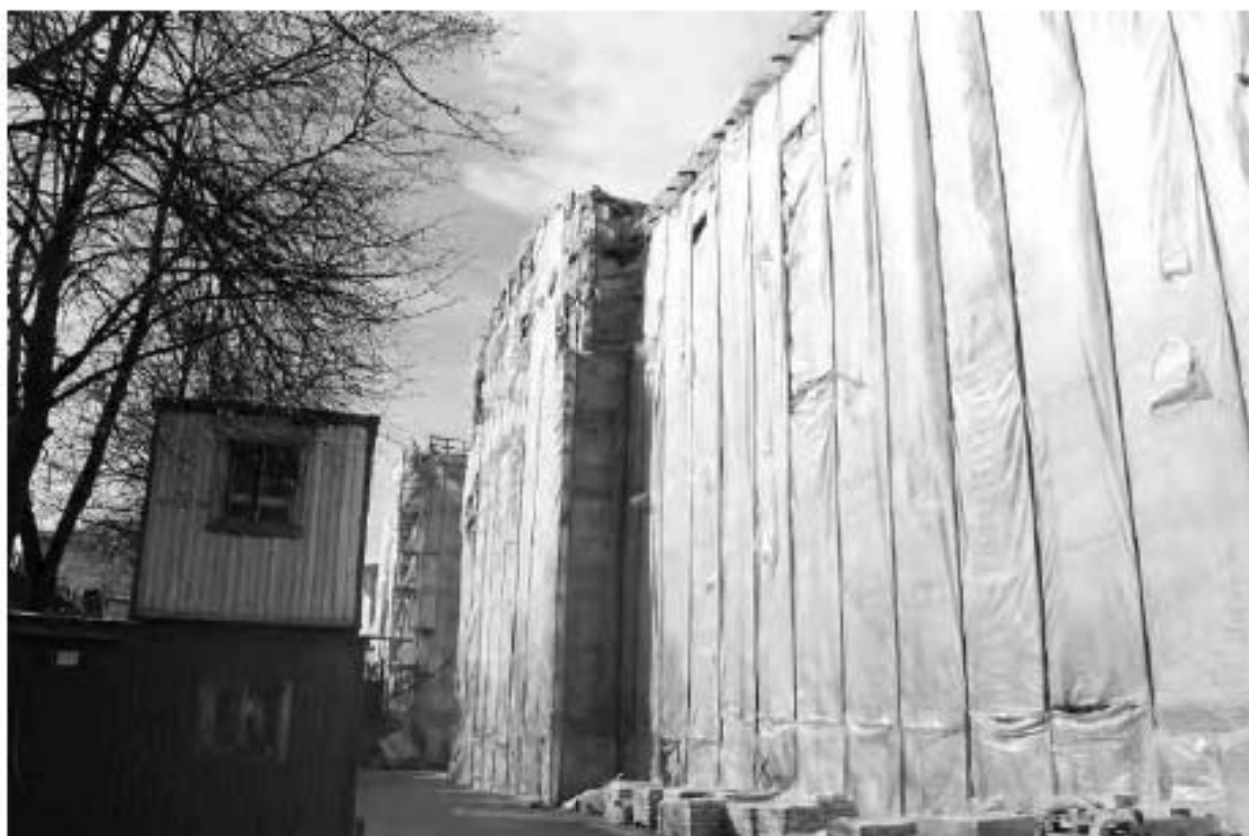
Фото 54. Вид на западный фасад выявленного объекта культурного наследия «Баня». Фото 03.05.2023 г.

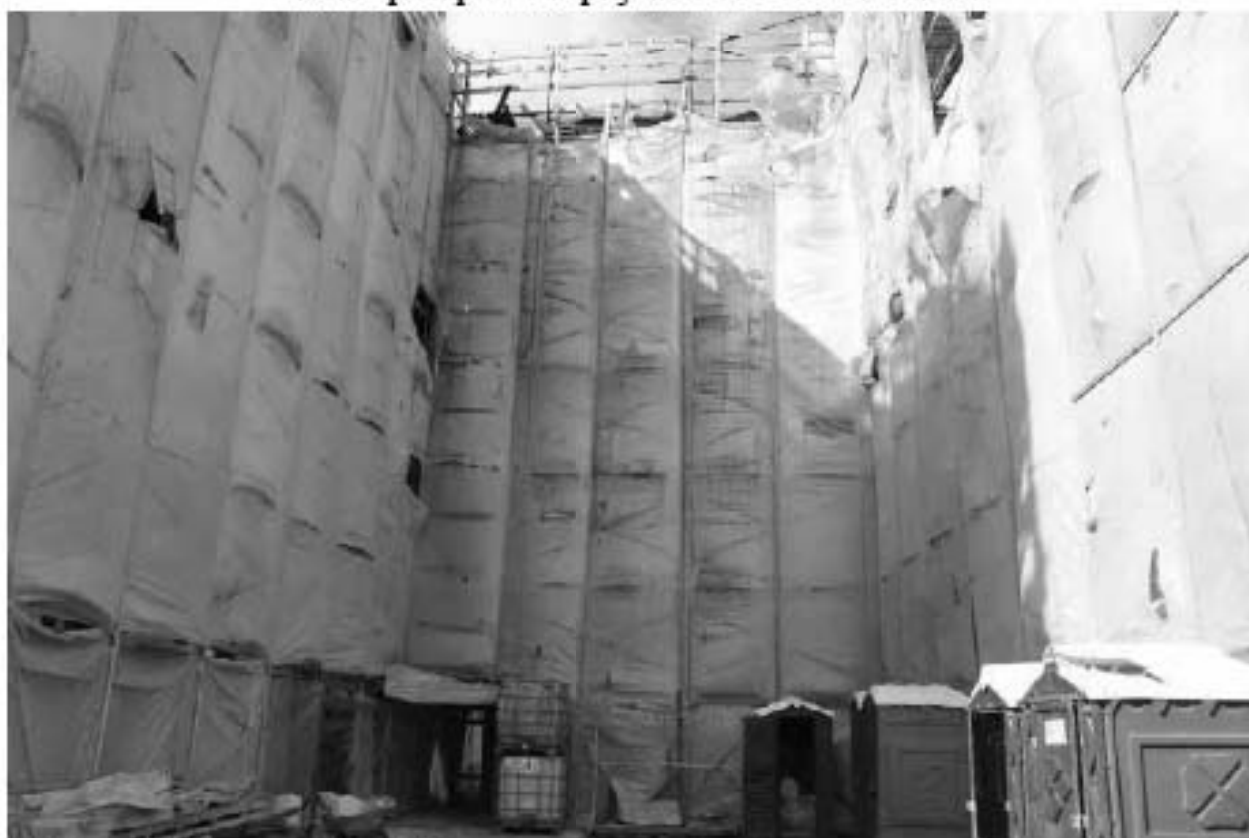
Фото 55. Вид на южный фасад выявленного объекта культурного наследия «Лабораторный корпус». Фото 03.05.2023 г.

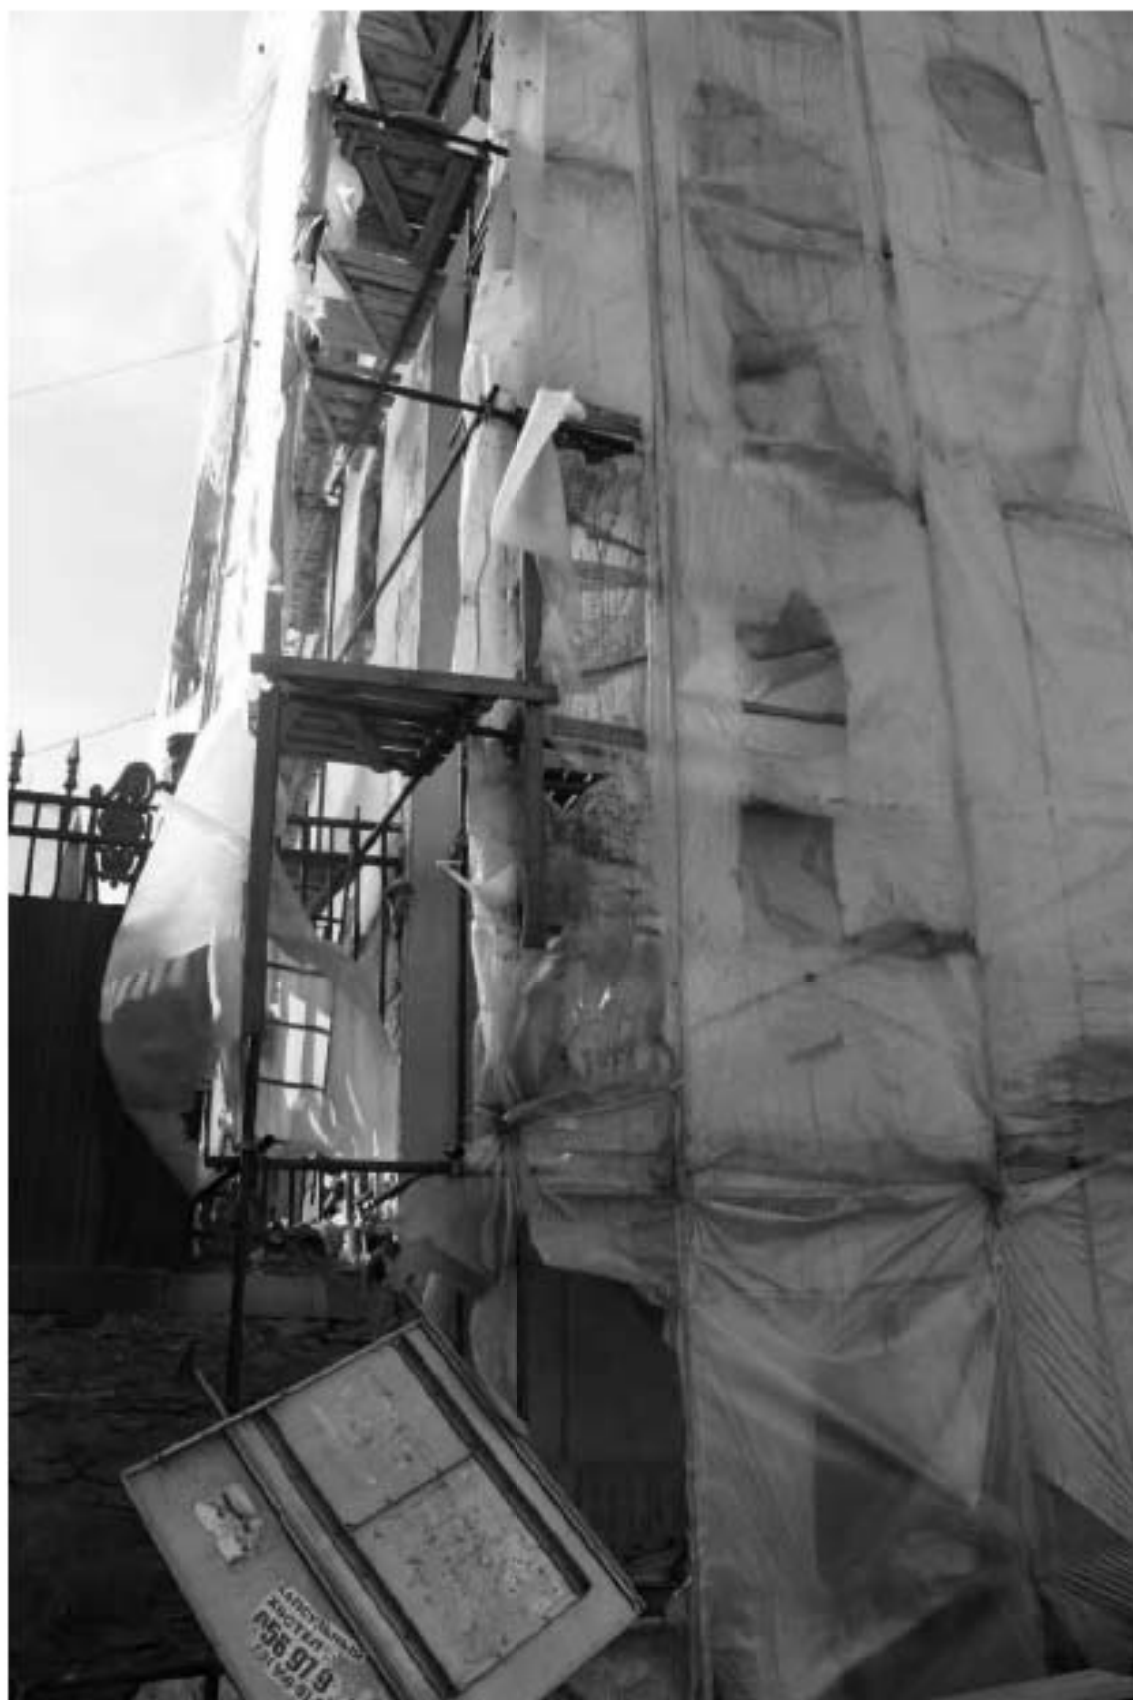
Фото 56. Вид на южный фасад выявленного объекта культурного наследия «Лабораторный корпус». Фото 03.05.2023 г.

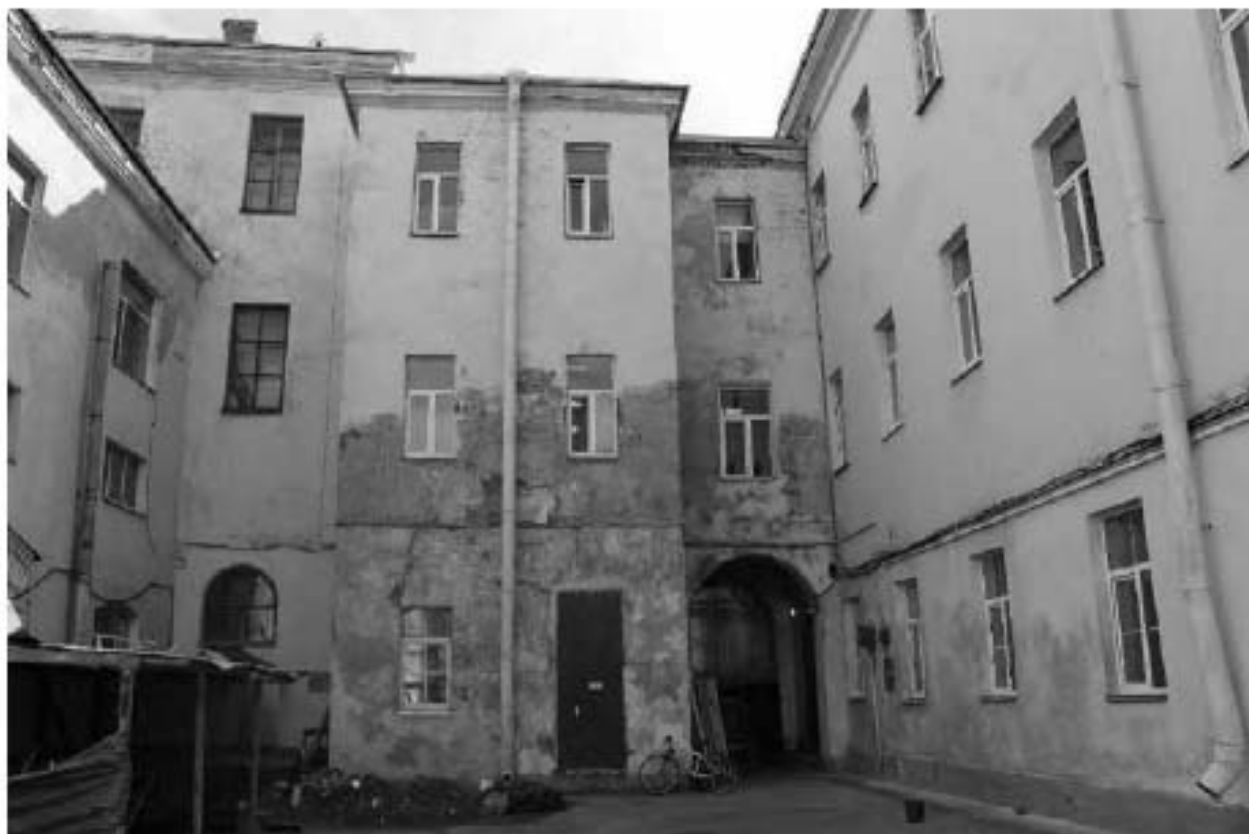
Фото 57. Вид на южный фасад выявленного объекта культурного наследия «Пиротехническая школа». Фото 03.05.2023 г.

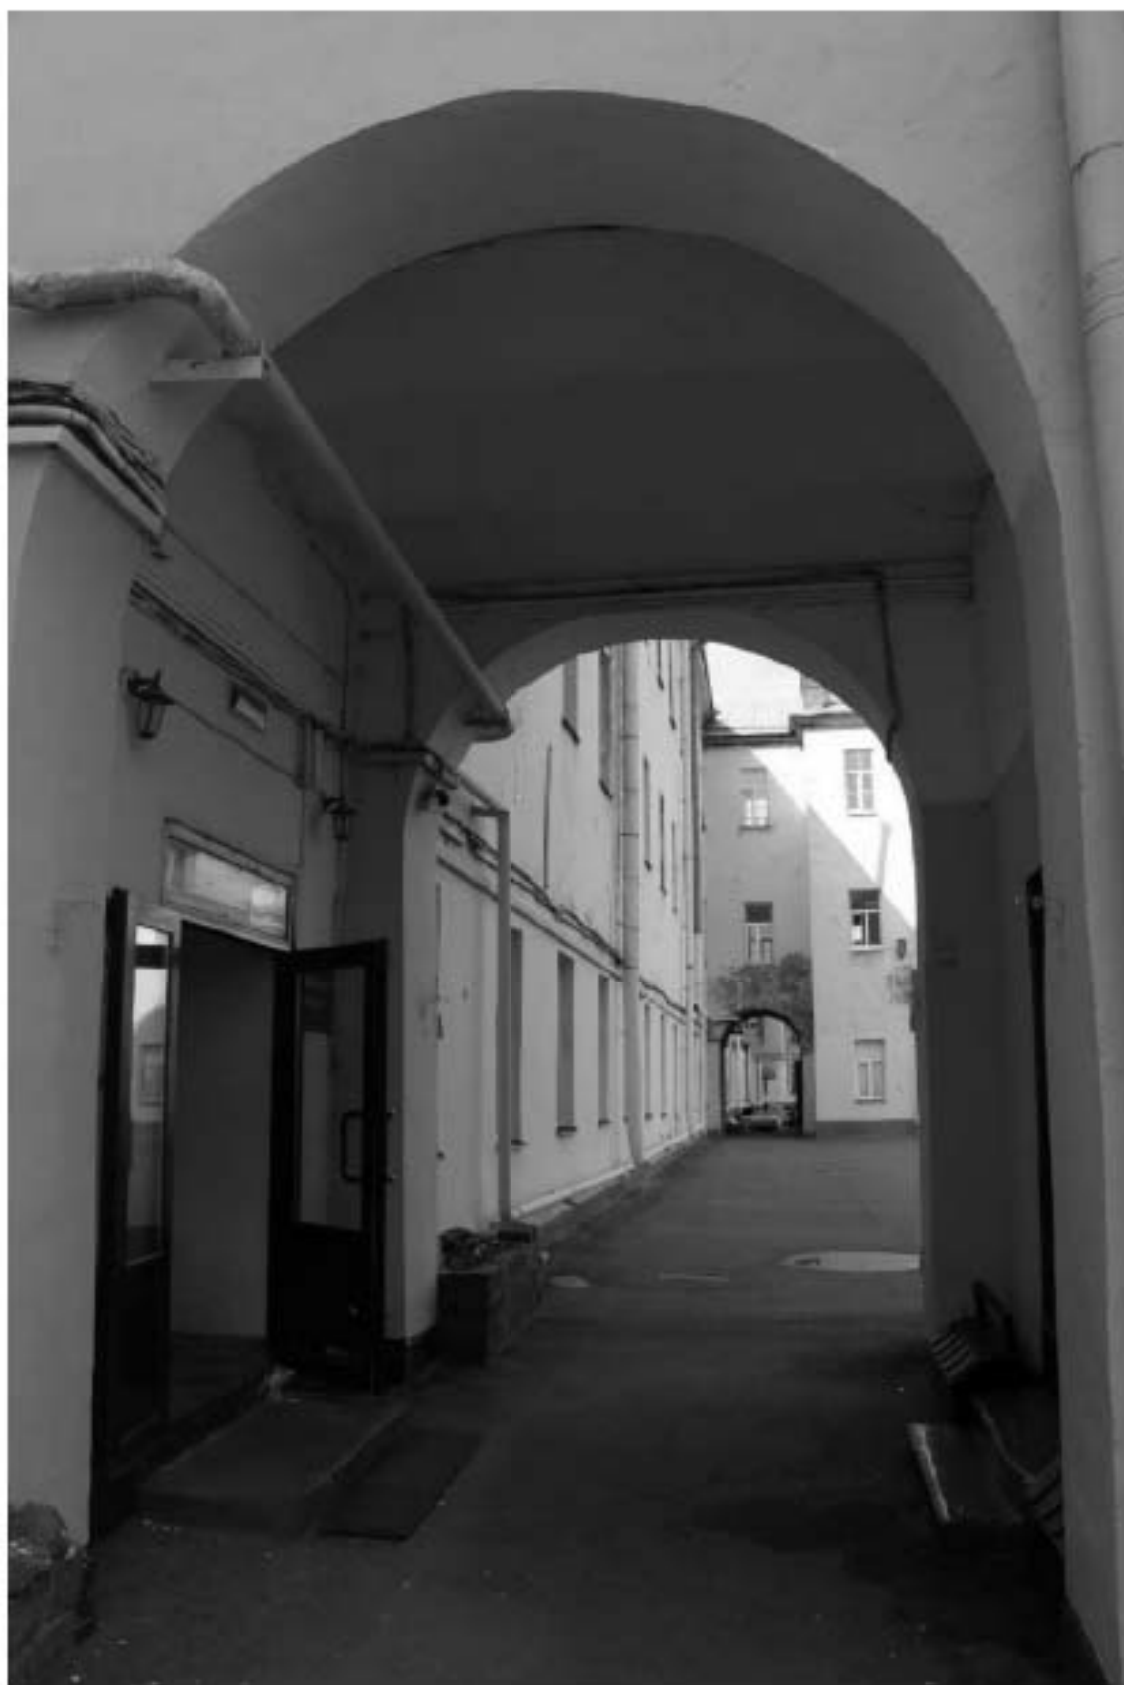
Фото 59. Вид на арку центрального дворового объема и восточный фасад выявленного объекта культурного наследия «Пиротехническая школа». Фото 03.05.2023 г.
