Акт

по результатам государственной историко-культурной экспертизы выявленного объекта культурного наследия «Комплекс зданий Михайловского военного училища и академии», расположенного по адресу: Санкт-Петербург, Арсенальная наб., 15; Комсомола ул., 22; Академика Лебедева ул., 1-3; Ленина пл., 2, в составе: выявленный объект культурного наследия «Главный корпус с 1-м солдатским корпусом, офицерским флигелем и Михайловское артиллерийское училище» по адресу: Санкт-Петербург, Арсенальная наб., 15; Комсомола ул., 22; Академика Лебедева ул., 1-3; Ленина пл., 2; выявленный объект культурного наследия «Манеж с конюшнями» по адресу: Санкт-Петербург, Арсенальная наб., 15; Комсомола ул., 22; Академика Лебедева ул., 1-3; Ленина пл., 2; выявленный объект культурного наследия «Баня» по адресу: Санкт-Петербург, Арсенальная наб., 15; Комсомола ул., 22; Академика Лебедева ул., 1-3; Ленина пл., 2; выявленный объект культурного наследия «Пиротехническая школа» по адресу: Санкт-Петербург, Арсенальная наб., 15; Комсомола ул., 22; Академика Лебедева ул., 1-3; Ленина пл., 2; выявленный объект культурного наследия «Лабораторный корпус» по адресу: Санкт-Петербург, Арсенальная наб., 15; Комсомола ул., 22; А

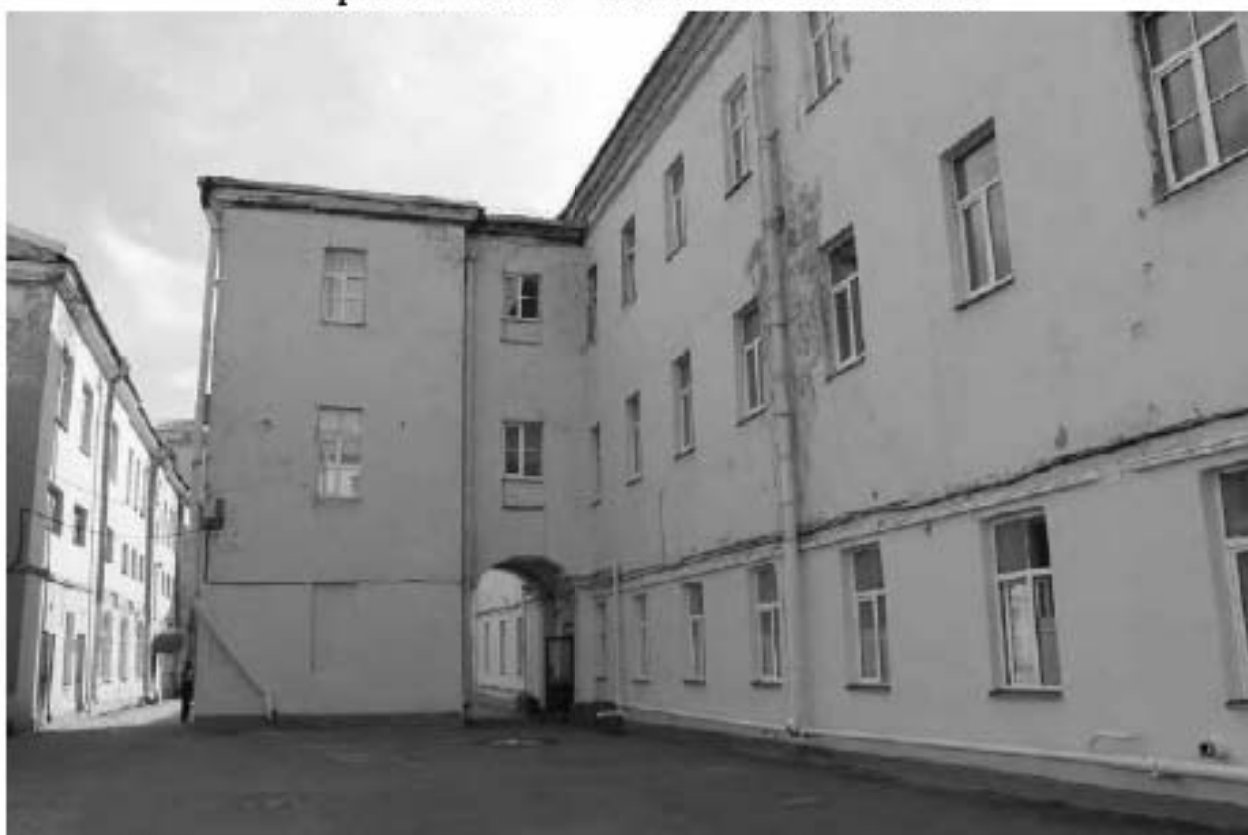
Фото 60. Вид на восточный фасад выявленного объекта культурного наследия «Пиротехническая школа». Фото 03.05.2023 г.

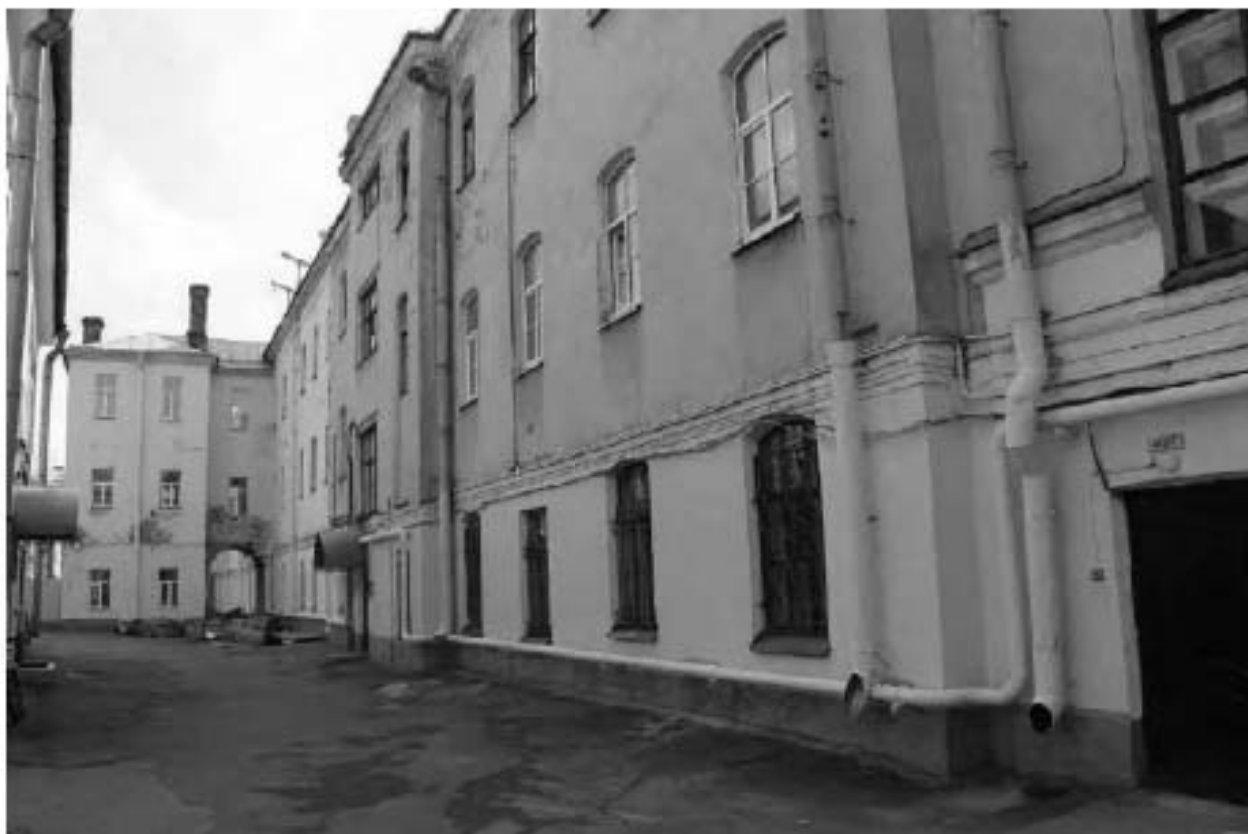
Фото 61. Вид на восточный фасад выявленного объекта культурного наследия «Пиротехническая школа». Фото 03.05.2023 г.

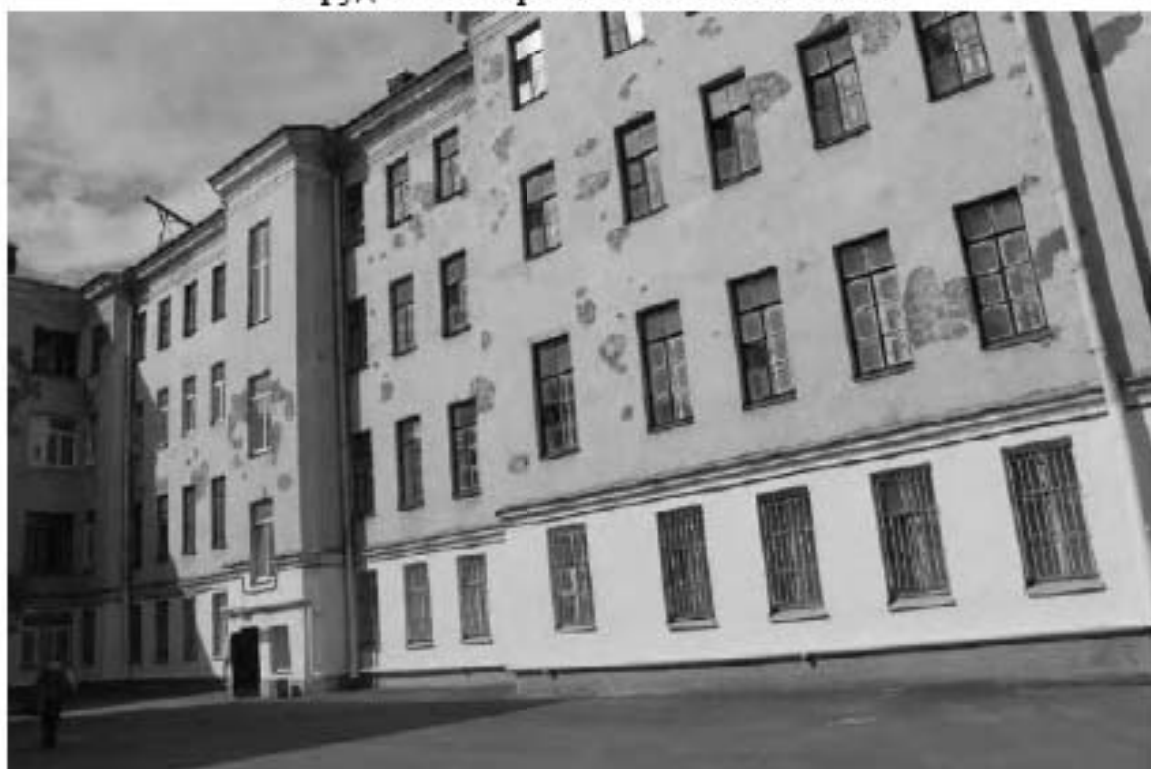
Фото 62. Вид на восточный фасад выявленного объекта культурного наследия «Орудийный сарай». Фото 03.05.2023 г.

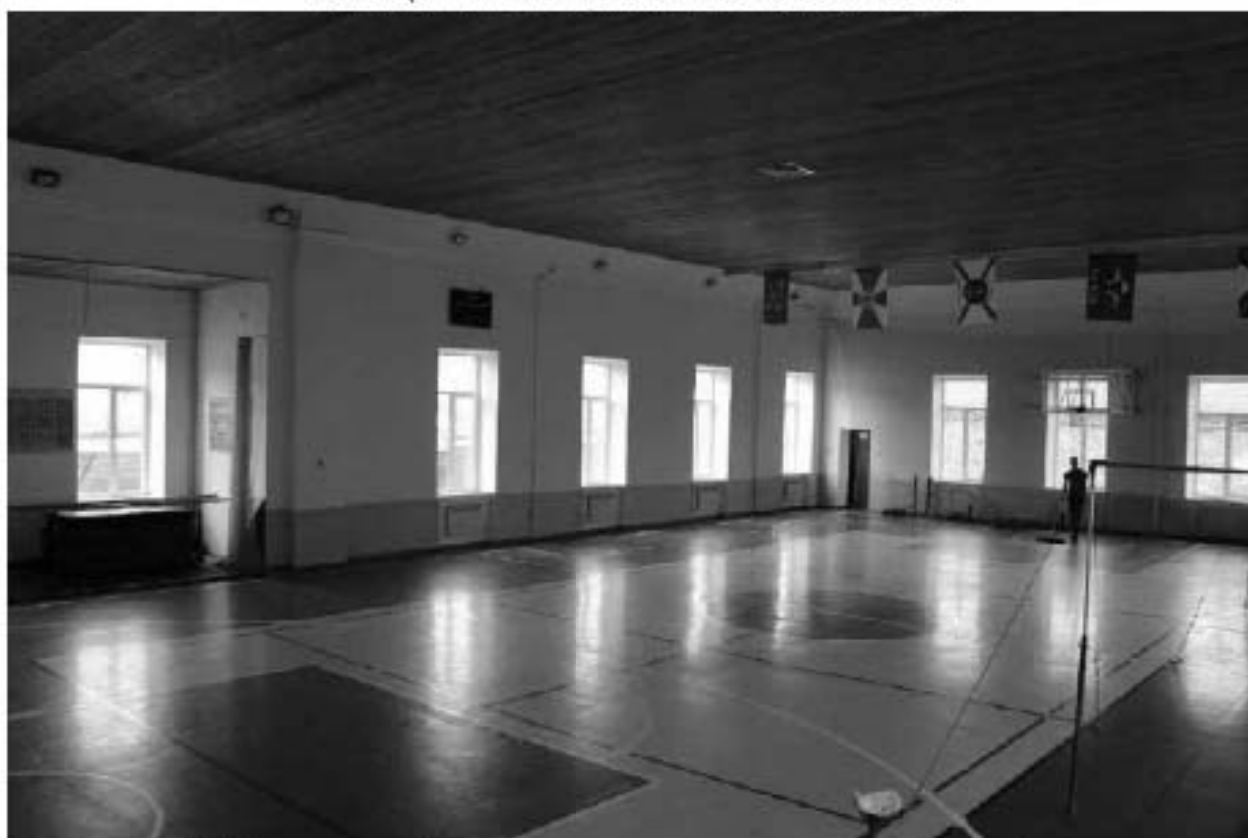
Фото 224. Выявленный объект культурного наследия «Баня». Внутреннее помещение 3-го этажа. Фото 03.05.2023 г.

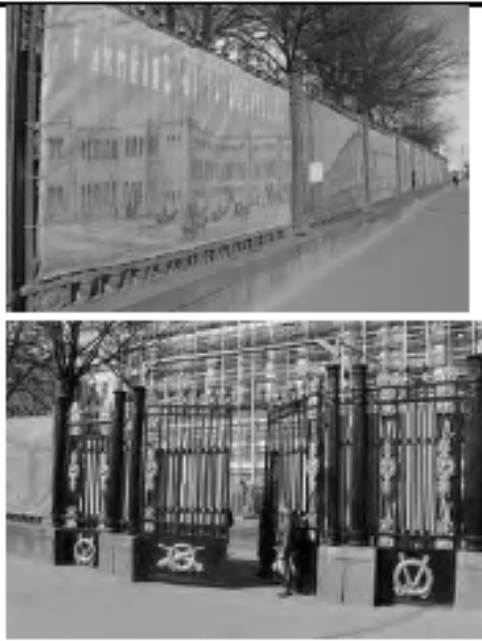
<p>металлическая ограда на цоколе, облицованном гранитом, с металлическими воротами и калитками: местоположение, габариты, рисунок ограждения (в виде стилизованных каннелированных колонн, соединенных секциями вертикальных квадратных в сечении прутьев с остроконечным навершием, каждая секция декорирована по краям фигурным металлодекором с растительным орнаментом в верхней и нижней частях; на створках ворот и калитках – с фигурным металлодекором в нижних частях створок в виде артиллерийских символов)</p>

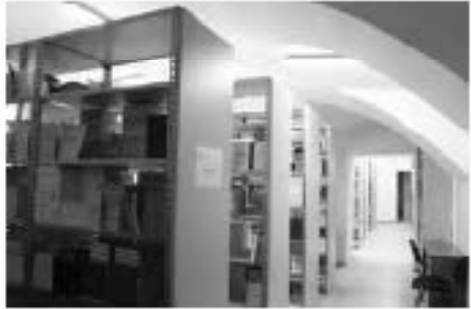
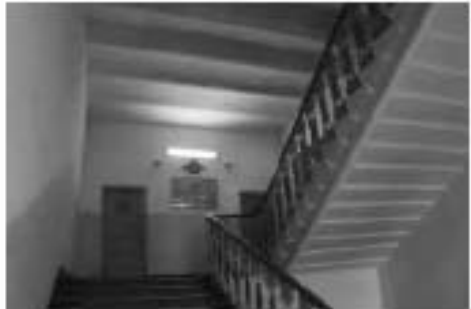
2	<p>Конструктивная система:</p>	<p>местоположение наружных и внутренних капитальных стен, материал (кирпич);</p> <p>сводчатые перекрытия (в том числе лестничных клеток):</p> <p>коробовые, в т.ч. с распалубками на подпружных арках;</p> <p>крестовые на подпружных арках;</p> <p>своды по балкам («пруссские своды»);</p>

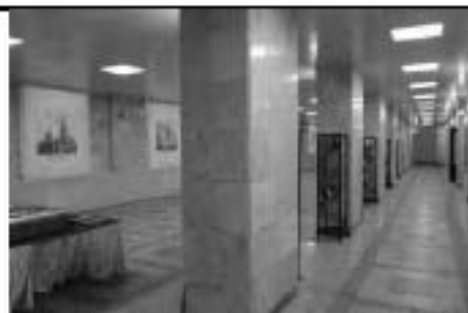
опорные пилоны;

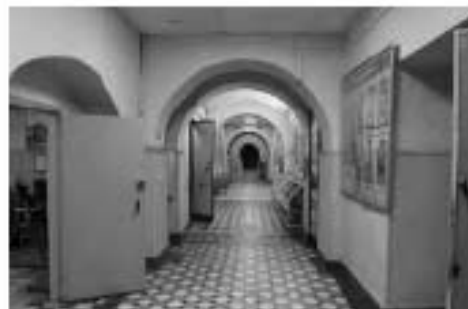
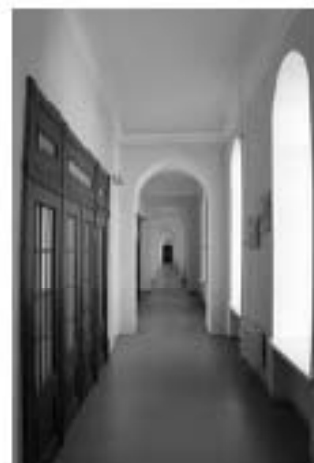
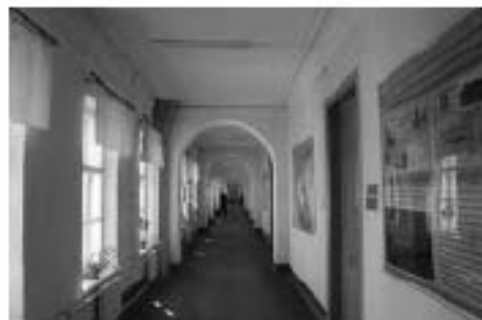
анфилада коридоров с арочными проемами;

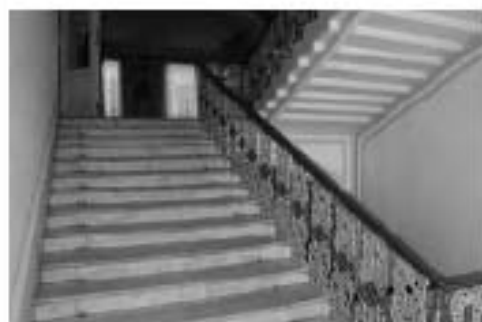
историческая лестница (2ЛК):
двухмаршевая, на косоурах,
площадки на сводах, с
металлическим ограждением
маршей (рисунок – вертикальные
стойки в виде волотообразных
элементов и плетенок), с
деревянным профилированным
поручнем, ступени и площадки
облицованы мрамором;

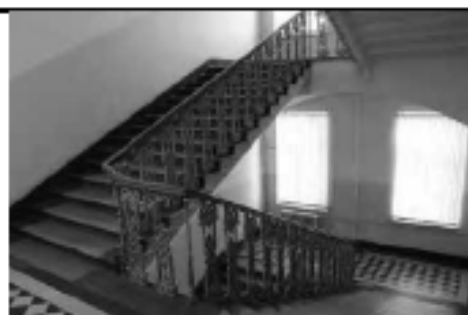
историческая лестница (3ЛК): двухмаршевая, на косоурах, площадки на сводах, с известняковыми ступенями, с металлическим ограждением маршей (рисунок – вертикальные стойки в виде волотообразных элементов и плетенок), с деревянным профилированным поручнем, полы площадок облицованы метлахской двухцветной плиткой (рисунок – шахматы);

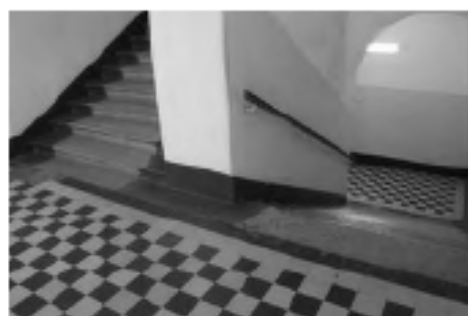
историческая лестница (4ЛК): двухмаршевая, средистенная, площадки на сводах, с известняковыми ступенями, полы площадок облицованы метлахской двухцветной плиткой (рисунок – шахматы);

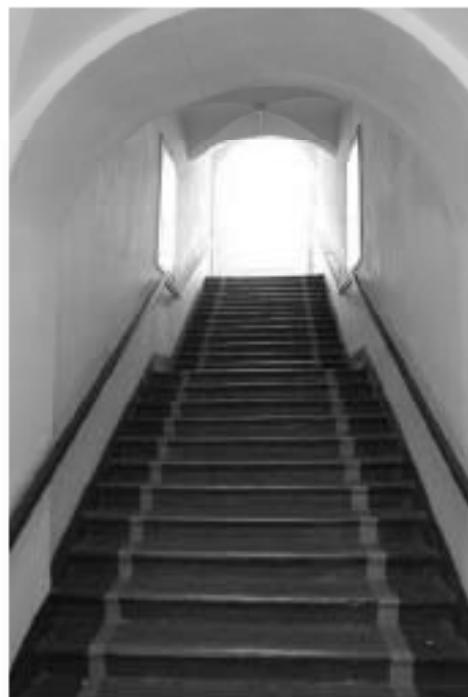
историческая лестница (5ЛК): одномаршевая с промежуточной площадкой, средистенная, площадки на сводах, с известняковыми ступенями;

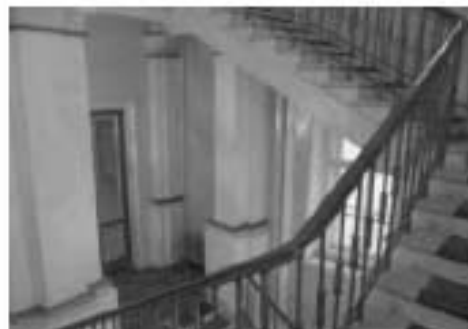
историческая лестница (6ЛК): распашная, многомаршевая, с известняковыми ступенями, металлическими ограждениями (рисунок – вертикальные прутья с муфтами), с профилированным деревянным поручнем;

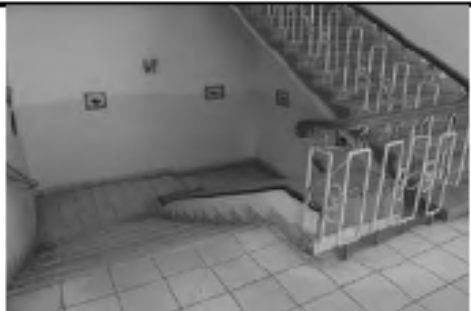
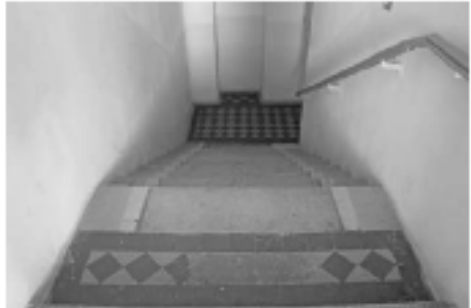
<p>историческая лестница (7ЛК): двухмаршевая, на косоурах, с металлическим ограждением маршей (рисунок – геометрический), профилированным деревянным поручнем;</p> <p>историческая лестница (8ЛК): двухмаршевая, средистенная, площадки на сводах, с известняковыми ступенями, полы площадок облицованы метлахской двухцветной плиткой (рисунок – шахматы)</p>

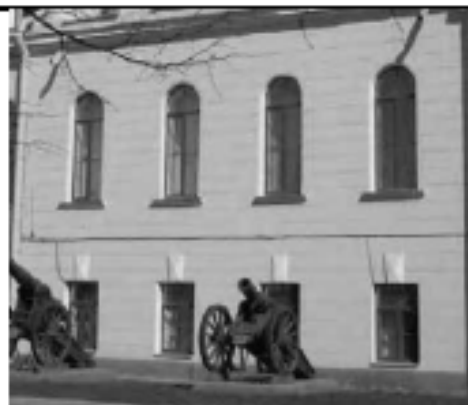
оформление оконных проемов центральных и боковых ризалитов замковыми камнями в уровне 1-го (цокольного) этажа, подоконные доски в уровне 2-го этажа, наличники и линейные сандрики в уровне 3-го этажа;

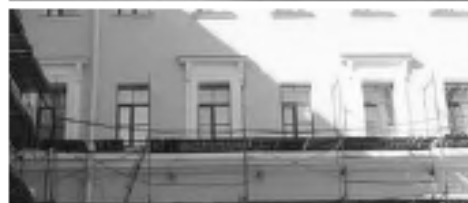
сдвоенные и одинарные колонны и полуколонны с композитными капителями на высоту 3-го – 4-го этажей лоджии;

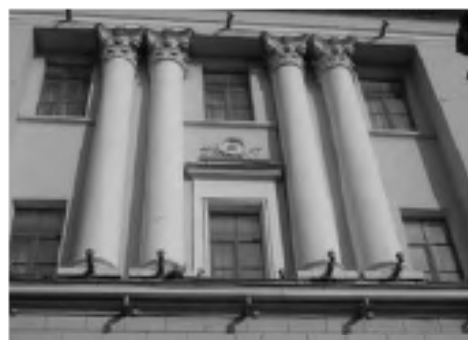
лепной декор в виде венков, перевитых лентами;

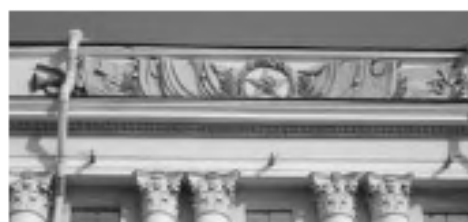
аттик в завершении центрального ризалита с лепной композицией в виде знамен, пятиконечной звезды в центре внутри венка;

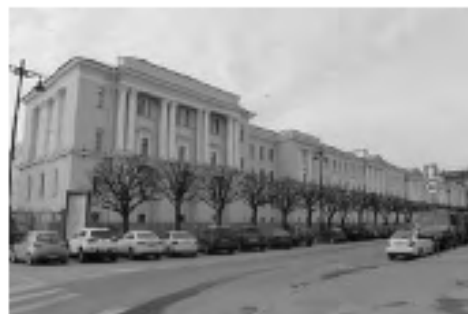
оформление оконных проемов замковыми камнями, линейными сандриками, наличниками, подоконными досками;

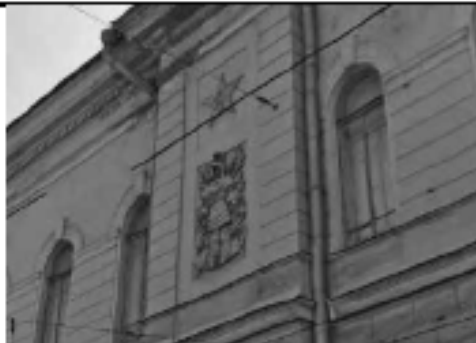
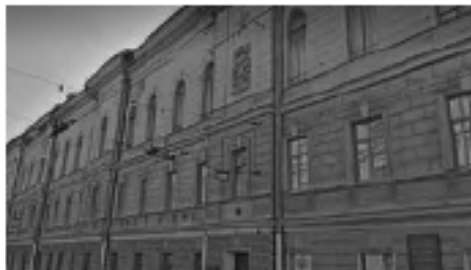
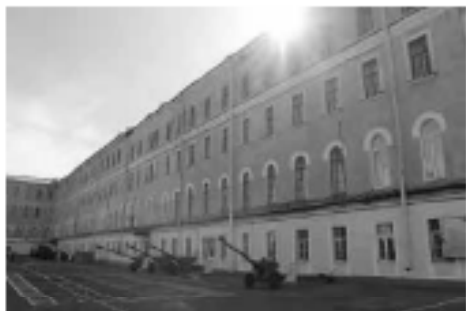
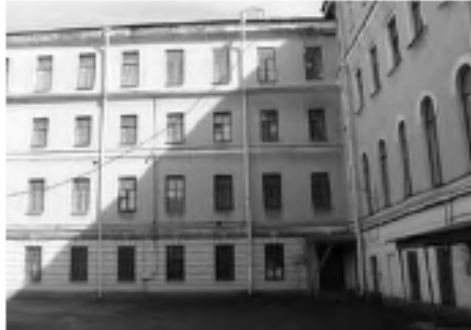
<p>панно с горельефным изображением военной арматуры и пятиконечных звезд;</p> <p>междуэтажные карнизы в уровне 1-го – 2-го, 2-го – 3-го этажей;</p> <p>профилированный венчающий карниз с дентикулами;</p> <p><i>дворовые фасады:</i></p> <p>оформление оконных проемов архивольтами, наличниками и замковыми камнями;</p> <p>междуэтажные карнизы;</p> <p>профилированный венчающий карниз</p>

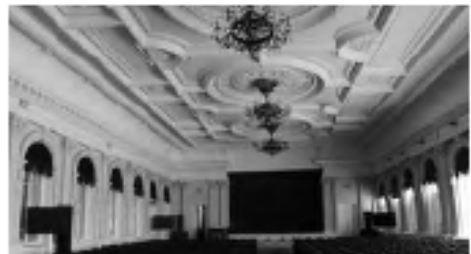
5	<p>Декоративно-художественная отделка интерьеров</p>	<p><i>Белый зал (69-Н (1)):</i></p> <p>оформление потолочного зеркала в виде филенок в обрамлении тяг;</p> <p>выкружки падуг декорированы акантовым листом;</p> <p>антаблемент, состоящий из поясов, модульонов, дентикулов, ноников и профилированных тяг;</p>

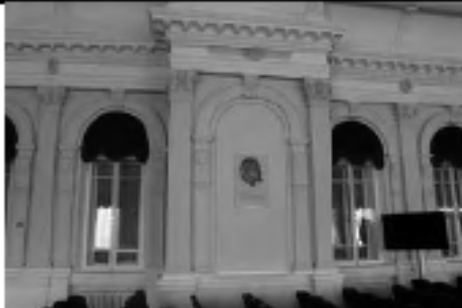
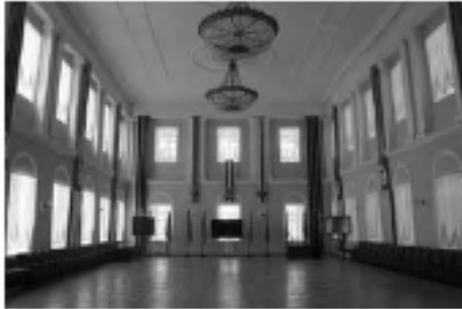
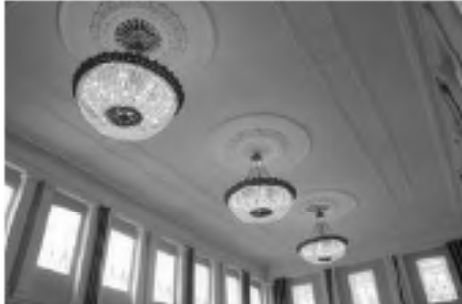
<p>оформление оконных проемов архивольтами, пилястрами, замковыми камнями с акантовыми листьями;</p> <p>каннелированные пилястры в межоконных простенках с капителями коринфского ордера</p> <p>профилированные тяги;</p> <p><i>Зал воинской славы (70-Н (55):</i></p> <p>оформление оконных проемов обрамлением в виде стилизованных архивольтов;</p> <p>полуколонны прямоугольного сечения в уровне 2-го света;</p> <p>оформление зеркала потолка тягами и потолочными розетками, декорированными акантовыми листьями и малыми розетками в центре с веерным рисунком</p>

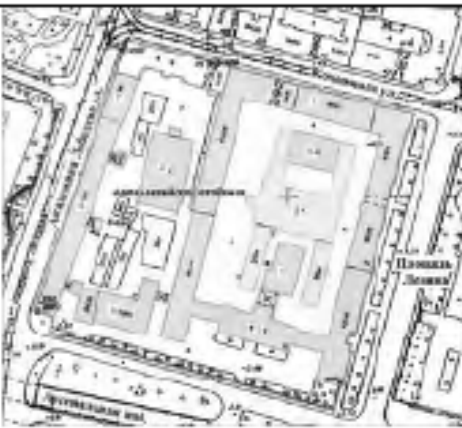
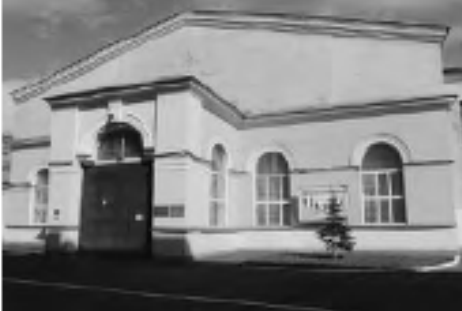
<p>II. Манеж с конюшнями</p>			
1	<p>Объемно-пространственное решение:</p>	<p>габариты и конфигурация центрального объема здания;</p>

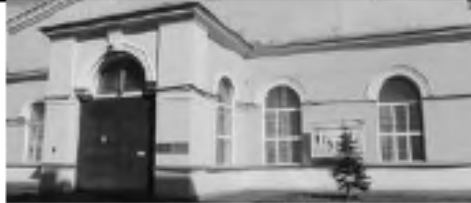
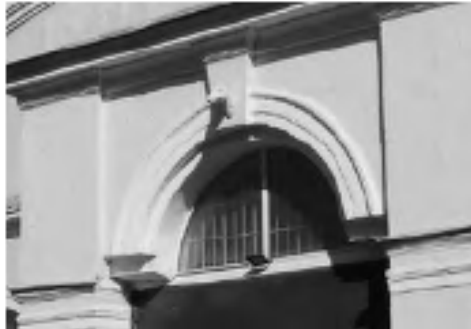
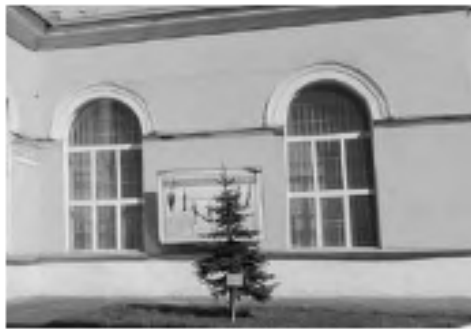
2	Конструктивная система:	местоположение наружных и внутренних капитальных стен, материал (кирпич);	
3	Архитектурно-художественное решение:	<p>материал и характер отделки фасадов (општукатурены, окрашены);</p> <p>дверной проем центрального объема: местоположение, исторические габариты, конфигурация (с полуциркульным завершением);</p> <p>оформление дверного проема центрального объема архивольтом, замковым камнем с маскароном;</p> <p>оконные проемы центрального объема: местоположение, габариты и конфигурация (с полуциркульным завершением);</p> <p>заполнения оконных проемов центрального объема: исторический рисунок расстекловки, единообразия цветового решения;</p> <p>оформление оконных проемов центрального объема профилированными архивольтами</p>

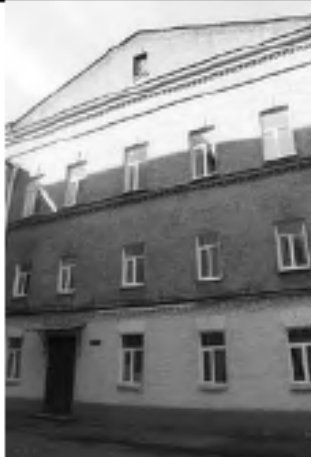
<p>крыша: исторические габариты и конфигурация (скатная), включая высотные отметки коньков и карнизов, материал кровельного покрытия (металл);</p>

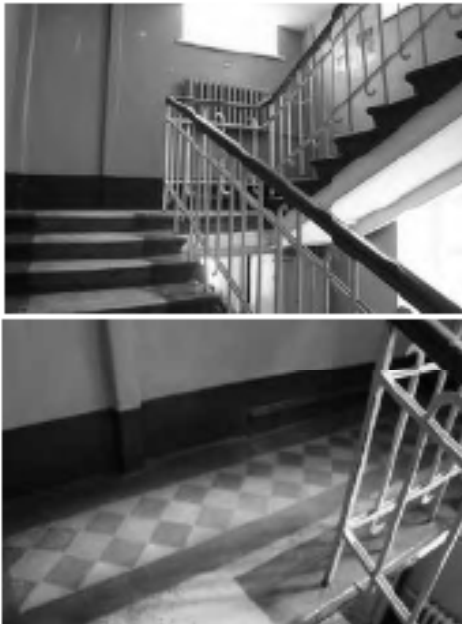
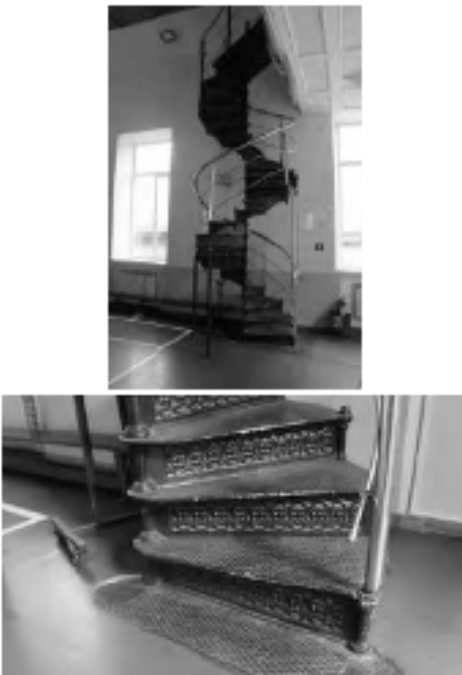
2	<p>Конструктивная система:</p>	<p>местоположение наружных и внутренних капитальных стен, материал (кирпич);</p> <p>историческая лестница (2-Н): двухмаршевая, на косоурах, с известняковыми ступенями, металлическим ограждением маршей (рисунок вертикальные и изогнутые прутья), с профилированным деревянным поручнем, площадки облицованы метлахской двухцветной плиткой (рисунок – шахматы);</p> <p>чугунная винтовая лестница (2Н (25): местоположение, габариты, конфигурация, оформление подступенков геометрическим орнаментом;</p>

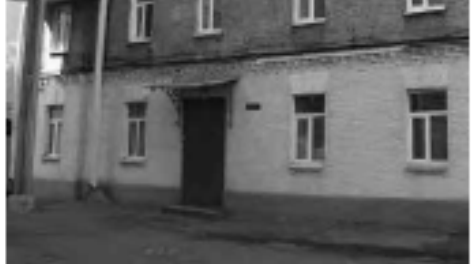
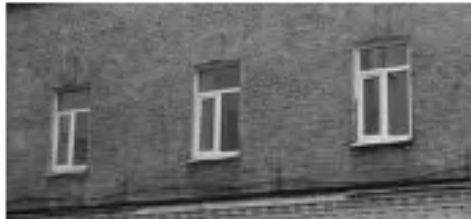
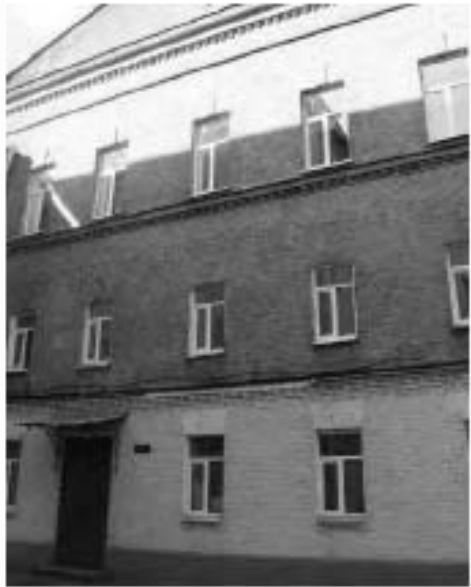
3	Объемно-планировочное решение:	объемно-пространственное решение помещений с историческими лестницами	
4	Архитектурно-художественное решение:	<p>материал и характер отделки цоколя (облицован известняком);</p> <p>дверные проемы: историческое местоположение, габариты, конфигурация (прямоугольная);</p> <p>оконные проемы: местоположение, габариты, конфигурация (прямоугольная);</p> <p>заполнения оконных проемов: исторический рисунок расстекловки, единообразие цветового решения;</p> <p>оформление оконных проемов замковыми камнями;</p> <p>кирпичные междуэтажные карнизы с дентикулами;</p> <p>венчающий кирпичный карниз с известняковой подшивкой и дентикулами</p>

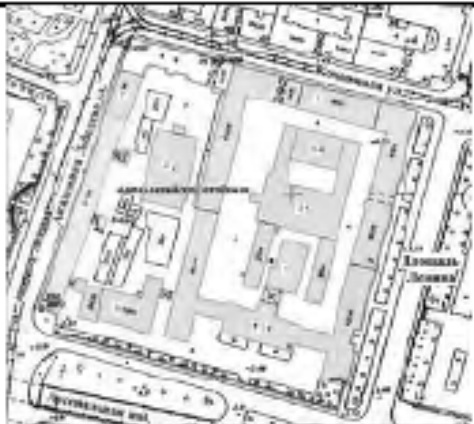
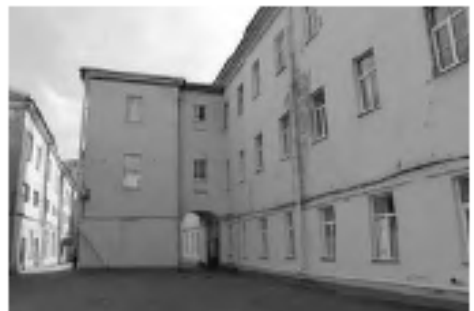
IV. Пиротехническая школа			
1	Объемно-пространственное решение:	<p>исторические габариты и конфигурация трехэтажного прямоугольного в плане здания, с примыкающими к нему с востока тремя трехэтажными объемами;</p> <p>крыша: габариты, включая высотные отметки коньков и карнизов, конфигурация (скатная), материал кровельного покрытия (металл)</p>

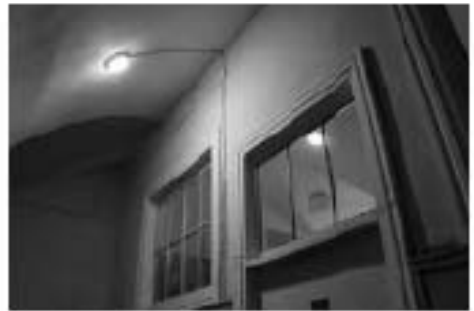
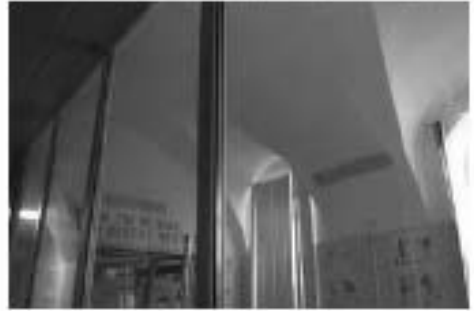
2	Конструктивная система:	<p>местоположение наружных и внутренних капитальных стен, материал (кирпич);</p> <p>сводчатые перекрытия:</p> <p>коробовые (в т.ч. с распалубками на подпружных арках);</p> <p>крестовые (в т.ч. с распалубками на подпружных арках);</p>

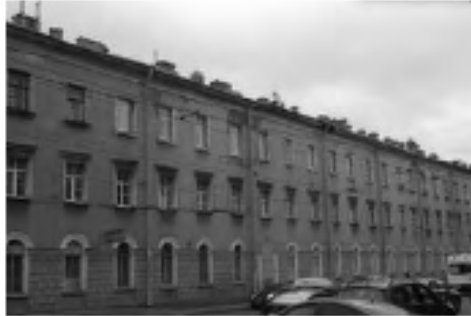
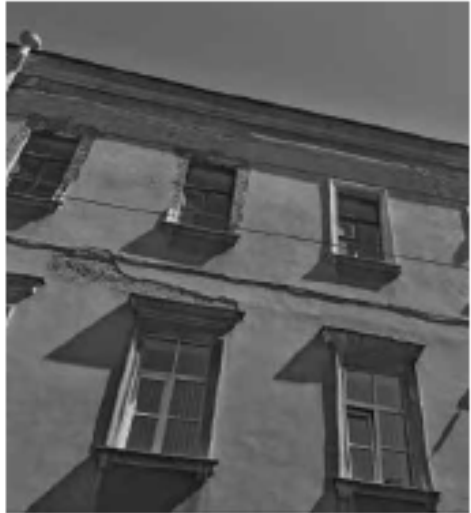
4	<p>Архитектурно-художественное решение:</p>	<p>исторических лестниц (11ЛК-13ЛК)</p> <p><i>западный и южный фасады:</i></p> <p>материал и характер отделки цоколя (облицовка известняком);</p> <p>материал и характер отделки фасадов (оштукатурены, окрашены, отделаны рустом в уровне 1-го этажа);</p> <p>дверные проемы: историческое местоположение, габариты, конфигурация (с полуциркульным завершением);</p> <p>оконные проемы: местоположение, габариты, конфигурация (с полуциркульным завершением, прямоугольные);</p> <p>заполнения оконных проемов: исторический рисунок расстекловки, единообразные цветового решения;</p> <p>оформление оконных проемов 1-го этажа профилированными архивольтами;</p> <p>оформление оконных проемов 2-го и 3-го этажей наличниками, линейными сандриками (оконных проемов 2-го этажа);</p> <p>профилированный венчающий карниз;</p>

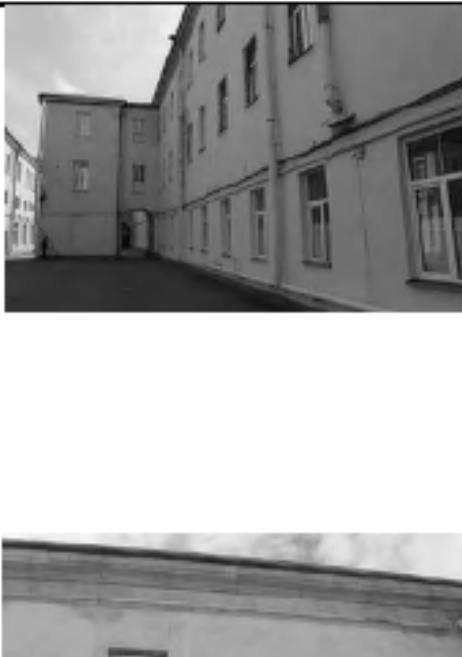
<p><i>дворовый фасад:</i></p> <p>материал и характер отделки фасадов (оштукатурены, окрашены);</p> <p>оконные и дверные проемы: местоположение, габариты, конфигурация (прямоугольные);</p> <p>заполнения оконных проемов: исторический рисунок расстекловки, единообразие цветового решения;</p> <p>профилированный венчающий карниз</p>

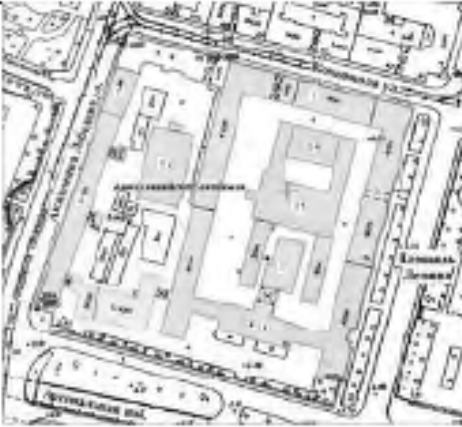
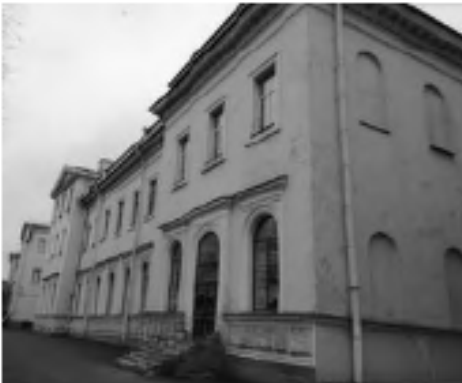
V. Лабораторный корпус			
1	<p>Объемно-пространственное решение:</p>	<p>исторические габариты и конфигурация (Г-образного в плане) двух-трехэтажного на подвале здания;</p> <p>крыша: габариты, включая высотные отметки коньков и карнизов, дымовых труб, конфигурация (скатная), материал кровельного покрытия (металл)</p>

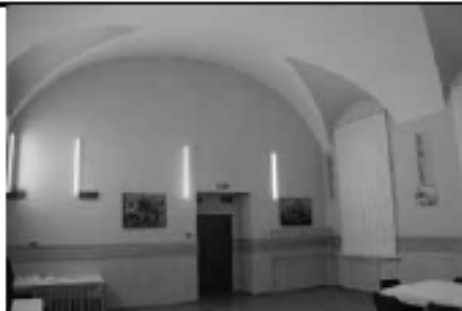
<p>коробовые с распалубками;</p> <p>крестовые с распалубками;</p> <p>историческая парадная лестница (15ЛК): распашная, маршевая, со ступенями и площадками, облицованными мрамором, ограждением маршей в виде тумб с балюстрадами;</p> <p>историческая служебная лестница (99Н): двухмаршевая с забежными ступенями, на сводах, с известняковыми ступенями, с металлическим ограждением маршей (рисунок в виде вертикальных прутьев), с известняковым настилом площадок (площадка верхнего этажа облицована метлахской плиткой, рисунок – соты);</p>

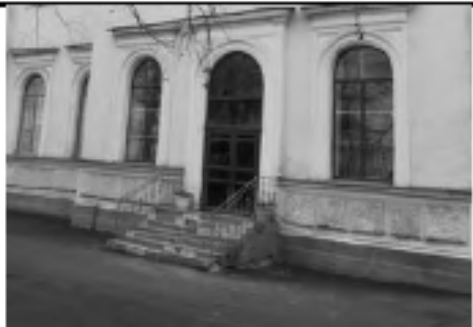
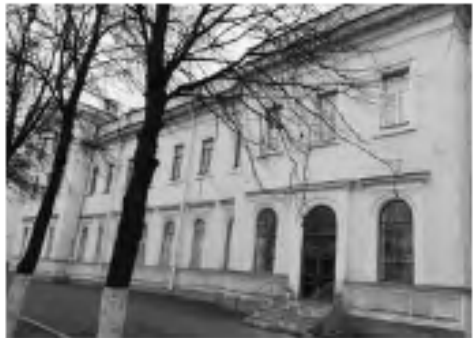
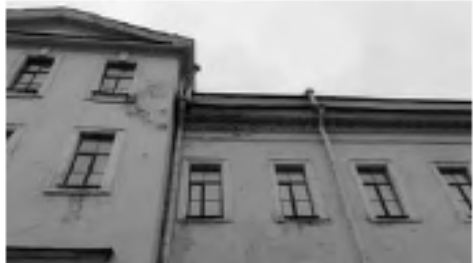
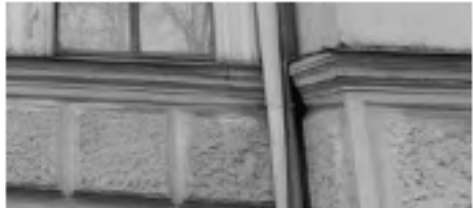
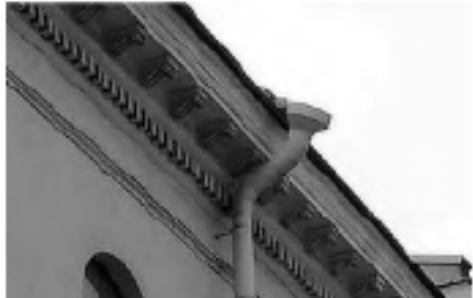
4	<p>Архитектурно-художественное решение:</p>	<p><i>южный фасад:</i></p> <p>материал и характер отделки цоколя (облицовка известняком);</p> <p>материал и характер отделки фасадов (оштукатурены, окрашены, с применением фактурной штукатурки в цокольной части);</p> <p>дверной проем: местоположение, габариты, конфигурация (с полуциркульным завершением);</p> <p>крыльцо перед дверным проемом;</p> <p>оконные проемы: местоположение, габариты, конфигурация (с полуциркульным завершением, прямоугольные)</p> <p>заполнения оконных проемов: исторический рисунок расстекловки, единообразные цветового решения;</p> <p>оформление оконных проемов 1-го этажа «брамантовы окна»;</p> <p>оформление оконных проемов 2-го и 3-го этажей профилированными наличниками, с замковыми камнями (в уровне 3-го этажа);</p> <p>подоконная тяга в уровне 1-го этажа;</p> <p>профилированный венчающий карниз двухэтажной части здания с выносом, волнатообразными модульонами и дентикулами;</p>

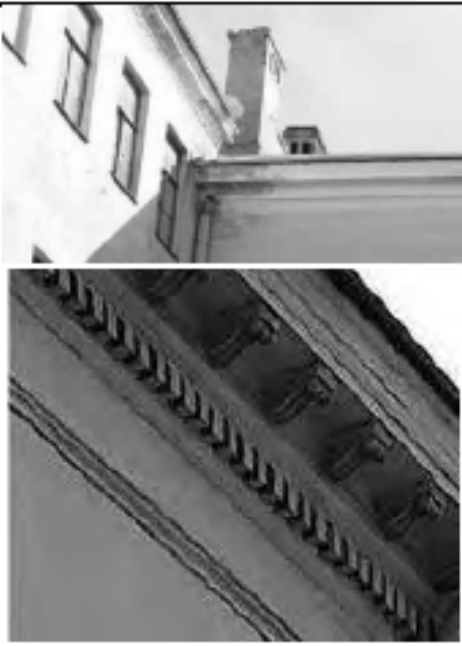
<p>профилированный венчающий карниз; на восточном фасаде двухэтажной части здания – с выносом, волнитообразными модульонами и дентикулами;</p>

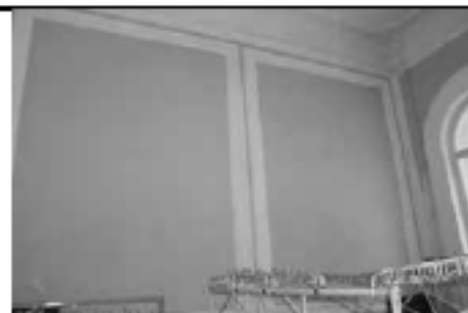
оформление стен рамами из профилированных тяг

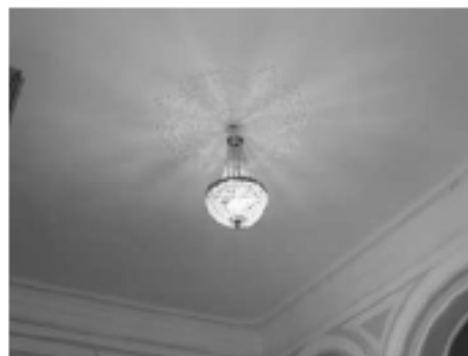
оформление потолка розеткой с растительным орнаментом, профилированным карнизом по периметру;

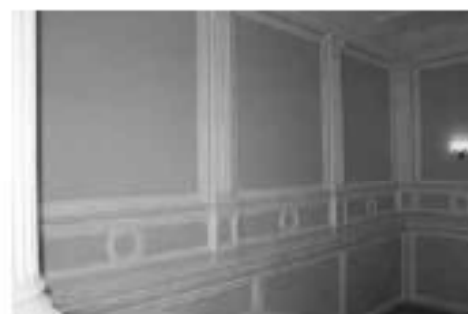
оформление стен рамами из профилированных тяг, круглыми филенками, каннелированными пилястрами коринфского ордера;

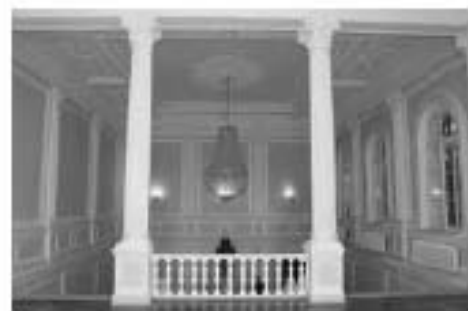
каннелированные колонны коринфского ордера;

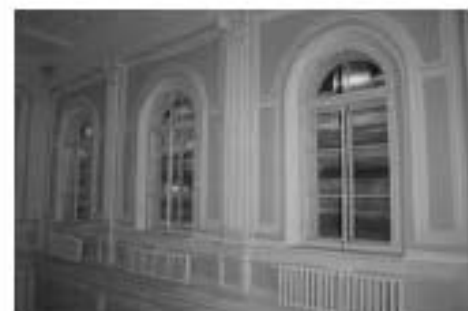
заполнения оконных проемов: материал (дерево), исторический рисунок расстекловки;

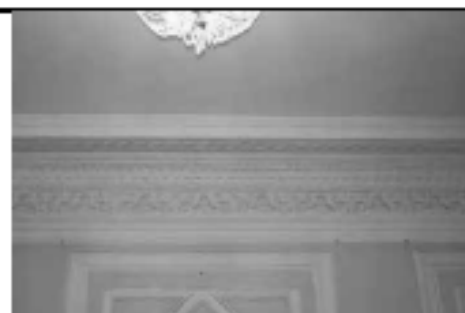
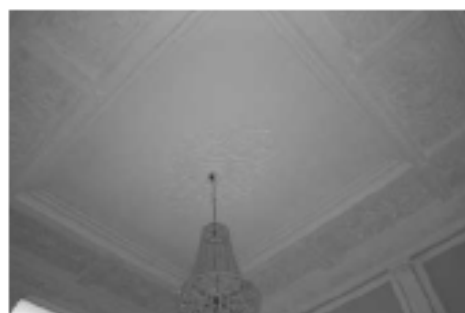
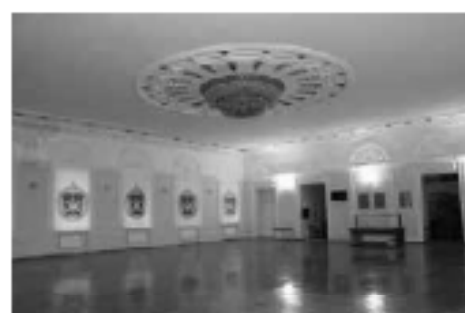
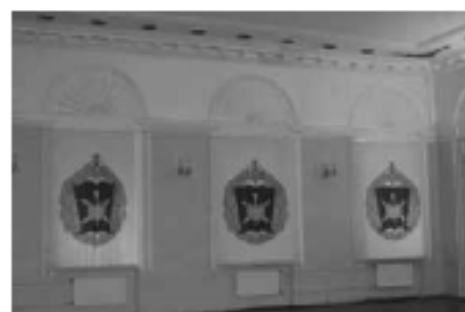
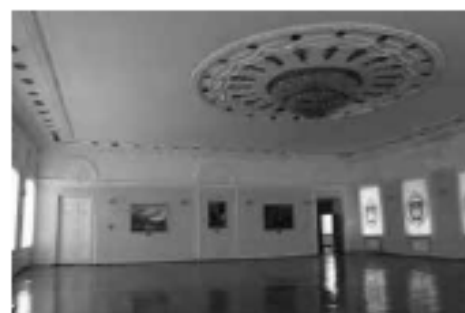
оформление стен филенками с полуциркульным завершением, веерообразным рисунком в тимпане, профилированными с орнаментированным поясом архивольтами, карнизом с орнаментальным поясом, разорванным по осям филенок;

оформление потолка профилированным карнизом на модульонах с акантовым листом и орнаментальными поясами (ионик, акантовый лист), розетками по периметру, круглой розеткой в центре

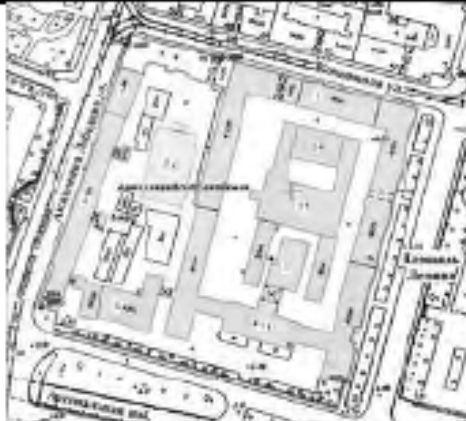
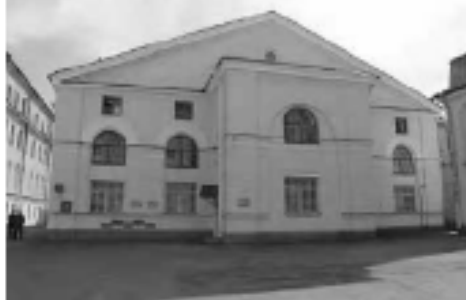
VI. Манеж для верховой езды 2-х батарей			
1	Объемно-пространственное решение:	<p>габариты и конфигурация (прямоугольное в плане) здания с ризалитами;</p> <p>крыша: габариты, включая высотные отметки коньков и карнизов, конфигурация (скатная), материал кровельного покрытия (металл)</p>

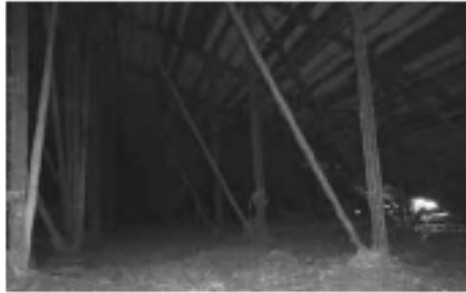
2	Конструктивная система	<p>местоположение наружных и внутренних капитальных стен, материал (кирпич);</p> <p>металлические фермы стропильной системы</p>

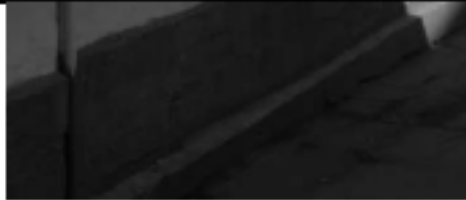
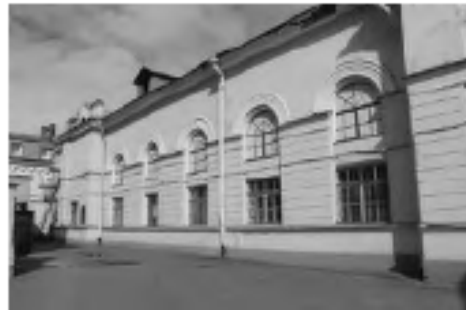
3	Архитектурно-художественное решение:	<p>материал и характер отделки цоколя (облицовка известняком);</p> <p>материал и характер отделки фасадов (оштукатурены, окрашены, отделаны линейным рустом);</p> <p>оконные и дверные проемы: историческое местоположение, габариты, конфигурация (прямоугольные, с полуциркульным завершением);</p>

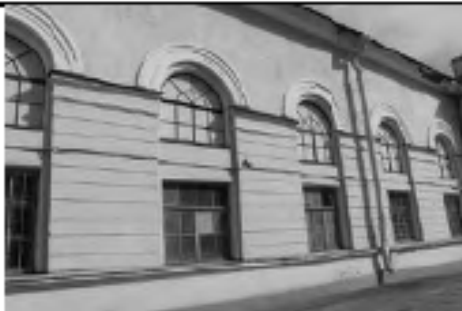
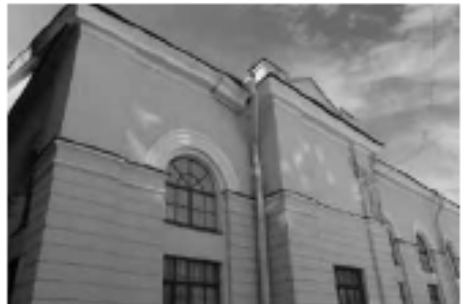
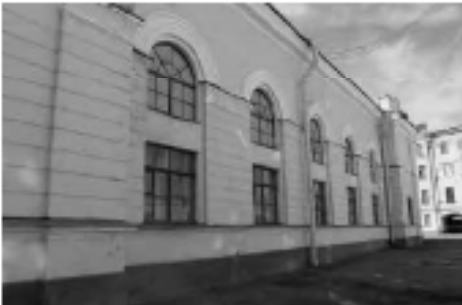
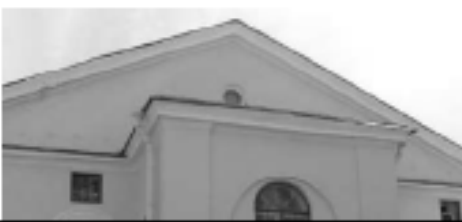
<p>заполнения оконных проемов: исторический рисунок расстекловки, единообразие цветового решения</p> <p>ниши с полуциркульным завершением;</p> <p>восточный и западный фасады раскрепованы одноосевыми ризалитами с аттиковым завершением в виде треугольного пища, фланкированного тумбами;</p> <p>угловые лопатки, рустованные до междуэтажной тяги;</p> <p>оформление ниш с полуциркульным завершением профилированными архивольтами;</p> <p>подоконный профилированный карниз;</p> <p>междуэтажная профилированная тяга;</p> <p>венчающий профилированный карниз;</p> <p>треугольные фронтоны с окном-люкарной в тимпане</p>

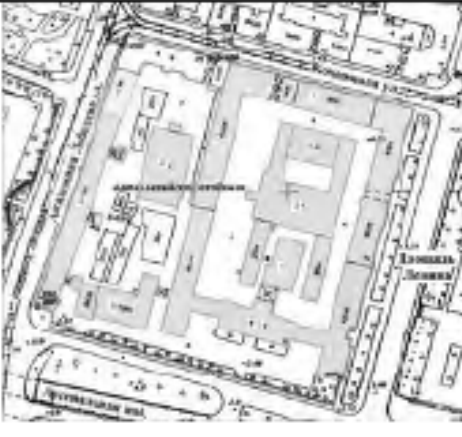
VII. Казармы для нижних чинов			
1	Объемно-пространственное решение:	<p>исторические габариты и конфигурация (прямоугольное в плане) трехэтажного здания с лестничным ризалитом с востока;</p>

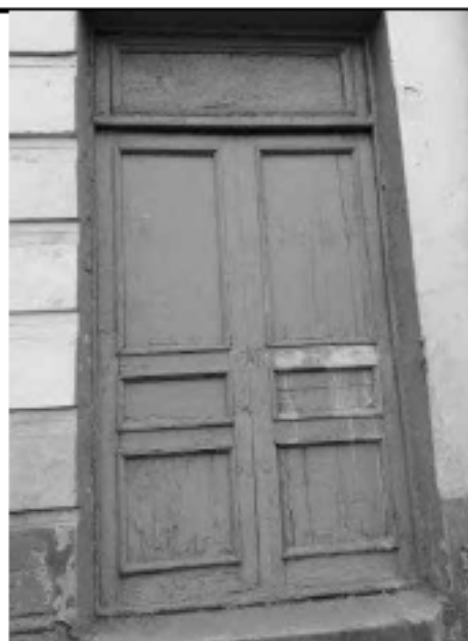
дверной проем: местоположение, габариты, конфигурация (прямоугольная);

заполнение дверного проема: двустворчатые деревянные двери, оформленные филенками, с прямоугольной фрамугой;

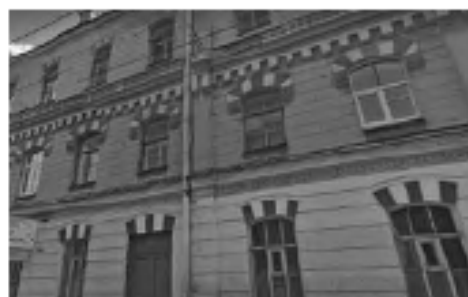
оконные проемы: местоположение, габариты, конфигурация (с лучковым завершением);

заполнения оконных проемов: исторический рисунок расстекловки, единообразие цветового решения;

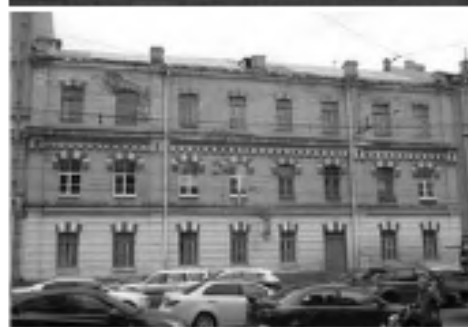
профилированный междуэтажный карниз в уровне 2-го – 3-го этажей

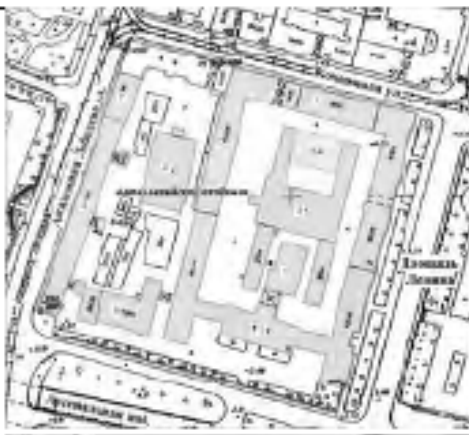
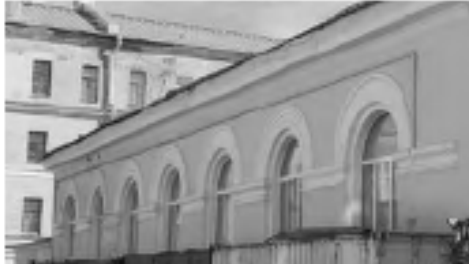
VIII. Малый манеж			
1	<p>Объемно-пространственное решение:</p>	<p>исторические габариты и конфигурация (прямоугольная в плане) одноэтажного здания</p> <p>крыша: габариты, включая высотные отметки коньков и карнизов, конфигурация (скатная), материал кровельного покрытия (металл)</p>

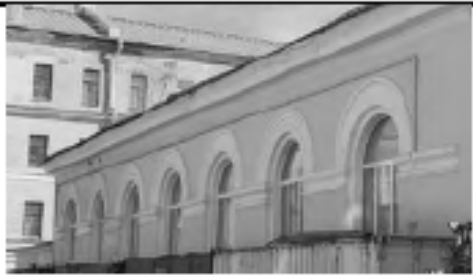
2	Конструктивная система:	местоположение наружных и внутренних капитальных стен, материал (кирпич)	
3	Архитектурно-художественное решение:	<p>материал и характер отделки фасадов (општукатурены, окрашены);</p> <p>оконные проемы: историческое местоположение, габариты, конфигурация (с полуциркульным завершением);</p> <p>заполнения оконных проемов: исторический рисунок расстекловки, единообразие цветового решения;</p> <p>оформление оконных проемов профилированными архивольтами;</p> <p>профилированная тяга в межоконных простенках;</p> <p>профилированный венчающий карниз</p>

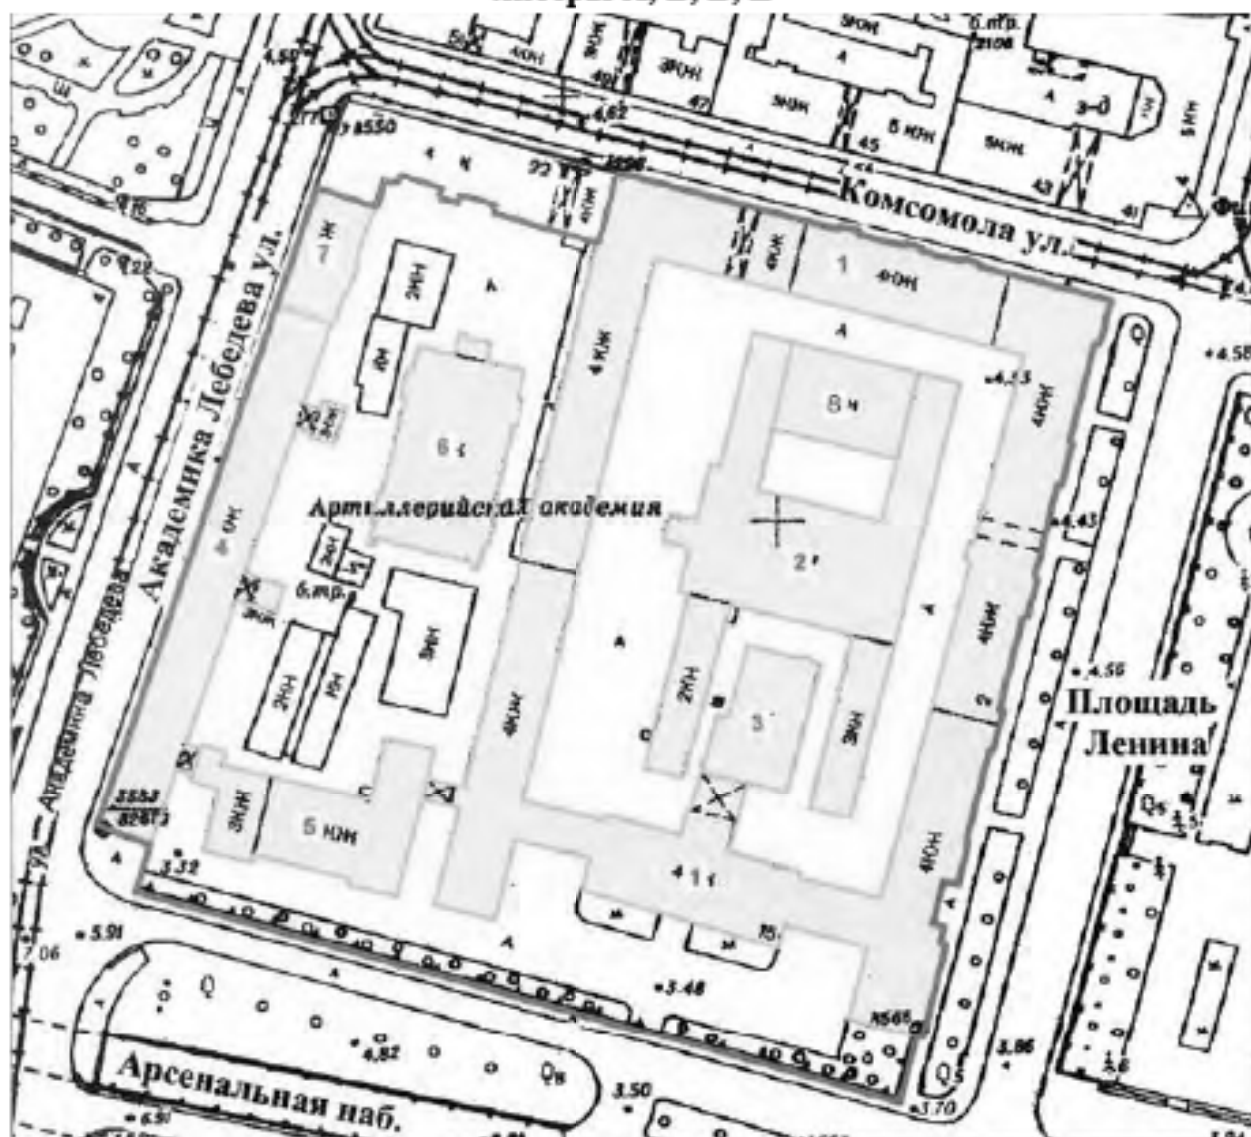
1. Схема границ территории объекта культурного наследия

Проект плана границ территории объекта культурного наследия
 регионального значения «Михайловское военное училище и академия»,
 расположенного по адресу: Санкт-Петербург, улица Комсомола, дом 22,
 литеры А, Б, В, Е
