Акт

по результатам государственной историко-культурной экспертизы выявленного объекта культурного наследия «Комплекс зданий Михайловского военного училища и академии», расположенного по адресу: Санкт-Петербург, Арсенальная наб., 15; Комсомола ул., 22; Академика Лебедева ул., 1-3; Ленина пл., 2, в составе: выявленный объект культурного наследия «Главный корпус с 1-м солдатским корпусом, офицерским флигелем и Михайловское артиллерийское училище» по адресу: Санкт-Петербург, Арсенальная наб., 15; Комсомола ул., 22; Академика Лебедева ул., 1-3; Ленина пл., 2; выявленный объект культурного наследия «Манеж с конюшнями» по адресу: Санкт-Петербург, Арсенальная наб., 15; Комсомола ул., 22; Академика Лебедева ул., 1-3; Ленина пл., 2; выявленный объект культурного наследия «Баня» по адресу: Санкт-Петербург, Арсенальная наб., 15; Комсомола ул., 22; Академика Лебедева ул., 1-3; Ленина пл., 2; выявленный объект культурного наследия «Пиротехническая школа» по адресу: Санкт-Петербург, Арсенальная наб., 15; Комсомола ул., 22; Академика Лебедева ул., 1-3; Ленина пл., 2; выявленный объект культурного наследия «Лабораторный корпус» по адресу: Санкт-Петербург, Арсенальная наб., 15; Комсомола ул., 22; А

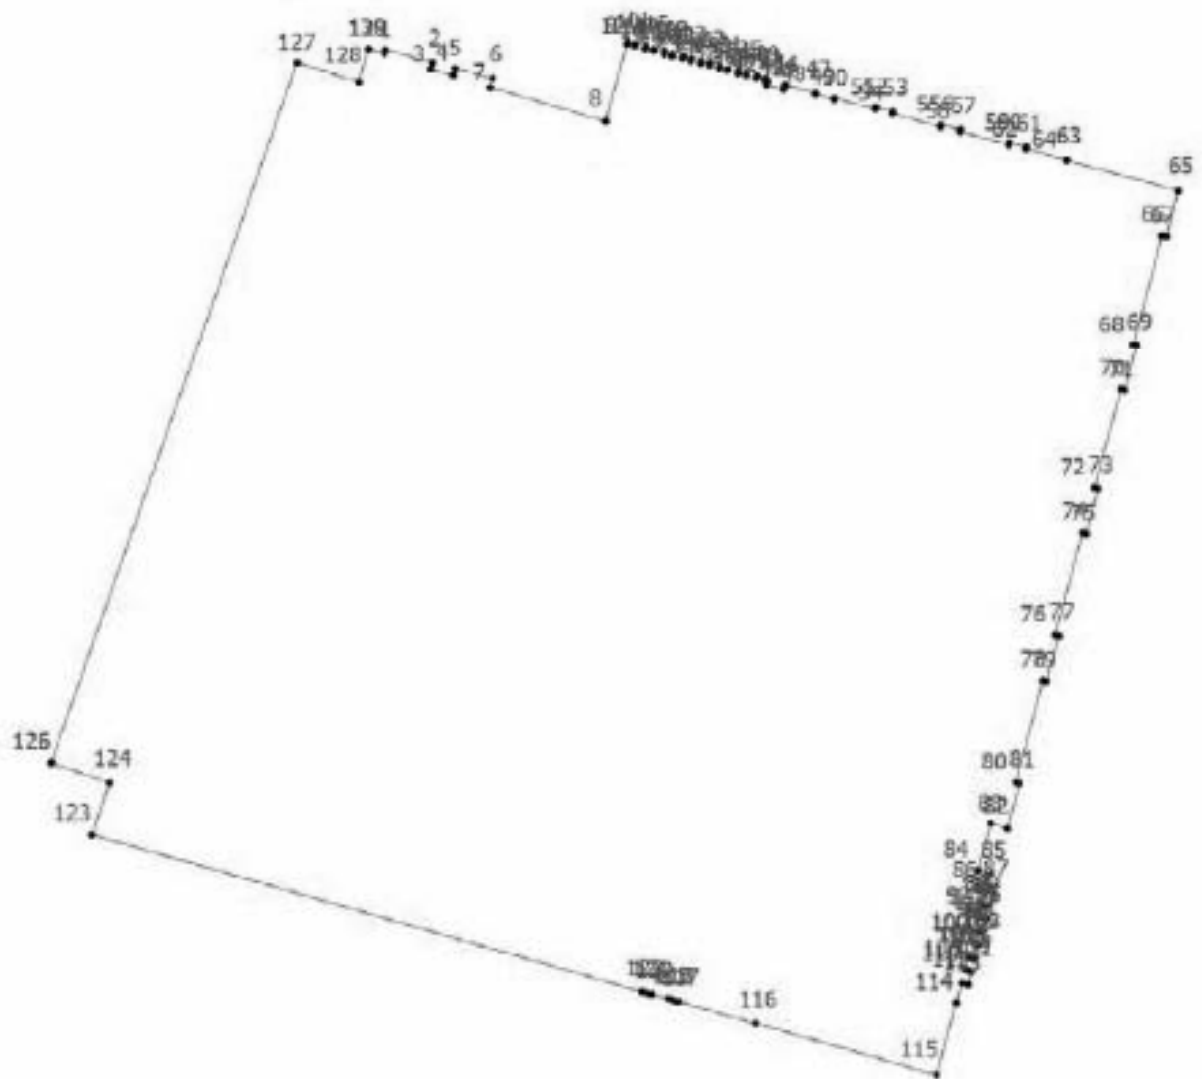
3. План поворотных (характерных) точек границ территории объекта культурного наследия:

Границы территории объекта проходят от точки 1 до точки 8 на восток, от точки 8 до точки 9 на северо-восток, от точки 9 до точки 65 на юго-восток, от точки 65 до точки 115 на юго-запад, от точки 115 до точки 123 на северо-запад, от точки 123 до точки 124 на северо-восток, от точки 124 до точки 126 на северо-запад, от точки 126 до точки 127 на северо-восток, от точки 127 до точки 128 на юго-восток, от точки 128 до точки 129 на северо-восток, от точки 129 до точки 1 на юго-восток, где замыкаются.

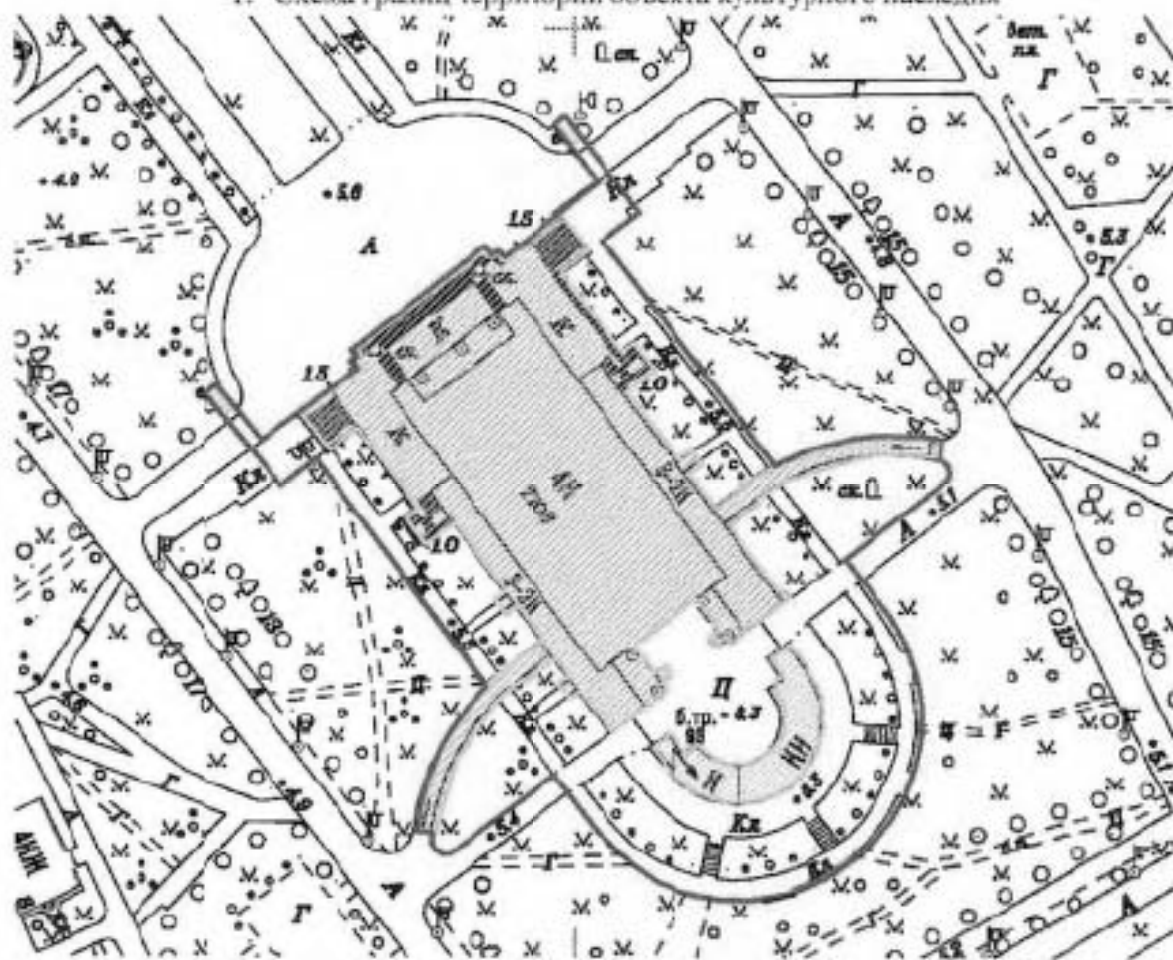
1. Схема границ территории объекта культурного наследия

Границы территории
выявленного объекта культурного наследия
«Театр юных зрителей (ТЮЗ) имени А.А. Брянцева»
(далее – объект культурного наследия),
расположенного по адресу: г. Санкт-Петербург, Пионерская площадь, дом 1,
литера А, литера Б

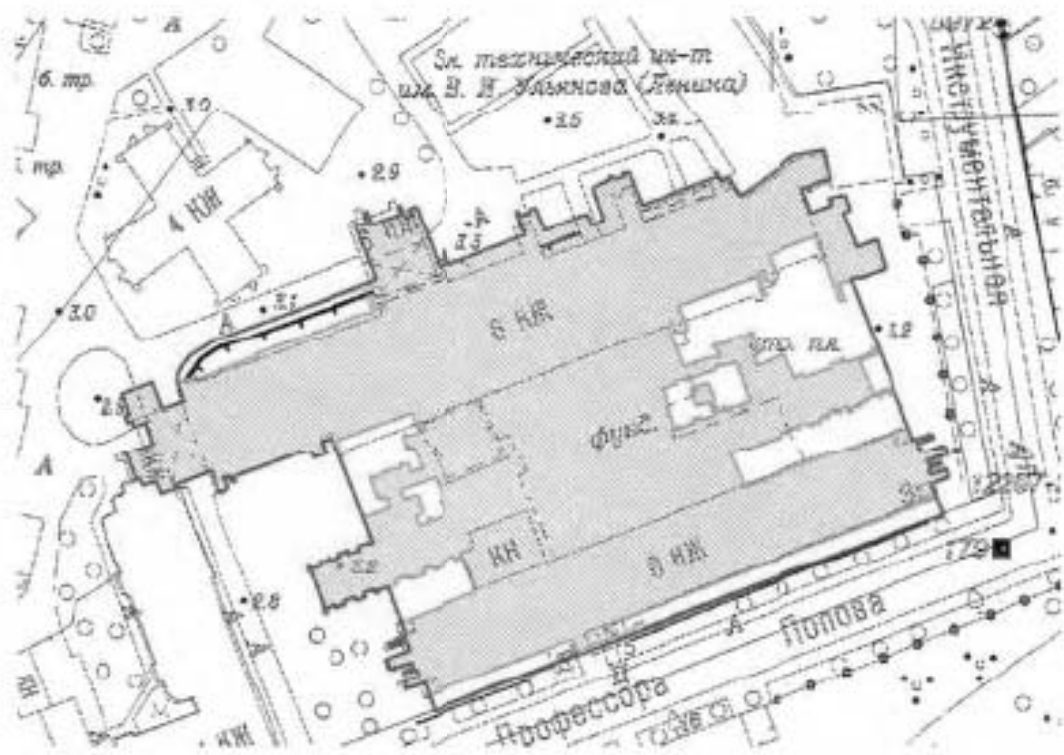
1. Схема границ территории объекта культурного наследия

Границы территории
выявленного объекта культурного наследия
«Корпус № 5 Ленинградского электротехнического института»
(далее – объект культурного наследия),
расположенного по адресу: г. Санкт-Петербург, улица Профессора Полова, дом 5,
литера А

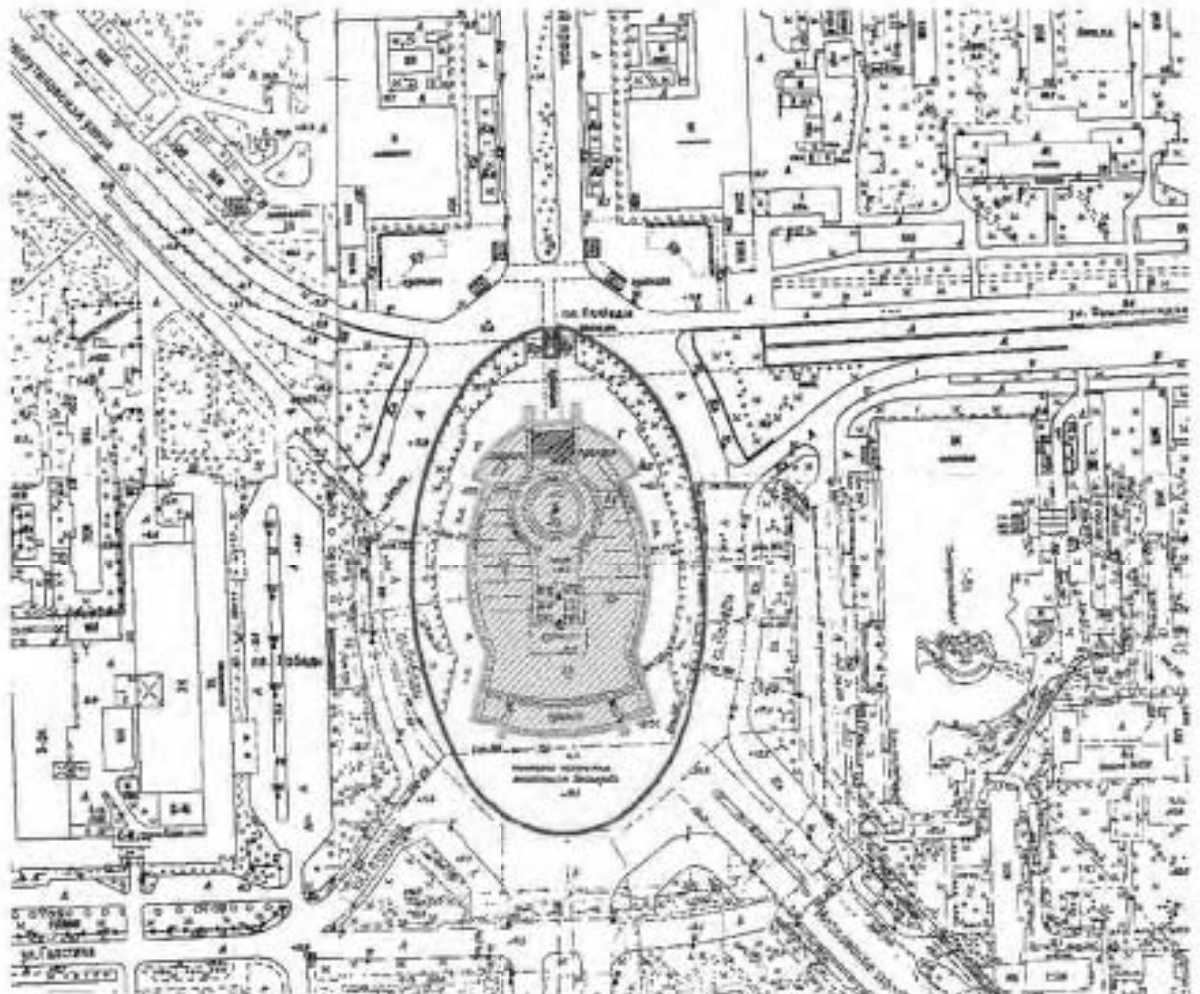
1. Схема границ территории объекта культурного наследия

Границы территории
 выявленного объекта культурного наследия
 «Монумент Героическим Защитникам Ленинграда»
 (далее – объект культурного наследия),
 расположенного по адресу: г. Санкт-Петербург, площадь Победы,
 сооружение 1, литера А

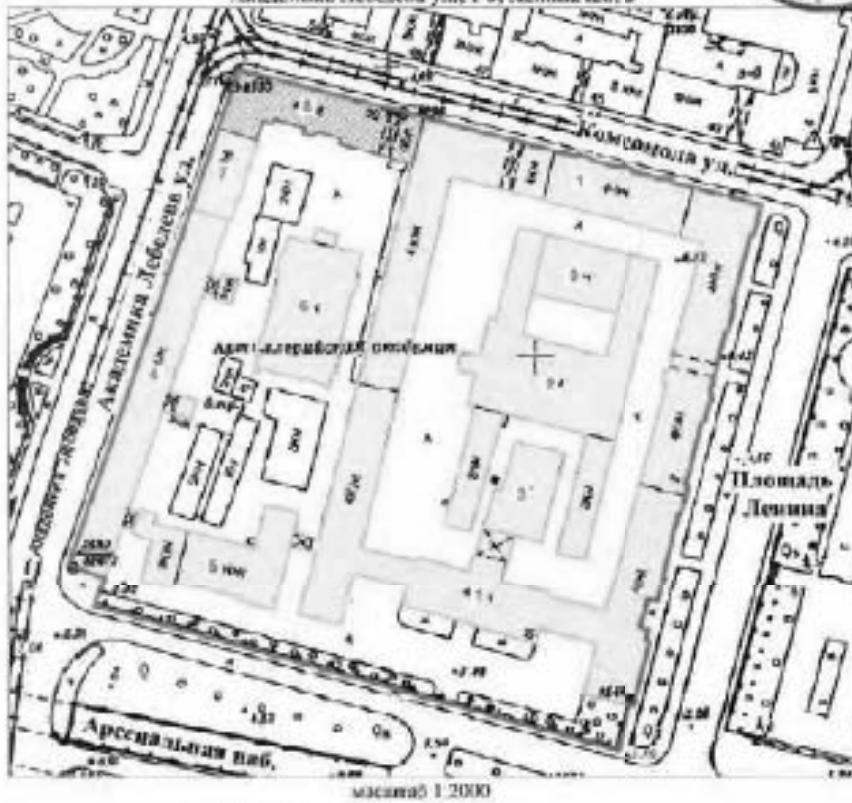
СОСТАВ ОБЪЕКТА:

1. Главный корпус с 1-м солдатским корпусом, офицерскими флигелями
2. Мавзей с колоннадой
3. Баня
4. Переходно-классическая школа
5. Инженерный корпус
6. Эпизодный сарай с колоннадой
7. Орудийный сарай
8. Корпус квартир офицеров (угловой)
Академия Михайловская артиллерийская,
где преподавали ученые Леви Э.Х.,
Остроградский М.В., Петрушевский В.Ф.
9. Малый мавзей

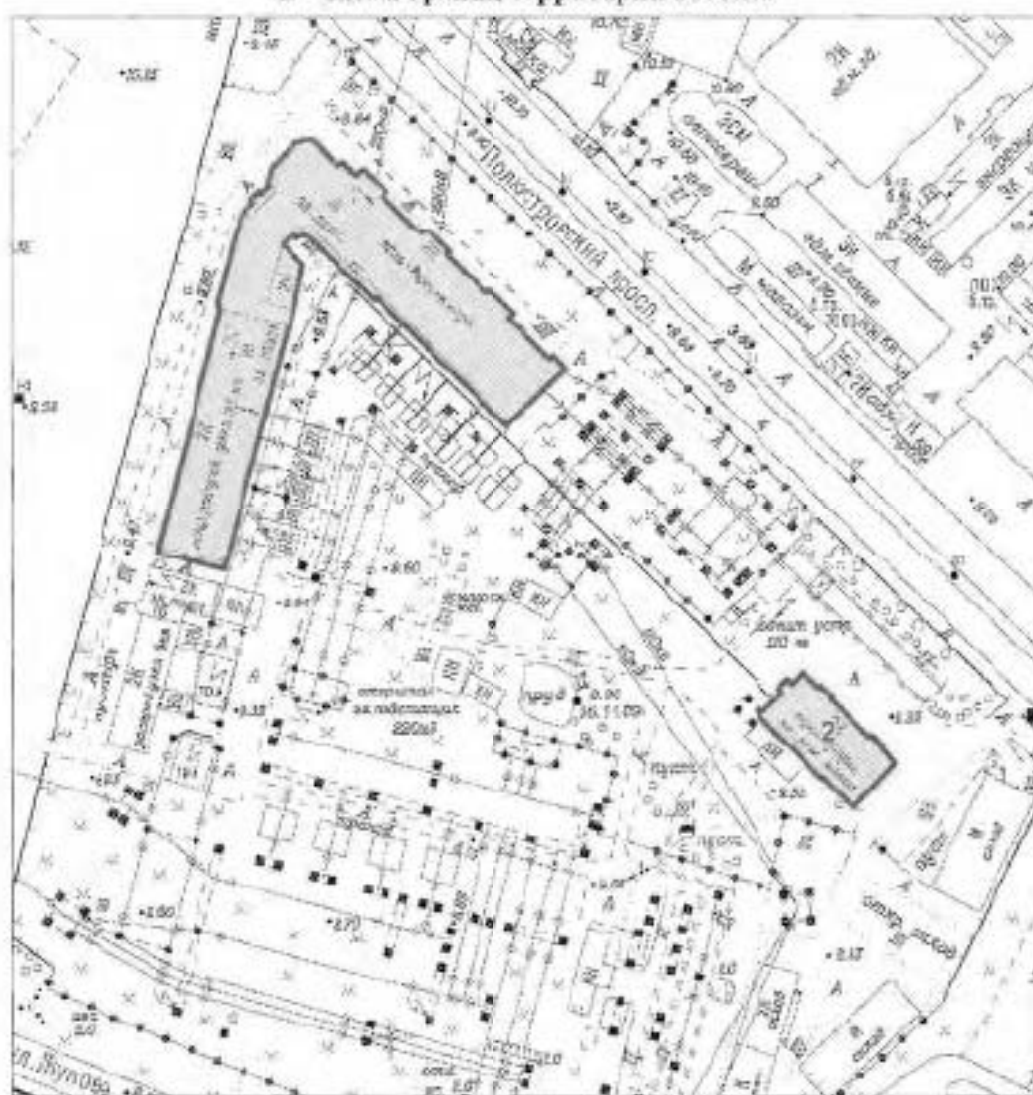
1. Схема границ территории объекта

**Границы территории
выявленного объекта культурного наследия
«Комплекс построек Главной понижающей подстанции Волховстроя»
Санкт-Петербург, Полостровский пр., 46**

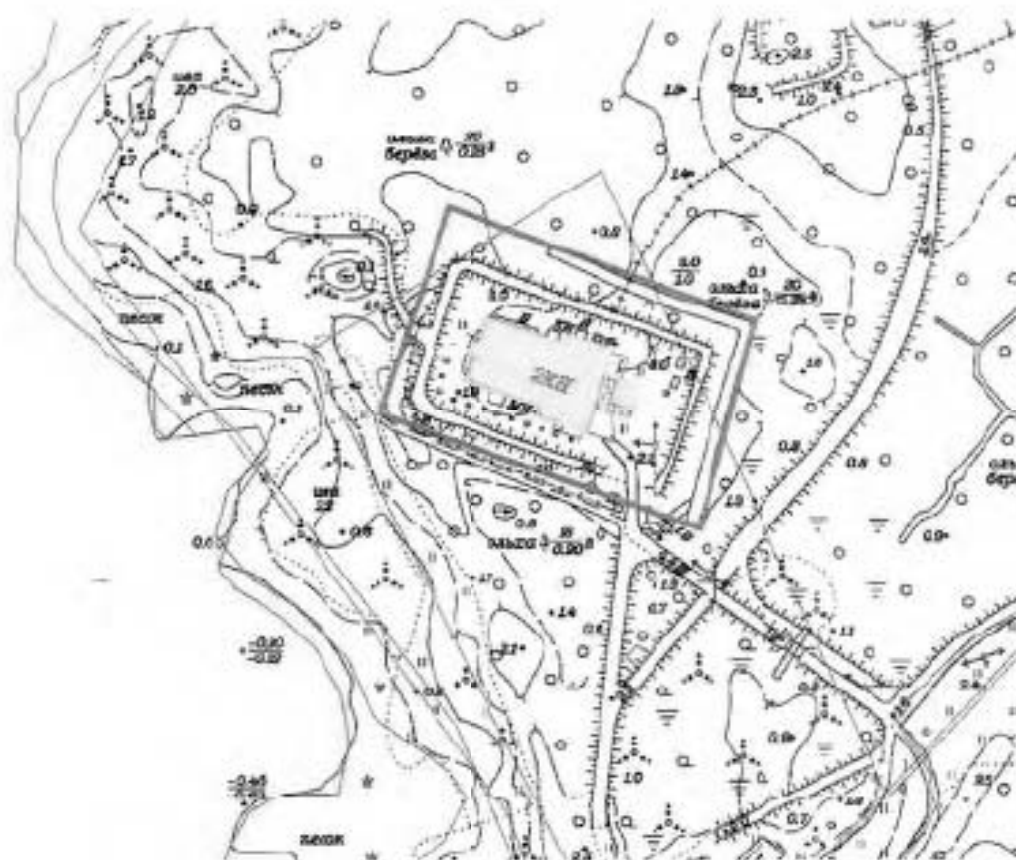
1. Схема границ территории объекта культурного наследия

Границы территории
выявленного объекта культурного наследия
«Здание пороховых погребов и лаборатории»
(далее — объект культурного наследия),
расположенного по адресу: г. Санкт-Петербург, пос. Лисий Нос, аллея Мужества, дом 25,
строение 1 (Морской проспект, 42, литера А)

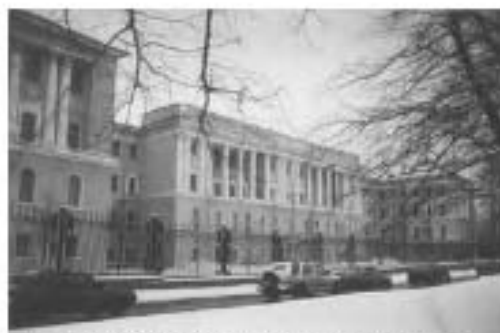
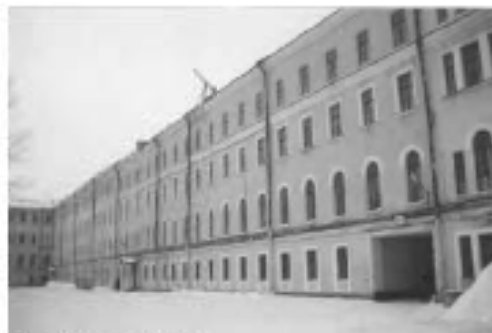
Здания каменные, 4-этажные, в плане представляет замкнутое каре. Архитектурный декор лицевых фасадов в стиле неоклассицизма 1850-х гг.: руст, колонны, портики с фронтонами. Дворовые фасады всех корпусов каре аналогичной отделки: окна 2 этажа полуциркулярные, с архаивольтами, наличники окон профилированные, поэтажные членения подчеркнуты карнизами.

А – главный корпус, вид с Арсенальной наб.

Б – 1-й солдатский корпус, вид из главного двора

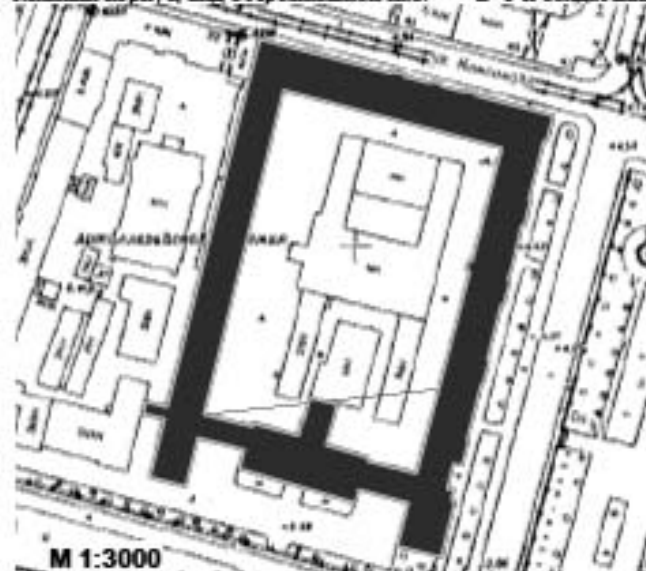
История застройки участка: в 1829 г. архитектором А.Е.Штаубергом построены главный корпус, выходящий на набережную, и примыкающие к нему слева — Михайловского Артиллерийского училища с выходящим на улицу Бочарную (Комсомола) церковным флигелем с церковью св. Александра Невского; справа — 1-й солдатский корпус с выходящим на Бочарную ул. офицерским флигелем. В 1893-1900 гг. арх. В.И.Серковым здания перестраиваются. В офицерском флигеле при участии арх. И.И.Шапошникова устраивается парадный "белый" зал. В 1952 г. лицевые корпуса перестроены и надстроены до 4 этажей арх. М.Е.Русаков. Дворовые фасады сохранили характер архитектуры нач. XIX в.

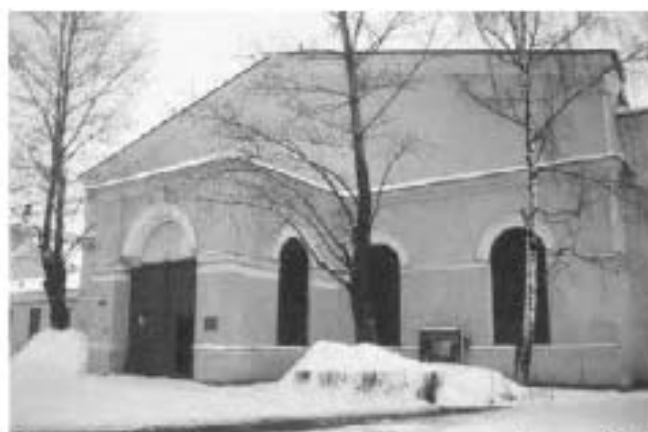
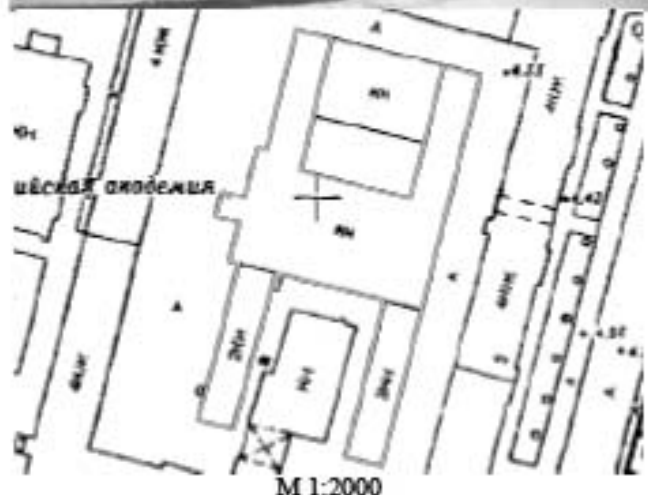
Здание каменное, с высоким внутренним пространством, на известняковом цоколе, с двускатной крышей. Окна полуциркульные с архивольтами, соединенными на уровне пят карнизом. Венчающий карниз и карниз фронтона профилированные, большого выноса. Главный фасад акцентирован одноэтажной пристройкой с входным проемом. Боковые пристройки — конюшни, одноэтажные со скромным декором. Интерьеры перестроены.

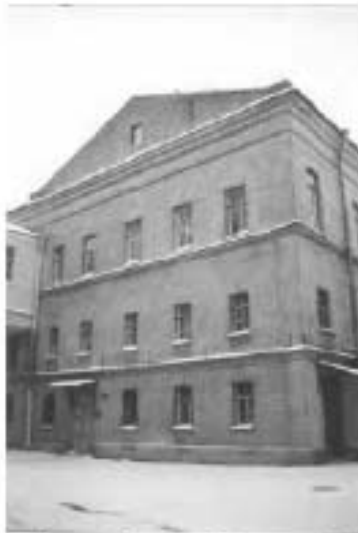
Здание каменное, трехэтажное, на известняковом цоколе, с двускатной крышей, решено в "кирпичном" стиле. Поэтажные членения подчеркнуты карнизами с зубчиками. Перемычки окон с замками. В верхнем этаже помещались квартиры для служащих. Здание соединено с главным корпусом поздним крытым переходом на уровне 3 этажа. Интерьеры не доступны для осмотра.

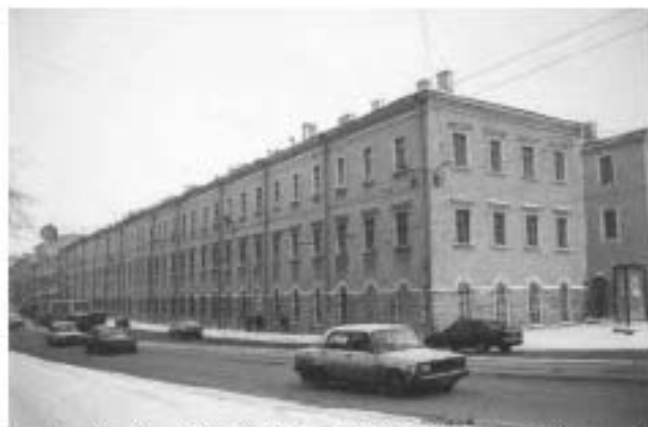
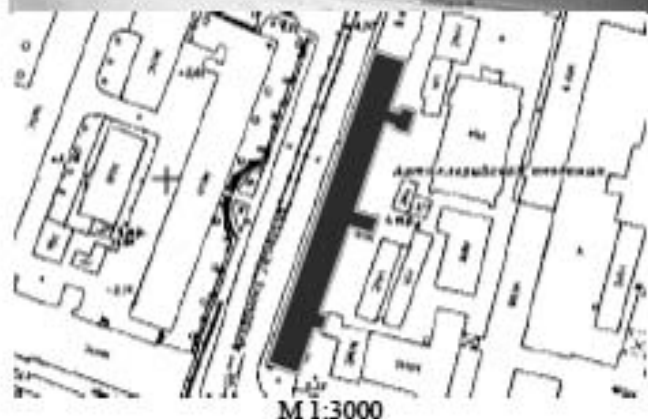
Здание каменное, трехэтажное, на известняковом цоколе; протяженный фасад без архитектурных акцентов. Первый этаж обработан рустом, увенчанным профилированным карнизом, соединяющим архивольты полуциркулярных окон. Наличники окон 2 и 3 этажей профилированные, с прямыми сандриками. Венчает здание профилированный карниз. Интерьеры доступны для осмотра.

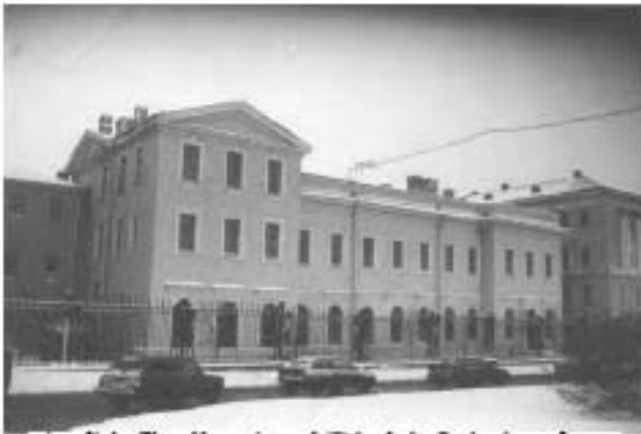
Здание каменное, в 13 осей, двухэтажное, в левой выступающей части трехэтажное, на известняковом цоколе. Правая часть акцентирована ризалитом в три оси. Окна первого этажа полуциркулярные, с сандриками и архивольтами, 2 этажа прямоугольные, с профилированными наличниками. Венчающий карниз большого выноса, на модульонах, с энтиком. Левый выступающий объем в 3 оси, с двускатной крышей, с треугольным фронтоном. Окна 3 этажа с замками. Интерьеры доступны для осмотра.

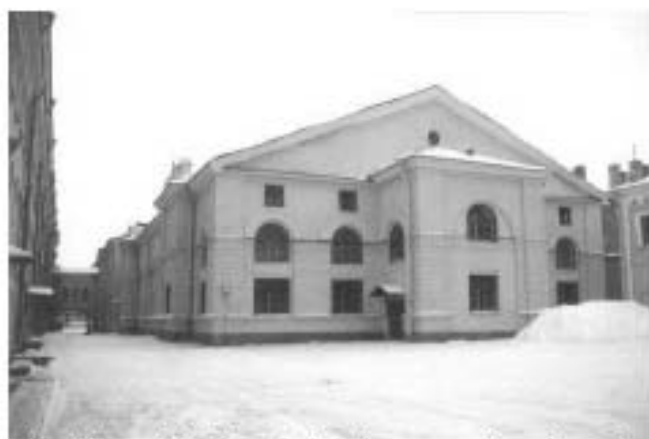
Здание каменное, на известняковом цоколе, с двускатной крышей, с высоким внутренним пространством, перекрытым мегалитическими фермами Путиловского завода. Отделка фасадов аналогична фасадам главного и малого манежей. Архивольты больших полуциркульных окон соединены карнизом на уровне пят. Главный вход акцентирован пристройкой. Нижняя часть здания обработана рустом. Углы подчеркнуты лопатками. Монотонность боковых фасадов разбита ризалитами с аттиками. Интерьеры перестроены, внутреннее пространство поделено на два этажа.
