Акт

по результатам государственной историко-культурной экспертизы проектной документации на проведение работ по сохранению объекта культурного наследия федерального значения «Сад в монастырском дворе» по адресу: г. Санкт-Петербург, площадь Растрелли, дом 1, входящего в состав объекта культурного наследия федерального значения «Смольный монастырь» по адресу: г. Санкт-Петербург, Смольный проезд, дом 1, литеры Б, З, Г1, Г2, Г3, Г5, площадь Растрелли, дом 1, литера А, переулок Кваренги, дом 4, литера И, Смольная наб.: «Проектная документация на выполнение работ по сохранению объекта культурного наследия «Смольный монастырь» (Ансамбль) (приспособление Ансамбля для современного использования в части подключения к сети Wi-Fi, устройства системы видеонаблюдения, оповещения и информирования населения)», шифр: ПД-221-2023, разработанной ООО «Г.О.С.» и ООО «Росохран Телеком» в 2023 году

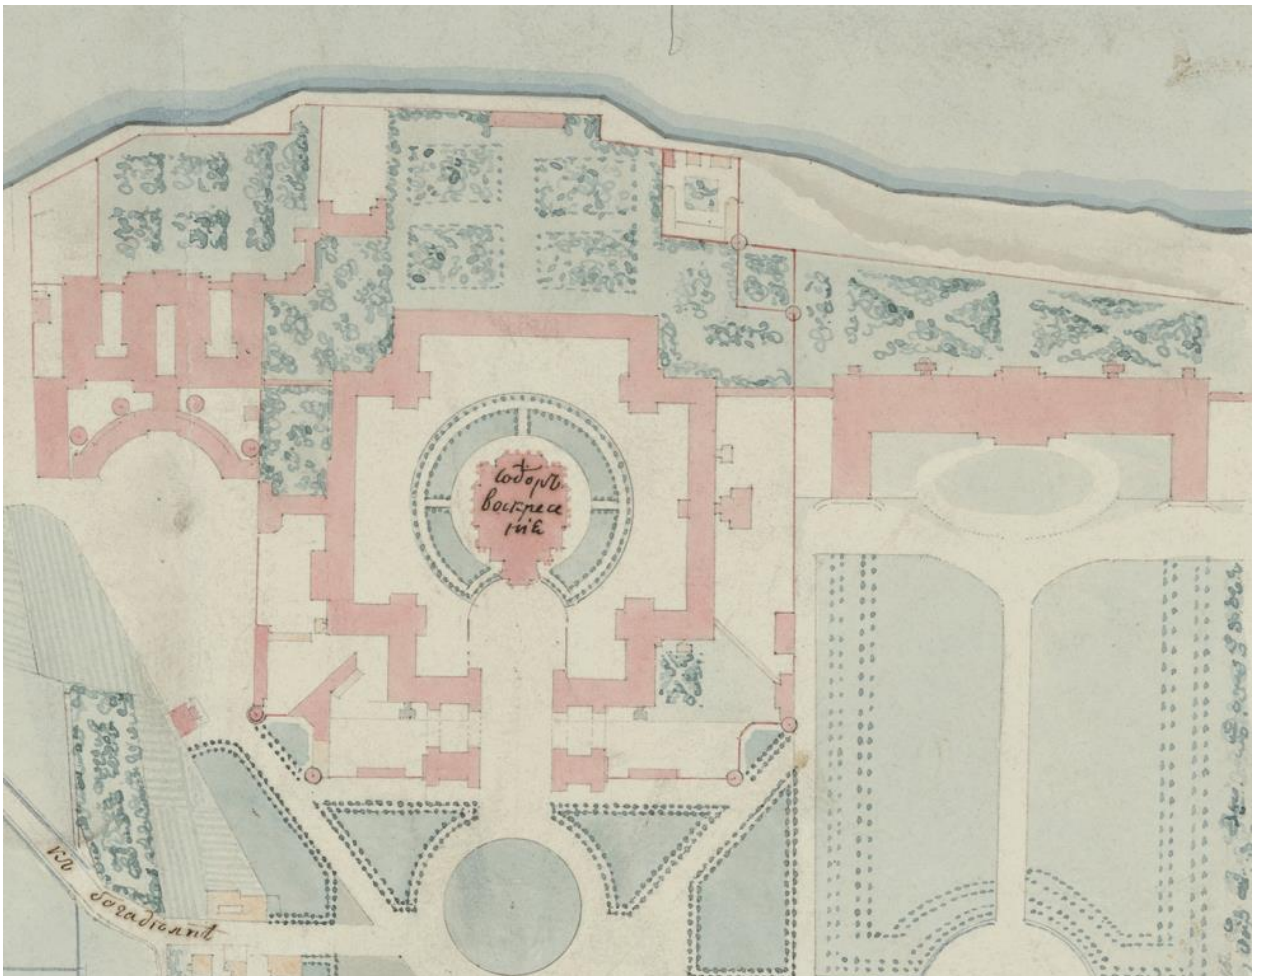
Илл. 6. Фрагмент генерального плана собора и прилежащих улиц. Стасов В.П. 1834 г. (источник: РГИА. Ф. 1293. Оп. 167. Д. 376).

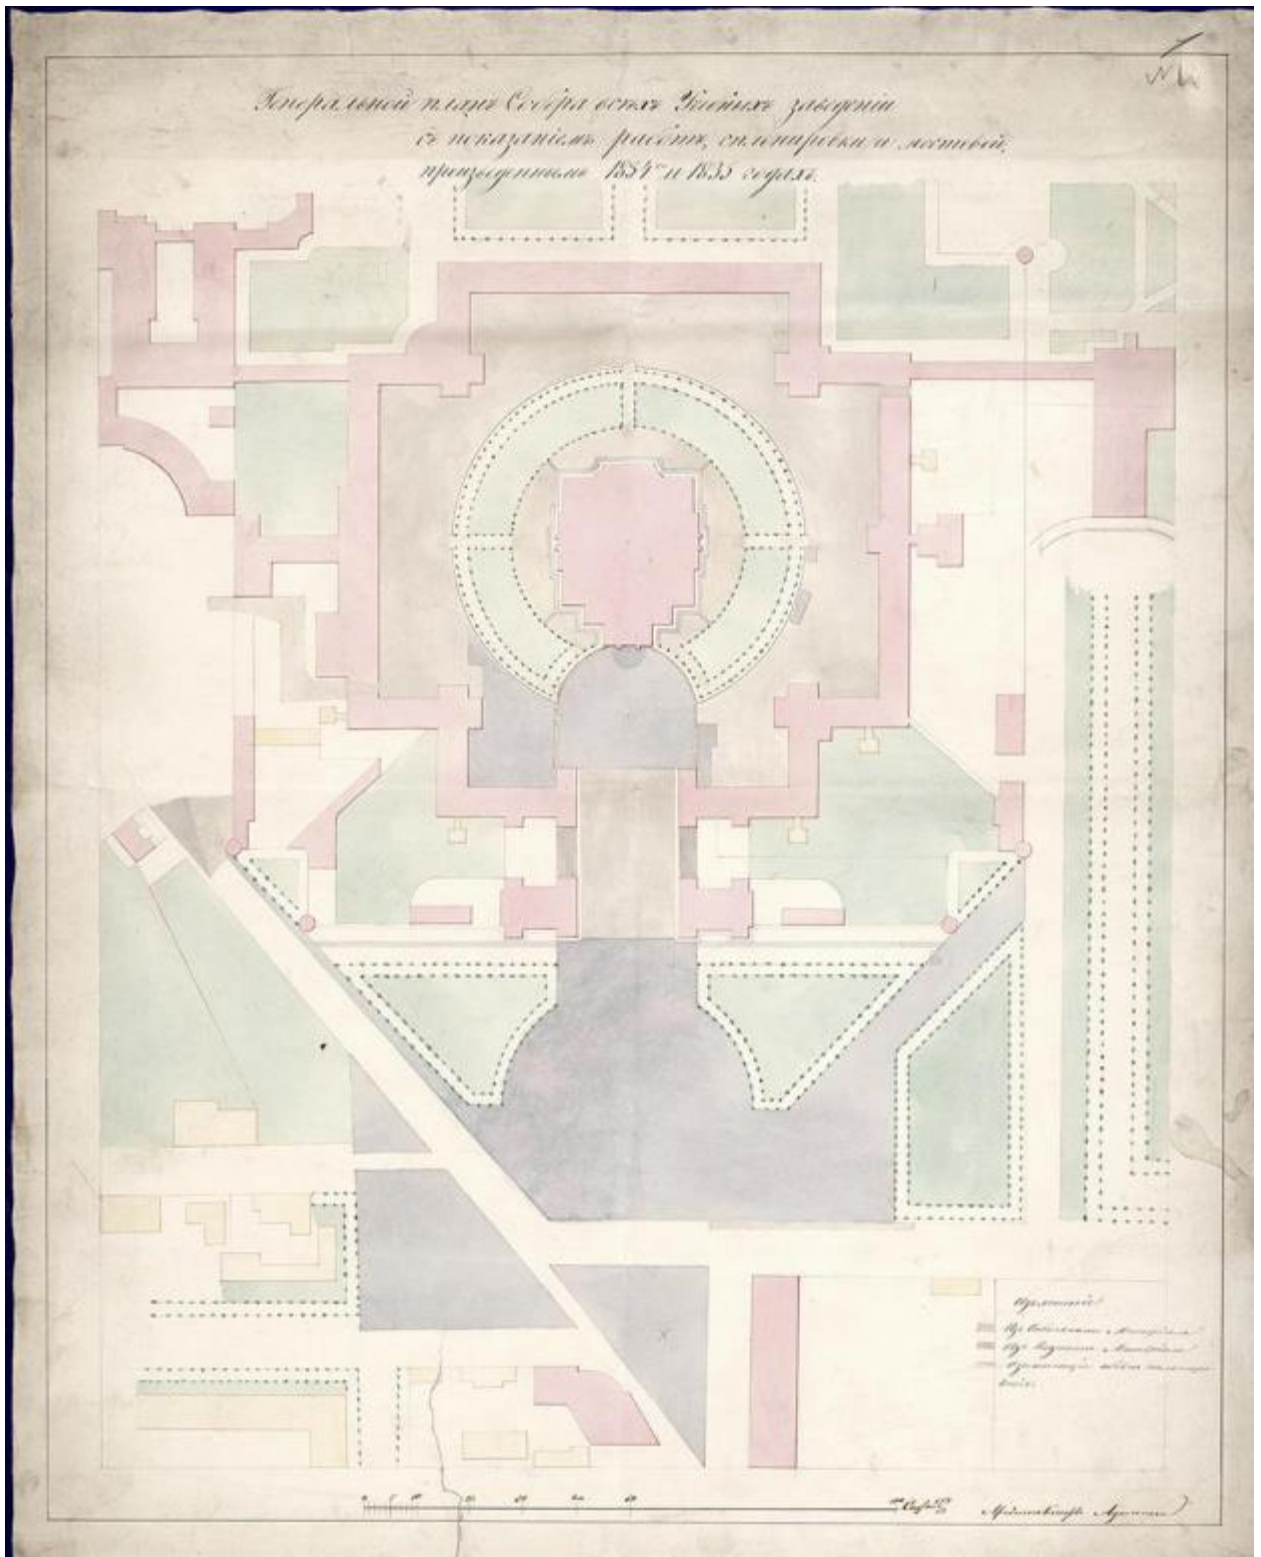
Илл. 7. Генеральный план Собора всех учебных заведений с показанием работ, произведенных в 1834-1835 гг. (источник: РГИА Ф. 1293. Оп. 167. Д. 374).

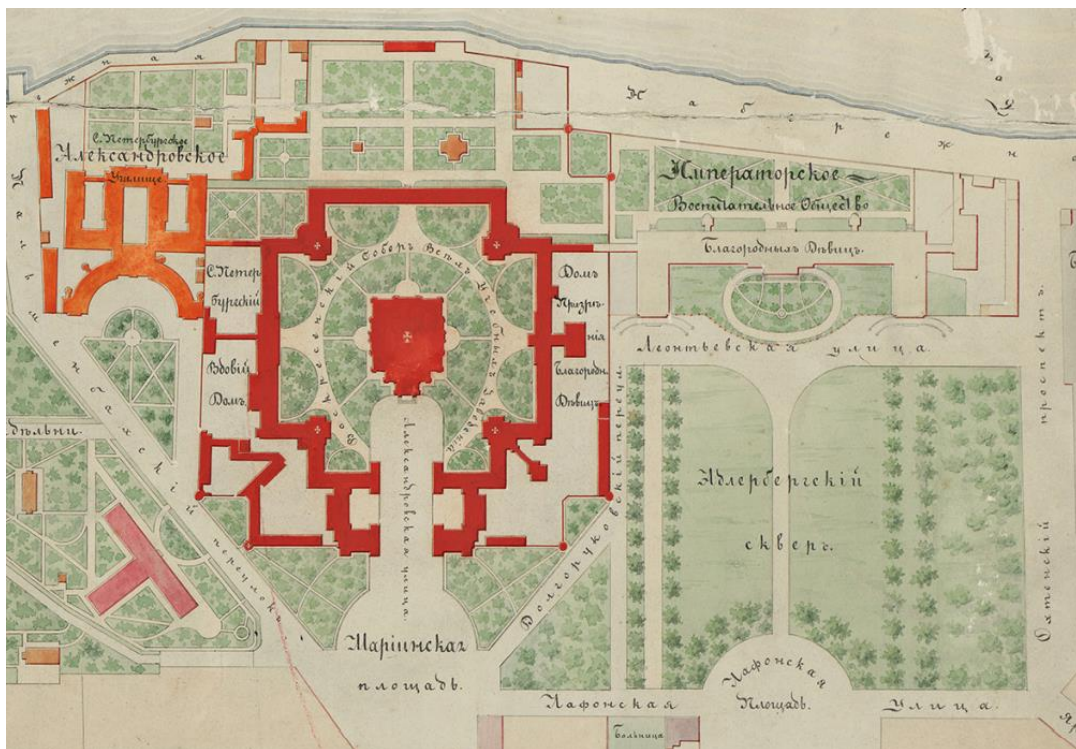
Илл. 8. Генеральный план Смольного монастыря в Петербурге с окрестностями. Составитель П.С. Самсонов. 1868 г. (источник: РГИА Ф. 759. Оп. 85. Д. 5).

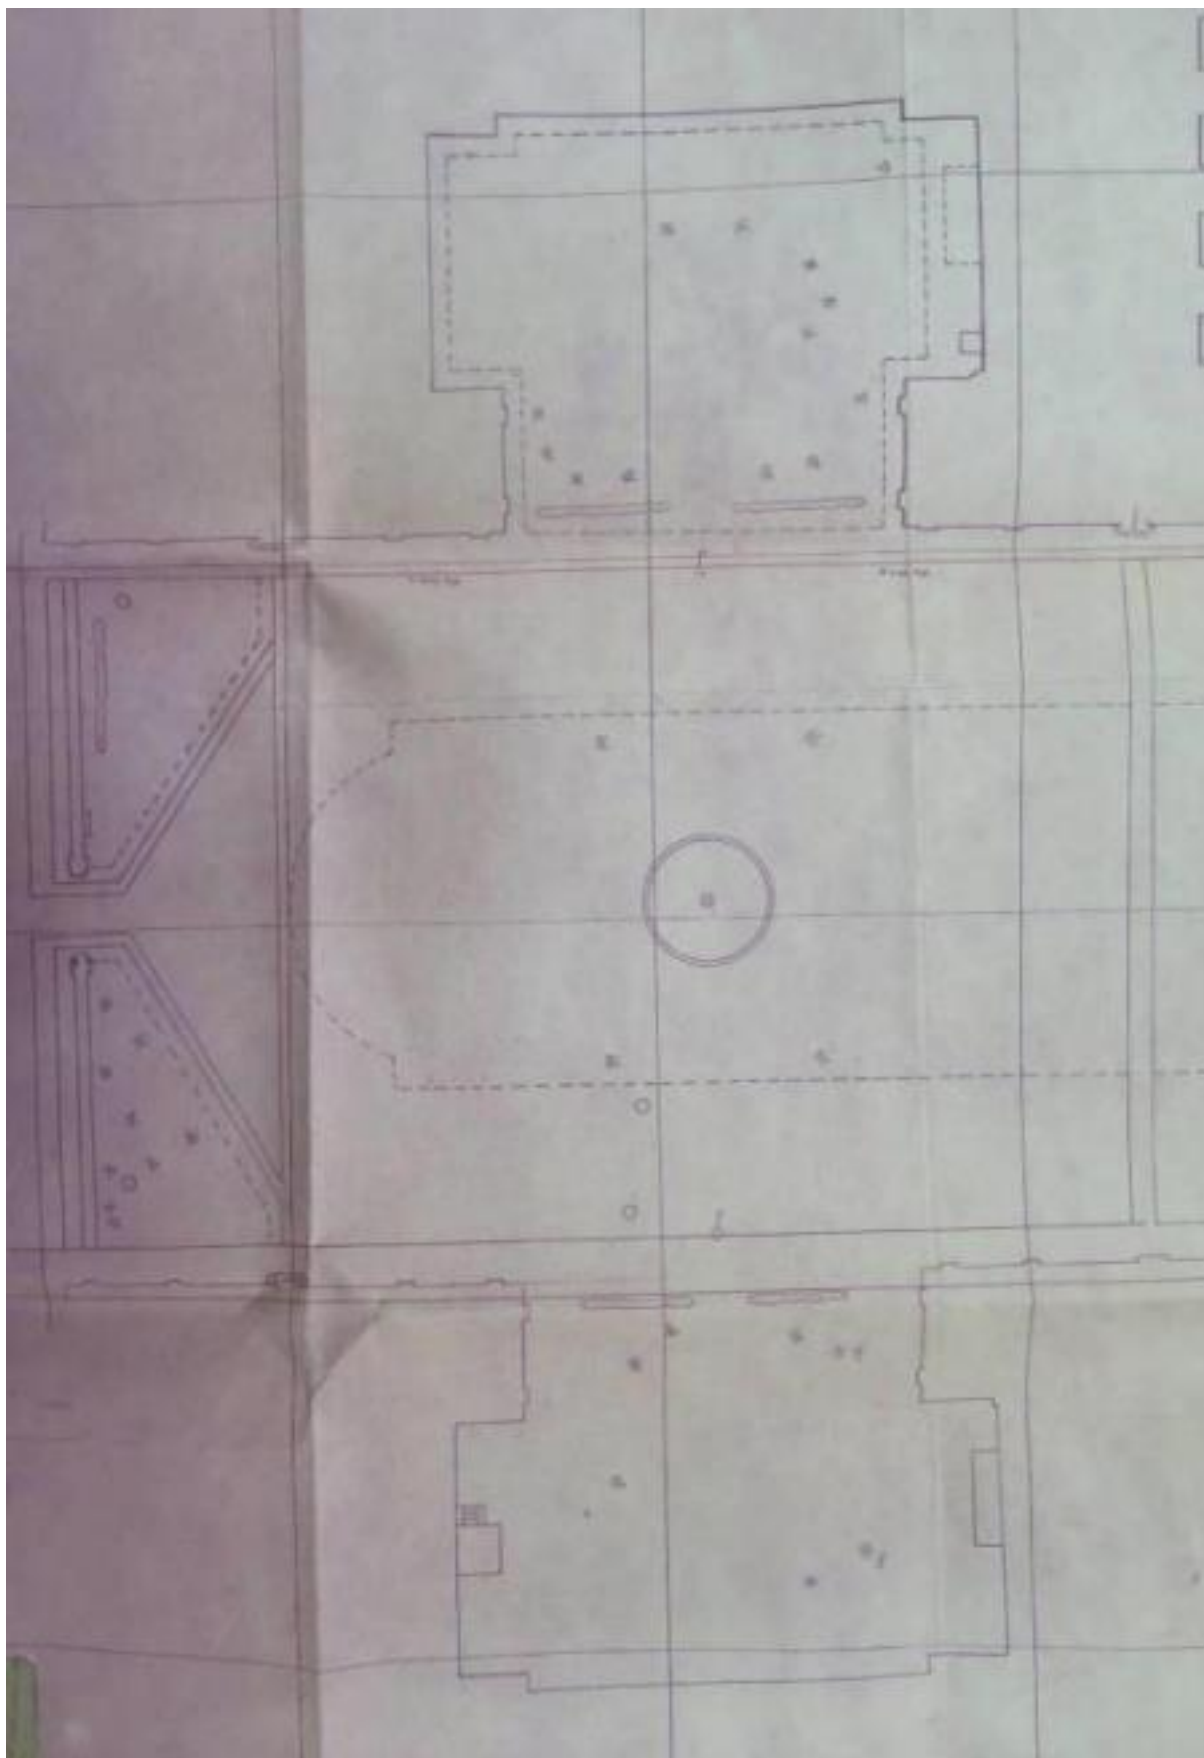
Илл. 10. План парадного двора с фонтаном. 1941 г. (источник: архив КГИОП 156-3/Пр-1).

На парадном дворе Смольного собора к 1941 году был устроен газон с фонтаном. Вход в сад был свободным, решетка в последующие годы получила повреждения в результате хищений элементов декора. Фонтан после 1945 года не восстанавливался. Газоны были ограждены по старому образцу до конца 1940-х годов.

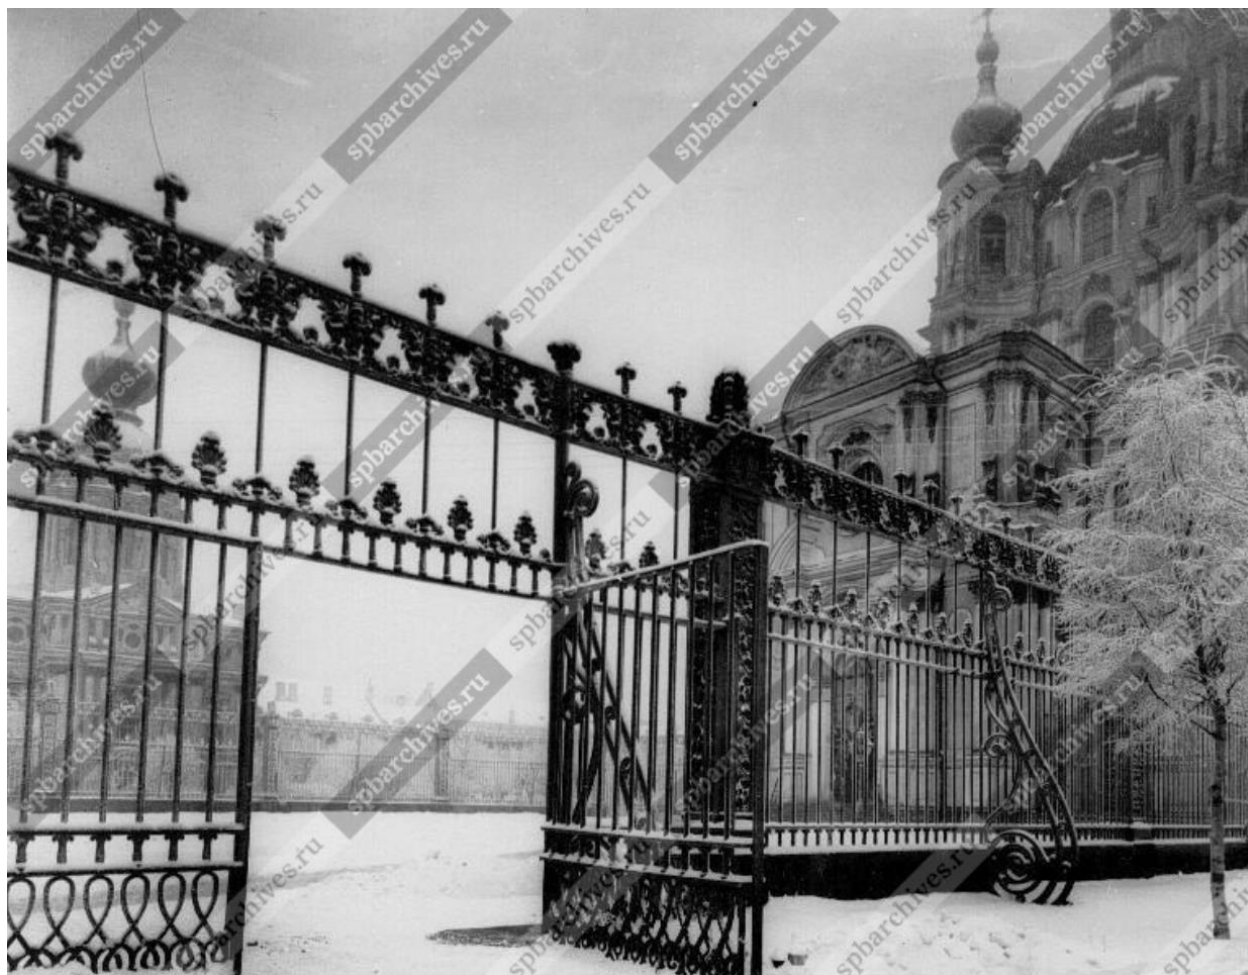
Илл. 14. Решетка у собора. 1913 г. (источник: ЦГАКФФД СПб. Фотодокумент Е 6047).

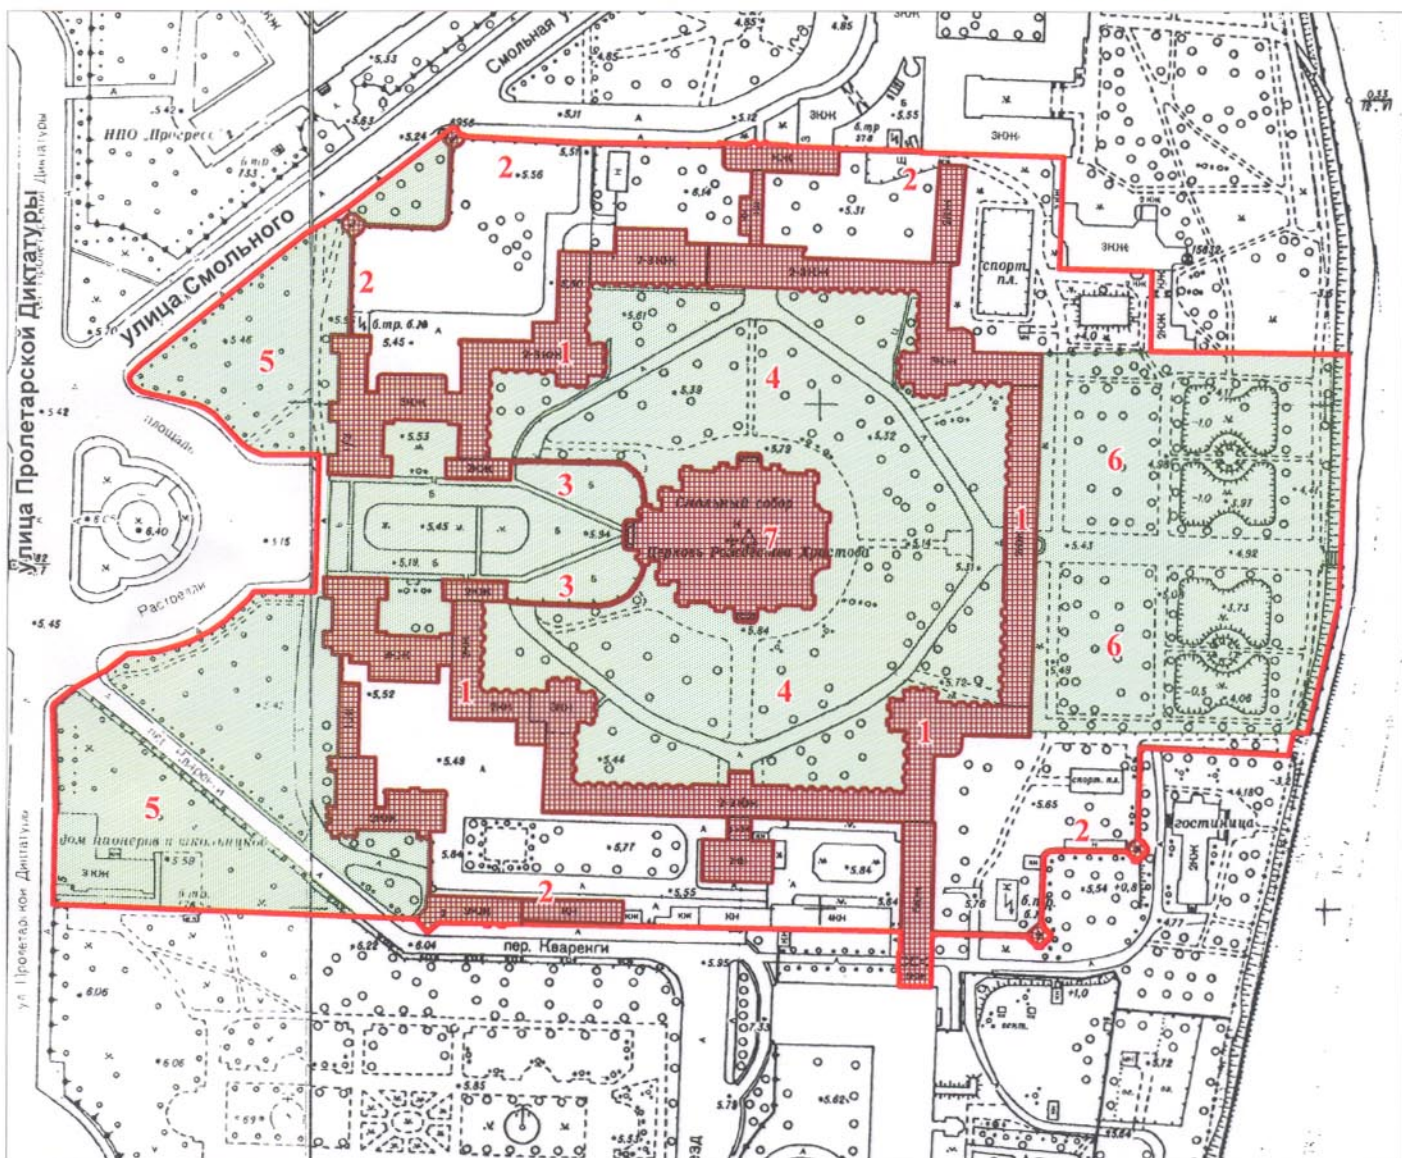
План границ территории объекта культурного наследия федерального значения "Смольный монастырь"

г.Санкт-Петербург, Смольного ул., 1,
Растрелли пл., 1, Смольная наб.,
Кваренги пер., 2, 4

1. Корпуса жилые (каре) с угловыми церквями (Смольный проезд, 1, лит. Б)
2. Ограда с угловыми башнями и пристройками (ул. Смольного, 1/3, лит. Г1, Г2, Смольный проезд, 1, лит. Г5, пер. Кваренги, 4, лит. И)
3. Ограда чугунная
4. Сад в монастырском дворе
5. Сад перед монастырем
6. Сад "старый"
7. Собор Воскресения Словоущего (пл. Растрелли, 1, лит. А)

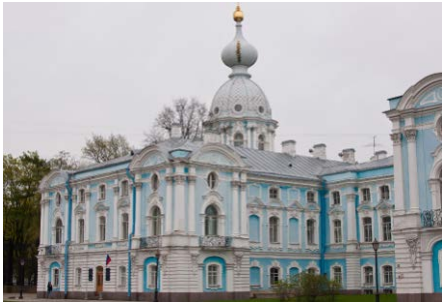
2.	<p>Объемно-пространственное решение:</p>	<p>централно-симметричная композиция сложных в плане жилых корпусов, образующих каре; местоположение, габариты (разновысотные, на полуподвале), конфигурация корпусов, с объемами угловых церквей, обращенных во внутренний двор монастыря;</p> <p>крыша – габариты, конфигурация (скатная, со слуховыми окнами), высотные отметки;</p> <p>дымовые трубы – габариты, местоположение, оформление; покрытие кровли – металл;</p> <p>купола – габариты, высотные отметки, конфигурация, с люкарнами, завершенные луковичными главками с золочеными крестами на яблоках.</p>

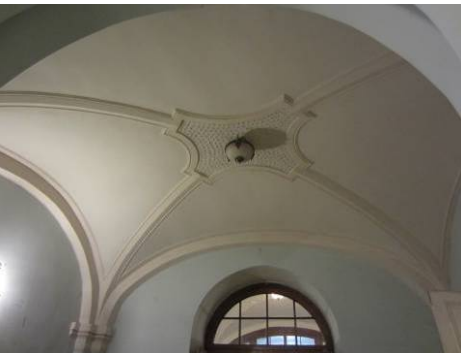
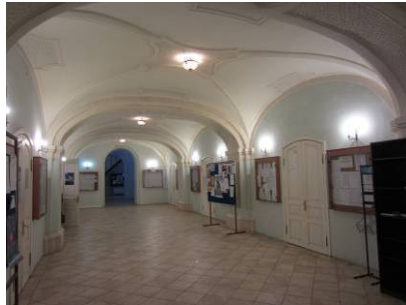
3.	<p>Конструктивная система здания:</p>	<p>наружные и внутренние кирпичные капитальные стены;</p> <p>своды – местоположение, габариты, конфигурация:</p> <p>крестовые, в т.ч. на подпружных арках – местоположение (п.№8, 43-Н (пом.1 – 10,); п.№7, 34-Н (пом. 1-4, 40,43,46, ; п.№5-6, (пом. I, III- XI, XVI),</p>

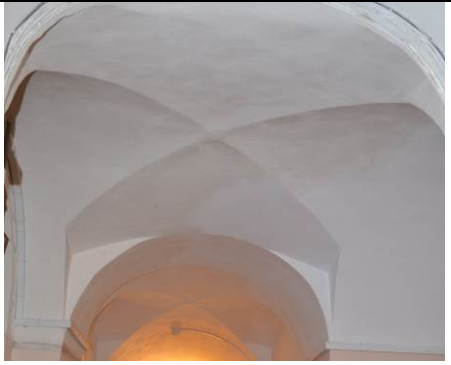
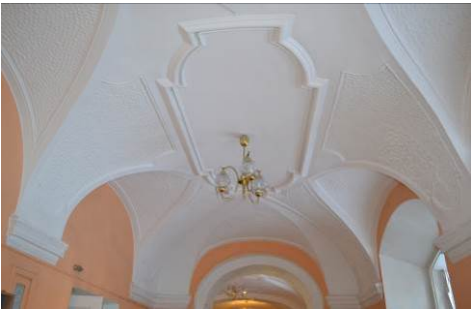
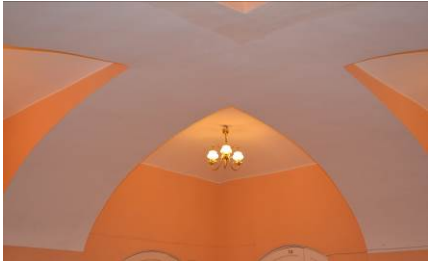
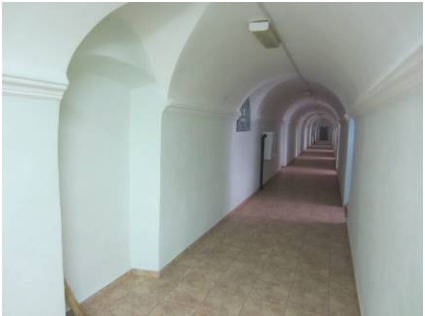
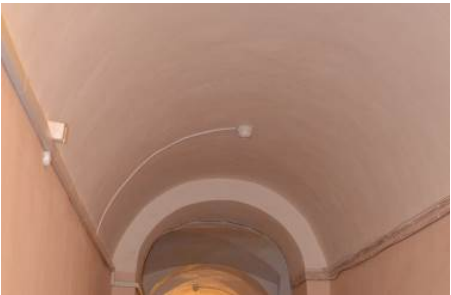
1	2	3	4
		<p>коробовые, в том числе с распалубками;</p> <p>коробовые с распалубками (под.№8 43-Н (пом. 19-24, 69, 71,72,) ; п.№7, 34-Н (пом 10-17, 28-35) ; п. 9, 1-Н (пом. 99, 118, 149, 164,; п.№5-6 (пом. 212-235-Н</p> <p>сомкнутый свод – местоположение (помещения под угловыми церквями в уровне 1-го этажа - сомкну (34-Н, пом. 53; 43-Н, пом. 12, 77), габариты;</p> <p>цилиндрические своды с распалубками - местоположение (3-ий этаж (43-Н (пом.179, 202)), деревянные, оштукатурены;</p> <p>полуциркульные своды в уровне 3-го этажа;</p>

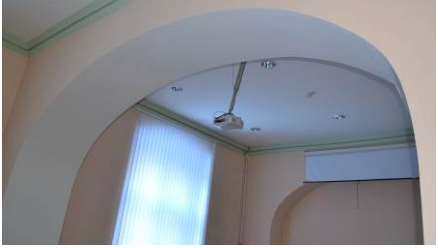
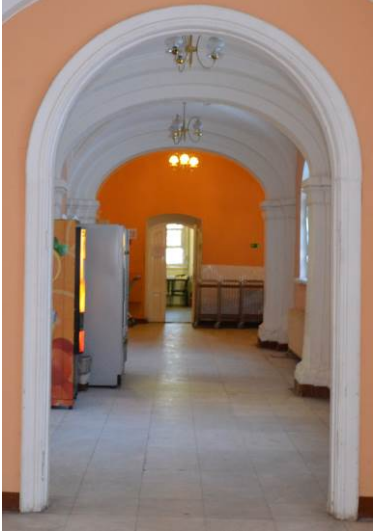
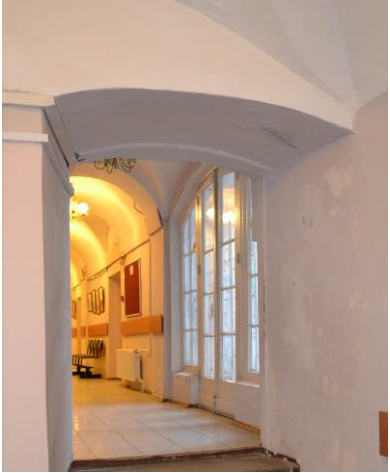
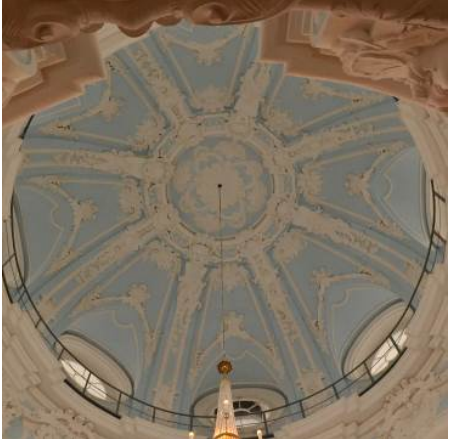
1	2	3	4
		<p>местоположение плоских перекрытий, не имеющих декоративной отделки;</p> <p>исторические лестницы (местоположение, габариты, конфигурация, конструкции, материалы, рисунок исторических ограждений), в том числе:</p> <p>парадная лестница (подъезд №8, 43-Н, пом. 34, 36, 80), криволинейная с 1-го на 2-ой этаж; материал ступеней (лещадная плита); (ограждение утрачено);</p> <p>лестница (подъезд №8, ЛК 14, 43-Н, пом. 1, 2, 3, 4, 5) – местоположение, габариты, конструкция (площадки и марши по сводам), тип (трёхмаршевая), материал ступеней (лещадная плита); (историческое ограждение утрачено);</p>

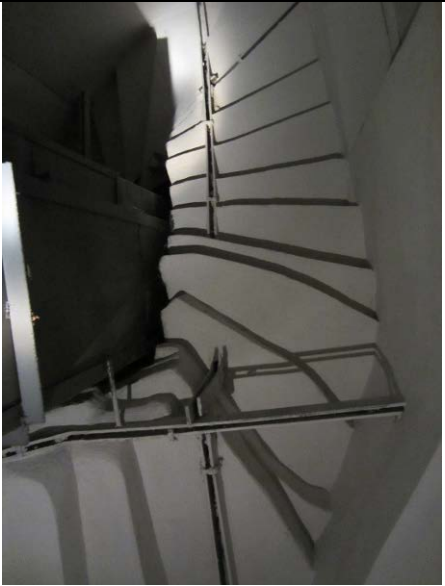
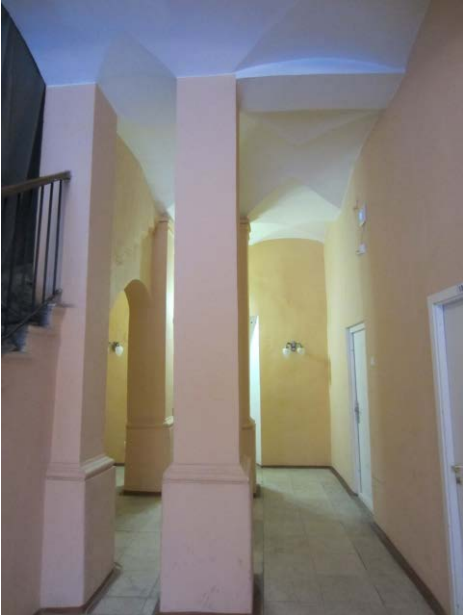
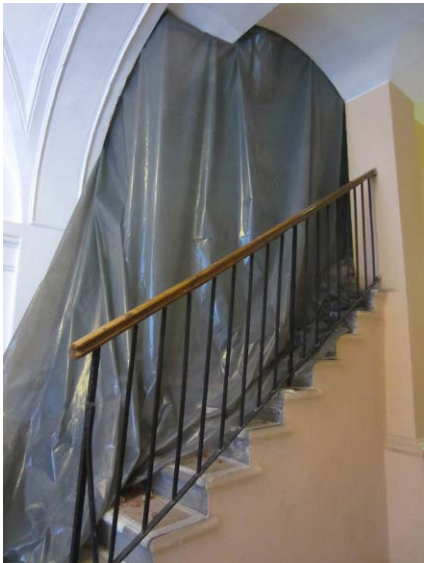
1	2	3	4
		<p>лестница восточного каре (подъезд № 7, 34-Н: пом. 39, 77, 158) – местоположение, габариты, конструкция (по сводам, на столбах, марши на ползучих сводах с распалубками, площадки на парусных сводах); тип (трехмаршевая, с забежными ступенями), материал ступеней (лещадная плита): ограждение утрачено; оформление (пилоны оформлены штукатурными филенками с выкружками; арки со штукатурным оформлением);</p>

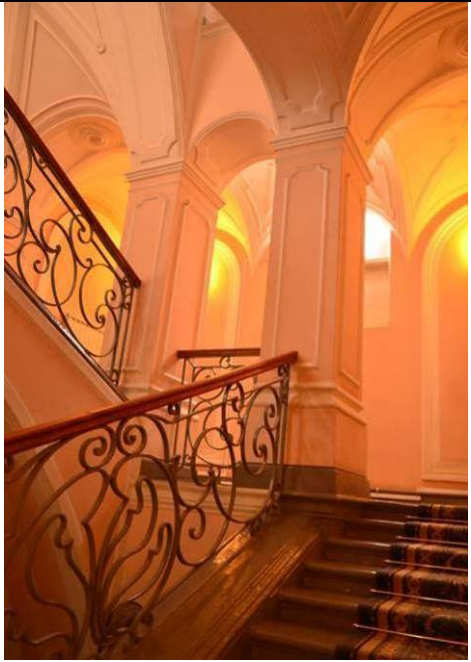
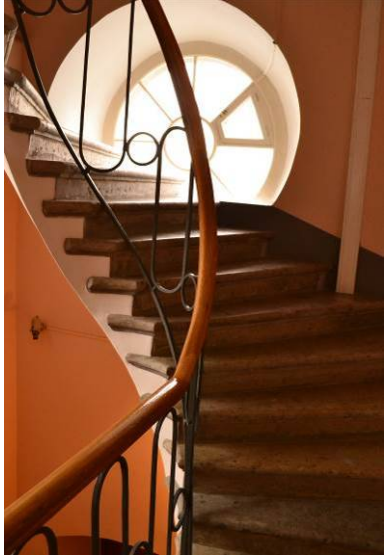
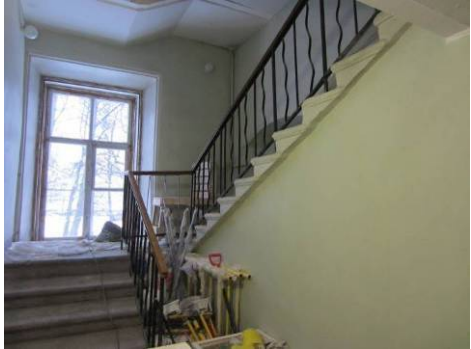
1	2	3	4
		<p>лестница <i>северного «стасовского» корпуса</i> (подъезд №9, 1-Н: пом. 39, 77, 158) – местоположение, габариты, конструкция (по сводам, на столбах, марши на ползучих сводах с распалубками, площадки на парусных сводах); тип (трехмаршевая, с забежными ступенями), материал ступеней (лещадная плита): ограждение утрачено; оформление (пилоны оформлены штукатурными филенками с выкружками; арки и своды с фактурным штукатурным оформлением);</p> <p>лестницы (подъезды: №6 (Н-308 пом. VIII, XXXIII, LI, Л-9 пом. I, IV, V ; №7 (34-Н: пом.36, 101,123), №8 (ЛК-14), №9 (1-Н пом. 2, 3, 4) – габариты, конструкция (площадки на крестовых сводах), тип (трёхмаршевая); материал ступеней (лещадная плита); покрытие пола ;</p>

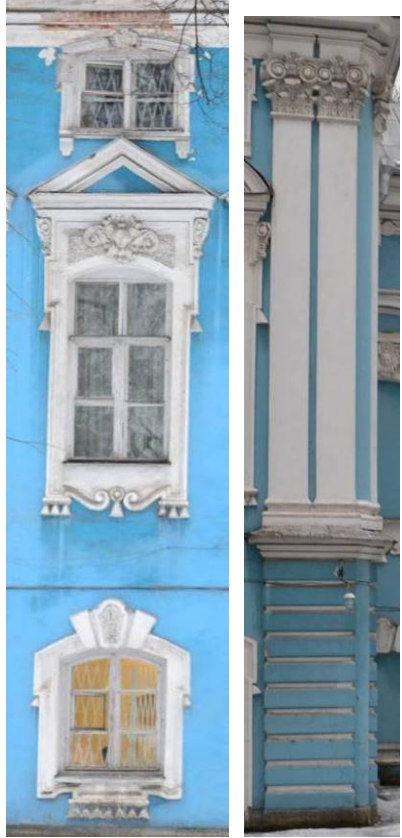
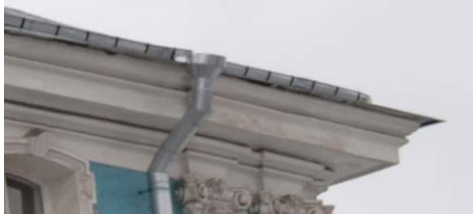
1	2	3	4
		<p>Фасады закрытой галереи: восточные фасады, обращенные к собору, примыкающие к «стасовским» корпусам, в 6 световых осей;</p> <p>композиция фасадов, в том числе крыльев в 4 световых оси;</p> <p>материал и характер отделки цоколя – известняковый, завершенный валиком;</p> <p>материал и характер отделки фасадов – окрашенная штукатурка, фактурная штукатурка, руст (в уровне 1-го этажа), исторический цвет (по результатам натурных исследований);</p> <p>оконные проемы – историческое местоположение, габариты, конфигурация (в уровне 1-го этажа с лучковой перемычкой, в уровне 2-го этажа – арочные (с полуциркульным завершением);</p> <p>оконные заполнения - материал (дерево), цвет, рисунок расстекловки;</p> <p>оформление:</p> <p>широкие крепованные рустованные лопатки между оконными проемами 1-го этажа;</p> <p>арочные ниши с коробовыми перемычками, в которые вписаны окна первого этажа;</p> <p>лопатки, импосты и архивольты с трехчастными замковыми камнями в обрамлении ниш первого этажа;</p> <p>междуэтажный профилированный штукатурный крепованный карниз;</p> <p>двоенные коринфские полуколонны в простенках между окнами второго этажа, на общих цоколях с вогнутыми боковыми сторонами;</p> <p>штукатурные балюстрады под окнами второго этажа, слегка выгнутые наружу (имитирующие «французские балконы»);</p>

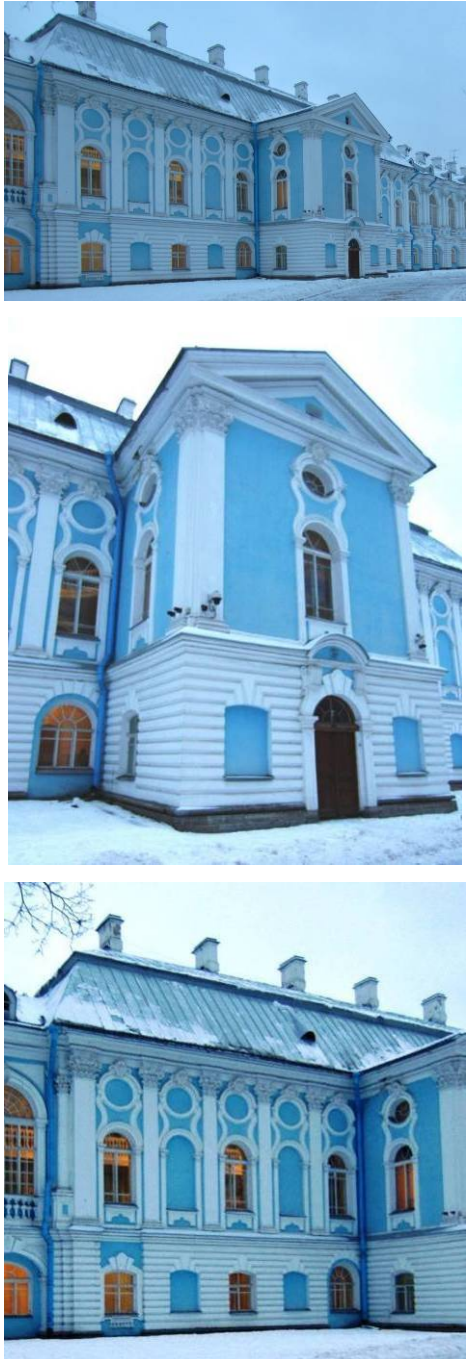
1	2	3	4
		<p>оконные проемы с лучковыми перемычками <i>со стилизованными веерными замковыми камнями;</i></p> <p>оконные проемы 2-го этажа (в т.ч. ложные) в рамочных наличниках с импостами, с фигурными филенками под подоконниками;</p> <p>круглые окна третьего этажа в рамочных наличниках, с лепными деталями на месте замковых камней, объединенные вытянутыми волютами с окнами второго этажа;</p> <p>исторический дверной проем – местоположение (по центральной оси фасада), габариты, конфигурация (с полуциркульным завершением); оформление (решенный в виде арочного портала сложных барочных очертаний, завершенного лучковым фронтоном);</p> <p>межэтажный профилированный крепованный карниз в уровне 1-2-го этажей;</p> <p>Ризалит западного фасада /обращенного к собору/ восточного корпуса:</p> <p>плоский ризалит в 13 осей, выделяющий центральную часть фасада;</p> <p>уплощенные ризалиты в одну ось, завершенные лучковыми фронтонами, расположенные по 1-й и 13-й осям;</p>

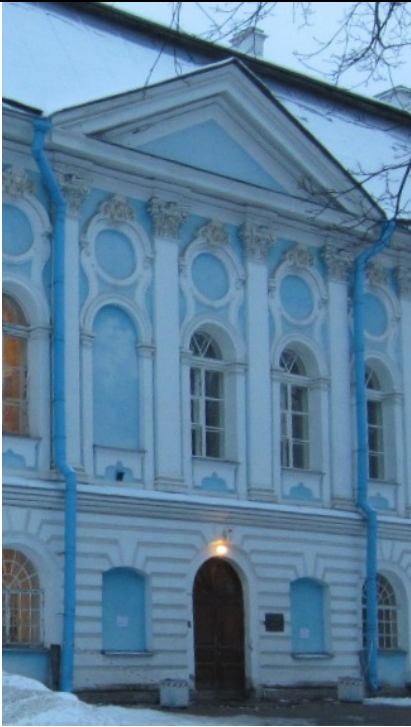
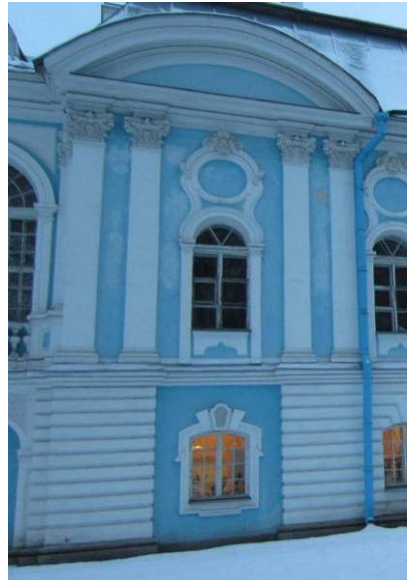
1	2	3	4
		<p>круглые ложные окна третьего этажа в рамочных наличниках, с лепными деталями на месте замковых камней, объединенные вытянутыми волютами с окнами второго этажа;</p> <p>исторический дверной проем – местоположение (по центральной оси фасада), габариты, конфигурация (с полуциркульным завершением); оформление (вписан в гладко оштукатуренную нишу);</p> <p>межэтажный профилированный крепованный карниз в уровне 1-2-го этажей;</p> <p>ризалит южного фасада /обращенного к собору/ северного корпуса:</p> <p>плоский ризалит в 13 осей, выделяющий центральную часть фасада;</p> <p>ленточный руст в уровне 1-го этажа;</p> <p>межэтажный профилированный крепованный карниз в уровне 1-2-го этажей;</p> <p>коринфские пилястры, оформляющие простенки в уровне 2-3-го этажей;</p> <p>исторические оконные проемы – местоположение, габариты, конфигурация (с лучковой перемычкой – в уровне 1-го (в т.ч. ложные) и 3-го этажей; с полуциркульным завершением – в уровне 2-го этажа, по 5-й и 9-й осям в уровне 1-го этажа);</p>

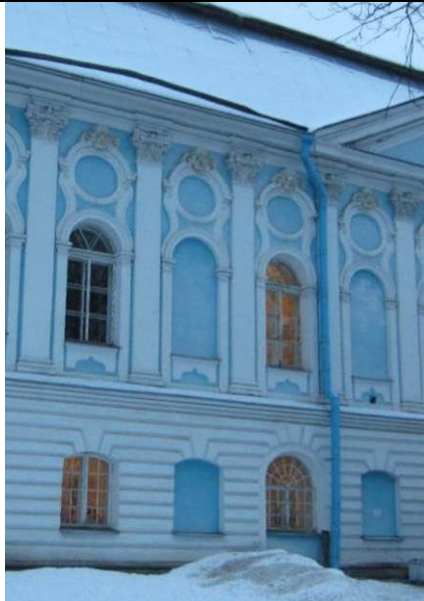
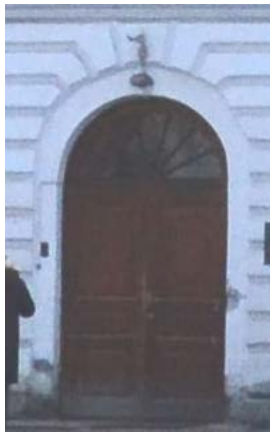
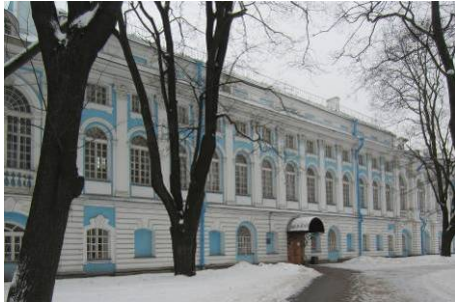
1	2	3	4
		<p>оформление оконных проемов: оконные проемы 1-го этажа с полуциркульным завершением, вписанные в гладко оштукатуренные ниши;</p> <p>оконные проемы 1-го этажа с лучковыми перемычками по 1-й и 13-й осям – в штукатурных профилированных наличниках, завершенных веерными замковыми камнями;</p> <p>оконные проемы с лучковыми перемычками 1-го этажа <i>со стилизованными веерными замковыми камнями;</i></p> <p>оконные проемы 2-го этажа в рамочных наличниках с импостами, с прямоугольными филенками под подоконниками;</p> <p>окна третьего этажа в рамочных наличниках;</p>

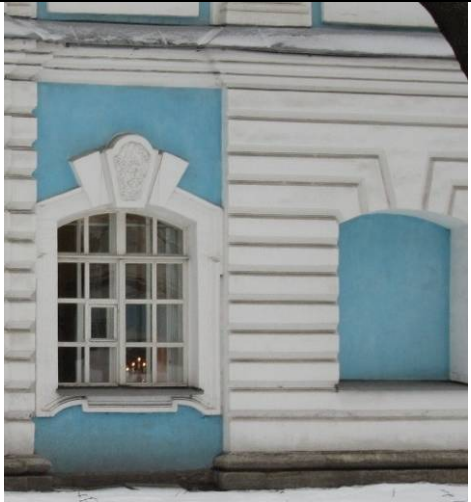
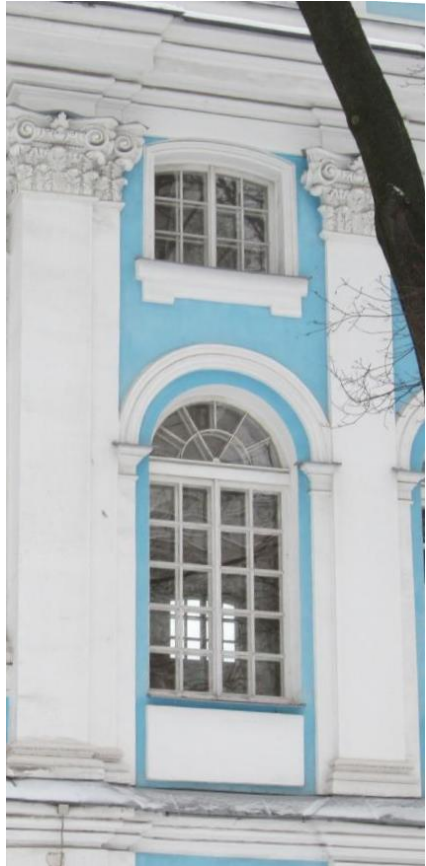
1	2	3	4
		<p>исторический дверной проем – местоположение (по центральной оси фасада), габариты, конфигурация (с полуциркульным завершением); оформление (вписан в гладко оштукатуренную нишу); металлический козырек с коваными волютообразными деталями;</p> <p>крепованный аттик над 2-12 осями ризалита, оформленный лопатками с цоколем и антаблементом простого профиля, с прямоугольными филенками в простенках;</p> <p>архитектурно-художественное решение западных фасадов «стасовских» корпусов:</p> <p>северный фасад в 13 осях, с тремя ризалитами, расположенными по 1-й, 7-й и 13-й осям, завершенными лучковыми фронтонами;</p> <p>южный фасад в 7 осях, с двумя ризалитами, расположенными по 1-й и 7-й осям, завершенными лучковыми фронтонами;</p>

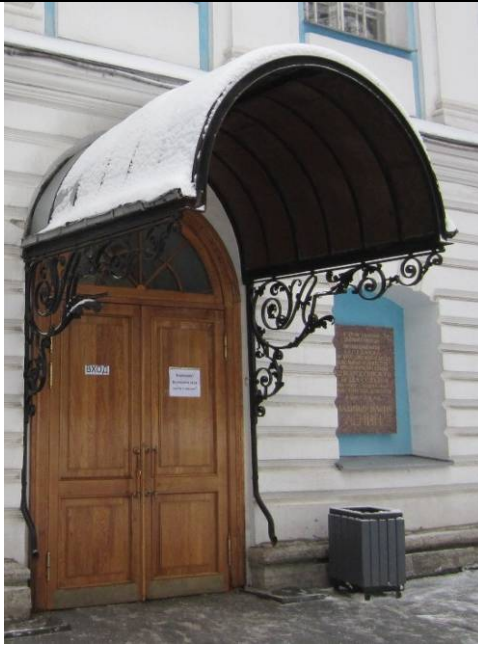
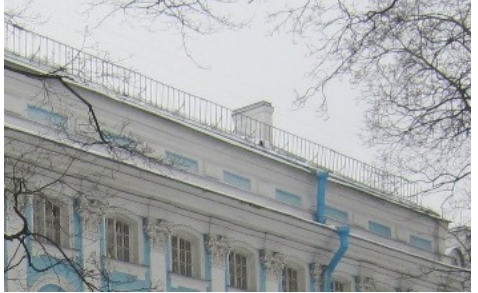
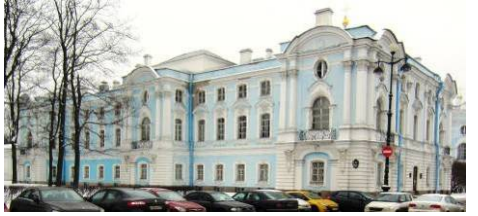
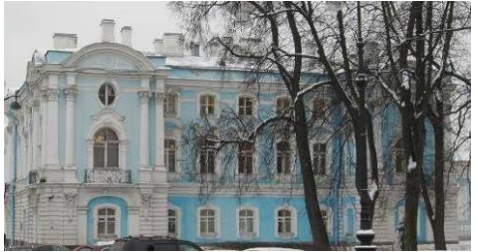
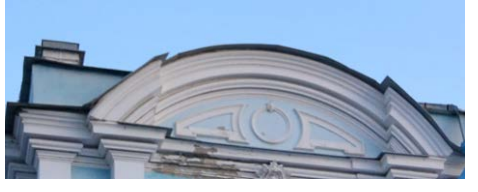
1	2	3	4
		<p>материал и характер отделки цоколя – гранит;</p> <p>материал и характер отделки фасадов – окрашенная штукатурка, фактурная штукатурка («под шубу»), руст, исторический цвет (по результатам натуральных исследований);</p> <p>балконы – историческое местоположение (в уровне 2 этажа ризалитов), габариты, конфигурация (с выгнутыми по дуге основаниями), кованые металлические ограждения балконов – материал, техника исполнения, рисунок (орнаментированные);</p> <p>профилированный штукатурный междуэтажный карниз;</p> <p>подоконный карниз в уровне 2-го этажа;</p> <p>профилированная штукатурная тяга в уровне 3-го этажа;</p> <p>венчающий штукатурный профилированный раскрепованный карниз;</p> <p>оконные проемы – местоположение, габариты, конфигурация (с лучковой перемычкой; с полуциркульным завершением – в уровне 2-го этажа ризалитов; овальные (вытянутые по вертикали) – в уровне 3-го этажа ризалитов); исторические оконные заполнения – материал (дерево), цвет, рисунок расстекловки;</p> <p>лопатки с профилированными завершениями-импостами и коробовые арки со стилизованными замковыми камнями, оформляющие ниши в уровне первого этажа ризалитов;</p>

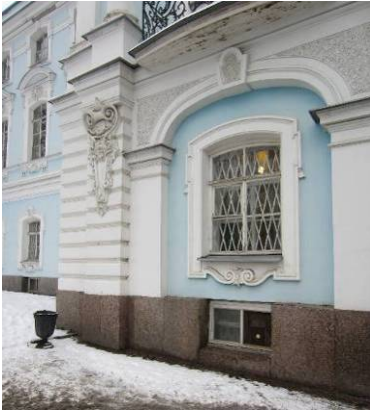
1	2	3	4
		<p>рустованные лопатки в уровне 1-го этажа в основании полуколонн и пилястр и фланкирующие углы и боковые фасады ризалитов;</p> <p>лепные орнаментированные детали (стилизованые кронштейны) в основании полуколонн на ризалитах - композиция из стилизованной раковины, волотообразных завитков и растительных элементов;</p> <p>коринфские полуколонны, фланкирующие ризалиты; коринфские пилястры, закрепляющие углы ризалитов;</p> <p>оконные проемы с полуциркульным завершением в уровне 2-го этажа ризалитов в профилированных штукатурных фигурных наличниках с лепными деталями на месте замковых камней, лучковые полуфронтоны над оконными проемами;</p> <p>овальные (вытянутые по вертикали) оконные проемы в уровне 3-го этажа ризалитов в профилированных штукатурных фигурных наличниках с лепными деталями на месте замковых камней;</p> <p>оконные проемы первого этажа (в т.ч. и ложные на боковых сторонах ризалитов) с лучковыми перемычками, с фигурными рамочными наличниками с фигурными замковыми камнями, обработанными рельефной штукатуркой («шубой»);</p>

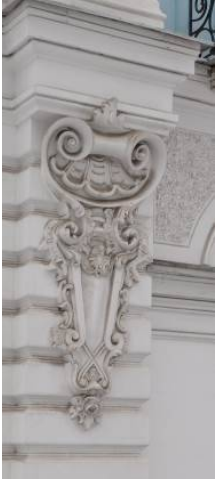
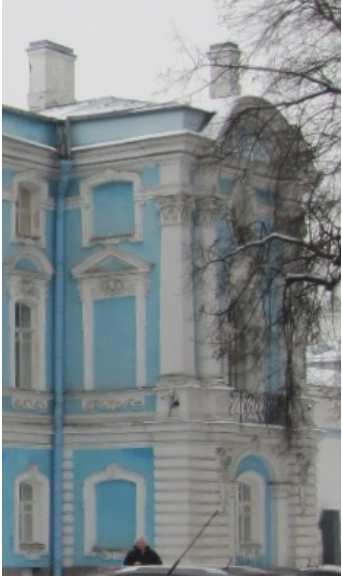
1	2	3	4
		<p>оконные проемы второго этажа (в т.ч. и ложные на боковых сторонах ризалитов) с лучковыми перемычками, с фигурными наличниками, завершенными треугольными и лучковыми сандриками, с лепными деталями на месте замковых камней (с женскими маскаронами: головами Афины-Паллады /Минервы/ в шлеме);</p> <p>оконные проемы третьего этажа (в т.ч. и ложные на боковых сторонах ризалитов) с лучковыми перемычками, с фигурными рамочными наличниками с фигурными замковыми камнями, обработанными рельефной штукатуркой («шубой»)</p> <p>оконные проемы подвала, расположенные в уровне цоколя – прямоугольные (вытянутые по горизонтали);</p> <p>аттик над профилированным карнизом;</p> <p>архитектурно-художественное решение южного и северного фасадов «стасовских» корпусов, обращенные к главному въезду в монастырь аналогичны западным фасадам «стасовских» корпусов:</p>

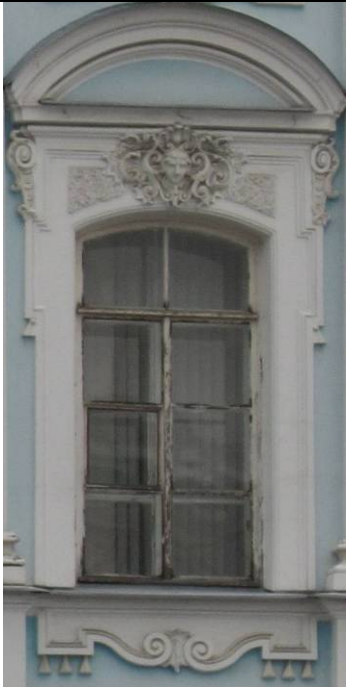
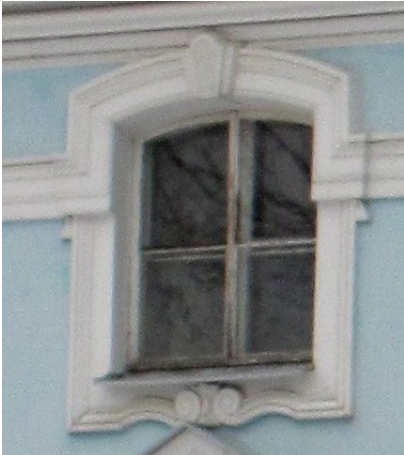
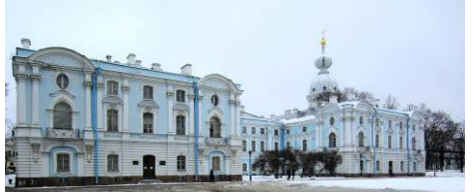
1	2	3	4
		<p>оконные проемы – местоположение, габариты, конфигурация (с лучковой перемычкой; с полуциркульным завершением – в уровне 2-го этажа ризалитов; овальные (вытянутые по вертикали) – в уровне 3-го этажа ризалитов); исторические оконные заполнения – материал (дерево), цвет, рисунок расстекловки;</p> <p>дверные проемы – историческое местоположение, конфигурация (с лучковым завершением), габариты, оформление (профилированные раскрепованные наличники);</p> <p>крыльца с гранитными ступенями;</p> <p>Фасады, раскрытые к главному въезду в монастырь западных каре /северного и южного/, образованных «стасовскими» корпусами и западными корпусами главного каре монастырь:</p> <p>плоские боковые ризалиты в 1 ось, завершенные крепованными лучковыми фронтонами;</p> <p>коринфские пилястры, фланкирующие внешние углы ризалитов;</p> <p>коринфские пилястры, фланкирующие окна по крайним осям центральных частей фасадов (по 2-й и 4-й);</p>

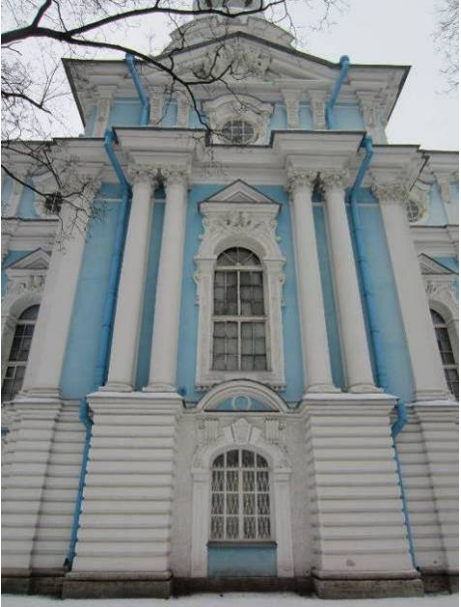
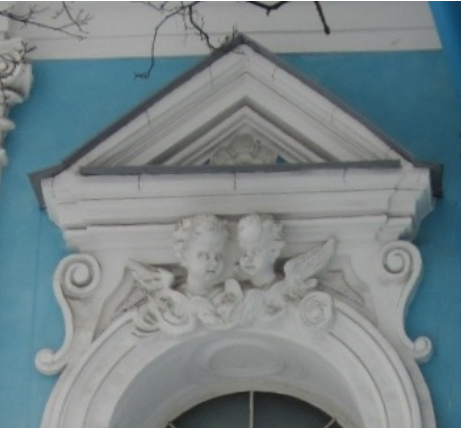
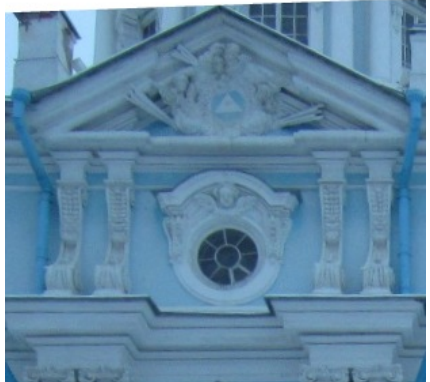
1	2	3	4
		<p>орнаментированные волюты усложненной формы в третьем /аттиковом/ ярусе фасадов, над колоннами;</p> <p>лопатки над пилястрами, с орнаментированными волютами в верхней части;</p> <p>горельефные лепные композиции в тимпанах треугольных фронтонов в завершении ризалитов: Око Господне в окружении херувимов в облаках и лучей сияния;</p> <p>большие арочные окна барабана, в фигурных наличниках с рокайльными картушами («жемчужинами») на месте замковых камней;</p> <p>круглые окна-люкарны в куполе;</p> <p>сдвоенные трехчетвертные колонны на высоких цоколях в простенках барабана;</p> <p>профилированные ребра жесткости на куполе;</p> <p>металлодекор главок – медные рокайли (конфигурация, габариты, техника исполнения);</p> <p>в завершении главок – яблоки и стальные кресты с околоткой и золочением (исторические конфигурация, габариты, техника исполнения);</p> <p>позолоченные металлические орнаментальные детали (стилизованные ребра жесткости) на луковичном куполе;</p>

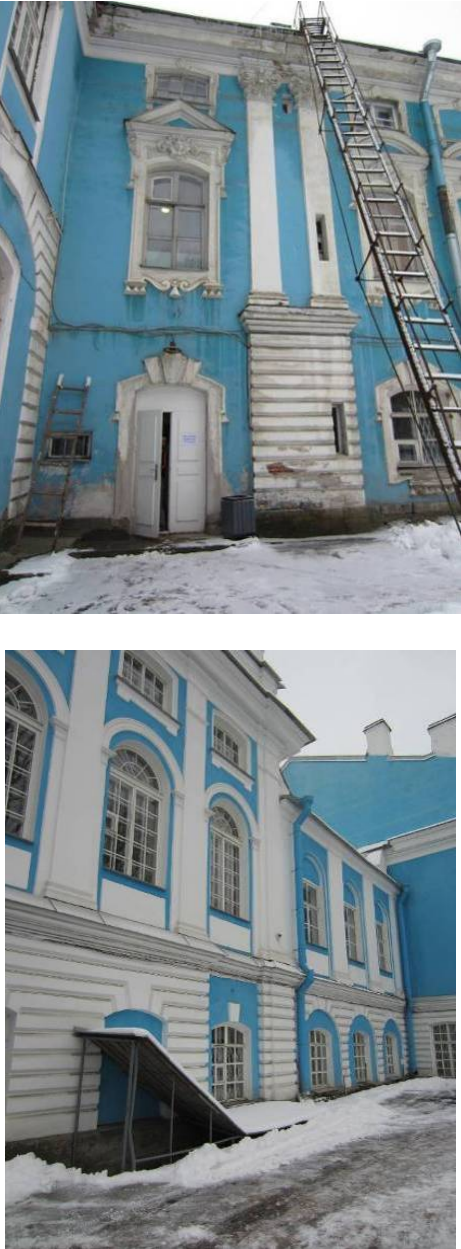
1	2	3	4
		<p>дворовый фасад «Стасовского» северного корпуса: ризалит в 9 осей с закругленными углами; рустованные лопатки, закрепляющие углы ризалита, в уровне 2-3-го этажей; междуэтажный карниз в уровне 2-го этажа; подоконный карниз в уровне 2-го этажа; венчающий профилированный крепованный карниз; аттик; оконные проемы ризалита (в т.ч. ложные) – местоположение, габариты, конфигурация (с лучковой перемычкой); исторические оконные заполнения – материал (дерево), цвет, рисунок расстекловки;</p> <p>оконные проемы первого этажа (в т.ч. и ложные) с лучковыми перемычками, с фигурными рамочными наличниками с фигурными замковыми камнями, обработанными рельефной штукатуркой («шубой»);</p> <p>оконные проемы второго этажа ризалита (в т.ч. и ложные) с лучковыми перемычками, в фигурных наличниках, завершенные треугольными и лучковыми сандриками, с лепными деталями на месте замковых камней</p>
