Акт

по результатам государственной историко-культурной экспертизы проектной документации на проведение работ по сохранению объекта культурного наследия федерального значения «Сад в монастырском дворе» по адресу: г. Санкт-Петербург, площадь Растрелли, дом 1, входящего в состав объекта культурного наследия федерального значения «Смольный монастырь» по адресу: г. Санкт-Петербург, Смольный проезд, дом 1, литеры Б, З, Г1, Г2, Г3, Г5, площадь Растрелли, дом 1, литера А, переулок Кваренги, дом 4, литера И, Смольная наб.: «Проектная документация на выполнение работ по сохранению объекта культурного наследия «Смольный монастырь» (Ансамбль) (приспособление Ансамбля для современного использования в части подключения к сети Wi-Fi, устройства системы видеонаблюдения, оповещения и информирования населения)», шифр: ПД-221-2023, разработанной ООО «Г.О.С.» и ООО «Росохран Телеком» в 2023 году

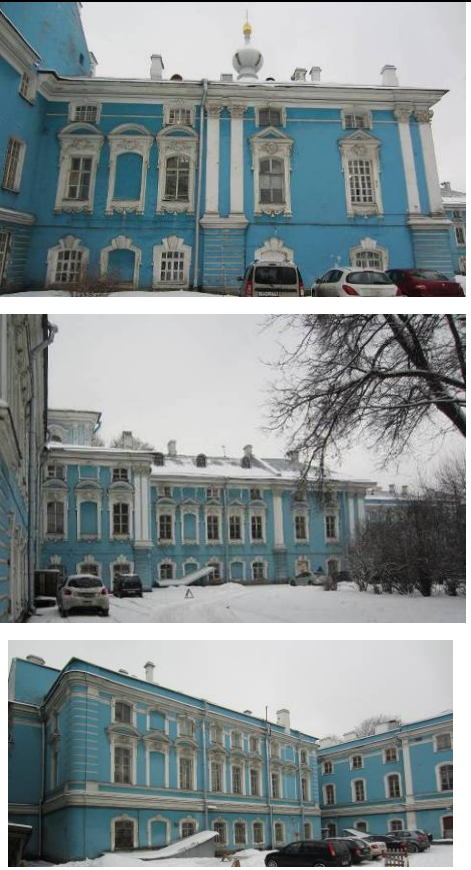
1	2	3	4
		<p>(с женскими маскаронами: головами Афины-Паллады /Минервы/ в шлеме);</p> <p>оконные проемы 2-го этажа восточного фасада - с фигурными рамочными наличниками;</p> <p>оконные проемы третьего этажа (в т.ч. и ложные) с лучковыми перемычками, с фигурными рамочными наличниками с фигурными замковыми камнями, обработанными рельефной штукатуркой («шубой»);</p> <p>фасады юго-восточного корпуса:</p> <p>исторические оконные проемы – местоположение, габариты, конфигурация (с лучковыми завершениями), оформление (профилированные штукатурные раскрепованные наличники с воллютообразными завитками);</p> <p>исторические материал (дерево), конструкция, цвет (по результатам расчисток и историко-архивных исследований) и рисунок расстекловки заполнений оконных проемов;</p> <p>замковый камень воротного проезда;</p> <p>рустованные лопатки в уровне 1-2-го этажей;</p> <p>профилированный подоконный и межэтажный карнизы;</p>

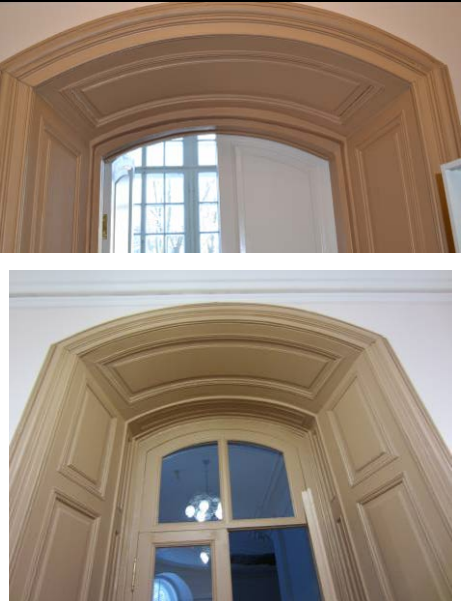
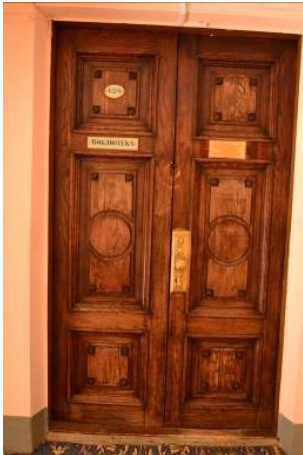
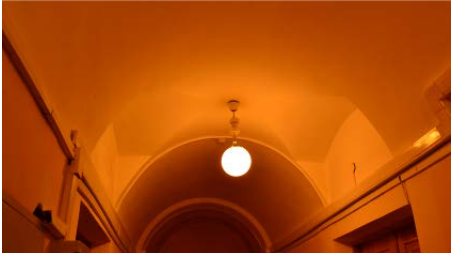
1	2	3	4
		<p>помещения коридоров первого этажа:</p> <p>крестовые и цилиндрические своды, в том числе с распалубками;</p> <p>трехцентровые арки с профилированными импостами, опирающиеся на крепованные лопатки с профилированными плинтами в основании, с архивольтами, оформленными филенками со вставками рельефной штукатурки;</p> <p>полуциркульные арки с профилированными архивольтами;</p> <p>оформление сводов – штукатурные профилированные фигурные рамы, в том числе со вставками фактурной штукатурки;</p>

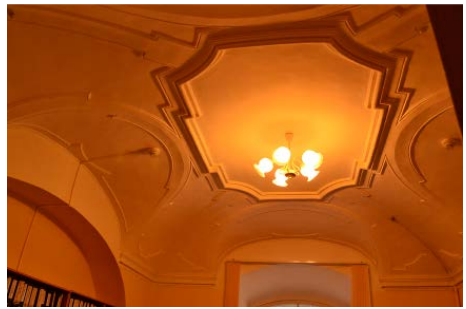
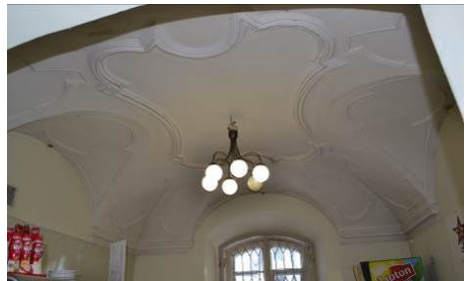
1	2	3	4
		<p>помещения лестниц:</p> <p>оформление сводов, арок, пилонов, стен – штукатурные профилированные фигурные рамы, в том числе со вставками фактурной штукатурки, круглые профилированные розетки;</p> <p>профилированные тяги и карнизы;</p> <p>прямоугольные и фигурные филенки;</p>

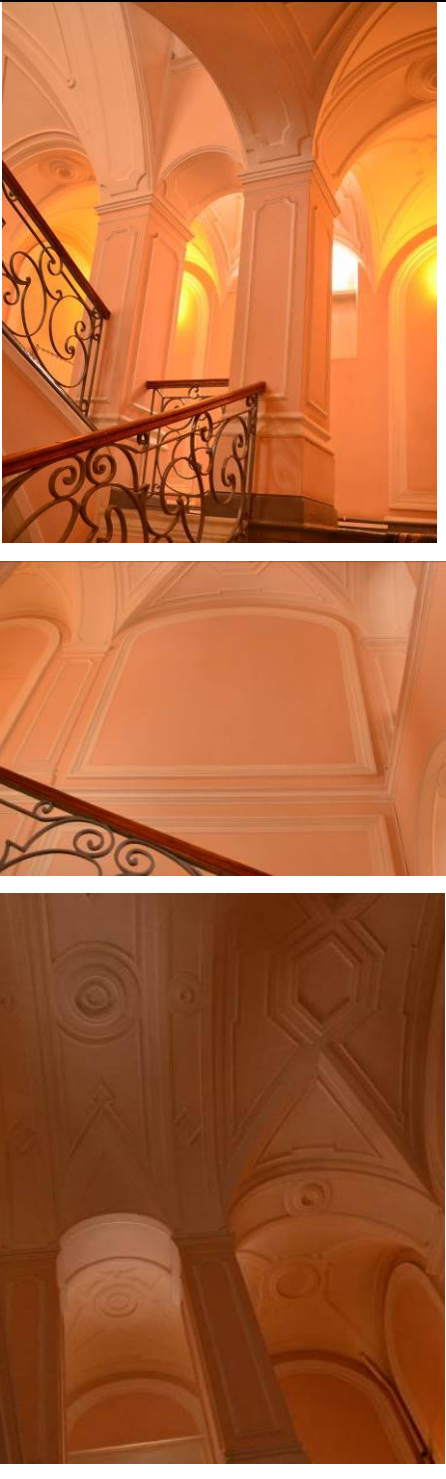
1	2	3	4
		<p>помещение парадной лестницы восточного корпуса каре (подъезд 7, 34-Н, пом. 27, 89):</p> <p>оформление стен в уровне первого этажа – профилированные филенки, в том числе с угловыми лепными композициями в виде рокайлей;</p> <p>оформление стен в уровне второго этажа – пилястры, декорированные филенками, капителями с рокайлями, цветочными гирляндами, волютами, на гладком плинте с профилировками; профилированные рамы; лепные композиции с рокайлями между пилястрами и над архивольтами; провисающие цветочные гирлянды;</p> <p>полуциркульные арки между лестницей и верхней площадкой с профилированными импостами, оформленные профилированными филенками;</p> <p>центральный пилон, лопатки, оформленные филенками и лепными рокайлями;</p>

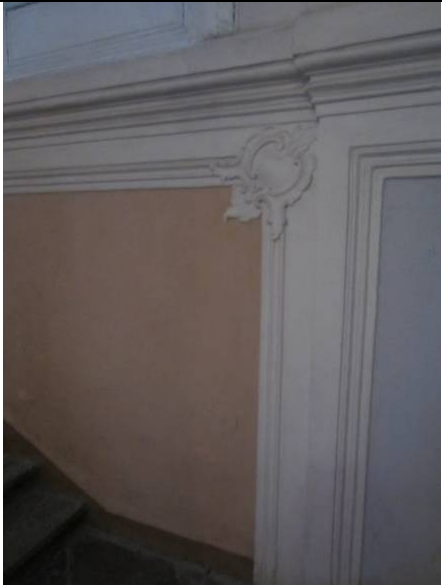
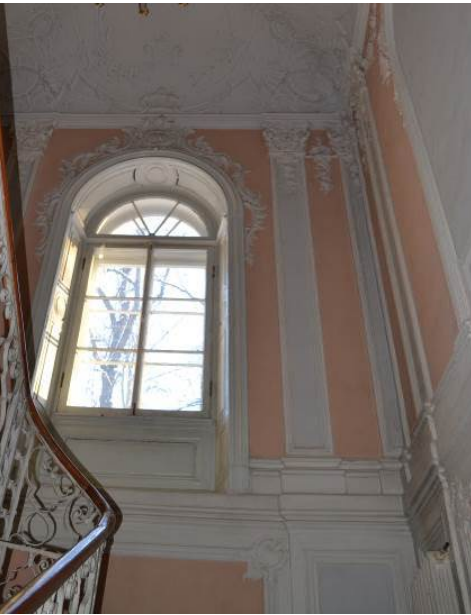
1	2	3	4
		<p>лепная композиция в антрвольте с рокайлями, раковиной, цветочной гирляндой;</p> <p>оформление оконных проемов – профилированные архивольты, откосы с профилированными филенками, филенки в подоконном пространстве, лепная композиция с рокайлями;</p> <p>оформление дверных проемов с полуциркульным завершением – профилированные архивольты, лепные композиции над архивольтами;</p> <p>дверные заполнения деревянные двухстворчатые филенчатые;</p> <p>оформление сводчатого перекрытия над лестницей – лепной декор в виде профилированных сложнофигурных рам, рокайлей, цветочных гирлянд, раковин; центральная розетка с рокайлями, маскаронами;</p>

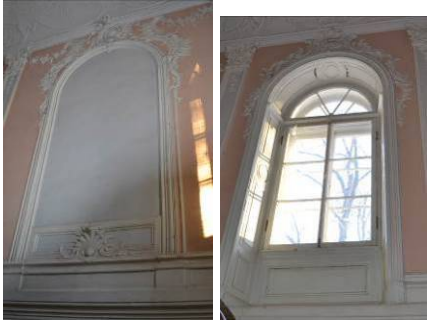
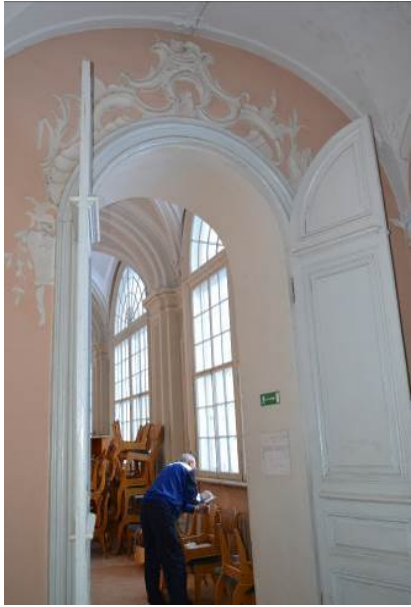
1	2	3	4
		<p>оформление сводчатого перекрытия над лестничной площадкой – периметральная профилированная тяга с рокайлями, центральная розетка с рокайлями;</p> <p>парадная лестница (подъезд №8, 43-Н пом. 34, 36, 80), трёхмаршевая с 1-го на 2-ой этаж; ступени из лещадной плиты; ограждение (утрачено);</p> <p>стены лестницы в уровне 1-го этажа оформлены штукатурными филёнками различных форм (квадратные с простым профилем, с выкружками, с лепными композициями растительного орнамента)</p>

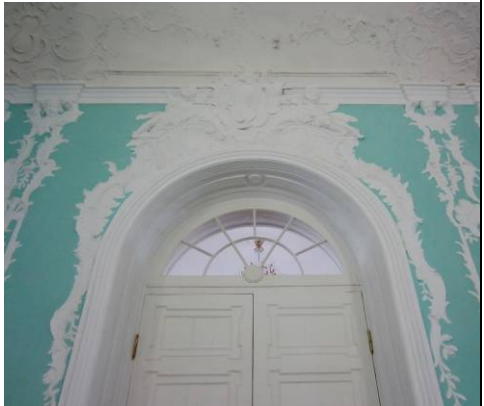
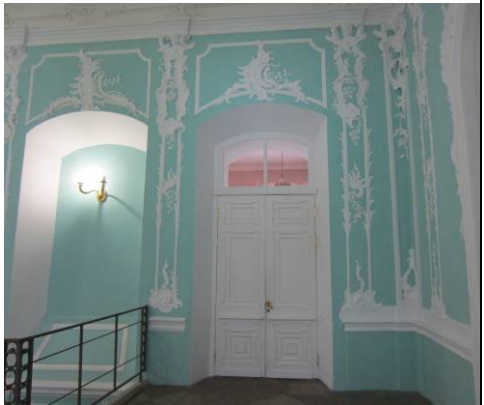
1	2	3	4
		<p>фигурные штукатурные филенки с растительными композициями над проемами;</p> <p>профилированный штукатурный раскрепованный карниз в верхней части стен;</p> <p>плоское перекрытие лестничного объёма;</p> <p>потолок с падугами;</p> <p>штукатурное оформление потолка в барочном стиле – в центре – фигурная филенка с фигуративной композицией, выполненной в ником рельефе (многослойно окрашено, сюжет не читается); остальное пространство потолка декорировано барочными растительными композициями, парными головками херувимов;</p> <p>оформление сводчатых перекрытий в уровне 1-го этажа – профилированные периметральные фигурные рамы с лепным растительным орнаментом с рокайльными мотивами;</p>

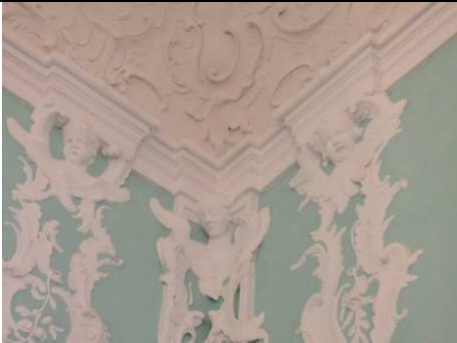
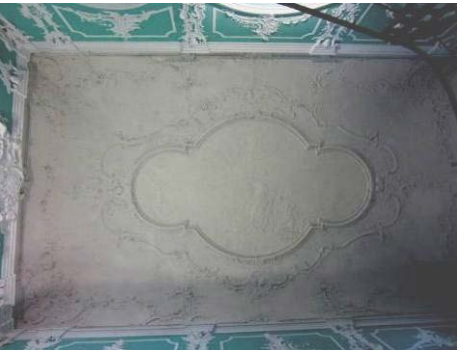
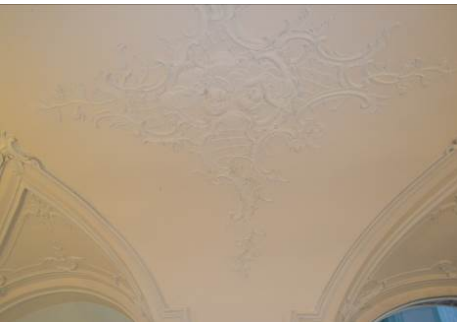
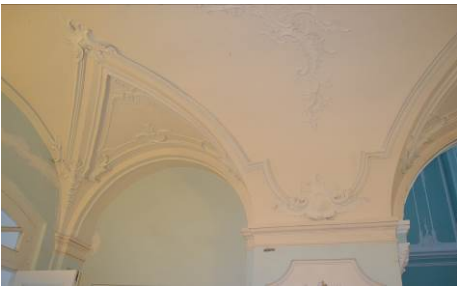
1	2	3	4
		<p>коридоры второго этажа:</p> <p>крестовые и цилиндрические своды, в том числе с распалубками;</p> <p>полуциркульные арки с профилированными импостами, опирающиеся на крепованные лопатки с профилированными плинтами в основании, с архивольтами, оформленными филенками со вставками, в том числе рельефной штукатурки;</p> <p>оформление сводов – штукатурные профилированные фигурные рамы, в том числе со вставками фактурной штукатурки;</p> <p>галерея с деревянной балюстрадой из балясин и филенчатых опорных тумб, поддерживаемая оштукатуренными кронштейнами, декорированными маскароном, волютами, провисающими драпировками, акантовым листом и филенками фактурной штукатурки (подъезды: №6 (пом. XXIX, XXXVIII), №9 (пом. 118));</p>

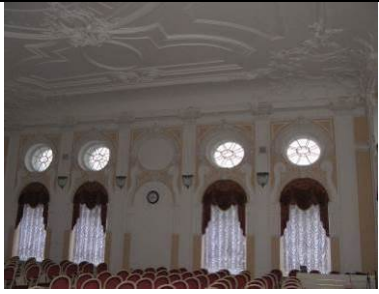
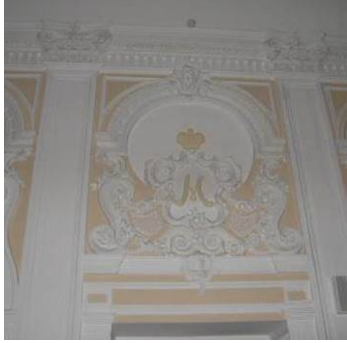
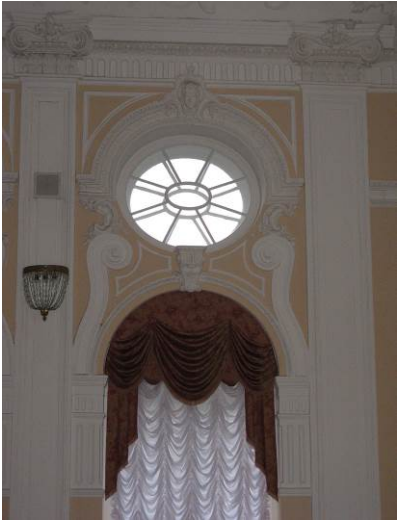
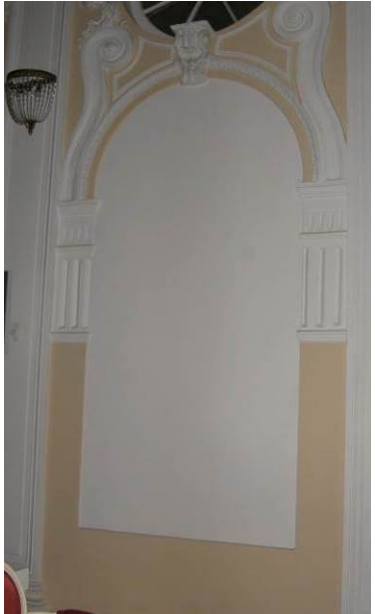
1	2	3	4
		<p>портал дверного проема: филенчатый фриз, профилированный карниз, с лепным навершием в виде композиции из волнотобразных завитков, картушей, включая центральный, с монограммой «М», увенчанный короной, также трельяжной сетки, цветочных гирлянд;</p> <p>фриз ложчатого орнамента, пояс иоников, профилированный раскрепованный карниз;</p> <p>неглубокая падуга, декорированная в угловых частях лепными композициями из фигурных профилированных рамок и растительного орнамента;</p> <p>оформление центральной части зеркала потолка лепной профилированной рамой с пальчиковым орнаментом; торцевых частей – композициями из фигурных профилированных рам, включая круглые, волнотобразных и растительных завитков и картушей;</p> <p>помещения 34-Н (79-84) в восточном корпусе каре (подъезд 7):</p> <p>профилированные периметральные карнизы;</p> <p>лепная отделка потолков, включая профилированные сложнофигурные рамы, рокайли, маскароны, раковины, цветочные гирлянды, картуши, раковины, фигуры херувимов, растительные завитки;</p>

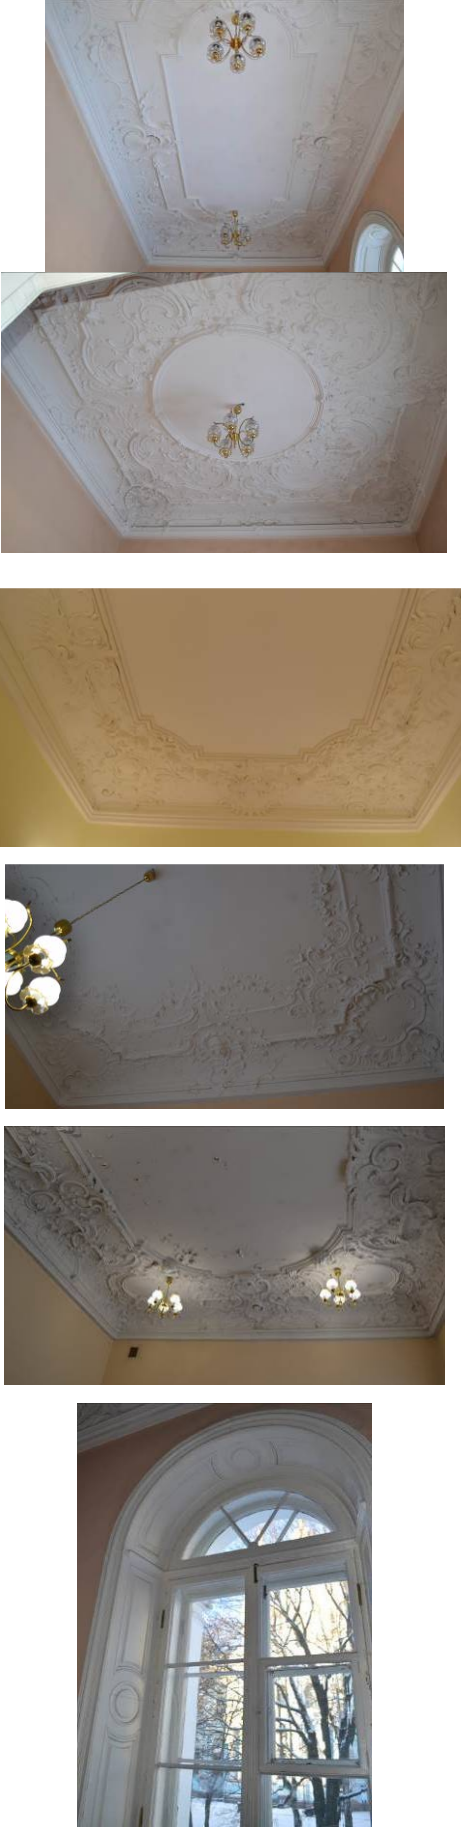
1	2	3	4
		<p>помещение 34-Н (88) восточного корпуса (подъезд 7): профилированный карниз;</p> <p>лепная отделка потолка, включая профилированные сложнофигурные рамы, рокайли, раковины, цветочные гирлянды, картуши с монограммой «Е», раковины, рельефные изображения херувимов, растительные завитки;</p> <p>центральная лепная розетка с рокайлями и цветочными гирляндами;</p> <p>помещение 34-Н (87) восточного корпуса:</p> <p>профилированные карниз и потолочная тяга; падуга;</p>

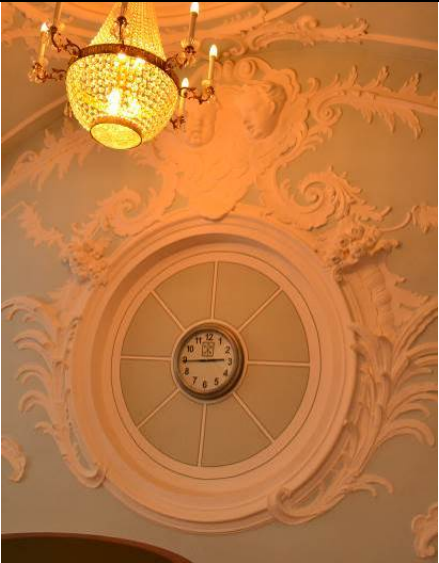
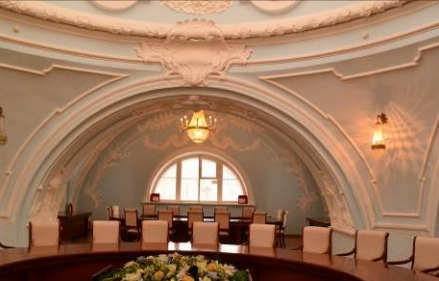
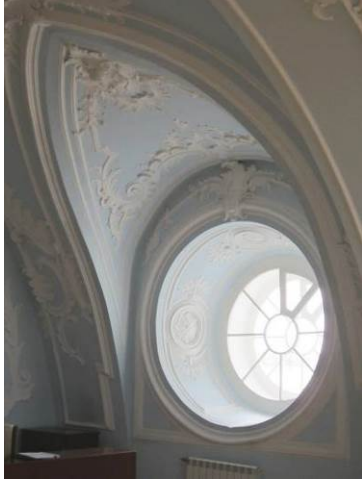
1	2	3	4
		<p>лепной фриз с соединенными провисающими растительно-плодовыми (виноградные гроздья, гранаты) гирляндами кронштейнами с волютообразными деталями по бокам, с фигурными филенками, декорированными рельефными лепными парными головками херувимов с крыльями, в окружении облаков;</p> <p>барабан, прорезанный оконными проемами с полуциркульными фрамугами, с профилированным архивольтом, опирающимся на импосты, с замковым камнем в виде стилизованного картуша и растительных завитков, с сандриком из двух направленных друг к другу волютообразных завитков, декорированных цветами и соединенных растительными завитками;</p> <p>раскрепованные пилястры ионического ордера, с капителями, декорированными цветочными гирляндами, на филенчатых (фактурной штукатурки) постаментах, соединенных волютообразными завитками, между которыми – картуш и растительный орнамент;</p> <p>профилированный раскрепованный карниз с большим выносом, образующий галерею между барабаном и куполом (ограждение современное);</p>

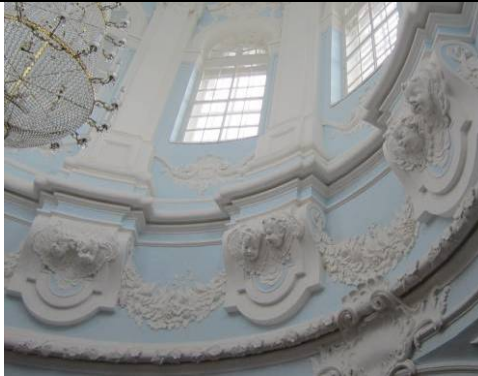
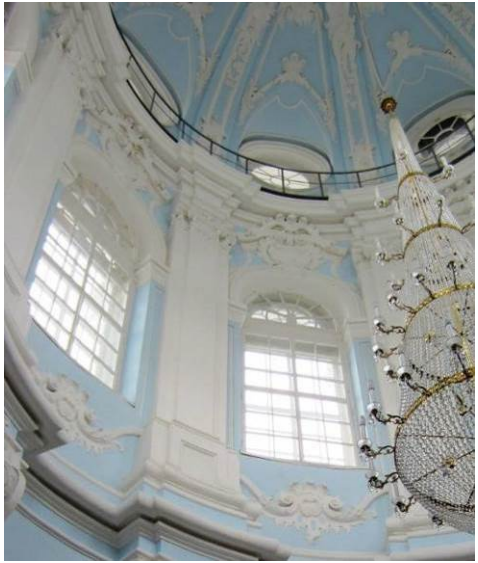
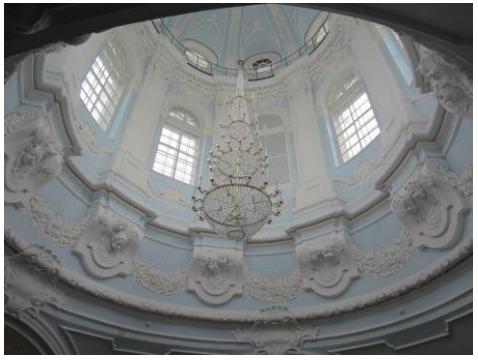
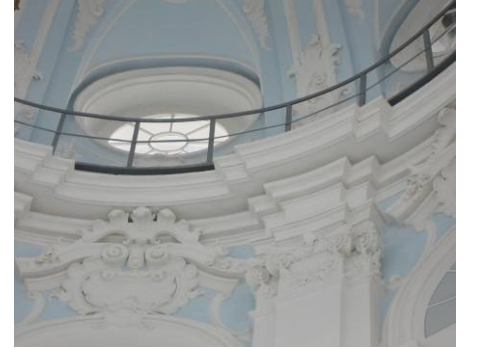
1	2	3	4
		<p>эллиптический купольный свод с ребрами, акцентированными чередующимися лепными композициями из профилированных филенок с лепными растительными и волнотобразными завитками, головками херувимов с крыльями, волютами, виноградными лозами, рокайлями;</p> <p>поля между ребрами декорированы фигурными профилированными рамками с лепным декором в виде растительных и волнотобразных завитков, картушей; фигурные профилированные рамки распалубков;</p> <p>овальные ниши в профилированном обрамлении с вписанными оконными проемами, фигурными профилированными рамами и лепными композициями из рокайльно-растительных завитков в нижней части;</p> <p>центральная розетка свода с профилями и лепной композицией цветочно-растительного характера с мотивами рокайлей;</p> <p>юго-восточная церковь (Церковь Святой Марии Магдалины)*: (*объем церкви разделен на два яруса, барабан не доступен для осмотра);</p>

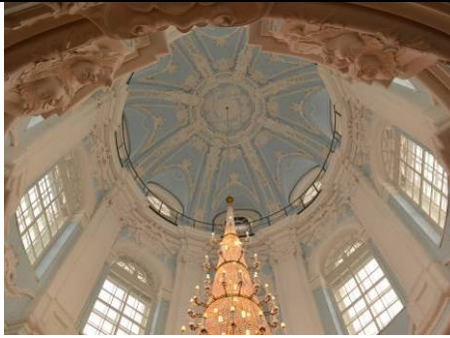
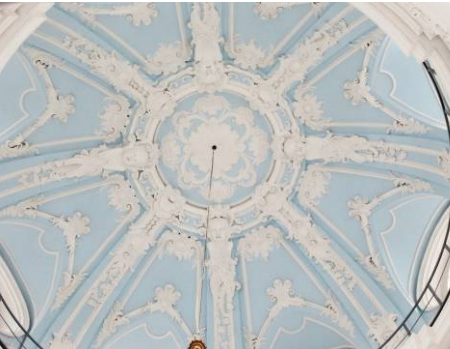
1	2	3	4
		<p>нижний объем (помещение 270-Н): парные пилястры светлого искусственного мрамора с серыми прожилками* угловых частей центрального объема зала;</p> <p>* в настоящее время оштукатурены;</p> <p>крестообразные филенки в нижней части пилонов;</p> <p>оформление дверного проема профилированным раскрепованным штукатурным наличником с орнаментальным поясом;</p> <p>деревянное двустворчатое глухое заполнение дверного проема, декорированное прямоугольными и квадратными фигурейными филенками в профилированном и орнаментальном обрамлении с розетками и вставками в виде греческого креста;</p>

1	2	3	4
		<p>живописные (темперно-клеевая живопись по штукатурке (?)) изображения святых, тезоименитых основательницам монастыря и покровительницам института – в прямоугольных с полуциркульным завершением зеркалах верхней части пилонов, декорированных профилированными рамами с лепными растительными элементами в верхней части;</p> <p>фрагменты живописи в нижней части поля юго-западного пилона (темперно-клеевая живопись по штукатурке (?));</p> <p>верхний объем: крестово-купольная система арочно-сводчатых конструкций: четыре цилиндрических свода с распалубками, на подпружных арках, парусный свод;</p> <p>люнеты декорированы фигурными филенками и круглыми розетками с профилем по периметру, полуциркульные оконные проемы люнетов в профилированном и орнаментальном обрамлении с включением квадратных цветочных розеток;</p>

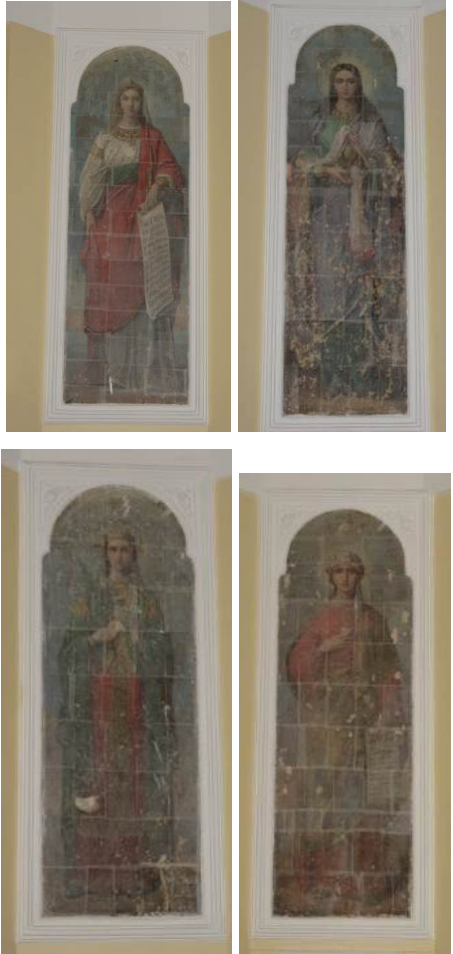
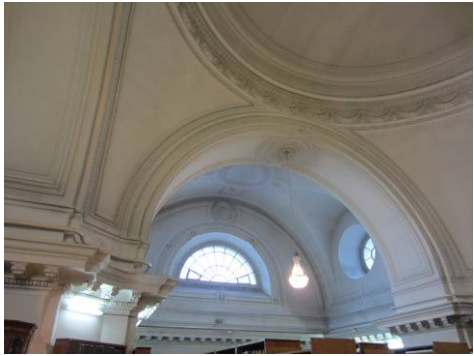
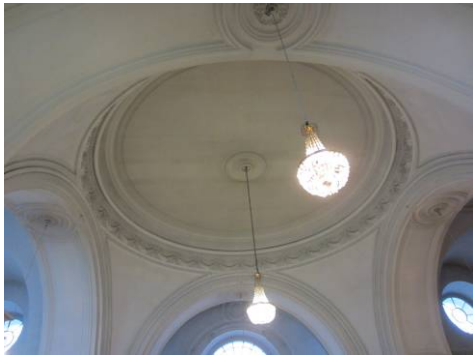
1	2	3	4
		<p>подпружные арки и паруса оформлены витыми рамками, поля арок декорированы фигурными филенками с профилями по периметру и круглой профилированной цветочной розеткой в центре;</p> <p>профилированный карниз с большим выносом, поясом иоников, на модульонах, декорированных акантовым листом; фриз с орнаментальными поясами и лепными провисающими растительными гирляндами, профилированный карниз;</p> <p>северо-восточная церковь (Церковь Святой Екатерины):</p> <p>объемно-пространственное решение двухсветного зала церкви* (*барабан недоступен для осмотра);</p> <p>исторические дверные заполнения, деревянные, двустворчатые, филенчатые, в том числе с остеклением в верхних филенках, с полуциркулярной фрамугой с филенками; порезка поясами иоников и бус, историческая фурнитура;</p>

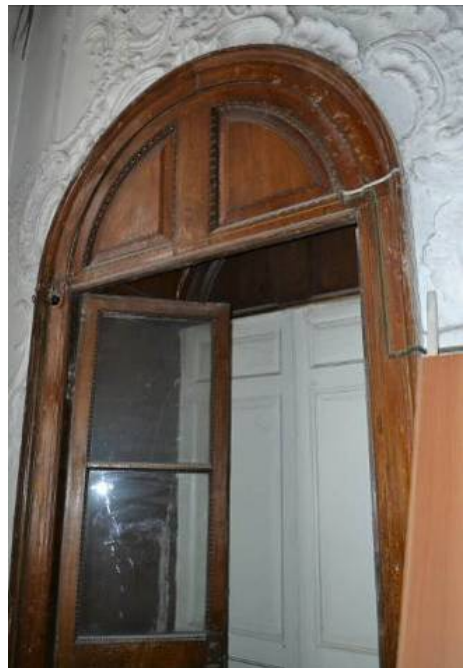
1	2	3	4
		<p>оформление стен - пилястры коринфского ордера, креповки, профилированные архивольты с лепными композициями с рокайлями, картушами, рогами изобилия, головками и фигурами херувимов, профилированные фигурные рамы, в том числе с лепными композициями барочного характера;</p> <p>профилированный карниз, разделяющий церковь на ярусы;</p>

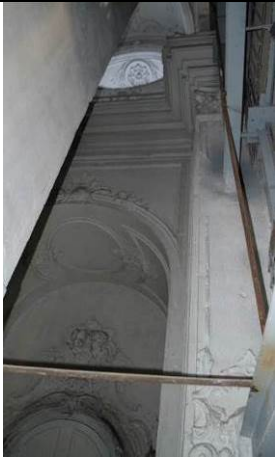
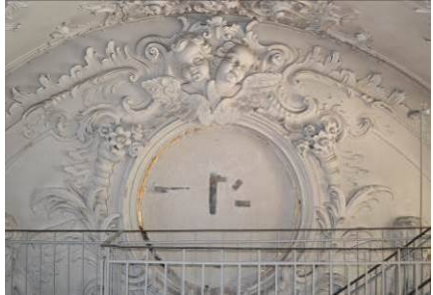
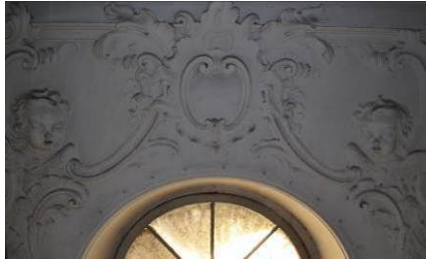
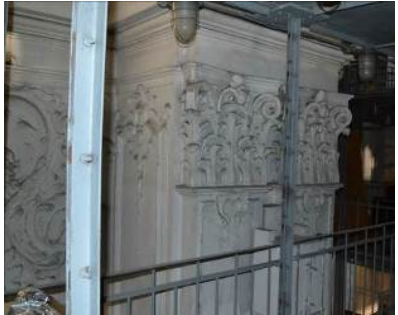
1	2	3	4
		<p>оформление откосов – профилированные тяги, лепные цветочные розетки, рокайли;</p> <p>оформление сводов, софитов арок, парусов - профилированные тяги, лепные цветочные розетки, рокайли, розетки;</p> <p>ниши;</p>

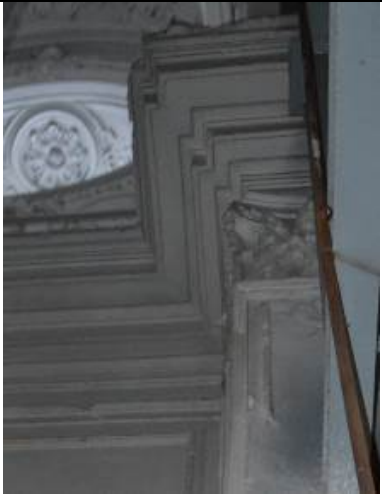
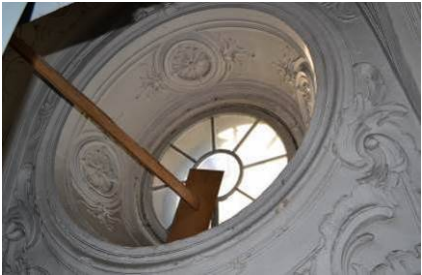
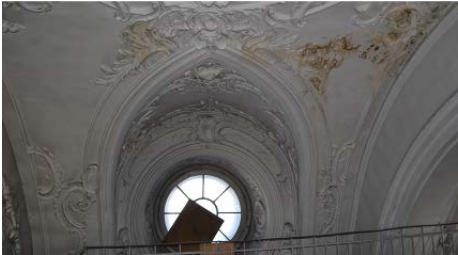
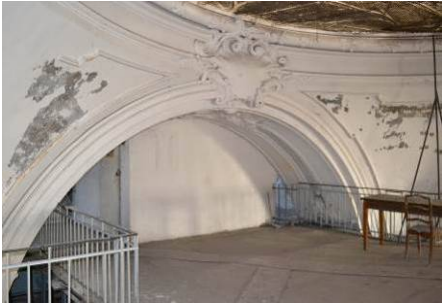
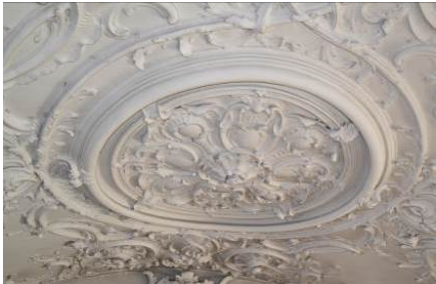
1	2	3	4
		<p>фрагменты полихромной живописи на сводах (техника - масло по штукатурке);</p> <p>роспись в нише – пейзаж с голубовато-розовых тонах (техника - масло по штукатурке);</p> <p>северо-западная церковь, разделенная на нижнюю и верхнюю церковь: объемно-пространственное решение церкви; (*объем церкви разделен на два яруса, барабан не доступен для осмотра)</p> <p>нижняя церковь (помещение 43-Н (84): исторические дверные заполнения, деревянные, двустворчатые, филенчатые, в том числе с полуциркульными фрамугами;</p>

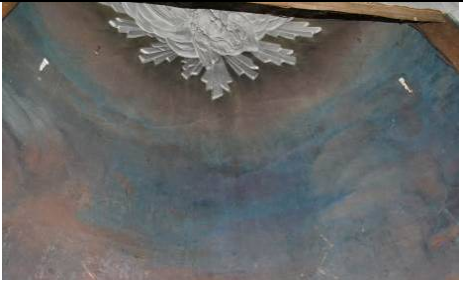
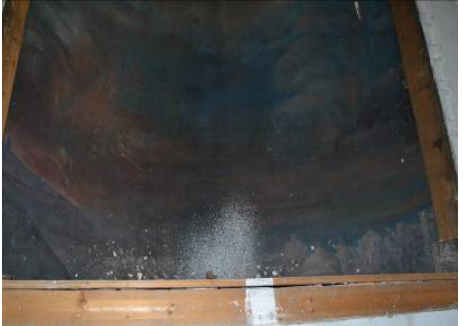
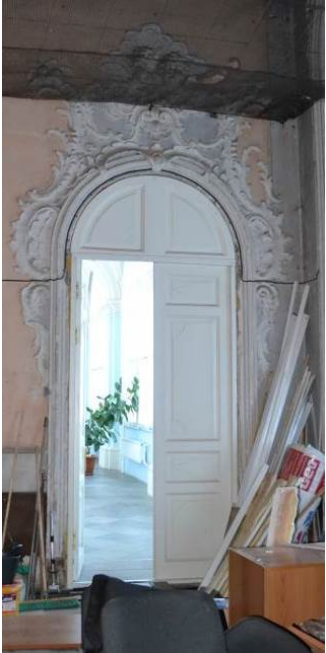
1	2	3	4
		<p>оформление стен - пилястры коринфского ордера, каннелированные в нижней части, декорированные рокайлями, волютами, креповки, профилированные архивольты с лепными композициями с рокайлями, картушами, херувимами, профилированные фигурные рамы, в том числе с лепными композициями барочного характера;</p> <p>профилированный карниз;</p>

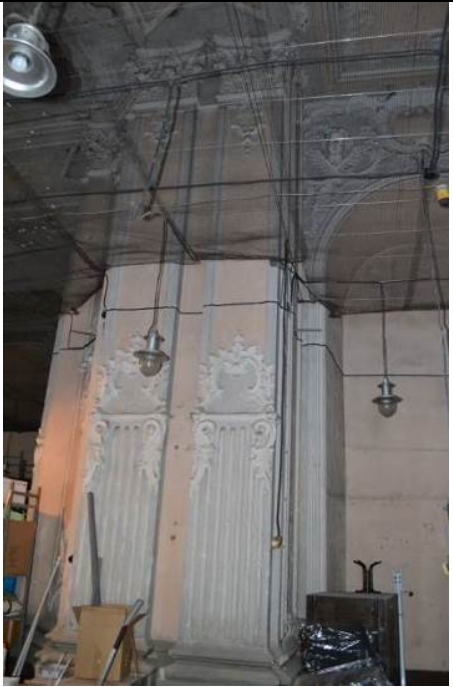
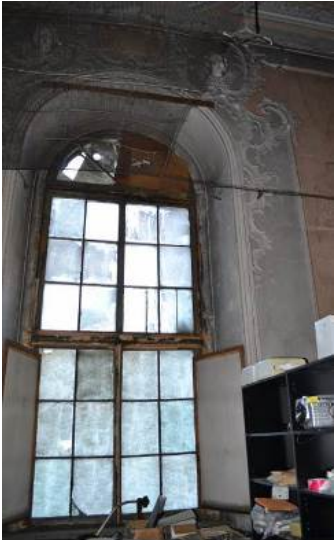
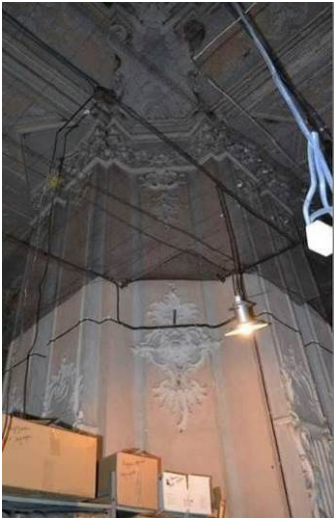
1	2	3	4
		<p>оформление потолков – падуга, профилированные рамы, в том числе фигурные, круглые, лепные цветочные розетки, гирлянды, рокайли, розетки;</p> <p>верхняя церковь св. Захарии и Елизаветы (помещение 43-Н (162):</p> <p>паркетный пол с орнаментом в стиле барокко из 4-х пород дерева с элементами гравировки;</p> <p>профилированные архивольты с картушами с рокайлями в замках;</p>

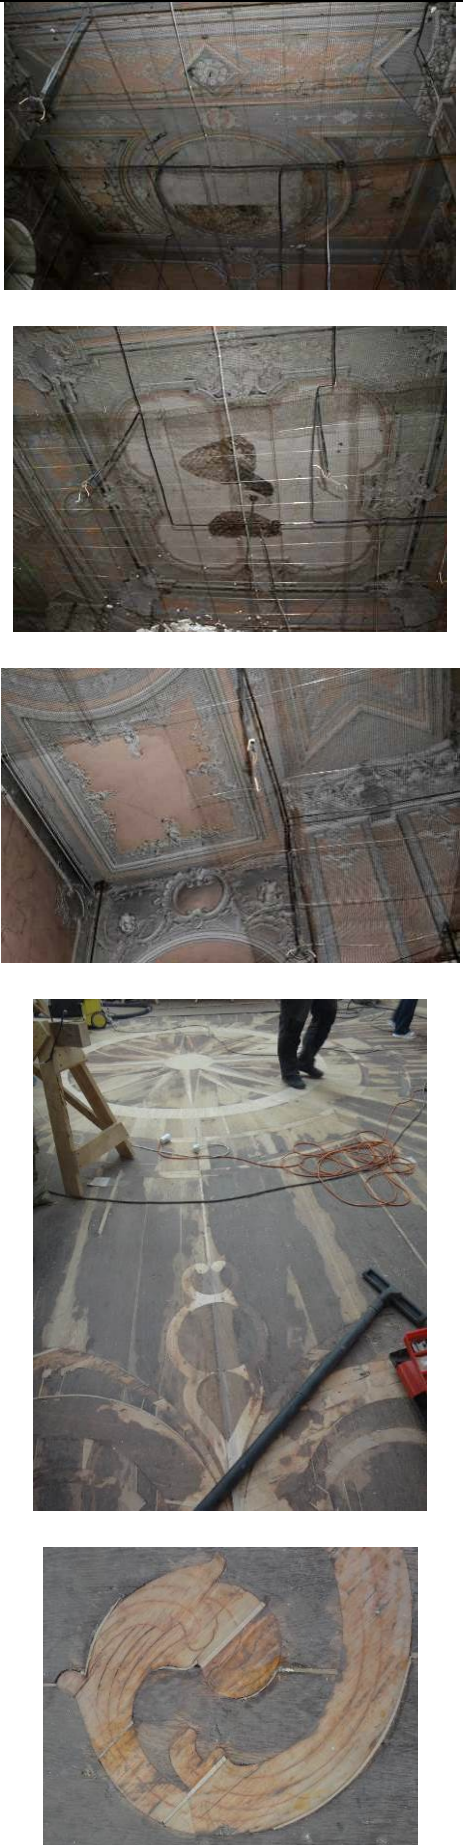
1	2	3	4
		<p>оформление стен –деревянные панели с филёнками*, профилированные тяги, лепные цветочные розетки, рокайли;</p> <p>*в настоящее время утрачены;</p> <p>оформление сводов - профилированные тяги, лепные рокайли, розетки, маскароны;</p> <p>оформление лонетов – профилированные наличники с лепными композициями (головки херувимов), рокайлями, рогами изобилия;</p> <p>оформление откосов окон – профилированные тяги, лепные цветочные розетки, рокайли;</p>

1	2	3	4
		<p>полихромная фигуративная живопись на четырех парусах (техника – масло по штукатурке) в лепных позолоченных рамках;</p> <p>живописная разделка трех ниш – имитация оконных рам;</p>

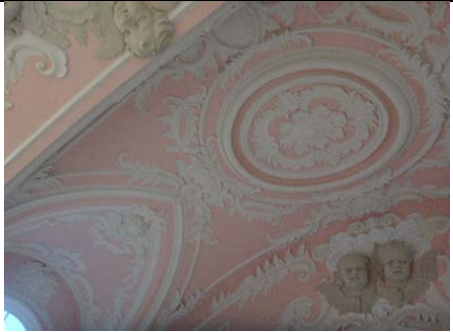
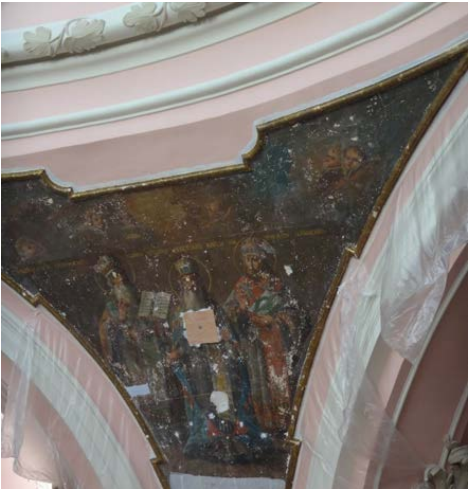
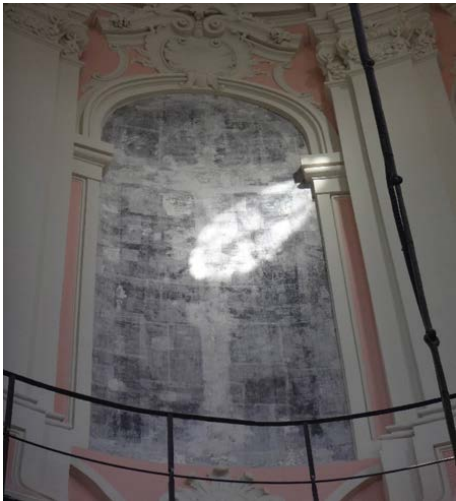
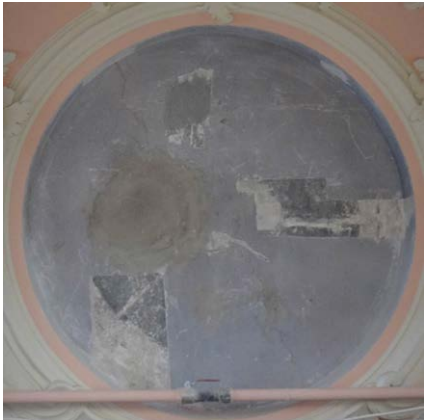
1	2	3	4
		<p>профилированный карниз с кронштейнами, украшенными головками херувимов, провисающие цветочные гирлянды между кронштейнами;</p> <p>круглый световой барабан с восьмью окнами, перекрытый сферическим куполом оформление купола и стен – композитные пилястры, профилированные тяги, лепные рокайли, розетки, маскароны;</p> <p>стальной подвес паникадила.</p> <p>помещения 3-го этажа: своды, в том числе цилиндрические, арки; оформление потолков – падуги, профилированные карнизы;</p>

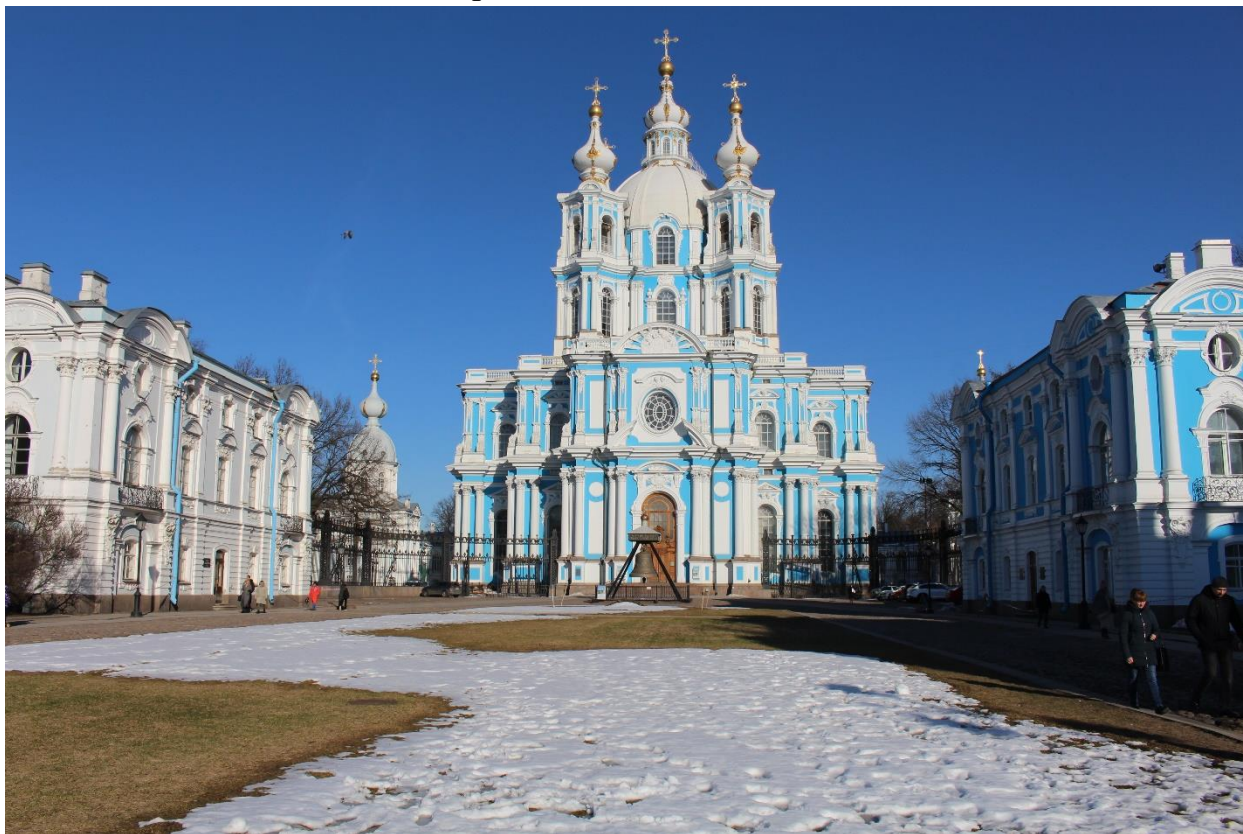
Фото 1. Объект культурного наследия федерального значения «Сад в монастырском дворе». Вид на западную часть.

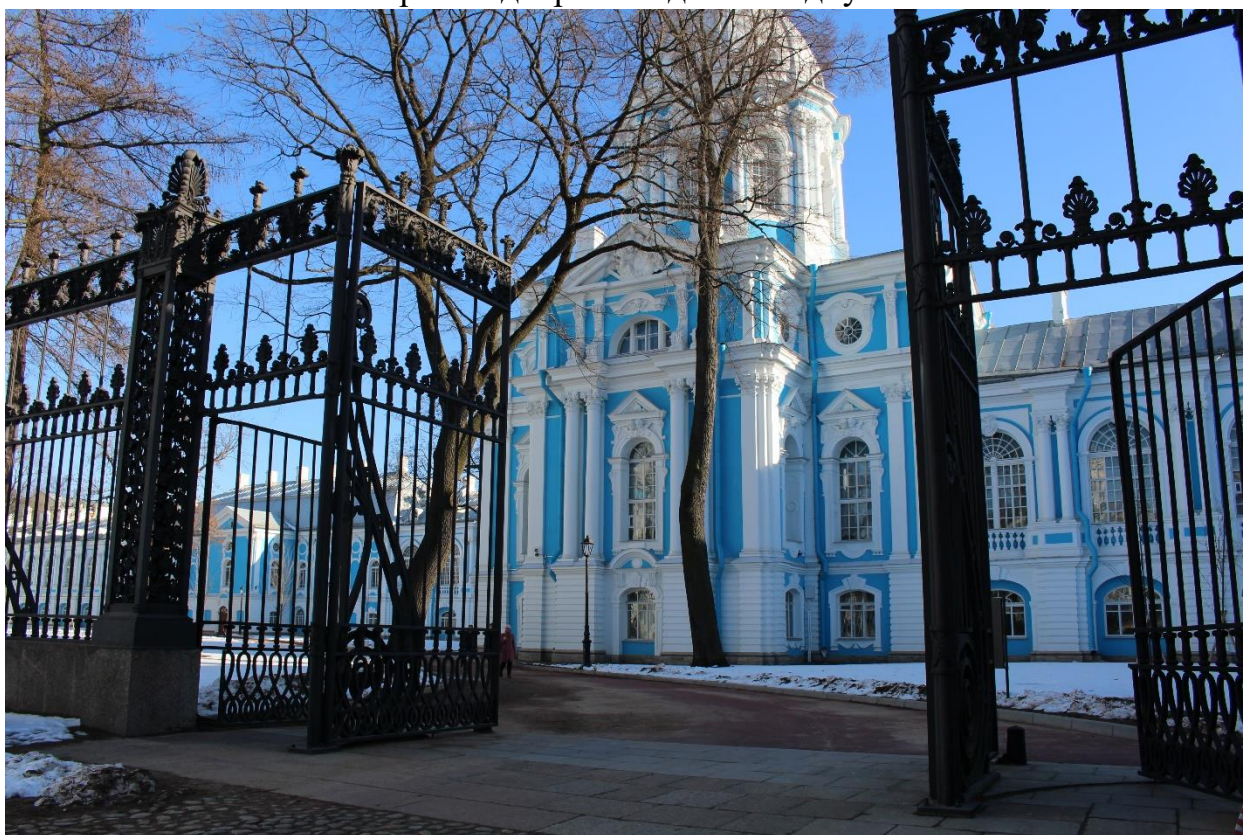
Фото 2. Вид на ворота объекта культурного наследия федерального значения «Ограда чугунная».

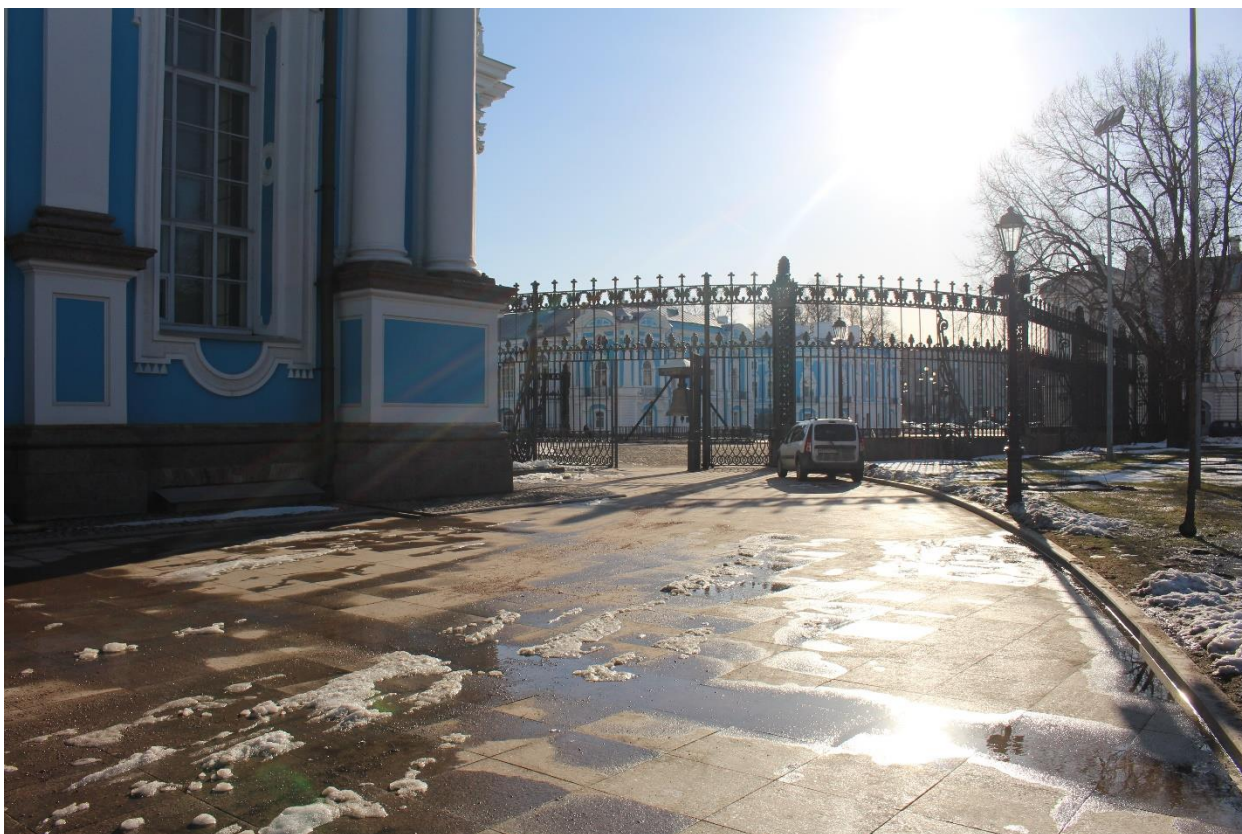
Фото 21. Объект культурного наследия федерального значения «Сад в монастырском дворе». Площадка с гранитным настилом с северо-востока от объекта культурного наследия федерального значения «Собор Воскресения Словущего».

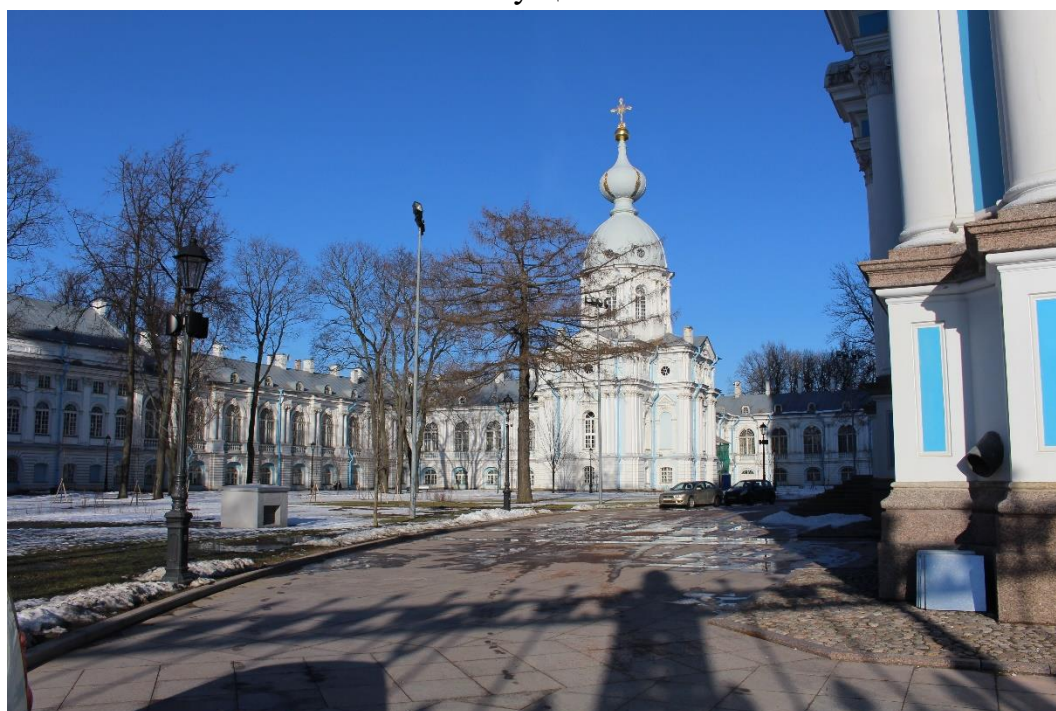
Фото 22. Объект культурного наследия федерального значения «Сад в монастырском дворе». Площадка с гранитным настилом с севера от объекта культурного наследия федерального значения «Собор Воскресения Словущего».

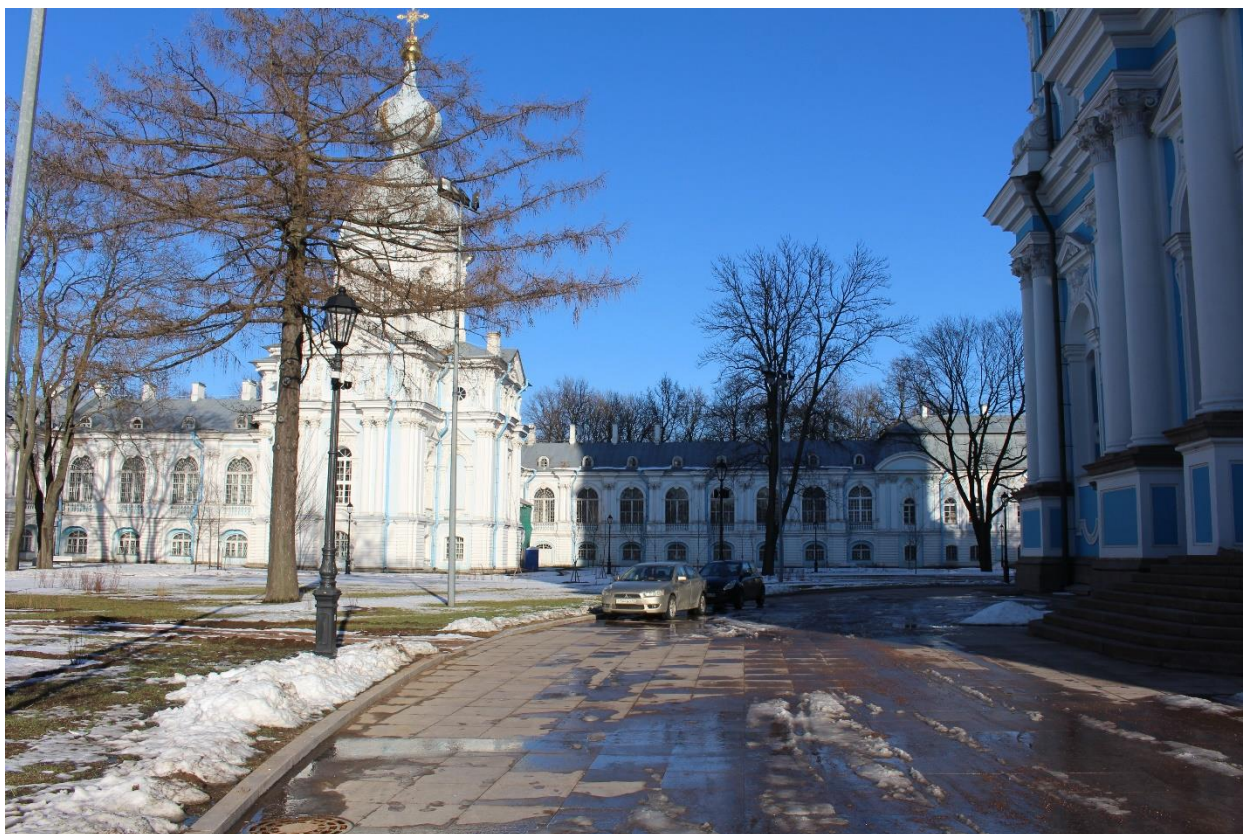
Фото 23. Объект культурного наследия федерального значения «Сад в монастырском дворе». Площадка с гранитным настилом с севера от объекта культурного наследия федерального значения «Собор Воскресения Словоущего».

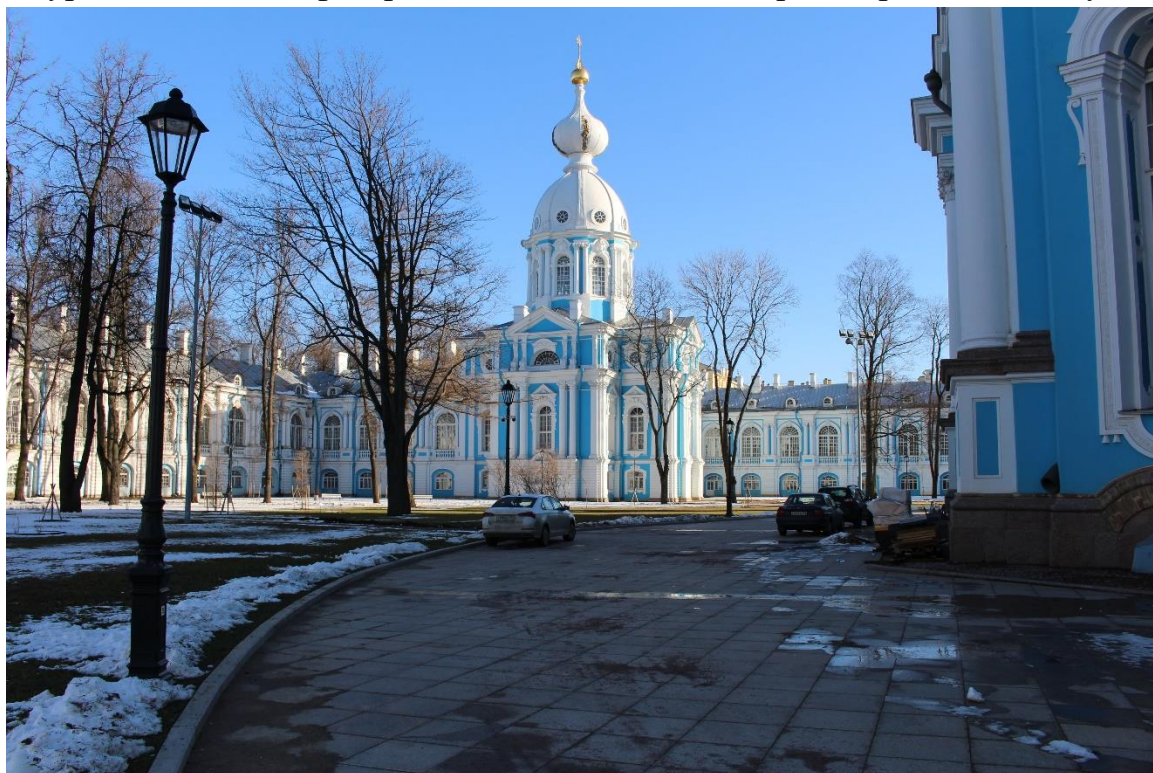
Фото 24. Объект культурного наследия федерального значения «Сад в монастырском дворе». Площадка с гранитным настилом с востока от объекта культурного наследия федерального значения «Собор Воскресения Словоущего».
