Акт

по результатам государственной историко-культурной экспертизы проектной документации на проведение работ по сохранению объекта культурного наследия федерального значения «Сад в монастырском дворе» по адресу: г. Санкт-Петербург, площадь Растрелли, дом 1, входящего в состав объекта культурного наследия федерального значения «Смольный монастырь» по адресу: г. Санкт-Петербург, Смольный проезд, дом 1, литеры Б, З, Г1, Г2, Г3, Г5, площадь Растрелли, дом 1, литера А, переулок Кваренги, дом 4, литера И, Смольная наб.: «Проектная документация на выполнение работ по сохранению объекта культурного наследия «Смольный монастырь» (Ансамбль) (приспособление Ансамбля для современного использования в части подключения к сети Wi-Fi, устройства системы видеонаблюдения, оповещения и информирования населения)», шифр: ПД-221-2023, разработанной ООО «Г.О.С.» и ООО «Росохран Телеком» в 2023 году

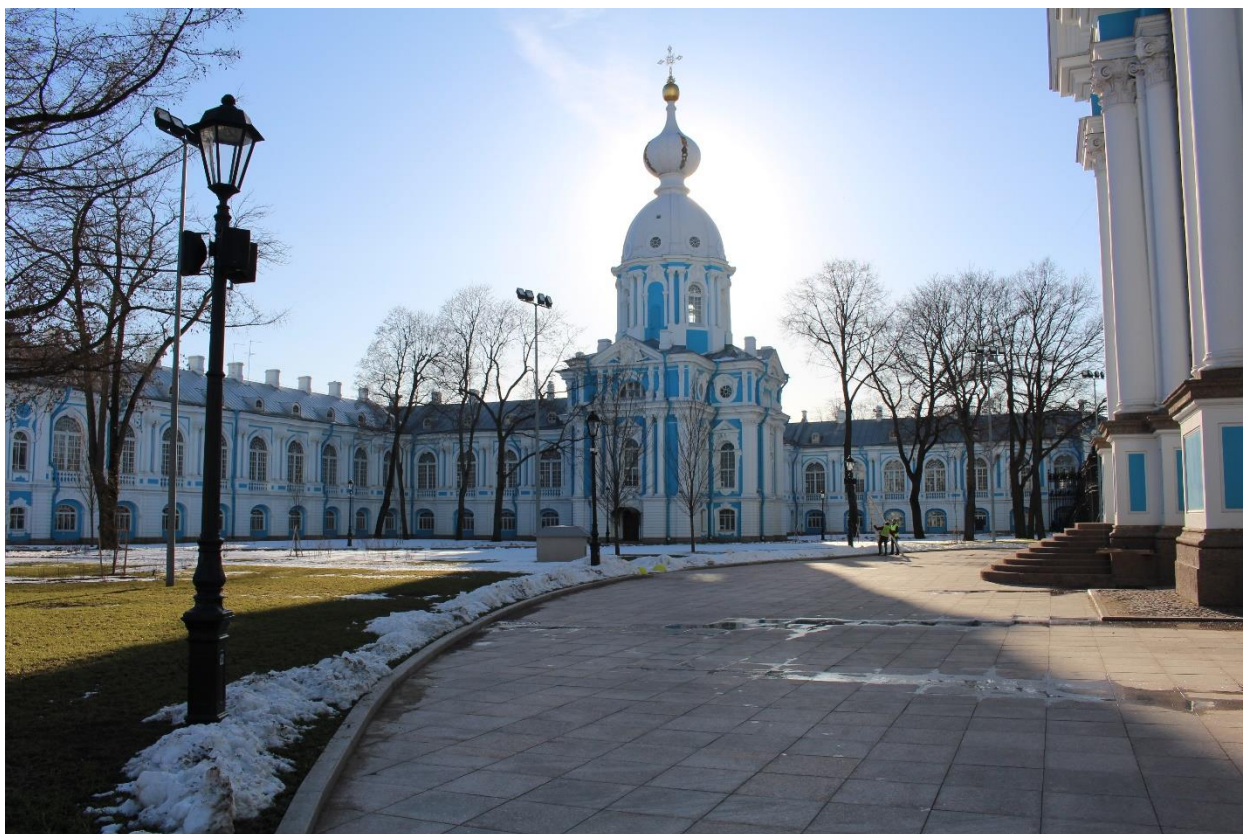
Фото 25. Объект культурного наследия федерального значения «Сад в монастырском дворе». Площадка с гранитным настилом с юга от объекта культурного наследия федерального значения «Собор Воскресения Слоущего».
