Акт
государственной историко-культурной экспертизы проектной документации на проведение работ по сохранению объекта культурного наследия регионального значения «Дом акционерного общества «Строитель», расположенного по адресу: г. Санкт-Петербург, ул. Захарьевская, д. 9, лит. А: «Ремонт и реставрация лицевого и дворовых фасадов объекта культурного наследия регионального значения «Дом акционерного общества «Строитель» по адресу: г. Санкт-Петербург, ул. Захарьевская, д. 9, лит. А», разработанной ООО «БЮРО А495» в 2023 г. (шифр ПД-5МКД-2022)

Проектная документация на проведение работ по сохранению объекта культурного наследия регионального значения «Дом акционерного общества «Строитель»», расположенного по адресу: г. Санкт-Петербург, ул. Захарьевская, д. 9, лит. А: «Ремонт и реставрация лицевого и дворовых фасадов объекта культурного наследия регионального значения «Дом акционерного общества «Строитель» по адресу: г. Санкт-Петербург, ул. Захарьевская, д. 9, лит. А», разработанная ООО «Бюро А495» в 2023 г. (шифр ПД-5МКД-2022), в составе:

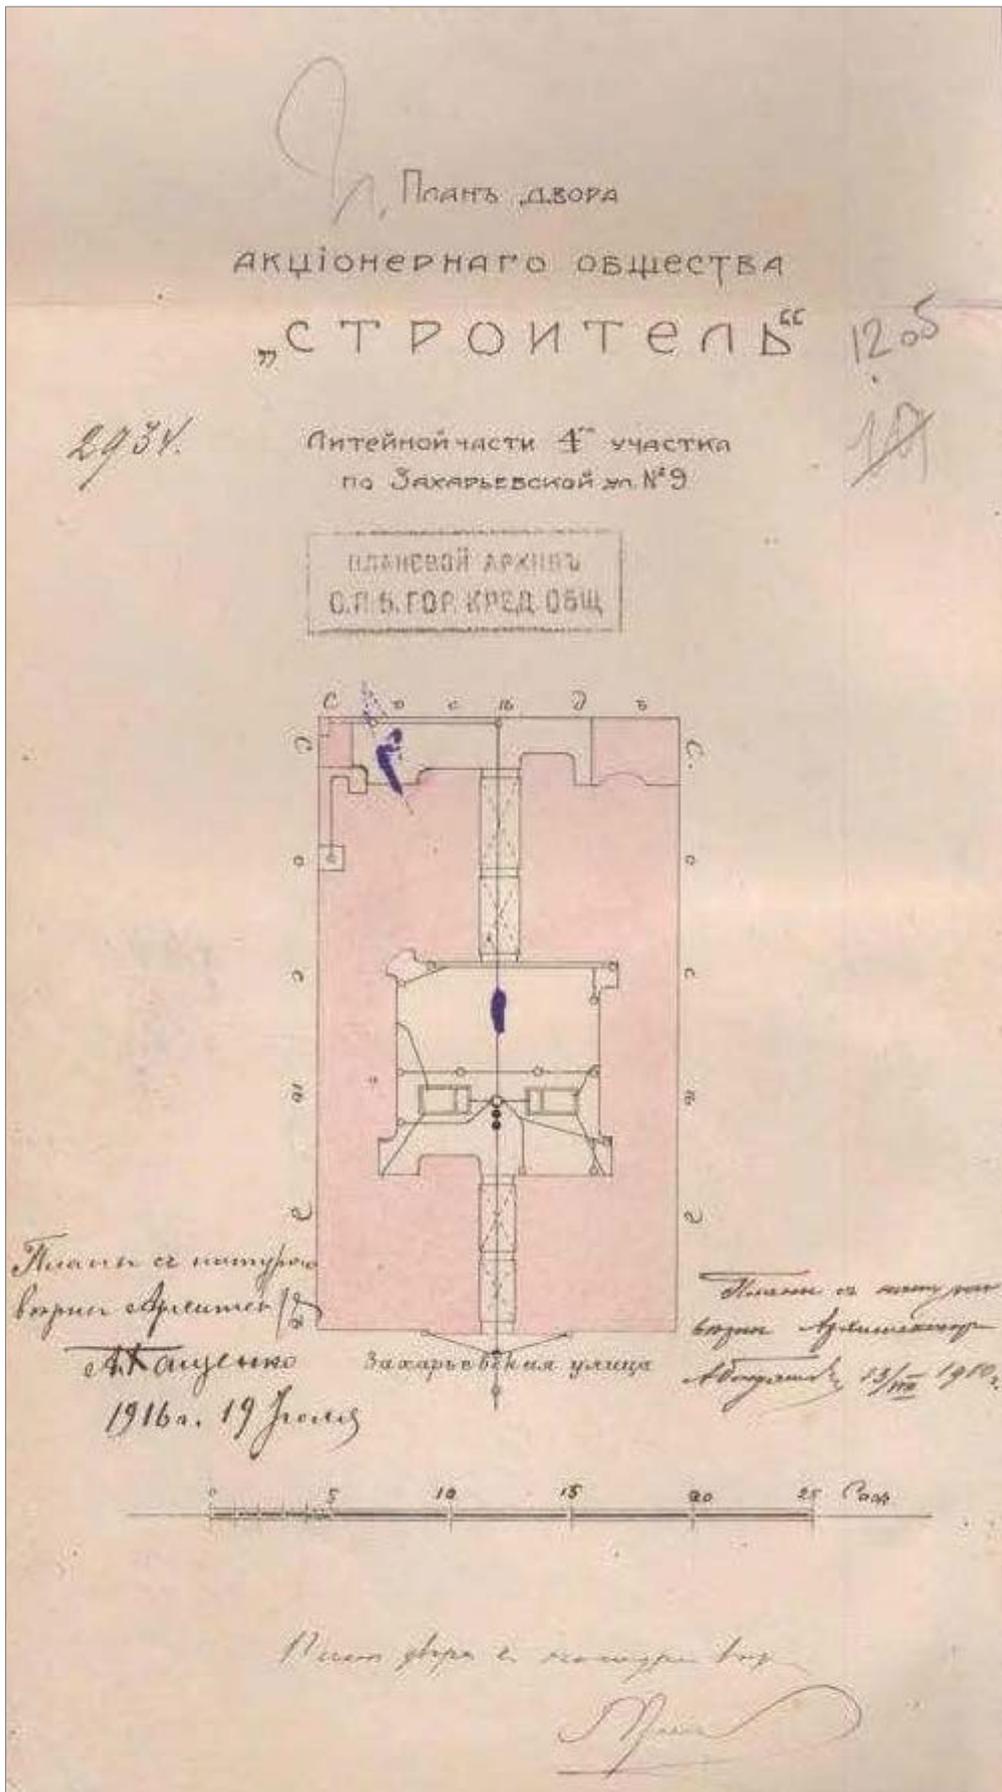
Илл. 10. План двора акционерного общества «Строитель» Литейной части 4-го участка по Захарьевской ул. № 9. 1910 г. ЦГИА СПб. Ф. 515. Оп. 4. Д. 1598. Л. 12 об.

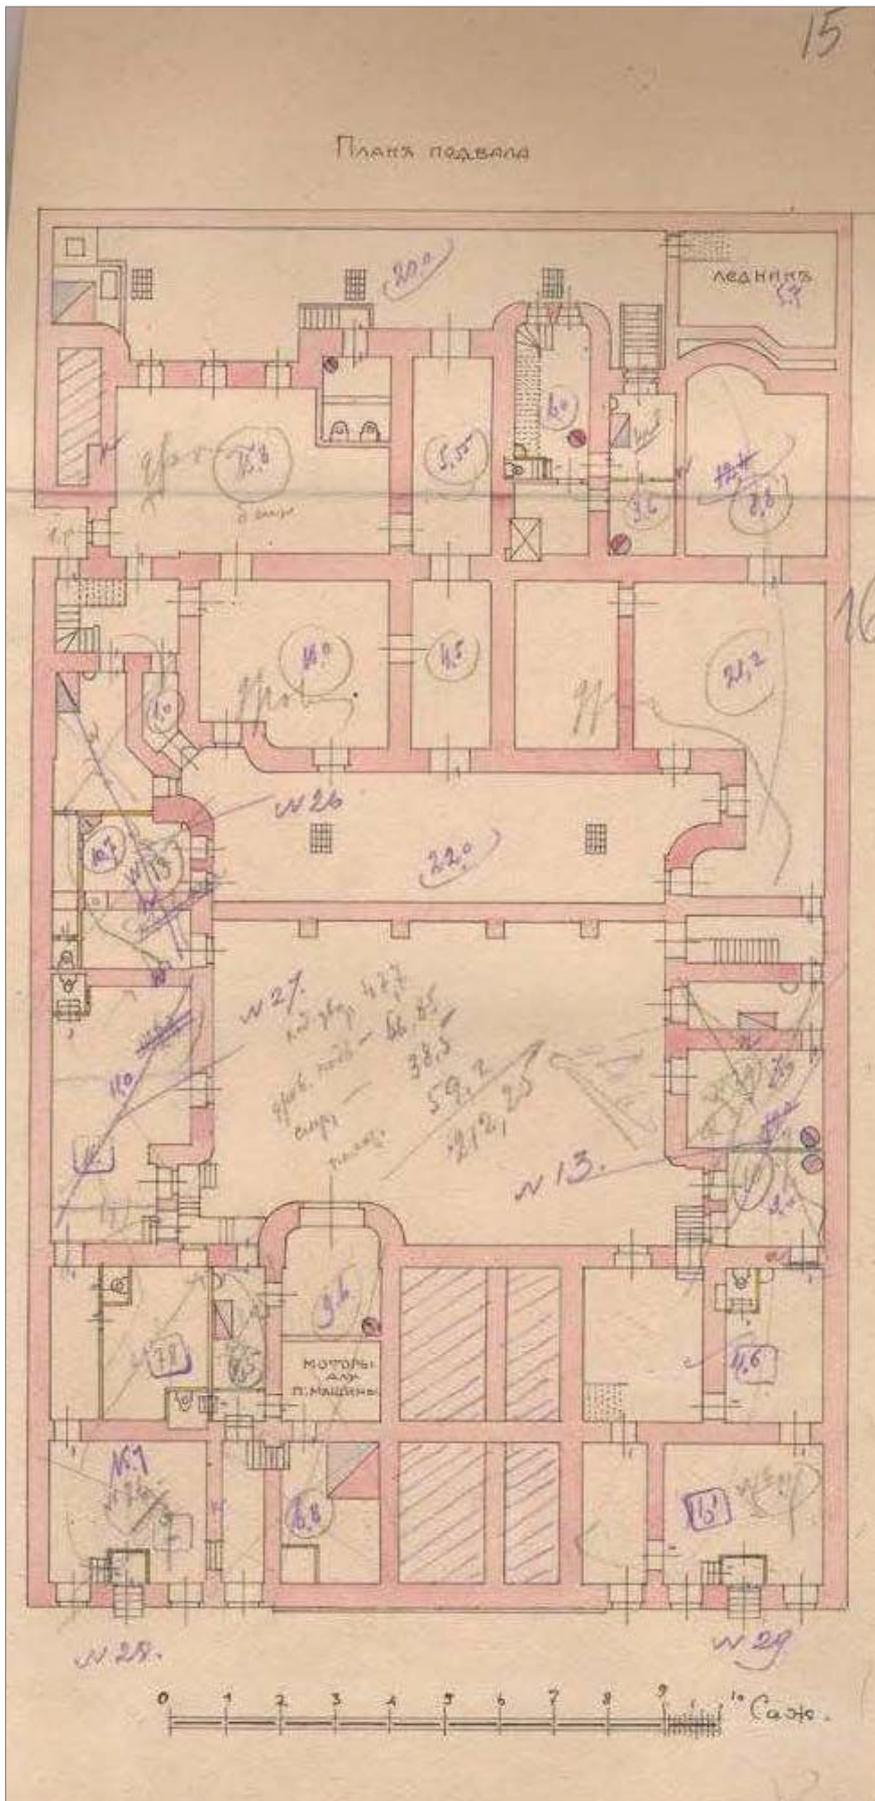
Илл. 11. План подвала дома акционерного общества «Строитель» Литейной части 4-го участка по Захарьевской ул. № 9. 1910 г. ЦГИА СПб. Ф. 515. Оп. 4. Д. 1598. Л. 15–16.

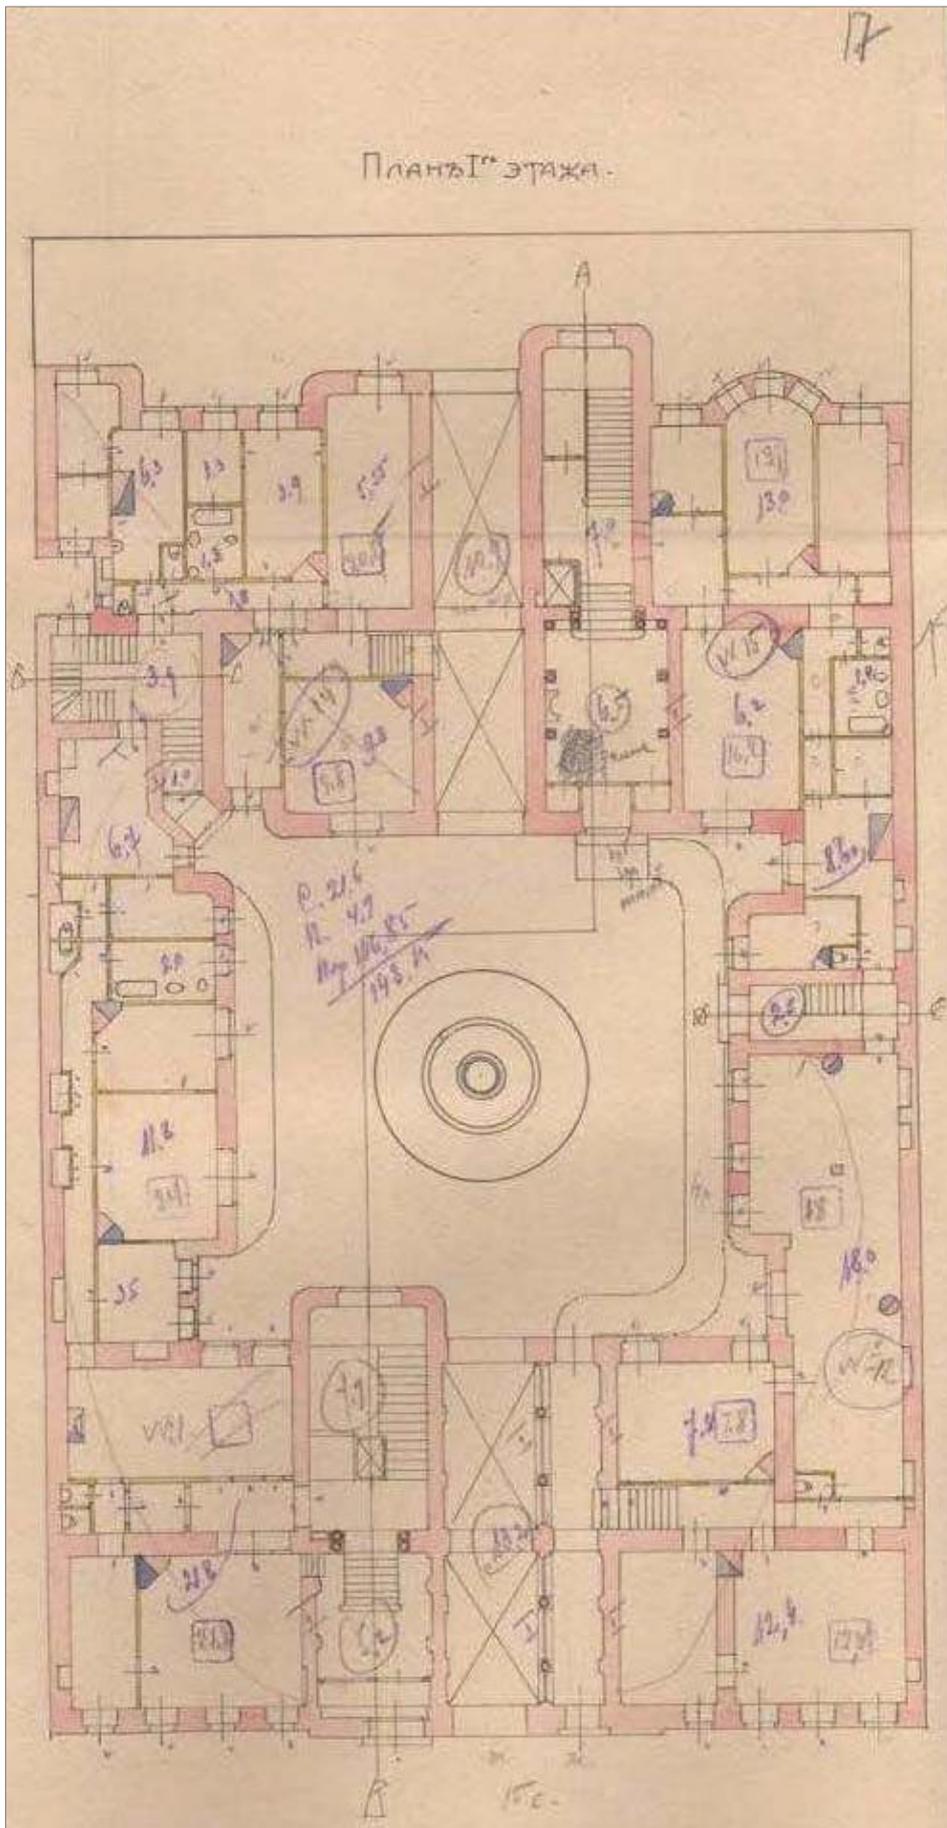
Илл. 12. План 1-го этажа дома акционерного общества «Строитель» Литейной части 4-го участка по Захарьевской ул. № 9. 1910 г. ЦГИА СПб. Ф. 515. Оп. 4. Д. 1598. Л. 17–18.

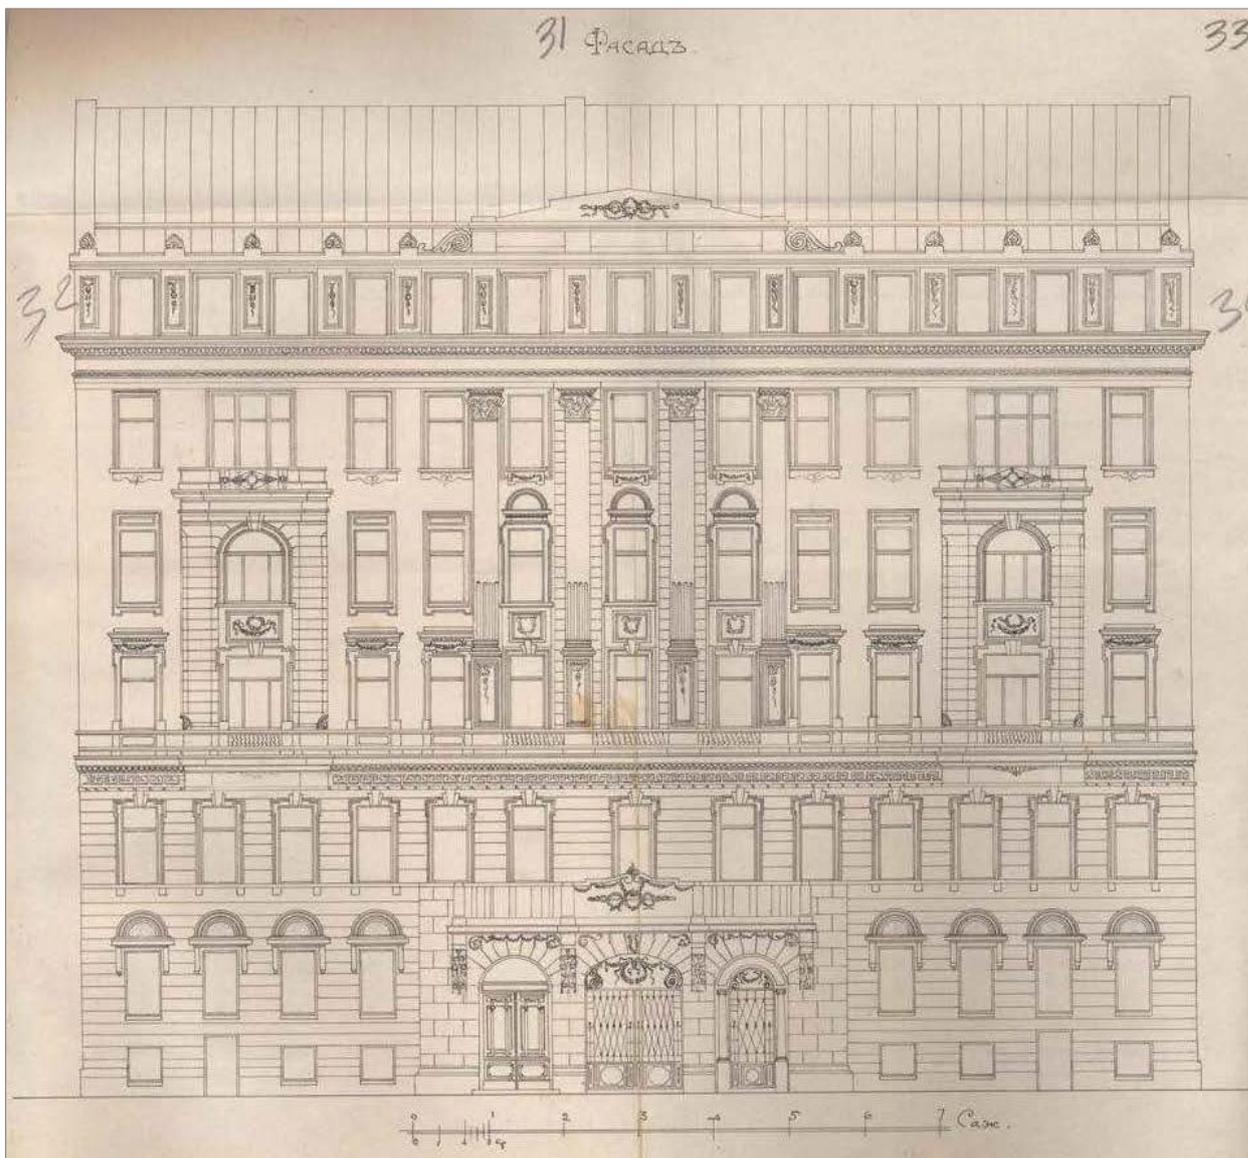
Илл. 19. Фасад дома акционерного общества «Строитель» Литейной части 4-го участка по Захарьевской ул. № 9. 1910 г. ЦГИА СПб. Ф. 515. Оп. 4. Д. 1598. Л. 31–34.

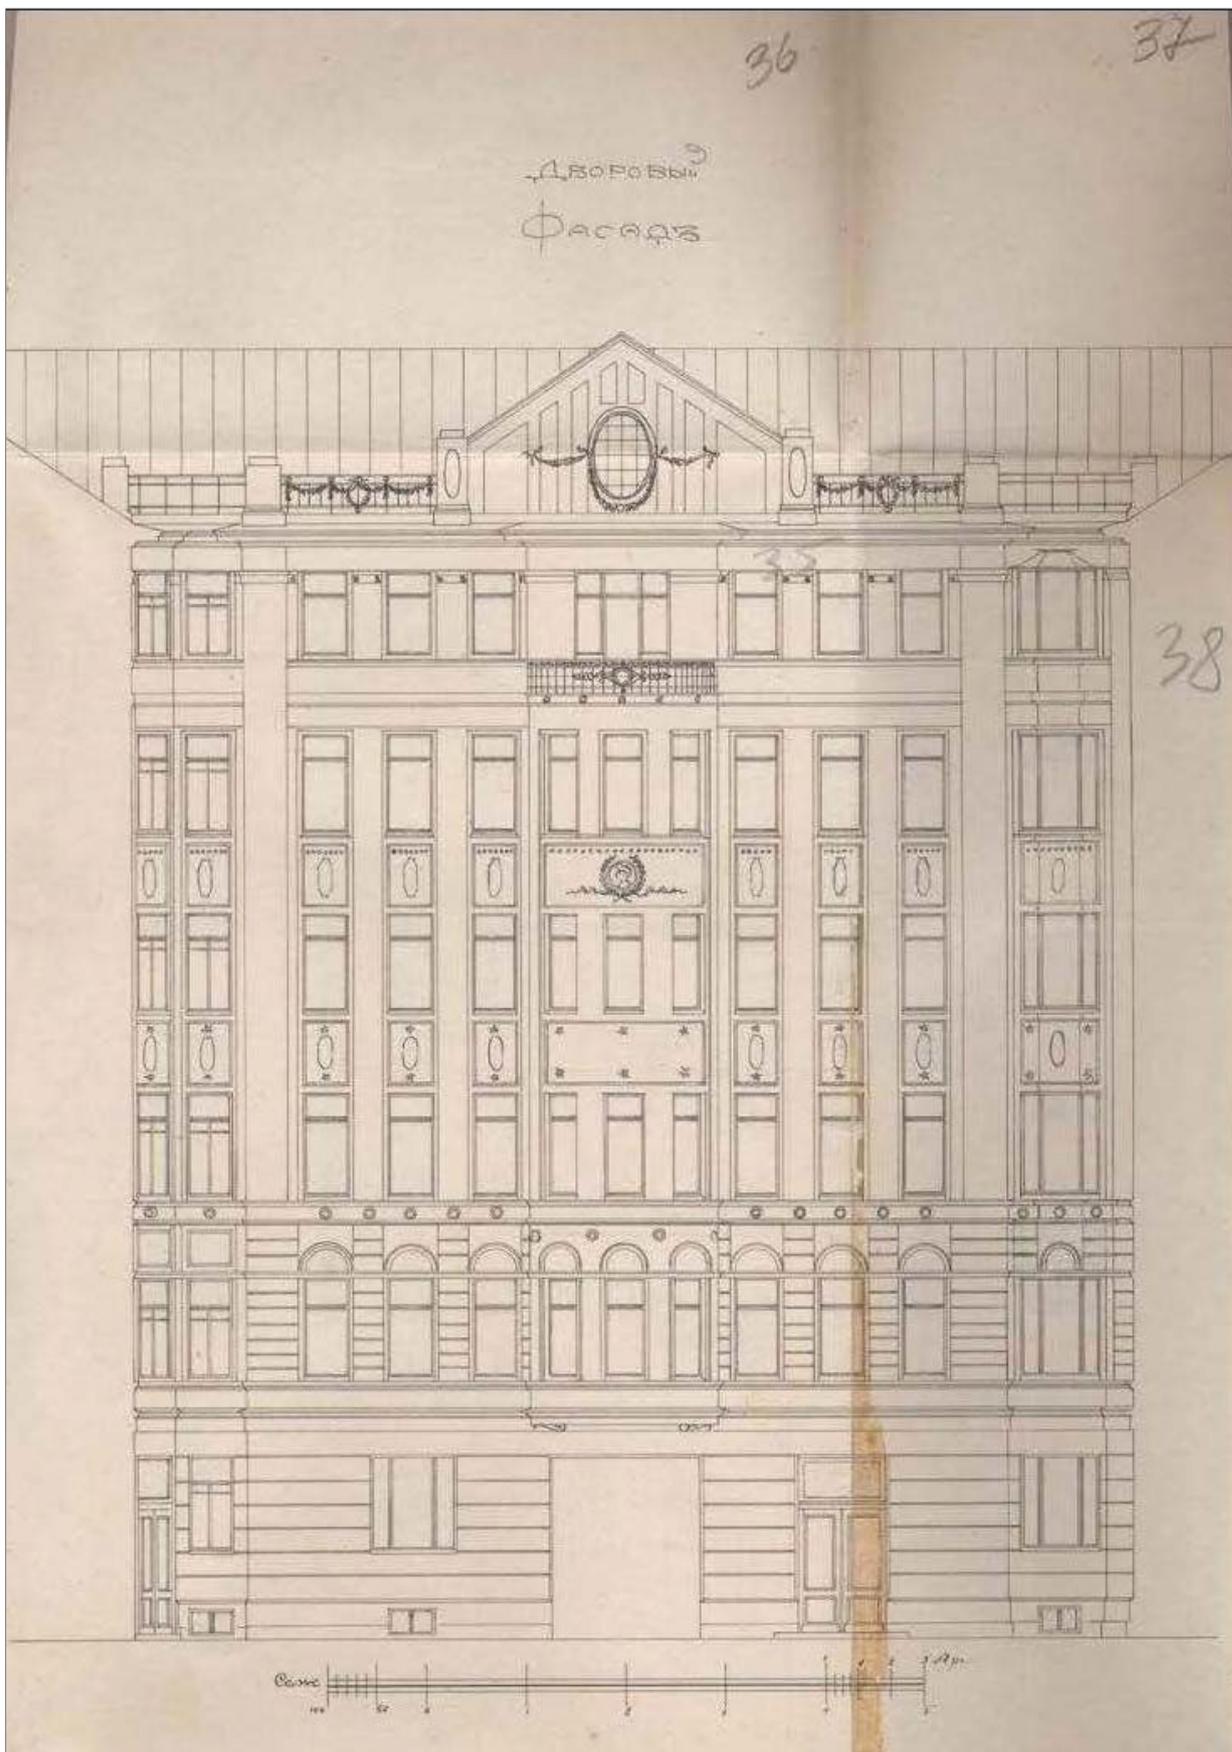
Илл. 20. Дворовый фасад (дворового корпуса) дома акционерного общества «Строитель» Литейной части 4-го участка по Захарьевской ул. № 9. 1910 г. ЦГИА СПб. Ф. 515. Оп. 4. Д. 1598. Л. 35–38.

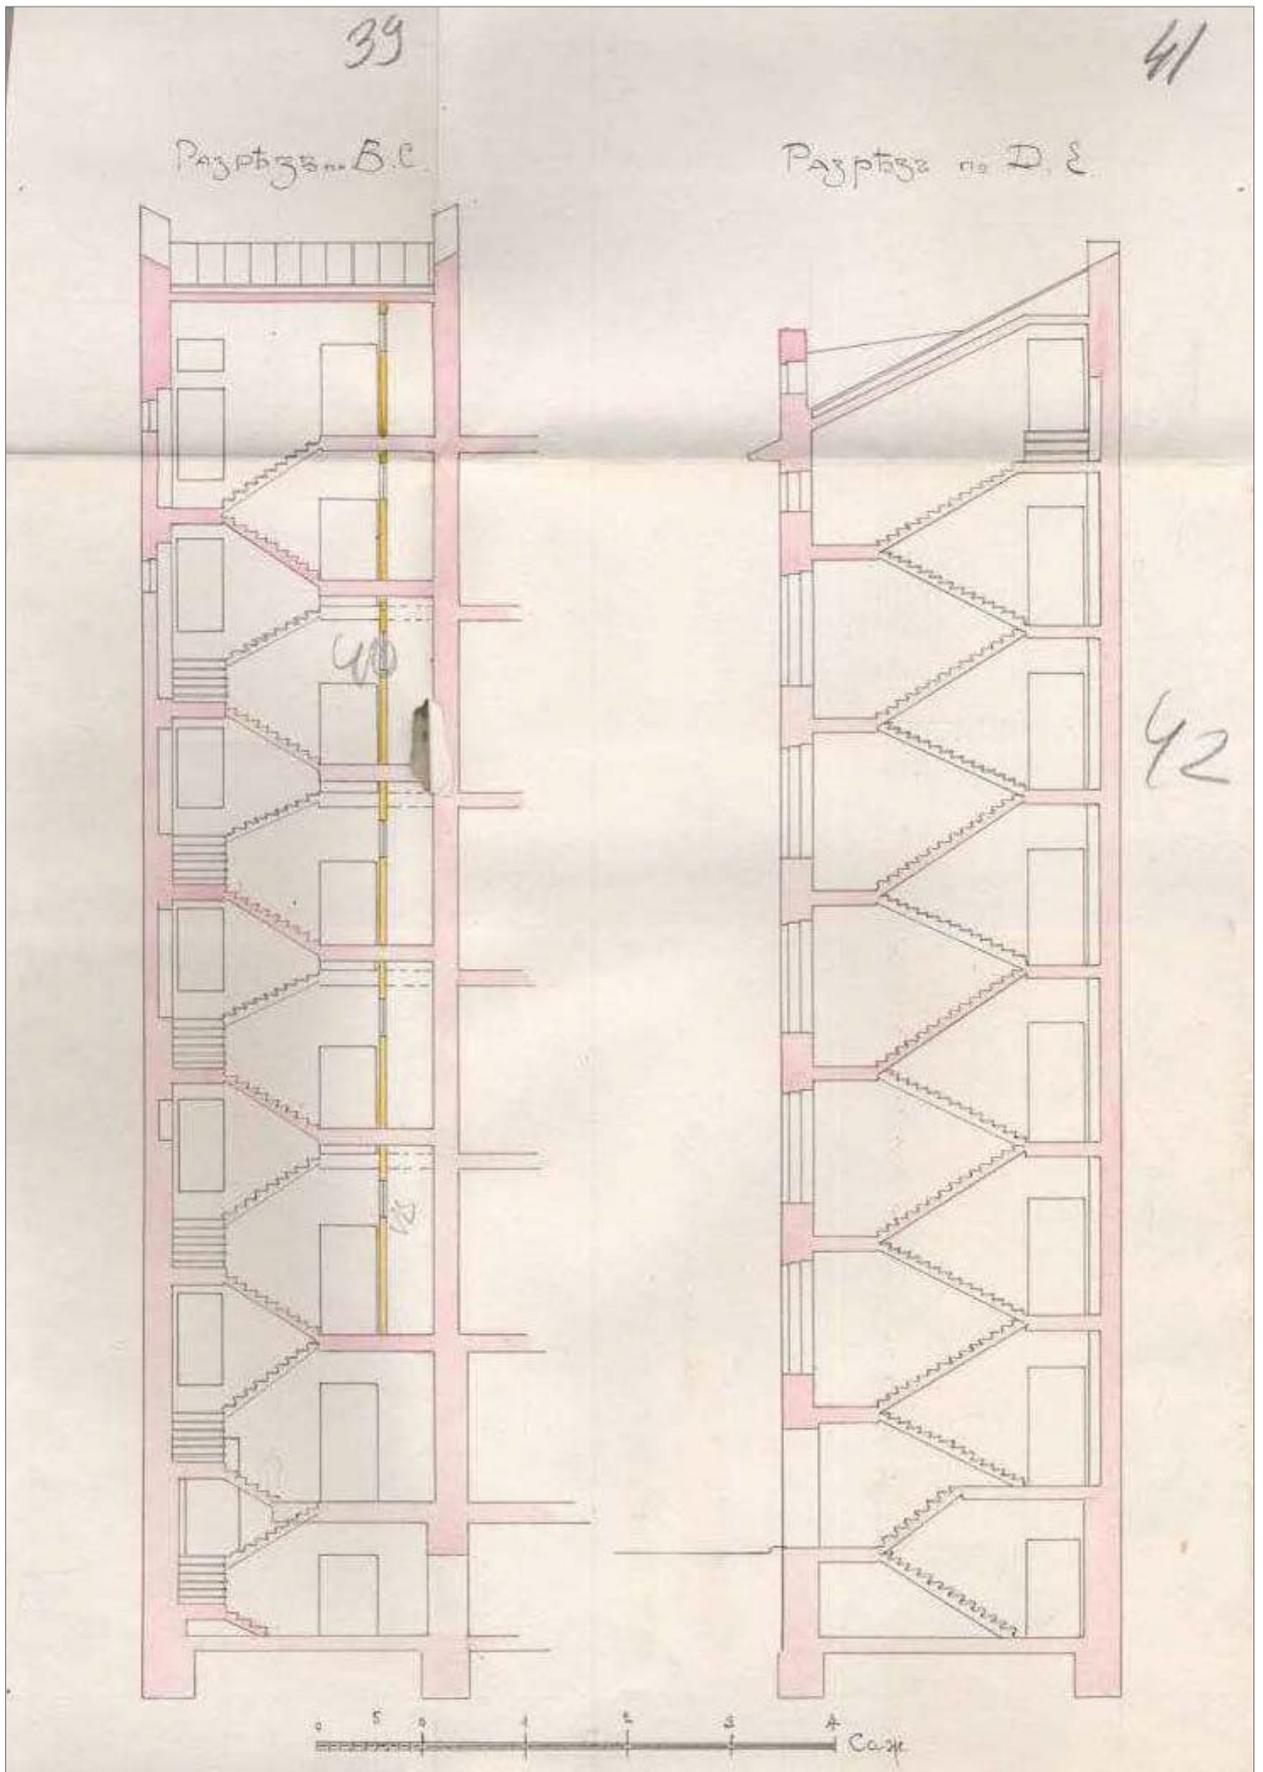
Илл. 21. Разрезы по ВС и DE дома акционерного общества «Строитель» Литейной части 4-го участка по Захарьевской ул. № 9. 1910 г. ЦГИА СПб. Ф. 515. Оп. 4. Д. 1598. Л. 39–42.

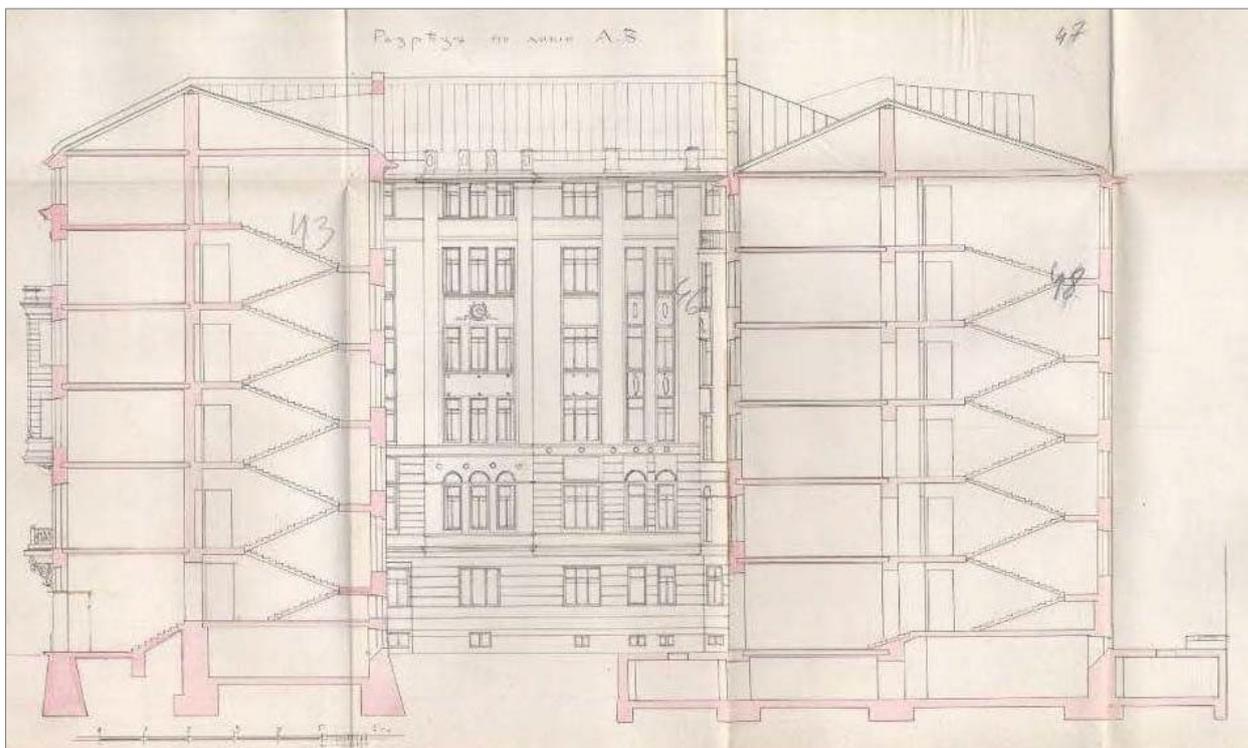
Илл. 22. Разрез по линии АВ дома акционерного общества «Строитель» Литейной части 4-го участка по Захарьевской ул. № 9. 1910 г. ЦГИА СПб. Ф. 515. Оп. 4. Д. 1598. Л. 43–50.

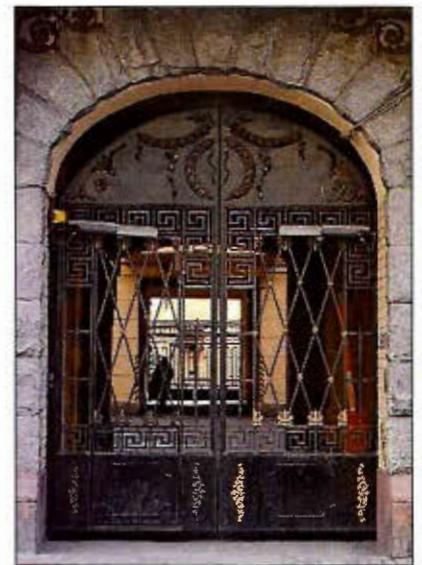
воротный проезд с коробовым завершением и лучковой подпружной аркой, арочный проем калитки с кованой створкой с рисунком в виде ромбов, меандром по периметру и рельефными гирляндами в глухой верхней части;

оштукатуренные колонны ионического ордера на пьедесталах, облицованных колотым гранитом, разделяющих пространство проезда; облицовка узкой части проезда гранитной (?) плиткой с бордюром геометрического рисунка;

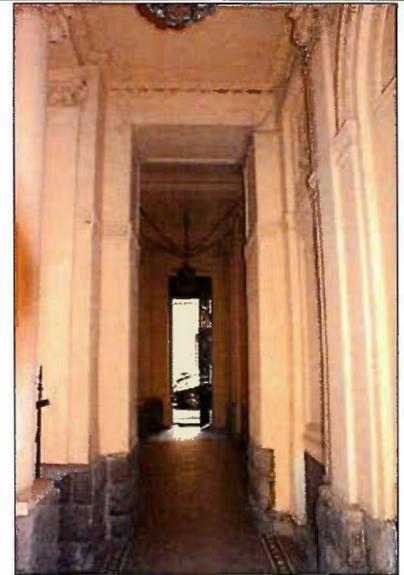
два подвешенных на пяти цепях металлических многогранных фонаря геометрической расстекловки с ажурным коническим завершением и металлическими завитками в верхней части;
