## **Акт**

**по результатам государственной историко-культурной экспертизы проектной документации на проведение работ по сохранению объекта культурного наследия регионального значения «Жилой дом Страхового общества «Россия» с садом и оградами», расположенного по адресу: Санкт-Петербург, Моховая улица, дом 27-29, литера А (Моховая ул., 27-29): «Проект перепланировки и переустройства квартиры № 1 с приспособлением для современного использования, расположенной по адресу: Санкт-Петербург, Центральный р-он, Моховая ул., д. 27-29, лит. А» (шифр: КП-17.02/3550), разработанной ООО «ЛенСтройПроект» в 2021 г.**

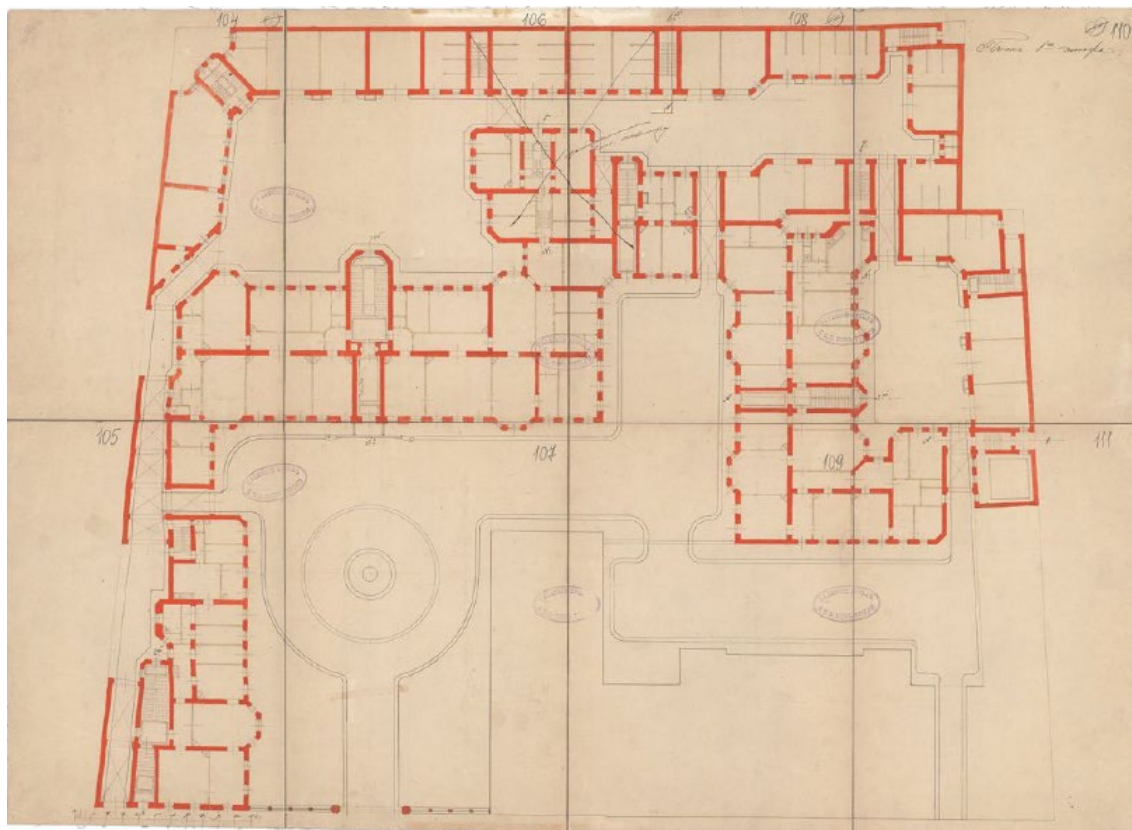
6. ЦГИА СПб. Фонд 513. Опись 102. Дело 4269. Чертежи дома на участке, принадлежавшем С.И.Мальцеву, наследникам В.С.Корнилова, Страховому обществу "Россия" по Моховой ул., 27, 29 Л 104-111

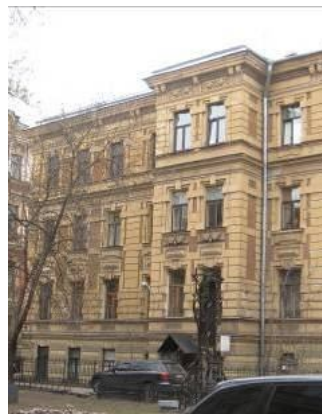
три трехгранных ризалита – в уровне 1-3-х этажей на фасаде южного корпуса, два в уровне 1-4-го этажей на фасаде главного корпуса, оформление – профилированная тяга, межэтажные профилированные штукатурные карнизы, прямоугольный руст в уровне 1-го этажа (эркер южного корпуса) и в уровне 1-4-го этажей (эркеры главного фасада), профилированные филенки в подоконном пространстве 2-го этажа, венчающий антаблемент: фриз с лепными гирляндами из фруктов, лент и круглых розеток, профилированный карниз с поясом «сухариков»;

полуциркульный эркер на южном фасаде в уровне 2-3-го этажей, оформление – в поле подшивки лепная композиция в виде стилизованной раковины и наложенного на нее картуша с завитками на концах, акантовыми листьями и пальметами, плоские пилястры тосканского ордера, в уровне третьего этажа, декорированные цветочными гирляндами, профилированный штукатурный карниз в межэтажном пространстве, под ним фриз с триглифами и метопами, над окнами второго этажа лепные акантовые листья и пальметты, над окнами третьего этажа прямоугольные филенки с картушами внутри, венчающий профилированный карниз;

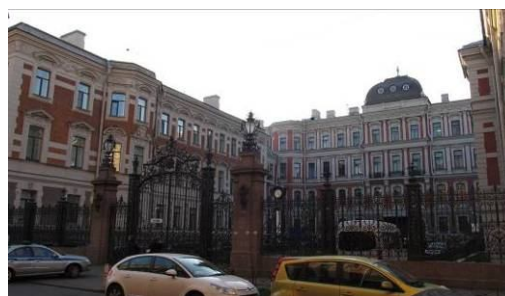
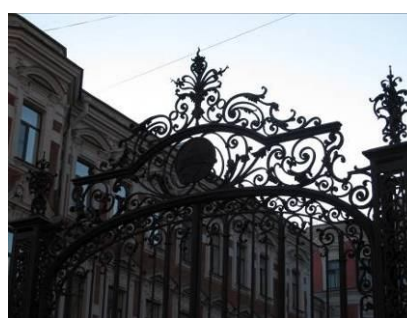
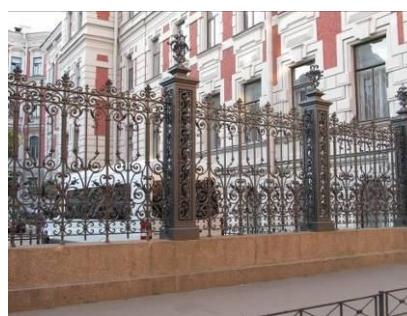
ограда курдонера - габариты, конфигурация (прямая решетка), конструкция (двустворные ворота на двух ажурных прямоугольных в плане столбах, одностворная калитка в восточной части, по три ажурных столба с каждой стороны ворот с профилированными карнизами и навершиями с завитками и акантовыми листьями, два гранитных столба с пилястрами тосканского ордера и профилированными карнизами, гранитное с цоколем основание ограды);  
 ворота и решетка выполнены из металла (техника – ковка, литье), рисунок (ворота с полуциркульным завершением, каждая створка с горизонтальными тягами и вертикальными стойками, завершающимися многочисленными завитками с растительным орнаментом, над створками полуциркульный фронтон в окружении растительного орнамента и завитков из акантовых листьев, в центре медальон с надписью «Страховое общество «Россия», секции между столбами – вертикальные стойки с перехватами, завитками в верхних и нижних частях, цветами и акантовыми листьями, горизонтальные тяги);

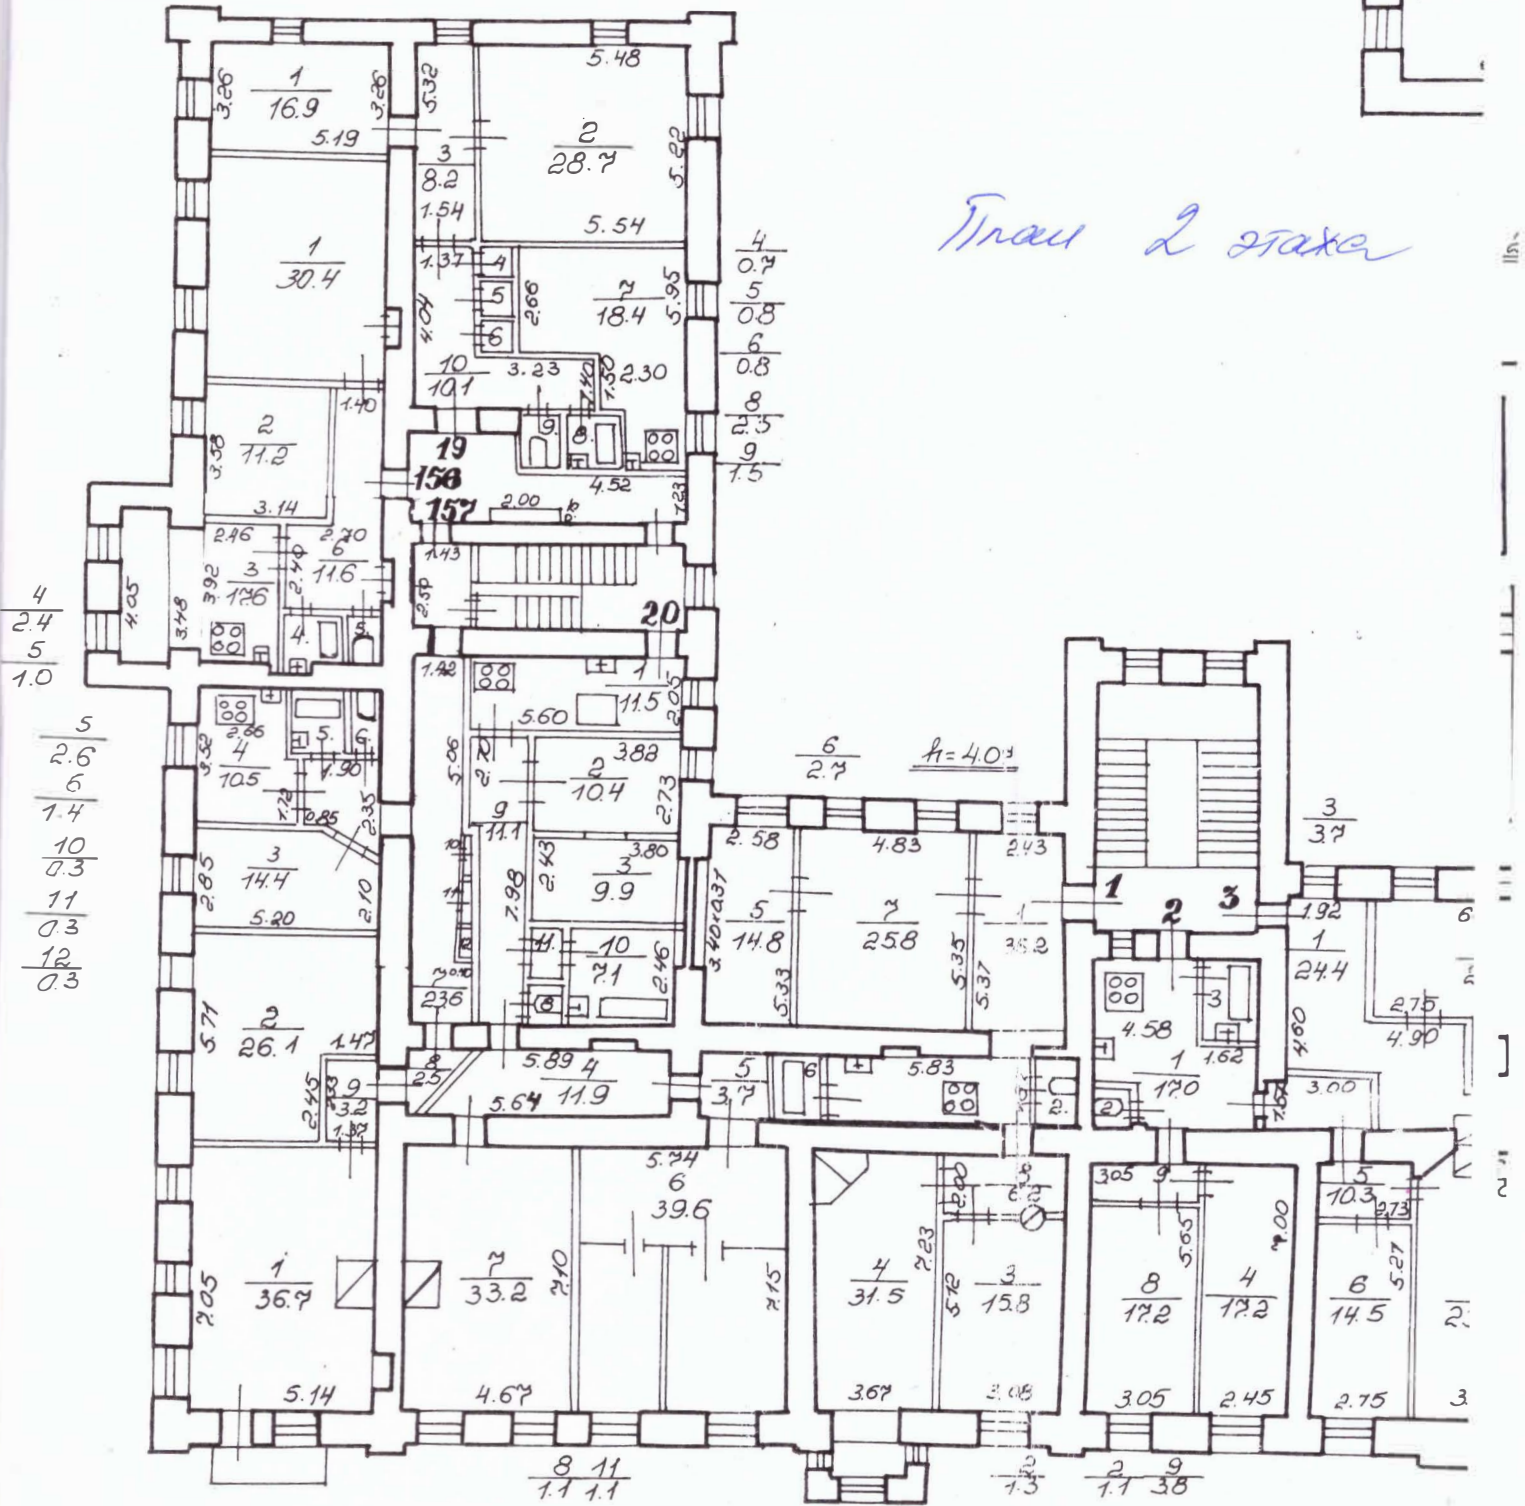
План 2 этажа

- 4
- 2.4
- 5
- 1.0
- 5
- 2.6
- 6
- 1.4
- 10
- 0.3
- 11
- 0.3
- 12
- 0.3

$h=4.18$

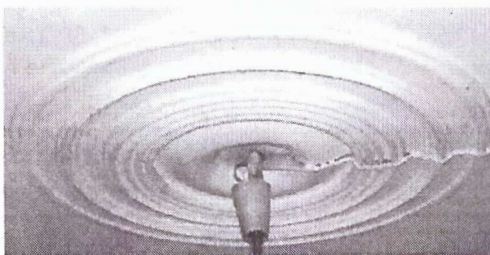
2. **Потолок:** с лепным декором; по периметру стен профилированный карниз, гладкий фриз; поле плафона декорировано широкой профилированной рамой с узкими гладкими филеками,

в центре круглая розетка из концентрических кругов.

**Сохранность:** побелка, следы протечек.
