## Акт

государственной историко-культурной экспертизы проектной документации на проведение работ по сохранению объекта культурного наследия федерального значения «Главное здание (концертный зал с учебными флигелями)», в составе объекта культурного наследия федерального значения «Капелла Придворная певческая», расположенного по адресу: г. Санкт-Петербург, наб. р. Мойки, д. 20: «Проектная документация на реставрацию, ремонт и приспособление для современного использования Концертного зала, части помещений 14-Н (за исключением 32, 34, 37, 61-80 (14-Н)) литер А2, А7), по адресу: г. Санкт-Петербург, наб. р. Мойки, д. 20», разработанной ООО «ГРАДПРОЕКТ» в 2023 г. (шифр 128/07.22)

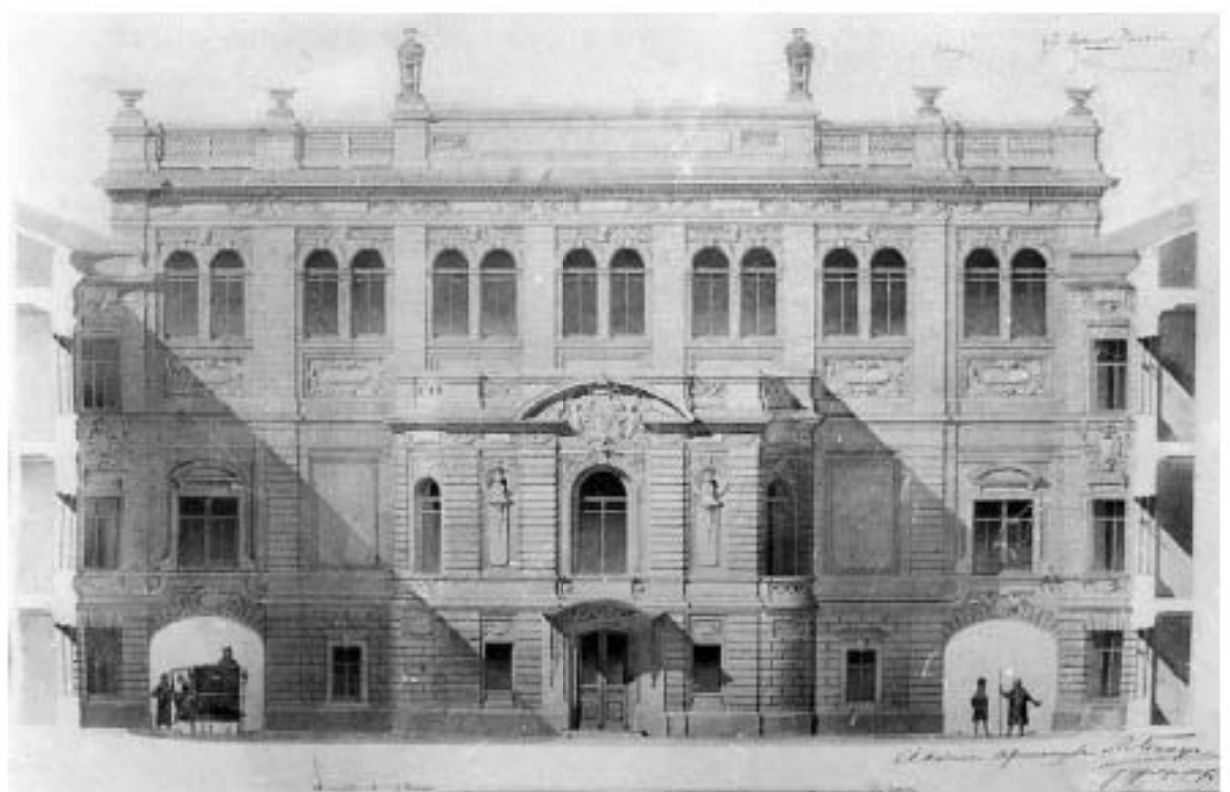
4. НИМ РАХ. Инв. №А-7773. Главный фасад по реке Мойке, подписанный арх. Л.Н. Бенуа 17.02.1887

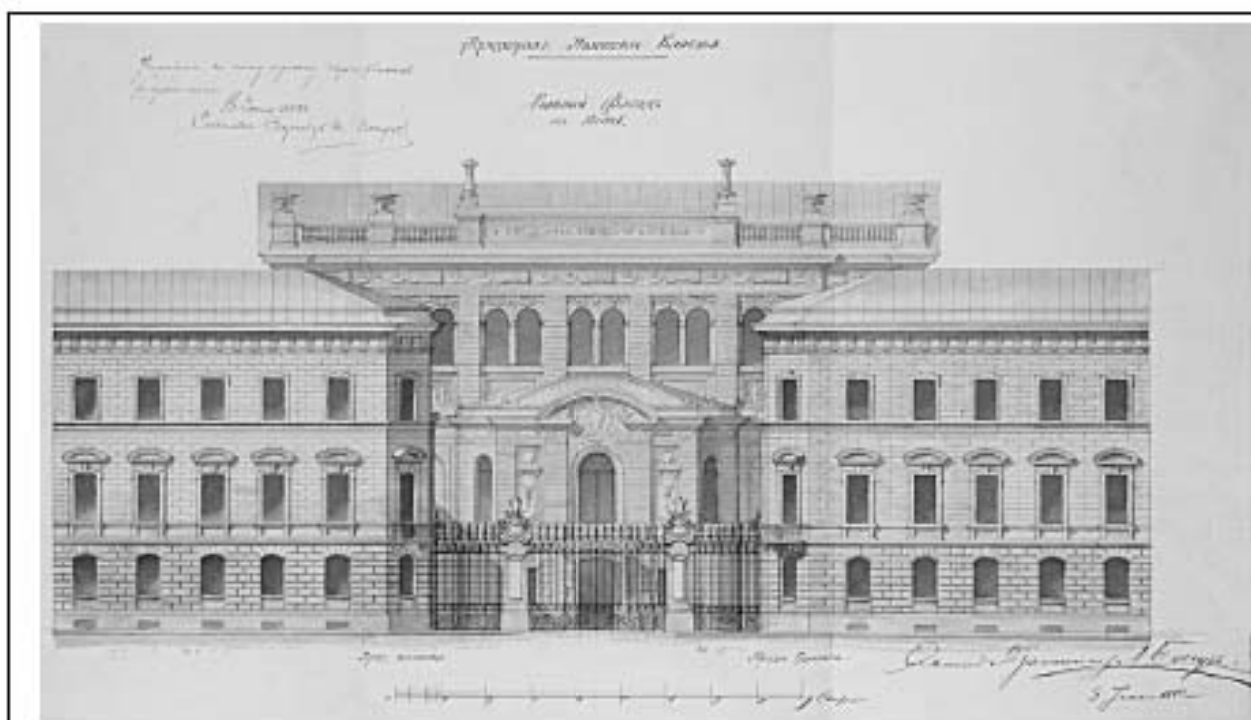
5. Главный фасад по реке Мойке, подписанный арх. Л.Н. Бенуа 09.06.1888. Вариант № 1

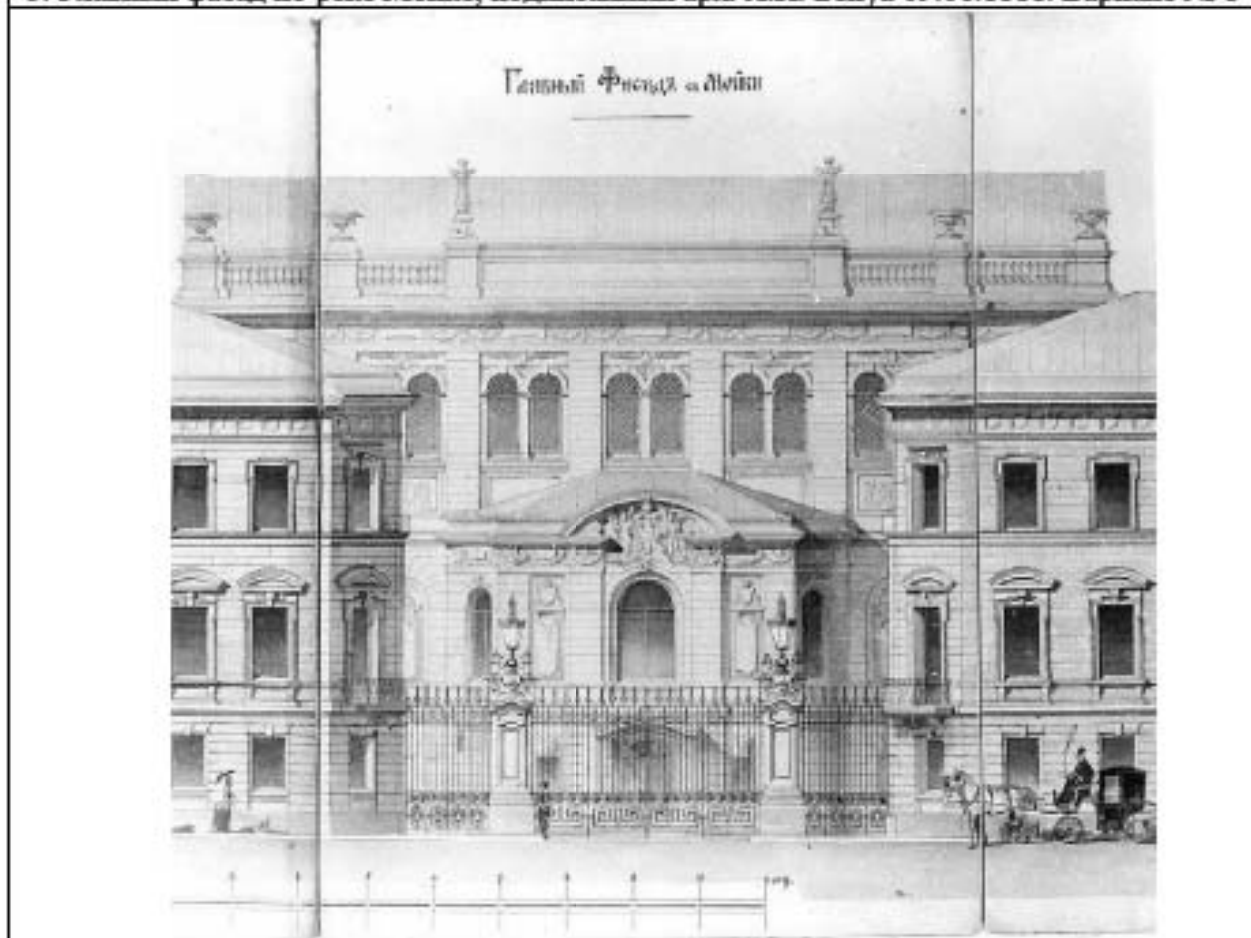
6. НИМ РАХ. Инв. №А-7774. Главный фасад по реке Мойке, подписанный арх. Л.Н. Бенуа 09.06.1888. Вариант № 2

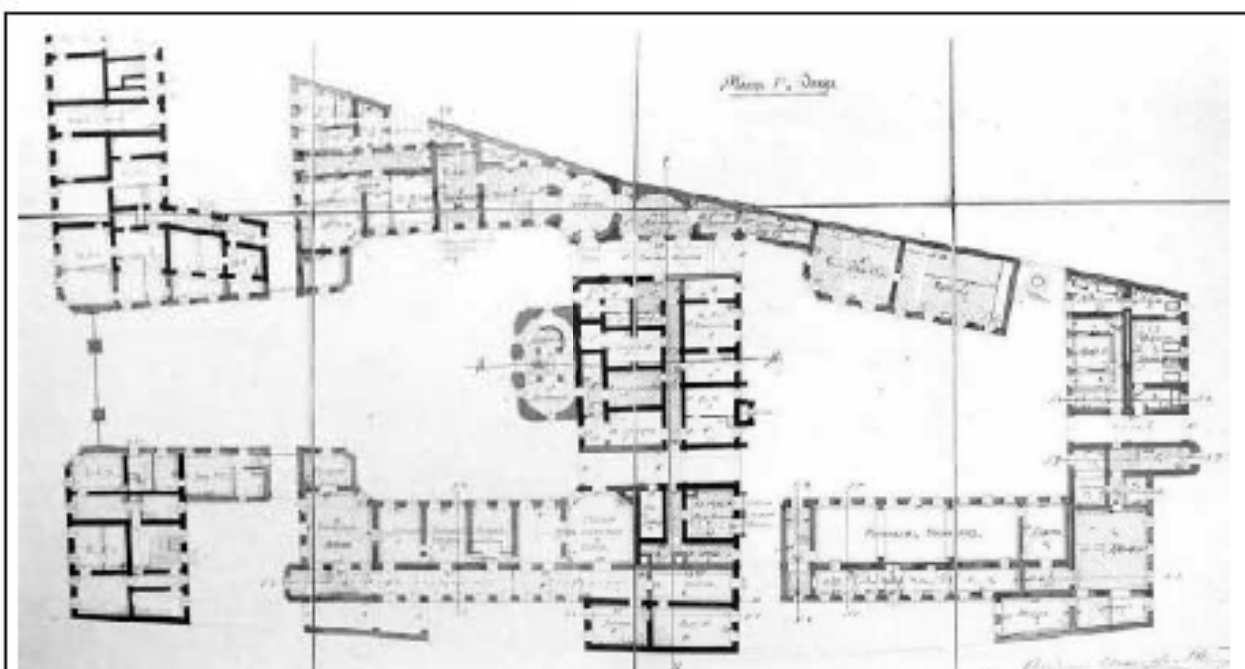
7. НИМ РАХ. Инв. №А-7775. Чертеж 1-го этажа проекта перестройки Капеллы, подписанный арх. Л.Н. Бенуа 20.05.1889

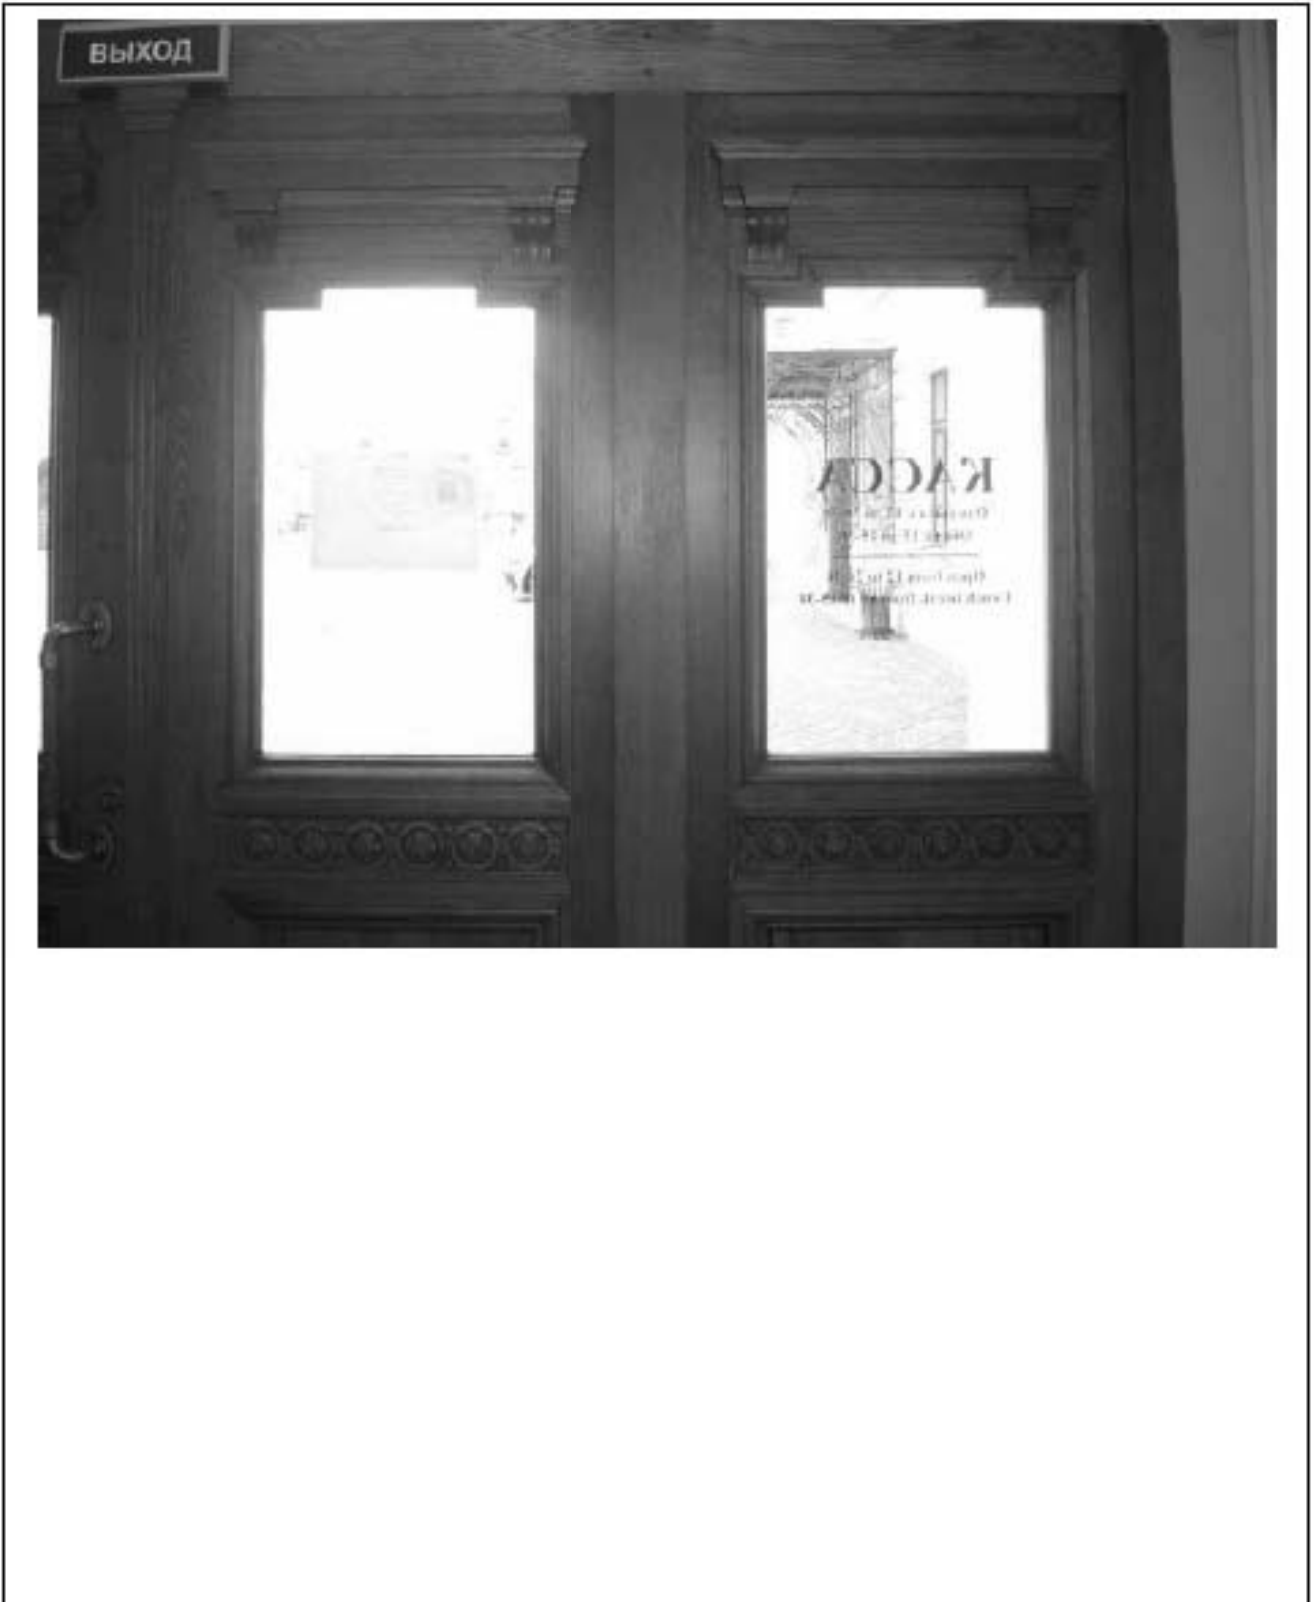
Фото №:	2
Адрес:	г. Санкт-Петербург, наб. р. Мойки, д. 20
Наименование ОКН:	«Главное здание (концертный зал с учебными флигелями)»
Аннотация:	Помещение 1. Фрагмент входной двери
Дата съемки:	5 июня 2023 г. (Зайцева Д. А.)

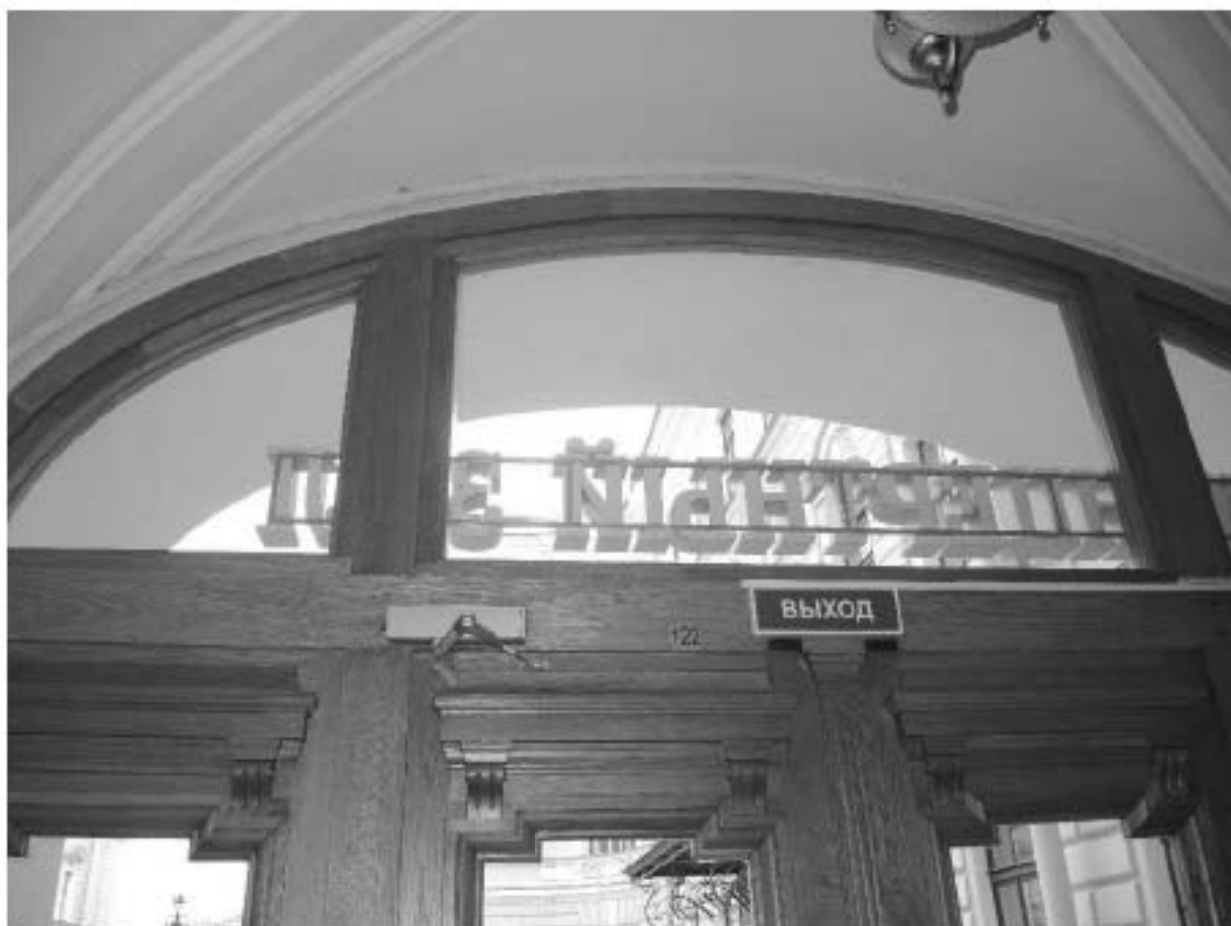
Фото №:	3
Адрес:	г. Санкт-Петербург, наб. р. Мойки, д. 20
Наименование ОКН:	«Главное здание (концертный зал с учебными флигелями)»
Аннотация:	Помещение 1. Фрагмент входной двери
Дата съемки:	5 июня 2023 г. (Зайцева Д. А.)

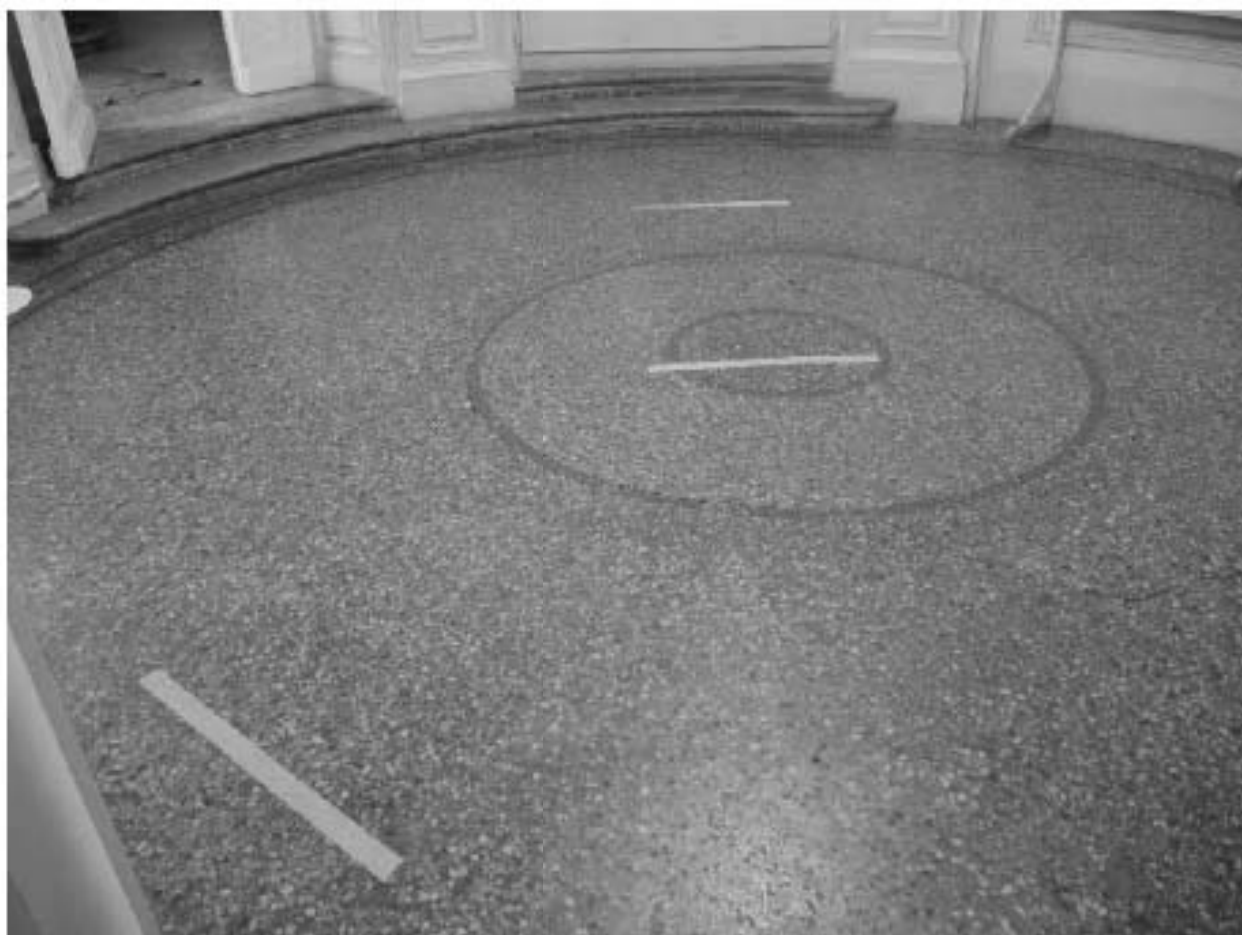
Фото №:	9
Адрес:	г. Санкт-Петербург, наб. р. Мойки, д. 20
Наименование ОКН:	«Главное здание (концертный зал с учебными флигелями)»
Аннотация:	Помещение 3. Фрагмент пола
Дата съемки:	5 июня 2023 г. (Зайцева Д. А.)

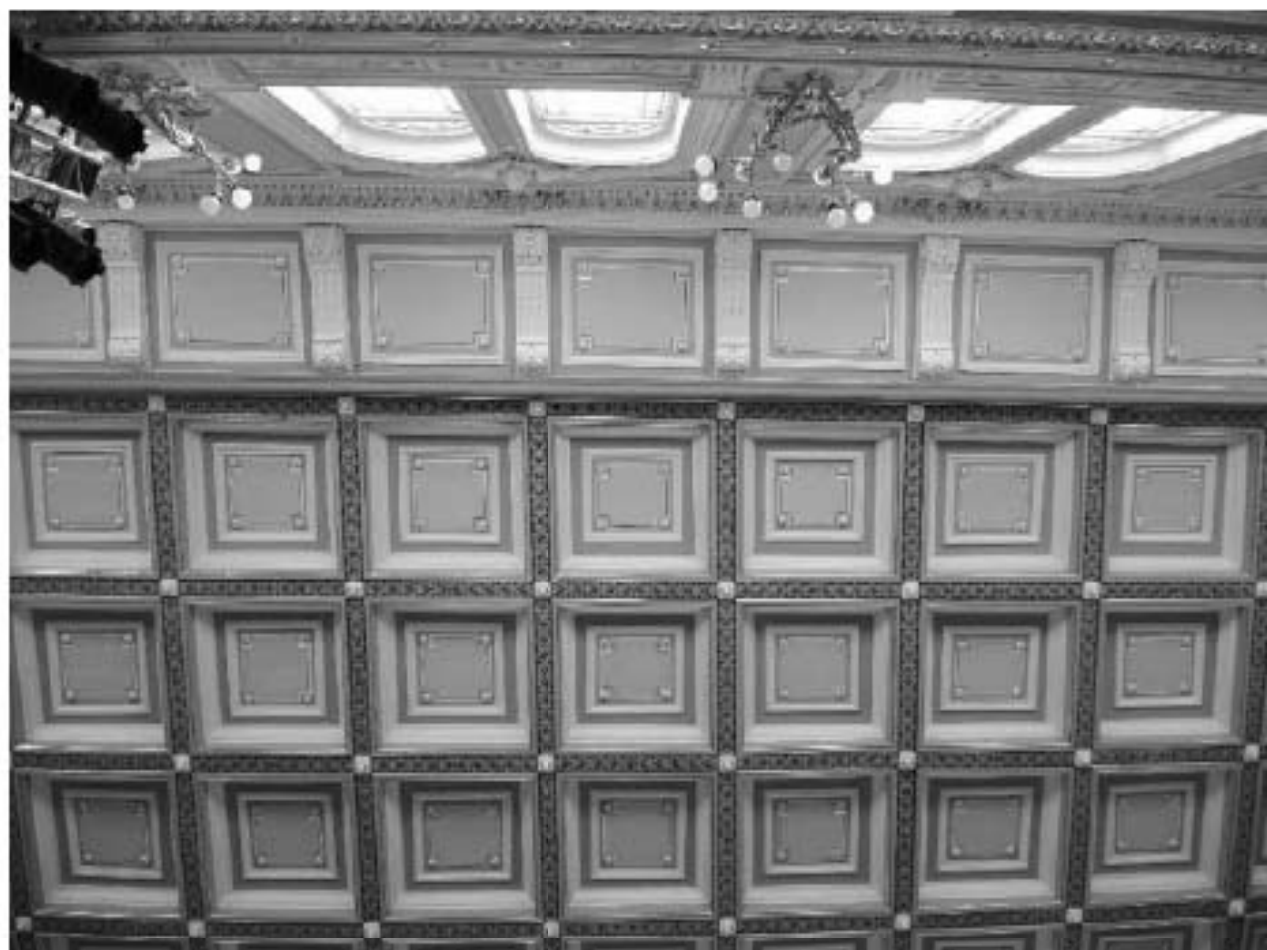
Фото №:	26
Адрес:	г. Санкт-Петербург, наб. р. Мойки, д. 20
Наименование ОКН:	«Главное здание (концертный зал с учебными флигелями)»
Аннотация:	Помещение 38. Потолок
Дата съемки:	5 июня 2023 г. (Зайцева Д. А.)

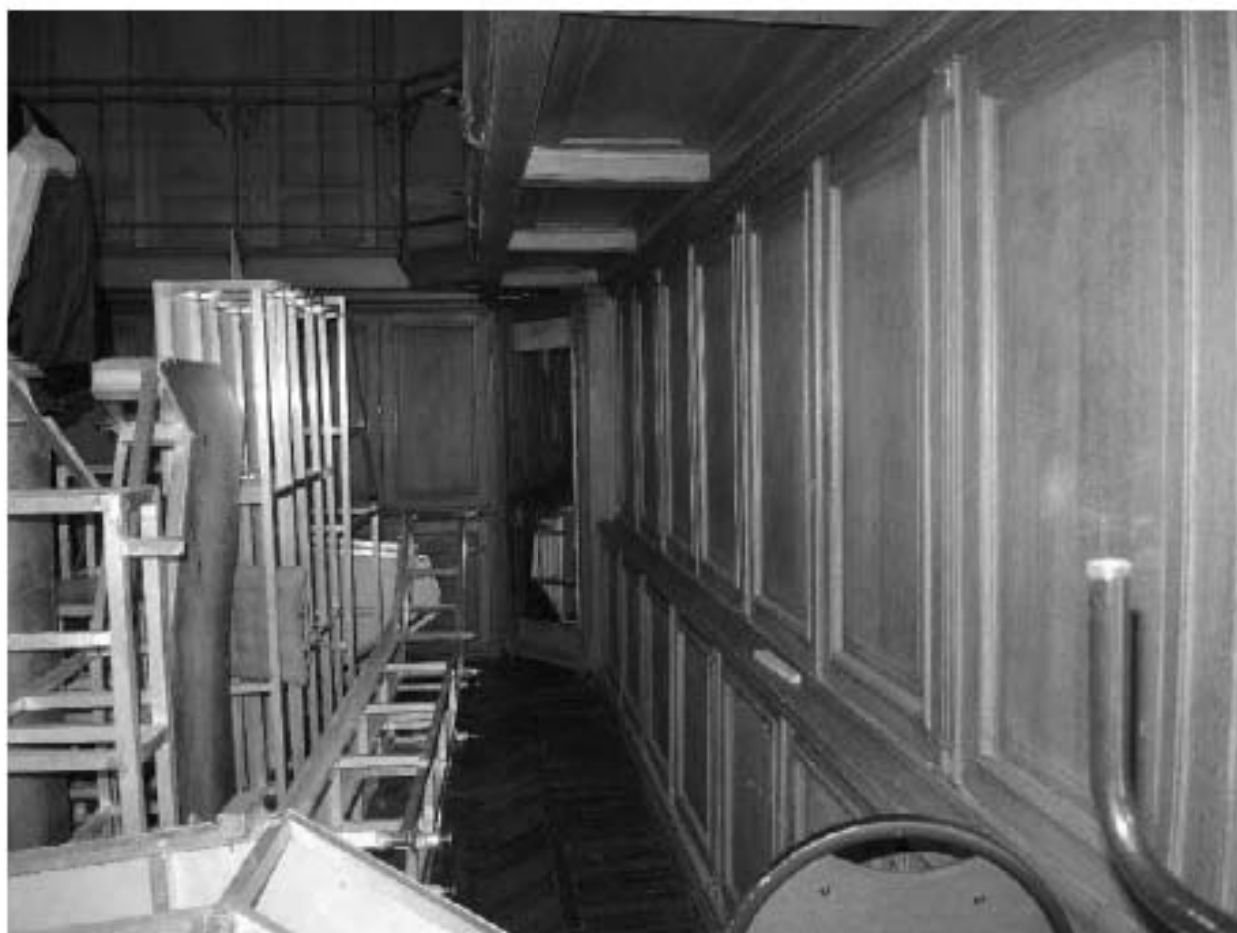
Фото №:	30
Адрес:	г. Санкт-Петербург, наб. р. Мойки, д. 20
Наименование ОКН:	«Главное здание (концертный зал с учебными флигелями)»
Аннотация:	Помещение 39. Фрагмент
Дата съемки:	5 июня 2023 г. (Зайцева Д. А.)

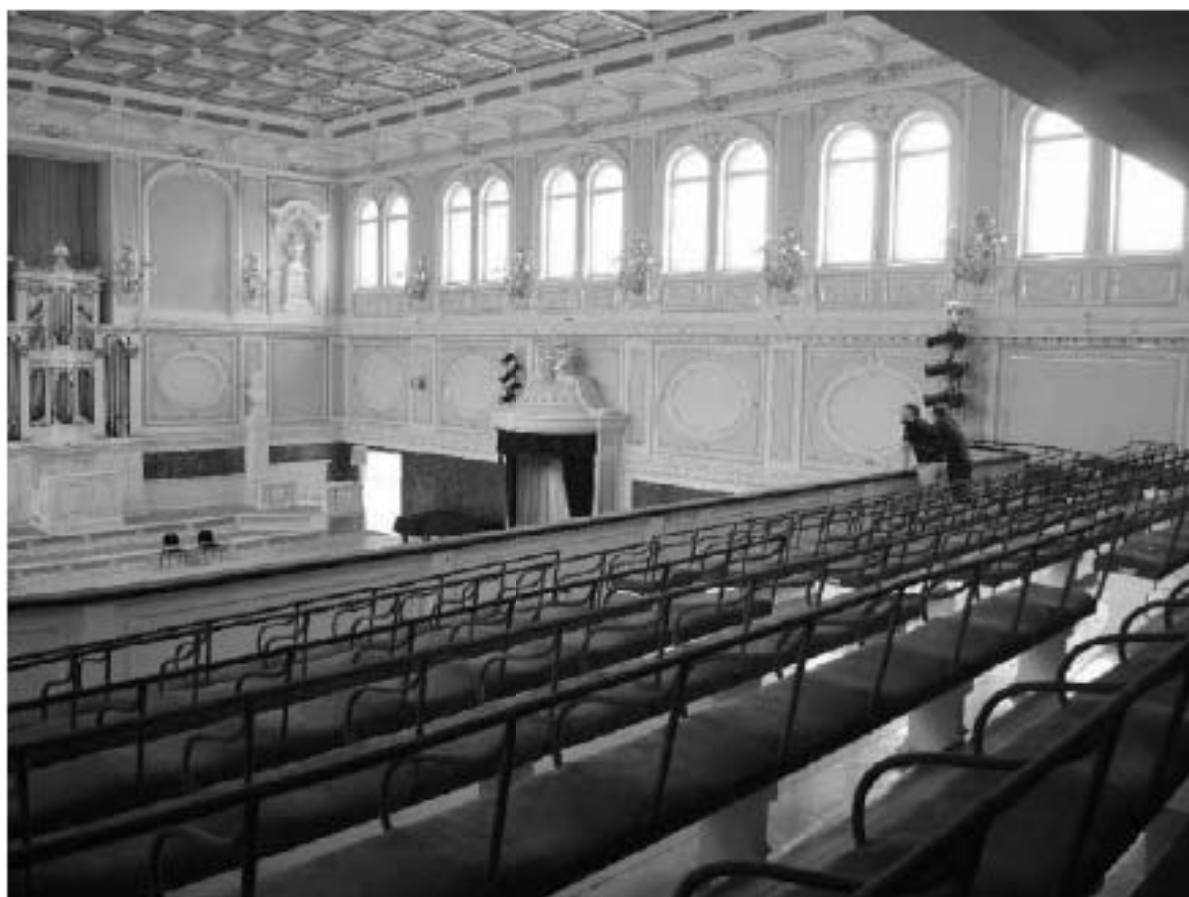
Фото №:	40
Адрес:	г. Санкт-Петербург, наб. р. Мойки, д. 20
Наименование ОКН:	«Главное здание (концертный зал с учебными флигелями)»
Аннотация:	Помещение 82. Фрагмент
Дата съемки:	5 июня 2023 г. (Зайцева Д. А.)

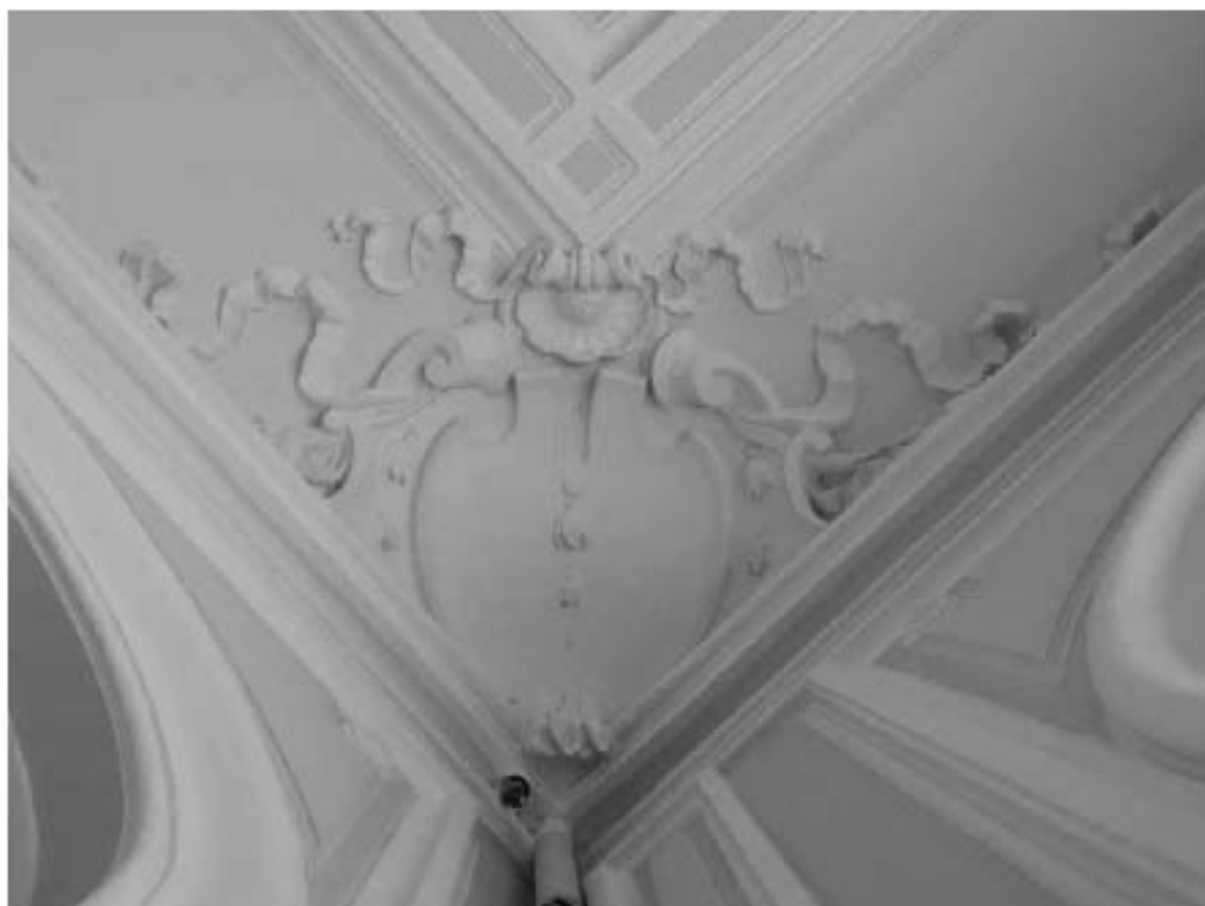
Фото №:	48
Адрес:	г. Санкт-Петербург, наб. р. Мойки, д. 20
Наименование ОКН:	«Главное здание (концертный зал с учебными флигелями)»
Аннотация:	ЛК-1. Помещения 5, 56. Фрагмент
Дата съемки:	5 июня 2023 г. (Зайцева Д. А.)

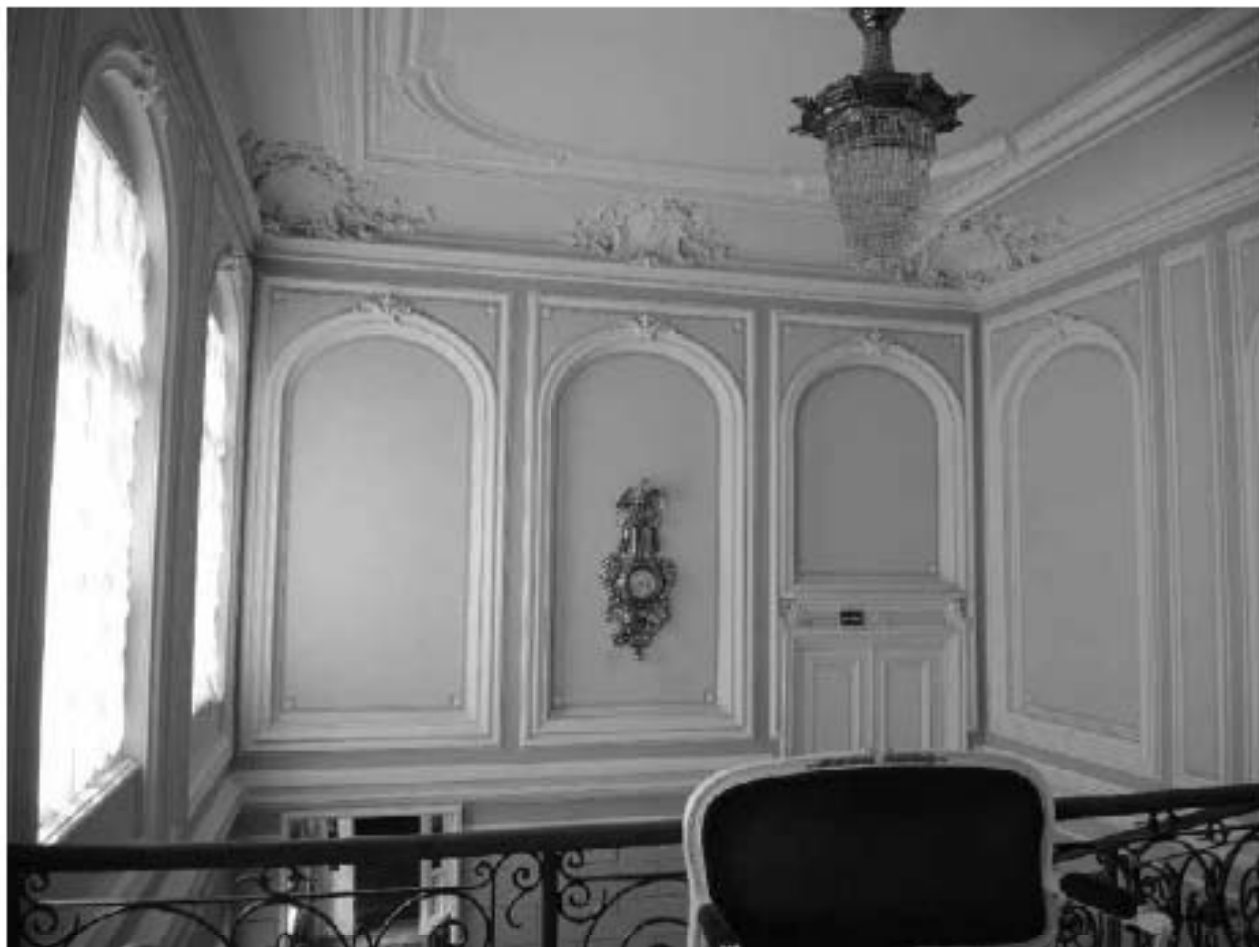
Фото №:	49
Адрес:	г. Санкт-Петербург, наб. р. Мойки, д. 20
Наименование ОКН:	«Главное здание (концертный зал с учебными флигелями)»
Аннотация:	ЛК-1. Помещения 5, 56. Фрагмент
Дата съемки:	5 июня 2023 г. (Зайцева Д. А.)

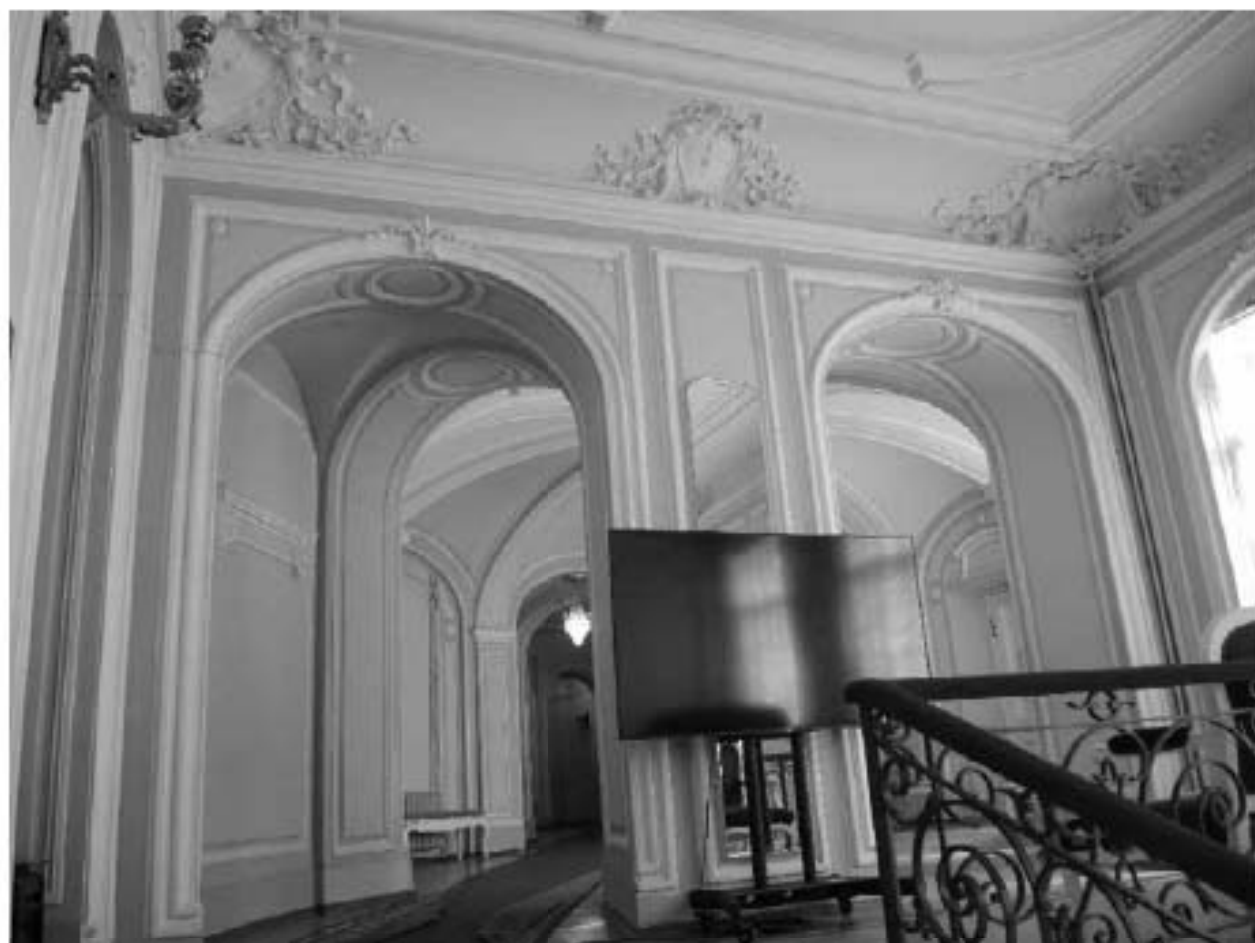
Фото №:	50
Адрес:	г. Санкт-Петербург, наб. р. Мойки, д. 20
Наименование ОКН:	«Главное здание (концертный зал с учебными флигелями)»
Аннотация:	ЛК-1. Помещения 5, 56. Фрагмент
Дата съемки:	5 июня 2023 г. (Зайцева Д. А.)

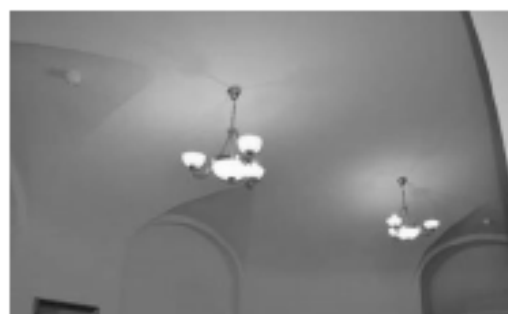
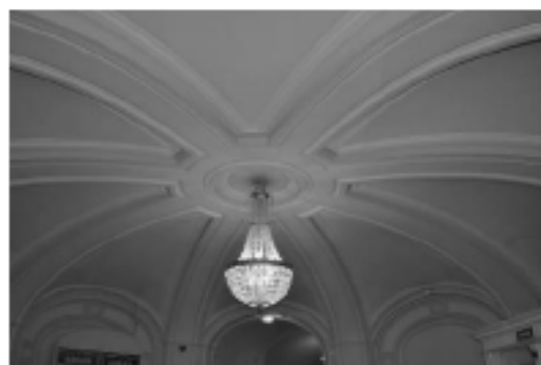
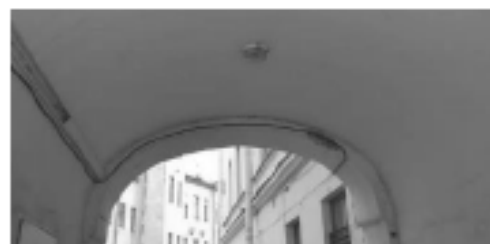
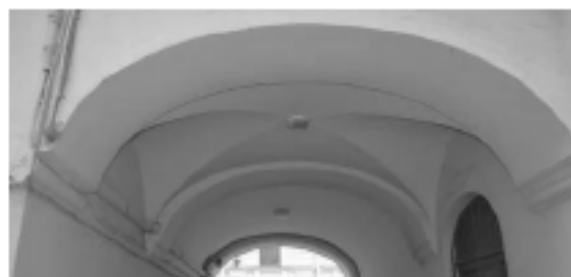
составные с распалубками;

коробовые, в том числе с распалубками и на подпружных арках;

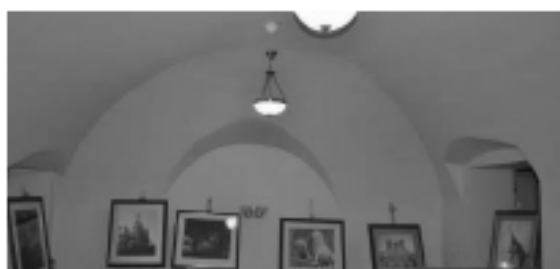
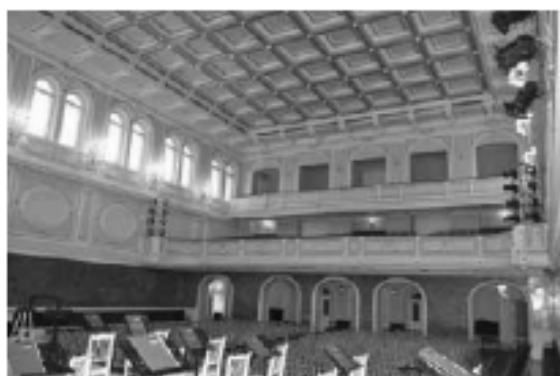
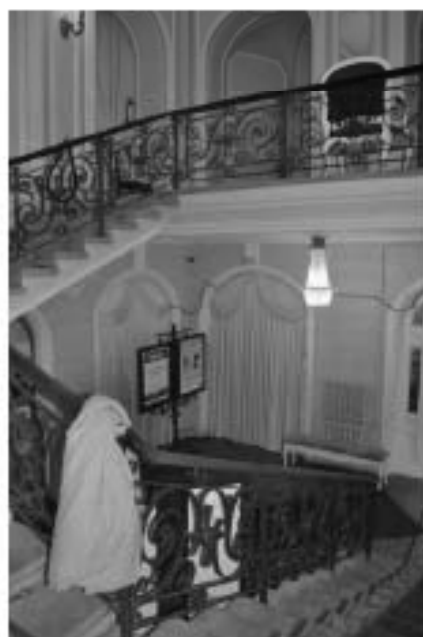
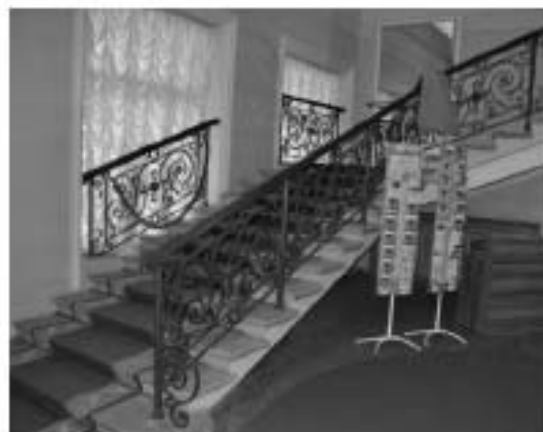
парадная трехмаршевая лестница с маршами на косоурах, с известняковыми ступенями с латунными ковродержателями, с межэтажными площадками, облицованными лепчатой плитой, с металлическим кованым ограждением из секций растительного орнамента с волотообразными завитками и розетками со стрелами и линиями, между вертикальными узкими колонками круглого сечения;

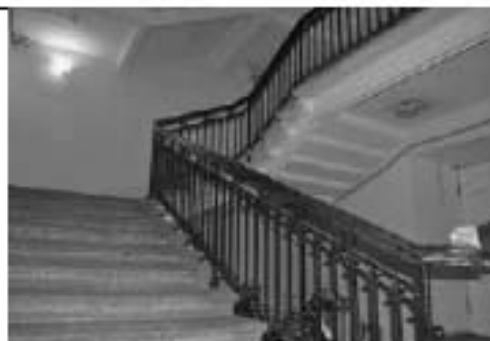
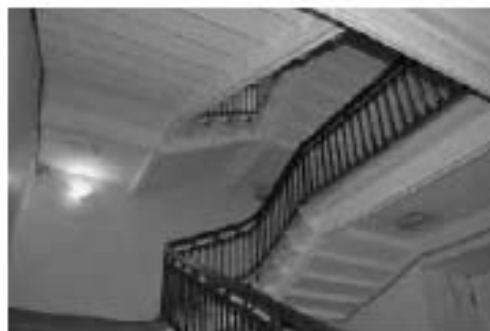
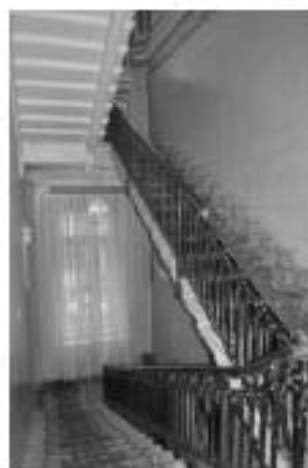
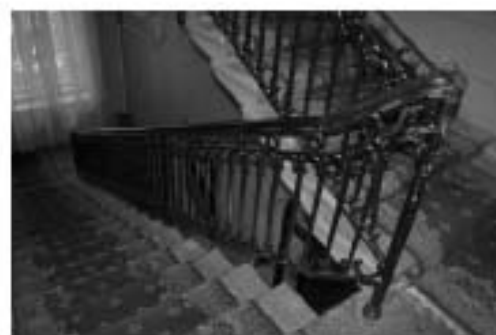
трехмаршевая лестница (6 ЛК) с маршами на косоурах, с известняковыми ступенями, с межэтажными площадками, облицованными лепчатой плитой (1-2 этажи) и мраморной крошкой с бордюром из двух полос черного цвета (3 этаж и межэтажная площадка), с металлическим кованым ограждением из вертикальных столбиков квадратного сечения на профилированных базах, поддерживающих вставки в виде узких вертикальных стержней с поясами волнообразных завитков по верхнему и нижнему краю и с фризом из концентрических кругов, с деревянными профилированными поручнями,

двухмаршевая лестница (7 ЛК) с маршами по косоурам, известняковыми ступенями с латунными ковродержателями, с межэтажными площадками, облицованными мраморной крошкой с бордюром из одной и двух полос черного цвета, с металлическим ограждением из вертикальных колонок круглого сечения на профилированных базах, поддерживающих секции из узких вертикальных стержней с поясами волнообразных завитков по верхнему и нижнему краю и с фризом из концентрических кругов, с деревянными профилированными поручнями с металлическими ограничителями конусообразной и шарообразной форм;

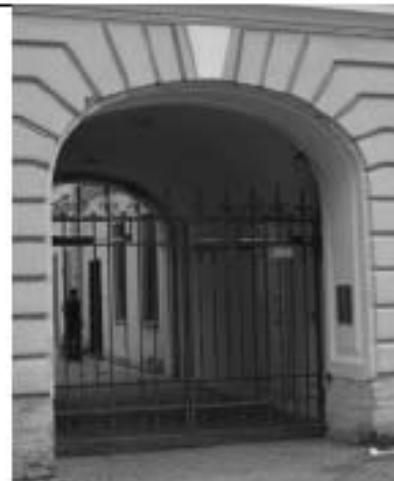
воротные проезды – местоположение (со стороны парадного двора), конфигурация (с коробовым завершением), габариты, оформление (веерный руст, замковый камень, софит проема оформлен вытянутой по дуге филёнкой в профилированной раме);

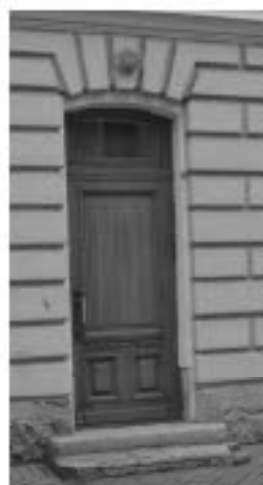
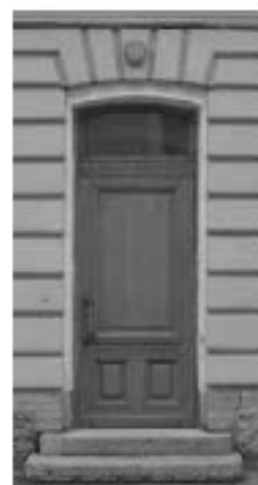
исторические дверные проемы с двумя известняковыми ступенями перед входом – местоположение (со стороны парадного двора), конфигурация (с лучковым завершением), габариты, оформление (веерный руст, гладкие наличники);

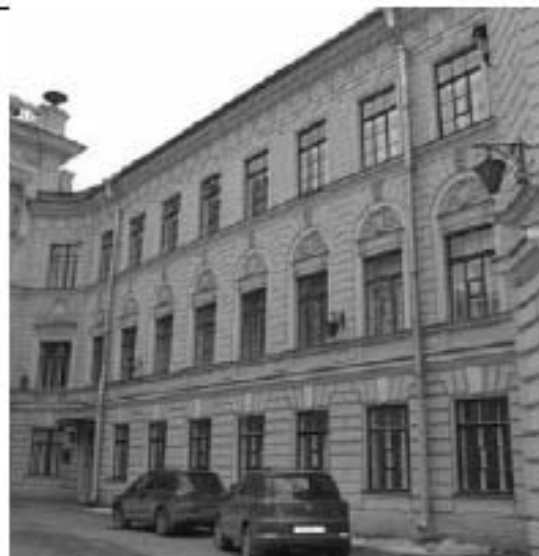
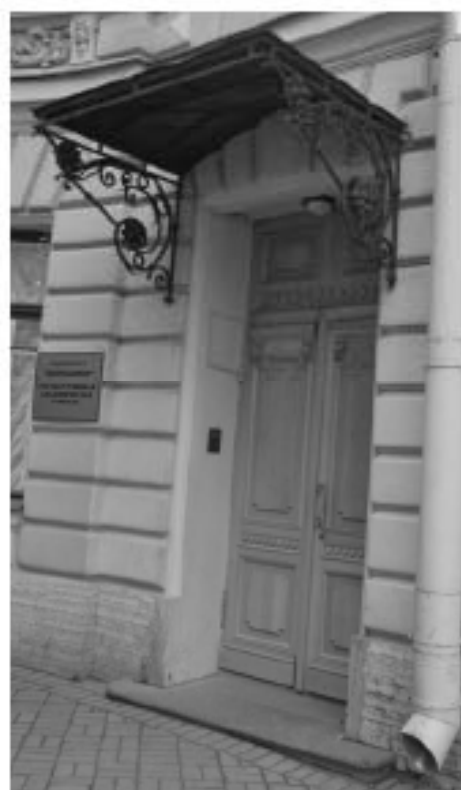
исторический дверной проем южного бокового крыла – местоположение, конфигурация (прямоугольный), габариты, оформление (прямоугольная ниша, веерный руст, гранитная ступень с закругленными углами – перед входом);

историческое заполнение дверного проема – конфигурация и конструкция (двустворчатое, глухое с прямоугольной фрамугой), материал (дерево), оформление (каждая створка – на две фигурейные филенки в профилированных рамах, между которыми горизонтальные вставки с резным поясом из гладких розеток, в завершении створок – профилированные полочки на стилизованных кронштейнах, над створками – резной фриз с поясом гладких розеток, фрамуга оформлена двумя фигурейными филенками в профилированных рамах);

металлический козырек над дверным проемом – местоположение, конфигурация, габариты, материал (металл,ковка), оформление (на двух ажурных кронштейнах растительного орнамента с подзором геометрического рисунка);

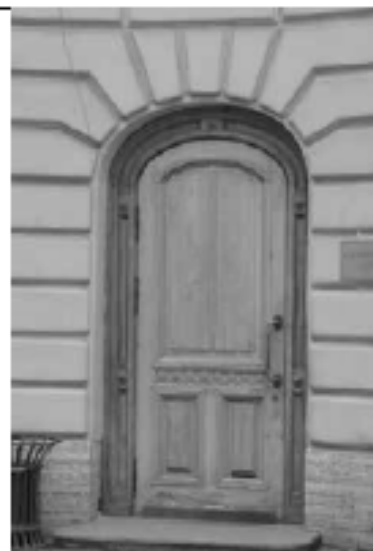
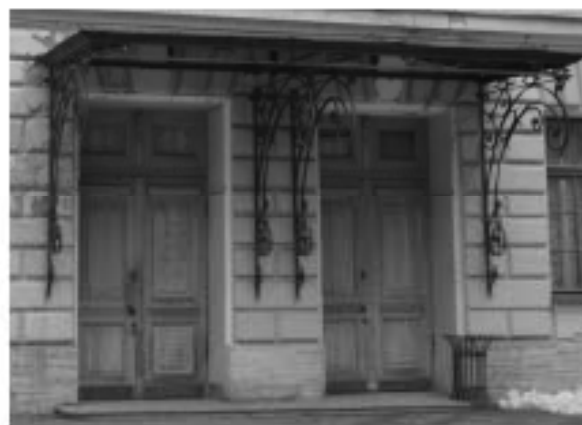
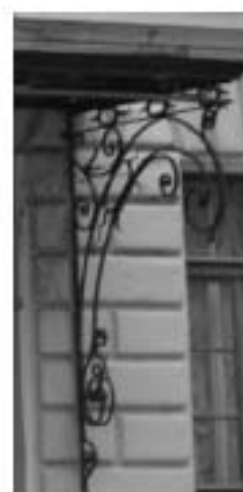
исторические заполнения дверных проемов – конфигурация и конструкция (двустворчатые, глухие с прямоугольными фрамугами), материал (дерево), оформление (каждая створка – на две фигурейные филенки в профилированных рамах, между которыми горизонтальные вставки с резным поясом из гладких розеток, в завершении створок – профилированные полочки на стилизованных кронштейнах; над створками – резной фриз с поясом гладких розеток, фрамуги оформлены двумя фигурейными филенками в профилированных рамах);

металлический козырек над дверными проемами – местоположение,

конфигурация, габариты, материал (металл, ковка), оформление (на четырех ажурных кронштейнах с орнаментом из волотообразных и волнистых завитков с подзором с орнаментом из овалов с волнистыми завитками);

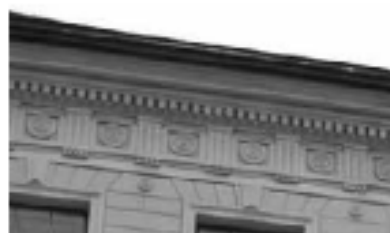
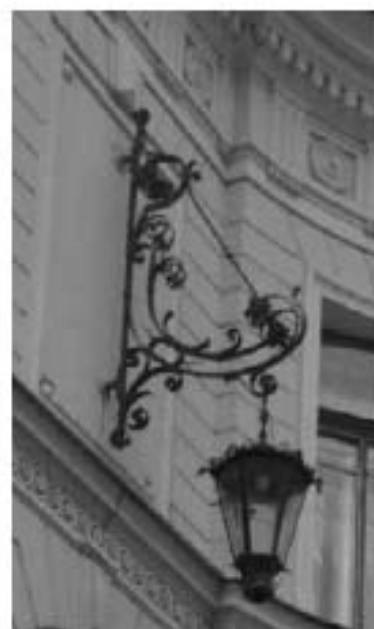
два металлических кованых фонари в юго-западной и северо-западной угловых частях боковых крыльев Главного корпуса – местоположение, конфигурация, материал, габариты, оформление (на вертикальных стержнях с ажурными кронштейнами растительного орнамента с волнтообразными и волнистыми завитками, на одном из которых подвесы в виде шестигранных фонарей);

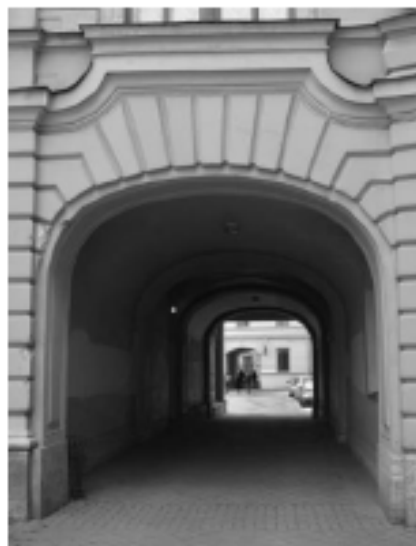
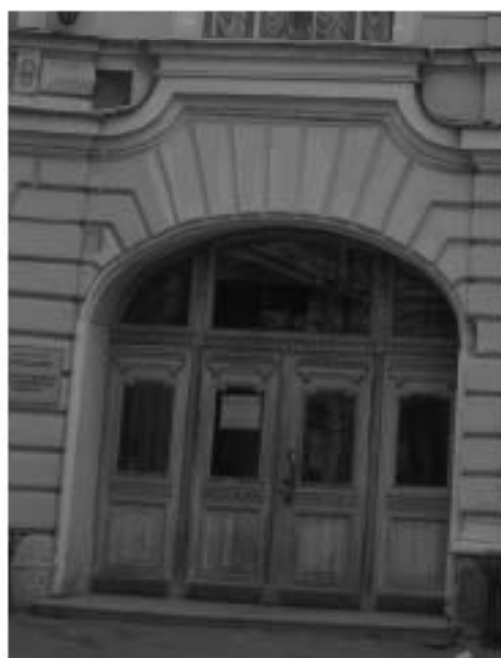
историческое заполнение дверного проема – конструкция (четырёхстворчатое, полусветлое, с остекленной трехчастной фрамугой с лучковым завершением), материал (дерево), цвет, рисунок остекления, оформление (филенчатое: фигурные филенки - в нижних частях створок, остекленные верхние части в профилированных рамах с фигурным завершением, в центре – горизонтальные вставки с резным поясом из

розеток, в завершении створок – профилированные полочки на стилизованных кронштейнах; над створками – резной фриз с поясом «волны Витрувия»; фрамуга с двумя вертикальными переплетами с резным орнаментом в виде стилизованных консолей);

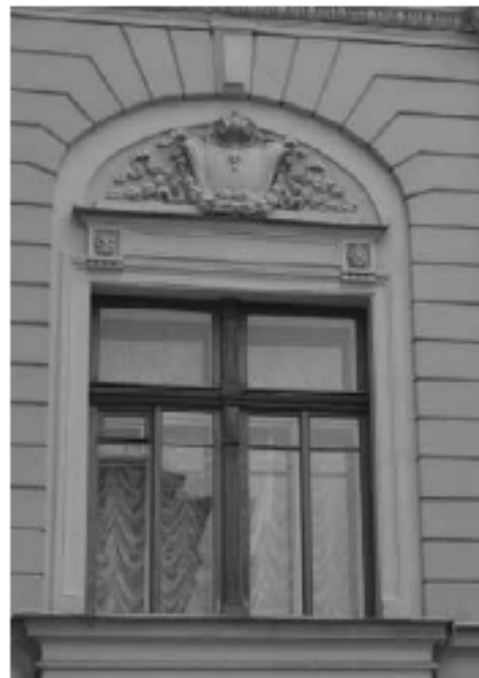
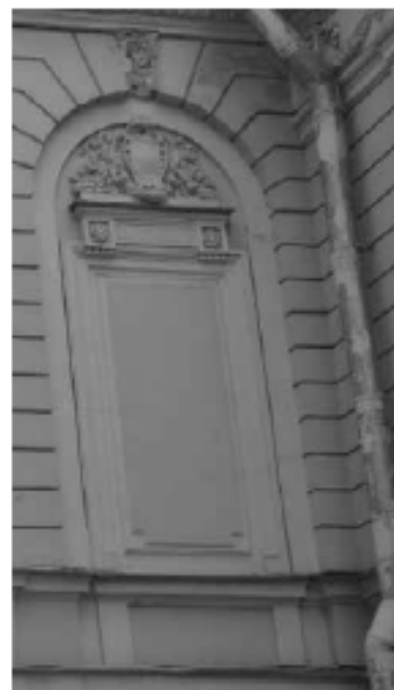
уплощенные ниши ложных окон, с полуциркулярным завершением в уровне 2-го этажа – местоположение, конфигурация, габариты; оформление ниш – веерный руст с замковыми камнями; гладкие архивольты; прямоугольные филенки с вынутыми нижними углами в профилированных наличниках; линейные сандрики на кубических кронштейнах с гуттами, декорированных вихревой розеткой, в полях сандриков – прямоугольные филенки; лепные композиции над сандриками – с изображением картушей в обрамлении лент и провисающих лавровых гирлянд; профилированные подоконные доски и прямоугольные филенки в подоконном
