## Акт

государственной историко-культурной экспертизы проектной документации на проведение работ по сохранению объекта культурного наследия федерального значения «Главное здание (концертный зал с учебными флигелями)», в составе объекта культурного наследия федерального значения «Капелла Придворная певческая», расположенного по адресу: г. Санкт-Петербург, наб. р. Мойки, д. 20: «Проектная документация на реставрацию, ремонт и приспособление для современного использования Концертного зала, части помещений 14-Н (за исключением 32, 34, 37, 61-80 (14-Н)) литер А2, А7), по адресу: г. Санкт-Петербург, наб. р. Мойки, д. 20», разработанной ООО «ГРАДПРОЕКТ» в 2023 г. (шифр 128/07.22)

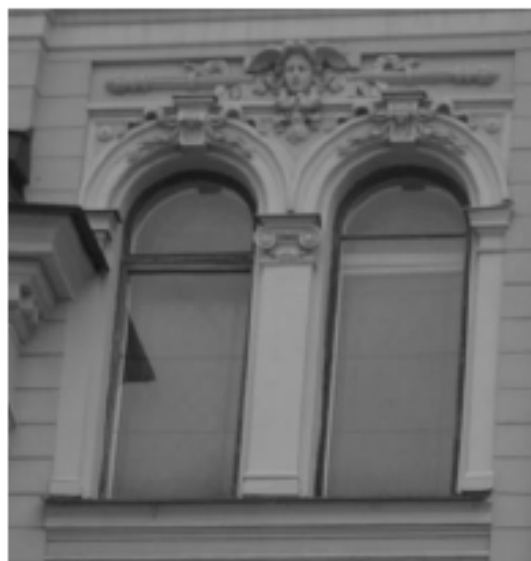
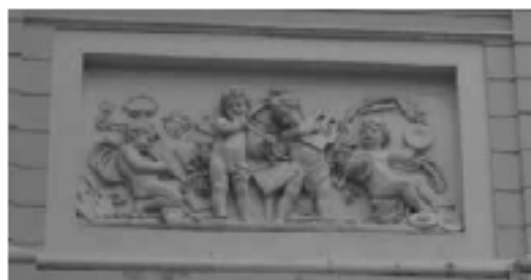
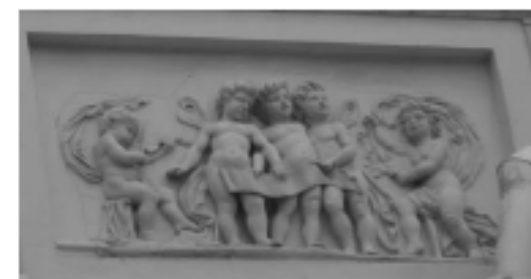
прямоугольные уплощенные ниши с лепными барельефами с изображением поющих и музицирующих амуров – в подоконных пространствах в уровне 3-го этажа (окна верхнего света концертного зала);

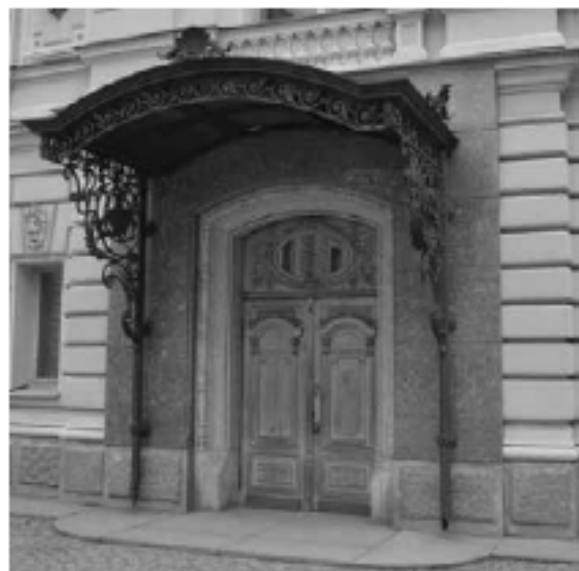
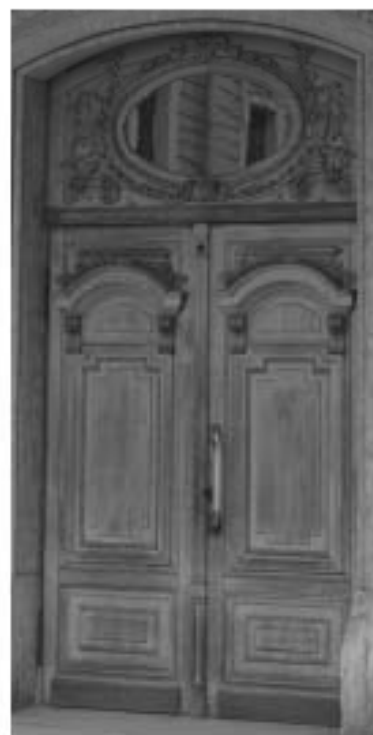
заполнение дверного проема – конструкция (двухстворчатое, глухое, с фрамугой с лучковым завершением и овальным окном в центре), материал (дерево, стекло), цвет, оформление (филенчатое; верхние части створок с фигурными филенками с вынутыми углами и профилированными рамами, увенчаны стилизованными фигурными сандриками на кронштейнах с резным растительным орнаментом; над сандриками – резной растительный орнамент и профилированные полочки; нащельник – в виде профилированной лопатки; фрамуга оформлена овальным окном в центре в профилированной орнаментированной раме в обрамлении резного растительного орнамента;

фигурный металлический козырек над дверным проемом – местоположение, конфигурация, габариты, материал (металл, ковка), конструкция и оформление (на двух ажурных кронштейнах с вензелями с изображением императорской короны и растительным орнаментом, с водосборными трубами, с подзором с растительным орнаментом, в завершении – профилированный карниз с антефиксами в виде раковин с растительными завитками (по одному – с каждой стороны));

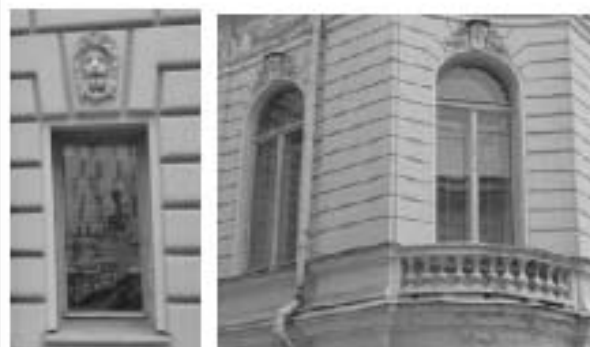
декоративные полукруглые балконы – местоположение (в уровне 2-го этажа, в угловых частях павильона)

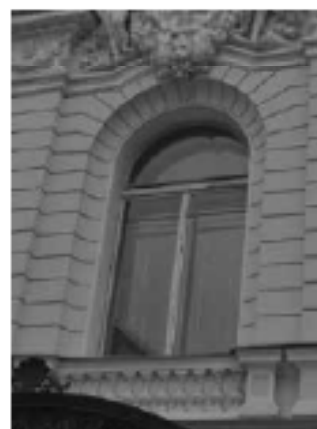
оформление оконных проемов – веерный руст с замковыми камнями с львиными маскаронами и орнаментированными кронштейнами с лентами и провисающими гирляндами, полукруглые контрналечники и ложная балюстрада между опорными тумбами – в оформлении оконного проема в центральной оси, в уровне 2-го этажа;

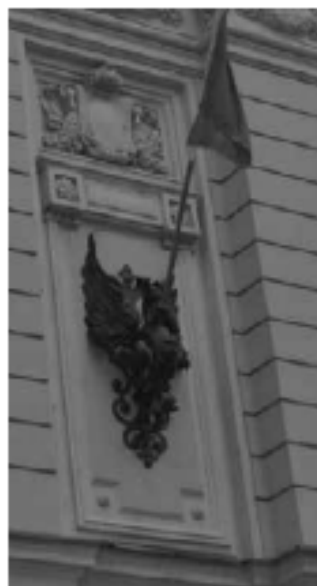
в верхней части – профилированная рама с лепной композицией с

изображением картуша, лент и провисающих гирлянд; между верхней и нижней частями – горизонтальная вставка из профилированной полочки на кубических стилизованных кронштейнах с розетками и гуттами, с прямоугольной филенкой между ними;

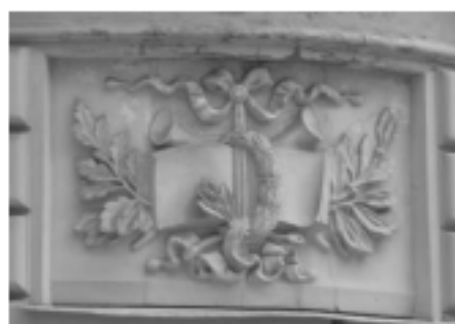
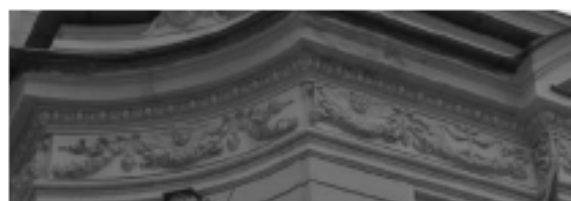
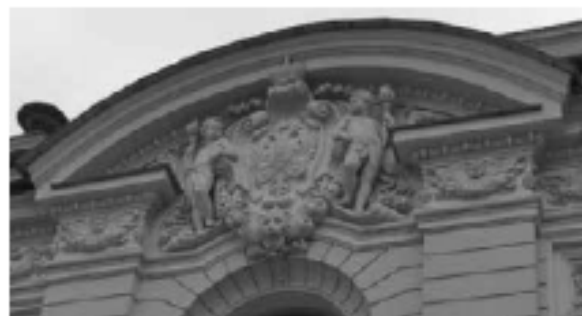
лучковый фронтон с лепной композицией в тимпане с изображением картуша с гербом Российской Империи и цветочной гирляндой, увенчанного императорской короной и развевающимися лентами; картуш фланкирован фигурами амуров с факелами; нижняя часть картуша оформлена львиным маскаронем с кольцом, лентами и фестонами является частью оформления оконного проема в уровне 2-го этажа (львиный маскарон с

кольцом, лентами и фестонам в виде стилизации замкового камня);

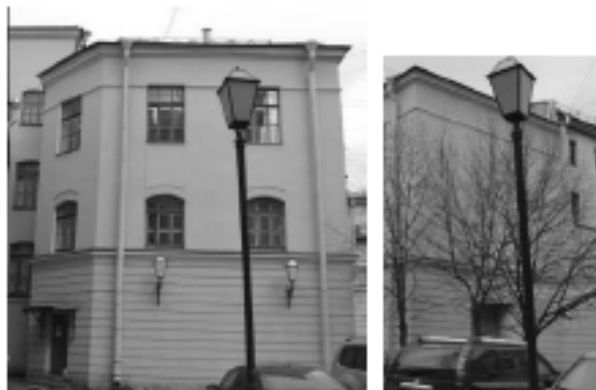
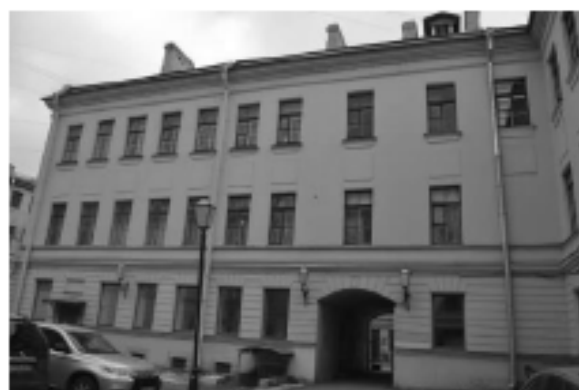
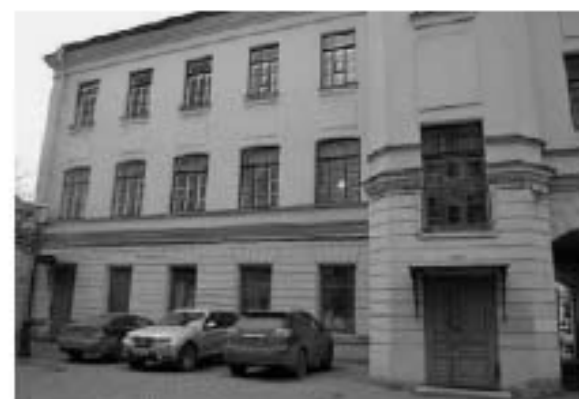
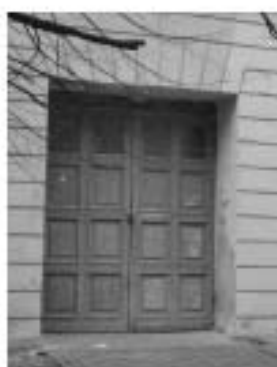
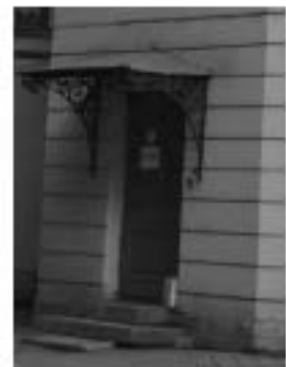
дверные проемы, в том числе в уровне цокольного этажа с устройством приямка (западный фасад восточного дворового флигеля и северный фасад южного дворового флигеля) – местоположение, конфигурация (прямоугольные), габариты, оформление дверных проемов восточных фасадов северного дворового корпуса и восточного дворового флигеля (веерный руст);

заполнение дверных проемов – конструкция (двустворчатые), материал (дерево, стекло), оформление (филежчатое);

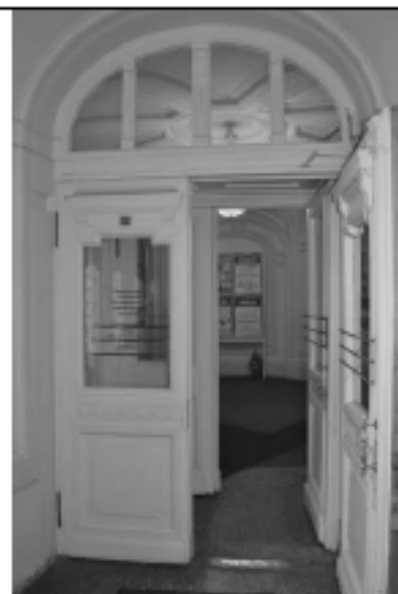
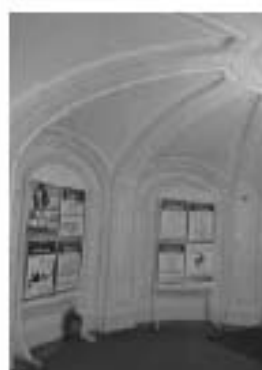
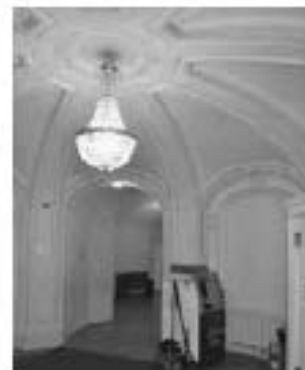
оформление стен и свода – стены оформлены с разделкой на лопатки и уплощенные ниши с лучковым завершением и двойными рамами из профилированных тгт с круглыми цветочными лепными розетками; лопатки между нишами, переходящие в ребра свода имеют единое оформление в виде профилированных тгт по периметру; распалубки свода оформлены фигурными филенками по периметру в профилированных рамах; ребра свода объединены в центре круглой гладкой рамой с вписанной круглой

профилированной рамой  
малого диаметра;

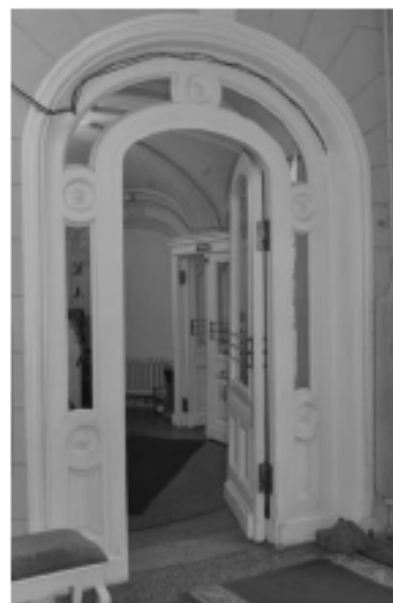
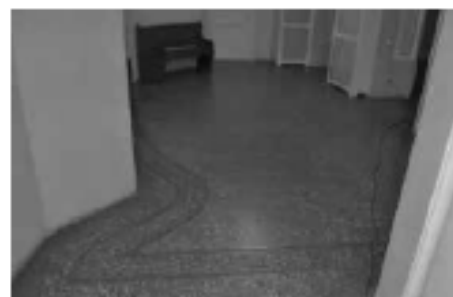
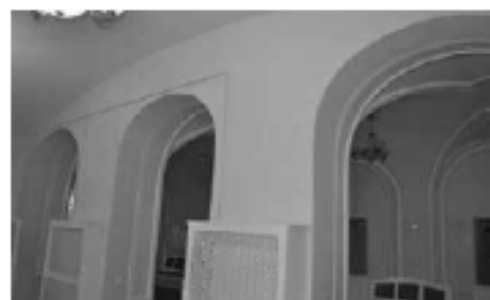
тип покрытия пола – наливные с мраморной крошкой в технике терраццо в двуцветной раме с золотистой каймой, цвет (белый, красный, серый, черный, золотистый);

три арочных проема, ведущие в помещение 14-Н(7) – местоположение, конфигурация (с полуциркульным завершением), габариты;

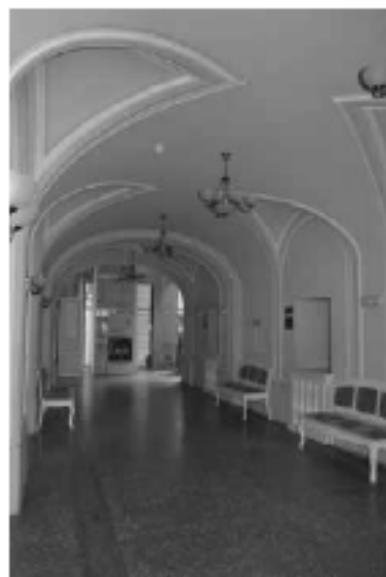
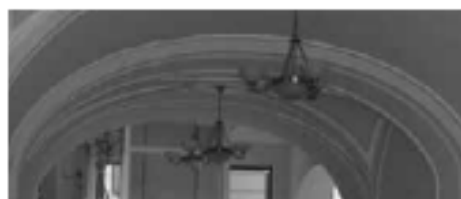
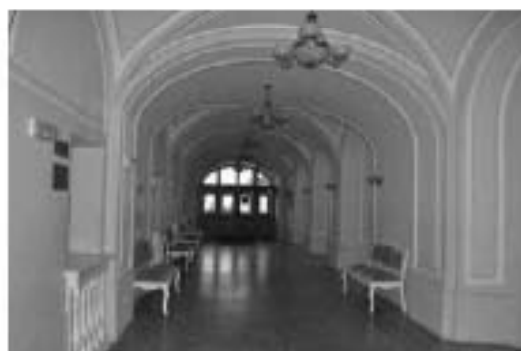
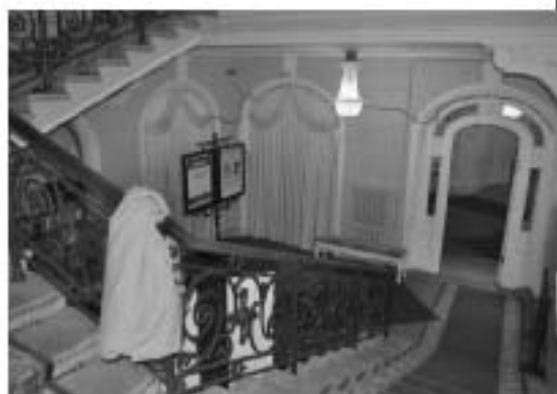
тип покрытия пола – наливные с мраморной крошкой в технике терраццо с двойным бордюром черного цвета;

оформление стен – с разделкой уплощенным линейным и квадратным рустом, в завершении – гладкий фриз, горизонтальный пояс с выносом, оформленный профилированными тягами;

арочные проемы – местоположение, конфигурация (с полуциркулярным завершением), габариты, оформление (всерый руст, профилированные наличники, замковые камни);

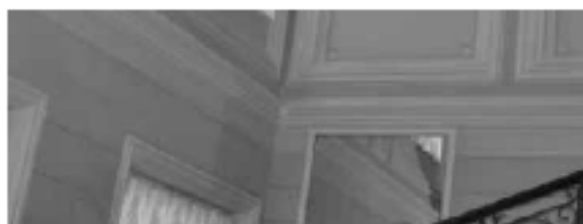
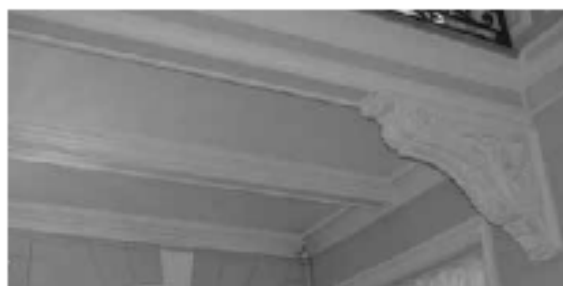
тип покрытия пола площадки уровня 2-го этажа – наливные с мраморной крошкой в технике терраццо с бордюрами черного коричневого цветов;

оформление стен – прямоугольные штукатурные зеркала в профилированных рамах с небольшими круглыми розетками в верхних углах, с вписанными уплощенными нишами с полуциркульным завершением и полуциркульными арочными проемами второго этажа, оформленными профилированными наличниками и замковым камнем растительного рисунка, узкие прямоугольные филенки, небольшие розетки в нижних углах ниш; в завершении оформления стен – профилированный карниз;

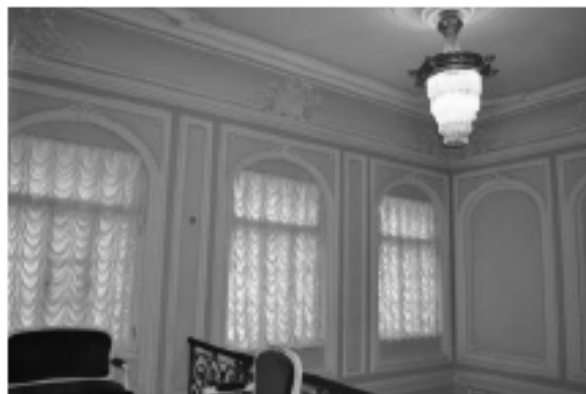
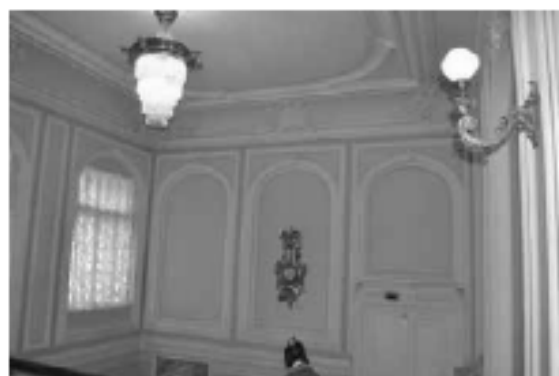
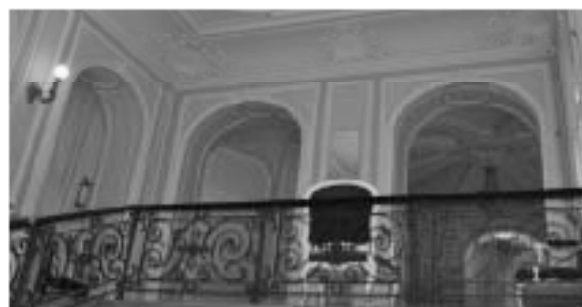
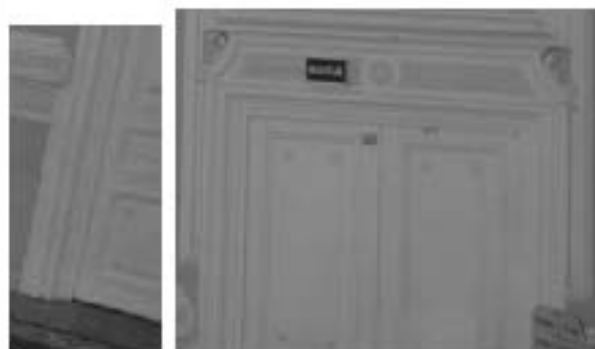
дверной проем, ведущий в помещение лестницы (6 ЛК) – местоположение, конфигурация (прямоугольный), габариты, оформление (профилированные наличники, трапециевидная филенка, фланкированная растительными завитками с цветочной розеткой в центре и в профилированной раме – в завершении, заполнение дверного проема – конструкция (двустворчатое глухое), материал (дерево окрашенное), цвет (белый), оформление (фигурные филенки в профилированных рамах, с вынутыми углами и круглыми розетками в них);

оформление потолка лестничной клетки – на падаге, оформленной по углам и в центре каждой из сторон лепным орнаментом с изображением картушей с фестонами, лент и фруктовых гирлянд; поле потолка оформлено профилированными лепными рамами: наружной – прямоугольной и внутренней – со скругленными углами, с круглой лепной розеткой растительного орнамента – в центре;

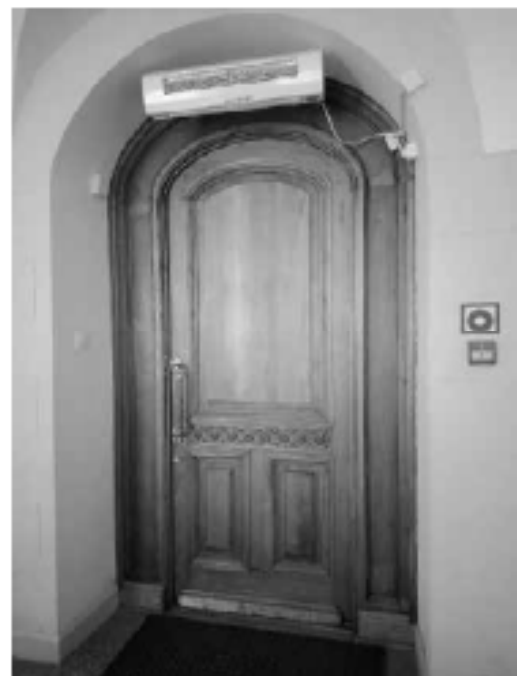
дверной проем тамбура, ведущий в помещение 5-Н(3) – местоположение, конфигурация (с лучковым завершением), габариты, оформление со стороны помещения 5-Н(3) (профилированные наличники);

заполнение дверного проема – конструкция (одностворчатое, глухое), материал (дерево), оформление (филенчатое: в нижней части – две филенки в профилированных рамах; горизонтальная вставка с резным поясом из розеток – над ними);

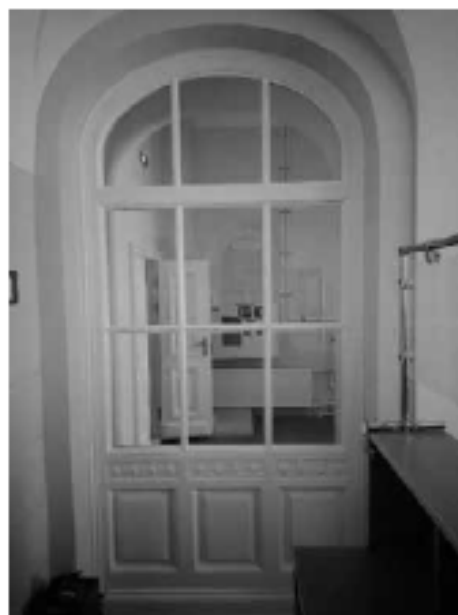
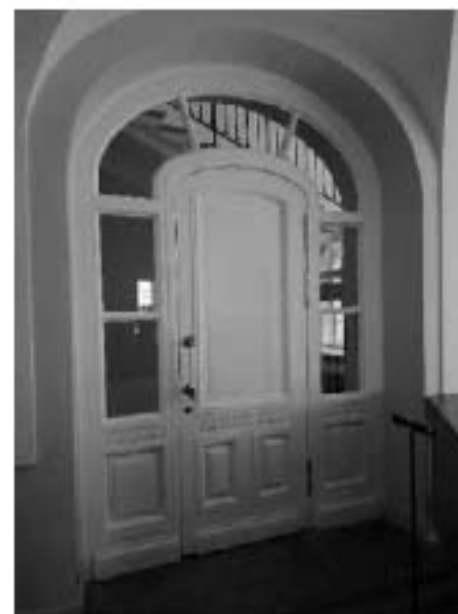
два арочных проема, ведущих  
к помещению лестницы 7 ЛК  
–местоположение,  
конфигурация (с лучковым  
завершением), габариты,  
оформление (в одном из  
проемов (западном) – дверной  
проем);

заполнение восточного проема  
– конструкция (нестворное,  
полусветлое, с остекленной  
трехчастной фрамугой с  
лучковым завершением),  
материал (дерево, стекло),  
оформление (в нижней трети –  
три филенки в  
профилированных рамах;  
горизонтальные вставки с  
резными поясами из розеток –  
над ними), рисунок  
расстекловки;

заполнение западного  
(дверного) проема –  
конструкция (одностворчатое  
полусветлое, с остекленной  
трехчастной фрамугой с  
лучковым завершением),  
материал (дерево, стекло),  
оформление (в нижней трети –  
две филенки в  
профилированных рамах,  
горизонтальная вставка с  
резным поясом из розеток – над  
ними; с остекленной фрамугой  
с лучковым завершением, с  
расстекловкой на три стекла,  
соединенной с боковыми  
остекленными  
панелями, оформленными в  
нижней глухой части  
прямоугольными филенками в  
профилированных рамах с  
горизонтальными резными  
поясами из розеток – над  
ними), рисунок расстекловки;

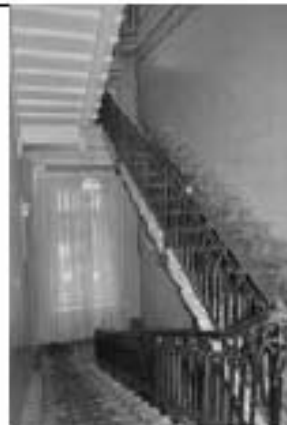
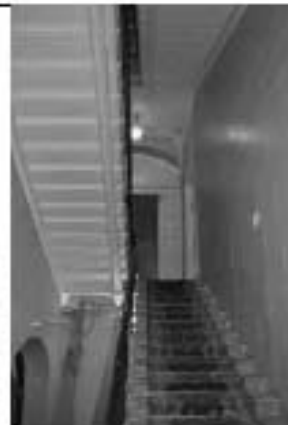
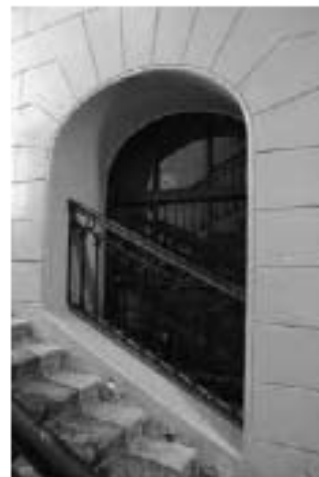
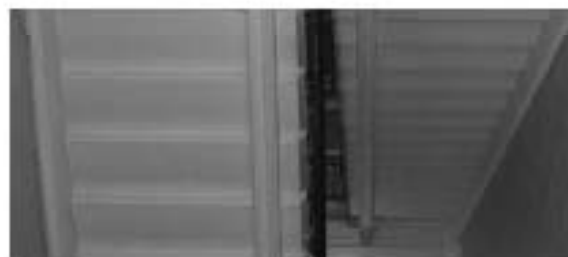
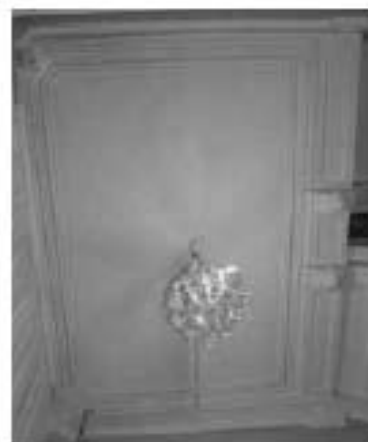
оформление подшивок площадок лестницы – профилированные тяги с гладким фризом с орнаментом в виде пьетер по углам; поле подшивки оформлено профилированной рамой, по краю прилегающему к маршам – прямоугольные филенки, в местах соединения с косоурами – прямоугольные в плане ступенчатые детали с гирьками;

оформление оконных проемов – профилированные наличники;

фигурные накладные детали, увенчанные линейными сандриками на орнаментированных кронштейнах с круглыми розетками в нижних углах и провисающей гирляндой между ними, с прямоугольной филенкой с вынутыми углами с розетками;

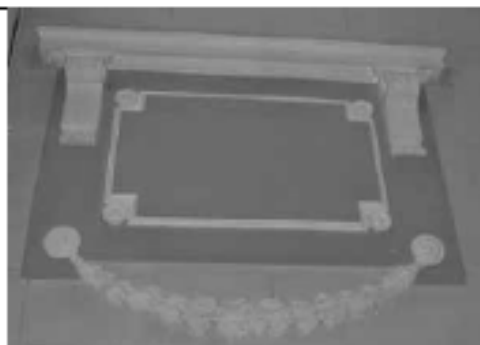
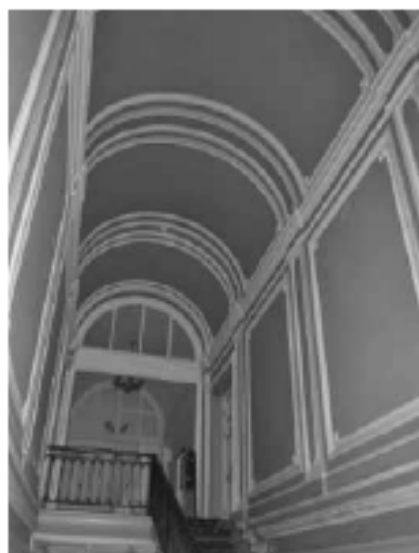
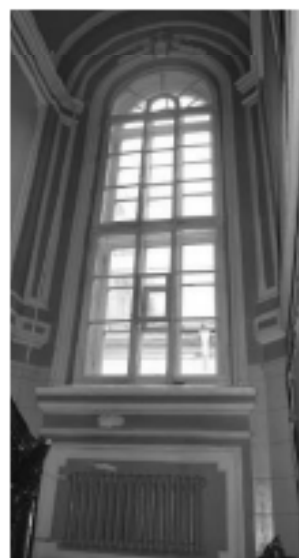
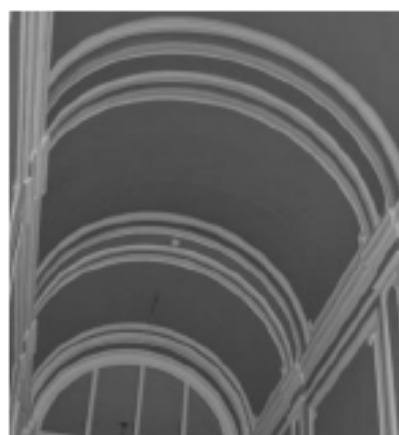
оформление стен лестничной клетки в уровне 3-го этажа - штукатурные зеркала с вынутыми углами с розетками в профилированных рамах, с лепятками между ними, оформленными фигурными филенками; горизонтальные профилированные тяги и раскрепованный профилированный карниз;

оформление оконного проема с полуциркулярным завершением - профилированные наличники с замковым камнем с растительным орнаментом и фланкированным лентами и провисающими гирляндами; подоконное пространство оформлено прямоугольным выступом, имитирующим камин, увенчанным профилированной подоконной доской и декорированным фигурной филенкой в профилированной раме и горизонтальной профилированной тягой;

оформление свода лестничной клетки - прямоугольные филенки с вынутыми углами и фигурные, с розетками, в профилированных рамах;

дверные проемы, ведущие на 2-й и 3-й этажи – местоположение, конфигурация, габариты, оформление и их исторические заполнения (конструкция, материал, габариты, оформление, рисунок расстекловки фрамуг);

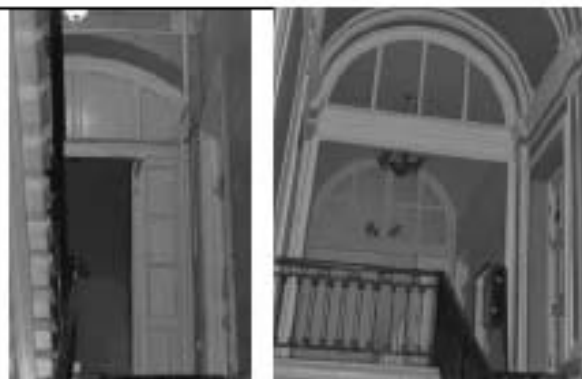
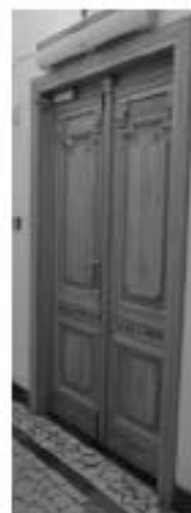
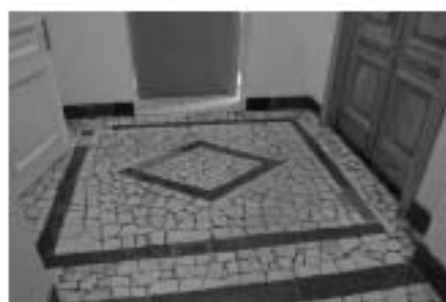
тип покрытия полов помещений вестибюля, помещений 14-Н(89, 88) – полихромное покрытие из осколков мрамора с геометрическим орнаментом, цвет (белый, серый);

оформление потолка помещения гардероба (14-Н(88)) – штукатурная профилированная тяга;

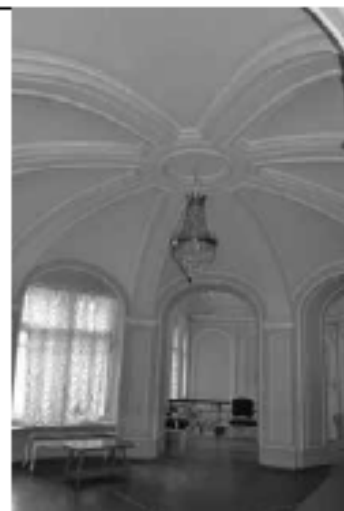
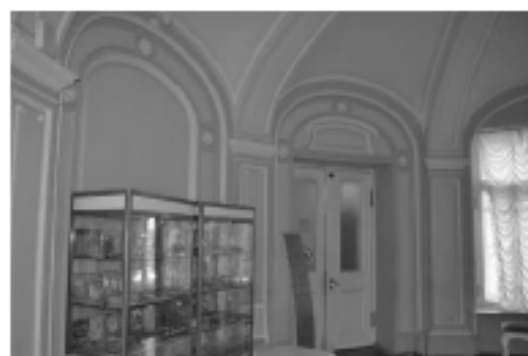
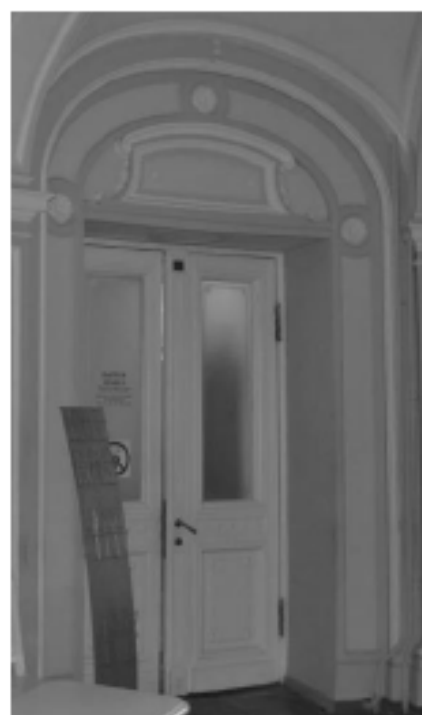
дверной проем – местоположение, конфигурация (прямоугольный), габариты, оформление (уплощенная ниша с лучковым завершением и двойной рамой с профилированной тягой, с круглыми цветочными лепными розетками, во фронтоне – фигурная филёнка в профилированной раме, фланкированная ниспадающими фестонами с волотообразным завершением растительного рисунка и увенчанная профилированной полочкой лучковой конфигурации с закругленными концами; верхний дверной откос оформлен фигурными и

заполнение дверного проема – конструкция (двустворчатое полусветлое), материал (дерево окрашенное, стекло), цвет (белый), оформление (в нижней части в каждой из створок – филенка в профилированной раме, с вынутыми углами с розетками; над ней – горизонтальная вставка с резным поясом из розеток; верхняя часть – с остеклением орнаментированном по периметру геометрическим узором в технике травления; с наличником с каннелюрами);

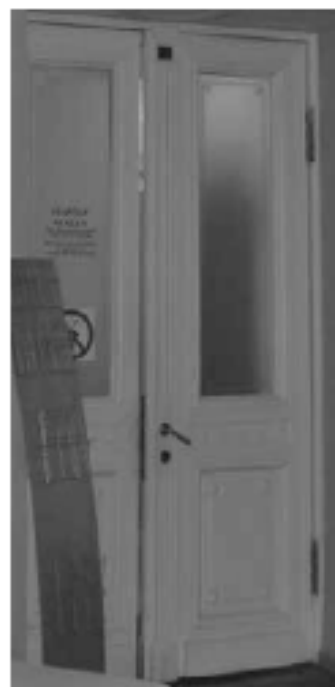
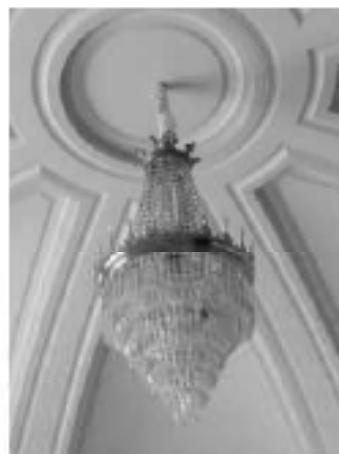
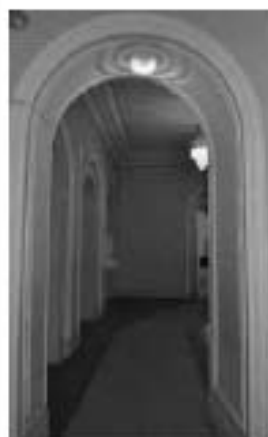
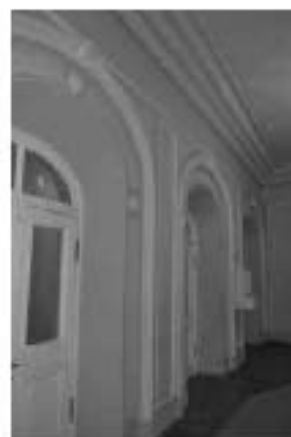
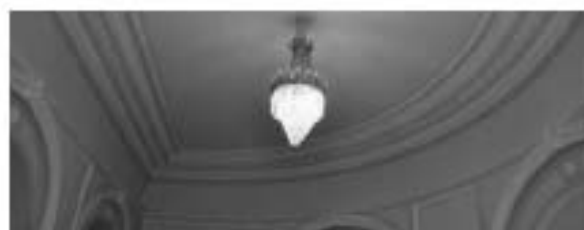
оформление стен – прямоугольные штукатурные зеркала в профилированных рамах, уплощенные ниши с полуциркульным завершением и арочные проемы, ведущие в помещение Концертного зала оформлены профилированными тягами с замковым камнем растительного рисунка и двойными рамами из профилированных тяг с круглыми цветочными лепными розетками;

оформление арочных проемов, ведущих в соседние помещения (14-Н(52, 55) – профилированные наличники с замковым камнем растительного рисунка;

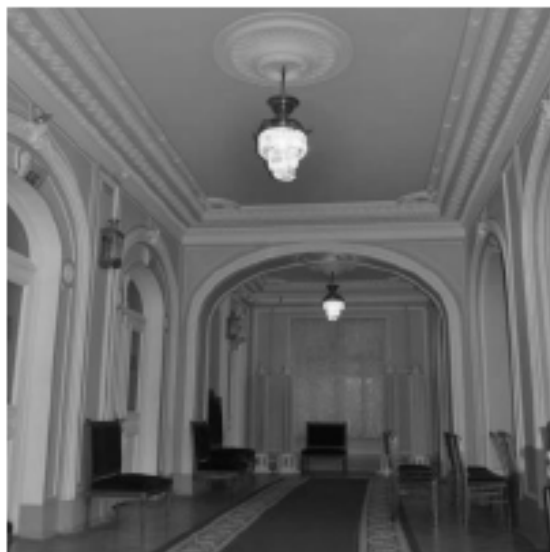
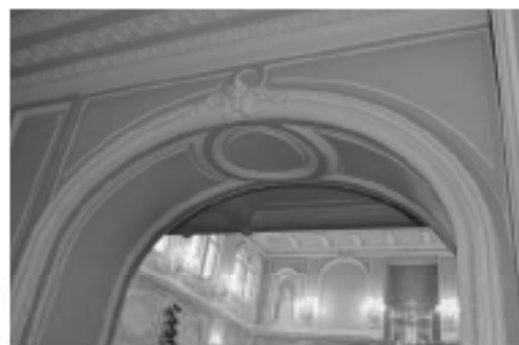
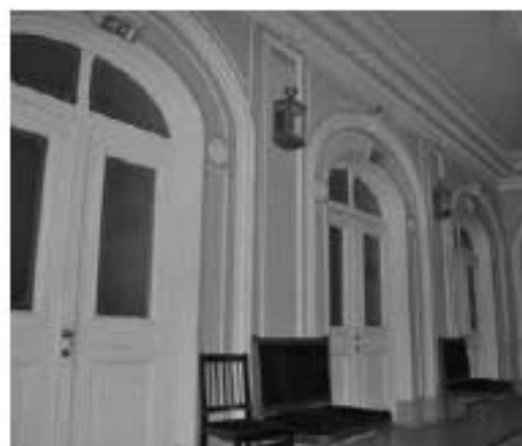
Аванзал  
арочные проемы с полукруглым завершением в центральной части аванзала, в том числе дверные, оформлены профилированными тягами, с замковыми камнями растительного орнамента; двойными рамами из профилированных тяг с круглыми цветочными лепными розетками, с антрвольтами с фигурными филенками, объединенными в центре круглой филенкой небольшого диаметра; между арочными проемами – прямоугольные филенки в профилированных рамах;

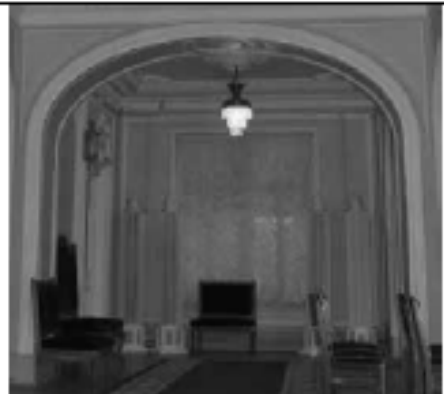
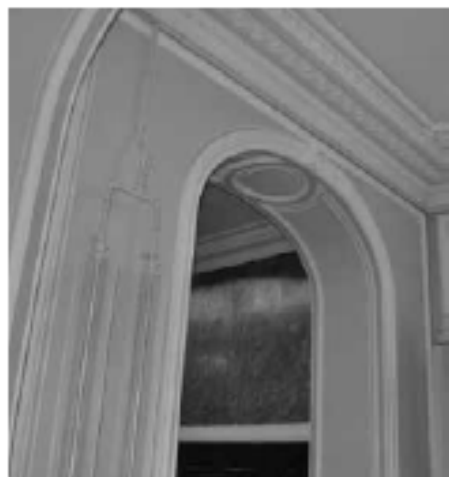
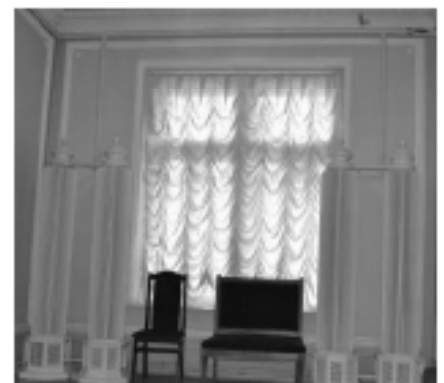
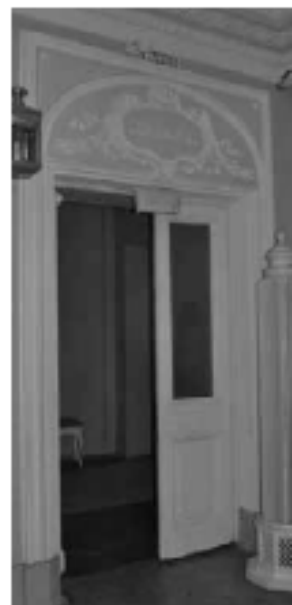
софиты арочных проемов оформлены фигурными филенками в профилированных рамах, объединенными в центре, вверху круглой филенкой в профилированной раме;

оформление прямоугольных дверных проемов боковых частей аванзала (по северной стене) – прямоугольные штукатурные зеркала в профилированных рамах с патерами по углам, с вписанными в них полуциркульными профилированными рамами, с лепными композициями в виде картушей и растительным орнаментом – над дверными проемами и профилированными наличниками;

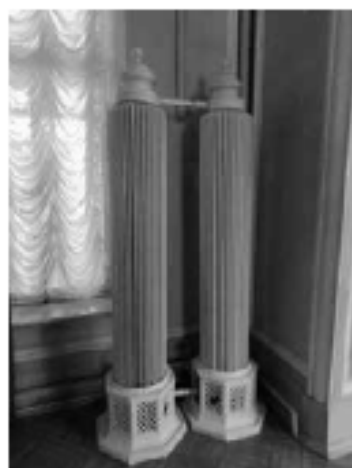
8 ед., обогревательные приборы, тумбы круглого сечения в виде стволов, в нижней части в плане – правильный восьмигранник с решетками просечного металла. В верхней части корпуса – пластины металлические, радиально расположенные. Чугуннолитейный в механический завод Ф.К.Сан-Галли.  
Время: нач. XX в.;

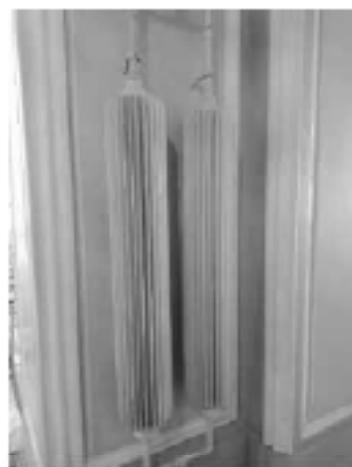
4 ед., обогревательные приборы, настенные, подвесные: корпус круглого сечения, состоит из пластин металлических, радиально расположенных. Подвешены на металлических крюках. Чугуннолитейный в механический завод Ф.К.Сан-Галли.  
Время: нач. XX в.;

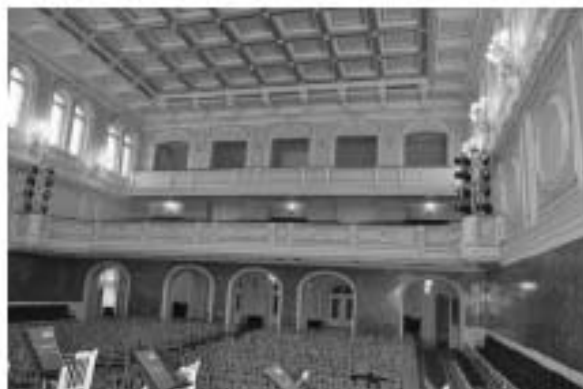
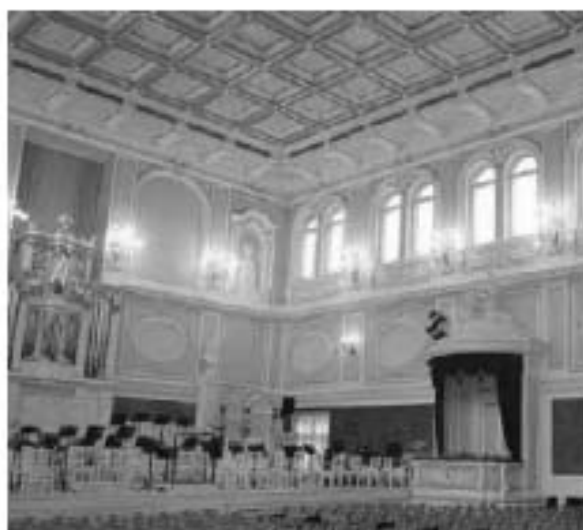
Облицовка стены со стороны входа искусственным темно-серым мрамором с черными и белыми прожилками;

Оформление стен: с горизонтальной разделкой на три яруса двумя профилированными карнизами, ярусы стен с поясами порезок орнаментального характера (ионик, бегущая волна, жгут, перевитый лентой, растительная порезка), с позолотой отдельных деталей;

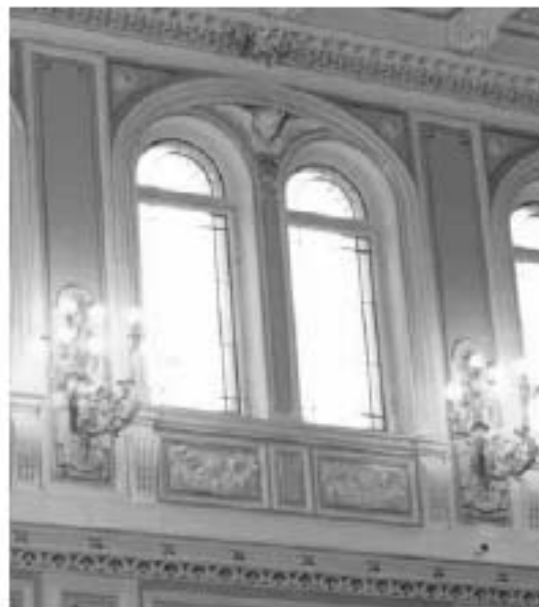
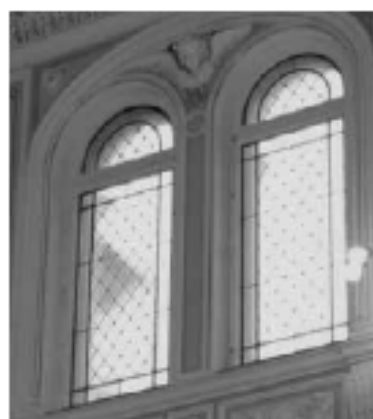
верхний ярус:  
 с разделкой на лопатки, с профилированными тягами по периметру и круглыми цветочными розетками (с позолотой) по углам; попарно расположенные оконные проемы, с полуциркульным завершением, объединенные профилированным архивольтом с лучковым завершением и на стилизованных орнаментированных кронштейнах, с фигурными филенками с патерами в антрвольтах (чередуются с лопатками); барельефные головки путти с крыльями, с бантами и рожками (с позолотой), узкие вертикальные филенки с фигурным завершением и круглые небольшого диаметра – в межконных пространствах двойных окон; подоконные профилированные тяги; прямоугольные филенки в подоконных пространствах, по две из которых – с лепными композициями из пьедер, гирлянд и лент;

исторические оконные заполнения во внутренних рамах окон 3-го яруса\* - в свинцово-паечной технике, в виде трехъявной сетки, стекла полихромные (белые, желтые и синие).

\* 14 витражей воссоздано по историческим аналогам (на восточной стене), на западной стене 14 окон – витражи реставрированы;

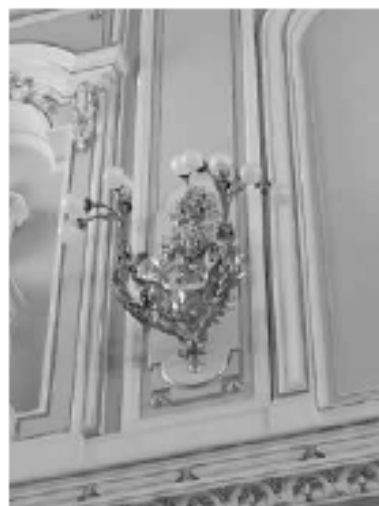
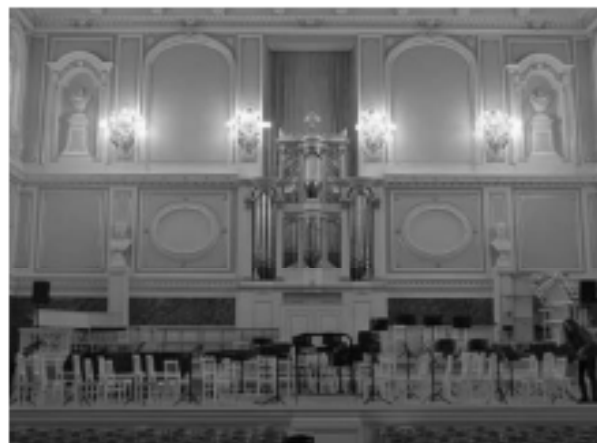
вертикальное деление лепными частями на 5 частей в верхнем ярусе, две из которых оформлены

профилированными полуциркульными рамами с замковыми камнями растительного орнамента с позолотой, с фигурными филенками и розетками в угловых сегментах;

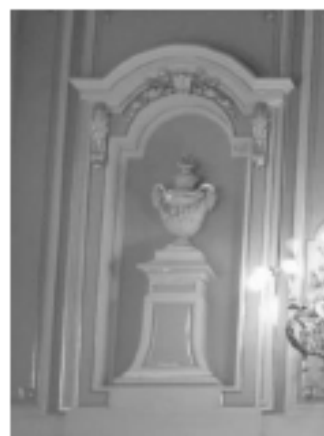
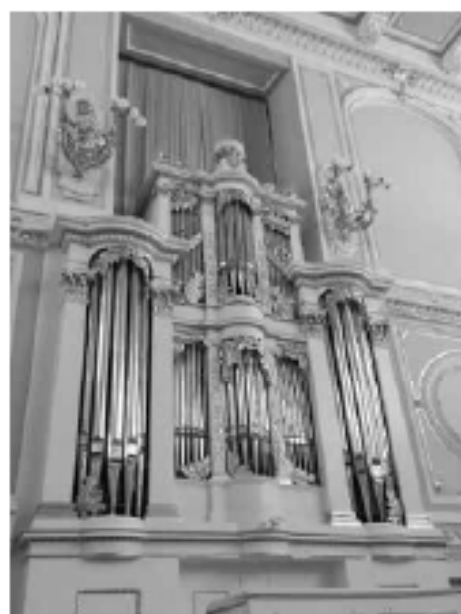
орган, 3 мануала (исторических 27 регистров), педаль, пневматическая трактур; корпус (дерево, резьба, окраска, имитирующая отделку под французский лак, золочение) – 1832 г., органый мастер Г.-Л. Фридрих, арх. П. Жако), пульт (кафедра) органиста 1967-1968 г. имеет оформление (проспект) в виде сооружения с двумя боковыми ризалитами, опирающееся на деревянное основание – постамент с раскреповками, декорированный по периметру объемов золоченой бусинной порезкой по высоте на 1 ярус стены. Центральная западающая часть прямоугольной формы имеет двухэтажное строение. Средняя вертикальная часть в плане имеет полуциркульный выступ и по фасаду – завершение в виде позолоченной овальной вазы. Боковые ризалиты – одноэтажные, высотой на 1,5 этажа центральной части, в виде полуциркульных арок (под органые трубы).  
 Время: 1891 г. (фирма Э.Ф. Валькер; корпус – 1832 г., органый мастер Г.-Л. Фридрих; арх. П. Жако); реконструкция в 1967-1968 г.г. чешской фирмой Ригер-Клосс («Rieger-Kloss»); корпус сохранен без изменений, пульт (кафедра) органиста заменен.

Размер приблизительно: в. – 500, ш. – 300 см.;

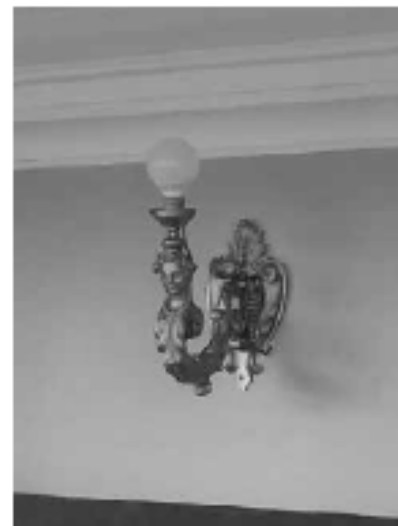
2 ед., бра на 1 свт., бронза, литье, чеканка. От пристенной части овальной формы вверх отходит один рожок с утолщением в центре в виде шара.

Время: нач. XX в.

Размеры: в. – 46,5, г. – 25 см.

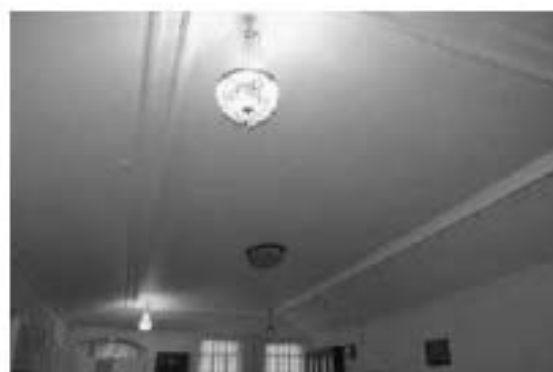
люстра на 8 свт., деревянный обод, хрусталь. В виде корзины на профилированном ободе овальной формы.

Время: 1950-е гг.

Размеры: ш. - 60, диам. - 90 см.;

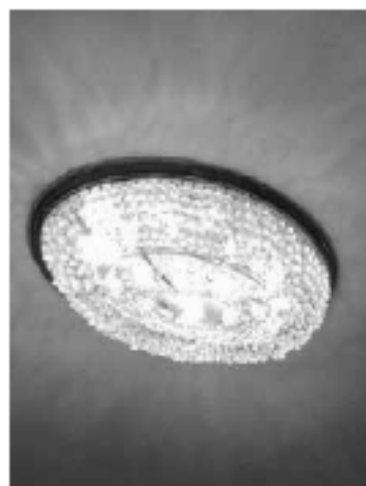
4 ед., люстра на 8 свт., латунь, бронза, хрусталь. Обод латунный, с бронзовым накладным декором по периметру, люстра типа груша.

Время: 1950-е гг.

Размеры: в. - 90, диам. - 45 см.;

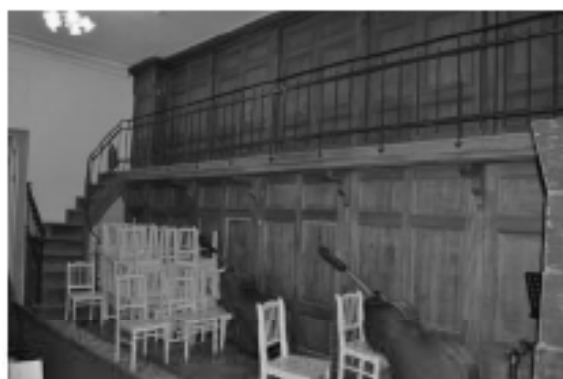
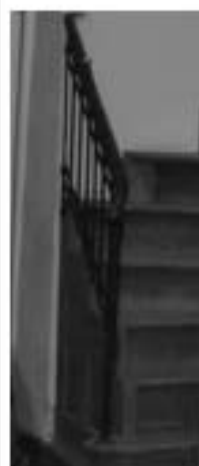
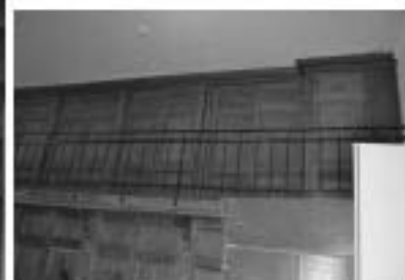
Помещение 14-Н(30):

стенные стеллажи в два яруса с балконом и полувинтовой дубовой лестницей – конфигурация, конструкция лестницы и балкона (подшивка балкона – на стилизованных резных кронштейнах), материал (дуб), габариты, оформление (раздвижные филенчатые створки, с вертикальными лопатками с резными стилизованными кронштейнами, профилированный карниз – в завершении);

ограждение лестницы и балкона – кованого железа из вертикальных стержней, с декоративными объемными шарами,

оформление потолка – штукатурная профилированная тяга;

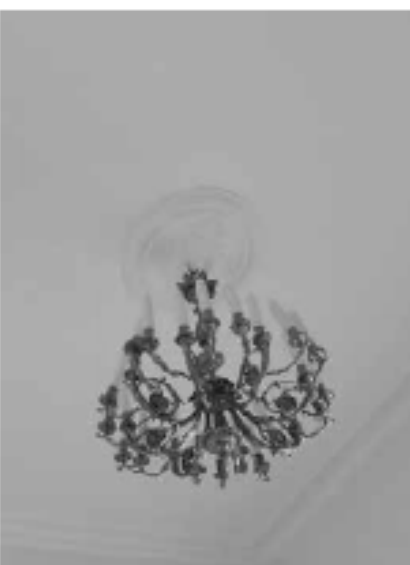
Помещения 15-Н(12,13)  
 2 ед. люстра на 24 свт, бронза, литье, чеканка. На центральном стержне-балюстине крепятся 8 кронштейнов, несущих по 3 рожка каждый. Каждый из рожков декорирован листьями аканта. Вверху – корона из акантовых листьев; стержень завершается рельефной тарелкой и гроздью винограда. Свечи молочного стекла.  
 Время воссоздания (1970-е гг.) по историческому аналогу конца XIX в.  
 Размеры: в. – 120, диам. – 80 см.;

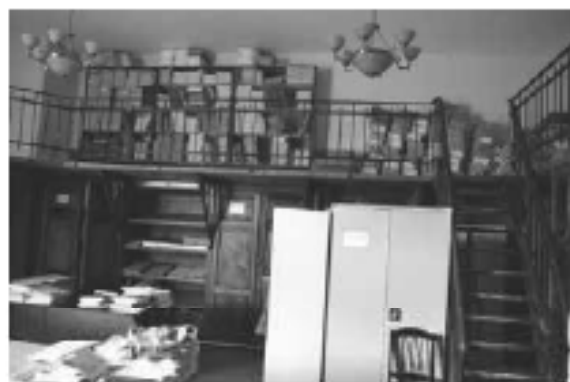
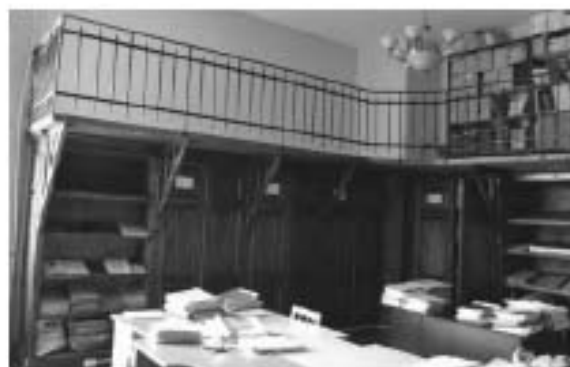
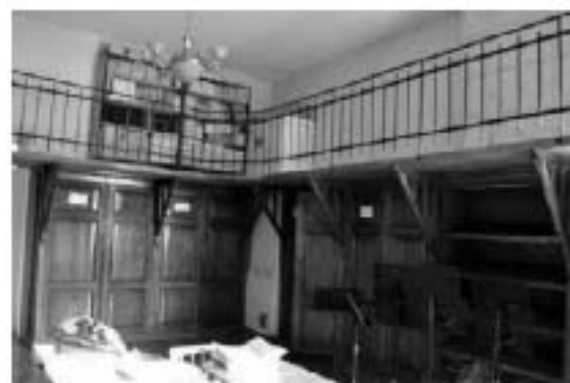
библиотека симфонического оркестра (помещение 22-Н(13) уровне 3-го этажа):

книжные стеллажи с балконом и деревянной лестницей – конфигурация, конструкция лестницы и балкона (на деревянных кронштейнах), материал (дуб), габариты, оформление (филенчатое);

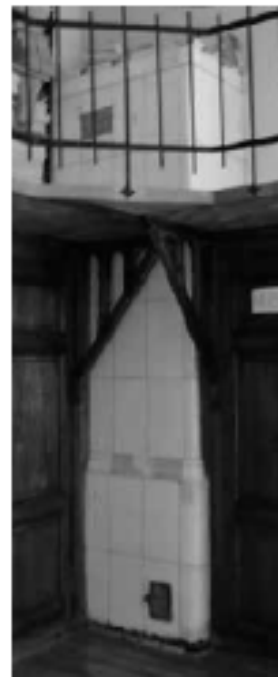
печь средистенная, облицована белыми гладкими изразцами, одноярусная, на высоком плинте с профилированным краем, с гладким фризом и профилированным карнизом в завершении.  
 Время: к. XIX – нач. XX в.  
 Размеры: в. - 220 см;

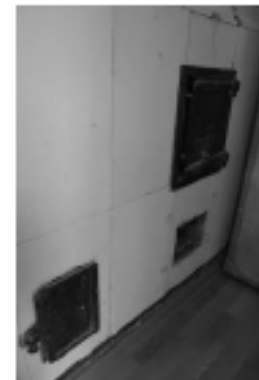
Помещение 22-Н(17):

печь средистенная, облицованная орнаментированными темно-коричневыми поливными изразцами. Карниз профилированный с поясками порезки (в средней части изразцы утрачены).  
 Сторона, выходящая в коридор: облицована белыми гладкими изразцами, одноярусная, на высоком плинте с профилированным краем, с гладким фризом и профилированным карнизом в завершении.  
 Приборы чугунные.  
 Время: кон. XIX–нач. XX в.  
 Размеры: в. – 270, ш. – 125 см.;

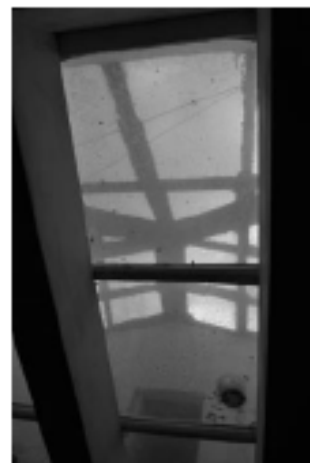
Фойе галереи (помещение 14-Н(27), в уровне 4-го этажа):

световой остекленный фонарь - конфигурация и конструкция (с прямоугольным основанием на балках, с вальмовой конфигурацией перекрытия), материал (дерево, стекло), габариты, рисунок расстекловки.

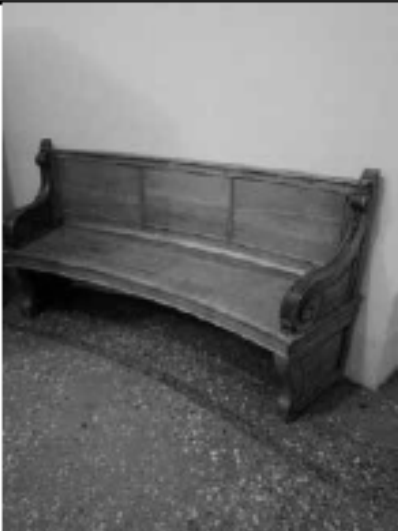
7.	Предметы декоративно-прикладного искусства:		
	Скамьи	2 ед. Дубовые с профилированными подлокотниками в виде консоли-завитка, на 4-х прямых ножках. Время: 1880-е гг.

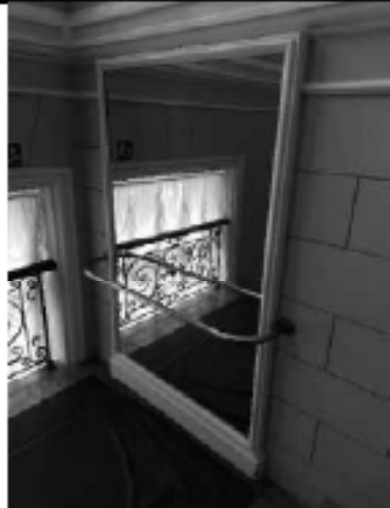
Зеркало	Прямоугольное в профилированной деревянной раме, с ограждением – латунным поручнем круглого сечения, поддерживаемого вставкой металлической растительного орнамента. Время: кон. XIX–нач. XX в. Размеры: в. – 185, ш. – 113 см.

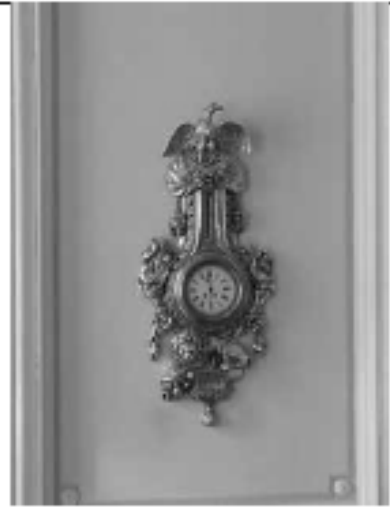
Часы настенные	Дерево, резьба, золочение, в корпусе фигурной формы. Циферблат круглый (эмаль, с черными римскими цифрами), фирма «Эдуард Бурхард», в обрамлении резного декора – горящие факелы и фигуры животных, в верхней удлиненной части – термометр; часы увенчаны фигуркой орла с раскрытыми крыльями, под циферблатом – лежащий лев на консоли и пишка. Время: кон. XIX в. Размеры: в. – 100, ш. – 30 см.

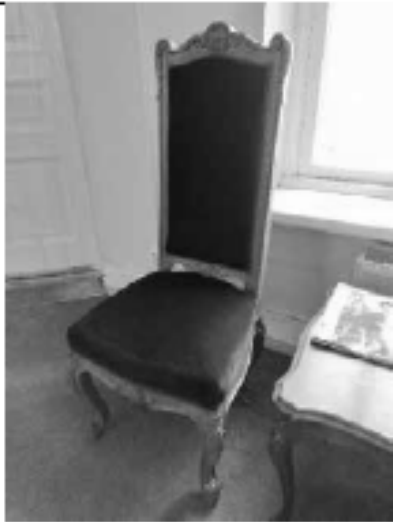
<p>Стулья</p>	<p>2 ед. Дуб, красный бархат, с высокой прямой спинкой на 4-х гнутых ножках, декорированным листом аканта, и в нижней части – в виде завитков (стилизированных львиных лап).          Время: кон. XIX в.          Размеры: в. – 152, ш. – 50, г. - 52 см.</p>

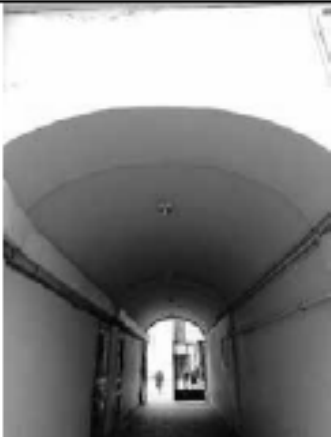
<p>воротный проезд дворового флигеля – историческое местоположение, габариты, конфигурация (полуциркульного завершения).</p>
