## Акт

государственной историко-культурной экспертизы проектной документации на проведение работ по сохранению объекта культурного наследия федерального значения «Главное здание (концертный зал с учебными флигелями)», в составе объекта культурного наследия федерального значения «Капелла Придворная певческая», расположенного по адресу: г. Санкт-Петербург, наб. р. Мойки, д. 20: «Проектная документация на реставрацию, ремонт и приспособление для современного использования Концертного зала, части помещений 14-Н (за исключением 32, 34, 37, 61-80 (14-Н)) литер А2, А7), по адресу: г. Санкт-Петербург, наб. р. Мойки, д. 20», разработанной ООО «ГРАДПРОЕКТ» в 2023 г. (шифр 128/07.22)

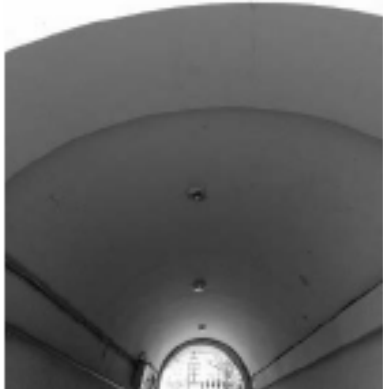
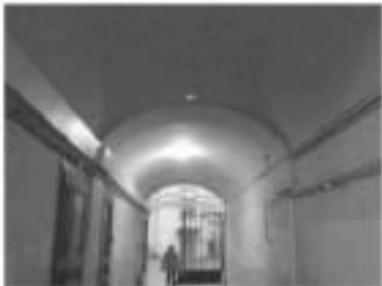
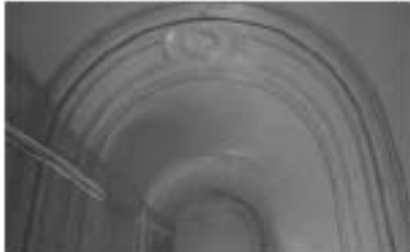
3.	<p>Конструктивная система здания:</p>	<p>Исторические наружные и внутренние (за исключением лицевого корпуса ) капитальные стены;</p> <p>исторические отметки междуэтажных перекрытий (дворовый флигель);</p> <p>своды:</p> <p>полуциркульные на подпружных арках;</p>

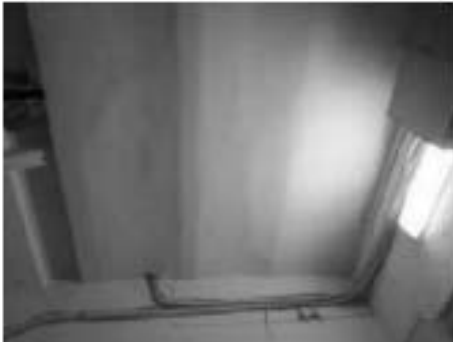
<p>пруссские своды по металлическим балкам;</p>

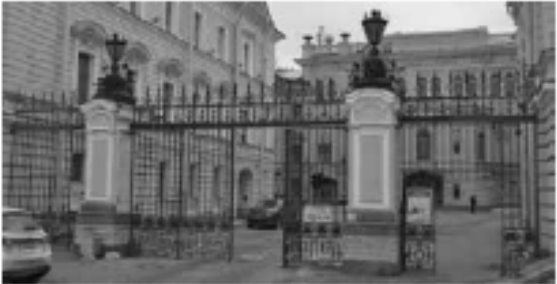
№ пп	Видовая принадлежность предмета охраны	Предмет охраны	Фотофиксация
1	2	3	4
2.	Объемно-пространственное решение:	Местоположение (со стороны р. Мойки, с отступом от западной границы участка, между боковыми флигелями), габариты;

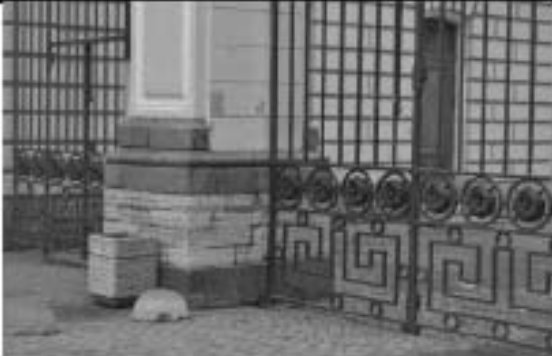
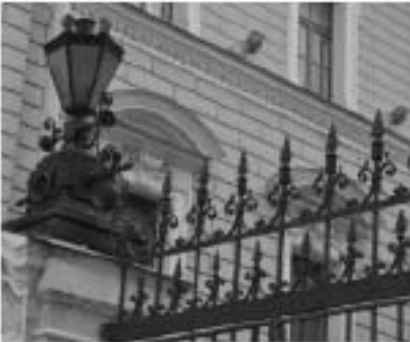
4.	Архитектурно-художественное решение:	<p>Металлическая кованая решетка из вертикальных стержней, с геометрическим орнаментом и многолепестковыми розетками в нижней трети, оканчивающаяся двумя рядами пик с завитками;</p> <p>прямоугольные в плане пилоны, фланкирующие створы ворот – местоположение, габариты, оформление (на гранитных базах с известняковыми вставками в центре, оштукатурены, с разделкой уплощенным линейным рустом боковых граней;</p> <p>на лицевых гранях – филенки в профилированных рамах (прямоугольные – в центральной части и фигурные – в завершении); профилированный карниз в завершении (по лицевым граням – с лучковой конфигурации);</p>

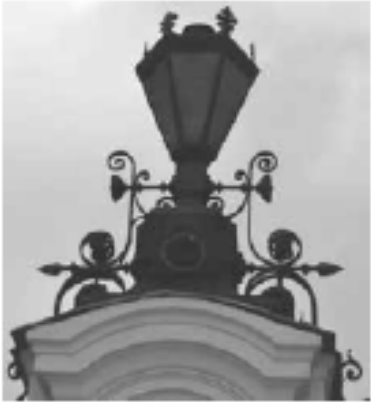
<p>фонари, венчающие пилоны ограды (металл, ковка) – на фигурных постаментах, оформленных фигурными филёнками с круглой вставкой с кольцом – в центре, фланкированных волотообразными завитками с пиками и розетками, шестигранные фонари оформлены антефиксами в виде пальметт.</p>

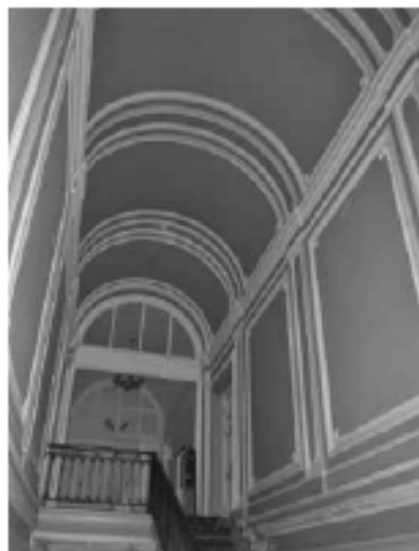
оформление стен лестничной клетки в уровне 3-го этажа - штукатурные зеркала с вынутыми углами с розетками в профилированных рамах, с лепятками между ними, оформленными фигурными филенками; горизонтальные профилированные тяги и раскрепованный профилированный карниз;

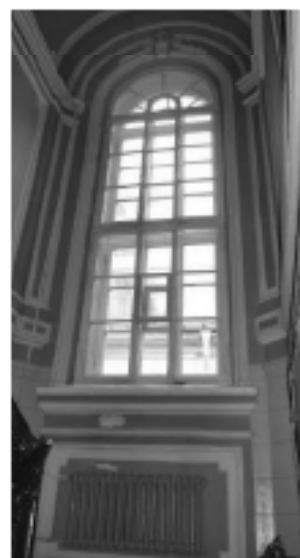
оформление оконного проема с полуциркулярным завершением – профилированные наличники с замковым камнем с растительным орнаментом и фланкированным лентами и провисающими гирляндами; подоконное пространство оформлено прямоугольным выступом, имитирующим камин, увенчанным профилированной подоконной доской и декорированным фигурной филенкой в профилированной раме и горизонтальной профилированной тягой;

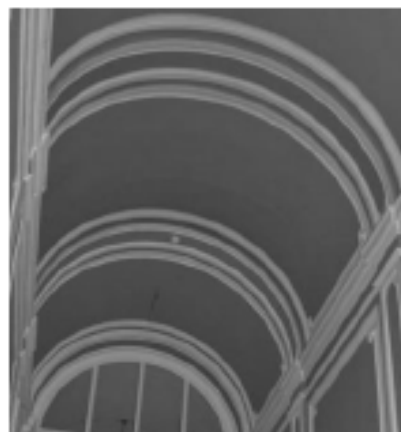
оформление свода лестничной клетки – прямоугольные филенки с вынутыми углами и фигурные, с розетками, в профилированных рамах;

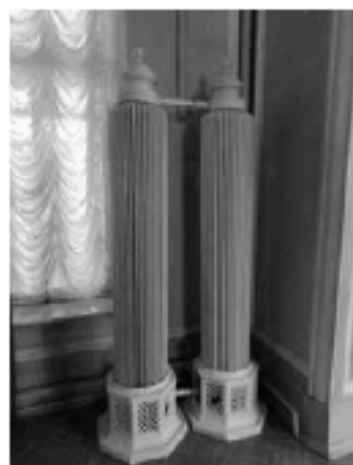
8 ед., обогревательные приборы, тумбы круглого сечения в виде стволов, в нижней части в плане – правильный восьмигранник с решетками просечного металла. В верхней части корпуса – пластины металлические, радиально расположенные. Чугуннолитейный в механический завод Ф.К.Сан-Галли.  
Время: нач. XX в.;

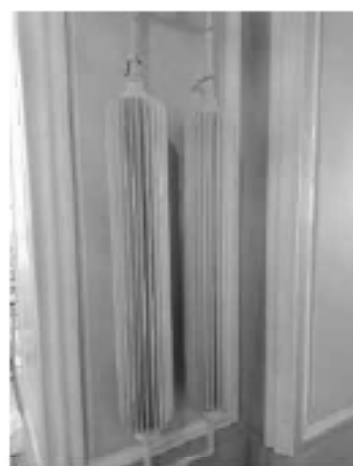
4 ед., обогревательные приборы, настенные, подвесные: корпус круглого сечения, состоит из пластин металлических, радиально расположенных. Подвешены на металлических крюках. Чугуннолитейный в механический завод Ф.К.Сан-Галли.  
Время: нач. XX в.;

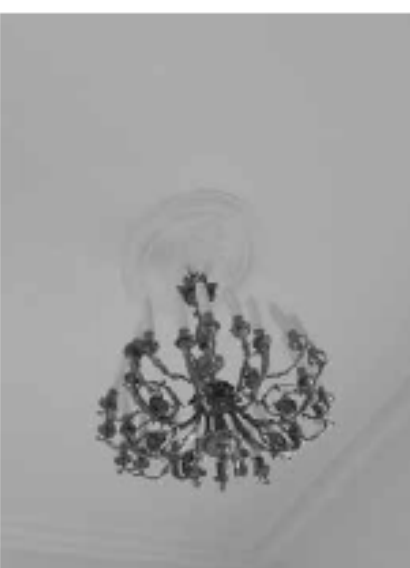
люстра на 24 свт, бронза, литье,  
чеканка. На центральном  
стержне-балласине крепятся 8  
кронштейнов, несущих по 3  
рожка каждый. Каждый из  
рожков декорирован листьями  
аканта. Вверху – корона из  
акантовых листьев; стержень  
заканчивается рельефной  
тарелкой и гроздью винограда.  
Свечи молочного стекла.  
Время: воссоздание (1970-е гг.)  
по историческому аналогу  
конца XIX в.  
Размеры: в. – 120, диам. – 80  
см.;

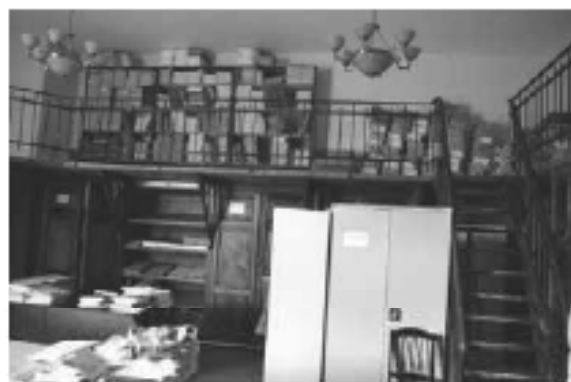
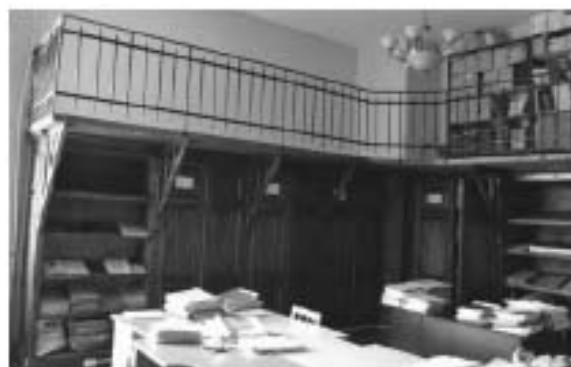
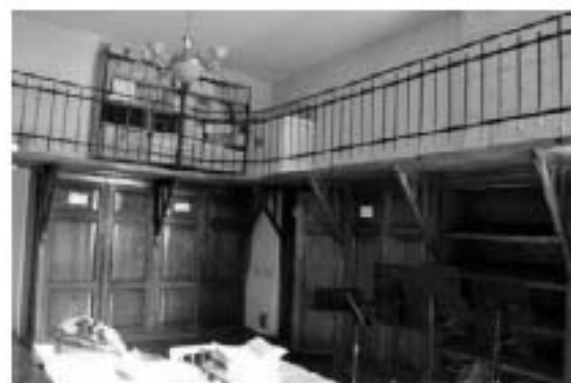
книжные стеллажи с балконом и деревянной лестницей – конфигурация, конструкция лестницы и балкона (на деревянных кронштейнах), материал (дуб), габариты, оформление (филенчатое);

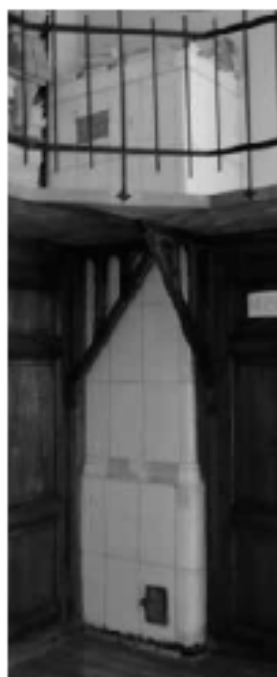
печь средистенная, облицована белыми гладкими изразцами, одноярусная, на высоком плинте с профилированным краем, с гладким фризом и профилированным карнизом в завершении.

Время: к. XIX – нач. XX в.

Размеры: в. - 220 см;

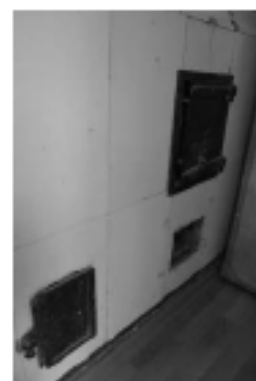
печь средистенная, облицованная орнаментированными темно-коричневыми поливными изразцами. Карниз профилированный с поясками порезки (в средней части изразцы утрачены).

Время: кон. XIX – нач. XX в.

Размеры: в. – 270, ш. – 125 см.;

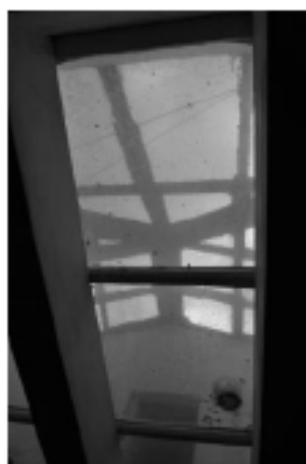
световой остекленный фонарь - конфигурация и конструкция (с прямоугольным основанием на балках, с вальмовой конфигурацией перекрытия), материал (дерево, стекло), габариты, рисунок расстекловки.

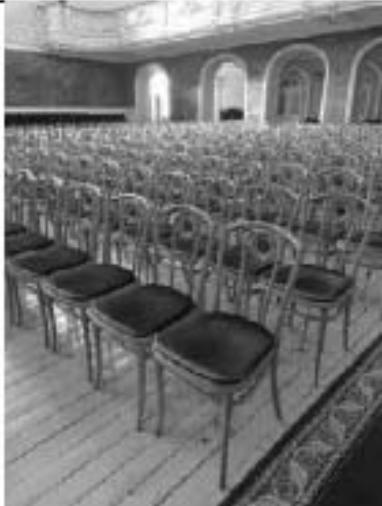
<p>Стулья венские</p>	<p>345 ед. Бук, бархат. Спинка из двух гнутых элементов в виде дуг, сквозная. Сиденье обито красным бархатом. Одна проножка в виде гнутого обруча. Часть стульев другого типа, отличается рисунком спинки (изгибом дуги). Во второй половине XX в. установлена круглая табличка с номером места между двумя дугами спинки, в верхней ее части. Время: нач. XX в., фирма «Тонет».</p> <p>В процессе реставрации в 2003 – 2005 гг. по историческим образцам дополнительно воссоздано 60 стульев.</p>

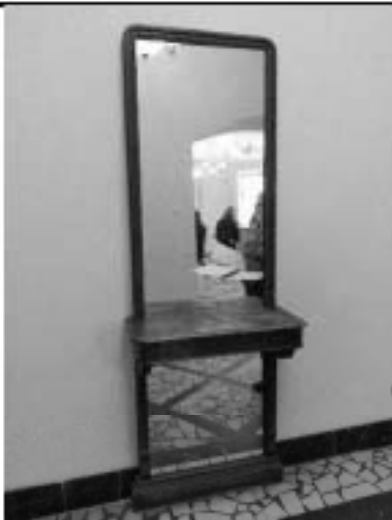
<p>Зеркало напольное</p>	<p>Фанерованное дубовым шпоном. В профилированной раме с верхними скругленными углами. В средней части полочка-столик с одним ящичком, со стилизованными кронштейнами, опирающимися на каннелированные лопатки. Время: нач. XX в. Размеры: в. – 230, ш. – 72 см.</p>

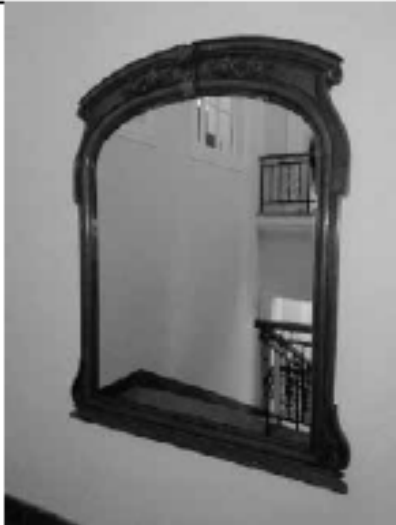
<p>Зеркало</p>	<p>В дубовой профилированной раме. Верхняя часть лучковой формы под стилизованный сандрик, в центре которого в замке кронштейн с декором аканта и фруктовых гирлянд. В нижней части – волоты в виде двух кронштейнов по сторонам рамы, опирающейся на профилированный карниз. Время: кон. XIX в. Размеры: в. – 180, ш. – 115 см.</p>

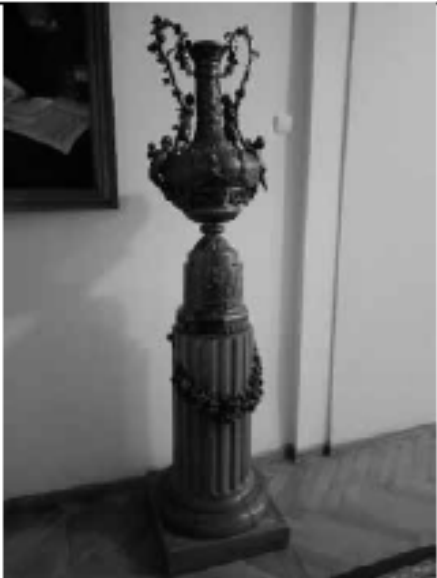
Ваза	<p>Бронзовая, в виде сосуда круглого сечения с узким горлышком и двумя тонкими изогнутыми ручками, декорированными ветвями лозы и в нижней части поддерживаемые фигурками путти. Тулово вазы имеет рельеф: в центре гербовая доска с надписью «Леонтио Николаевичу Бенуа. 1889 г.», с двумя крылатыми путти с двух сторон; внизу – маскарон сатира с виноградными венками. На горлышке несколько поясов резного декора: бусы, пальметты, акант. Постамент зеленого с прожилками мрамора в виде профилированной базы колонны. Подставкой под вазу служит усеченная, каннелированная колонна (дерево, резьба) с накладным резным декором в виде цветочной гирлянды.</p> <p>Время: 1889 г. Размеры: в. – 90, г. – 50 см.</p>

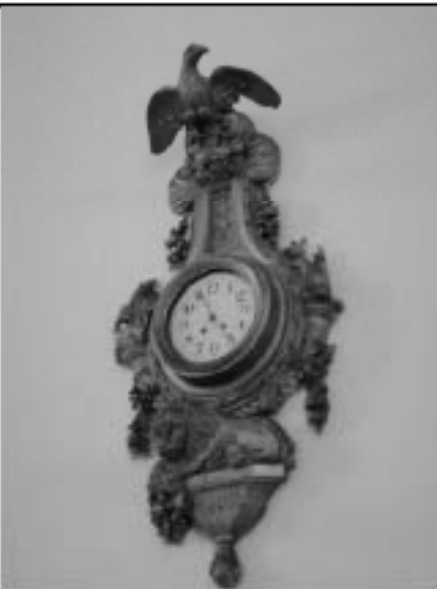
Часы настенные	<p>Дерево, резьба, золочение. Циферблат (жесть, окрашенная белой краской), цифры арабские. Аналогичны пор. № 11, являются более поздней репликой (повторением). В часах термометр заменен цветочным фестоном, небольшие изменения внесены в фигурку орла.</p> <p>Время: 1-я пол. XX в. Размеры: в. – 100, ш. – 30 см.</p>

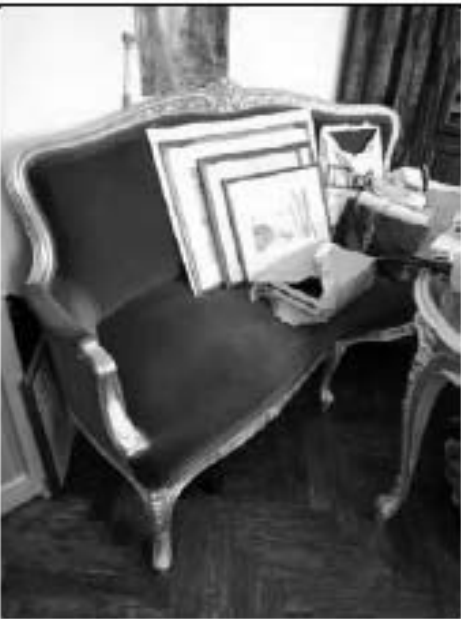
Диван	<p>Дерево, позолота, резьба, бархат. На шести гнутых профилированных ножках с декором из аканта. Сиденье разделено на две части, спинка общая. Подлокотники профилированные, сквозные, в виде завитков, с бархатными вставками (подушками). Спинка мягкая, обита бархатом, в деревянной фигурной раме, декорированной резьбой – цветочный орнамент. Сиденье мягкое, парга декорирована аналогичной резьбой. На передних ножках – латунные колесики.</p> <p>Время: посл. треть XIX в. (в характере второго рококо). Размеры: в. – 105, ш. – 180, г. – 70 см.</p>

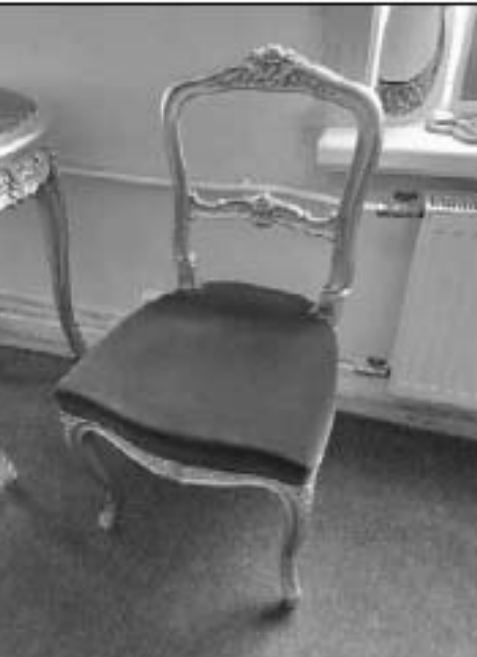
<p>Стулья</p>	<p>2 ед. Со сквозной спинкой, имеющей фигурное завершение и декорированной рельефной резьбой растительного характера (цветы). Боковые стойки соединены горизонтальной планкой с резным декором (бутоны роз) в центре. Передние ножки – кабриоль, задние слегка изогнуты, прямоугольного сечения, без колесиков. Время: посл. треть XIX в. (в характере второго рококо). Размеры: в. – 95, ш. – 65, г. – 62 см.</p>

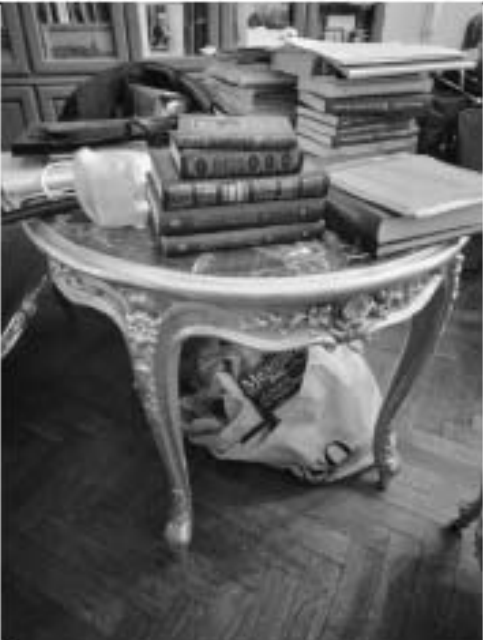
<p>Стол круглый</p>	<p>Дерево, резьба, золочение на 4-х ножках-кабриоль. Царга имеет фигурный нижний край, декорирована с 4-х сторон резьбой растительного характера (бутоны, розы); аналогичная резьба на верхней, широкой части ножки, внизу ножек – резной акантовый лист и невысокий каблучок. Столешница имеет заглабление для вкладной столешницы. Время: последняя треть XIX в. Размеры: в. - 79 см, диам. – 89 см</p>

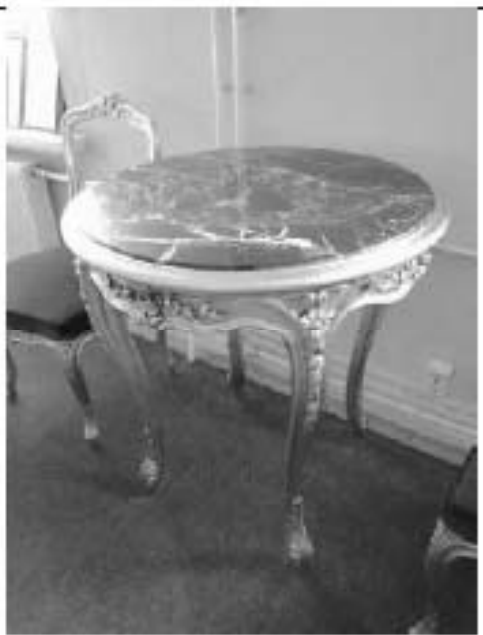
<p>Стол круглый</p>	<p>Дерево, резьба, золочение на 4-х гнутых ножках, с вкладной круглой доской желтого мрамора. Царга столешницы по периметру имеет декор с 4-х сторон из розовых букетов, аналогичная резьба на верхней, широкой части ножки, внизу ножек – резной акантовый лист и невысокий каблучок. Время: кон. XIX в. Размеры: в. – 79 см, д. – 71 см.</p>

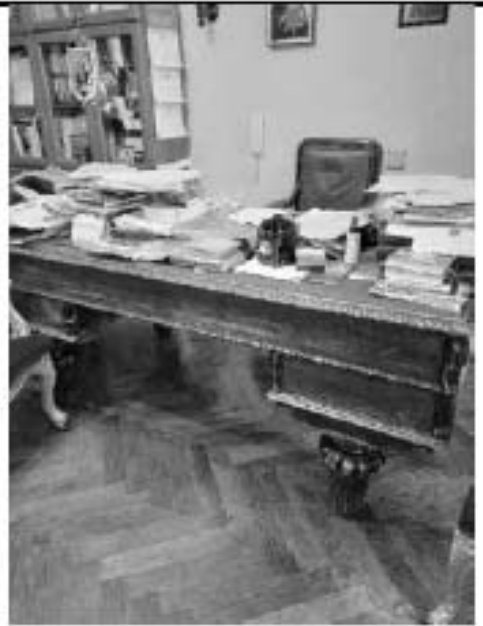
<p>Стол письменный</p>	<p>Дубовый. Столешница затянута зеленым сукном. На 4-х массивных ножках круглого переменного сечения, в верхней части с декором из иоников и аканта. Стол оборудован ящиками: по два с 2-х сторон и одним длинным в центре, каждый декорирован резным накладным узором из перекрещенных факелов с развевающимися лентами. Стол имеет по периметру резной декор из иоников и бусинной порезки. Размеры: в. – 93, ш. -180, гл. - 75 см.</p>

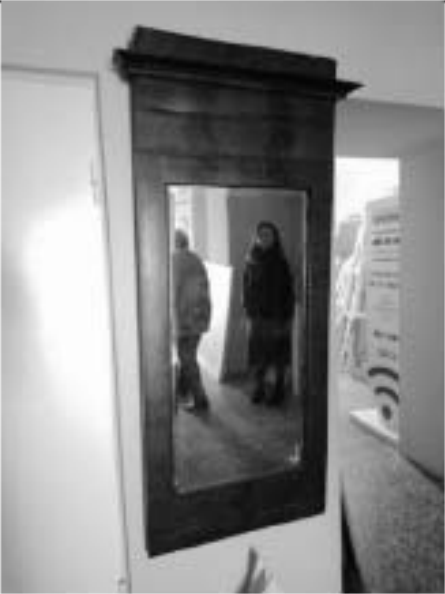
Зеркало	<p>В раме из красного дерева с пояском порезки по периметру. Рама зеркала имеет широкий гладкий фриз в виде гладкой филленки и профилированный карниз. Над карнизом – невысокий аттик.</p> <p>Время: середина XIX в.</p> <p>Размеры: в. – 150, ш. - 72 см</p>

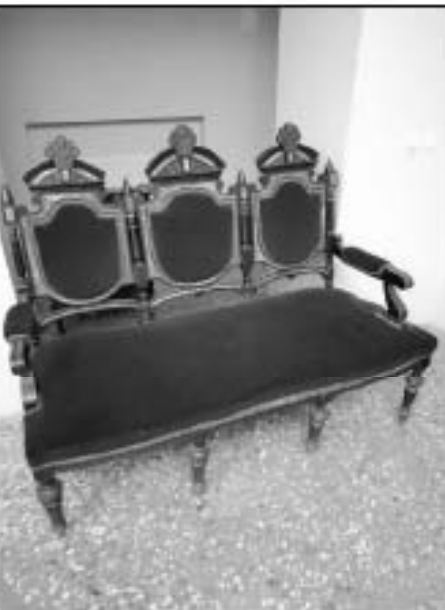
Диван	<p>Черный лак, перламутр, латунь, бронза.</p> <p>Спинка разделена узкими колонками круглого сечения переменного профиля на три самостоятельных части, оформленные в виде картуша со стилизованным фигурным профилированным сандриком и накладным резным декором. Сиденье сплошное, мягкое. Подлокотники сквозные, деревянные, профилированные, с подлокотной подушкой овальной формы, обтянутой бархатом. Дерево инкрустировано перламутровыми тягами по периметру форм и вставками растительно-геометрического рисунка из перламутра, латуни и бронзы. Ножки – четыре, профилированные, круглого сечения, прямые.</p> <p>Время: нач. XX в.</p>

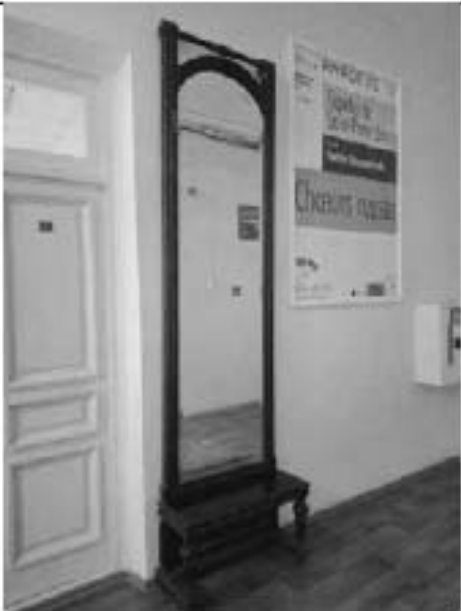
<p>Зеркало в раме с консолью</p>	<p>Дуб, тонированное дерево, резьба. Рама прямоугольная, с полудирикулярным завершением, с консолью на двух ножках в виде стоек точеных, круглого переменного сечения. Время: конец XIX в. Размеры: в. - 270, ш. - 75 см.</p>

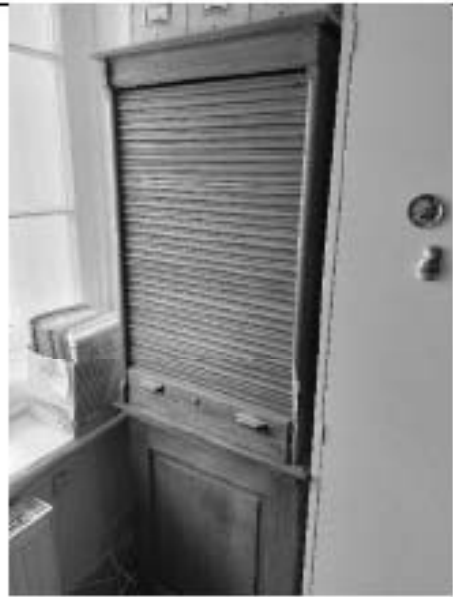
<p>Шкаф каталожный</p>	<p>Шведско-американского типа, со шторкой. Двухъярусный. Нижний ярус на одну глухую филенку. Верхний ярус с раздвижной шторкой, завершен карнизом. За шторкой 18 выдвигаемых ящичков с круглыми ручками и металлическими рамками-держателями для этикетажки. Под ящичками выдвигаемая полочка. Время: нач. XX в.</p>

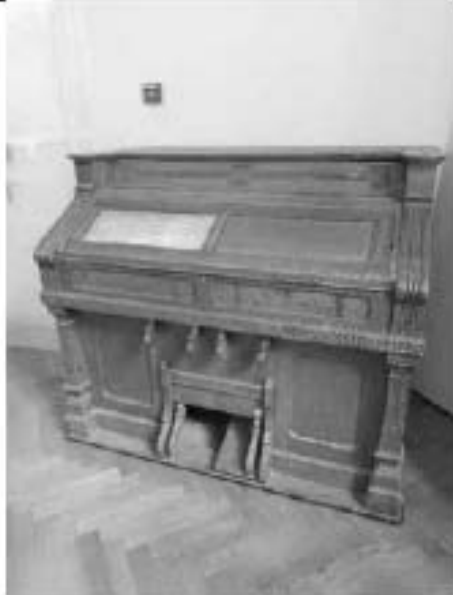
<p>Фисгармония</p>	<p>В дубовом корпусе, конфигурации с наклонной крышкой. Углы оформлены каннелированными лопатками, под клавиатурой – на углах – пилястры с резьбой в виде лотоса (кашители и базы). Под крышкой, над клавиатурой резьба орнаментальная в характере модерна и марка фирмы: “Paris 1900 Grand Prix 1904 St Louis SCIEDMAYER HARMONIUM SCIEDMEYER PIANOFORTEFABRIK STUTGART”. Крышка филенчатая. Клавиши костяные, регистровые рычаги со вставками белой кости. На прямоугольном невысоком пьедестале. Время: нач. XX в. Размеры: в. – 125, ш. – 144, г. – 95 см.</p>

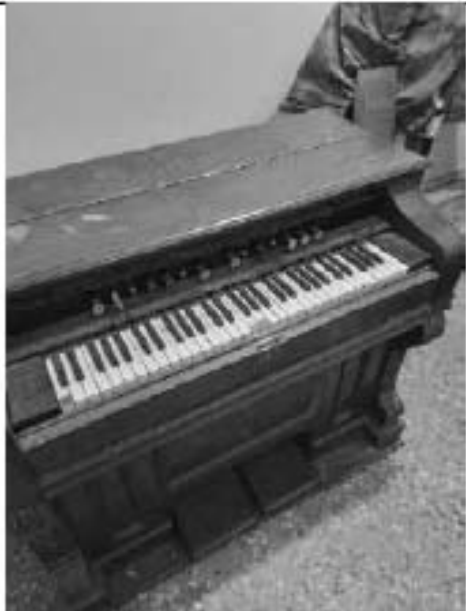
<p>Фисгармония</p>	<p>Корпус красного дерева со вставками амарантового дерева, резьба.          Корпус прямоугольной конфигурации, лицевая сторона декорирована угловыми резными консолями, филенками в профилированных рамах со вставками амаранта (центральная – горизонтальная, две вертикальные боковые). Над центральной филенкой – две резные консоли на картонных петлях. Верхняя крышка профилированная прямоугольная. Крышка клавиатуры вогнутой поверхности. Клавиатура черного лака, белые костяные клавиши. Над клавишами, на планке черного лака надпись: Jul. HEINZ / ZIMMERMANN SCHIEDMAYER / STUTTGART / Leipzig / St. Petersburg Moscow / № 23465/1250. Фирма Циммерман, Шидмайер, Штутгарт, Германия.          Время: нач. XX в.,          Размеры: в. – 100, ш. – 125, гл. – 90 см.</p>

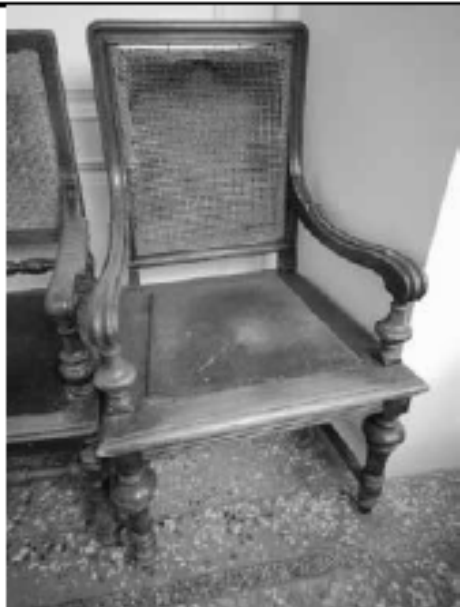
Кресло	<p>Красное дерево, токарная работа, ротанг, мебельная ткань. С полумягким сиденьем, имеющим трапециевидную форму. Спинка прямая с закругленными верхними углами, с заполнением средней части из ротанга.</p> <p>Боковые стойки спинки переходят в широкие подлокотники, декорированные продольными желобками и имеющие опорную часть в виде точеной стойки-балюсины.</p> <p>Передние ножки – точеные балюсины, задние – прямые, пронога Н-образная.</p> <p>Время: конец XIX – начало XX в.</p> <p>Размеры: в. - 112, ш. - 68, г. - 60 см</p>

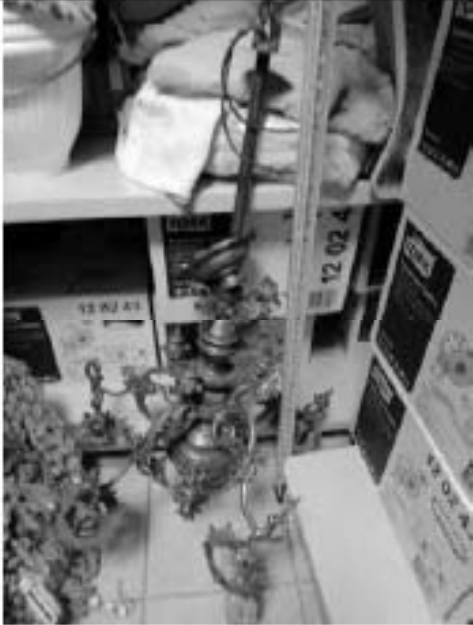
Люстра	<p>На 5 свт. Бронза, литье, чеканка.</p> <p>Корпус в виде балясины с шаровидными и уплощенными элементами разного сечения, от центрального профилированного шаровидного элемента отходит пять кронштейнов в виде большого и соединенного с ним малого завитка, несущего вниз опущенную розетку в форме распустившегося бутона с патронодержателем.</p> <p>Кронштейны декорированы литыми шарами с пирамидками, в верхней части балясины-штока – плоская тарелка и пять декоративных цветков с тычинками.</p> <p>Время: посл. треть XIX в.</p> <p>Размеры: в. - 120, диам. – 80 см.</p>
