Акт

по результатам государственной историко-культурной экспертизы проектной документации на проведение работ по сохранению выявленного объекта культурного наследия «Дом И.В. Черепенникова», расположенного по адресу: г. Санкт-Петербург, набережная реки Фонтанки, дом 39, литера А (Фонтанки р.наб., 39)¹: «Проект приспособления для современного использования квартиры №3 в границах выявленного объекта культурного наследия «Дом И.В. Черепенникова» по адресу: Санкт-Петербург, Центральный р-он, набережная реки Фонтанки, дом 39, лит. А, кв.3» (шифр: КП-09.12/5520), разработанной ООО «Реал-Проект» в 2023 г.

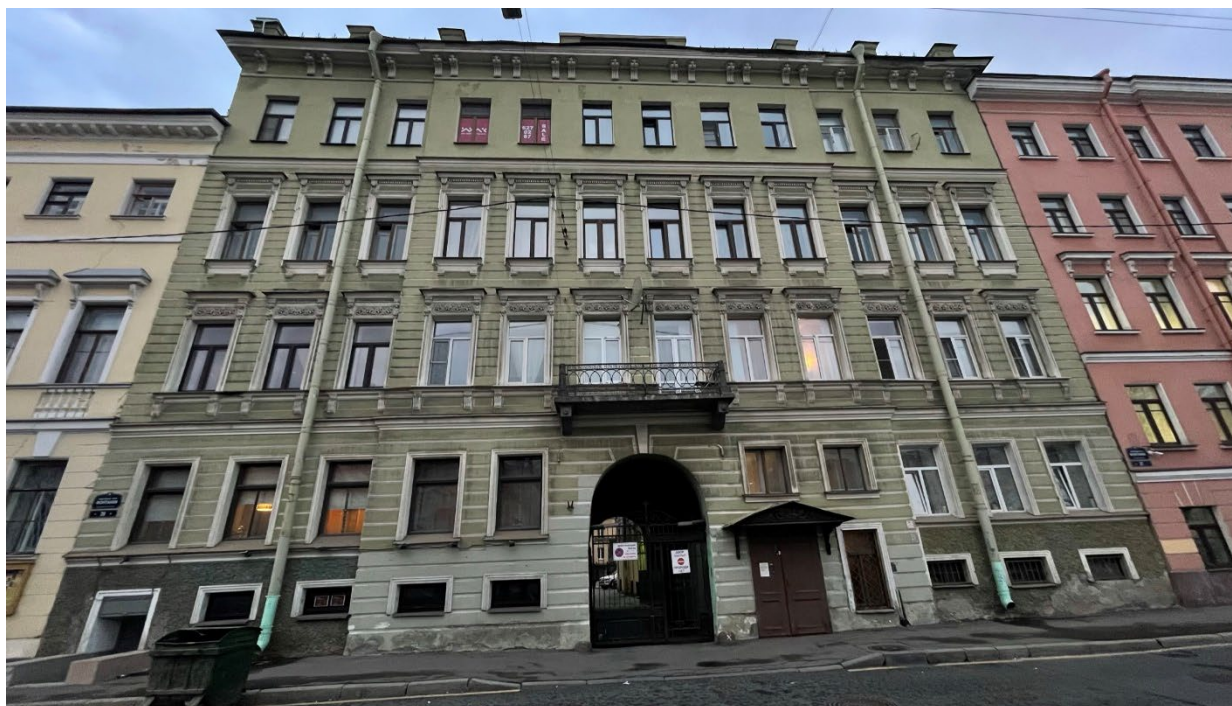
1. Вид на главный фасад здания и окна квартиры по адресу: г.Санкт-Петербург, набережная реки Фонтанки, дом 39, литера А;

Лицевой фасад, обращенный к набережной реки Фонтанки, шириной в двенадцать световых осей - симметричен, решен в приемах эклектики.

Центральная часть фасада, шириной в шесть световых осей выделена креповкой, боковые части - шириной в три световые оси - незначительно заглублены относительно центральной.

Фасады оштукатурены, окрашены, в уровне подвального-третьего этажей - рустованы, боковые части лицевого фасада в уровне подвала обработаны «под шубу».

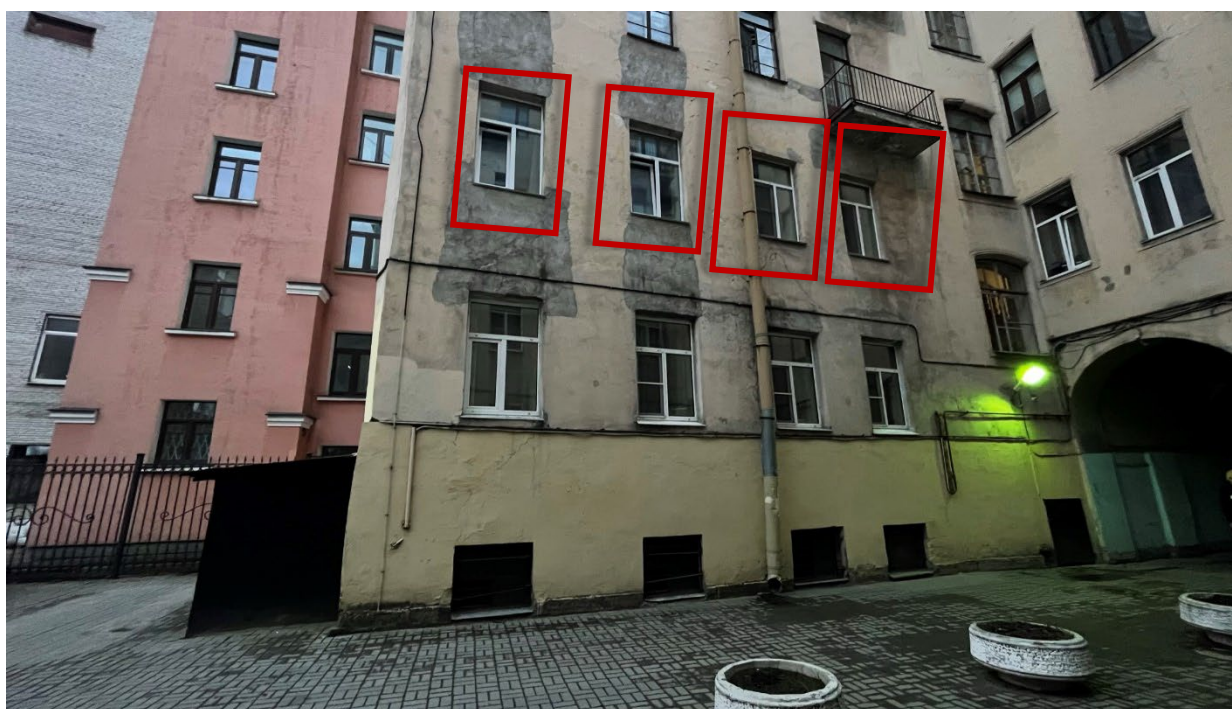
2. Вид на дворовой фасад здания и окна квартиры по адресу: г.Санкт-Петербург, набережная реки Фонтанки, дом 39, литера А;

Дворовый северо-западный фасад лицевого корпуса:

Фасады – оштукатурены, окрашены. Венчает фасад профилированный карниз. Оконные проемы имеют прямоугольную форму.

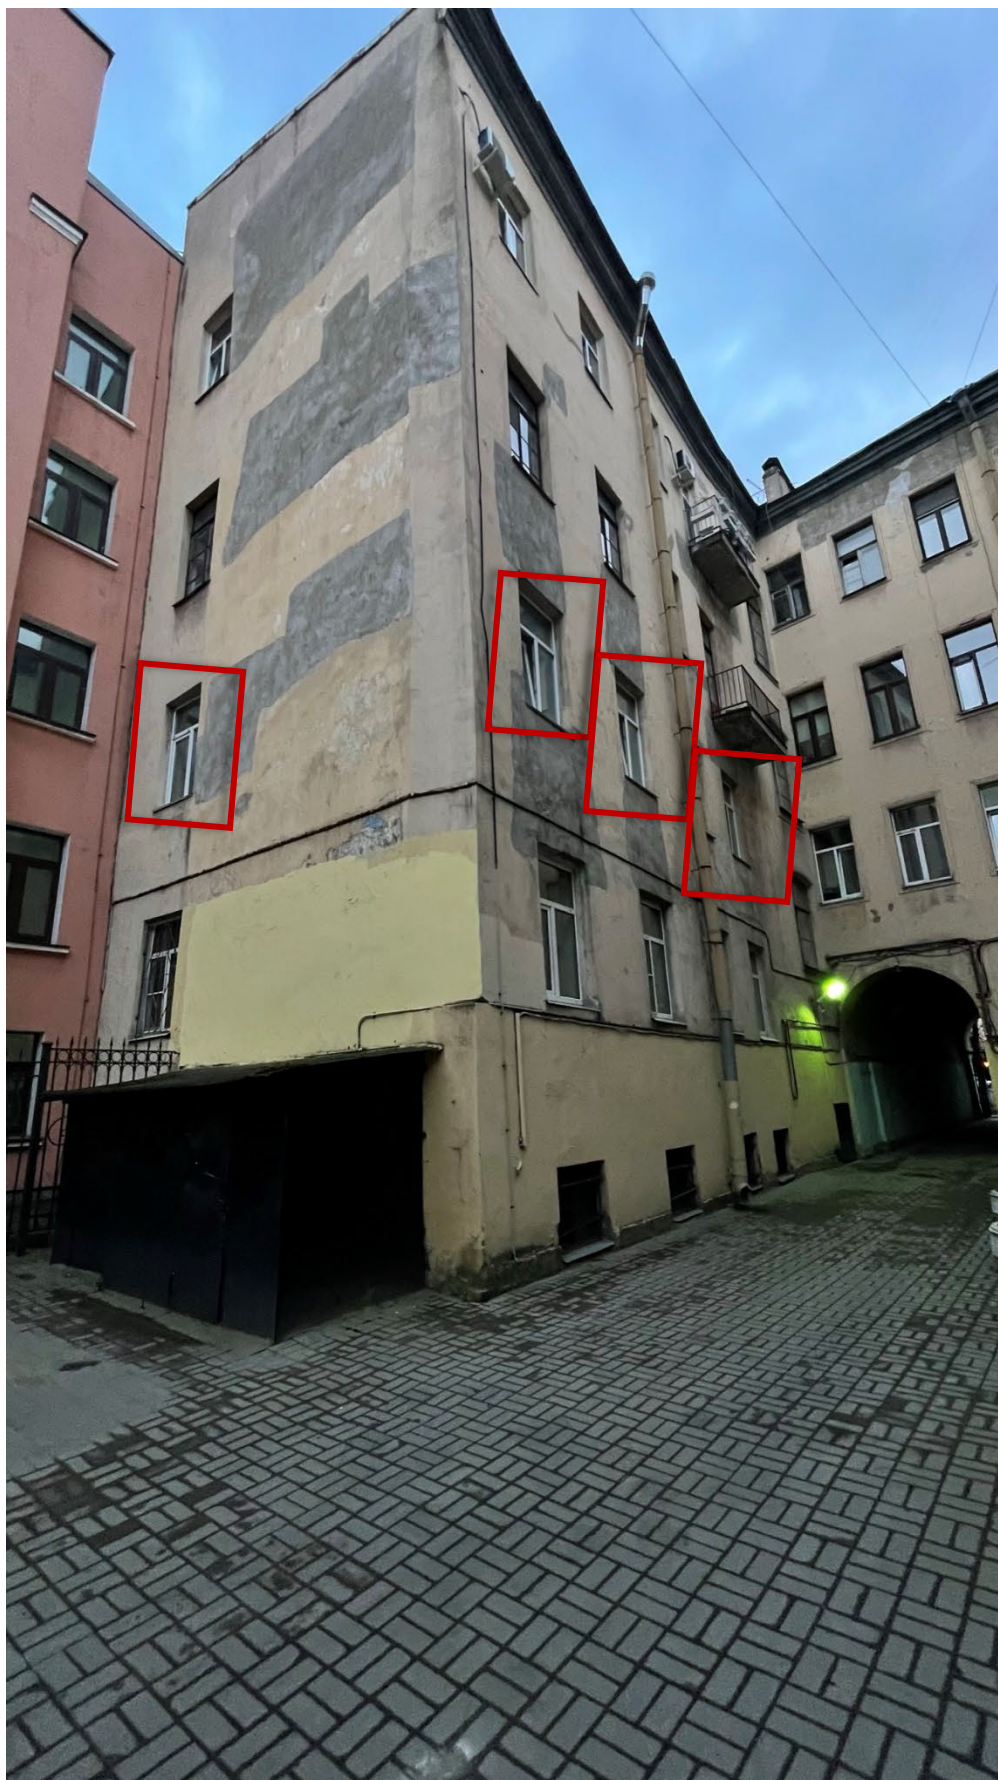
3. Вид на дворовой фасад здания и окна квартиры по адресу: г.Санкт-Петербург, набережная реки Фонтанки, дом 39, литера А;

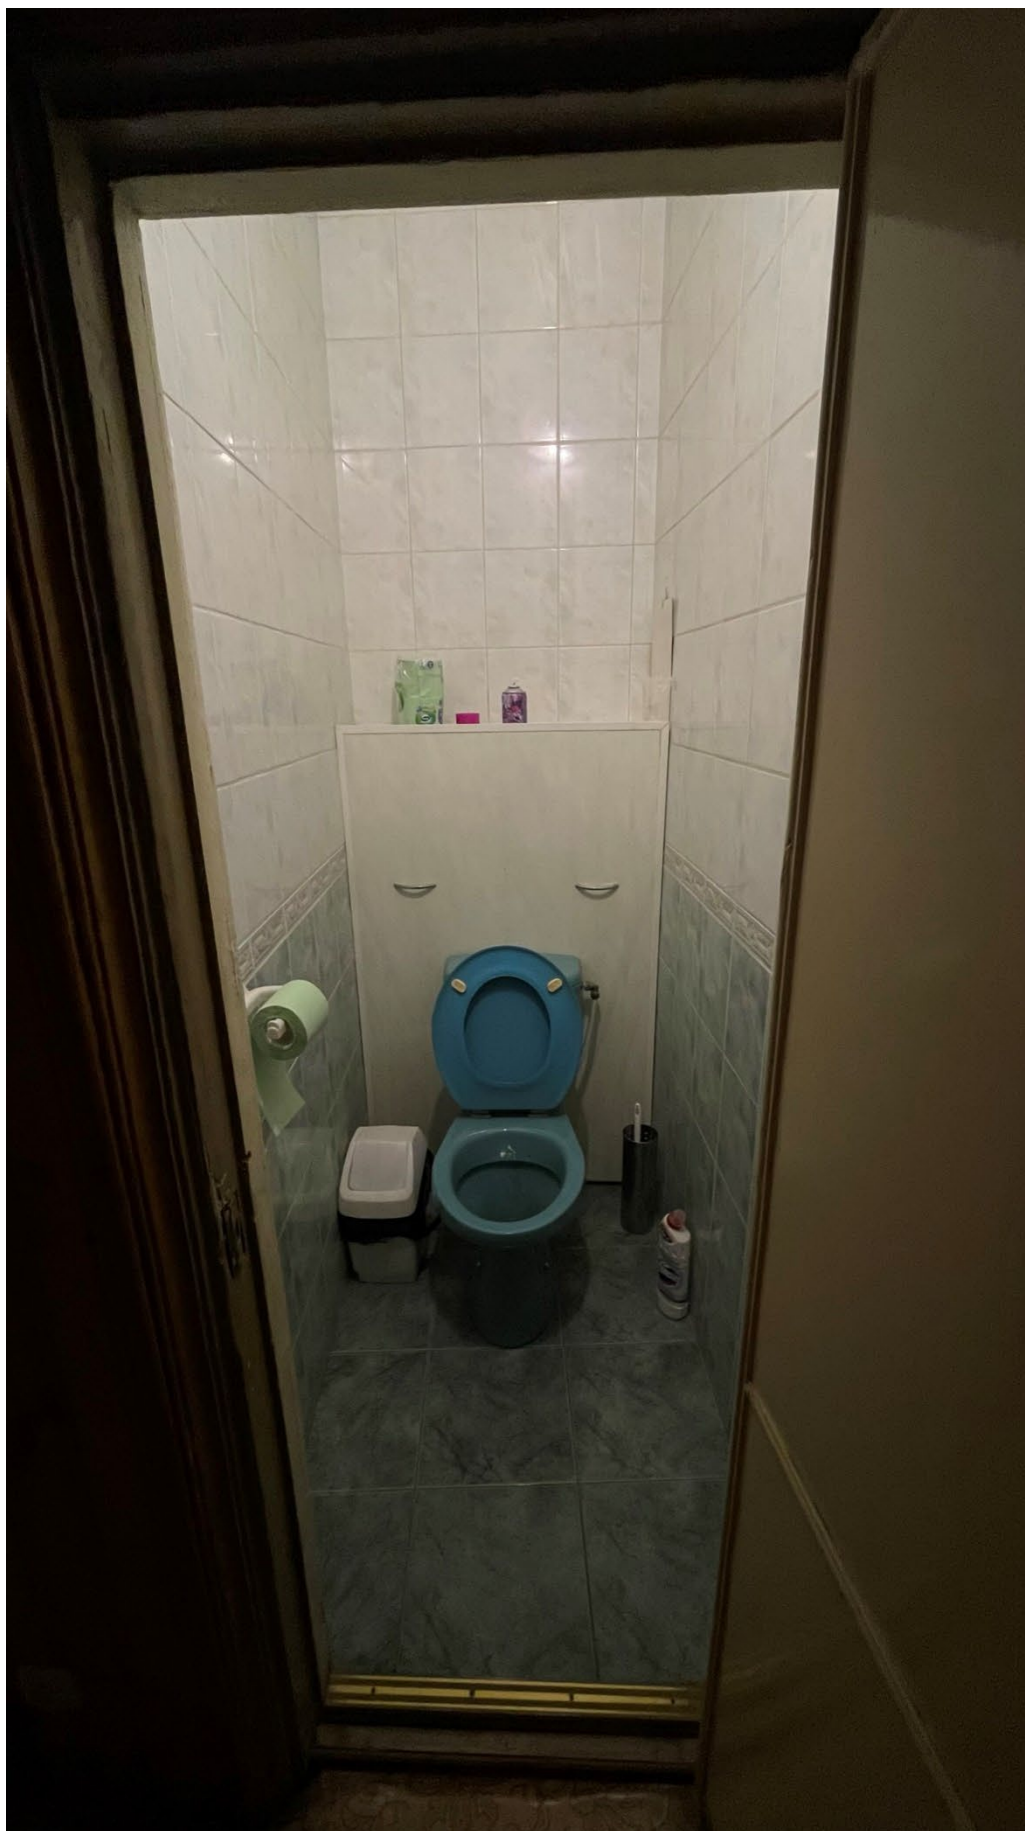
8. Фрагмент интеръера санузла (помещение 8/1.40);

На момент проведения государственной историко-культурной экспертизы в кв. №3 был выполнен самовольный демонтаж перегородки в сан. узлах (пом. 6; 7). Предмет охраны в части «конструктивная система: наружные и внутренние капитальные стены (кирпичные)» - нарушен не был.

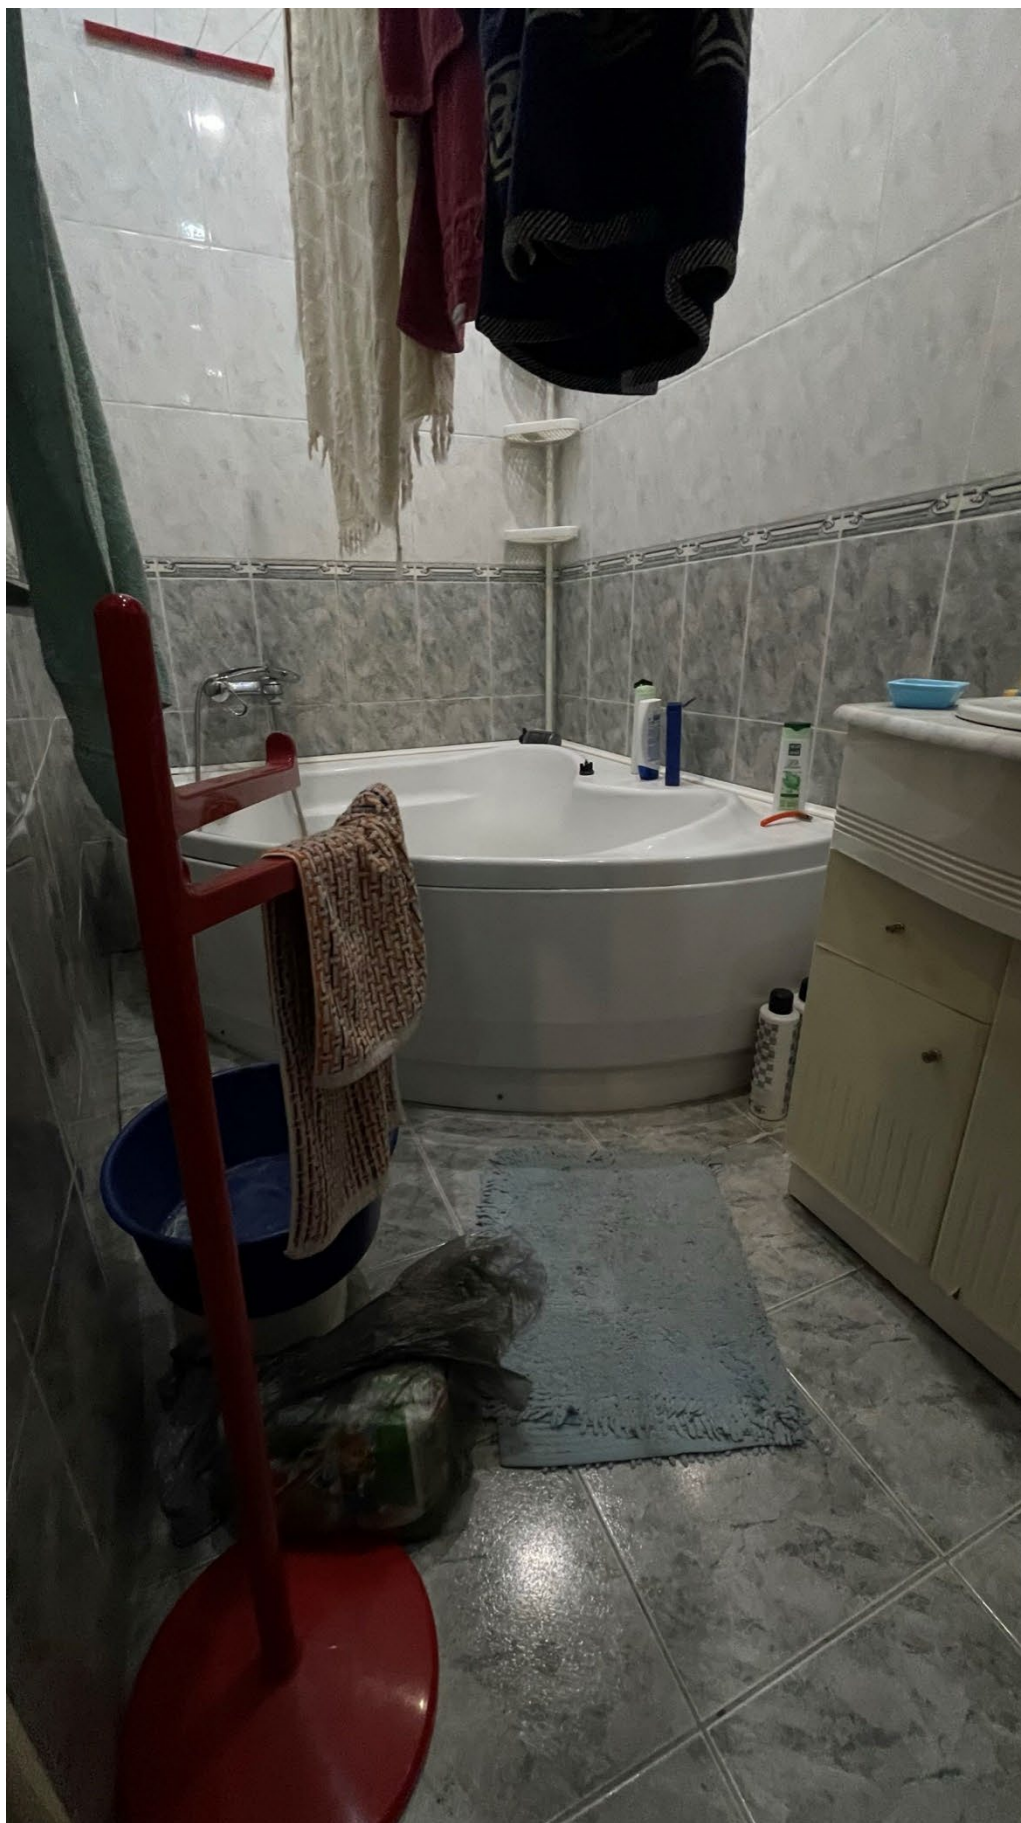
9. Фрагмент интерьера ванной (помещение 7/2.70);

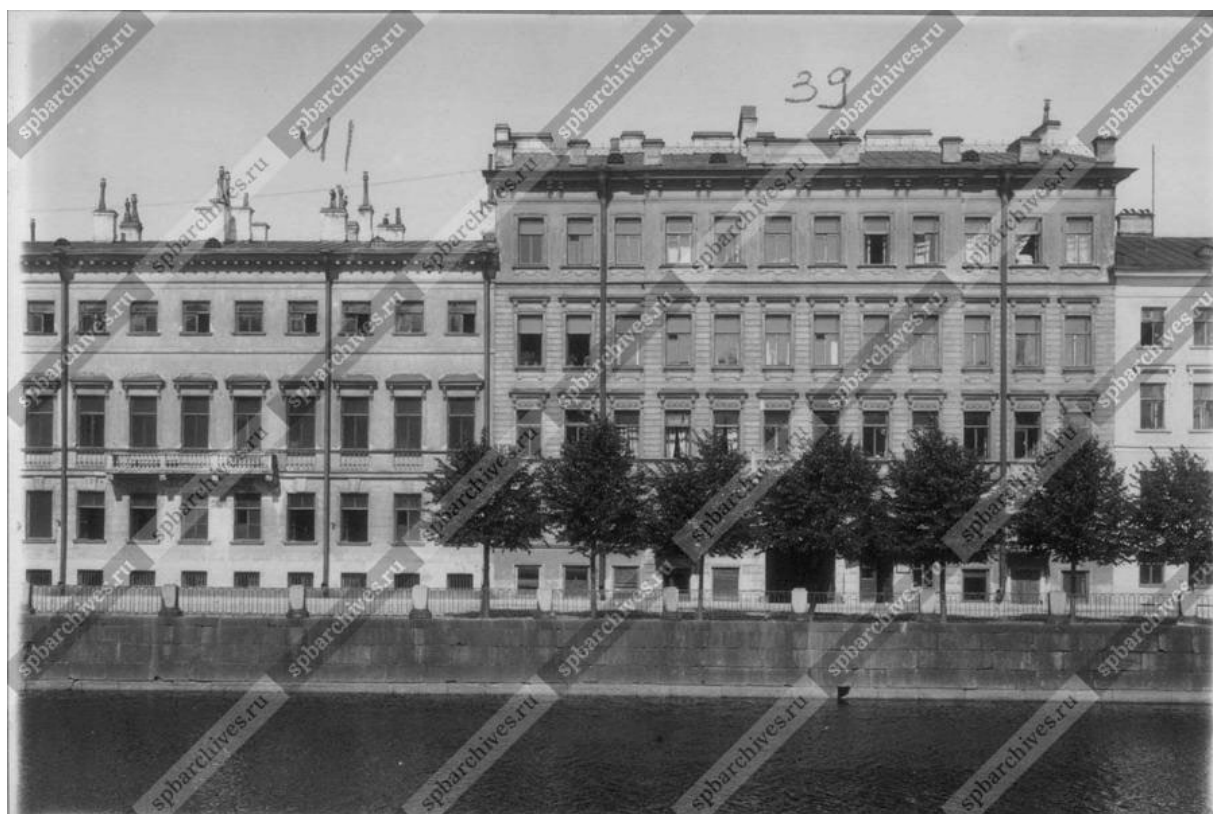
30.Июль 1926 г. Фасады домов №39, №41 на наб. р. Фонтанки.
ЦГАКФФД СПб Гр 65883
