Акт

по результатам государственной историко-культурной экспертизы проектной документации на проведение работ по сохранению выявленного объекта культурного наследия «Дом А.Д. и Н.К. Чижовых», расположенного по адресу: г. Санкт-Петербург, Центральный район, ул. Чайковского, дом 40, литера А, (Чайковского ул., 40, Чернышевского пр., 12):– **«Проектная документация на проведение работ по сохранению объекта культурного наследия, расположенного по адресу: Санкт-Петербург, ул. Чайковского, д. 40, литера А., в части приспособления для современного использования квартиры № 37» (шифр №С51/383.19)**, разработанная СПбГУП «Городским управлением инвентаризации и оценки недвижимости» в 2020 году, с целью определения соответствия проектной документации требованиям законодательства Российской Федерации в области государственной охраны объектов культурного наследия.

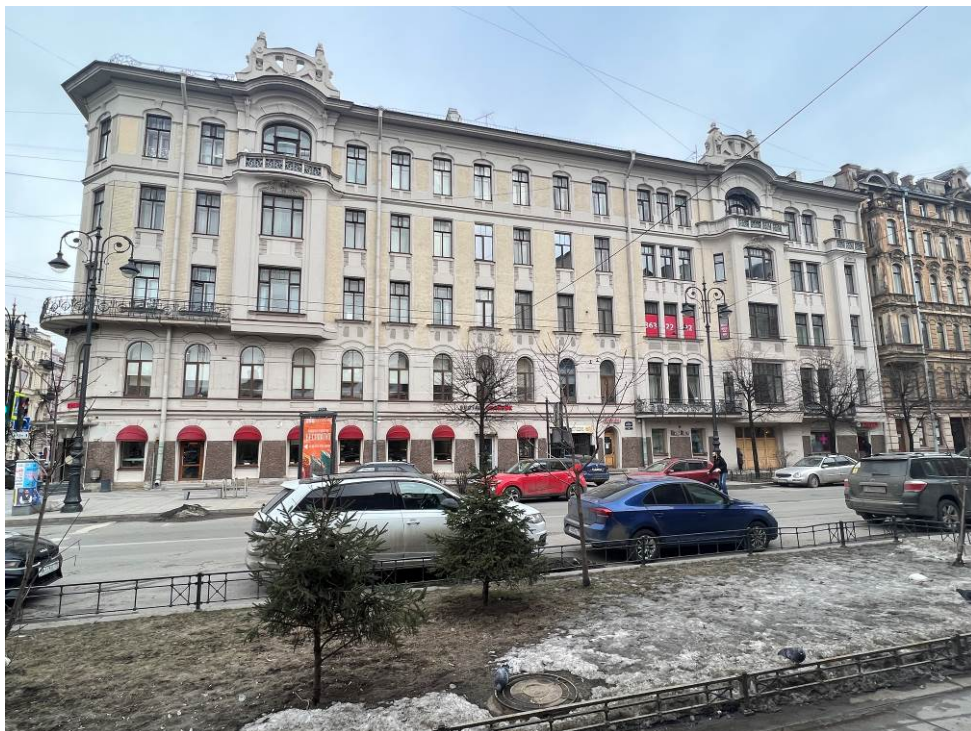
1. Выявленный объект культурного наследия «Дом А.Д. и Н.К. Чижовых». Лицевой фасад по ул. Чайковского. Вид с юго-востока.

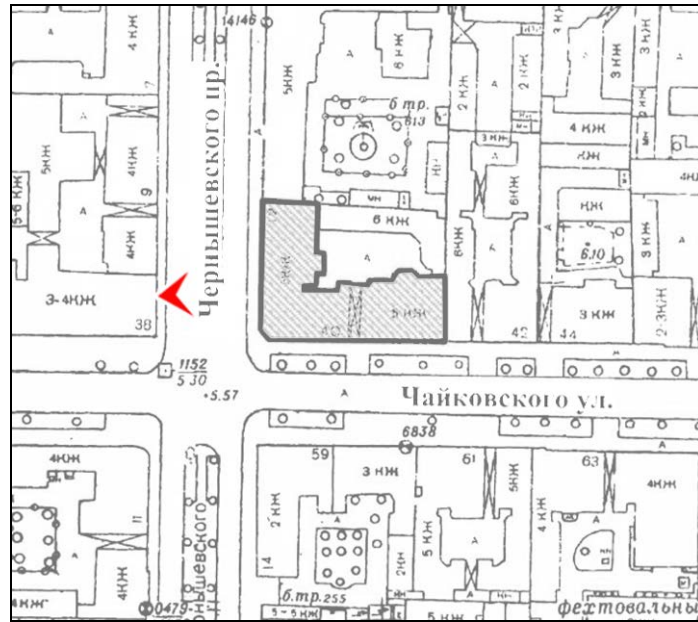
5. Выявленный объект культурного наследия «Дом А.Д.и Н.К.Чижовых». Фрагмент лицевого фасада по пр. Чернышевского. Эркер 3-4 этажей. На 3 этаже – образец исторической расстекловки оконного заполнения.

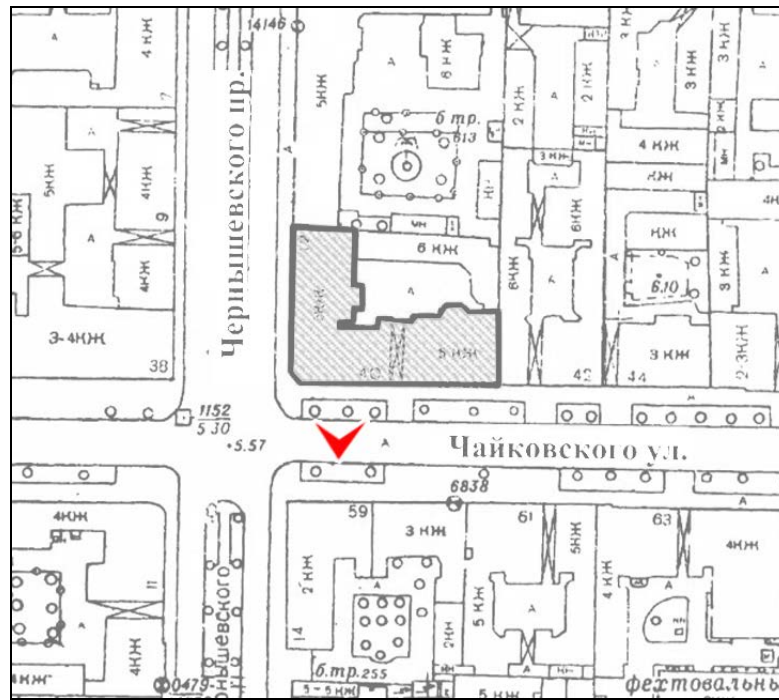
6. Выявленный объект культурного наследия «Дом А.Д. и Н.К. Чижовых». Фрагмент лицевого фасада по ул. Чайковского. Эркер. Столярное заполнение оконных проемов.

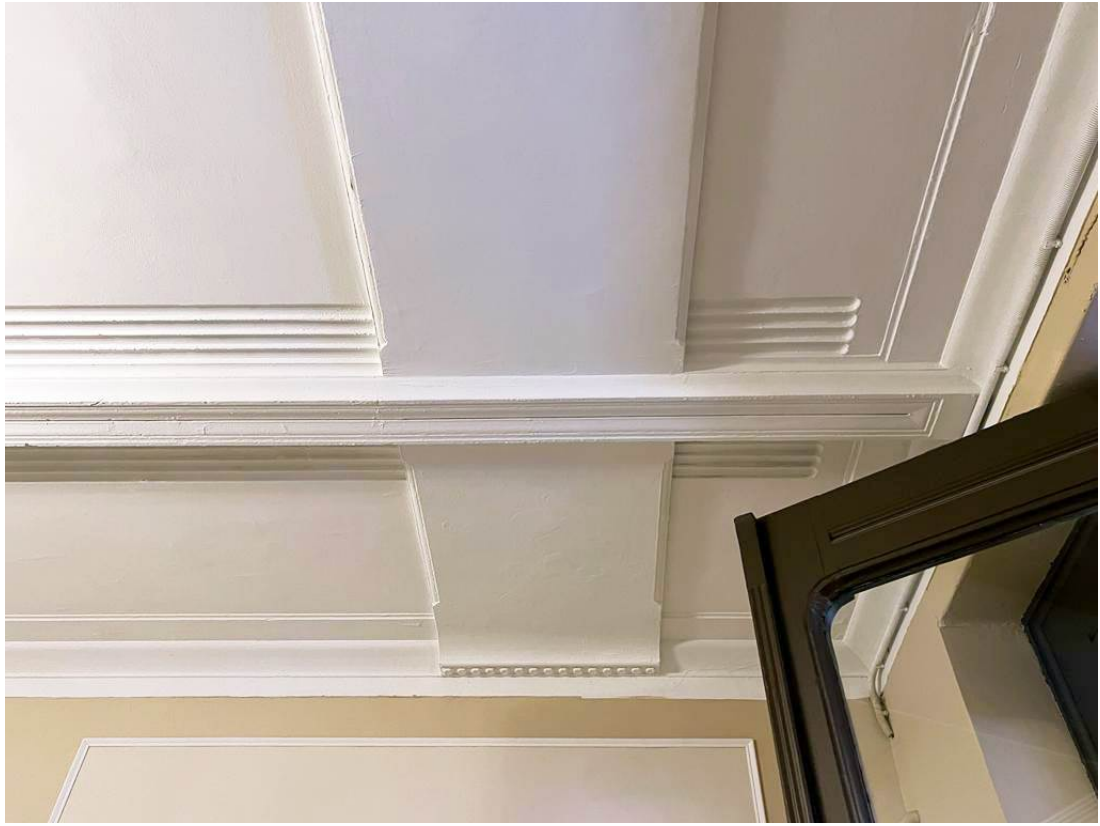
11. Выявленный объект культурного наследия «Дом А.Д.и Н.К.Чижовых». Интерьер лестничного вестибюля (вход с ул. Чайковского). Фрагмент плафона.

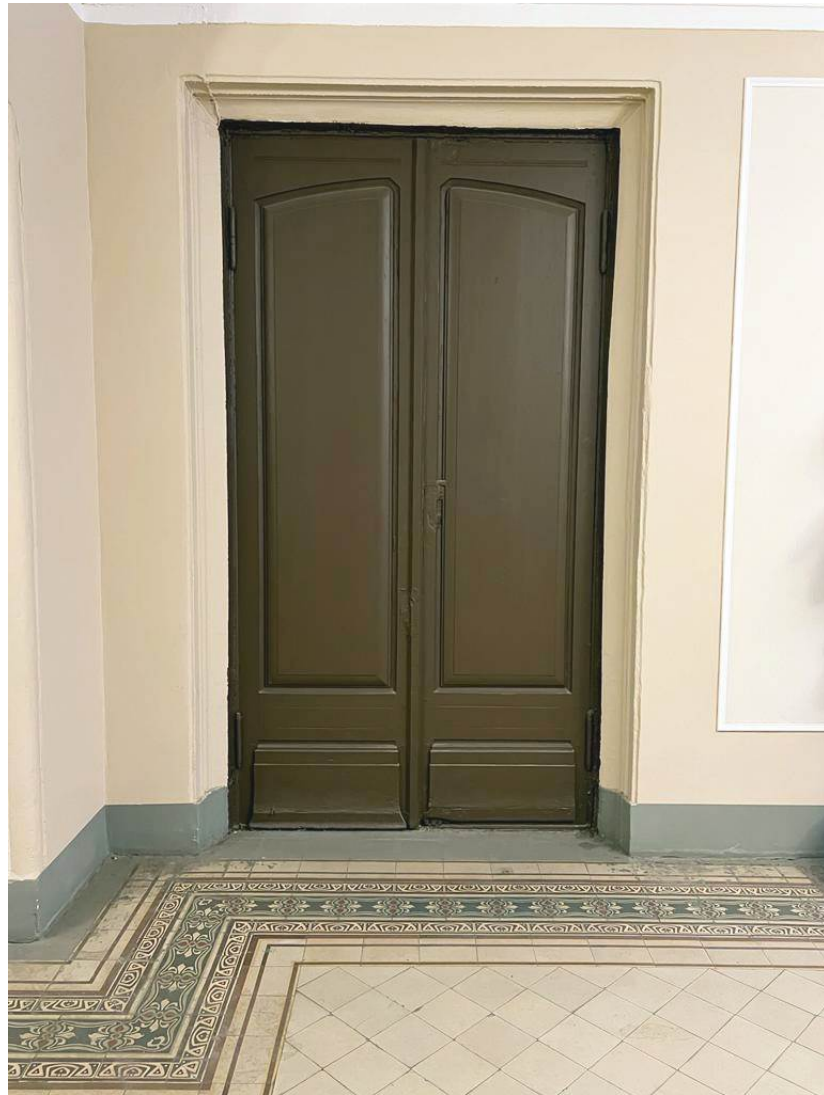
12. Выявленный объект культурного наследия «Дом А.Д.и Н.К.Чижовых». Интерьер вестибюля парадного входа с ул. Чайковского. Керамическое напольное покрытие. Столярное заполнение дверного проема (1-й этаж).

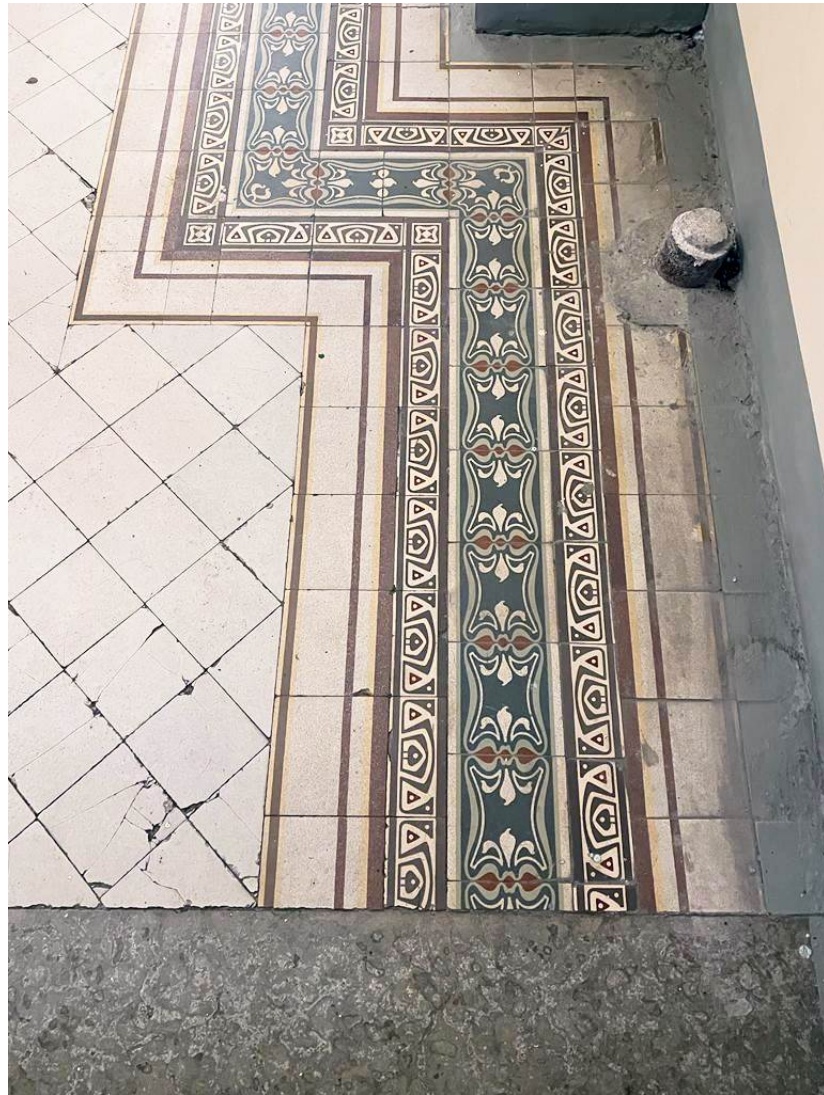
13. Выявленный объект культурного наследия «Дом А.Д.и Н.К.Чижовых». Интерьер парадной лестницы (вход с ул. Чайковского). Фрагмент напольного покрытия.

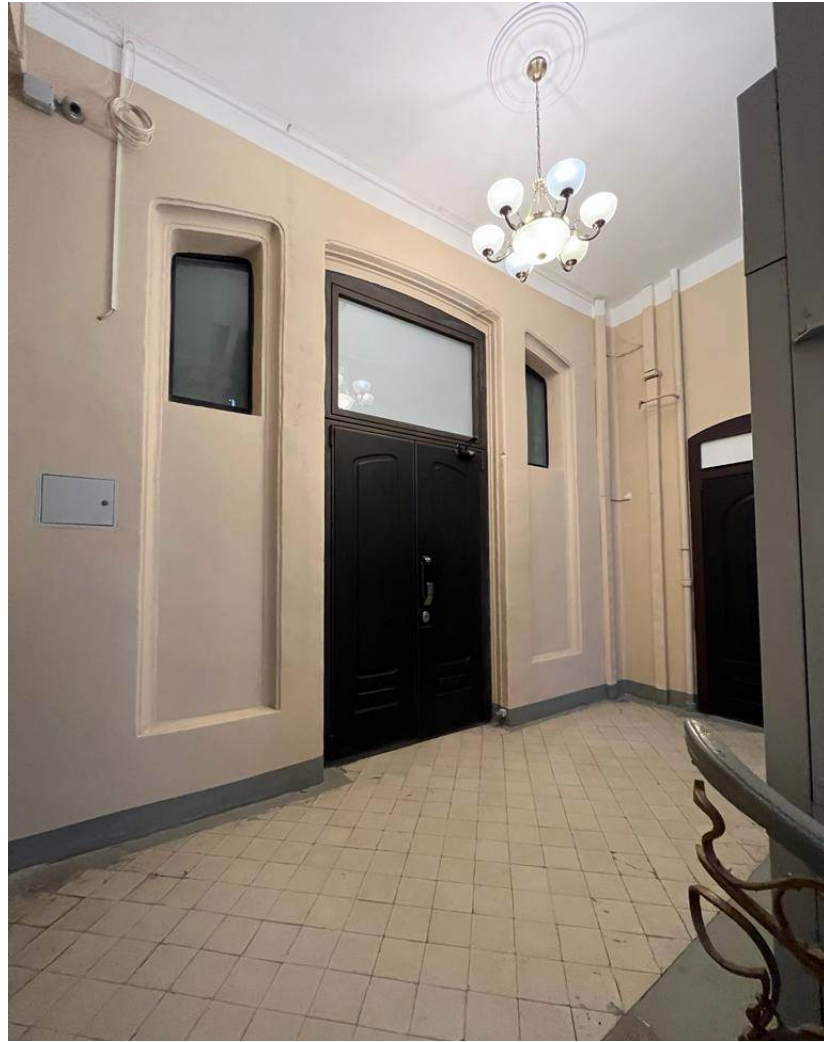
14. Выявленный объект культурного наследия «Дом А.Д.и Н.К.Чижовых». Интерьер парадной лестницы (вход с ул. Чайковского). Площадка 2-го этажа.

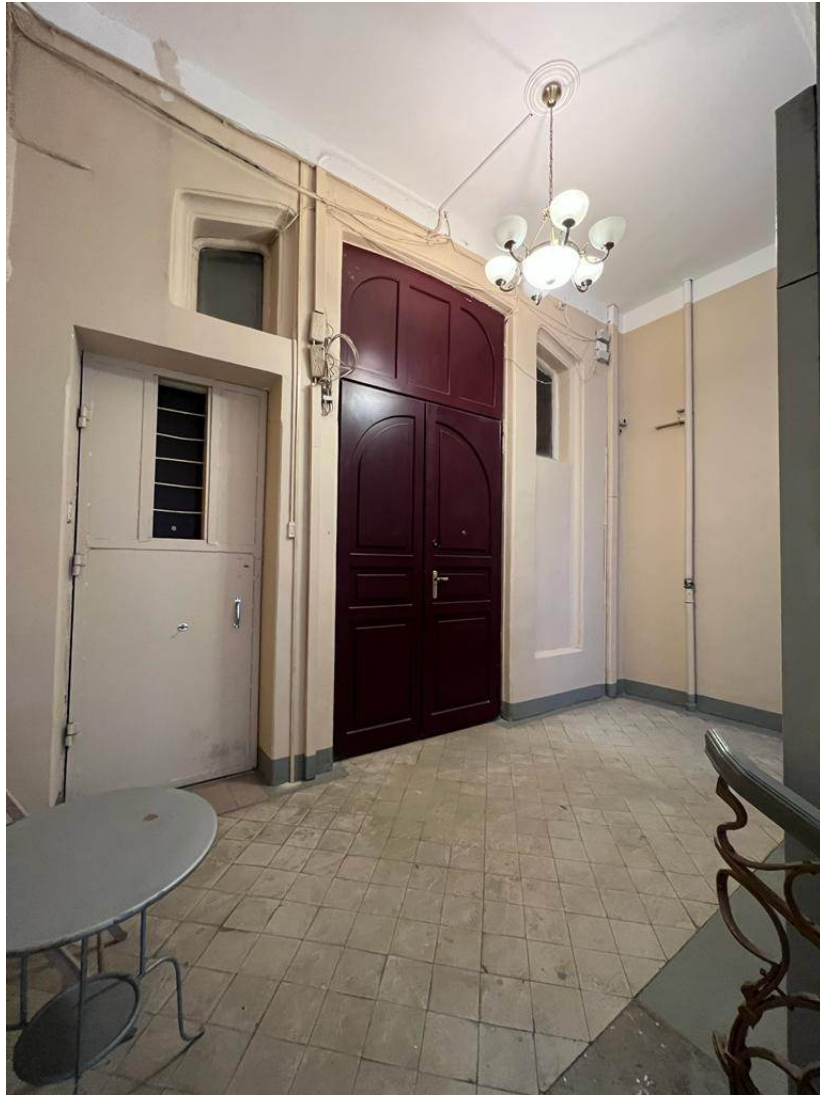
15. Выявленный объект культурного наследия «Дом А.Д.и Н.К.Чижовых». Интерьер парадной лестницы (вход с ул. Чайковского). Площадка 3-го этажа.

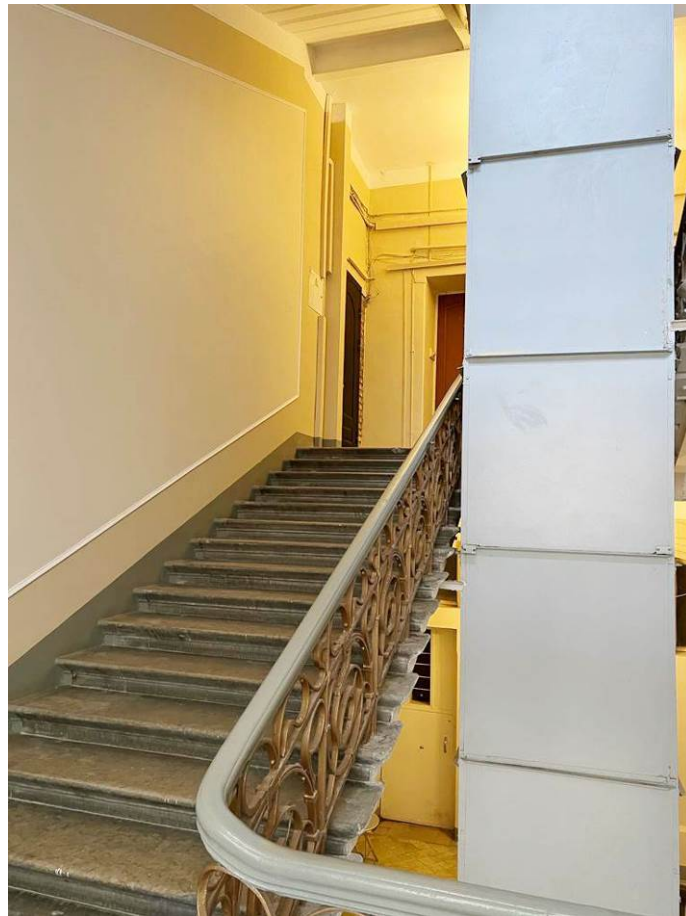
16. Выявленный объект культурного наследия «Дом А.Д.и Н.К.Чижовых». Интерьер парадной лестницы (вход с ул. Чайковского). Марш на 4 этаж.

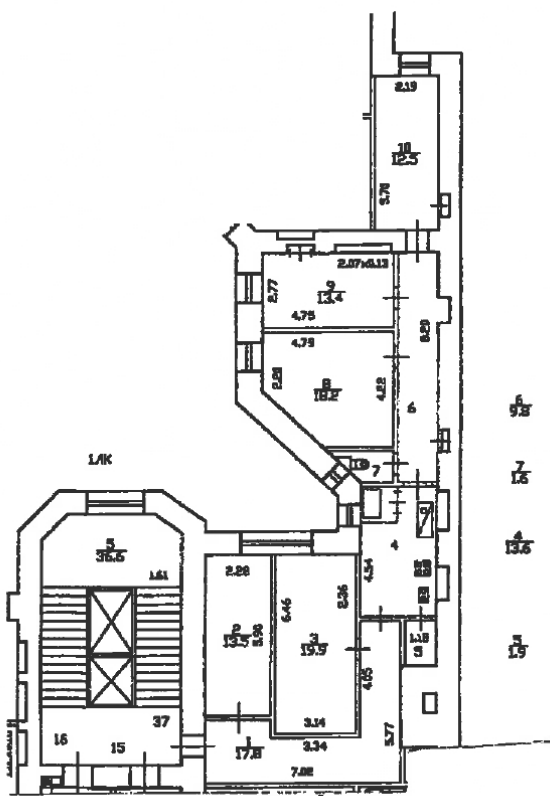
4 этаж

Филиал ГУП "ГИИОН" - проектно-инвентаризационное бюро Центрального района		Инв.№ 16/01-2846
Лист № 2	План квартиры № 3 по адресу: г.Санкт-Петербург, ул. Чаяковского, дом 40, кв. 3	
Дата 03.10.2017	Исполнил Проверил	Должность Исполнитель Руководитель группы Начальник филиала
		Исполнитель Григорьев ВМ Дятлов Антон

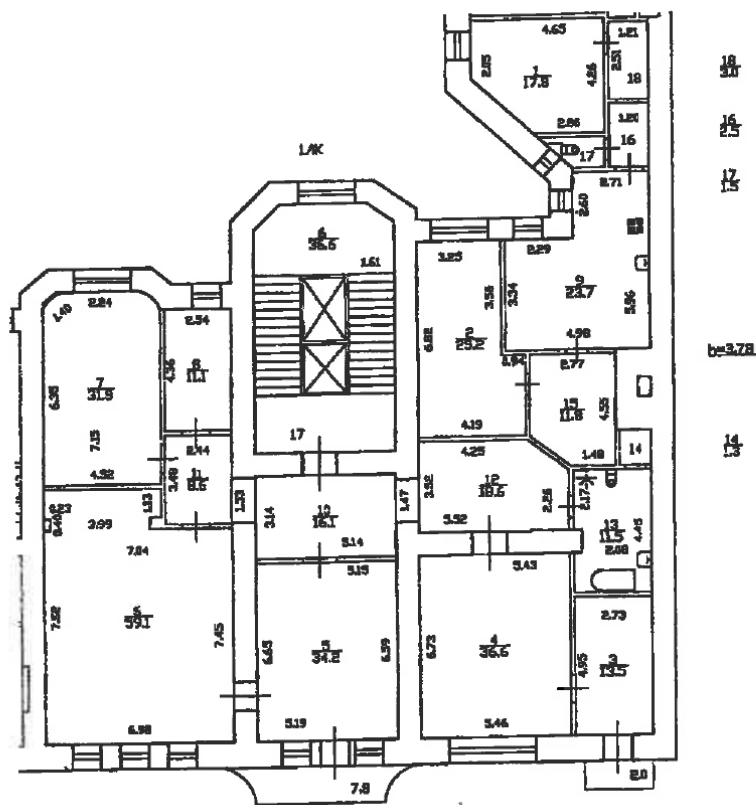
5 этаж

Филиал ГУП "ГУИОН"- проектно-инвентаризационное бюро Центрального района		Инв.№ ИИ-2846
Лист № 2	План квартиры 17 по адресу: г.Санкт-Петербург, улица Чацкого, дом 40, литер А	
Дата 03.10.2017	Должность Исполнитель	
	Проверил	
	Назначил	
	Исполнитель	Получил
	Рисовал	Дата
	Назначил	Г.В. Антонов

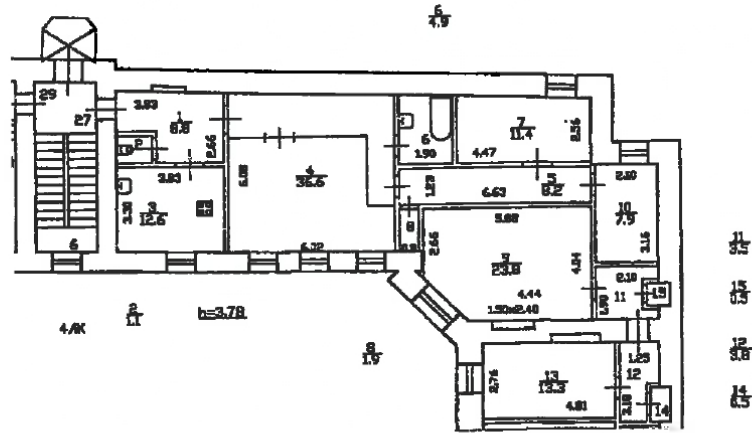
5 этаж

Филиал ГУП "ГУИОН" - проектно-инвенторизационное бюро Центрального района			Инв.№ 16/01-2846
Лист № 2	План квартиры 27 по адресу г.Санкт-Петербург, улица Чапыжовского, дом 40, литера А		Масштаб 1:200
Дата	Должность	Ф.И.О.	Подпись
03.10.2017	Исполнил	Исполнитель	Николаенко В.Н.
	Проверил	Руководитель группы	Дательваз А.В.
		Начальник филиала	Г.В. Антоненко

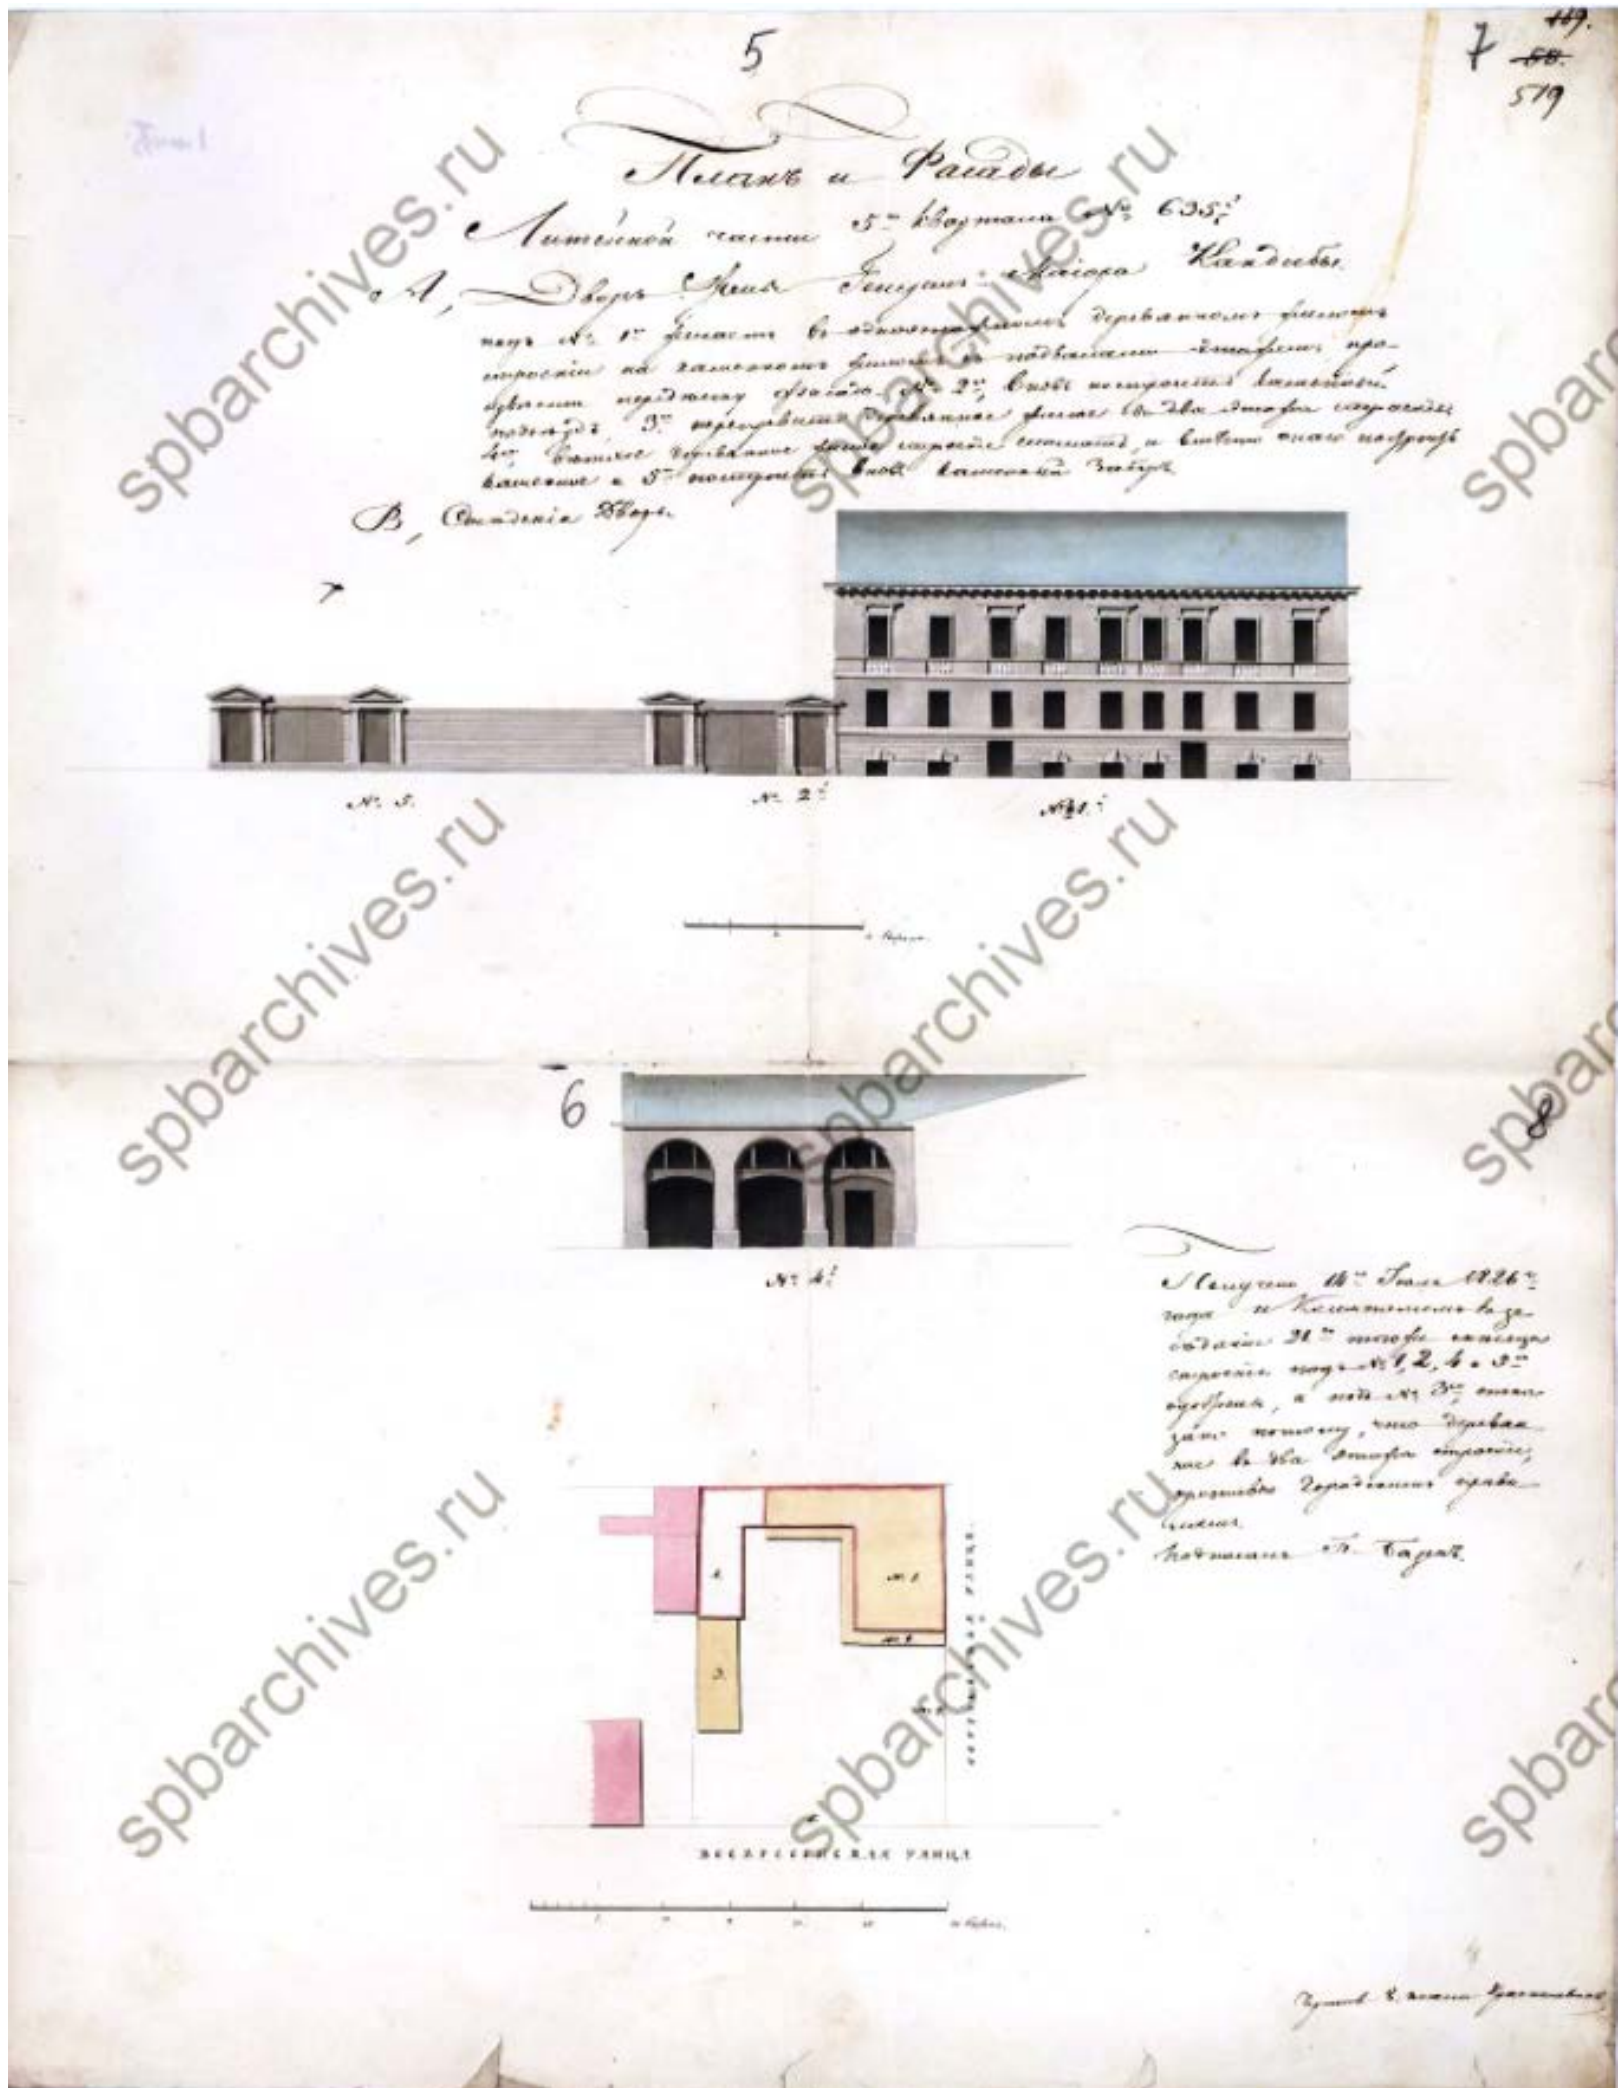
6. ЦГИА СПб. Фонд 513. Опись 102. Дело 4425 Чертежи дома на участке, принадлежавшем Н.З.Кандиба, Е.П.Зейфорт, Н.К.Зейфору, А.Д.Чижовой по Сергиевской ул., 40 и Воскресенскому пр., 12, План участка жены генерал-майора Надежды Захаровны Кандибы. 1826 год.

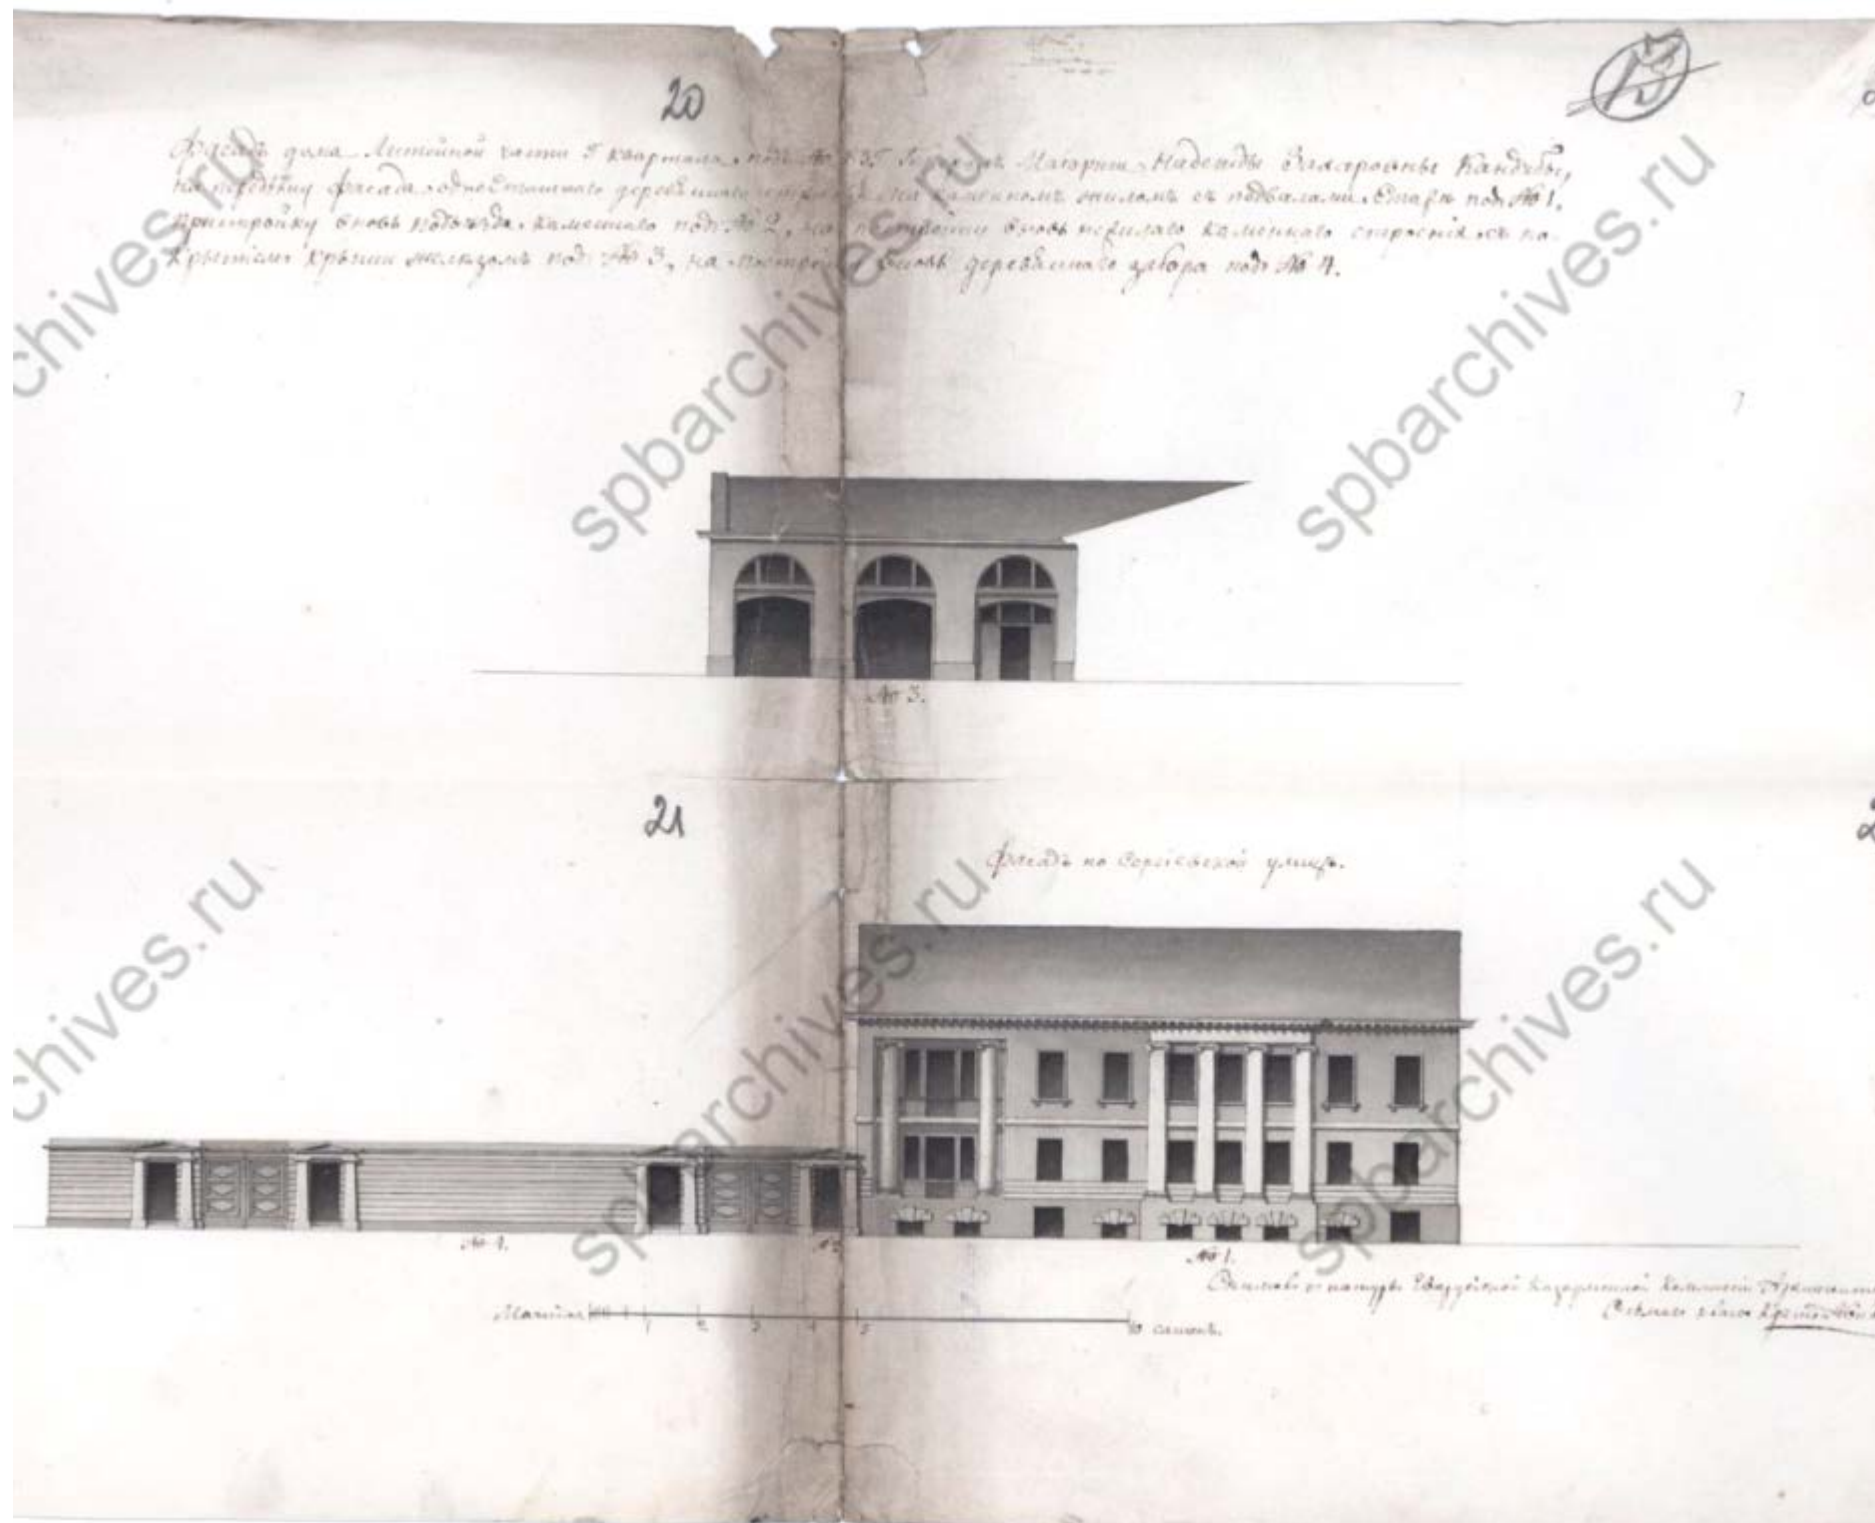
7. ЦГИА СПб. Фонд 513. Опись 102. Дело 4425 Чертежи дома на участке, принадлежавшем Н.З.Кандиба, Е.П.Зейфорт, Н.К.Зейфорту, А.Д.Чижовой по Сергиевской ул., 40 и Воскресенскому пр., 12, План участка и фасады дома жены генерал-майора Надежды Захаровны Кандибы. 1826 год.

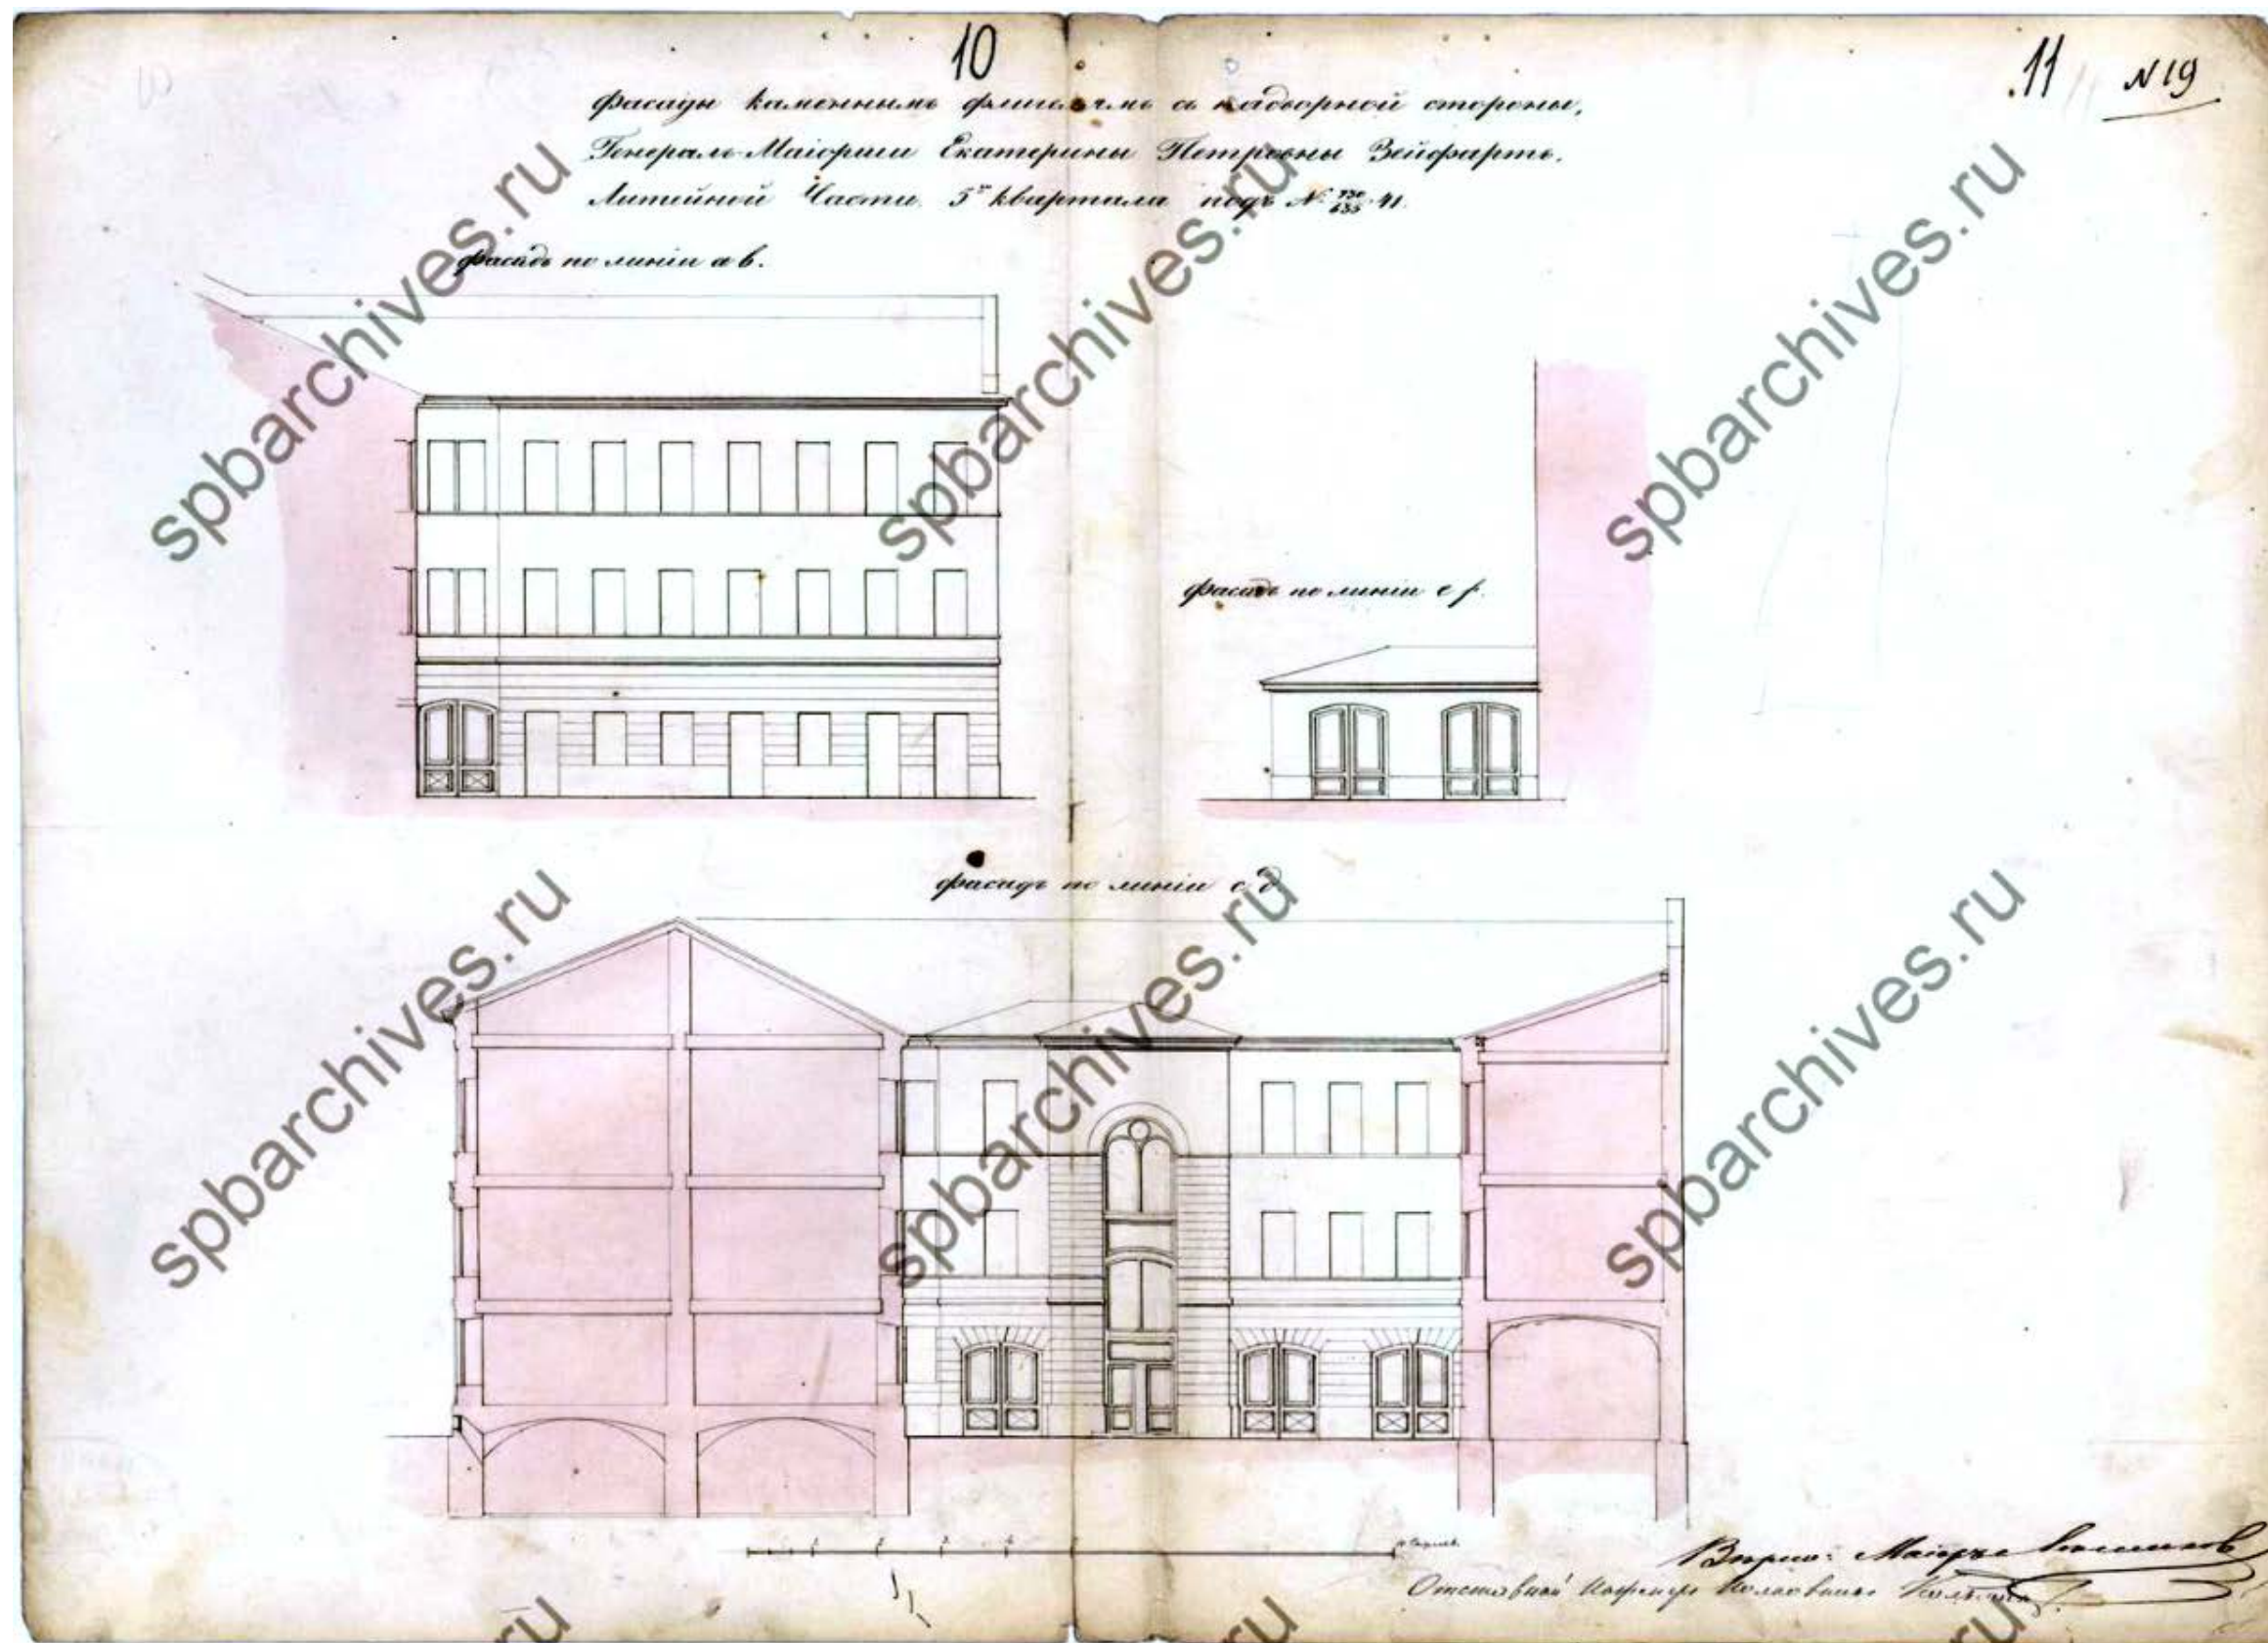
12. ЦГИА СПб. Фонд 513. Опись 102. Дело 4425 Чертежи дома на участке, принадлежавшем Н.З.Кандиба, Е.П.Зейфорт, Н.К.Зейфарту, А.Д.Чижовой по Сергиевской ул., 40 и Воскресенскому пр., 12, Проект углового дома на подвалах проекту инженер-полковника А.К. Кольмана. 1850 г.

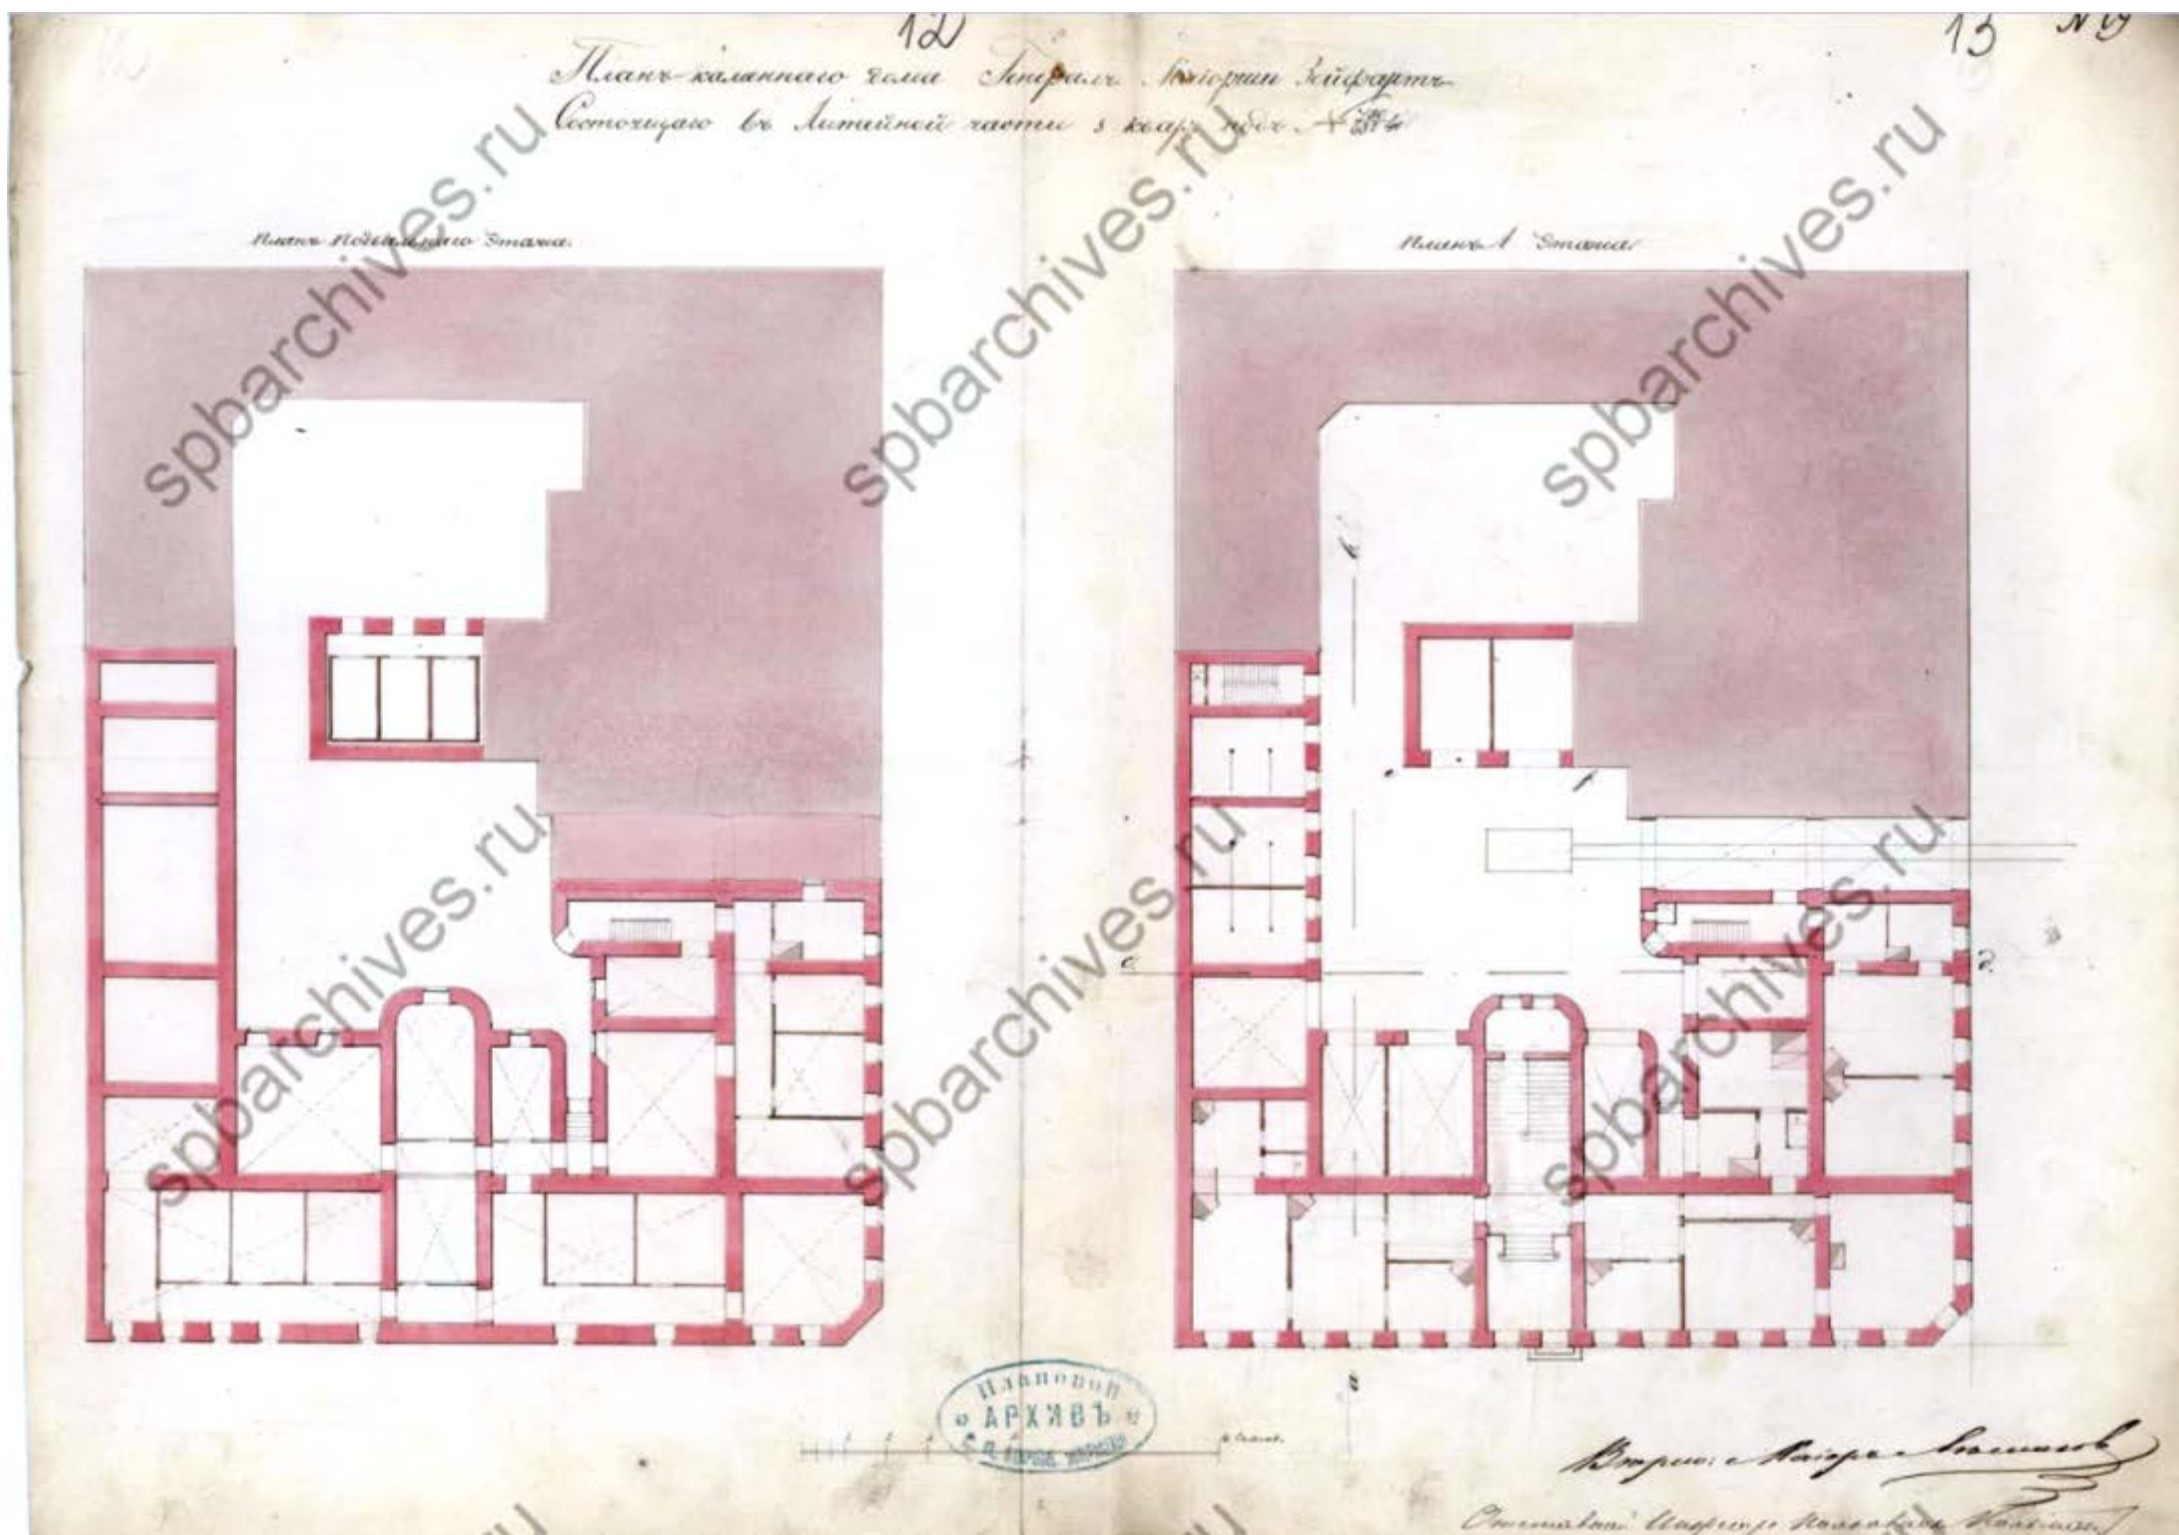
13. ЦГИА СПб. Фонд 513. Опись 102. Дело 4425 Чертежи дома на участке, принадлежавшем Н.З.Кандиба, Е.П.Зейфорт, Н.К.Зейфарту, А.Д.Чижовой по Сергиевской ул., 40 и Воскресенскому пр., 12, Проект углового дома на подвалах проекту инженер-полковника А.К. Кольмана. Подвал и Первый этаж. 1850 г.
