Акт

по результатам государственной историко-культурной экспертизы проектной документации на проведение работ по сохранению выявленного объекта культурного наследия «Дом А.Д. и Н.К. Чижовых», расположенного по адресу: г. Санкт-Петербург, Центральный район, ул. Чайковского, дом 40, литера А, (Чайковского ул., 40, Чернышевского пр., 12):– **«Проектная документация на проведение работ по сохранению объекта культурного наследия, расположенного по адресу: Санкт-Петербург, ул. Чайковского, д. 40, литера А., в части приспособления для современного использования квартиры № 37» (шифр №С51/383.19)**, разработанная СПбГУП «Городским управлением инвентаризации и оценки недвижимости» в 2020 году, с целью определения соответствия проектной документации требованиям законодательства Российской Федерации в области государственной охраны объектов культурного наследия.

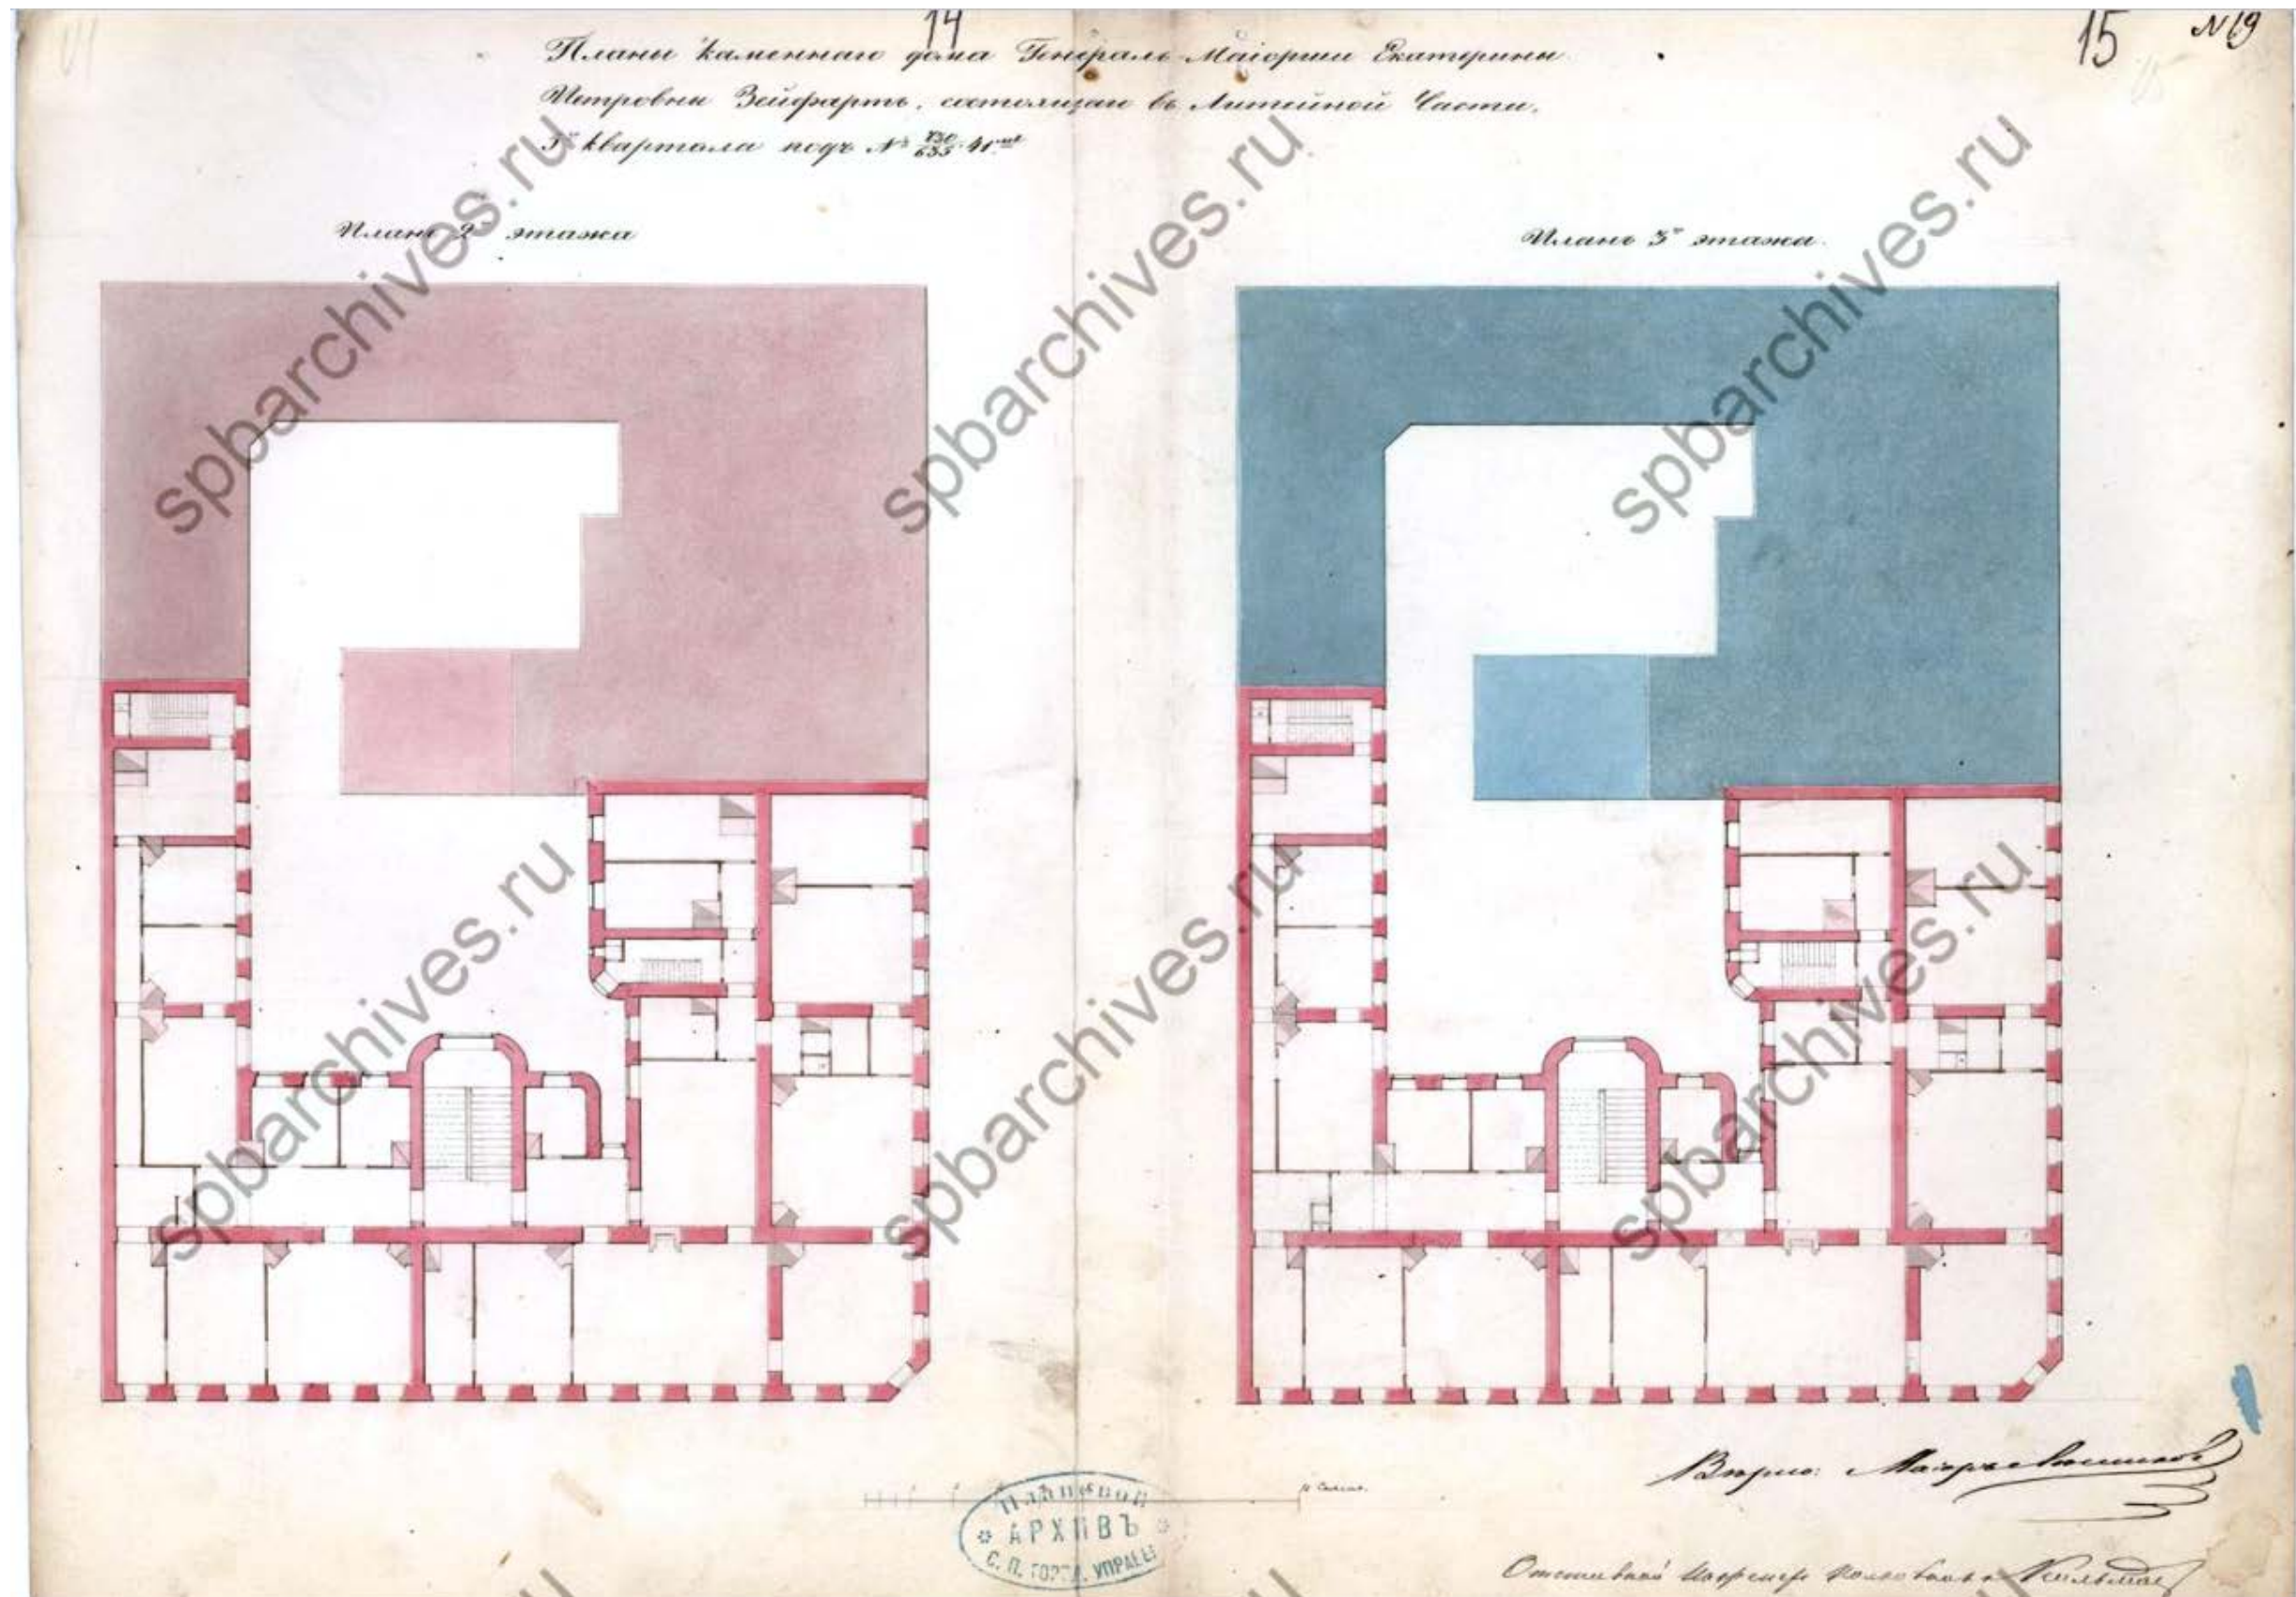
14. ЦГИА СПб. Фонд 513. Опись 102. Дело 4425 Чертежи дома на участке, принадлежавшем Н.З.Кандиба, Е.П.Зейфорт, Н.К.Зейфорту, А.Д.Чижовой по Сергиевской ул., 40 и Воскресенскому пр., 12, Проект углового дома на подвалах проекту инженер-полковника А.К. Кольмана. Второй и Третий этаж, 1850 г.

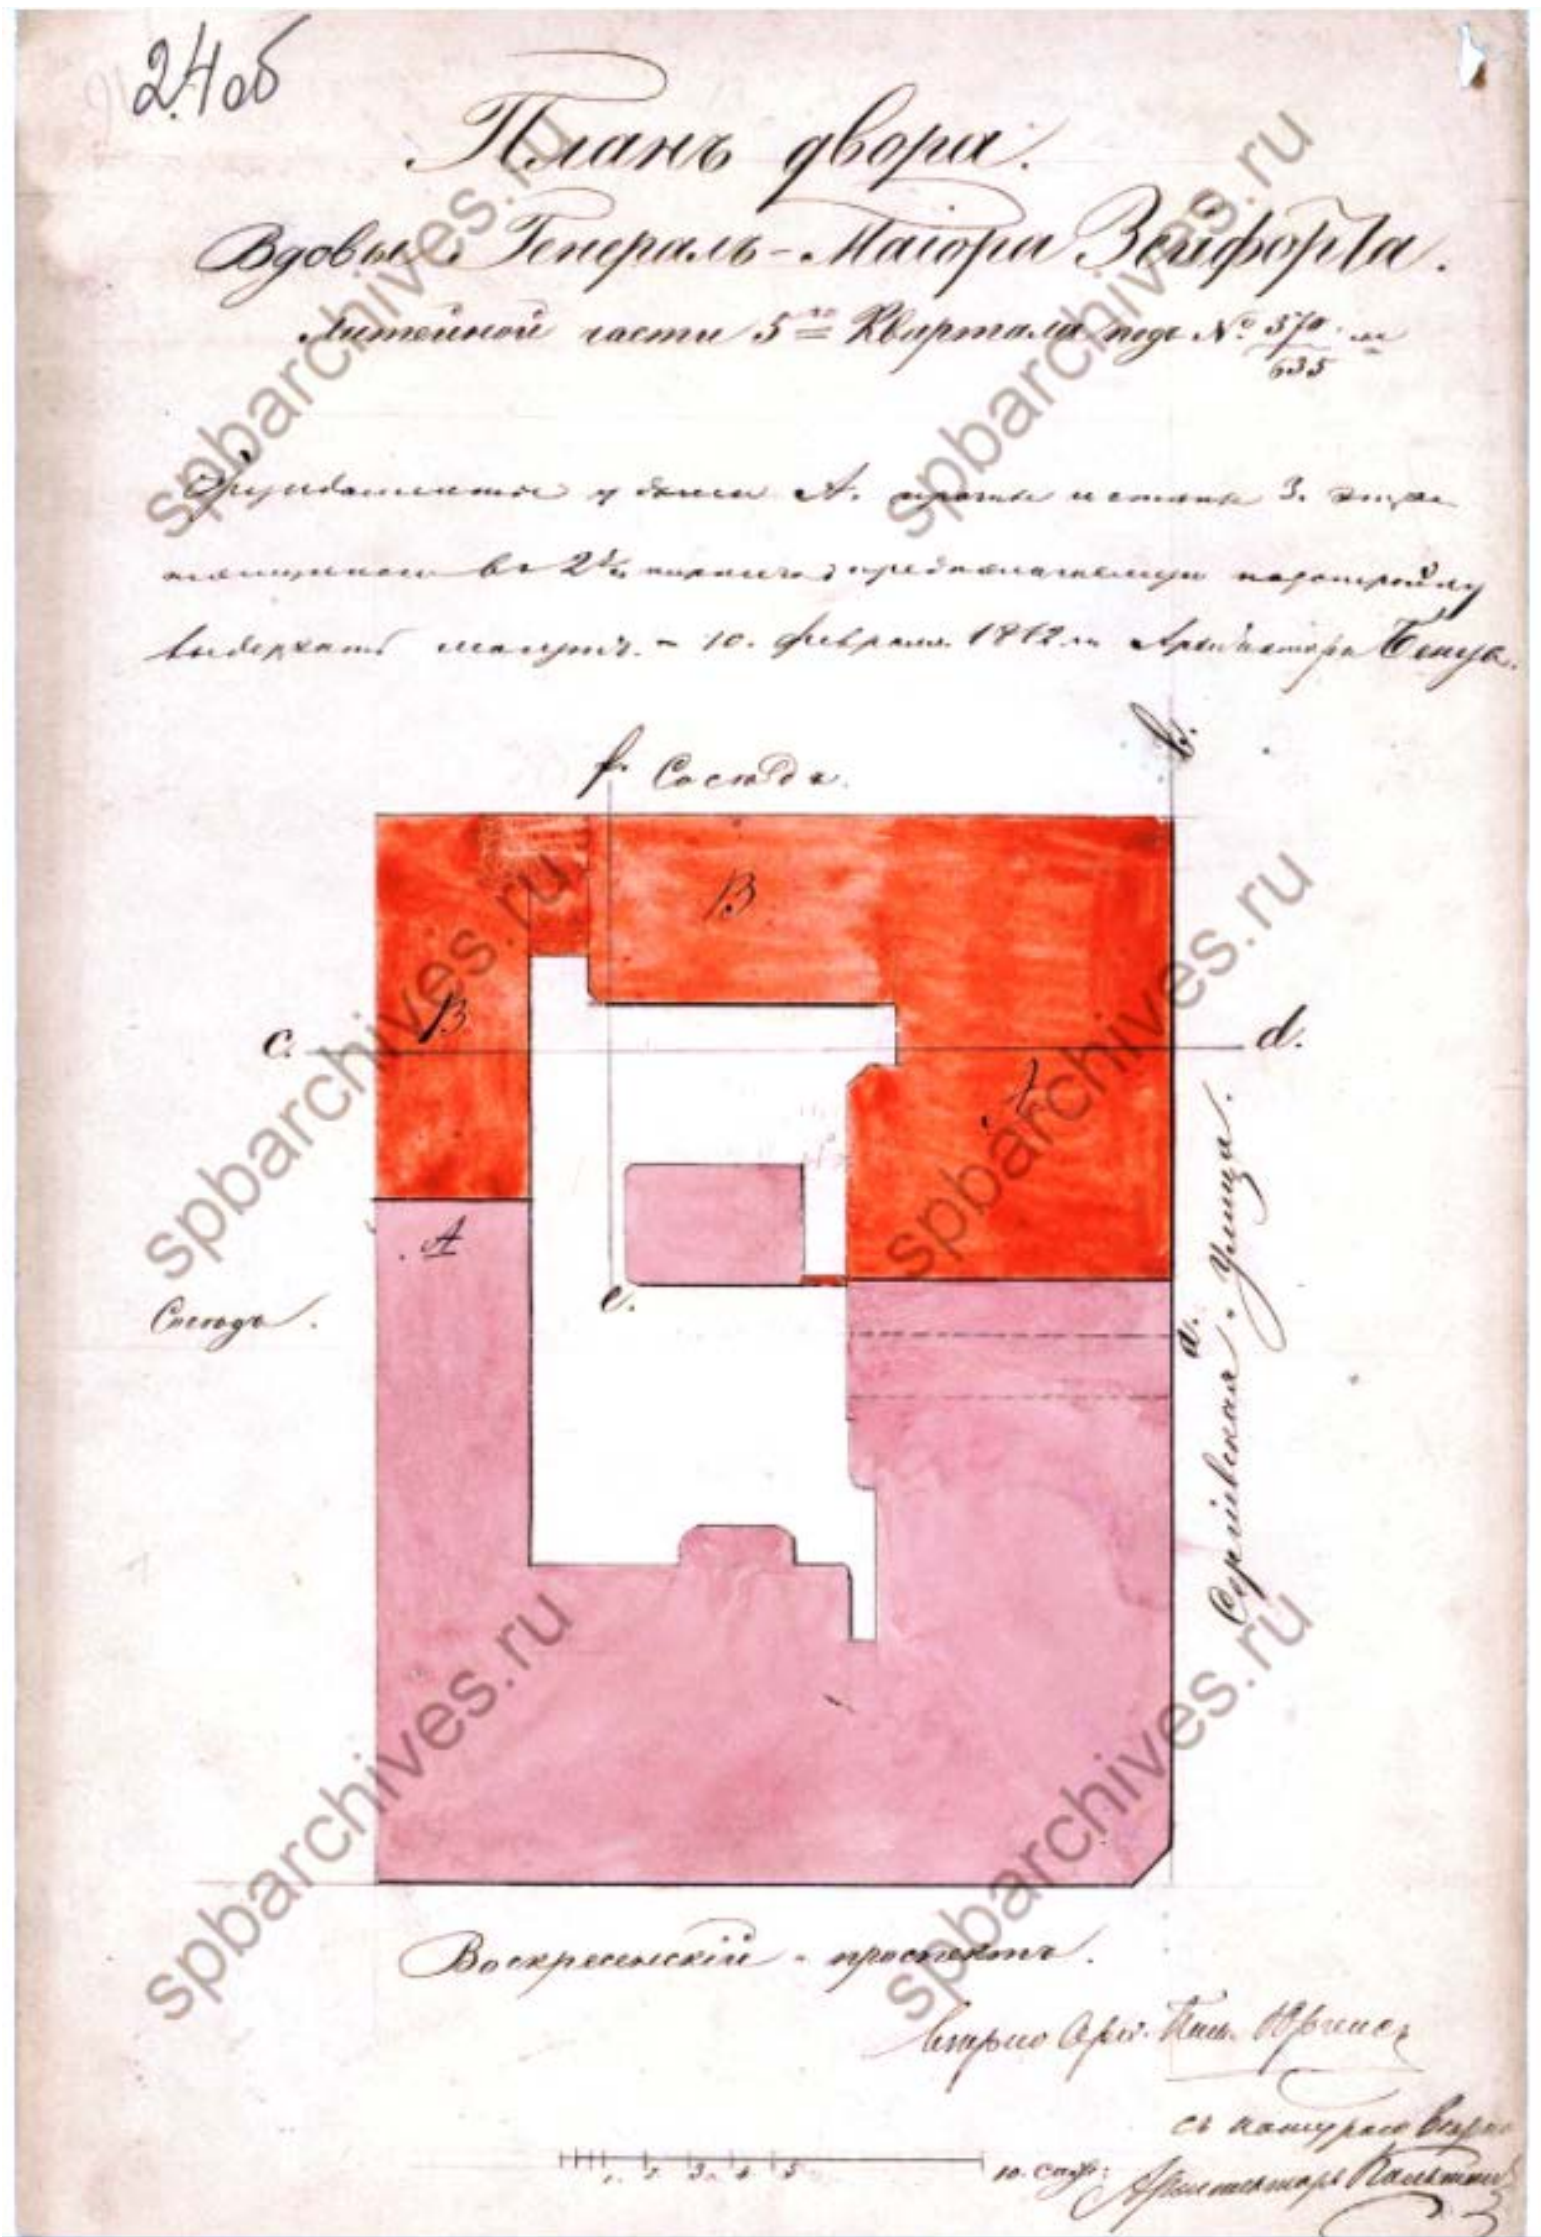
16. ЦГИА СПб. Фонд 513. Опись 102. Дело 4425 Чертежи дома на участке, принадлежавшем Н.З.Кандиба, Е.П.Зейфорт, Н.К.Зейфарту, А.Д.Чижовой по Сергиевской ул., 40 и Воскресенскому пр., 12, Проект углового дома на подвалах проекту инженер-полковника А.К. Кольмана. Фасад по Сергиевской улице, 1850 г.

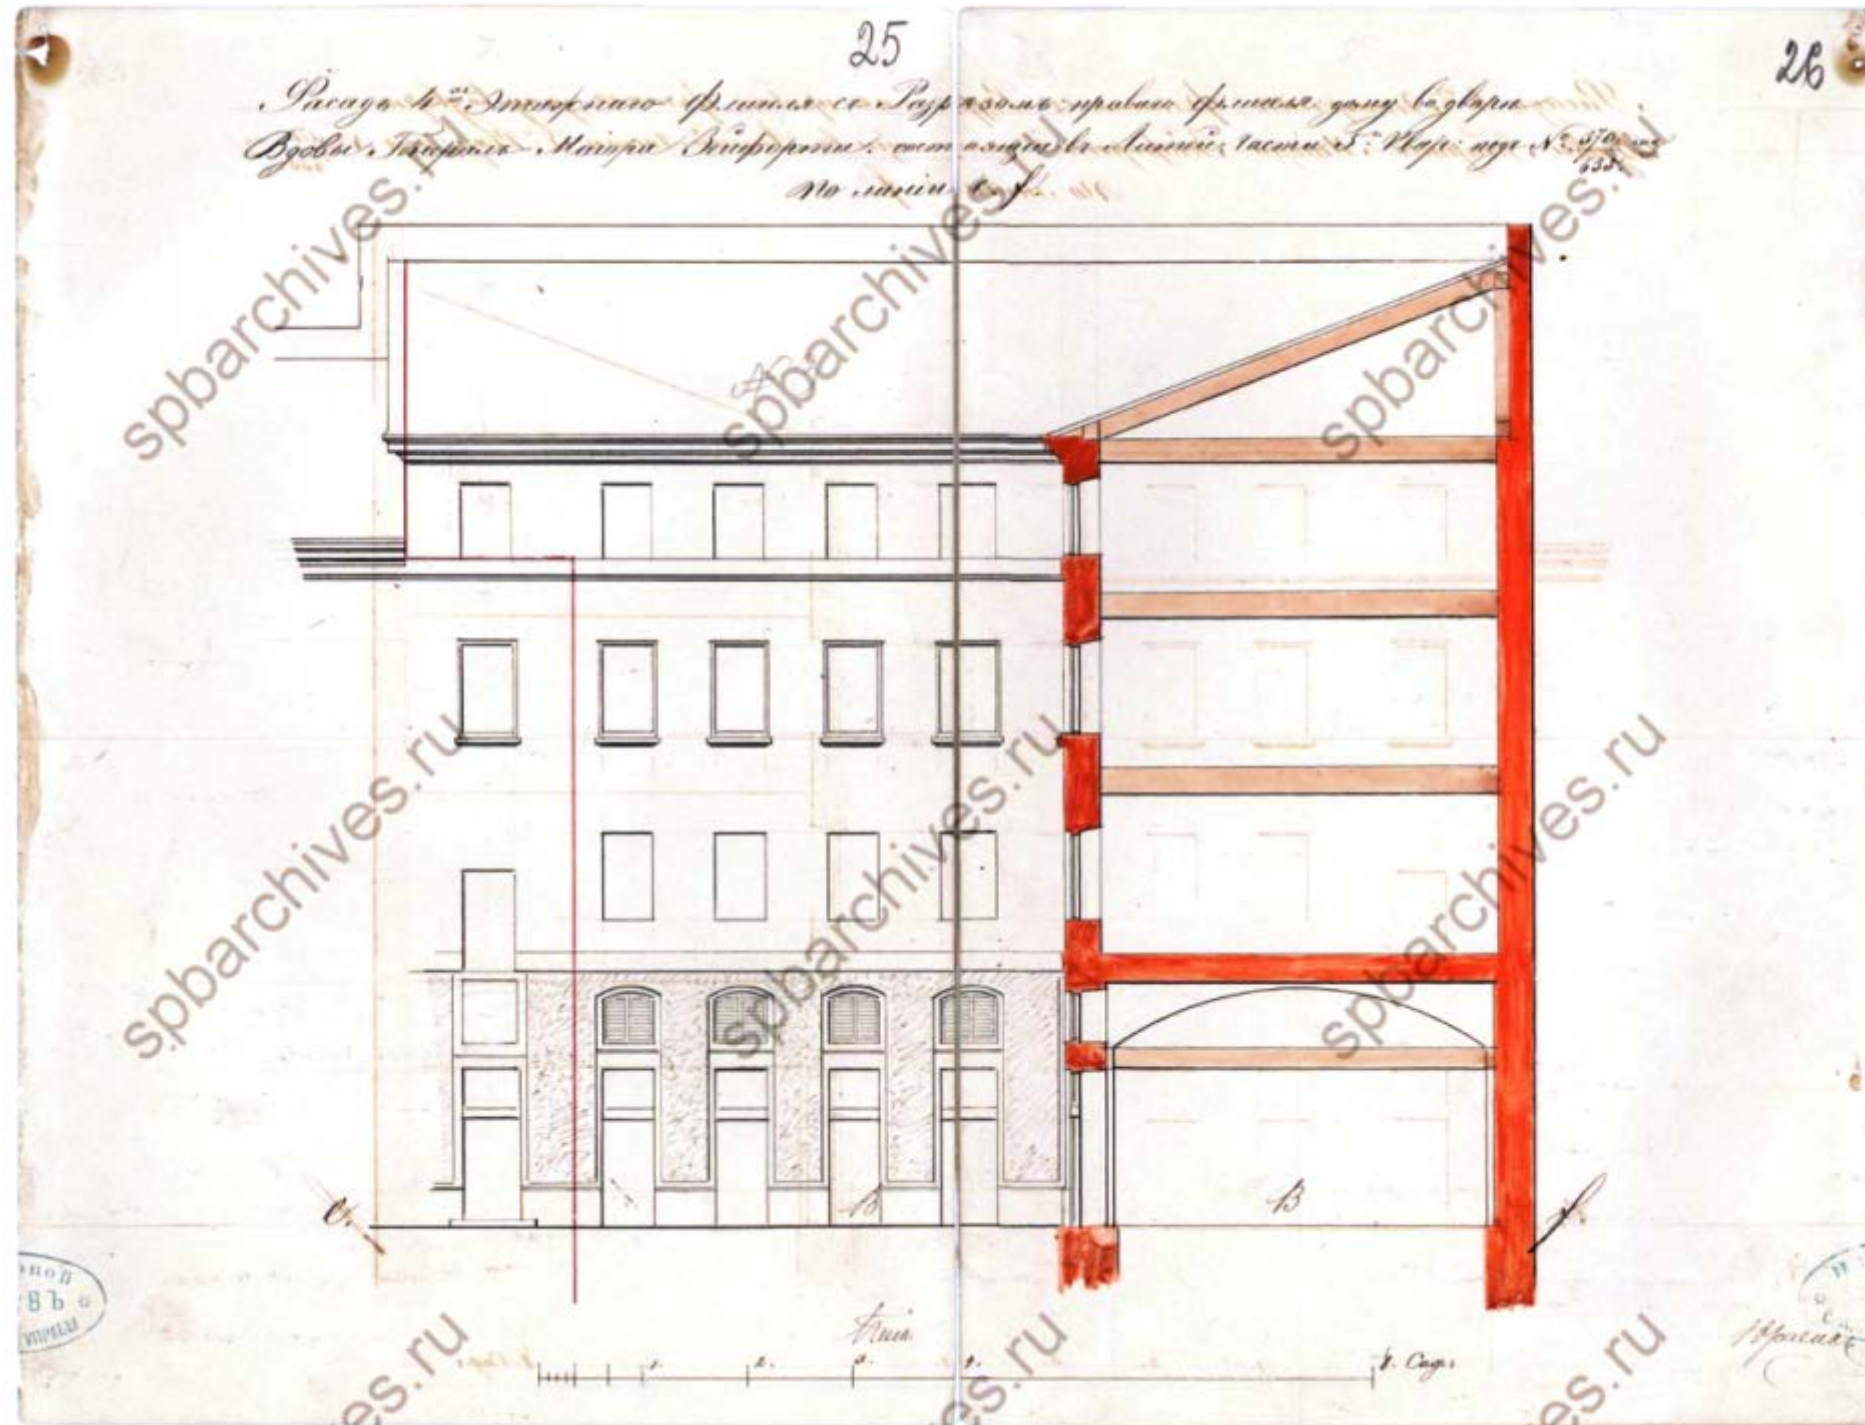
18. ЦГИА СПб. Фонд 513. Опись 102. Дело 4425 Чертежи дома на участке, принадлежавшем Н.З.Кандиба, Е.П.Зейфорт, Н.К.Зейфарту, А.Д.Чижовой по Сергиевской ул., 40 и Воскресенскому пр., 12, Разрез, и фасад. Инженер-полковник А.К. Кольман. 1850 г.

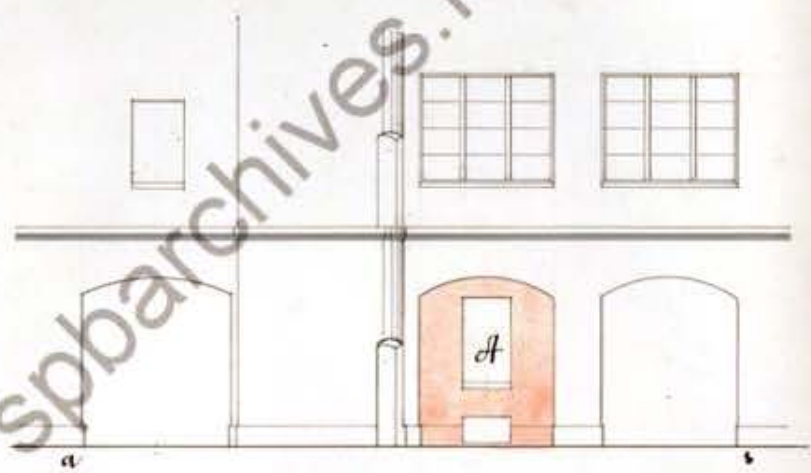
38

Фасадъ со подворной стороны
 по лини а в лини А.

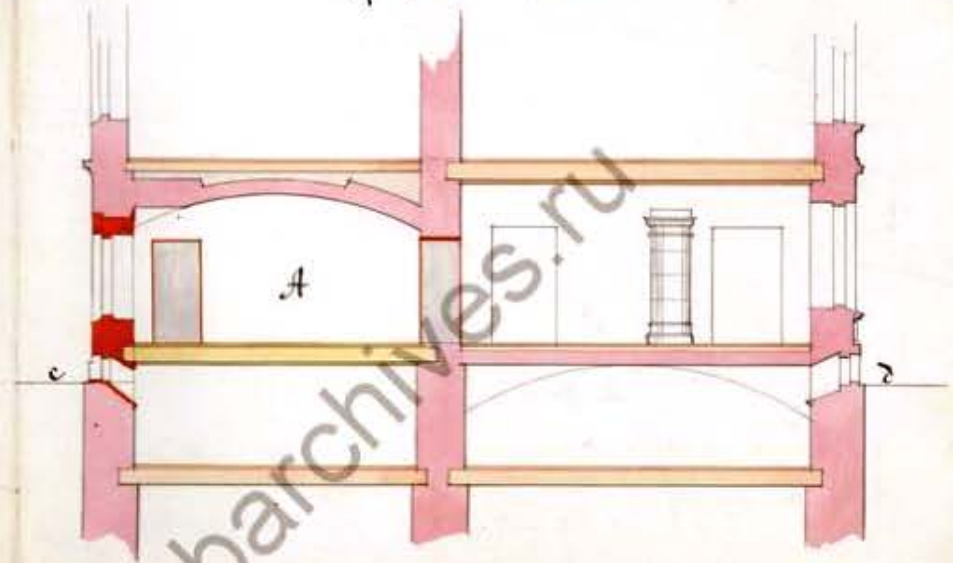
39

Разрѣзъ по лини е д

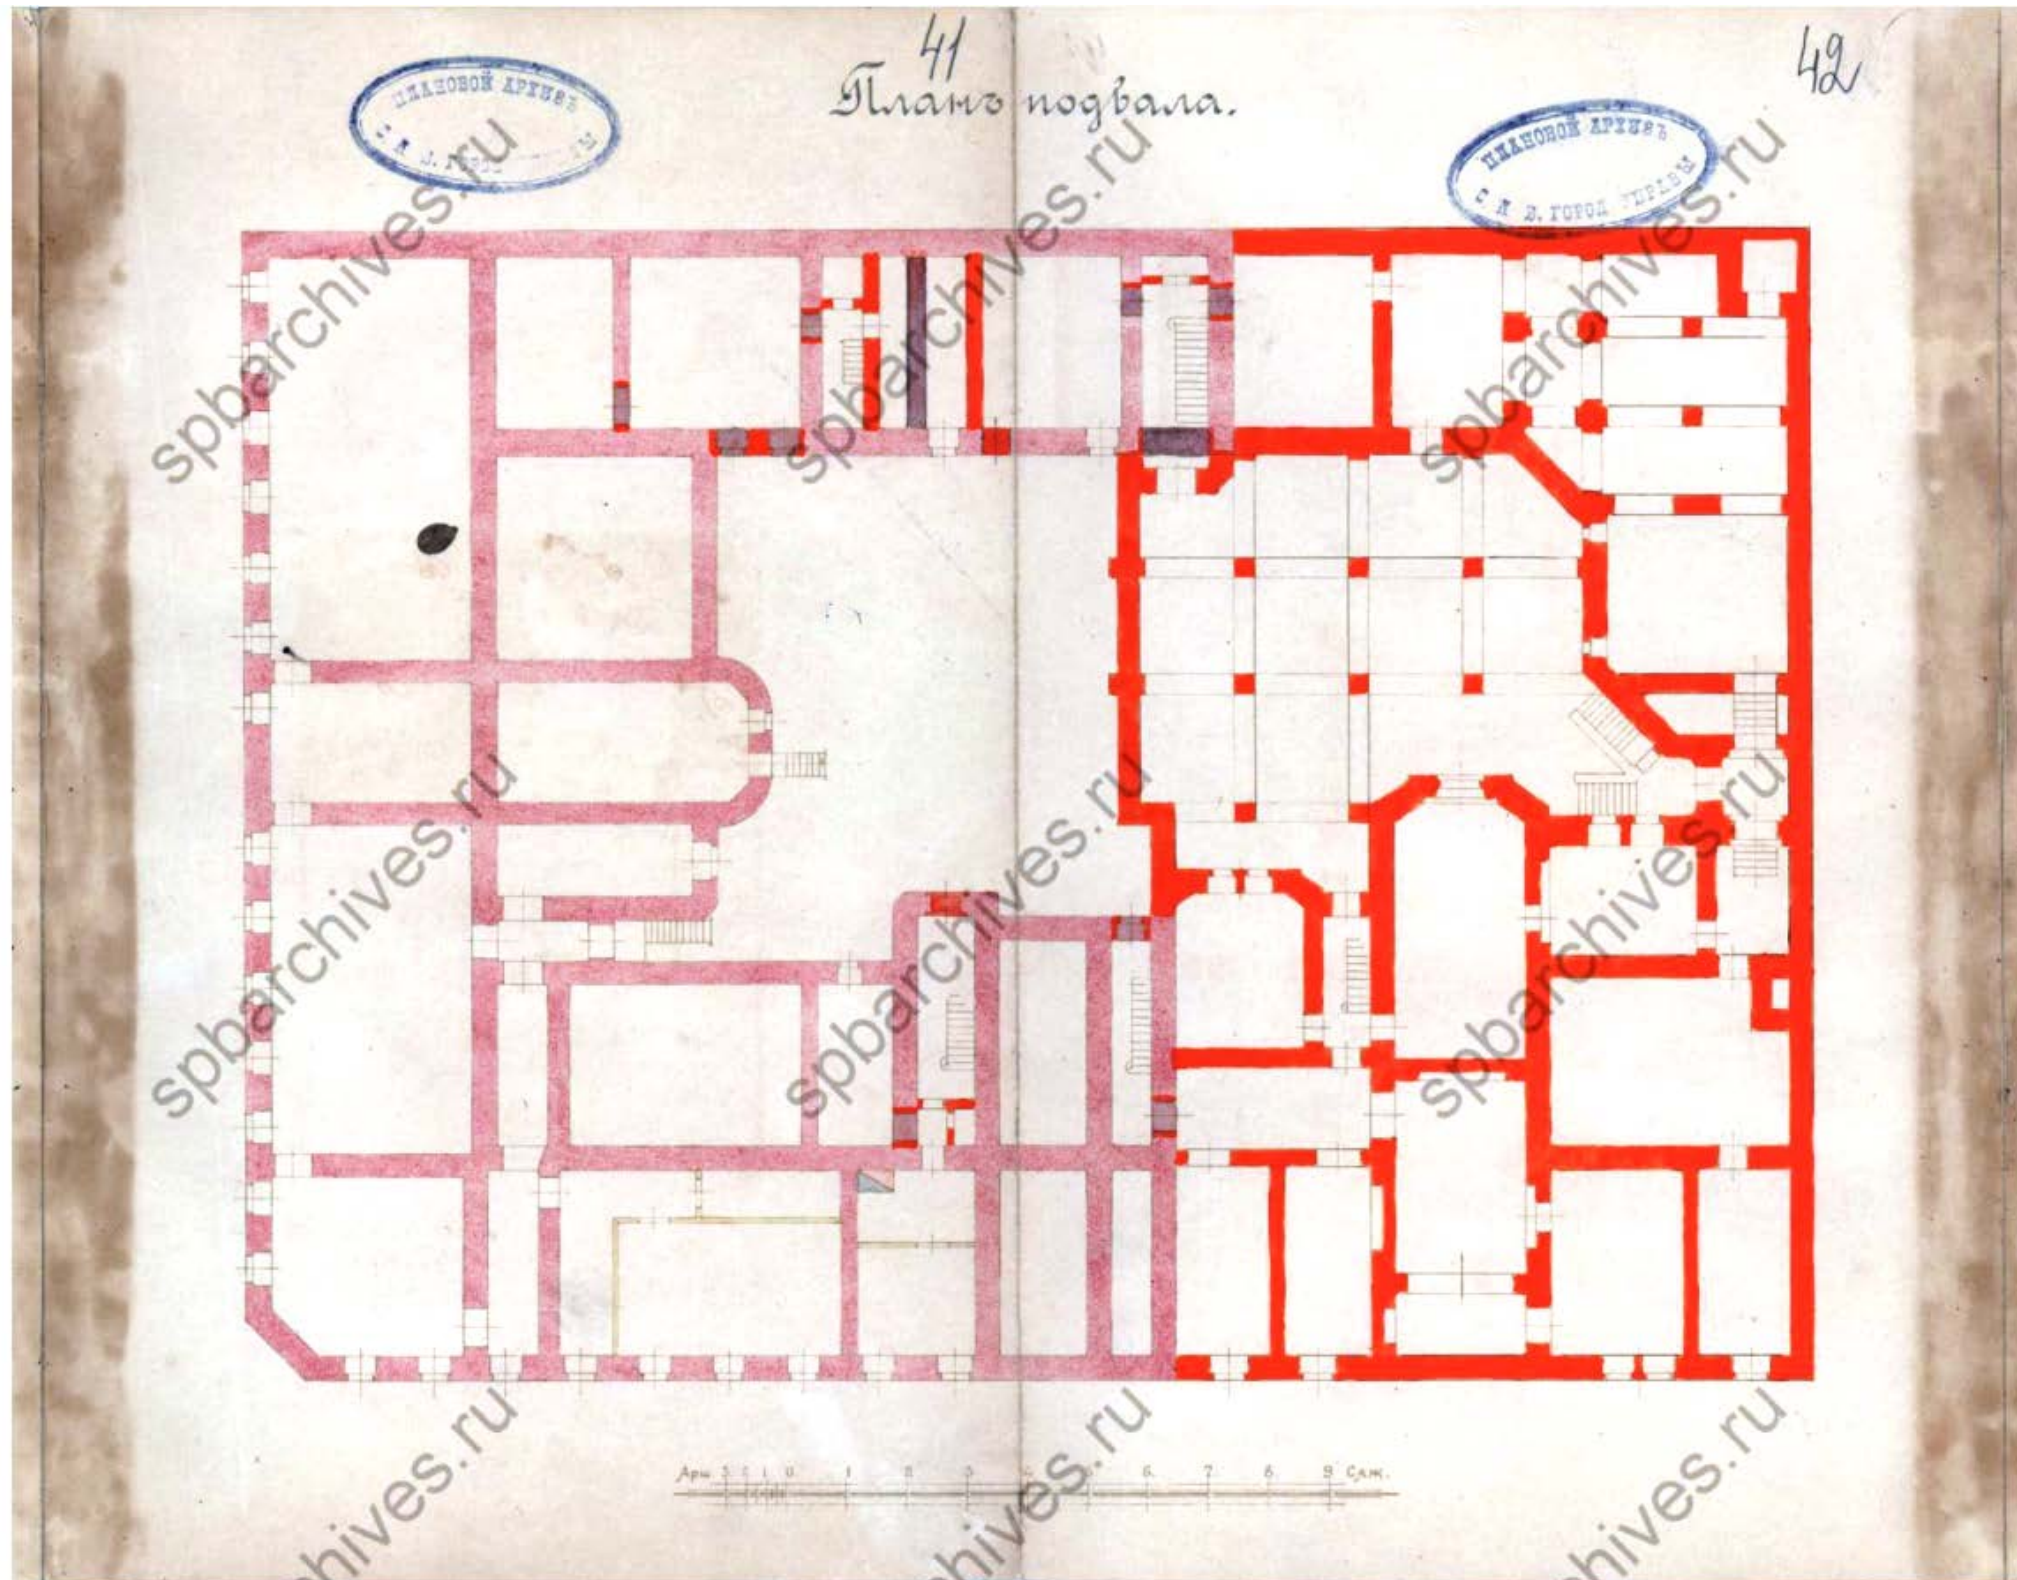
25. ЦГИА СПб. Фонд 513. Опись 102. Дело 4425 Чертежи дома на участке, принадлежавшем Н.З.Кандиба, Е.П.Зейфорт, Н.К.Зейфарту, А.Д.Чижовой по Сергиевской ул., 40 и Воскресенскому пр., 12, Дом А.Д. Чижовой. Проект перестройки гр. инженера Н.К. Чижова. План подвала, 1906-1907гг.

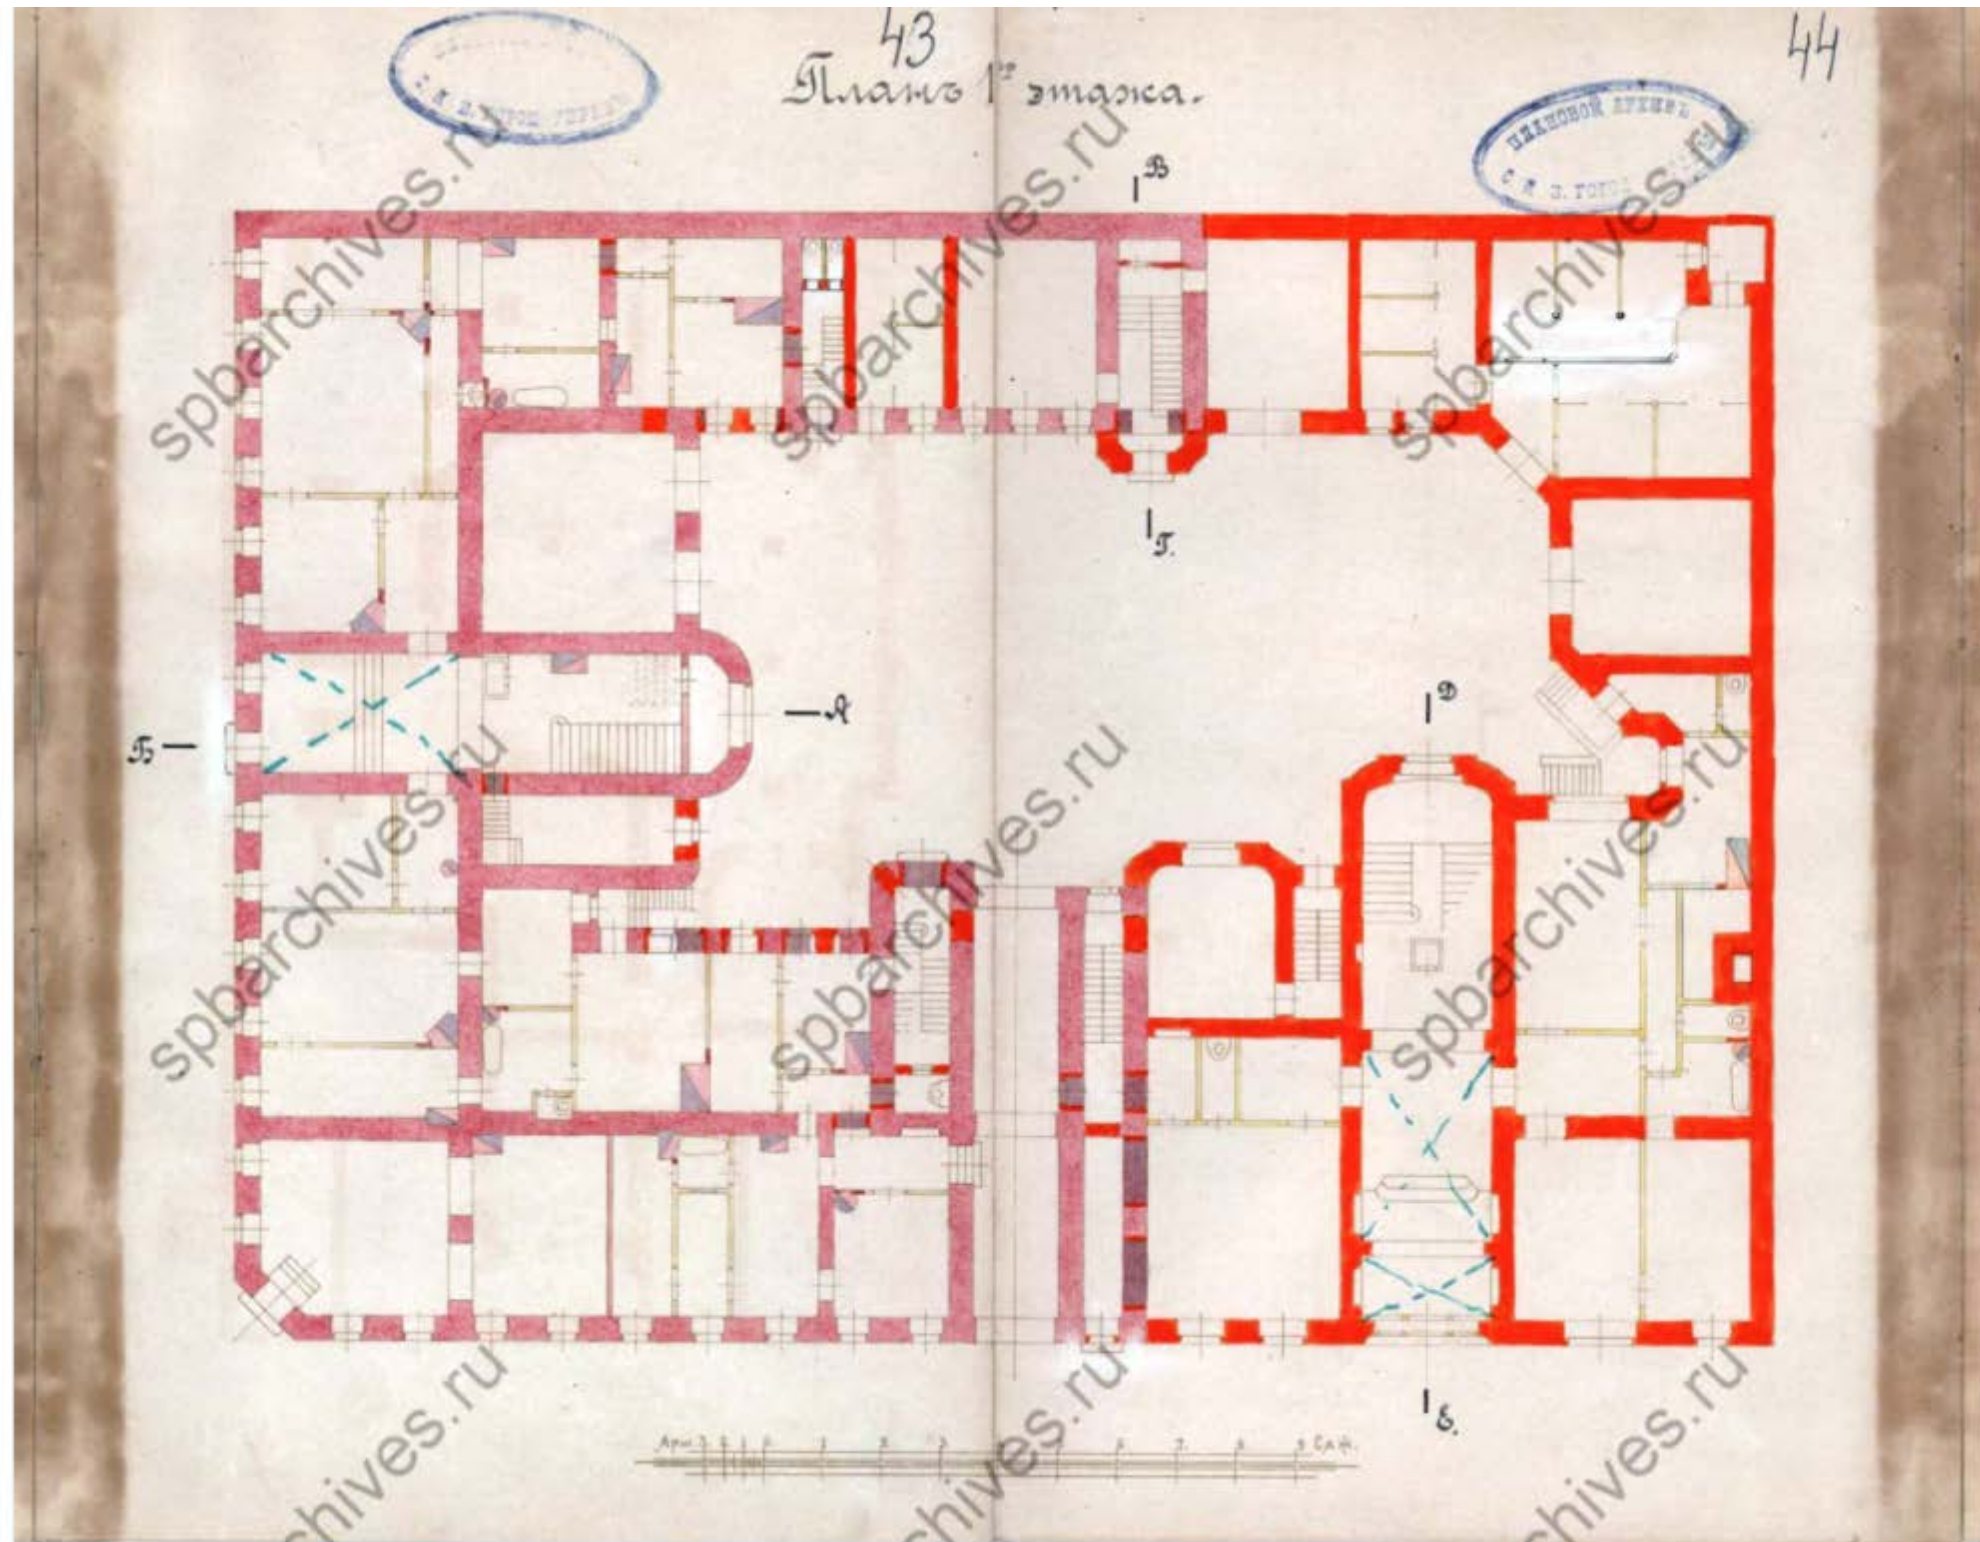
26. ЦГИА СПб. Фонд 513. Опись 102. Дело 4425 Чертежи дома на участке, принадлежавшем Н.З.Кандиба, Е.П.Зейфорт, Н.К.Зейфарту, А.Д.Чижовой по Сергиевской ул., 40 и Воскресенскому пр., 12, Дом А.Д. Чижовой. Проект перестройки гр. инженера Н.К. Чижова. План первого этажа, 1906-1907гг.

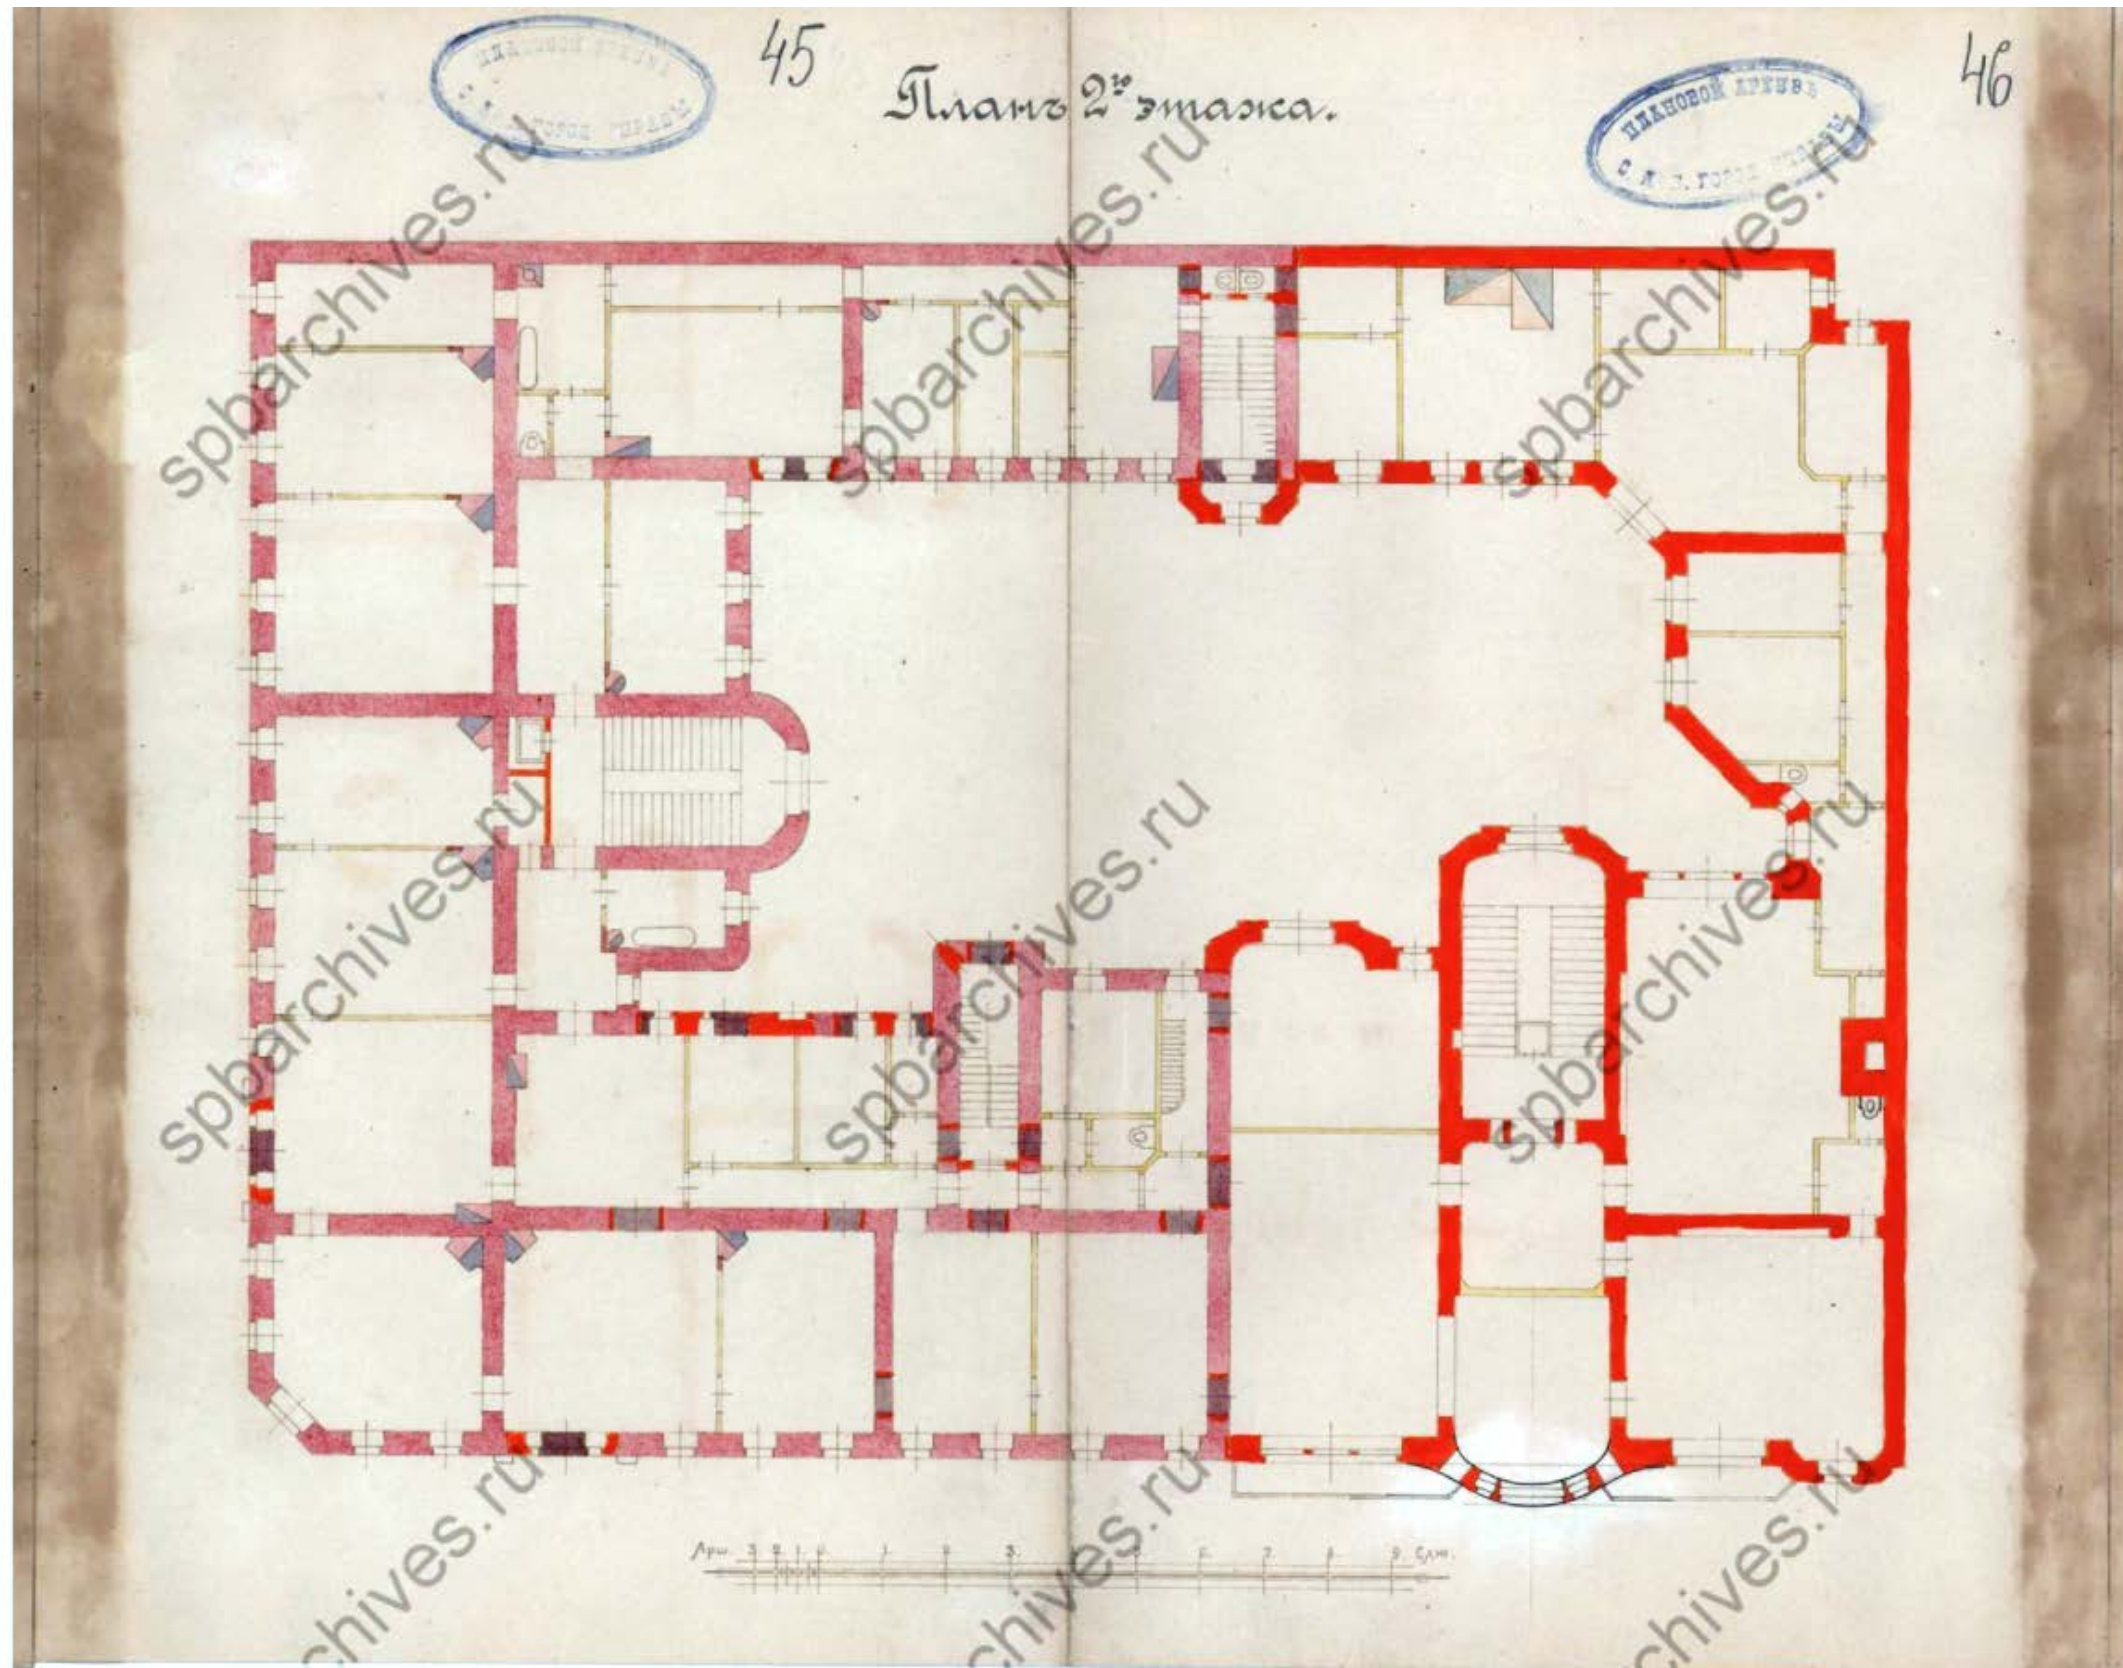
27. ЦГИА СПб. Фонд 513. Опись 102. Дело 4425 Чертежи дома на участке, принадлежавшем Н.З.Кандиба, Е.П.Зейфорт, Н.К.Зейфорт, А.Д.Чижовой по Сергиевской ул., 40 и Воскресенскому пр., 12, Дом А.Д. Чижовой. Проект перестройки гр. инженера Н.К. Чижова. План второго этажа, 1906-1907гг.
