Акт

по результатам государственной историко-культурной экспертизы проектной документации на проведение работ по сохранению выявленного объекта культурного наследия «Дом А.Д. и Н.К. Чижовых», расположенного по адресу: г. Санкт-Петербург, Центральный район, ул. Чайковского, дом 40, литера А, (Чайковского ул., 40, Чернышевского пр., 12):– **«Проектная документация на проведение работ по сохранению объекта культурного наследия, расположенного по адресу: Санкт-Петербург, ул. Чайковского, д. 40, литера А., в части приспособления для современного использования квартиры № 37» (шифр №С51/383.19)**, разработанная СПбГУП «Городским управлением инвентаризации и оценки недвижимости» в 2020 году, с целью определения соответствия проектной документации требованиям законодательства Российской Федерации в области государственной охраны объектов культурного наследия.

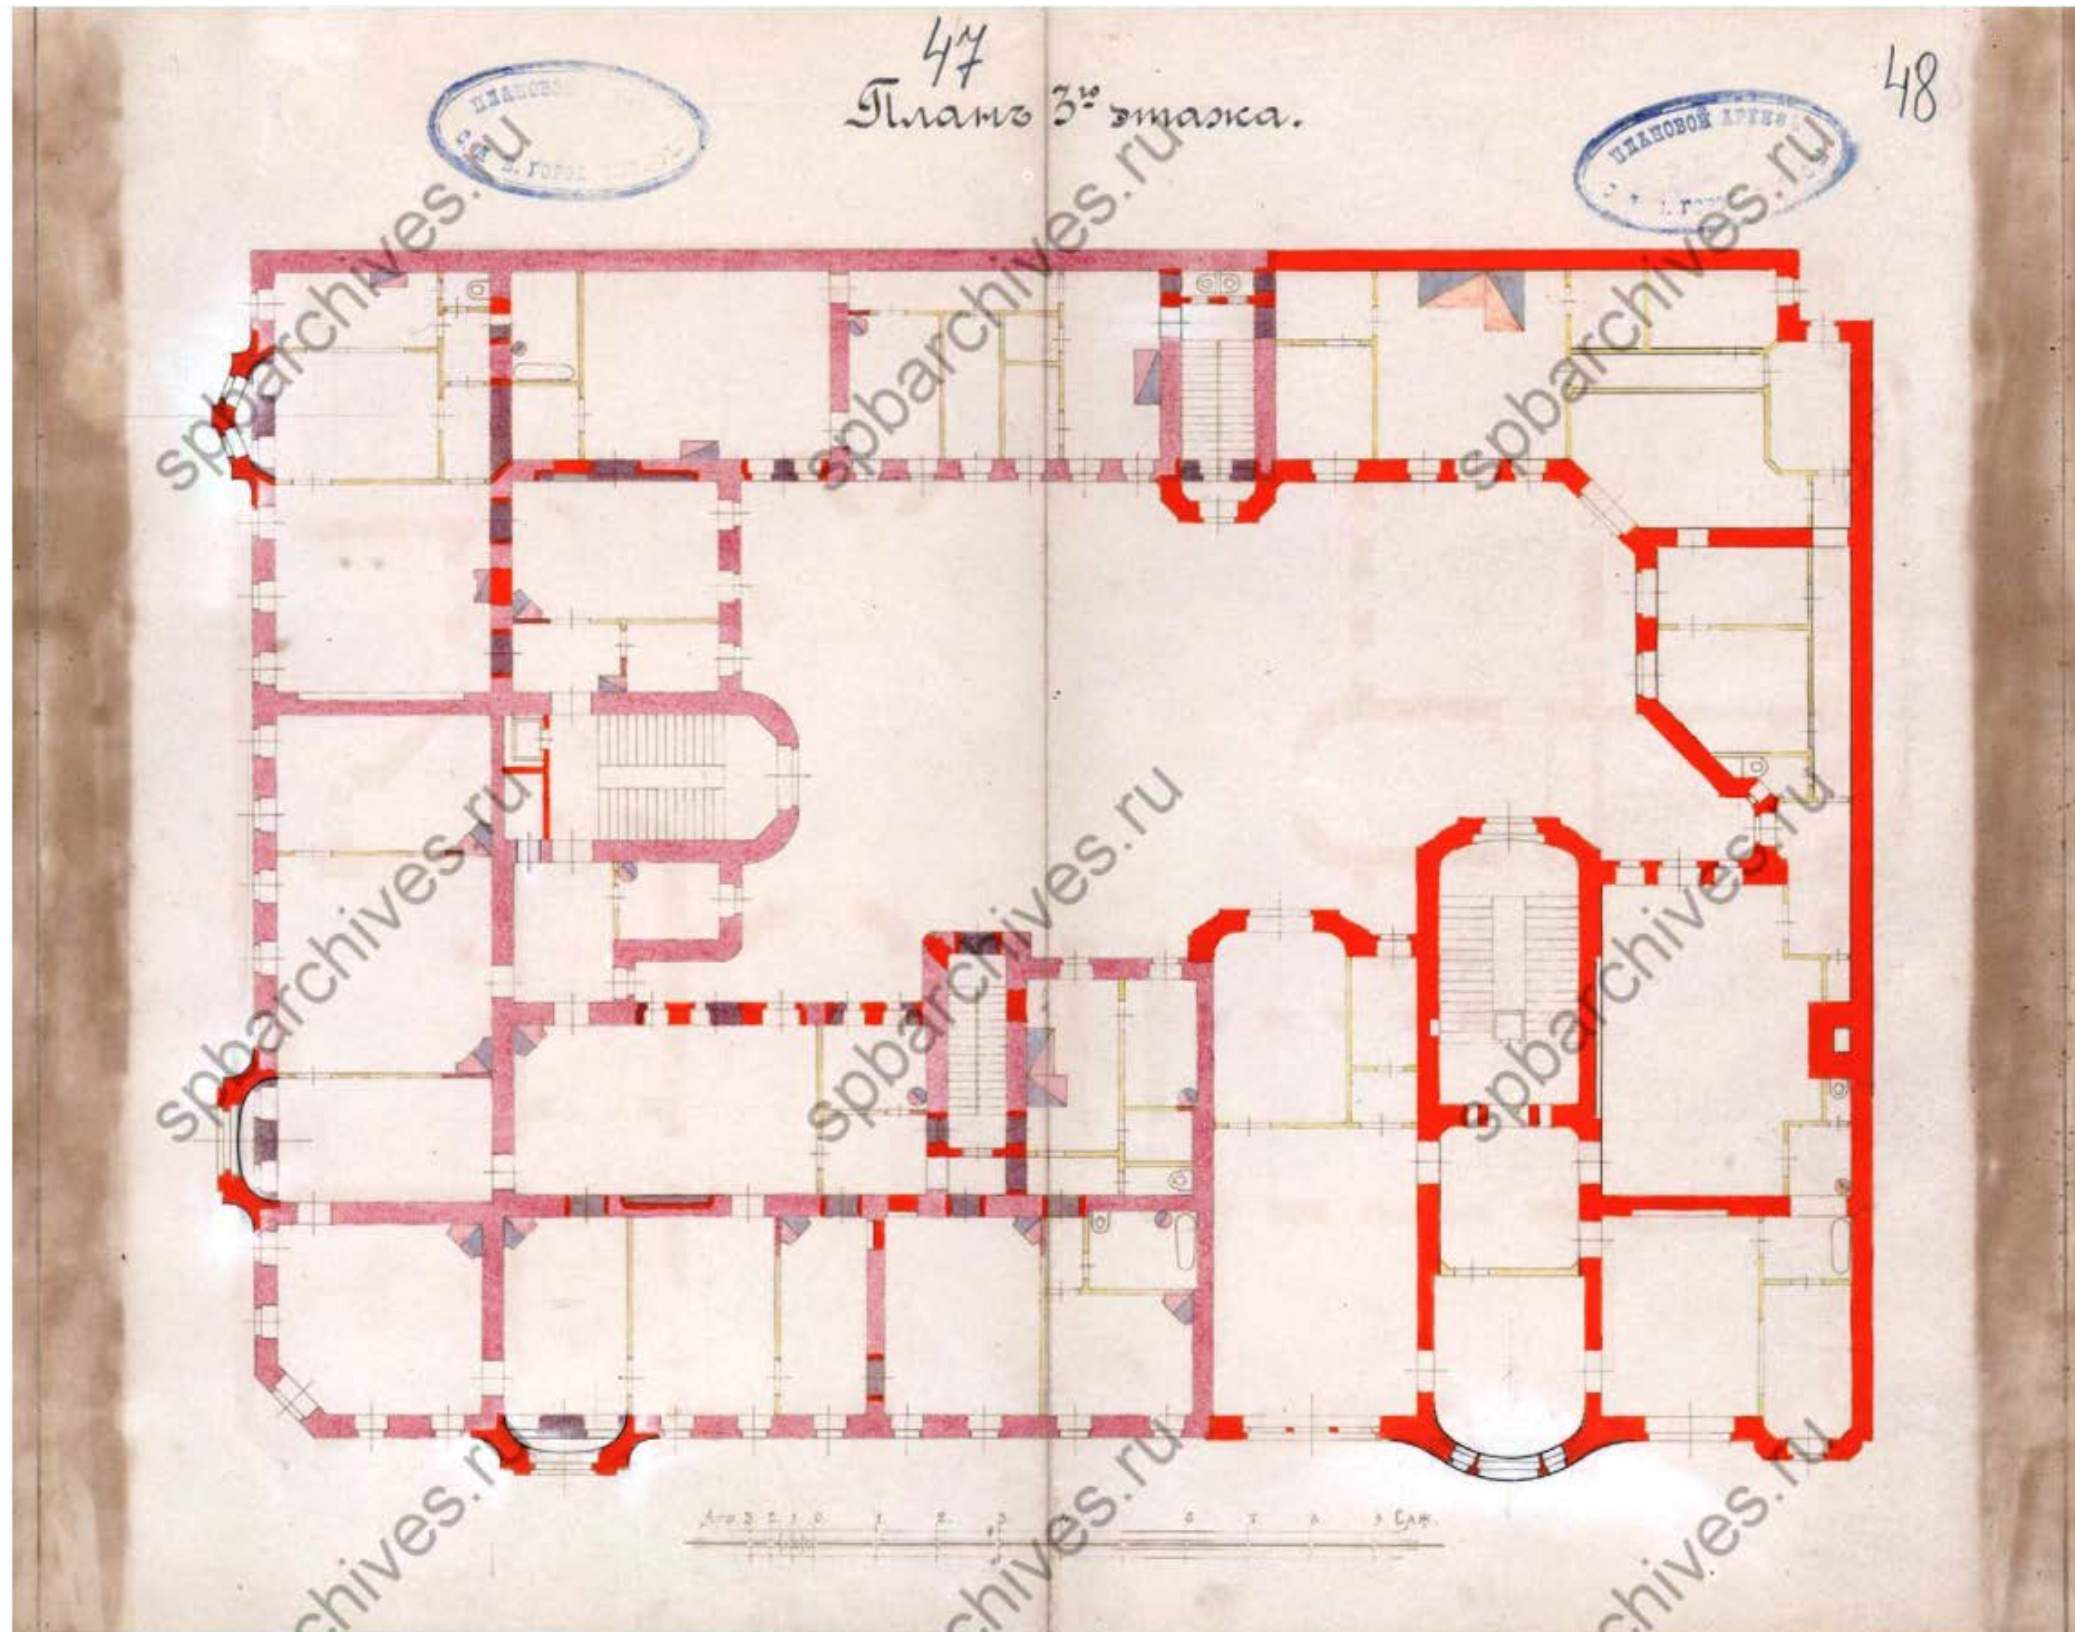
28. ЦГИА СПб. Фонд 513. Опись 102. Дело 4425 Чертежи дома на участке, принадлежавшем Н.З.Кандиба, Е.П.Зейфорт, Н.К.Зейфарту, А.Д.Чижовой по Сергиевской ул., 40 и Воскресенскому пр., 12, Дом А.Д. Чижовой. Проект перестройки гр. инженера Н.К. Чижова. План третьего этажа, 1906-1907гг.

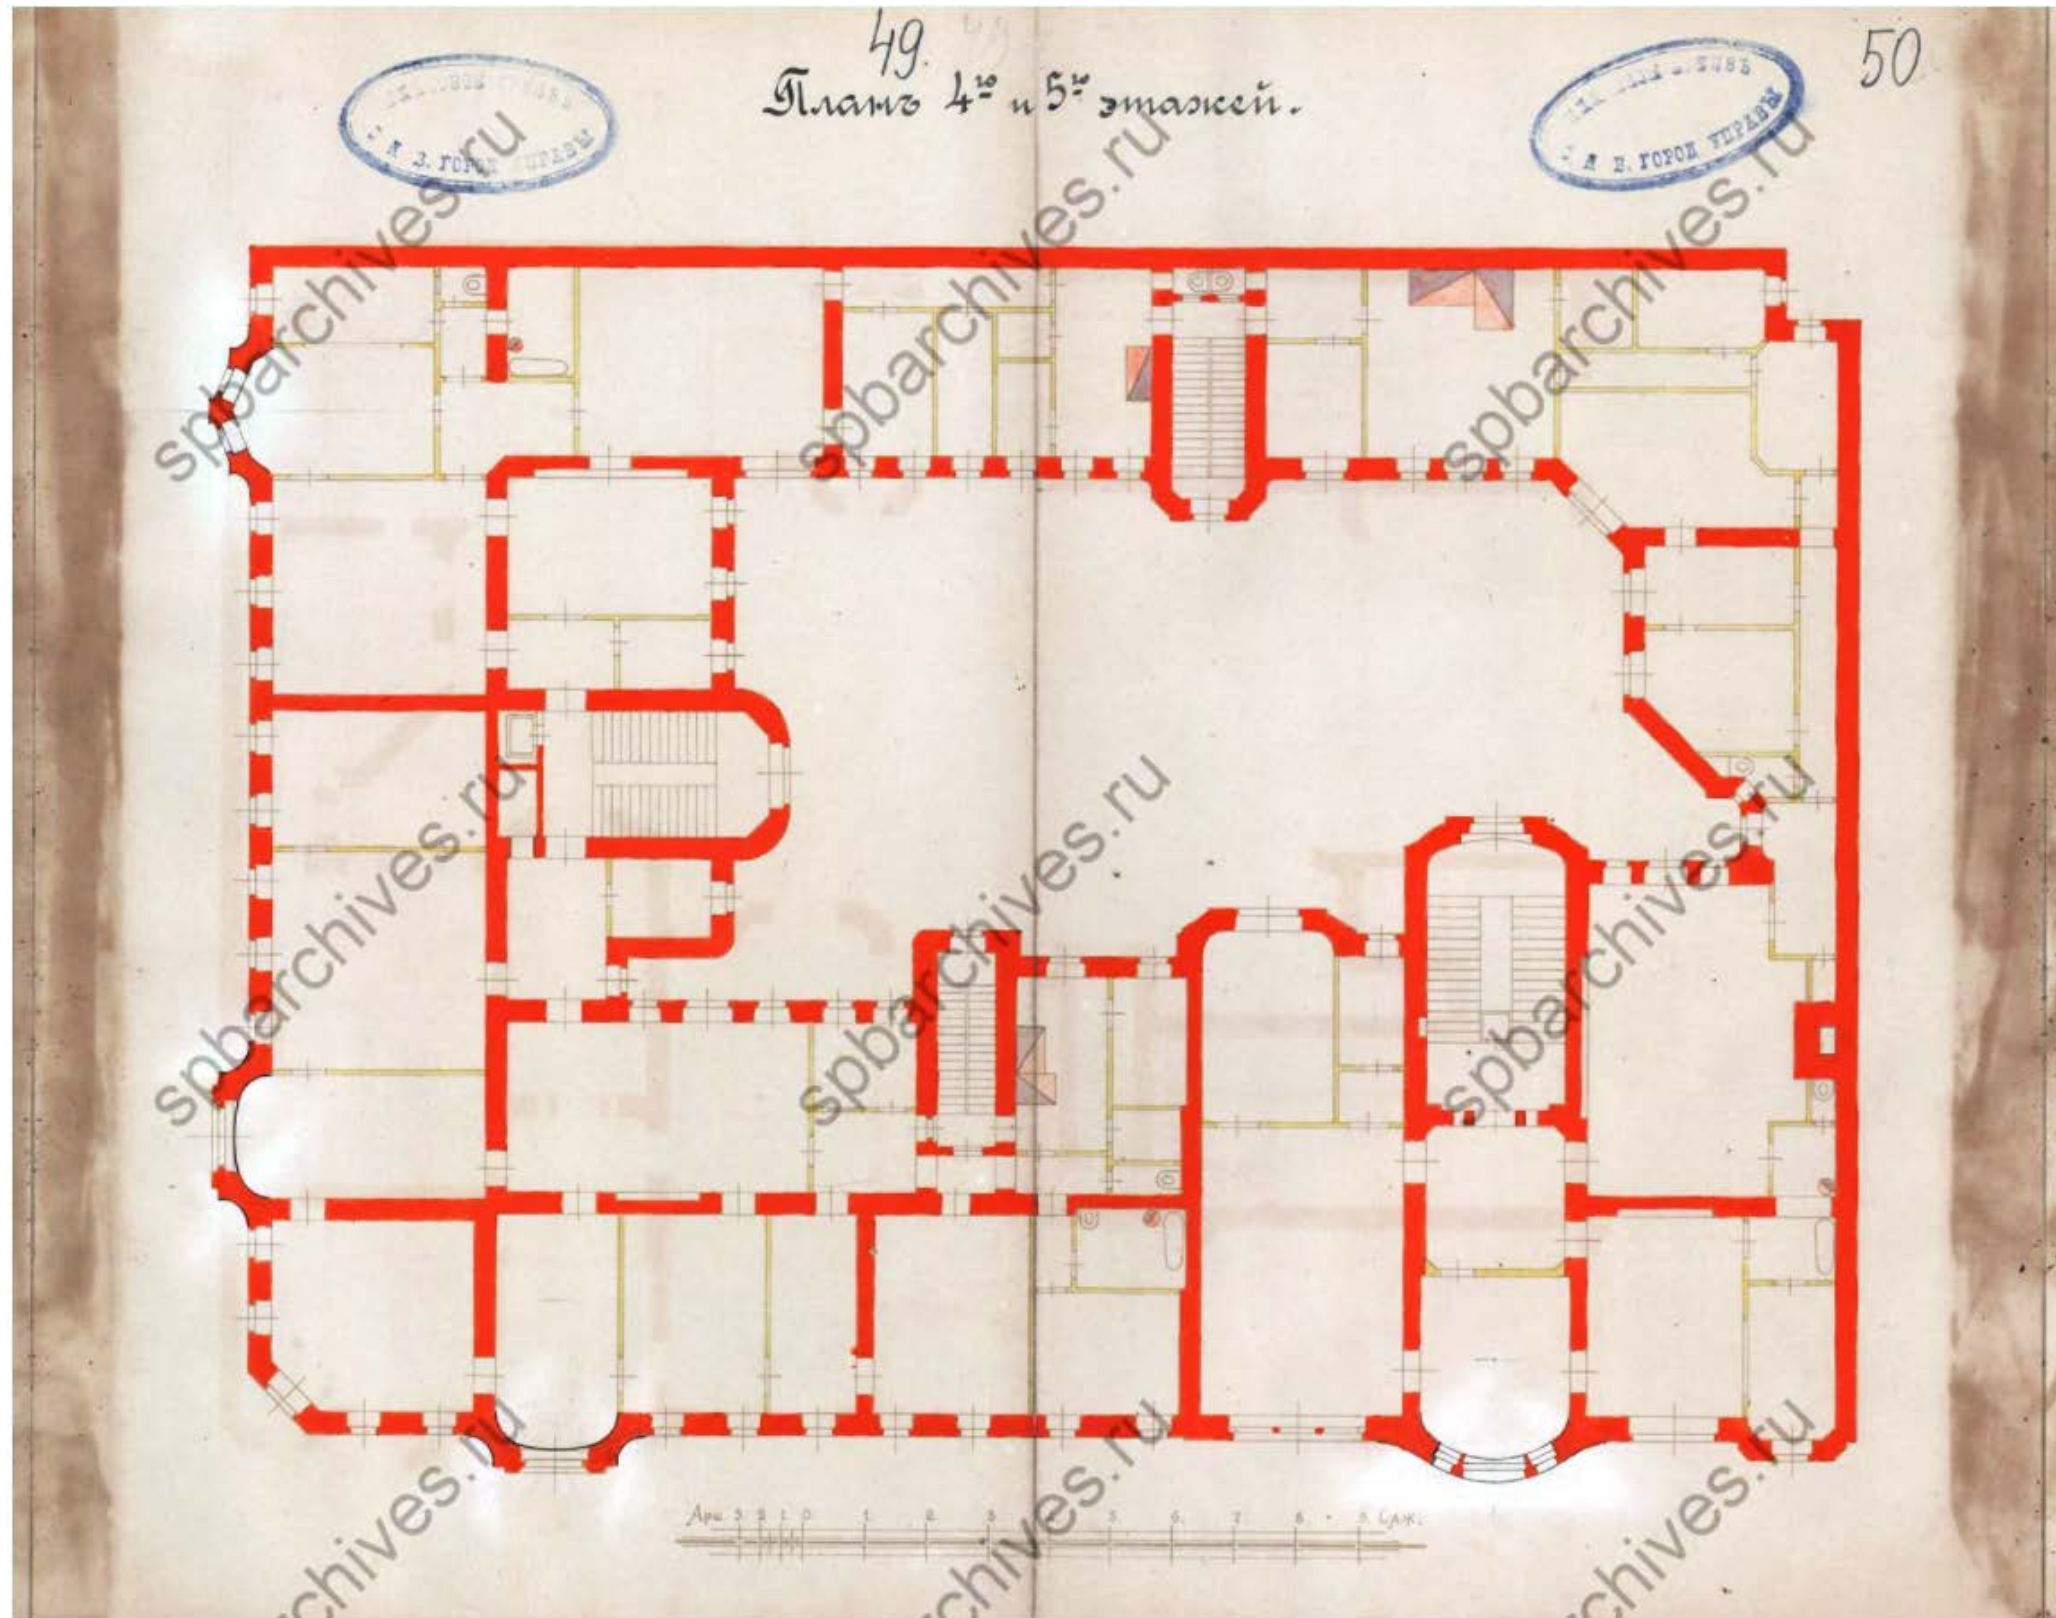
29. ЦГИА СПб. Фонд 513. Опись 102. Дело 4425 Чертежи дома на участке, принадлежавшем Н.З.Кандиба, Е.П.Зейфорт, Н.К.Зейфорт, А.Д.Чижовой по Сергиевской ул., 40 и Воскресенскому пр., 12, Дом А.Д. Чижовой. Проект перестройки гр. инженера Н.К. Чижова. План 4 и 5 этажей, 1906-1907гг.

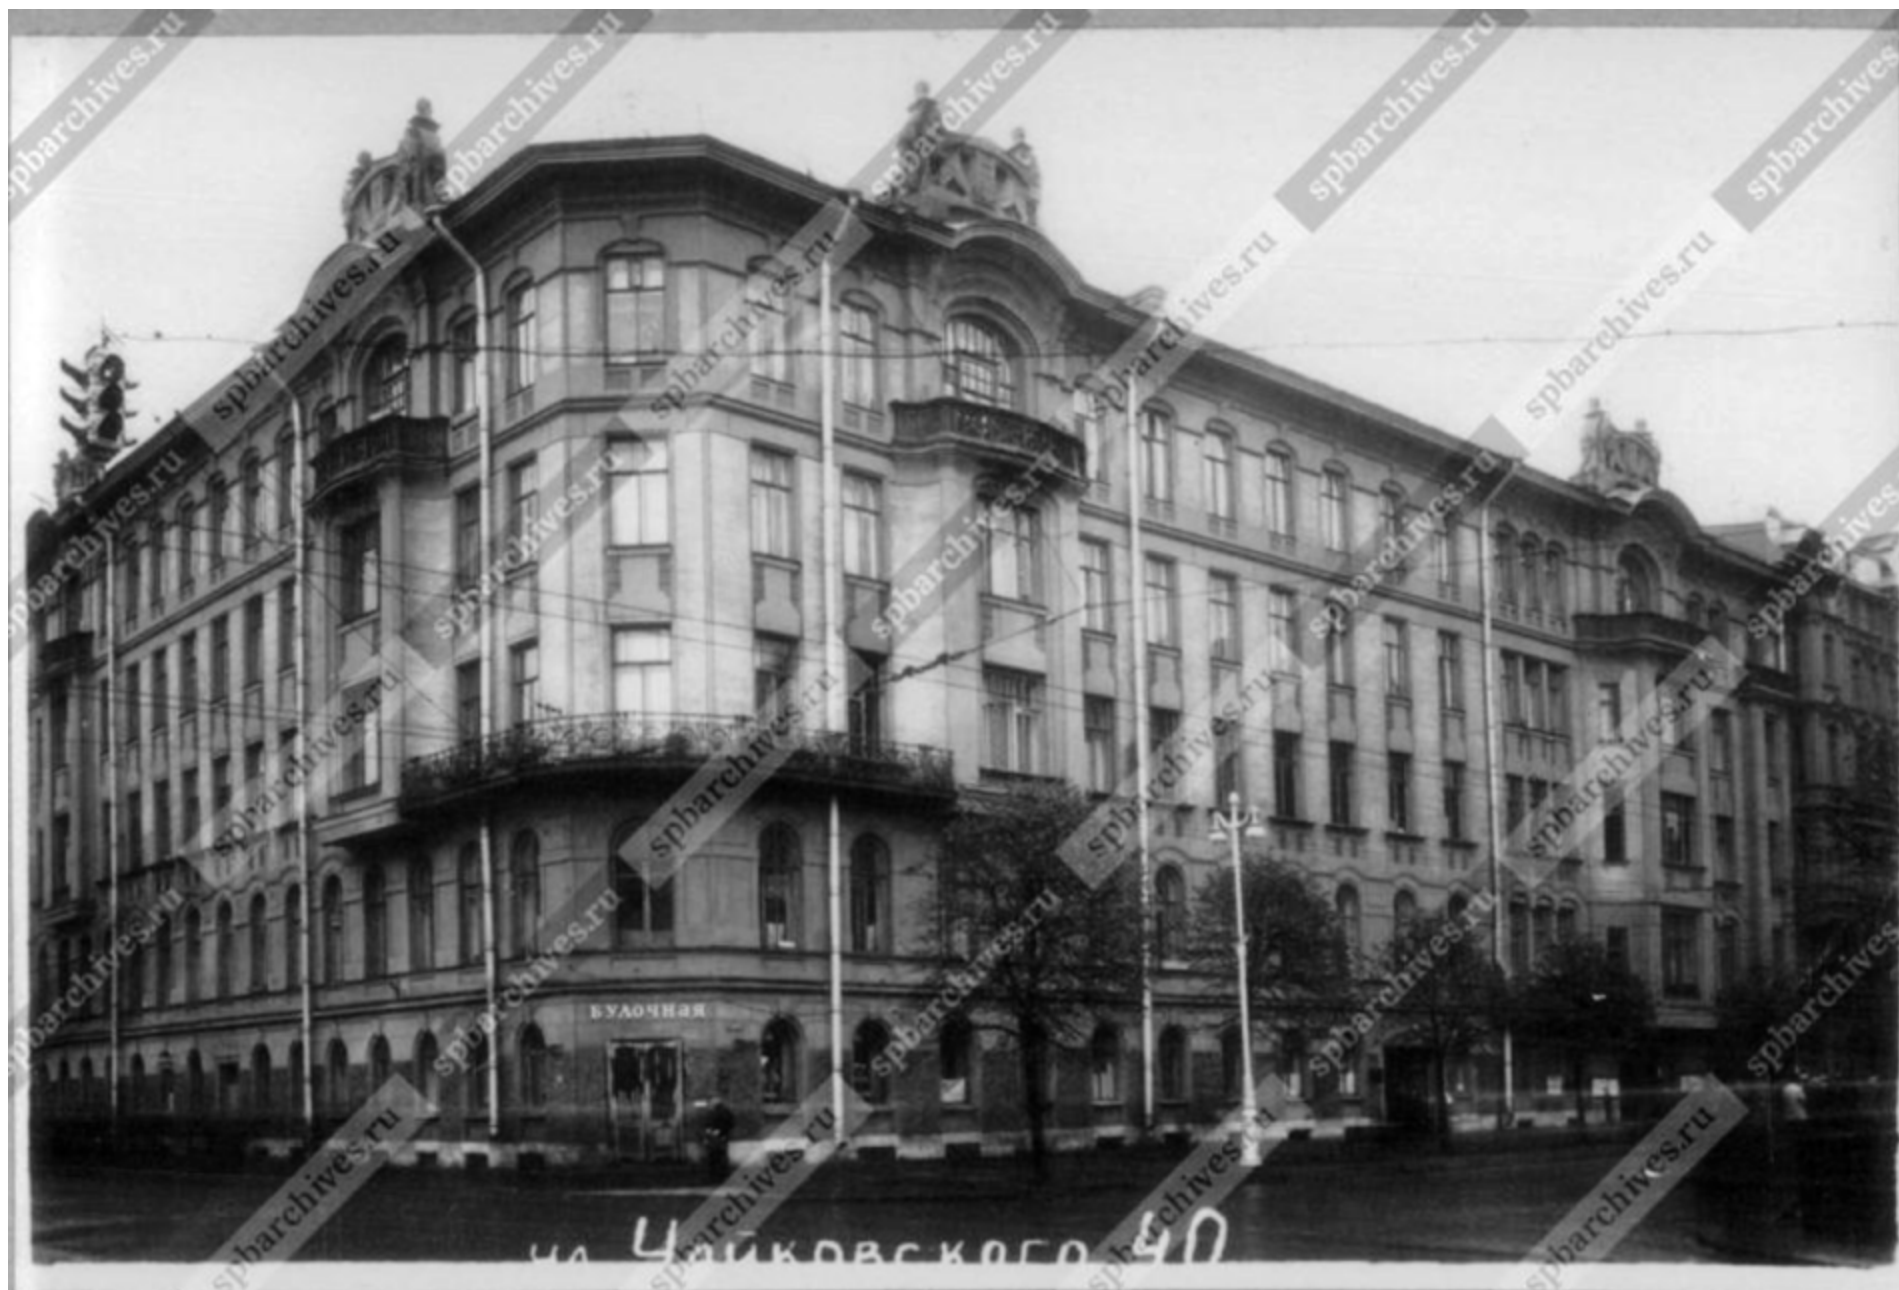
36. ЦГАКФФД СПб. Фотодокумент Гр 76019 Вид фасада углового дома №40 на пересечении улицы Чайковского с проспектом Чернышевского. Бывший доходный дом А.Д. и Н.К.Чижовых, архитекторы А.К.Кольман, 1850 г., Н.К.Чижов, 1906-1907 гг. Дата съёмки: 1960 г.
