АКТ

государственной историко-культурной экспертизы проектной документации на проведение работ по сохранению выявленного объекта культурного наследия «Покровский сквер (с фундаментом церкви Покрова Пресвятой Богородицы)», расположенного по адресу: Санкт-Петербург, Тургенева пл.: «Ремонт, реставрация и приспособление для современного использования выявленного объекта культурного наследия «Покровский сквер (с фундаментом церкви Покрова Пресвятой Богородицы)», расположенного по адресу: Санкт-Петербург, пл. Тургенева», разработанной ООО «ГК «Славянский проект» в 2023 году (шифр: ПС-ПЛТ-23)

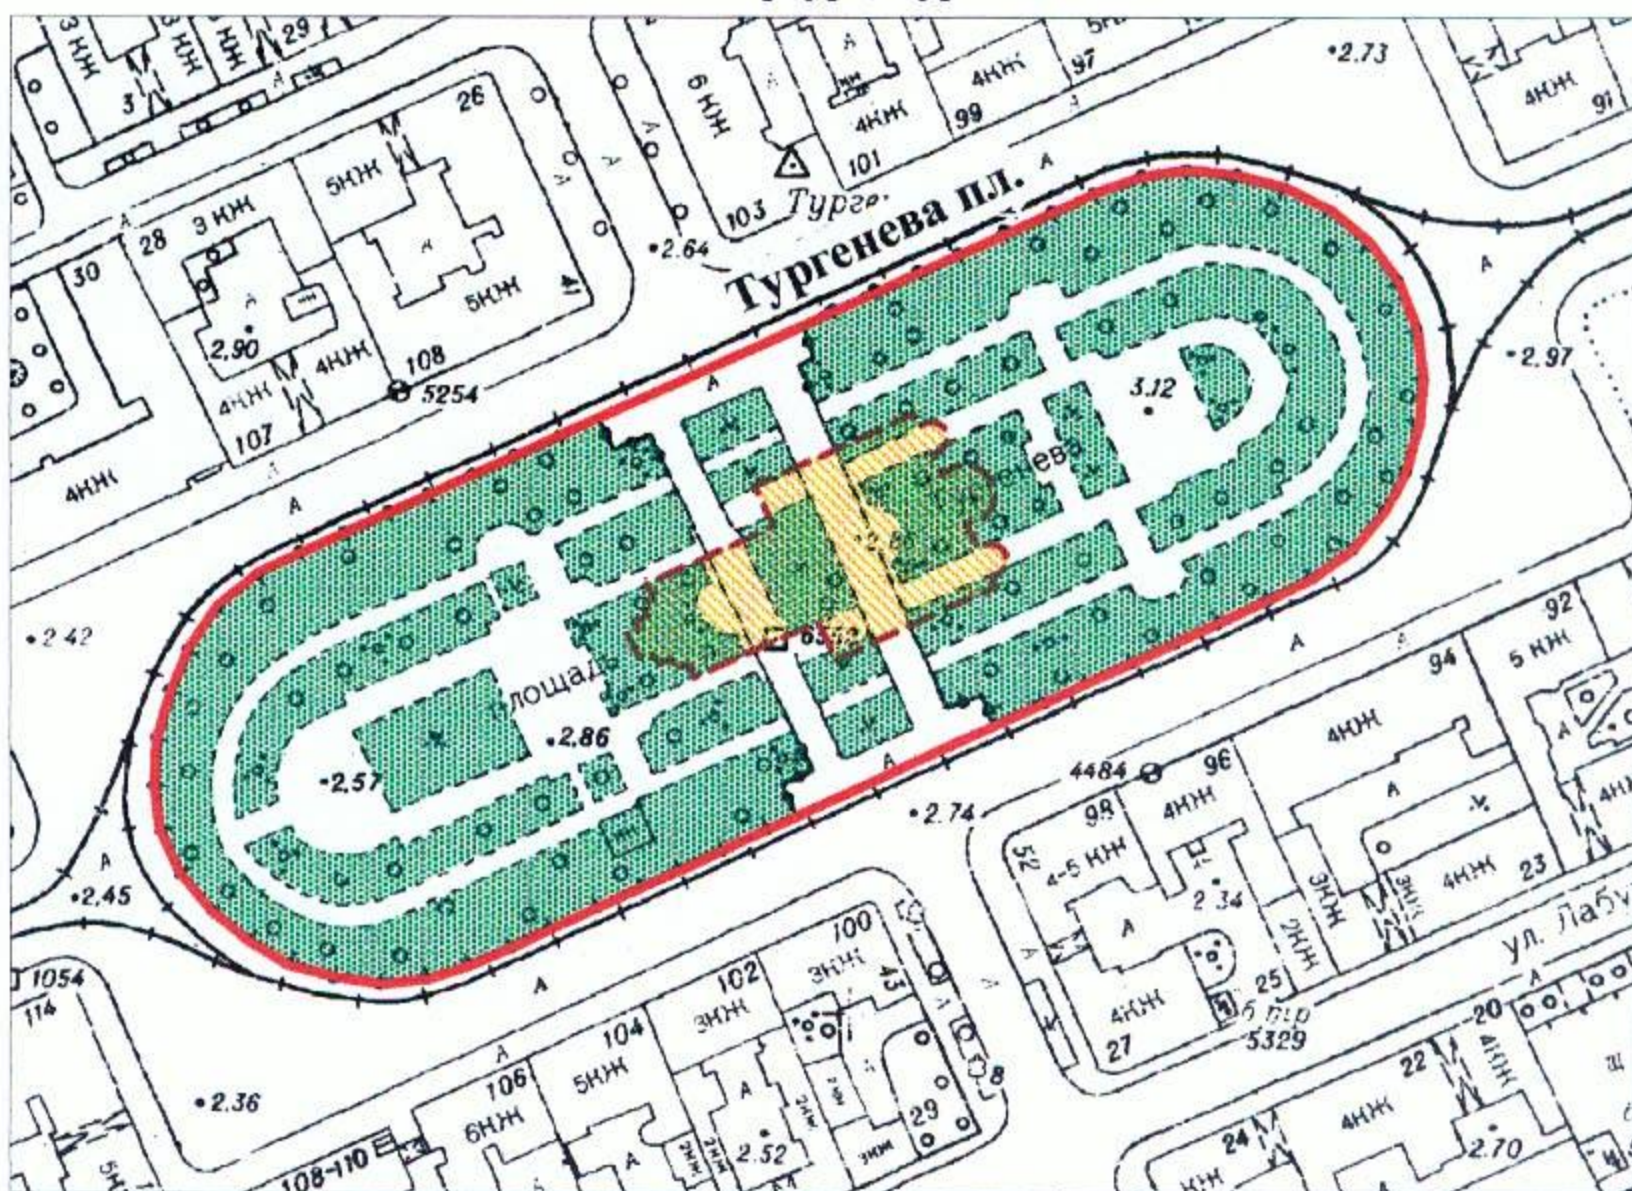
План границ территории выявленного объекта культурного наследия "Покровский сквер (с фундаментом церкви) Покрова Пресвятой Богородицы"

г. Санкт-Петербург, Тургенева пл.

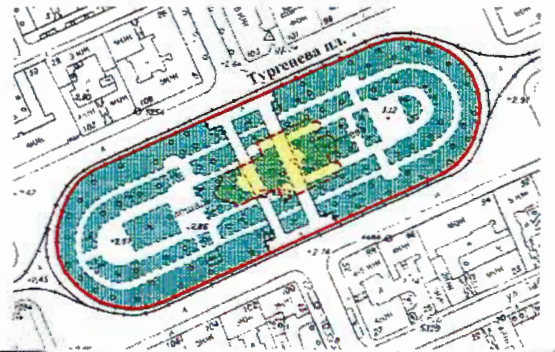
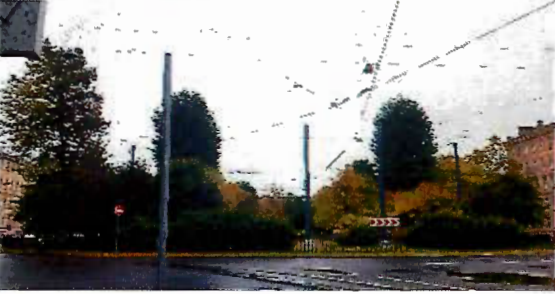
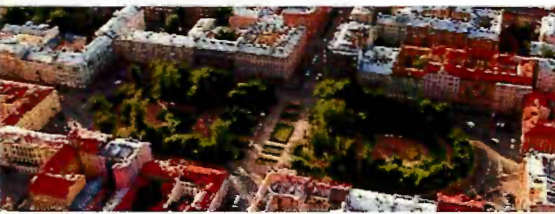
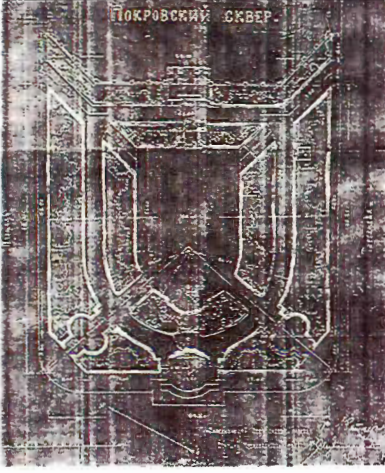
№ пп	Видовая принадлежность предмета охраны	Предмет охраны	Фотофиксация
1	2	3	4
1.	<p>Объемно-пространственное и планировочное решение территории, рельеф:</p>	<p>местоположение границ территории сквера, расположенного на площади Тургенева;</p> <p>фундаменты церкви Покрова Пресвятой Богородицы - местоположение, сохранившиеся конструкции, культурный слой;</p> <p>симметричное планировочное решение сквера в виде вытянутого овала с прямолинейными боковыми сторонами;</p> <p>средняя партерная часть сквера на оси Английского пр. делит его на две симметричные части с идентичной планировкой (западная часть сохраняет элементы планировки по проекту Р.Ф. Катцера);</p>

<p>фотокопия плана Покровского сквера</p>

по проекту садового мастера Р.Ф. Катцера, фотоальбом к краткой исторической справке (П.941.Н4212)

партерная часть включает в себя пять прямоугольных газонов на одной оси - четыре малых и большой в центральной части;

по периметру сквера устроен газон с древесными посадками, прерываемый партерным участком;

конфигурация газонов с внутренней стороны периметральной дорожки имеет скругленные очертания, вторящие овалным сторонам сквера;

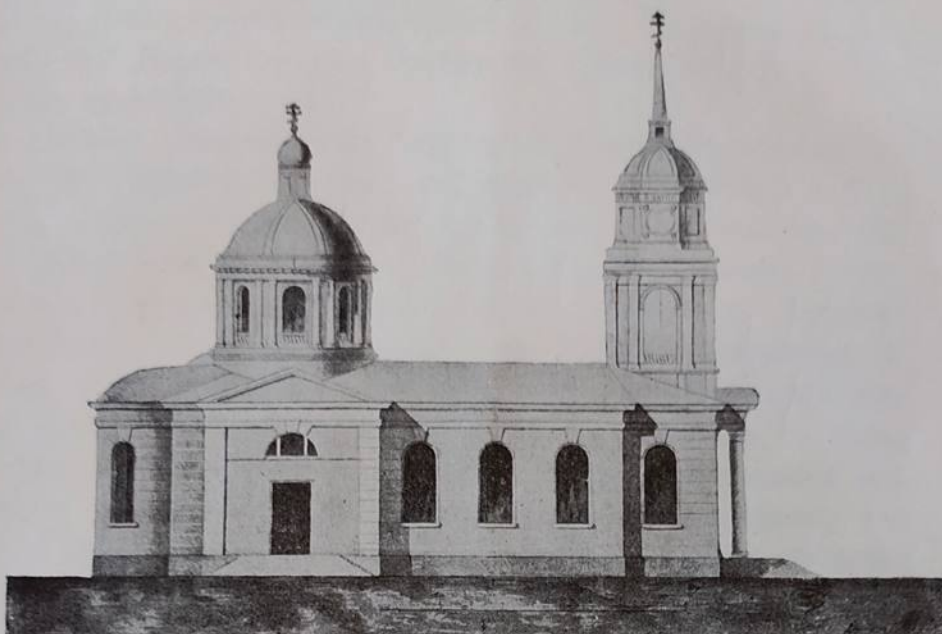
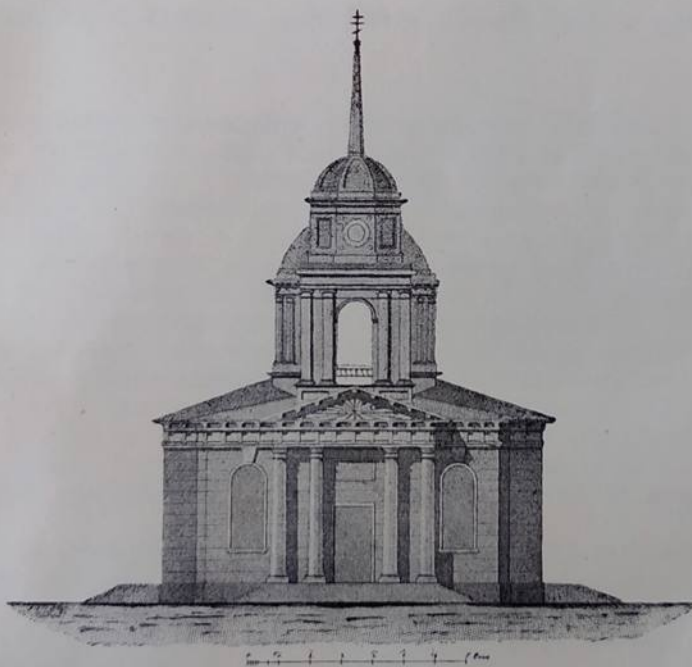
Покровская Церковь съ сѣверной стороны въ первоначальномъ видѣ.

Покровская Церковь съ западной стороны
въ первоначальномъ видѣ.

5. Первоначальный проект Покровской церкви. Северный фасад, западный фасад. И. Е. Старов. 1798 г. // Источник: [Туренский Е.]. Церковь Покрова Пресвятыя Богородицы, что в Большой Коломне в С. -Петербурге. Ея история и описание. Издано к столетию Церкви с 49 снимками на 23 отдельных листах С. -Петербург. 1912.

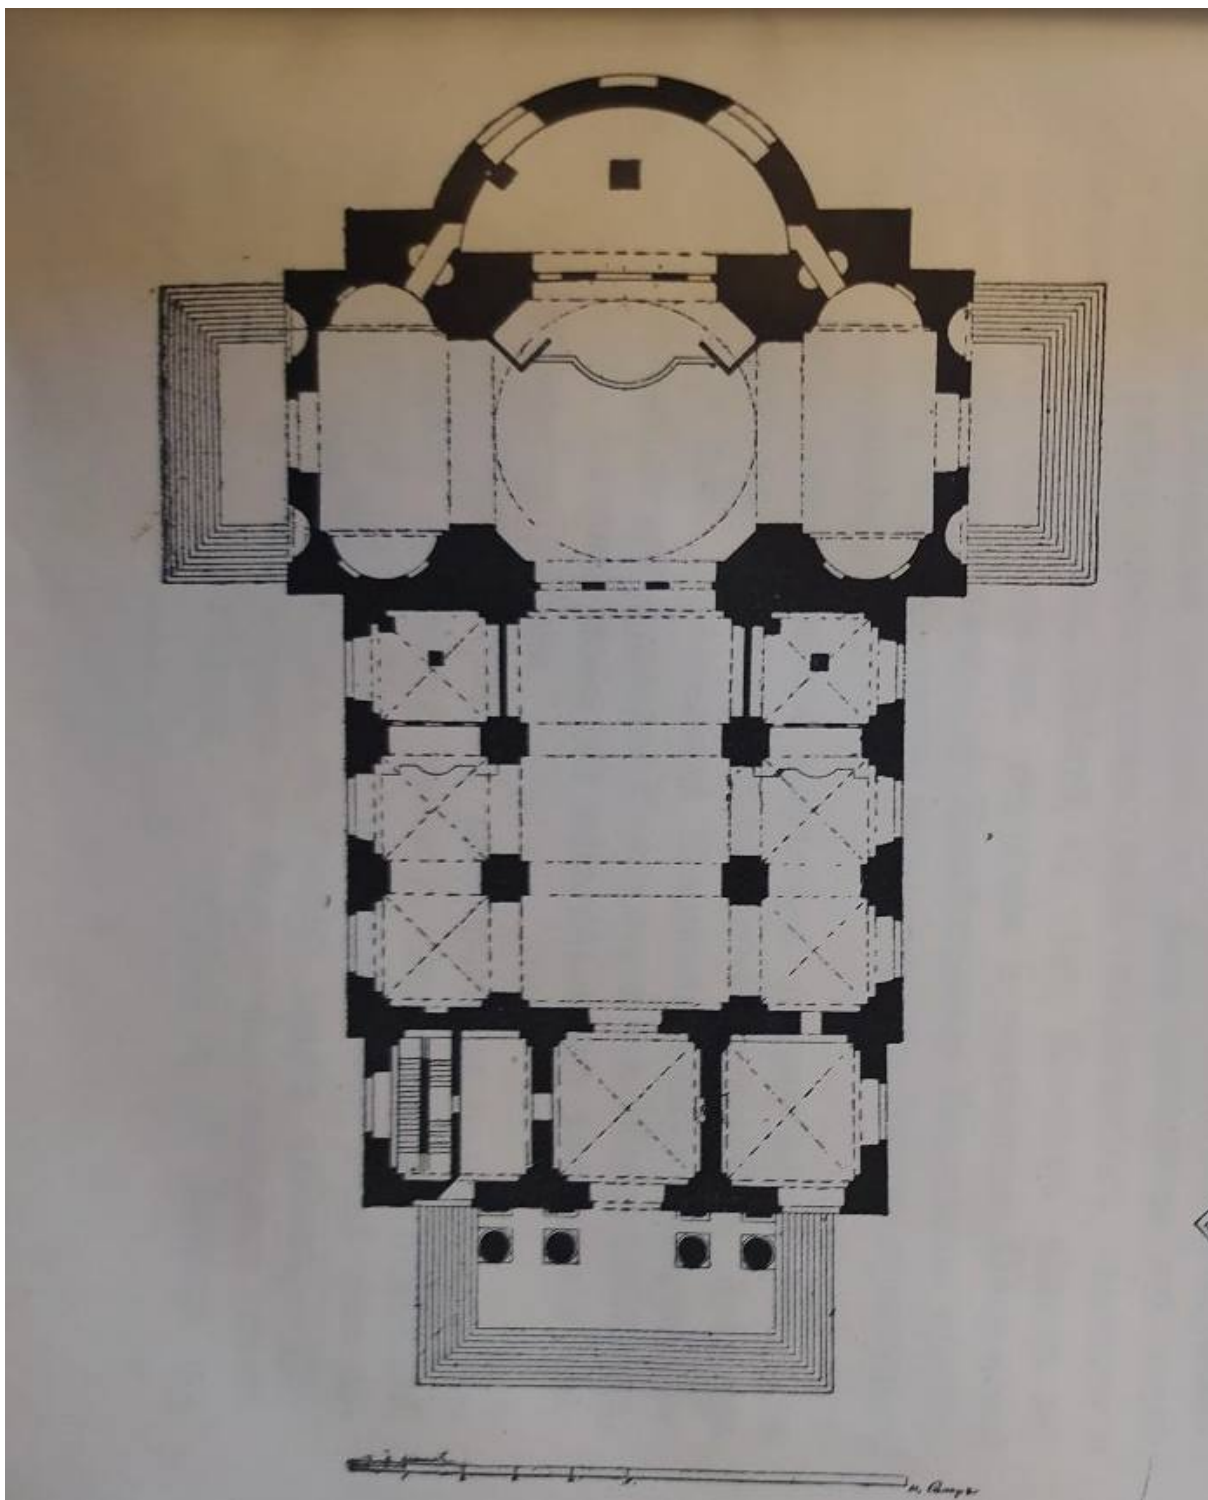
6. План Покровской церкви. И. Е. Старов. 1798 г. // [Туренский Е.]. Церковь Покрова Пресвятыя Богородицы, что в Большой Коломне в С. -Петербурге. Ея история и описание. Издано к столетию Церкви с 49 снимками на 23 отдельных листах С. - Петербург. 1912.

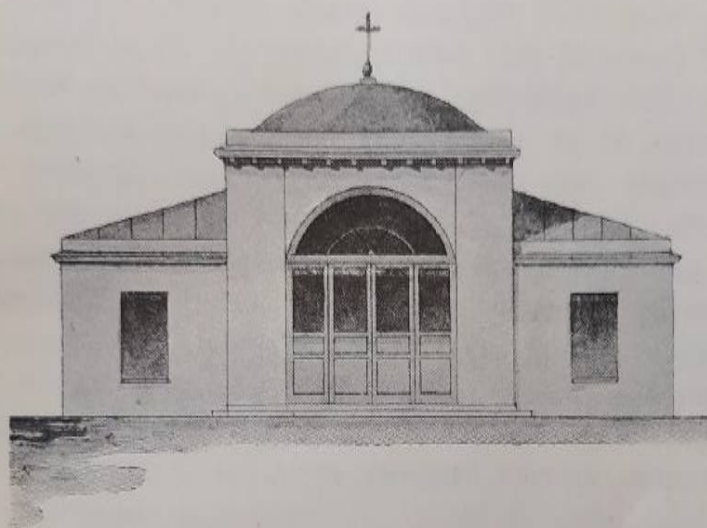
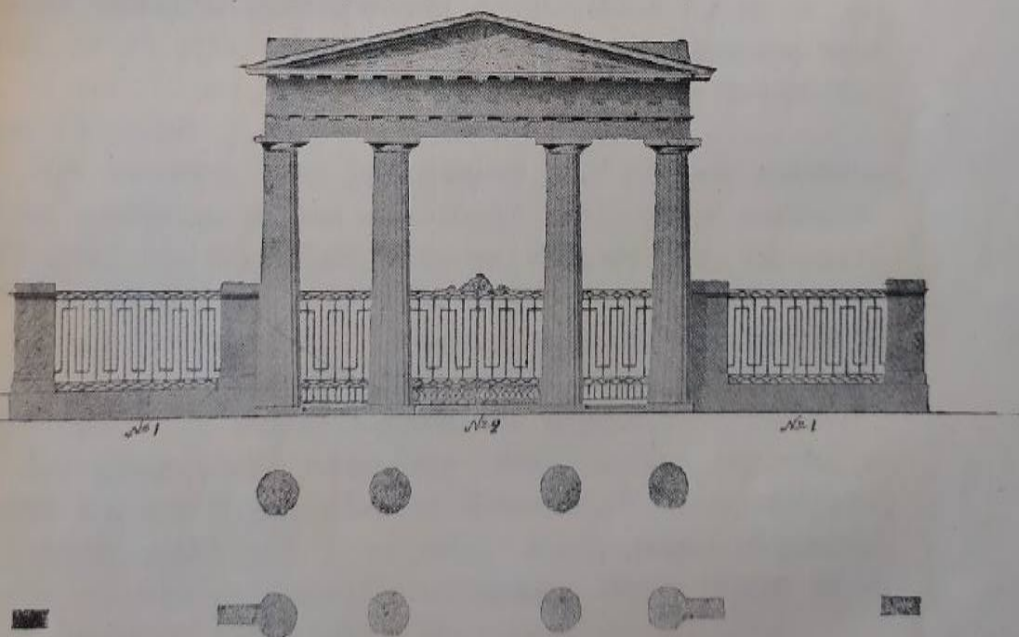
Часовня при Покровской Церкви въ
первоначальномъ видѣ.

9. Часовня при Покровской церкви. Ограда и ворота Покровской церкви. В. П. Стасов. 1813 г. // Источник: [Туренский Е.]. Церковь Покрова Пресвятыя Богородицы, что в Большой Коломне в С. -Петербурге. Ея история и описание. Издано к столетию Церкви с 49 снимками на 23 отдельных листах С. -Петербург. 1912.

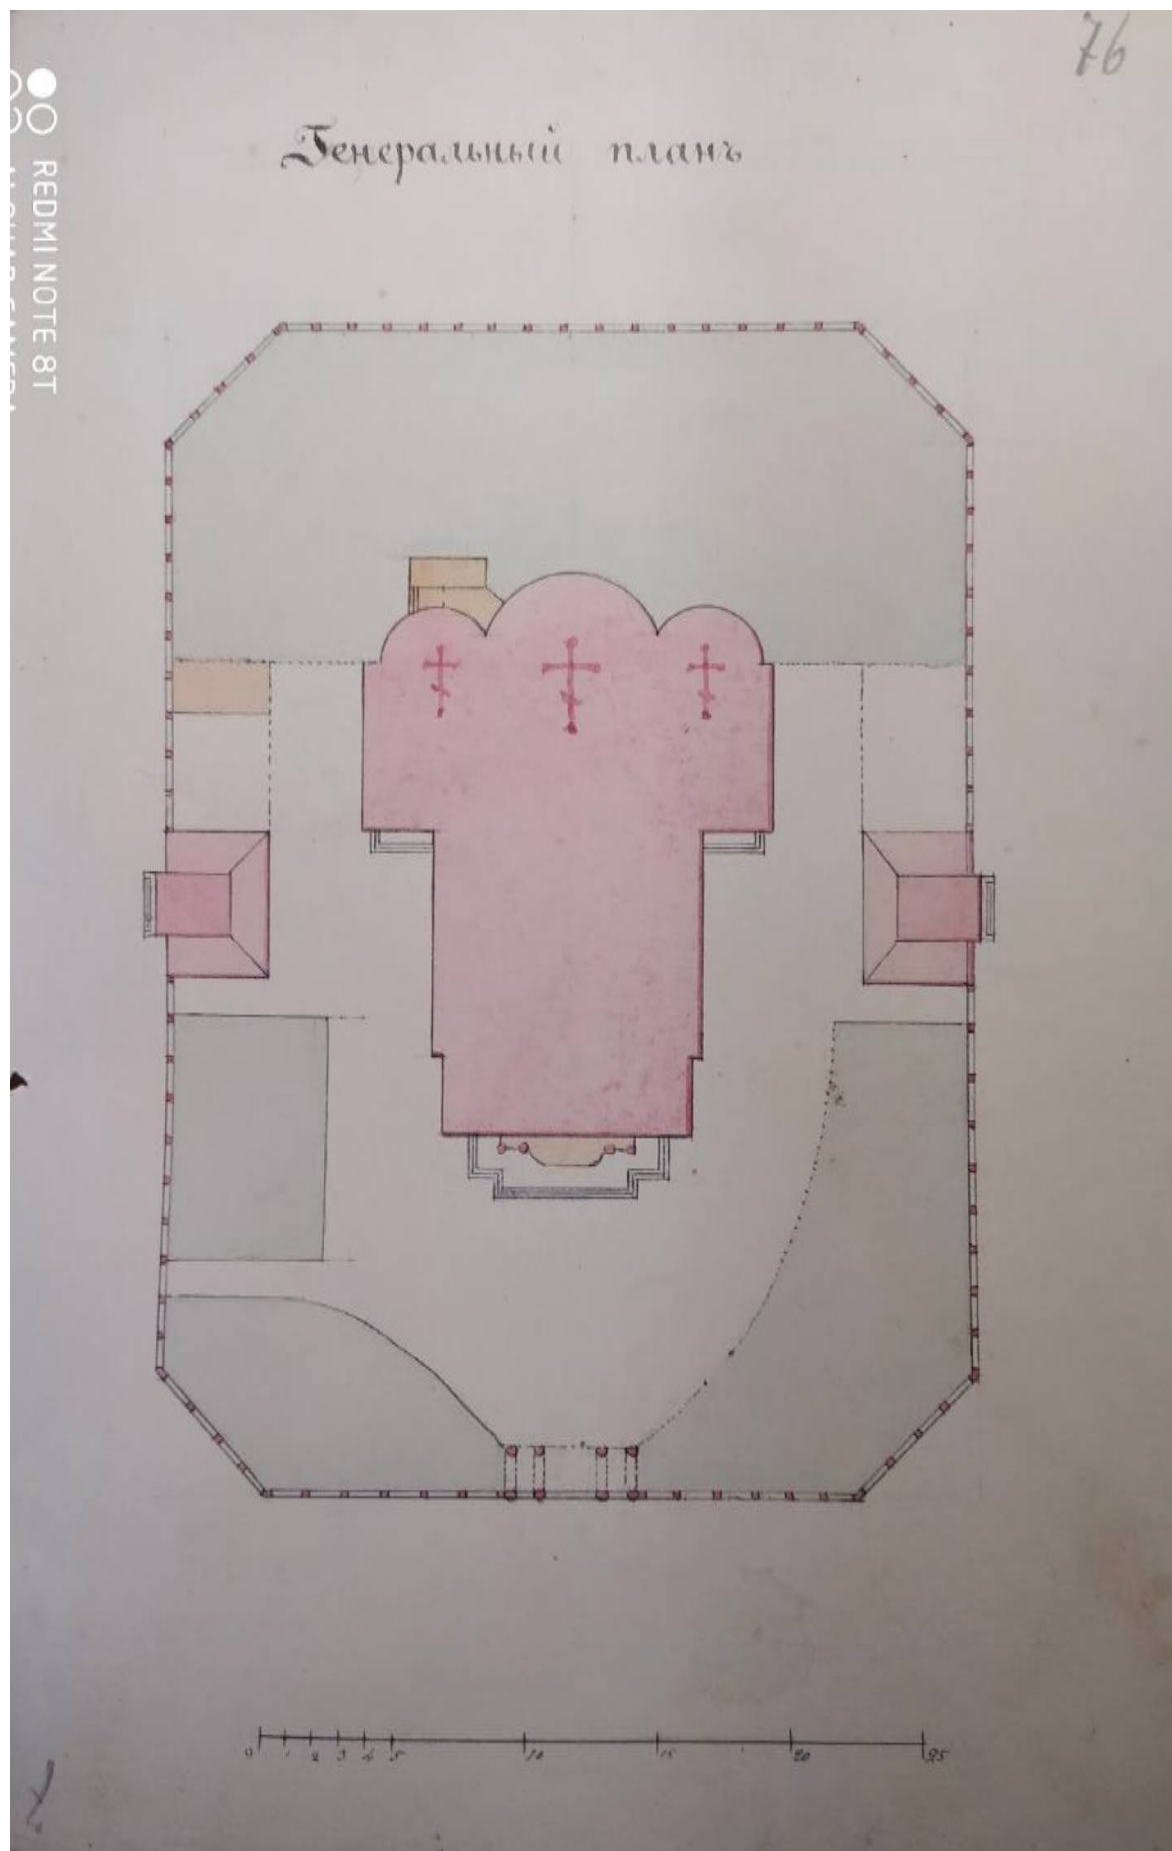
16. Генеральный план участка церкви Покрова Пресвятой Богородицы в Коломне. 1854 г. // Источник: ЦГИА СПб. Ф. 278. Оп. 1. Д. 40. Л. 76.

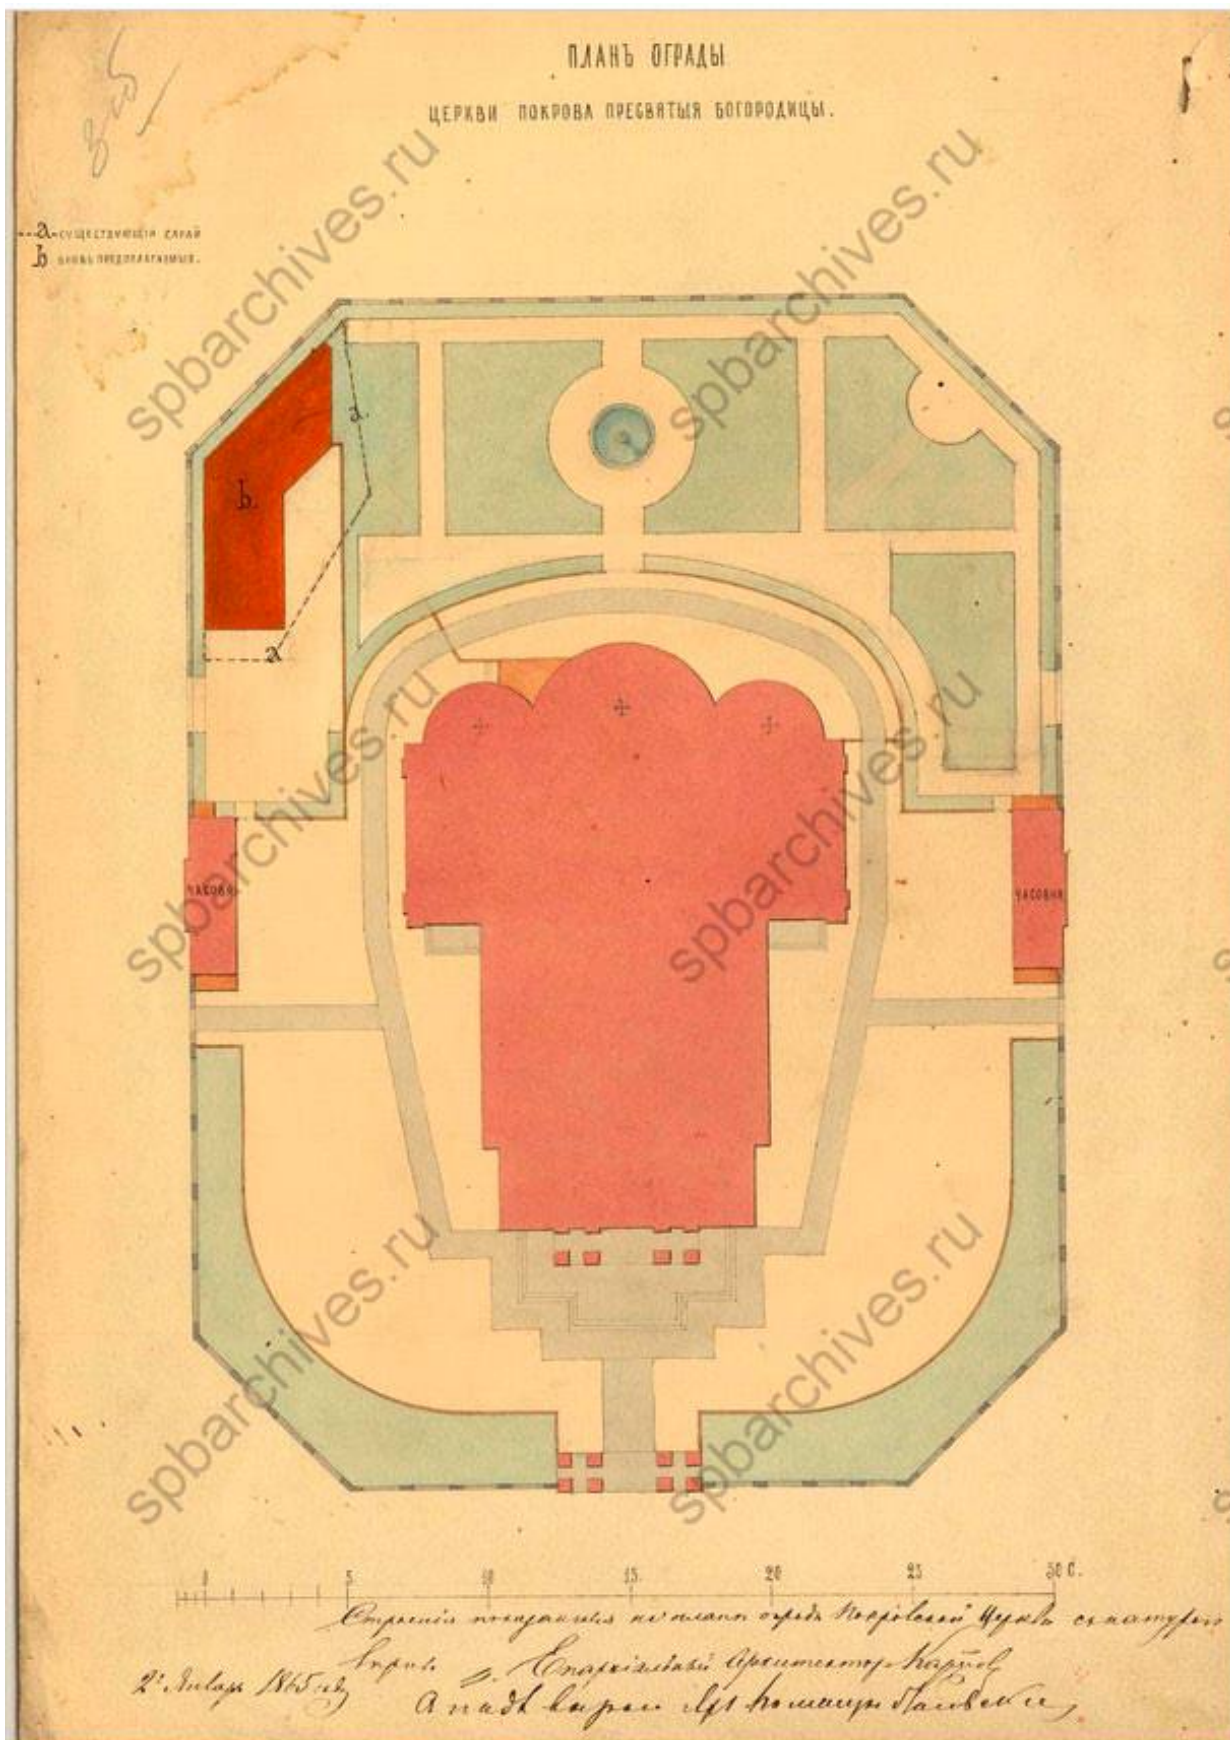
20. План ограды Церкви Покрова Пресвятой Богородицы. 1865 г. // Источник: ЦГИА СПб. Ф. 513. Оп. 102. Д. 3856. Л. 3об.

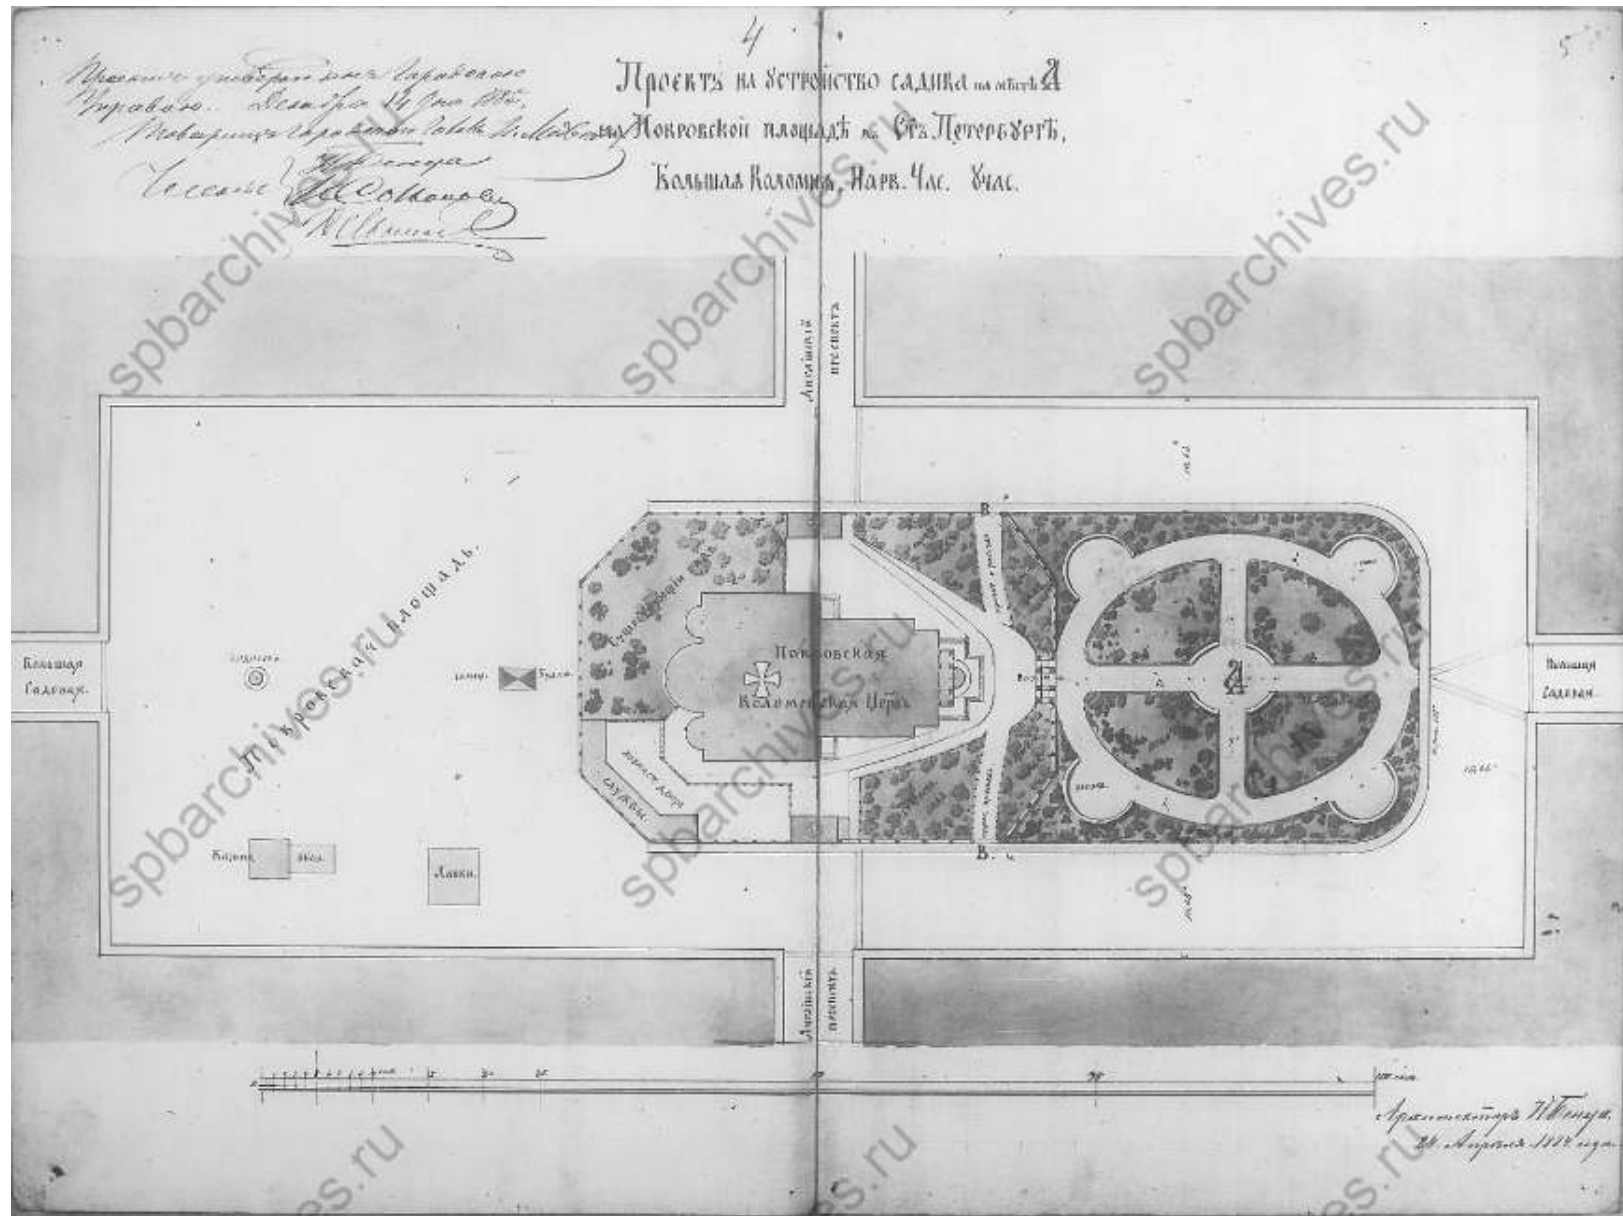
27. Проект на устройство садика на месте Покровской площади в Санкт-Петербурге. Большая Коломна, Нарвская часть. 1884–1902 гг. // Источник: ЦГИА СПб Ф.513 Оп.101 Д.321 Л.4, 5.

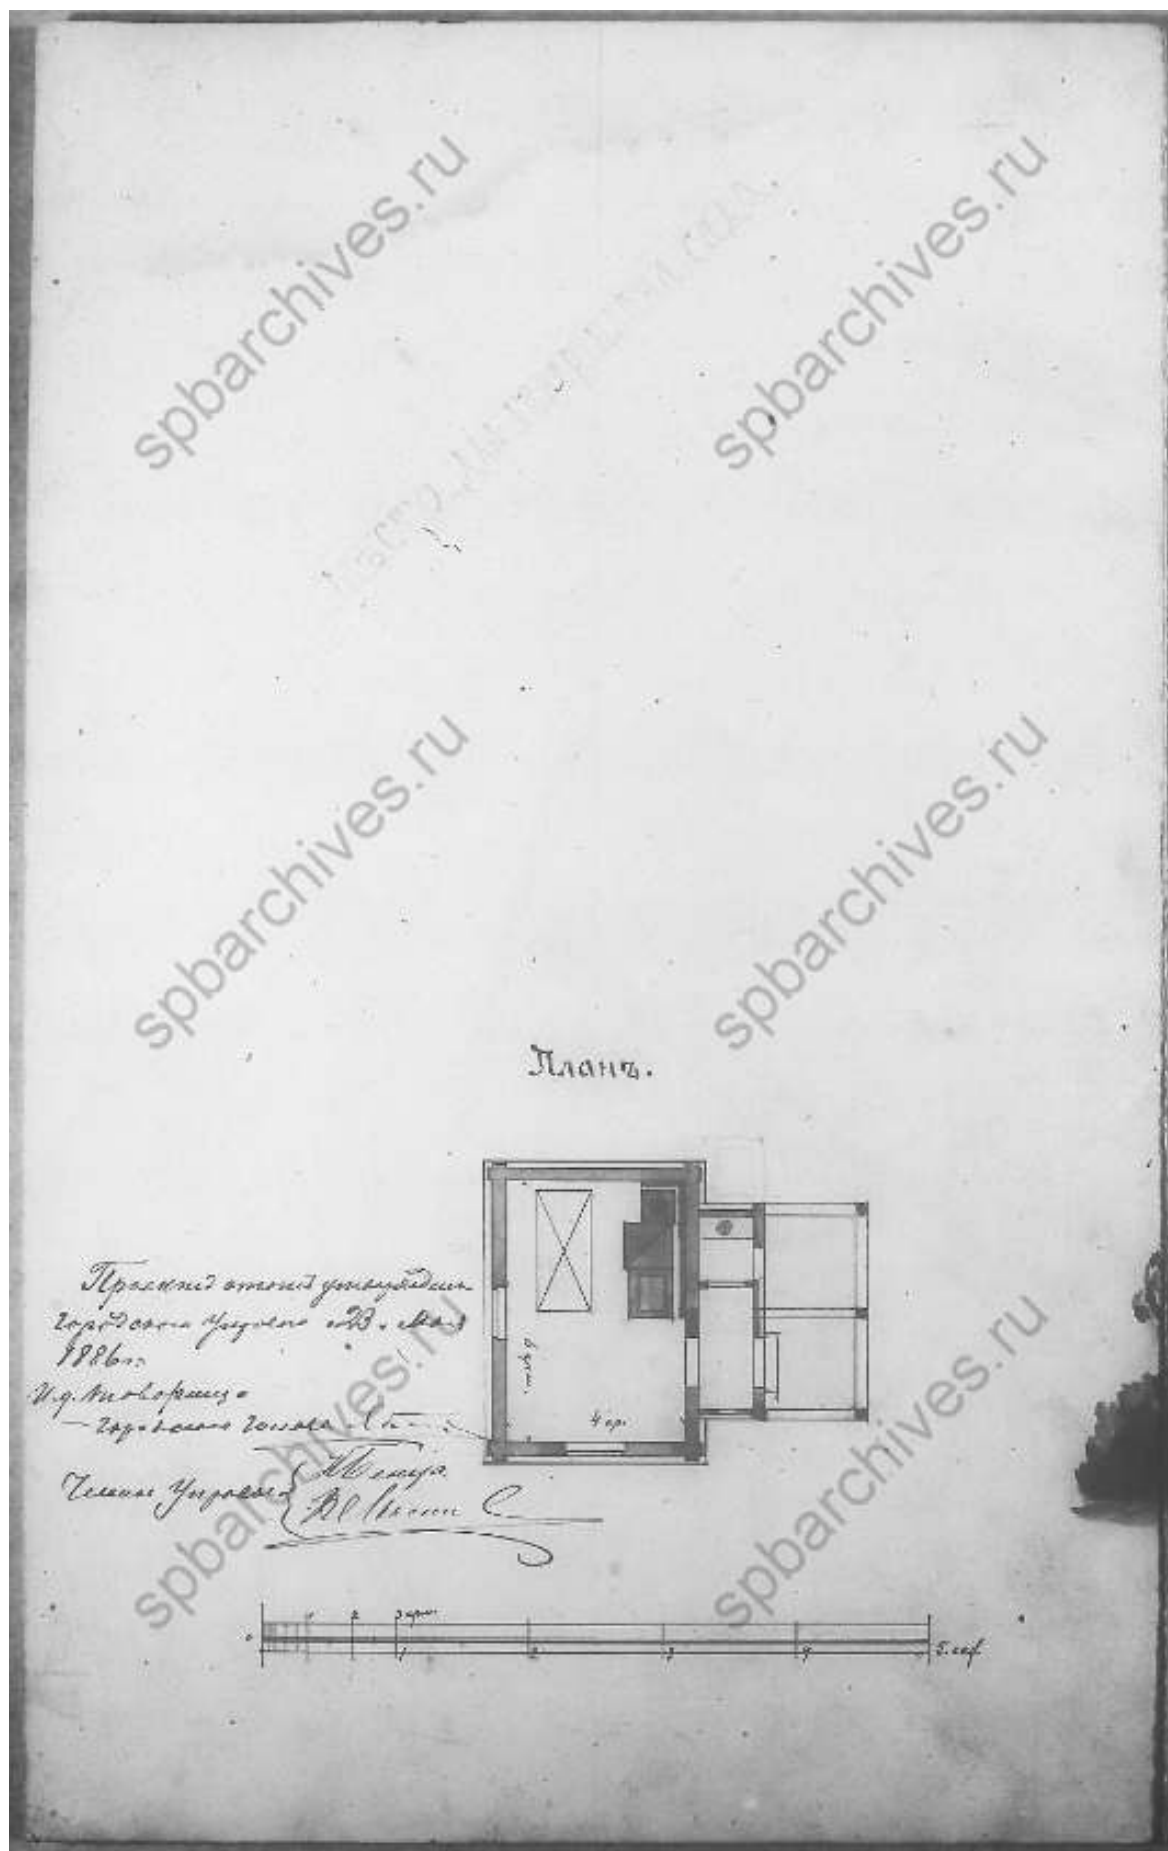
29. План, фасады и разрез сторожевой будки в Покровском сквере на Покровской пл. 1886–1902 гг. // Источник: ЦГИА СПб Ф.513 Оп.101 Д.332 Л.1.

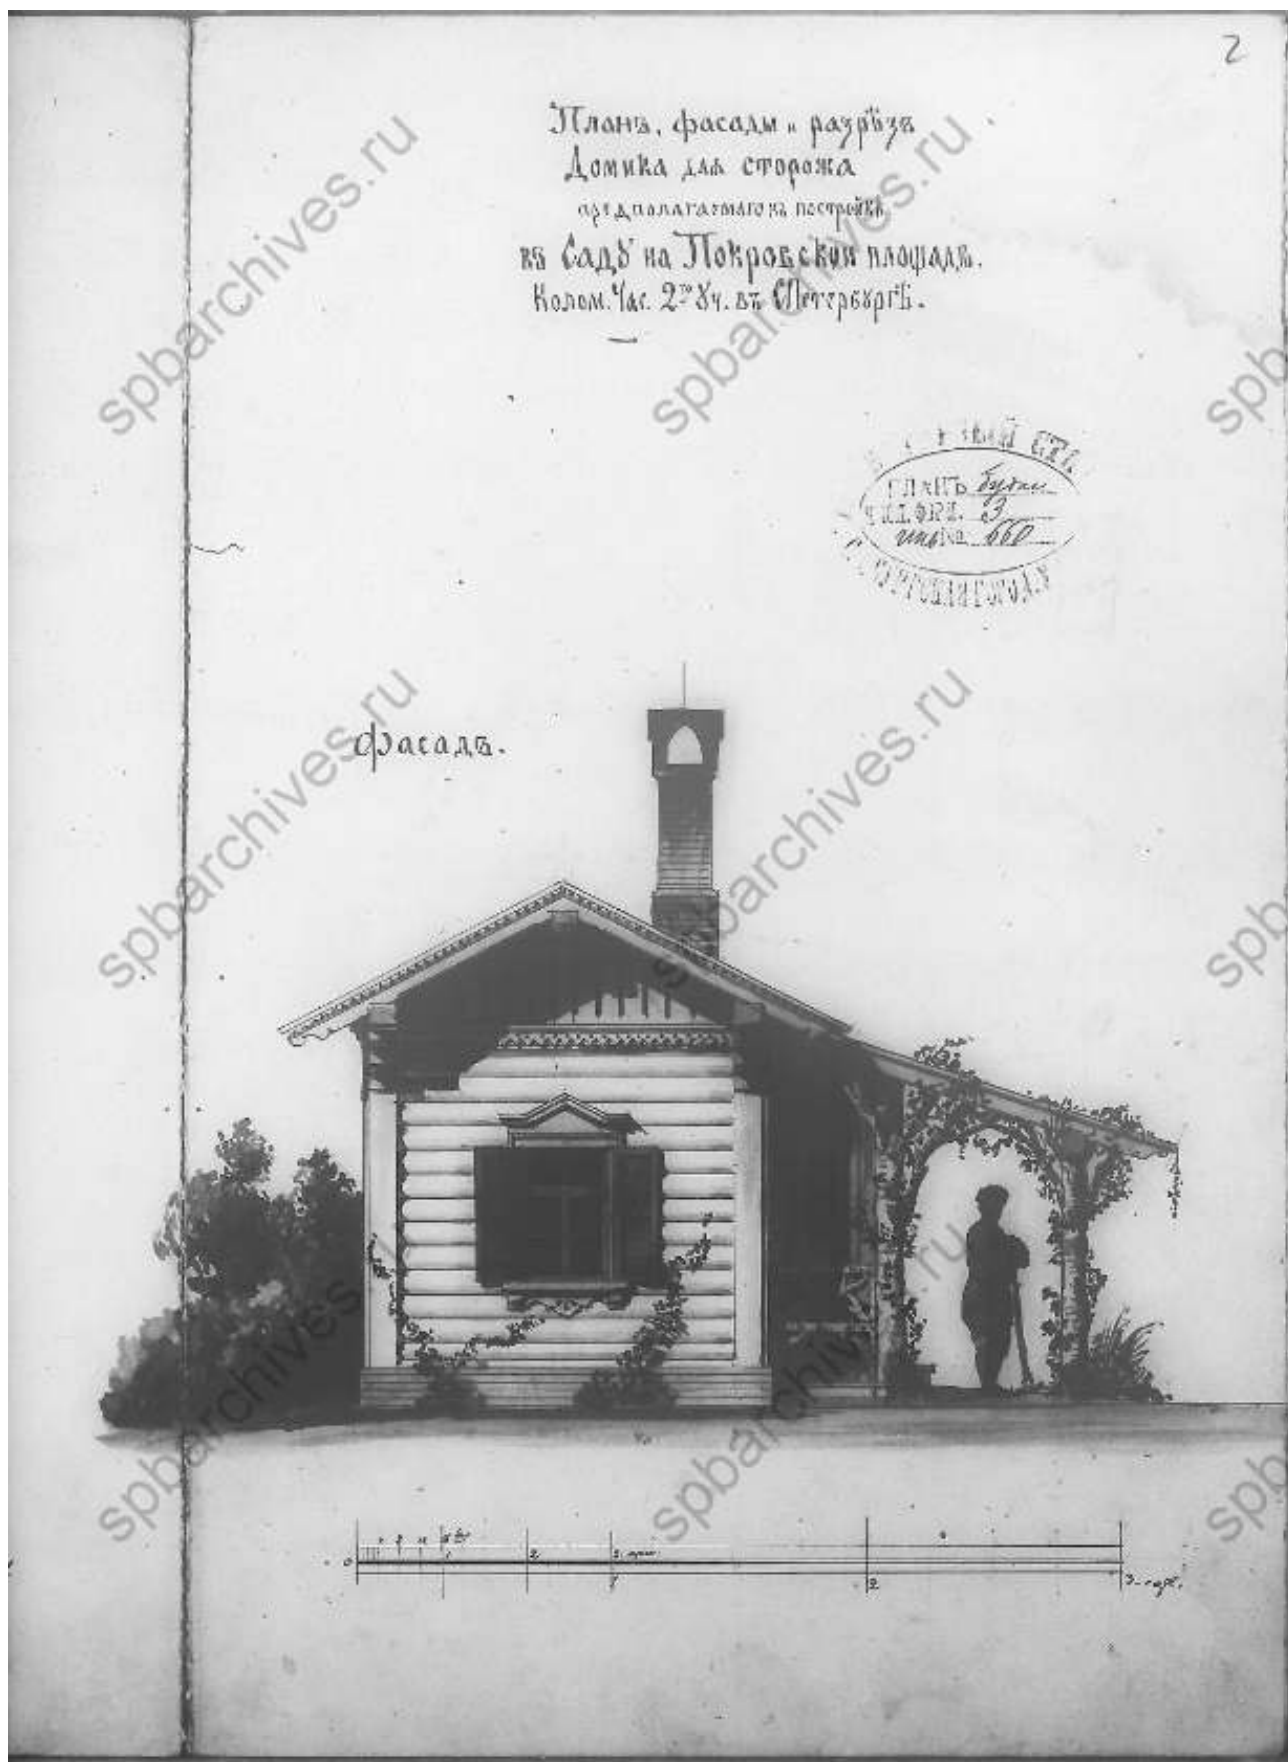
30. План, фасады и разрез сторожевой будки в Покровском сквере на Покровской площади.
1886–1902 гг. // Источник: ЦГИА СПб Ф.513 Оп.101 Д.332 Л.2.

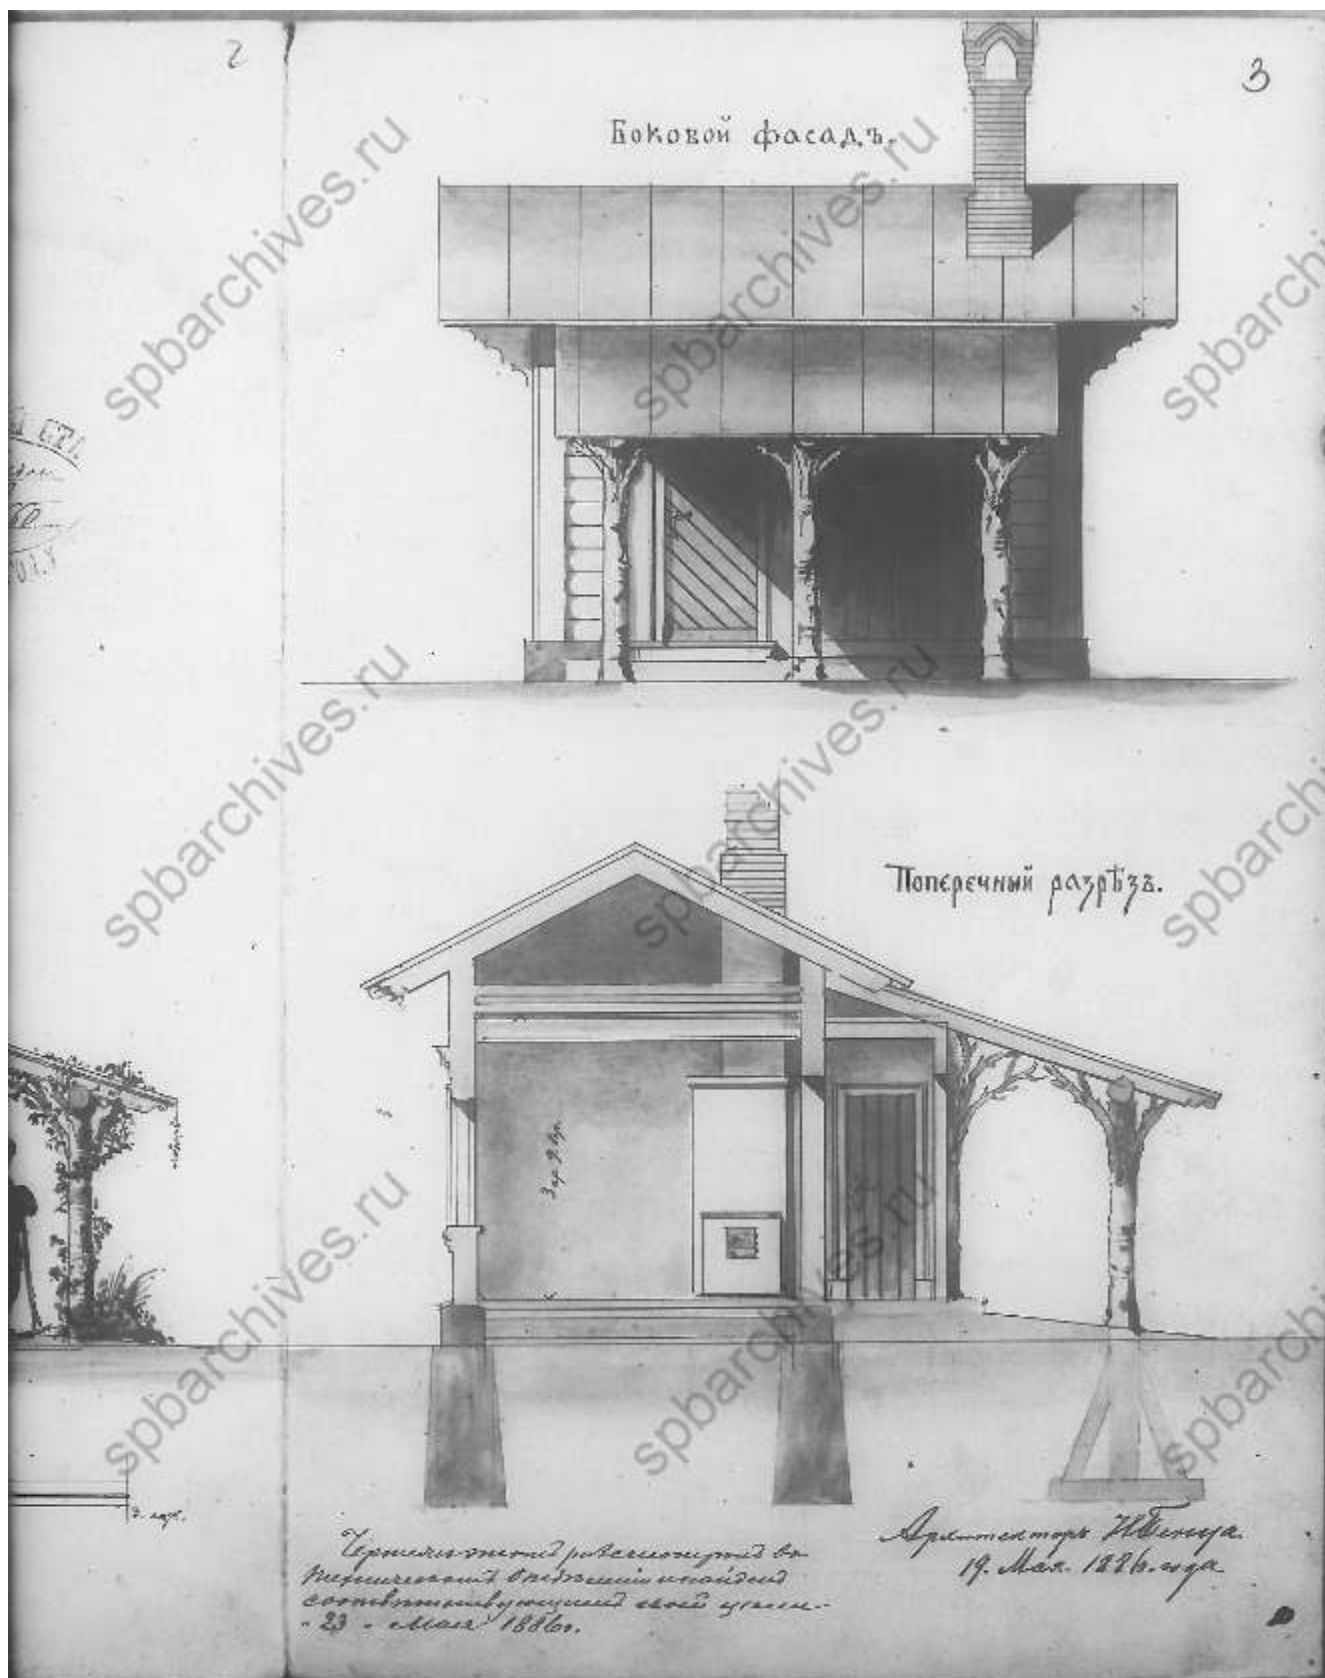
31. План, фасады и разрез сторожевой будки в Покровском сквере на Покровской площади. 1886–1902 гг. // Источник: ЦГИА СПб Ф.513 Оп.101 Д.332 Л.3.

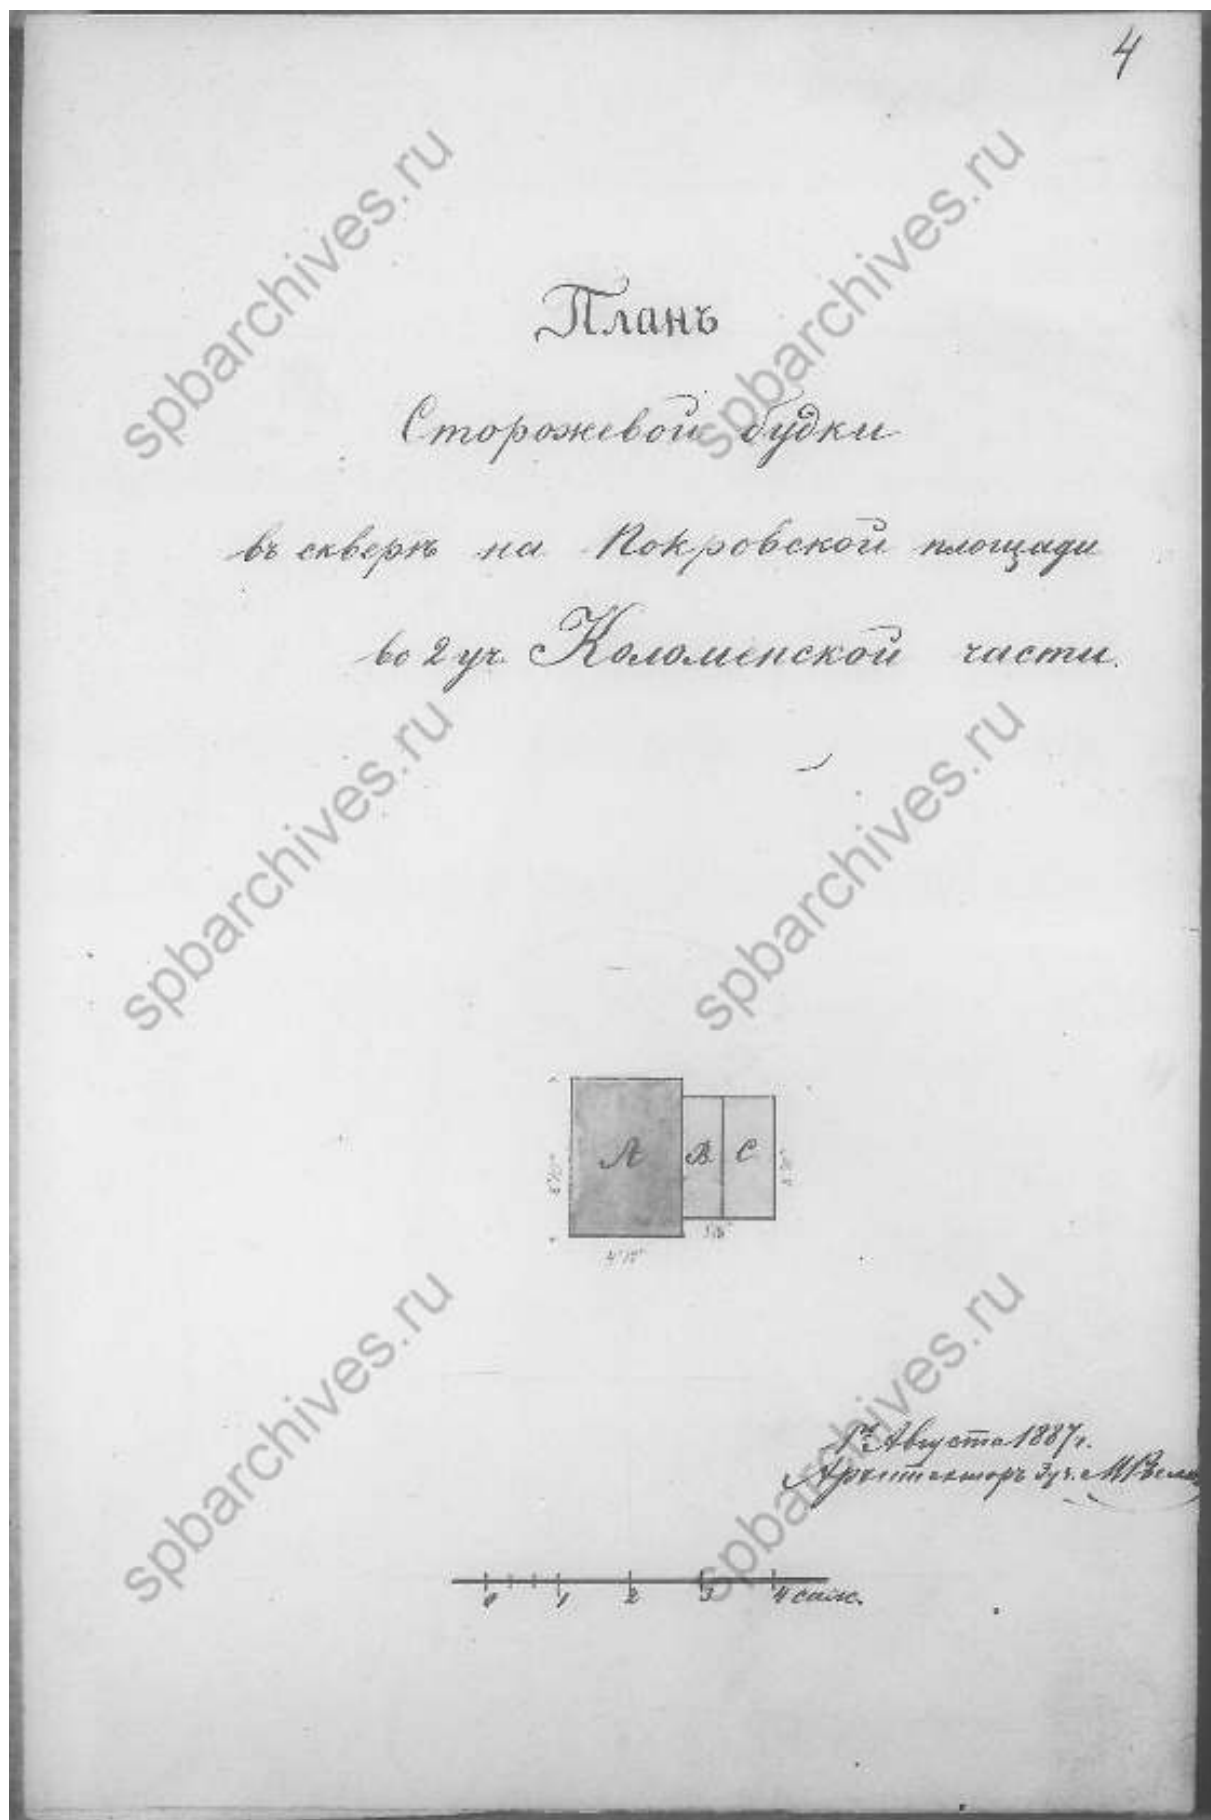
32. План сторожевой будки в сквере на Покровской площади. 1887 г. // Источник: ЦГИА СПб Ф.513 Оп.101 Д.332 Л.4.
