АКТ

государственной историко-культурной экспертизы проектной документации на проведение работ по сохранению выявленного объекта культурного наследия «Покровский сквер (с фундаментом церкви Покрова Пресвятой Богородицы)», расположенного по адресу: Санкт-Петербург, Тургенева пл.: «Ремонт, реставрация и приспособление для современного использования выявленного объекта культурного наследия «Покровский сквер (с фундаментом церкви Покрова Пресвятой Богородицы)», расположенного по адресу: Санкт-Петербург, пл. Тургенева», разработанной ООО «ГК «Славянский проект» в 2023 году (шифр: ПС-ПЛТ-23)

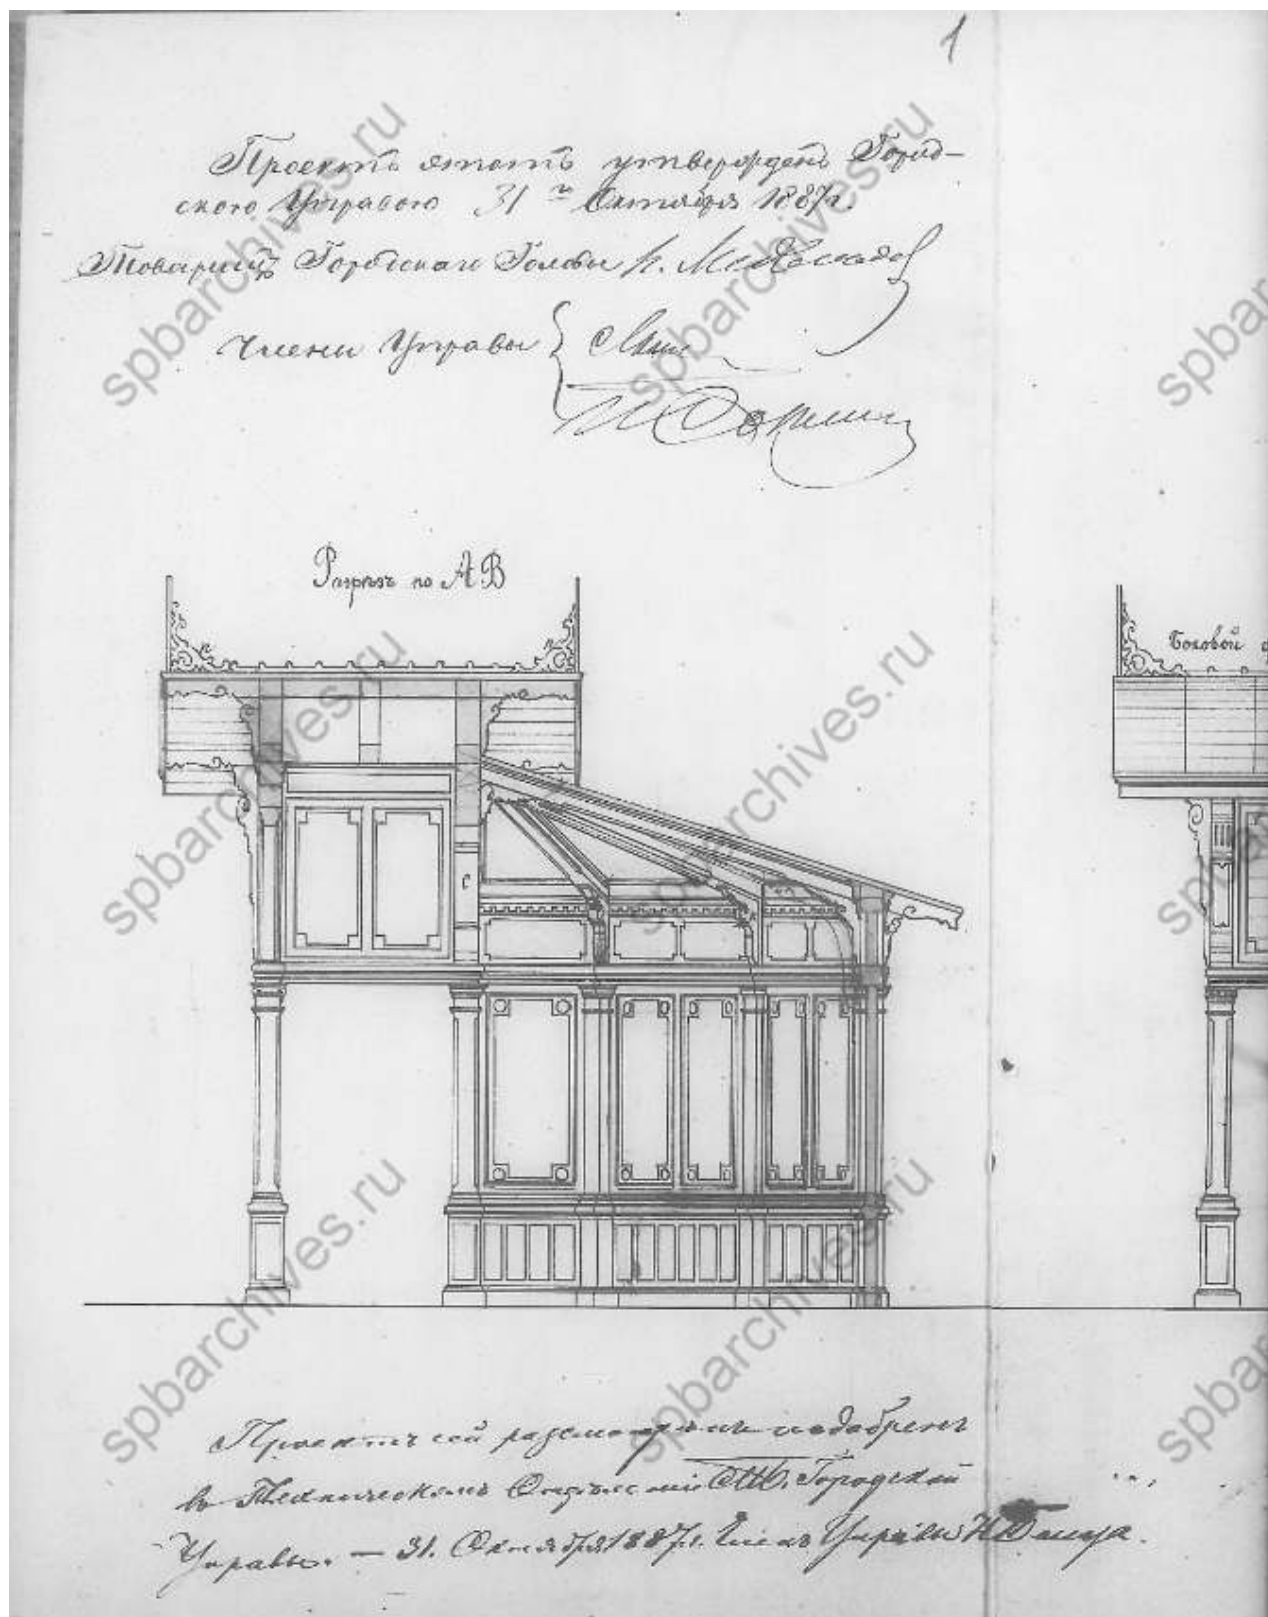
33. Проект беседки в Покровском сквере. 1887–1902 гг. // Источник: ЦГИА СПб Ф. 513
 Оп.101 Д.322 Л.1.

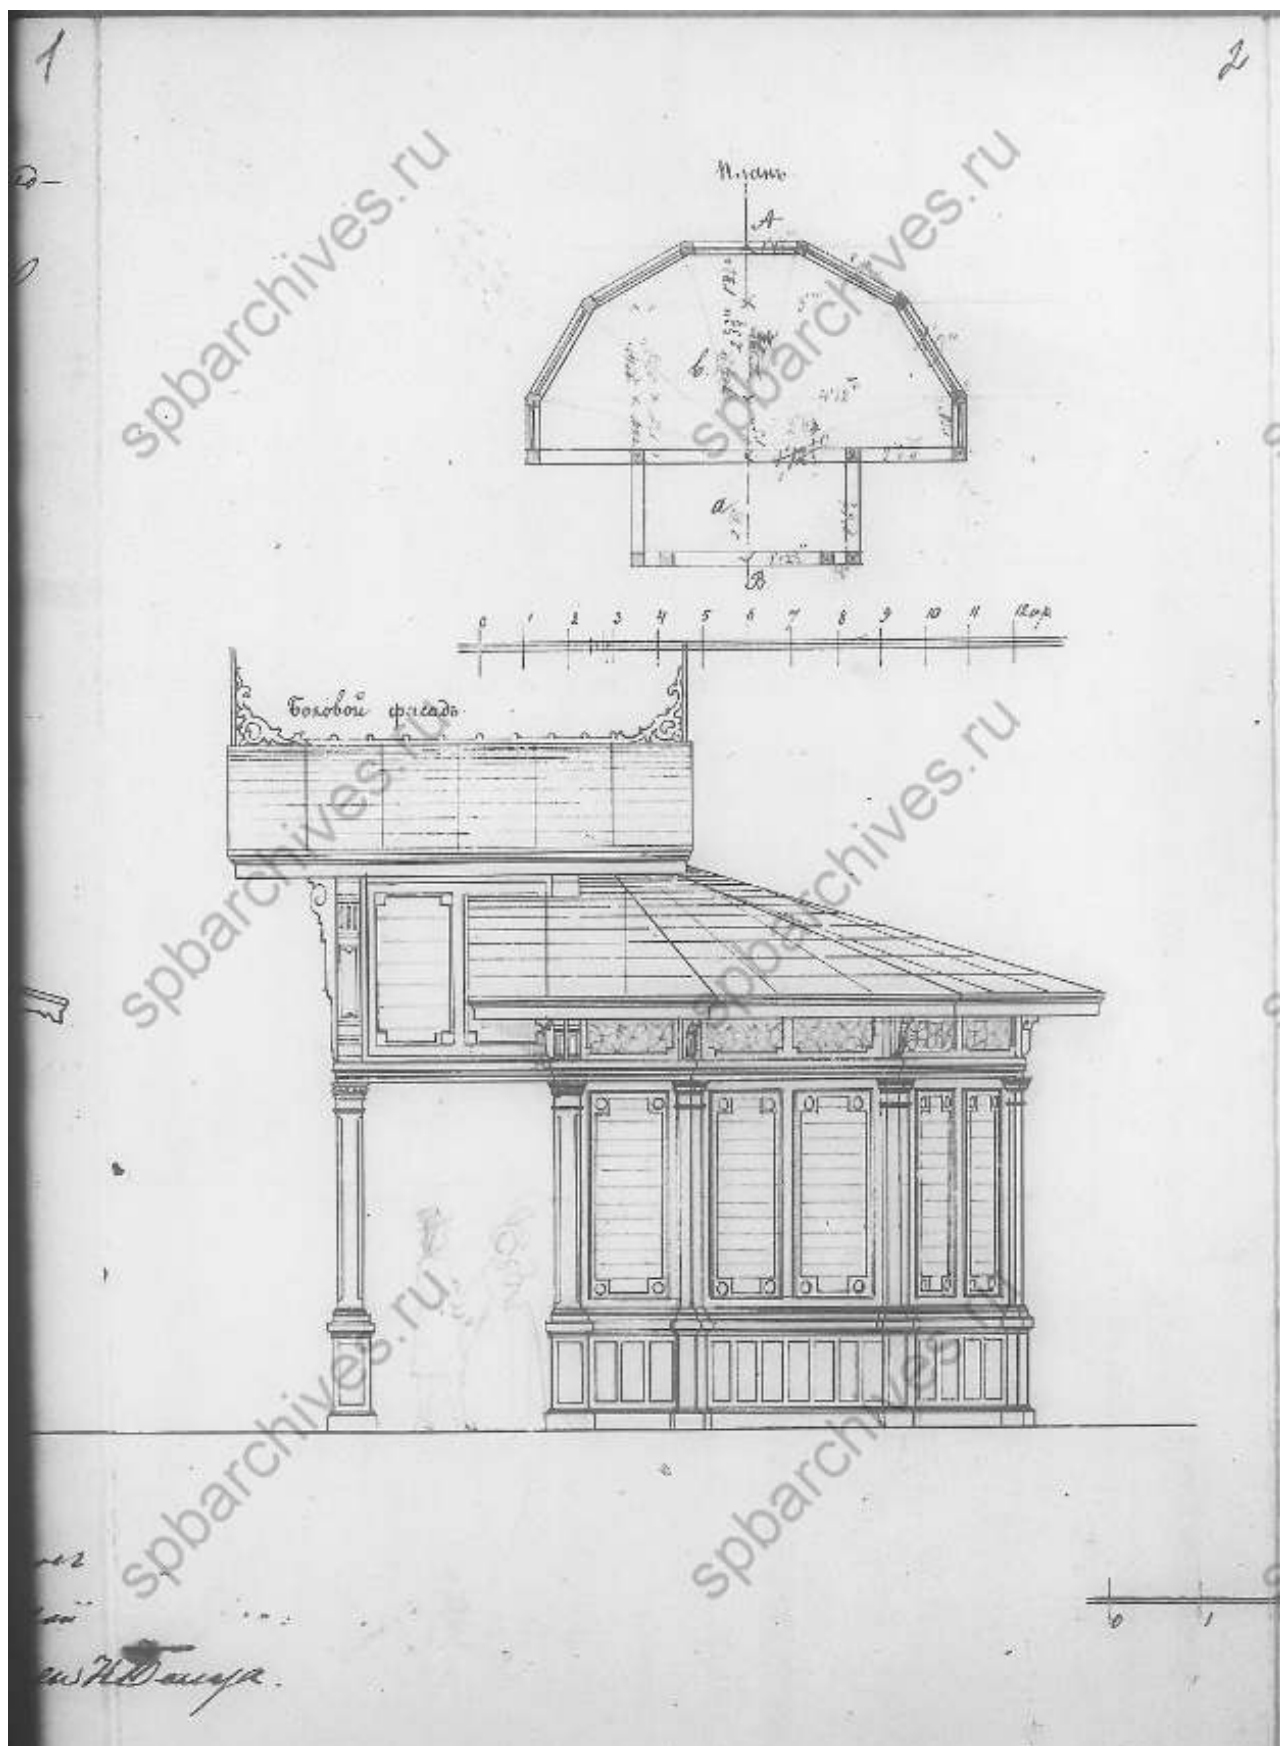
34. Проект беседки в Покровском сквере. 1887–1902 гг. // Источник: ЦГИА СПб Ф. 513
Оп.101 Д.322 Л.2.

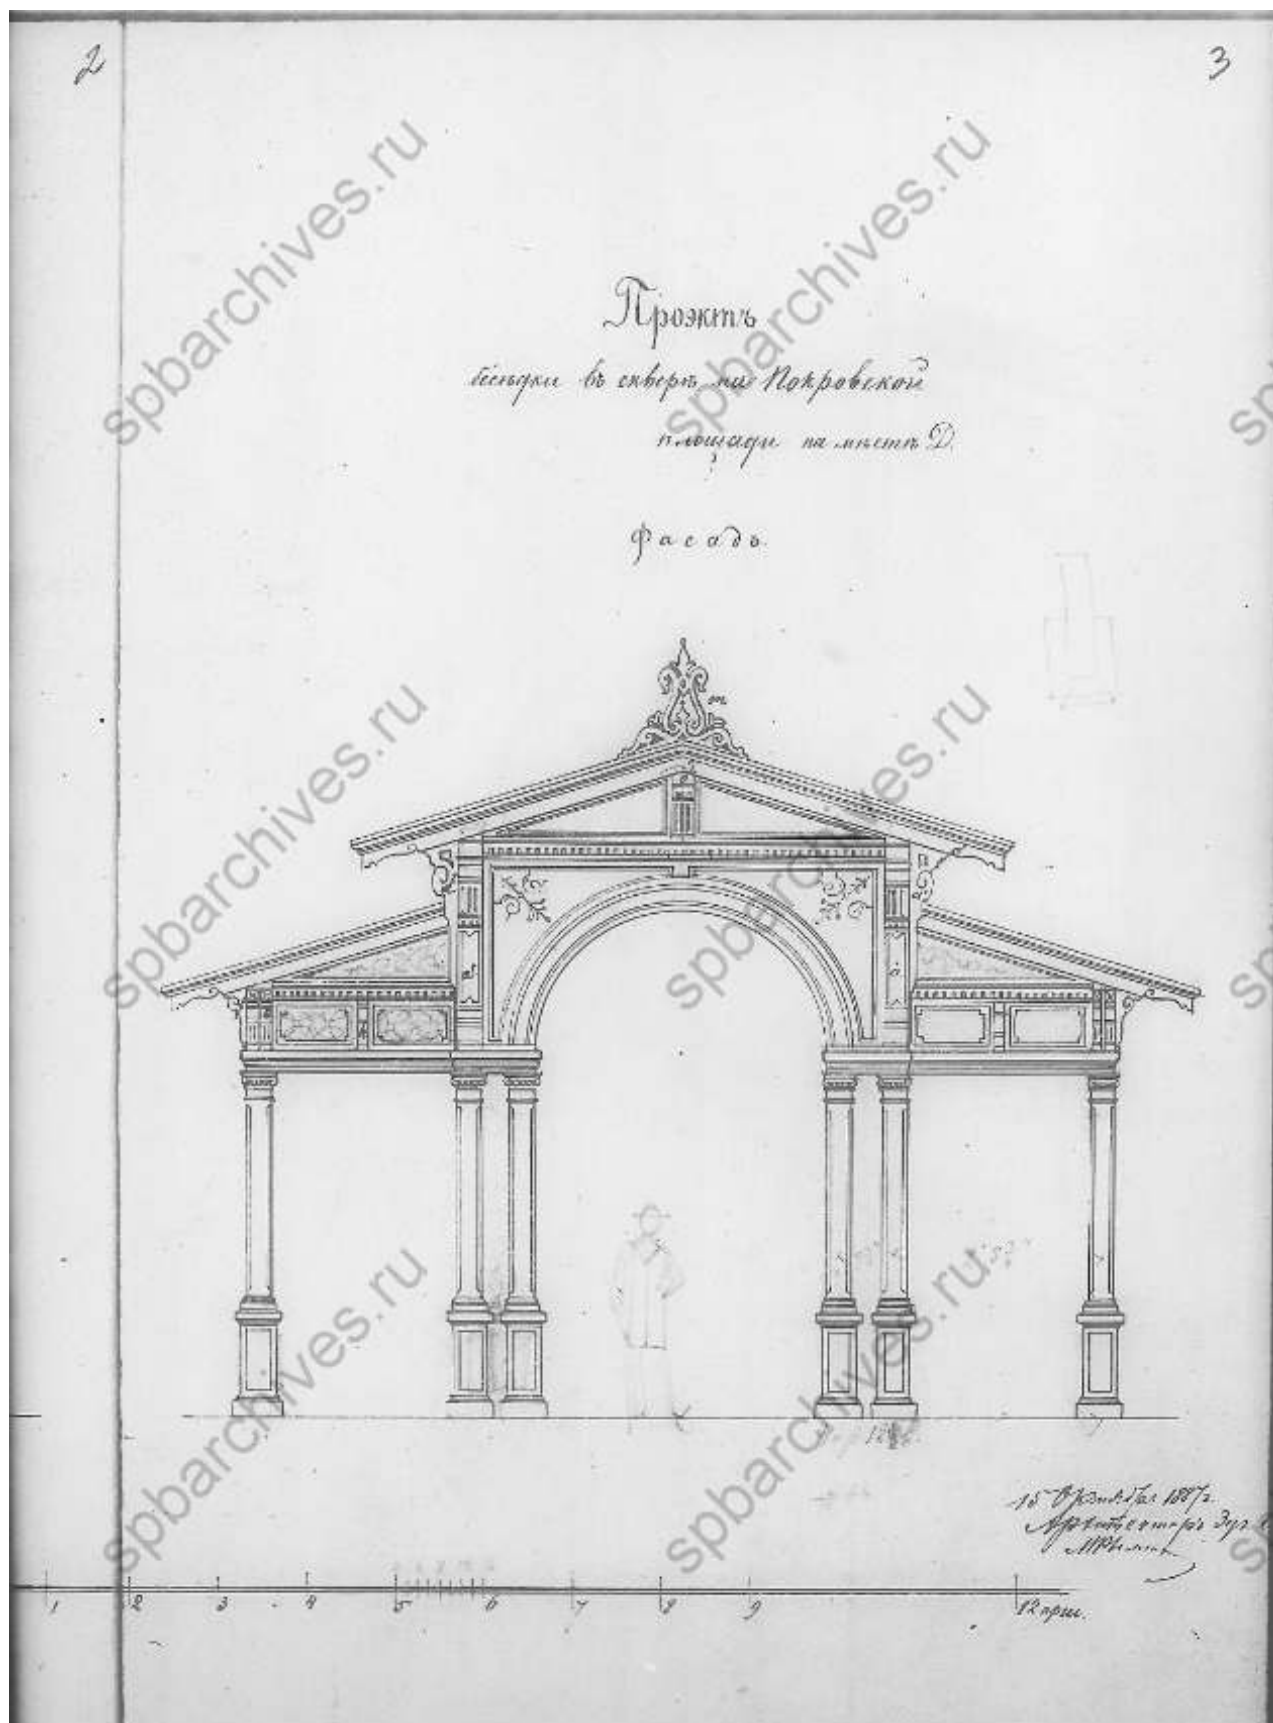
35. Проект бесѣдки в Покровском сквере. 1887–1902 гг. // Источник: ЦГИА СПб Ф. 513
Оп.101 Д.322 Л.3.

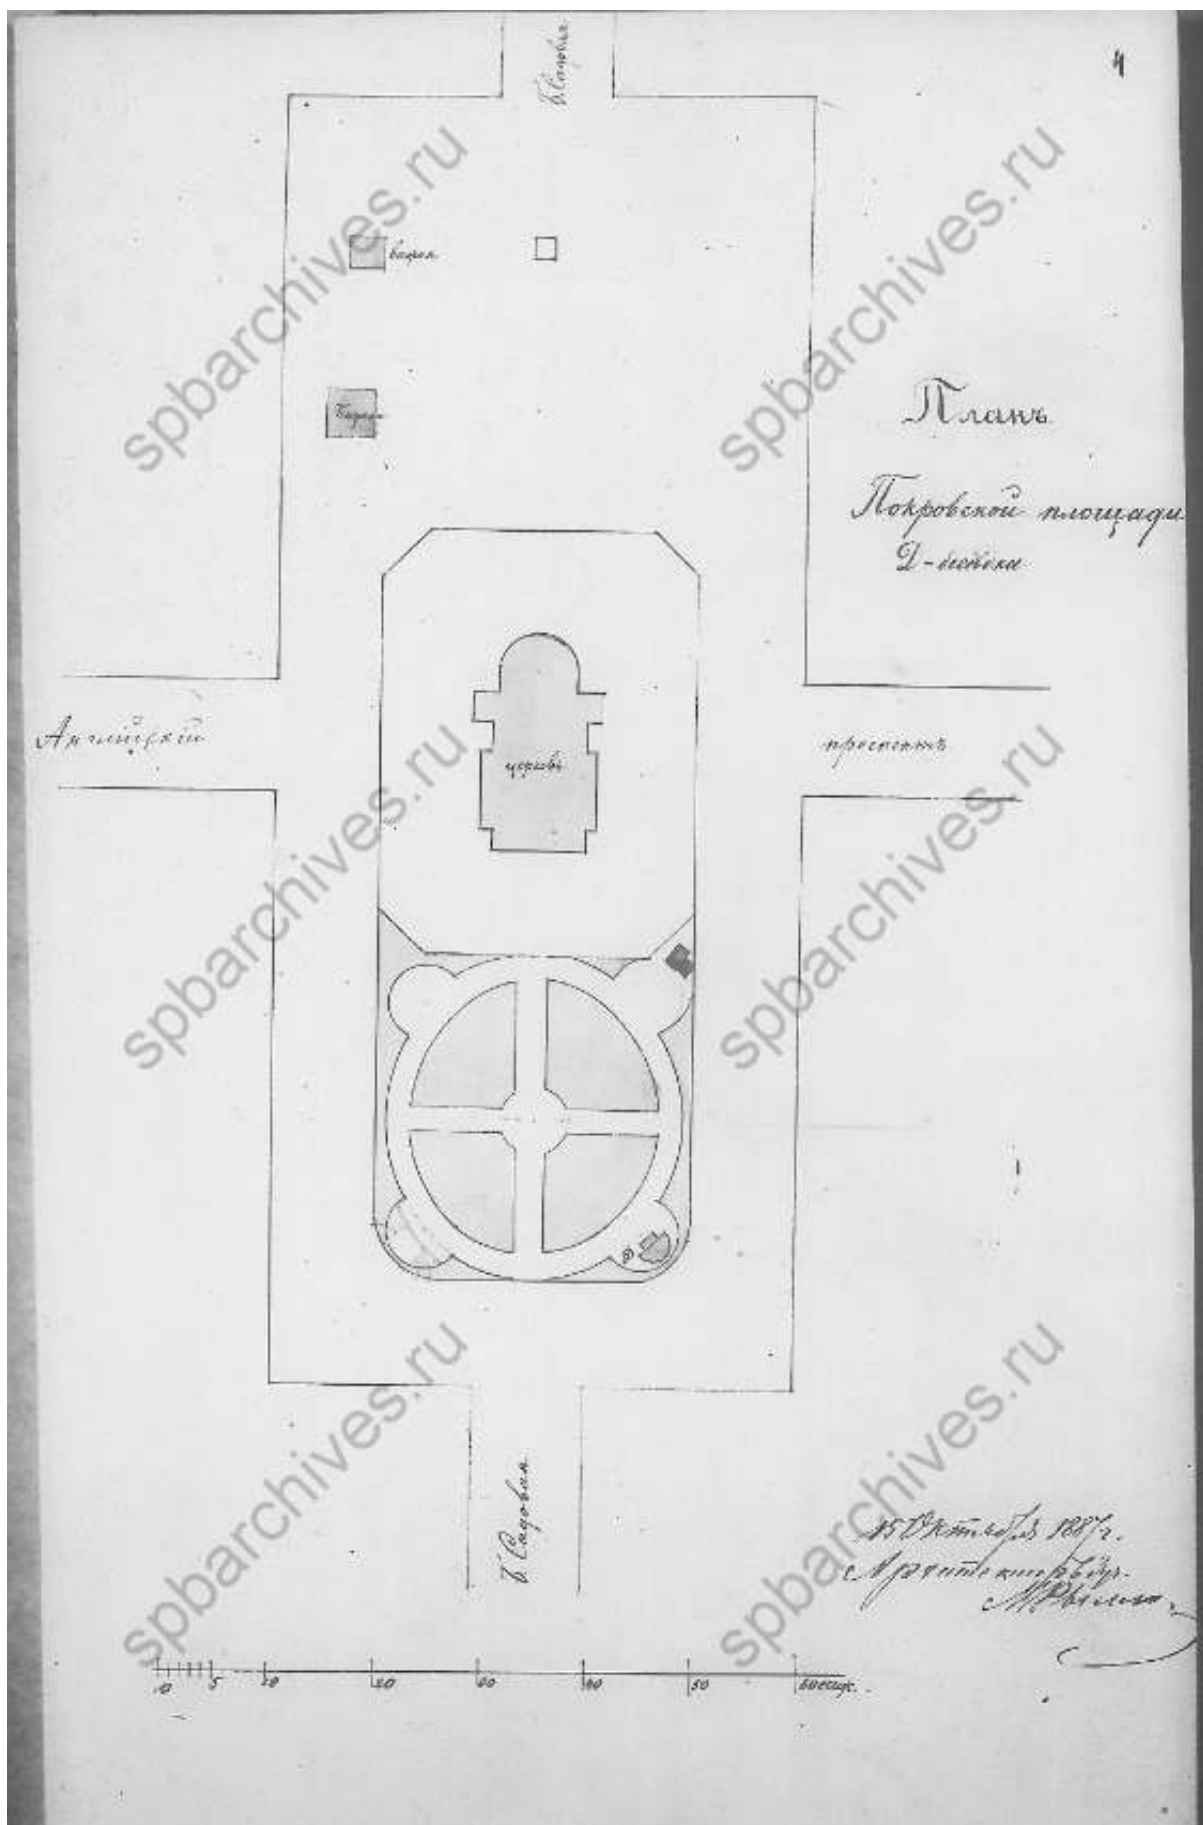
36. Проект беседки в Покровском сквере. 1887–1902 гг. // Источник: ЦГИА СПб Ф. 513
Оп.101 Д.322 Л.4.

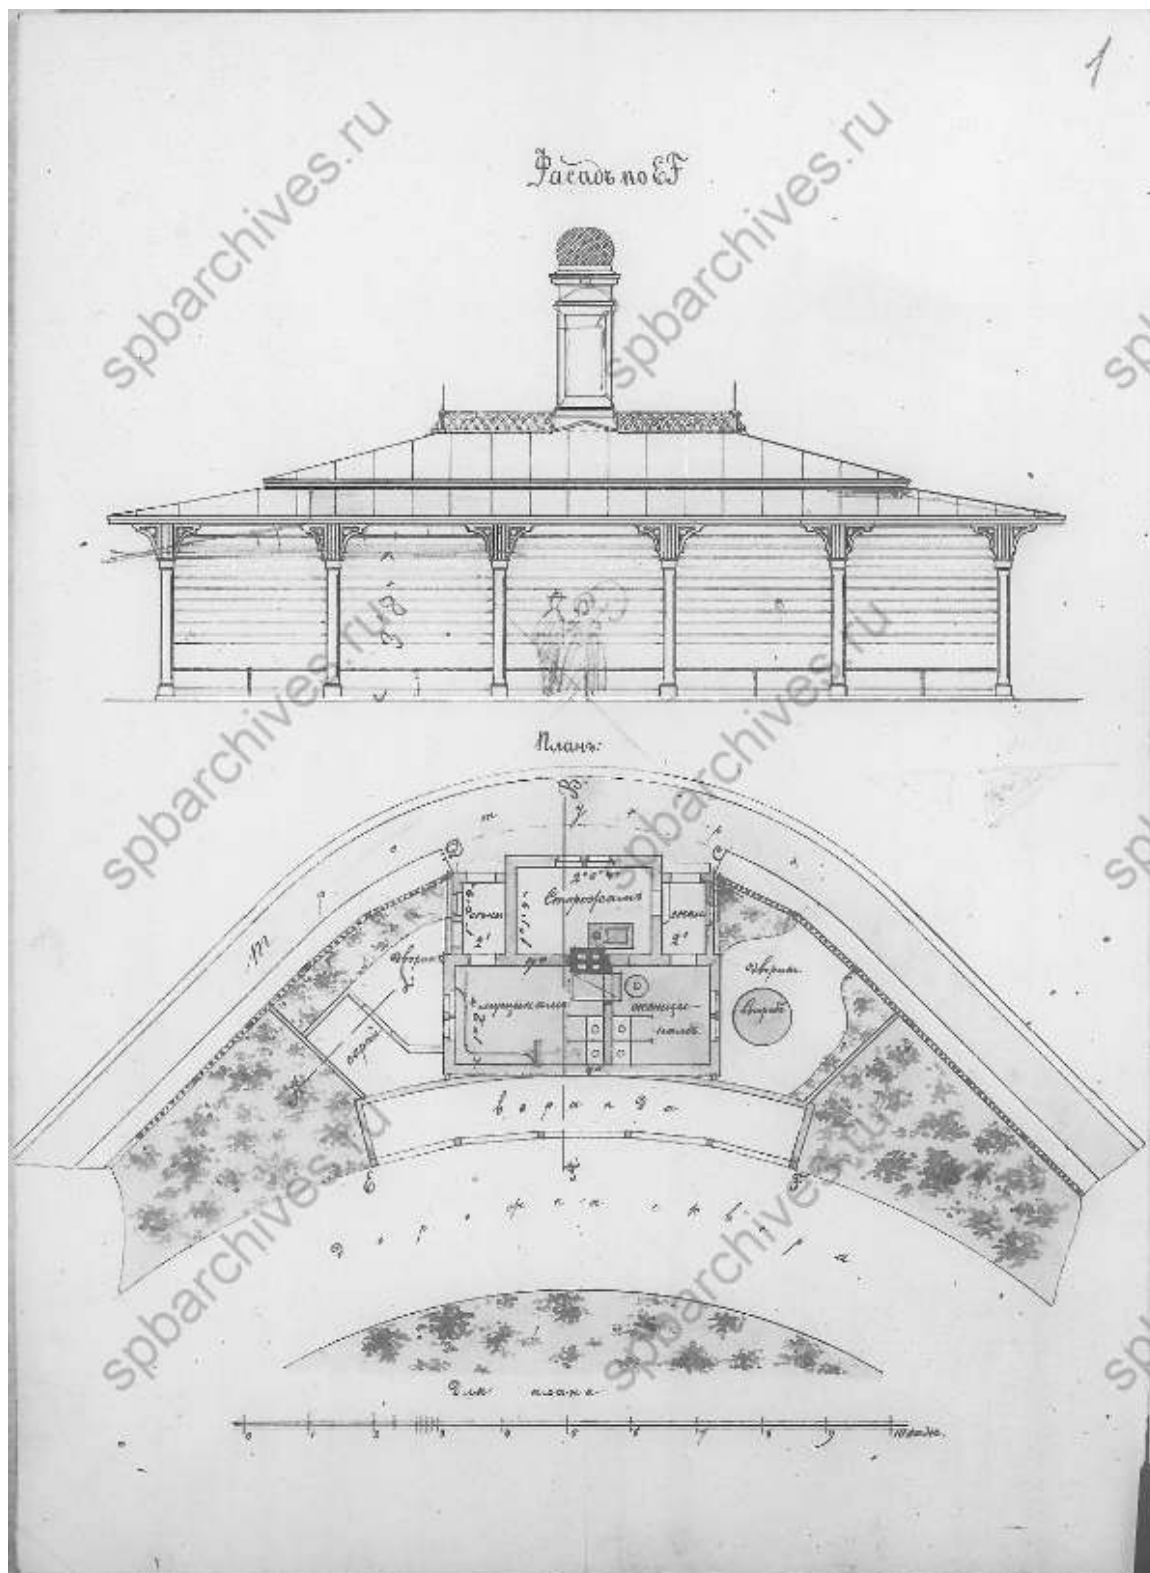
37. Фасад общественного туалета и веранды с сараем в Покровском сквере. 1888–1902 гг. // Источник: ЦГИА СПб Ф.513 Оп.101 Д.323 Л.1.

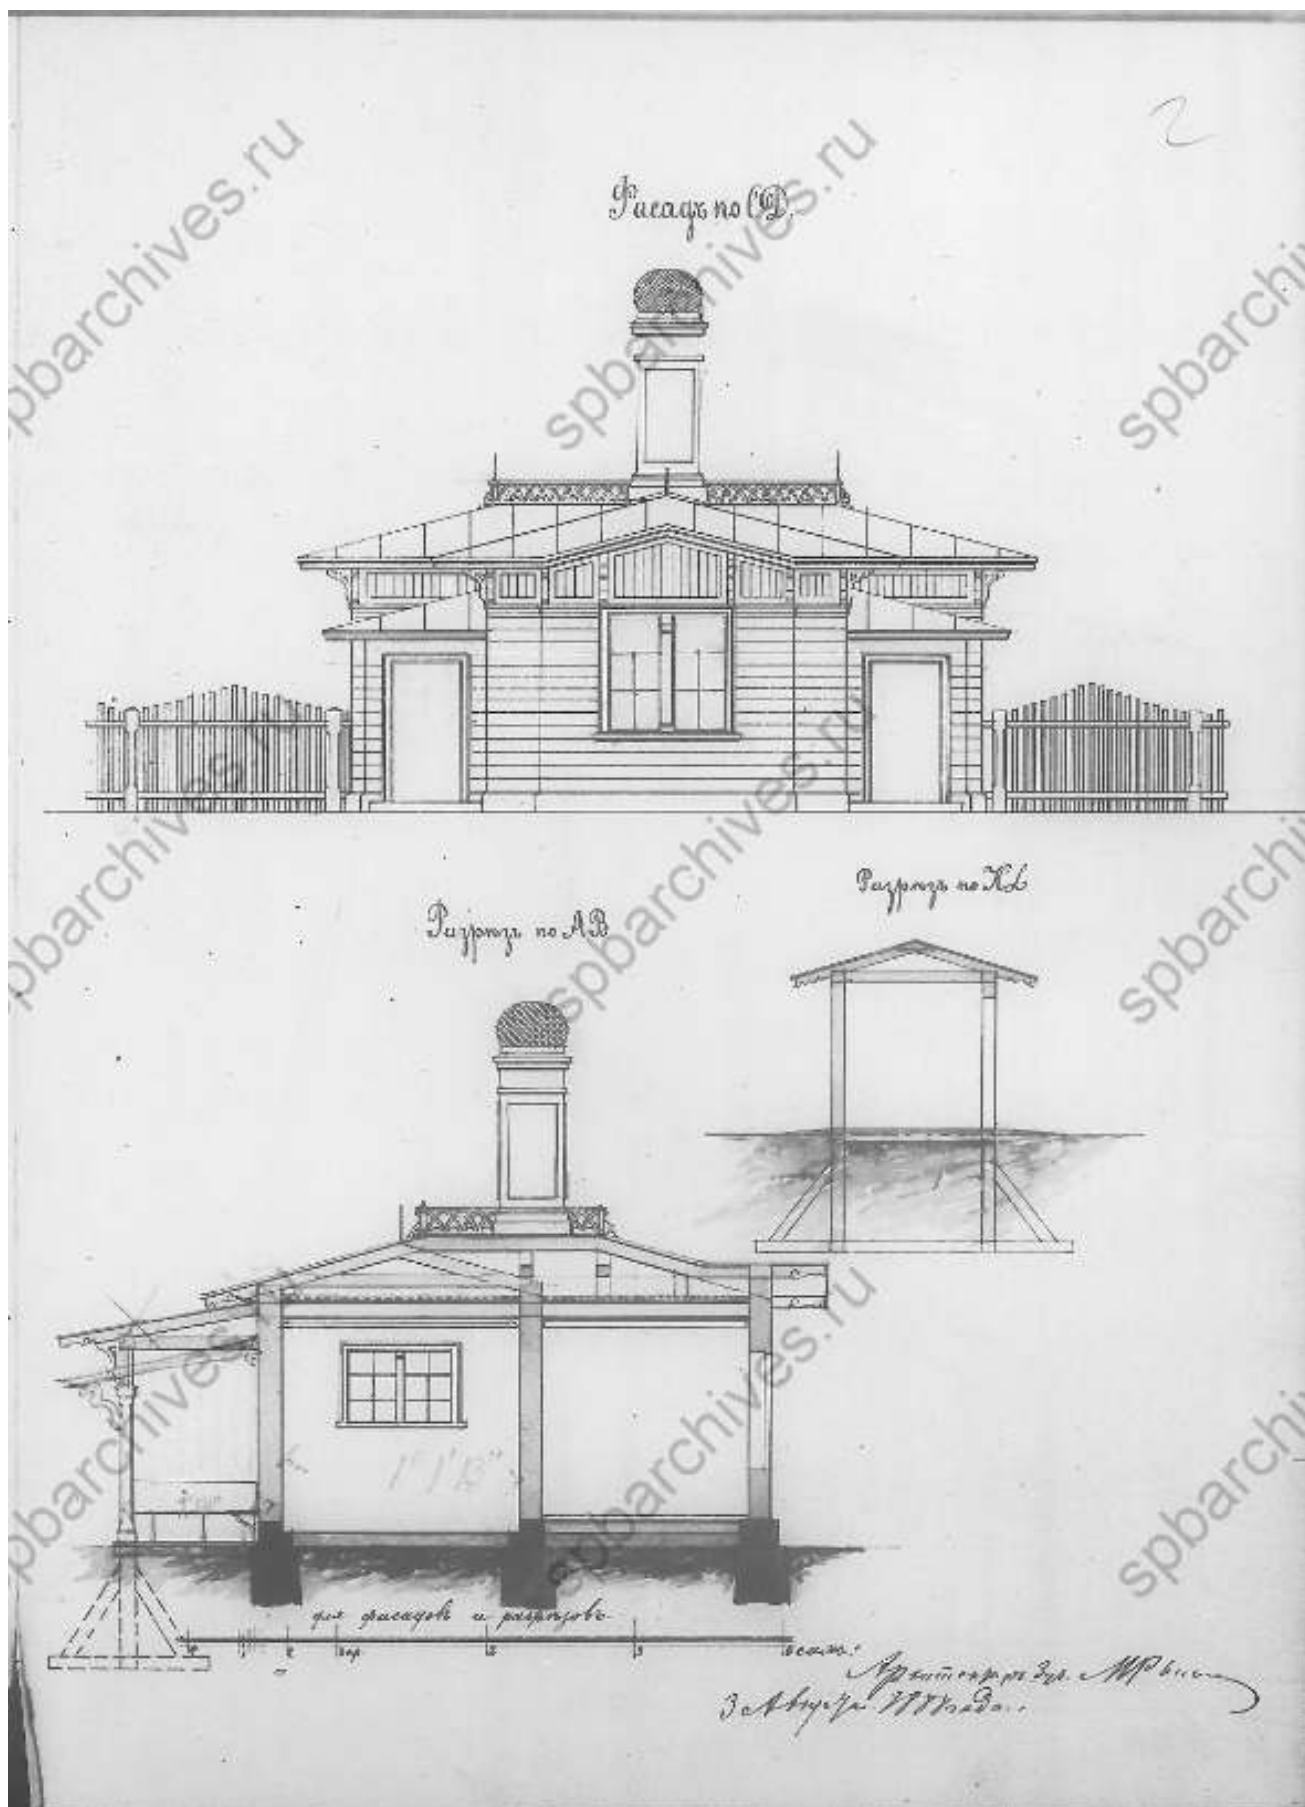
38. Фасад общественного туалета и веранды с сараем в Покровском сквере. 1888–1902 гг. //
Источник: ЦГИА СПб Ф.513 Оп.101 Д.323 Л.2.

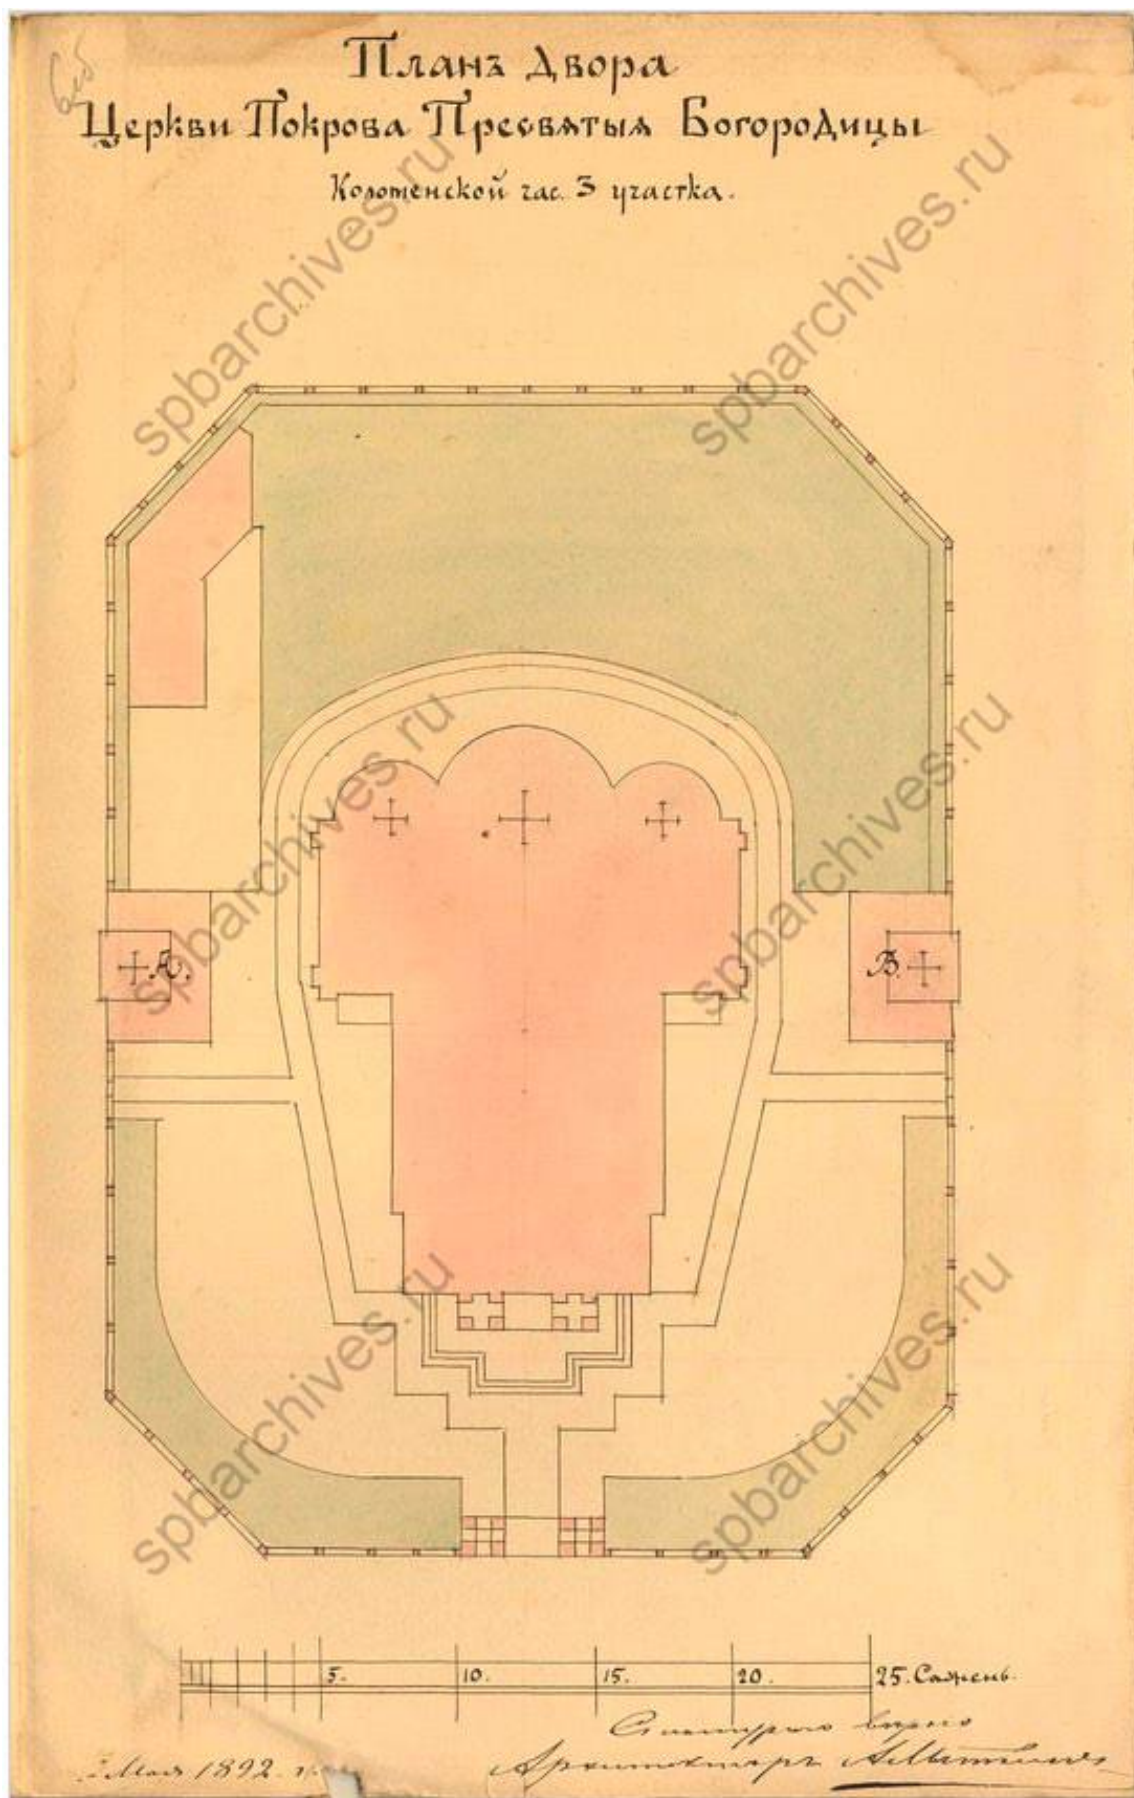
40. План двора Церкви Покрова Пресвятой Богородицы. 1892 г. // Источник: ЦГИА СПб. Ф. 513. Оп. 102. Д. 3856. Л. 60б.

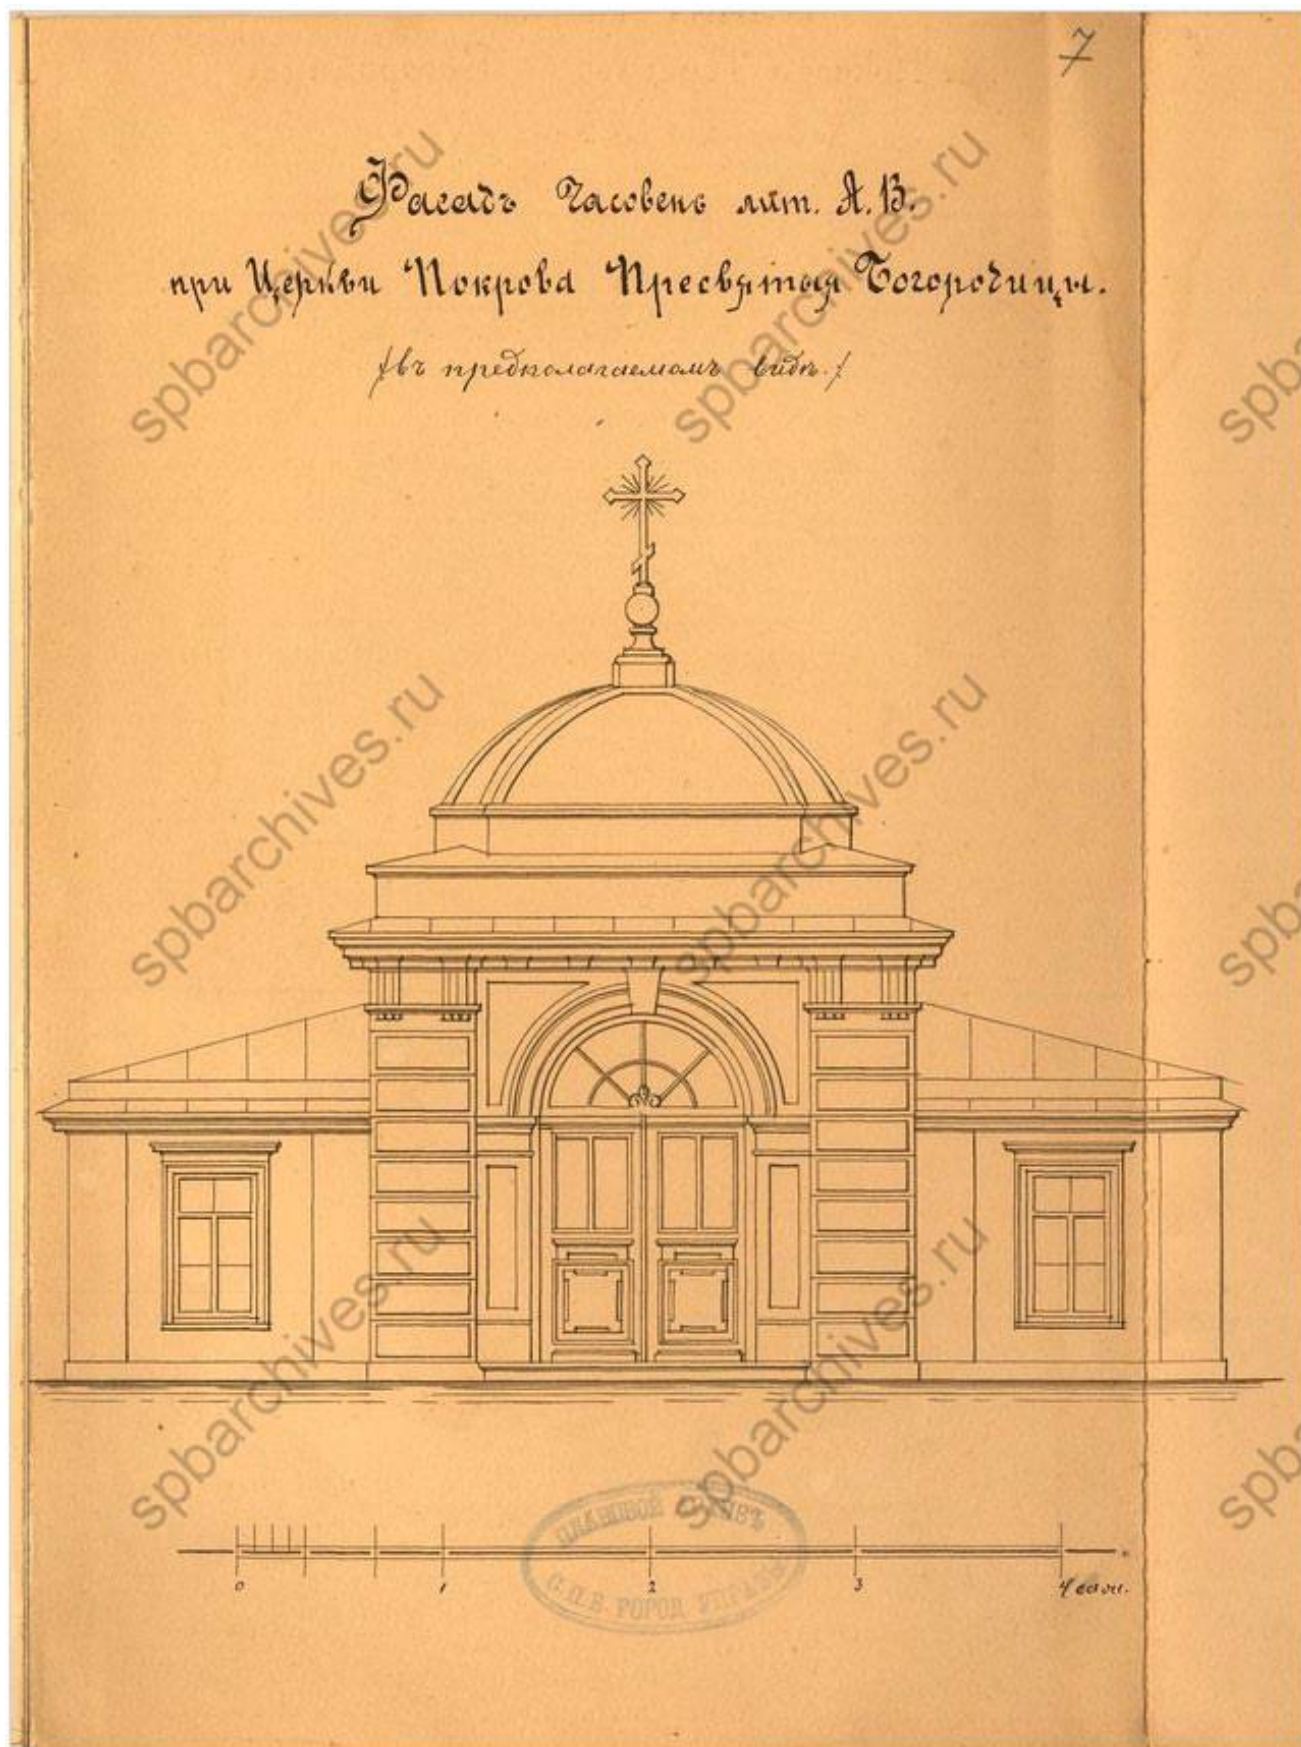
41. Проект фасада часовен при Церкви Покрова Пресвятой Богородицы. 1892 г. //
 Источник: ЦГИА СПб. Ф. 513. Оп. 102. Д. 3856. Л. 7.

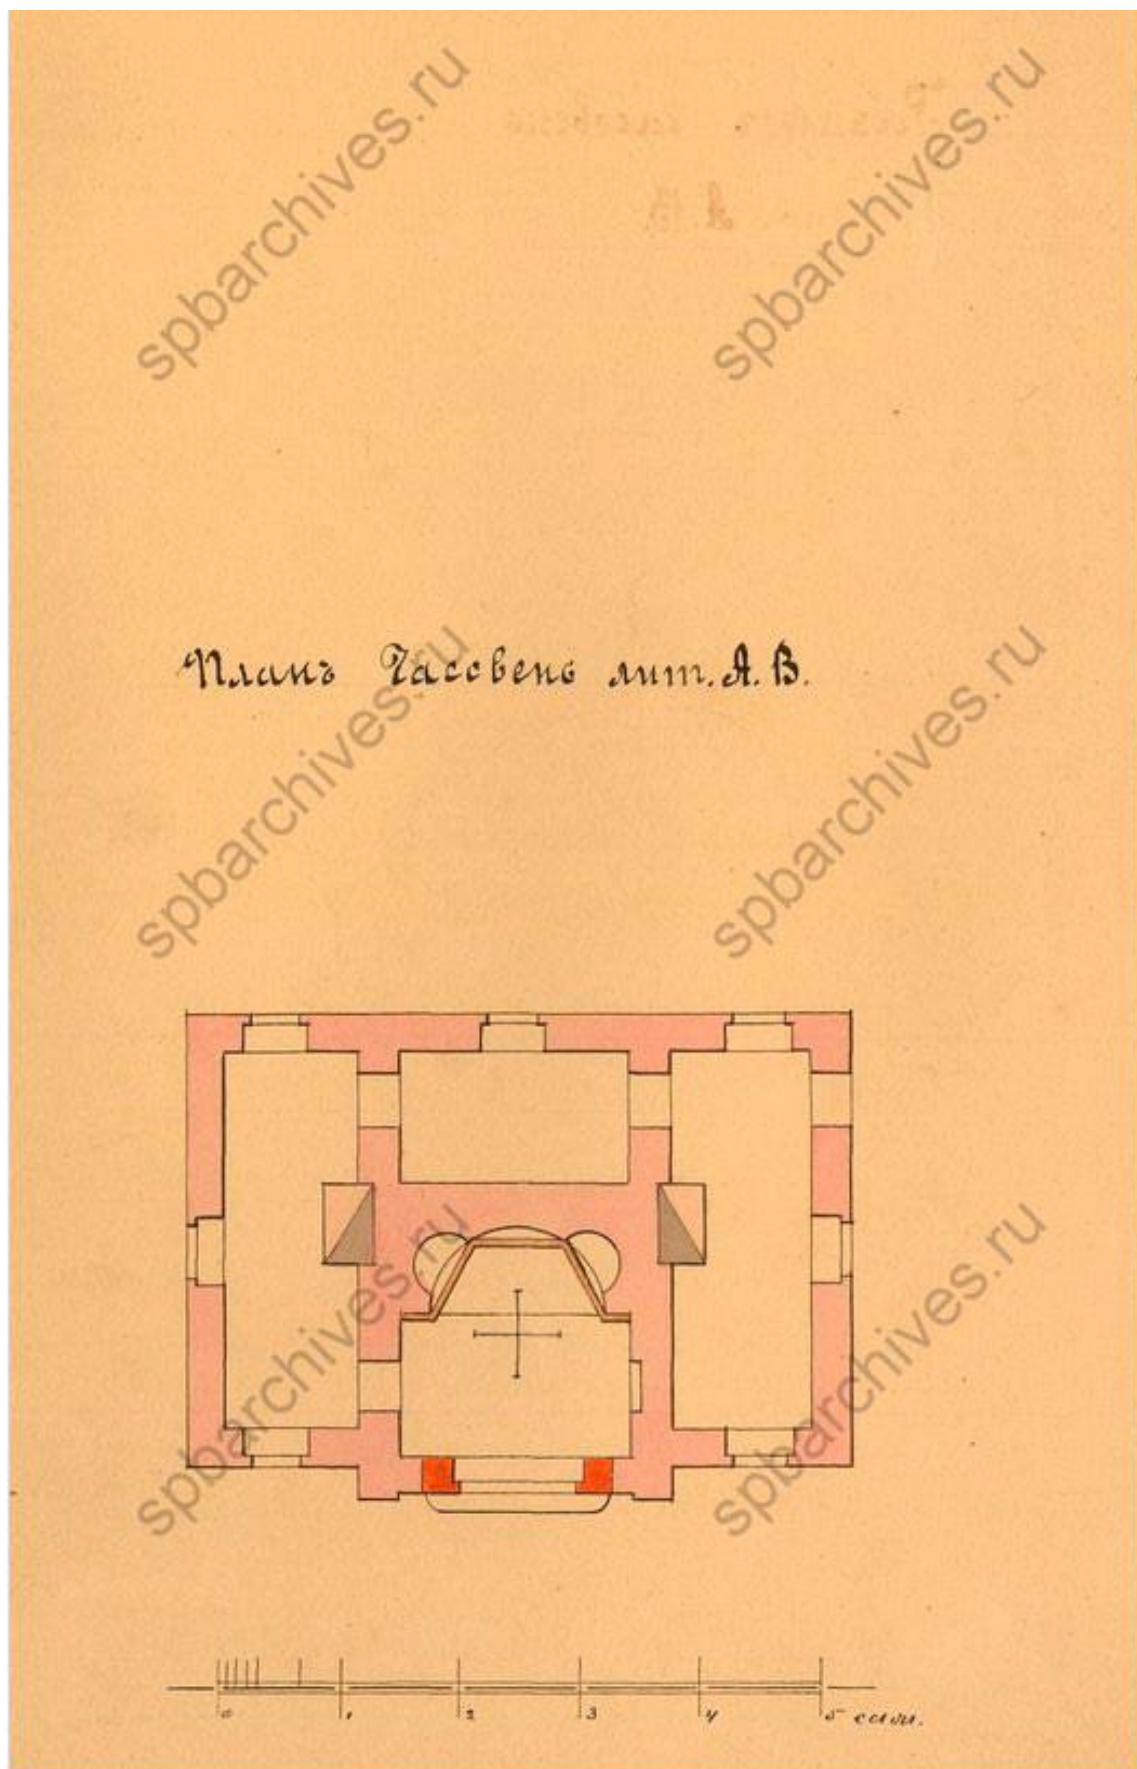
42. Проект плана часовен при Церкви Покрова Пресвятой Богородицы. 1892 г. // Источник: ЦГИА СПб. Ф. 513. Оп. 102. Д. 3856. Л. 8.

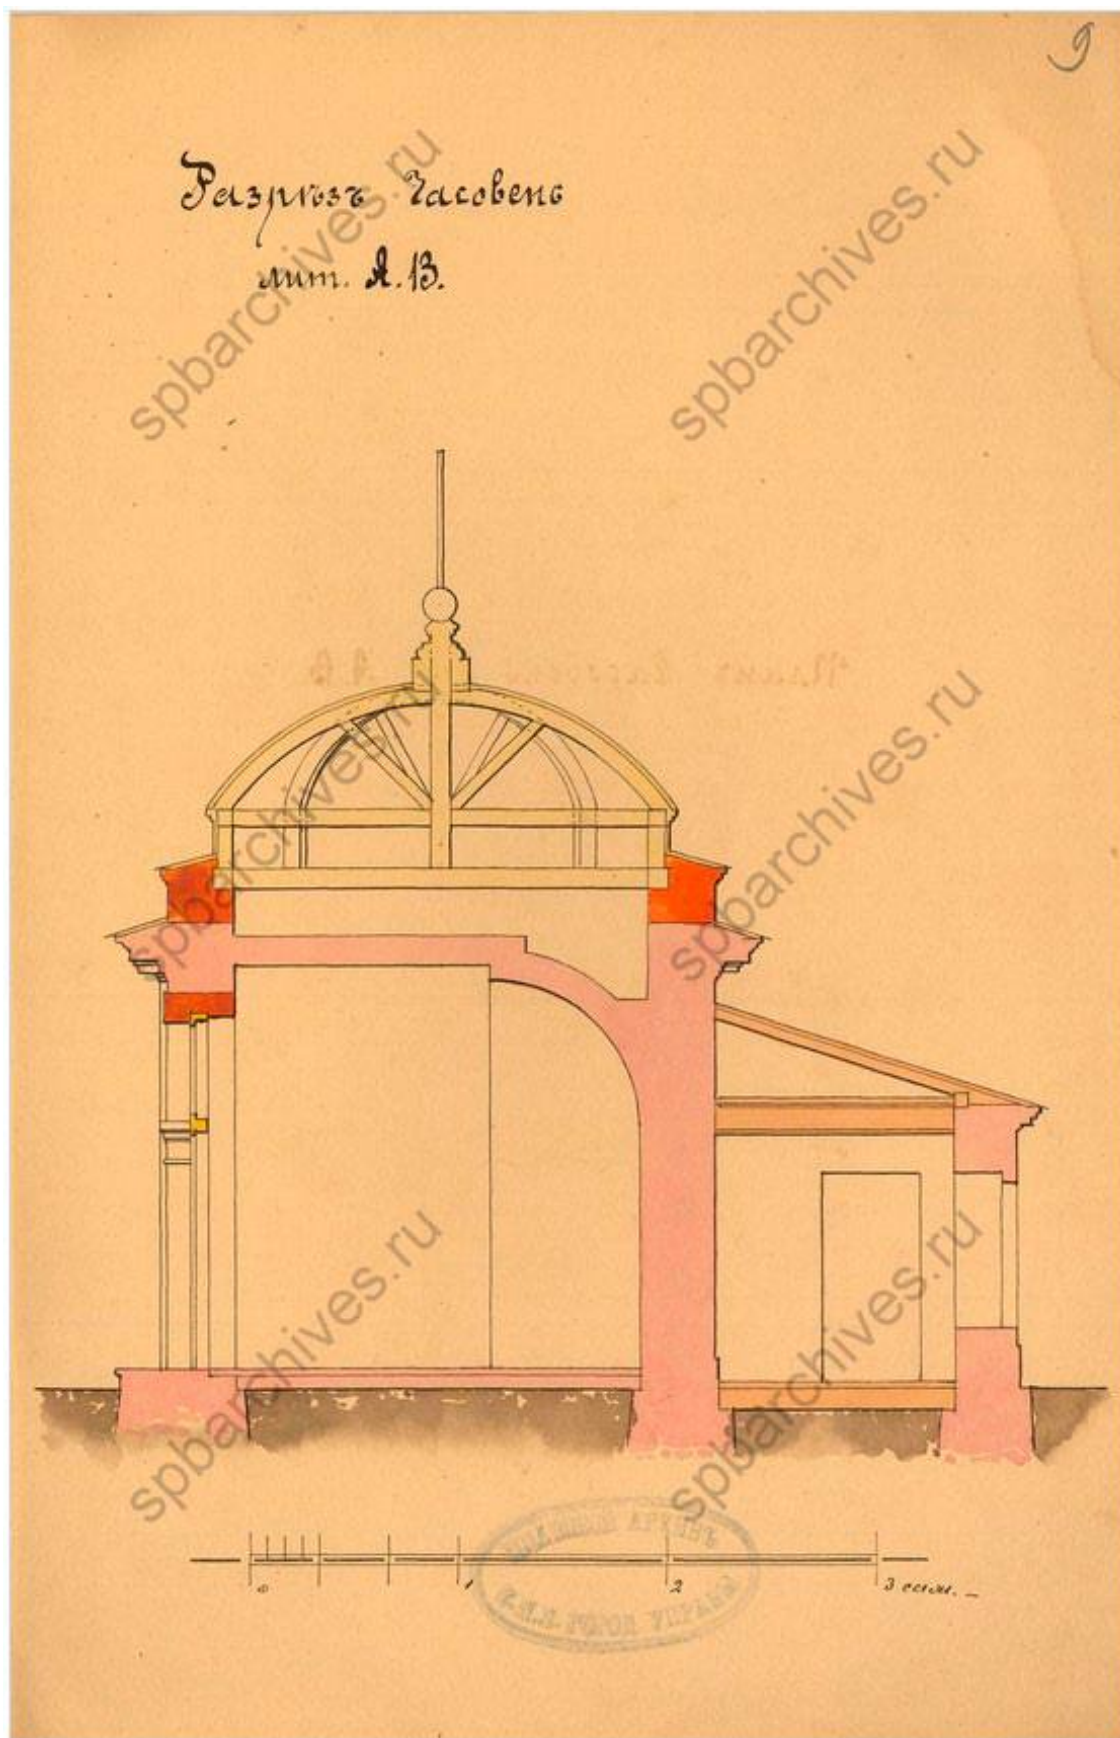
43. Проект разреза часовен при Церкви Покрова Пресвятой Богородицы. 1892 г. //
Источник: ЦГИА СПб. Ф. 513. Оп. 102. Д. 3856. Л. 9.
