АКТ

государственной историко-культурной экспертизы проектной документации на проведение работ по сохранению выявленного объекта культурного наследия «Покровский сквер (с фундаментом церкви Покрова Пресвятой Богородицы)», расположенного по адресу: Санкт-Петербург, Тургенева пл.: «Ремонт, реставрация и приспособление для современного использования выявленного объекта культурного наследия «Покровский сквер (с фундаментом церкви Покрова Пресвятой Богородицы)», расположенного по адресу: Санкт-Петербург, пл. Тургенева», разработанной ООО «ГК «Славянский проект» в 2023 году (шифр: ПС-ПЛТ-23)

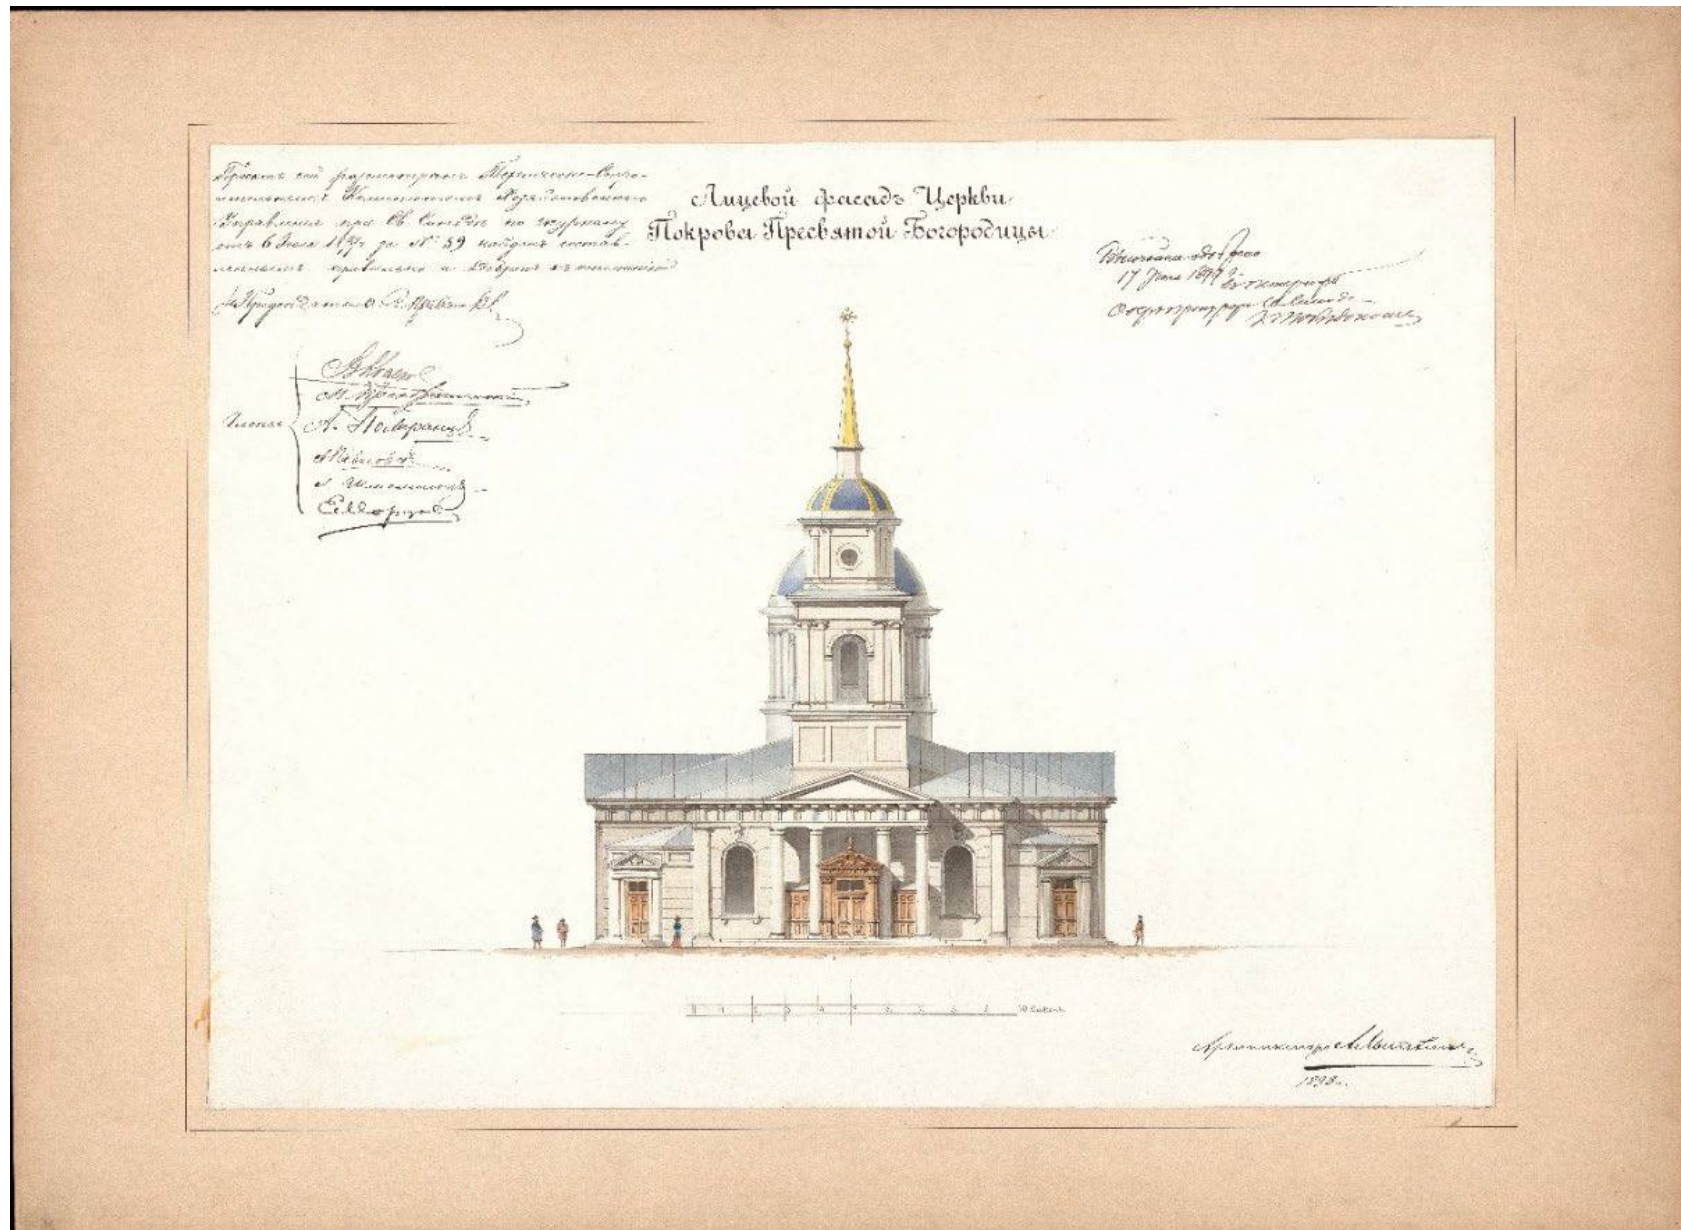
46. Лицевой фасад церкви Покрова Пресвятой Богородицы. А. М. Лыткин. 1898 // РГИА. Ф. 835. Оп. 1. Д. 643. Л. 4.

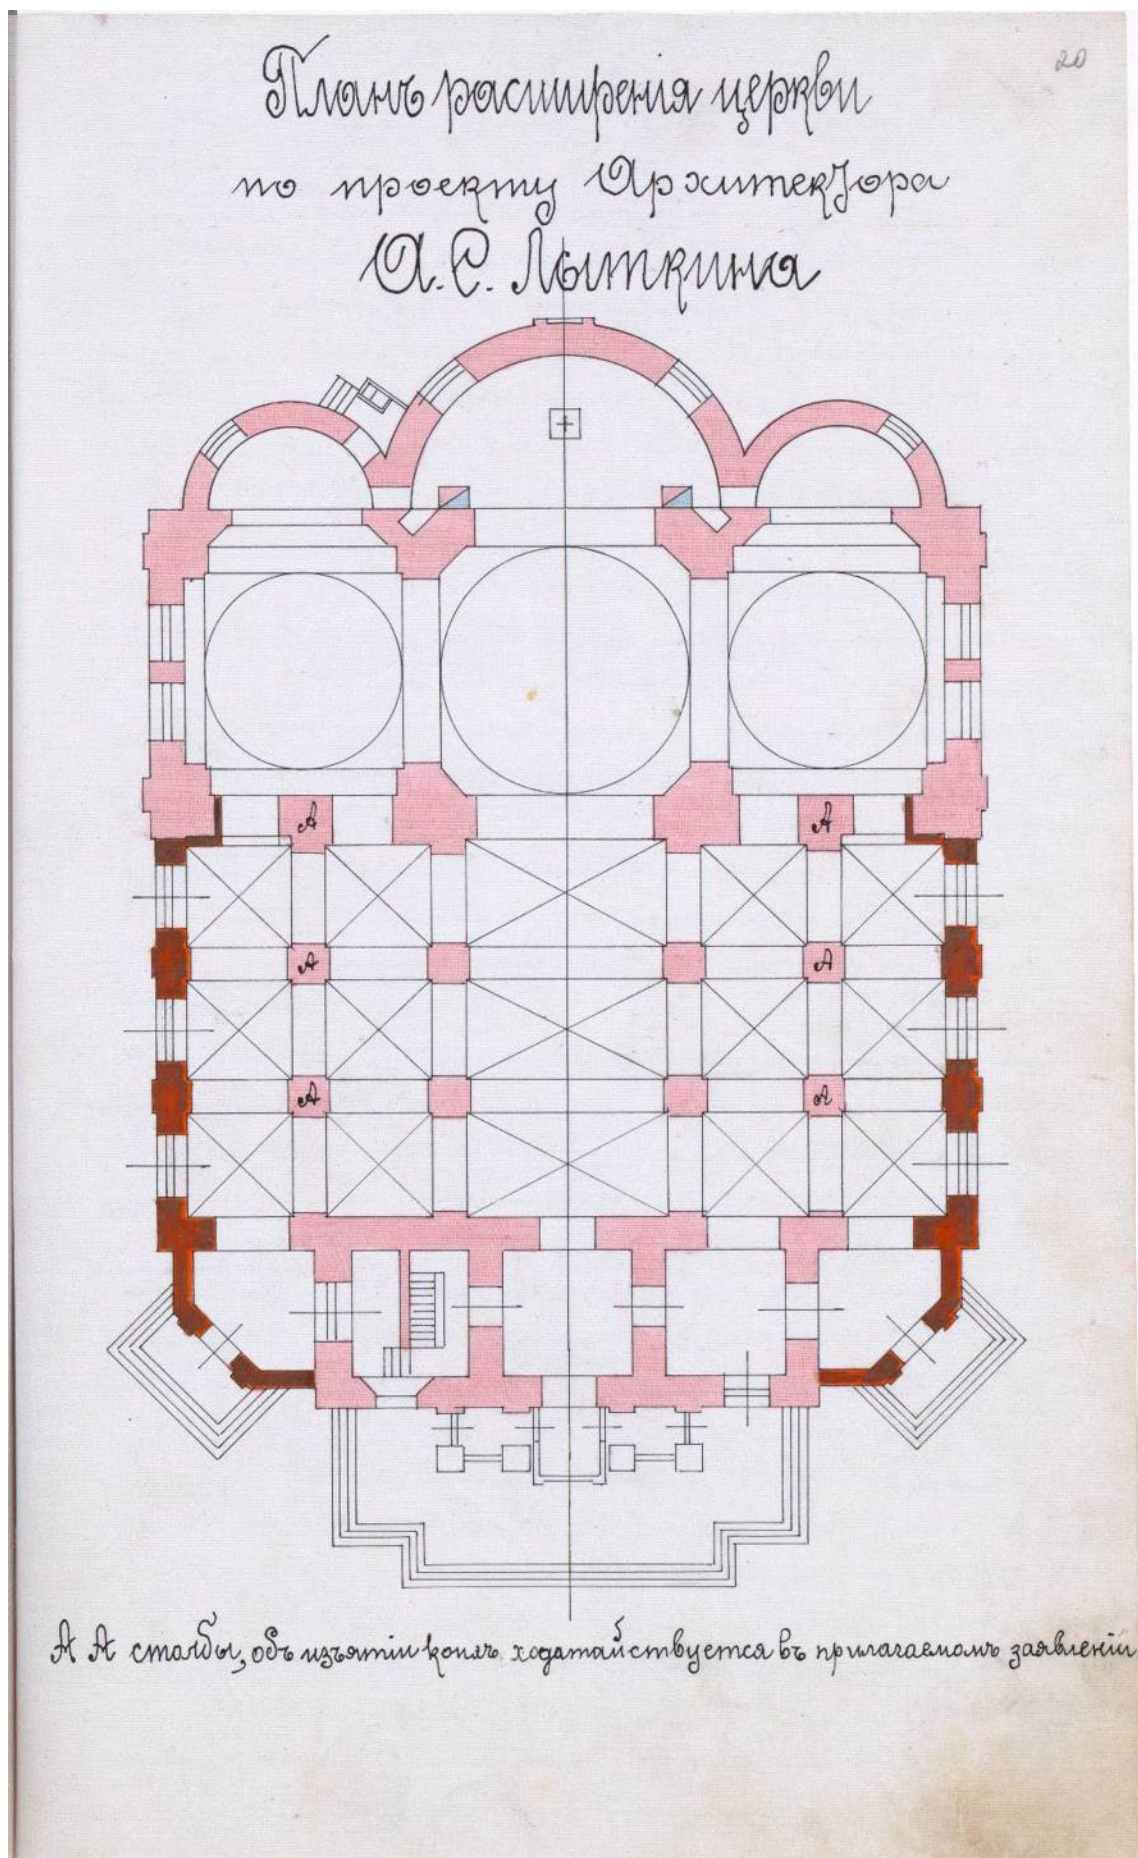
47. План расширения Покровской церкви по проекту арх. А.С. Лыткина (не осуществлен).
 1899 г. // Источник: РГИА. Ф. 799. Оп. 1. Д. 618. Л. 20.

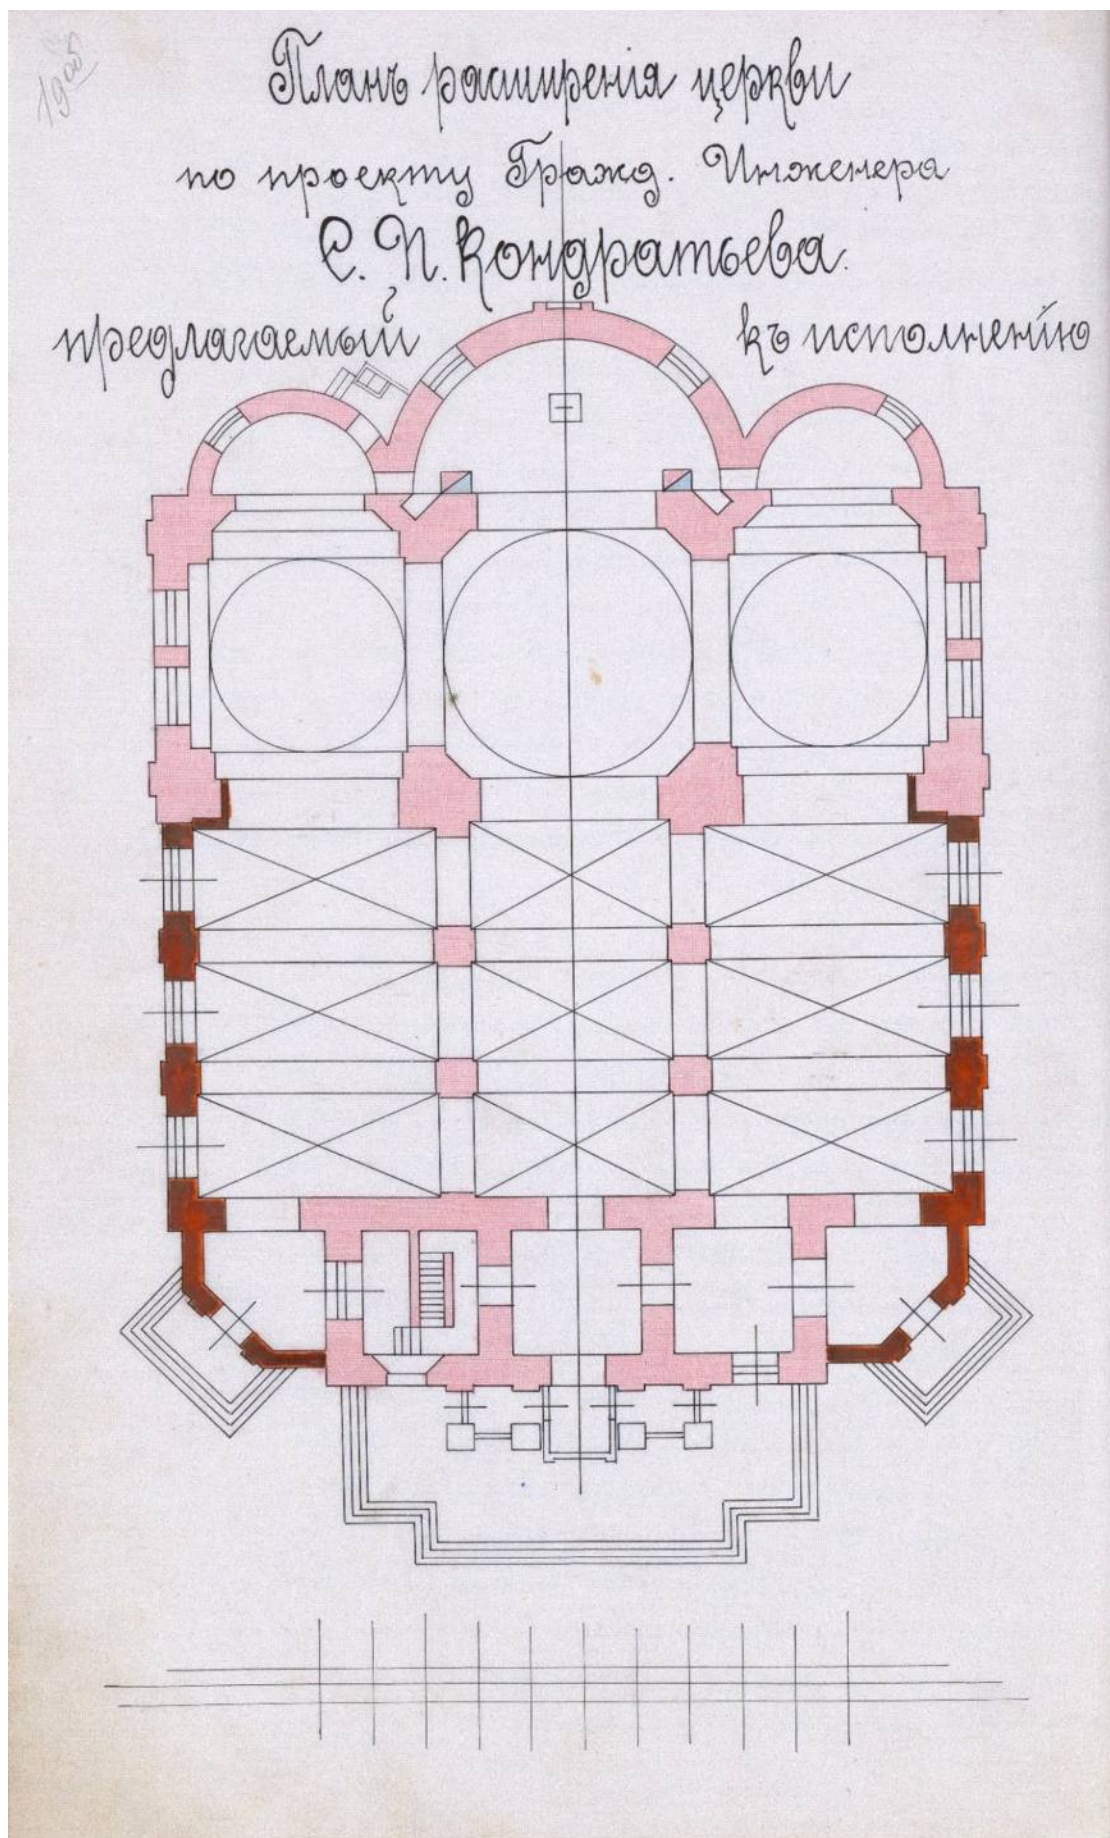
48. План расширения Покровской церкви по проекту гр. инж. С.П. Кондратьева. 1900 г. //
Источник: РГИА. Ф. 799. Оп. 1. Д. 618. Л. 19об.

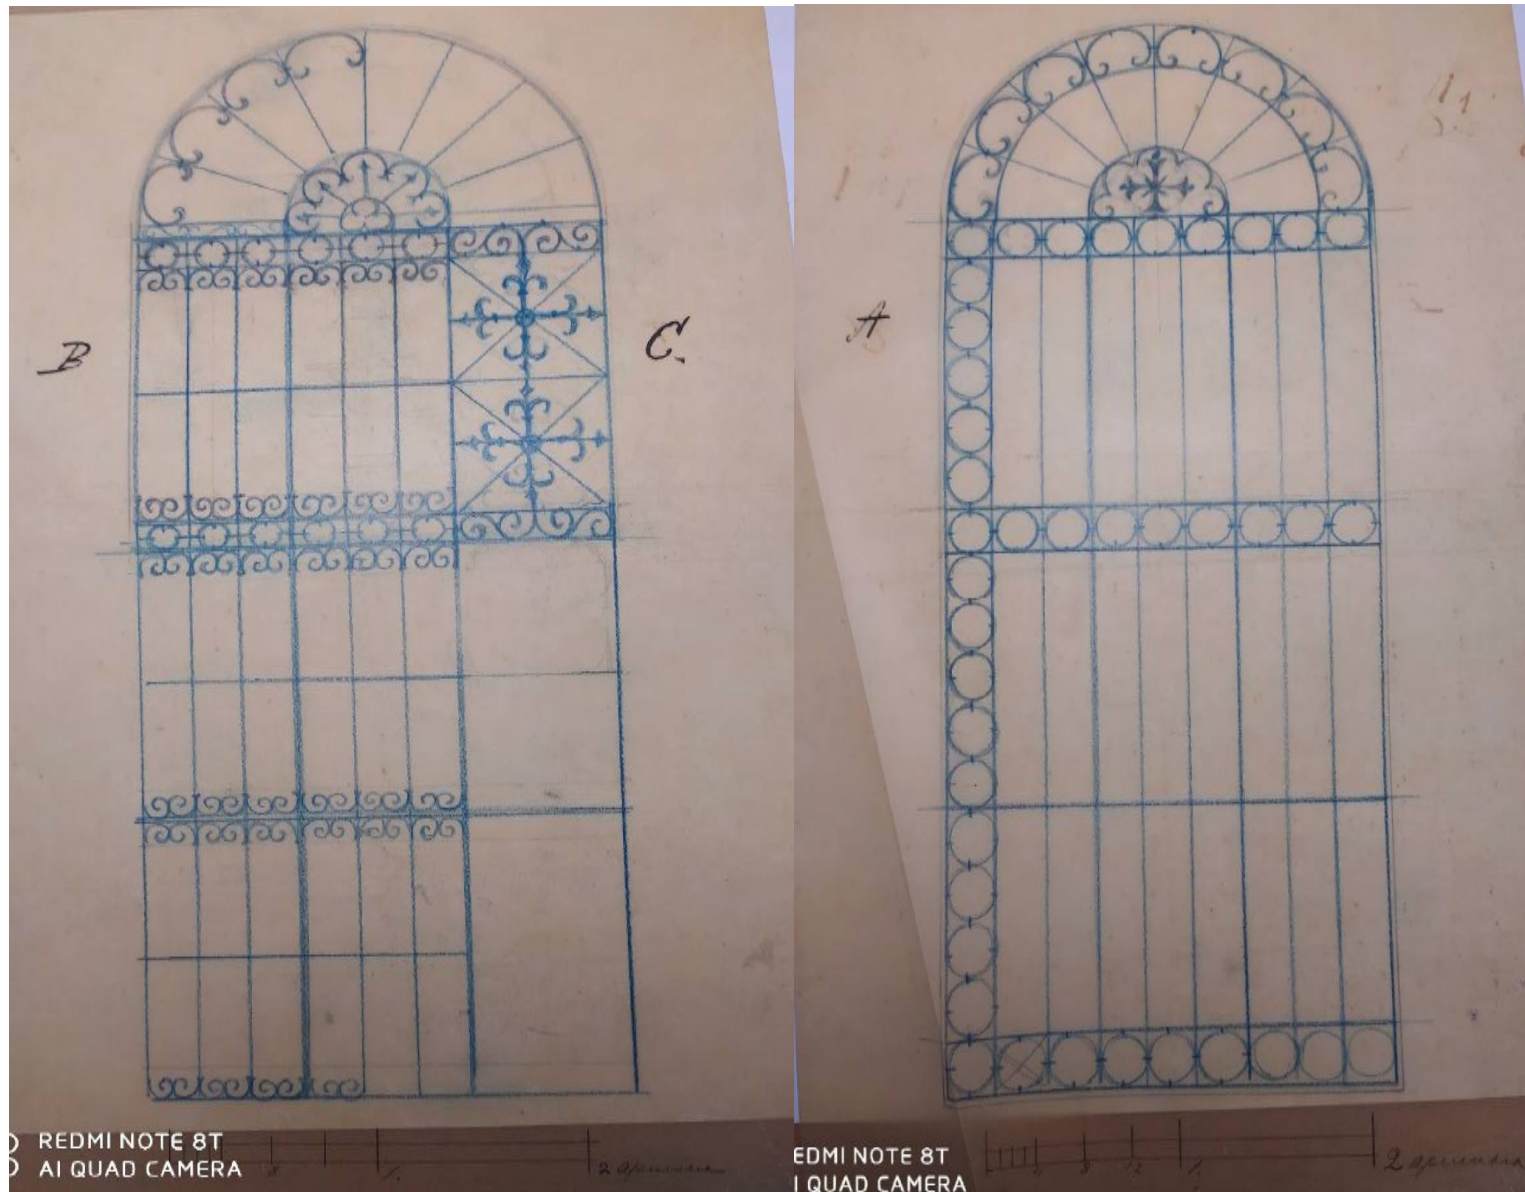
49. Решетки для установки в оконные проемы Покровско-Коломенской церкви, в барабане купола. 1898-1902 гг. // Источник: ЦГИА СПб.
Ф. 278. Оп. 1. Д. 47а. Л. 262, 263.

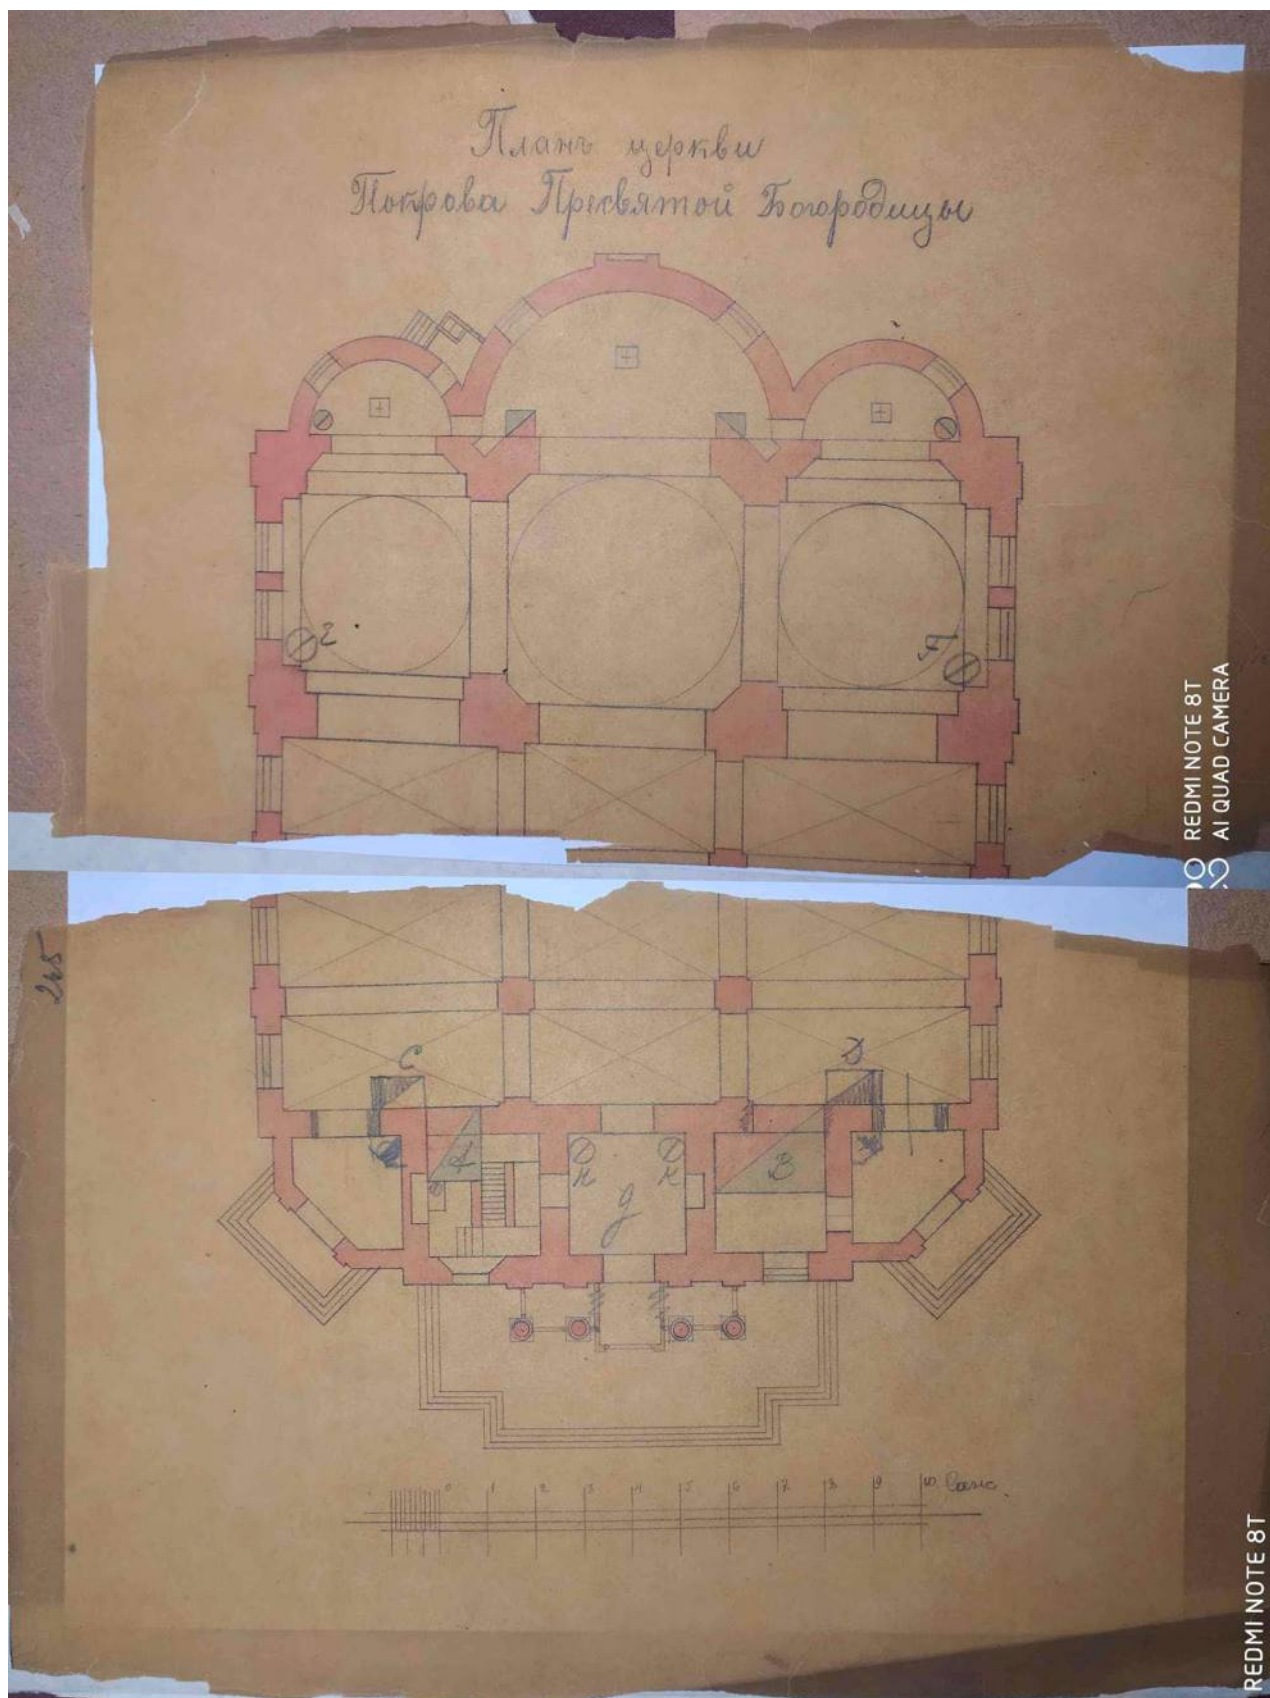
50. План церкви Покрова Пресвятой Богородицы. 1898-1902 гг. // Источник: ЦГИА СПб. Ф. 278. Оп. 1. Д. 47а. Л. 264, 265.

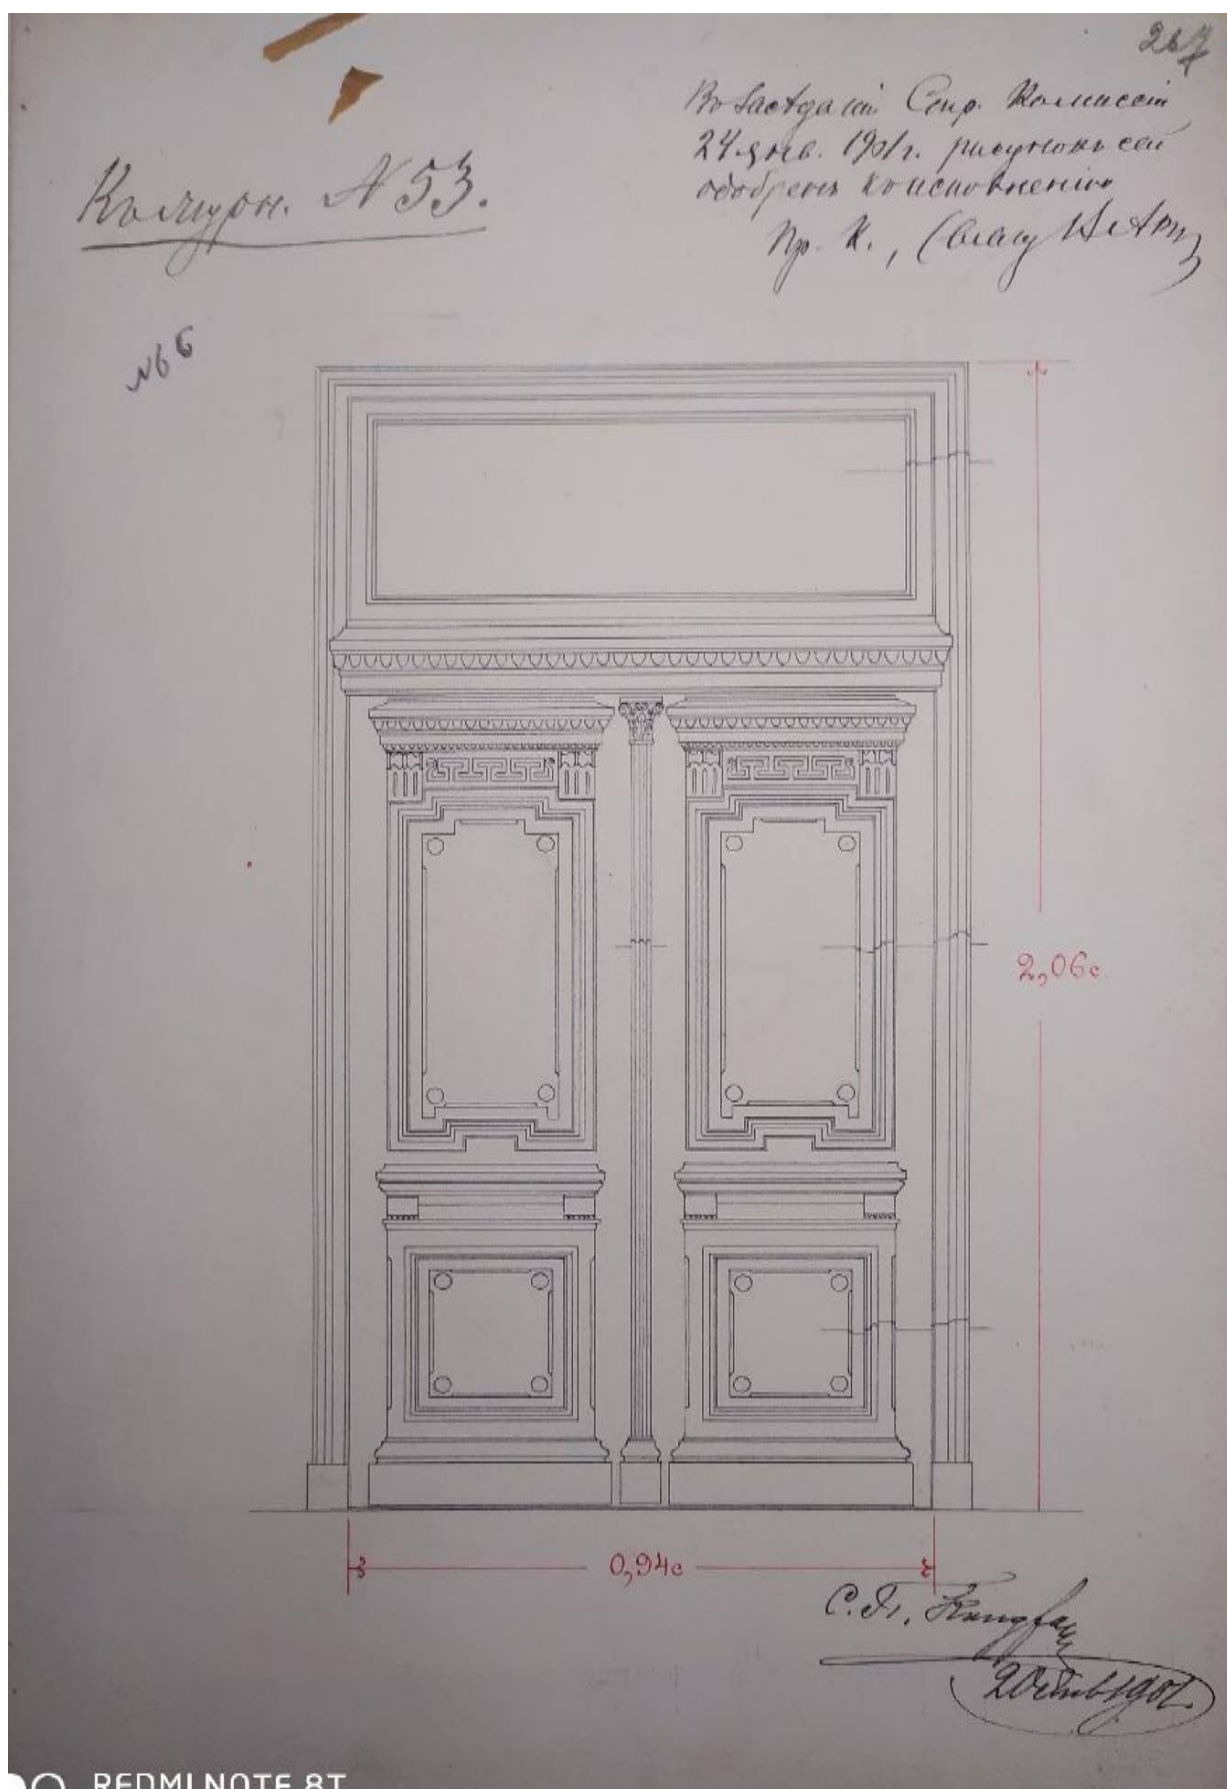
59. Заполнение дверного проема Покровско-Коломенской церкви. С. Г. Кондратьев.
 Одобрен Строительной комиссией 24 января 1901 г. // Источник: ЦГИА СПб. Ф. 278.
 Оп. 1. Д. 47а. Л. 267.

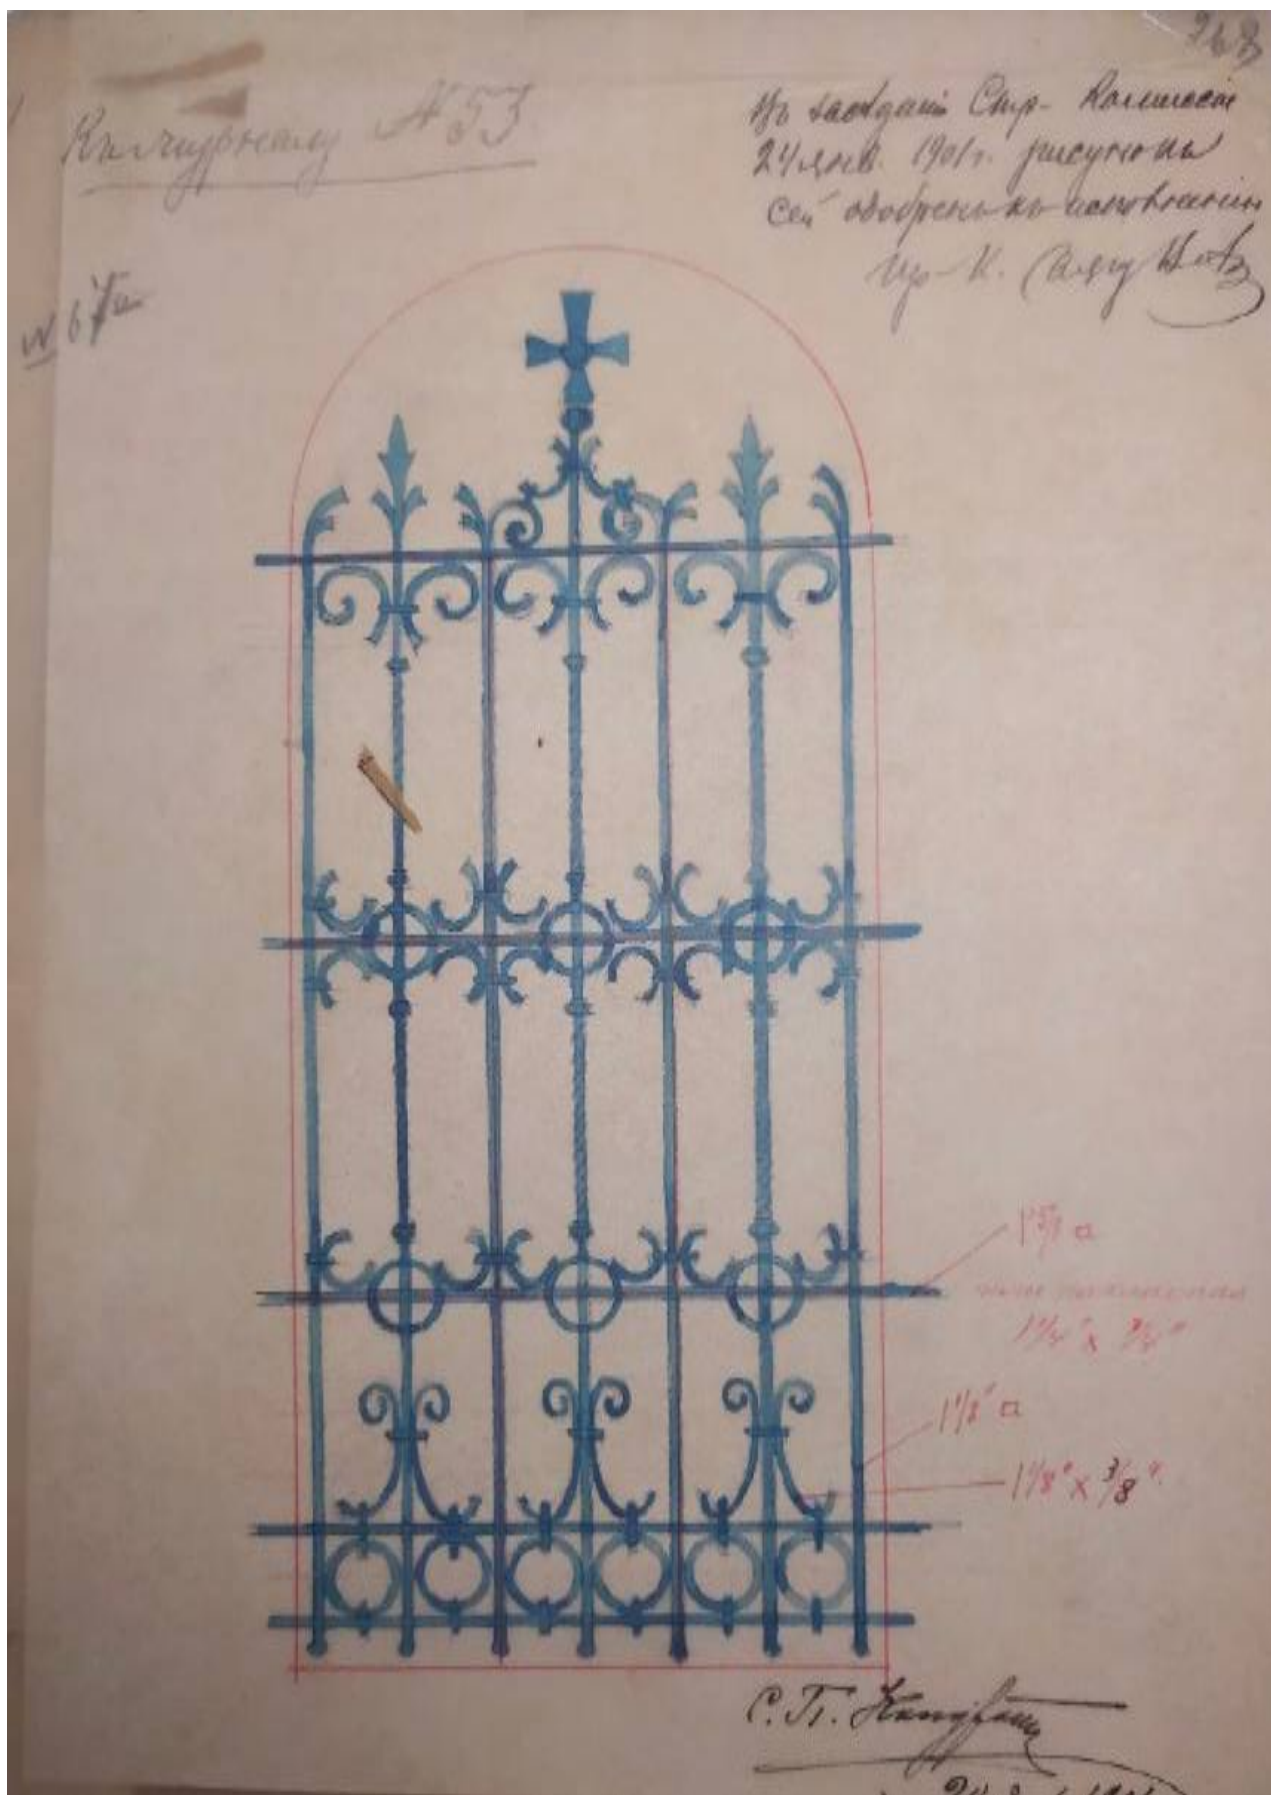
60. Рисунок решетки для установки в оконный проем Покровско-Коломенской церкви. С. Г. Кондратьев. Одобрен Строительной комиссией 24 января 1901 г. // Источник: ЦГИА СПб. Ф. 278. Оп. 1. Д. 47а. Л. 268.

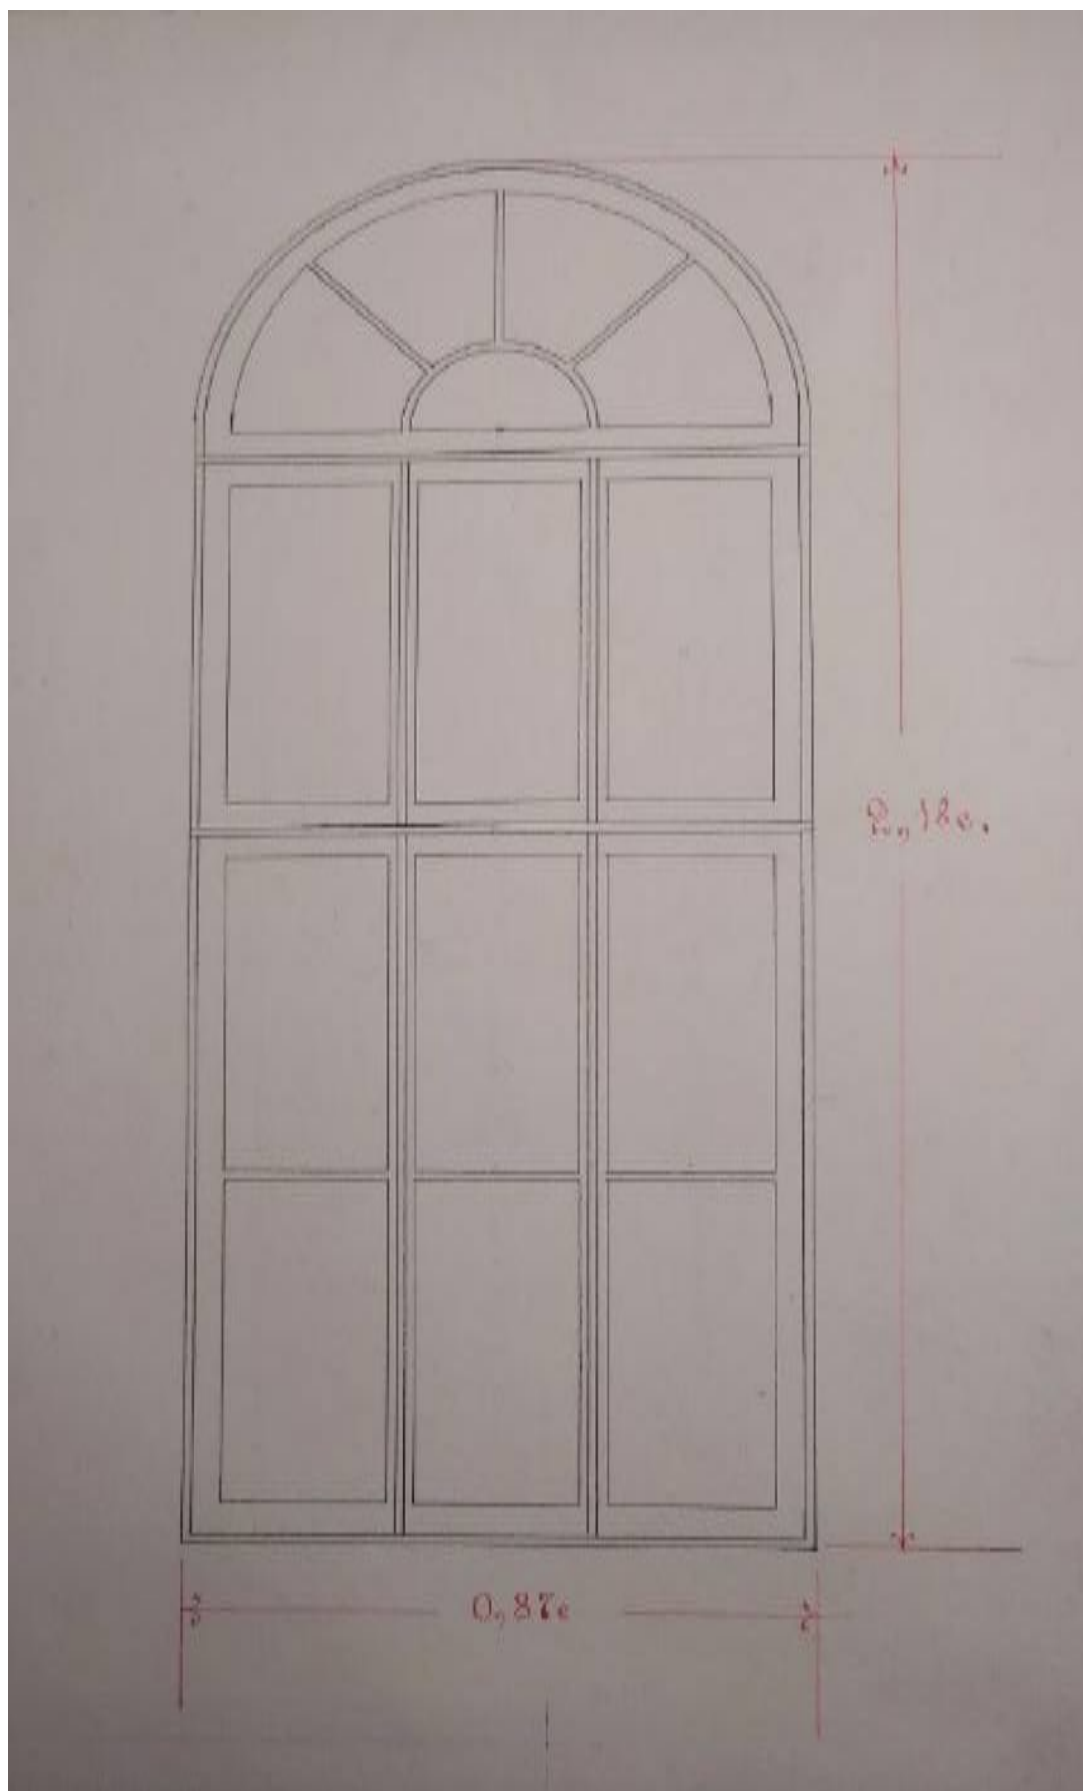
61. Заполнение оконного проема Покровско-Коломенской церкви. Вариант. Б/д. //
Источник: ЦГИА СПб. Ф. 278. Оп. 1. Д. 47а. Л. 269.

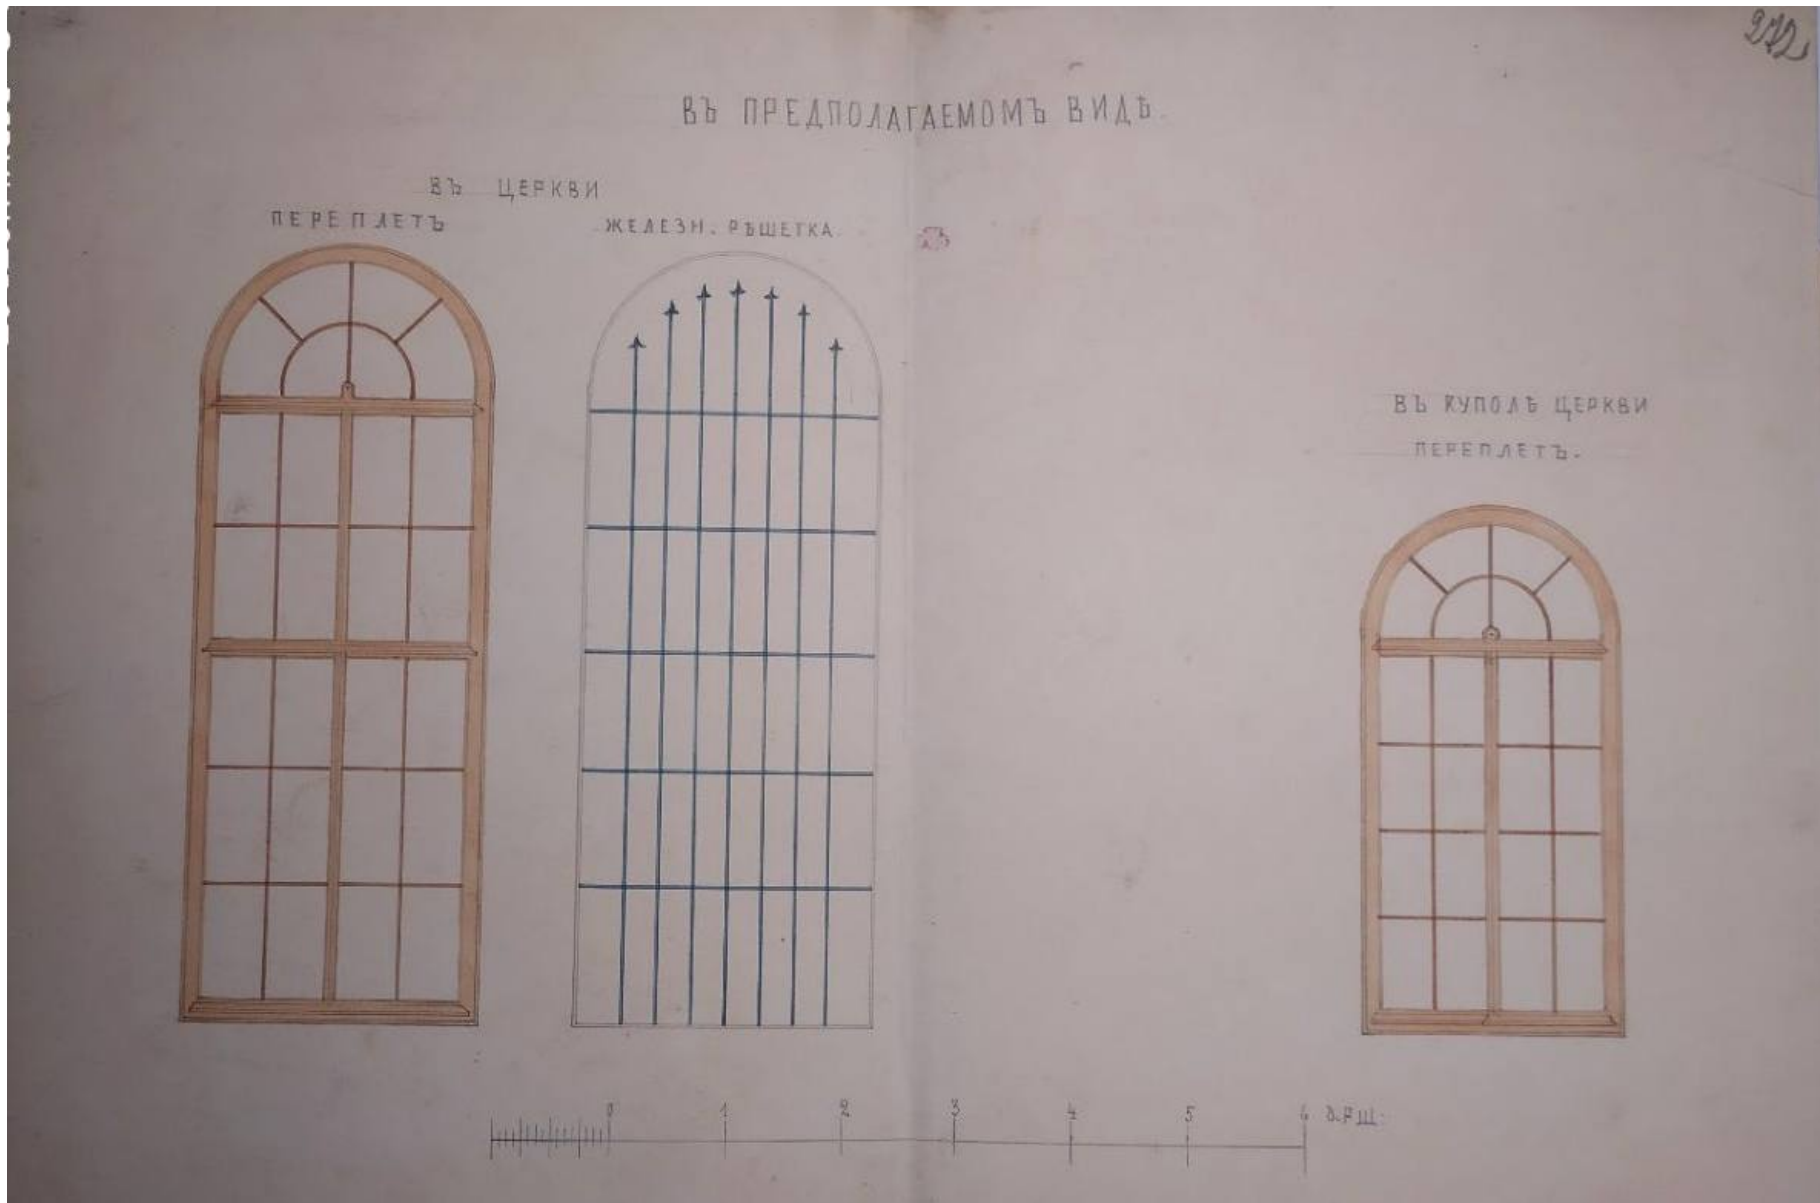
62. Предполагаемые заполнения проемов в здании Покровско-Коломенской церкви, в барабане купола. Б/д. // Источник: ЦГИА СПб. Ф. 278. Оп. 1. Д. 47а. Л. 272.

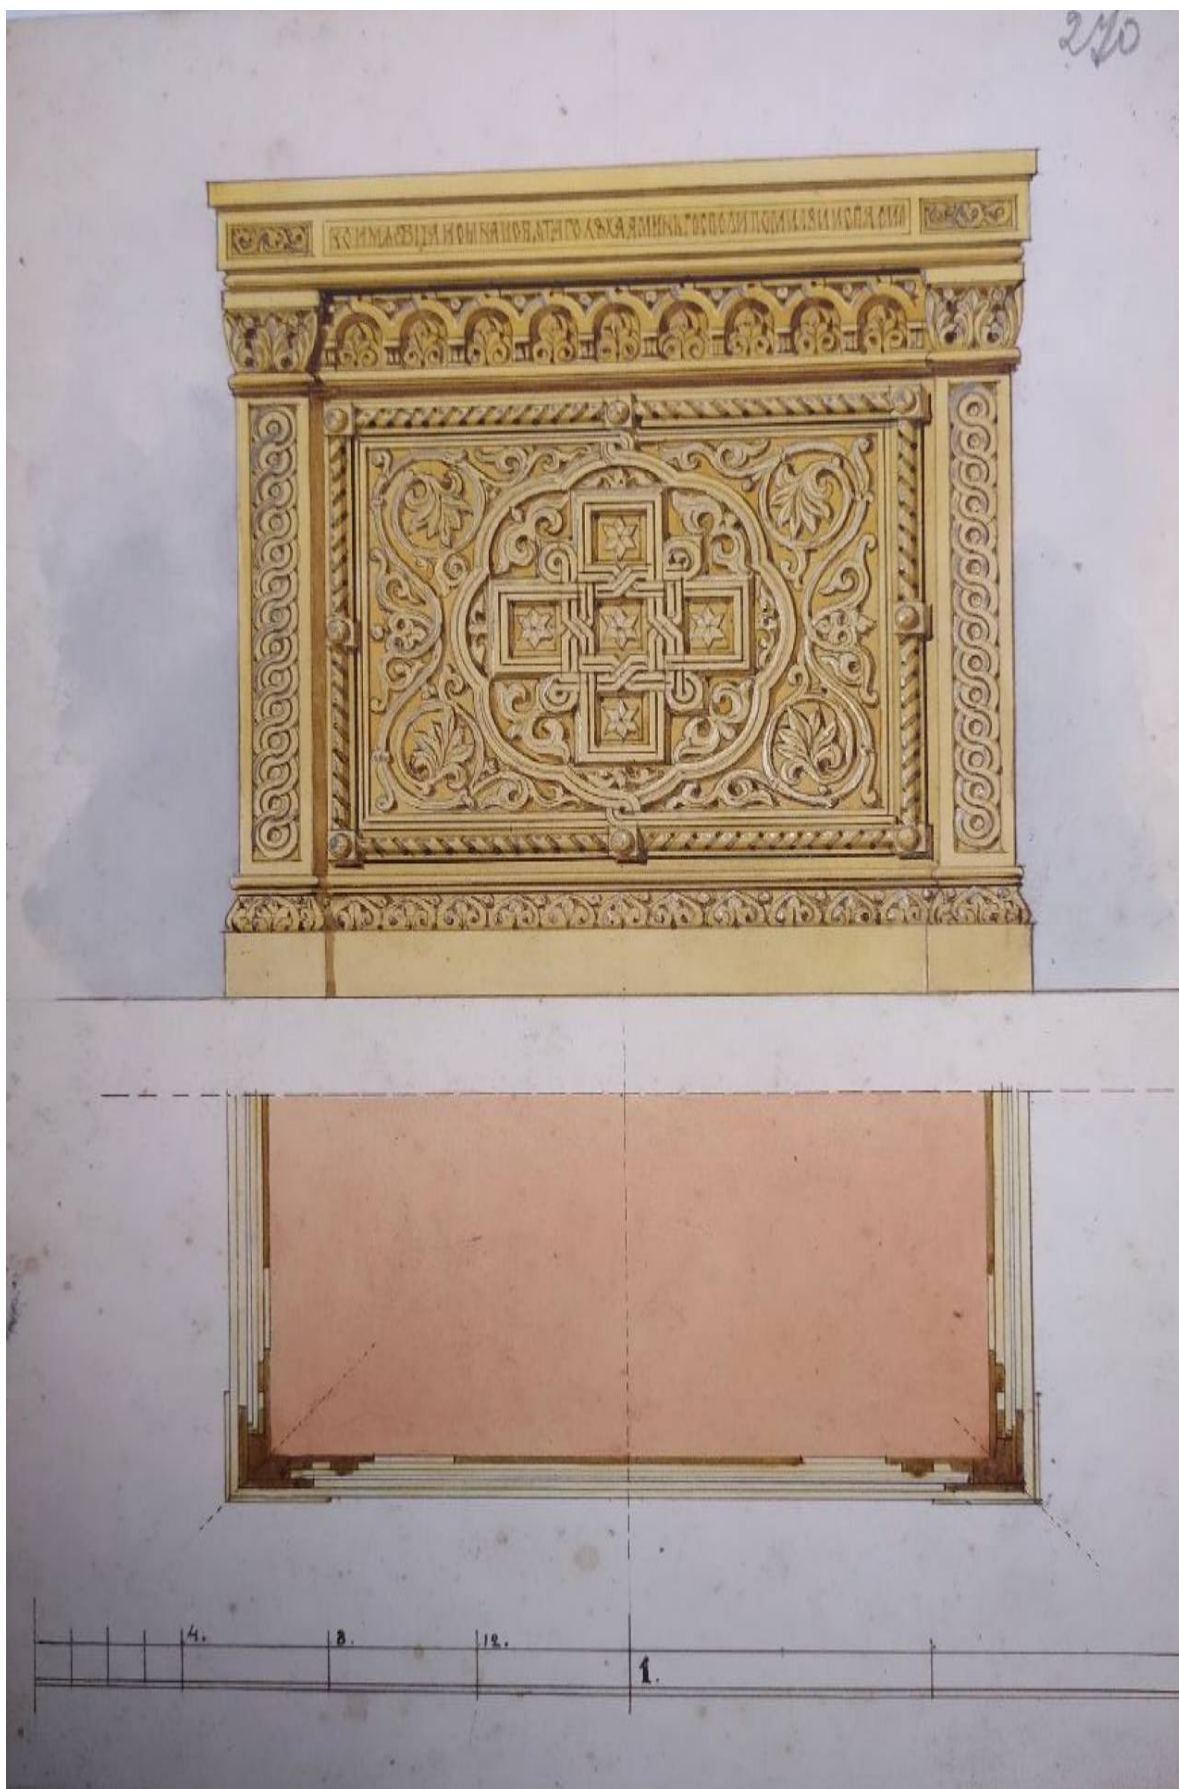
63. Предположительно стойка свечной прилавка Покровско-Коломенской церкви. Б/д. //
