АКТ

государственной историко-культурной экспертизы проектной документации на проведение работ по сохранению выявленного объекта культурного наследия «Покровский сквер (с фундаментом церкви Покрова Пресвятой Богородицы)», расположенного по адресу: Санкт-Петербург, Тургенева пл.: «Ремонт, реставрация и приспособление для современного использования выявленного объекта культурного наследия «Покровский сквер (с фундаментом церкви Покрова Пресвятой Богородицы)», расположенного по адресу: Санкт-Петербург, пл. Тургенева», разработанной ООО «ГК «Славянский проект» в 2023 году (шифр: ПС-ПЛТ-23)

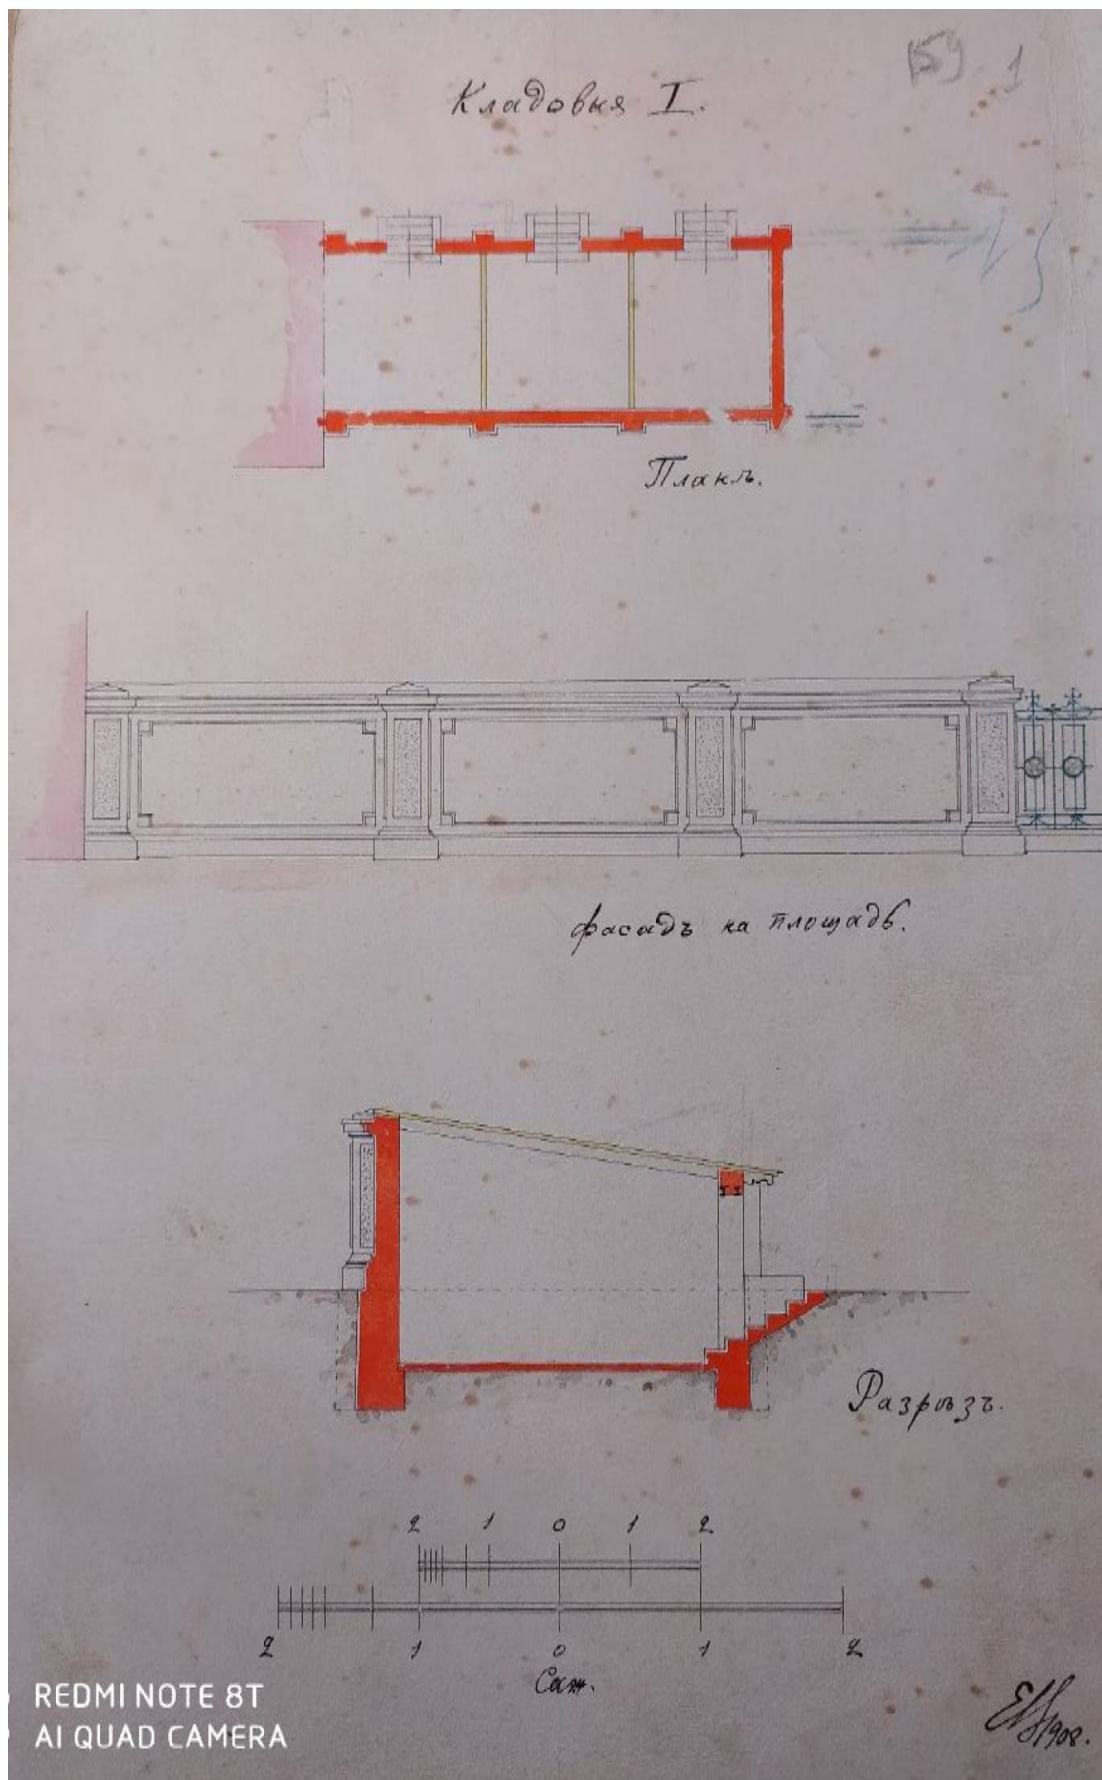
64. Кладовая. Арх. Е. Вейнберг. 1908 г. // Источник: ЦГИА СПб. Ф. 278. Оп. 1 Д. 51. Л. 159.

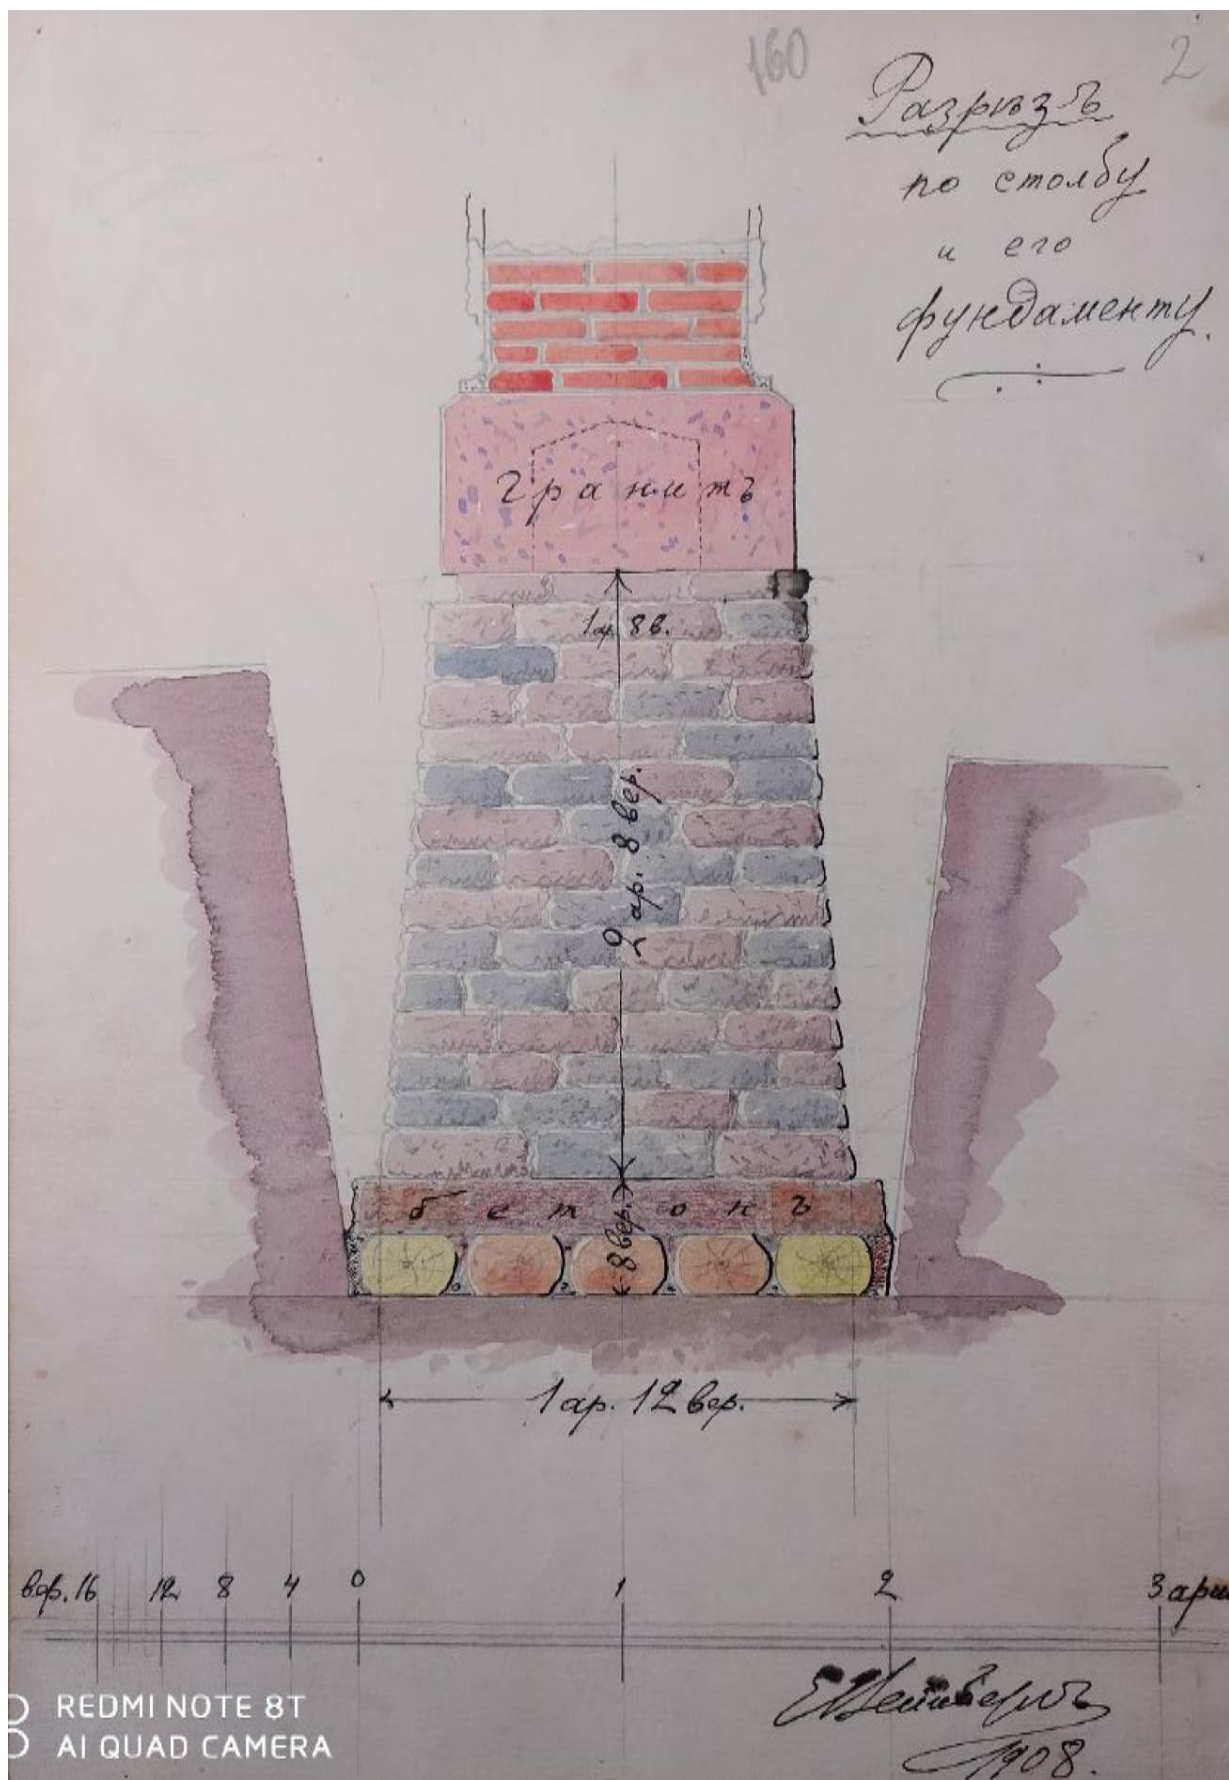
65. Разрез по столбу. Арх. Е. Вейнберг. 1908 г. // Источник: ЦГИА СПб. Ф. 278. Оп. 1 Д. 51. Л. 160.

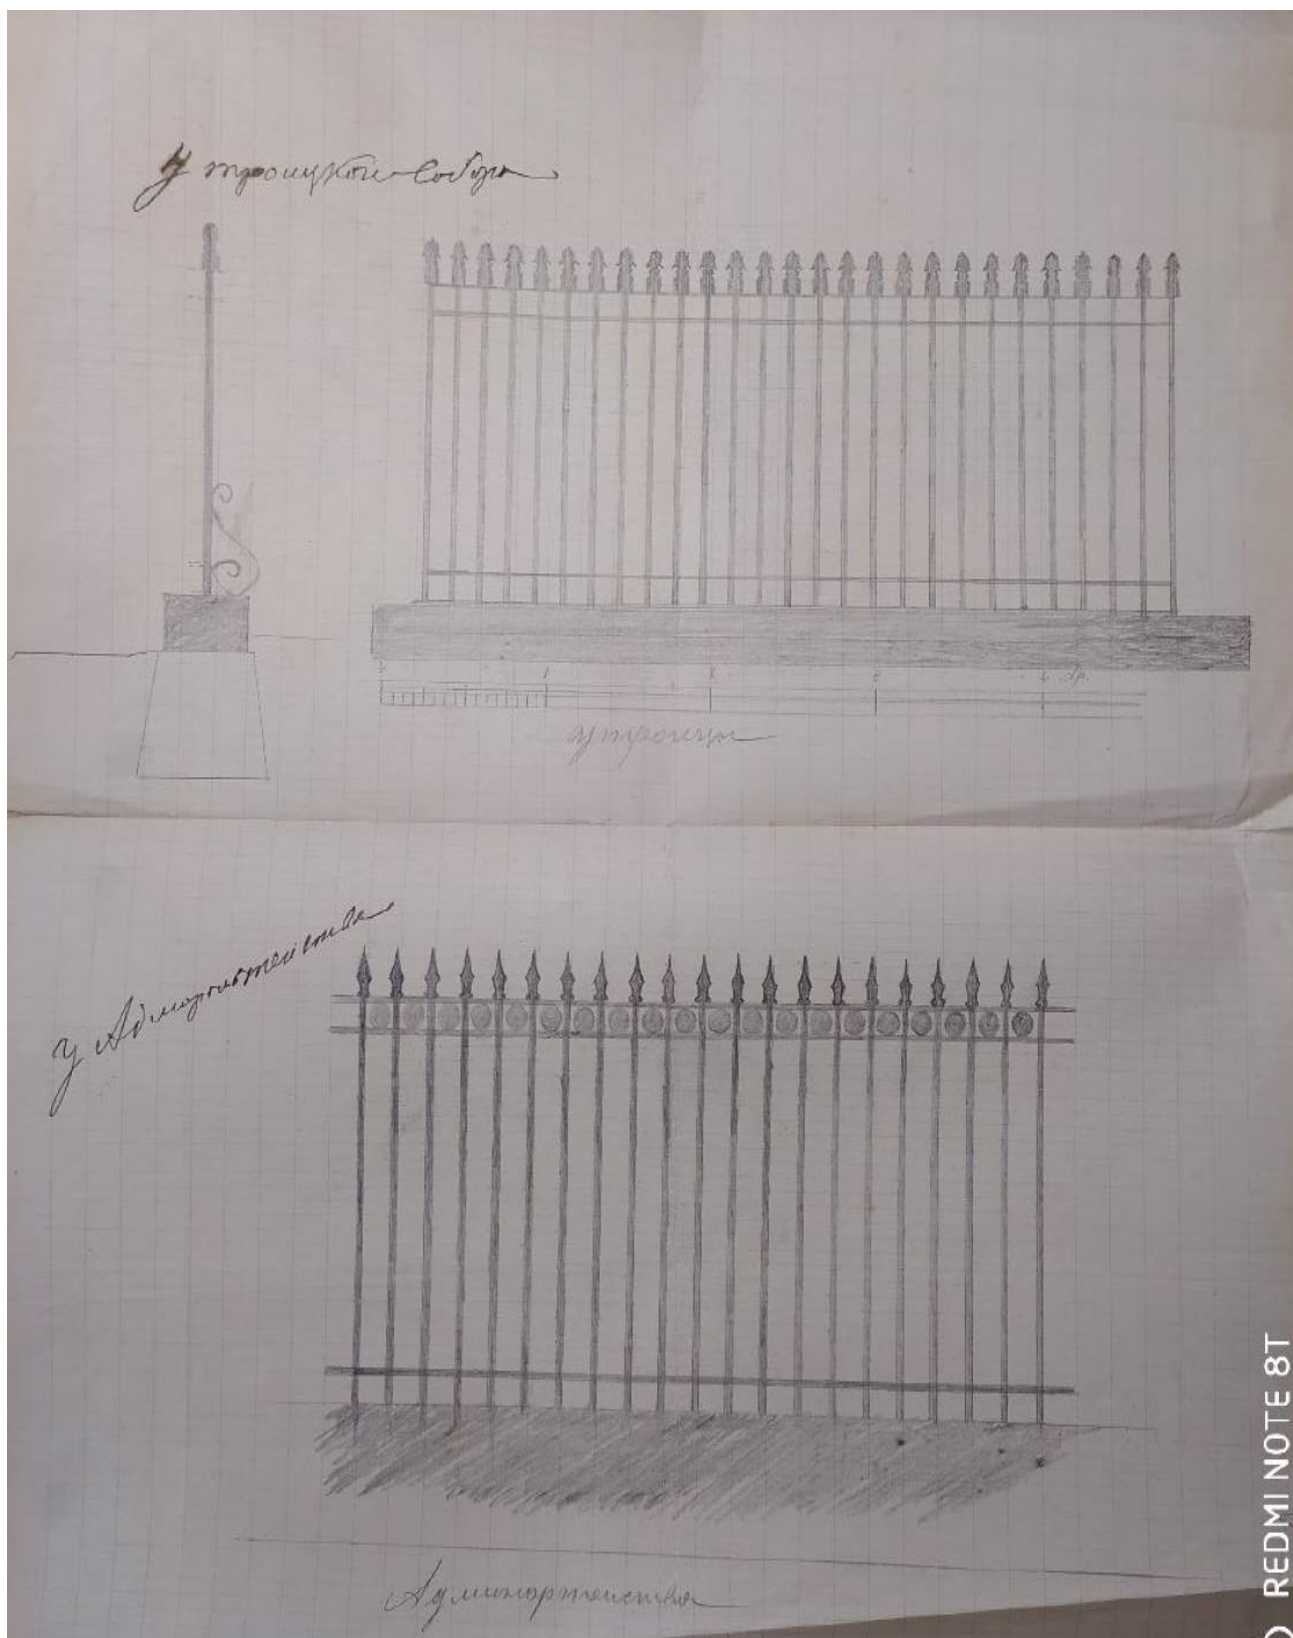
66. Ограда церкви Покрова Пресвятой Богородицы. Вариант. 1908 г. // Источник: ЦГИА СПб. Ф. 278. Оп. 1 Д. 51. Л. 162.

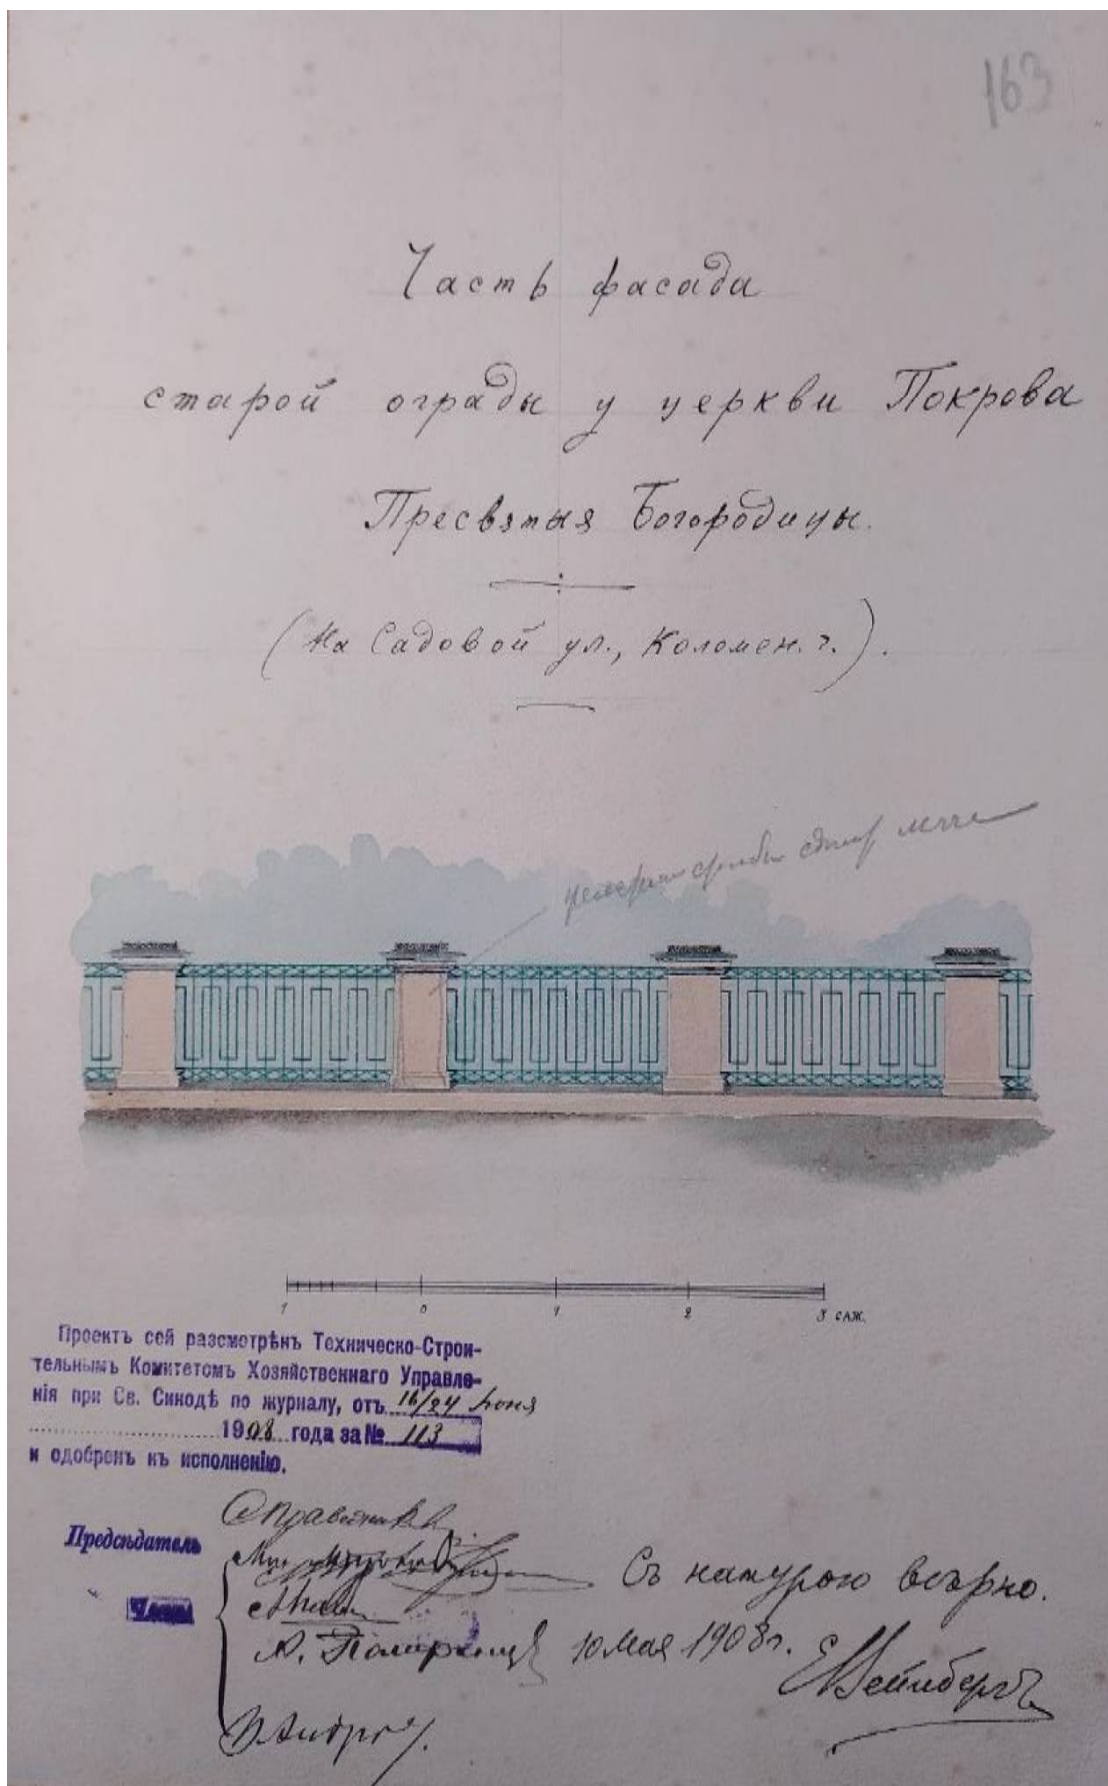
67. Ограда. Часть фасада старой ограды церкви Покрова Пресвятой Богородицы (на Садовой ул. Коломны). С натурою верно. Е. Вейнберг. 1908 г. // Источник: ЦГИА СПб. Ф. 278. Оп. 1 Д. 51. Л. 163.

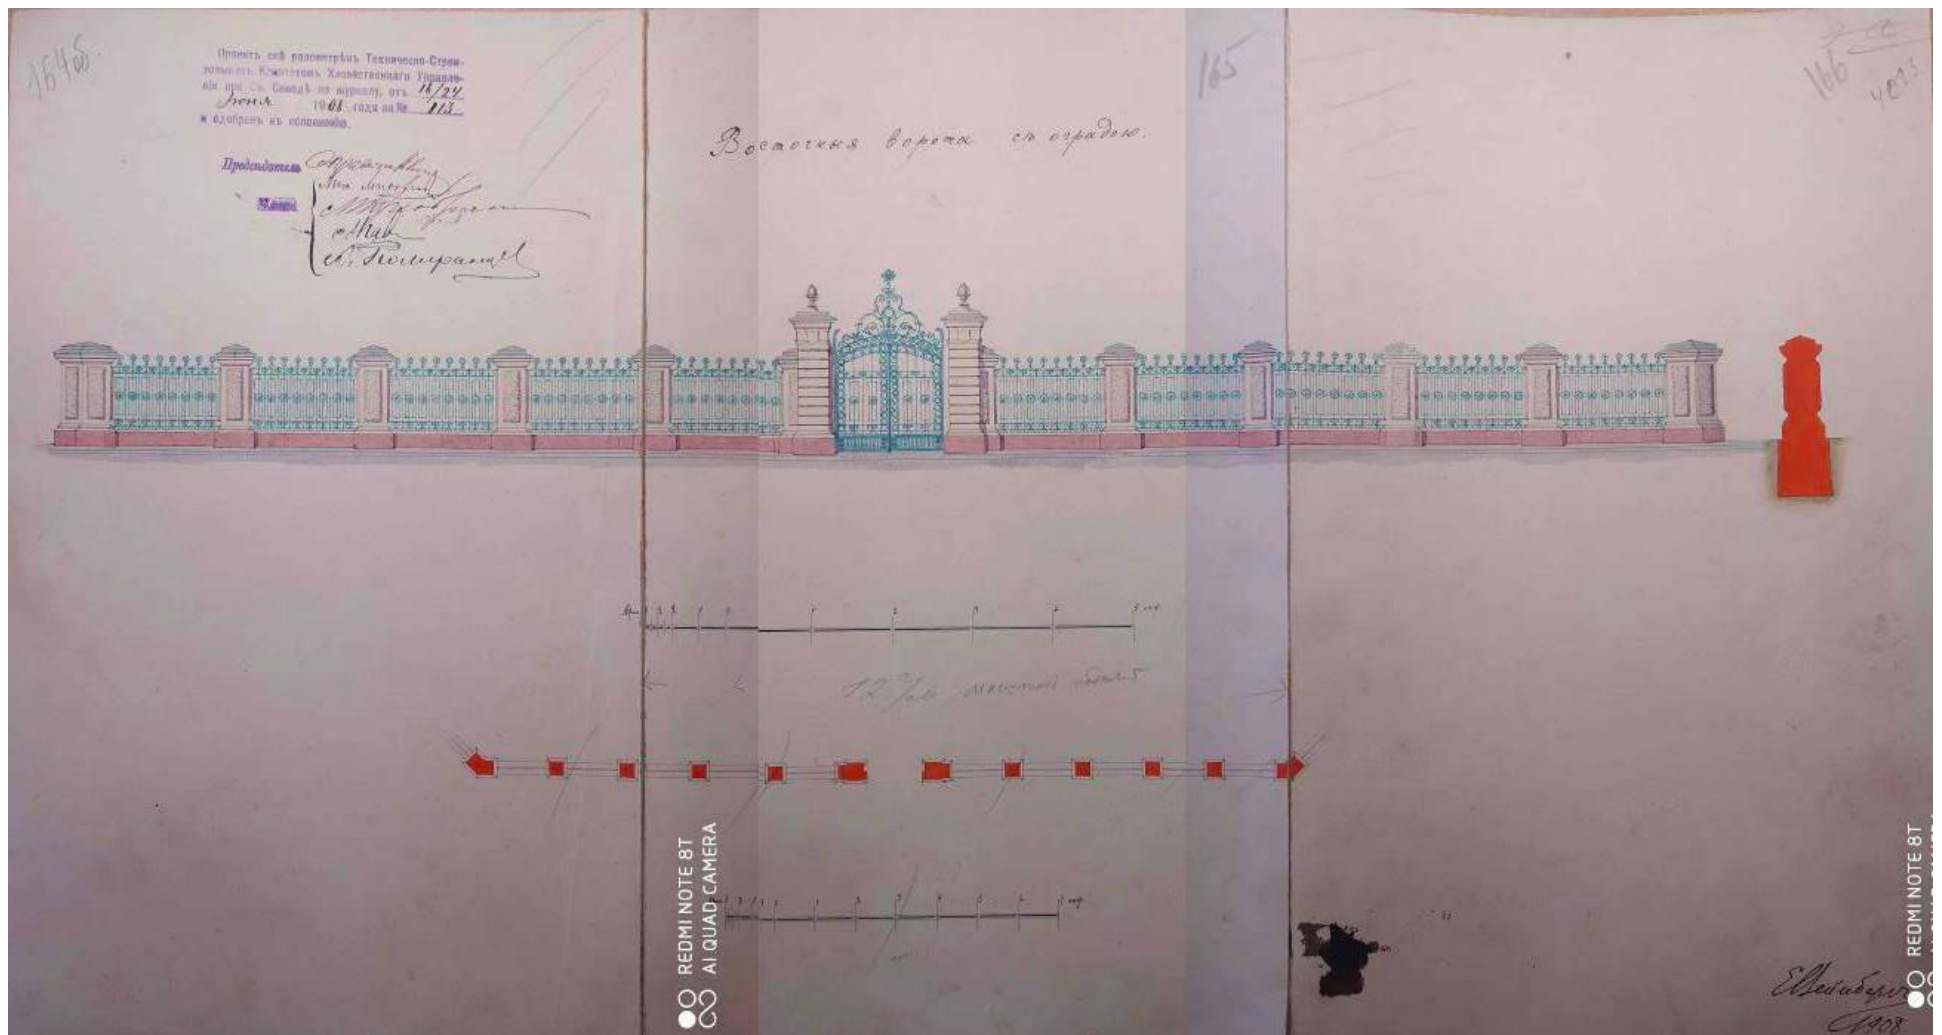
68. Часть ограды. Арх. Е. Вейнберг. 1908 г. // Источник: ЦГИА СПб. Ф. 278. Оп. 1 Д. 51. Л. 164 об, 165, 166.

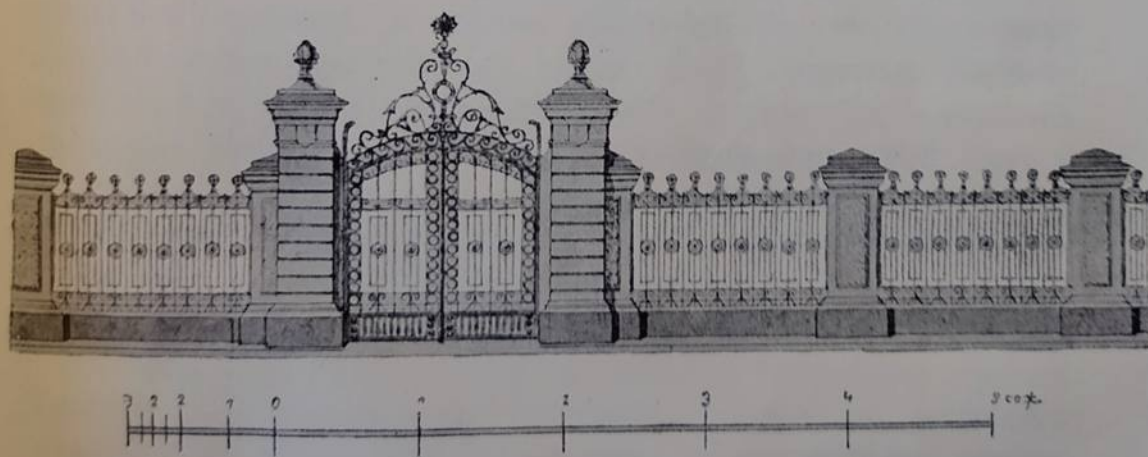
Ограда вокругъ Покровской Церкви съ восточной ея стороны
въ современномъ видѣ.

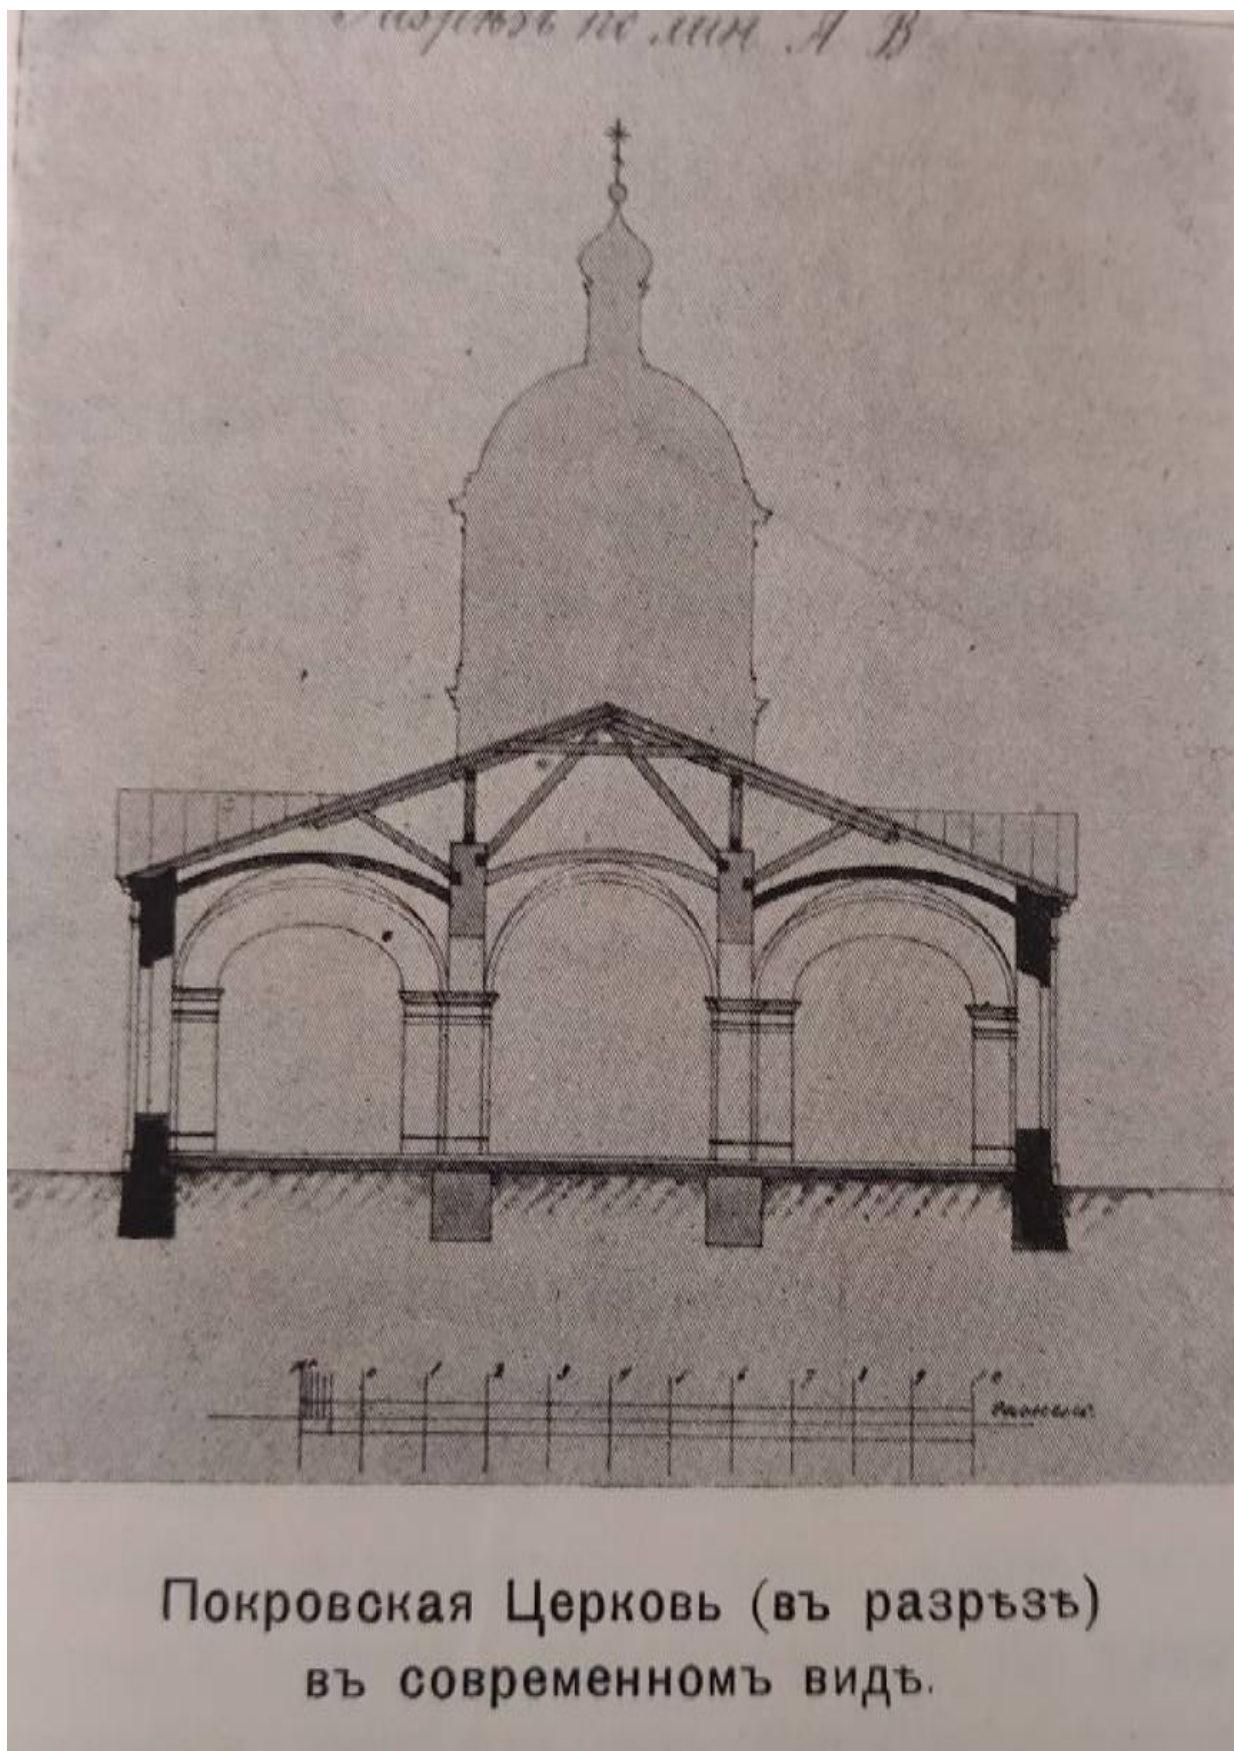
83. Покровская церковь после перестройки. Разрез. 1912 г. // Источник: [Туренский Е.]. Церковь Покрова Пресвятыя Богородицы, что в Большой Коломне в С. -Петербурге. Ея история и описание. Издано к столетию Церкви с 49 снимками на 23 отдельных листах С. -Петербург. 1912.

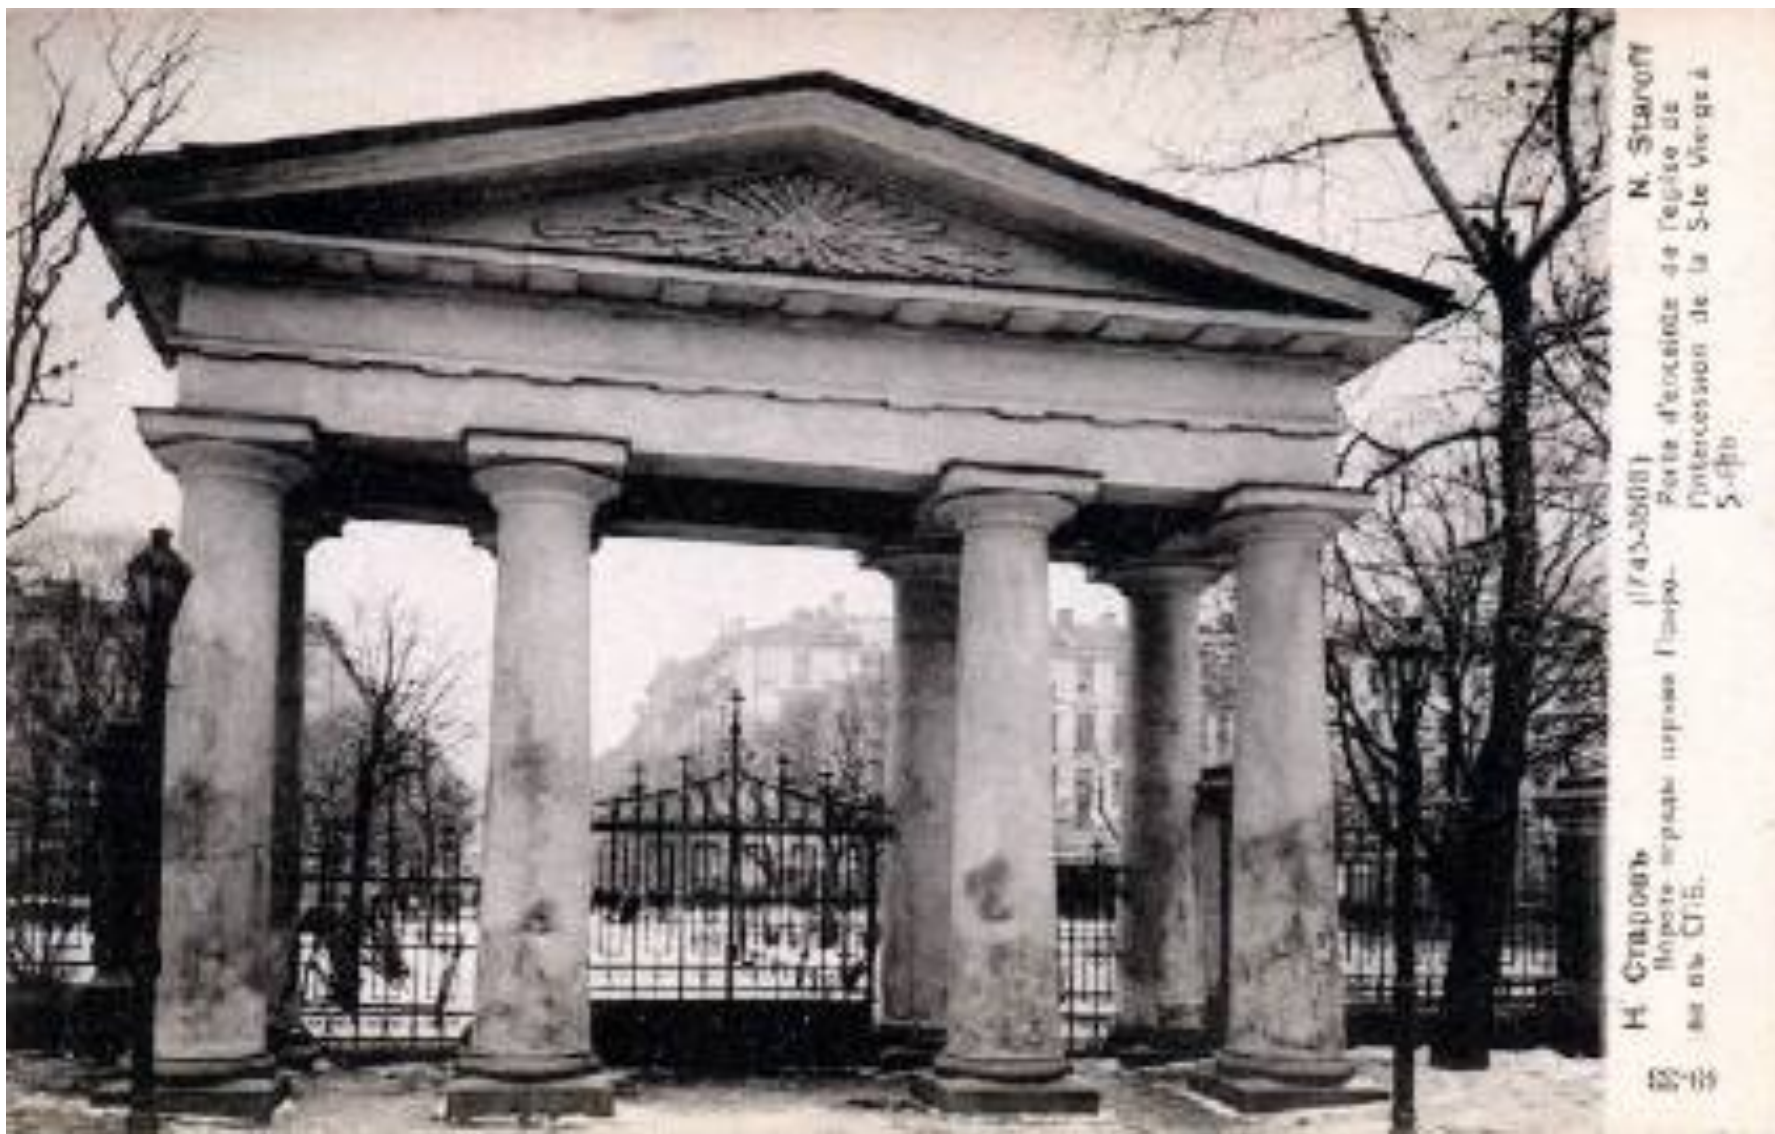
84. Ворота с западной стороны Покровско-Коломенской церкви. В. П. Стасов (Под фотоснимком ошибочная надпись Н. Старов. 1743-1808). 1913 г. // Источник: ФГБУК "Государственный музей-заповедник "Петергоф". URL: <https://goskatalog.ru/portal/#/collections?id=11672190> (дата обращения: 16.10.2023).

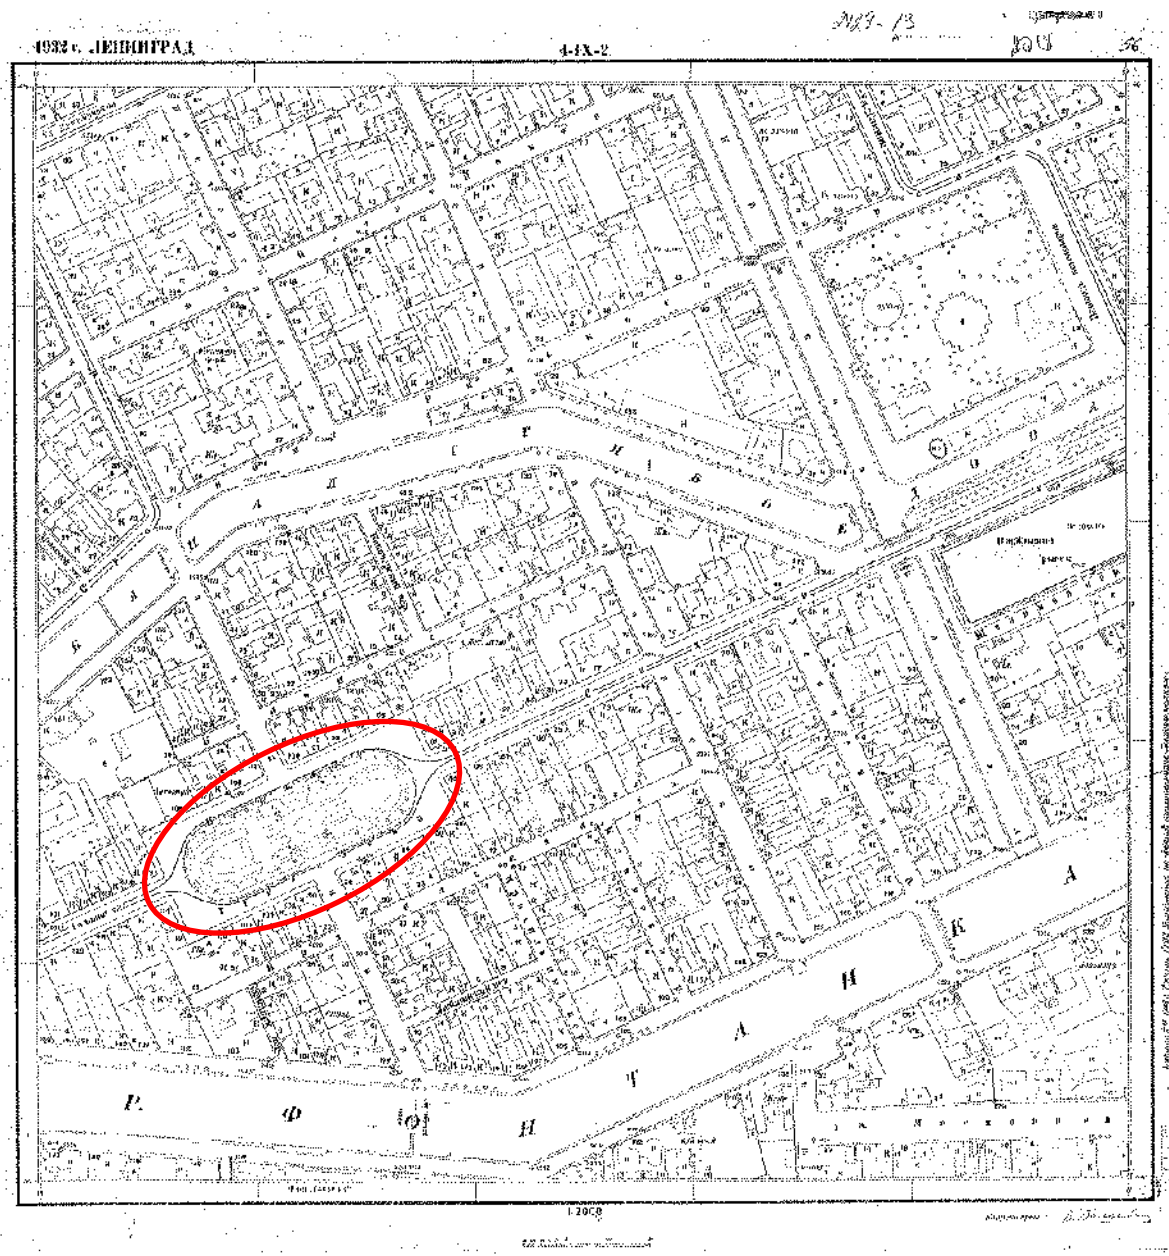
93. Топоъемка. Трест ГРИИ. 1932 г.

93. Топоъемка. Трест ГРИИ. 1932 г.
94. Покровская церковь. 1934 г. // Источник: ЦГАКФФД СПб. Бр 9052.
95. Вид разрушенного здания церкви Покрова Пресвятой Богородицы на площади Тургенева. 1934 г. // Источник: ЦГАКФФД СПб Бр 7801.

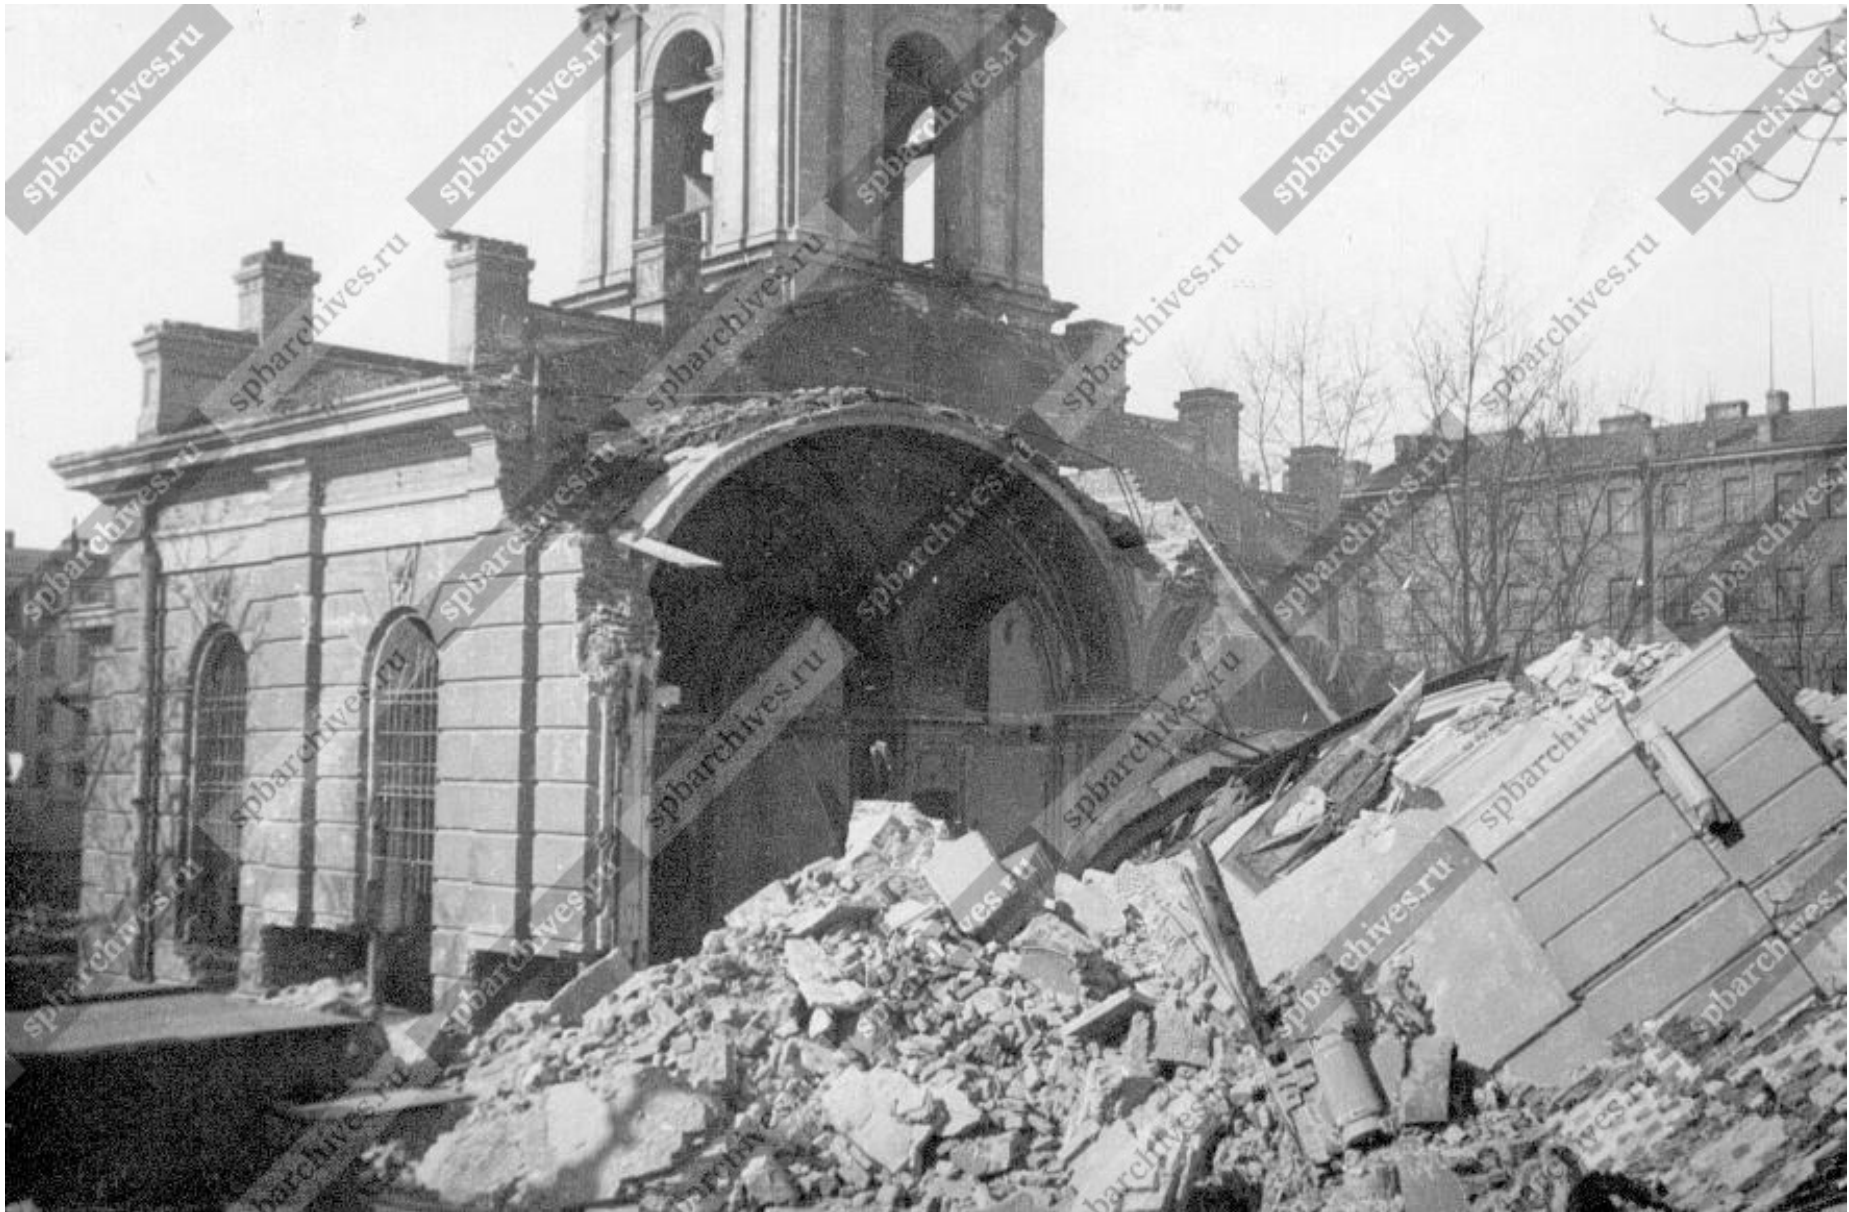
95. Вид разрушенного здания церкви Покрова Пресвятой Богородицы на площади Тургенева. 1934 г. // Источник: ЦГАКФФД СПб Бр 7801.

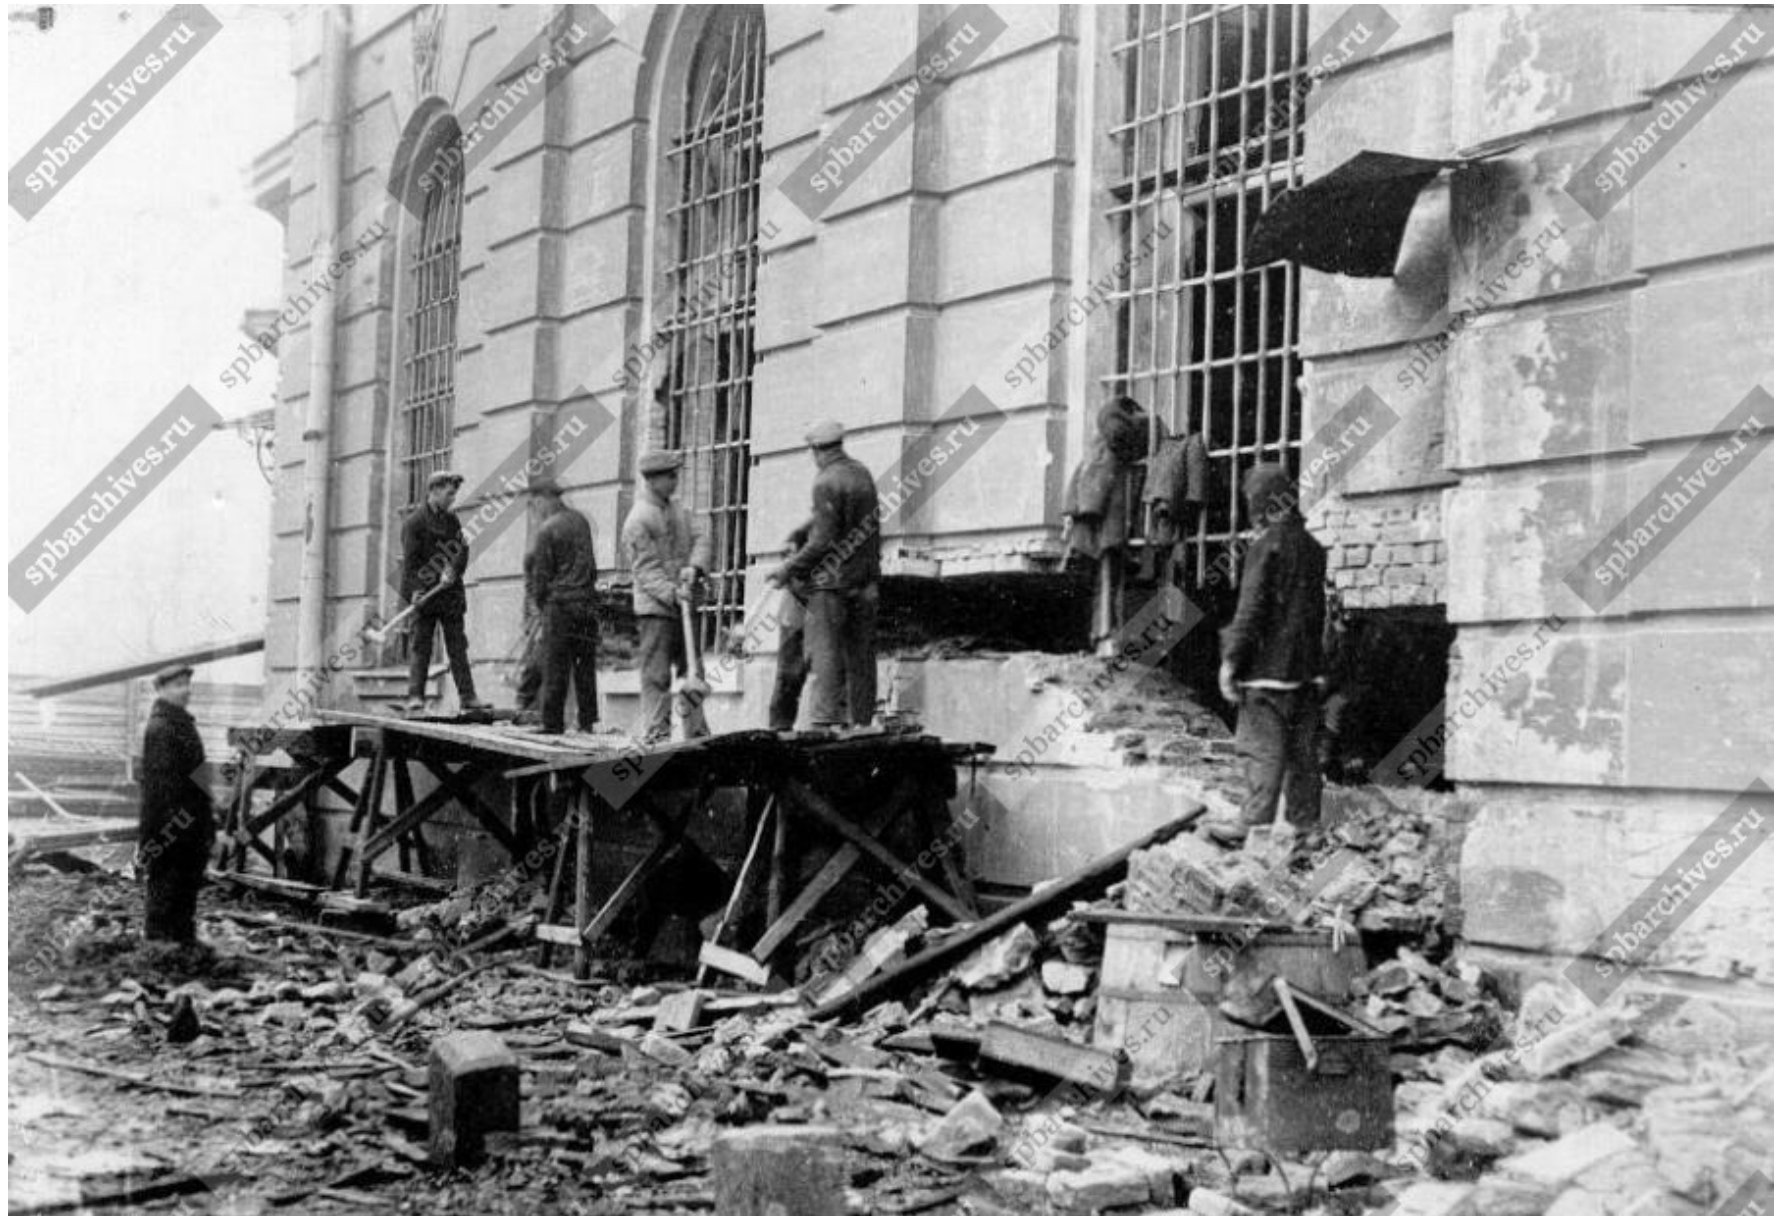
96. Работы по разборке разрушенной церкви Покрова Пресвятой Богородицы на площади Тургенева. 1934 г. // Источник: ЦГАКФФД СПб Бр 7803.

96. Работы по разборке разрушенной церкви Покрова Пресвятой Богородицы на площади Тургенева. 1934 г. // Источник: ЦГАКФФД СПб Бр 7803.
97. Выпрямление кровельного железа, снятого с разрушенной церкви Покрова Пресвятой Богородицы на площади Тургенева. 1934 г. // Источник: ЦГАКФФД СПб Бр 7804.
