АКТ

государственной историко-культурной экспертизы проектной документации на проведение работ по сохранению выявленного объекта культурного наследия «Покровский сквер (с фундаментом церкви Покрова Пресвятой Богородицы)», расположенного по адресу: Санкт-Петербург, Тургенева пл.: «Ремонт, реставрация и приспособление для современного использования выявленного объекта культурного наследия «Покровский сквер (с фундаментом церкви Покрова Пресвятой Богородицы)», расположенного по адресу: Санкт-Петербург, пл. Тургенева», разработанной ООО «ГК «Славянский проект» в 2023 году (шифр: ПС-ПЛТ-23)

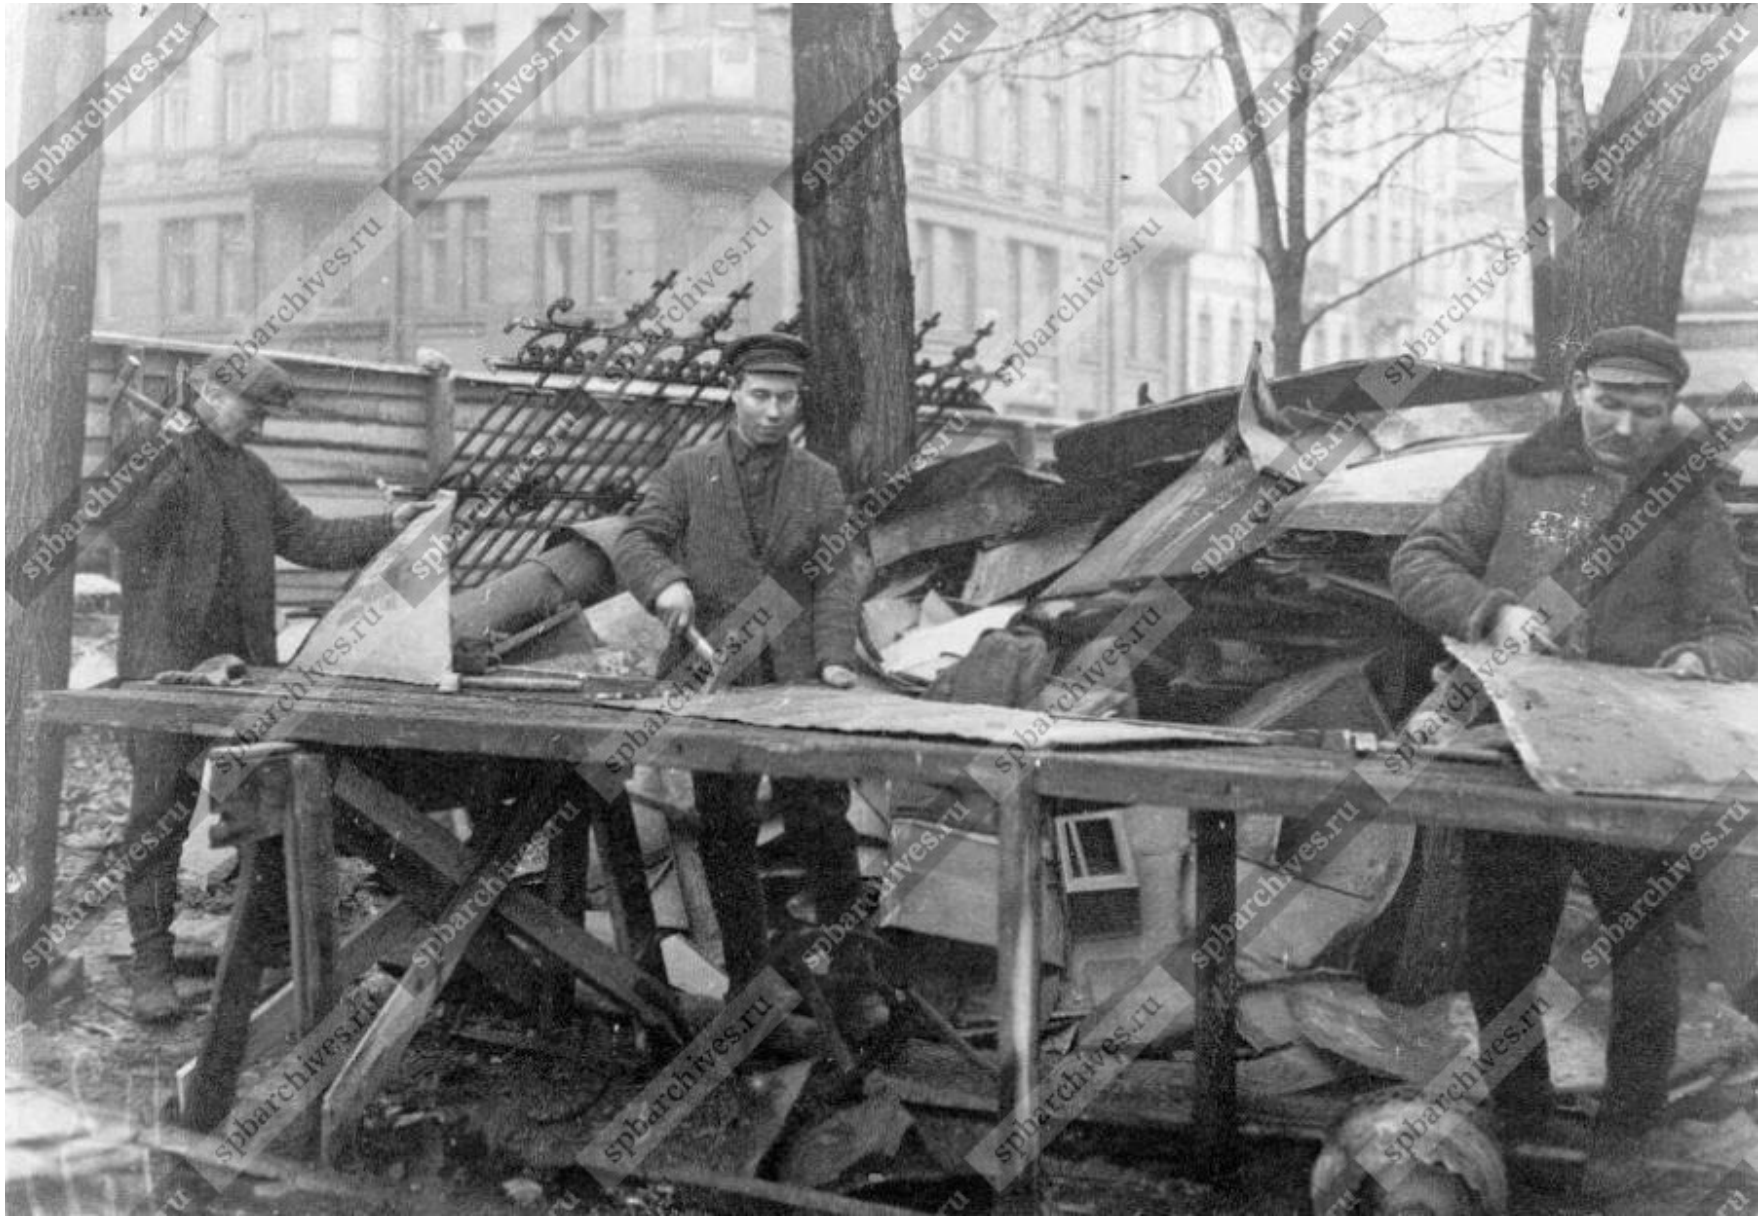
97. Выпрямление кровельного железа, снятого с разрушенной церкви Покрова Пресвятой Богородицы на площади Тургенева. 1934 г. //
Источник: ЦГАКФД СПб Бр 7804.

- 5.13. Бр 7804. Выпрямление кровельного железа, снятого с разрушенной церкви Покрова Пресвятой Богородицы на площади Тургенева. Автор съемки не установлен. Апрель 1934 г.

96. Работы по разборке разрушенной церкви Покрова Пресвятой Богородицы на площади Тургенева. 1934 г. // Источник: ЦГАКФФД СПб Бр 7803.
97. Выпрямление кровельного железа, снятого с разрушенной церкви Покрова Пресвятой Богородицы на площади Тургенева. 1934 г. // Источник: ЦГАКФФД СПб Бр 7804.

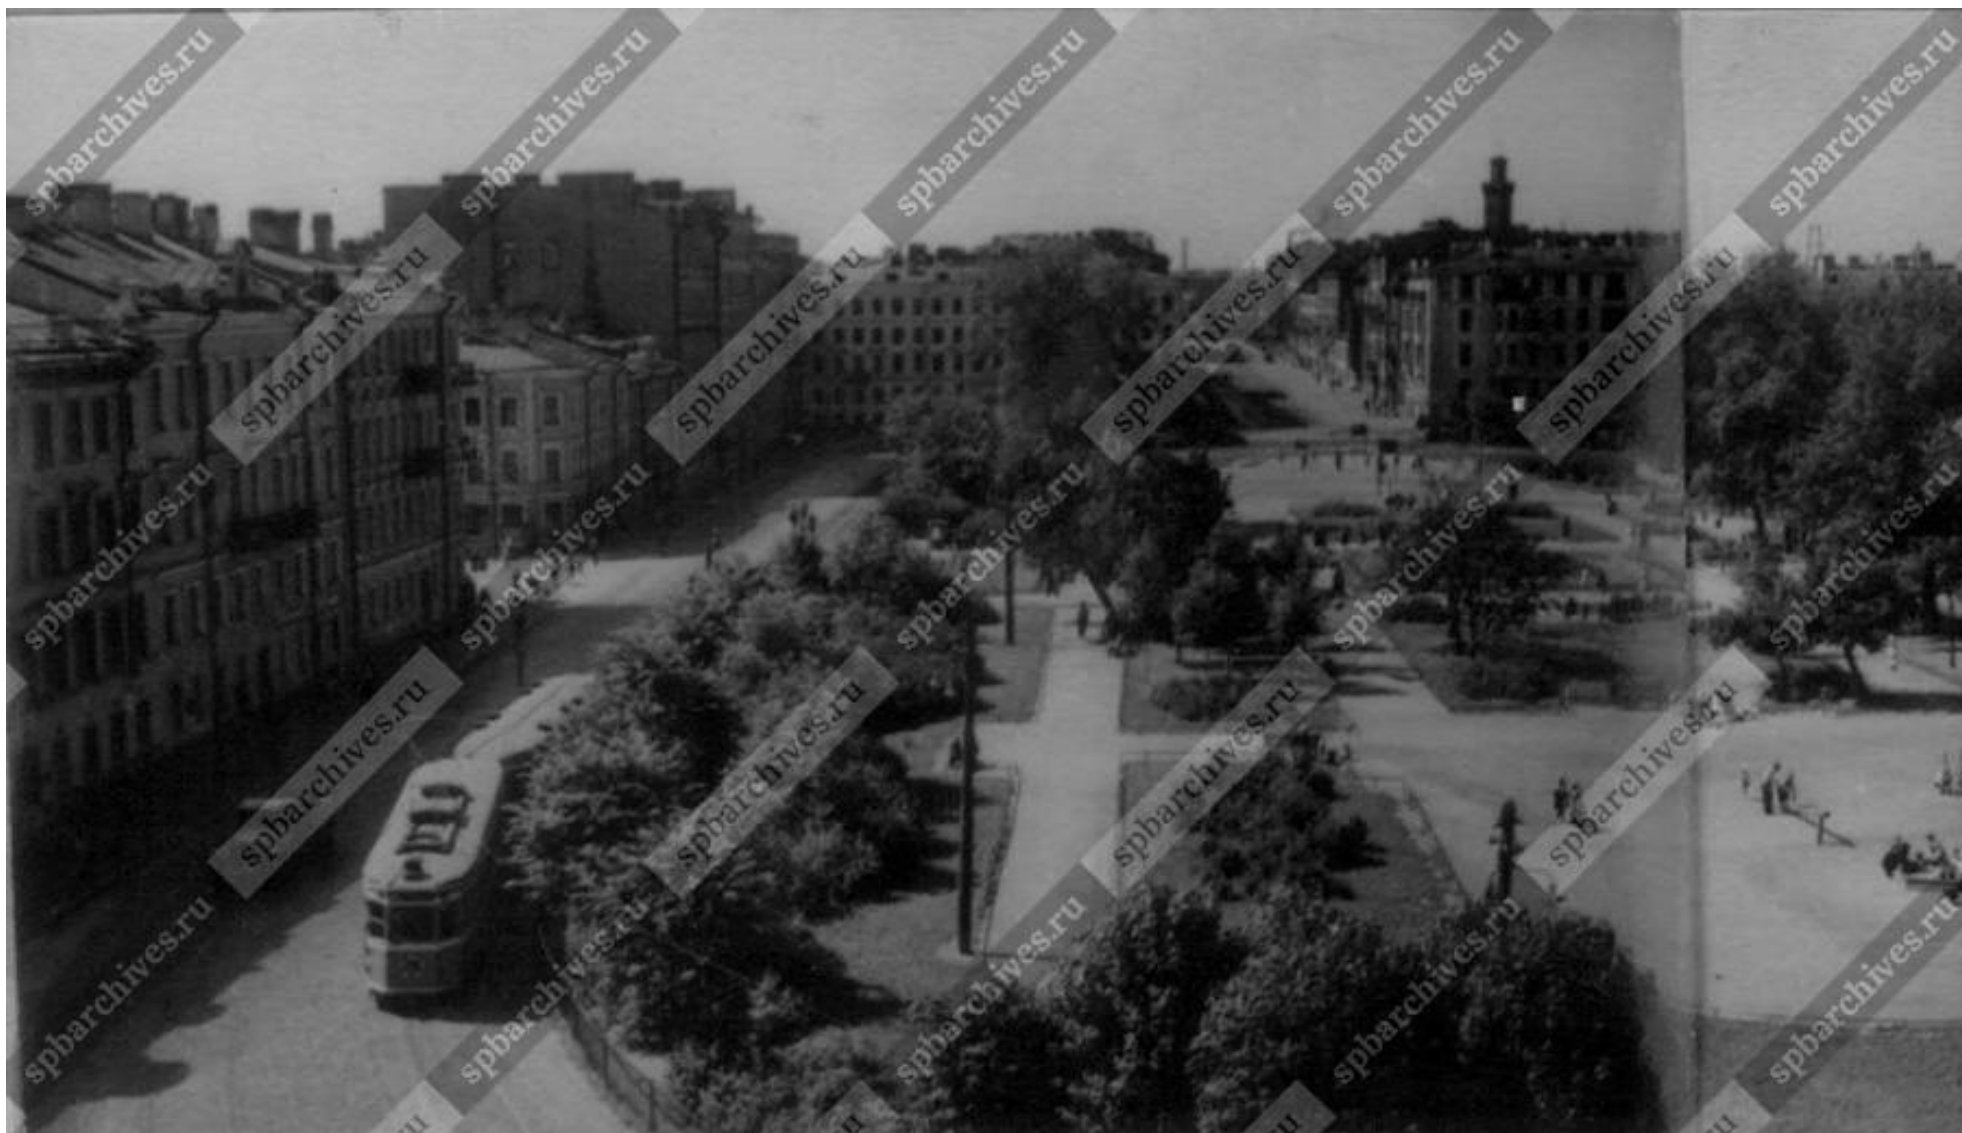
109. Проект рынка на площади Тургенева. Арх. Д.П. Бурьшкин и С.В. Столяров. 1940 г. // Источник: Citywalls. Жилой дом. Садовая, 109. URL: https://p2.citywalls.ru/photo_32-33014.jpg?mt=1273625807 (дата обращения: 16.10.2023).
