Акт

по результатам государственной историко-культурной экспертизы проектной документации на проведение работ по сохранению объекта культурного наследия федерального значения «Корпуса жилые (каре) с угловыми церквями» (Церковь святой Великомученицы Екатерины) по адресу: г. Санкт-Петербург, Смольного ул., 1, Растрелли пл., 1, Смольная наб., Кваренги пер., 2, 4, входящего в состав объекта культурного наследия федерального значения «Смольный монастырь» по адресу: г. Санкт-Петербург, Смольного ул., 1, Растрелли пл., 1, Смольная наб., Кваренги пер., 2, 4: «Ремонт и реставрация интерьеров, реставрация живописи северо-восточной церкви (Церковь святой Великомученицы Екатерины) Корпусов жилых (каре) с угловыми церквями, входящих в состав объекта культурного наследия федерального значения «Смольный монастырь» (Санкт-Петербург, ул. Смольного, 1; пл. Растрелли, 1; Смольная наб.; пер. Кваренги, 2, 4)», шифр: ПД-4-2023, разработанной ЗАО «СПБ - ПРОЕКТ» в 2023 году

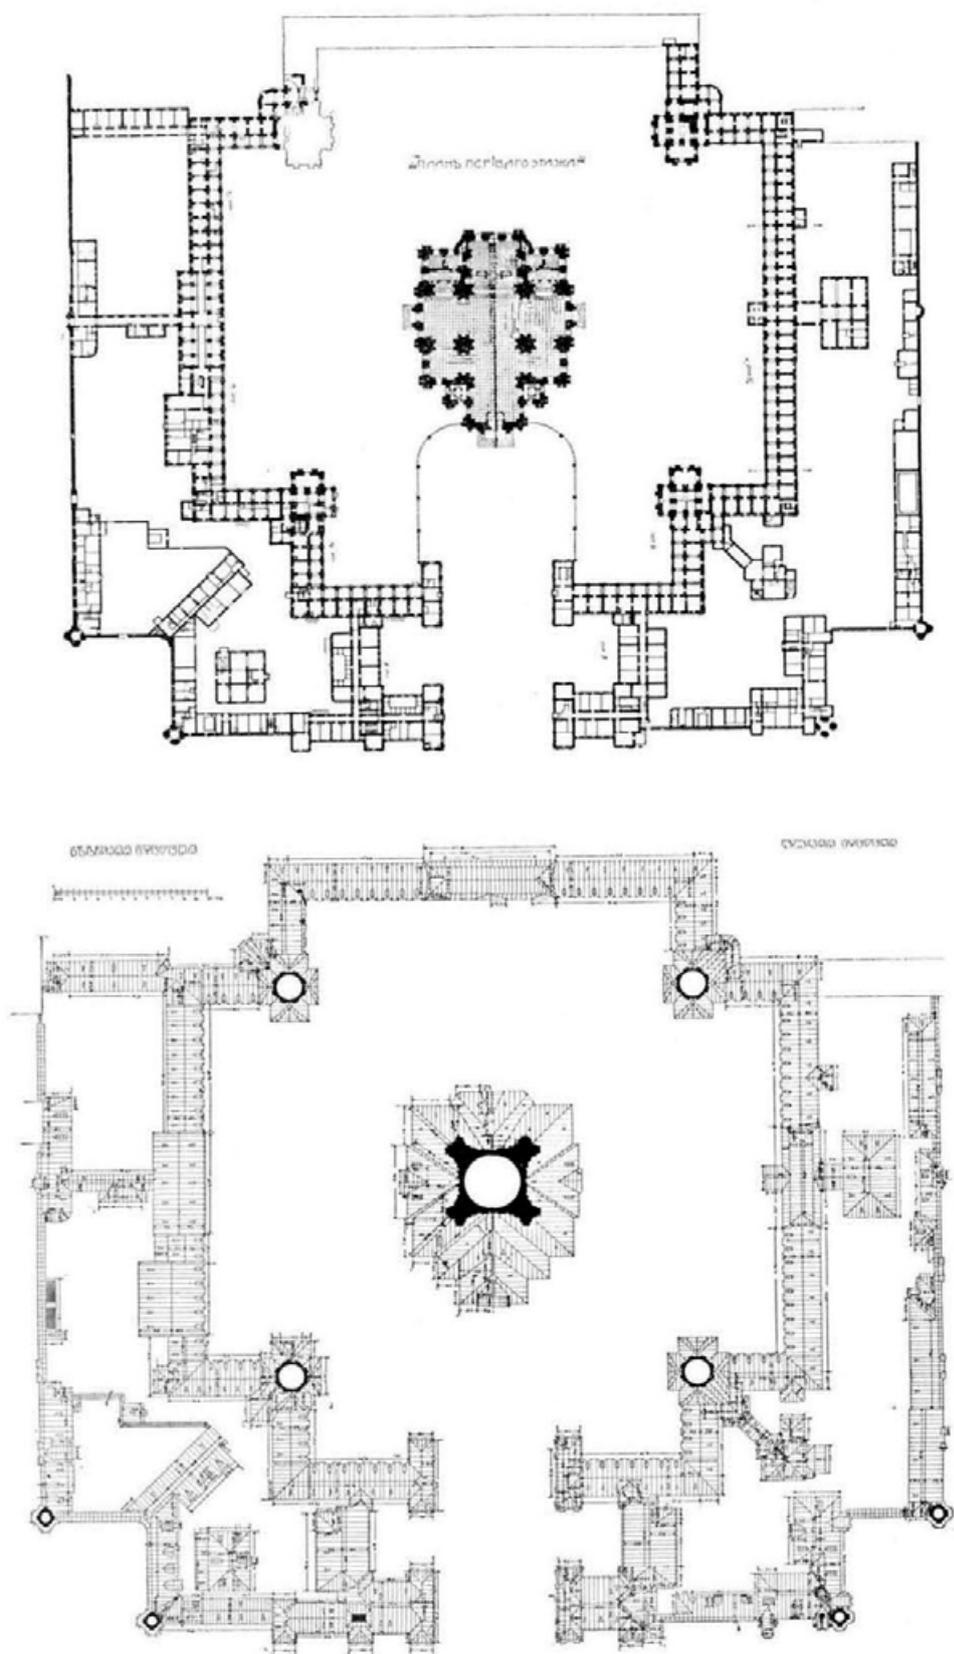
Илл. 15. Обмер Смольного монастыря начала XX века. Арх. Е.С. Павлов.
(источник: Ежегодник 1908 г. Общества архитекторов-художников).

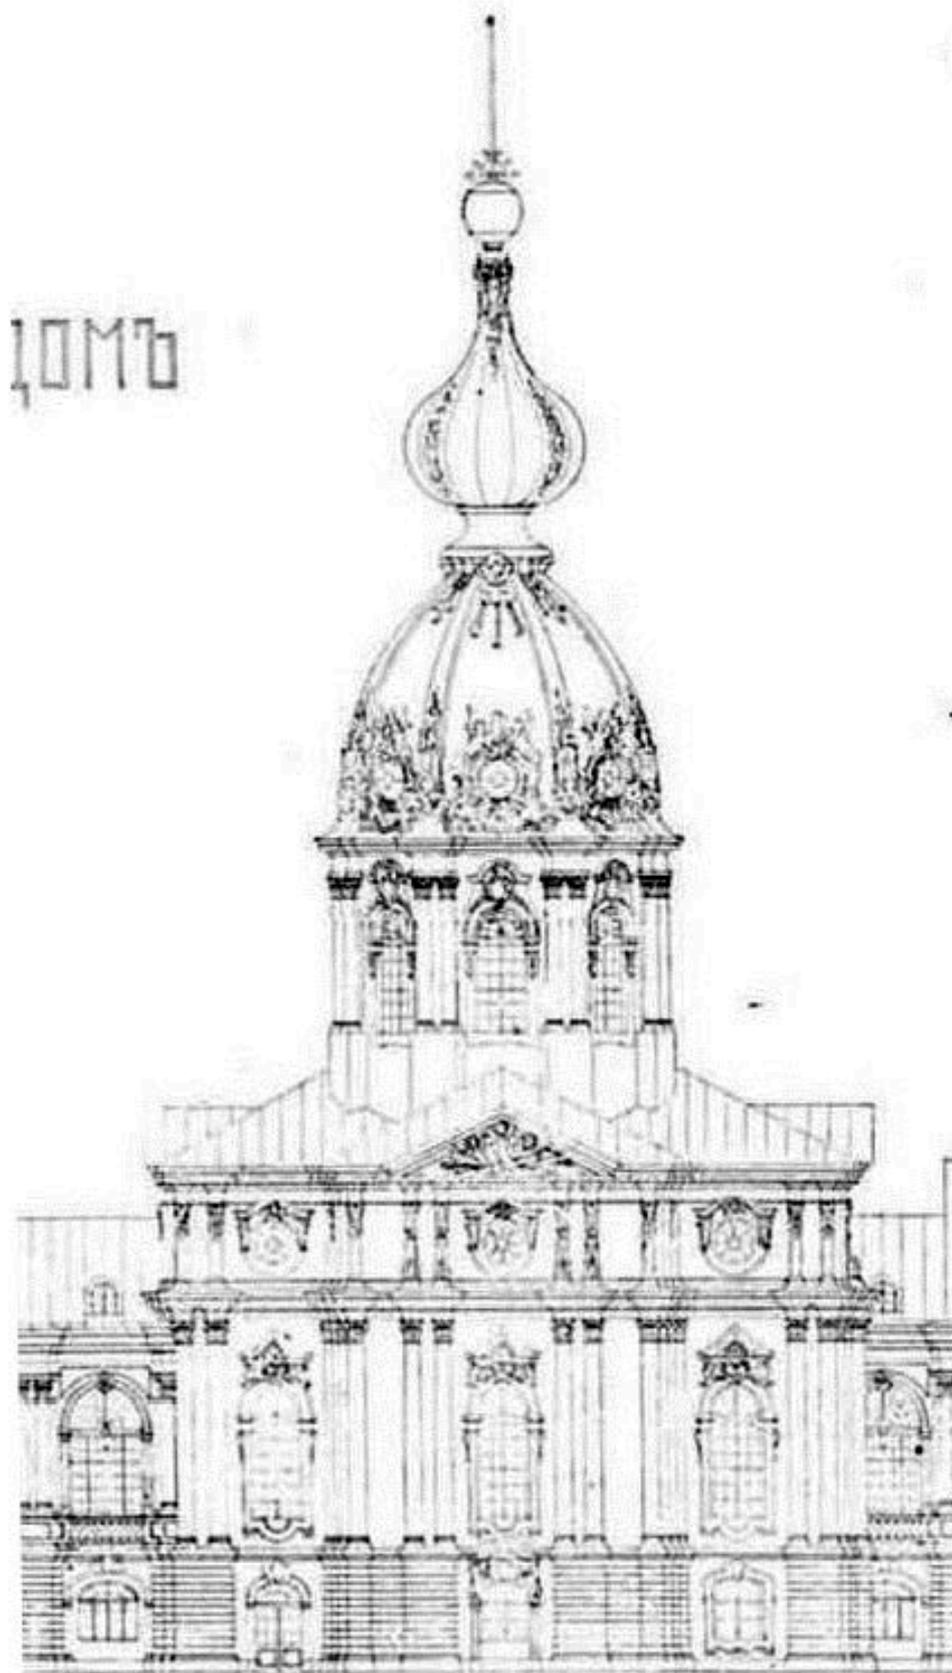
Илл. 16. Обмер Смольного монастыря нач. XX века. Северный фасад церкви святой Екатерины. Арх. Е.С. Павлов. (источник: Ежегодник 1908 г. Общества архитекторов-художников).

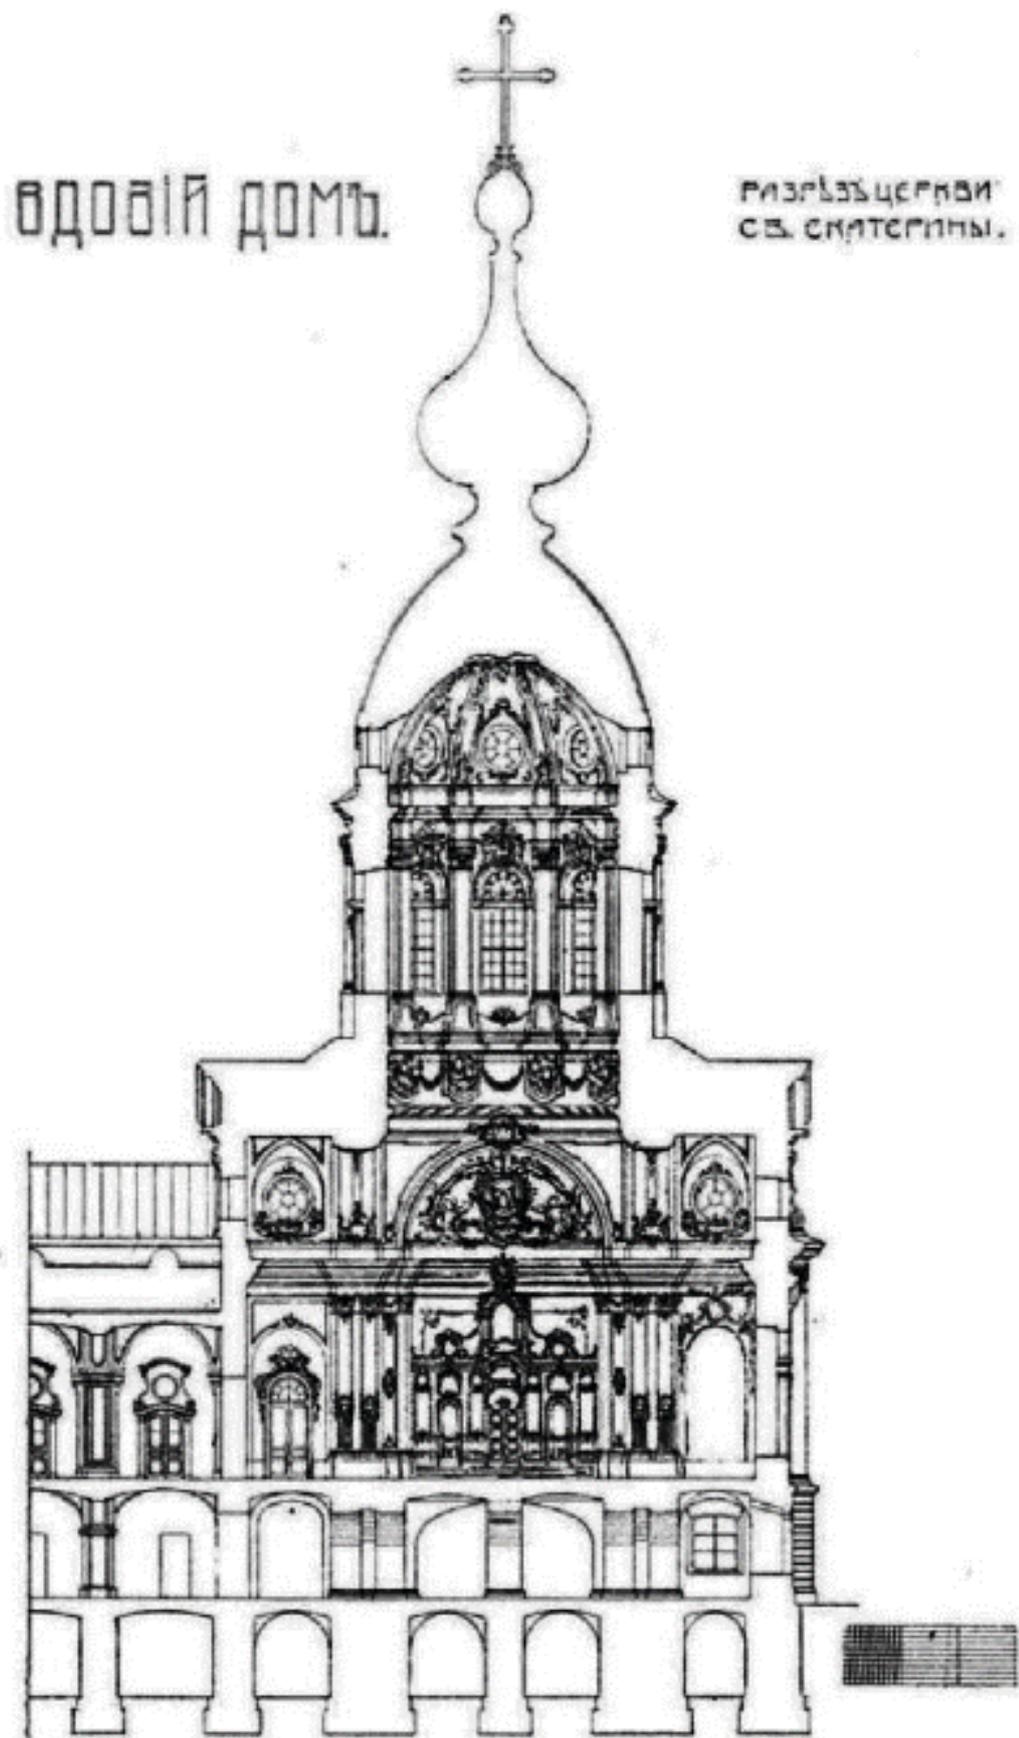
Илл. 17. Обмер Смольного монастыря нач. XX века. Разрез церкви святой Екатерины с видом иконостаса. Арх. Е.С. Павлов (источник: Ежегодник 1908 г. Общества архитекторов-художников).

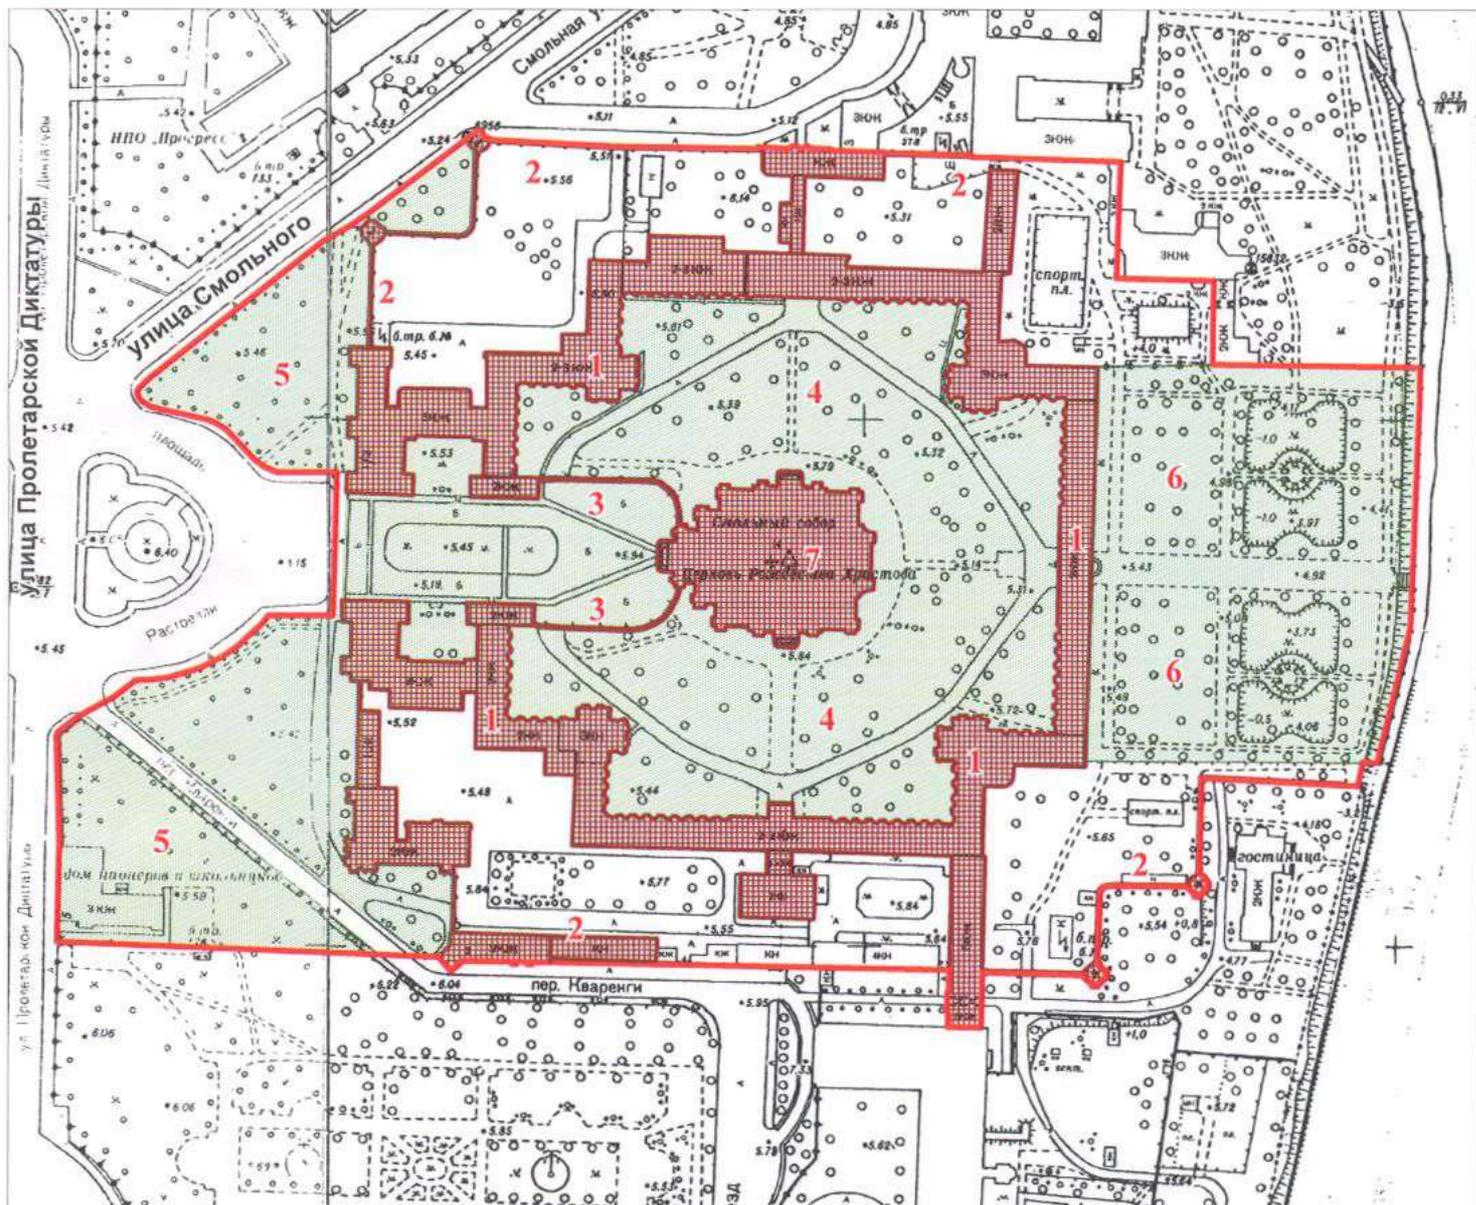
План границ территории объекта культурного наследия федерального значения "Смольный монастырь"

г.Санкт-Петербург, Смольного ул., 1,
Растрелли пл., 1, Смольная наб.,
Кваренги пер., 2, 4

масштаб 1:3000

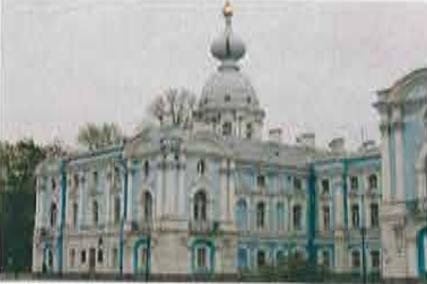
2.	<p>Объемно-пространственное решение:</p>	<p>центральнo-симметричная композиция сложных в плане жилых корпусов, образующих каре; местоположение, габариты (разновысотные, на полуподвале), конфигурация корпусов, с объемами угловых церквей, обращенных во внутренний двор монастыря;</p> <p>крыша – габариты, конфигурация (скатная, со слуховыми окнами), высотные отметки;</p> <p>дымовые трубы – габариты, местоположение, оформление; покрытие кровли – металлы;</p> <p>купола – габариты, высотные отметки, конфигурация, с люкарнами, завершенные луковичными главками с золочеными крестами на яблоках.</p>

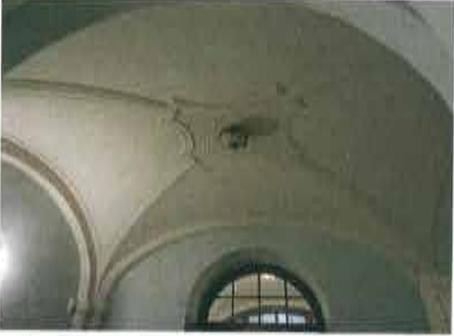
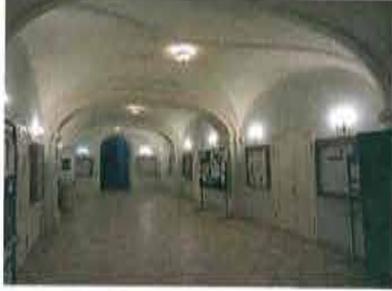
3.	<p>Конструктивная система здания:</p>	<p>наружные и внутренние кирпичные капитальные стены;</p> <p>своды – местоположение, габариты, конфигурация:</p> <p>крестовые, в т.ч. на подпружных арках – местоположение (п.№8, 43-Н (пом.1 – 10,); п.№7, 34-Н (пом. 1-4, 40,43,46, ; п.№5-6, (пом. I, III- XI, XVI),</p>

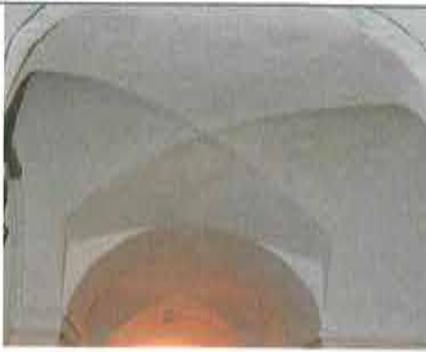
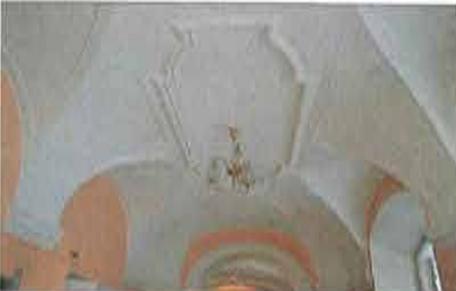
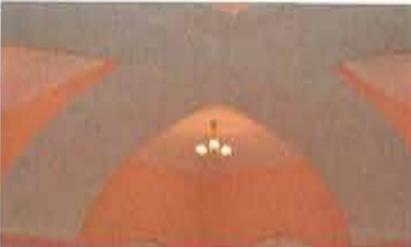
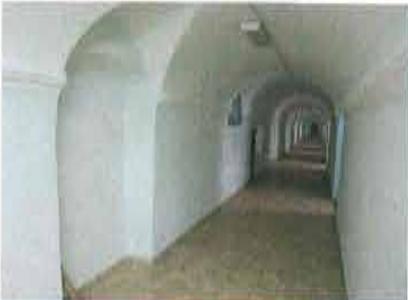
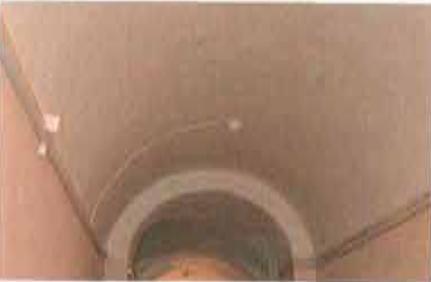
1	2	3	4
		<p>коробовые, в том числе с распалубками;</p> <p>коробовые с распалубками (под.№8 43-Н (пом. 19-24, 69, 71,72,) ; п.№7, 34-Н (пом 10-17, 28-35) ; п. 9, 1-Н (пом. 99, 118, 149, 164,; п.№5-6 (пом. 212-235-Н</p> <p>сомкнутый свод – местоположение (помещения под угловыми церквями в уровне 1-го этажа - сомкну (34-Н, пом. 53; 43-Н, пом. 12, 77), габариты;</p> <p>цилиндрические своды с распалубками - местоположение (3-ий этаж (43-Н (пом.179, 202)), деревянные, оштукатурены;</p> <p>полуциркульные своды в уровне 3-го этажа;</p>

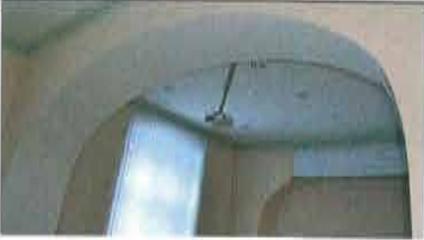
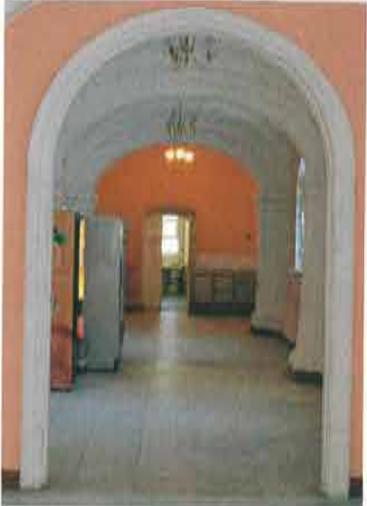
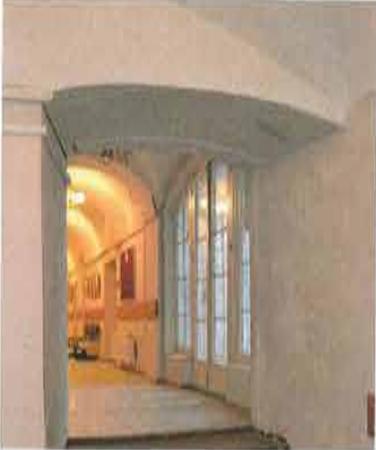
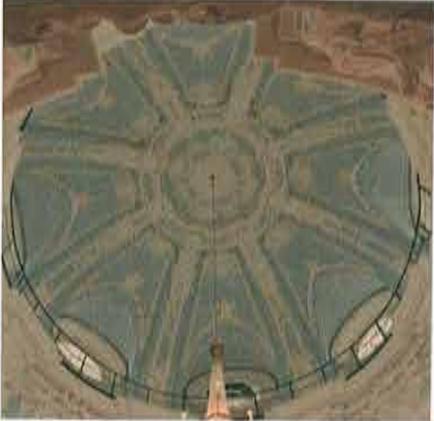
1	2	3	4
		<p>арочные проемы – местоположение, габариты, конфигурация (полуциркульные, трехцентровые, лучковые);</p> <p>перекрытия церквей – зонтичный купол, разделенный на вспарушенные секторы, с распалубками;</p>

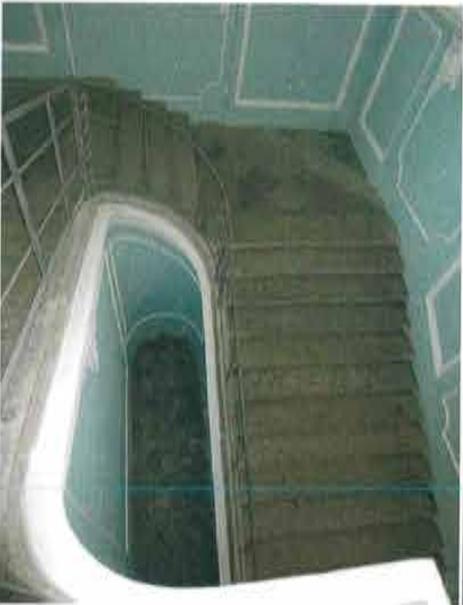
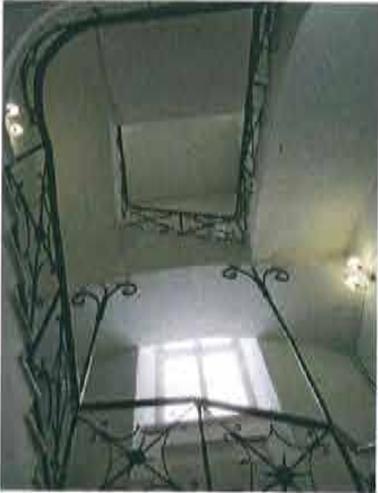
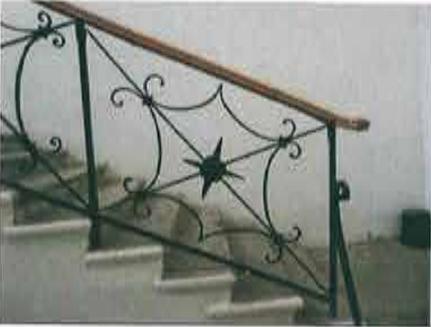
1	2	3	4
		<p>местоположение плоских перекрытий, не имеющих декоративной отделки;</p> <p>исторические лестницы (местоположение, габариты, конфигурация, конструкции, материалы, рисунок исторических ограждений), в том числе:</p> <p>парадная лестница (подъезд №8, 43-Н, пом. 34, 36, 80), криволинейная с 1-го на 2-ой этаж; материал ступеней (лещадная плита); (ограждение утрачено);</p> <p>лестница (подъезд №8, ЛК 14, 43-Н, пом. 1, 2, 3, 4, 5) – местоположение, габариты, конструкция (площадки и марши по сводам), тип (трёхмаршевая), материал ступеней (лещадная плита); (историческое ограждение утрачено);</p>

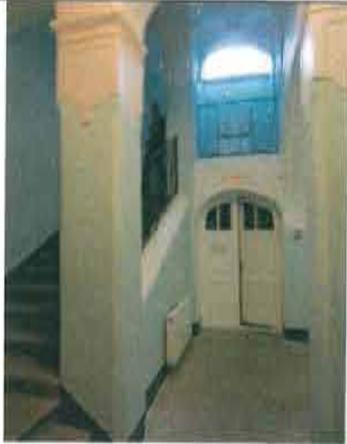
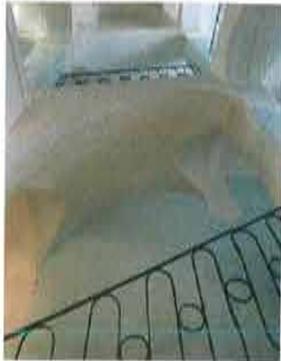
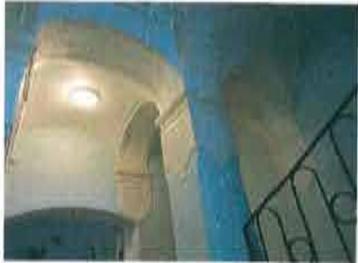
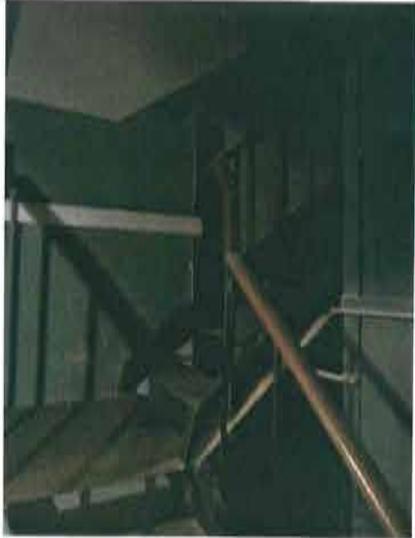
1	2	3	4
		<p>лестница (подъезд №8, ЛК 13, пом. 1, 2, 3, 4, 5, 6) – местоположение, габариты, конструкция (по сводам, на столбах, марши на ползучих сводах с распалубками, площадки на парусных сводах); тип (трехмаршевая), материал ступеней (лещадная плита): ограждение утрачено; оформление (в завершении столбов фигурные штукатурные филенки с гуттами, арки со штукатурным оформлением);</p> <p>лестница (подъезд №8, 43-Н, пом 11, 85) - 1-2-ой марши – металлическая, далее – винтовая, конструкция (ступени консольно заделанные в стену), материал ступеней (лещадная плита);(доступ ограничен);</p>

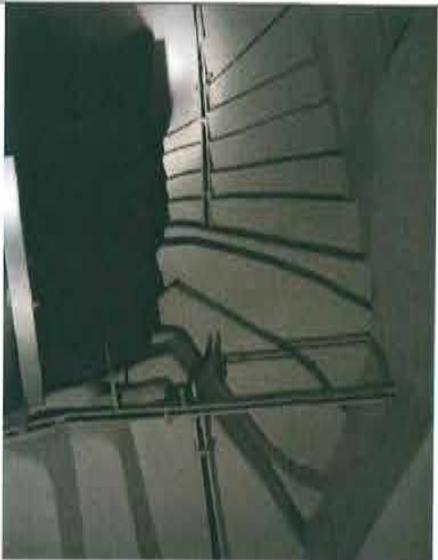
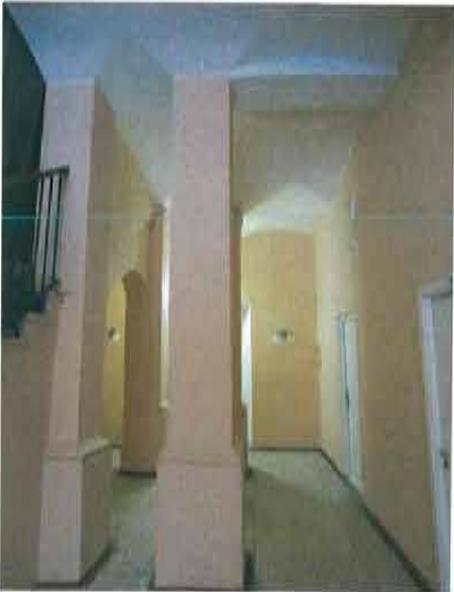
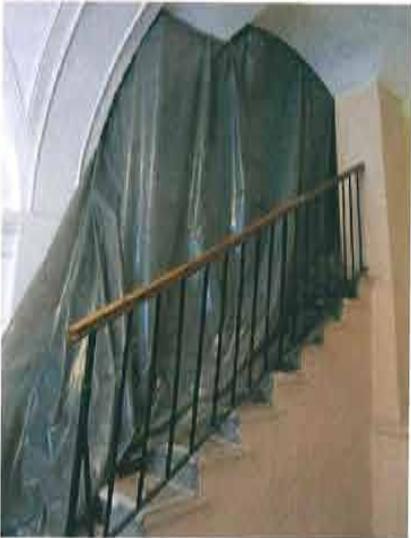
1	2	3	4
		<p>лестница (доступ ограничен, подъезд №7) - местоположение (восточное каре, северная лестн. (34-Н: пом в уровне 2-го этажа – №57), габариты, конструкция (в уровне 1-го этажа на столбах ползучих арках; в уровне 2-3-го этажей – двухмаршевая), ступени поздние – в уровне 1-го этажа;</p>

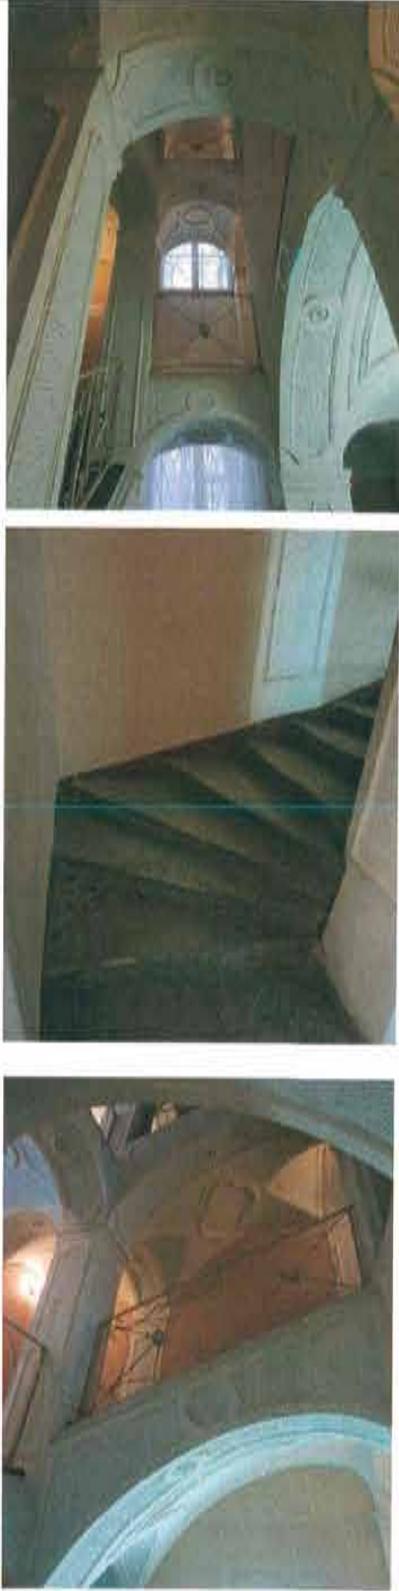
1	2	3	4
		<p>лестница восточного каре (подъезд № 7, 34-Н: пом. 39, 77, 158) – местоположение, габариты, конструкция (по сводам, на столбах, марши на ползучих сводах с распалубками, площадки на парусных сводах); тип (трехмаршевая, с забежными ступенями), материал ступеней (лещадная плита): ограждение утрачено; оформление (пилоны оформлены штукатурными филенками с выкружками; арки со штукатурным оформлением);</p>

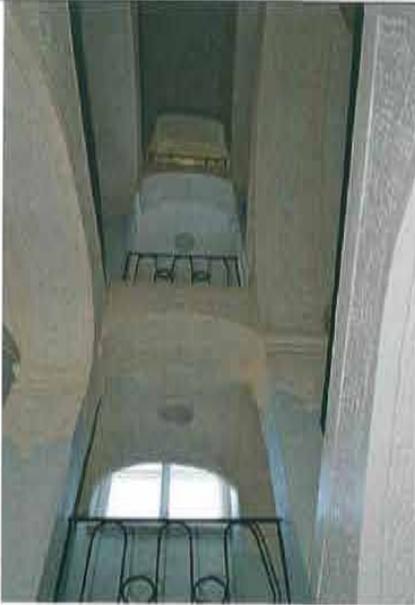
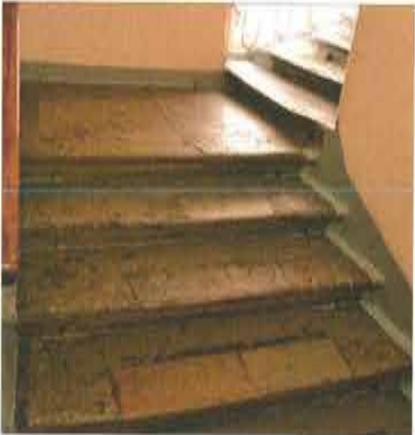
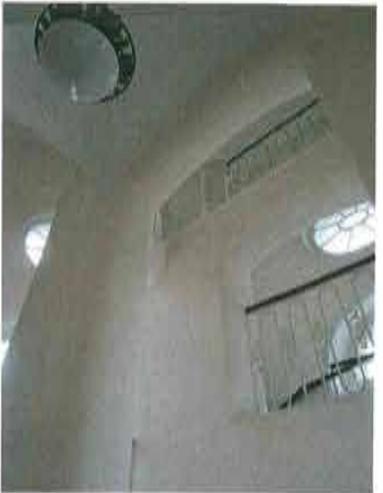
1	2	3	4
		<p>лестница (подъезд №6, пом II, IV, V) – местоположение, габариты, конструкция (по сводам, на столбах, марши на ползучих сводах с распалубками, площадки на парусных сводах); тип (трехмаршевая), материал ступеней (лещадная плита): ограждение утрачено; оформление (в завершении столбов фигурные штукатурные филенки с гуттами, арки со штукатурным оформлением);</p> <p>лестница (подъезд №6, л.7) – местоположение, габариты, конфигурация, конструкция (по сводам, на столбах, марши на ползучих сводах, площадки на парусных сводах); тип (трехмаршевая); материал ступеней (лещадная плита); пилоны гладкие; ограждение лестницы – материал (металл), техника исполнения (ковка), рисунок (вытянутые овальные рамки, волютообразные завитки);</p>

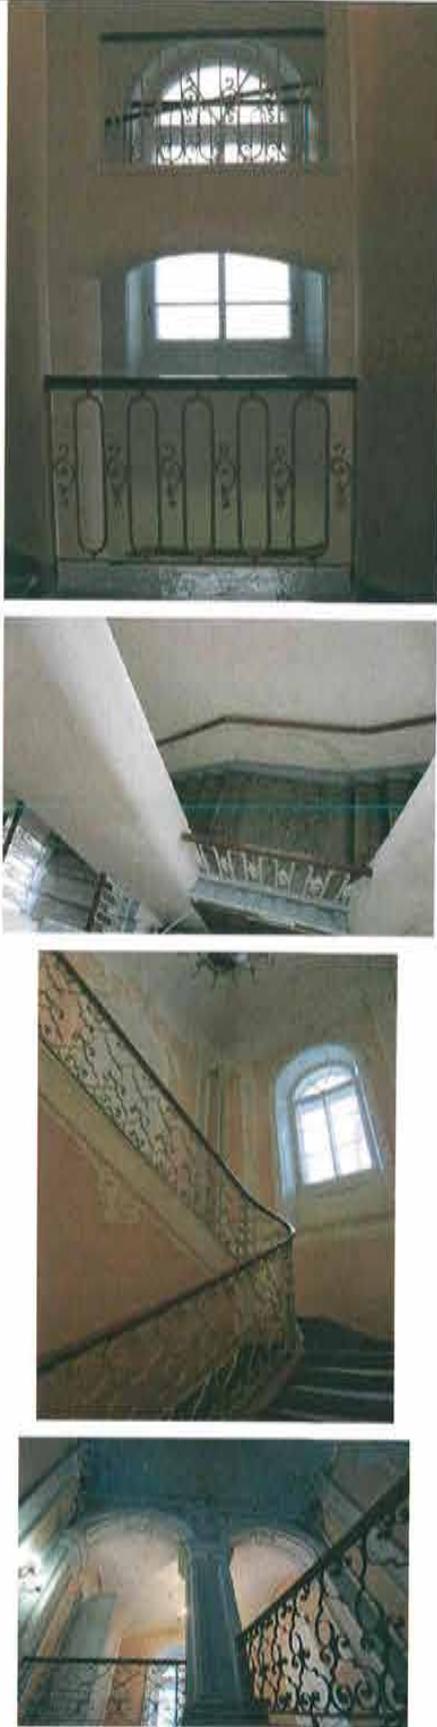
1	2	3	4
		<p>лестница парадная – местоположение (с 1-го на 2-ой этаж (подъезд №7, 34-Н: пом 26, 27, 89), габариты, конфигурация (криволинейная), тип (двухмаршевая, с поворотным маршем); материал ступеней (лещадная плита); ограждение – габариты, материал и техника исполнения (кованый черный металл), рисунок (волотообразные завитки);</p>

<p>The column contains four photographs of a staircase. The top photo shows a balcony with a decorative metal railing and two arched windows. The second photo shows a view looking down a staircase with a white pillar. The third photo shows a side view of the staircase with a decorative railing and an arched window. The bottom photo shows a view of the staircase from below, highlighting the ornate metal railing and the architectural details of the ceiling and walls.</p>

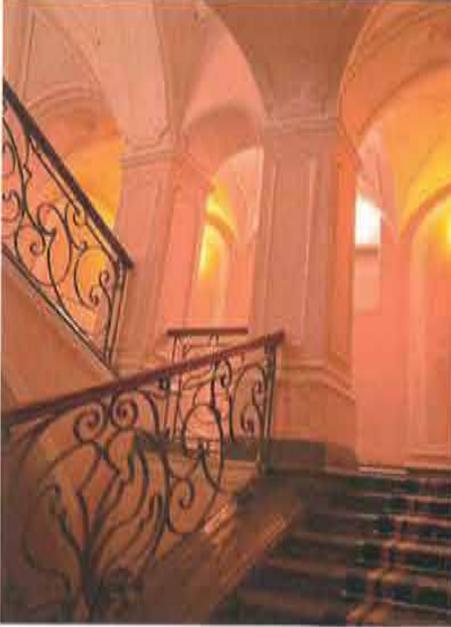
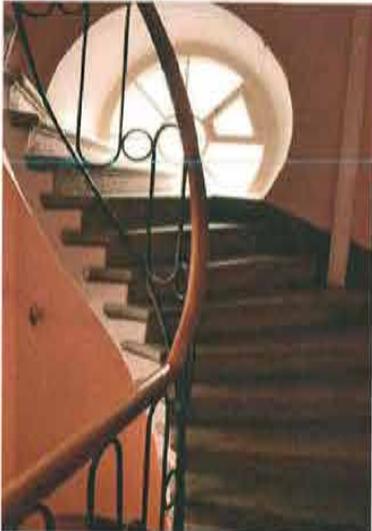
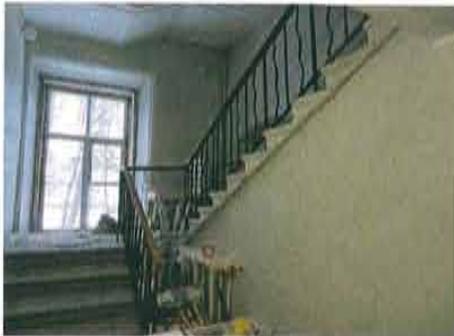
1	2	3	4
		<p>парадная лестница (Л-10, подъезд №6) – местоположение, габариты, конструкция (по сводам, на столбах, марши на ползучих сводах с распалубками, площадки на парусных сводах); тип (трехмаршевая, с забежными ступенями), материал ступеней (лещадная плита); оформление (пилоны оформлены штукатурными филёнками с выкружками; арки и своды со штукатурным оформлением); ограждение – габариты, материал и техника исполнения (кованый черный металл), рисунок (волотообразные завитки); латунные стержни и ковродержатели;</p> <p>полувинтовая лестница (подъезд № 6) с известняковыми забежными ступенями, металлическим ограждением (ведущая к юго-западной церкви);</p> <p>лестница – местоположение (подъезд №7, со 2-го на 3-ий этаж, 34-Н: пом. 90,91,92,105,106), габариты;</p>

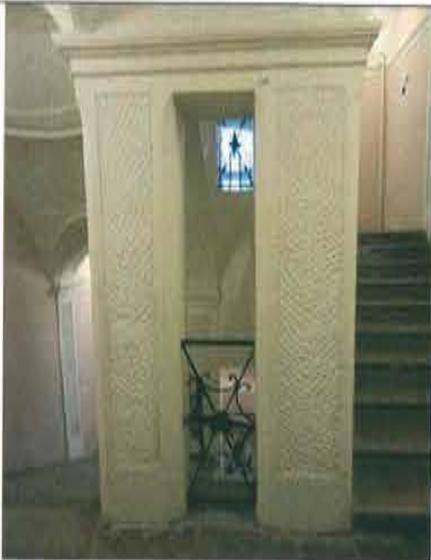
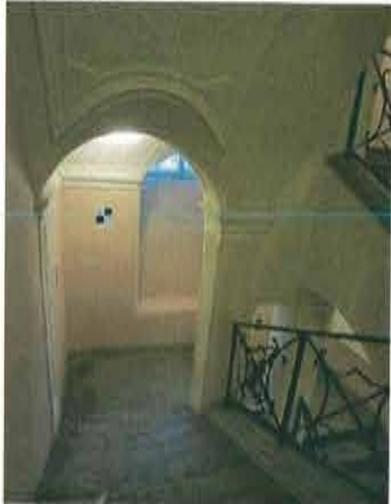
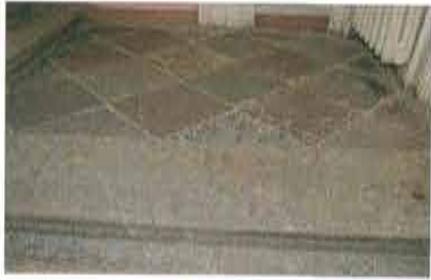
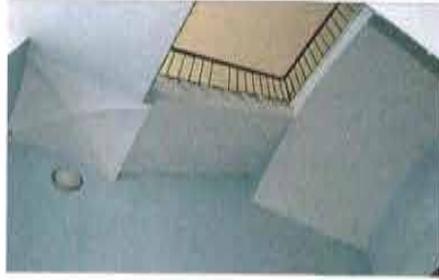
1	2	3	4
		<p>лестница <i>северного «стасовского» корпуса</i> (подъезд №9, 1-Н: пом. 39, 77, 158) – местоположение, габариты, конструкция (по сводам, на столбах, марши на ползучих сводах с распалубками, площадки на парусных сводах); тип (трехмаршевая, с забежными ступенями), материал ступеней (лещадная плита); ограждение утрачено; оформление (пилоны оформлены штукатурными филёнками с выкружками; арки и своды с фактурным штукатурным оформлением);</p> <p>лестницы (подъезды: №6 (Н-308 пом. VIII, XXXIII, LI, LI-9 пом. I, IV, V ; №7 (34-Н: пом.36, 101,123), №8 (ЛК-14), №9 (1-Н пом. 2, 3, 4) – габариты, конструкция (площадки на крестовых сводах), тип (трёхмаршевая); материал ступеней (лещадная плита); покрытие пола ;</p>

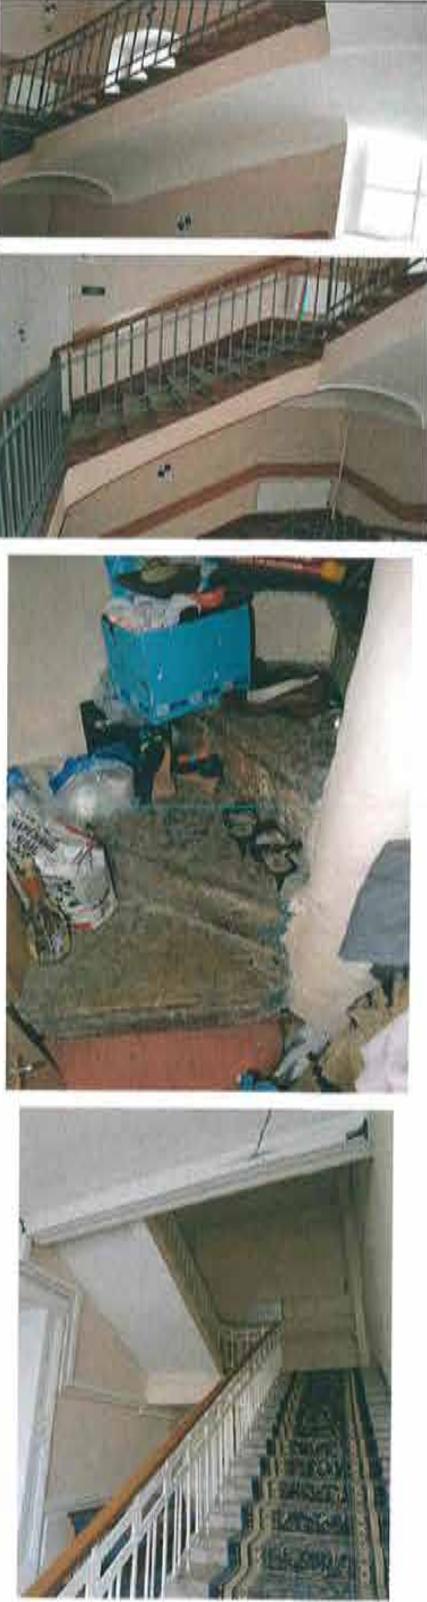
1	2	3	4
		<p>винтовые лестницы с известняковыми ступенями и центральным столбом, в том числе с металлическим ограждением;</p> <p>лестница - местоположение (ведущая в юго-восточную церковь со 2-го на 3-ий этаж), габариты, тип (двухмаршевая), конструкция (лестничные марши на косоурах); ограждение (металлическое кованое), рисунок (прутья, с фризом из рамок, с квадратным сечением),</p>

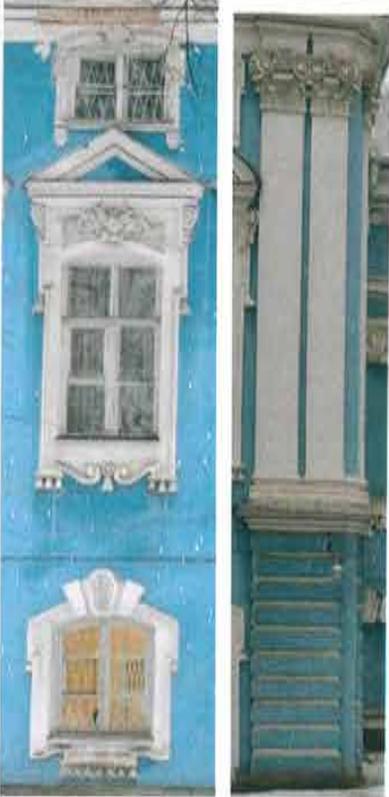
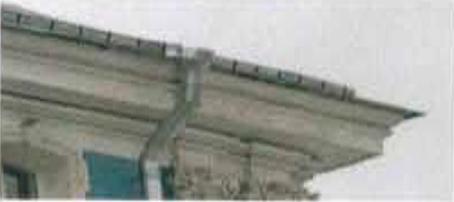
1	2	3	4
		<p>оформление оконных проемов – штукатурные профилированные раскрепованные наличники, гутты, профилированные архивольты, замковые камни, в том числе веерные, а также декорированные композицией с маскаронами, фланкирующие пилястры, лучковые и треугольные сандрики, профилированные подоконные выступы с гладкими филенками и гуттами, на стилизованных кронштейнах, прямоугольные филенки и волнотобразные завитки в подоконном пространстве, профилированные наличники ложных люкарн с замковыми камнями с маскаронами, соединенные с оконными проемами;</p> <p>уплощенные ниши с полуциркульными завершениями в уровне 1-го этажа; пилястры с капителями тосканского и композитного ордеров, в том числе парные – в уровне 2-3-го этажей;</p> <p>профилированные межэтажные карнизы;</p> <p>венчающий профилированный раскрепованный карниз;</p> <p>филенчатый аттик со стилизованными пилястрами и профилированным карнизом – северного ризалита;</p> <p>лучковые и треугольный фронтон с профилированным карнизом – восточного ризалита;</p>

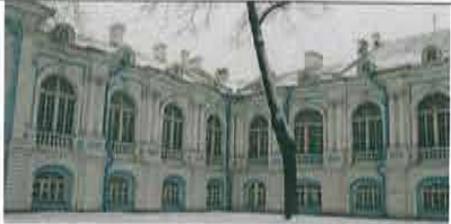
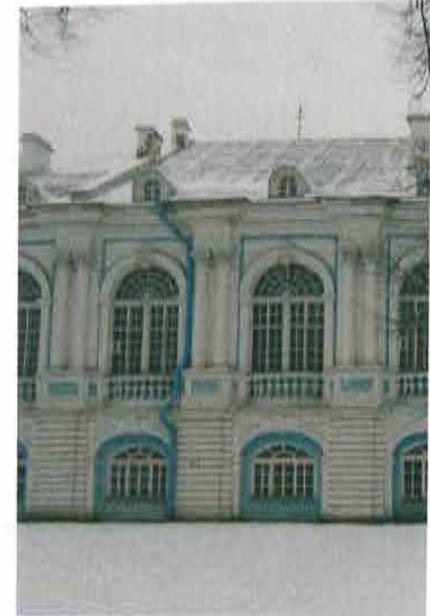
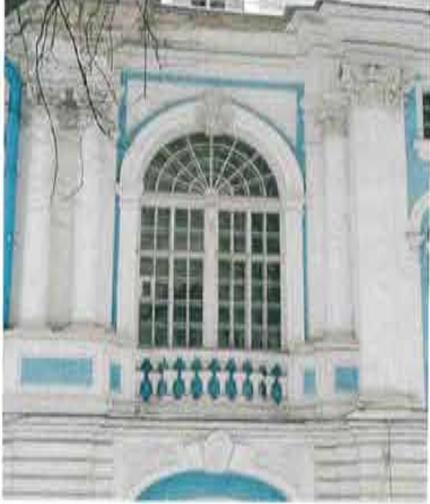
1	2	3	4
		<p>Фасады закрытой галереи: восточные фасады, обращенные к собору, примыкающие к «стасовским» корпусам, в 6 световых осей;</p> <p>композиция фасадов, в том числе крыльев в 4 световых оси;</p> <p>материал и характер отделки цоколя – известняковый, завершенный валиком;</p> <p>материал и характер отделки фасадов – окрашенная штукатурка, фактурная штукатурка, руст (в уровне 1-го этажа), исторический цвет (по результатам натурных исследований);</p> <p>оконные проемы – историческое местоположение, габариты, конфигурация (в уровне 1-го этажа с лучковой перемычкой, в уровне 2-го этажа – арочные (с полуциркульным завершением));</p> <p>оконные заполнения - материал (дерево), цвет, рисунок растекловки;</p> <p>оформление:</p> <p>широкие крепованные рустованные лопатки между оконными проемами 1-го этажа;</p> <p>арочные ниши с коробовыми перемычками, в которые вписаны окна первого этажа;</p> <p>лопатки, импосты и архивольты с трехчастными замковыми камнями в обрамлении ниш первого этажа;</p> <p>междуэтажный профилированный штукатурный крепованный карниз;</p> <p>сдвоенные коринфские полуколонны в простенках между окнами второго этажа, на общих цоколях с вогнутыми боковыми сторонами;</p> <p>штукатурные балюстрады под окнами второго этажа, слегка выгнутые наружу (имитирующие «французские балконы»);</p>

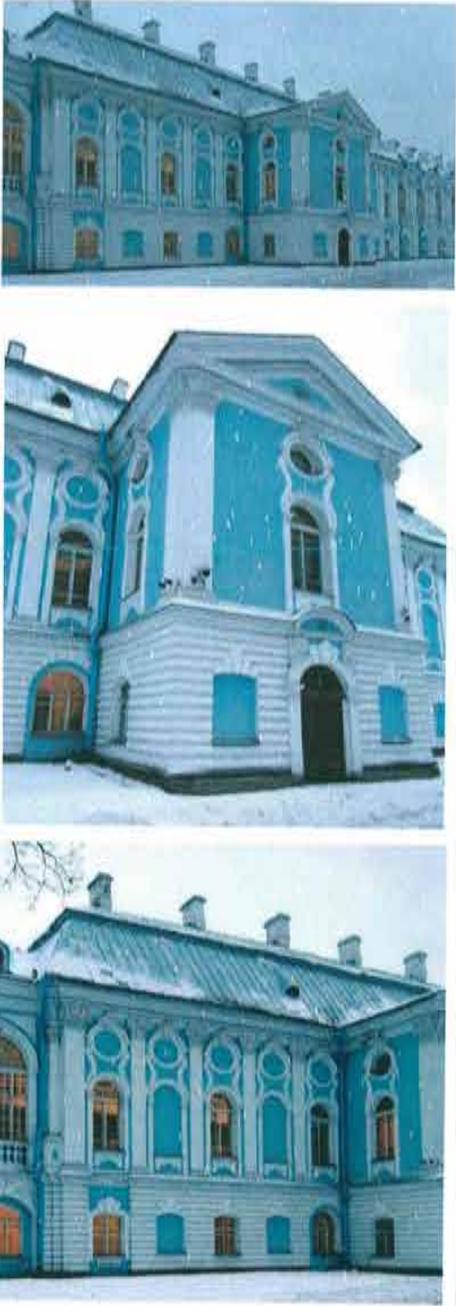
1	2	3	4
		<p>оформление оконных проемов 2-го этажа – лопатки, импосты и профилированные архивольты с лепными деталями на месте замковых камней</p> <p>венчающий крепованный штукатурный карниз; ризалит северного фасада южного каре монастыря:</p> <p>плоский ризалит в 11 (в уровне первого этажа 13) осей, выделяющий центральную часть фасада; <i>(плоский ризалит в 9 (в первом этаже 11) осей)</i> сильно выступающий ризалит (по 1 оси на каждом фасаде) по центральной оси фасада, завершённый треугольным фронтоном; ленточный руст в уровне 1-го этажа; коринфские пилястры, оформляющие простенки и углы ризалитов в уровне 2-3-го этажей;</p> <p>исторические оконные проемы – местоположение, габариты, конфигурация (в уровне 1-го этажа, в тимпане фронтона – с лучковой перемычкой; с полуциркульным завершением – в уровне 2-го этажа, по 5-й и 9-й осям в уровне 1-го этажа; круглые – в уровне 3-го этажа);</p> <p>оформление оконных проемов: арочные оконные проемы 1-го этажа, вписанные в гладко оштукатуренные ниши;</p> <p>оконные проемы с лучковыми перемычками по 1-й и 13-й осям – в штукатурных наличниках, завершённых всеерными замковыми камнями, в нижней части оформленные гутами;</p>

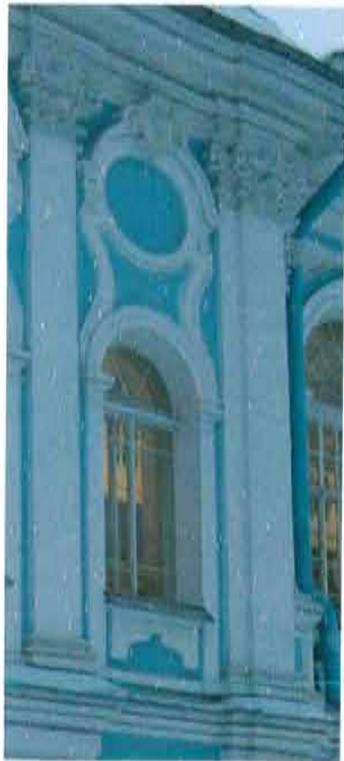
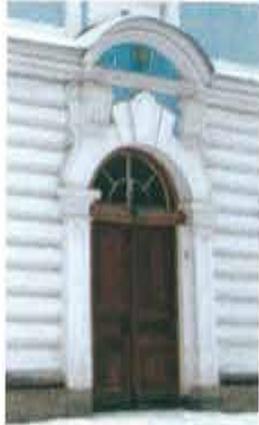
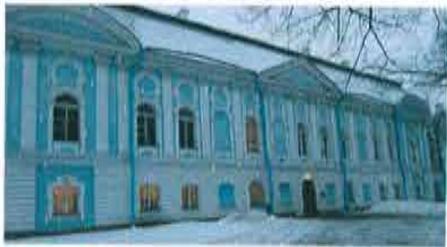
1	2	3	4
		<p>оконные проемы с лучковыми перемычками <i>со стилизованными веерными замковыми камнями</i>;</p> <p>оконные проемы 2-го этажа (в т.ч. ложные) в рамочных наличниках с импостами, с фигурными филёнками под подоконниками;</p> <p>круглые окна третьего этажа в рамочных наличниках, с лепными деталями на месте замковых камней, объединенные вытянутыми волютами с окнами второго этажа;</p> <p>исторический дверной проем – местоположение (по центральной оси фасада), габариты, конфигурация (с полуциркульным завершением); оформление (решенный в виде арочного портала сложных барочных очертаний, завершеного лучковым фронтоном);</p> <p>межэтажный профилированный крепованный карниз в уровне 1-2-го этажей;</p> <p>Ризалит западного фасада /обращенного к собору/ восточного корпуса:</p> <p>плоский ризалит в 13 осей, выделяющий центральную часть фасада;</p> <p>уплощенные ризалиты в одну ось, завершённые лучковыми фронтонами, расположенные по 1-й и 13-й осям;</p>

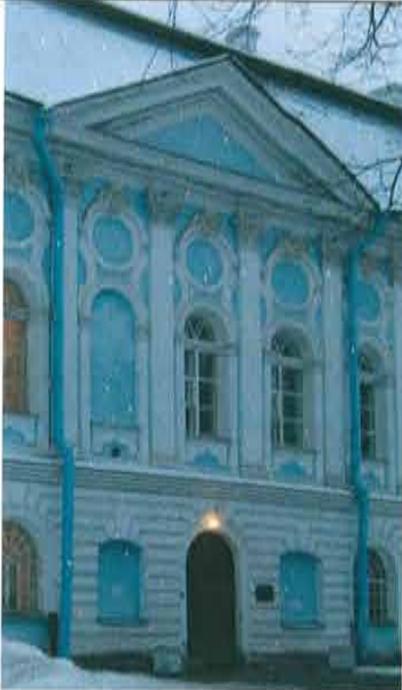
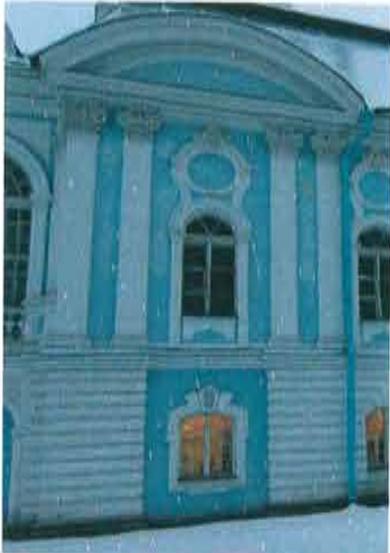
1	2	3	4
		<p>уплощенный ризалит по центральной оси фасада (в три оси), завершенный треугольным фронтоном;</p> <p>ленточный руст в уровне 1-го этажа;</p> <p>коринфские пилястры, оформляющие простенки в уровне 2-3-го этажей;</p> <p>парные коринфские пилястры, фланкирующие углы крайних ризалитов в уровне 2-3-го этажей;</p> <p>исторические оконные проемы – местоположение, габариты, конфигурация (с лучковой перемычкой – в уровне 1-го этажа; с полуциркульным завершением – в уровне 2-го этажа, по 5-й и 9-й осям в уровне 1-го этажа; круглые ложные – в уровне 3-го этажа);</p> <p>оформление оконных проемов: оконные проемы 1-го этажа с полуциркульным завершением, вписанные в гладко оштукатуренные ниши;</p> <p>оконные проемы с лучковыми перемычками по 1-й и 13-й осям – в штукатурных профилированных наличниках, завершенных веерными замковыми камнями;</p> <p>оконные проемы с лучковыми перемычками <i>со стилизованными веерными замковыми камнями</i>;</p> <p>оконные проемы 2-го этажа (в т.ч. ложные) в рамочных наличниках с импостами, с фигурными филенками под подоконниками;</p>

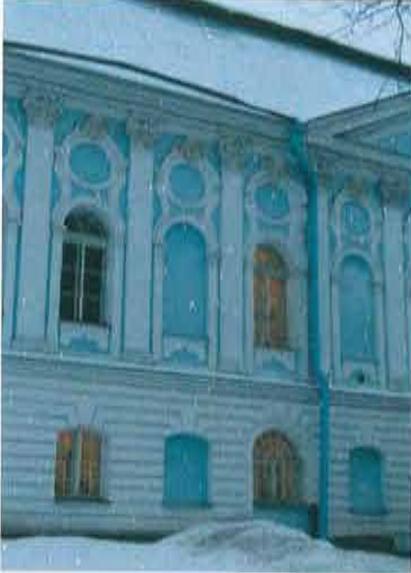
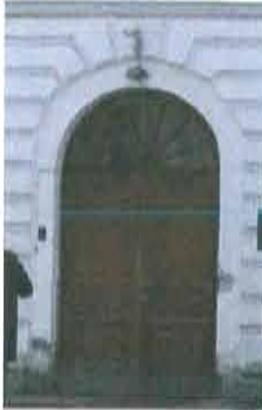
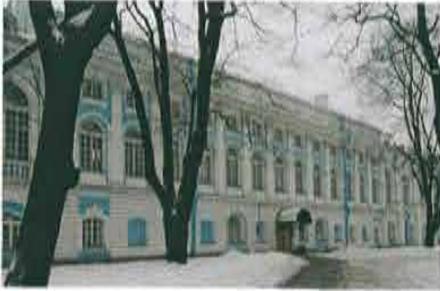
1	2	3	4
		<p>круглые ложные окна третьего этажа в рамочных наличниках, с лепными деталями на месте замковых камней, объединенные вытянутыми волнтами с окнами второго этажа;</p> <p>исторический дверной проем – местоположение (по центральной оси фасада), габариты, конфигурация (с полуциркульным завершением); оформление (вписан в гладко оштукатуренную нишу);</p> <p>межэтажный профилированный крепованный карниз в уровне 1-2-го этажей;</p> <p>ризалит южного фасада /обращенного к собору/ северного корпуса:</p> <p>плоский ризалит в 13 осей, выделяющий центральную часть фасада;</p> <p>ленточный руст в уровне 1-го этажа;</p> <p>межэтажный профилированный крепованный карниз в уровне 1-2-го этажей;</p> <p>коринфские пилястры, оформляющие простенки в уровне 2-3-го этажей;</p> <p>исторические оконные проемы – местоположение, габариты, конфигурация (с лучковой перемычкой – в уровне 1-го (в т.ч. ложные) и 3-го этажей; с полуциркульным завершением – в уровне 2-го этажа, по 5-й и 9-й осям в уровне 1-го этажа);</p>

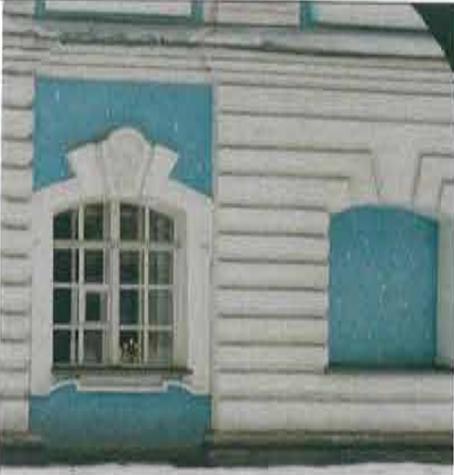
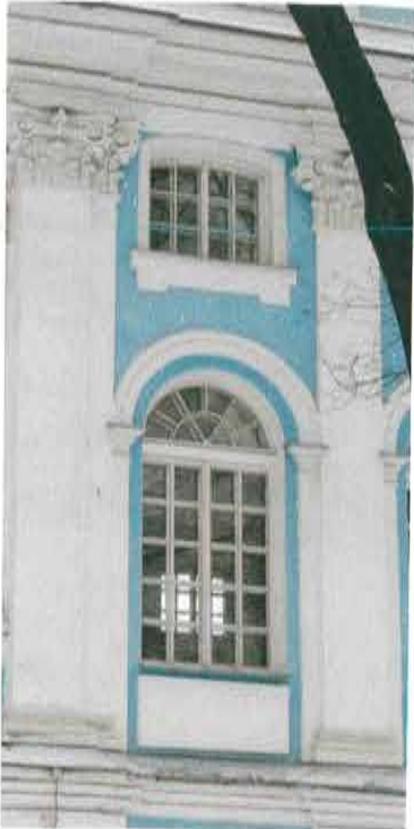
1	2	3	4
		<p>оформление оконных проемов: оконные проемы 1-го этажа с полуциркульным завершением, вписанные в гладко оштукатуренные ниши;</p> <p>оконные проемы 1-го этажа с лучковыми перемычками по 1-й и 13-й осям – в штукатурных профилированных наличниках, завершенных веерными замковыми камнями;</p> <p>оконные проемы с лучковыми перемычками 1-го этажа <i>со стилизованными веерными замковыми камнями;</i></p> <p>оконные проемы 2-го этажа в рамочных наличниках с импостами, с прямоугольными филенками под подоконниками;</p> <p>окна третьего этажа в рамочных наличниках;</p>
