Акт

по результатам государственной историко-культурной экспертизы проектной документации на проведение работ по сохранению объекта культурного наследия федерального значения «Корпуса жилые (каре) с угловыми церквями» (Церковь святой Великомученицы Екатерины) по адресу: г. Санкт-Петербург, Смольного ул., 1, Растрелли пл., 1, Смольная наб., Кваренги пер., 2, 4, входящего в состав объекта культурного наследия федерального значения «Смольный монастырь» по адресу: г. Санкт-Петербург, Смольного ул., 1, Растрелли пл., 1, Смольная наб., Кваренги пер., 2, 4: «Ремонт и реставрация интерьеров, реставрация живописи северо-восточной церкви (Церковь святой Великомученицы Екатерины) Корпусов жилых (каре) с угловыми церквями, входящих в состав объекта культурного наследия федерального значения «Смольный монастырь» (Санкт-Петербург, ул. Смольного, 1; пл. Растрелли, 1; Смольная наб.; пер. Кваренги, 2, 4)», шифр: ПД-4-2023, разработанной ЗАО «СПБ - ПРОЕКТ» в 2023 году

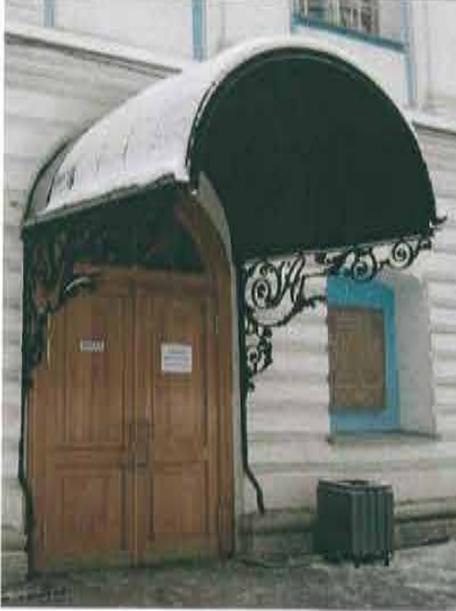
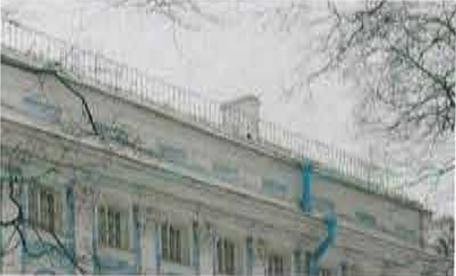
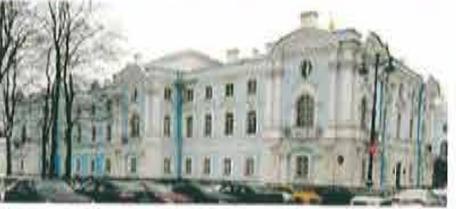
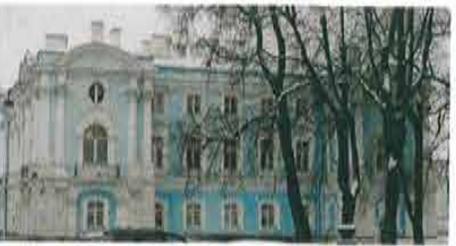
1	2	3	4
		<p>исторический дверной проем – местоположение (по центральной оси фасада), габариты, конфигурация (с полуциркульным завершением); оформление (вписан в гладко оштукатуренную нишу); металлический козырек с коваными волютообразными деталями;</p> <p>крепованный аттик над 2-12 осями ризалита, оформленный лопатками с цоколем и антаблементом простого профиля, с прямоугольными филенками в простенках;</p> <p>архитектурно-художественное решение западных фасадов «стасовских» корпусов:</p> <p>северный фасад в 13 осях, с тремя ризалитами, расположенными по 1-й, 7-й и 13-й осям, завершенными лучковыми фронтонами;</p> <p>южный фасад в 7 осях, с двумя ризалитами, расположенными по 1-й и 7-й осям, завершенными лучковыми фронтонами;</p>

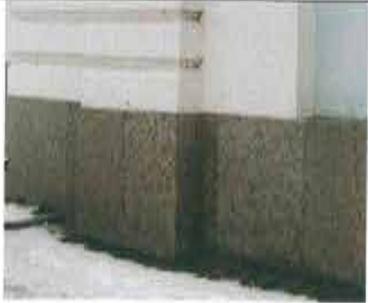
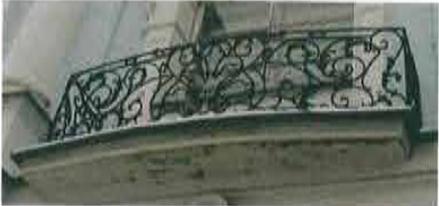
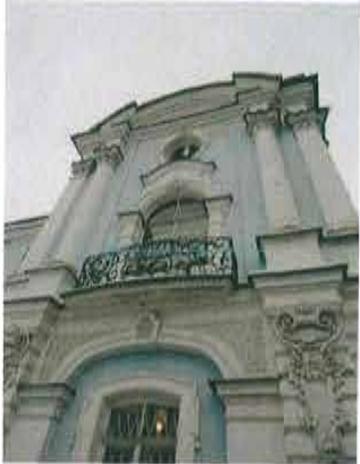
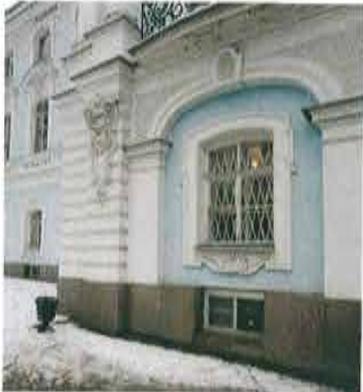
1	2	3	4
		<p>материал и характер отделки цоколя – гранит;</p> <p>материал и характер отделки фасадов – окрашенная штукатурка, фактурная штукатурка («под шубу»), руст, исторический цвет (по результатам натуральных исследований);</p> <p>балконы – историческое местоположение (в уровне 2 этажа ризалитов), габариты, конфигурация (с выгнутыми по дуге основаниями), кованые металлические ограждения балконов – материал, техника исполнения, рисунок (орнаментированные);</p> <p>профилированный штукатурный междуэтажный карниз;</p> <p>подоконный карниз в уровне 2-го этажа;</p> <p>профилированная штукатурная тяга в уровне 3-го этажа;</p> <p>венчающий профилированный штукатурный раскрепованный карниз;</p> <p>оконные проемы – местоположение, габариты, конфигурация (с лучковой перемычкой; с полуциркульным завершением – в уровне 2-го этажа ризалитов; овальные (вытянутые по вертикали) – в уровне 3-го этажа ризалитов); исторические оконные заполнения – материал (дерево), цвет, рисунок расстекловки;</p> <p>лопатки с профилированными завершениями-импостами и коробовые арки со стилизованными замковыми камнями, оформляющие ниши в уровне первого этажа ризалитов;</p>

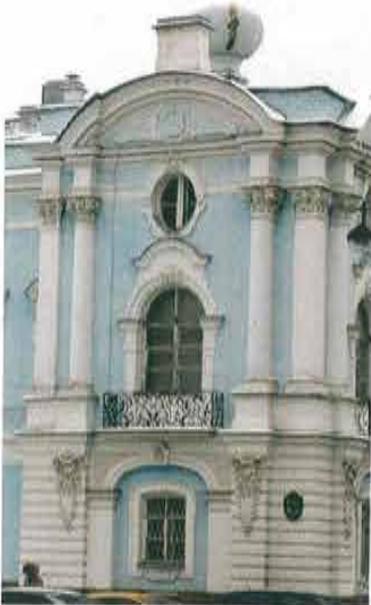
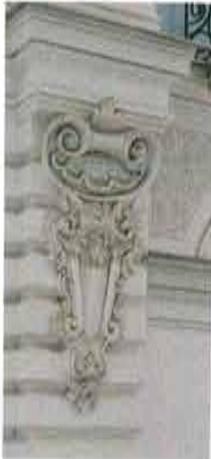
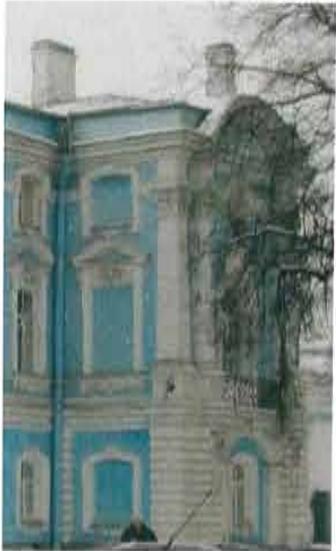
1	2	3	4
		<p>рустованные лопатки в уровне 1-го этажа в основании полуколонн и пилястр и фланкирующие углы и боковые фасады ризалитов;</p> <p>лепные орнаментированные детали (стилизованые кронштейны) в основании полуколонн на ризалитах - композиция из стилизованной раковины, волотообразных завитков и растительных элементов;</p> <p>коринфские полуколонны, фланкирующие ризалиты; коринфские пилястры, закрепляющие углы ризалитов;</p> <p>оконные проемы с полуциркульным завершением в уровне 2-го этажа ризалитов в профилированных штукатурных фигурных наличниках с лепными деталями на месте замковых камней, лучковые полуфронтоны над оконными проемами;</p> <p>овальные (вытянутые по вертикали) оконные проемы в уровне 3-го этажа ризалитов в профилированных штукатурных фигурных наличниках с лепными деталями на месте замковых камней;</p> <p>оконные проемы первого этажа (в т.ч. и ложные на боковых сторонах ризалитов) с лучковыми перемычками, с фигурными рамочными наличниками с фигурными замковыми камнями, обработанными рельефной штукатуркой («шубой»);</p>

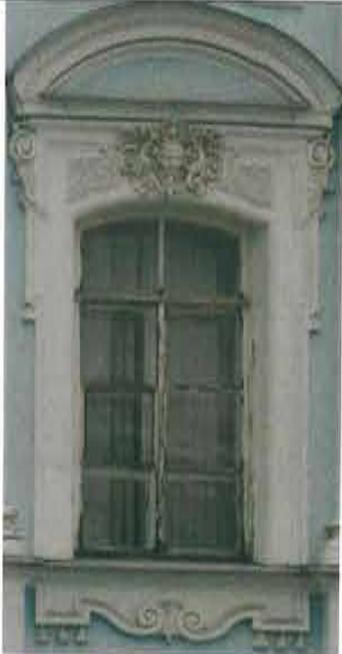
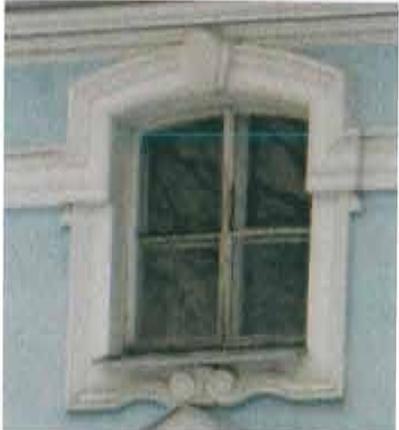
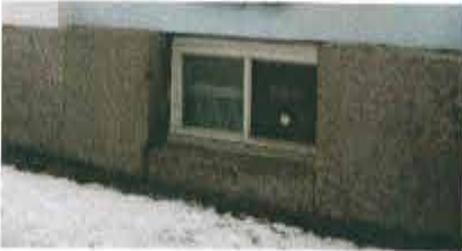
1	2	3	4
		<p>оконные проемы второго этажа (в т.ч. и ложные на боковых сторонах ризалитов) с лучковыми перемычками, с фигурными наличниками, завершенными треугольными и лучковыми сандриками, с лепными деталями на месте замковых камней (с женскими маскаронами: головами Афины-Паллады /Минервы/ в шлеме);</p> <p>оконные проемы третьего этажа (в т.ч. и ложные на боковых сторонах ризалитов) с лучковыми перемычками, с фигурными рамочными наличниками с фигурными замковыми камнями, обработанными рельефной штукатуркой («шубой»)</p> <p>оконные проемы подвала, расположенные в уровне цоколя – прямоугольные (вытянутые по горизонтали);</p> <p>аттик над профилированным карнизом;</p> <p>архитектурно-художественное решение южного и северного фасадов «стасовских» корпусов, обращенные к главному въезду в монастырь аналогичны западным фасадам «стасовских» корпусов;</p>

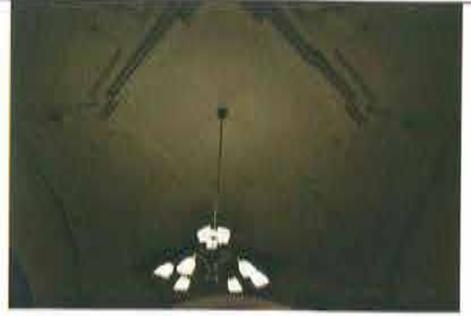
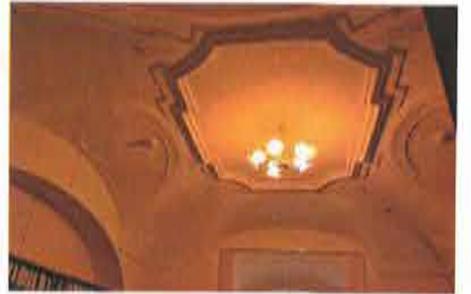
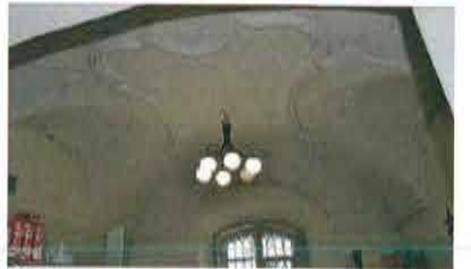
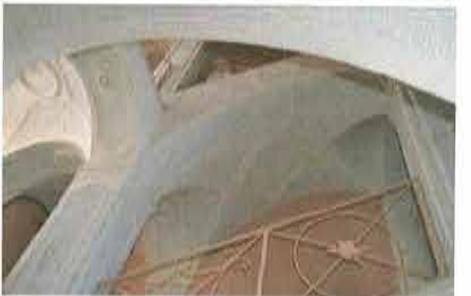
оформление сводов – штукатурные профилированные фигурные рамы, в том числе со вставками фактурной штукатурки; падуги, профилированные тяги, карнизы;

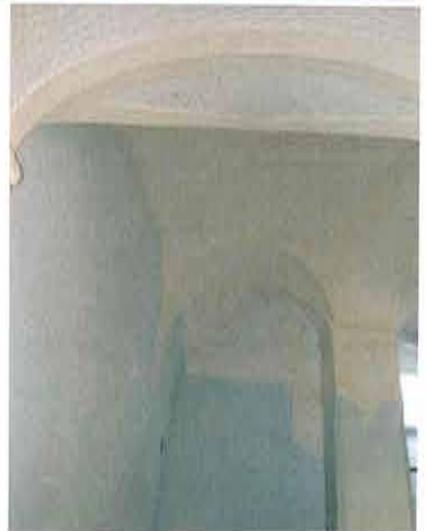
оформление сводов, арок, пилонов, стен – штукатурные профилированные фигурные рамы, в том числе со вставками фактурной штукатурки, круглые профилированные розетки;

профилированные тяги и карнизы;

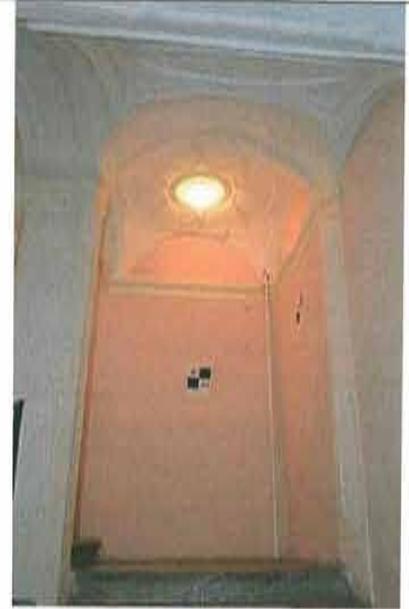
прямоугольные и фигурные
филенки;

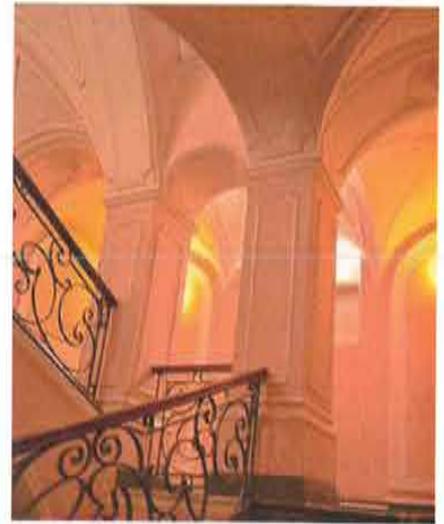
помещение парадной лестницы юго-западного корпуса каре (подъезд 6):

пилоны на гладких плинтах с профилировками, оформленные фигурными филенками;

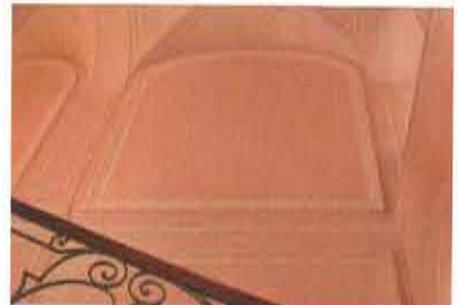
оформление стен — лопатки с профилированными филенками, профилированные рамы и тяги;

оформление сводов и арок — фигурные филенки, профилированные рамы;

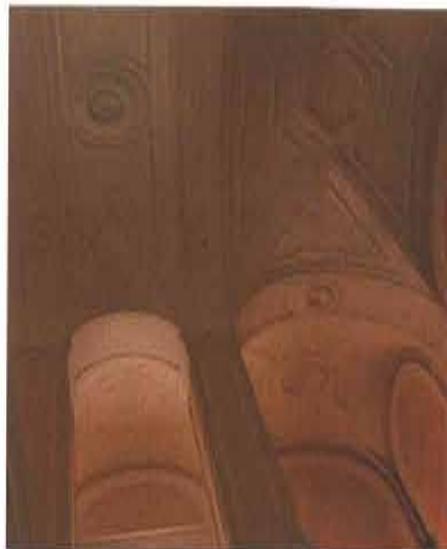
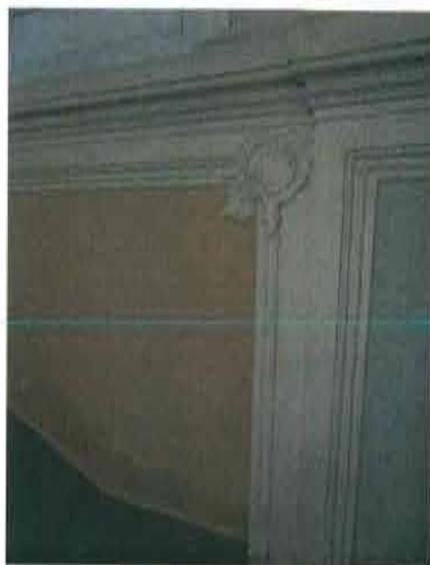
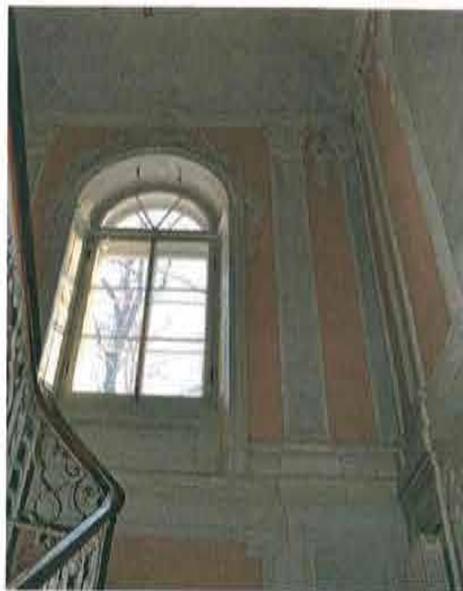
помещение парадной лестницы
восточного корпуса каре (подъезд 7,
34-Н, пом. 27, 89):

оформление стен в уровне первого
этажа – профилированные филенки,
в том числе с угловыми лепными
композициями в виде рокайлей;

оформление стен в уровне второго
этажа – пилястры, декорированные
филенками, капителями с рокайлями,
цветочными гирляндами, волотами,
на гладком плинте с
профилировками; профилированные
рамы; лепные композиции с
рокайлями между пилястрами и над
архивольтами; провисающие
цветочные гирлянды;

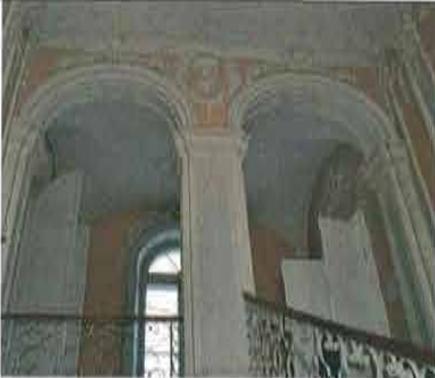
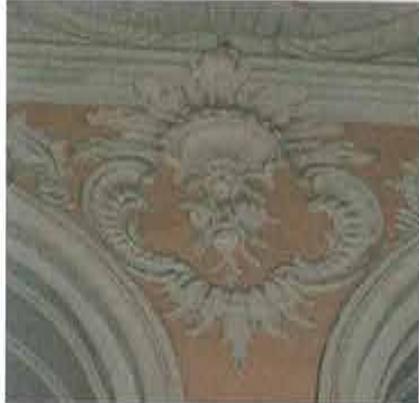
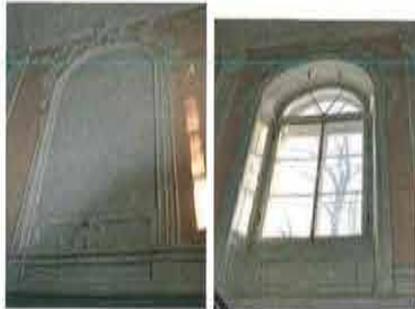
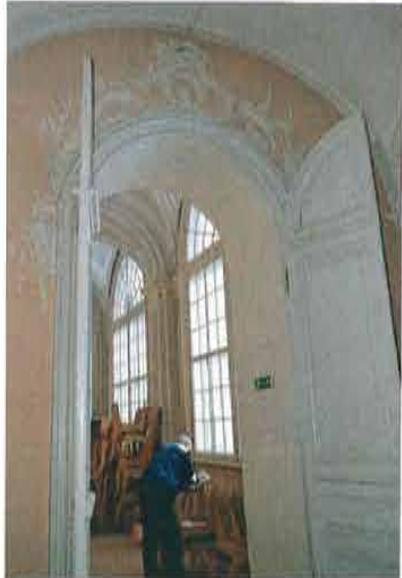
<p>полуциркульные арки между лестницей и верхней площадкой с профилированными импостами, оформленные профилированными филенками;</p> <p>центральный пилон, лопатки, оформленные филенками и лепными рокайлями;</p> <p>лепная композиция в антрвольте с рокайлями, раковиной, цветочной гирляндой;</p> <p>оформление оконных проемов – профилированные архивольты, откосы с профилированными филенками, филенки в подоконном пространстве, лепная композиция с рокайлями;</p> <p>оформление дверных проемов с полуциркульным завершением – профилированные архивольты, лепные композиции над архивольтами;</p> <p>дверные заполнения деревянные двухстворчатые филенчатые;</p>

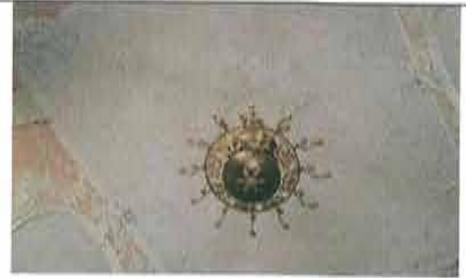
оформление сводчатого перекрытия над лестницей – лепной декор в виде профилированных сложнофигурных рам, рокайлей, цветочных гирлянд, раковин; центральная розетка с рокайлями, маскаронами;

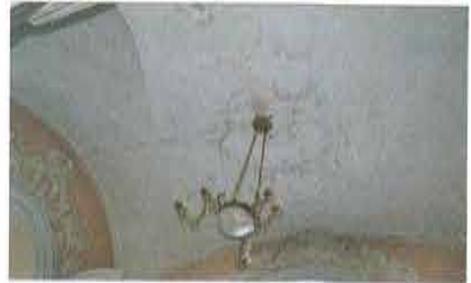
оформление сводчатого перекрытия над лестничной площадкой – периметральная профилированная тяга с рокайлями, центральная розетка с рокайлями;

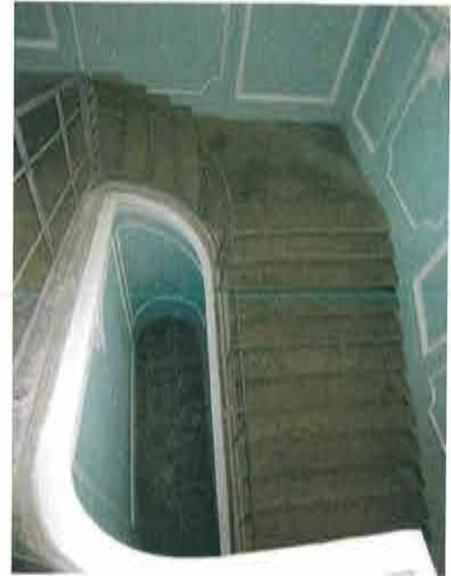
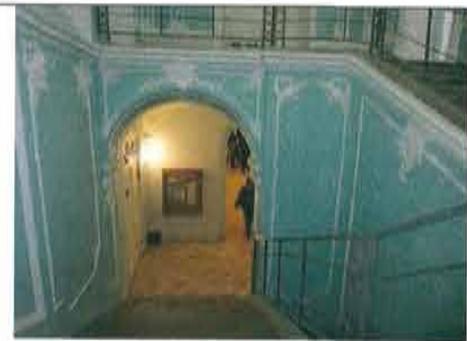
парадная лестница (подъезд №8, 43-Н пом. 34, 36, 80), трёхмаршевая с 1-го на 2-ой этаж; ступени из лещадной плиты; ограждение (утрачено);

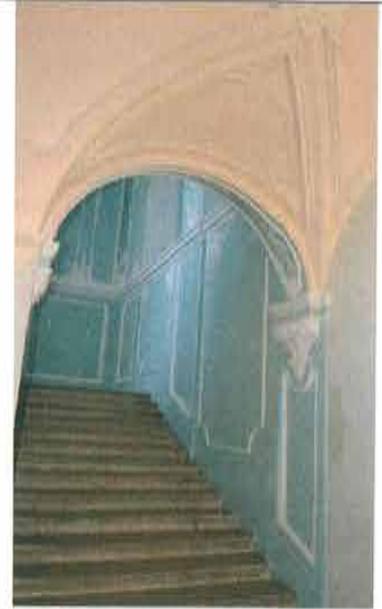
стены лестницы в уровне 1-го этажа оформлены штукатурными филенками различных форм (квадратные с простым профилем, с выкружками, с лепными композициями растительного орнамента)

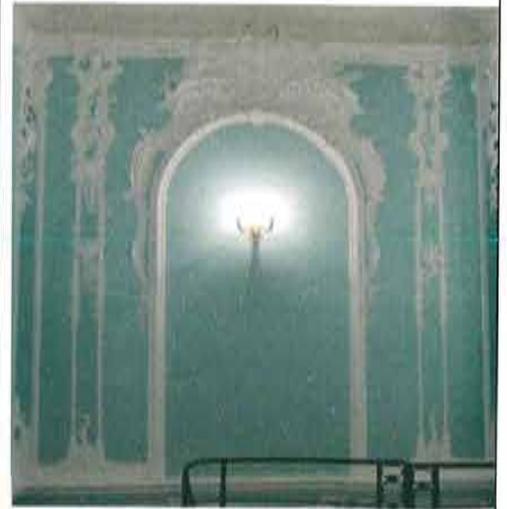
оформление западной стены лестничного объема – штукатурная филенка с полуциркульным завершением богато декорированным десюдепортом с композицией, состоящей из картуша, фланкированного парящими фигурами ангелов, и растительными орнаментами;

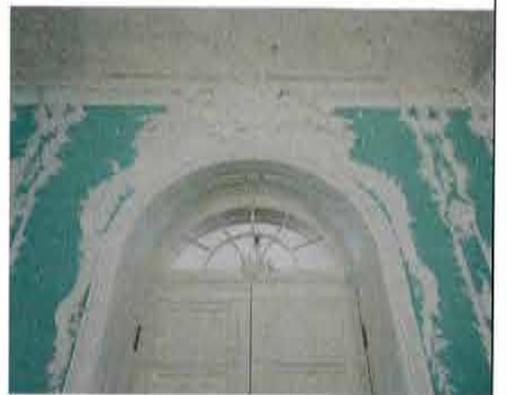
оформление дверного проема с полуциркульным завершением, расположенным на восточной стене лестничного объема в уровне 2-го этажа – штукатурный профилированный наличник, богато декорированный десюдепорт с композицией, состоящей из картуша, фланкированного парящими фигурами ангелов, и растительными орнаментами;

дверное заполнение – материал (дерево), конструкция (двустворчатое, филенчатое, с полуциркульной остекленной фрамугой), рисунок заполнения;

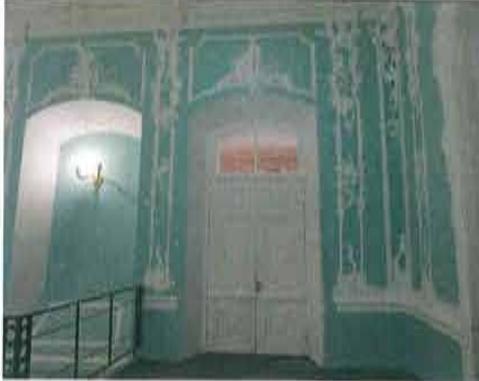
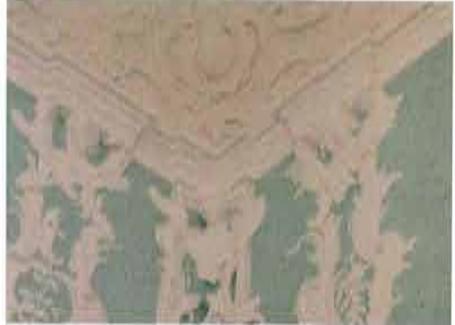
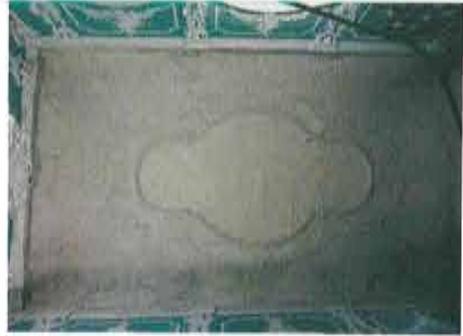
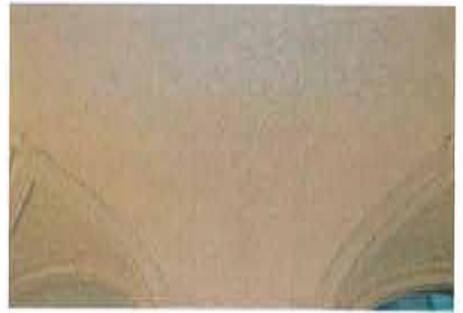
<p>северная стена лестничного объема в уровне 2-го этажа с двумя нишами, дверным проемом с лучковыми перемычками</p> <p>профилированная штукатурная тяга в нижней части стены;</p> <p>профилированные штукатурные филенки, фланкирующие дверные проемы и ниши, декорированные растительными элементами, завершенные горельефными головками херувимов, в угловых частях горельефная женская головка;</p> <p>фигурные штукатурные филенки с растительными композициями над проемами;</p> <p>профилированный штукатурный раскрепованный карниз в верхней части стен;</p> <p>плоское перекрытие лестничного объема;</p> <p>потолок с падугами;</p> <p>штукатурное оформление потолка в барочном стиле – в центре – фигурная филенка с фигуративной композицией, выполненной в высоком рельефе (многослойно окрашено, сюжет не читается); остальное пространство потолка декорировано барочными растительными композициями, парными головками херувимов;</p> <p>оформление сводчатых перекрытий в уровне 1-го этажа – профилированные периметральные фигурные рамы с лепным растительным орнаментом с рокайльными мотивами;</p>

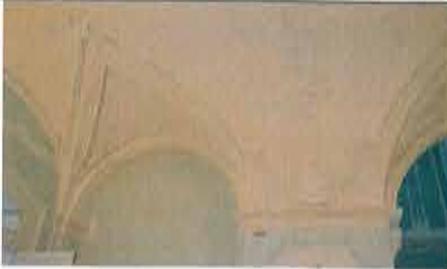
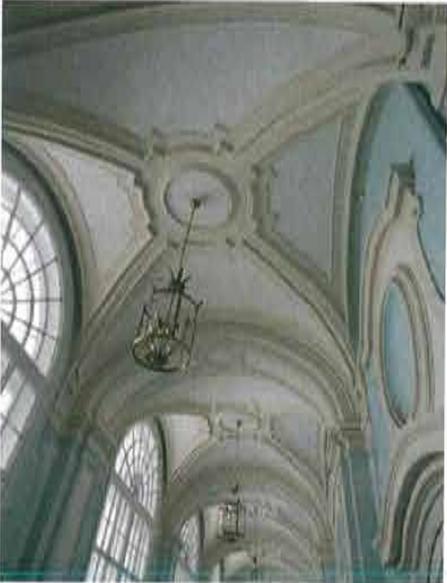
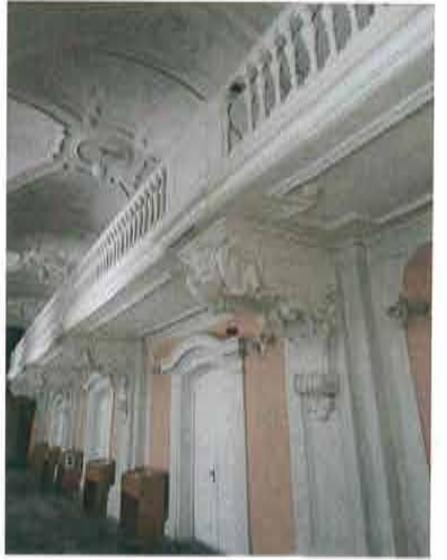
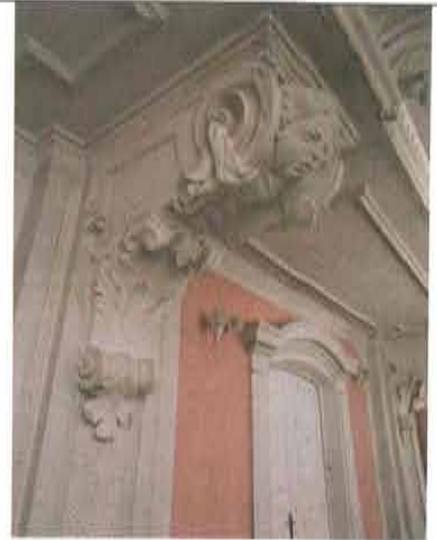
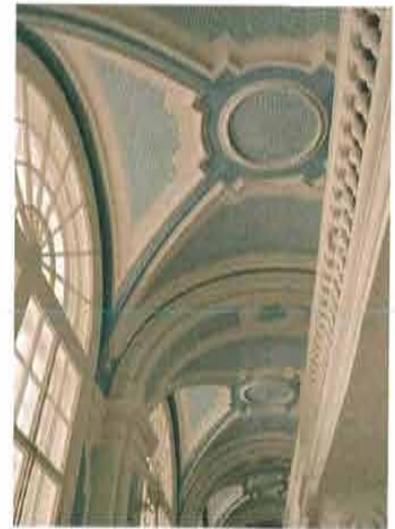
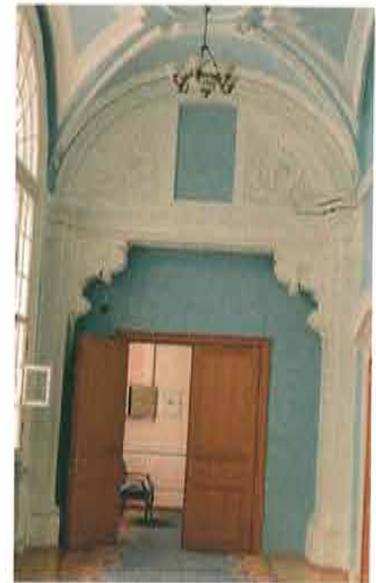
<p>коридоры второго этажа:</p> <p>крестовые и цилиндрические своды, в том числе с распалубками;</p> <p>полуциркульные арки с профилированными импостами, опирающиеся на крепованные лопатки с профилированными плинтами в основании, с архивольтами, оформленными филенками со вставками, в том числе рельефной штукатурки;</p> <p>оформление сводов – штукатурные профилированные фигурные рамы, в том числе со вставками фактурной штукатурки;</p> <p>галерея с деревянной балюстрадой из балясин и филенчатых опорных тумб, поддерживаемая оштукатуренными кронштейнами, декорированными маскаронами, волотами, провисающими драпировками, акантовым листом и филенками фактурной штукатурки (подъезды: №6 (пом. XXIX, XXXVIII), №9 (пом. 118));</p>

оформление торцевой стены – местоположение (6 подъезд, пом. ХХІХ) два кронштейна, декорированные акантовыми листьями и растительными гирляндами; оформление поля потолка между кронштейнами двумя профилированными филеками и круглой цветочной розеткой; профилированный карниз; в тимпане арочного завершения – две лепные композиции из растительных завитков в профилированном обрамлении;

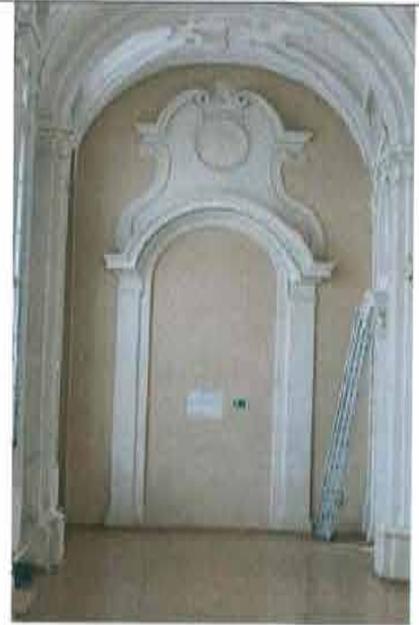
порталы проемов с полуциркульным завершением - гладкие пилястры, поддерживающие профилированный полуциркульный карниз и лепное рельефное навершие в виде волотообразных деталей, сандрика из направленных друг к другу волотообразных завитков, соединенных стилизованным цветком, с круглым медальоном и фактурной штукатуркой в поле навершия;

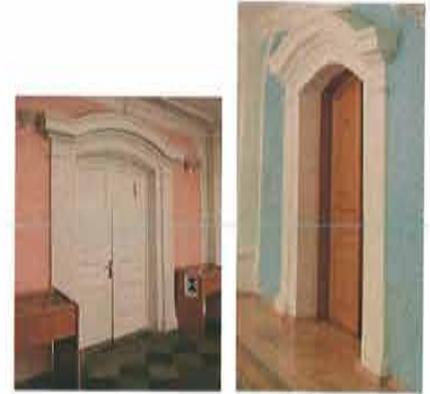
порталы проемов с лучковым завершением - гладкие пилястры, поддерживающие профилированный карниз; профилированные наличники прямоугольных дверных проемов;

исторические дверные заполнения деревянные, двухстворчатые, филенчатые;

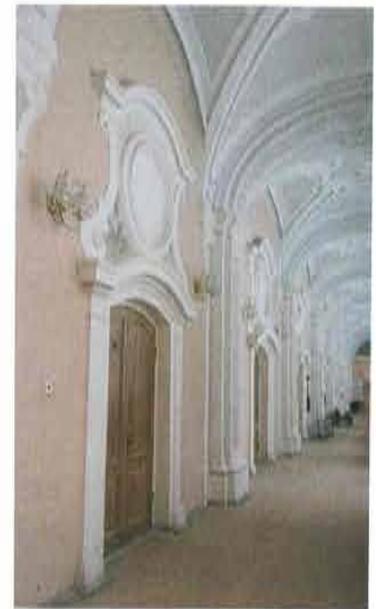
порталы проемов с лучковым завершением - гладкие пилястры, поддерживающие профилированный луковый карниз и лепное рельефное навершие в виде волотообразных деталей, сандрика из направленных друг к другу волотообразных завитков, соединенных стилизованным цветком, с круглым медальоном и фактурной штукатуркой в поле навершия;

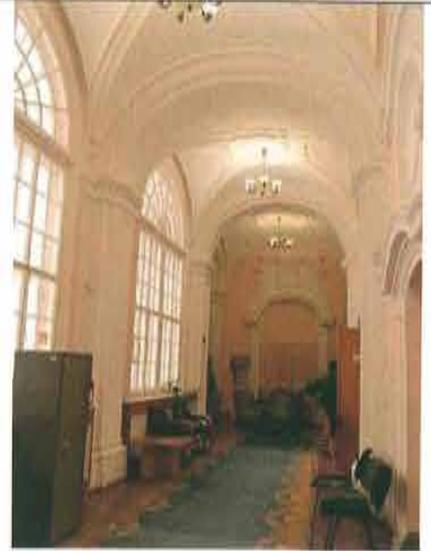
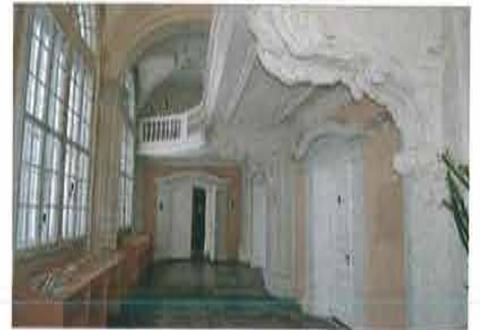
арочный проем с профилированным архивольте с импостами, фрамуга с веерной расстекловкой и филенками;

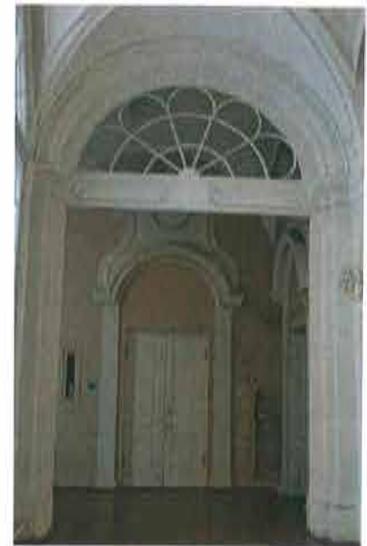
полуциркульные арки, в том числе с профилированными архивольтами;

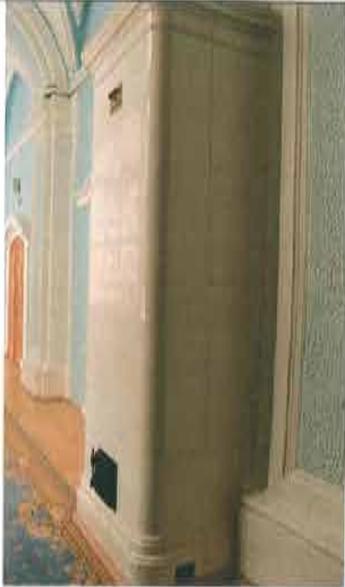
<p>печь средистенная, на гладком плинте, облицованная белыми изразцами, с прямоугольным топочным отверстием с чугунной рельефной дверцей, латунной выюшкой, с профилированным карнизом в завершении;</p>

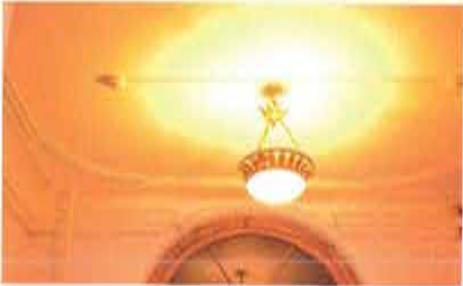
<p>оформление плоских перекрытий в коридорах – профилированные карнизы, рамы, тяги, падуги;</p>

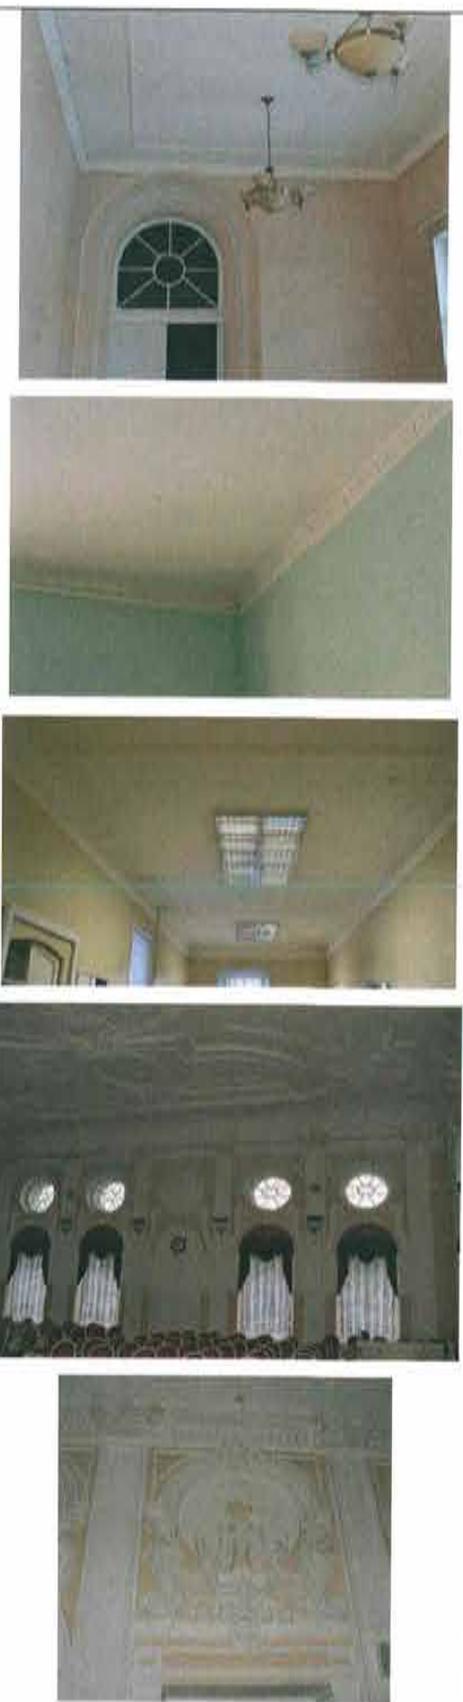
<p>«Световой зал» - помещение 283-Н (24) (подъезд 6): декоративно-художественное оформление помещения в приемах барокко, включая: филенчатые пилястры ионического ордера;</p>

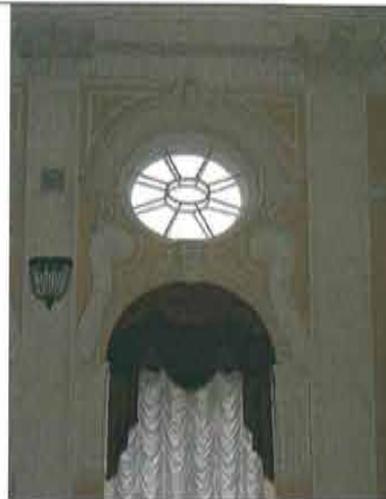
арочные оконные проемы с орнаментированным архивольтом, опирающимся на импосты с триглифным фризом, с орнаментированным замковым камнем, фигурными профилированными рамками, волотообразными завитками и стилизованными рокайлями;

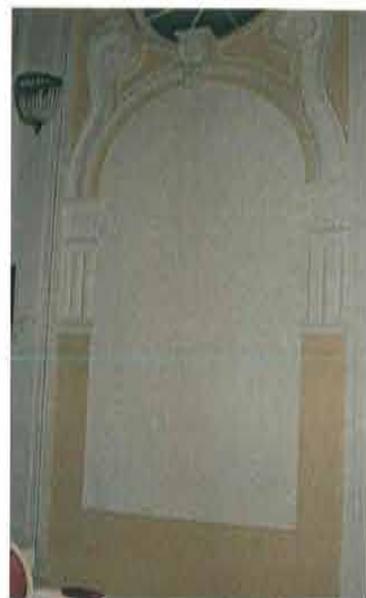
профилированный орнаментированный карниз, переходящий в архивольт окон второго света, расположенных в овальных нишах, — с замковым камнем в виде картуша с маскаронном и растительными завитками;

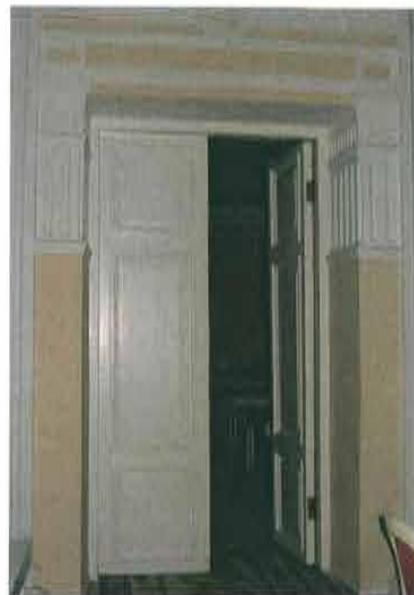
портал дверного проема: филеичатый фриз, профилированный карниз, с лепным навершием в виде композиции из волотообразных завитков, картушей, включая центральный, с монограммой «М», увенчанный короной, также трельяжной сетки, цветочных гирлянд;

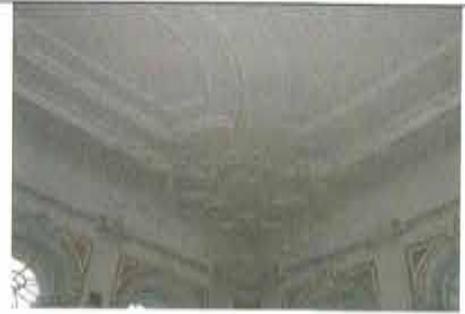
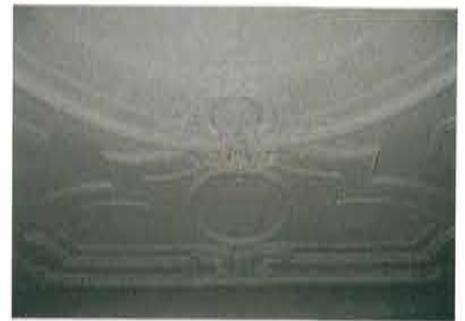
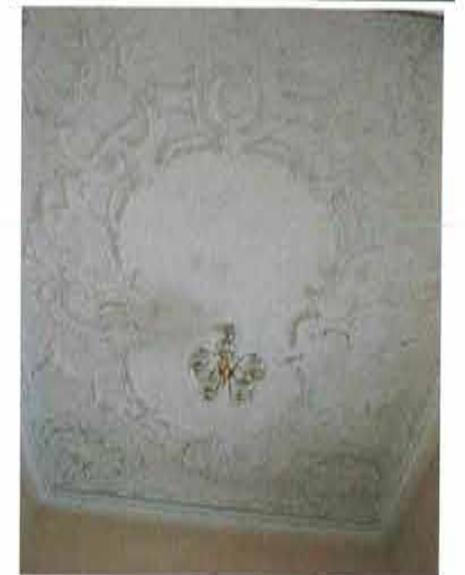
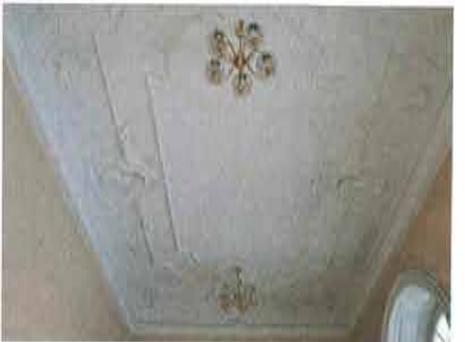
лепная отделка потолков, включая профилированные сложнофигурные рамы, рокайли, маскароны, раковины, цветочные гирлянды, картуши, раковины, фигуры херувимов, растительные завитки;

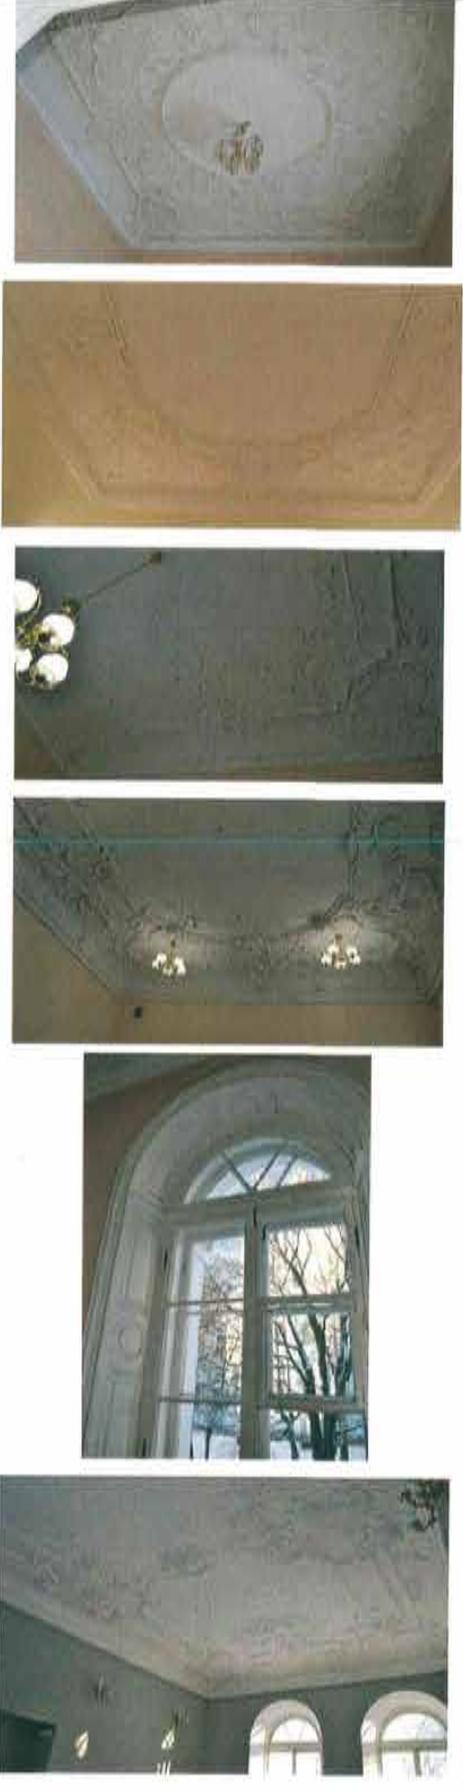
<p>оформление оконных откосов – профилированные наличники и филенки;</p> <p>помещение 34-Н (88) восточного корпуса (подъезд 7): профилированный карниз;</p> <p>лепная отделка потолка, включая профилированные сложнофигурные рамы, рокайли, раковины, цветочные гирлянды, картуши с монограммой «Е», раковины, рельефные изображения херувимов, растительные завитки;</p>

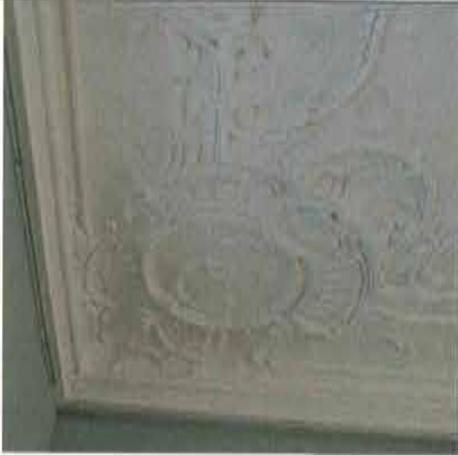
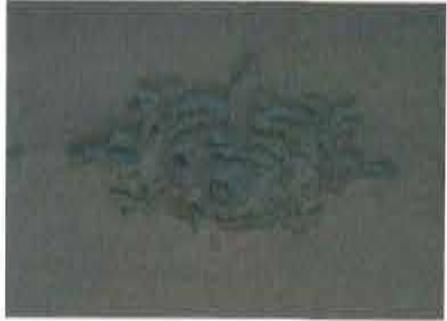
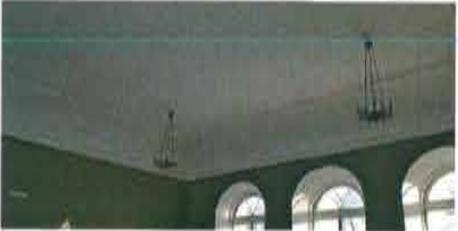
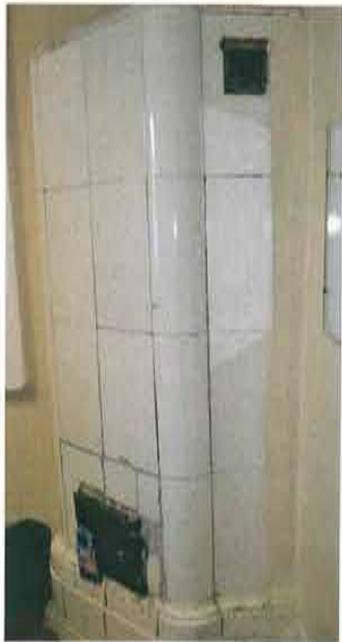
<p>центральная лепная розетка с рокайлями и цветочными гирляндами;</p> <p>помещение 34-Н (87) восточного корпуса:</p> <p>профилированные карниз и потолочная тяга; падуга;</p> <p>помещение 43-Н (93) северного корпуса каре (подъезд 8): печь угловая на гладком плинте, облицованная белыми изразцами, с прямоугольным топочным отверстием с чугунной рельефной дверцей;</p>

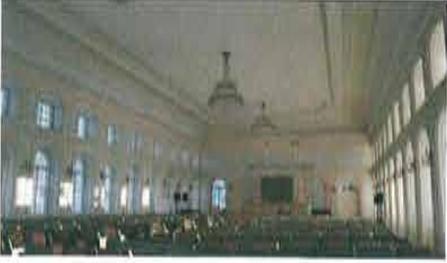
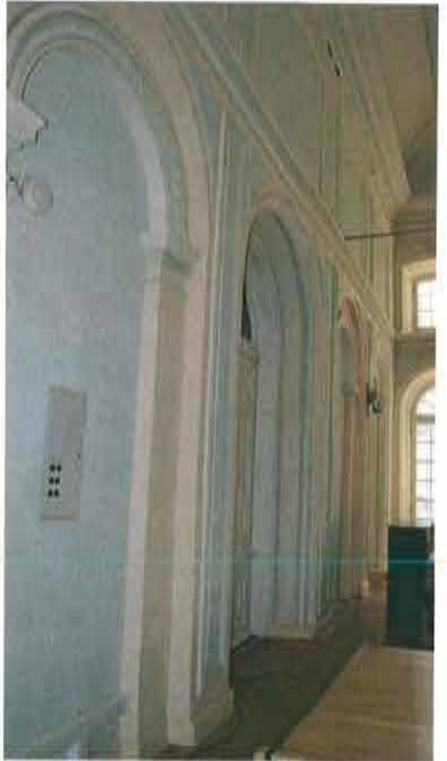
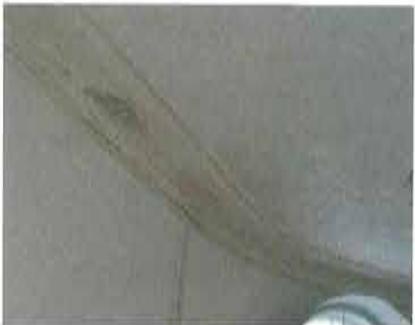
<p>помещение 43-Н (107) северного корпуса каре (подъезд 8):</p> <p>оформление стен – профилированные филенки, наличники оконных проемов, профилированный карниз и фриз с ложчатым орнаментом между ярусами;</p> <p>оформление откосов оконных и дверных проемов – профилированные филенки;</p> <p>ниши на торцевых стенах, оформленные профилированными архивольтами на импостах;</p> <p>исторические дверные заполнения деревянные, филенчатые, в том числе с остекленными полуциркульными фрамугами;</p> <p>профилированный карниз с дентикулами;</p> <p>оформление потолка – падуга, периметральные тяги, в том орнаментальные;</p> <p>помещение 43-Н (138) северного корпуса:</p> <p>оформление потолка - периметральный профилированный карниз, профилированные фигурные рамы;</p>

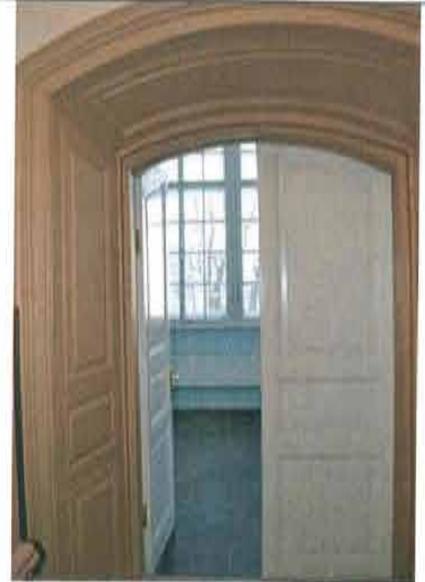
оформление дверных откосов с профилированными филёнками и наличниками;

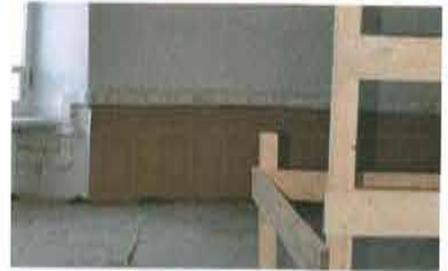
оформление стен – профилированные филёнки и карниз в нижней части стен;

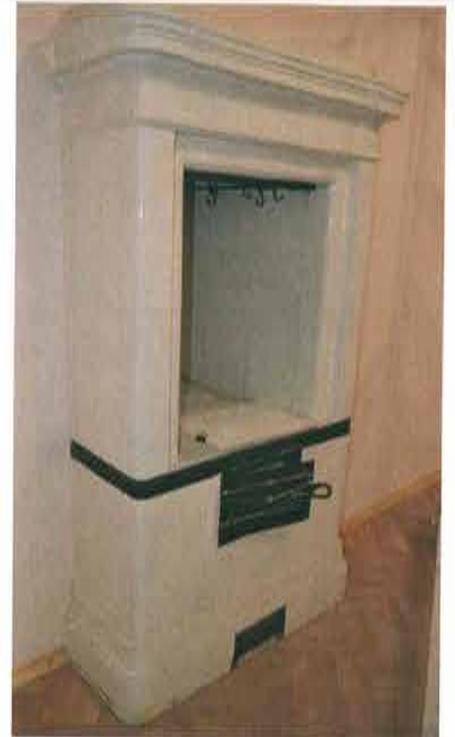
печь средистенная, облицованная белыми изразцами, на гладком плинтё с профилировками по верхнему краю, зольник, прямоугольное топочное отверстие с чугунной дверцей, глубокая ниша во втором яруса, профилированный карниз в завершении;

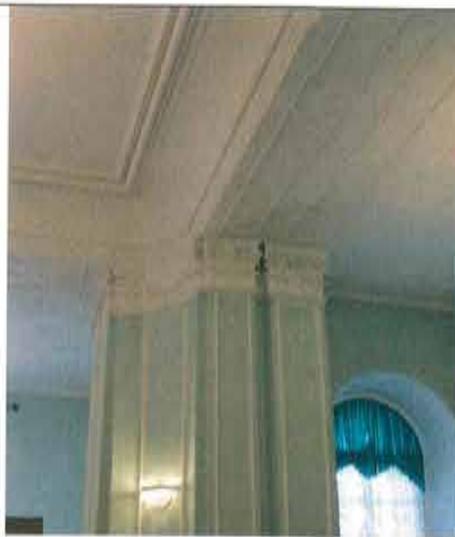
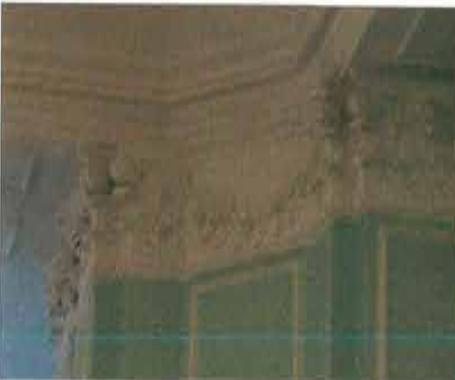
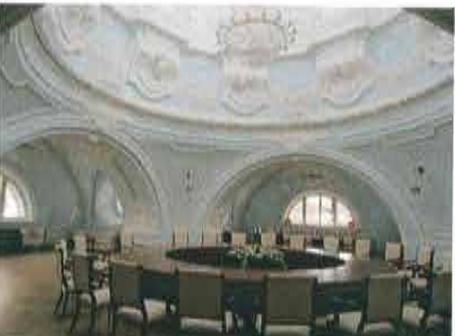
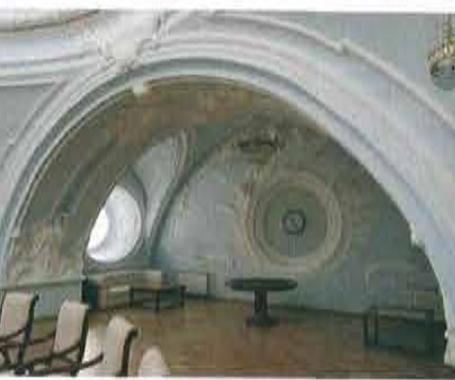
<p>юго-западная церковь (Церковь Святого Александра Невского)*; (*объем церкви разделен на два яруса)</p> <p>нижний объем (помещение 298-Н): раскрепованные парные пилястры угловых частей центрального объема зала: композитного ордера, декорированные профилированными прямоугольными рамками;</p> <p>поле между парами пилястр декорировано лепной провисающей растительной гирляндой;</p> <p>профилированный карниз, неглубокая падуга и профилированные тяги по периметру потолка центрального объема зала;</p> <p>полуциркульные ниши с вписанными оконными проемами;</p> <p>оформление потолка переходов из центрального объема зала в боковые профилированными профилированными прямоугольными рамками;</p> <p>верхний объем: крестово-купольная система арочно-сводчатых конструкций: четыре цилиндрических свода с распалубками, на подпружных арках, с парусами, световой барабан, эллиптический купольный свод;</p> <p>подпружные арки (с замковым камнем в виде картуша, рокайлей и растительных элементов) и паруса оформлены фигурными профилированными рамками, поля арок декорированы рельефными лепными стилизованными рокайлями и растительными завитками – в основании, профилированными рамками, рельефными лепными композициями из круглой розетки, четырех маскарон херувимов и рокайльно-растительных завитков;</p>

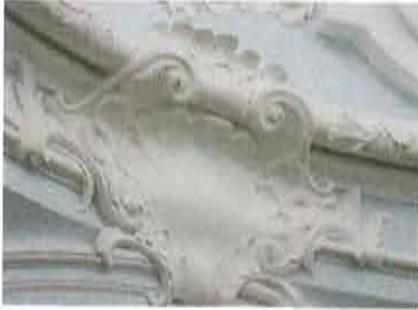
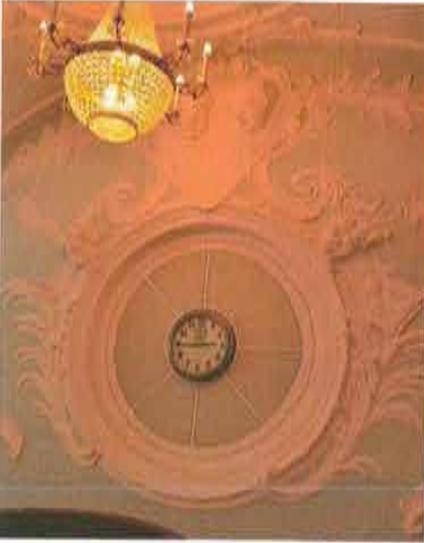
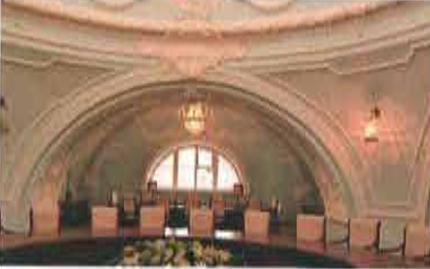
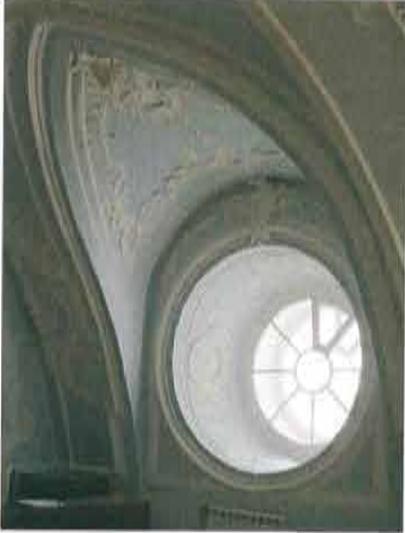
<p>люнеты декорированы в угловых частях рельефными лепными композициями из рокайльно-растительных завитков, соединенными лепными профилями и ветвями с композицией из волотообразных и растительных завитков, головок херувимов;</p> <p>круглые ложные и полуциркульные оконные проемы люнетов в профилированном и орнаментированном (растительные завитки, ветви и цветочные букеты) обрамлении;</p> <p>поля цилиндрических сводов декорированы лепными композициями из рокайлей и растительных завитков, центральной профилированной круглой розеткой с мотивами цветов и рокайлей;</p> <p>распалубки декорированы профилированными рамками, рельефными лепными композициями из растительных завитков и головок херувимов;</p>

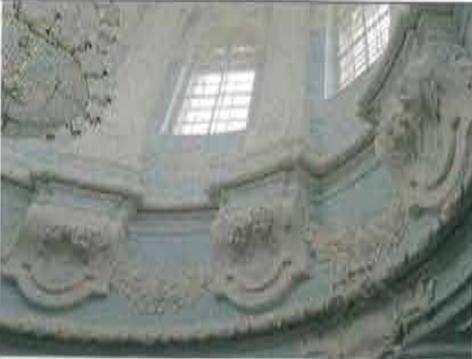
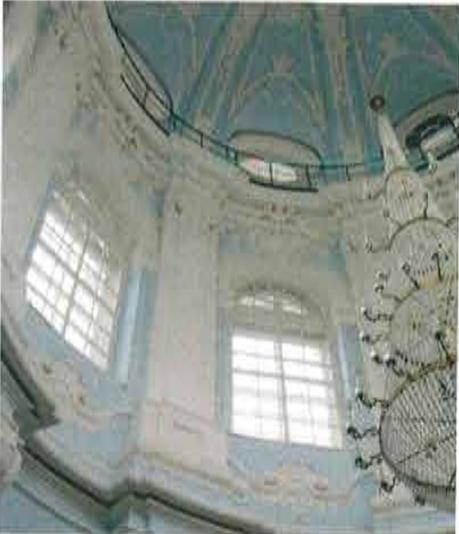
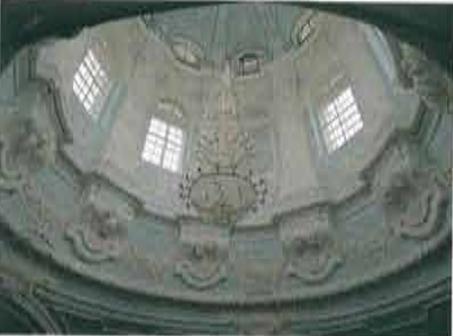
<p>круглые ниши с вписанными оконными проемами в профилированном обрамлении, с замковым камнем в виде композиции из акантовых листьев; в откосах проемов лепные профили, фигурные рамки и круглые профилированные цветочные розетки;</p> <p>профилированная тяга по периметру центрального объема, декорированная лепными листьями; лепной фриз с соединенными провисающими растительно-плодовыми (виноградные гроздья, гранаты) гирляндами кронштейнами с волнообразными деталями по бокам, с фигурными филенками, декорированными рельефными лепными парными головками херувимов с крыльями, в окружении облаков;</p> <p>барабан, прорезанный оконными проемами с полуциркульными фрамугами, с профилированным архивольтом, опирающимся на импосты, с замковым камнем в виде стилизованного картуша и растительных завитков, с сандриком из двух направленных друг к другу волнообразных завитков, декорированных цветами и соединенных растительными завитками;</p> <p>раскрепованные пилястры ионического ордера, с капителями, декорированными цветочными гирляндами, на филенчатых (фактурной штукатурки) постаментах, соединенных волнообразными завитками, между которыми – картуш и растительный орнамент;</p>

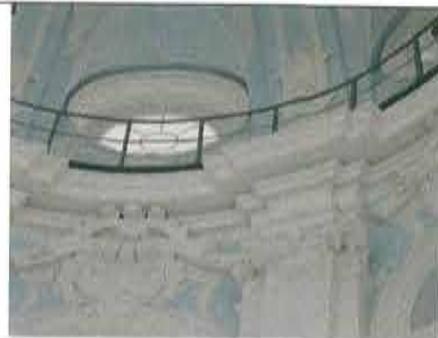
профилированный раскрепованный карниз с большим выносом, образующий галерею между барабаном и куполом (ограждение современное);

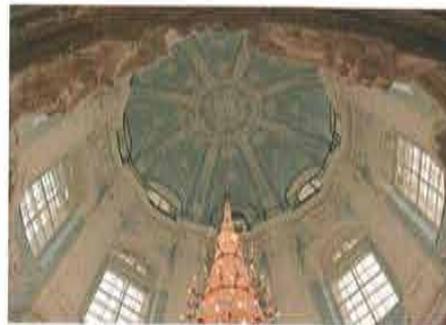
эллиптический купольный свод с ребрами, акцентированными чередующимися лепными композициями из профилированных филенок с лепными растительными и волотообразными завитками, головками херувимов с крыльями, волотами, виноградными лозами, рокайлями;

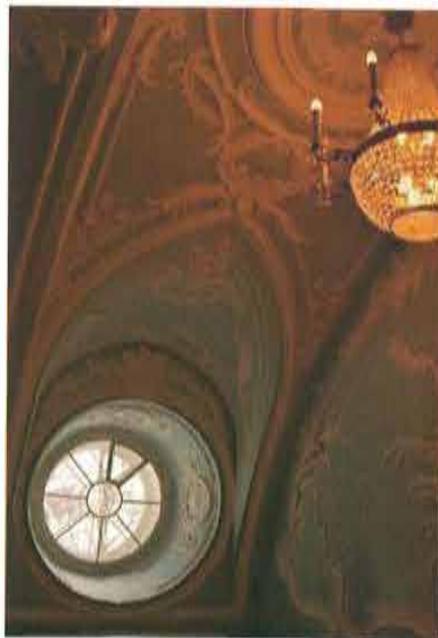
овальные ниши в профилированном обрамлении с вписанными оконными проемами, фигурными профилированными рамами и лепными композициями из рокайльно-растительных завитков в нижней части;

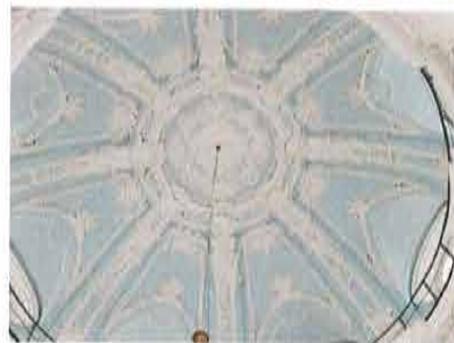
центральная розетка свода с профилями и лепной композицией цветочно-растительного характера с мотивами рокайлей;
