Акт

по результатам государственной историко-культурной экспертизы проектной документации на проведение работ по сохранению объекта культурного наследия федерального значения «Корпуса жилые (каре) с угловыми церквями» (Церковь святой Великомученицы Екатерины) по адресу: г. Санкт-Петербург, Смольного ул., 1, Растрелли пл., 1, Смольная наб., Кваренги пер., 2, 4, входящего в состав объекта культурного наследия федерального значения «Смольный монастырь» по адресу: г. Санкт-Петербург, Смольного ул., 1, Растрелли пл., 1, Смольная наб., Кваренги пер., 2, 4: «Ремонт и реставрация интерьеров, реставрация живописи северо-восточной церкви (Церковь святой Великомученицы Екатерины) Корпусов жилых (каре) с угловыми церквями, входящих в состав объекта культурного наследия федерального значения «Смольный монастырь» (Санкт-Петербург, ул. Смольного, 1; пл. Растрелли, 1; Смольная наб.; пер. Кваренги, 2, 4)», шифр: ПД-4-2023, разработанной ЗАО «СПБ - ПРОЕКТ» в 2023 году

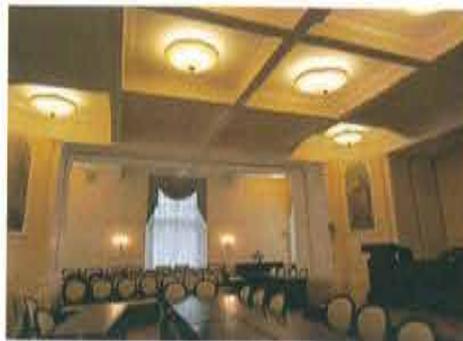
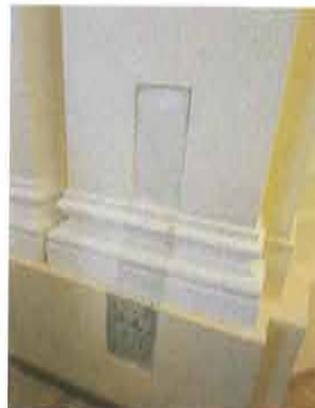
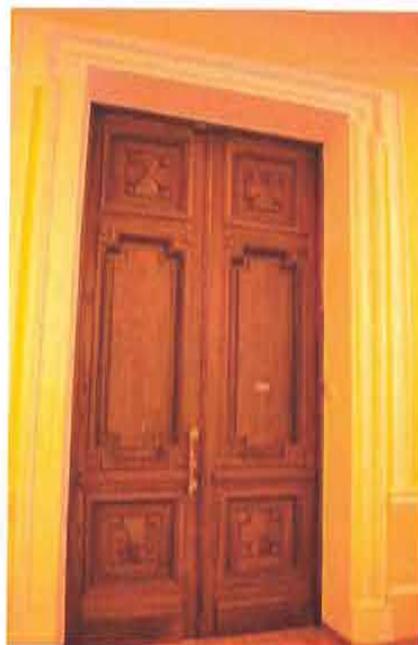
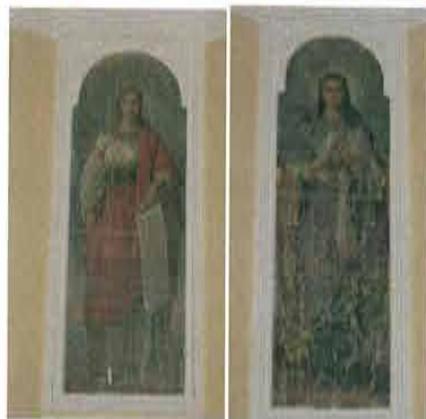
живописные (темперно-клеевая живопись по штукатурке (?)) изображения святых, тезоименитых основательницам монастыря и покровительницам института – в прямоугольных с полуциркульным завершением зеркалах верхней части пилонов, декорированных профилированными рамами с лепными растительными элементами в верхней части;

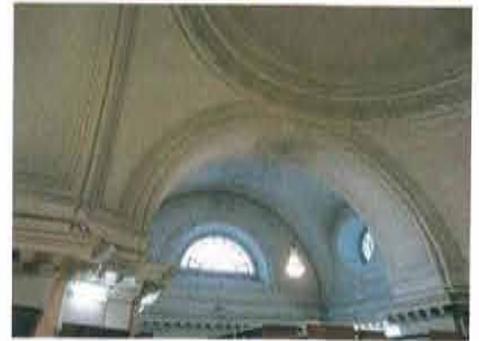
лонеты декорированы фигурными филенками и круглыми розетками с профилем по периметру, полуциркульные оконные проемы лонетов в профилированном и орнаментальном обрамлении с включением квадратных цветочных розеток;

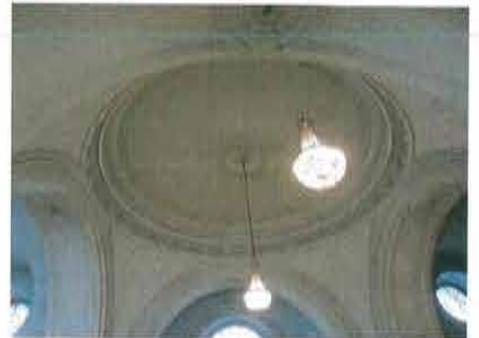
подпружные арки и паруса оформлены витыми рамками, поля арок декорированы фигурными филенками с профилями по периметру и круглой профилированной цветочной розеткой в центре;

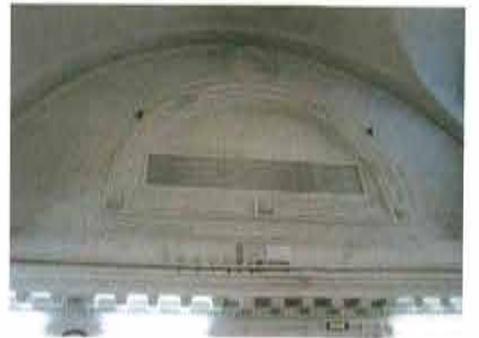
профилированный карниз с большим выносом, поясом иоников, на модульонах, декорированных акантовым листом;
фриз с орнаментальными поясами и лепными провисающими растительными гирляндами, профилированный карниз;

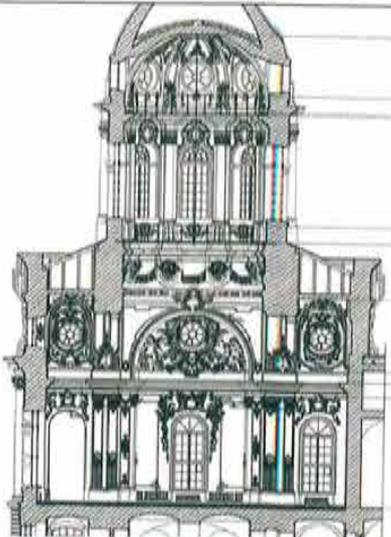
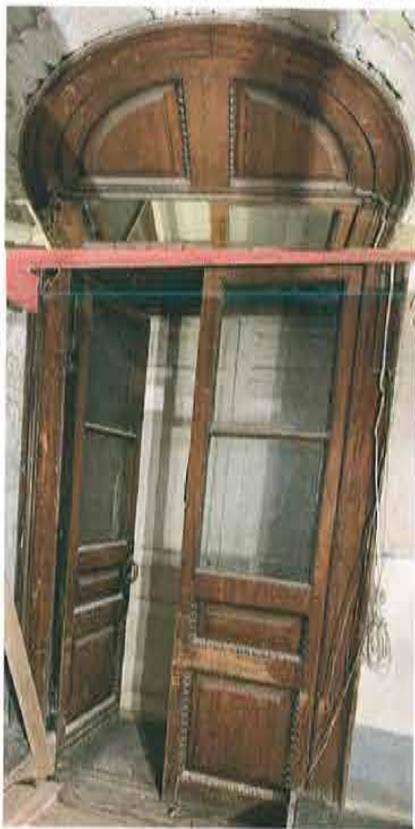
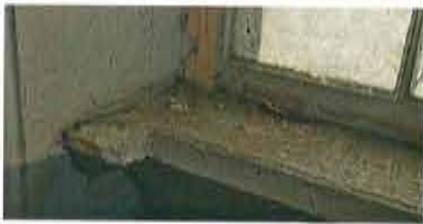
<p>северо-восточная церковь (Церковь Святой Екатерины):</p> <p>объемно-пространственное решение крестообразного в плане двухсветного зала церкви с четырьмя приделами, четырьмя угловыми пилонами, перекрытыми цилиндрическими сводами и круглым 8-оконным барабаном на парусах, перекрытым полусферическим куполом с круглыми окнами в распалубках;</p> <p>историческое дверное заполнение – деревянное, двустворчатое, филенчатое, с остеклением в верхних филенках, с полуциркулярной фрамугой с филенками; порезка поясами иоников и бус;</p> <p>подоконные доски из известняка;</p>

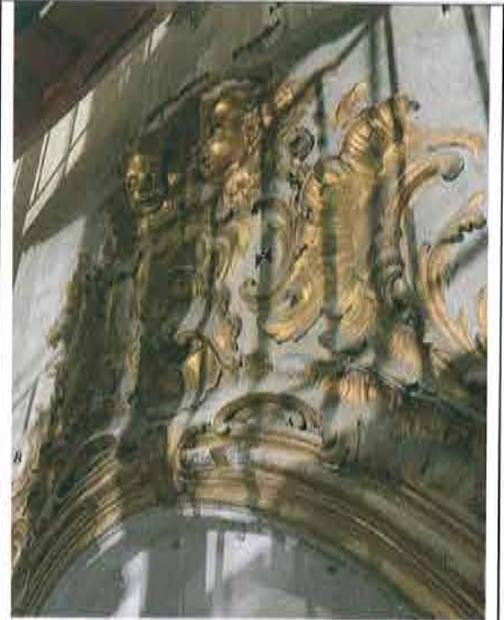
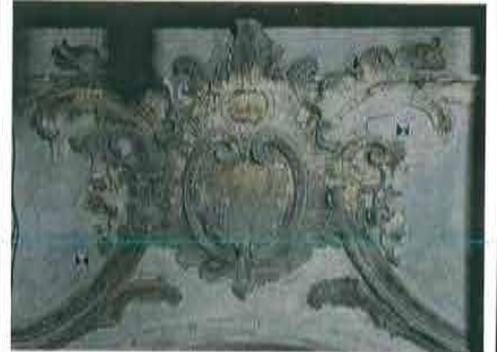
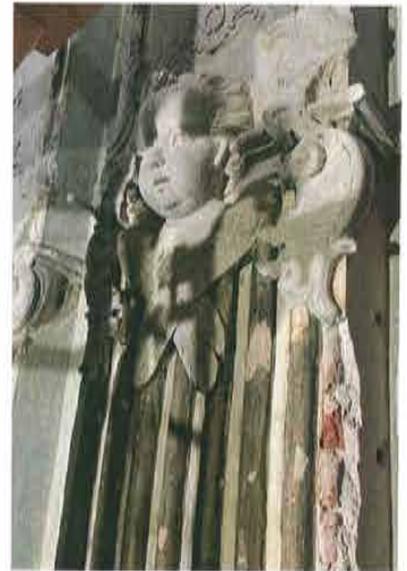
оформление стен:
 пилястры коринфского ордера,
 креповки, профилированные
 архивольты с лепными
 композициями с рокайлями,
 картушами, рогами изобилия,
 головками и фигурами херувимов,
 профилированные фигурные рамы, в
 том числе с лепными композициями
 барочного характера;
 золочение поверхности;

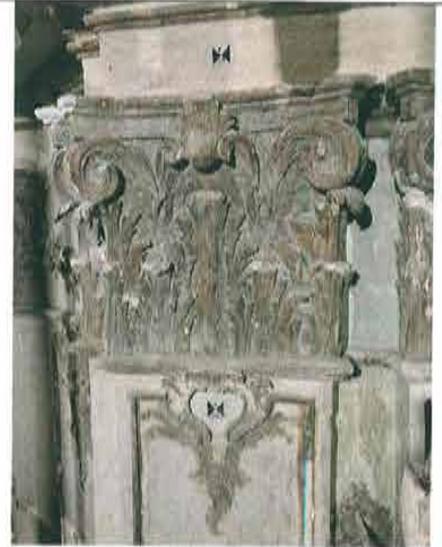
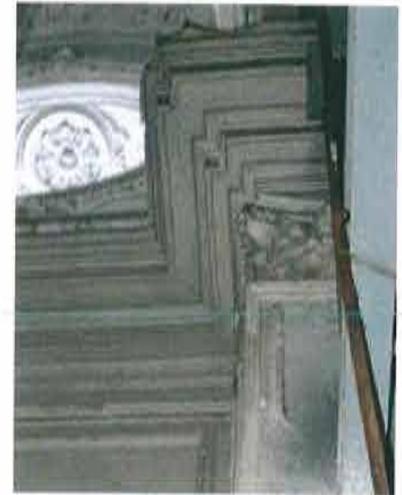
профилированный карниз,
разделяющий церковь на ярусы;
золочение поверхности;

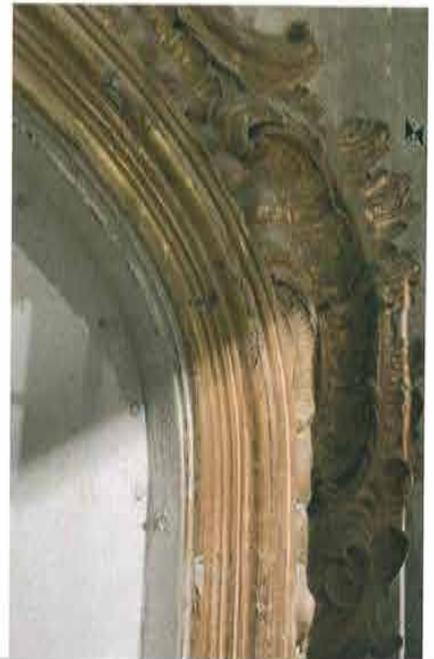
профилированная позолоченная рама
запрестольного образа,
декорированная в верхней части
рокайльными элементами (нижняя
часть – деревянная, боковые части и
арочное завершение – штукатурные);

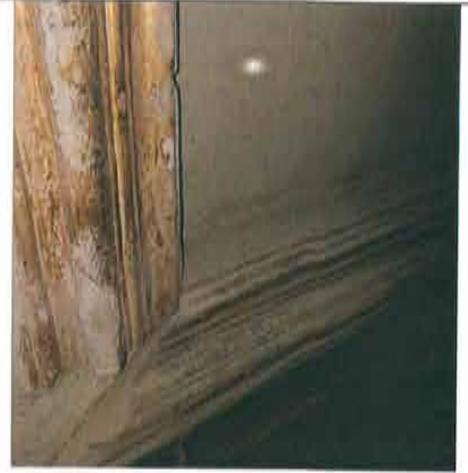
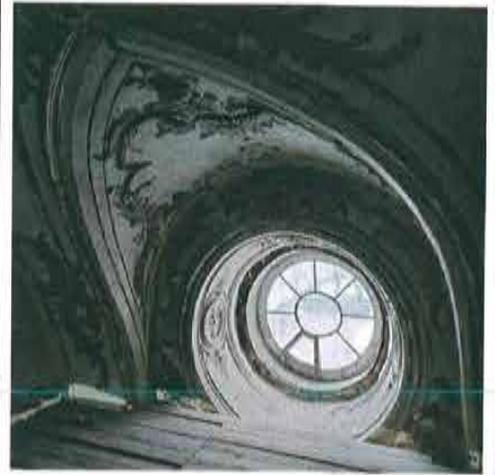
оформление откосов – профилированные тяги, лепные цветочные розетки, рокайли; золочение поверхности;

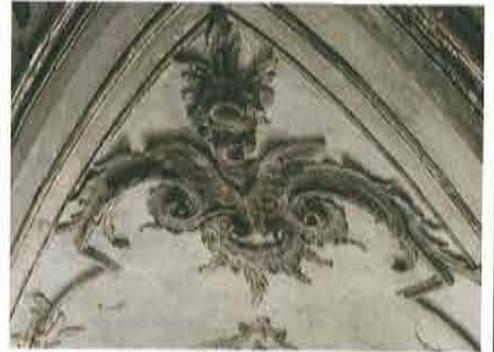
оформление сводов, софитов арок, парусов – профилированные тяги, лепные цветочные розетки, рокайли, розетки; золочение поверхности;

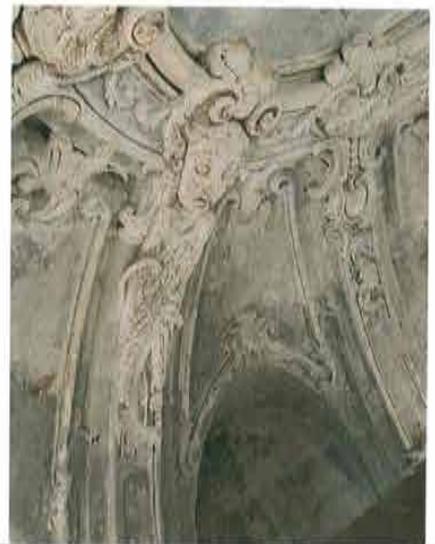
профилированные ребра купола, декорированные в верхней части чередующимися головками херувимов и растительно-рокайльными композициями, в центральной части – растительными и рокайльными элементами; золочение поверхности;

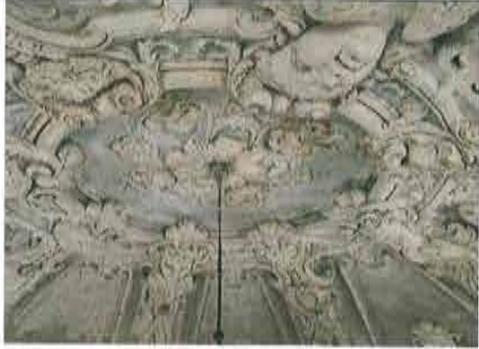
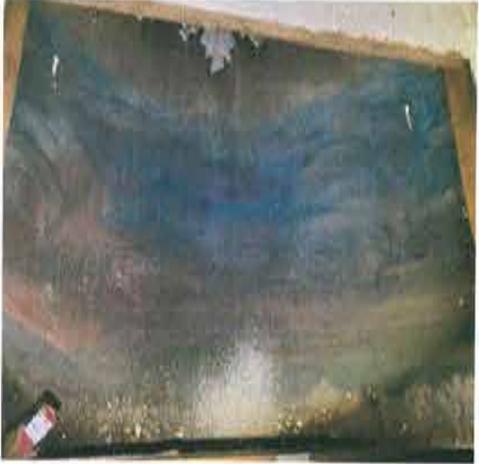
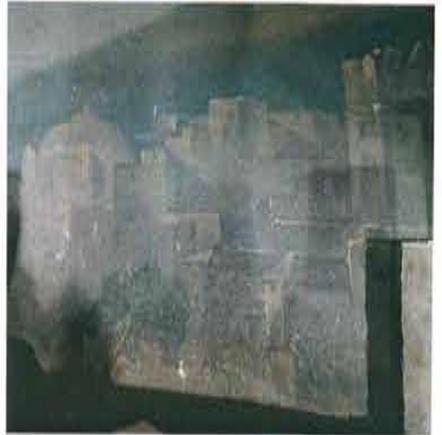
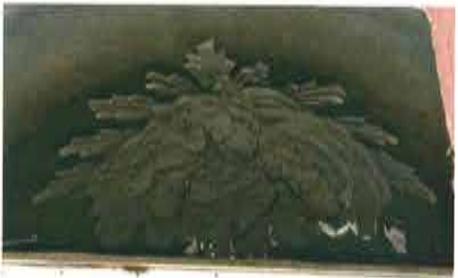
<p>лепной декор плафона купола барабана в виде центральной лепной розетки с рокайлями, окруженной лепным профилированным кольцом; золочение поверхности;*</p> <p>* утрачено</p> <p>ниши;</p> <p>живописное и скульптурное оформление, в том числе:</p> <p>«Голгофа» на восточной стене южного придела живописный пейзаж с видом Иерусалима (техника исполнения – масло по штукатурке), рельефное изображение ангелов в сиянии;</p>

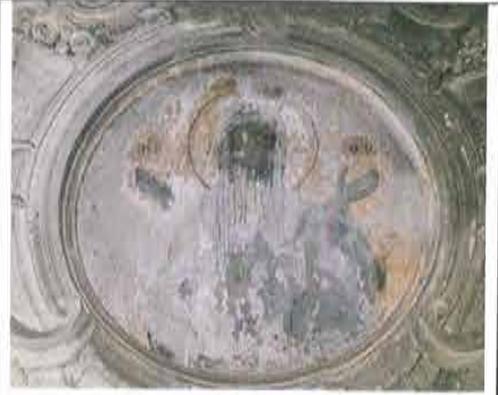
круглое живописное панно «Богородица» в лонете северной стены северного придела (техника исполнения – масло по штукатурке), в позолоченной деревянной профилированной раме;

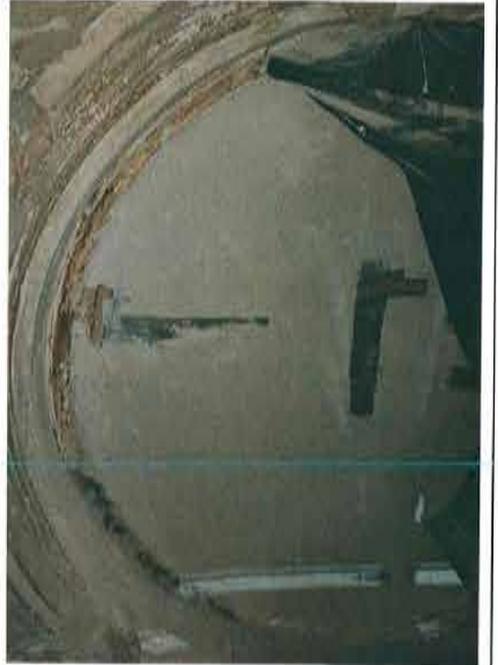
круглое живописное панно «ложное окно» в лонете восточной стены восточного придела (техника исполнения – темперно-клеевая роспись по штукатурке), в позолоченной деревянной профилированной раме;

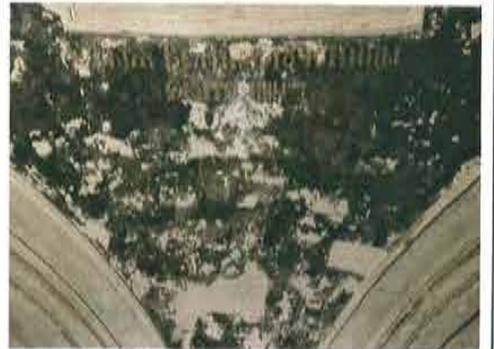
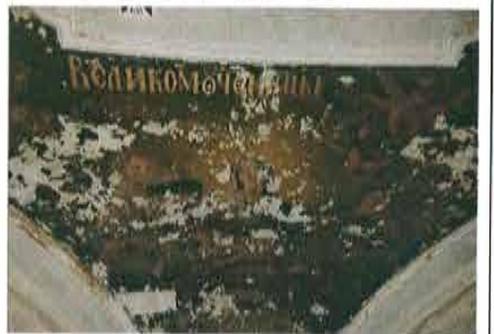
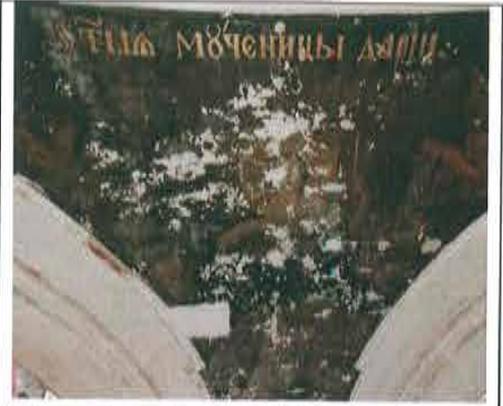
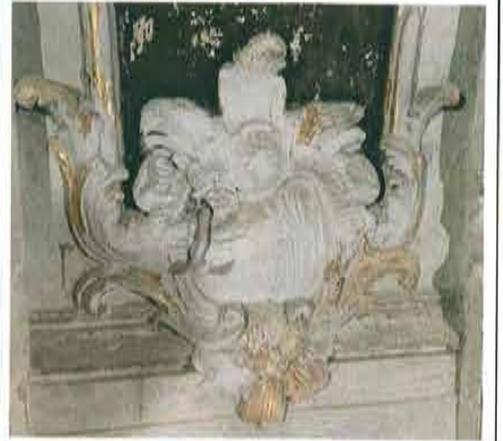
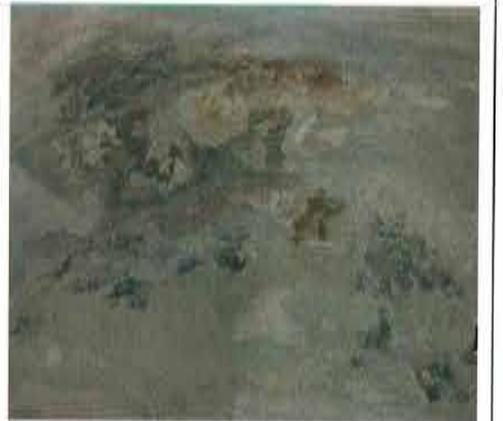
в парусах под барабаном – четыре полихромных живописных панно с изображением святых мучениц в фигурных профилированных штукатурных позолоченных рамах с позолоченным лепным картушем в нижней части (техника исполнения – масло по штукатурке):

Екатерина (северо-восточный парус), Анастасия (юго-западный парус), Дарья (юго-восточный парус), Агата (северо-западный парус);

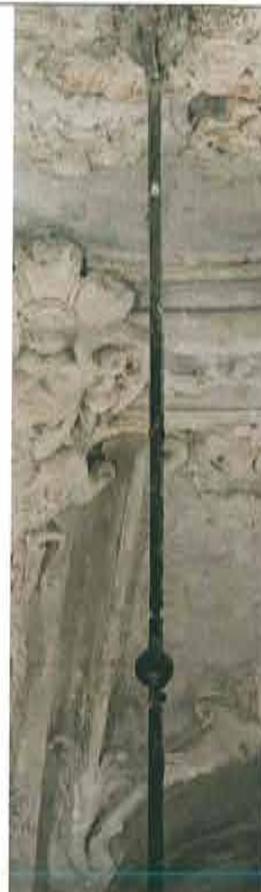
кованый металлический составной
подвес паникадила;

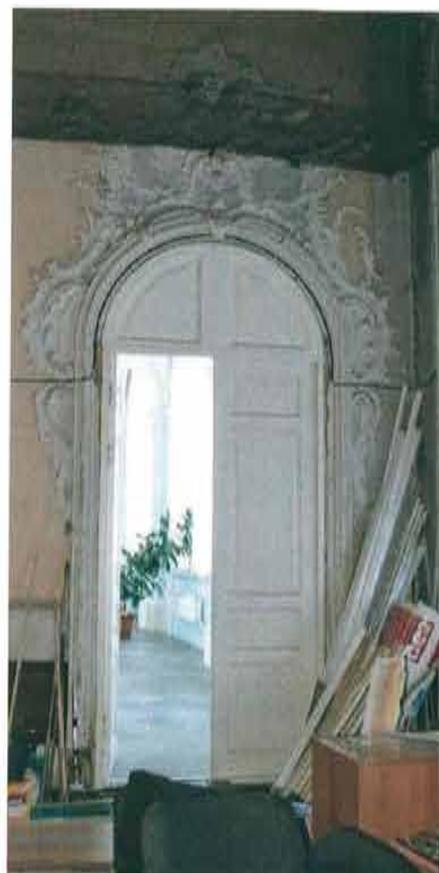
нижняя церковь (помещение 43-Н
(84):
исторические дверные заполнения,
деревянные, двустворчатые,
филенчатые, в том числе с
полуциркульными фрамугами;

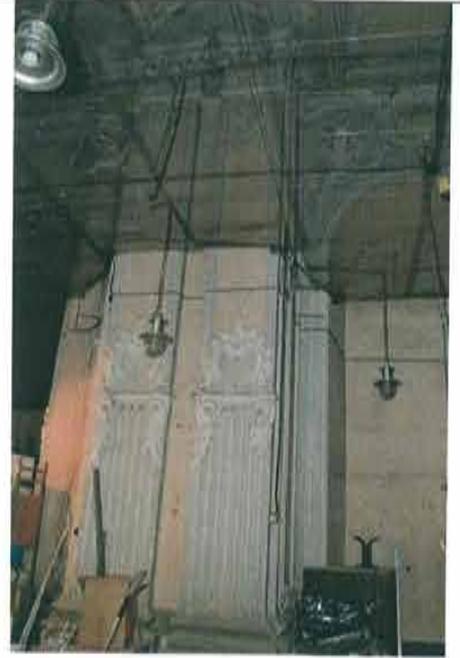
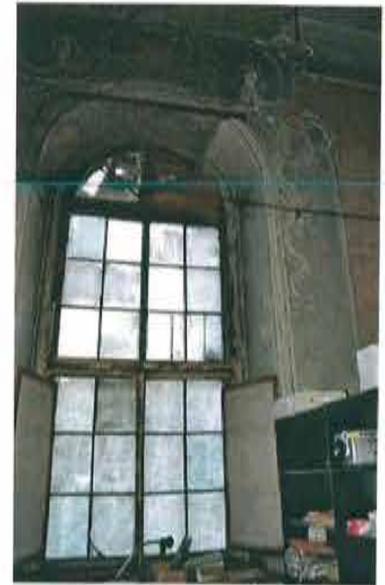
оформление стен – пилястры коринфского ордера, каннелированные в нижней части, декорированные рокайлями, волотами, креповки, профилированные архивольты с лепными композициями с рокайлями, картушами, херувимами, профилированные фигурные рамы, в том числе с лепными композициями барочного характера;

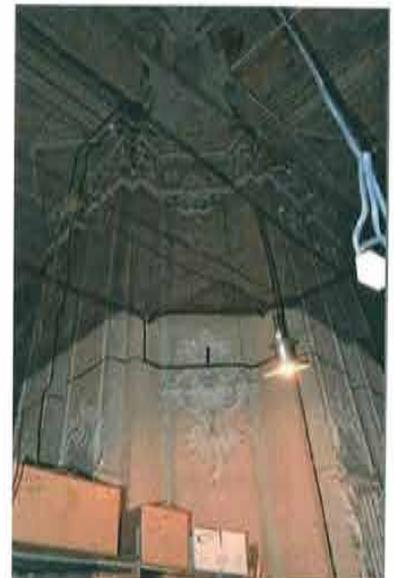
профилированный карниз;

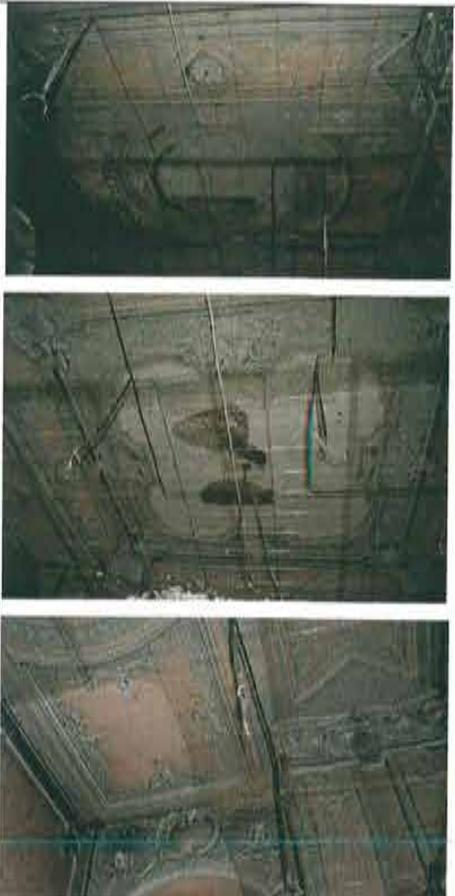
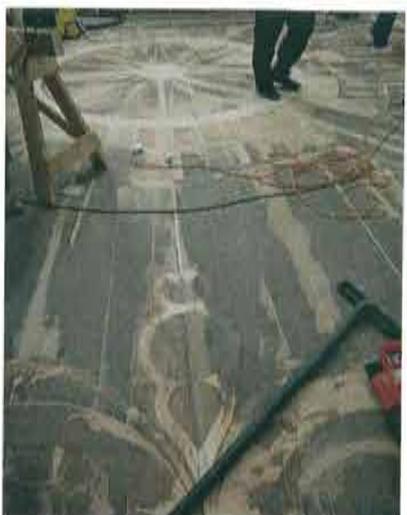
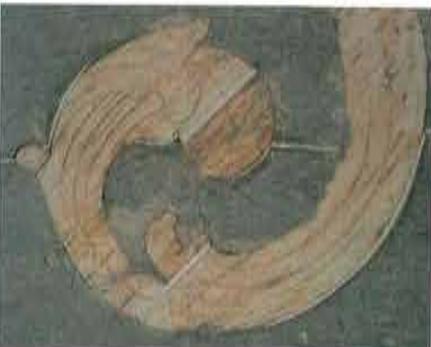
<p>оформление потолков – падуга, профилированные рамы, в том числе фигурные, круглые, лепные цветочные розетки, гирлянды, рокайли, розетки;</p> <p>верхняя церковь св. Захарии и Елизаветы (помещение 43-Н (162):</p> <p>паркетный пол с орнаментом в стиле барокко из 4-х пород дерева с элементами гравировки;</p> <p>профилированные архивольты с картушами с рокайлями в замках;</p>

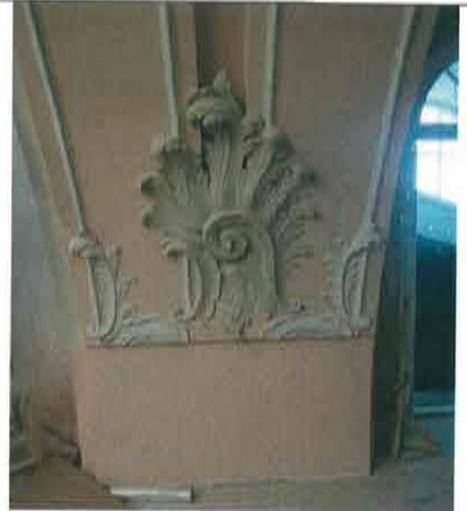
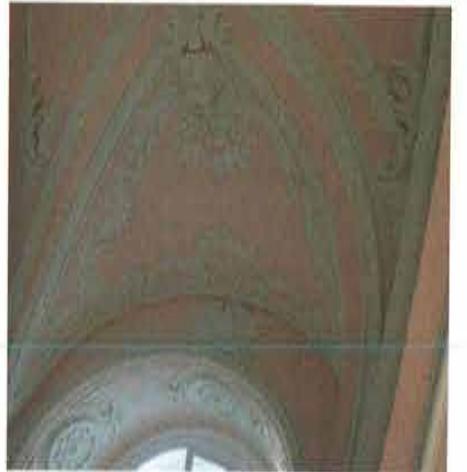
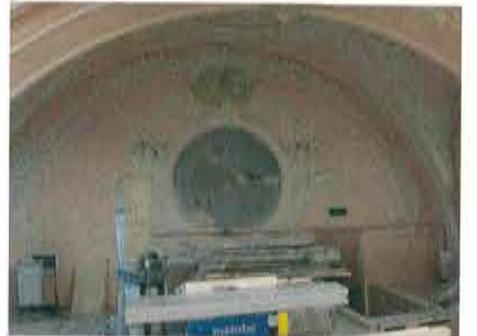
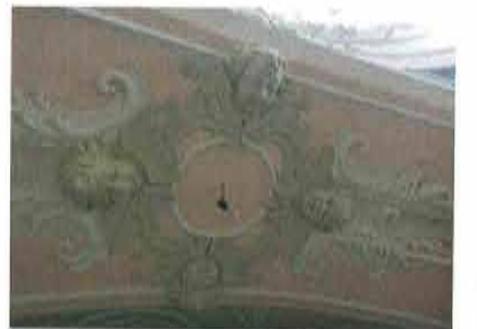
оформление люнетов – профилированные наличники с лепными композициями (головки херувимов), рокайлями, рогами изобилия;

оформление откосов окон – профилированные тяги, лепные цветочные розетки, рокайли;

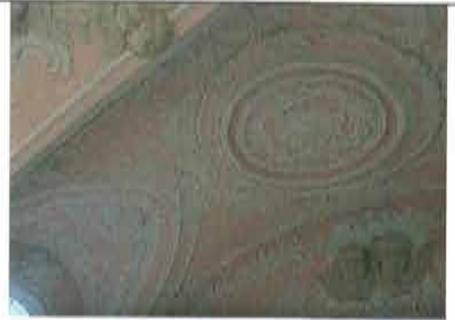
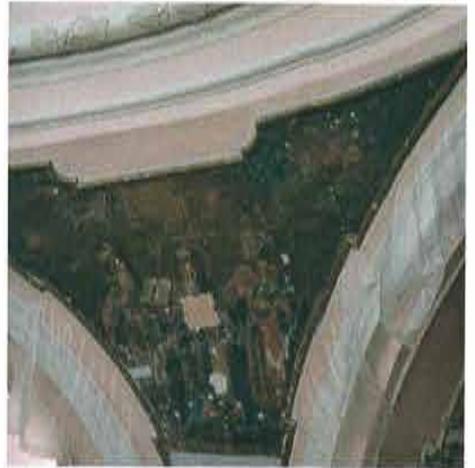
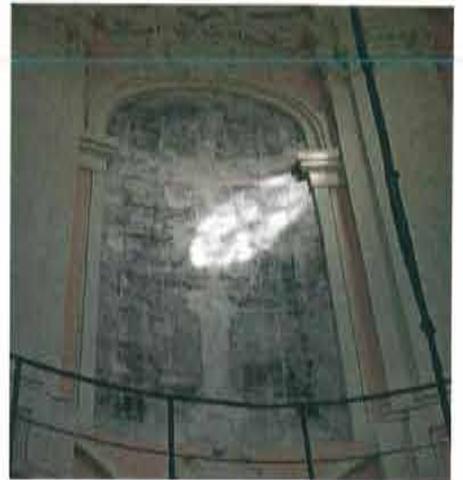
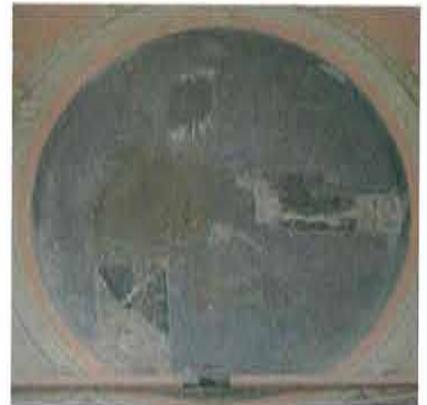
полихромная фигуративная живопись на четырех парусах (техника – масло по штукатурке) в лепных позолоченных рамках;

живописная разделка трех ниш – имитация оконных рам;

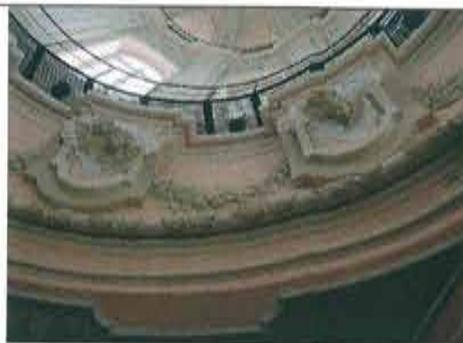
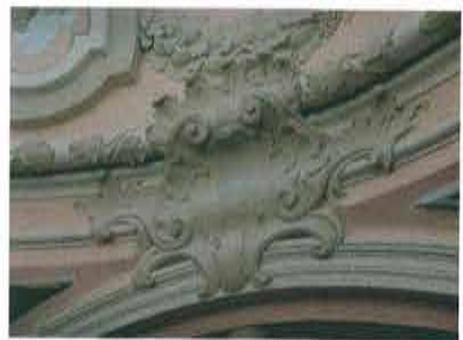
профилированный карниз с кронштейнами, украшенными головками херувимов, провисающие цветочные гирлянды между кронштейнами;

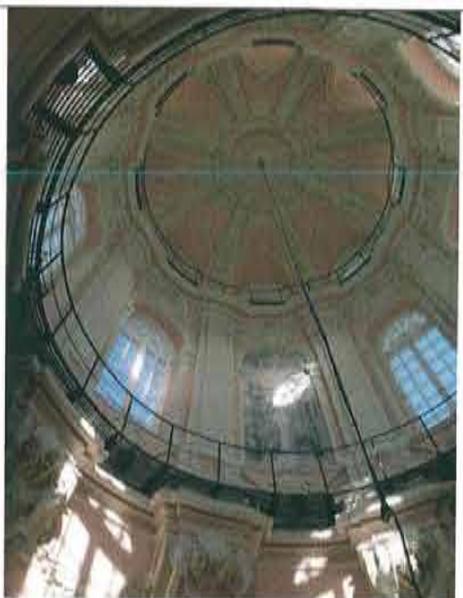
круглый световой барабан с восьмью окнами, перекрытый сферическим куполом

оформление купола и стен – композитные пилястры, профилированные тяги, лепные рокайли, розетки, маскароны;

стальной подвес паникадила.

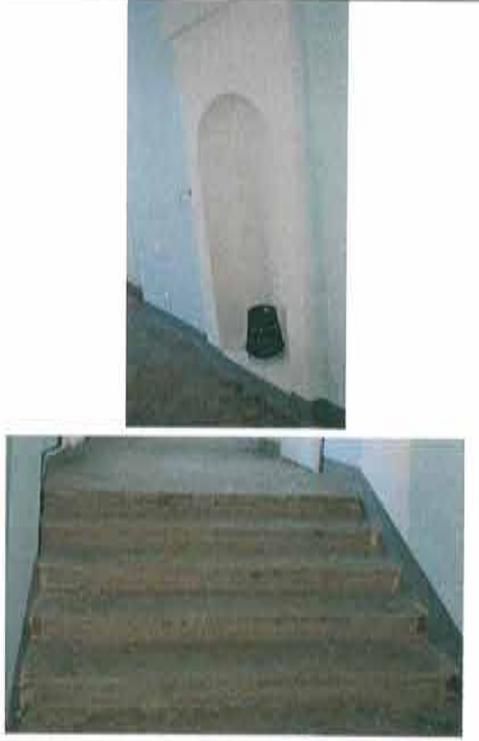
<p>ниши с полуциркульным завершением;</p> <p>лестницы с известняковыми ступенями между помещениями.</p>

<p>The right column contains two photographs. The top photograph shows a semi-circular niche in a light-colored wall, with a dark object (possibly a trash bin) at its base. The bottom photograph shows a staircase with several steps made of light-colored limestone, set against a light blue wall.</p>
--	--	---	---

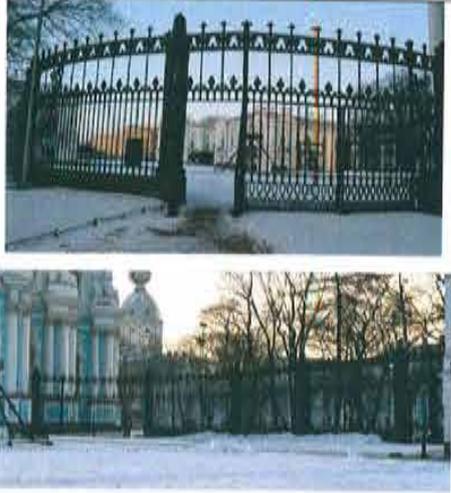
1	2	3	4
<p>III. «Ограда чугунная» (Санкт-Петербург, Растрелли пл., 1)</p>			
2.	<p>Объемно-пространственное решение и конструктивная система:</p>	<p>чугунная ограда на гранитном цоколе, примыкающая к Собору Воскресения Слоущего и к корпусам каре, дугообразная в плане;</p> <p>четыре воротных проезда с двустворными воротами и одностворной калиткой; фундаменты;</p>

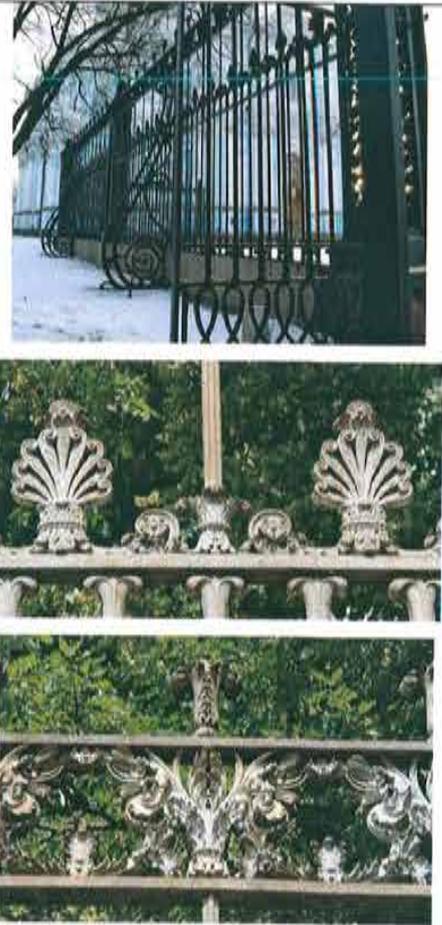
3.	<p>Архитектурно-художественное решение:</p>	<p>гранитный цоколь;</p> <p>чугунная кованая решетка из вертикальных прутьев и горизонтальных направляющих (в нижнем ярусе прутья расположены более частом порядке), декорированная пальметтами, волютами, акантовым листом, растительными завитками;</p>

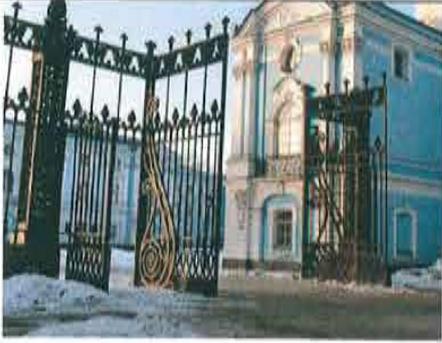
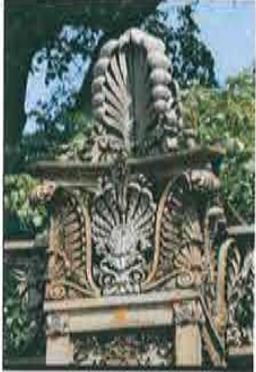
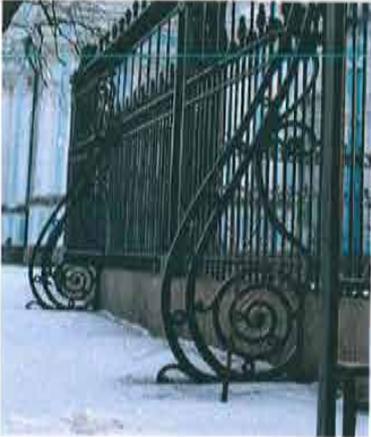
1	2	3	4
		<p>чугунные кованые ворота двусторонние, открывающиеся на всю высоту, рисунок аналогичен решетке ограды;</p> <p>чугунные кованые калитки односторонние, открывающиеся в нижней части, рисунок аналогичен решетке ограды;</p> <p>чугунные кованые опорные столбы ажурного рисунка, в верхней части декорированы пальметтами, розетками, акантовым листом, волютами, в нижней части виноградными листьями;</p> <p>чугунные кованые волюты со стороны сада, служащие опорой для решетки.</p>

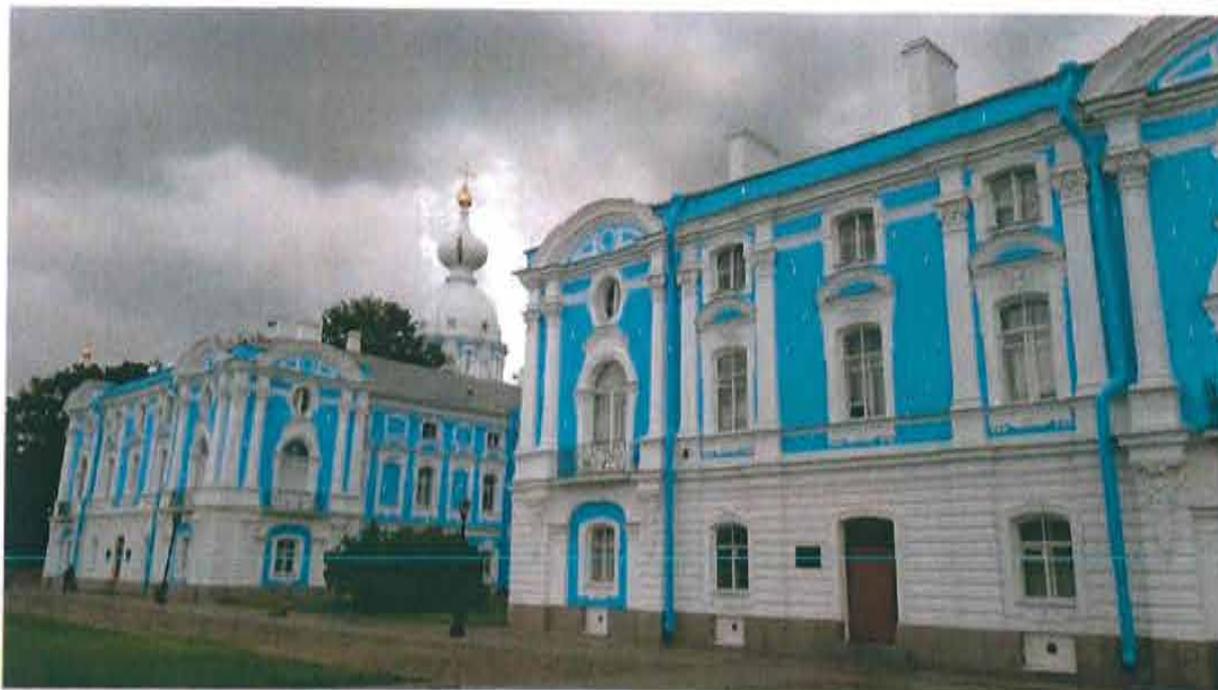
1. Лицевой фасад юго-западного корпуса

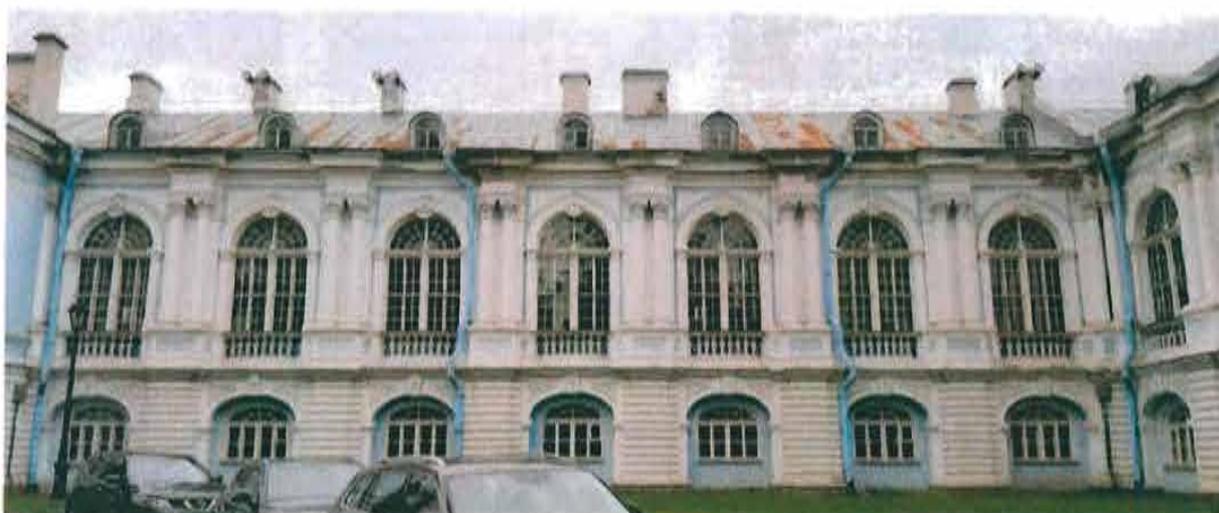
2. Восточный фасад северо-западного корпуса

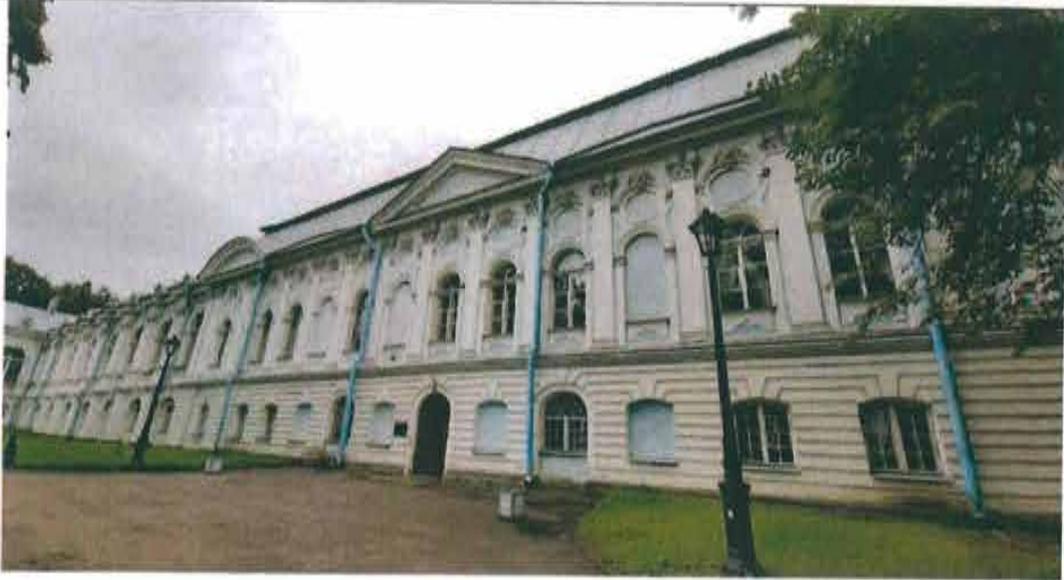
3. Фрагмент западного фасада восточного корпуса

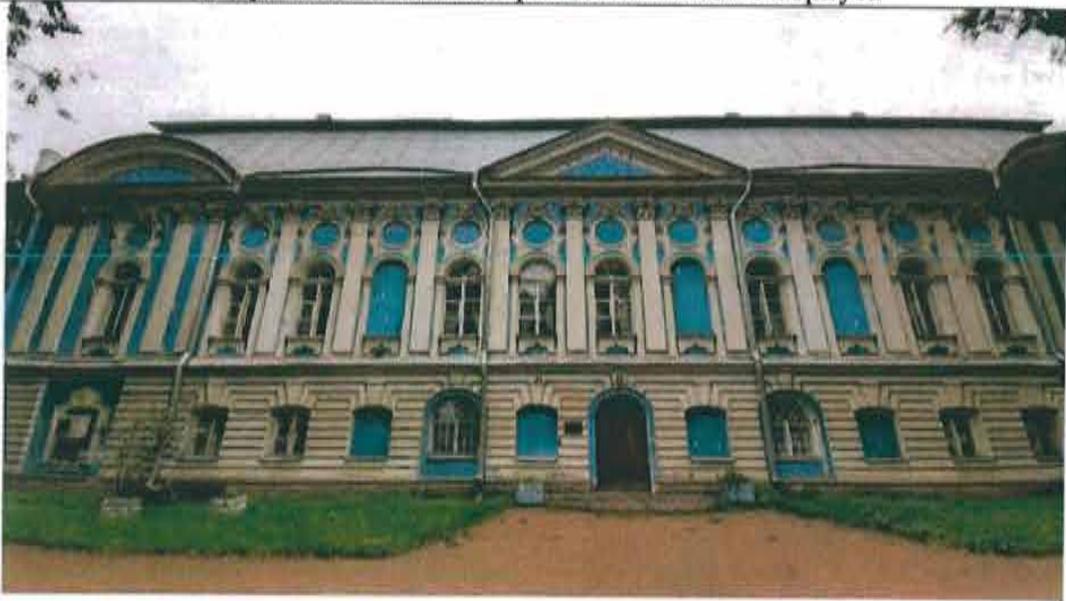
4. Фрагмент восточного фасада восточного корпуса

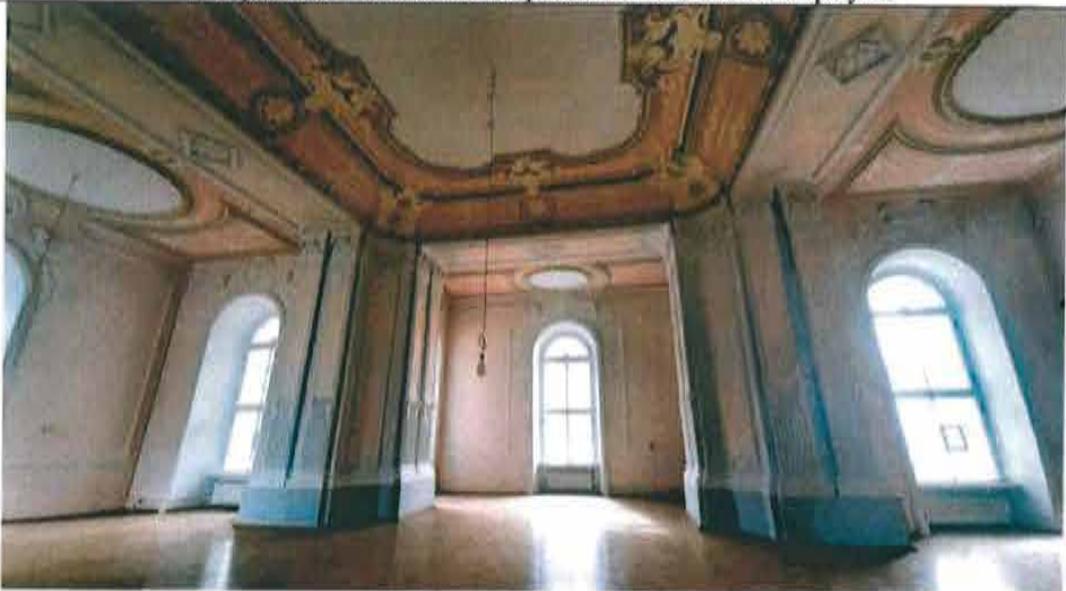
5. Фрагмент интерьера нижней северо-западной церкви

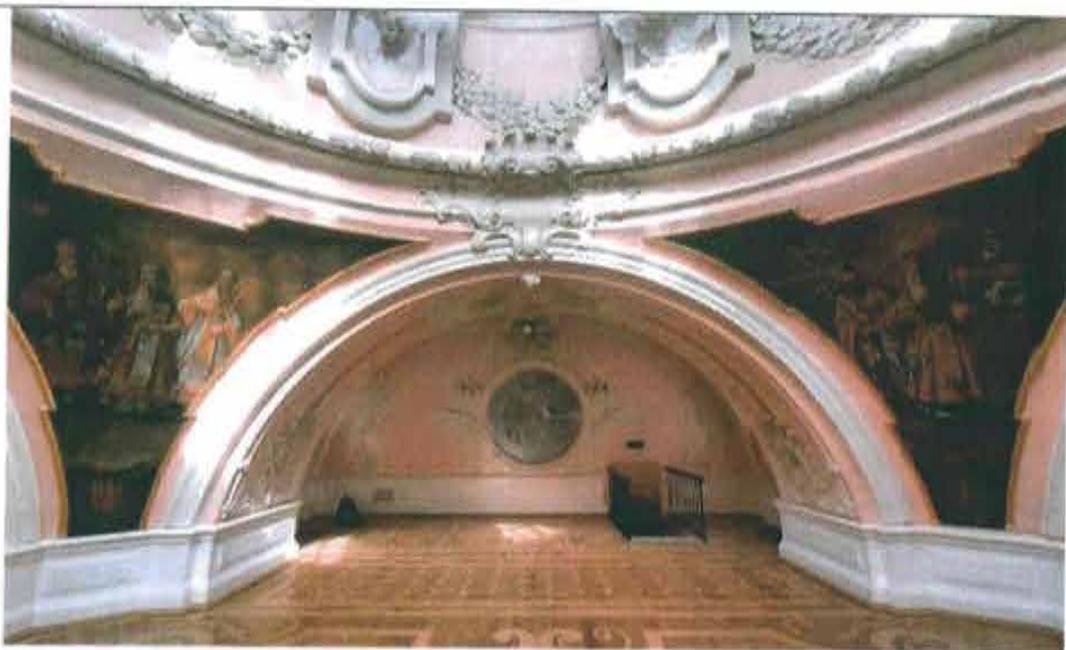
6. Фрагмент интерьера верхней церкви Захарии и Елизаветы

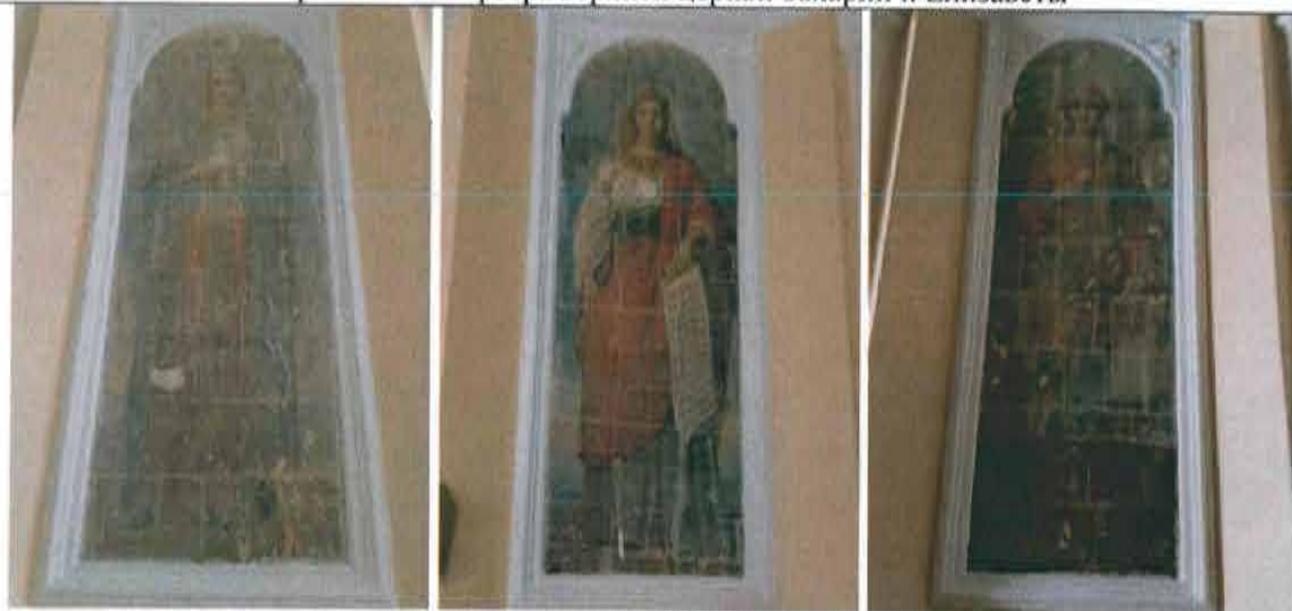
7, 8, 9. Живописное оформление юго-восточной церкви

В парусах барабана, на восточной стене в круглом окне второго света и в нише, находящейся в восточном торце южного придела, расположена монументальная живопись. Наблюдается позднее покрытие слоем побелки. Имеются утраты штукатурной основы и красочного покрытия, трещины и поздние вставки. В зоне производства реставрационных работ установлены деревянные строительные леса.

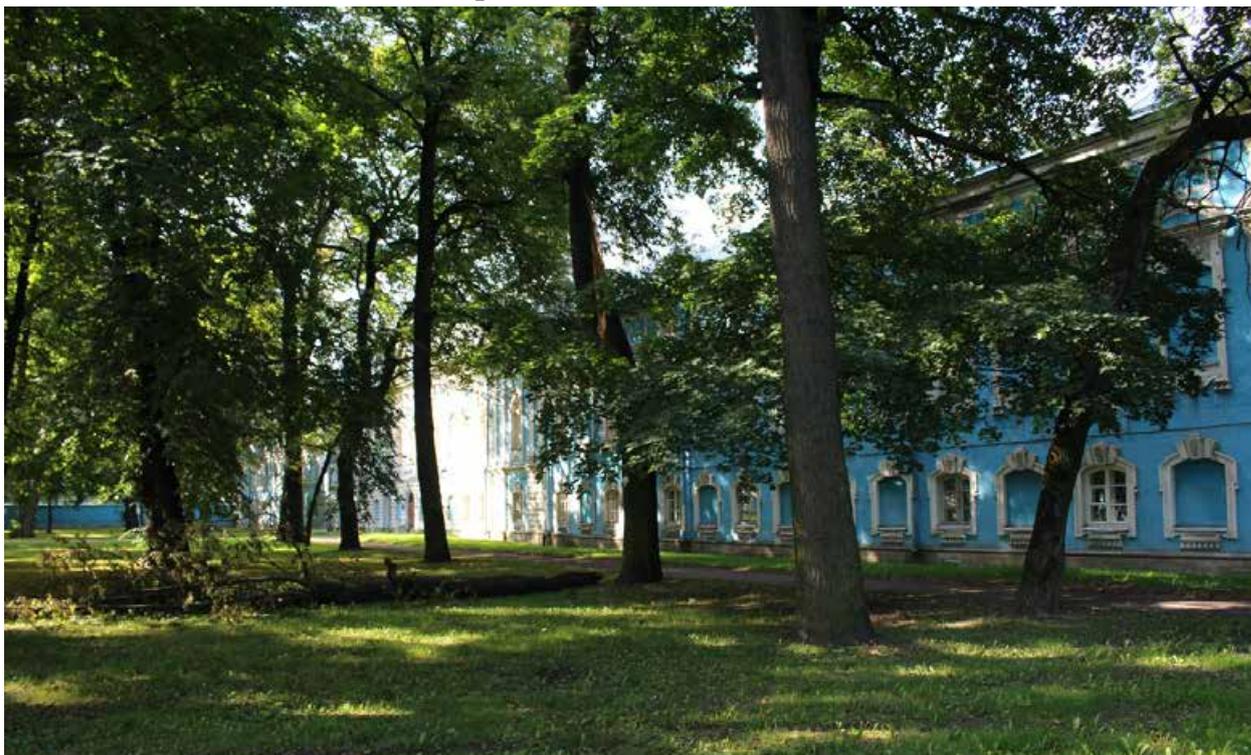
Фото 1. Вид на северный фасад объекта культурного наследия федерального значения «Корпуса жилые (каре) с угловыми церквями».

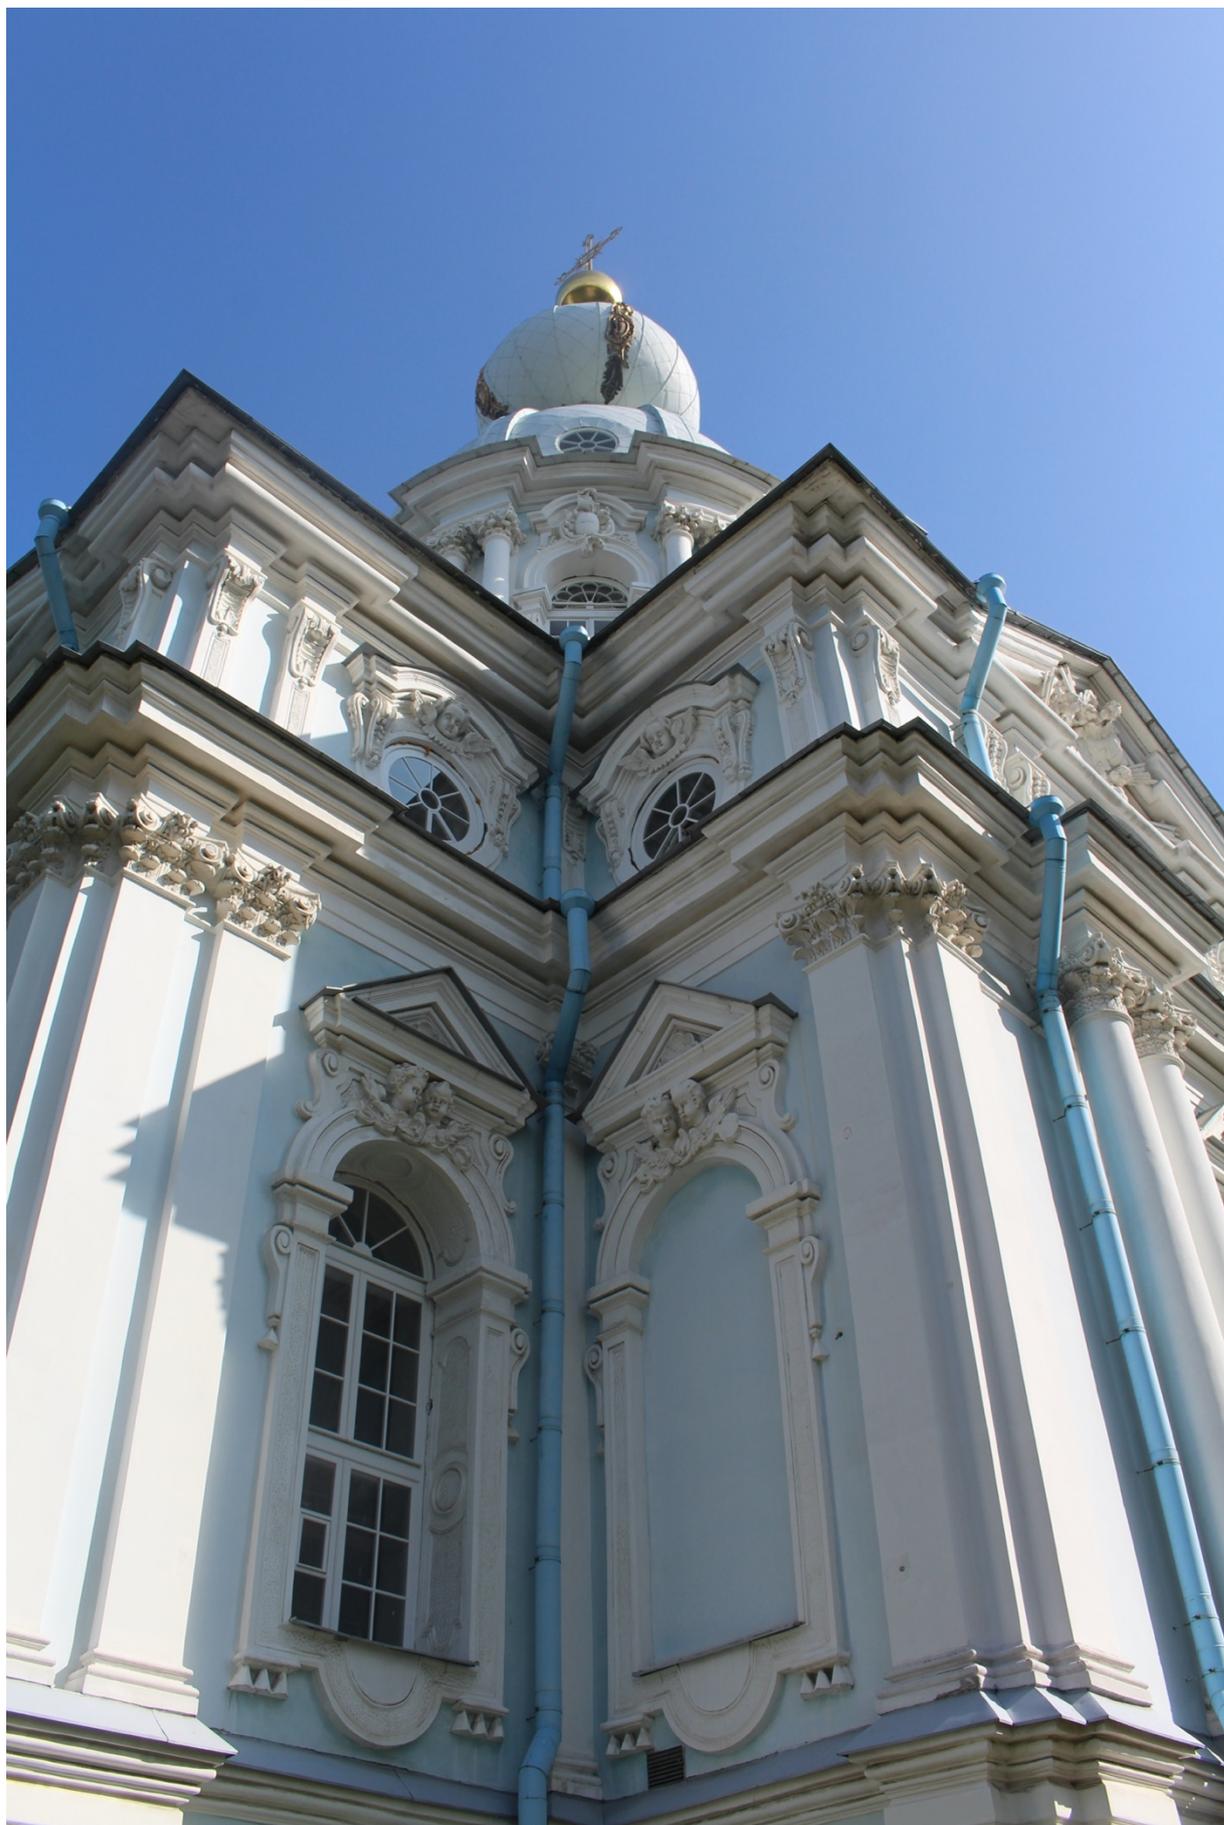
Фото 4. Вид на северо-восточный фасад объекта культурного наследия федерального значения «Корпуса жилые (каре) с угловыми церквями» (Церковь святой Великомученицы Екатерины).
