Акт

по результатам государственной историко-культурной экспертизы проектной документации на проведение работ по сохранению объекта культурного наследия федерального значения «Корпуса жилые (каре) с угловыми церквями» (Церковь святой Великомученицы Екатерины) по адресу: г. Санкт-Петербург, Смольного ул., 1, Растрелли пл., 1, Смольная наб., Кваренги пер., 2, 4, входящего в состав объекта культурного наследия федерального значения «Смольный монастырь» по адресу: г. Санкт-Петербург, Смольного ул., 1, Растрелли пл., 1, Смольная наб., Кваренги пер., 2, 4: «Ремонт и реставрация интерьеров, реставрация живописи северо-восточной церкви (Церковь святой Великомученицы Екатерины) Корпусов жилых (каре) с угловыми церквями, входящих в состав объекта культурного наследия федерального значения «Смольный монастырь» (Санкт-Петербург, ул. Смольного, 1; пл. Растрелли, 1; Смольная наб.; пер. Кваренги, 2, 4)», шифр: ПД-4-2023, разработанной ЗАО «СПБ - ПРОЕКТ» в 2023 году

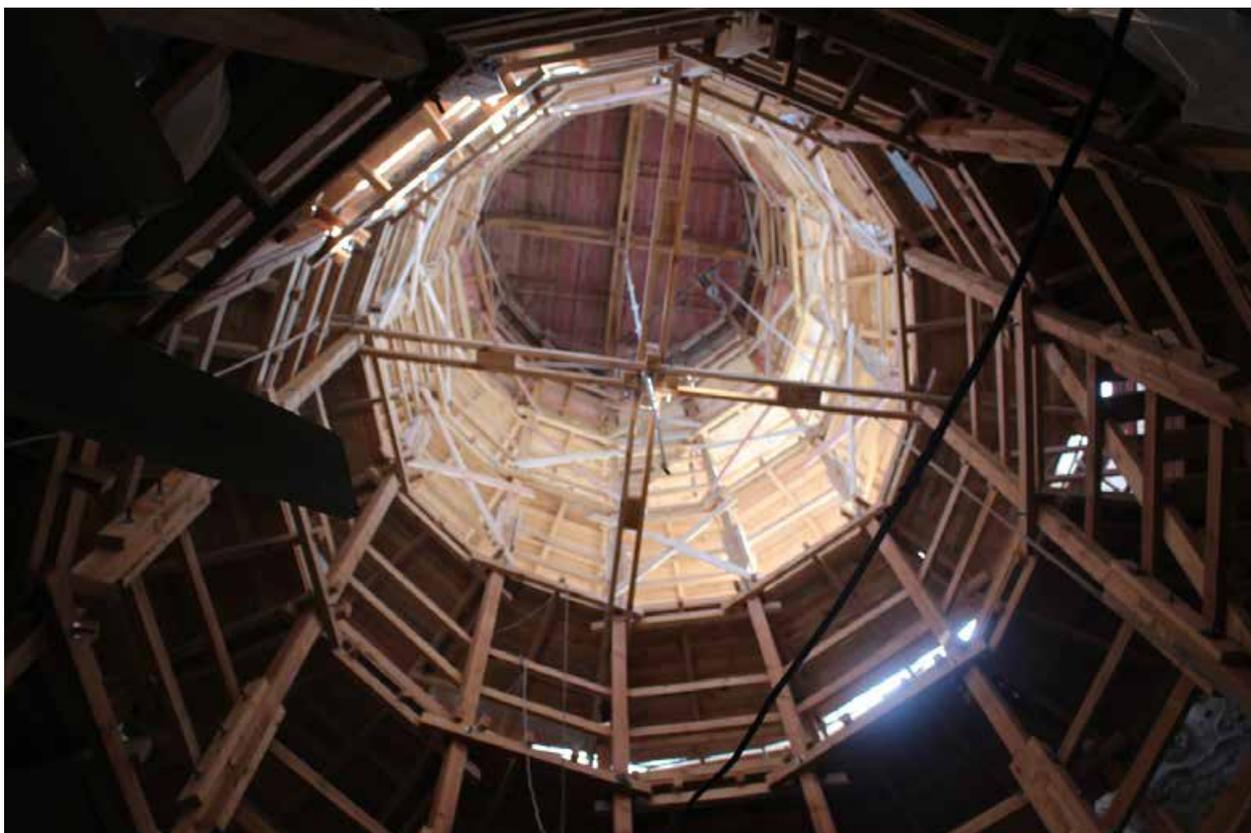
Фото 11. Центральный купол объекта культурного наследия федерального значения «Корпуса жилые (каре) с угловыми церквями» (Церковь святой Великомученицы Екатерины).

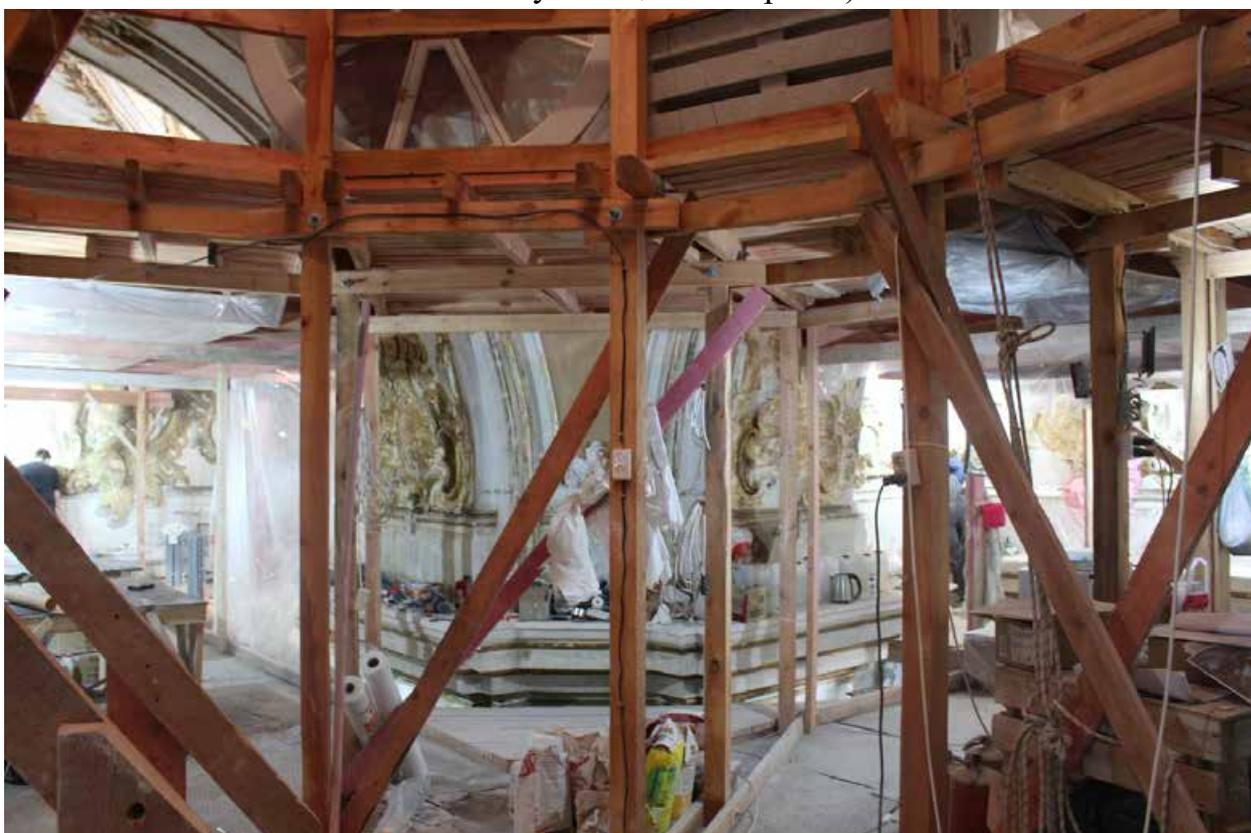
Фото 12. Внутренние помещения 1-го этажа объекта культурного наследия федерального значения «Корпуса жилые (каре) с угловыми церквями» (Церковь святой Великомученицы Екатерины).

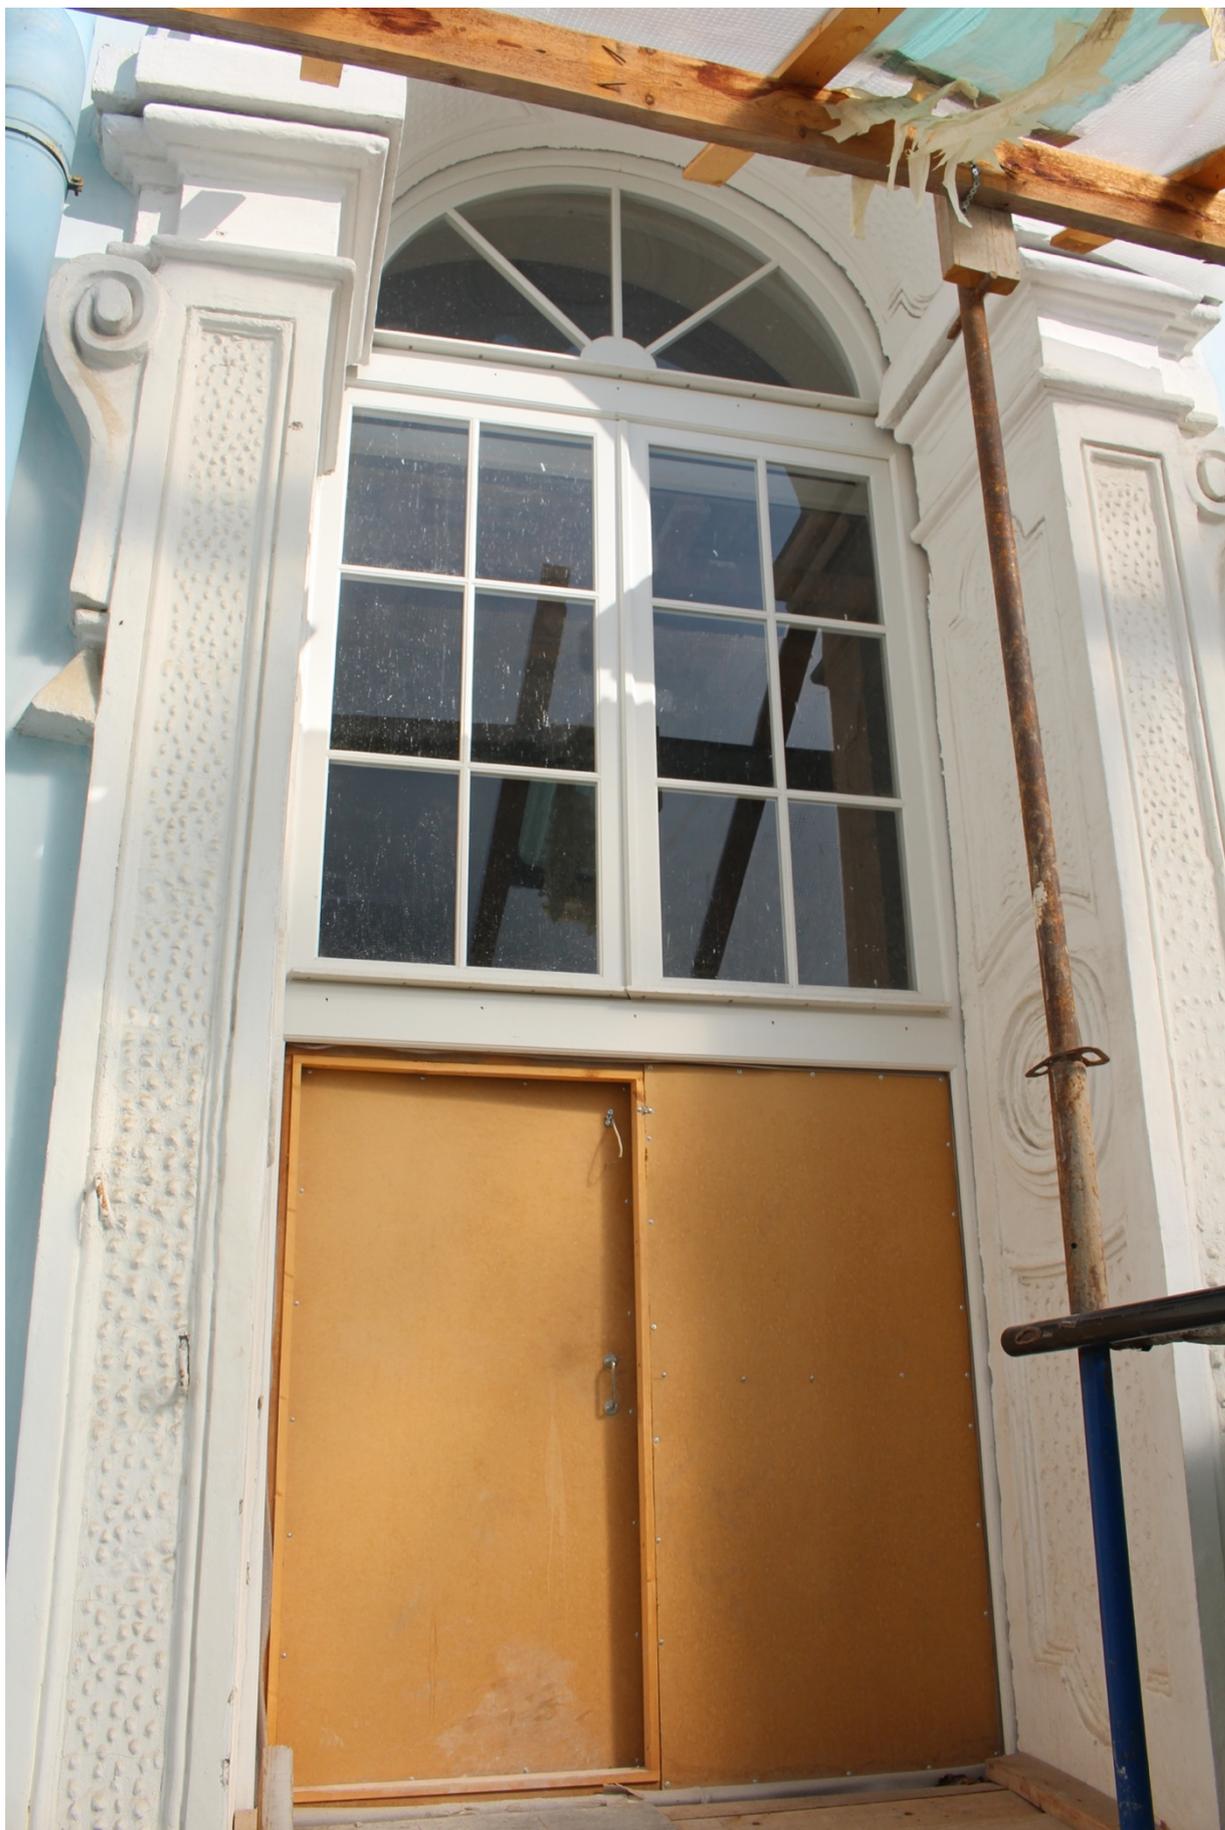
Фото 29. Фрагмент фасада объекта культурного наследия федерального значения «Корпуса жилые (каре) с угловыми церквями» (Церковь святой Великомученицы Екатерины).

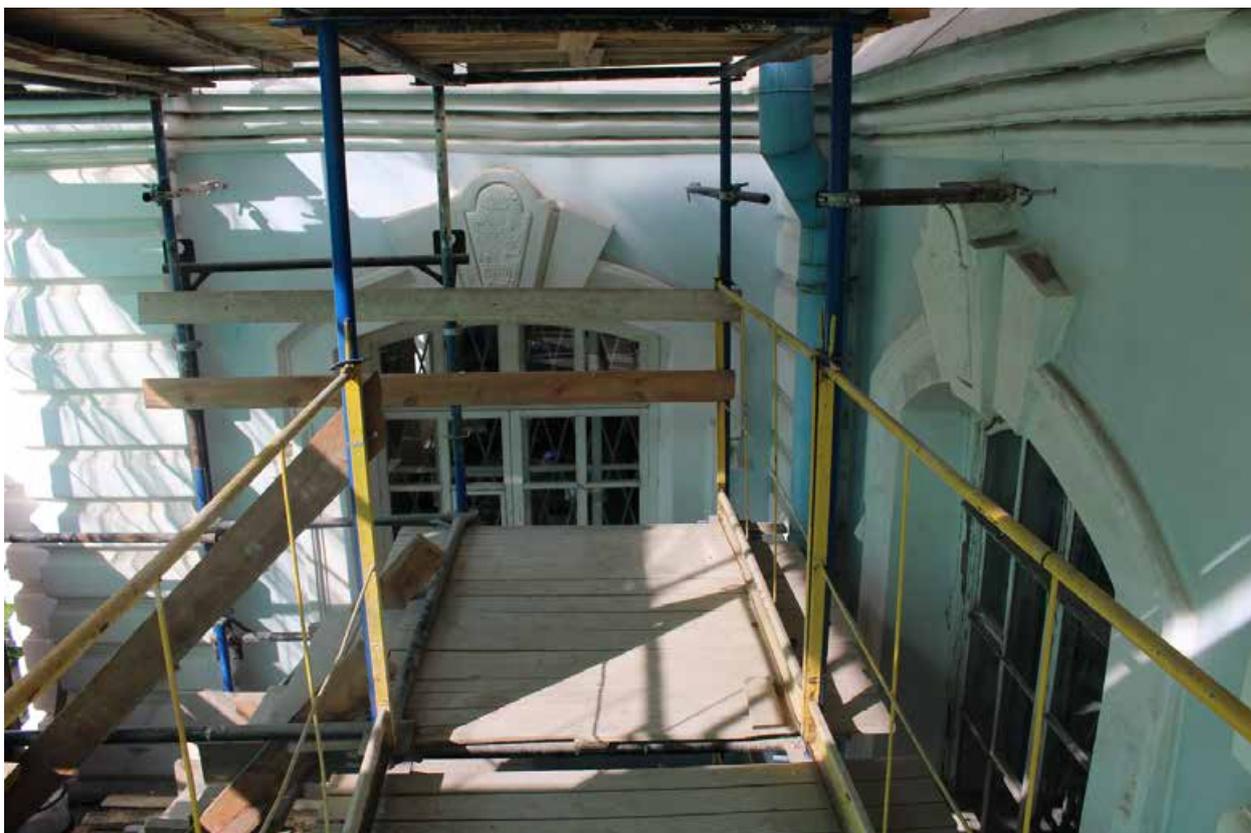
Фото 30. Фрагмент фасада объекта культурного наследия федерального значения «Корпуса жилые (каре) с угловыми церквями» (Церковь святой Великомученицы Екатерины).
