Акт

по результатам государственной историко-культурной экспертизы
проектной документации на проведение работ по сохранению объекта культурного наследия федерального значения «главный дом, 1888-1890 гг., арх. Сюзор П.Ю., ск. Иенсен Д.И., ск. Опекушин А.М.», расположенного по адресу: г. Санкт-Петербург, канала Грибоедова наб., 13, входящего в состав объекта культурного наследия федерального значения «Первое Санкт-Петербургское Общество взаимного кредита» – «Реставрация помещений (№№ 82, 83, 104, 105, 106, 107, 108, 109, 123, 124, 125, 126, 127, 128, 129, 130, 131) объекта культурного наследия федерального значения «Главный дом» в составе объекта культурного наследия федерального значения «Первое Санкт-Петербургское Общество взаимного кредита» по адресу: г. Санкт-Петербург, наб. канала Грибоедова, д. 13, литера А» (шифр: П – 01.21 – 000461), разработанной ООО «РМ «Наследие» в 2021 г., с целью определения соответствия требованиям законодательства Российской Федерации в области государственной охраны объектов культурного наследия

г. Санкт-Петербург

«04» августа 2021 г.

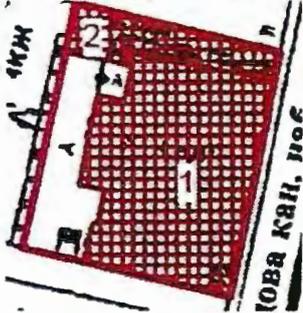
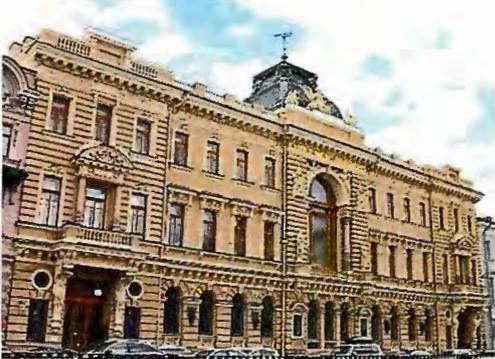
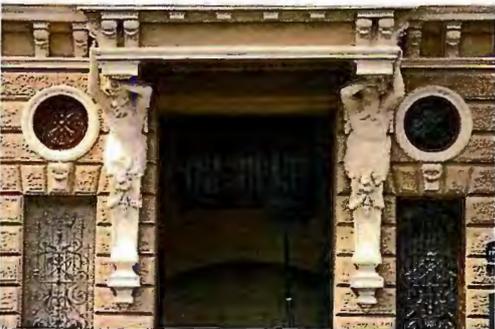
| № пп | Видовая принадлежность предмета охраны | Предмет охраны | Фотофиксация |
|---|--|---|--|
| 1. | Объемно-пространственное решение: | <p>исторические габариты и конфигурация в плане трехэтажного здания, включая три уплощенных ризалита лицевого фасада и три ризалита дворового восточного корпуса (два ризалита по боковым осям, один - по центральной оси);</p> <p>воротный проезд - местоположение (северный ризалит лицевого фасада), конфигурация (прямоугольная), габариты;</p> | |

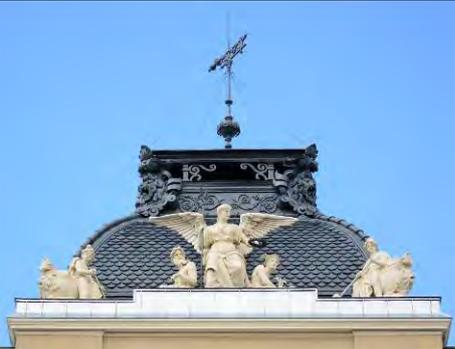
| | | <p>купол - конфигурация (четырехгранный), конструкция (на металлических фермах, с переломом) местоположение, габариты, оформление (скульптурная обработка ребер, невысокая башенка, с сильно выступающим свесом кровли и флюгером);</p> <p>крыша исторические габариты и конфигурация (скатная).</p> | |

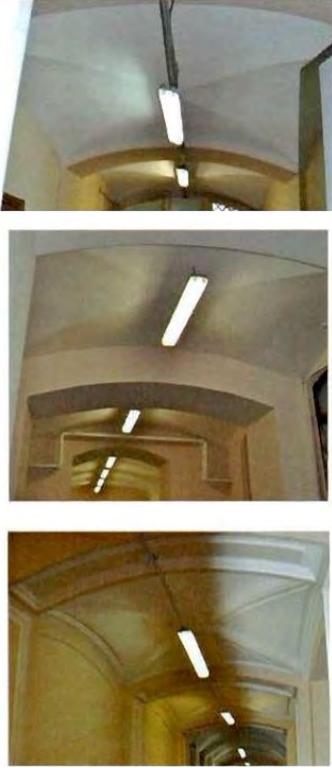
| 2. | <p>Конструктивная система:</p> | <p>исторические наружные и внутренние капитальные стены – материал (кирпич); исторические отметки междуэтажных перекрытий;</p> <p>тип сводов:</p> <p>крестовый (воротный проезд);</p> <p>крестовые на подпружных арках (подвальные помещения);</p> | |

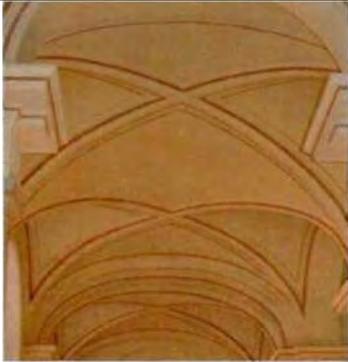
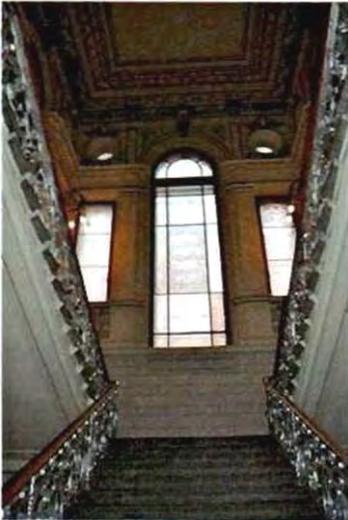
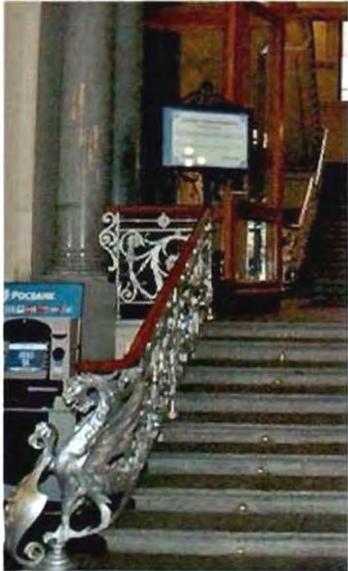
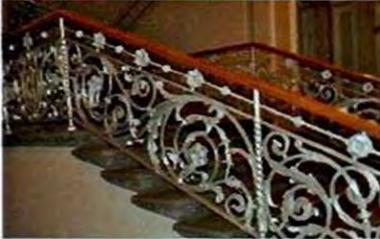
| | | <p>крестовые (по периметру помещения 1-Н (83) - Галерея;</p> <p>парадная лестница - местоположение, конфигурация, конструкция (по металлическим косоурам), габариты, тип (распашная), материал ступеней (гранит), цвет (серый);</p> <p>лестничное ограждение - материал (металл), техника исполнения (ковка), рисунок (сложный растительный орнамент, фигуры грифонов с щитами, на щите - картуш с надписью «1864» - фигура слева; «1890»-фигура справа); поручни - конфигурация, габариты, материал (дерево), форма (профиль), цвет (коричневый);</p> | |

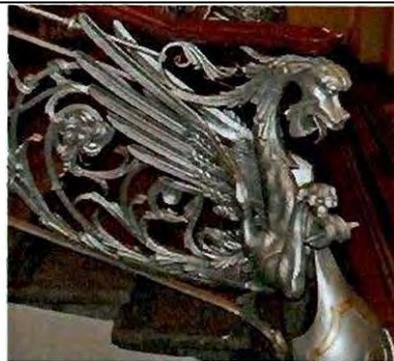
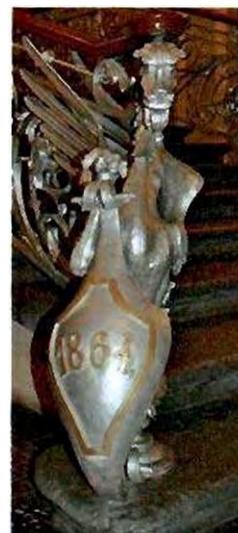
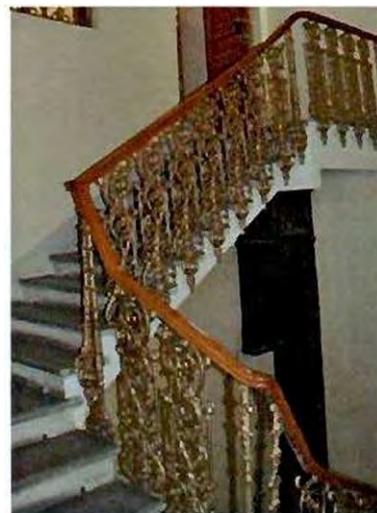
лестница пом. 1-Н (115, 117) -
служебная - местоположение, кон-
фигурация, конструкция (по
металлическим косоурам), тип
(маршевая), материал ступеней
(известняк), цвет (серый),
габариты; лестничное ограждение
– материал (металл), техника
исполнения (ковка), рисунок
(секции геометрического и
растительного орнамента);
поручни - конфигурация,
габариты, материал (дерево),
форма (про-
филь), цвет (коричневый);

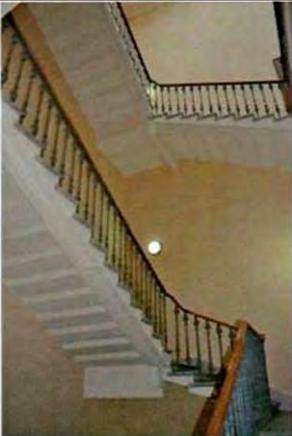
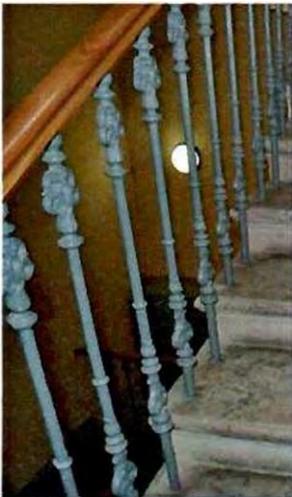
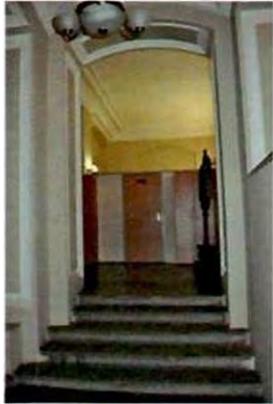
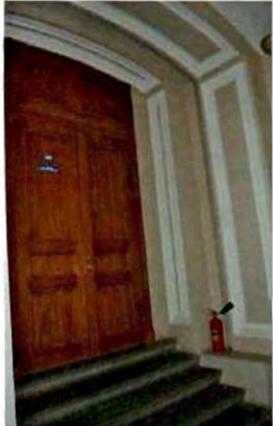
| | | <p>лестница пом. 1-Н (57, 86, 132, 137) местоположение, конфигурация, конструкция (по металлическим косоурам), тип (маршевая), габариты, материал ступеней (известняк); лестничное ограждение - материал (металл), техника исполнения (литье, ковка), рисунок (вертикальные прутья с орнаментированными перехватами); поручни - конфигурация, габариты, материал (натуральное дерево), форма (профиль), цвет (коричневый).</p> <p>две лестницы помещения 1-Н (78)-тип (средистенная), конструкция (одномаршевая, на перекрытии, на перепаде отметок пола из 5 ступенек), местоположение (арочный проем с северной и западной стороны), материал ступеней (гранит).</p> | |

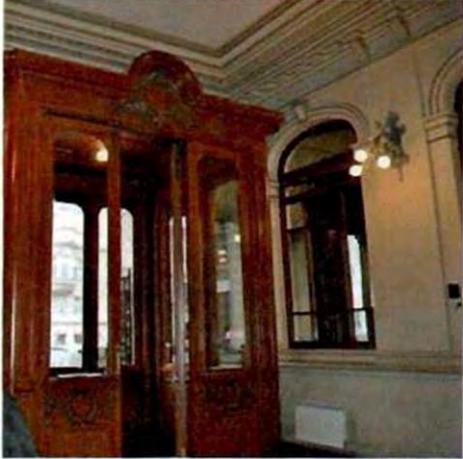
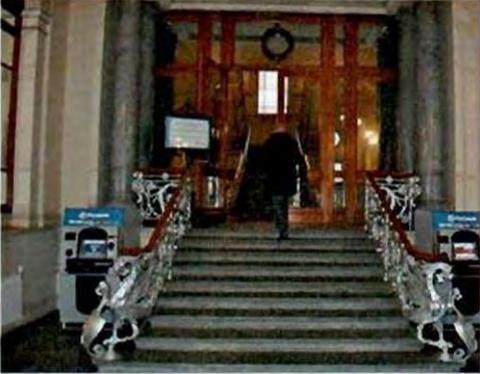
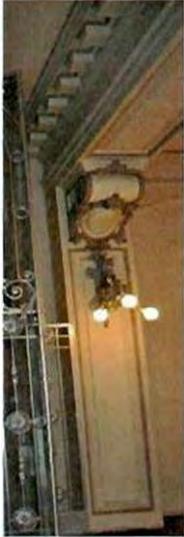
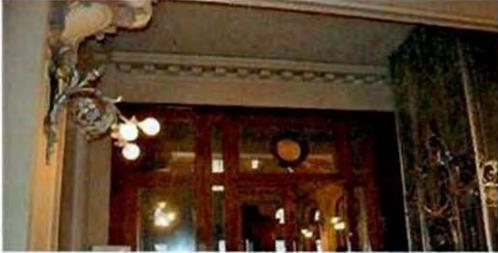
| 3. | <p>Объемно-планировочное решение:</p> | <p>историческое объемно-планировочное решение в габаритах капитальных стен;</p> <p>тамбур, помещение 1-Н (39) - конфигурация (прямоугольная), место-положение, конструкция (створчатая, полусветлые створки, по 2 створки в боковых стенках, по 3-во фронтальных), габариты;</p> <p>помещение 1 -Н (39 - «Вестибюль») - местоположение, конфигурация, габариты;</p> <p>арочный проем площадки перед помещением 1-Н (41) - конфигурация (прямоугольный), местоположение. габариты.</p> | |

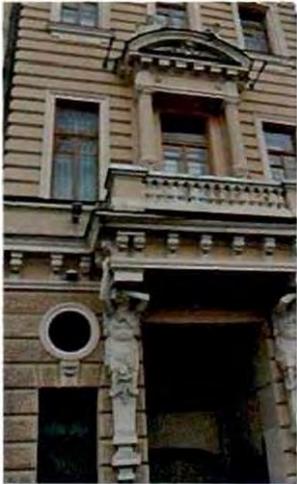
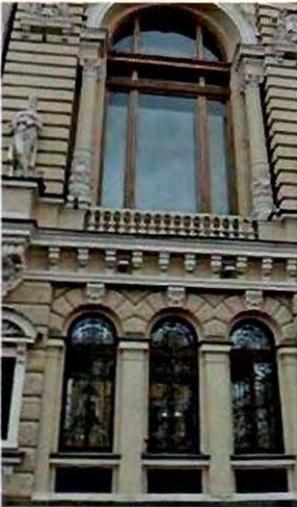
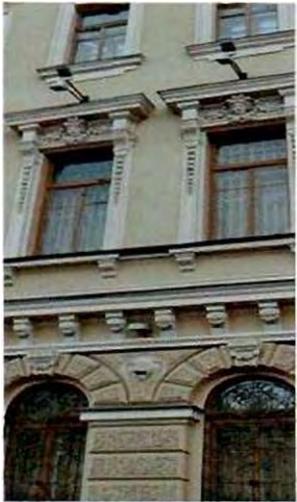
| 4. | Архитектурно-художественное решение фасадов: | <p>лицевой фасад:</p> <p>материал и характер отделки цоколя - гладкие плиты из розового гранита;</p> <p>материал и характер отделки лицевого фасада:</p> <p>материал и характер отделки боковых ризалитов лицевого фасада:</p> <p>руст «под шубу» - в уровне 1-го этажа;</p> <p>ленточный руст - в уровне 2-3 этажей боковых ризалитов;</p> <p>гладкая штукатурка в уровне 2-3 этажей участков лицевого фасада между ризалитами;</p> | |

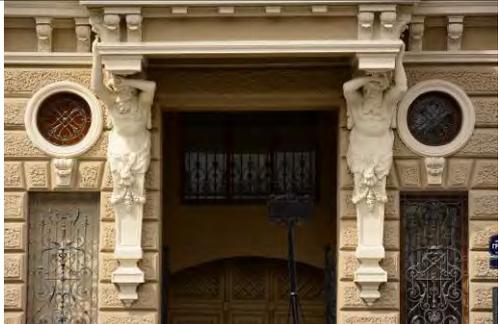
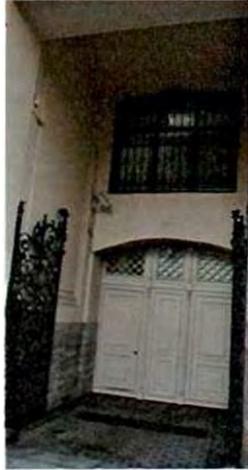
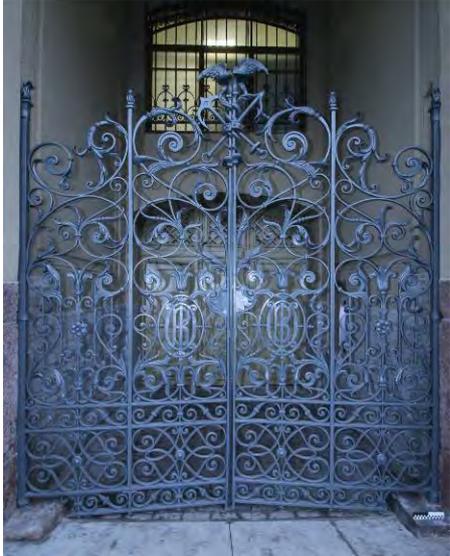
| | | <p>оформление воротного проезда - ниша, фланкированная прямоугольными оконными проемами с замковым камнем и люкарнами над ними, над проемом балкон, поддерживаемый кронштейнами в виде атлантов;</p> <p>историческое заполнение воротного проезда - конструкция (глухое, по горизонтали разделено на две части: нижняя часть - дверной проем; верхняя часть - оконный проем); нижняя часть воротного проезда (дверной проем) - конфигурация (прямоугольная, с лучковым завершением), местоположение, габариты;</p> <p>историческое заполнение нижней части воротного проезда (дверного проема) - конструкция (трехстворчатая с нестворчатой частью, с остекленной трехстворчатой фрамугой с лучковым завершением), материал (дерево), техника исполнения (токарная работа, резьба, окраска), цвет (белый), оформление (каждая створка на две филенки, ромбовидное остекление фрамуги);</p> <p>верхняя часть воротного проезда (оконный проем) - конфигурация (прямоугольная с лучковым завершением), местоположение, габариты;</p> <p>историческое заполнение верхней части воротного проезда - конструкция (трехстворчатая), материал (дерево), техника исполнения (токарная работа, резьба, тонировка), цвет (коричневый), рисунок;</p> <p>решетка оконного проема - материал (металл), цвет (черный), техника исполнения (ковка, литье), рисунок (вертикальные тяги с орнаментом в нижней трети и в верхней части, по дуге);</p> <p>оформление стен проезда - периметральные филенки;</p> <p>ворота - конструкция (двухстворчатая, складная, на петлях), материал (металл), цвет (черный), техника</p> | |

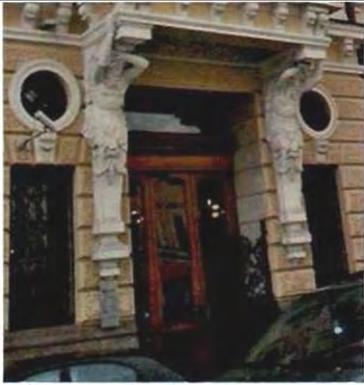
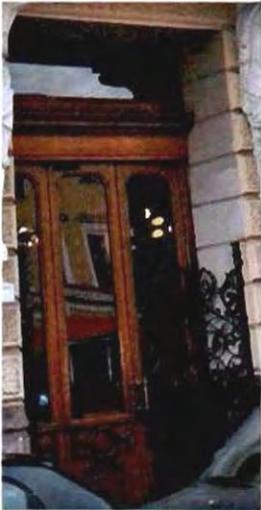
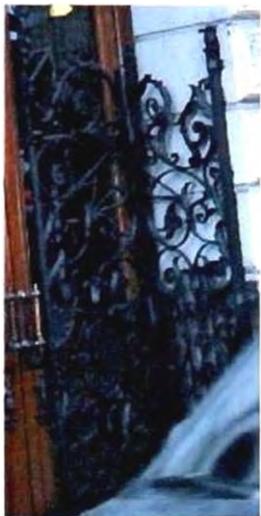
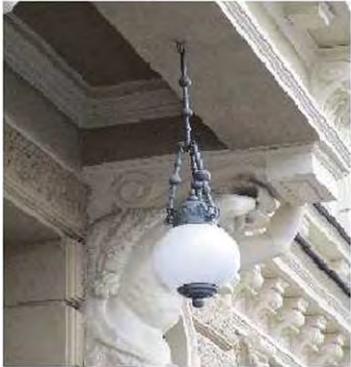
| | | <p>исполнения (ковка, литье), рисунок (сложный растительный орнамент с вензелем);</p> <p>дверной проем - местоположение (южный ризалит лицевого фасада), конфигурация (прямоугольная), габариты;</p> <p>оформление дверного проема - прямоугольная ниша, две гермы с атлантами, фланкирующие проем; историческое заполнение дверного проема - конструкция (трехстворчатое с нестворными частями, с прямоугольной остекленной фрамугой), материал (дерево - дуб, стекло), техника исполнения (токарная работа, резьба, тонировка), оформление (филенки с резным декором в виде венка с гирляндой), цвет (цвет тонированного дерева);</p> <p>решетка дверного проема - конструкция (двухстворчатая, складная, на петлях), материал (металл), цвет (черный), техника исполнения (ковка, литье), рисунок (сложный растительный орнамент, с вензелем).</p> <p>фонарь над входом в здание, цепь: материал (металл), цвет (черный), техника исполнения (ковка, литье), рисунок; плафон: материал (стекло), цвет (белый, матовый).</p> | |

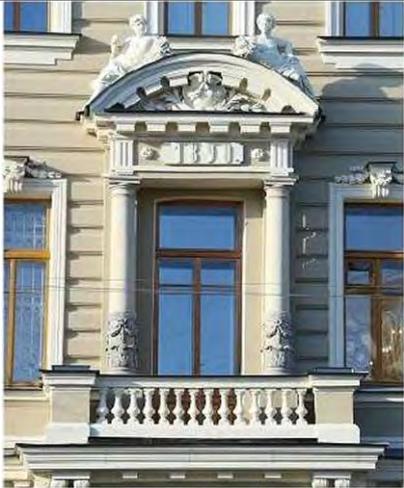
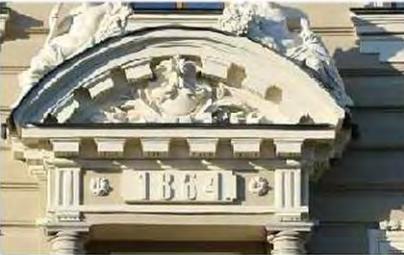
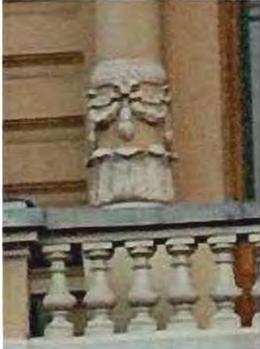
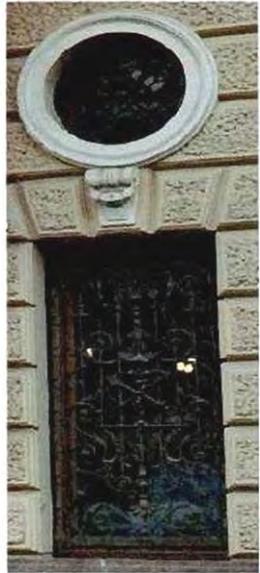
| | | <p>два балкона - конфигурация (в плане прямоугольная), местоположение (боковые ризалиты лицевого фасада), габариты, конструкция (на двух кронштейнах);</p> <p>ограждение балконов балюстрада между опорными тумбами;</p> <p>два балконных проема — конфигурация (прямоугольная), местоположение (боковые раскреповки лицевого фасада, в уровне 2-го этажа), габариты; оформление балконных проемов — двухколонный портик с антаблементом и лучковым сандриком с картушем и растительным орнаментом, декорированным скульптурой - полулежащие аллегорические фигуры; колонны с лепным орнаментом в нижней трети ствола (полоса орнамента гильош, листья аканта, гирлянды); историческое заполнение дверных балконных проемов - конструкция (двухстворчатое с горизонтальной фрамугой), материал (дерево), техника исполнения (токарная работа, резьба, тонировка), цвет (цвет тонированного дерева), рисунок; во фризе портика балконных дверей филенки с надписью «1864» (слева) и «1890» (справа), материал (гипс); оконные проемы боковых ризалитов - конфигурация (прямоугольная, круглая - в уровне 1-го этажа; прямоугольная - в уровне 2-3-го этажей), местоположение, габариты; оформление оконных проемов 1-го этажа боковых ризалитов замковый камень в виде консоли с гирляндой; четыре металлические решетки материал (металл), цвет (черный), техника исполнения (ковка, литье), рисунок (сложный растительный орнамент с перекрещенными якорями, кадуцеем и крылатым шлемом Меркурия в центре композиции);</p> | |

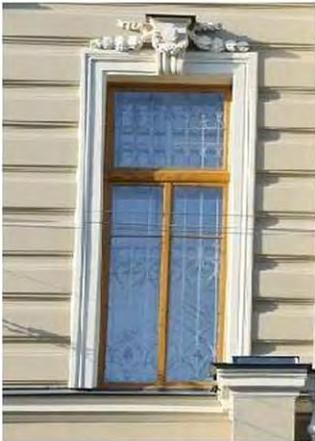
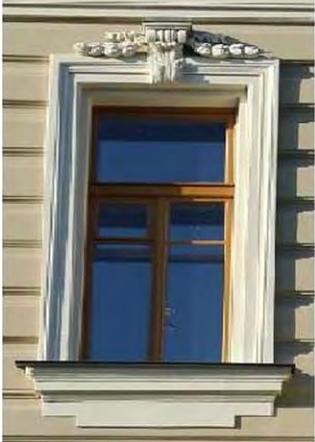
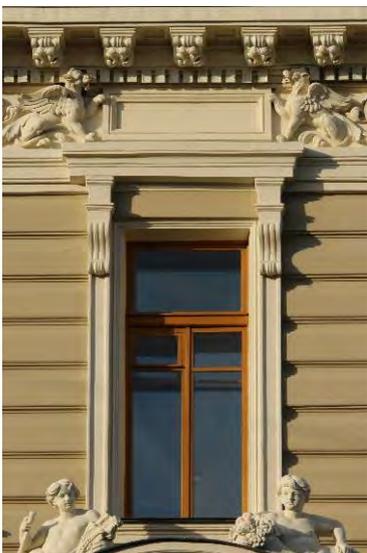
| | | <p>оформление круглых оконных проемов боковых ризалитов 1-го этажа - профилированная рама; четыре металлические решетки - материал (металл), цвет (черный), техника исполнения (ковка, литье), рисунок (сложный растительный орнамент); оформление оконных проёмов 2-го этажа боковых ризалитов - профилированные наличники с замковым камнем в виде кронштейна с гирляндой, материал (гипс);</p> <p>оформление оконных проёмов 3-го этажа боковых ризалитов - профилированные наличники с замковым камнем в виде кронштейна с листом аканта и гирляндой, материал (гипс);</p> <p>оформление оконных проёмов 3-го этажа по центральным осям боковых раскреповок - профилированные наличники с прямым сандриком на лепных кронштейнах;</p> | |

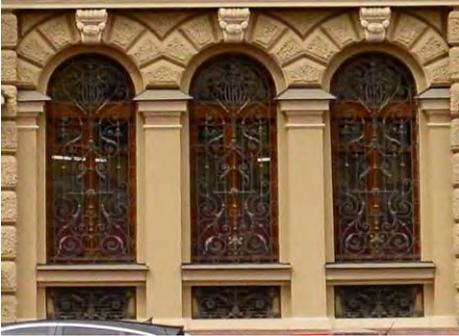
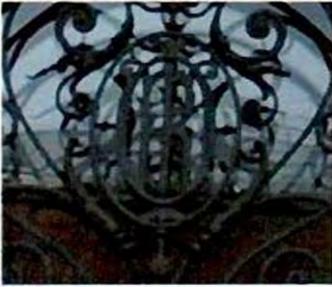
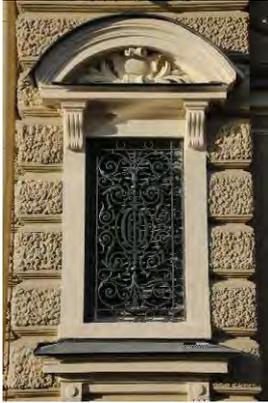
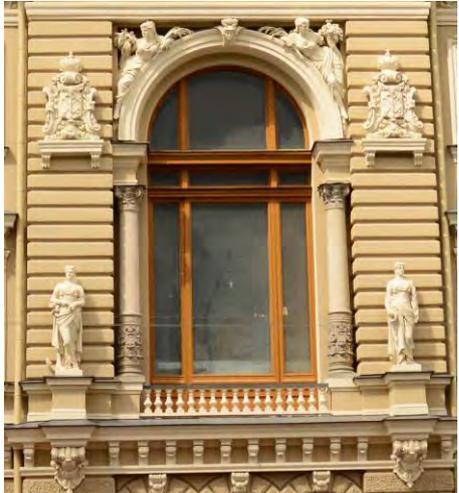
| | | <p>оконные проемы центрального ризалита - конфигурация (три прямоугольных с полуциркульным завершением, два прямоугольных - в уровне 1-го этажа; прямоугольное с полуциркульным завершением - в высоту 2-3-го этажей), местоположение, габариты;</p> <p>оформление оконных проемов 1-го этажа центрального ризалита лицевого фасада - веерный замок, замковый камень в виде стилизованно-го кронштейна с гирляндой, подоконный выступ, четыре пилястры в межоконных простенках; три металлические решетки материал (металл), цвет (черный), техника исполнения (ковка), рисунок (сложный растительный орнамент, верхний картуш с вензелем);</p> <p>оформление оконных проемов 1-го этажа центрального ризалита - профилированные наличники, лучковый сандрик на кронштейнах с растительным орнаментом, подоконный выступ; две металлические решетки - материал (металл), цвет (черный), техника исполнения (ковка), рисунок (сложный растительный орнамент, с вензелем в центре композиции);</p> <p>оформление оконного проема 2-3-го этажей центрального ризалита архивольт с замковым камнем в виде маскарона, на импостах, две полулежащие женские скульптурные аллегорические фигуры в антревольтах; две колонны композитного ордера с лепной композицией в нижней трети ствола (круглые валики, полоса орнамента гильош, листья аканта, кадуцей, жезлы, щитки, гирлянды); на постаментах - круглые скульптуры женских аллегорических изображений; постаменты на кронштейнах в виде</p> | |

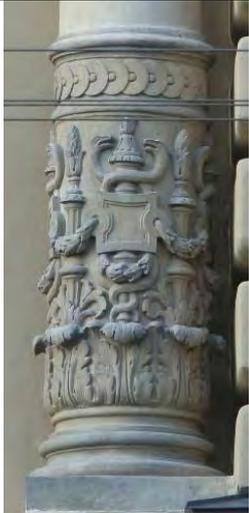
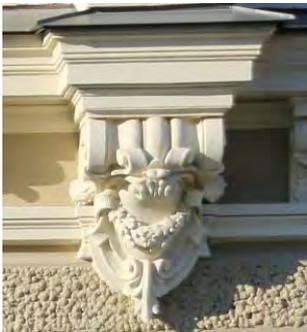
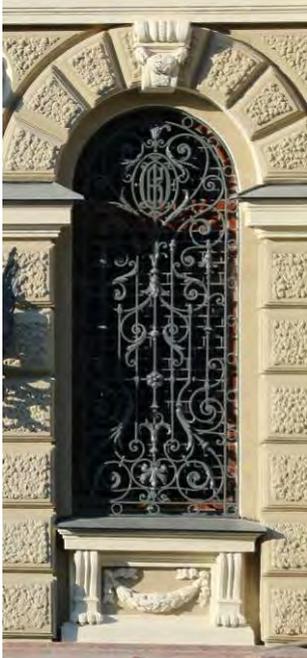
| | | <p>волют с растительным орнаментом (картуш, гирлянда, листья аканта); в верхней части оконного проема - два геральдических щита;</p> <p>оконные проемы участков лицевого фасада между ризалитами - конфигурация (прямоугольный с полуциркульным завершением - в уровне 1-го этажа; прямоугольные - в уровне 2-3 этажей), местоположение, габариты;</p> <p>оформление оконных проемов 1-го этажа участков лицевого фасада между ризалитами - веерный замок, замковый камень в виде стилизованного кронштейна; подоконный выступ на кронштейнах в виде консолей; в поле подоконного выступа - композиция из гирлянд с лентами; восемь металлических решеток - материал (металл), цвет (черный), техника исполнения (ковка), рисунок (сложный растительный орнамент, верхний картуш с вензелем);</p> | |

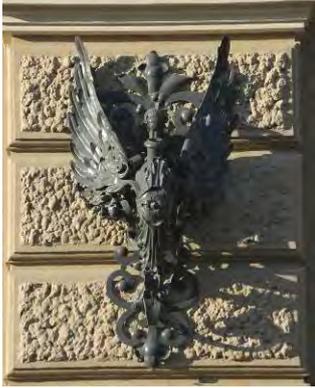
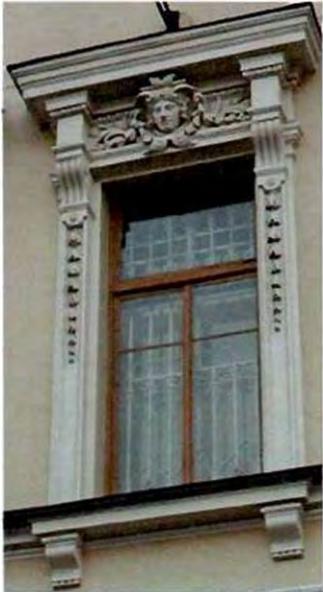
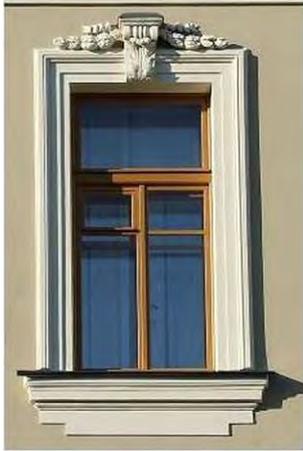
| | | <p>четыре металлических флагодержателя в виде фигуры грифона (4 шт.) - местоположение (в междуоконных простенках участков лицевого фасада между ризалитами), материал (металл), цвет (черный), техника исполнения (ковка);</p> <p>шесть львиных маскаронов в медальонах в междуоконных простенках - в уровне 1-го этажа;</p> <p>оформление оконных проемов 2-го этажа участков лицевого фасада между раскреповками - прямой сандрик с полосой иоников, маскарон в картуше, листовым орнаментом, на кронштейнах; наличники с фестонами; наружный подоконник на кронштейнах;</p> <p>оформление оконных проёмов 3-го этажа участков лицевого фасада между раскреповками - профилированные наличники с замковым камнем в виде кронштейна с листом аканта и гирляндой; подоконный выступ, материал (гипс); историческое заполнение оконных проемов лицевого фасада материал (дерево), рисунок, цвет (коричневый);</p> | |

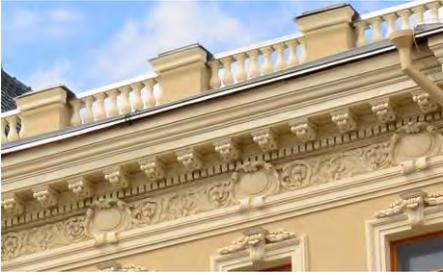
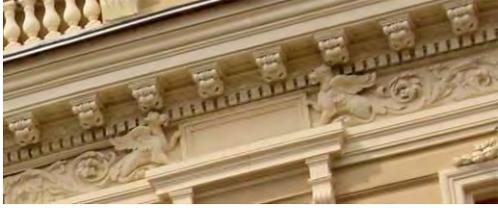
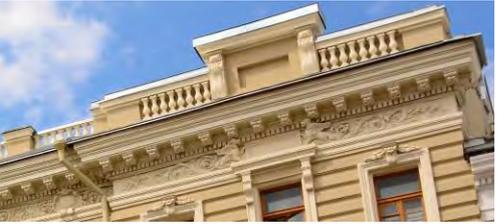
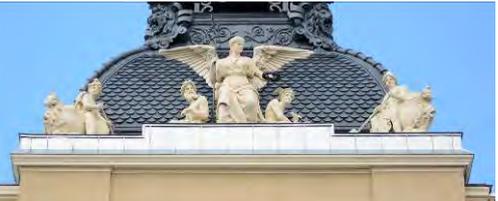
| | | <p>профилированная горизонтальная тяга с кронштейнами - над 1-м этажом;</p> <p>горизонтальная подоконная тяга - в уровне 2-го этажа;</p> <p>лепной фриз с картушами и растительным орнаментом;</p> <p>лепные фигуры грифонов по обеим сторонам сандрика на фризе, по центральным осям боковых ризалитов;</p> <p>мозаичное панно местоположение (во фризе центральной раскреповки фасада), габариты, техника исполнения (мозаика), оформление (на золотом фоне надпись «Первое Общество взаимного кредита»); выносной профилированный венчающий карниз с поясом дентикул и модульонами;</p> <p>парапетное ограждение - конфигурация (парапетных тумб с балюстрадой), местоположение, габариты, материал;</p> <p>два прямоугольных аттика - конфигурация местоположение (по центральным осям боковых ризалитов), габариты, оформление (с прямоугольной нишей, лепными кронштейнами в виде акантового листа с бриллиантовым рустом);</p> <p>центральный аттик с скульптурной композицией (Слава, Труд и Торговля) и акротериями - материал (окрашенная бронза?);</p> | |

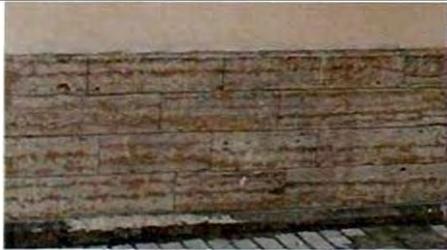
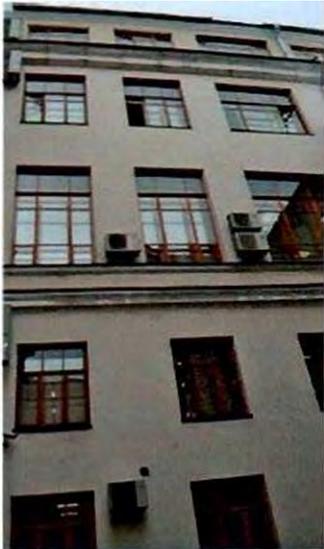
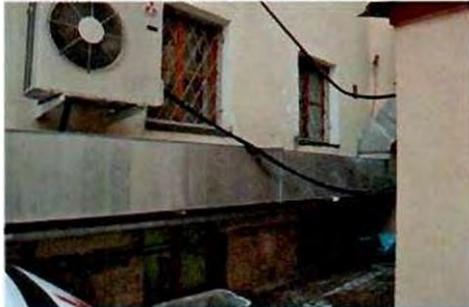
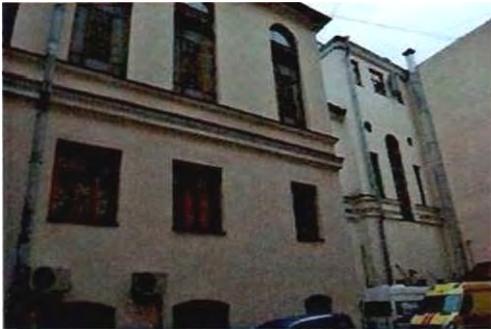
| | | <p>дворовые фасады:</p> <p>материал и характер отделки цоколя - известняк;</p> <p>материал и характер отделки фасада - гладкая штукатурка (в уровне 1-5-го этажей);</p> <p>оконные проемы дворовых фасадов - конфигурация (прямоугольная - северный фасад, в уровне 1-5 этажей ; центральный ризалит восточного фасада, в уровне 2-го этажа; восточный фасад бокового южного ризалита, в уровне 1-го этажа, по 10-ой, 12-ой осям в уровне 2-го этажа, по 10-12-ой осям в уровне 3-го этажа; прямоугольная с лучковым завершением - центральный ризалит восточного фасада, в уровне 1-го этажа; восточный фасад, по 1-ой, 2-ой, в уровне 1-го этажа и по 8-ой, 9-ой осям, в уровне 1-2-го этажа; прямоугольная с полуциркульным завершением - восточный фасад, по 1-ой, 2-ой, 8-ой, 9-ой осям в уровне 3-го этажа; по 11-ой оси в уровне 2-го этажа; центральный ризалит восточного фасада, в уровне 3-го этажа), местоположение, габариты</p> | |

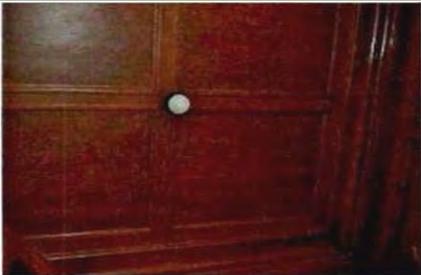
| 5. | <p>Декоративно-художественная отделка помещений:</p> | <p>тамбур, помещение 1-Н (39):</p> <p>оформление потолка тамбура - профилированная рама, четыре филенки;</p> <p>историческое заполнение - материал (дерево - дуб), техника исполнения (токарная работа, резьба, тонировка). цвет (цвет тонированного дерева);</p> | |

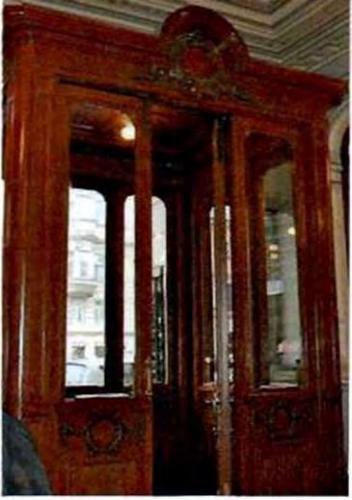
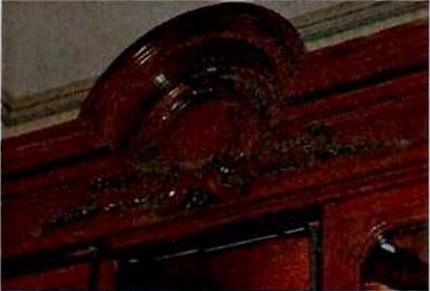
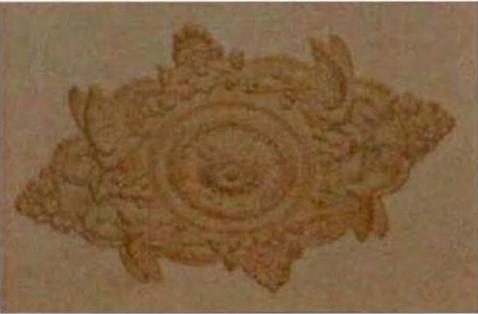
| | | <p>оформление стен тамбура - лопатки, декорированные филёнками - по углам, со стороны вестибюля над дверями - профилированный выносной карниз с повышенной полуциркульной центральной частью; центральная часть карниза декорирована картушем с листьями аканта по сторонам; историческое заполнение - материал (дерево - дуб, стекло), техника исполнения (токарная работа, резьба, тонировка), цвет (цвет тонированного дерева);</p> <p>один дверной прибор входной двери - конструкция (шпингалет с ручкой кнопкой), материал (латунь);</p> <p>помещение 1-Н (39 - «Вестибюль»):</p> <p>оформление плафона - лепная розетка с изображением грифонов, вазонов и растительным орнаментом;</p> <p>сложнопрофилированная рама с поясами меандра и пальметт;</p> | |

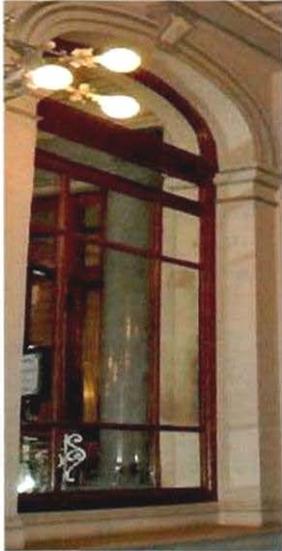
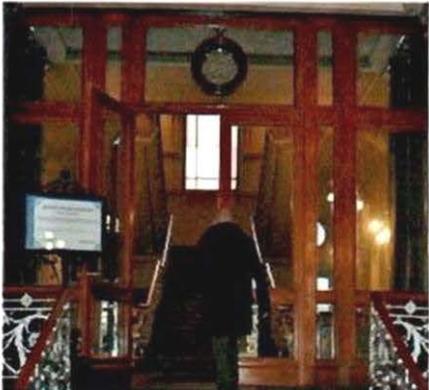
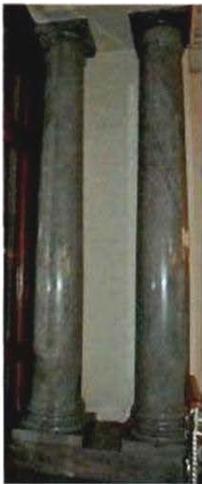
| | | <p>карниз с кронштейнами, с поясами дентикул и иоников;</p> <p>шесть арочных ниш стен вестибюля - конфигурация (прямоугольная с коробовым завершением), местоположение (по 3 - южная и северная стены), габариты; оформление арочных ниш - архивольты на импостах с замковым камнем в виде стилизованного лепного кронштейна; историческое заполнение арочных ниш - материал (дерево - дуб), техника исполнения (токарная работа, резьба, тонировка), цвет (цвет тонированного дерева), оформление (4 профилированные дубовые рамы с зеркальными стеклами, с расстекловкой на 11 частей: 2 - по южной стене вестибюля. 2 по северной стене вестибюля; 1 - зеркало - по центральной оси южной стены; 1 - мозаичное панно - по центральной оси северной стены);</p> <p>дверной проем между вестибюлем и парадной лестницей - конфигурация (прямоугольная), местоположение (западная сторона вестибюля), габариты; историческое заполнение дверного проема - материал (дерево - дуб, стекло), техника исполнения (токарная работа, резьба, тонировка), цвет (цвет тонированного дерева), конструкция (четырёхчастное), оформление (боковые нестворные части - на 3 застекленные филенки; центральные, раскрывающиеся створки - на 2 застекленные филенки; застекленная фрамуга с горбыльком в центральной части в виде окружности);</p> <p>четыре колонны тосканского ордера, фланкирующие площадку между вестибюлем и парадной лестницей - местоположение, габариты, материал (гранит), цвет (серый с прожилками);</p> | |

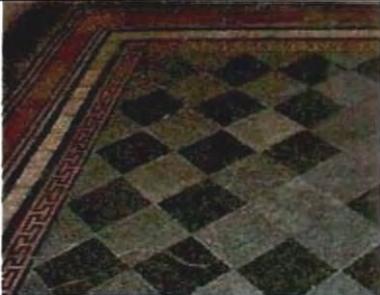
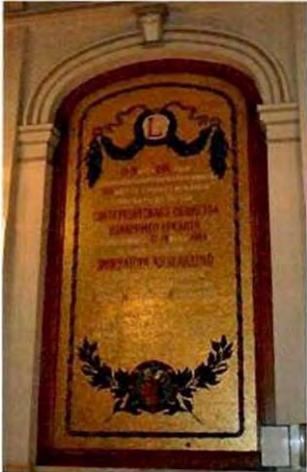
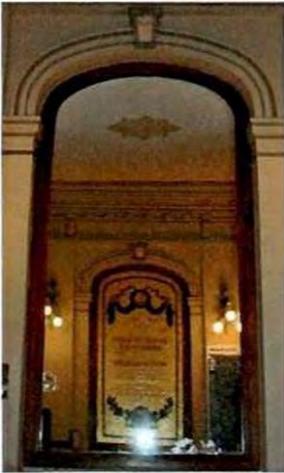
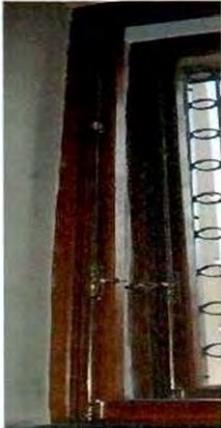
| | | <p>историческое покрытие пола - материал (гранит, мрамор), техника исполнения (мозаика); рисунок (шахматный рисунок с рядами бордюров (меандр));</p> <p>мозаичное панно в дубовой раме — конфигурация (прямоугольная с коробовым завершением), местоположение (по центральной оси северной стены вестибюля), габариты, техника исполнения (мозаика), оформление (полихромное на золотом фоне, с надписью в память 50-летнего существования Общества взаимного кредита);</p> <p>зеркало надкаминное - конфигурация (прямоугольная с коробовым завершением), местоположение (по центральной оси южной стены вестибюля), габариты, материал (дерево дуб, зеркало), оформление (профилированная дубовая рама с закругленным завершением);</p> <p>четыре оконных прибора - конфигурация, материал (латунь), габариты, конструкция и оформление (длинные шпингалеты с рычагом в виде ажурной петли с ручкой-кнопкой);</p> | |

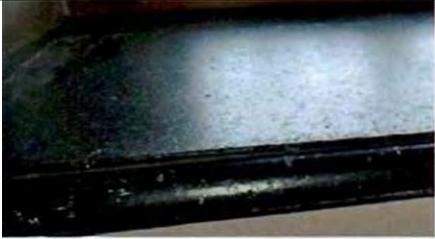
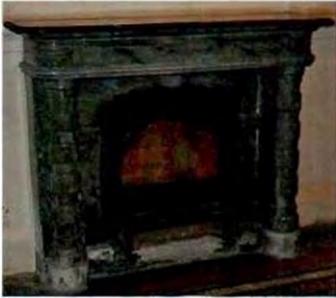
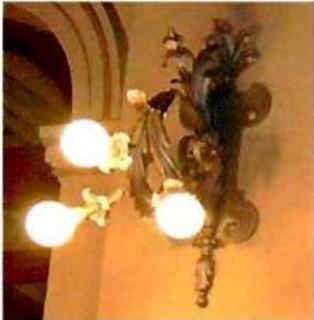
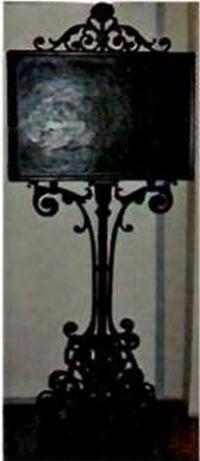
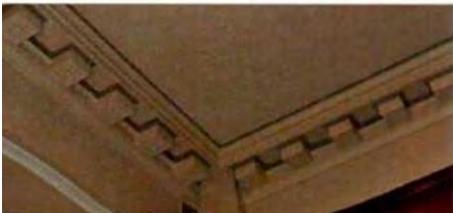
| | | <p>два подоконника - конфигурация (прямоугольная с закругленными краями), габариты, материал (искусственный мрамор), цвет (черный);</p> <p>камин - конфигурация, местоположение, габариты, оформление (средистенный, с полочкой с закругленными углами и профилированным краем; фриз с двумя гладкими филенками с деталью в виде «алмазной грани»; топочное отверстие фланкировано фигурными колонками на круглом основании; двойная оградительная решетка из горизонтальных граненных планок);</p> <p>четыре бра на 3 светоточки - конфигурация, габариты, материал (металл), техника исполнения (ковка), конструкция и оформление (фигурный стенник с завершением в виде пальметты, с загибающимся книзу кронштейном, с декором (цветы, листья аканта, спиралевидные завитки) *;</p> <p>* - плафоны современные;</p> <p>стойка-подставка - конфигурация, габариты, материал (металл, тонировка), техника исполнения (ковка, литье), конструкция и оформление (в виде стержня с 4-мя 8-образной формы ножками с фигурным завершением);</p> <p>площадка перед помещением 1-Н (41): оформление потолка - профилированная рама, карниз с дентикулами;</p> | |

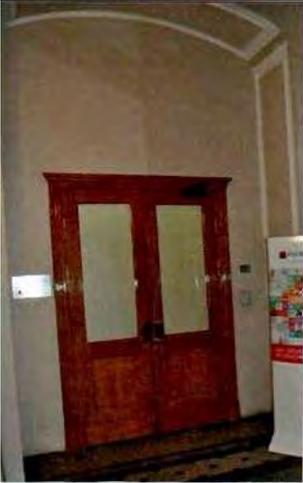
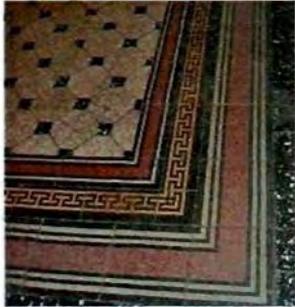
| | | <p>оформление стен: ниша с лучковым завершением - местоположение (в стене с северной стороны), оформление (софиты с филенками); дверной проем - конфигурация (прямоугольная), местоположение (ниша, северная сторона), габариты; историческое заполнение дверного проема, материал (дерево - дуб, стекло), конструкция (двустворчатое, полусветлое), оформление (нижние профилированные филенки, профилированные наличники и карниз);</p> <p>оформление софитов арочного проема - филенки две консоли в виде свитка с орнаментом «чешуя», с медальоном в картуше;</p> <p>покрытие пола - материал (метлахская плитка, гранит, мрамор), техника исполнения (мозаика); рисунок (шахматный рисунок с рядами бордюра (меандр);</p> <p>два бра на три светоточки - конфигурация, местоположение (арочный проем, по обеим сторонам), габариты, материал (металл), техника исполнения (ковка), конструкция и оформление (фигурный стенник с пальметтой, кронштейн с декором (цветы, листья аканта, спиралевидные завитки);</p> | |

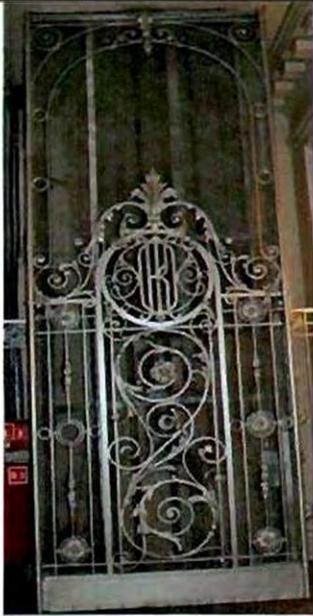
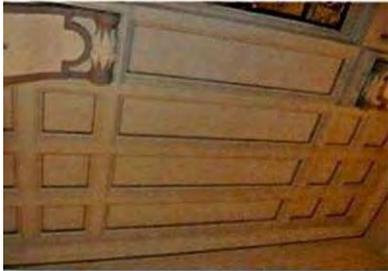
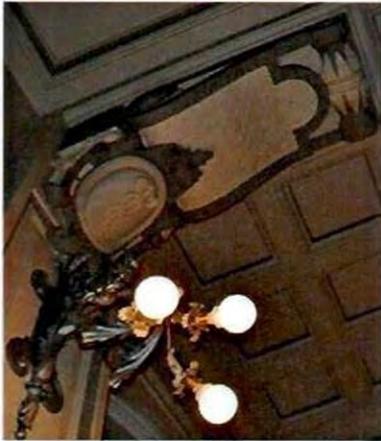
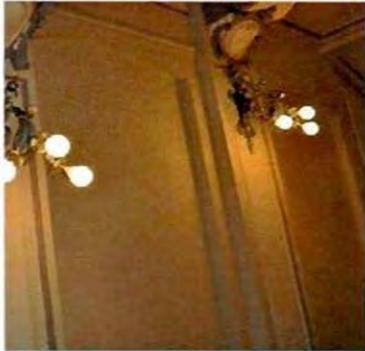
| | | <p>ограждение лифтовой шахты - конфигурация (прямоугольная), местоположение (южная стена площадки), габариты, материал (металл), техника исполнения (ковка), рисунок (сложный растительный орнамент с вензелем в центре);</p> <p>помещение 1-Н(41) - «Парадная лестница», нижний уровень: оформление подшивки плафона площадки лестницы - 12 декоративных кессонов, карниз с поясом пальметт;</p> <p>две консоли с орнаментом «чешуя», валиками, растительным орнаментом, медальон с кадуцеем в картуше;</p> <p>оформление стен: две уплощенные ниши с коробовым завершением, горизонтальная тяга над нишей с фланкирующими ее лопатками (по южной стене);</p> | |

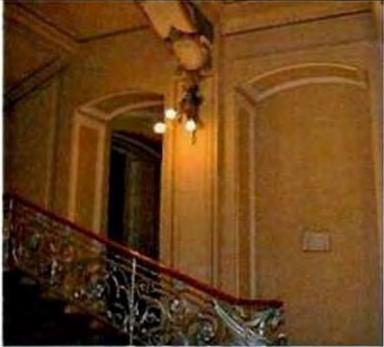
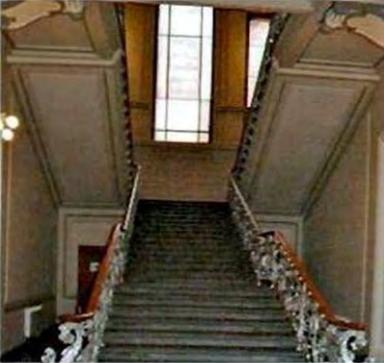
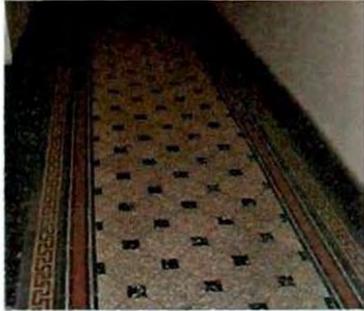
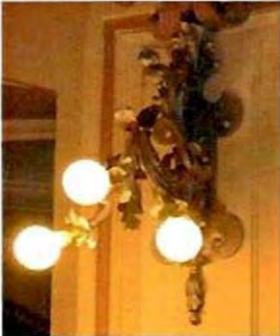
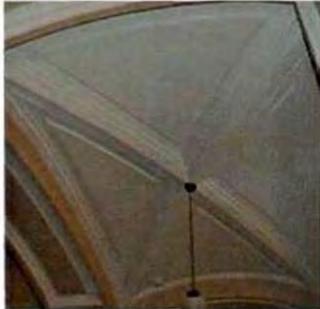
| | | <p>одна ниша с коробовым завершением, с оформлением филенками (по северной стене); одн проем с коробовым завершением, с оформлением филенками (по северной стене);</p> <p>две широкие филенки четырехугольной формы, две филенки прямоугольной формы;</p> <p>оформление подшивки лестничных маршей - широкие филенки прямоугольной формы;</p> <p>покрытие пола - материал (метлахская плитка, гранит, мрамор), техника исполнения (мозаика); рисунок (шахматный рисунок с рядами бордюров (меандр);</p> <p>два бра на 3 светоточки - конфигурация, местоположение, габариты, материал (металл), техника исполнения (ковка), конструкция и оформление (фигурный стенник с завершением в виде пальметты, с загибающимся книзу кронштейном, с декором (цветы, листья аканта, спиралевидные завитки)*;</p> <p>* - плафоны современные;</p> <p>помещение 1-Н(78) (разделено арочным проемом на две части): оформление потолка - диагональные тяги, образующие четыре профилированные филенки;</p> | |

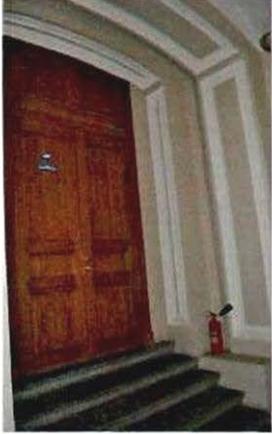
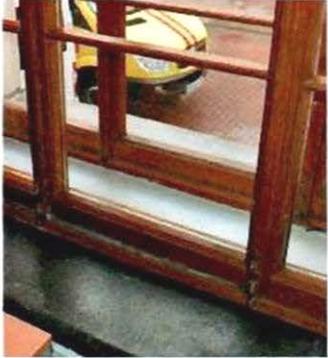
| | | <p>оформление софитов арочных проемов с пологим завершением - филенки;</p> <p>дверной проем - конфигурация (прямоугольная), местоположение (арочный проем, западная сторона), габариты; историческое заполнение дверного проема конструкция (двухстворчатое), материал (дерево), техника исполнения (токарная работа, резьба, тонировка), цвет (цвет тонированного дерева), оформление (профилированные филенки);</p> <p>покрытие пола - материал (мрамор), техника исполнения (мозаика), рисунок (двойной бордюр черного цвета в раме пурпурного цвета);</p> <p>помещение 1 -Н (76): оформление потолка - сложнопрофилированная рама; один подоконник - конфигурация (прямоугольная с закругленными краями), габариты, материал (искусственный мрамор), цвет (черный);</p> <p>один оконный прибор - конфигурация , материал (латунь ?), габариты, конструкция и оформление (в виде длинного штока круглого в сечении, с рычагом в виде петли с ручкой-кнопкой);</p> | |

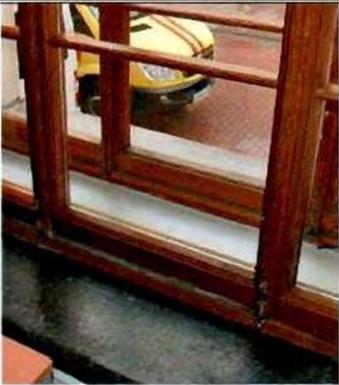
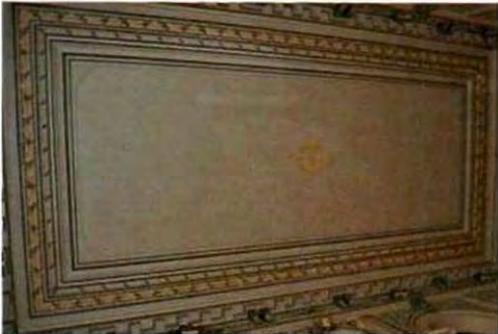
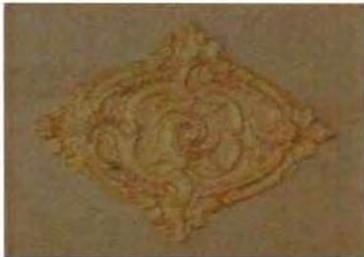
| | | <p>один оконный прибор - конфигурация, материал (латунь), габариты, конструкция и оформление (в виде длинного штока круглого в сечении, с рычагом в виде петли с ручкой-кнопкой); площадка Парадной лестницы между I и II этажами:</p> <p>оформление стен - рустованный, окрашенный нижний ярус западной стены; помещение 1-Н(81) - «Парадная лестница» - верхний уровень:</p> <p>оформление потолка - плафон со сложнопрофилированными рамами с порезками (лавровые листья с ленточным переплетом, листовый орнамент); профилированный карниз с дентикулами на сдвоенных орнаментальных кронштейнах;</p> <p>лепная розетка с растительным орнаментом и картушем;</p> | |

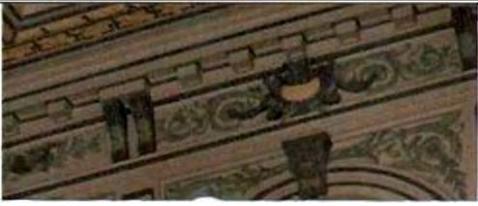
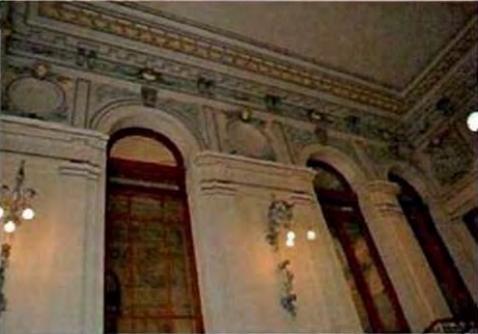
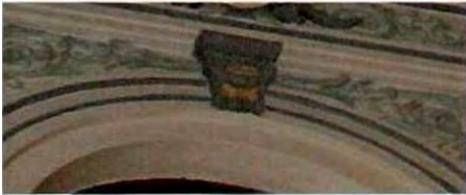
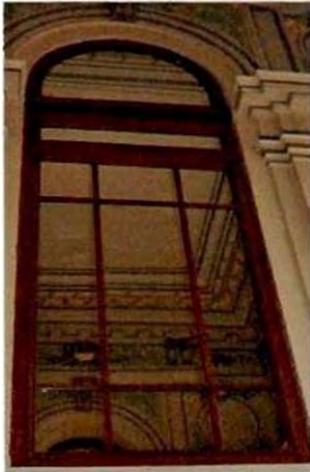
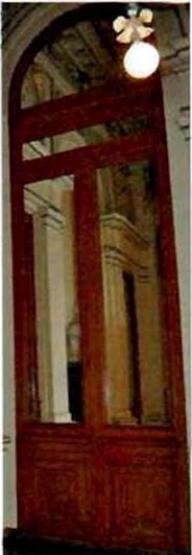
| | | <p>фриз с чередующимся орнаментом (лавровые ветви перевязанные лентами; растительный орнамент с картушем, с развернутым свитком, с гирляндой, лентами и розеттами); оформление северной и южной стен верхнего уровня парадной лестницы: шесть арочных проемов с замковым камнем в виде стилизованного кронштейна с гирляндой; простенки фланкированы пилястрами дорического ордера;</p> <p>два арочных проема конфигурация (прямоугольная с полуциркульным завершением), местоположение, габариты;</p> <p>историческое заполнение двух арочных проемов - материал (дерево - дуб, зеркальное стекло), техника исполнения (токарная работа, резьба, тонировка), цвет (цвет тонированного дерева), оформление (профилированные дубовые рамы с двухчастным завершением из горизонтальной вставки и полуциркульной зеркальной фрамуги), рисунок (расстекловка на 11 частей); четыре арочных дверных проема - конфигурация (прямоугольная с полуциркульным завершением), местоположение, габариты; историческое заполнение четырех дверных проемов - материал (дерево - дуб, зеркальное стекло), техника исполнения (токарная работа, резьба, тонировка), цвет (цвет тонированного дерева), конструкция (двустворчатое, с фрамугой полуциркульной формы), оформление (с двухчастным завершением из горизонтальной вставки и полуциркульного зеркального верха, с нижними профилированными филенками с фальцем с трехчастным объемом между филенками);</p> | |

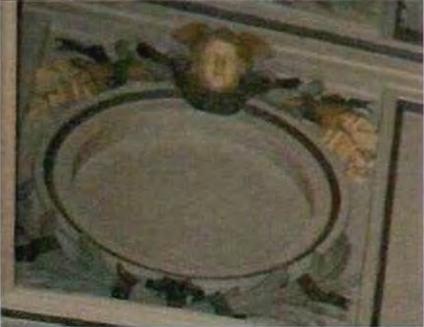
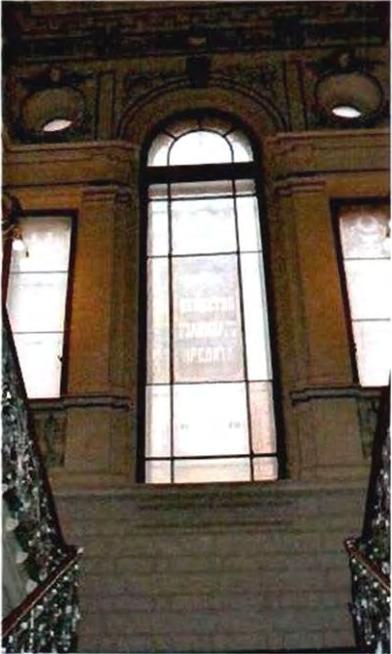
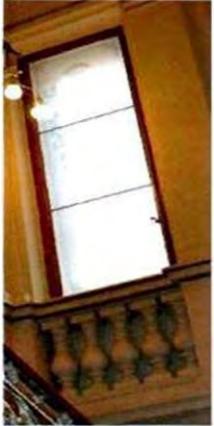
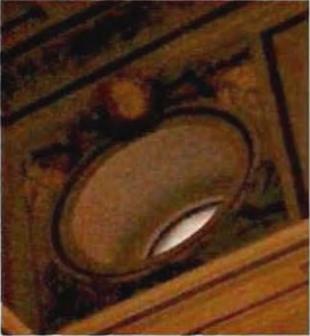
| | | <p>четыре круглые ниши - конфигурация, местоположение, габариты; оформление круглых ниш - лепная композиция из ветвей аканта с ленточной перевязкой (внизу композиции), двух рогов изобилия с гирляндой и изображением головы Меркурия (в центре,верху композиции);</p> <p>оформление западной стены парадной лестницы;</p> <p>оформление центрального оконного проема – с полуциркульным завершением с замковым камнем в виде стилизованного кронштейна с гирляндой; фланкирован скрепованными пилястрами дорического ордера, двумя прямоугольными оконными проемами и двумя люкарнами над ними; историческое заполнение оконного проема - материал (дерево - дуб, стекло с матовым покрытием), рисунок (расстекловка на 5 частей, фрамуга - на 5 частей), рисунок остекления (композиция в виде герба в верхней части, надписи «Петроградское общество взаимного кредита» - в центральной части, двух дат «1864 - 1890» в обрамлении рамки из меандра, пересеченного цветочными стеблями - в нижней части);</p> <p>оформление прямоугольных оконных проемов - в подоконном пространстве - оштукатуренные балясины; историческое заполнение оконного проема (расстекловка на 3 части), материал (дерево - дуб, стекло с матовым покрытием), рисунок (вертикально-направленная цветочно-растительная композиция с венком и вензелем в верхней части); оформление люкарн - круглые пиши с лепным композиционным обрамлением (ветви аканта с ленточной перевязкой - внизу композиции; два рога изобилия с</p> | |

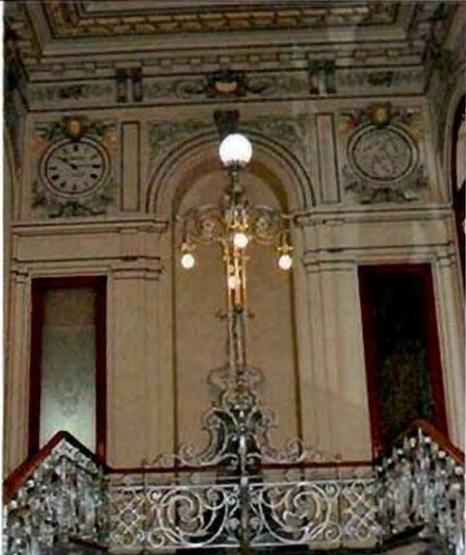
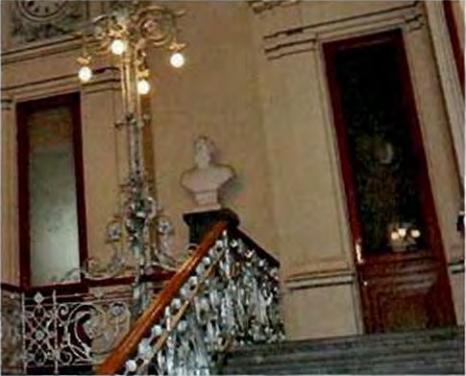
| | | <p>гирляндой и изображением головы Меркурия - в центре - вверху композиции); историческое заполнение оконного проема - материал (дерево - дуб, стекло с матовым покрытием), рисунок (арабесковый орнамент); оформление восточной стены парадной лестницы: арочная ниша с полуциркульным завершением с замковым камнем в виде стилизованного кронштейна с гирляндой фланкирована прямоугольными дверными проемами, раскрепованными пилястрами дорического ордера и круглыми нишами с заполнением часами и механическим календарем; лепные круглые ниши с композиционным обрамлением (ветви аканта с ленточной перевязкой - внизу композиции; два рога изобилия с гирляндой и изображением головы Меркурия (в центре, вверху композиции); два дверных проема восточной стены парадной лестницы - конфигурация (прямоугольная), местоположение, габариты; историческое заполнение дверных проемов - конструкция (одностворчатое), материал (дерево - дуб, матовое стекло), техника исполнения (токарная работа, резьба, тонировка), цвет (цвет тонированного дерева), оформление (профилированные нижние филенки с фальцем, с накладной декоративной деталью в виде профилированного декоративного карниза), рисунок (с изображением вензеля «ОВК»); четыре оконных прибора боковых окон - конфигурация, материал (латунь?), габариты, конструкция и оформление (в виде длинного штока круглого в сечении, с рычагом в виде петли с ручкой-кнопкой); бра настенное на 3 светоточки - конфигурация, местоположение, материал (черный металл?, шпатель?, тонировка), техника исполнения (ковка), габариты, конструкция и оформление (в виде витой штанги на двух кронштейнах, с декором (цветы, листья аканта), с</p> | |

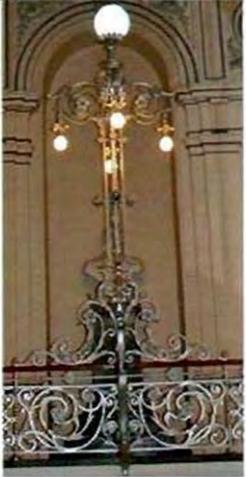
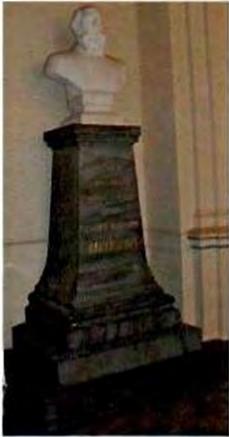
| | | <p>завершением в виде изогнутого кронштейна с отходящими листьями аканта*; * - плафоны современные; торшер на 5 светоточек (крепится на лестничное ограждение) - конфигурация, местоположение, материал (металл), техника исполнения (ковка, литье), габариты, конструкция и оформление (фигурный стержень в обрамлении четырех гладких стоек на трех-лучевом фигурном основании, с завершением стержня круглым плафоном*, с загибающимися вниз кронштейнами с плафонами*, с рельефной поверхностью под ним); * - плафоны - современные;</p> <p>пьедестал - конфигурация (четырёхгранный, в виде усеченной пирамиды, с вогнутыми гранями, на многоступенчатом основании), материал (серый мрамор, бронза), габариты, оформление (с вырезанной памятной надписью бронзированными буквами на фронтальной 1-рани «Учредителю С. Петербургского Общества взаимного кредита Евгению Ивановичу Ламанскому»);</p> <p>часы - конфигурация, габариты, местоположение (вмонтированы в стену над дверным проемом в тамбур перед операционным залом), оформление (белый циферблат с римскими цифрами с надписью «Ф. Винтеръ. С.Петербург», с фигурными стрелками);</p> <p>часы (механический календарь) - конфигурация, местоположение (вмонтированы в стену над шахтой лифта), габариты, конструкция и оформление (три циферблата в большом круге с фигурными стрелками: с днями недели, с числами и месяцами, с надписью «Винтеръ»);</p> | |
