Акт

по результатам государственной историко-культурной экспертизы
проектной документации на проведение работ по сохранению объекта культурного наследия федерального значения «главный дом, 1888-1890 гг., арх. Сюзор П.Ю., ск. Иенсен Д.И., ск. Опекушин А.М.», расположенного по адресу: г. Санкт-Петербург, канала Грибоедова наб., 13, входящего в состав объекта культурного наследия федерального значения «Первое Санкт-Петербургское Общество взаимного кредита» – «Реставрация помещений (№№ 82, 83, 104, 105, 106, 107, 108, 109, 123, 124, 125, 126, 127, 128, 129, 130, 131) объекта культурного наследия федерального значения «Главный дом» в составе объекта культурного наследия федерального значения «Первое Санкт-Петербургское Общество взаимного кредита» по адресу: г. Санкт-Петербург, наб. канала Грибоедова, д. 13, литера А» (шифр: П – 01.21 – 000461), разработанной ООО «РМ «Наследие» в 2021 г., с целью определения соответствия требованиям законодательства Российской Федерации в области государственной охраны объектов культурного наследия

г. Санкт-Петербург

«04» августа 2021 г.

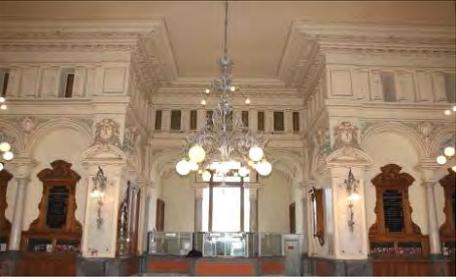
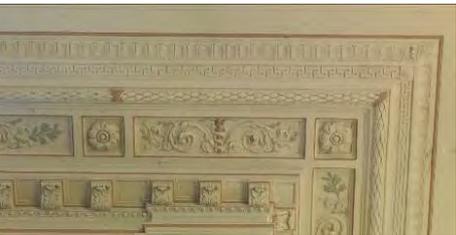
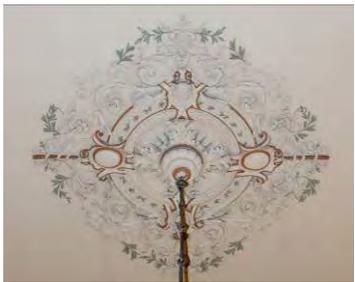
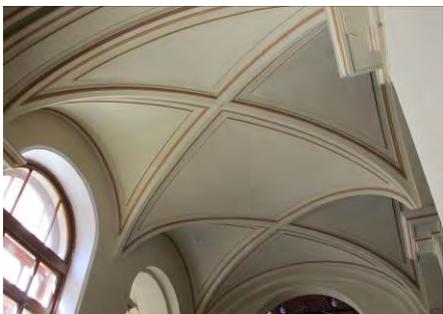
| | | <p>помещение 1-Н (82) – «Операционный зал», 1-Н (83) – Галерея): оформление помещения арочной колоннадой по периметру зала: 20 колонн и 16 пиластр тосканского ордера, 46 несущих арок и 14 крестовых сводов (над боковыми компартиментами);</p> <p>оформление потолка центральной части - сложнопрофилированная лепная рама с поясами иоников, пальметт, лиственной гирлянды с лентами, филенчатого пояса лепного орнамента (розетки, гербовые щиты, листья аканта), на стилизованных кронштейнах с листьями аканта; две круглые розетки с поясом лиственного орнамента, лавровым венком и листьями аканта в центре; центральная розетка с высоким рельефом, окрашенная в три цвета, разделенная на четыре оси, со сложной лепной композицией (растительно-цветочный орнамент с завитками с двумя кадудеями и двумя обвитыми жезлами, пояс с лиственным орнаментом и лавровый венок с двумя маскаронами в виде головы Меркурия и двумя медальонами в картуше, с листьями аканта по центру);</p> <p>оформление потолка северной и южной галерей - филенки, выделенные цветом, с тремя круглыми розетками с плафонами; с профилированной рамой с поясом пальметт;</p> <p>оформление крестовых сводов боковых компартиментов - двухцветное;</p> | |

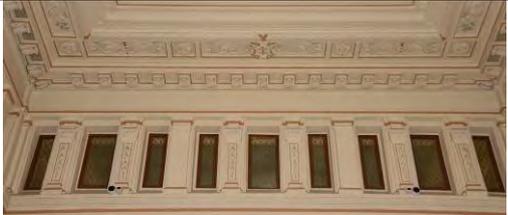
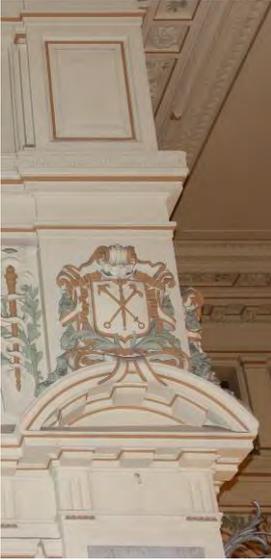
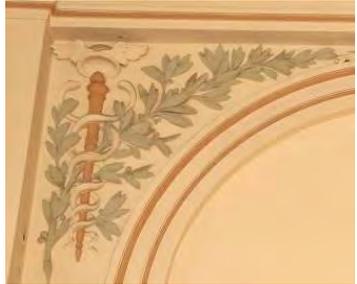
| | | <p>оформление второго яруса стен - узкие прямоугольные оконные проемы в количестве 72 единиц, в том числе 14 заложённых; пилястры, декорированные фестоном и медальонами с замковым камнем сверху, чередующиеся с пилястрами с гладкой поверхностью (2 через 1); 12 витражей - габариты, конфигурация (прямоугольная), местоположение, материал (стекло, свинцово-паечная протяжка, рама - дуб), цвет (стекла белого, голубого, красного, желтого цвета, рама - цвет тонированного дерева), оформление (фурнитура в виде коротких шпингалетов и задвижек);</p> <p>оформление четырех центральных пилонов - филенки, фриз с поясом меандра;</p> <p>декоративное оформление четырех центральных пилонов - лучковые сандрики увенчанные гербовыми щитами в лепном обрамлении (картуш, гирлянды, венки, ленты, листья аканта);</p> <p>декоративное оформление арочных проемов и ниш - в архивольтах стилизованные кронштейны с замковым камнем с декором в виде листа аканта с гирляндой и ветвями листьев, в антревольтах лепной трехцветный декор из ветвей аканта и картуша с медальоном; трехцветная лепная композиция с кадуцеем и листовым декором в угловых антревольтах; архивольты на дорическом карнизе с метопами и триглифами;</p> | |

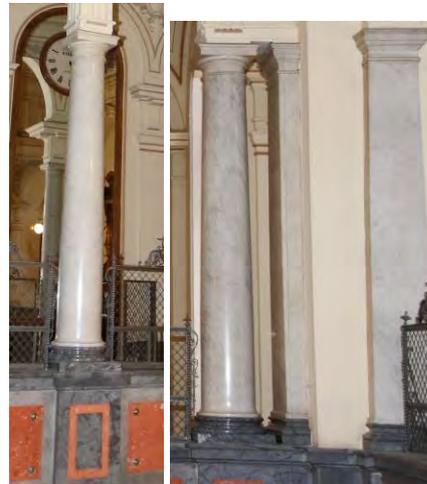
20 колонн и 16 пилястр тосканского ордера на пьедесталах с филенками - материал ствола (белый с прожилками мрамор); материал пьедестала (мрамор, искусственный мрамор), цвет (серый, кирпичного цвета);

одиннадцать оконных проемов западной стены - конфигурация (прямоугольная с полуциркульным завершением, трехчастное по горизонтали), местоположение, габариты;

историческое заполнение оконного проема - рисунок (расстекловка на 12 частей, фрамуга - на 3 части), материал (дерево - дуб, стекло), рисунок остекления (матовый трафаретный рисунок в боковых частях);

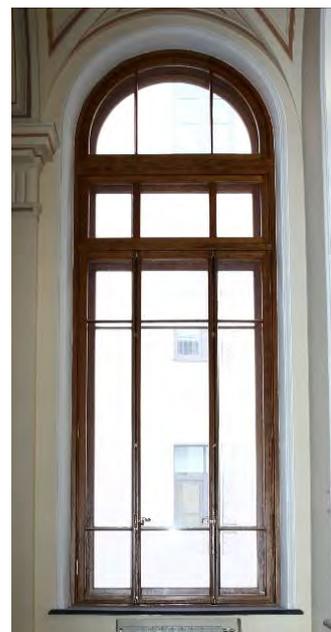
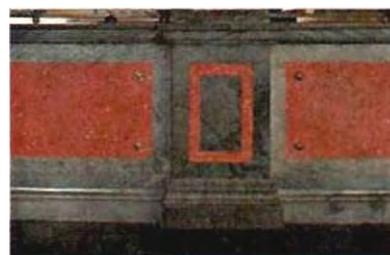
декоративное оформление нижних панелей стен и кассовых барьеров -

материал (мрамор, искусственный мрамор), цвет (серый, кирпичного цвета), оформление (филенки);

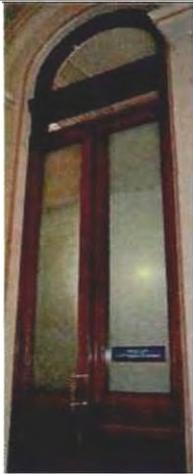
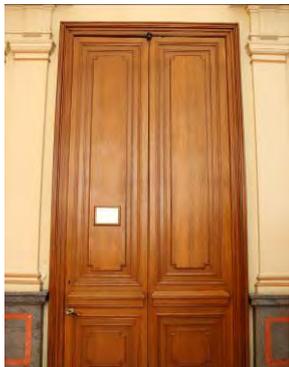
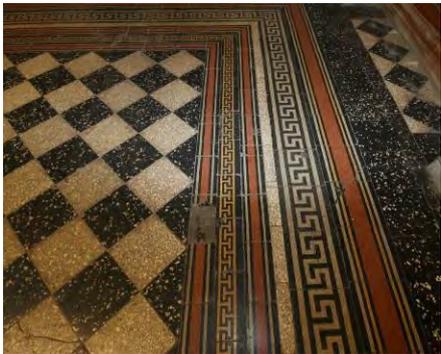
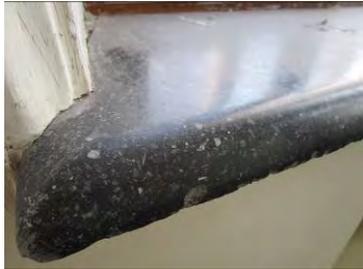
| | | <p>шесть дверных проемов - конфигурация (прямоугольная с двухчастным завершением из горизонтальной вставки и полуциркульного зеркального верха), местоположение (3 - южная стена, 2 - северная стена, 1 - южная часть зала (кассы), с правой стороны); историческое заполнение дверного проема - конструкция (двухстворчатая), материал (дерево - дуб, зеркальное стекло), габариты, оформление (профилированные филенки с фальцем с трехчастным объемом между филенками);</p> <p>два дверных проема - конфигурация (прямоугольная), местоположение (южная часть зала (кассы), с левой стороны), габариты; историческое заполнение дверного проема - конструкция (двухстворчатая), материал (дерево - дуб), габариты, оформление (филенки с фальцем, с профилированным декоративным карнизом между филенками);</p> <p>покрытие пола - материал (мрамор), техника исполнения (мозаика, терраццо), рисунок (диагональный шахматный рисунок с орнаментальным фризом);</p> <p>сорок четыре оконных прибора - конфигурация, материал (латунь), габариты, конструкция и оформление (в виде длинного штока круглого в сечении, с рычагом в виде петли с ручкой-кнопкой);</p> <p>одиннадцать подоконников - конфигурация (прямоугольной формы с закругленным краем), местоположение, габариты, материал (искусственный мрамор), цвет (черный с белыми вкраплениями);</p> | |

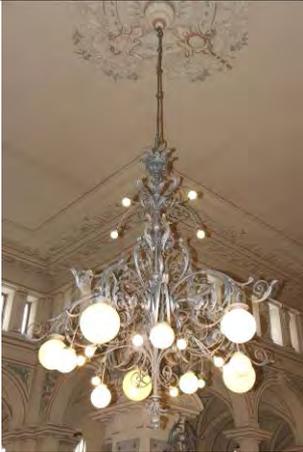
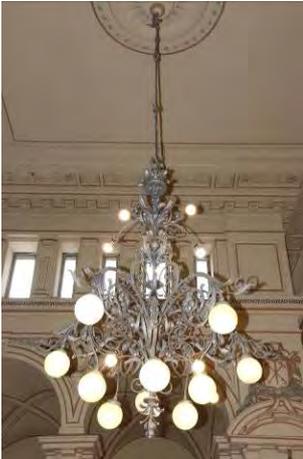
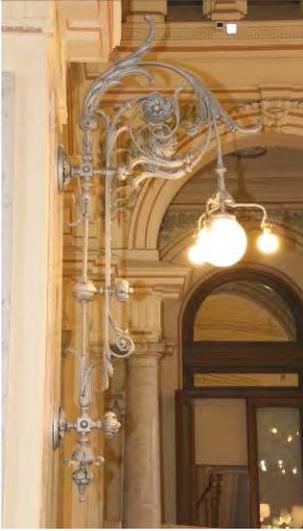
| | | <p>люстра на 25 светоточек - материал (металл, матовое стекло), техника исполнения (литье, ковка, тонировка), конструкция и оформление (в виде спиралевидных завитков с растительным декором, плафоны - большие и малые шары*, кронштейны верхнего яруса загнуты книзу, со спиралевидными завитками и листьями аканта, с завершением в виде короны из акантовых листьев);</p> <p>две люстры на 20 светоточек - материал (металл, матовое стекло), техника исполнения (литье, ковка, тонировка), конструкция и оформление (в виде спиралевидных завитков с растительным декором, плафоны - большие и малые шары*, кронштейны верхнего яруса загнуты книзу, со спиралевидными завитками и листьями аканта, с завершением в виде короны из акантовых листьев);</p> <p>* - плафоны – современные;</p> <p>14 бра на 2 светоточки - материал (латунь), техника исполнения (литье, полировка), конструкция и оформление (стенник в виде завитка, два рожка с декоративным опущенным вниз колпачком с патронодержателем);</p> <p>4 бра на 4 светоточки конфигурация, местоположение, материал (черный металл ?, шпиастр ?, тонировка), техника исполнения (ковка), габариты, конструкция и оформление (в виде витой штанги на двух кронштейнах, с декором (цветы, листья аканта), с завершением в виде изогнутого кронштейна с отходящими листьями аканта;</p> | |

Техника исполнения – литье, ковка, тонировка. Люстры на момент обследования находились в удовлетворительном состоянии, без явных дефектов, тонируемый слой локально отсутствует, имеются поверхностные загрязнения, явная коррозия отсутствует.

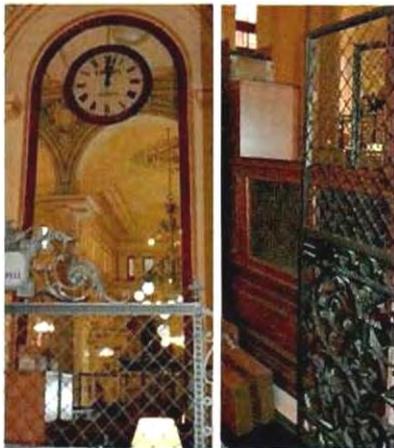
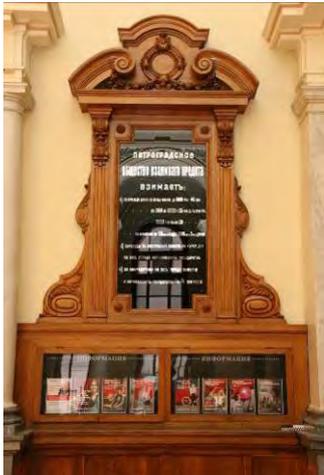
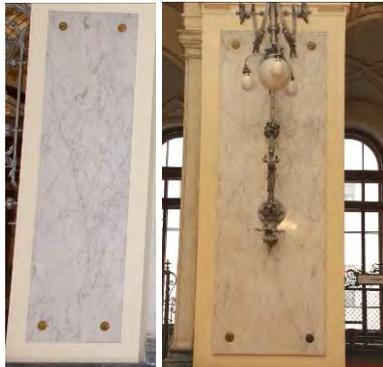
| | | <p>зеркало настенное в дубовой профилированной раме - конфигурация (прямоугольное с полукруглым завершением), местоположение, материал (дерево - дуб), техника исполнения (токарная работа, тонировка), цвет (цвет тонированного дерева), оформление (в верхней части вмонтированы часы с круглым белым циферблатом с римскими цифрами, с фигурными стрелками, в круглой дубовой профилированной раме, с надписью на циферблате «Ф. Винтеръ. С. Петербург»);</p> <p>пять рам для информационных досок - конфигурация (прямоугольной формы с сандриком), местоположение, габариты, материал (дерево - дуб), техника исполнения (токарная работа, тонировка), цвет (цвет тонированного дерева), оформление (фальцы по внутреннему периметру, каннелированные лопатки с резным волнитообразным завершением, рама фланкирована резными волнитообразными деталями с листом аканта с выносным профилированным карнизом с навершием в виде волнитообразных завитков, с венком и гирляндой в центре); семь мраморных досок с бронзовыми кнопками - конфигурация (прямоугольная), местоположение, габариты, материал (серый с прожилками мрамор, бронза);</p> <p>помещение 1-Н (112): оформление потолка - профилированная рама; дверной проем - конфигурация (прямоугольная), местоположение, габариты;</p> | |

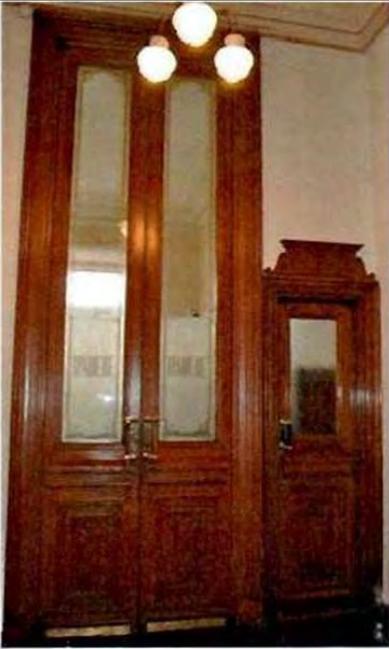
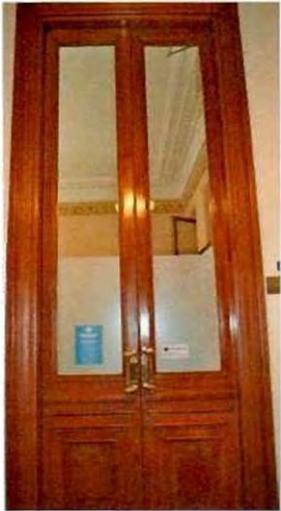
| | | <p>историческое заполнение дверного проема - конструкция (двухстворчатое), оформление (фигарейные филенки с фальцем в нижних частях створок, с остеклением верхней части створок, с горизонтальным трехчастным объемом между филенками), материал (дерево - дуб, стекло), техника исполнения (токарная работа, резьба, тонировка, травление), цвет (цвет тонированного дерева), рисунок (матовый рисунок по периметру, по углам - растительно-геометрические композиции, в центре - надпись «Правленіе»);</p> <p>дверной проем - конфигурация (прямоугольная), местоположение, габариты;</p> <p>историческое заполнение дверного проема - конструкция (одностворчатое), материал (дерево - дуб, стекло), техника исполнения (токарная работа, резьба, тонировка), оформление (верхняя филенка с остеклением, нижняя - фигарейная филенка с филенкой с фальцем в центре, завершение в виде небольшого аттика с профилированным карнизом), рисунок (рифленое стекло);</p> <p>дверной проем - конфигурация (прямоугольная), местоположение, габариты;</p> <p>историческое заполнение дверного проема - конструкция (двухстворчатое), оформление (фигарейные филенки с фальцем в нижних частях створок, с остеклением верхней части створок, с горизонтальным трехчастным объемом между филенками) материал (дерево – дуб, стекло), техника исполнения (токарная работа, резьба, тонировка, травление), цвет (цвет тонированного дерева), рисунок (матовый рисунок в нижней трети остекления);</p> | |

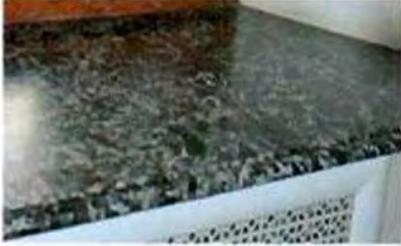
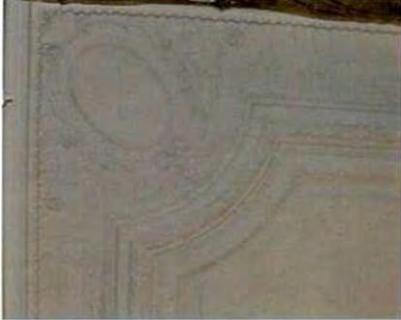
| | | <p>дверной проем - конфигурация (прямоугольная), местоположение, габариты; историческое заполнение дверного проема - конструкция (одностворчатое), оформление (фигарейные филенки с фальцем, с горизонтальным трехчастным объемом между филенками), материал (дерево - дуб, стекло), техника исполнения (токарная работа, резьба, тонировка), цвет (цвет тонированного дерева);</p> <p>помещение 1-Н (111) - «Канцелярия»: оформление потолка - сложнопрофилированная рама с поясами ионика, розеток, пальметт, бус;</p> <p>один подоконник - конфигурация (прямоугольной формы с профилированным краем), местоположение, габариты, материал (искусственный мрамор), цвет (темно-серый с белыми прожилками), габариты;</p> <p>два оконных прибора - конфигурация, материал (латунь), габариты, конструкция и оформление (в виде длинного штока круглого в сечении, с рычагом в виде петли с ручкой-кнопкой);</p> <p>помещение 1-Н (110) - «Кабинет председателя правления» оформление потолка - сложнопрофилированная лепная рама с поясом лаврового венка, бус, медальоны с цветочно-растительным орнаментом, акантовым листом и поясом бус в угловых частях; центральная розетка - лепная композиция (листья аканта, пояс меандра, бусы, цветочно-растительный орнамент);</p> | |

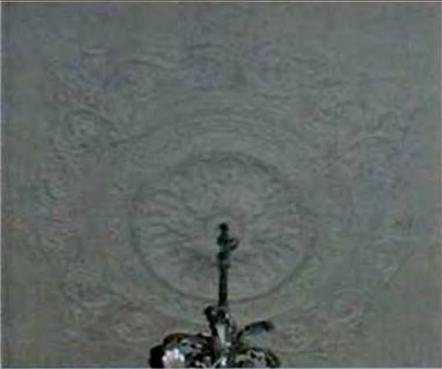
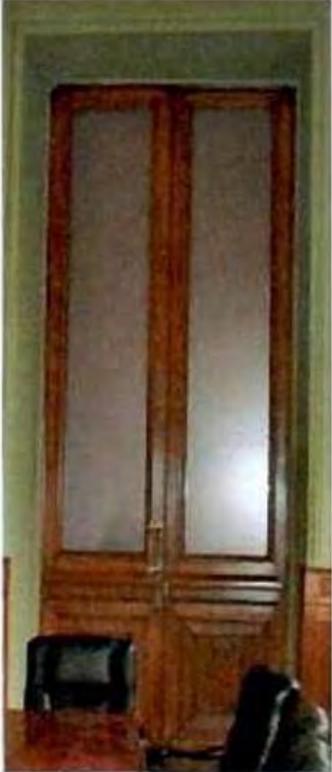
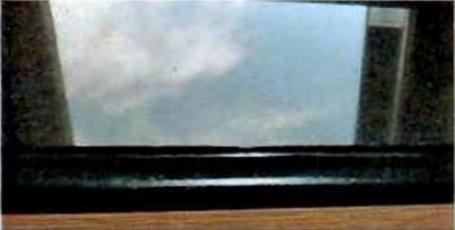
| | | <p>дверной проем - конфигурация (прямоугольная), местоположение, габариты; историческое заполнение дверного проема - конструкция (двухстворчатое), оформление (фигарейные филенки с фальцем в нижних створках, с остеклением верхних створок, с горизонтальным трехчастным объемом между филенками), материал (дерево - дуб, стекло), техника исполнения (токарная работа, резьба, тонировка), цвет (цвет тонированного дерева);</p> <p>три подоконника - конфигурация (прямоугольной формы с профилированным краем), местоположение, габариты, материал (искусственный мрамор), цвет (черный с белыми вкраплениями);</p> | |

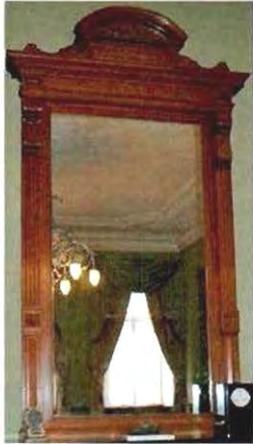
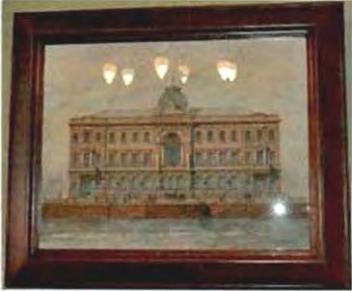
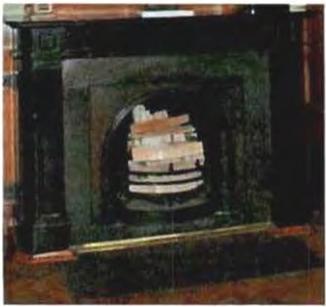
| | | <p>шесть оконных приборов конфигурация, местоположение, габариты, материал (черный металл, латунь, бронза?), конструкция и оформление (в виде круглого штока, с ажурным крючком треугольной формы и рычагом в виде петли с ручкой-кнопкой);</p> <p>зеркало надкаминное в дубовой раме - конфигурация (прямоугольной формы), габариты, материал (дерево - дуб), цвет (цвет тонированного дерева), оформление (профилированная рама, фланкированная каннелированными лопатками, завершенными листом аканта, профилированный резной карниз с навершием в виде резной раковины);</p> <p>акварель в дубовой раме (изображение - фасад здания Общества взаимного кредита на набережной Екатерининского канала (набережная канала Грибоедова);</p> <p>камин средистенный - конфигурация, местоположение, габариты, материал (искусственный мрамор), цвет (черный), оформление (полочка с профилированным краем, топочное отверстие фланкировано гладкими вертикальными филенками. под полочкой фриз в виде центральной горизонтальной филенки и угловых квадратных, топливник с чугунным ограждением, ограждающая решетка тагана в виде выгнутых прутьев, на задней стенке тагана клеймо Сан-Галли, медный лист перед топочным отверстием</p> | |

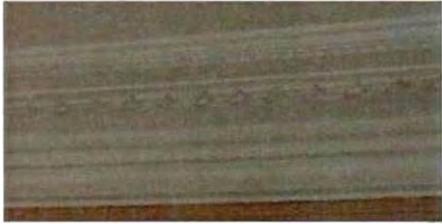
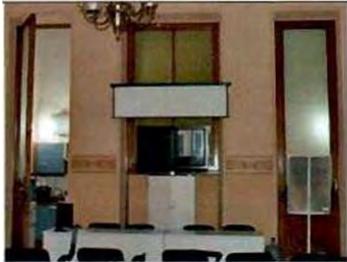
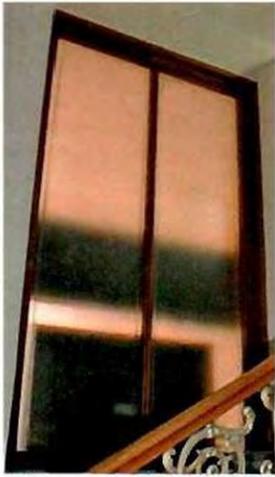
| | | <p>помещение 1-Н (113) - «Конференц-зал» (кабинет заместителя председателя правления):</p> <p>оформление потолка - профилированная рама с поясом пальметт и растительного орнамента центральная розетка - круглая лепная с цветочно-растительным орнаментом;</p> <p>два дверных проема конфигурация (прямоугольная), местоположение. габариты; историческое заполнение дверного проема - конструкция (одностворчатое), оформление (профилированные нижние филенки с фальцем, с накладной декоративной деталью в виде профилированного декоративного карниза), материал (дерево – дуб, матовое стекло), техника исполнения (токарная работа, резьба, тонировка), цвет (цвет тонированного дерева);</p> <p>оконный проем - конфигурация (прямоугольная), местоположение, габариты оконного проема; оформление оконного проема (двухстворчатое с профилированными наличниками); историческое заполнение оконного проема - конструкция (двухстворчатое), техника исполнения (токарная работа, резьба, тонировка, травление), цвет (цвет тонированного дерева), материал (дерево - дуб, матовое стекло), оформление (профилированные наличники), рисунок (геометрический орнамент);</p> <p>два подоконника - конфигурация (прямоугольная с профилированным краем), местоположение, габариты, материал (искусственный мрамор), цвет (черный с белыми вкраплениями);</p> | |

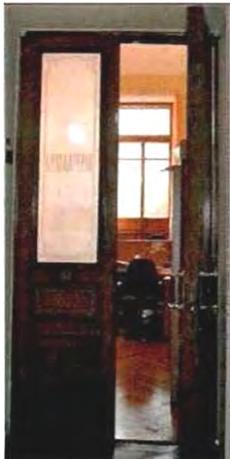
| | | <p>покрытие пола - конструкция (металлический каркас с остеклением), материал (стеклянная плитка), цвет (светло-зеленый), рисунок (геометрический рисунок);</p> <p>окно-витраж конфигурация (прямоугольная, с расстекловкой на 11 частей), конструкция (свинцово-паечная), местоположение, габариты, оформление (декоративный бордюр); историческое заполнение оконного бордюра, материал (стекло), рисунок (геометрический рисунок);</p> <p>*центральное стекло утрачено, заменено на простое прозрачное стекло.</p> <p>три дверных проема - конфигурация (прямоугольная), местоположение (северная, восточная, западная стены), габариты; историческое заполнение дверного проема восточной стены - конструкция (двухстворчатое), оформление (профилированные нижние филенки с фальцем, остекленные верхние филенки, трехчастный прямоугольный объем между филенками), материал (дерево - дуб, матовое стекло), техника исполнения (токарная работа, резьба, тонировка), цвет (цвет тонированного дерева), рисунок (травленый рисунок: «БухгалтерИя» на каждой из створок);</p> <p>историческое заполнение дверного проема западной стены конструкция (двухстворчатое), оформление (нижние филенки с фальцем, с декоративным карнизом между филенками), материал (дерево - дуб, матовое стекло), техника исполнения (токарная работа, резьба, тонировка), цвет (цвет тонированного дерева), рисунок (травленый рисунок: «Справки по вексельям» на</p> | |

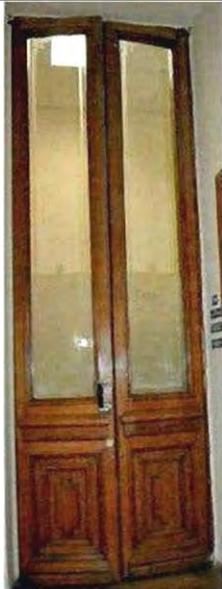
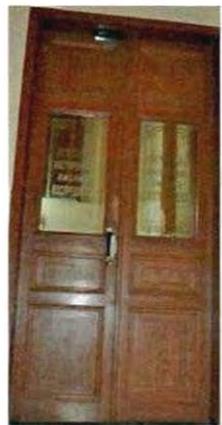
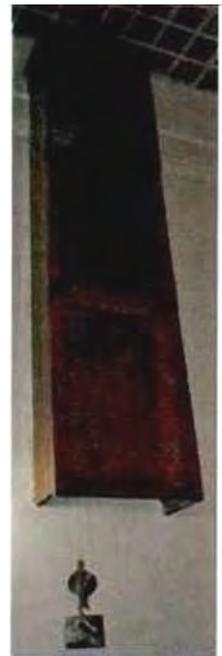
| | | <p>каждой из створок); историческое заполнение дверного проема северной стены - конструкция (двухстворчатое), оформление (фигарейные филенки, с остеклением в центральной части), материал (дерево – дуб, матовое стекло), техника исполнения (токарная работа, резьба, тонировка, пескоструйная техника), цвет (цвет тонированного дерева), рисунок («Входь постороннимъ лицамъ воспрещается» на каждой из створок);</p> <p>шкаф-футляр для часового механизма конфигурация (прямоугольный в плане), местоположение (встроен в стену, расположен на уровне приблизительно 200 см от пола), габариты, оформление (филенчатые стенки);</p> | |

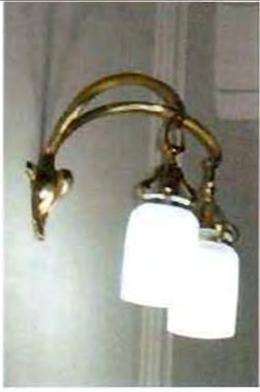
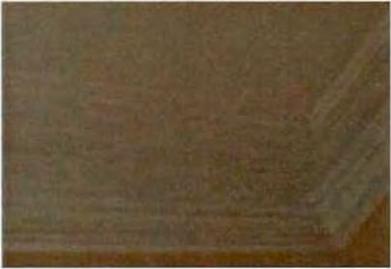
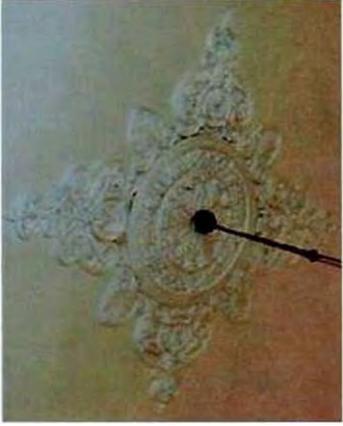
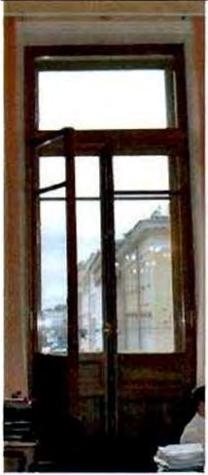
| | | <p>бра на 2 светоточки - материал (латунь), техника исполнения литье, штамповка, полировка), конструкция и оформление (стенник в виде завитка, два рожка с декоративным опущенным вниз колпачком с патронодержателем);</p> <p>помещение 1-Н (98):</p> <p>оформление потолка - профилированная падуга, центральная розетка разделенная на четыре оси со сложной лепной композицией (листья аканта, растительный орнамент, фрукты);</p> <p>балконный проем - конфигурация (прямоугольная), местоположение (восточная стена), габариты;</p> <p>историческое заполнение балконного проема - конструкция (двухстворчатое с фрамугой прямо-угольной формы), оформление (нижние фигурейные филенки, с трехчастным прямоугольным выступом между филенками), материал (дерево – дуб, стекло), техника исполнения (токарная работа, резьба, тонировка), цвет (цвет тонированного дерева), рисунок;</p> | |

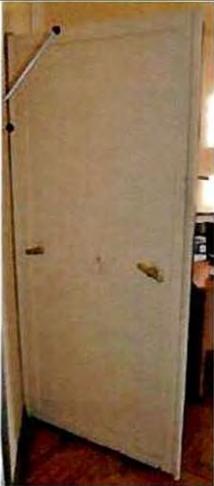
| | | <p>дверь сейфовая - конфигурация (прямоугольная), материал (металл), местоположение (западная стена), габариты; историческое заполнение дверного проема - конструкция (одностворчатое), оформление (с двумя ручками-баранчиками в виде скрепленного в центре ленты пучка), материал (окрашенный металл);</p> <p>один подоконник - конфигурация (прямоугольная с профилированным краем), местоположение, габариты, материал (искусственный мрамор), цвет (черный с белыми вкраплениями);</p> <p>четыре прибора (2-оконных, 2-балконных) - конфигурация, местоположение, габариты, материал (латунь, бронза?), конструкция и оформление (в виде круглого штока с ажурным крючком треугольной формы и рычагом в виде петли с ручкой-кнопкой);</p> <p>помещение 1-Н (93):</p> <p>один подоконник - конфигурация (прямоугольная с профилированным краем), местоположение, габариты, материал (искусственный мрамор), цвет (черный с белыми вкраплениями);</p> <p>четыре прибора (2-оконных, 2-балконных) - конфигурация, местоположение, габариты, материал (латунь, бронза ?), конструкция и оформление (в виде круглого штока, с ажурным крючком треугольной формы и рычагом в виде петли с ручкой-кнопкой);</p> | |

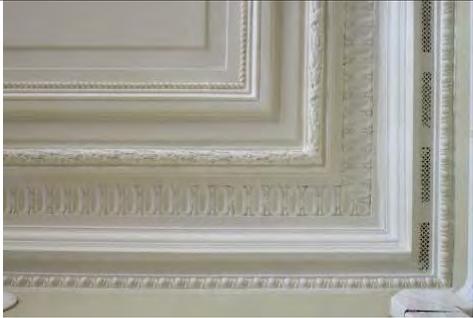
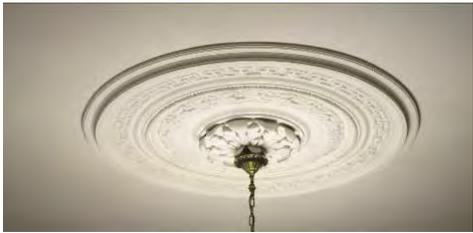
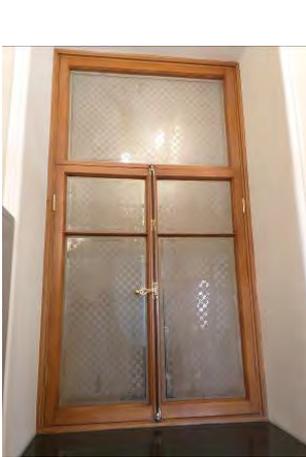
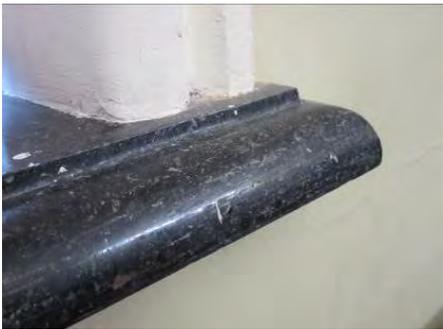
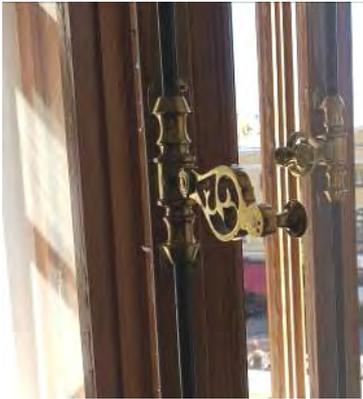
| | | <p>помещение 1-Н (123):</p> <p>оформление потолка - сложнопрофилированная рама с поясом иоников, лаврового венка, переплетенных лент, три лепные круглые розетки с поясом меандра, бус, растительного орнамента, листьев аканта;</p> <p>оконные проемы - местоположение: габариты, конфигурация (прямоугольная), конструкция (двухстворчатое с горизонтальной фрамугой сверху): историческое заполнение двух оконных проемов - материал (дерево - дуб, матовое стекло), оформление (профилированные наличники), рисунок (травленый трафаретный геометрический рисунок);</p> <p>подоконники (9 шт) - конфигурация (прямоугольная с профилированным краем), местоположение, габариты, материал (искусственный мрамор), цвет (черный с белыми вкраплениями);</p> <p>оконные приборы (18 шт) - конфигурация, местоположение, габариты, материал (латунь, бронза?), конструкция и оформление (в виде круглого штока, с ажурным крючком треугольной формы и рычагом в виде петли с ручкой- кнопкой);</p> | |

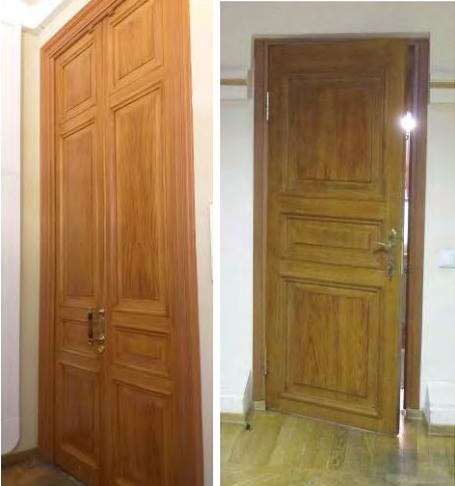
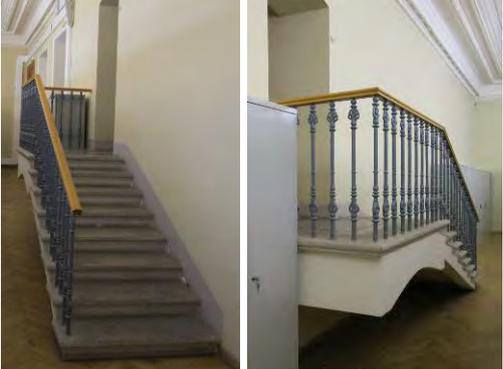
| | | <p>дверные проёмы - конфигурация (прямоугольная), местоположение, габариты;</p> <p>заполнение дверных проёмов - конструкция (двухстворчатое, две одностворчатых), материал (дуб), оформление (профилированные филенки), отделка (матовый прозрачный лак);</p> <p>лестница (2 шт): местоположение, конфигурация, конструкции (по металлическим косоурам), тип маршевая, габариты, материал ступеней (известняк), покрытие площадок (терраццо), лестничное ограждение – материал (металл), техника исполнения (ковка, литье), рисунок (вертикальные стойки-прутья с орнаментированными перехватами); поручни – конфигурация, габариты, материал (дуб), форма (профиль), характер и цвет отделочного декоративного защитного покрытия (прозрачный матовый лак);</p> | |

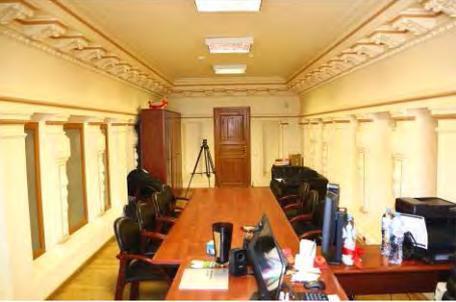
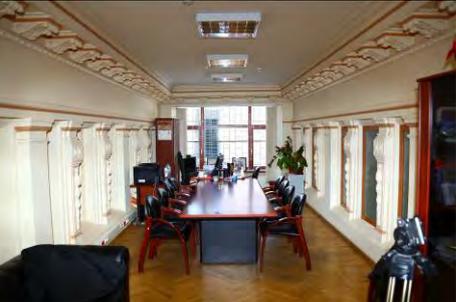
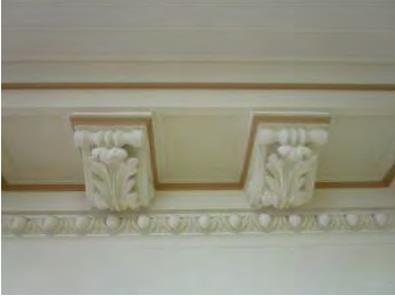
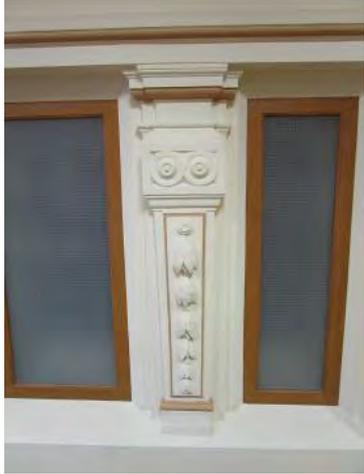
| | | <p>помещение 1-Н (124):</p> <p>оформление стен - узкие прямоугольные оконные проемы и ниши; пилястры, декорированные фестонами и медальонами с замковым камнем сверху, чередующиеся с лопатками с гладкой поверхностью (2 через 1);</p> <p>оформление потолка - профилированная тяга с поясом иоников, на стилизованных кронштейнах с листьями аканта;</p> | |

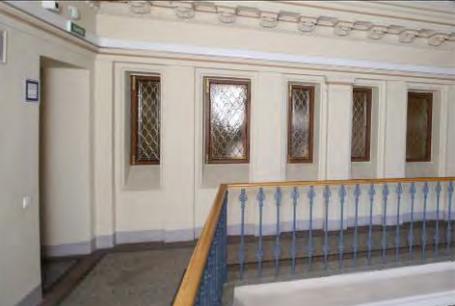
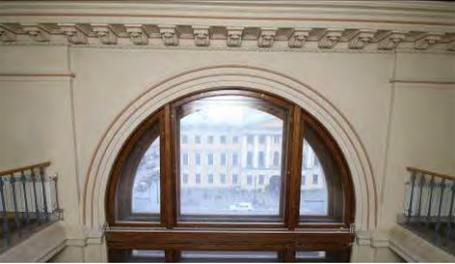
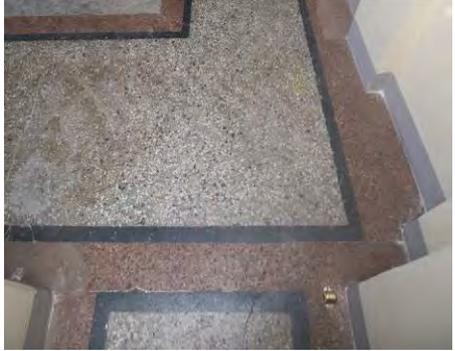
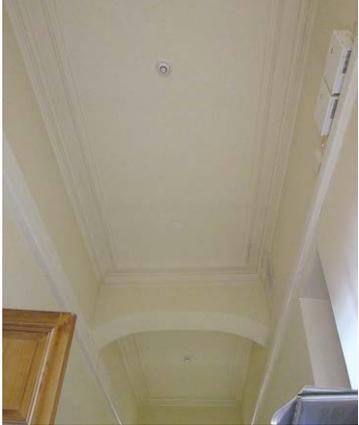
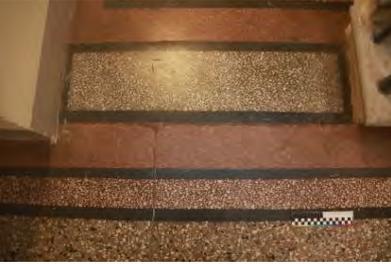
| | | <p>помещение 1 -Н (125):</p> <p>оформление потолка – профилированная тяга с поясом иоников, на стилизованных кронштейнах с листьями аканта;</p> <p>оформление стен – пилястры, лопатки;</p> <p>оформление оконного проема (профилированный наличник с полуциркульным завершением);</p> <p>ограждение – материал (металл), техника исполнения (литье, ковка), рисунок (вертикальные прутья с орнаментированными перехватами); поручни – конфигурация, габариты, материал (дерево), форма (профиль), цвет (коричневый).</p> <p>покрытие пола – материал (мрамор), техника исполнения (терраццо), рисунок (бордюр черного цвета, рама пурпурного цвета);</p> | <p>помещение 1-Н (126, 127) - Коридор:</p> <p>оформление потолка – профилированная тяга;</p> <p>покрытие пола - материал (мрамор), техника исполнения (терраццо), рисунок (двойной бордюр черного цвета, рама пурпурного цвета);</p> |

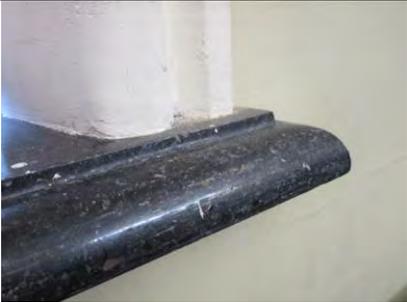
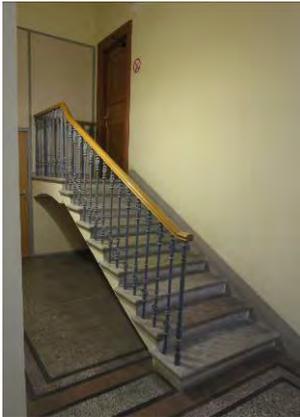
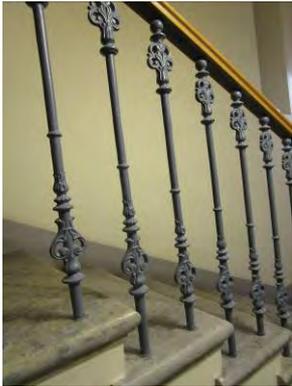
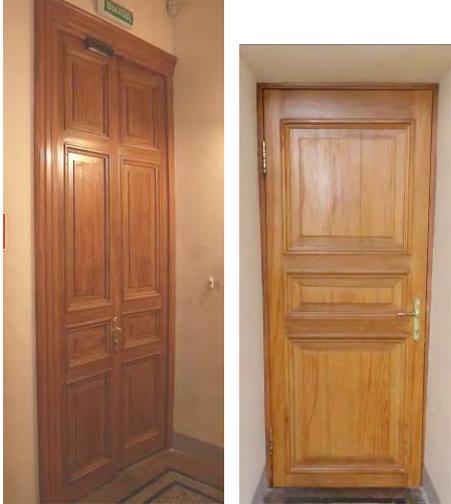
| | | <p>подоконная доска - конфигурация (прямоугольная с профилированным краем), местоположение, габариты, материал (искусственный мрамор), цвет (черный с белыми вкраплениями);</p> <p>лестница в помещение 125: местоположение, конфигурация, конструкция (по металлическим косоурам), тип маршевая, габариты, материал ступеней, (известняк), покрытие площадок - терраццо, лестничное ограждение - материал (металл), техника исполнения (литье, ковка), рисунок (вертикальные стойки-прутья с орнаментированными перехватами); поручни - конфигурация, габариты, материал (дерево), форма (профиль), цвет (коричневый).</p> <p>дверные проёмы, местоположение, габариты; заполнение дверных проёмов: размер, материал (дуб), конструкция (одностворчатое, три двухстворчатых), оформление (профилированные филенки), отделка (матовый прозрачный лак);</p> | |

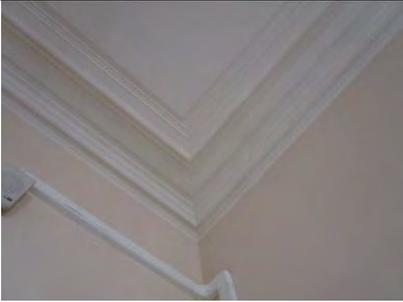
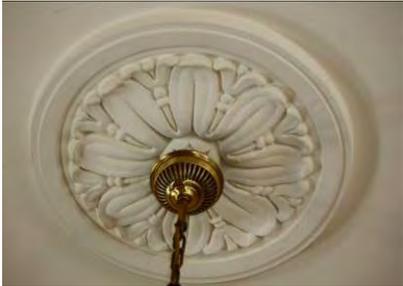
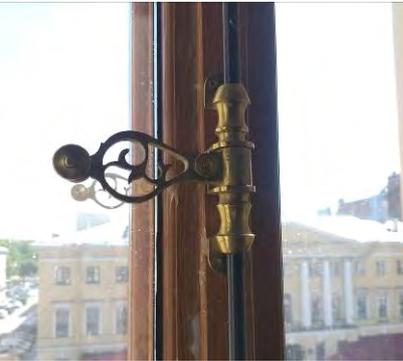
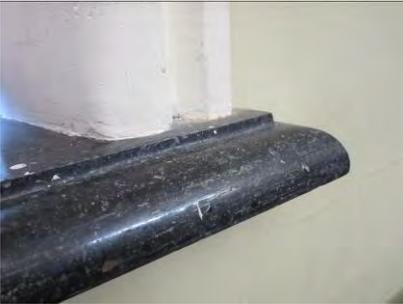
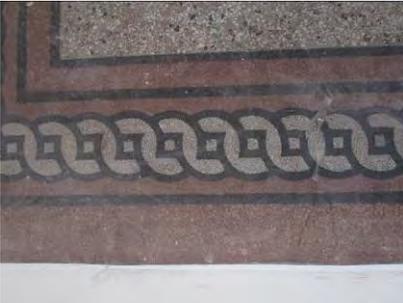
| | | <p>помещение 1-Н (128):</p> <p>оформление потолка - профилированная тяга, с круглой центральной лепной розеткой с декором в виде листьев аканта;</p> <p>оконные приборы (4 шт) - конфигурация, габариты, местоположение, материал (латунь, бронза?), конструкция и оформление (в виде круглого штока, с ажурным крючком треугольной формы и рычагом в виде петли с ручкой- кнопкой);</p> <p>оформление оконных проемов – профилированный наличник;</p> <p>подоконники (2 шт) - конфигурация (прямоугольная с профилированным краем), местоположение, габариты, материал (искусственный мрамор), цвет (черный с белыми вкраплениями);</p> <p>покрытие пола - материал (мрамор), техника исполнения (мозаика, терраццо), рисунок (двойной бордюр черного цвета, волна, рама пурпурного цвета);</p> | |

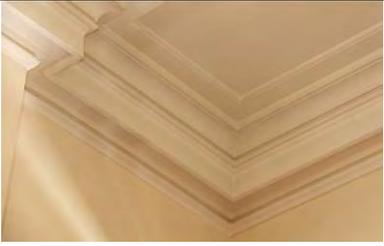
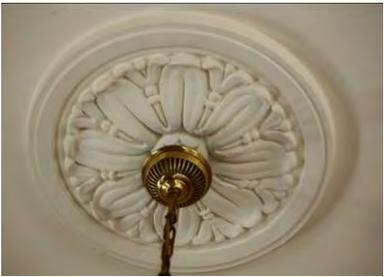
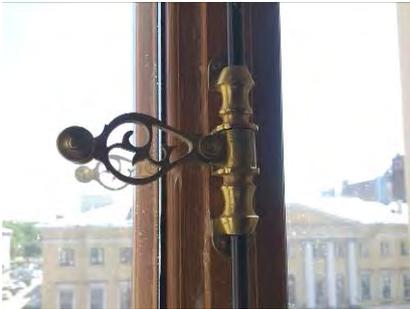
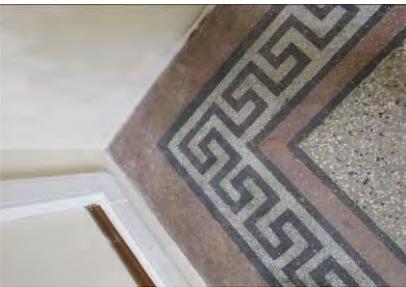
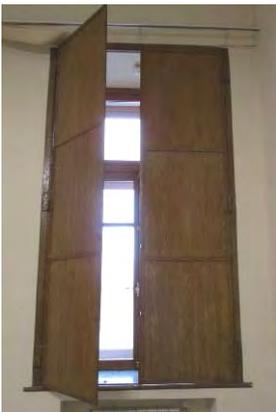
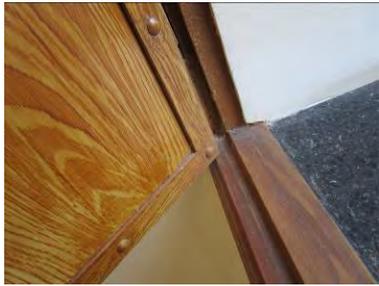
| | | <p>помещение 1-Н (129):</p> <p>оформление потолка - профилированная тяга, круглая розетка с лепным декором в виде листьев аканта;</p> <p>оконные приборы (4 шт) - конфигурация, габариты, местоположение, материал (латунь, бронза?), конструкция и оформление (в виде круглого штока, с ажурным крючком треугольной формы и рычагом в виде петли с ручкой- кнопкой);</p> <p>покрытие пола - материал (мрамор), техника исполнения (мозаика, терраццо), рисунок (двойной бордюр черного цвета, меандр, рама пурпурного цвета);</p> <p>ставни оконные внутренние - габариты, конфигурация (прямоугольная), материал (металл), конструкция (двухстворчатые), оформление (с декоративными металлическими тягами на тыльной стороне);</p> | |

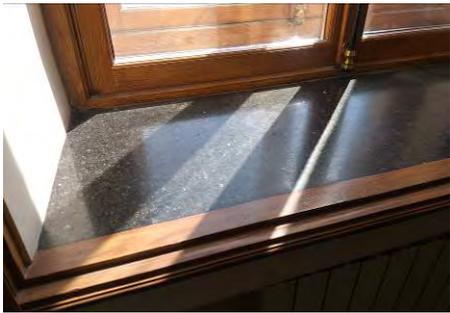
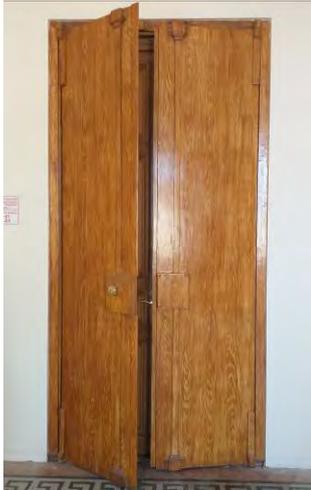
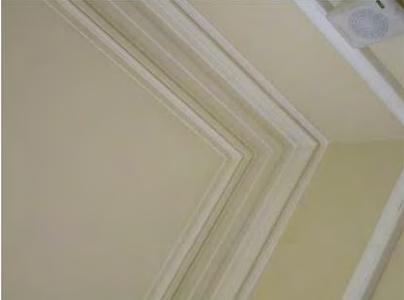
| | | <p>подоконники (2 шт) - конфигурация (прямоугольная), местоположение, габариты, материал (искусственный мрамор), цвет (черный с белыми вкраплениями);</p> <p>дверные полотна внутренние - габариты, конфигурация (прямоугольная), местоположение, историческое заполнение дверного проема - бронированное, материал (металл), конструкция (двухстворчатая), оформление (с декоративными металлическими тягами на тыльной стороне);</p> <p>дверная фурнитура: ручки - тип (костьлек), материал (бронза?), оформление;</p> <p>вентиляционные решетки: местоположение (оконные откосы), материал (металл), габариты.</p> <p>помещение 1-Н (130): оформление потолка - профилированная тяга, две круглых розетки с лепным декором в виде листьев аканта;</p> | |

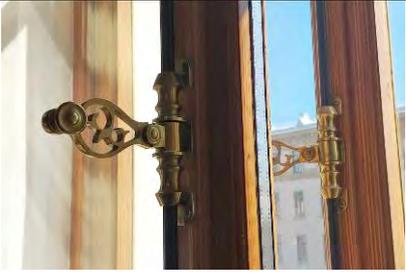
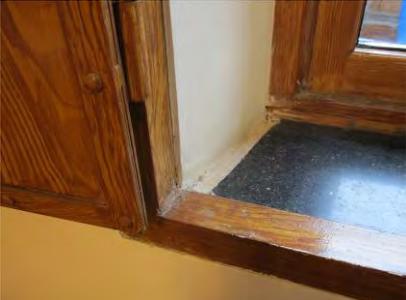
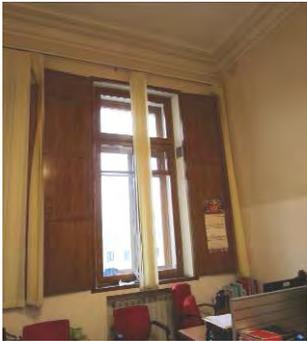
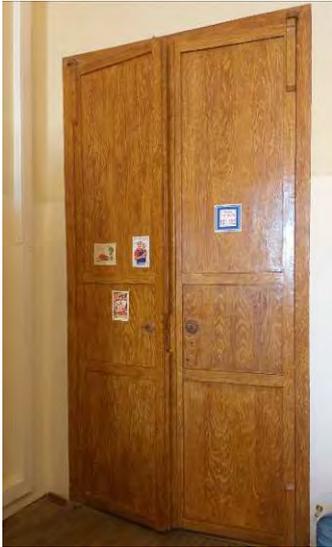
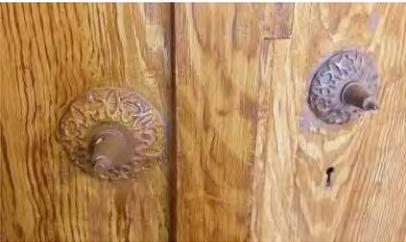
| | | <p>оконные приборы (4 шт): их конфигурация, габариты, местоположение, материал (латунь, бронза?), конструкция и оформление (в виде круглого штока, с ажурным крючком треугольной формы и рычагом в виде петли с ручкой- кнопкой);</p> <p>подоконная доска (2 шт) их габариты, конфигурация (прямоугольная), местоположение, материал (искусственный мрамор), цвет (черный с белыми вкраплениями);</p> <p>ставни оконные внутренние - габариты, конфигурация (прямоугольная), материал (металл), конструкция (двухстворчатая), оформление (с декоративными металлическими тягами на тыльной стороне);</p> <p>дверной проём: местоположение, габариты;</p> <p>дверные полотна внутренние - габариты, конфигурация (прямоугольная), местоположение, историческое заполнение дверного проема - бронированное, материал (металл), конструкция (двухстворчатая), оформление (с декоративными металлическими тягами на тыльной стороне);</p> <p>дверная фурнитура: ручки - тип (костылек), материал (бронза?), оформление;</p> | |

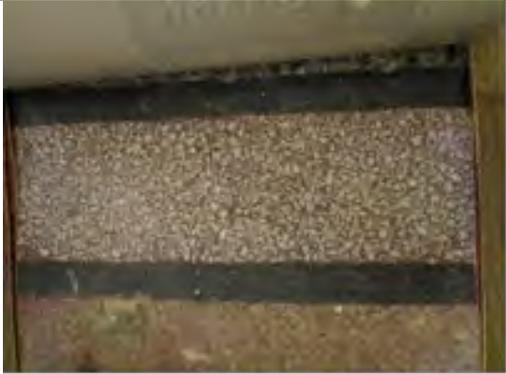
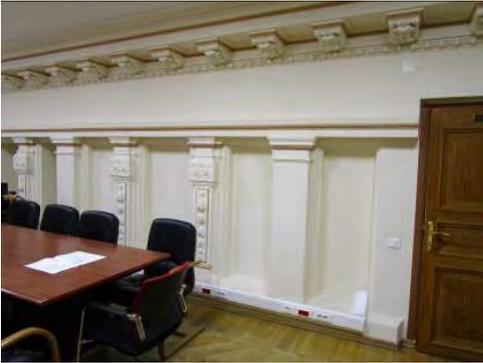
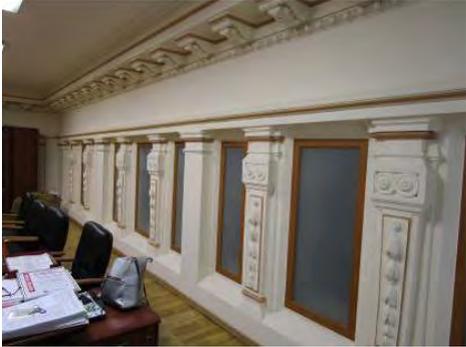
| | | <p>покрытие пола - материал (мрамор), техника исполнения (терраццо), рисунок (двойной бордюр черного цвета, в раме);</p> <p>вентиляционные решётки - местоположение (оконные откосы, стена напротив окон), габариты, материал (металл), техника исполнения);</p> <p>помещение 1-Н (131):</p> <p>оформление стен - узкие прямоугольные оконные проемы и ниши; пилястры, декорированные фестоном и медальонами с замковым камнем сверху, чередующиеся с пилястрами с гладкой поверхностью (2 через 1);</p> <p>оформление потолка - профилированная лепная рама с поясом иоников, на стилизованных кронштейнах с листьями аканта;</p> | |

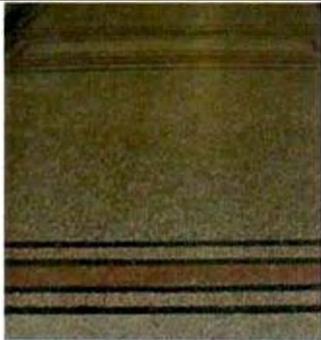
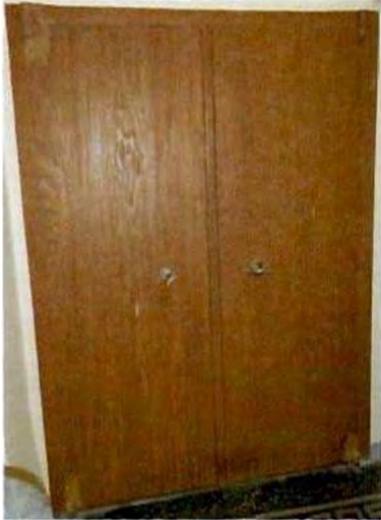
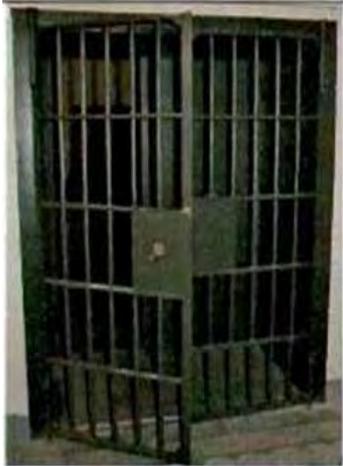
| | | <p>помещение 1-Н (42): покрытие пола - материал (мрамор), техника (мозаика), рисунок (двойной бордюр черного цвета, рама пурпурного цвета);</p> <p>помещение 1-Н (43): покрытие пола - материал (мрамор), техника (мозаика), рисунок (рисунок «снежинка» в бордюре с орнаментом меандр);</p> <p>дверной проем конфигурация (прямоугольная), местоположение (по южной стене), габариты; историческое заполнение дверного проема - бронированное, материал (сталь?), конструкция (двухстворчатая, со второй решетчатой двухстворчатой дверью); дверная фурнитура: одна ручка - тип (фаль), материал (латунь?); три ручки - тип (костылек), материал (латунь?);</p> | |

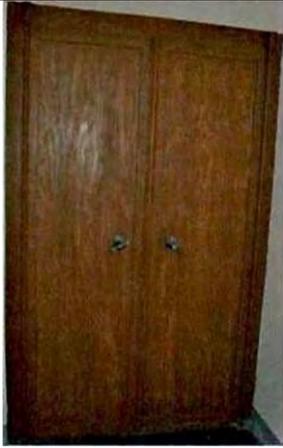
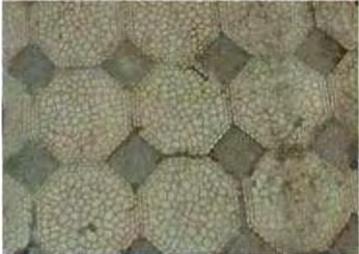
| | | <p>дверной проем - конфигурация (прямоугольная), местоположение (по северной стене), габариты; историческое заполнение дверного проема – бронированное, материал (сталь?), конструкция (двухстворчатая, со второй решетчатой двухстворчатой дверью), оформление (с декоративными металлическими тягами на тыльной стороне); дверная фурнитура: три ручки - тип (костылек), материал (бронза?), оформление (в виде пучка, в центре перевязанного лентой, на накладке в форме розетки ребристой поверхности);</p> <p>помещение 1-Н (44):</p> <p>восемь дверей - конфигурация (прямоугольная), местоположение (1-й и 2-й ярусы), конструкция (одностворчатые со второй решетчатой двухстворчатой), габариты, материал (сталь?), оформление (бронированные, с двумя клеймами овальной формы на лицевой стороне);</p> <p>покрытие пола - материал (метлахская плитка), техника (мозаика), рисунок (шахматный рисунок), цвет (белый с прожилками серого, серый);</p> | |

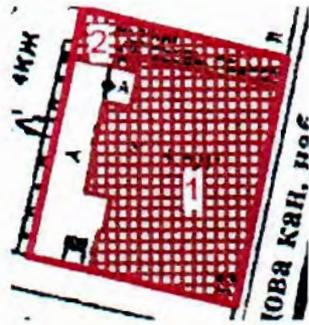
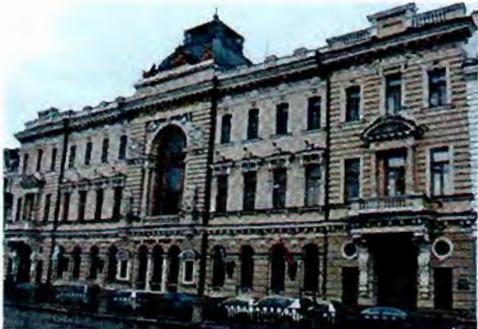
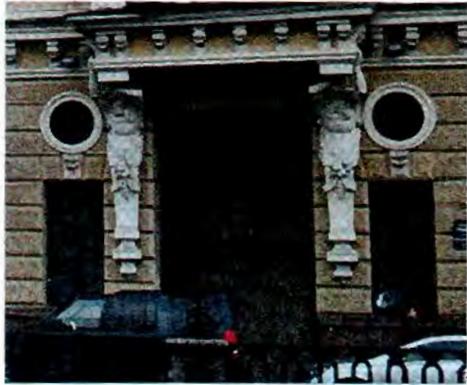
| № пп | Виды предметов охраны | Элементы предметов охраны | Фотофиксация |
|---|---|---|--|
| 1 | Объемно-пространственное решение: | <p>исторические габариты и конфигурация в плане трехэтажного здания, включая три уплощенных ризалита лицевого фасада и три ризалита дворового восточного корпуса (два ризалита по боковым осям, один – по центральной оси);</p> <p>воротный проезд - местоположение (северный ризалит лицевого фасада), конфигурация (прямоугольная), габариты;</p> | |

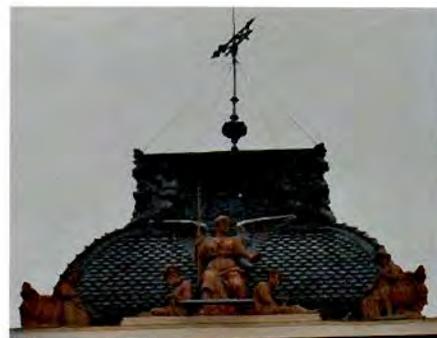
купол – конфигурация (четырёхгранный), конструкция (на металлических фермах, с переломом) местоположение, габариты, оформление (скульптурная обработка ребер, невысокая башенка, с сильно выступающим свесом кровли и флюгером);

крыша – исторические габариты и конфигурация (скатная).

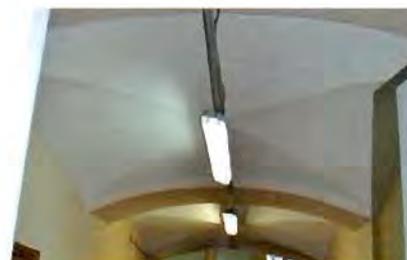
крестовый (воротный проезд);

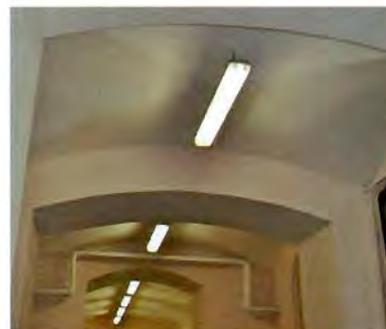
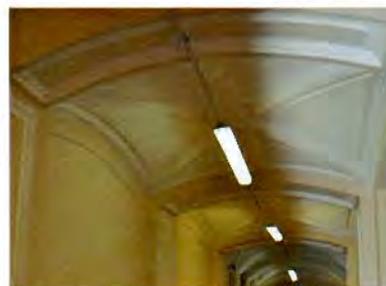
крестовые на подпружных арках (подвальные помещения);

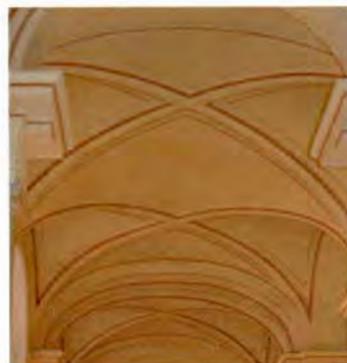
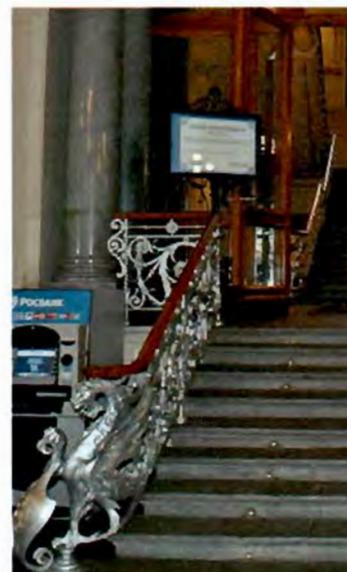
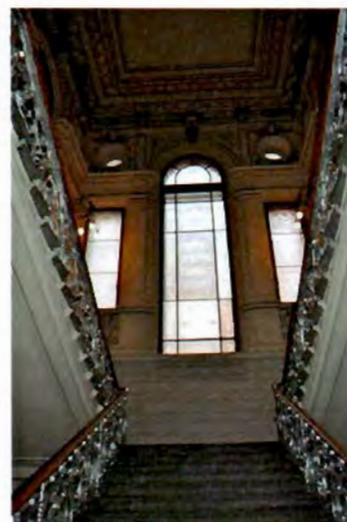
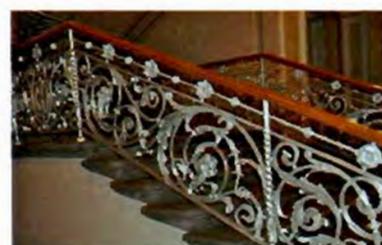
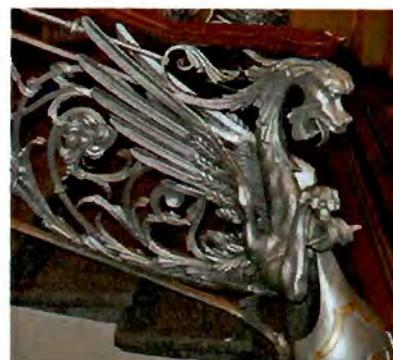
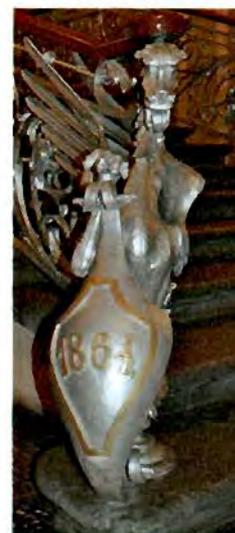
парадная лестница – местоположение, конфигурация, конструкция (по металлическим косоурам), габариты, тип (распашная), материал ступеней (гранит), цвет (серый);

лестничное ограждение – материал (металл), техника исполнения (ковка), рисунок (сложный растительный орнамент, фигуры грифонов с щитами, на щите – картуш с надписью «1864» - фигура слева; «1890» - фигура справа); поручни – конфигурация, габариты, материал (дерево), форма (профиль), цвет (коричневый);

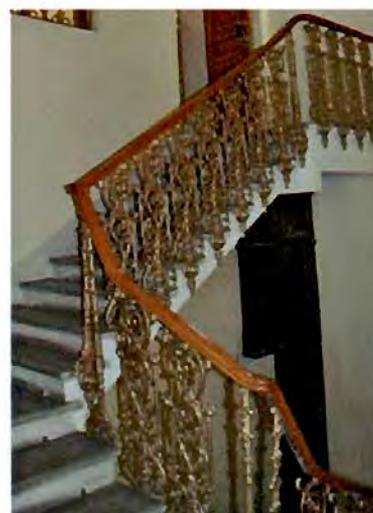
лестница пом.1-Н (115, 117) – служебная - местоположение, конфигурация, конструкция (по металлическим косоурам), тип (маршевая), материал ступеней (гранит), цвет (серый), габариты; лестничное ограждение – материал (металл), техника исполнения (ковка), рисунок (секции геометрического и растительного орнамента); поручни – конфигурация, габариты, материал (дерево), форма (профиль), цвет (коричневый);
