Акт

по результатам государственной историко-культурной экспертизы
проектной документации на проведение работ по сохранению объекта культурного наследия федерального значения «главный дом, 1888-1890 гг., арх. Сюзор П.Ю., ск. Иенсен Д.И., ск. Опекушин А.М.», расположенного по адресу: г. Санкт-Петербург, канала Грибоедова наб., 13, входящего в состав объекта культурного наследия федерального значения «Первое Санкт-Петербургское Общество взаимного кредита» – «Реставрация помещений (№№ 82, 83, 104, 105, 106, 107, 108, 109, 123, 124, 125, 126, 127, 128, 129, 130, 131) объекта культурного наследия федерального значения «Главный дом» в составе объекта культурного наследия федерального значения «Первое Санкт-Петербургское Общество взаимного кредита» по адресу: г. Санкт-Петербург, наб. канала Грибоедова, д. 13, литера А» (шифр: П – 01.21 – 000461), разработанной ООО «РМ «Наследие» в 2021 г., с целью определения соответствия требованиям законодательства Российской Федерации в области государственной охраны объектов культурного наследия

г. Санкт-Петербург

«04» августа 2021 г.

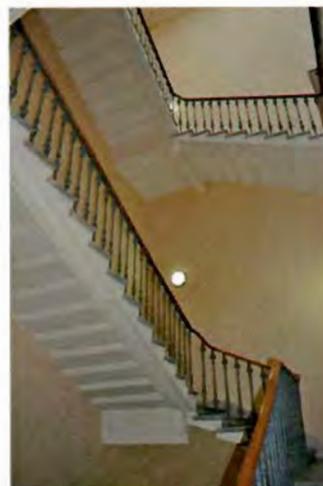
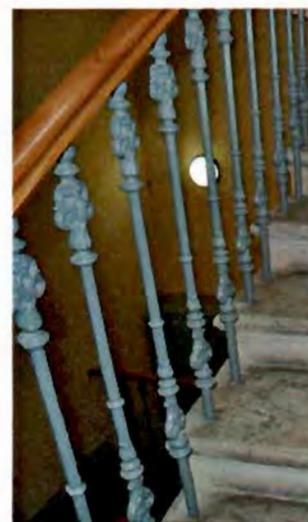
лестница пом. 1-Н (57, 86, 132, 137) – местоположение, конфигурация, конструкция (по металлическим косоурам), тип (маршевая), габариты, материал ступеней (гранит); лестничное ограждение – материал (металл), техника исполнения (литье, ковка), рисунок (вертикальные прутья с орнаментированными перехватами); поручни – конфигурация, габариты, материал (натуральное дерево), форма (профиль), цвет (коричневый).

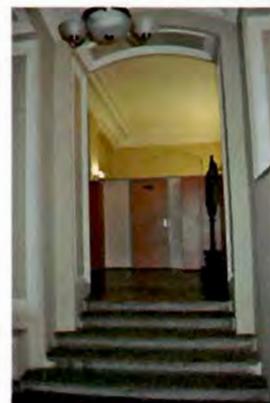
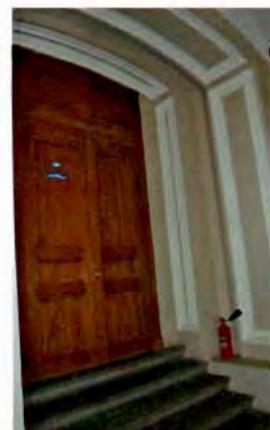
две лестницы помещения 1-Н(78) – тип (средистенная), конструкция (одномаршевая, на перекрытии, на перепаде отметок пола из 5 ступенек), местоположение (арочный проем с северной и западной стороны), материал ступеней (гранит).

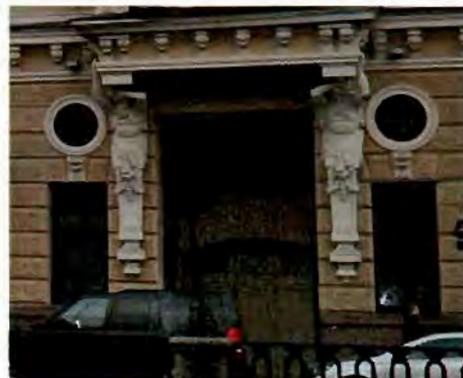
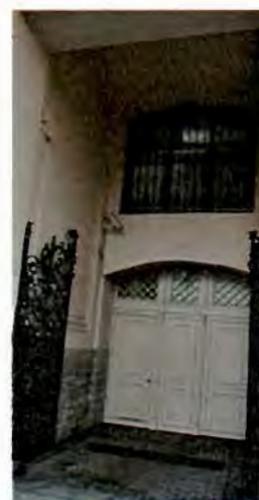
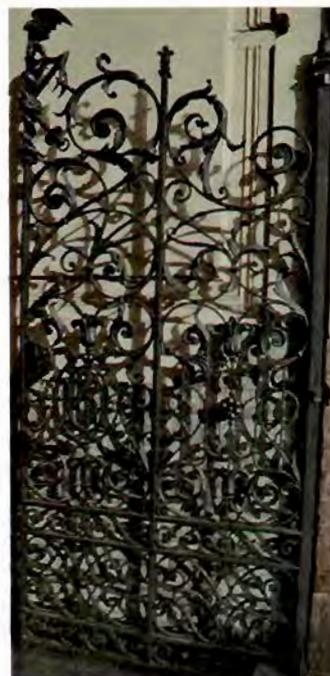
оформление стен проезда – периметральные филенки;

ворота – конструкция (двухстворчатая, складная, на петлях), материал (металл), цвет (черный), техника исполнения (ковка, литье), рисунок (сложный растительный орнамент с вензелем);

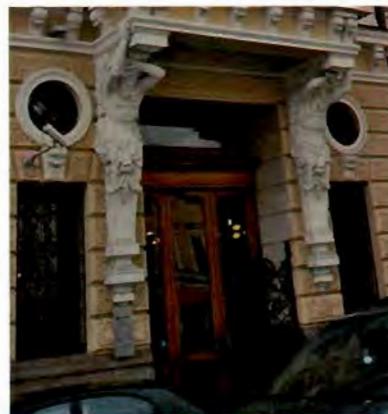
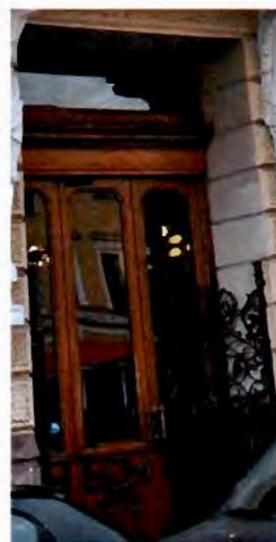
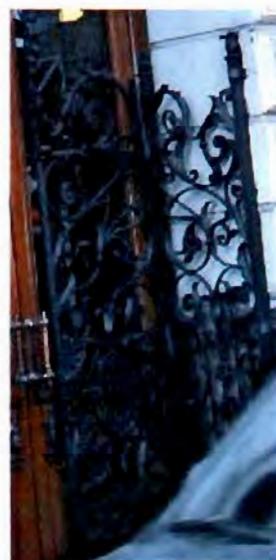
дверной проем – местоположение (южный ризалит лицевого фасада), конфигурация (прямоугольная), габариты;

оформление дверного проема – прямоугольная ниша, две гермы с атлантами, фланкирующие проем; историческое заполнение дверного проема - конструкция (трехстворчатое с нестворными частями, с прямоугольной остекленной фрамугой), материал (дерево – дуб, стекло), техника исполнения (токарная работа, резьба, тонировка), оформление (филенки с резным декором в виде венка с гирляндой), цвет (цвет тонированного дерева);

решетка дверного проема – конструкция (двухстворчатая, складная, на петлях), материал (металл), цвет (черный), техника исполнения (ковка, литье), рисунок (сложный растительный орнамент, с вензелем).

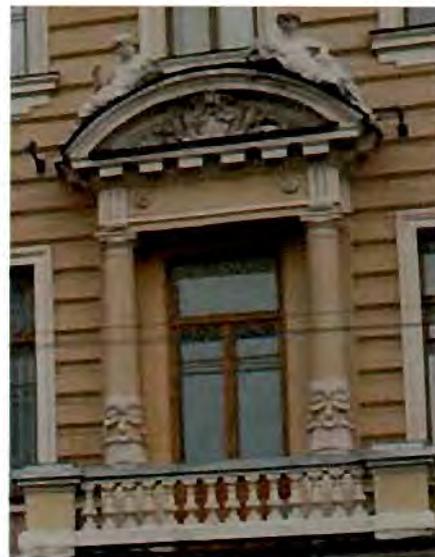
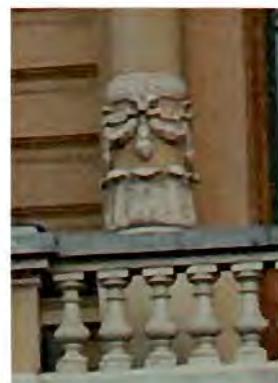
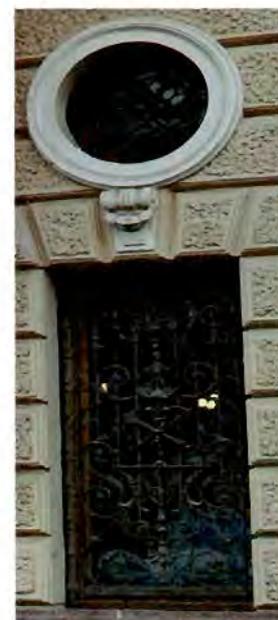
четыре металлические решетки – материал (металл), цвет (черный), техника исполнения (ковка, литье), рисунок (сложный растительный орнамент с перекрещенными якорями, кадучеем и крылатым шлемом Меркурия в центре композиции);

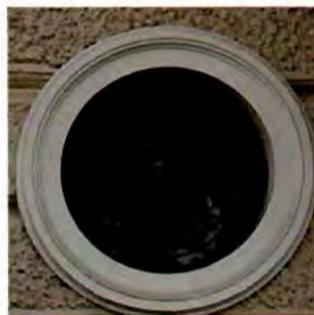
оформление круглых оконных проемов боковых ризалитов 1-го этажа - профилированная рама;
 четыре металлические решетки – материал (металл), цвет (черный), техника исполнения (ковка, литье), рисунок (сложный растительный орнамент);

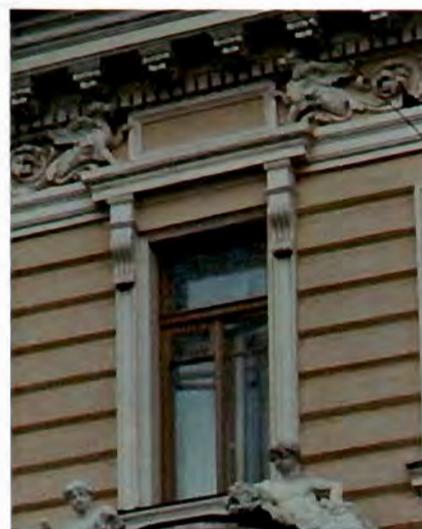
оформление оконных проемов 3-го этажа по центральным осям боковых раскреповок – профилированные наличники с прямым сандриком на лепных кронштейнах;

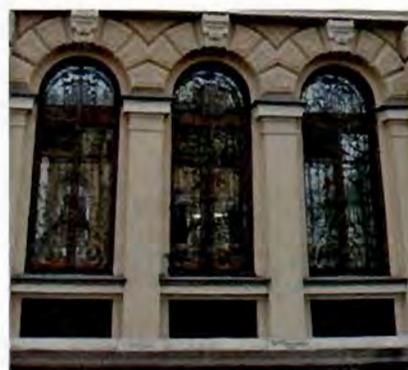
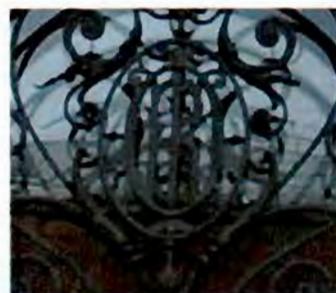
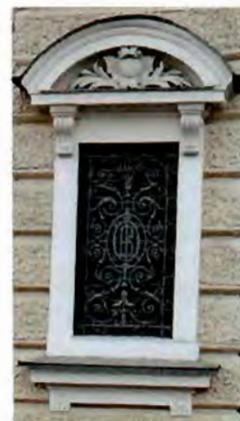
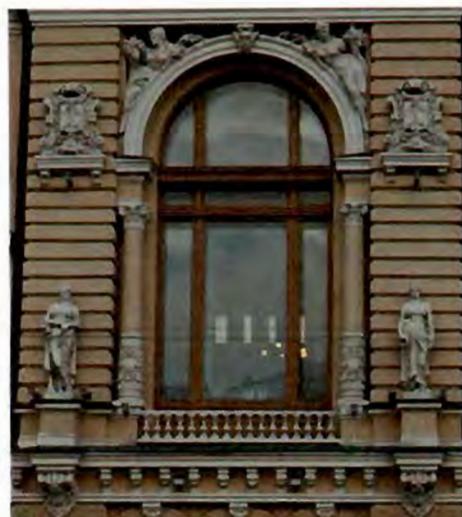
оформление оконного проема 2-3-го этажей центрального ризалита – архивольт с замковым камнем в виде маскалона, на импостах, две полулежащие женские скульптурные аллегорические фигуры в антревольтах; две колонны композитного ордера с лепной композицией в нижней трети ствола (круглые валики, полоса орнамента гильош, листья аканта, кадуцей, жезлы, щитки, гирлянды); на постаметах - круглые скульптуры женских аллегорических изображений; постаменты на кронштейнах в виде

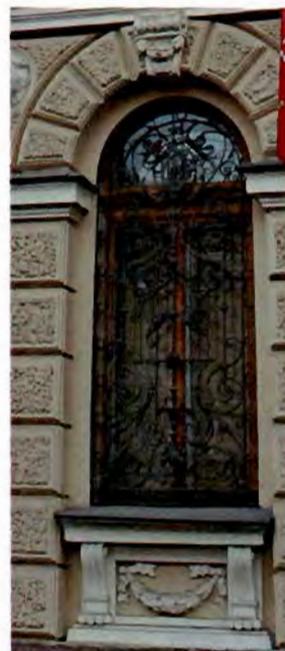
оформление оконных проемов 1-го этажа участков лицевого фасада между ризалитами – веерный замок, замковый камень в виде стилизованного кронштейна; подоконный выступ на кронштейнах в виде консолей; в поле подоконного выступа – композиция из гирлянд с лентами; восемь металлических решеток – материал (металл), цвет (черный), техника исполнения (ковка), рисунок (сложный растительный орнамент, верхний картуш с вензелем);

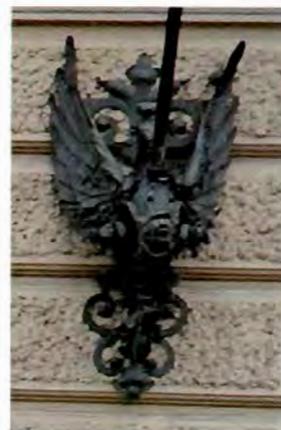
четыре металлических флагодержателя в виде фигуры грифона (4 шт.) - местоположение (в междуоконных простенках участков лицевого фасада между ризалитами), материал (металл), цвет (черный), техника исполнения (ковка);

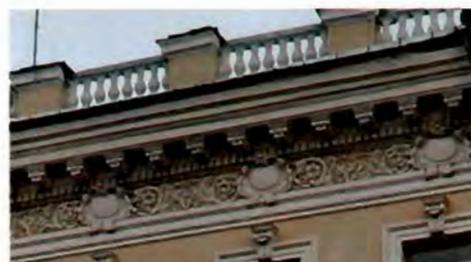
лепной фриз с картушами и растительным орнаментом;

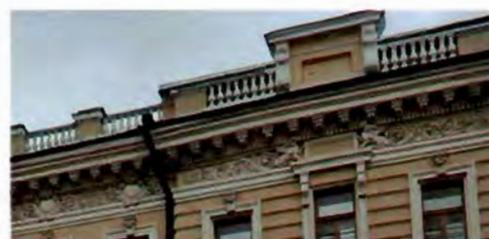
выносной профилированный венчающий карниз с поясом дентикул и модульонами;

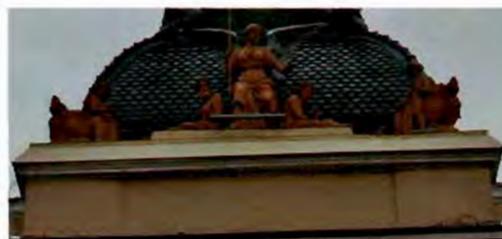
центральный аттик с скульптурной композицией (Слава, Труд и Торговля) и акротериями – материал (окрашенная бронза ?);

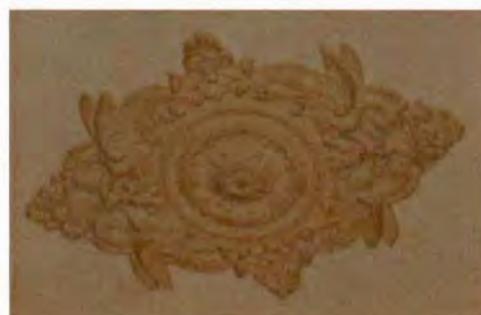
оформление плафона – лепная розетка с изображением грифонов, вазонов и растительным орнаментом;

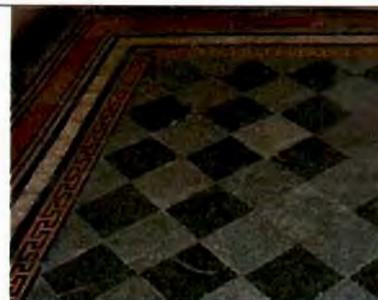
историческое покрытие пола - материал (гранит, мрамор), техника исполнения (мозаика); рисунок (шахматный рисунок с рядами бордюров (меандр));

Покрытие пола (терраццо). Покрытие пола выполнено из мрамора. Техника исполнения – терраццо. Рисунок – диагональный шахматный с орнаментальным фризом. Основные дефекты поверхности пола: поверхностные загрязнения; клеевые загрязнения; трещины, сколы; утраты элементов мозаики; механические потертости.

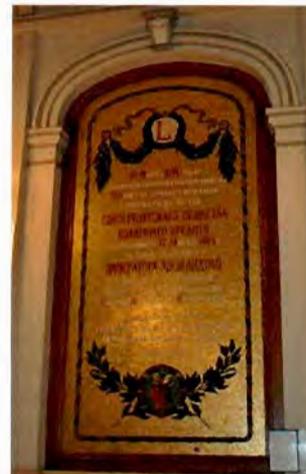
мозаичное панно в дубовой раме – конфигурация (прямоугольная с коробовым завершением), местоположение (по центральной оси северной стены вестибюля), габариты, техника исполнения (мозаика), оформление (полихромное на золотом фоне, с надписью в память 50-летнего существования Общества взаимного кредита);

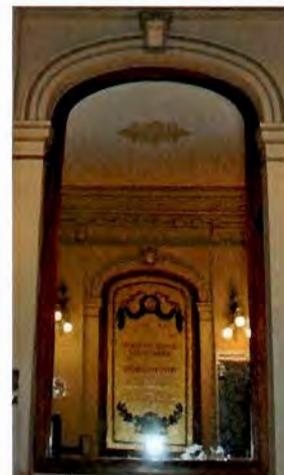
зеркало надкаминное - конфигурация (прямоугольная с коробовым завершением), местоположение (по центральной оси южной стены вестибюля), габариты, материал (дерево – дуб, зеркало), оформление (профилированная дубовая рама с закругленным завершением);

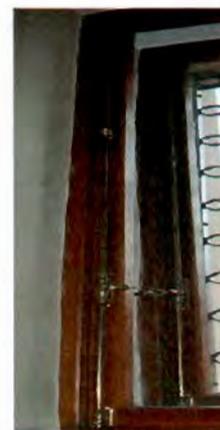
четыре оконных прибора - конфигурация, материал (латунь), габариты, конструкция и оформление (длинные шпингалеты с рычагом в виде ажурной петли с ручкой-кнопкой);

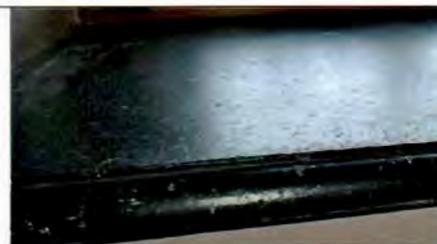
два подоконника – конфигурация (прямоугольная с закругленными краями), габариты, материал (искусственный мрамор), цвет (черный);

Подоконники из искусственного камня. Подоконники прямоугольной формы с закругленным краем выполнены из искусственного мрамора черного цвета. Основные дефекты поверхности подоконников: поверхностные загрязнения; трещины, сколы; ремонтные восполнения шовного заполнения растворами.

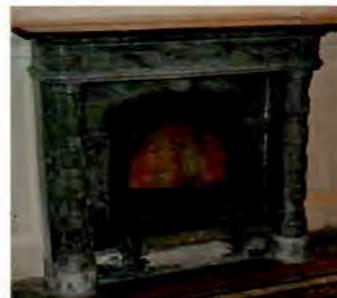
камин – конфигурация, местоположение, габариты, оформление (средистенный, с полочкой с закругленными углами и профилированным краем; фриз с двумя гладкими филенками с деталью в виде «алмазной грани»; топочное отверстие фланкировано фигурными колонками на круглом основании; двойная оградительная решетка из горизонтальных граненных планок);

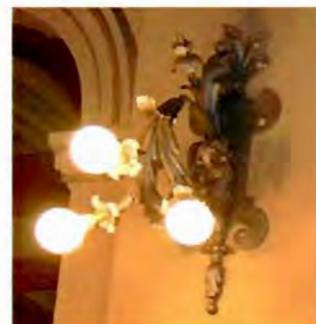
четыре бра на 3 светоточки - конфигурация, габариты, материал (металл), техника исполнения (ковка), конструкция и оформление (фигурный стенник с завершением в виде пальметты, с загибающимся книзу кронштейном, с декором (цветы, листья аканта, спиралевидные завитки) *;

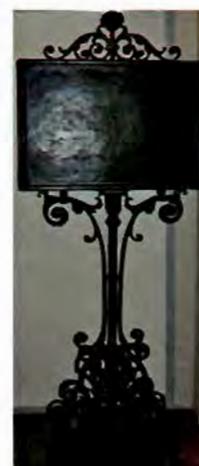
стойка-подставка – конфигурация, габариты, материал (металл, тонировка), техника исполнения (ковка, литье), конструкция и оформление (в виде стержня с 4-мя S-образной формы ножками с фигурным завершением);

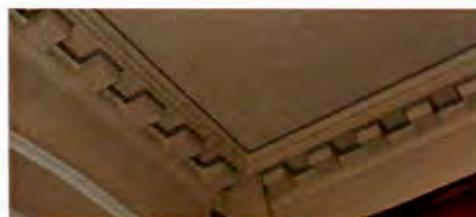
оформление потолка - профилированная рама, карниз с дентикулами;

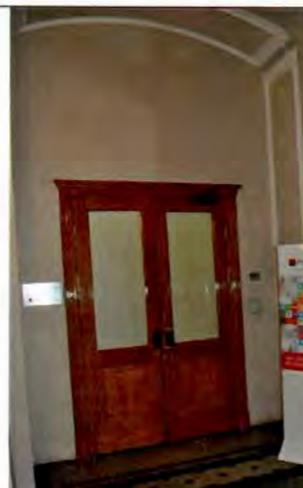
оформление стен: ниша с лучковым завершением – местоположение (в стене с северной стороны), оформление (софиты с филенками);
дверной проем – конфигурация (прямоугольная), местоположение (ниша, северная сторона), габариты; историческое заполнение дверного проема, материал (дерево - дуб, стекло), конструкция (двустворчатое, полусветлое), оформление (нижние профилированные филенки, профилированные наличники и карниз);

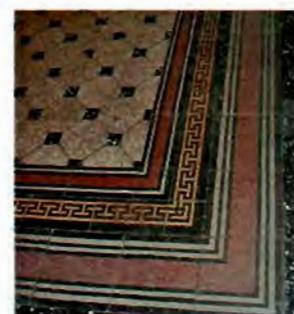
покрытие пола – материал (метлахская плитка, гранит, мрамор), техника исполнения (мозаика); рисунок (шахматный рисунок с рядами бордюра (меандр));

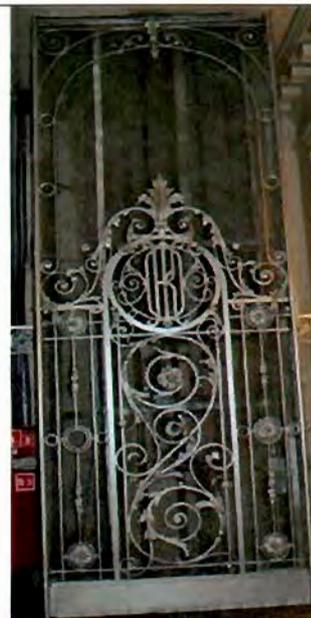
ограждение лифтовой шахты - конфигурация (прямоугольная), местоположение (южная стена площадки), габариты, материал (металл), техника исполнения (ковка), рисунок (сложный растительный орнамент с вензелем в центре);

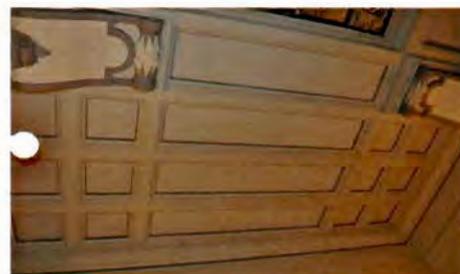
оформление подшивки плафона площадки лестницы – 12 декоративных кессонов, карниз с поясом пальметт;

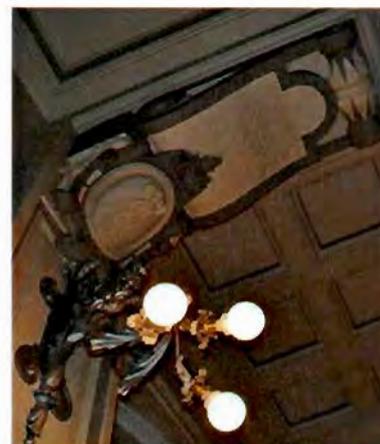
две консоли с орнаментом «чешуя», валиками, растительным орнаментом, медальон с кадучеем в картуше;

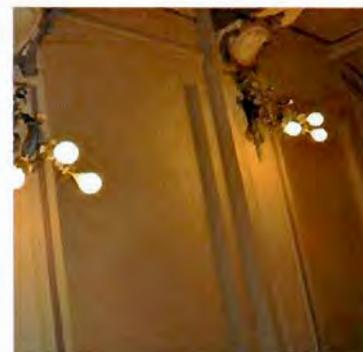
оформление стен:
две уплощенные ниши с коробовым завершением, горизонтальная тяга над нишей с фланкирующими ее лопатками (по южной стене);

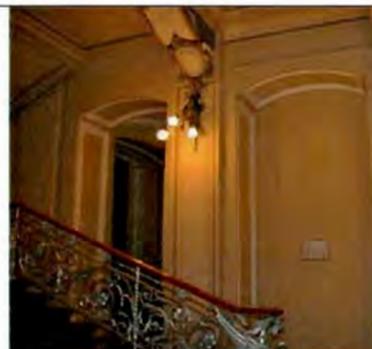
одна ниша с коробовым завершением, с оформлением филенками (по северной стене);
 один проем с коробовым завершением, с оформлением филенками (по северной стене);

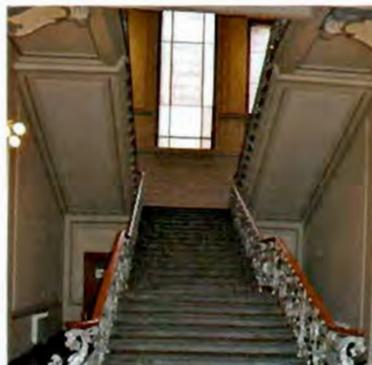
две широкие филенки четырехугольной формы, две филенки прямоугольной формы;

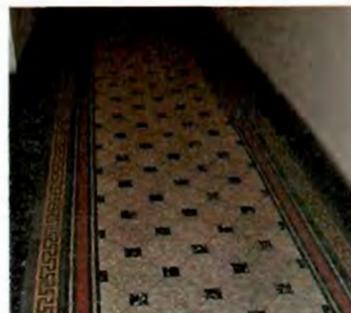
покрытие пола - материал (метлахская плитка, гранит, мрамор), техника исполнения (мозаика); рисунок (шахматный рисунок с рядами бордюров (меандр));

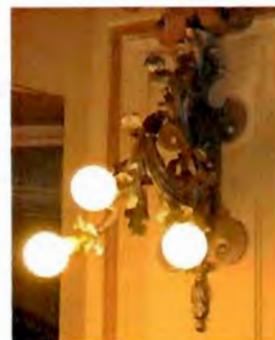
два бра на 3 светоточки - конфигурация, местоположение, габариты, материал (металл), техника исполнения (ковка), конструкция и оформление (фигурный стенник с завершением в виде пальметты, с загибающимся книзу кронштейном, с декором (цветы, листья аканта, спиралевидные завитки)*;

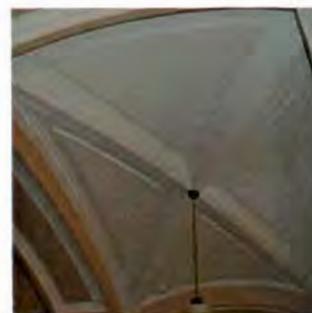
помещение 1-Н(78) (разделено арочным проемом на две части):
 оформление потолка - диагональные тяги, образующие четыре профилированные филенки;

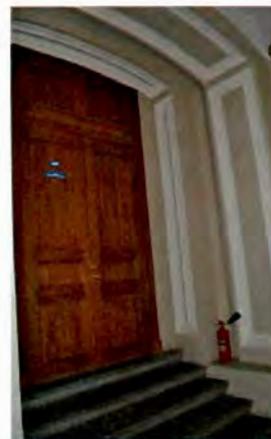
историческое заполнение дверного проема – конструкция (двухстворчатое), материал (дерево), техника исполнения (токарная работа, резьба, тонировка), цвет (цвет тонированного дерева), оформление (профилированные филенки);

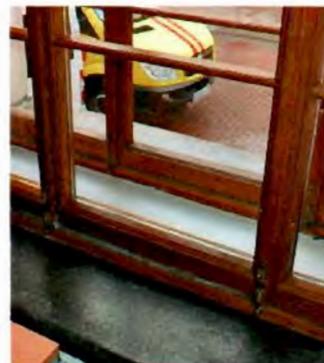
один подоконник – конфигурация (прямоугольная с закругленными краями), габариты, материал (искусственный мрамор), цвет (черный);

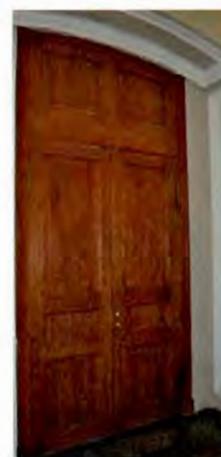
одна уплощенная ниша с коробовым завершением (по западной стене) и одна ниша с коробовым завершением с дверным проемом (по западной стене);

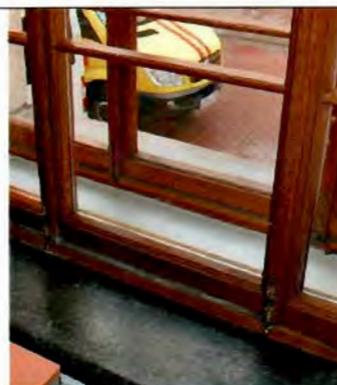
один подоконник – конфигурация (прямоугольная с закругленными краями), материал (искусственный мрамор), цвет (черный);

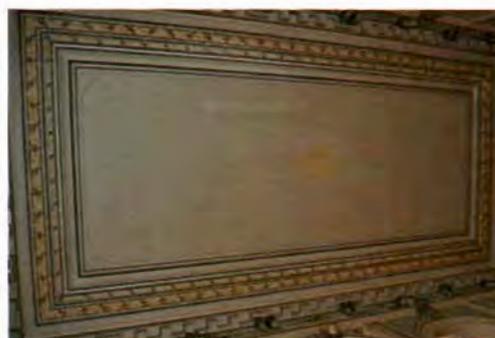
оформление потолка – плафон со сложнопрофилированными рамами с порезками (лавровые листья с ленточным переплетом, лиственный орнамент); профилированный карниз с дентикулами на сдвоенных орнаментальных кронштейнах;

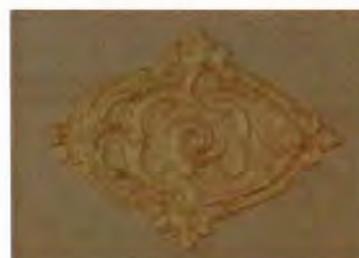
лепная розетка с растительным орнаментом и картушем;

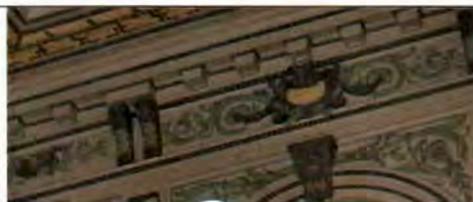
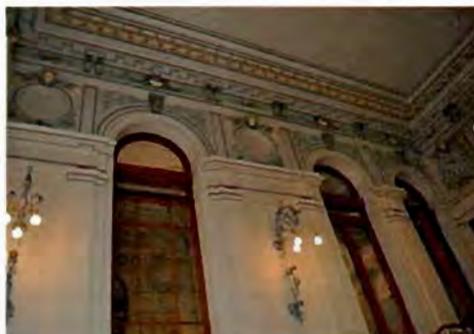
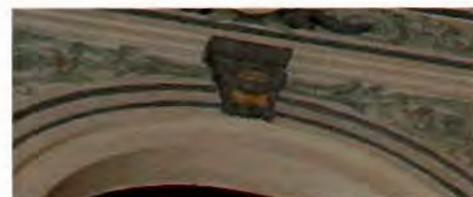
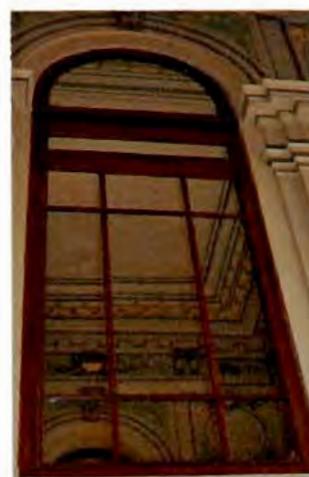
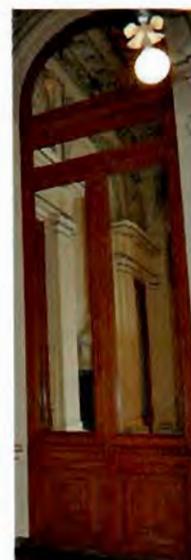
шесть арочных проемов с замковым камнем в виде стилизованного кронштейна с гирляндой; простенки фланкированы пилястрами дорического ордера;

два арочных проема – конфигурация (прямоугольная с полуциркульным завершением), местоположение, габариты; историческое заполнение двух арочных проемов – материал (дерево – дуб, зеркальное стекло), техника исполнения (токарная работа, резьба, тонировка), цвет (цвет тонированного дерева), оформление (профилированные дубовые рамы с двухчастным завершением из горизонтальной вставки и полуциркульной зеркальной фрамуги), рисунок (расстекловка на 11 частей);

четыре арочных дверных проема – конфигурация (прямоугольная с полуциркульным завершением), местоположение, габариты; историческое заполнение четырех дверных проемов – материал (дерево - дуб, зеркальное стекло), техника исполнения (токарная работа, резьба, тонировка), цвет (цвет тонированного дерева), конструкция (двустворчатое, с фрамугой полуциркульной формы), оформление (с двухчастным завершением из горизонтальной вставки и полуциркульного зеркального верха, с нижними профилированными филенками с фальцем с трехчастным объемом между филенками);

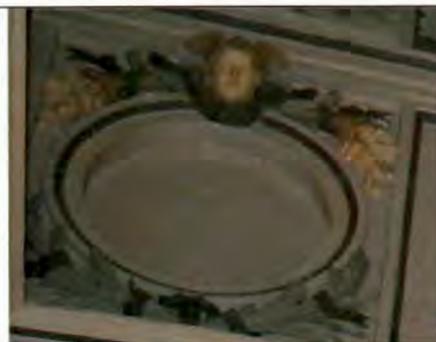
четыре круглые ниши - конфигурация, местоположение, габариты; оформление круглых ниш – лепная композиция из ветвей аканта с ленточной перевязкой (внизу композиции), двух рогов изобилия с гирляндой и изображением головы Меркурия (в центре, вверху композиции);

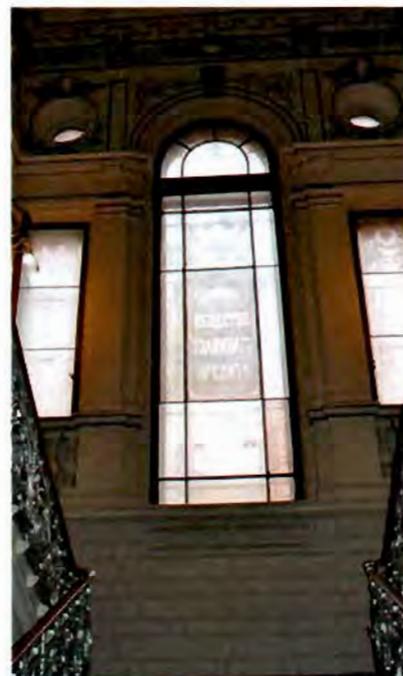
оформление центрального оконного проема - с полуциркульным завершением с замковым камнем в виде стилизованного кронштейна с гирляндой; фланкирован скрепованными пилястрами дорического ордера, двумя прямоугольными оконными проемами и двумя люкарнами над ними;

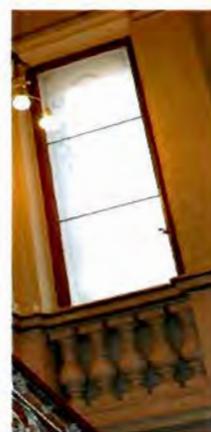
оформление прямоугольных оконных проемов – в подоконном пространстве – оштукатуренные балясины;

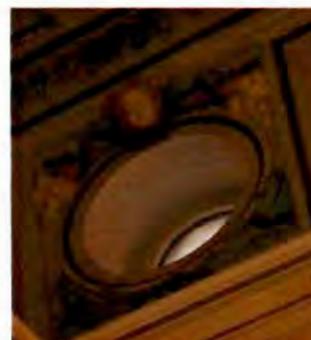
историческое заполнение оконного проема – материал (дерево – дуб, стекло с матовым покрытием), рисунок (арабесковый орнамент); оформление восточной стены парадной лестницы:

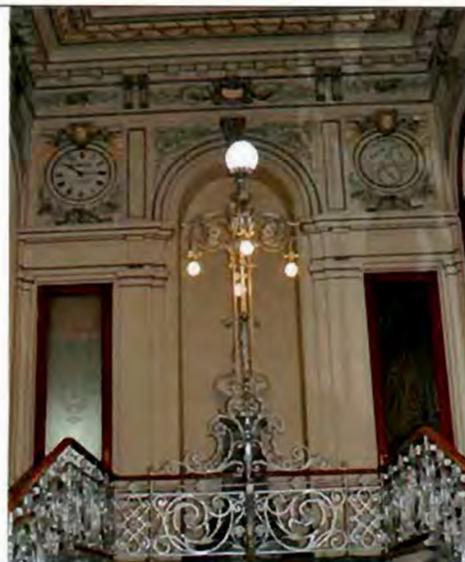
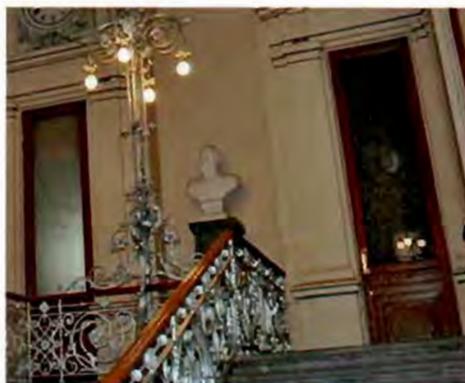
бра настенное на 3 светоточки – конфигурация, местоположение, материал (черный металл ?, шпиастр ?), тонировка), техника исполнения (ковка), габариты, конструкция и оформление (в виде витой штанги на двух кронштейнах, с декором (цветы, листья аканта), с завершением в виде изогнутого кронштейна с отходящими листьями аканта*;

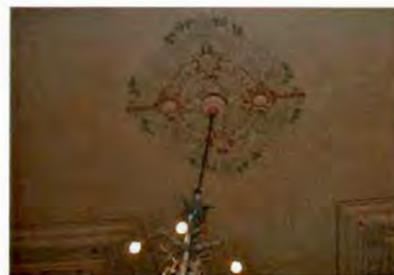
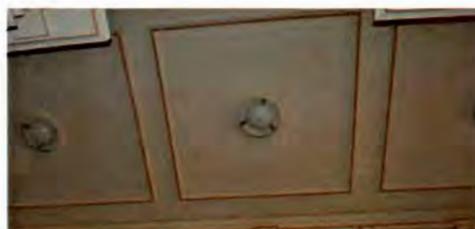
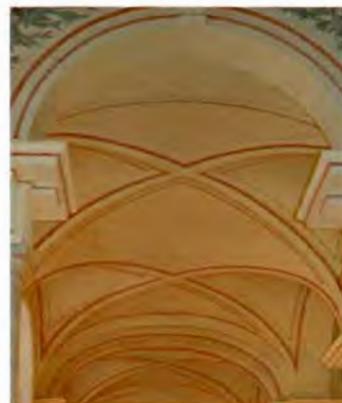
оформление потолка северной и южной галерей – филенки, выделенные цветом, с тремя круглыми розетками с плафонами; с профилированной рамой с поясом пальметт;

оформление крестовых сводов боковых компартиментов - двухцветное;

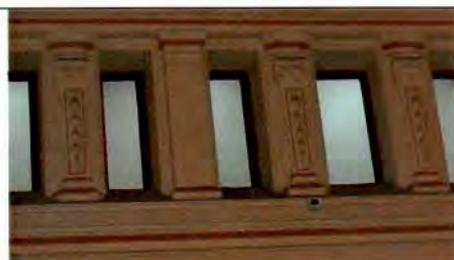
архивольты на дорическом карнизе с метопами и триглифами;

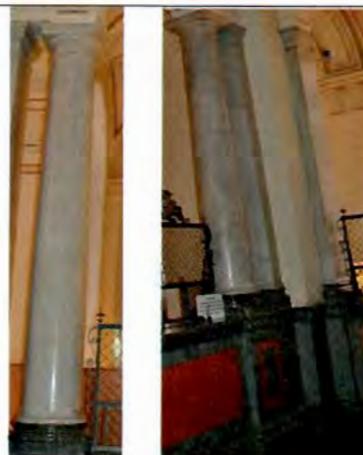
20 колонн и 16 пилястр тосканского ордера на пьедесталах с филенками - материал ствола (белый с прожилками мрамор); материал пьедестала (мрамор, искусственный мрамор), цвет (серый, кирпичного цвета);

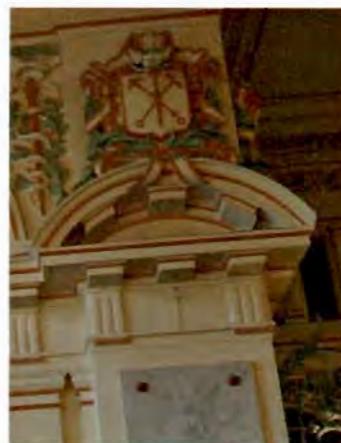
декоративное оформление четырех центральных пилонов – лучковые сандрики увенчанные гербовыми щитами в лепном обрамлении (картуш, гирлянды, венки, ленты, листья аканта);

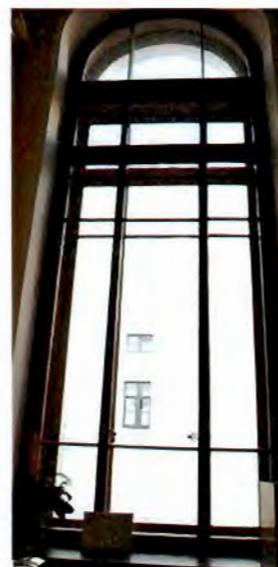
одиннадцать оконных проемов западной стены – конфигурация (прямоугольная с полуциркульным завершением, трехчастное по горизонтали), местоположение, габариты; историческое заполнение оконного проема – рисунок (расстекловка на 12 частей, фрамуга – на 3 части), материал (дерево – дуб, стекло), рисунок остекления (матовый трафаретный рисунок в боковых частях);

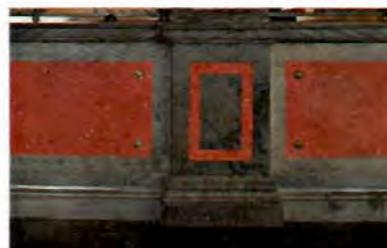
декоративное оформление нижних панелей стен и кассовых барьеров – материал (мрамор, искусственный мрамор), цвет (серый, кирпичного цвета), оформление (филенки);

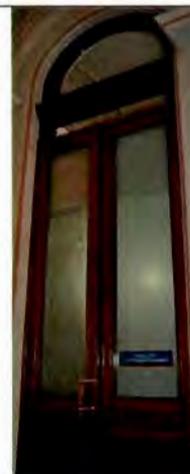
шесть дверных проемов - конфигурация (прямоугольная с двухчастным завершением из горизонтальной вставки и полуциркульного зеркального верха), местоположение (3 - южная стена, 2 - северная стена, 1 - южная часть зала (кассы), с правой стороны); историческое заполнение дверного проема - конструкция (двухстворчатая), материал (дерево - дуб, зеркальное стекло), габариты, оформление (профилированные филенки с фальцем с трехчастным объемом между филенками);

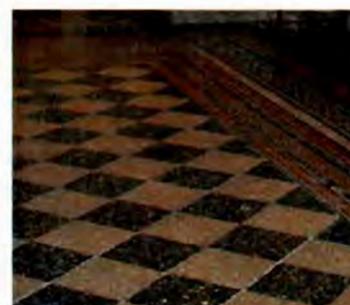
покрытие пола - материал (мрамор), техника исполнения (мозаика), рисунок (диагональный шахматный рисунок с орнаментальным фризом);

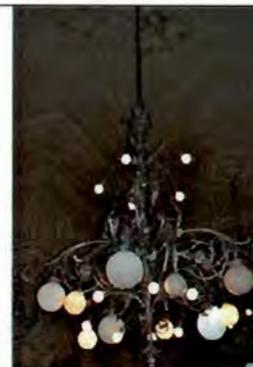
люстра на 24 светоточки – материал (металл, матовое стекло), техника исполнения (литье, ковка, тонировка), конструкция и оформление (в виде спиралевидных завитков с растительным декором, плафоны - большие и малые шары, в виде колокольчиков, кронштейны верхнего яруса загнуты книзу, со спиралевидными завитками и листьями аканта, с завершением в виде короны из акантовых листьев);

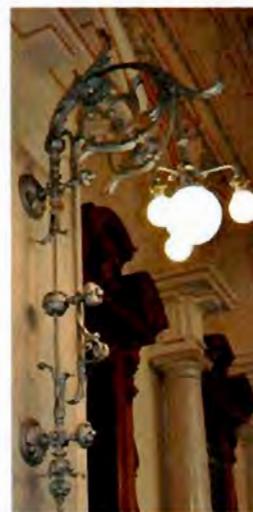
4 бра на 4 светоточки – конфигурация, местоположение, материал (черный металл ?, шпатель ?, тонировка), техника исполнения (ковка), габариты, конструкция и оформление (в виде витой штанги на двух кронштейнах, с декором (цветы, листья аканта), с завершением в виде изогнутого кронштейна с отходящими листьями аканта);

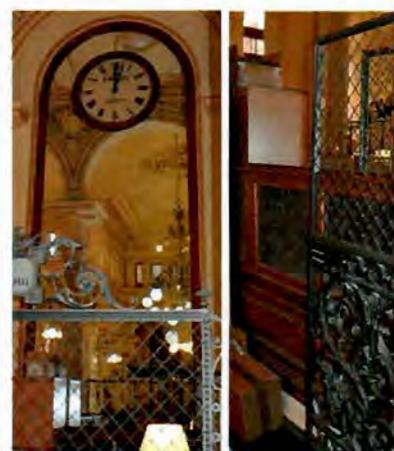
зеркало настенное в дубовой профилированной раме - конфигурация (прямоугольное с полуциркульным завершением), местоположение, материал (дерево - дуб), техника исполнения (токарная работа, тонировка), цвет (цвет тонированного дерева), оформление (в верхней части вмонтированы часы с круглым белым циферблатом с римскими цифрами, с фигурными стрелками, в круглой дубовой профилированной раме, с надписью на циферблате «Ф. Винтеръ. С.Петербург.»);

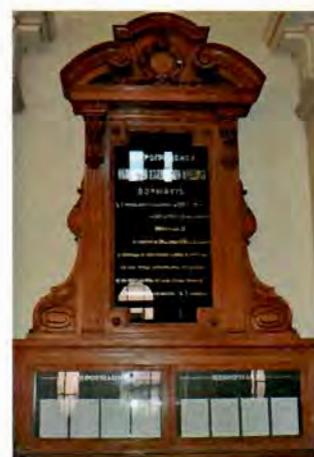
5 рам для информационных досок – конфигурация (прямоугольной формы с сандриком), местоположение, габариты, материал (дерево - дуб), техника исполнения (токарная работа, тонировка), цвет (цвет тонированного дерева), оформление (фальцы по внутреннему периметру, каннелированные лопатки с резным воллютообразным завершением, рама фланкирована резными воллютообразными деталями с листом аканта с выносным профилированным карнизом с навершием в виде воллютообразных завитков, с венком и гирляндой в центре);

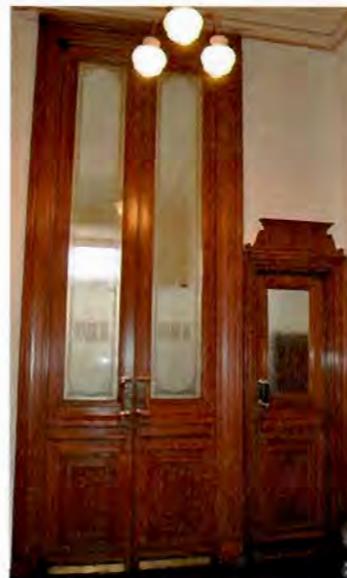
историческое заполнение дверного проема - конструкция (двухстворчатое), оформление (фигарейные филенки с фальцем в нижних частях створок, с остеклением верхней части створок, с горизонтальным трехчастным объемом между филенками), материал (дерево - дуб, стекло), техника исполнения (токарная работа, резьба, тонировка, травление), цвет (цвет тонированного дерева), рисунок (матовый рисунок по периметру, по углам - растительно-геометрические композиции, в центре - надпись «ПравленГ»);

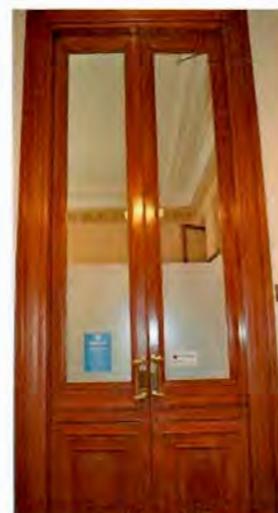
историческое заполнение дверного проема - конструкция (двухстворчатое), оформление (фигарейные филенки с фальцем в нижних частях створок, с остеклением верхней части створок, с горизонтальным трехчастным объемом между филенками) материал (дерево - дуб, стекло), техника исполнения (токарная работа, резьба, тонировка, травление), цвет (цвет тонированного дерева), рисунок (матовый рисунок в нижней трети остекления);

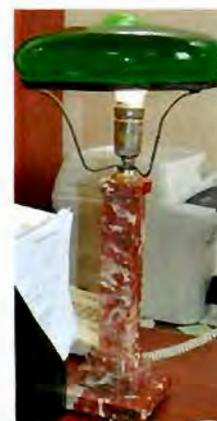
лампа настольная - конструкция и оформление (с ножкой, квадратной в сечении, на квадратном двойном основании, с плафоном* на трех кронштейнах), материал (мрамор), цвет (красный с белыми прожилками);

* - плафон современного производства (исторический утрачен)

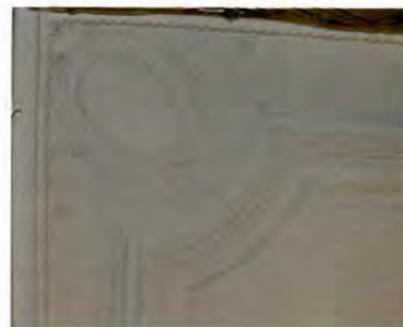
оформление потолка - сложнопрофилированная лепная рама с поясом лаврового венка, бус, медальоны с цветочно-растительным орнаментом, акантовым листом и поясом бус в угловых частях;

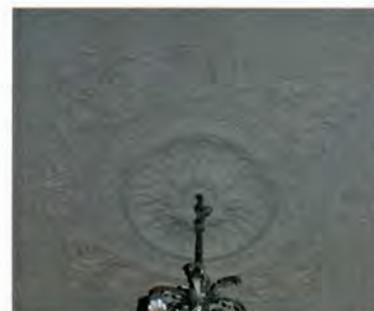
центральная розетка – лепная композиция (листья аканта, пояс меандра, бусы, цветочно-растительный орнамент);

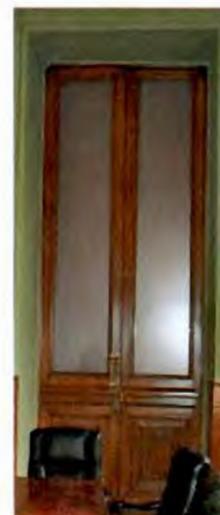
историческое заполнение дверного проема – конструкция (двухстворчатое), оформление (фигарейные филенки с фальцем в нижних створках, с остеклением верхних створок, с горизонтальным трехчастным объемом между филенками), материал (дерево – дуб, стекло), техника исполнения (токарная работа, резьба, тонировка), цвет (цвет тонированного дерева);

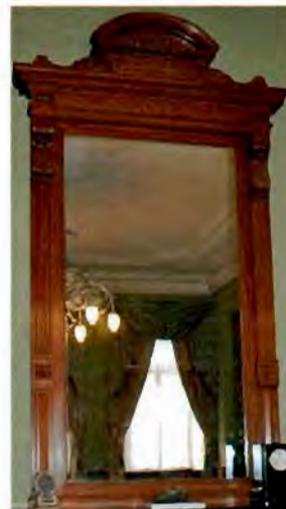
зеркало надкаминное в дубовой раме – конфигурация (прямоугольной формы), габариты, материал (дерево - дуб), цвет (цвет тонированного дерева), оформление (профилированная рама, фланкированная каннелированными лопатками, завершенными листом аканта, профилированный резной карниз с навершием в виде резной раковины);

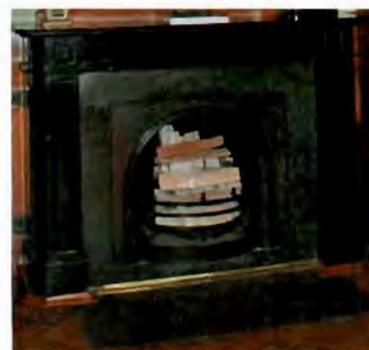
камин средистенный - конфигурация, местоположение, габариты, материал (искусственный мрамор), цвет (черный), оформление (полочка с профилированным краем, топочное отверстие фланкировано гладкими вертикальными филенками, под полочкой фриз в виде центральной горизонтальной филенки и угловых квадратных, топливник с чугунным ограждением, огражденная решетка тагана в виде выгнутых прутьев, на задней стенке тагана клеймо Саң-Галли, медный лист перед топочным отверстием);

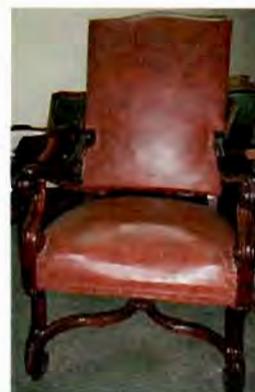
стул из красного дерева - конфигурация, габариты, материал (красное дерево), техника исполнения (токарная работа, резьба, тонировка), цвет (цвет красного дерева), оформление (с мягкой прямоугольной спинкой и сидением на 4-х S-образных ножках, соединенных изогнутыми проножками);

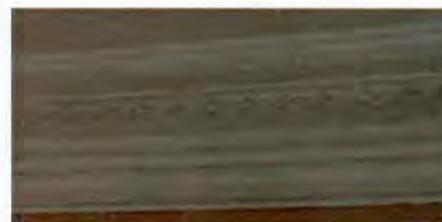
оформление потолка - профилированная рама с поясом пальметт и растительного орнамента
центральная розетка – круглая лепная с цветочно-растительным орнаментом;

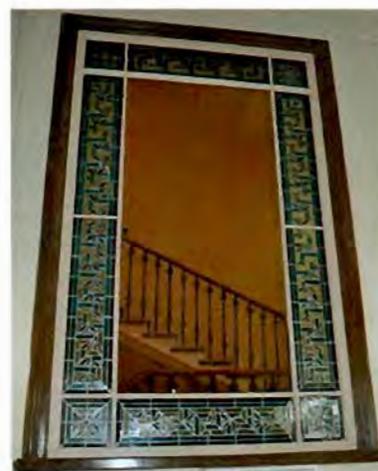
окно-витраж – конфигурация (прямоугольная, с расстекловкой на 11 частей), конструкция (свинцово-паечная), местоположение, габариты, оформление (декоративный бордюр); историческое заполнение оконного бордюра*, материал (стекло), рисунок (геометрический рисунок);

*центральное стекло утрачено, заменено на простое прозрачное стекло.

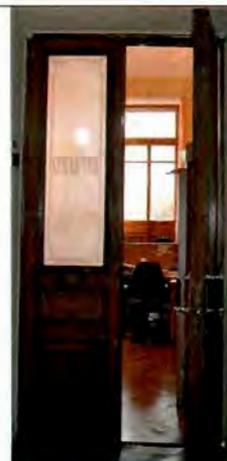
три дверных проема – конфигурация (прямоугольная), местоположение (северная, восточная, западная стены), габариты; историческое заполнение дверного проема восточной стены – конструкция (двухстворчатое), оформление (профилированные нижние филенки с фальцем, остекленные верхние филенки, трехчастный прямоугольный объем между филенками), материал (дерево – дуб, матовое стекло), техника исполнения (токарная работа, резьба, тонировка), цвет (цвет тонированного дерева), рисунок (травленый рисунок: «БухгалтерІя» на каждой из створок);

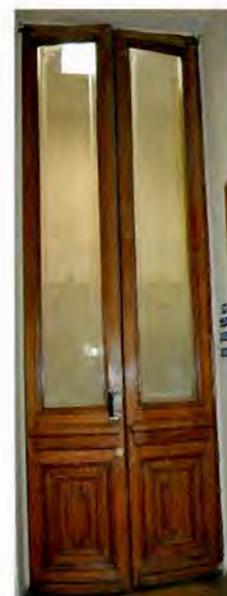
историческое заполнение дверного проема западной стены – конструкция (двухстворчатое), оформление (нижние филенки с фальцем, с декоративным карнизом между филенками), материал (дерево – дуб, матовое стекло), техника исполнения (токарная работа, резьба, тонировка), цвет (цвет тонированного дерева), рисунок (травленый рисунок: «Справки по вексельям» на каждой из створок);

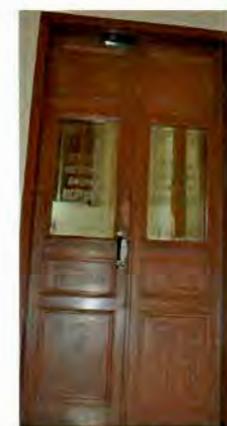
историческое заполнение дверного проема северной стены – конструкция (двухстворчатое), оформление (фигарейные филенки, с остеклением в центральной части), материал (дерево – дуб, матовое стекло), техника исполнения (токарная работа, резьба, тонировка, пескоструйная техника), цвет (цвет тонированного дерева), рисунок («Вход посторонним лицам воспрещается» на каждой из створок);

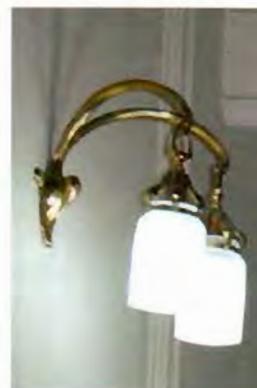
бра на 2 светоточки - материал (латунь), техника исполнения (литье, штамповка, полировка), конструкция и оформление (стенник в виде завитка, два рожка с декоративным опущенным вниз колпачком с патронодержателем);

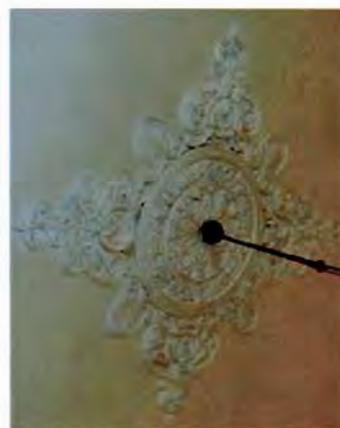
помещение 1-Н (98):

оформление потолка - профилированная падуга, центральная розетка разделенная на четыре оси со сложной лепной композицией (листья аканта, растительный орнамент, фрукты);

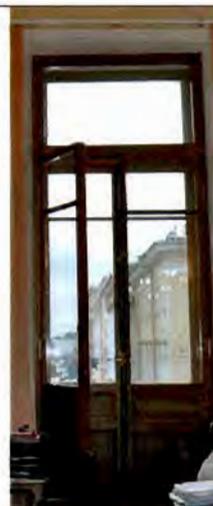
историческое заполнение балконного проема – конструкция (двухстворчатое с фрамугой прямоугольной формы), оформление (нижние фигурные филенки, с трехчастным прямоугольным выступом между филенками), материал (дерево – дуб, стекло), техника исполнения (токарная работа, резьба, тонировка), цвет (цвет тонированного дерева), рисунок;

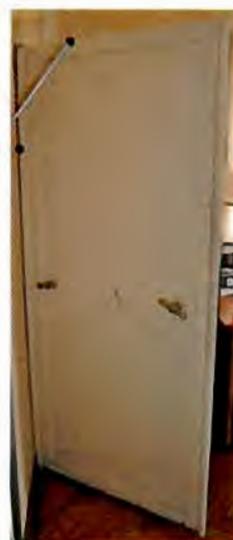
историческое заполнение дверного проема – конструкция (одностворчатое), оформление (с двумя ручками-баранчиками в виде скрепленного в центре лентой пучка), материал (окрашенный металл);

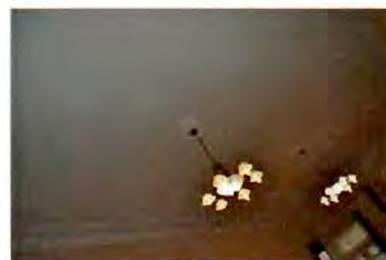
помещение 1-Н (130):

оформление потолка - профилированная тяга, две круглых розетки с лепным декором в виде листьев аканта;

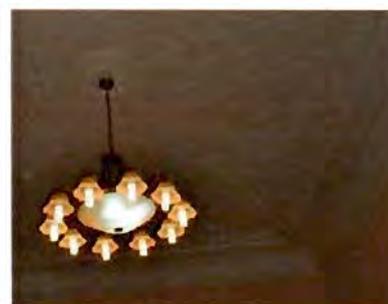
помещение 1-Н (128):

оформление потолка – на профилированной падуге, с круглой центральной лепной розеткой с декором в виде листьев аканта;

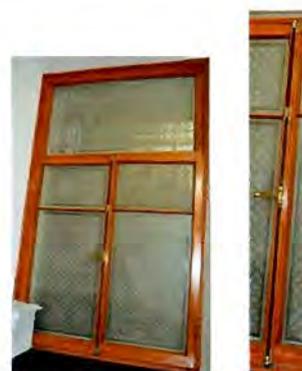
два оконных проема – конфигурация (прямоугольная), местоположение, габариты; конструкция (двухстворчатое с горизонтальной фрамугой сверху); историческое заполнение оконного проема – материал (дерево - дуб, матовое стекло), оформление (профилированные наличники), рисунок (травленый трафаретный геометрический рисунок);

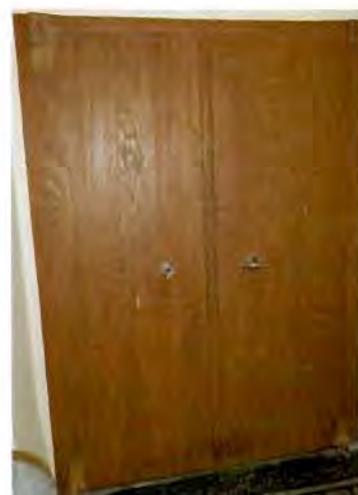
дверной проем – конфигурация (прямоугольная), местоположение (по южной стене), габариты; историческое заполнение дверного проема – бронированное, материал (сталь?), конструкция (двухстворчатая, со второй решетчатой двухстворчатой дверью); дверная фурнитура: одна ручка – тип (фаль), материал (латунь?); три ручки – тип (костылек), материал (латунь?);

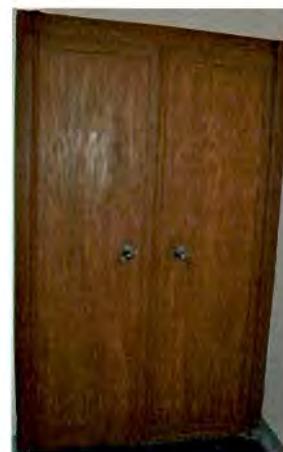
дверной проем – конфигурация (прямоугольная), местоположение (по северной стене), габариты; историческое заполнение дверного проема – бронированное, материал (сталь ?), конструкция (двухстворчатая, со второй решетчатой двухстворчатой дверью), оформление (с декоративными металлическими тягами на тыльной стороне);
дверная фурнитура:
три ручки – тип (костылек), материал (бронза ?), оформление (в виде пучка, в центре перевязанного лентой, на накладке в форме розетки ребристой поверхности);

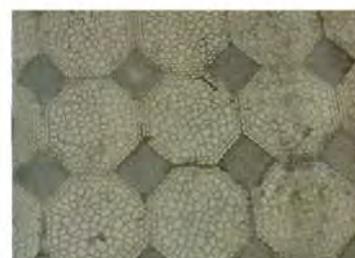
покрытие пола - материал (метлахская плитка), техника (мозаика), рисунок (шахматный рисунок), цвет (белый с прожилками серого, серый);

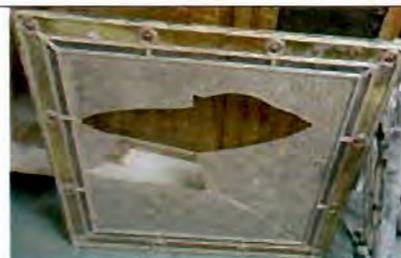
фрагмент металлической решетки – материал (черный металл, стекло, цветное стекло), техника исполнения (литье, бронзировка, центральное стекло в технике «мороз»), оформление (витые стойки по сторонам, с завершением в виде фиал, вставки из цветных стекол, в центральной части – стекло в технике «мороз»);

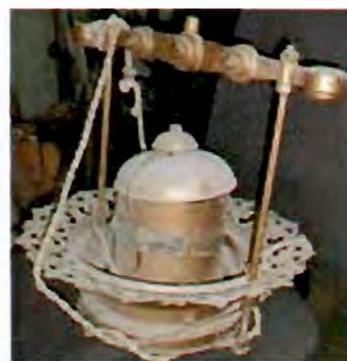
осветительный прибор с лифтом – конфигурация, материал (металл, стекло, бронзировка ?), конструкция и оформление (в виде металлического диска-короны, к которому крепится плафон матового стекла полусферической формы);

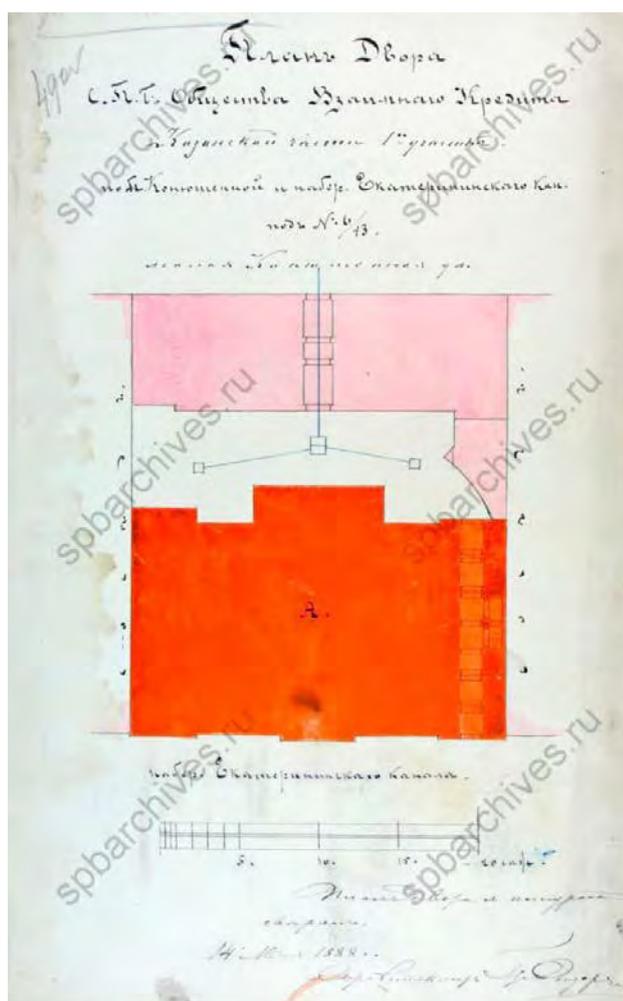
Илл. №2а. 1888 г. План двора С.П.Б. Общества Взаимного Кредита. Архитектор П. Сюзор. (ЦГИА СПб. Ф. 513. Оп. 102. Д. 3257).

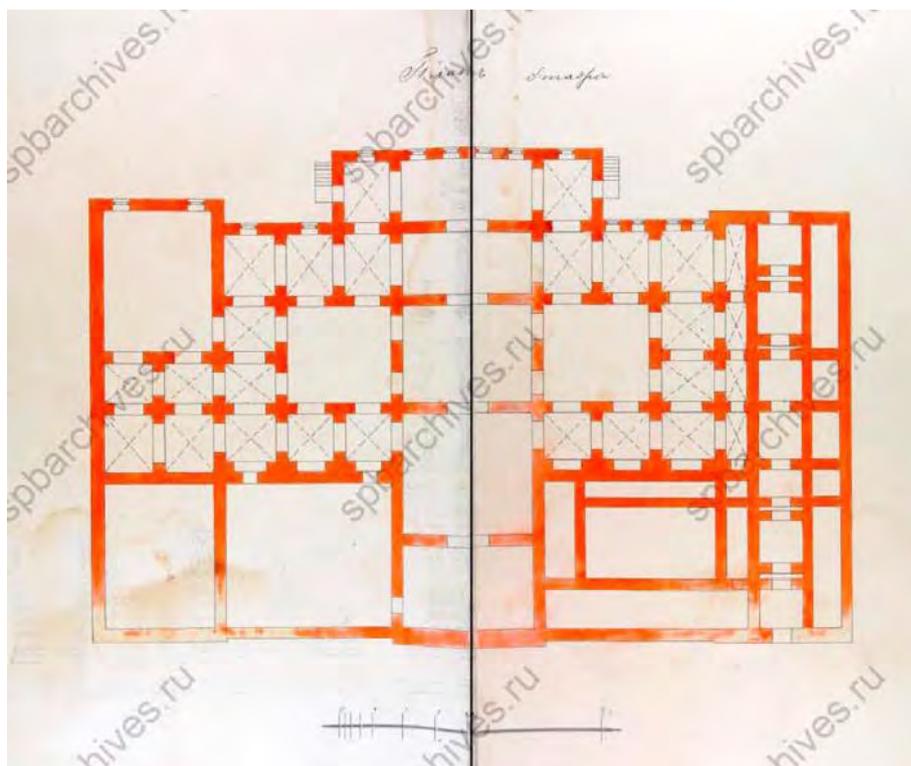
Илл. №26. 1888 г. План подвального этажа. (ЦГИА СПб. Ф. 513. Оп. 102. Д. 3257)

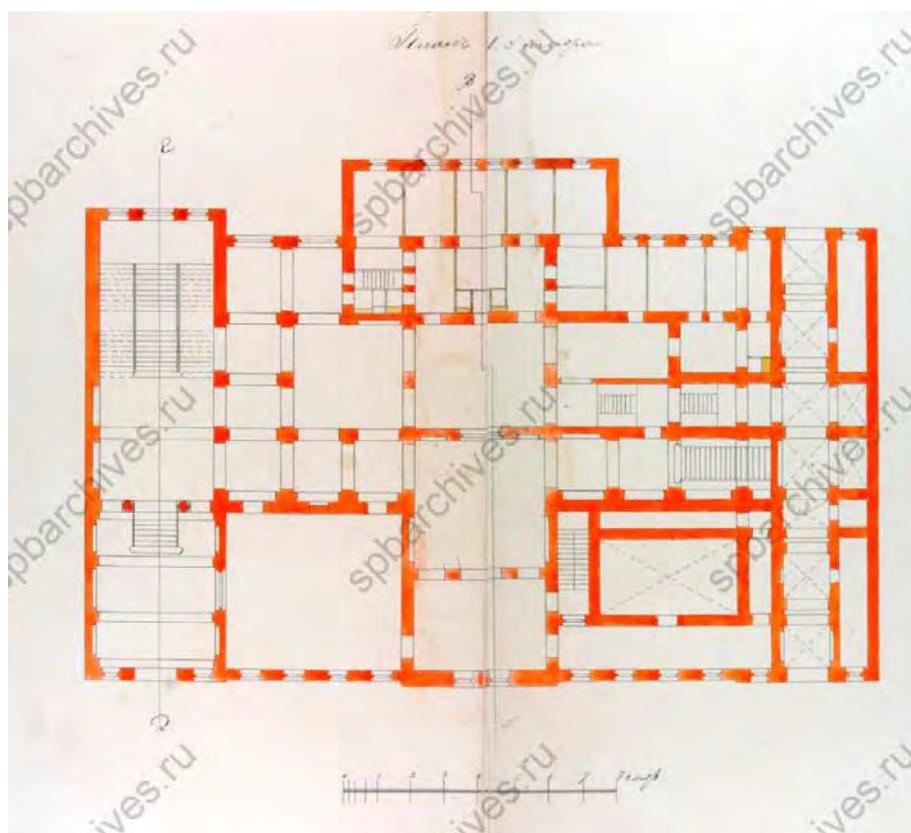
Илл. №2в. 1888 г. План 1 этажа. (ЦГИА СПб. Ф. 513. Оп. 102. Д. 3257).
