Акт

по результатам государственной историко-культурной экспертизы
проектной документации на проведение работ по сохранению объекта культурного наследия федерального значения «главный дом, 1888-1890 гг., арх. Сюзор П.Ю., ск. Иенсен Д.И., ск. Опекушин А.М.», расположенного по адресу: г. Санкт-Петербург, канала Грибоедова наб., 13, входящего в состав объекта культурного наследия федерального значения «Первое Санкт-Петербургское Общество взаимного кредита» – «Реставрация помещений (№№ 82, 83, 104, 105, 106, 107, 108, 109, 123, 124, 125, 126, 127, 128, 129, 130, 131) объекта культурного наследия федерального значения «Главный дом» в составе объекта культурного наследия федерального значения «Первое Санкт-Петербургское Общество взаимного кредита» по адресу: г. Санкт-Петербург, наб. канала Грибоедова, д. 13, литера А» (шифр: П – 01.21 – 000461), разработанной ООО «РМ «Наследие» в 2021 г., с целью определения соответствия требованиям законодательства Российской Федерации в области государственной охраны объектов культурного наследия

г. Санкт-Петербург

«04» августа 2021 г.

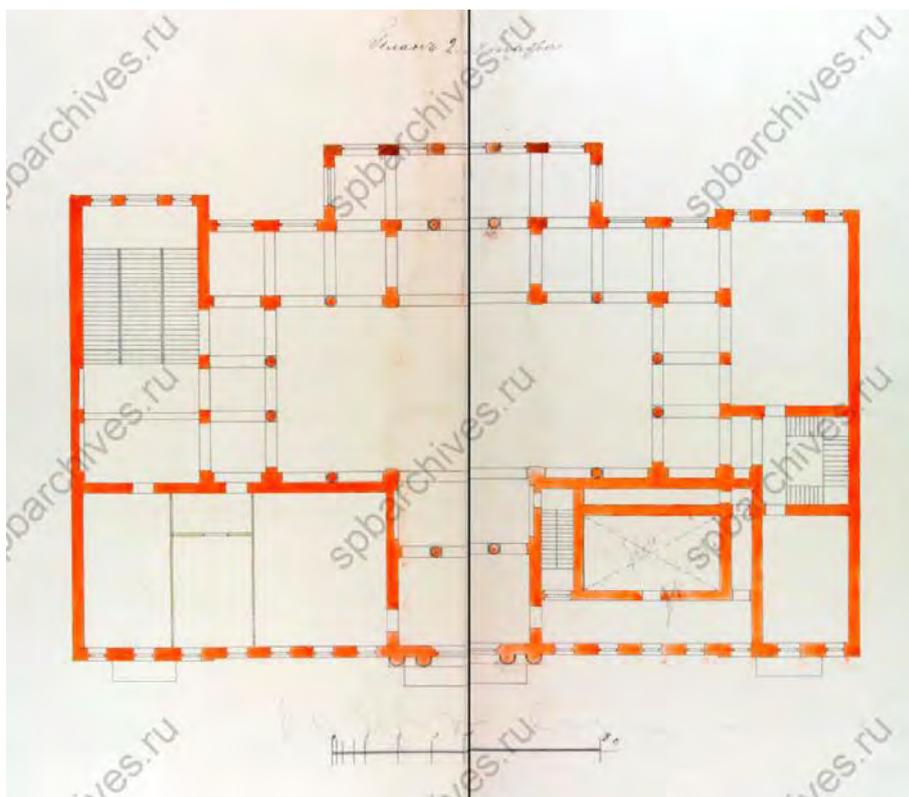
Илл. №2г. 1888 г. План 2 этажа. (ЦГИА СПб. Ф. 513. Оп. 102. Д. 3257)

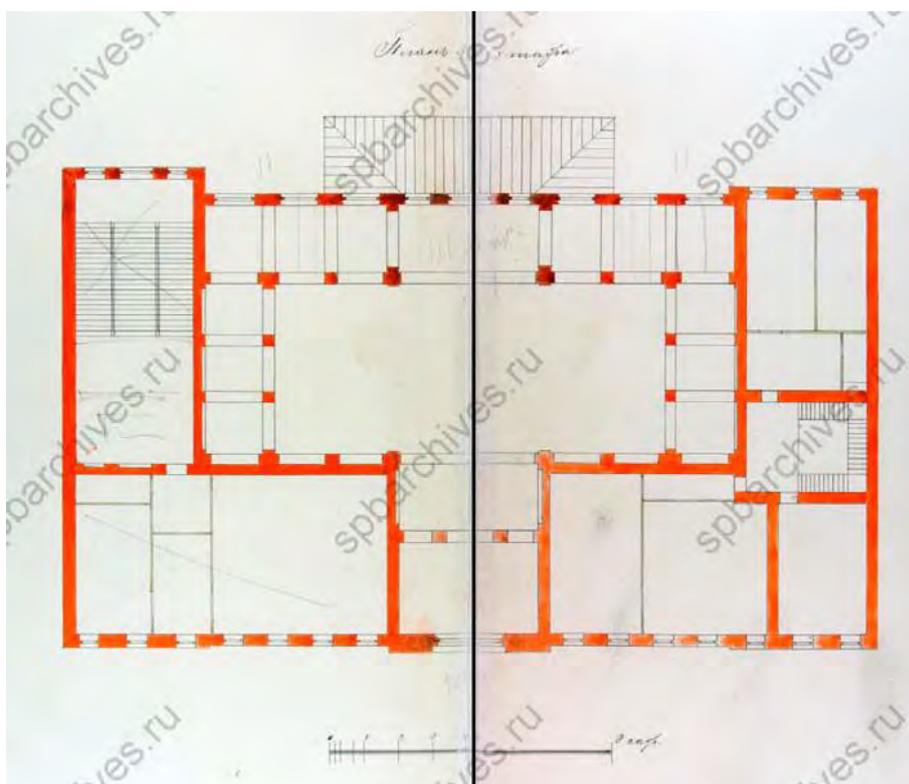
Илл. №2д. 1888 г. План 3 этажа. (ЦГИА СПб. Ф. 513. Оп. 102. Д. 3257).

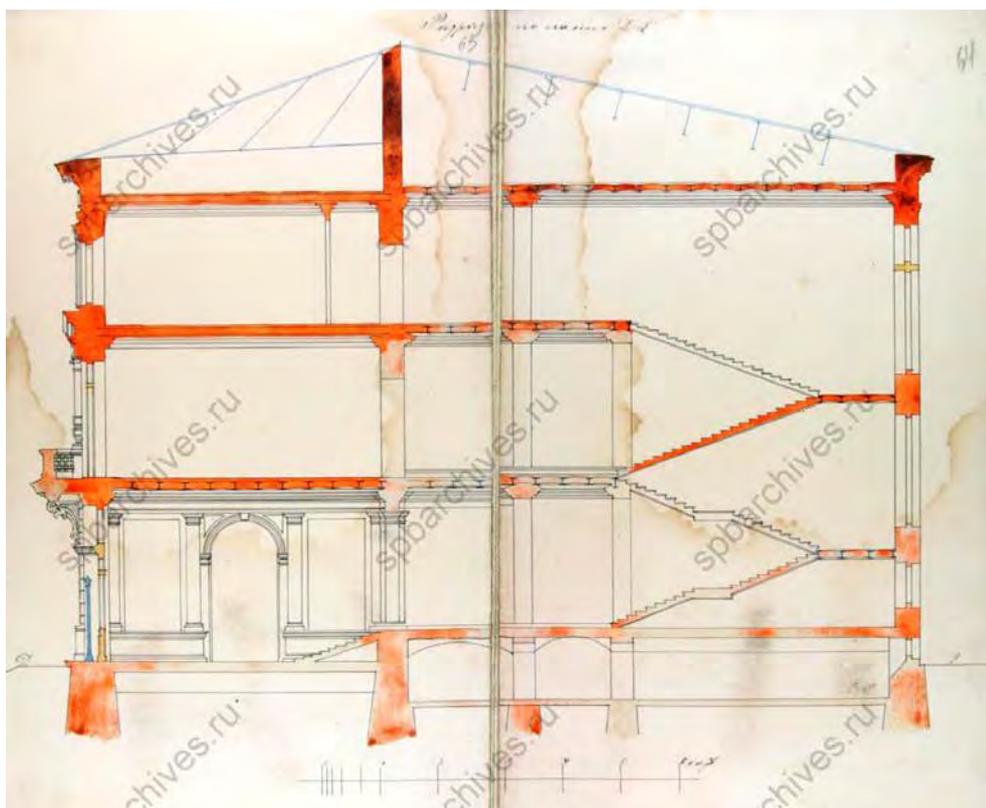
Илл. №2е. 1888 г. Разрез. (ЦГИА СПб. Ф. 513. Оп. 102. Д. 3257)

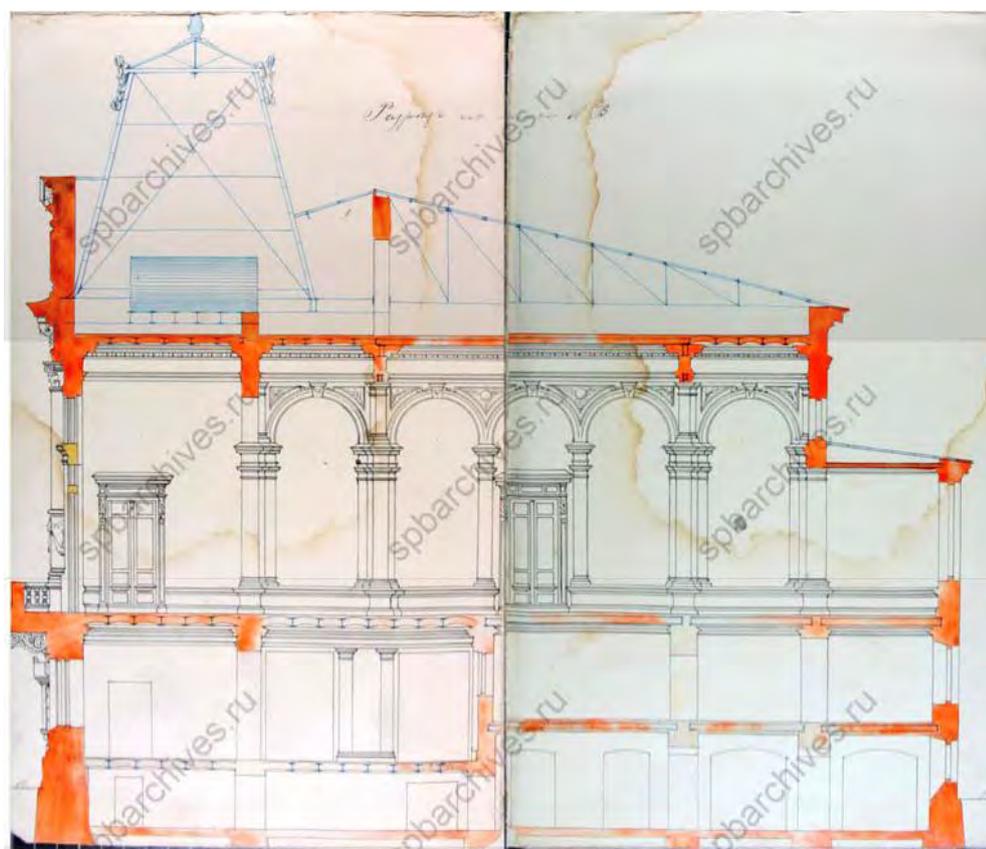
Илл. №2ж. 1888 г. Разрез. (ЦГИА СПб. Ф. 513. Оп. 102. Д. 3257).

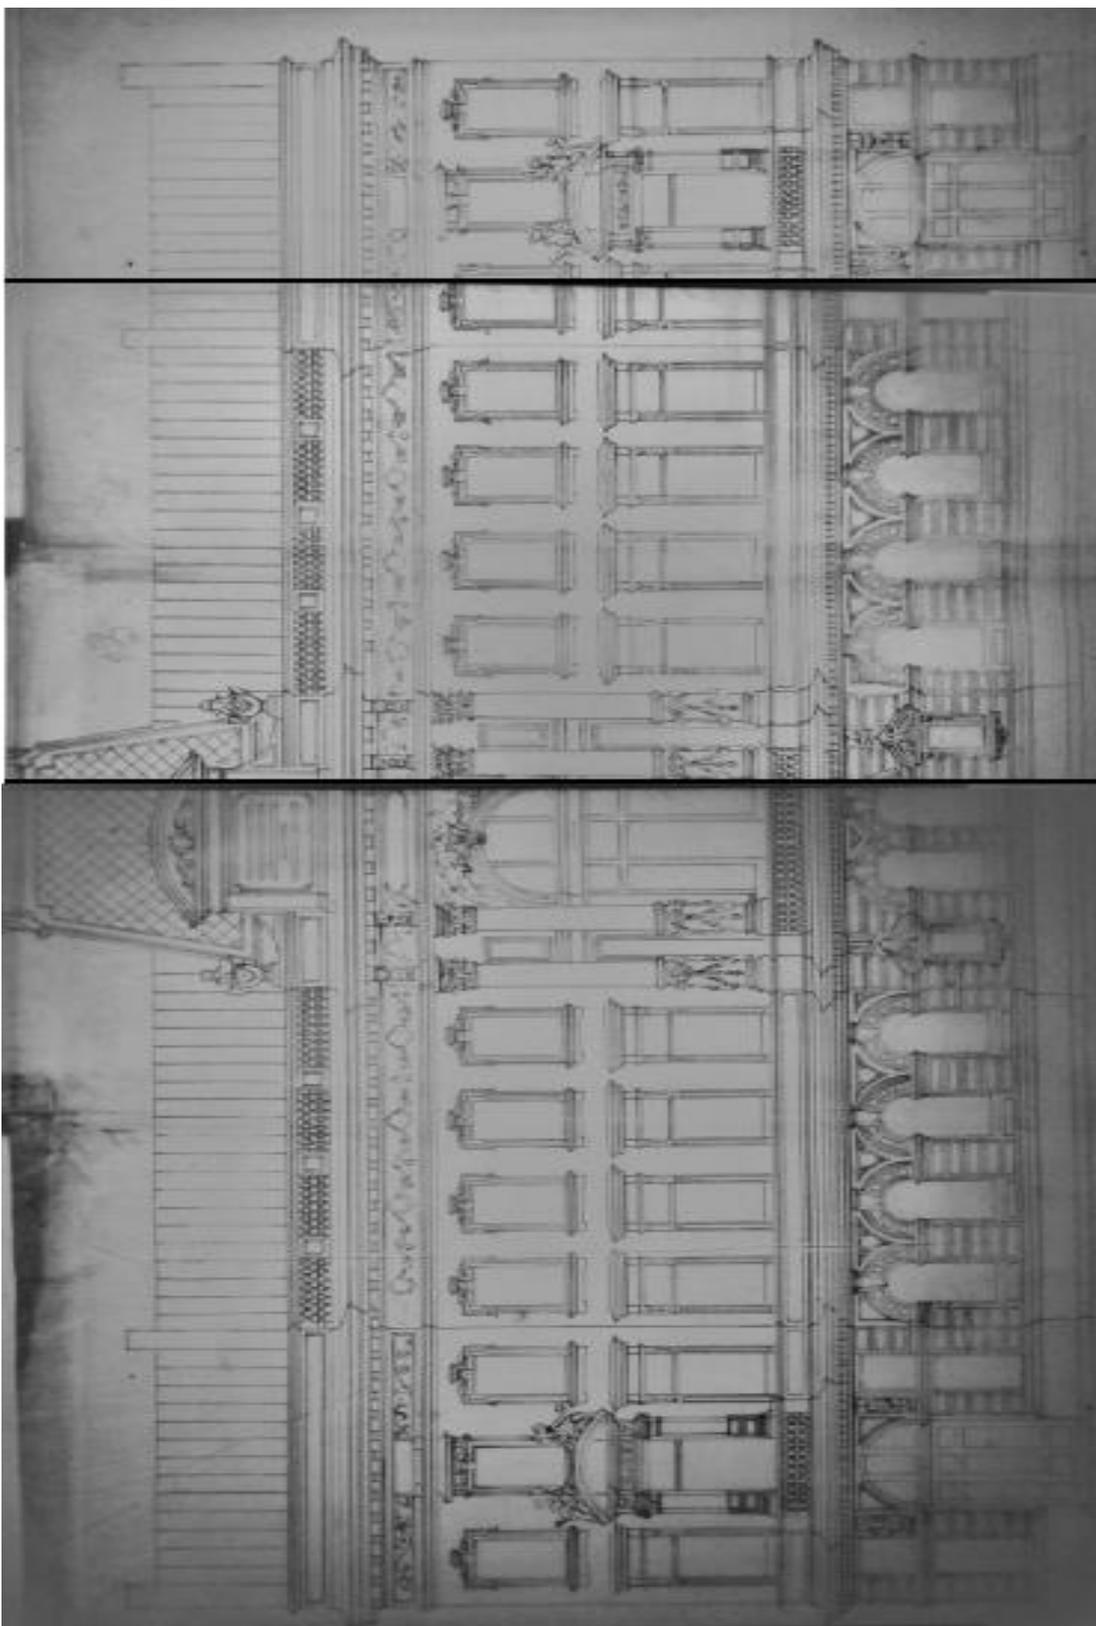
Илл. №5. 1888 г. Фасад здания С.П.Б. Общества Взаимного Кредита. Архитектор П. Сюзор
(ЦГИА СПб. Ф. 513. Оп. 102. Д. 3257. ЛЛ. 51-54).

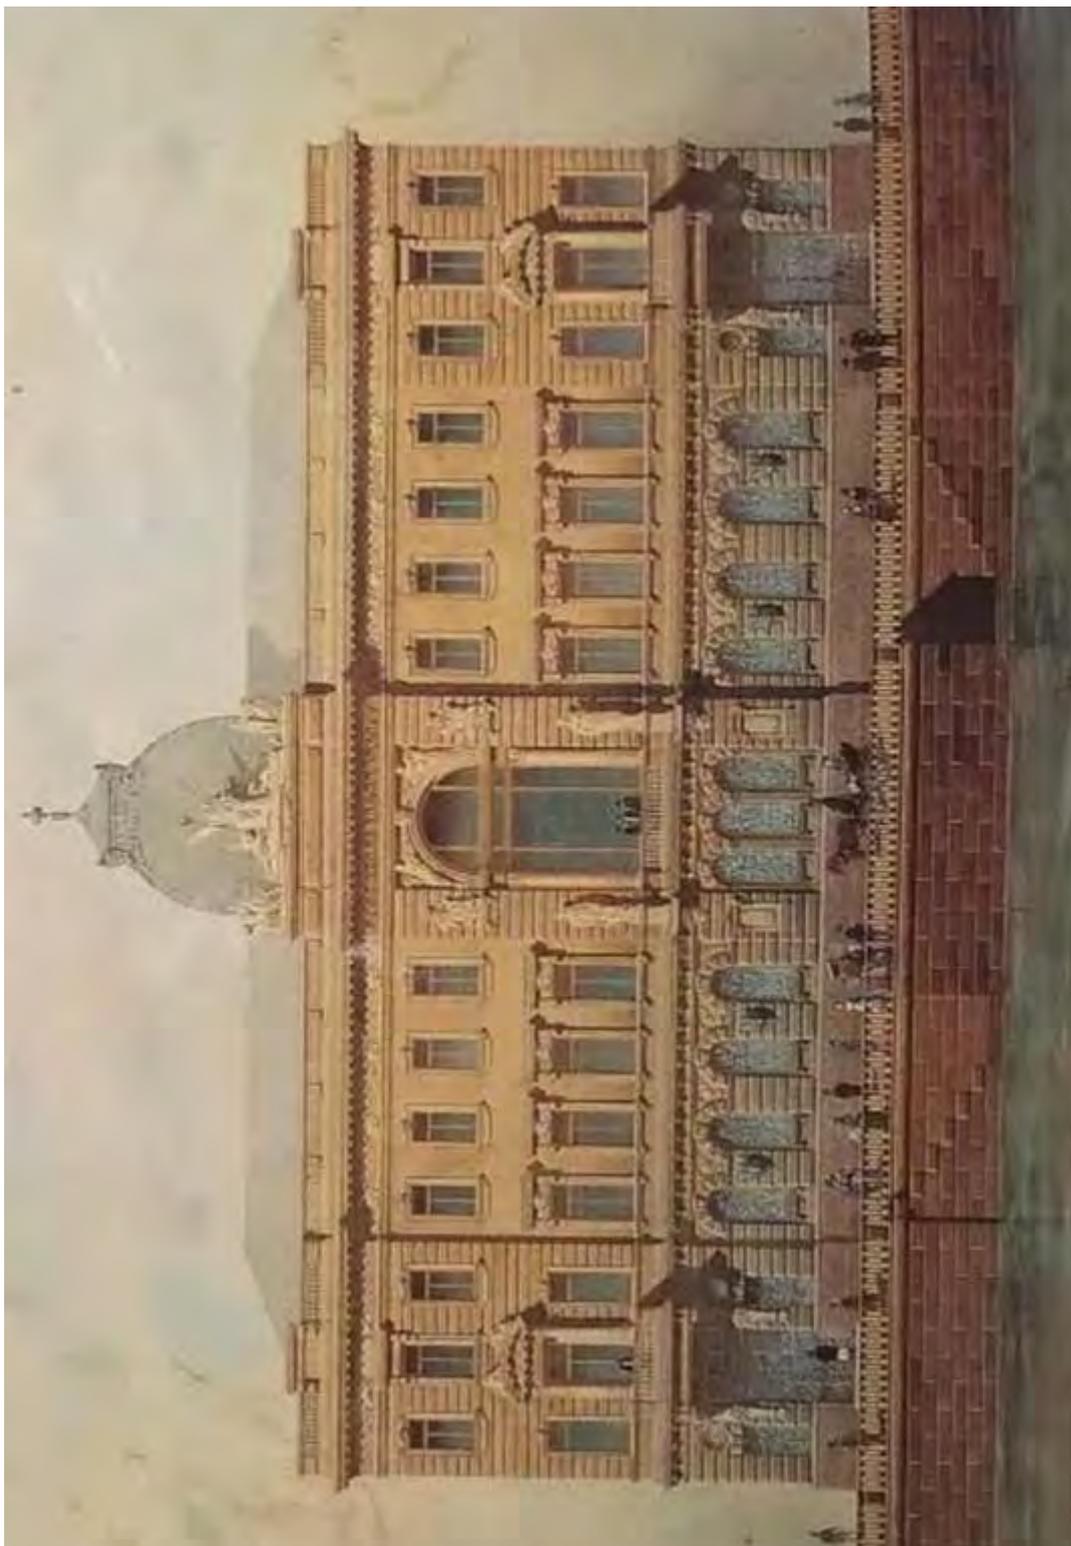
Илл. №6. Конец XIX в. Один из вариантов проекта здания Первого общества взаимного кредита. Архитектор П.Ю. Сюзор. (Из кн.: Лисевич И. Екатеринбургский канал, 13. Страницы истории. СПб., 1995.- С. 32).

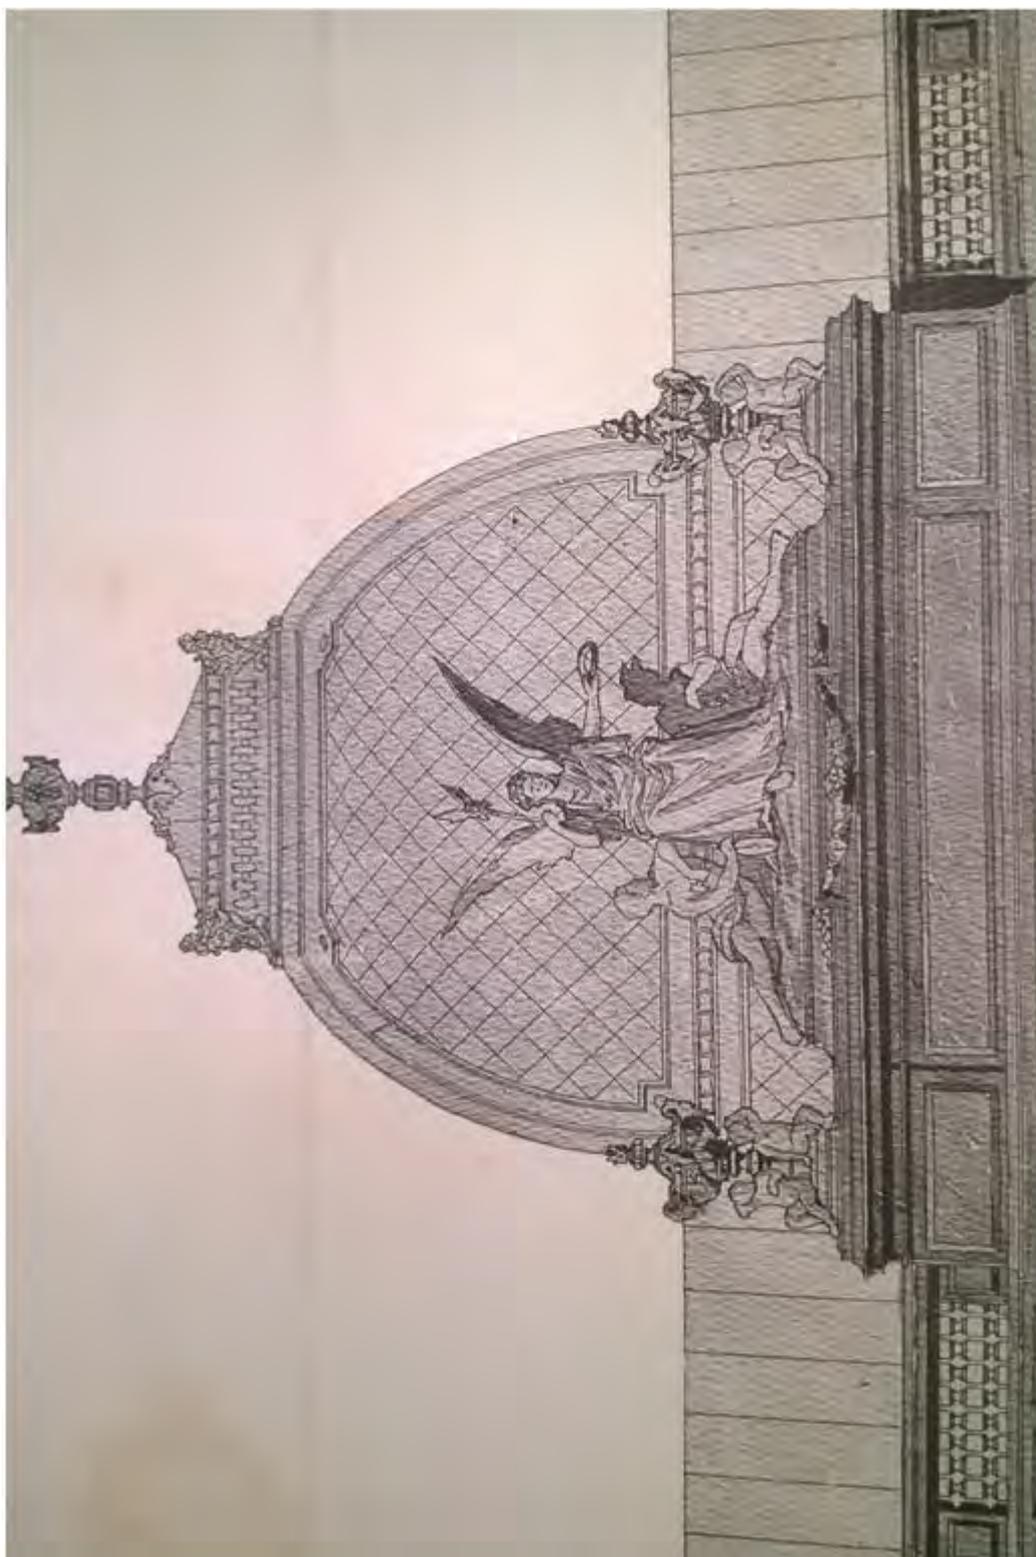
Илл. №8. До 1891 г. Дом С.-Петербургского Общества взаимного кредита.
Фрагмент фасада. Проект. Архитектор П.Ю. Сюзор. Фрагмент. (Из журн.: Зодчий, 1891. -
№ 11-12.- С. 52-53).

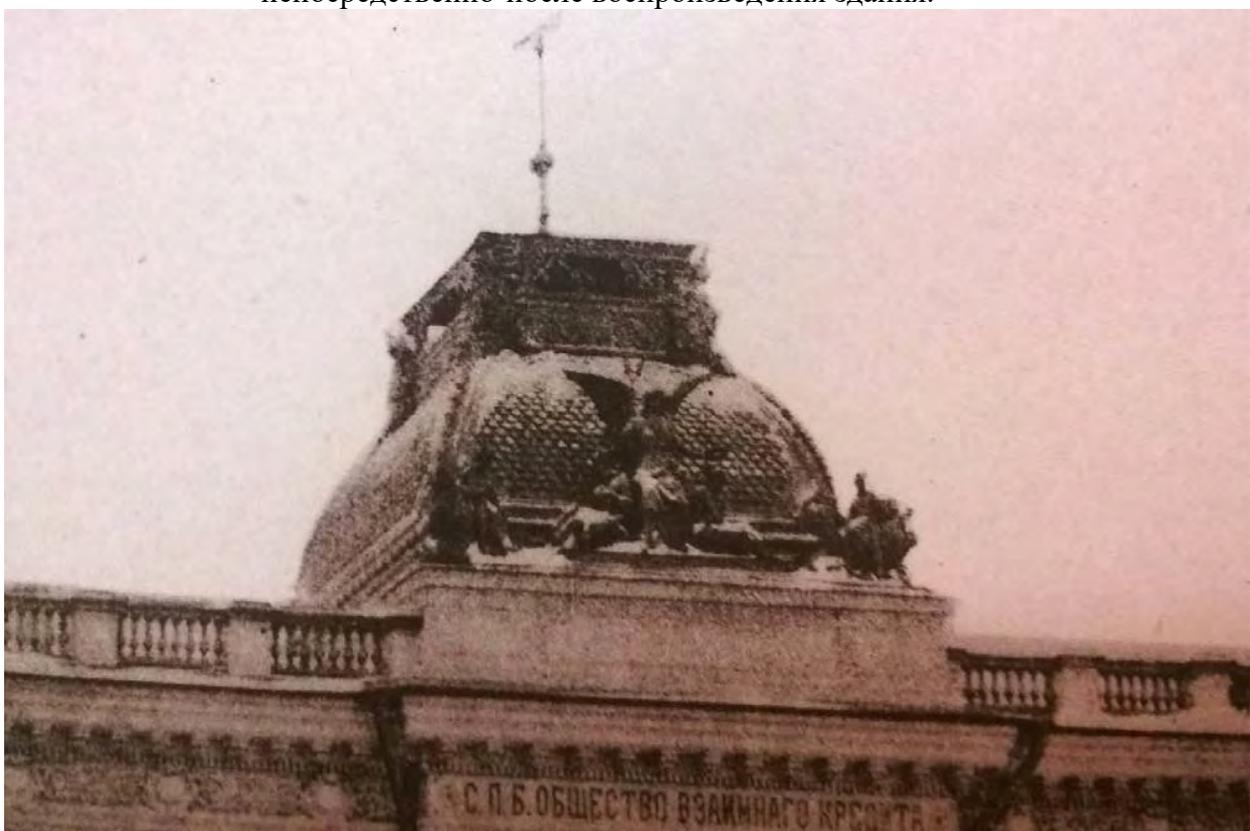
Илл. №10. Дом С.-Петербургского Общества взаимного кредита. Проект. Архитектор П.Ю. Сюзор. (Из журн.: Зодчий, 1891. - № 11-12. - С. 54). Купол здания.

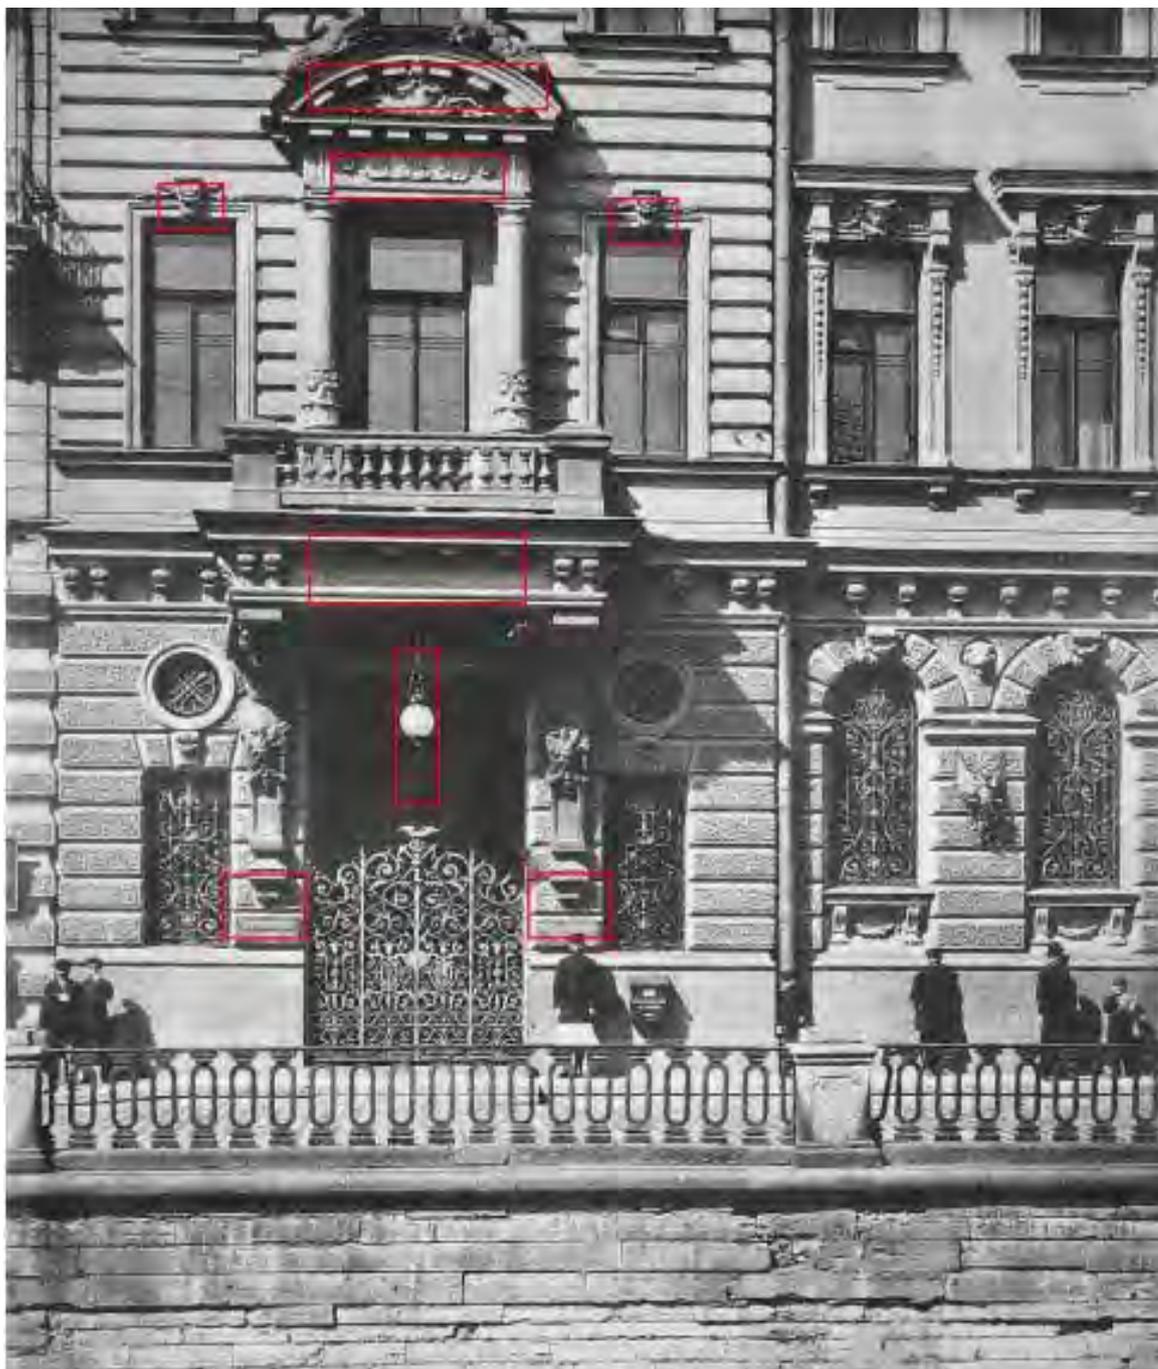
Илл. №11. Дом С.-Петербургского Общества взаимного кредита. Фрагмент фасада. Фото непосредственно после возведения здания (Из журн.: Зодчий, 1891. – № 11-12.- С. 51).

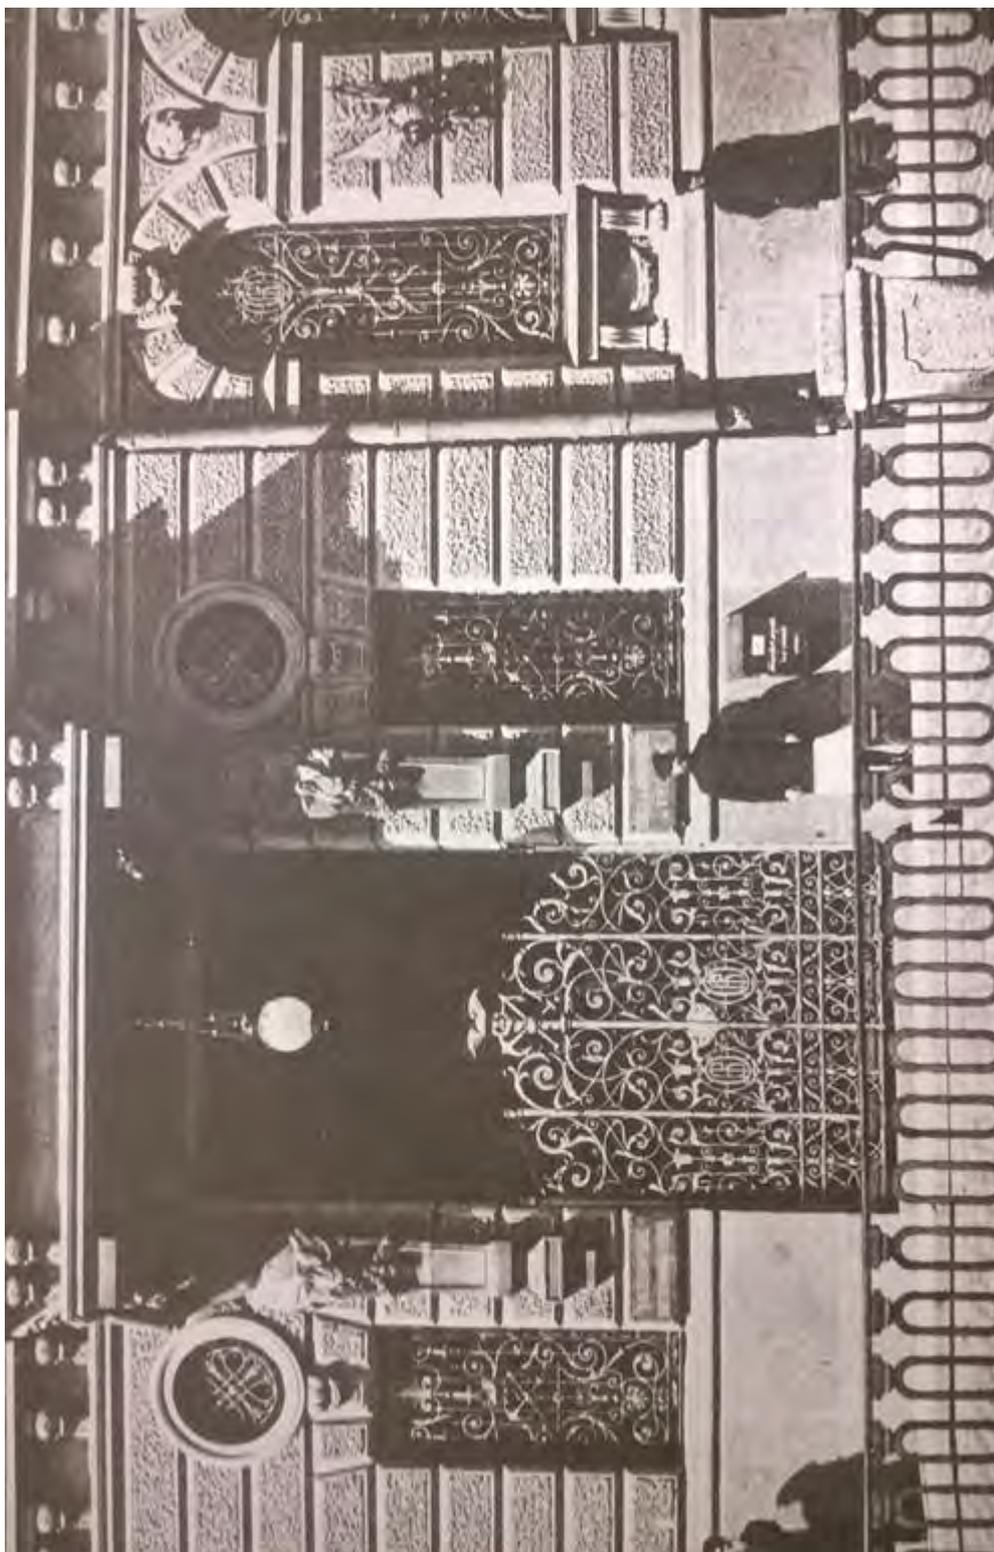
Илл. №12. Дом С.-Петербургского Общества взаимного кредита. Фрагмент фасада. Фото непосредственно после возведения здания (Из журн.: Зодчий, 1891. – № 11-12.- С. 51). Фрагмент.

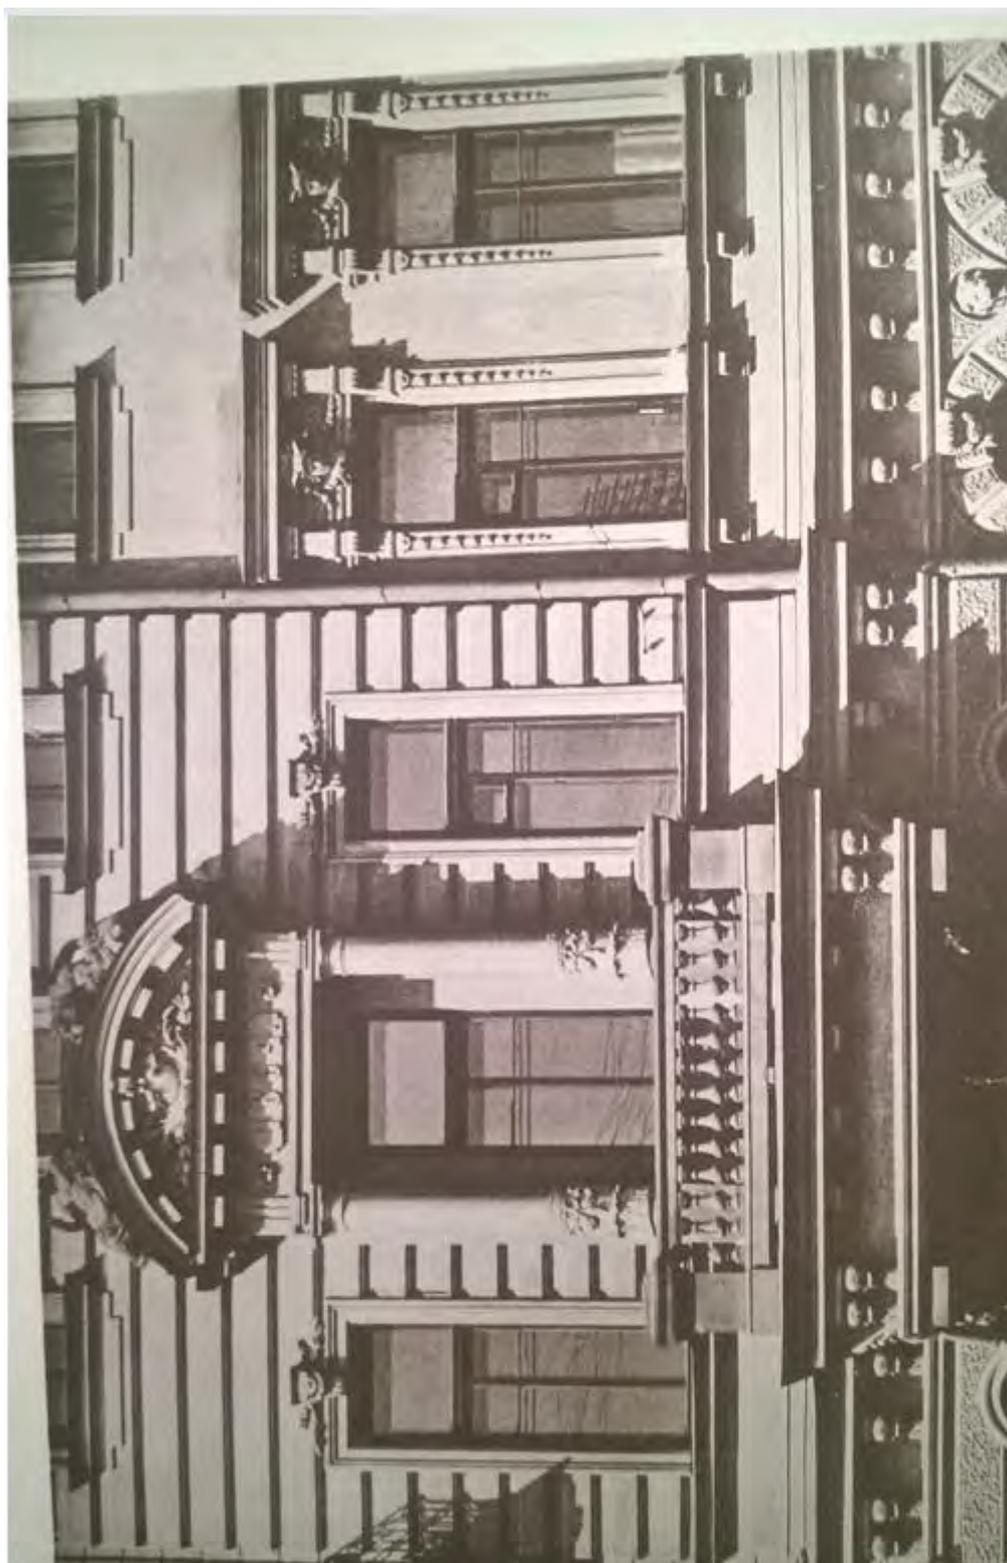
Илл. №13. Дом С.-Петербургского Общества взаимного кредита. Фрагмент фасада. Фото непосредственно после возведения здания (Из журн.: Зодчий, 1891. – № 11-12.- С. 51). Фрагмент.

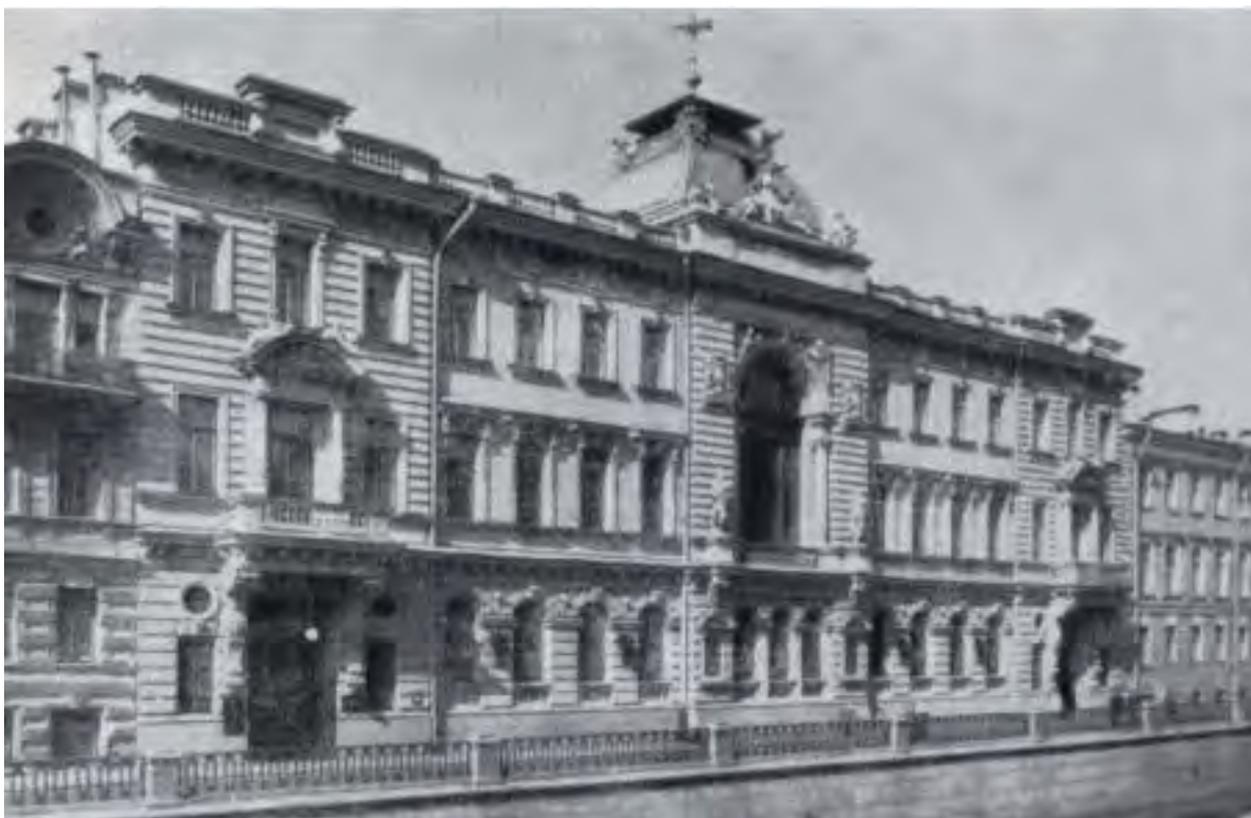
Илл. №19. 1960 г. Фасад здания бывшего Петербургского общества взаимного кредита (<https://pastvu.com>). Уже утрачены ранее указанные элементы в оформлении фасада.

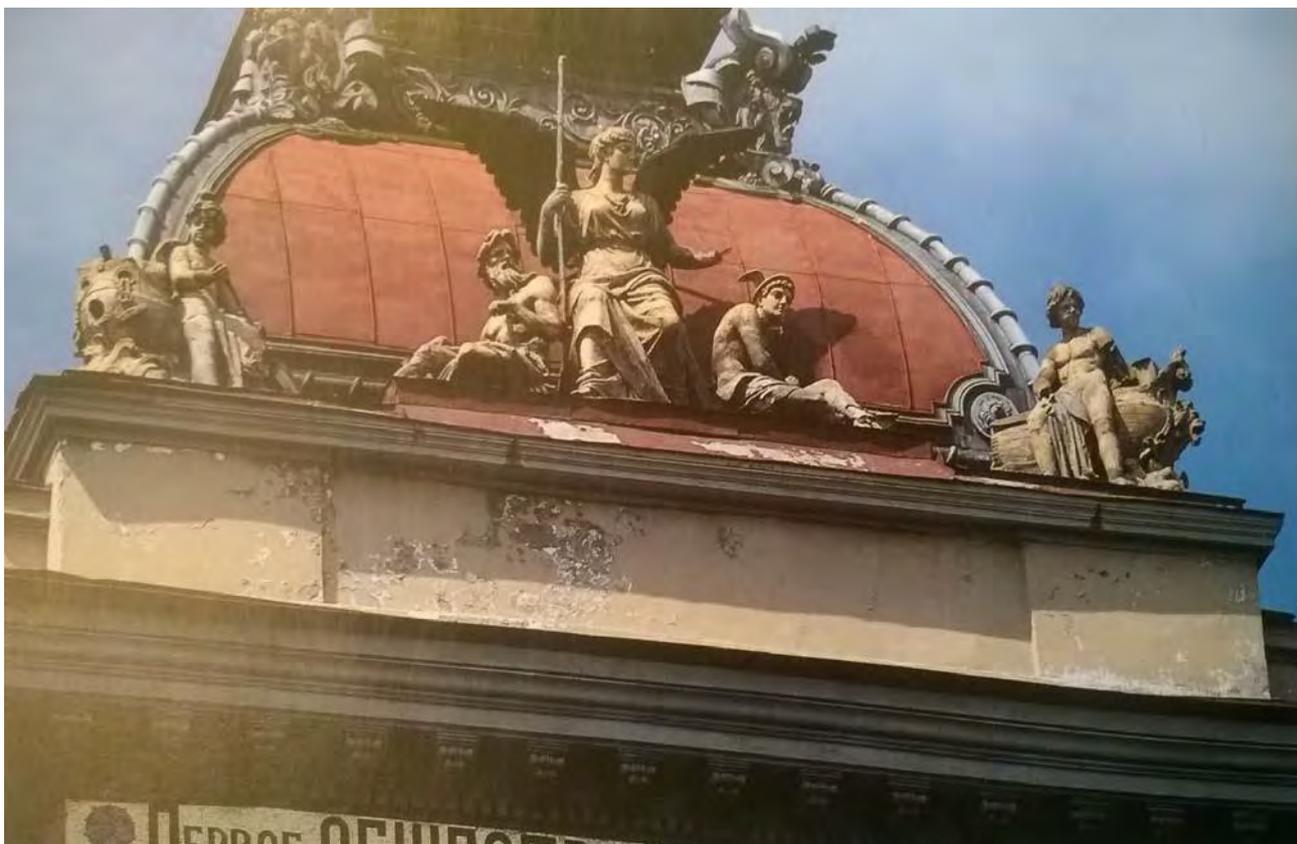
Илл. №26. Здание бывшего Первого Общества взаимного кредита. Вид крыши до реставрации. Фото 1990-х гг. (из кн.: Лисаевич И. Екатерининский канал, 13. Страницы истории. СПб., 1995)

- Илл. №26. Здание бывшего Первого Общества взаимного кредита. Вид крыши до реставрации. Фото 1990-х гг. (из кн.: Лисевич И. Екатерининский канал, 13. Страницы истории. СПб., 1995).

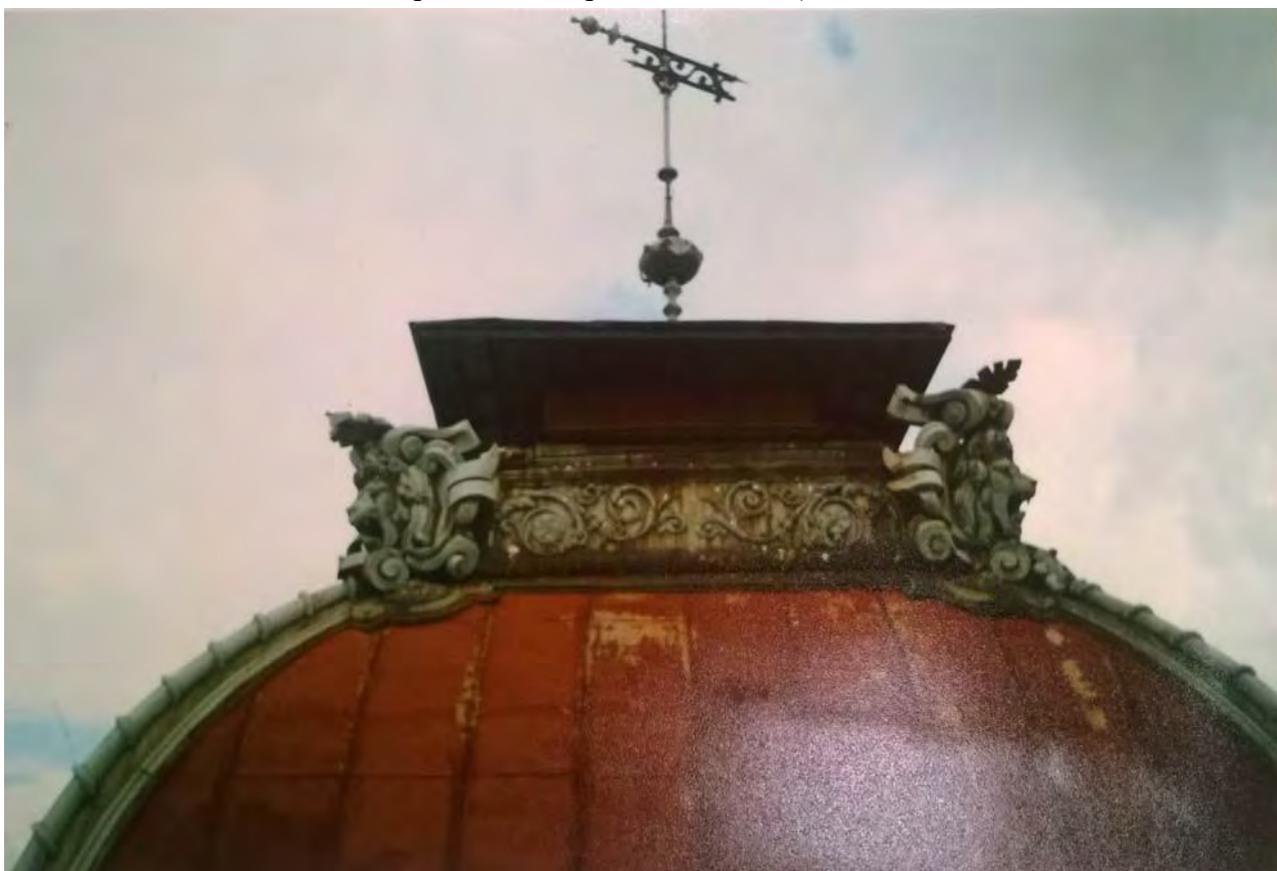
Илл. №27. Состояние крыши до реставрации. Фотофиксация. 2000 г. ЦГАНТД СПб Ф.488, Оп.3-9, Д.126.

- Илл. №27. Состояние крыши до реставрации. Фотофиксация. 2000 г. ЦГАНТД СПб Ф.488, Оп.3-9, Д.126.
- Илл. №28. Состояние крыши до реставрации. Фрагмент покрытия купола. Фотофиксация. 2000 г. ЦГАНТД СПб Ф.488, Оп.3-9, Д.126.

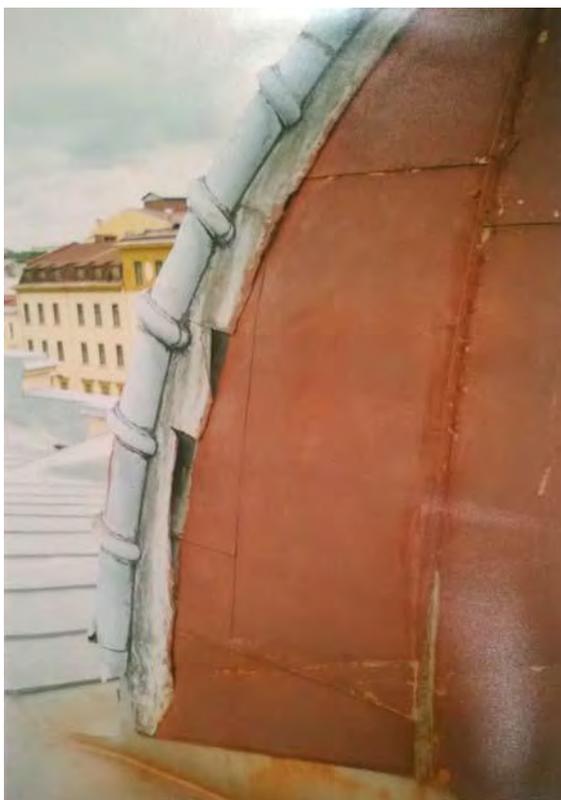
Илл. №28. Состояние крыши до реставрации. Фрагмент покрытия купола. Фотофиксация.
2000 г. ЦГАНТД СПб Ф.488, Оп.3-9, Д.126.

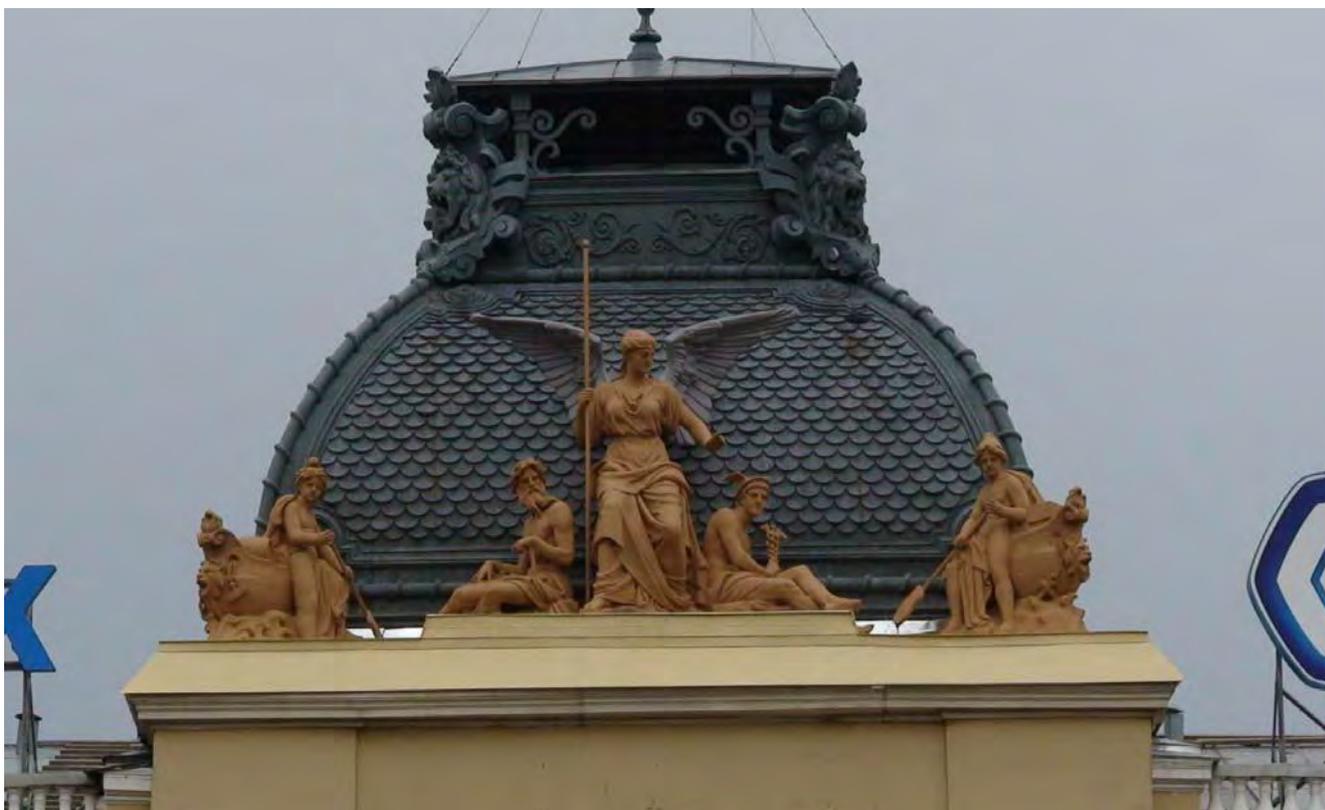
Илл. №29. Крыша здания после реставрации. 2009 г.

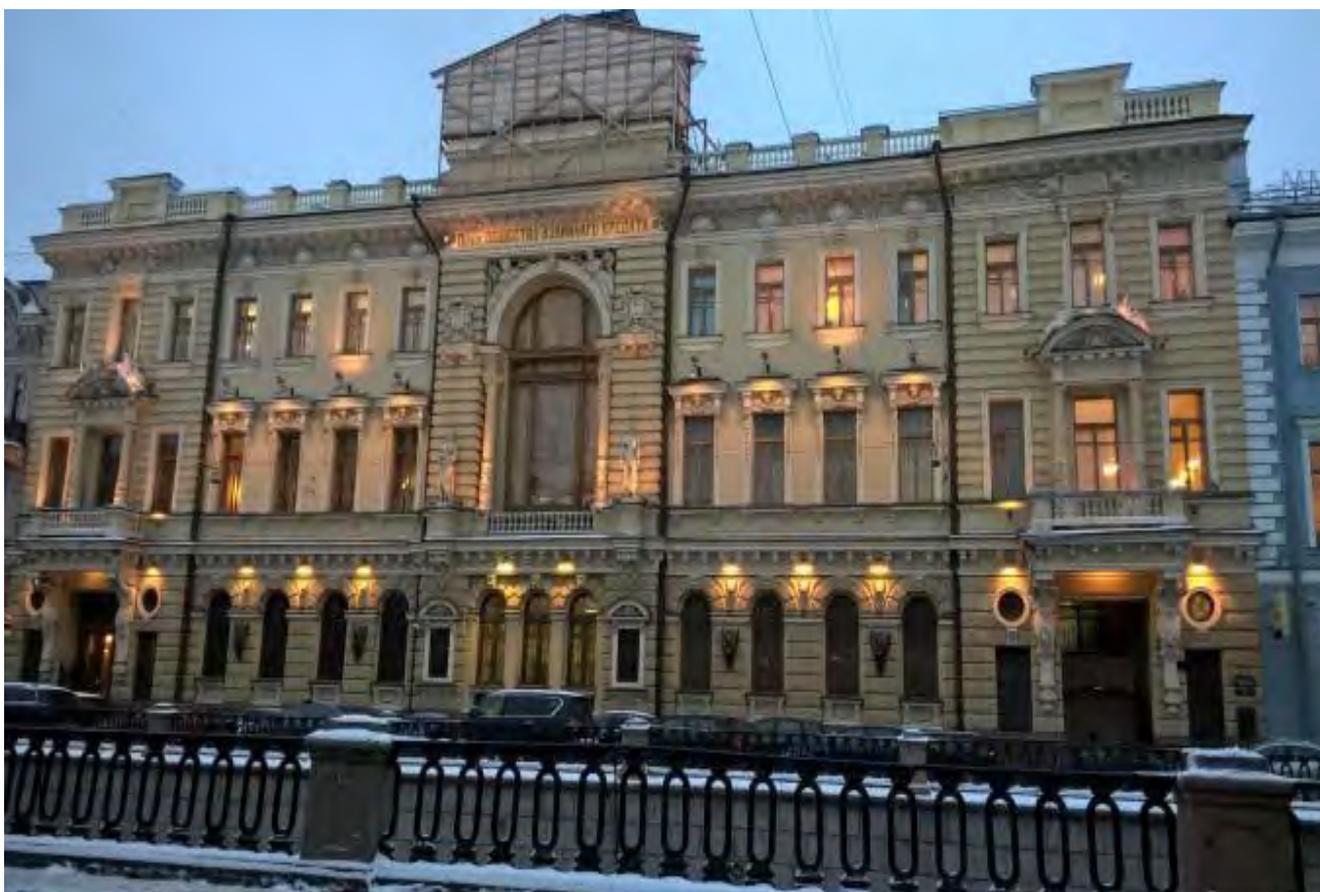
Илл. №31. Фасад здания бывшего Первого Общества взаимного кредита. 2016 г.

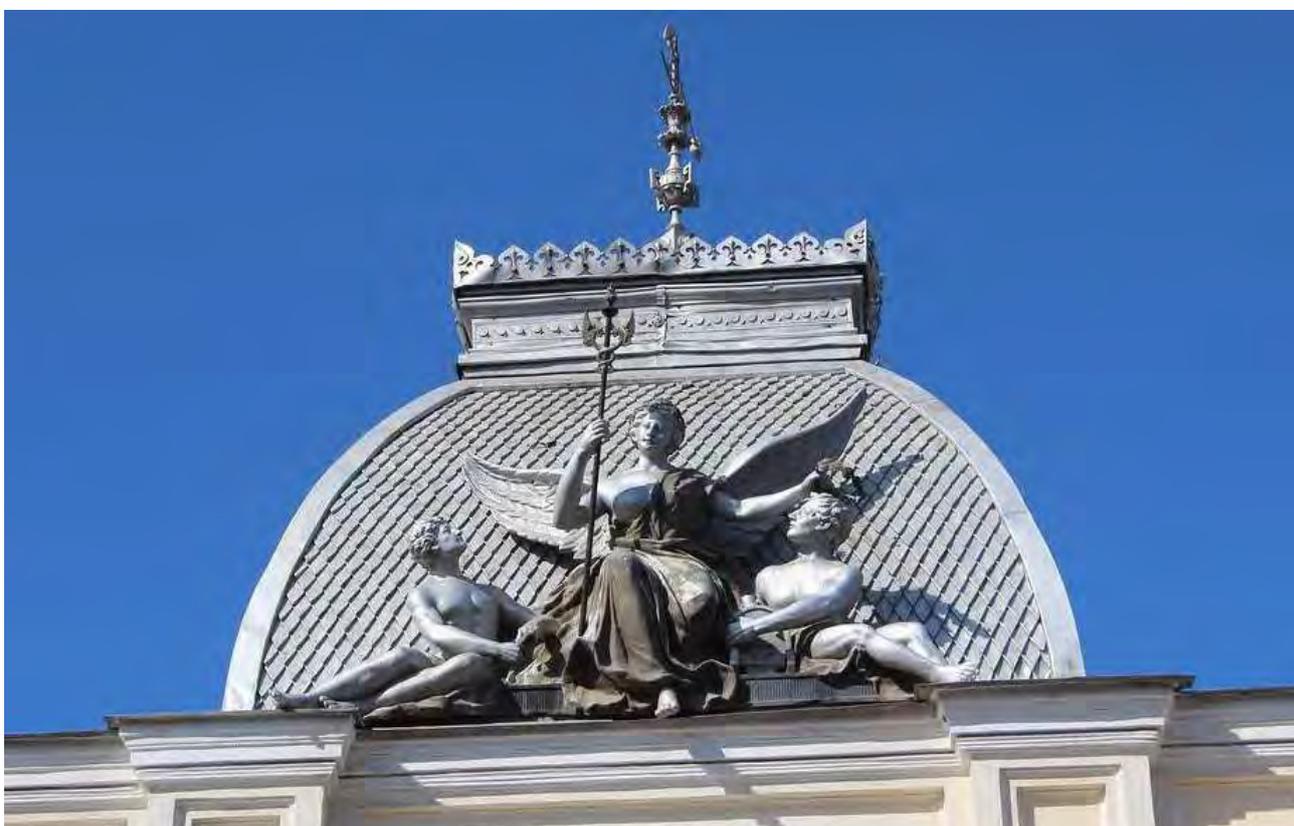
Илл. №39. Крыша здания Астраханского Общества взаимного кредита в г.
Астрахань. (1894 г.) Архитектор П.Ю. Сюзор. Совр. фото.

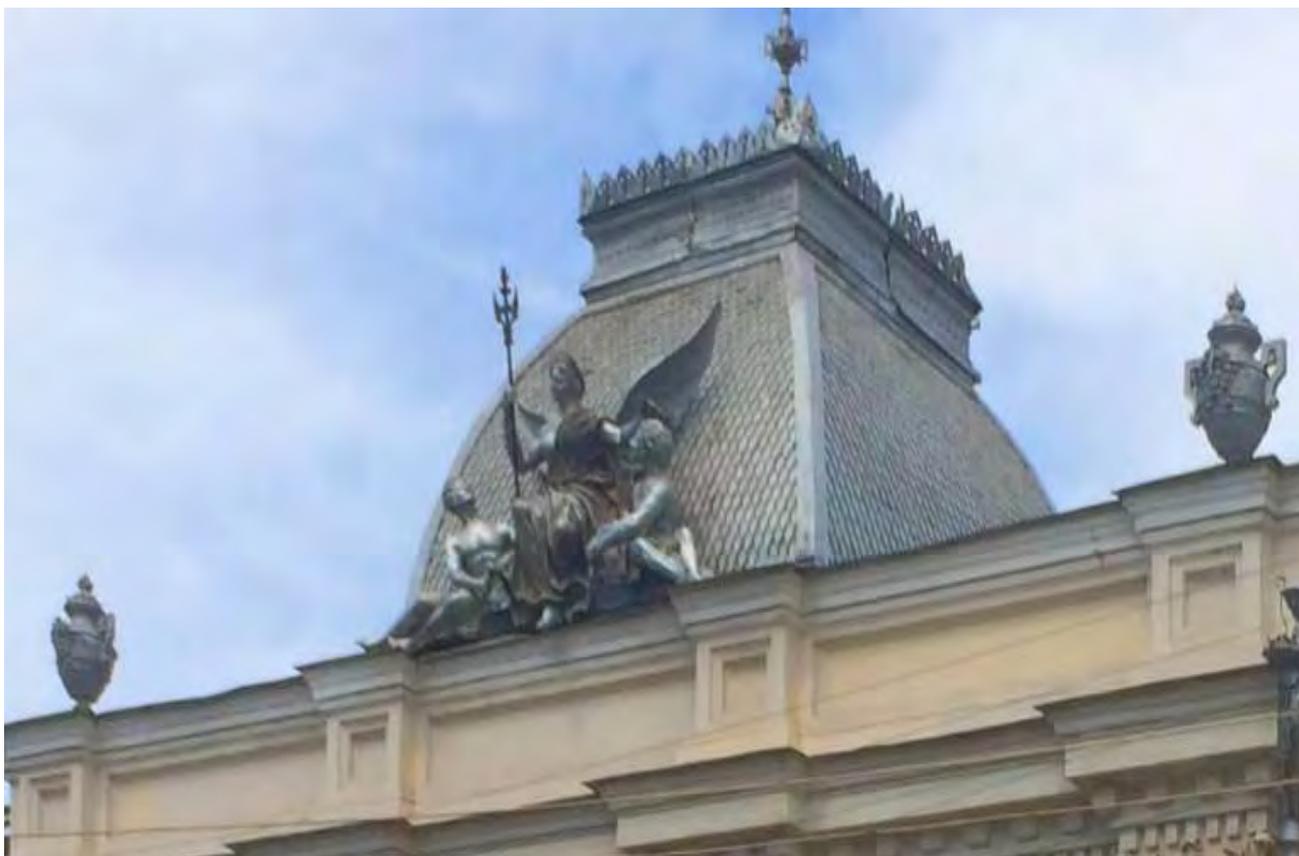
Илл. №40. Крыша здания Астраханского Общества взаимного кредита в г. Астрахань. (1894 г.) Архитектор П.Ю. Сюзор. Совр. фото.
