Акт

по результатам государственной историко-культурной экспертизы
проектной документации на проведение работ по сохранению объекта культурного наследия федерального значения «главный дом, 1888-1890 гг., арх. Сюзор П.Ю., ск. Иенсен Д.И., ск. Опекушин А.М.», расположенного по адресу: г. Санкт-Петербург, канала Грибоедова наб., 13, входящего в состав объекта культурного наследия федерального значения «Первое Санкт-Петербургское Общество взаимного кредита» – «Реставрация помещений (№№ 82, 83, 104, 105, 106, 107, 108, 109, 123, 124, 125, 126, 127, 128, 129, 130, 131) объекта культурного наследия федерального значения «Главный дом» в составе объекта культурного наследия федерального значения «Первое Санкт-Петербургское Общество взаимного кредита» по адресу: г. Санкт-Петербург, наб. канала Грибоедова, д. 13, литера А» (шифр: П – 01.21 – 000461), разработанной ООО «РМ «Наследие» в 2021 г., с целью определения соответствия требованиям законодательства Российской Федерации в области государственной охраны объектов культурного наследия

г. Санкт-Петербург

«04» августа 2021 г.

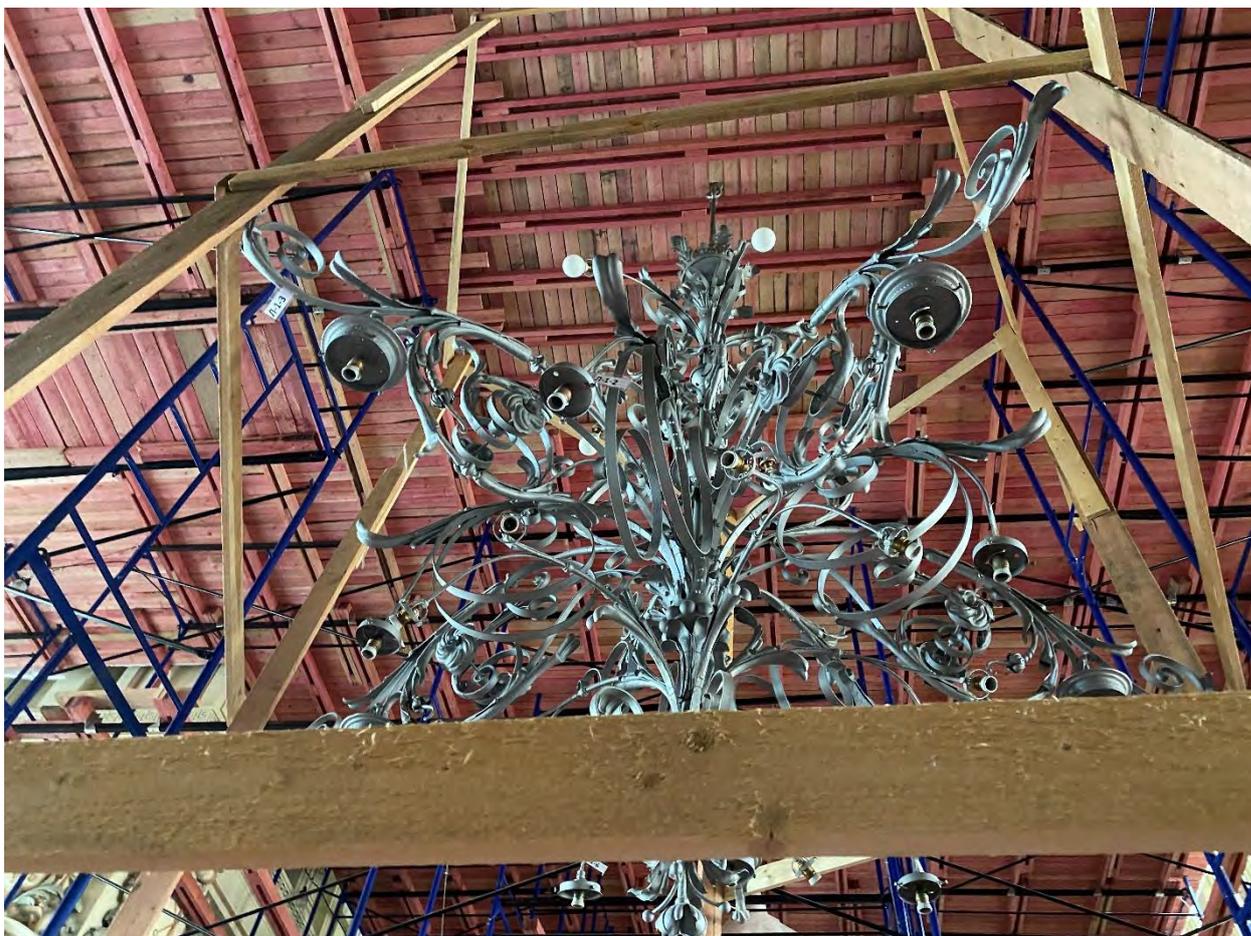
Техника исполнения – литье, ковка, тонировка. Люстры на момент обследования находились в удовлетворительном состоянии, без явных дефектов, тонируемый слой локально отсутствует, имеются поверхностные загрязнения, явная коррозия отсутствует.

Фото 22. Интерьеры помещения 1-Н(82). Люстра на 25 светоточек.
