**Общество с ограниченной ответственностью  
«ЛенСтройУправление»  
(ООО «ЛСУ»)**

**А К Т**

**по результатам государственной историко-культурной экспертизы  
выявленного объекта культурного наследия  
«Покровский сквер (с фундаментом церкви) Покрова Пресвятой Богородицы»,  
расположенного по адресу: Санкт-Петербург, Тургенева пл.,  
с целью обоснования включения объекта в Единый государственный реестр  
объектов культурного наследия (памятников истории и культуры)  
народов Российской Федерации**

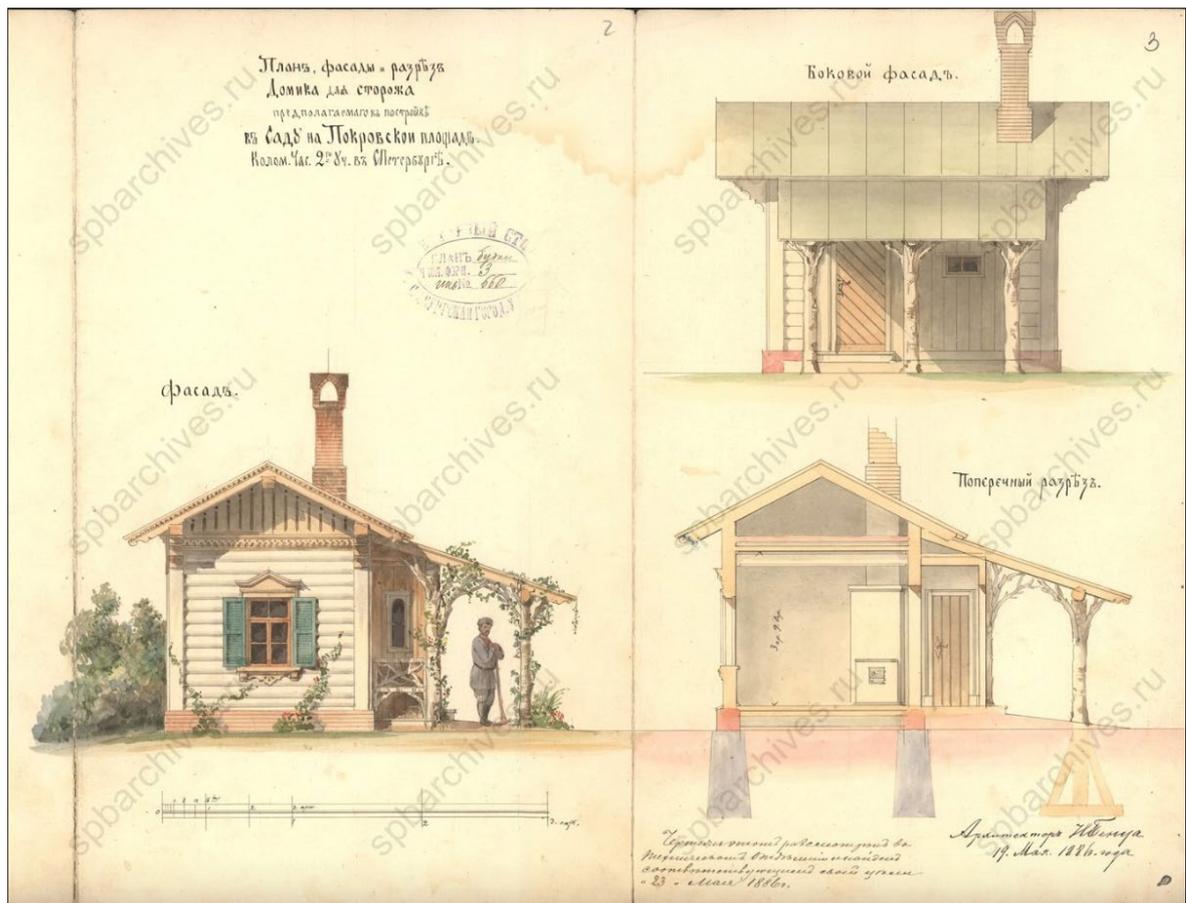
Илл. 28. План, фасады и разрез домика сторожа, предполагаемого к постройке в саду на Покровской площади. 19 мая 1886 г. Арх. Н.Л. Бенуа // ЦГИА СПб. Ф. 513. Оп. 169. Д. 191. Л. 1-6. URL: [https://spbarchives.ru/kolomna\\_2#gallery-15](https://spbarchives.ru/kolomna_2#gallery-15)

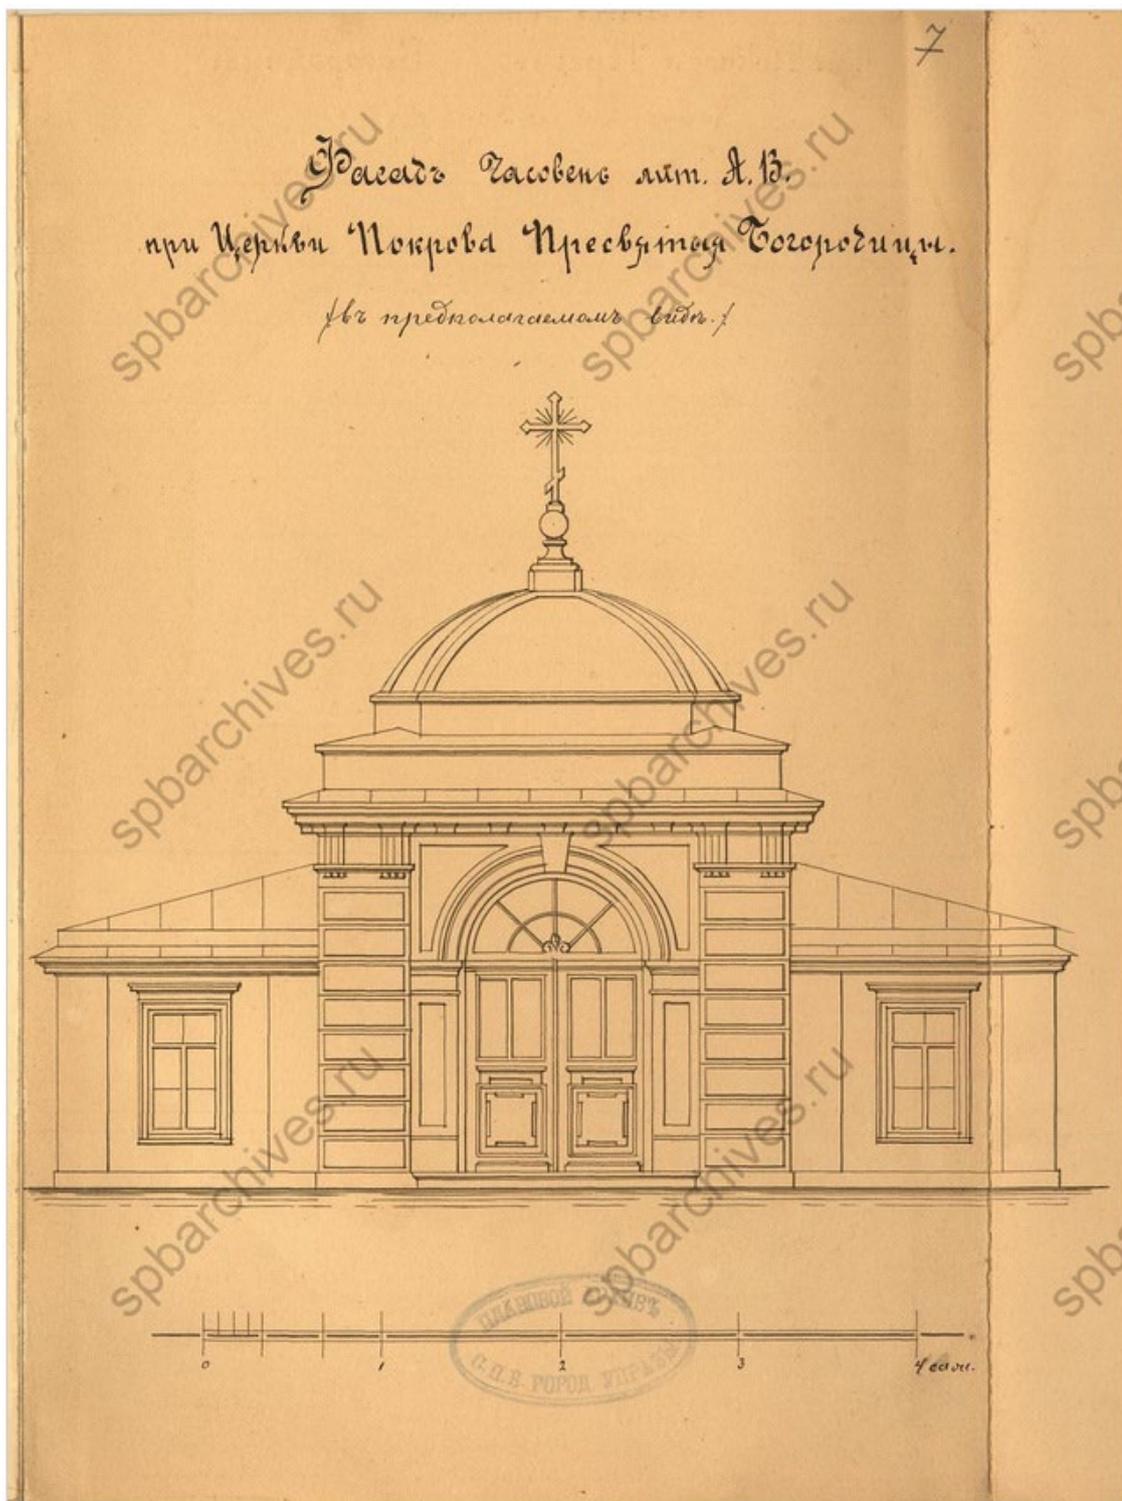
Илл. 33. Проект фасада часовен при Церкви Покрова Пресвятой Богородицы. 1892 // ЦГИА СПб. Ф. 513. Оп. 102. Д. 3856. Л. 7.

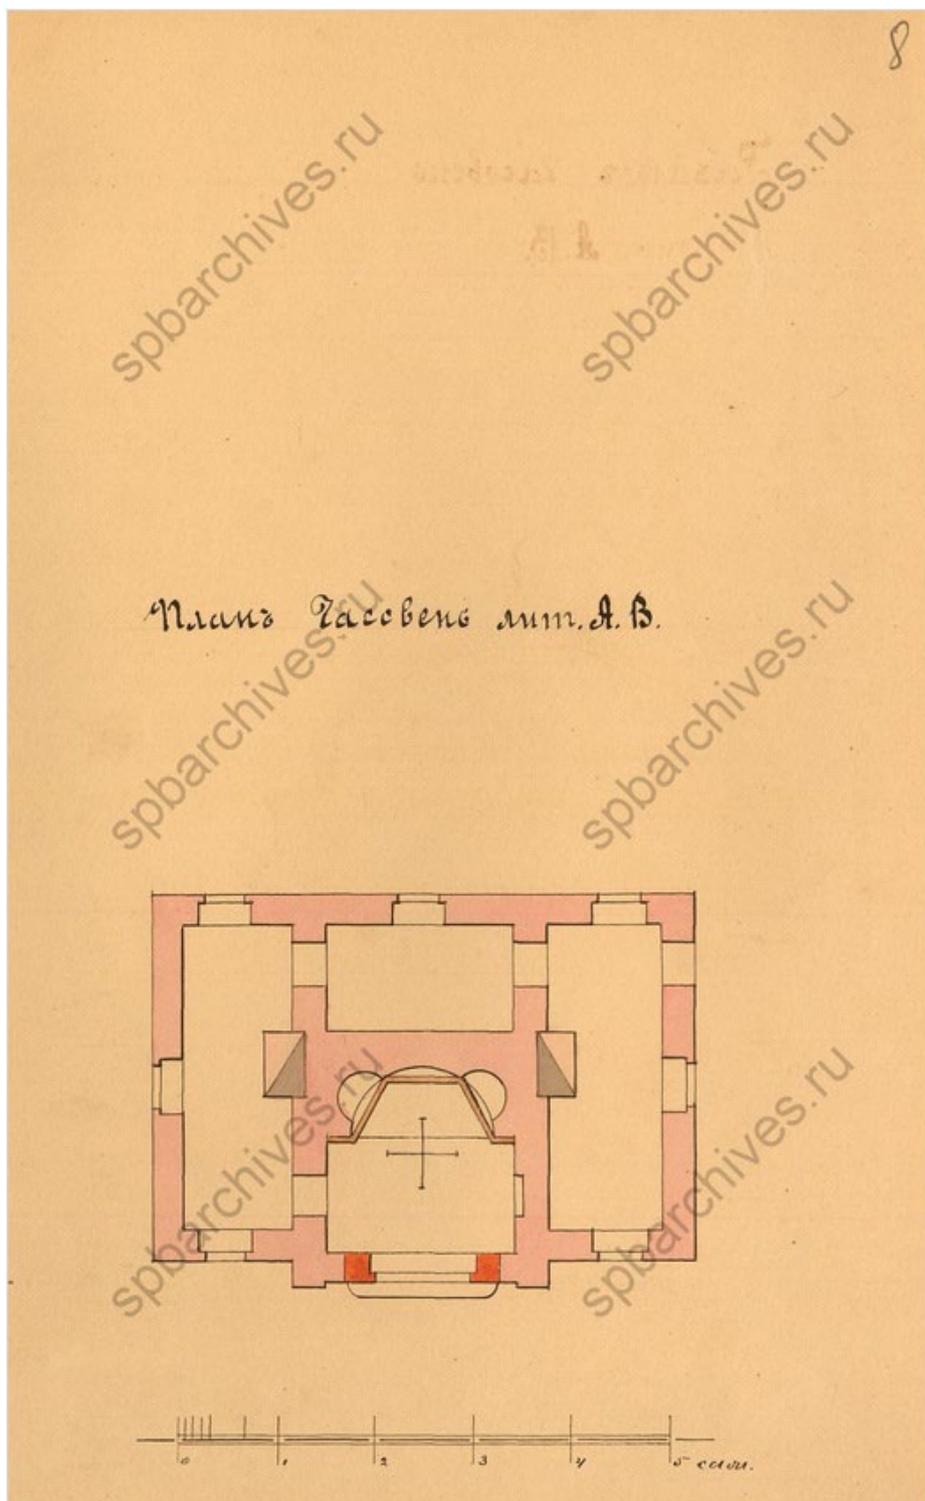
Илл. 34. Проект плана часовен при Церкви Покрова Пресвятой Богородицы. 1892 // ЦГИА СПб. Ф. 513. Оп. 102. Д. 3856. Л. 8.

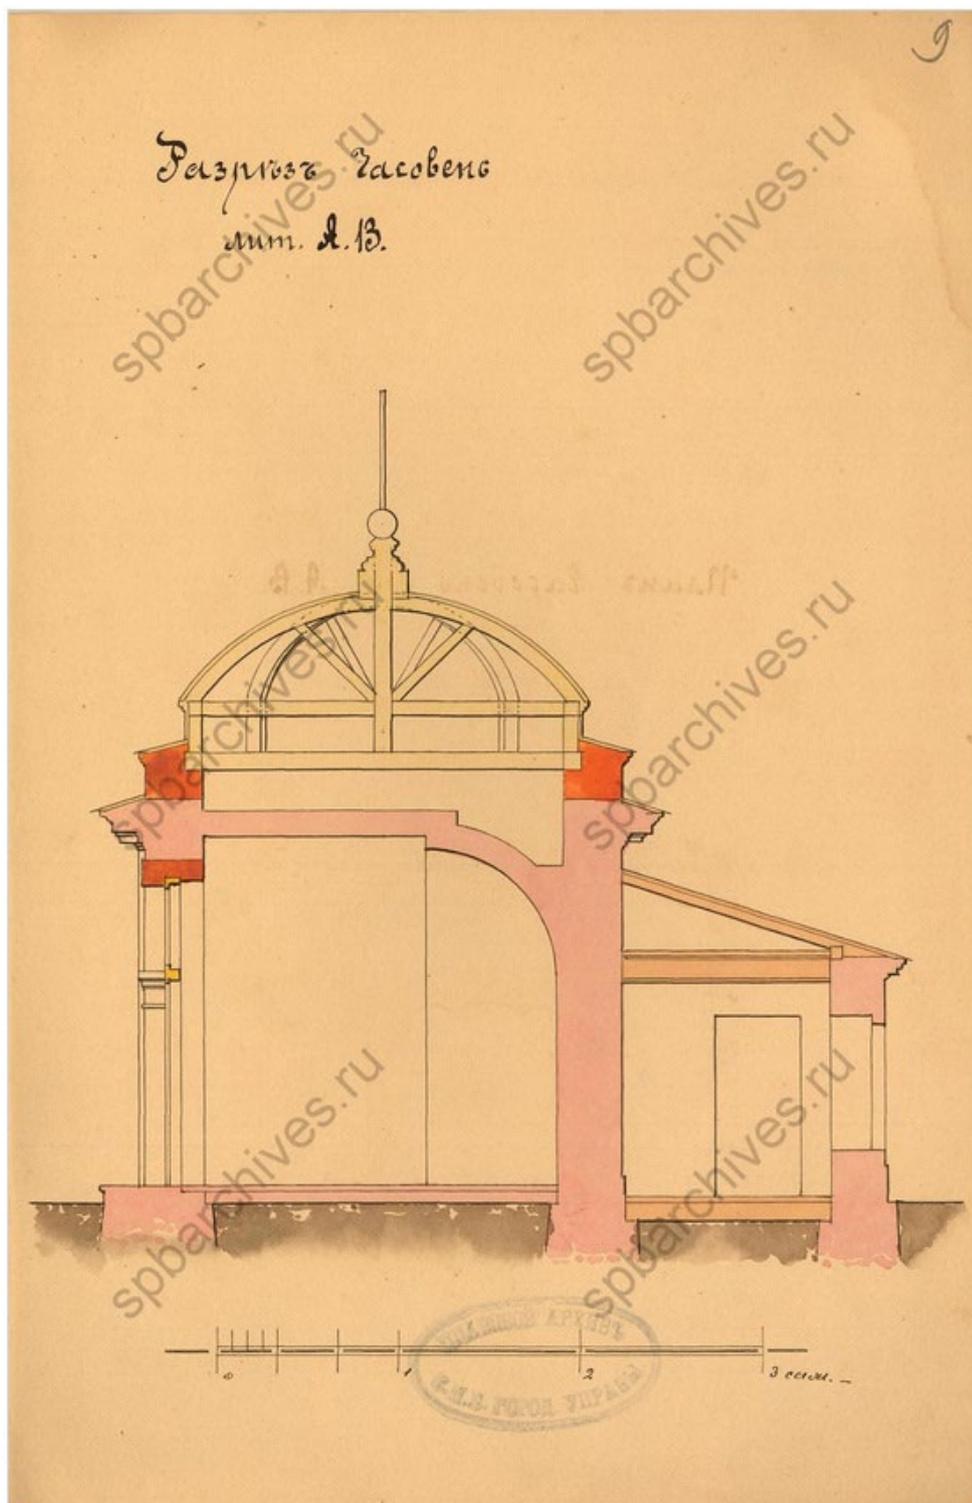
Илл. 35. Проект разреза часовен при Церкви Покрова Пресвятой Богородицы. 1892 // ЦГИА СПб. Ф. 513. Оп. 102. Д. 3856. Л. 9.

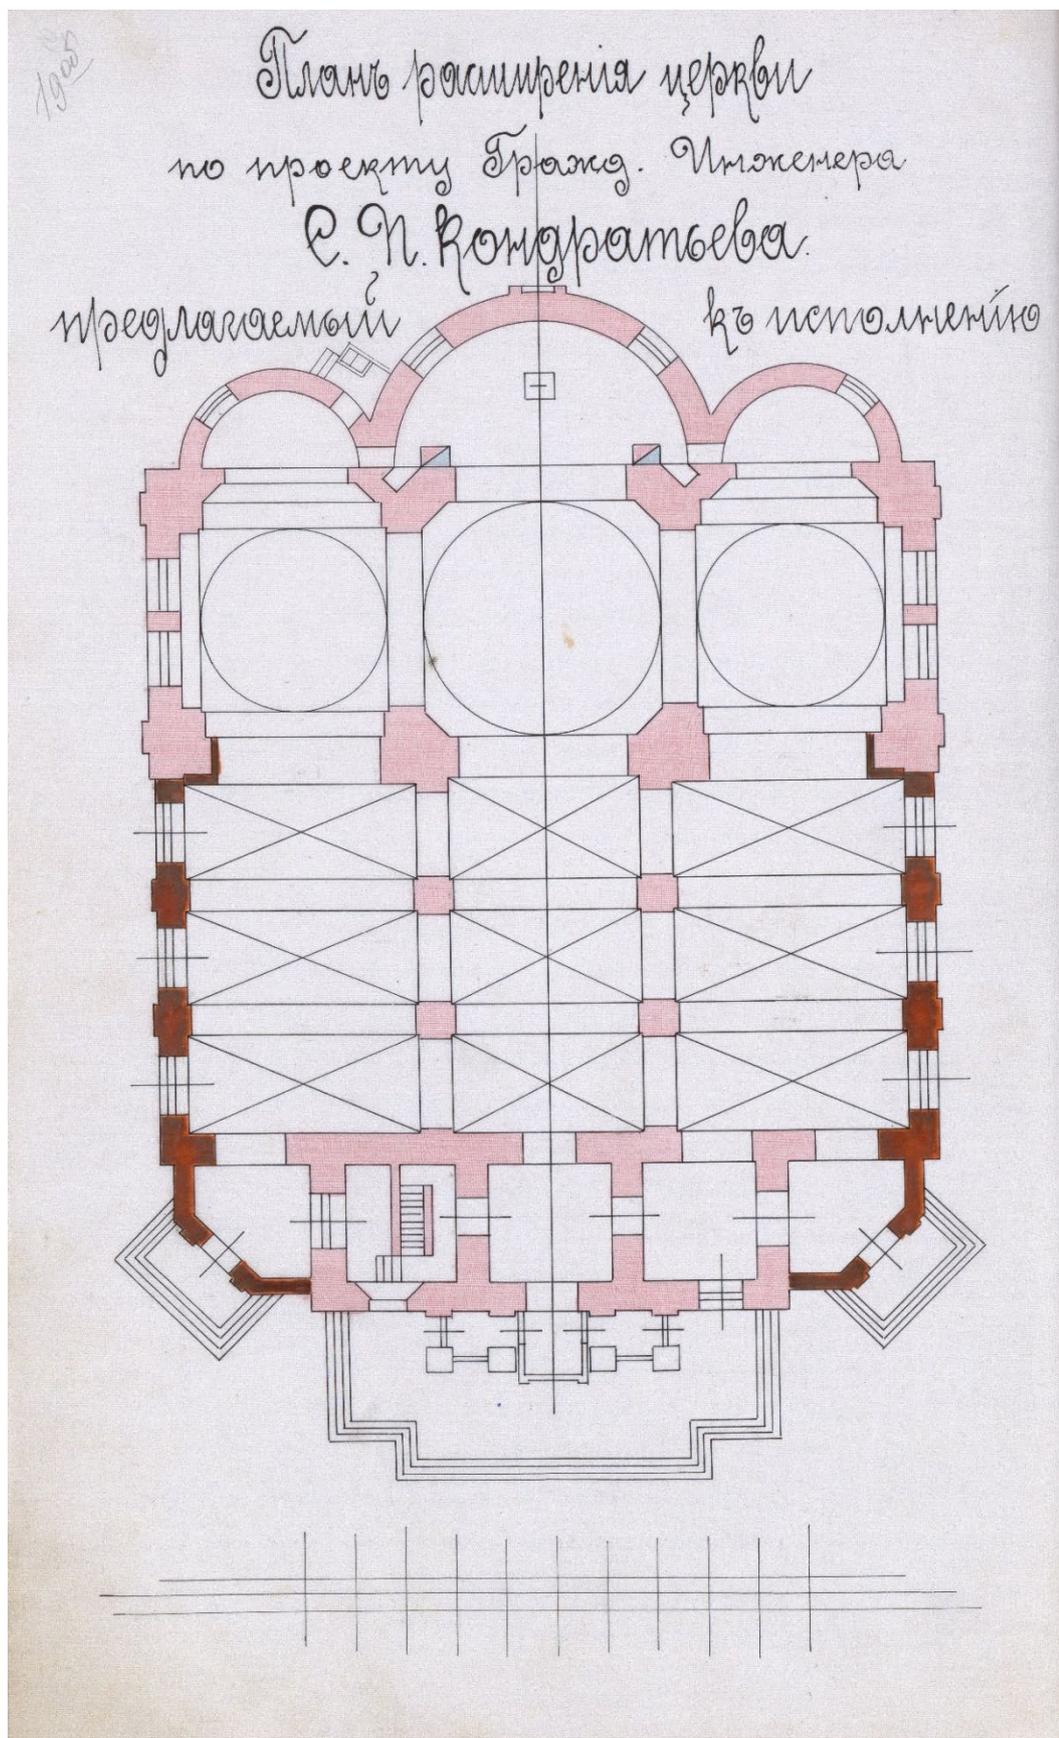
Илл. 39. План расширения Покровской церкви по проекту гр. инж. С.П. Кондратьева.  
1900 // РГИА. Ф. 799. Оп. 1. Д. 618. Л. 19об.

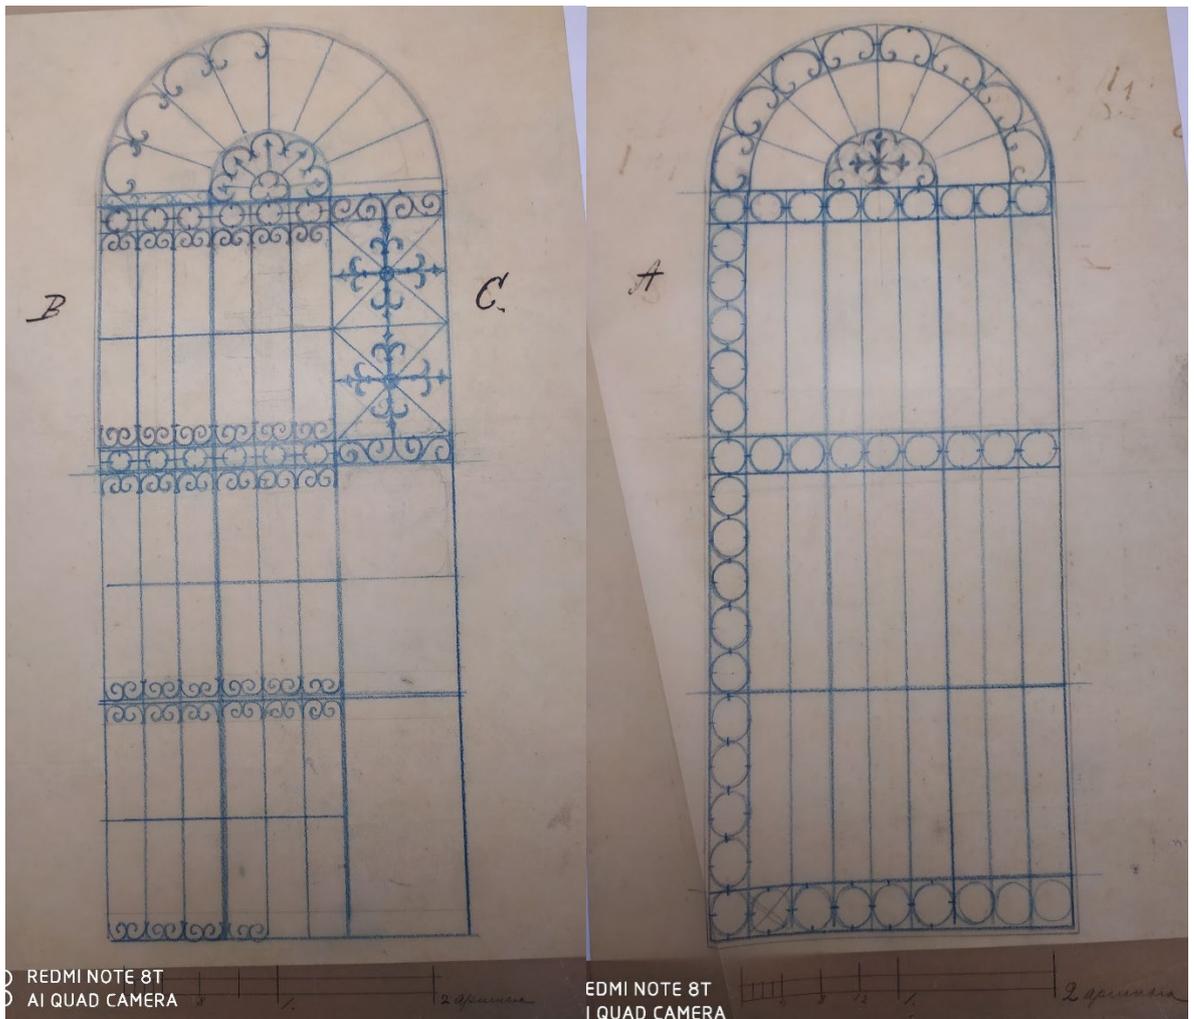
Илл. 40. Решетки для установки в оконные проемы Покровско-Коломенской церкви, в барабане купола. 1898-1902 // ЦГИА СПб. Ф. 278. Оп. 1. Д. 47а. Л. 262, 263.

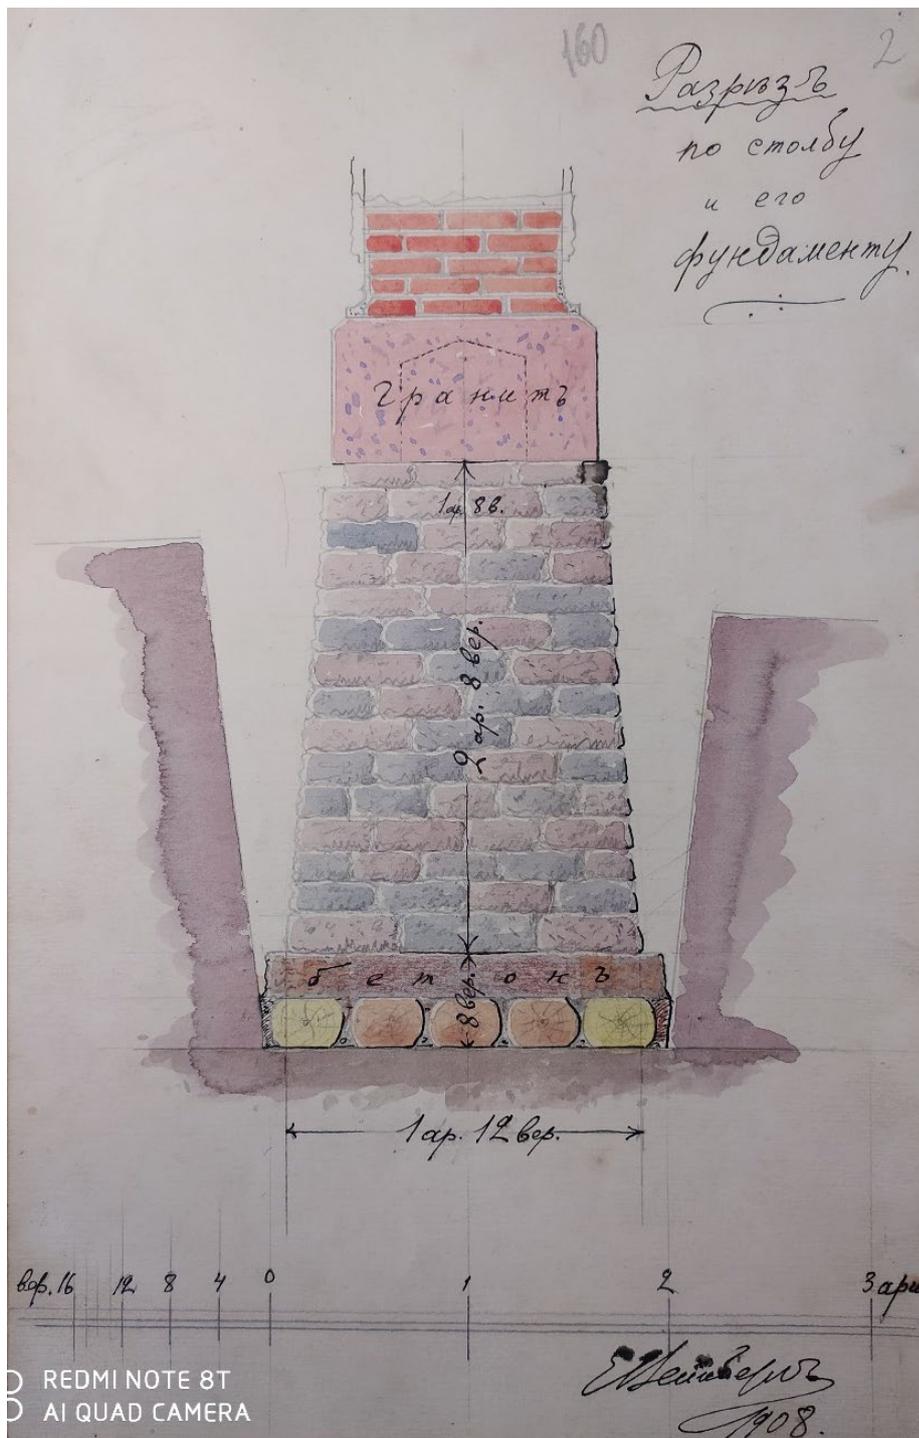
Илл. 48. Разрез по столбу. Арх. Е. Вейнберг. 1908 // ЦГИА СПб. Ф. 278. Оп. 1 Д. 51. Л. 160.

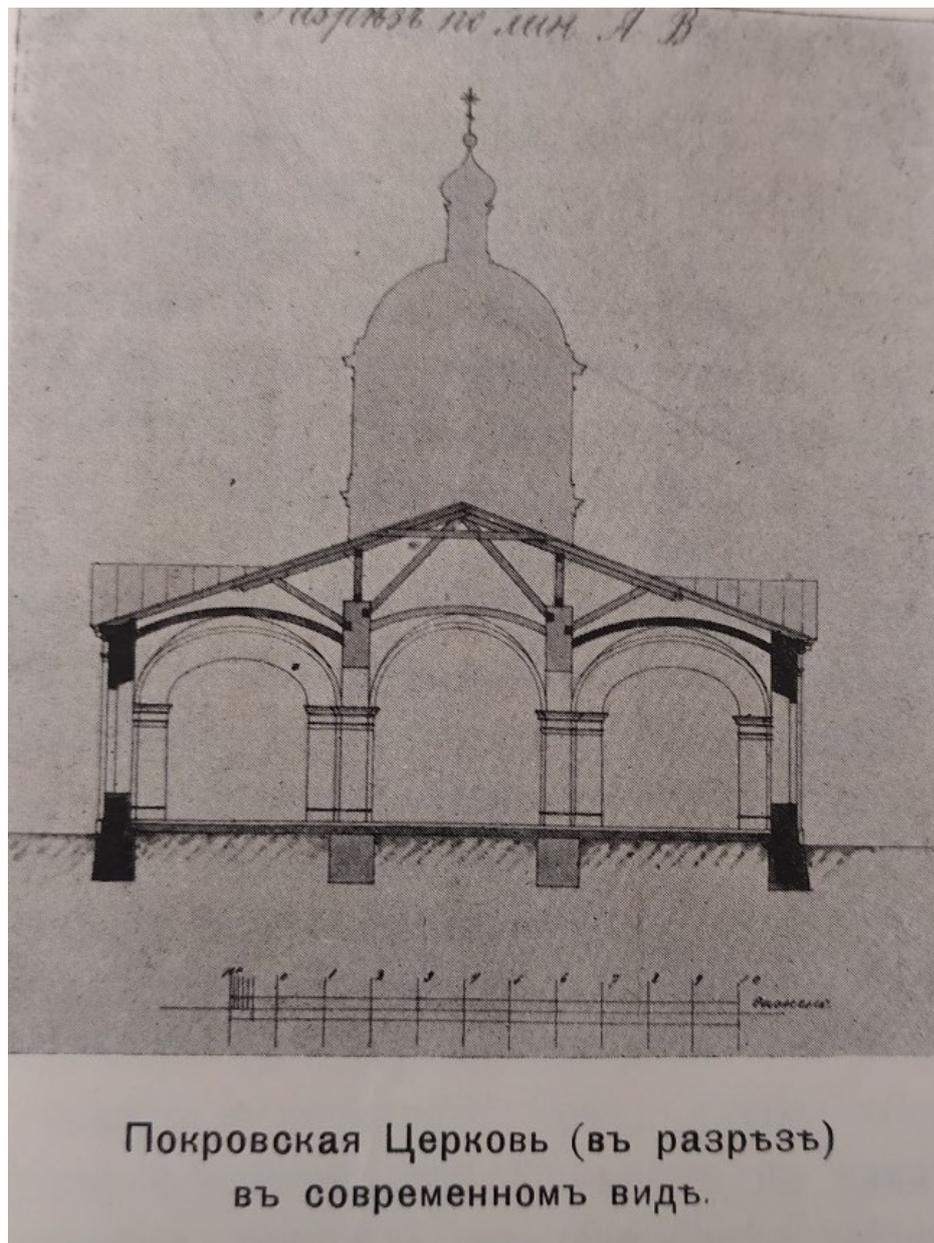
Илл. 54. Покровская церковь после перестройки. Разрез. 1912 // [Туренский Е.]. Церковь Покрова Пресвятыя Богородицы, что в Большой Коломне в С. - Петербурге. Ея история и описание. Издано к столетию Церкви с 49 снимками на 23 отдельных листах С. -Петербург. 1912

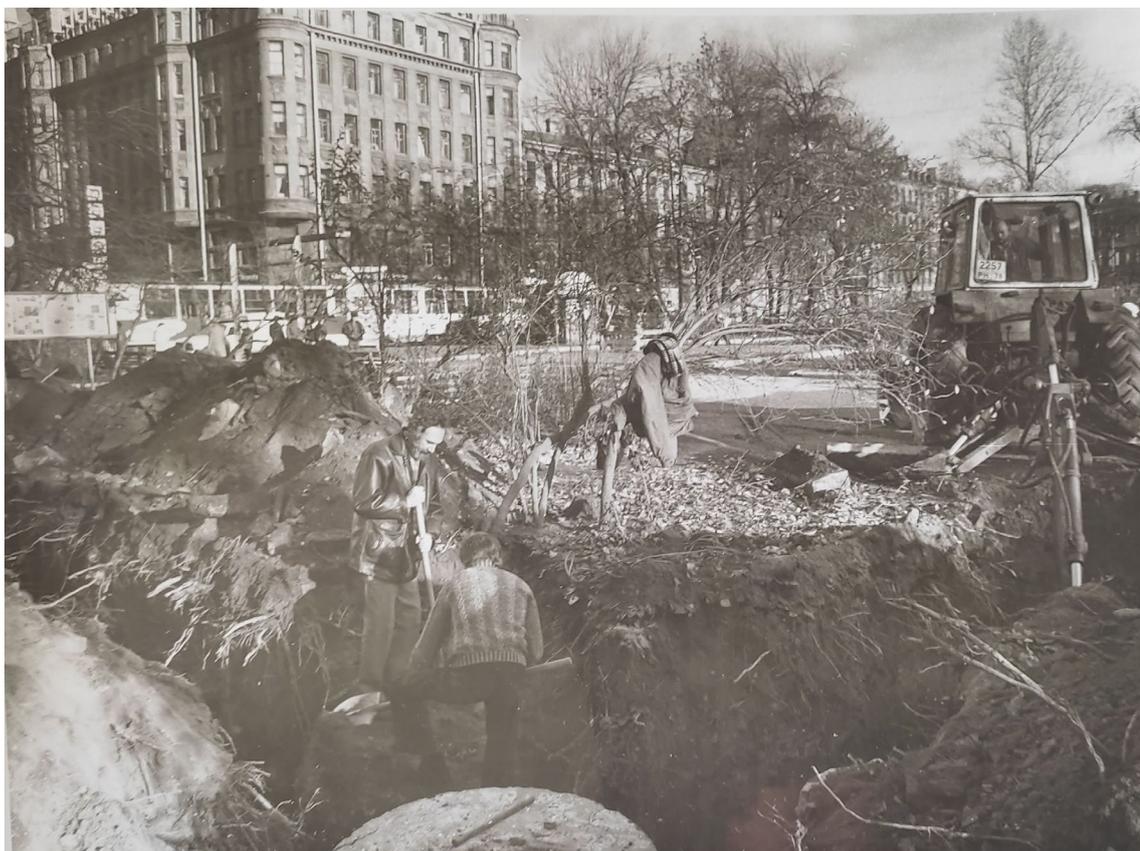
Илл. 92. Археологические работы на площади Тургенева. Зачистка кладки фундамента Покровской церкви. Фото В. Ф. Егоровский. Октябрь 1996 // Фототека отдела охраны памятников № 941/5-Н

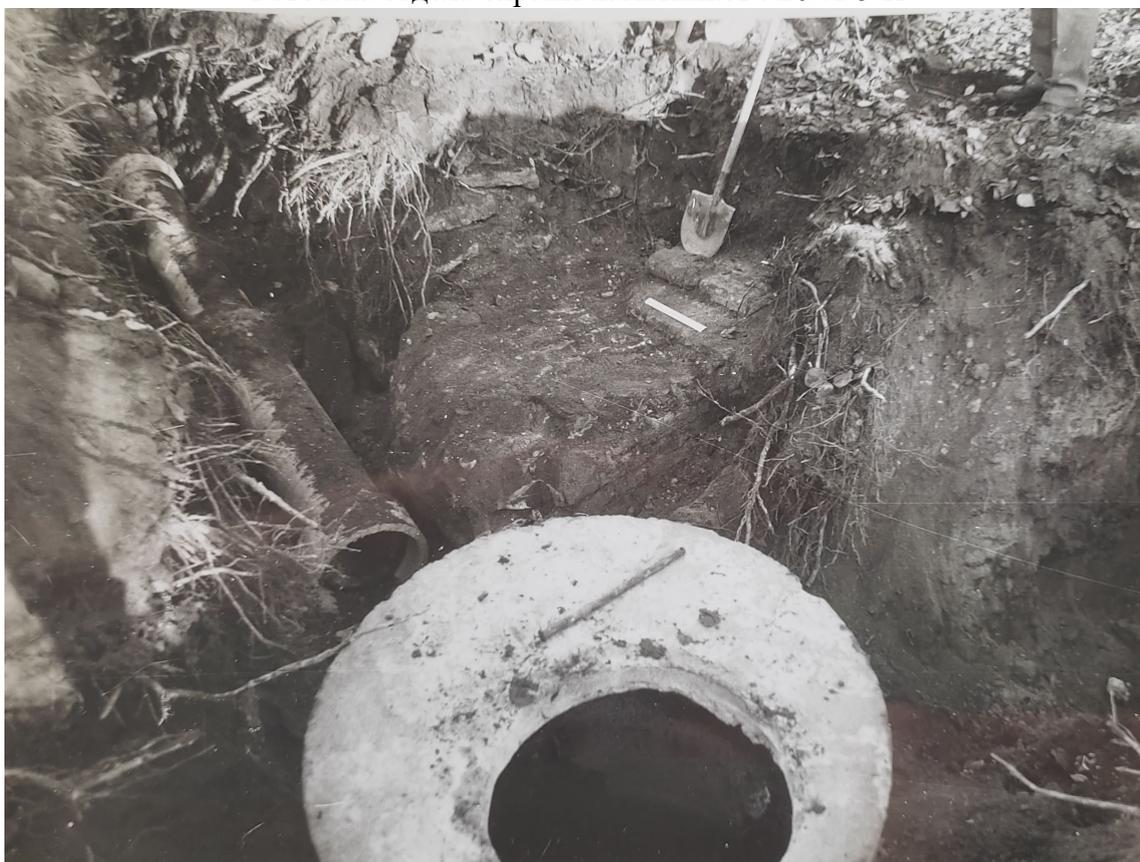
Илл. 93. Археологические работы на площади Тургенева. Кладка фундамента Покровской церкви. Фото В. Ф. Егоровский. Октябрь 1996 // Фототека отдела охраны памятников № 941/6-Н

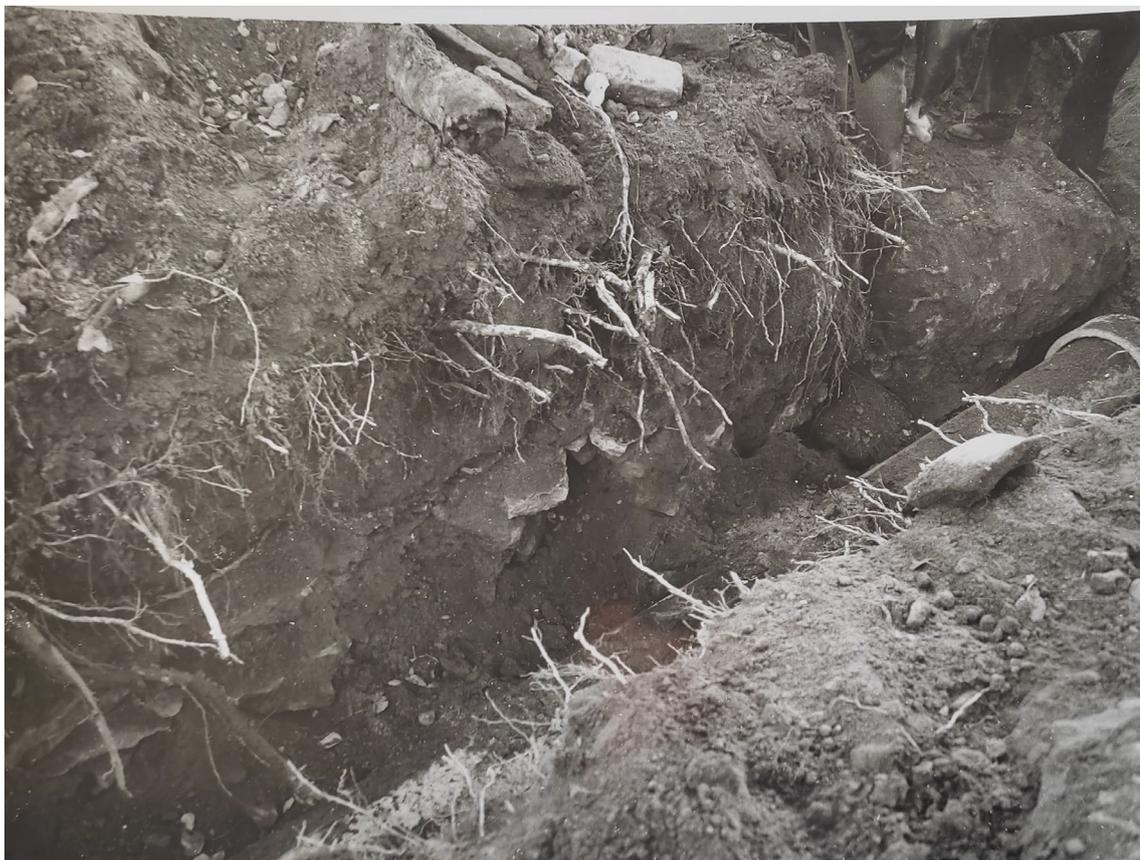
Илл. 94. Археологические работы на площади Тургенева. Остатки фундамента, перерезанного дренажной траншеей. Фото В. Ф. Егоровский. Октябрь 1996 // Фототека отдела охраны памятников № 941/7-Н

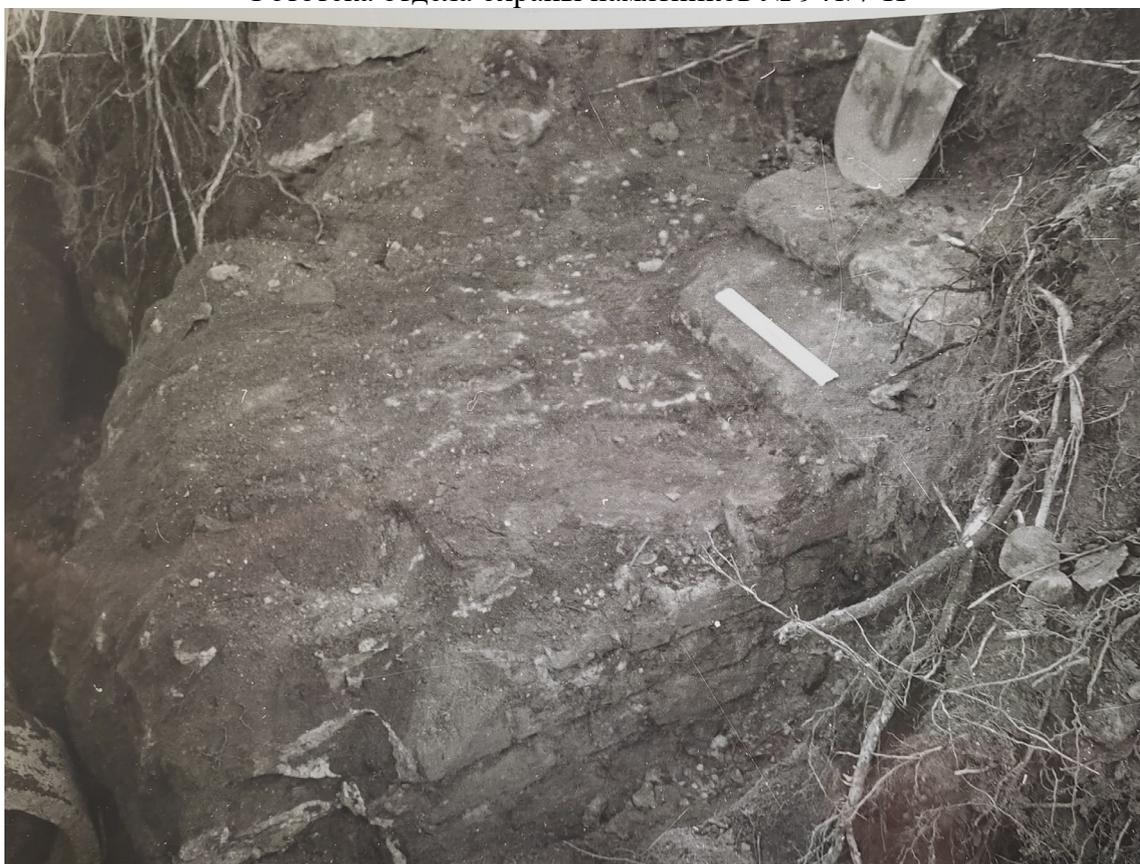
Илл. 95. Археологические работы на площади Тургенева. Остатки кирпичной стены. Фото В. Ф. Егоровский. Октябрь 1996 // Фототека отдела охраны памятников № 941/9-Н

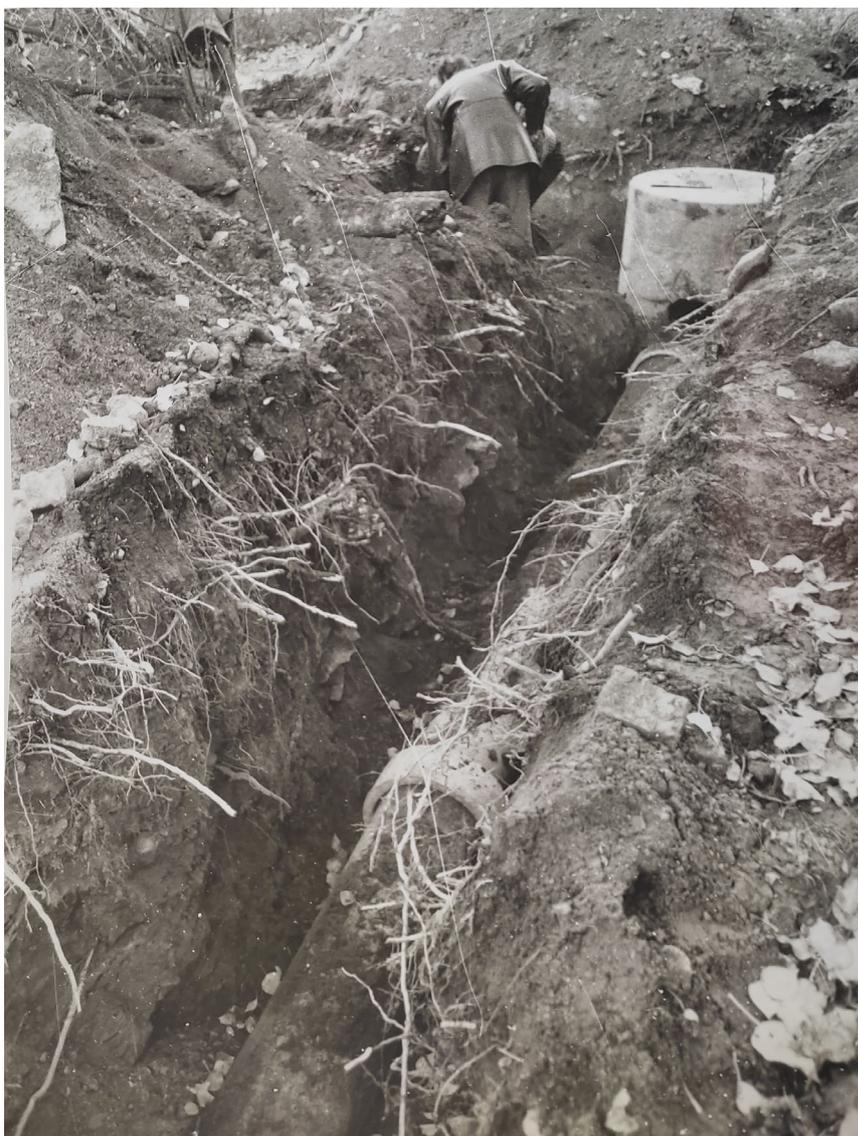
Илл. 96. Археологические работы на площади Тургенева. Прокладка траншеи и устройство дренажа на месте, где стояла Покровская церковь. Фото В. Ф. Егоровский. Октябрь 1996 // Фототека отдела охраны памятников № 941/8-Н

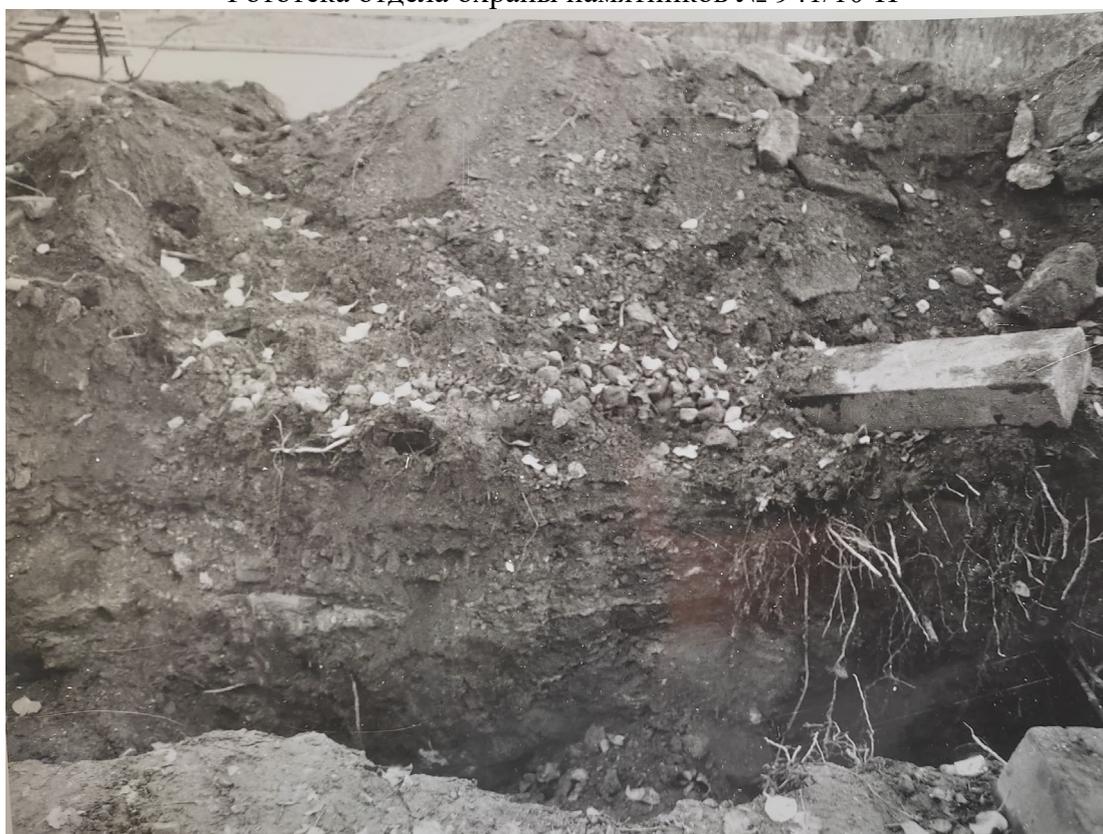
Илл. 98. Археологические работы на площади Тургенева. Известняковые плиты, выброшенные из траншеи на месте разрушенного рабочими при прокладке траншеи фундамента. Фото В. Ф. Егоровский. Октябрь 1996 // Фототека отдела охраны памятников № 941/11-Н

- Археологические работы на площади Тургенева. Известняковые плиты, выброшенные из траншеи на месте разрушенного рабочими при прокладке траншеи фундамента. Фото В. Ф. Егоровский. Октябрь 1996. Источник: Фототека отдела охраны памятников № 941/11-Н;

- Илл. 98. Археологические работы на площади Тургенева. Известняковые плиты, выброшенные из траншеи на месте разрушенного рабочими при прокладке траншеи фундамента. Фото В. Ф. Егоровский. Октябрь 1996 // Фототека отдела охраны памятников № 941/11-Н
