АКТ

по результатам государственной историко-культурной экспертизы проектной документации на проведение работ по сохранению объекта культурного наследия регионального значения «Ограда вдоль детского парка им. 9 января по проспекту Стачек», расположенного по адресу: Санкт-Петербург, пр. Стачек, парк им. 9 января, входящего в состав объекта культурного наследия регионального значения «Сад памяти жертв расстрела 1905 года (Сад 9-го Января)» по адресу: Санкт-Петербург, пр. Стачек, 20: «Проектная документация на реставрацию и приспособление для современного использования объекта культурного наследия регионального значения «Ограда вдоль детского парка им. 9 января по пр. Стачек» (шифр: 07/2023/ОКН), разработанной ООО «МАТИС» в 2023 году.

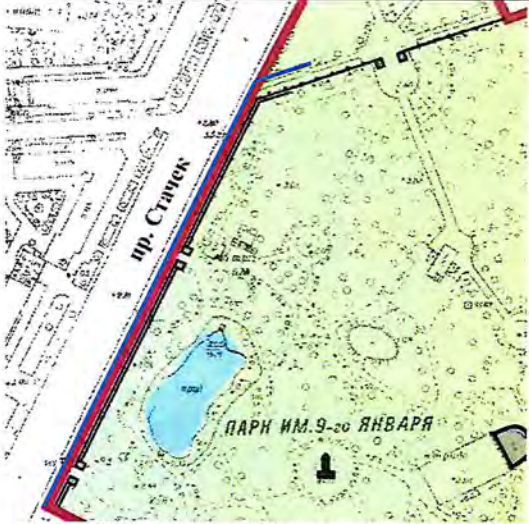
№ п/п	Видовая принадлежность предмета охраны	Предмет охраны	Фотофиксация
1	2	3	4
1.	Объемно-пространственное решение:	ограда с пилонами (звенья ограды Собственного сада Зимнего Дворца): конфигурация ограды на цоколе с двумя входами (26 звеньев, из них 24 звена выходят непосредственно на пр. Стачек, 2 звена – боковые); местоположение (с западной и фрагмент с северной стороны), габариты (каждое звено имеет высоту 3 м, длину 9 м);

<p align="center">Ограда с пилонами (звенья ограды Собственного сада Зимнего Дворца) – «старая» ограда</p>

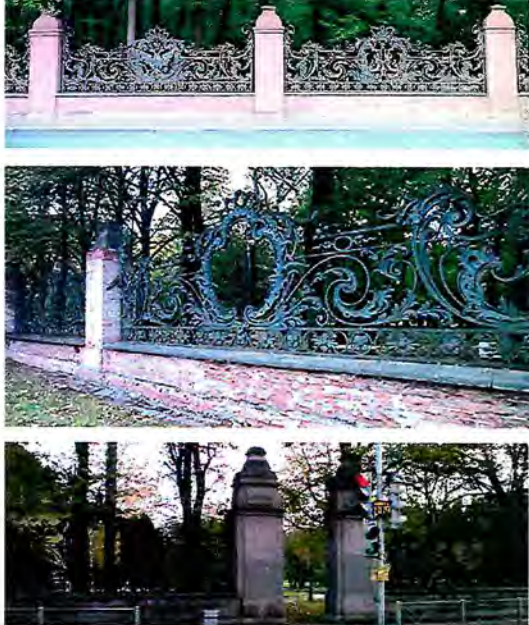
2.	Конструктивная система:	<p>конструкция ограды (звенья, столбы, пилоны, перемычки), местоположение; габариты; материал столбов, перемычек, пилонов (кирпич, оштукатуренный цветной декоративной штукатуркой, цокольная часть облицована известняковыми плитами), навершия столбов и пилонов (основа выполнена из кирпича, полые детали из цветного цементного раствора), покрытия перемычек между столбами (бетонные плиты, армированные металлом), звенья (сталь), техника исполнения (ковка), включая, в том числе:</p> <p>центральный вход, оформленный пилонами: местоположение (в центральной части ограды со стороны пр. Стачек), габариты;</p>

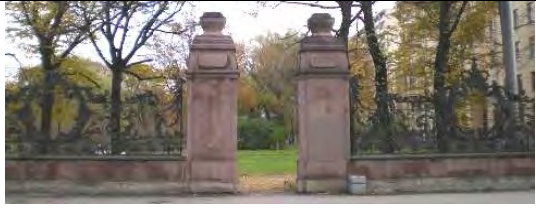
<p>боковой вход, оформленный пилонами: местоположение (в южной части ограды, с пр. Стачек), габариты;</p>

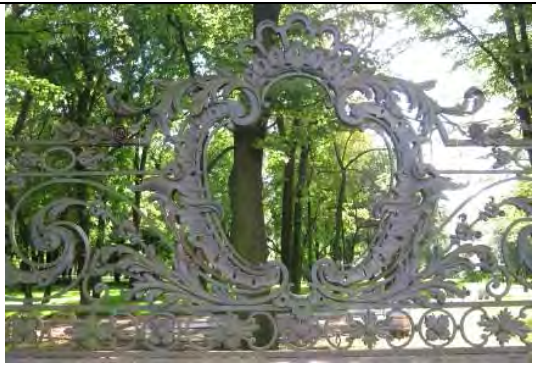
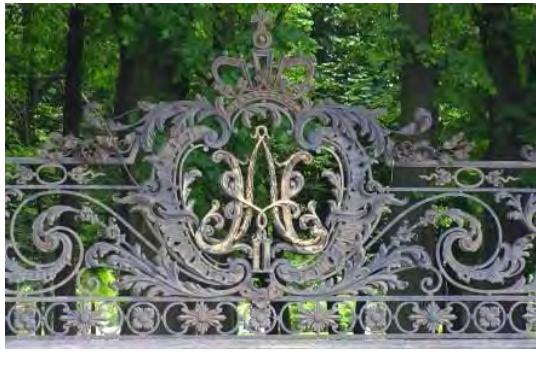
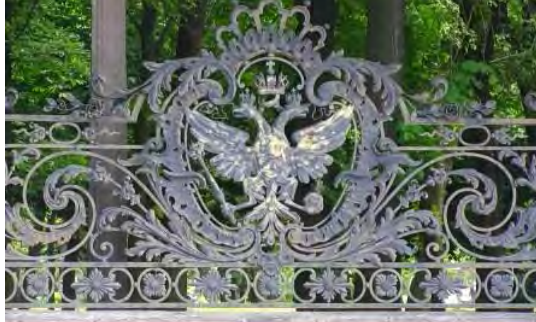
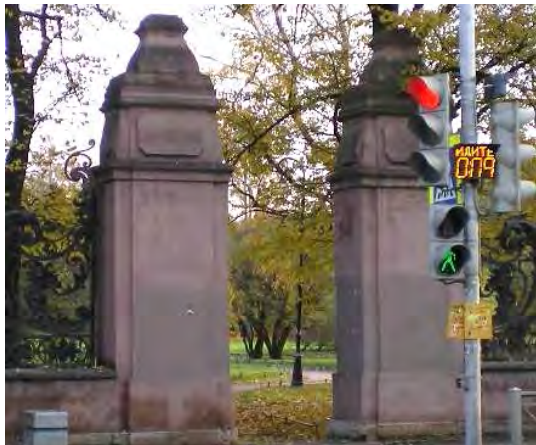
3.	<p>Архитектурно-художественное решение:</p>	<p>звенья ограды Собственного сада Зимнего дворца (26 звеньев): композиция из растительных элементов с картушами:</p> <ul style="list-style-type: none"> - 13 звеньев с двуглавыми орлами;* - 13 звеньев с монограммой Николая II;* <p>звенья ограды с двуглавыми орлами чередуются со звеньями ограды с монограммой Николая II;</p> <p>*воссозданы: в двух звеньях – двуглавые орлы, в одном звене – монограмма Николая II (буква «А» вписанная в букву «Н» – Николай Александрович и латинская цифра II в нижней части монограммы);</p> <p>пилоны центрального входа – архитектурно-художественное оформление: прямоугольные в плане, сложной конфигурации с небольшими выступами в уровне цоколя, завершенные карнизами простого профиля, с фигурными декоративными навершиями в виде четырехгранных постаментов, декорированных с четырех сторон выступающими филенками, завершенных карнизами простого профиля и увенчанных стилизованными погребальными вазами;</p>

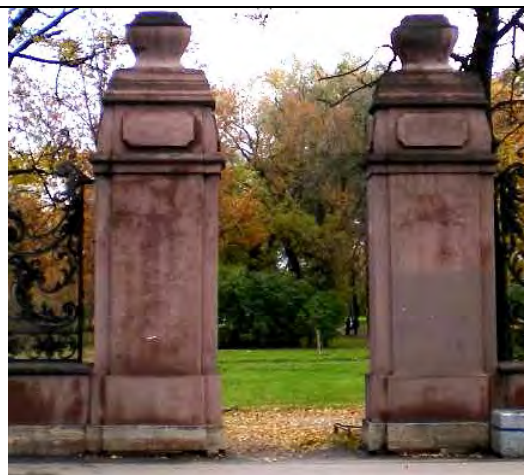
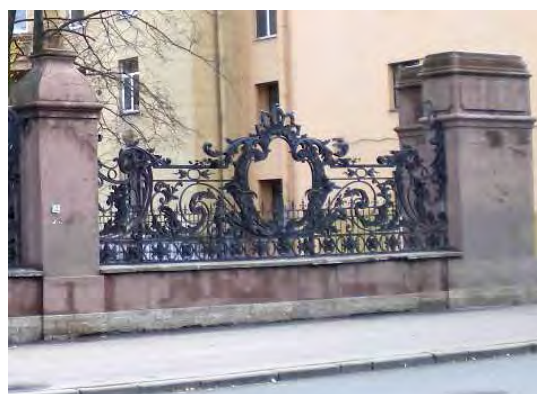
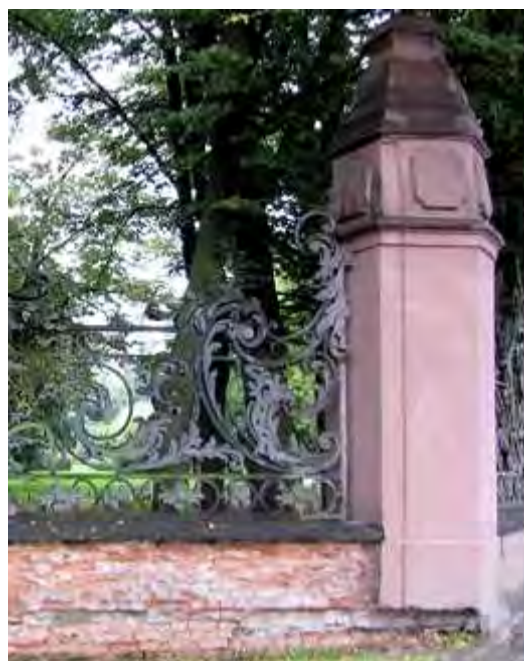
пилоны бокового входа – архитектурно-художественное оформление: прямоугольные в плане, сложной конфигурации с небольшими выступами в уровне цоколя, завершенные карнизами простого профиля, с фигурными декоративными навершиями в виде четырехгранных постаментов, декорированных с четырех сторон выступающими филенками, завершенных профилированными карнизами и увенчанных стилизованными погребальными урнами;

опорные столбы между звеньями: прямоугольные в плане, сложной конфигурации с небольшими выступами в уровне цоколя, завершенные карнизами простого профиля, завершенных четырехгранными навершиями в форме стилизованных погребальных урн; угловой пилон (угол пр. Стачек и ул. Тихомировской): Г-образный в плане, завершенный карнизом простого профиля, навершие – в виде фигурной Г-образной в сечении венчающей части с филенками с венчающим профилированным карнизом;

угловой столб (угол пр. Стачек и сквера перед зданием Кировского райсовета): пятигранный в плане, сложной конфигурации с небольшими выступами в уровне цоколя, завершенный карнизом простого профиля, с фигурными декоративными навершием в виде шестигранного постамента, декорированного по всем граням выступающими филенками, завершеного профилированным карнизом и увенчанный стилизованной погребальной урной.

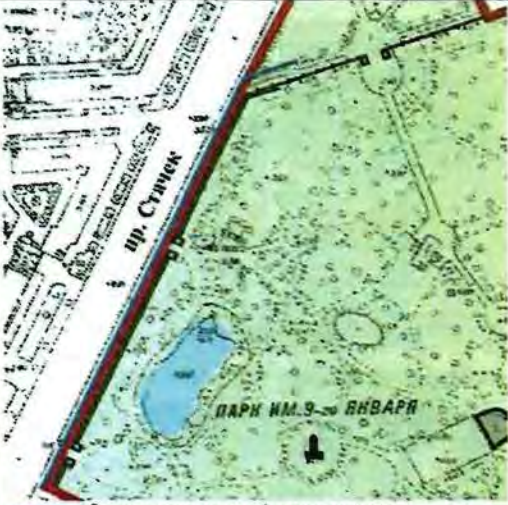
<p align="center">Ограда с пилонами (звенья ограды Собственного сада Зимнего Дворца) – «старая» ограда</p>

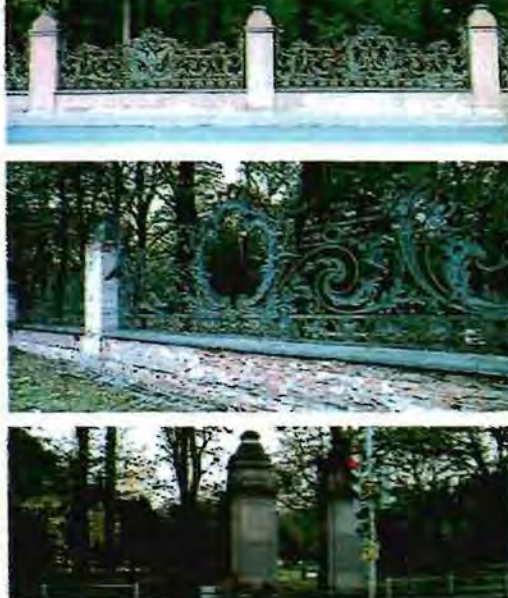
2.	Конструктивная система:	<p>конструкция ограды (звенья, столбы, пилоны, перемычки), местоположение; габариты; материал столбов, перемычек, пилонов (кирпич, оштукатуренный цветной декоративной штукатуркой, цокольная часть облицована известняковыми плитами), навершия столбов и пилонов (основа выполнена из кирпича, полые детали из цветного цементного раствора), окрытия перемычек между столбами (бетонные плиты, армированные металлом), звенья (сталь), техника исполнения (ковка), включая, в том числе:</p> <p>центральный вход, оформленный пилонами: местоположение (в центральной части ограды со стороны пр. Стачек), габариты;</p>

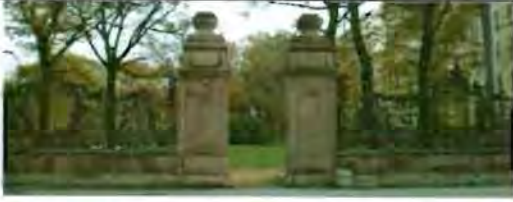
<p>боковой вход, оформленный пилонами: местоположение (в южной части ограды, с пр. Стачек), габариты;</p>

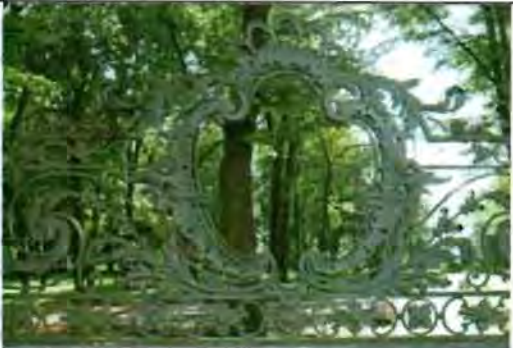
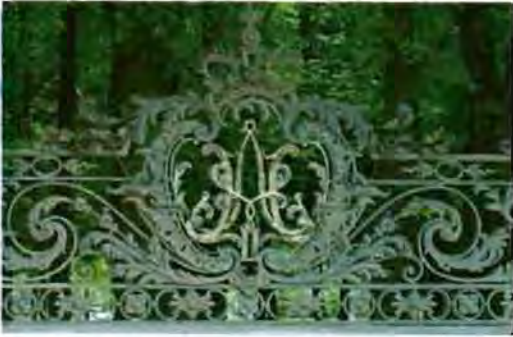
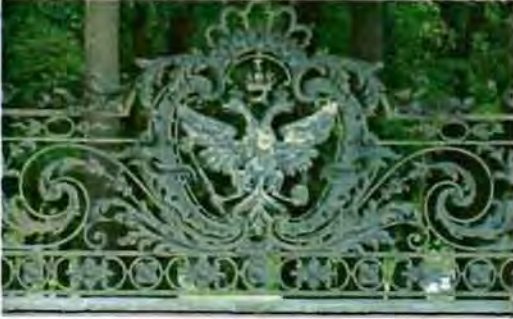
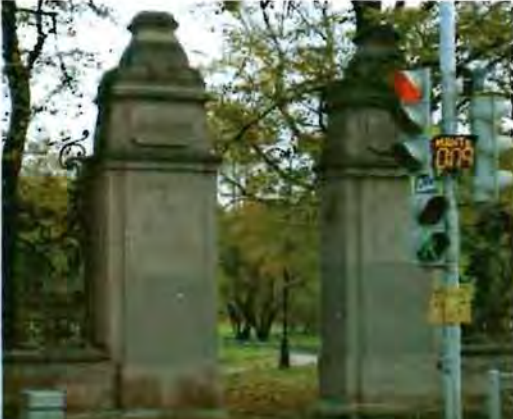
3.	<p>Архитектурно-художественное решение:</p>	<p>звенья ограды Собственного сада Зимнего дворца (26 звеньев): композиция из растительных элементов с картушами:</p> <ul style="list-style-type: none"> - 13 звеньев с двуглавыми орлами;* - 13 звеньев с монограммой Николая II;* <p>звенья ограды с двуглавыми орлами чередуются со звеньями ограды с монограммой Николая II;</p> <p>*воссозданы: в двух звеньях – двуглавые орлы, в одном звене – монограмма Николая II (буква «А» вписанная в букву «Н» – Николай Александрович и латинская цифра II в нижней части монограммы);</p> <p>пилоны центрального входа – архитектурно-художественное оформление: прямоугольные в плане, сложной конфигурации с небольшими выступами в уровне цоколя, завершенные карнизами простого профиля, с фигурными декоративными навершиями в виде четырехгранных постаментов, декорированных с четырех сторон выступающими филеками, завершенных карнизами простого профиля и увенчанных стилизованными погребальными вазами;</p>

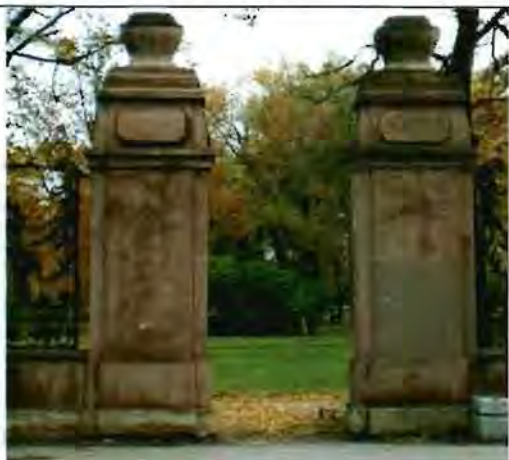
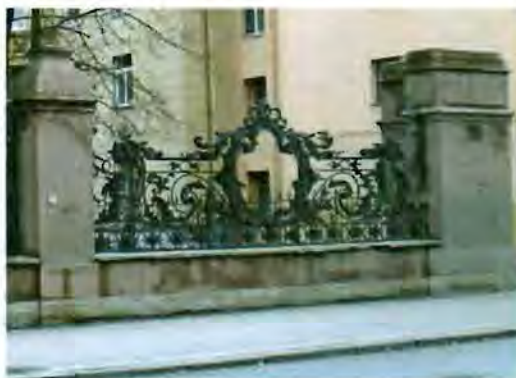
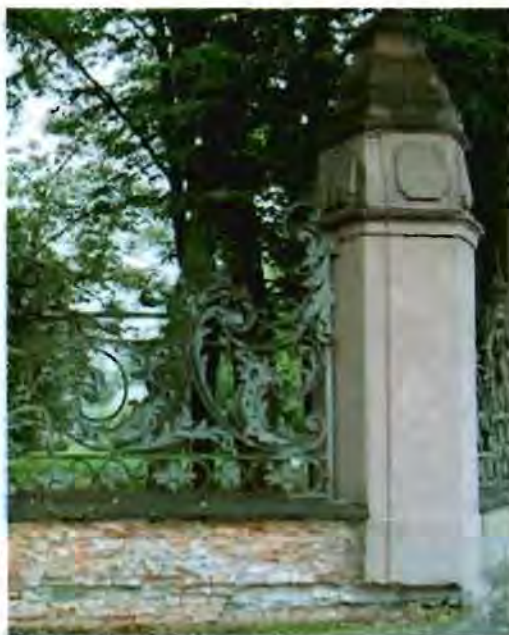
пилоны бокового входа – архитектурно-художественное оформление: прямоугольные в плане, сложной конфигурации с небольшими выступами в уровне цоколя, завершенные карнизами простого профиля, с фигурными декоративными навершиями в виде четырехгранных постаментов, декорированных с четырех сторон выступающими филенками, завершенных профилированными карнизами и увенчанных стилизованными погребальными урнами;

опорные столбы между звеньями: прямоугольные в плане, сложной конфигурации с небольшими выступами в уровне цоколя, завершенные карнизами простого профиля, завершенных четырехгранными навершиями в форме стилизованных погребальных урн; угловой пилон (угол пр. Стачек и ул. Тихомировской): Г-образный в плане, завершенный карнизом простого профиля, навершие – в виде фигурной Г-образной в сечении венчающей части с филенками с венчающим профилированным карнизом;

угловой столб (угол пр. Стачек и сквера перед зданием Кировского райсовета): пятигранный в плане, сложной конфигурации с небольшими выступами в уровне цоколя, завершенный карнизом простого профиля, с фигурными декоративными навершием в виде шестигранного постамента, декорированного по всем граням выступающими филенками, завершено профилированным карнизом и увенчанный стилизованной погребальной урной.

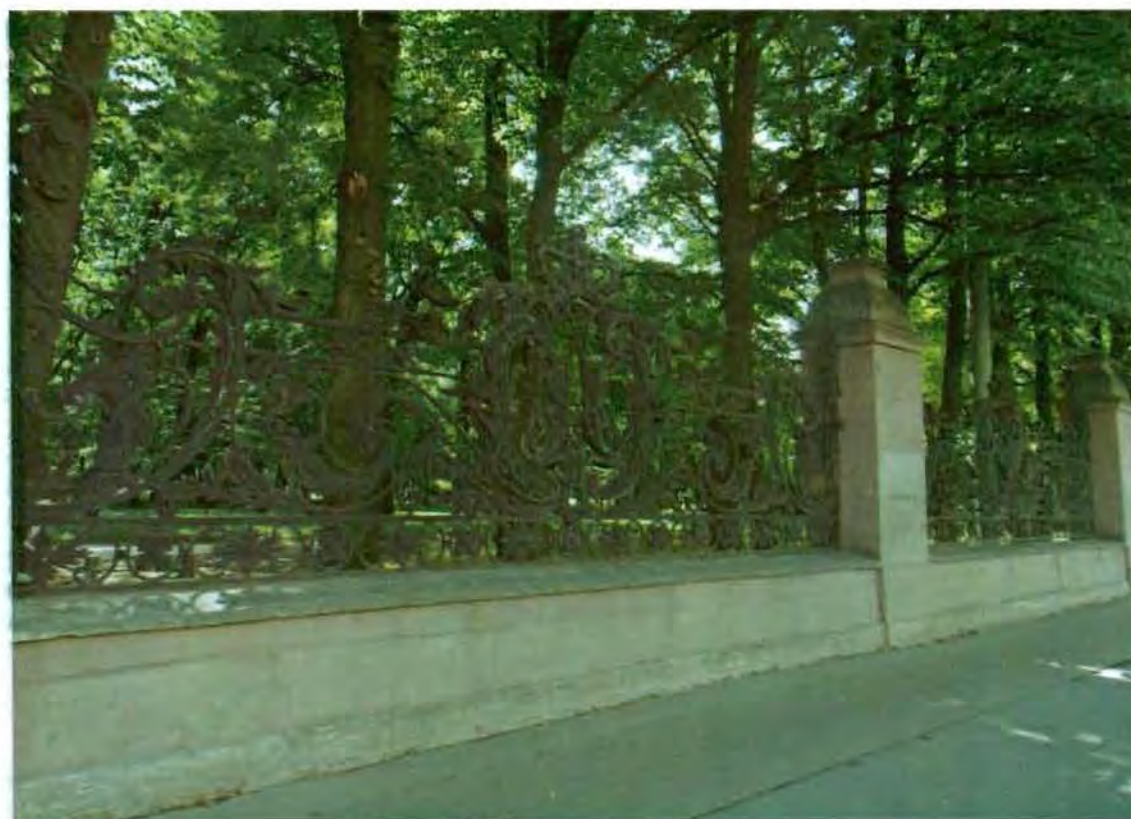
2. Звенья ограды.

- декоративные элементы: на отдельных участках наблюдаются повреждения отделочных слоев, загрязнения, волосяные трещины, фрагментарные утраты (звенья ограды), очаги поверхностной коррозии металла, небольшие деформации;

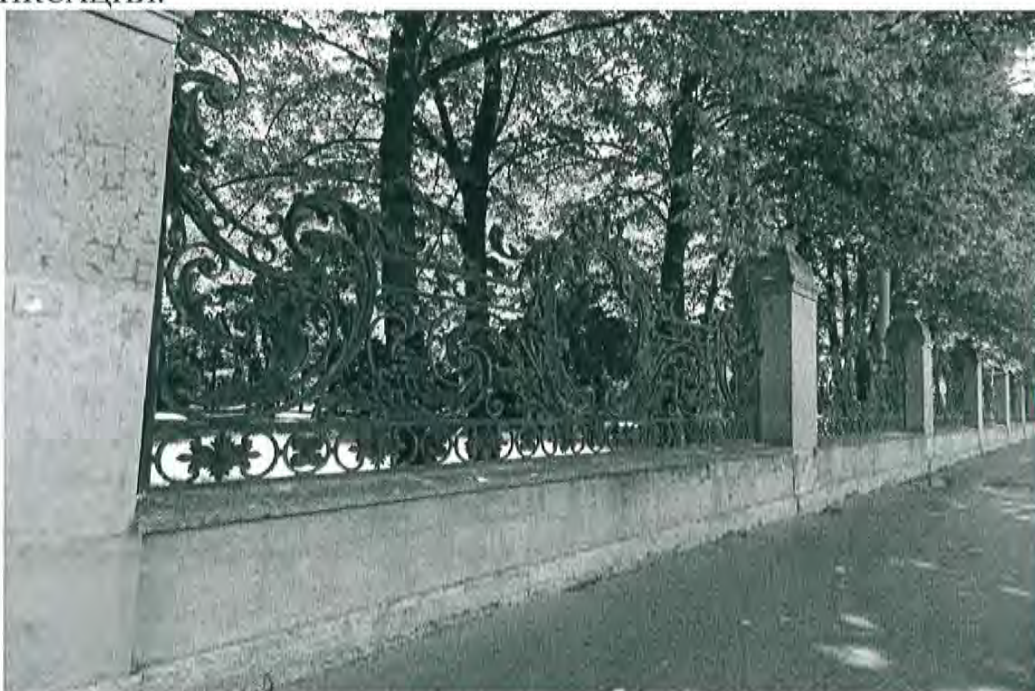
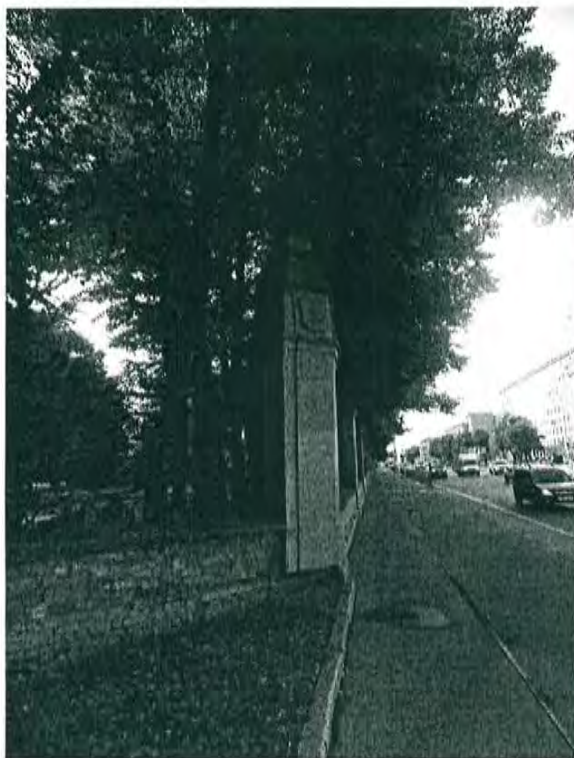
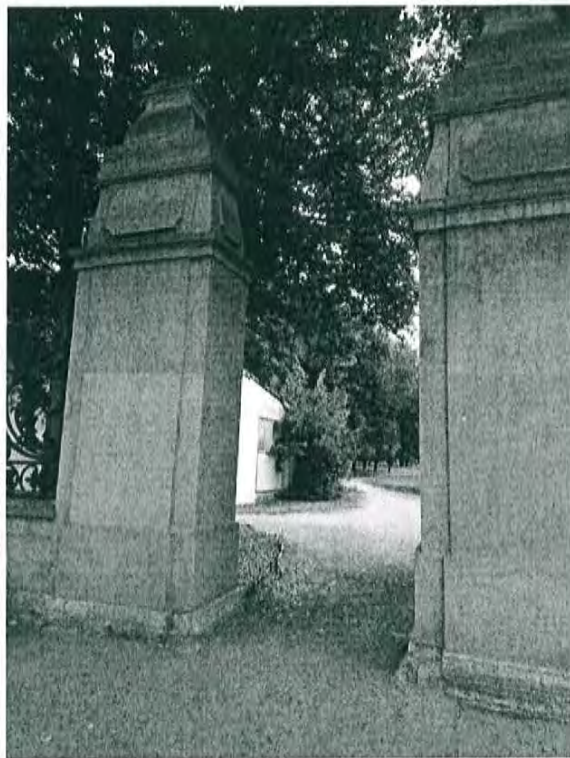
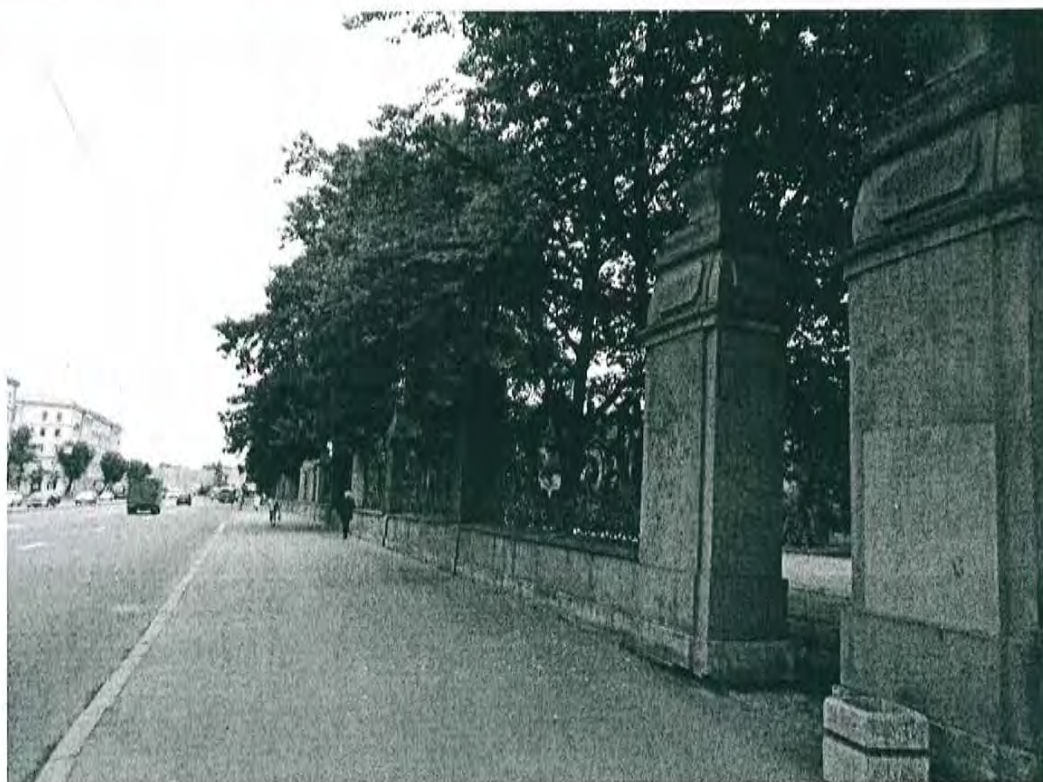
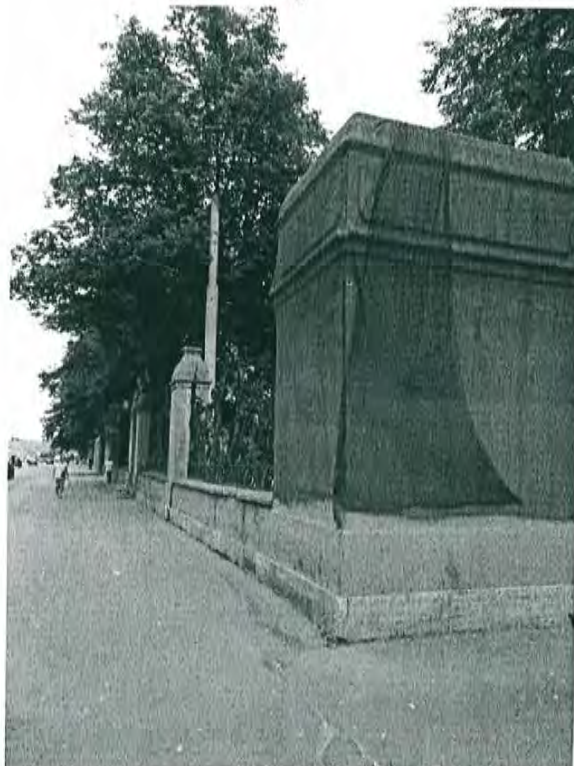
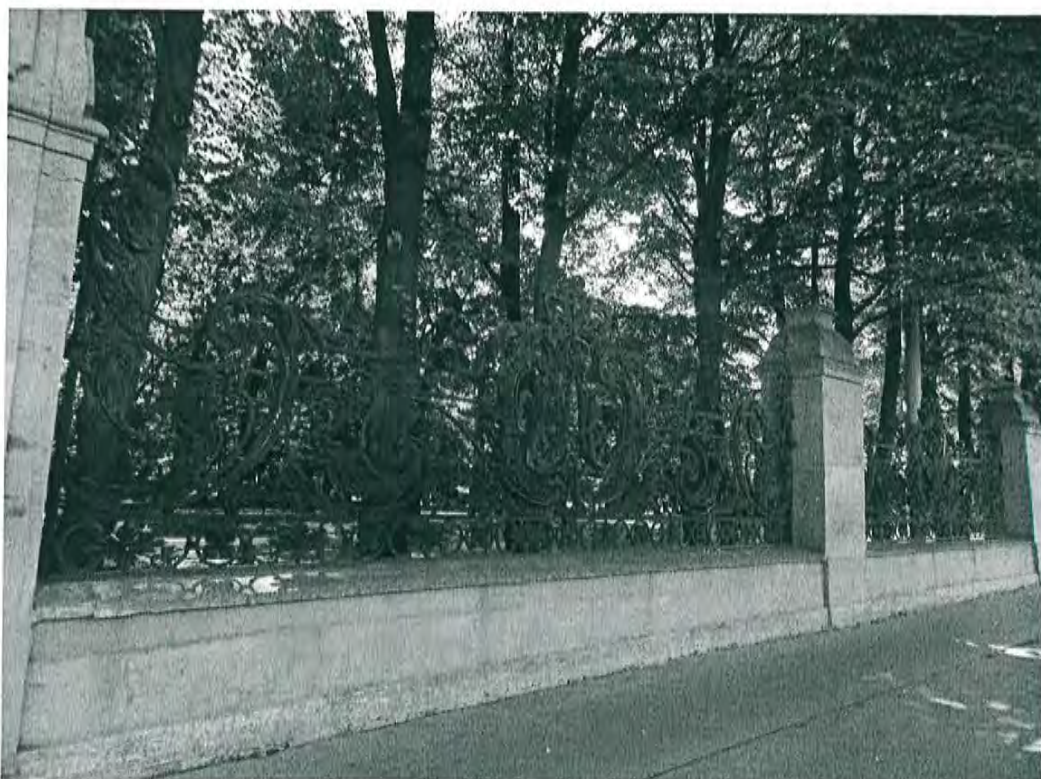
3. ФОТОФИКСАЦИЯ:

- цоколи: наблюдаются сколы, трещины, фрагментарные утраты;

- облицовка стен: гладкая штукатурка, на отдельных участках наблюдаются повреждения отделочных слоев, следы механических повреждений, фрагментарные утраты штукатурного слоя до кирпичной кладки, загрязнения, волосяные трещины;

№п/п	Наименование работ	Сроки выполнения	Примечание
1	На основании задания КГИОП разработать проектную документацию по ремонту и реставрации объекта культурного наследия, согласовать с КГИОП.	В течение 36 месяцев со дня утверждения охранного обязательства актом КГИОП.	
2	Выполнить работы по ремонту и реставрации объекта культурного наследия на основании задания и разрешения КГИОП, в соответствии с проектной документацией, согласованной с КГИОП.	В течение 60 месяцев со дня утверждения охранного обязательства актом КГИОП.

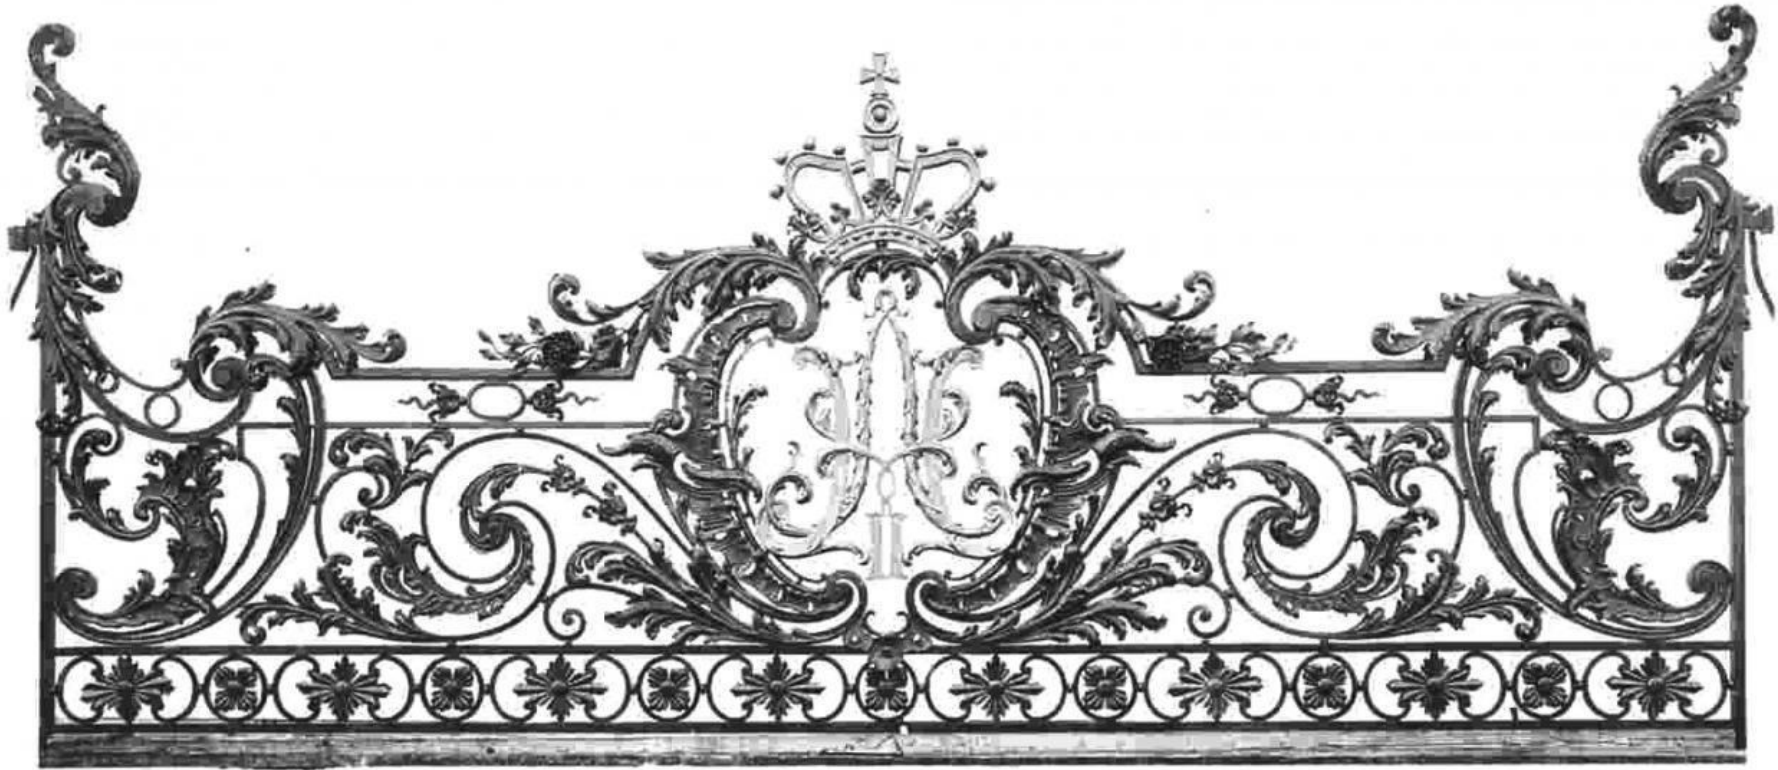
Звено съ вензелемъ Государя Императора
и Государыни Императрицы.

3. Решетка из кованного железа для ограды при саде Императорского Зимнего дворца. Звено с вензелем Государя Императора и Государыни Императрицы. // Источник: "Зодчий", 1900 г. Вып.7, Л. 32.

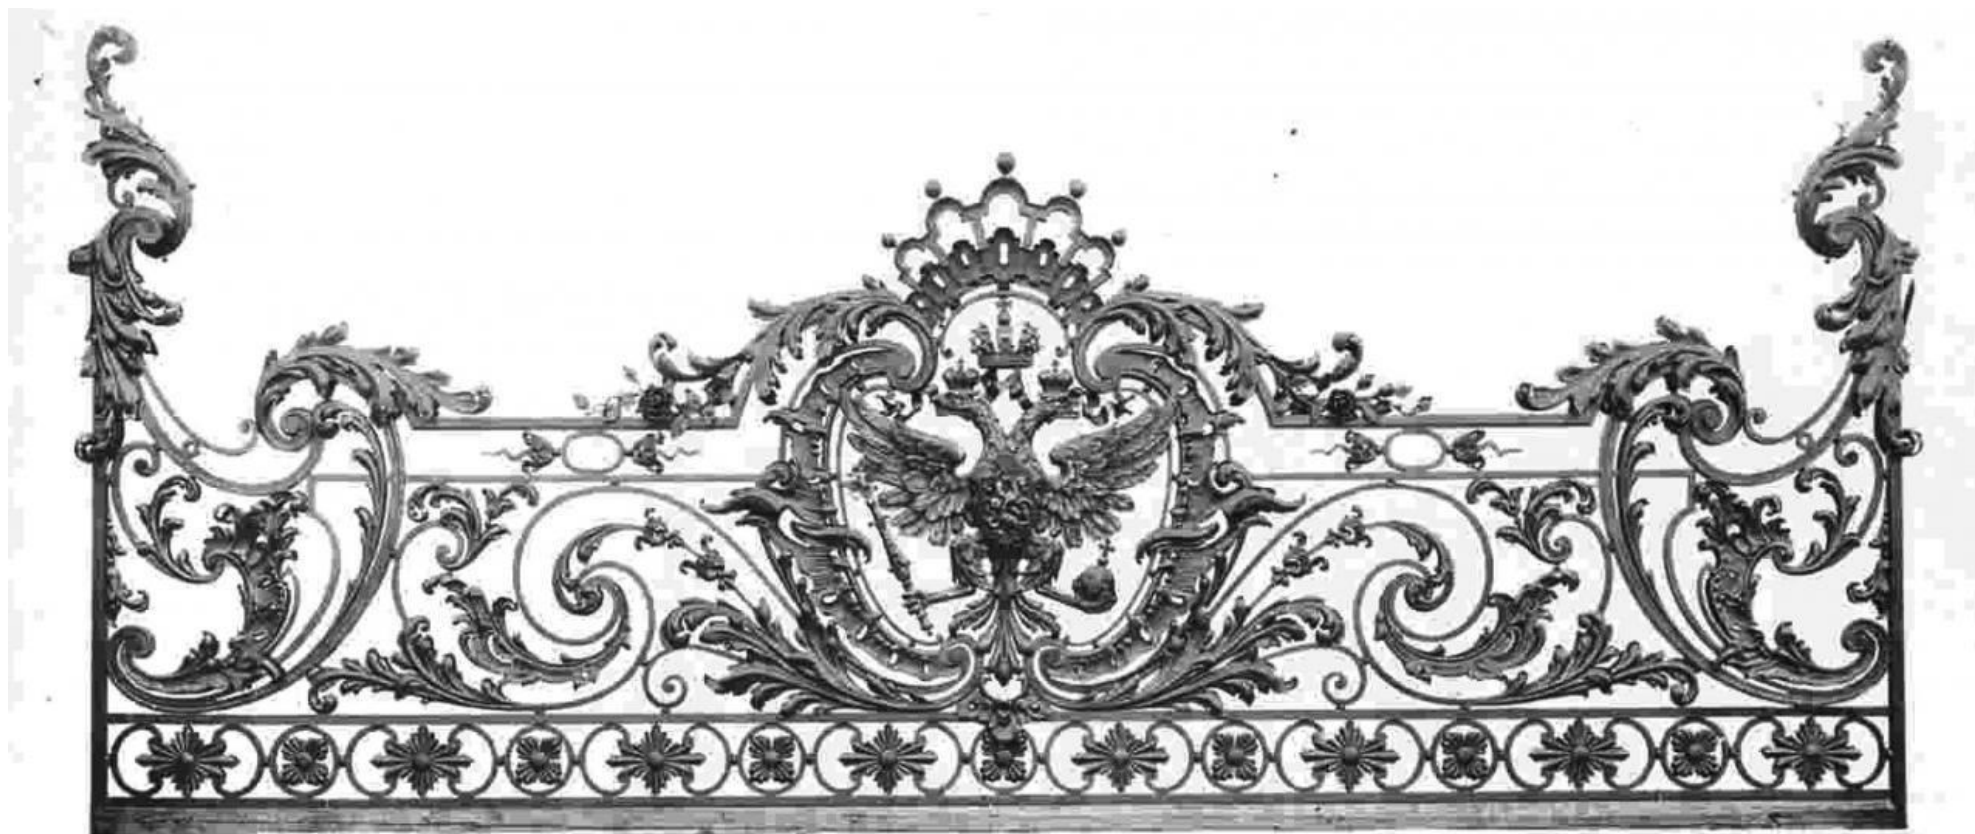
Звено съ Государственнымъ гербомъ.

4. Решетка из кованного железа для ограды при саде Императорского Зимнего дворца. Звено с Государственным гербом. // Источник: "Зодчий", 1900 г. Вып.7, Л. 32.

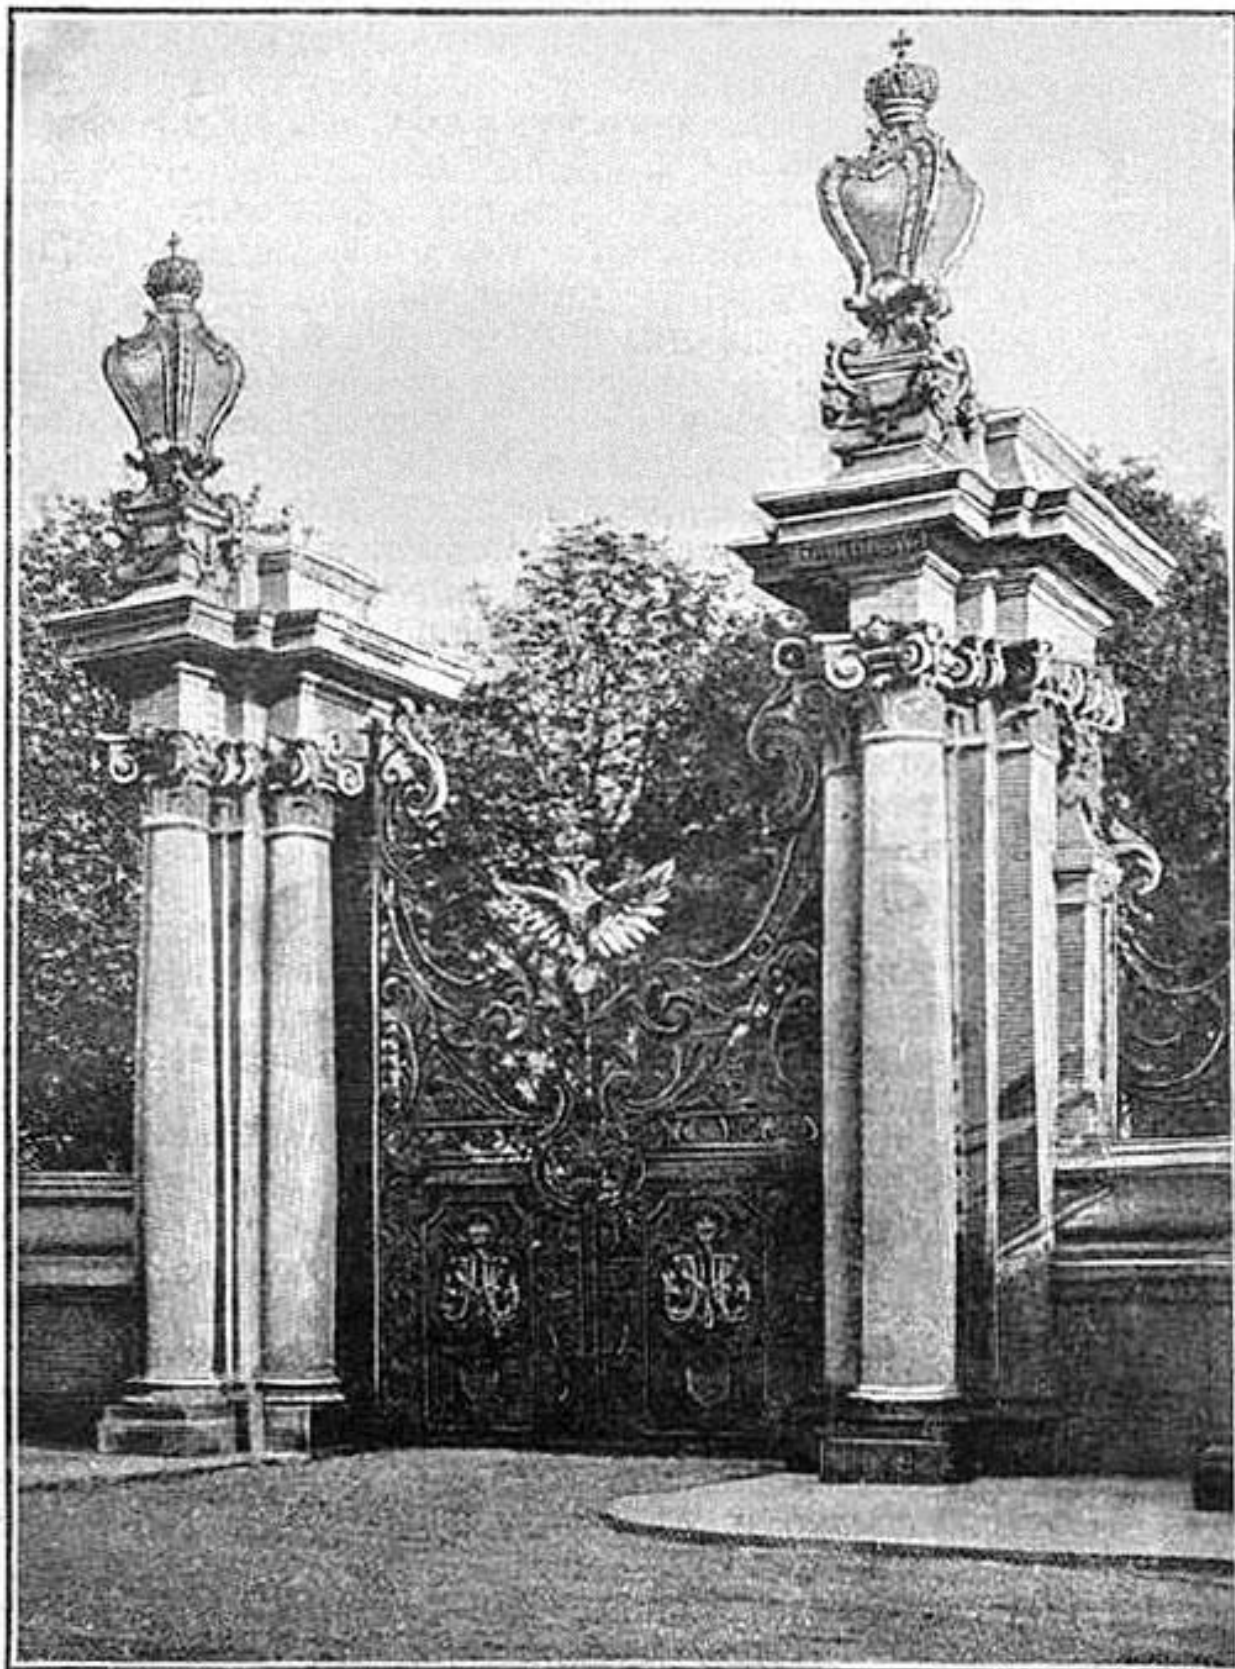
9. Ворота недавно сооруженной решетки у Императорского Зимнего Дворца в Петербурге. 1901–1910 гг. // Источник: Citywalls. URL: <https://www.citywalls.ru/house23285.html> (дата обращения: 14.09.2023).
