АКТ
по результатам государственной историко-культурной экспертизы
проектной документации на проведение работ по сохранению
выявленного объекта культурного наследия «Здание школы»,
расположенного по адресу: Санкт-Петербург, Балтийская ул., 35: «Приспособление
для современного использования выявленного объекта культурного наследия
«Здание школы» по адресу: Санкт-Петербург, ул. Балтийская, д. 35, лит. А (ремонт
и устройство системы вентиляции)», разработанной ООО «Техно Эйр Групп»
в 2023 году (шифр: 0163/096.23)

Материалы фотофиксации

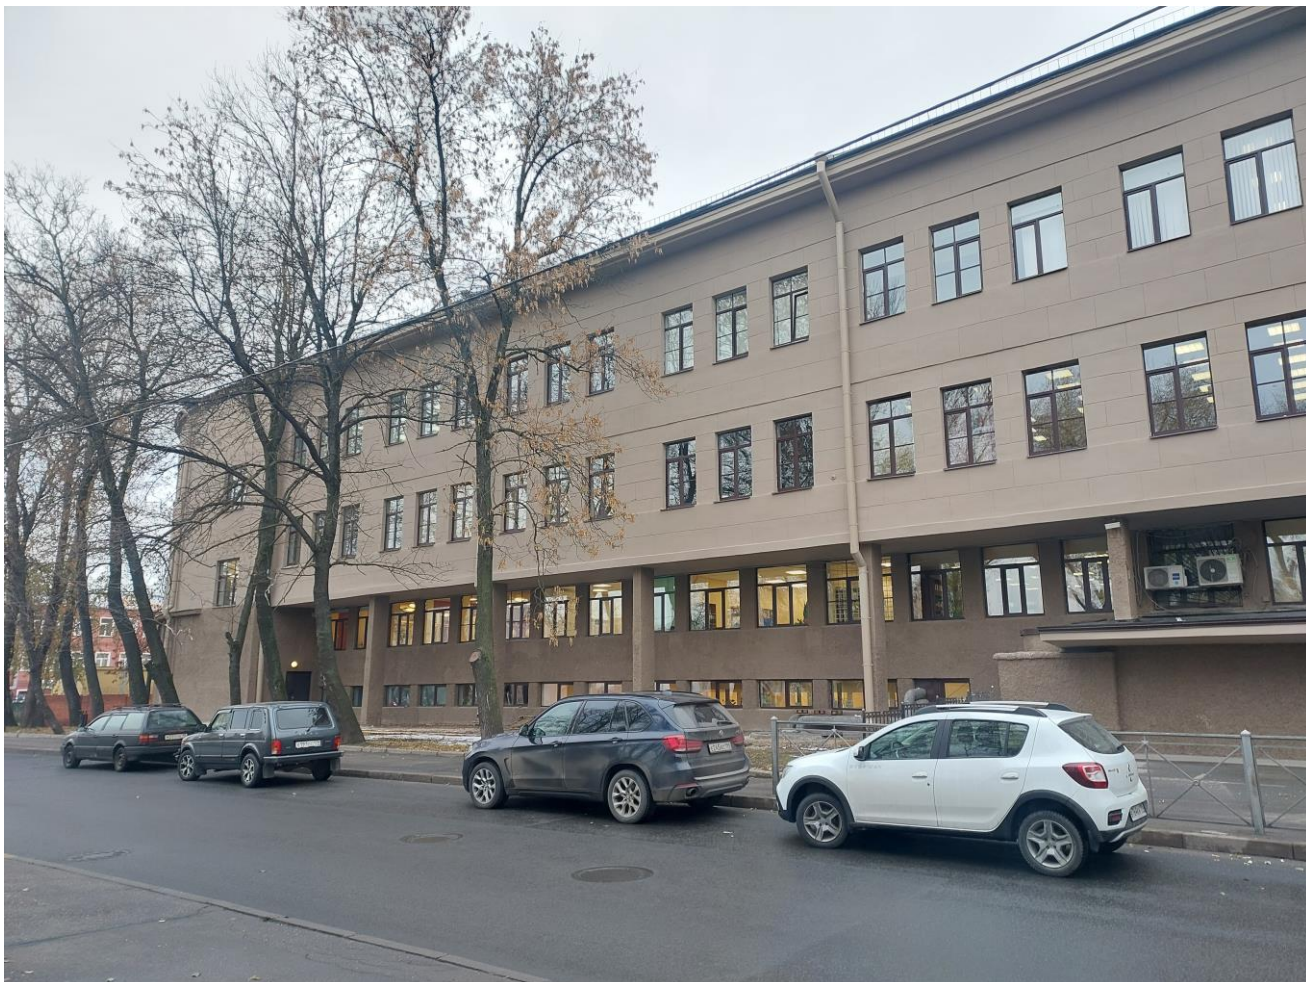
Фото 1. Выявленный объект культурного наследия «Здание школы», расположенного по адресу: г. Санкт-Петербург, Балтийская ул., 35. Лицевой фасад по Охотничему переулку. Южная часть.

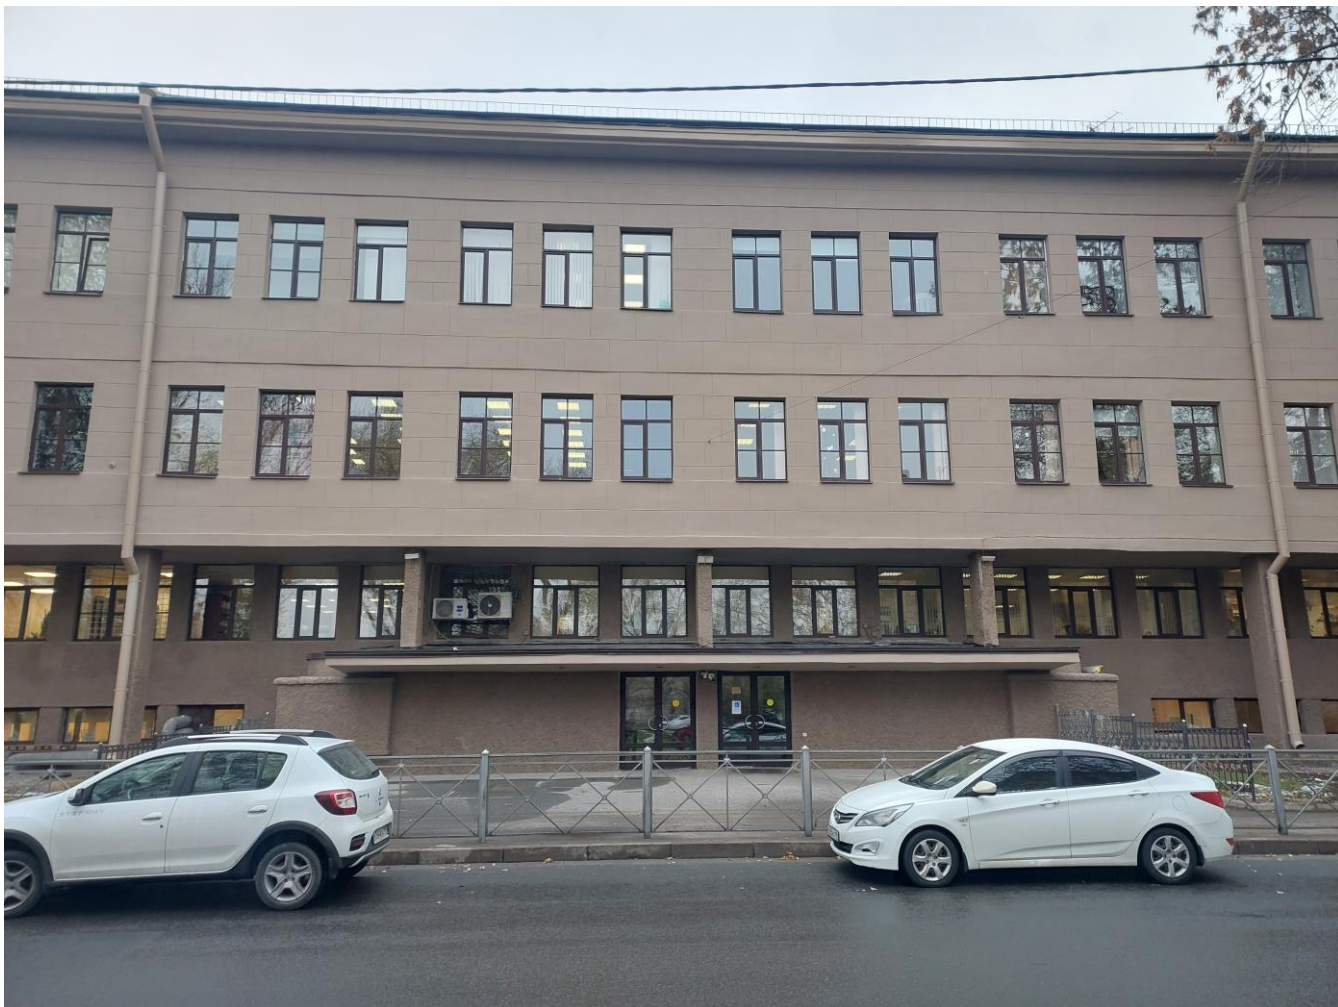
Фото 2. Выявленный объект культурного наследия «Здание школы», расположенного по адресу: г. Санкт-Петербург, Балтийская ул., 35. Лицевой фасад по Охотничьему переулку. Центральная часть.

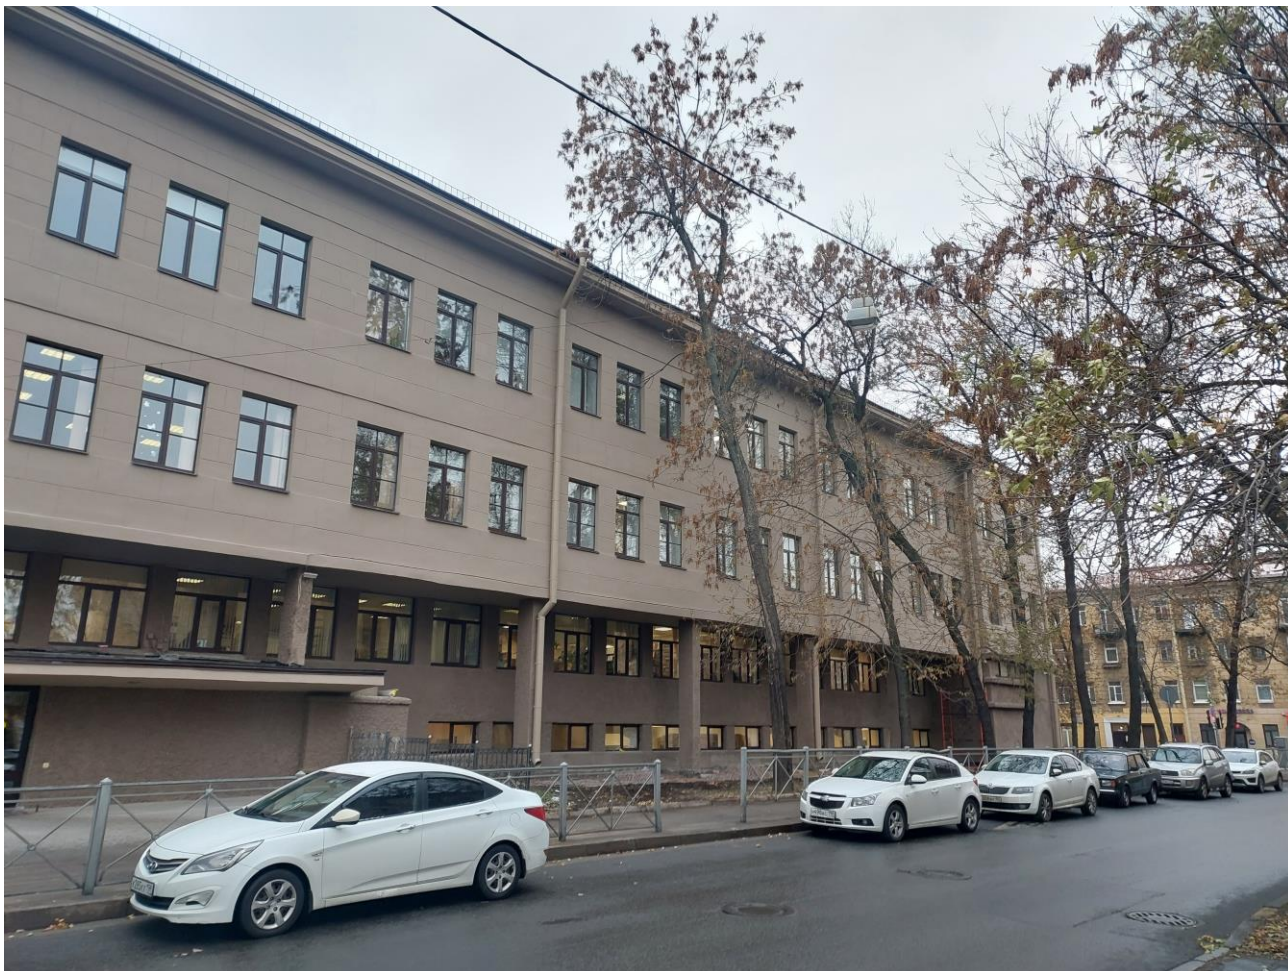
Фото 3. Выявленный объект культурного наследия «Здание школы», расположенного по адресу: г. Санкт-Петербург, Балтийская ул., 35. Лицевой фасад по Охотничьему переулку. Северная часть.

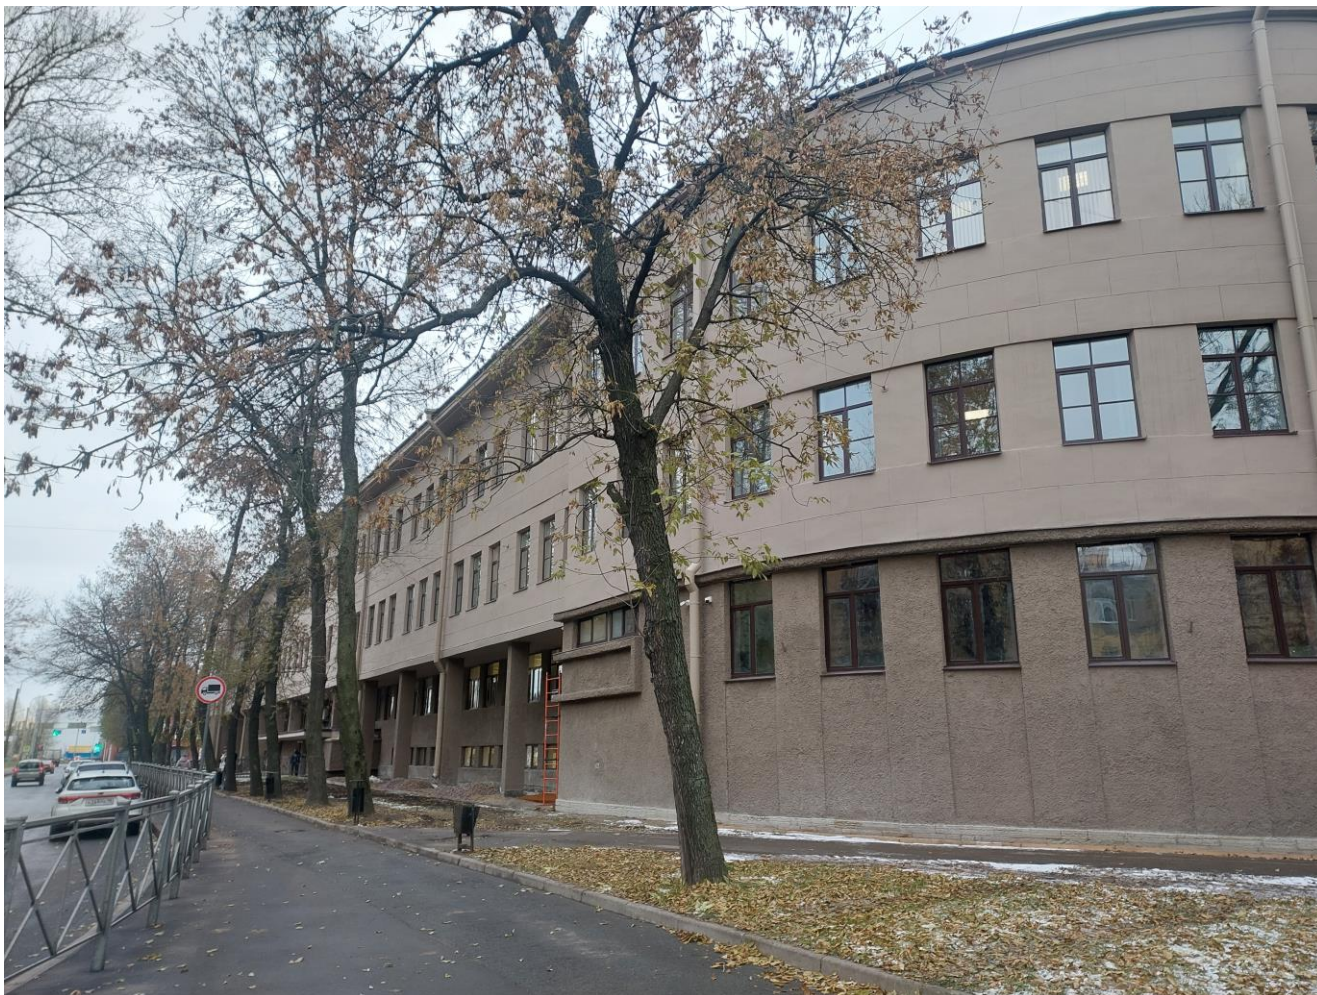
Фото 4. Выявленный объект культурного наследия «Здание школы», расположенного по адресу: г. Санкт-Петербург, Балтийская ул., 35. Лицевой фасад по Охотничьему переулку. Северная часть.

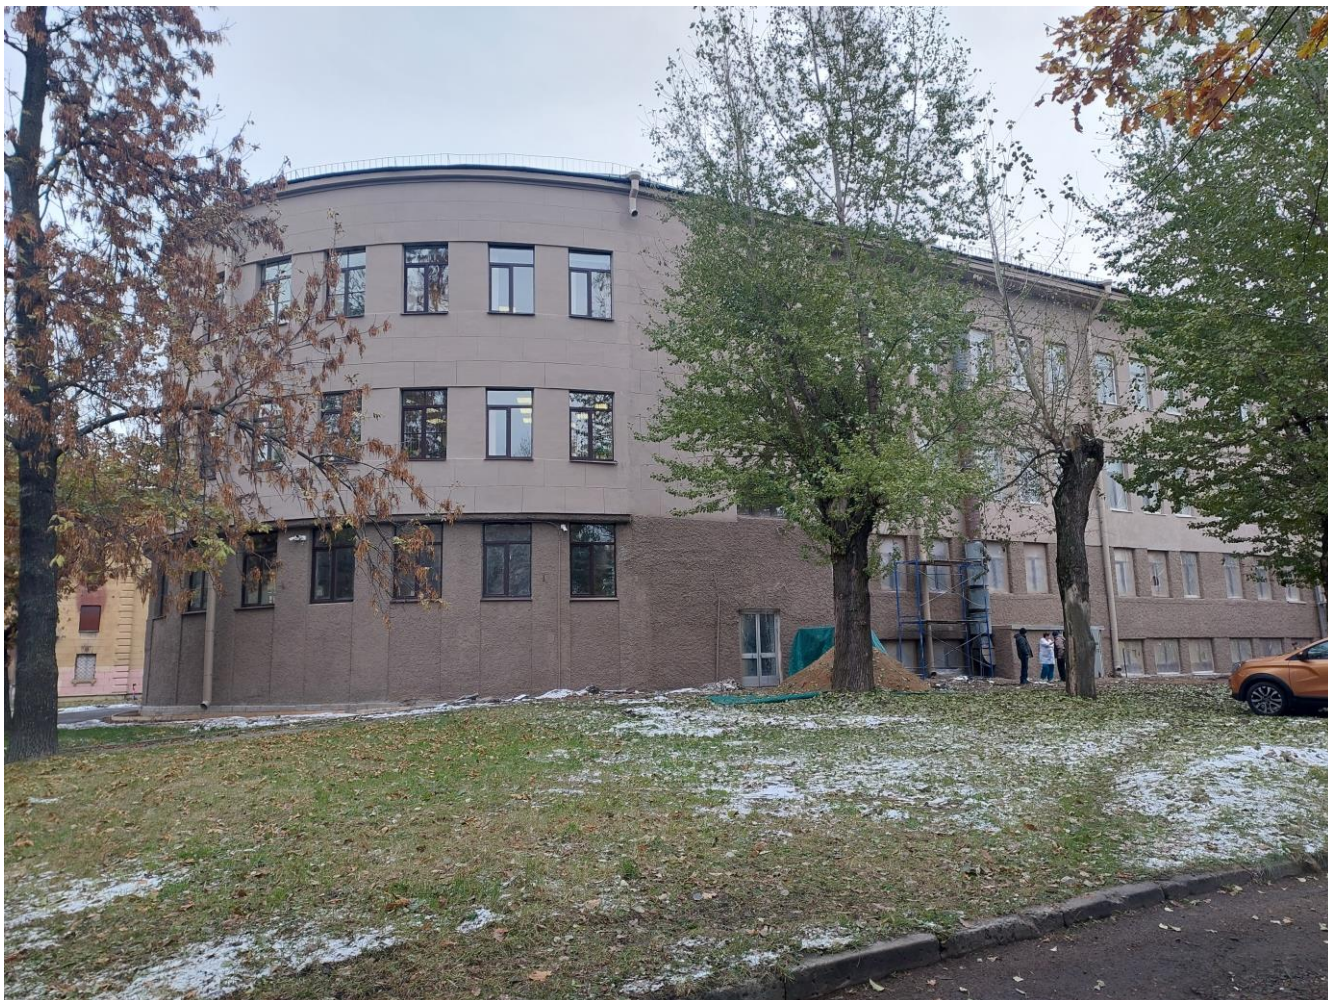
Фото 5. Выявленный объект культурного наследия «Здание школы», расположенного по адресу: г. Санкт-Петербург, Балтийская ул., 35. Фасад северной полуциркульной лицевой секции.

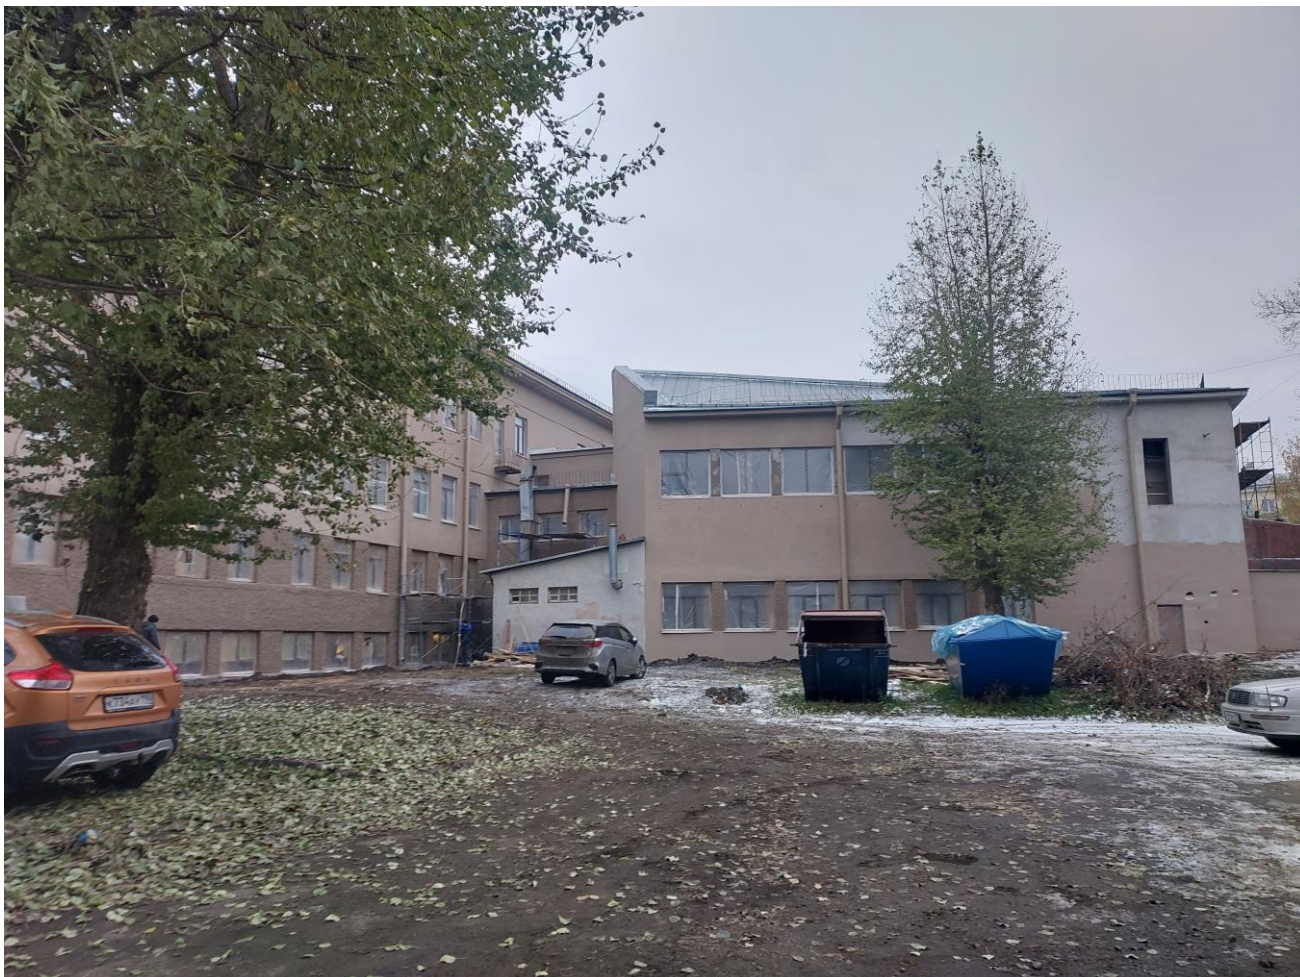
Фото 6. Выявленный объект культурного наследия «Здание школы», расположенного по адресу: г. Санкт-Петербург, Балтийская ул., 35. Дворовой фасад с северной стороны. Дата фотофиксации: 27 октября 2023 г.

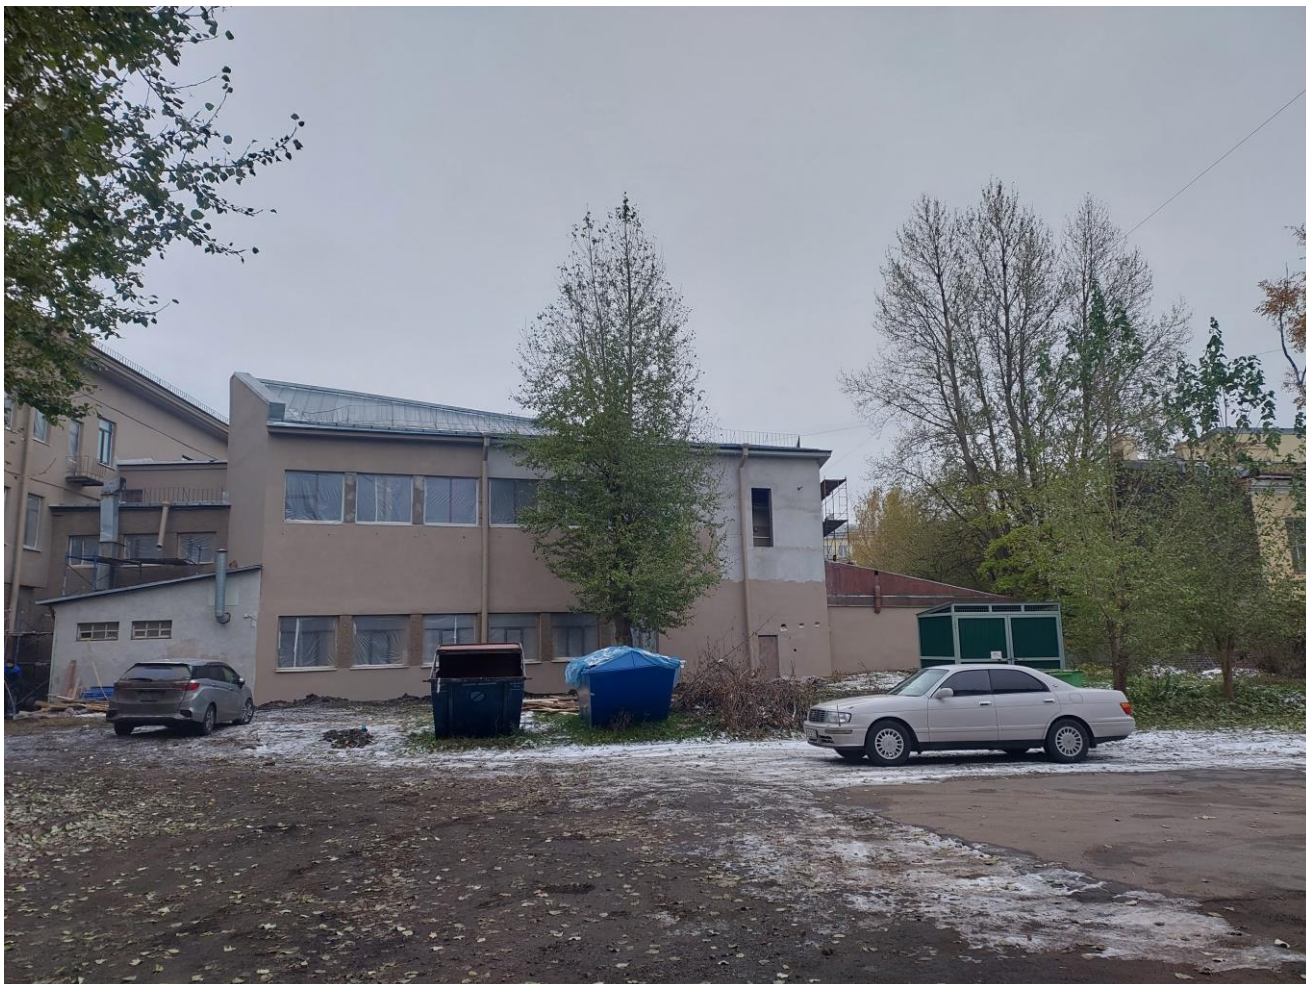
Фото 7. Выявленный объект культурного наследия «Здание школы», расположенного по адресу: г. Санкт-Петербург, Балтийская ул., 35. Вид на двухэтажный корпус с северной стороны.

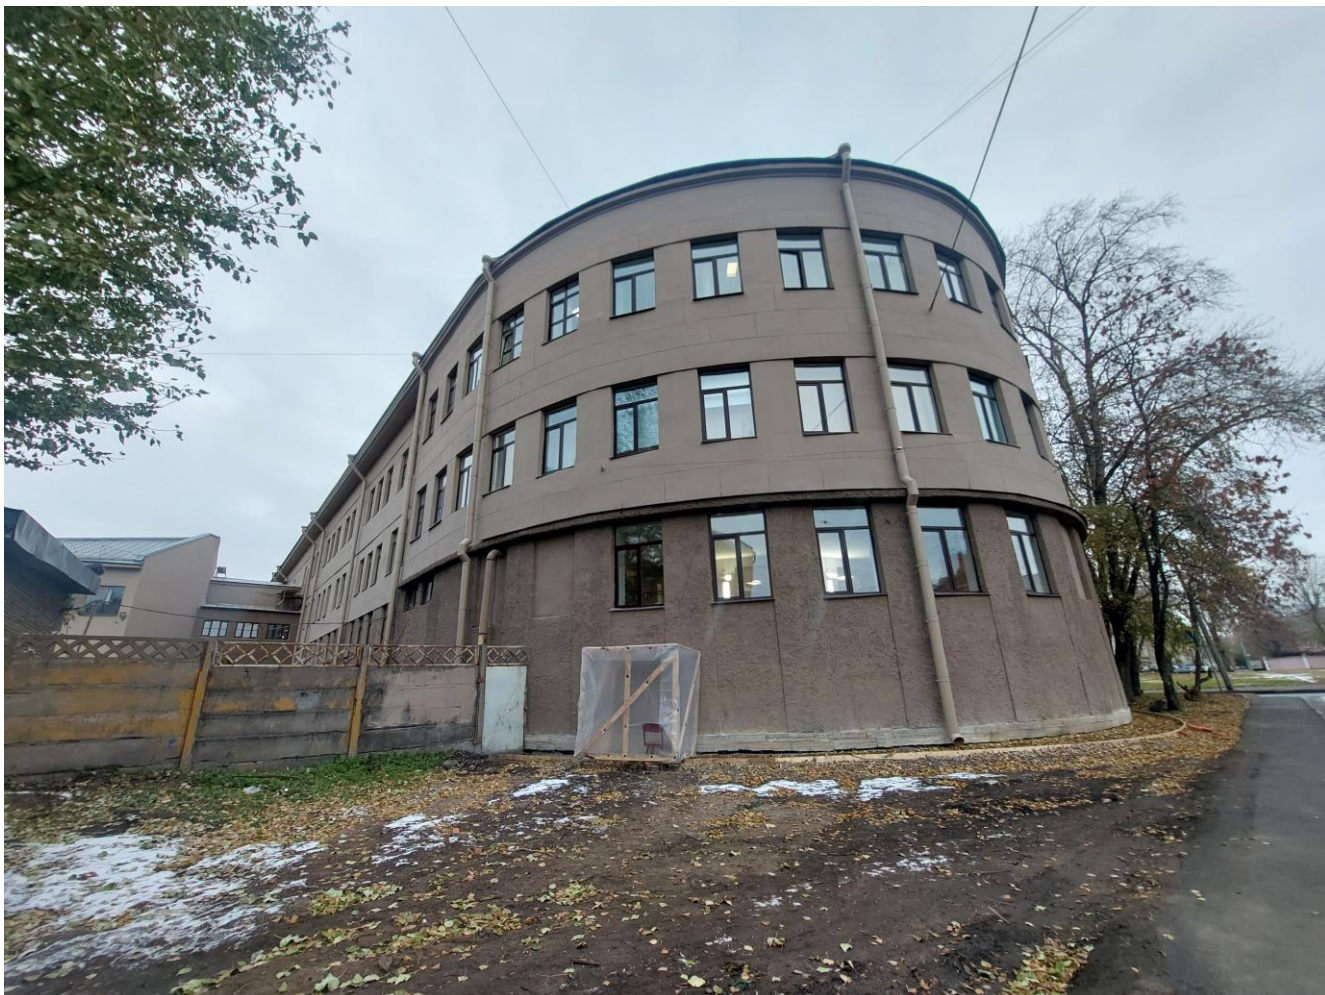
Фото 8. Выявленный объект культурного наследия «Здание школы», расположенного по адресу: г. Санкт-Петербург, Балтийская ул., 35. Фасад южной полуциркулярной лицевой секции.

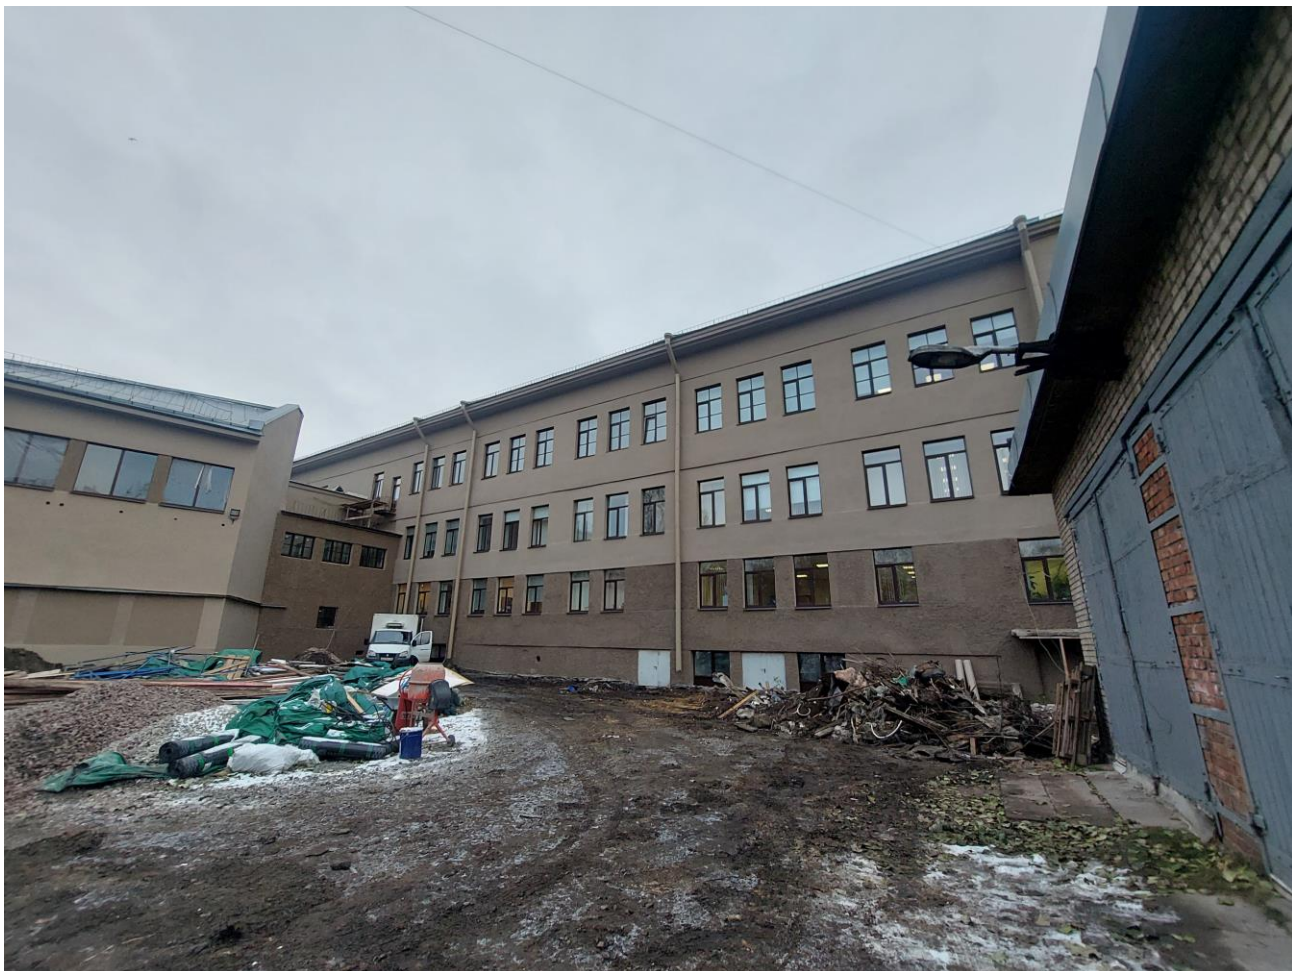
Фото 9. Выявленный объект культурного наследия «Здание школы», расположенного по адресу: г. Санкт-Петербург, Балтийская ул., 35. Вид на дворовой фасад с западной стороны.

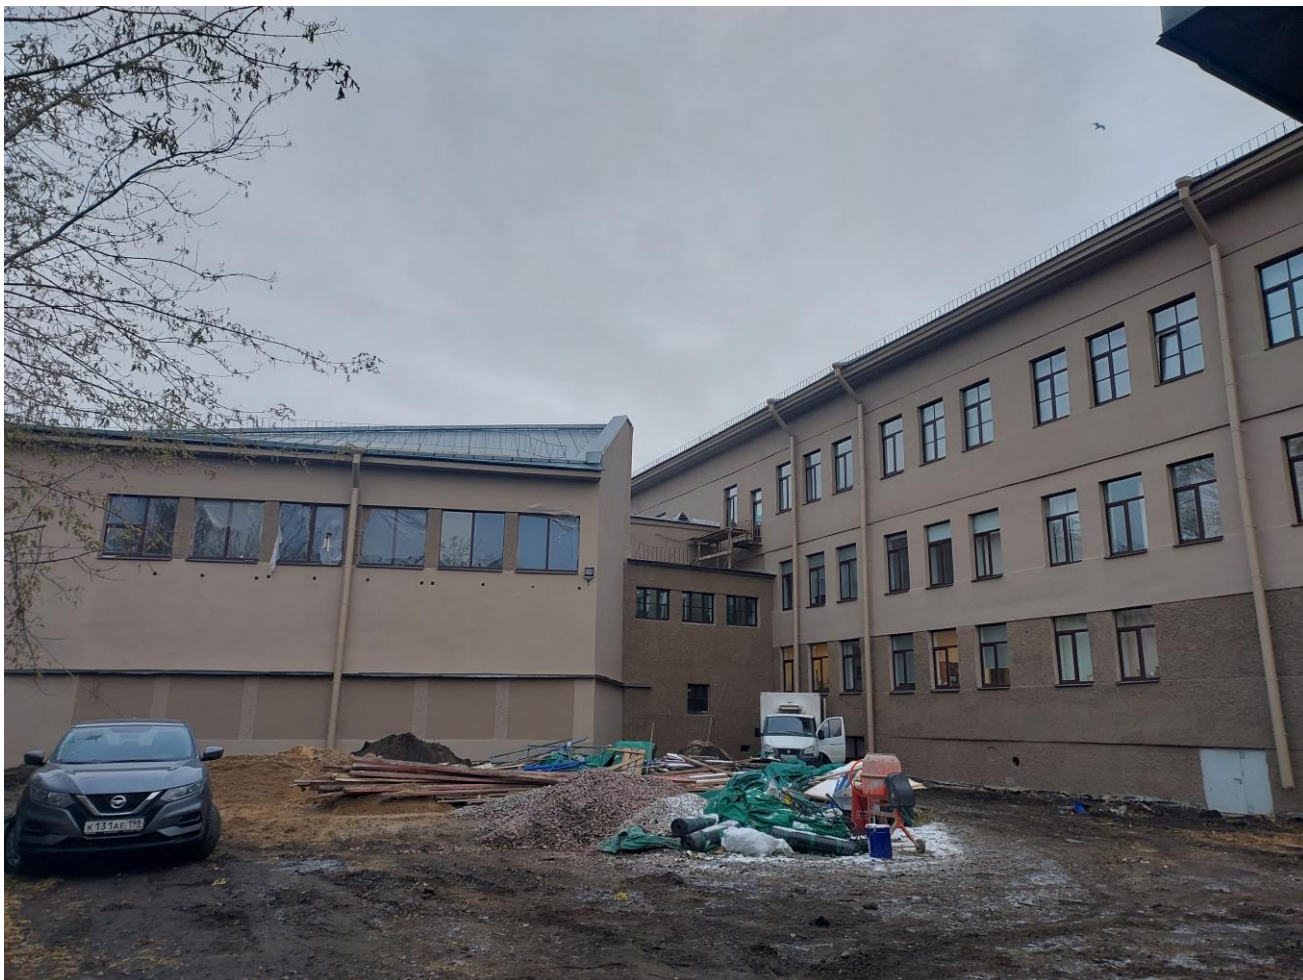
Фото 10. Выявленный объект культурного наследия «Здание школы», расположенного по адресу: г. Санкт-Петербург, Балтийская ул., 35. Вид на двухэтажный корпус с южной стороны.

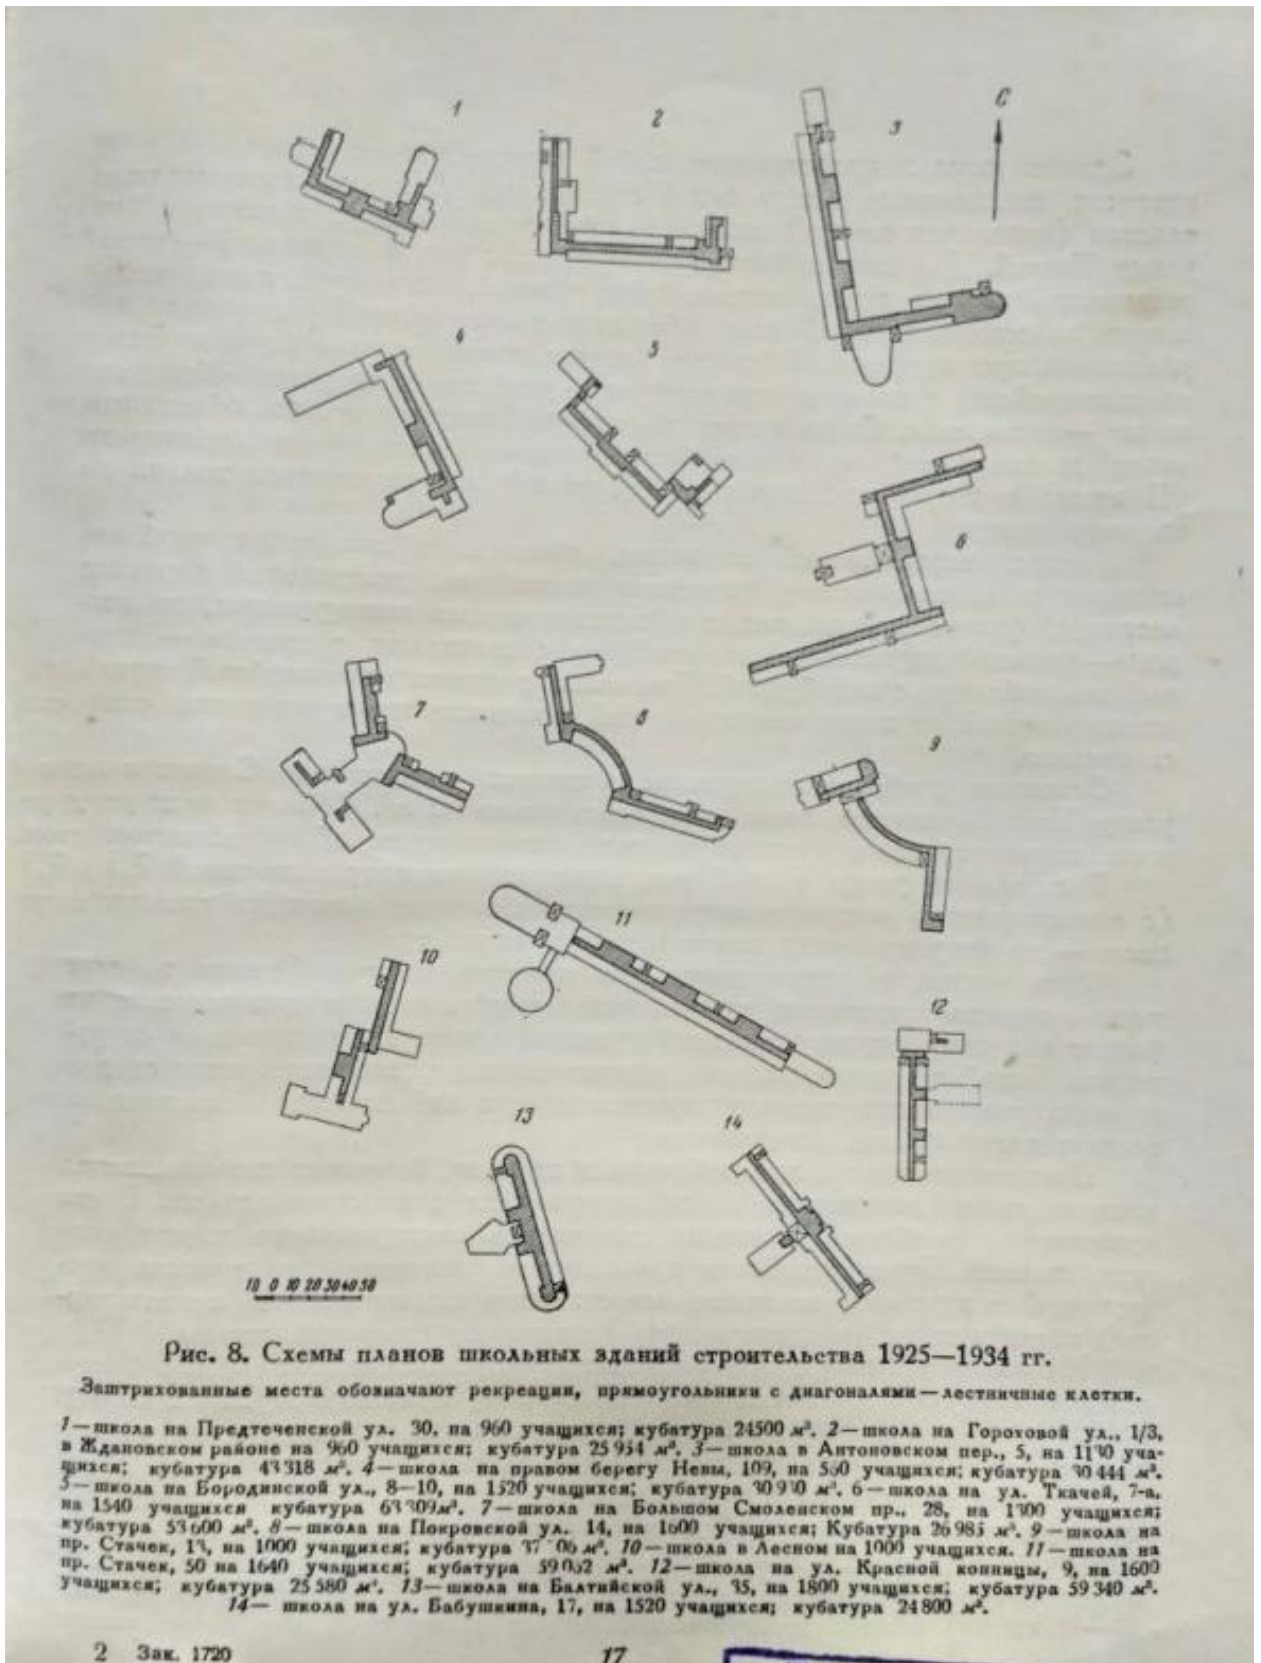
Рис. 8. Схемы планов школьных зданий строительства 1925—1934 гг.

Заштрихованные места обозначают рекреации, прямоугольники с диагоналями — лестничные клетки.

Илл. 6. Схема планов школьных зданий строительства 1925 – 1934 годов. Школа на Балтийской ул., 35 (№ 13) (источник: Смирнов В.В. Петербургские школы и школьные здания. История школьного строительства в Санкт-Петербурге – Петрограде – Ленинграде 1703 – 2003. СПб., 2003).
