## Акт

**по результатам государственной историко-культурной экспертизы проектной документации на проведение работ по сохранению объекта культурного наследия федерального значения «Дом Румянцева Н. П. (Кочубея Е. Л.), арх. Глинка В. А., ск. Мартос И. П., арх. Цим И.-А., арх. Степанов А. А.» (г. Санкт-Петербург, Английская наб., д. 44, лит. А): «Проектная документация по приспособлению для современного использования объекта культурного наследия федерального значения “Дом Румянцева Н. П. (Кочубея Е. Л.), арх. Глинка В. А., ск. Мартос И. П., арх. Цим И.-А., арх. Степанов А. А.”, расположенного по адресу: г. Санкт-Петербург, Английская наб., д. 44, лит. А, в части устройства системы оповещения и управления эвакуацией», разработанной ООО «АСП Техпрогресс» в 2022 – 2023 гг.  
(Шифр: ПД-11/22-СОУЭ)**

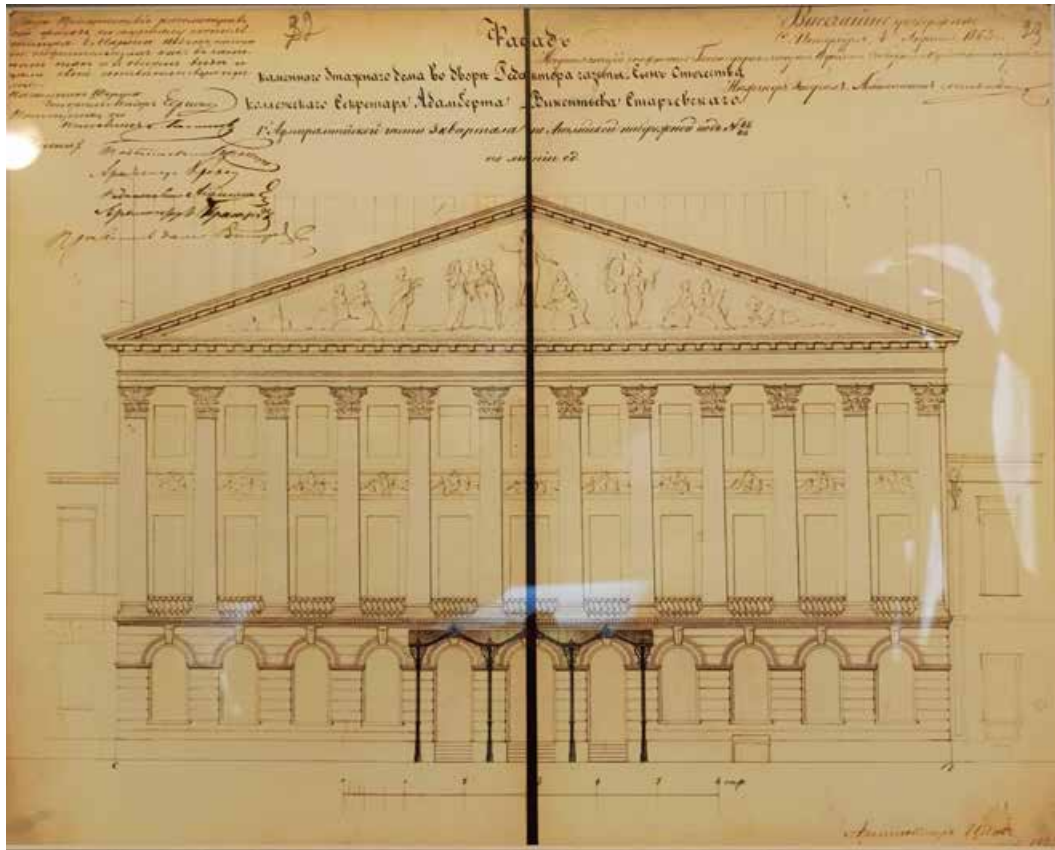
10. 1863 г. Иоганн-Антон Цим (1810-1895). Утвержденный проект фасада дома А. В. Старчевского со стороны Английской набережной. Чертеж. ЦГИА СПб.

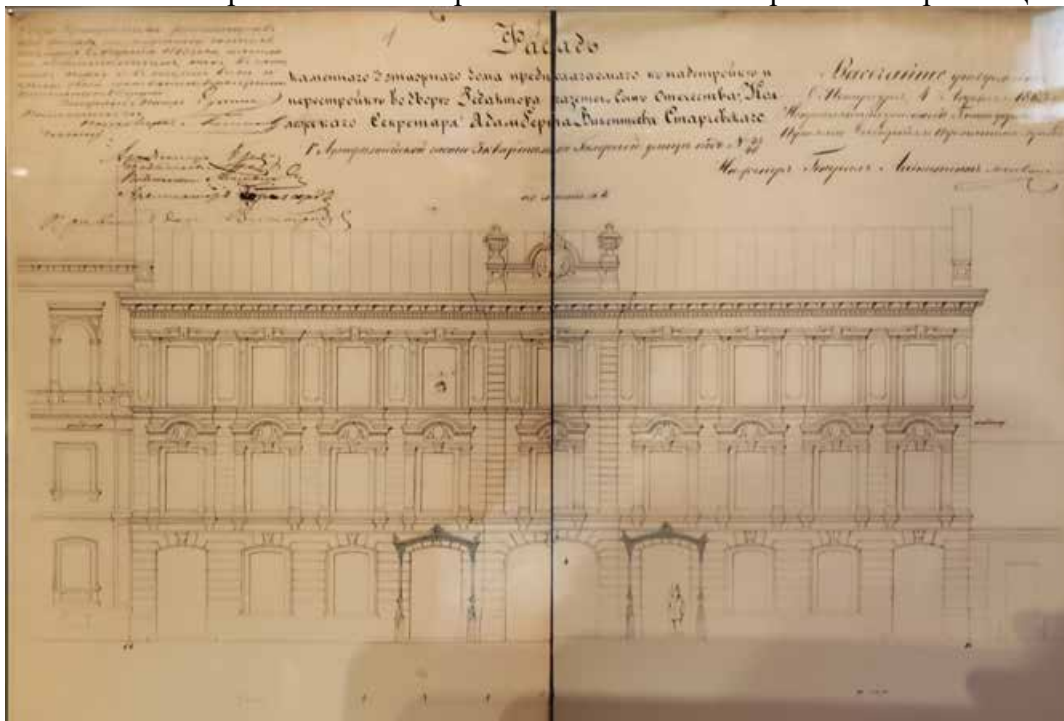
11. 1863 г. Иоганн-Антон Цим (1810-1895). Утвержденный проект фасада дома А. В. Старчевского со стороны Галерной улицы. Чертеж. ЦГИА СПб.

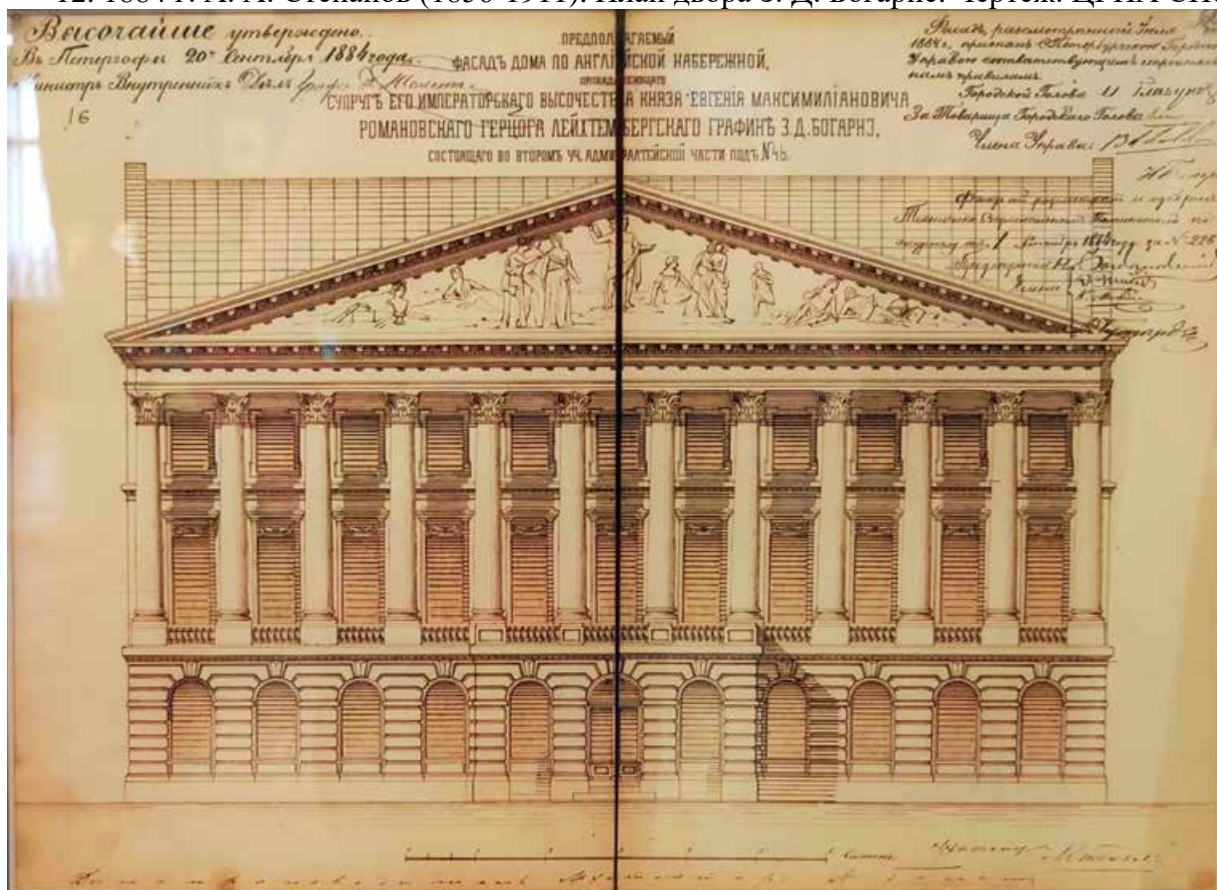
12. 1884 г. А. А. Степанов (1856-1911). План двора З. Д. Богарне. Чертеж. ЦГИА СПб.

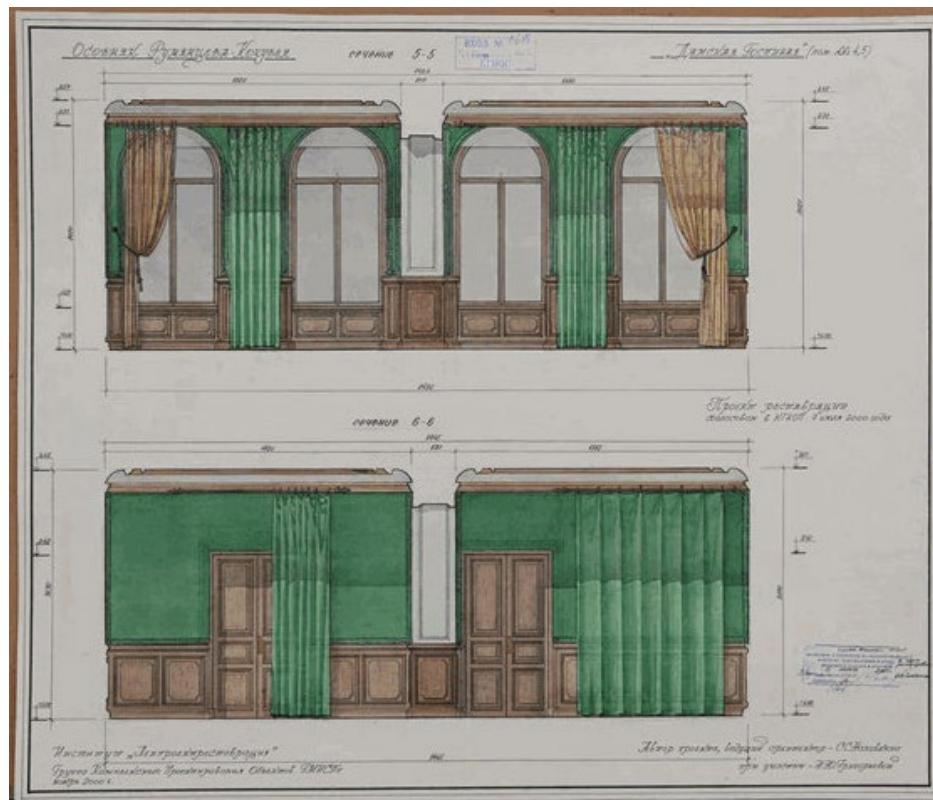
16. 2000 г. Наливкина С. С., Григорьева Н.Ю., архитекторы. Проект реставрации особняка Румянцова-Кочубея. Английская наб., 44. Дамская гостиная. Развертка стен. ГМИ СПб Инв. № I-Б-7811 ч.

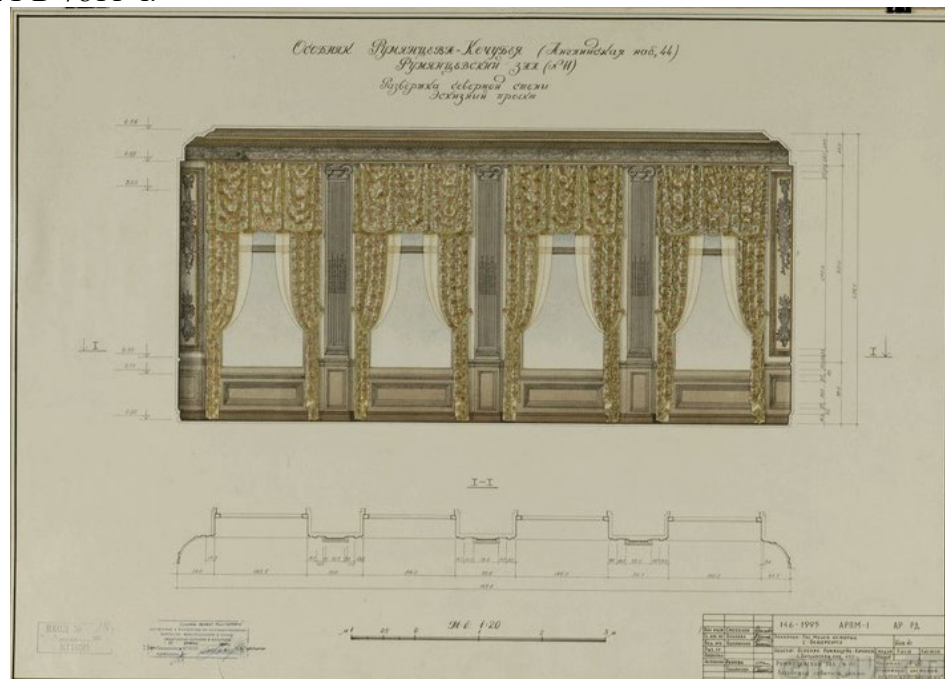
17. 1995 г. Наливкина С. С., архитектор. Проект реставрации особняка Румянцова-Кочубея. Английская наб., 44. Румянцовский зал. Развертка северной стены. ГМИ СПб Инв. № I-Б-7826 ч.

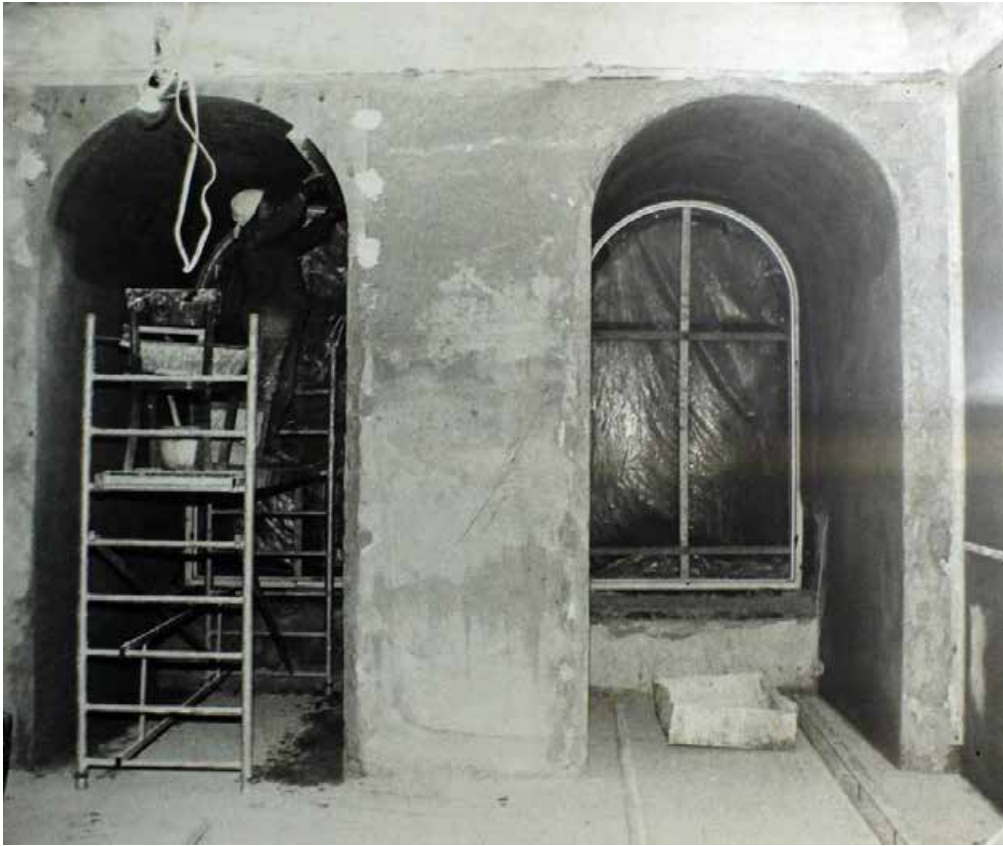
45. Реставрация зала № 5. Источник: экспозиция музея.

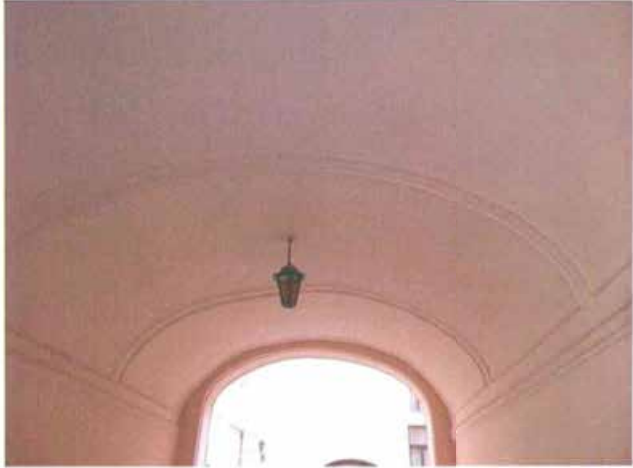
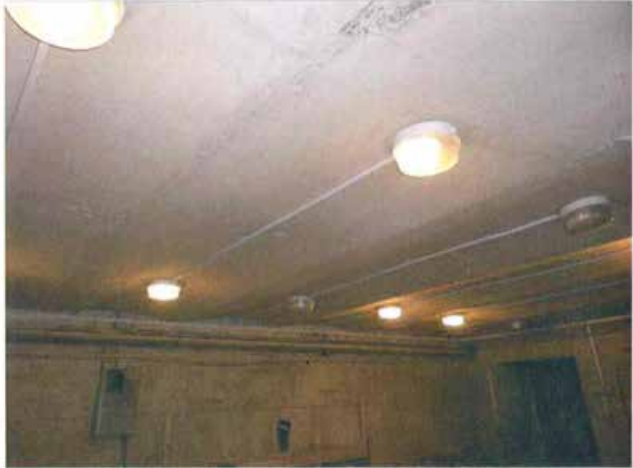
2	<p>Конструктивная система:</p>	<p>наружные и внутренние кирпичные капитальные стены;</p> <p>междуэтажные перекрытия – местоположение;</p> <p>своды:</p> <p>коробовые – воротных проездов;</p> <p>пруссские по металлическим балкам, коробовые – подвала;</p>

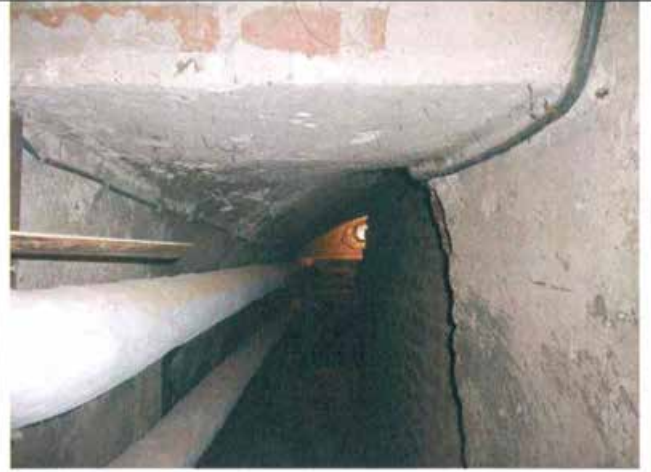
крестовые — боковых частей тамбура входа корпуса по Английской наб.;

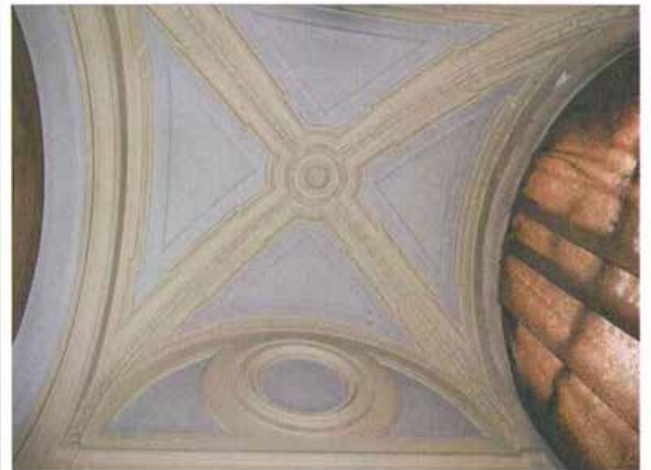
коробовый свод — парадной лестницы:

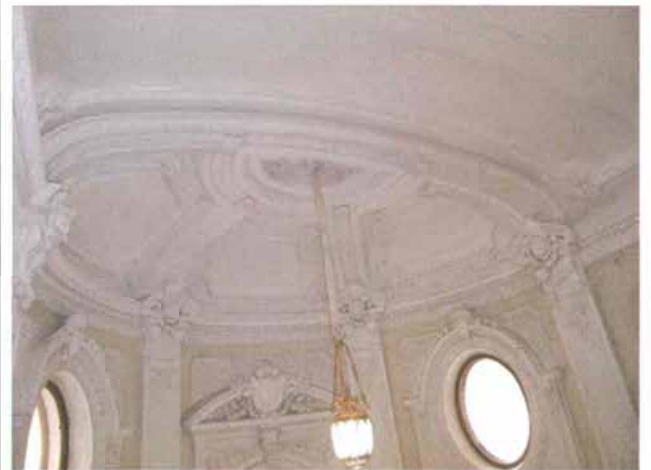
с конхой — в завершении междуэтажной площадки;

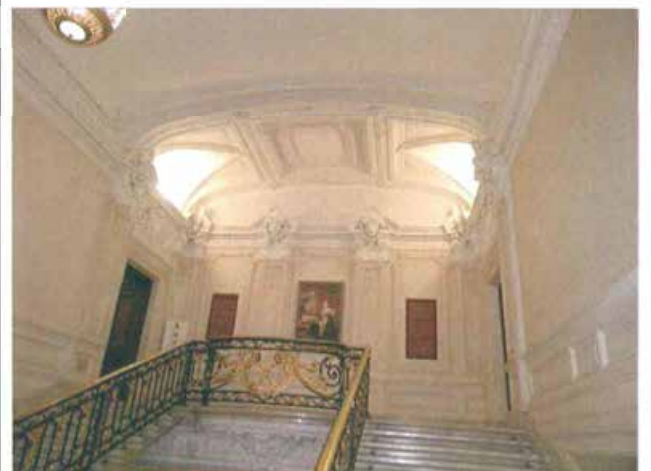
сомкнутый с распалубками — в завершении верхней площадки;

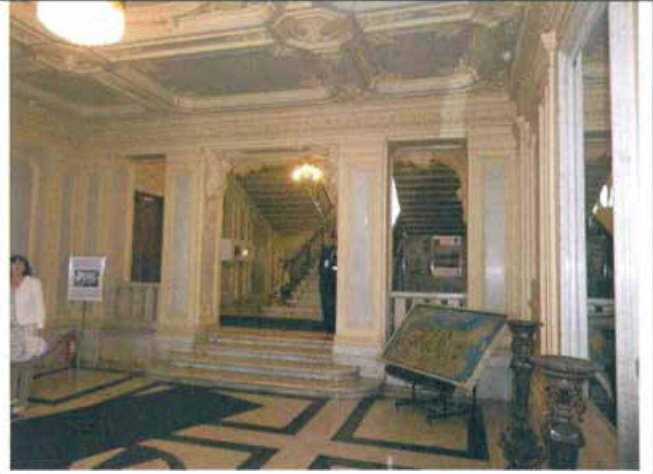
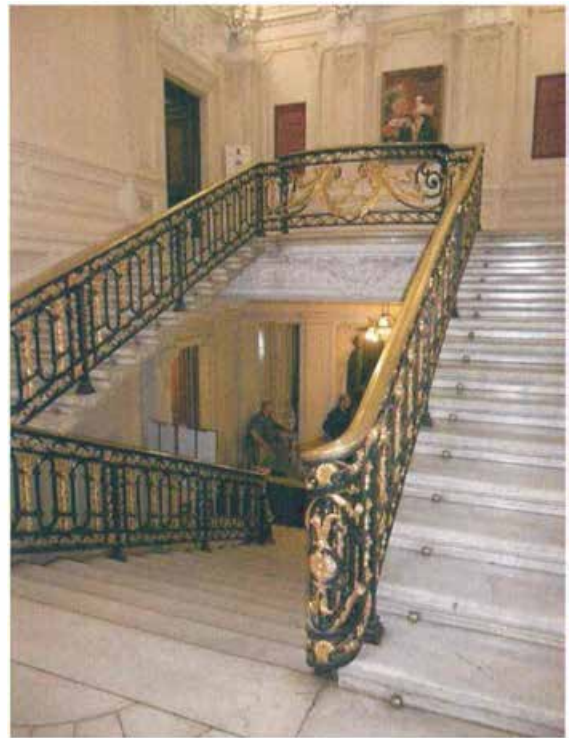
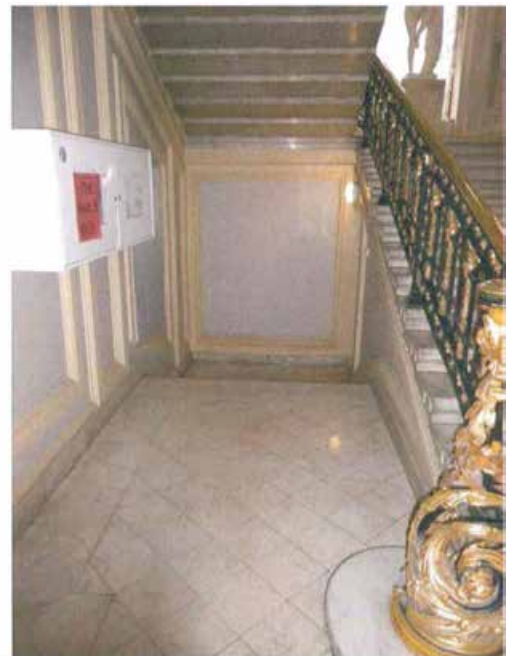
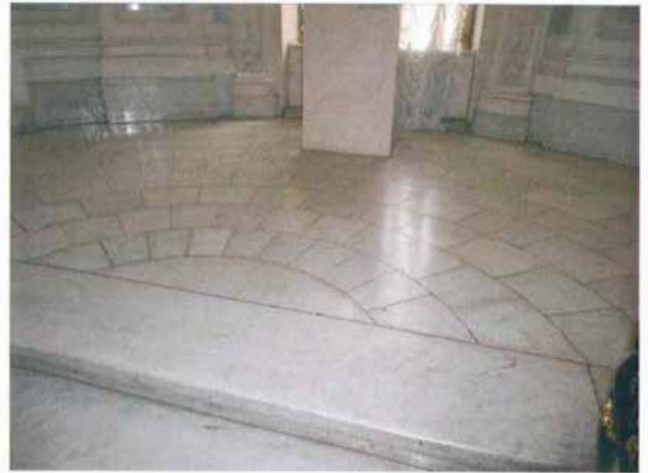
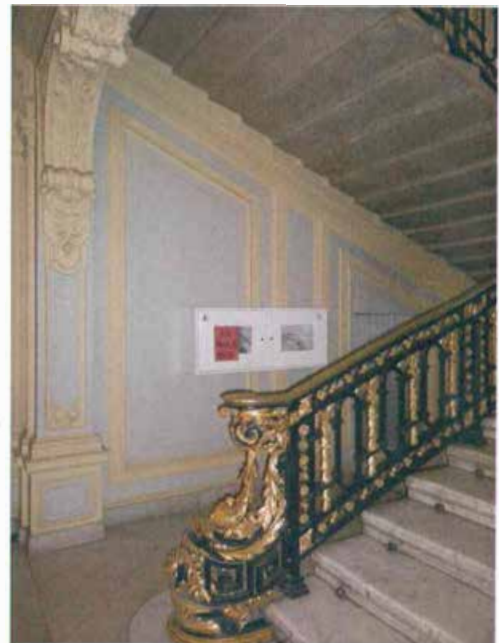
парадную лестницу корпуса по Английской наб. (Л-1) – выполнена по проекту арх. Степанова А.А. в 1882 г. – материал ступеней и площадок (светло-серый с темными прожилками мрамор), с латунными кольцами ковродержателей, средистенную – в уровне вестибюля, распашную – в уровне 1-2-го этажей, с чугунным ажурным ограждением из эллипсовидных звеньев, соединенных небольшими тягами, сверху и снизу фризы «бегущая волна», декорирована лавровыми ветвями, листьями пальметт и розетками из золоченой бронзы; нижние стойки оформлены в виде кронштейнов из завитков и меандра, декорированных лавровыми и акантовыми ветвями золоченой бронзы; в уровне верхней площадки ограждение дугообразно изогнуто (образует балкончик), с ограждением из крупных золоченых листьев аканта, которые обрамляют вензель дома, с профилированными перилами золоченой бронзы;

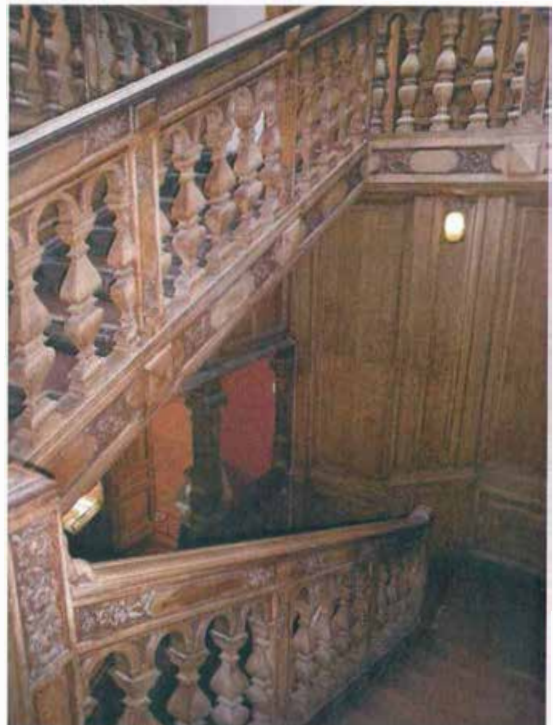
лестницу корпуса по Английской наб. (2-ЛК) – выполненную по проекту А.А. Степанова в 1882 г. – дубовую, резную, двухмаршевую, на дубовых косоурах и опорных столбиках, с наборными деревянными ступенями, с дубовым ограждением из секций, разделенных столбиками; секции состоят из: балясин и полубалясин (у столбиков), соединены арочками; над и под балясинами, на столбиках резные накладные цветочные гирлянды, филенки фигурные и с бриллиантовым рустом, с профилированным дубовым поручнем;

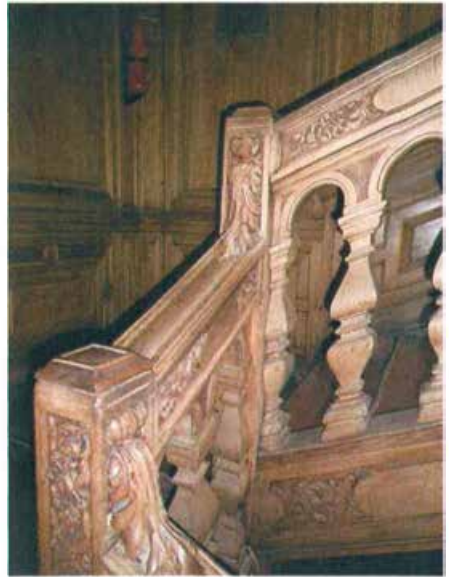
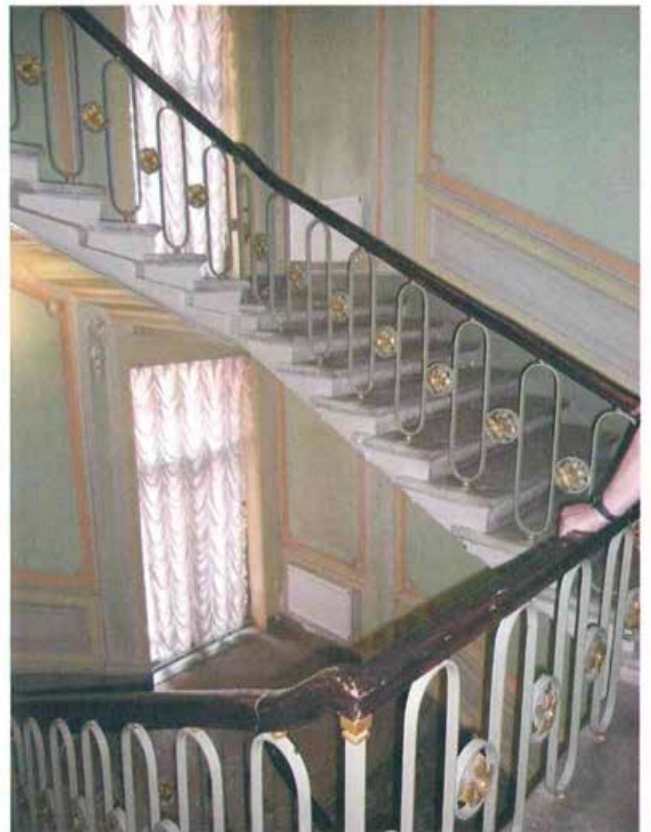
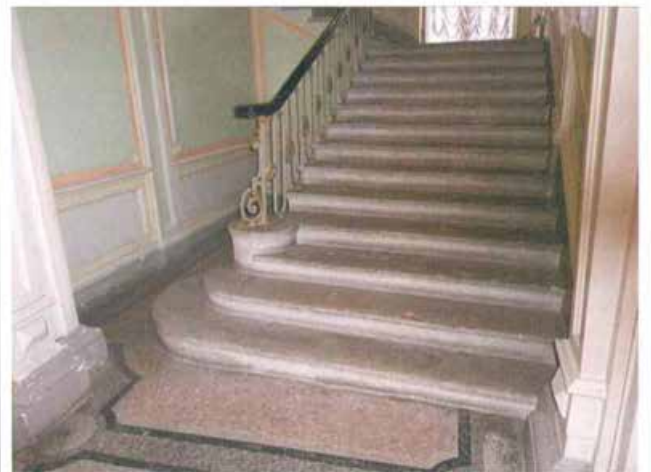
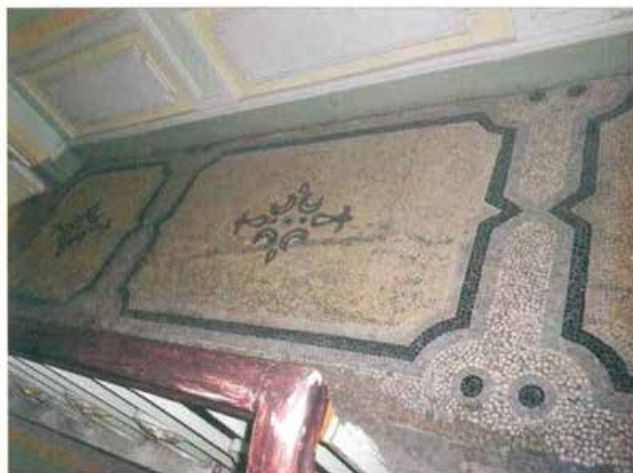
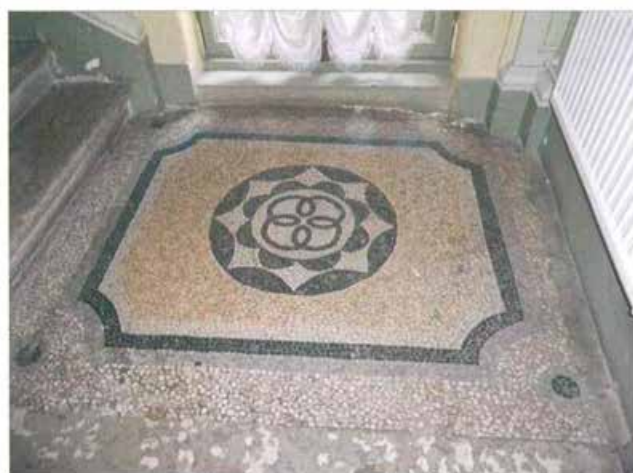
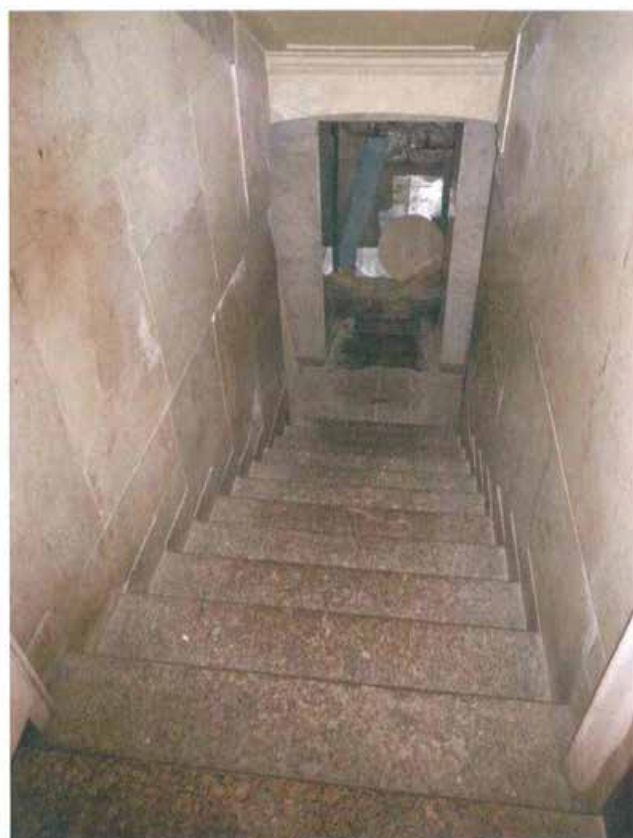
парадная лестница корпуса по Галерной ул. (5-ЛК) – выполнена по проекту арх. Цима в 1863 г. – трехмаршевая, с забежными ступенями в уровне вестибюля, с известняковыми ступенями и площадками (две промежуточные площадки в технике террацо), с латунными ковродержателями, с кованым металлическим ограждением в виде эллипсовидных звеньев, соединенных круглыми звеньями с позолоченной розеткой внутри, боковой устой с кронштейном, декорированным позолоченными деталями растительного рисунка, с профилированным деревянным поручнем;

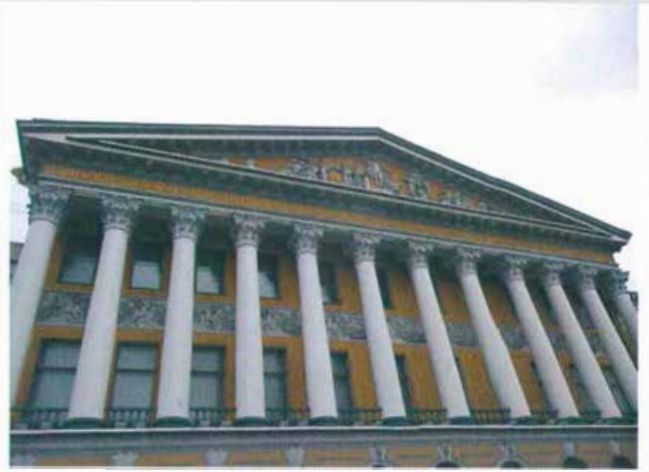
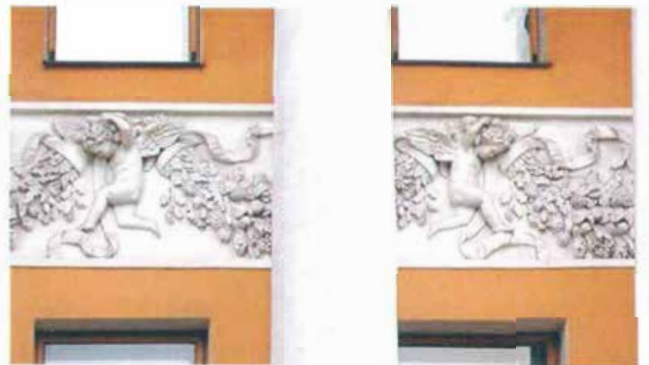
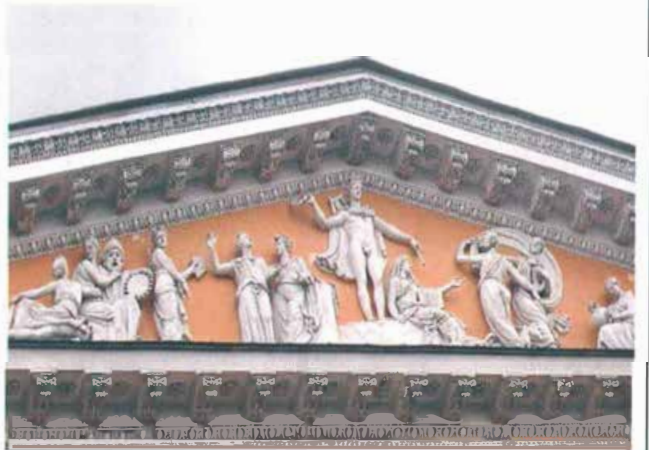
в тимпане фронтона лепной  
горельеф «Аполлон на Парнасе»  
среди 9 муз и изображений  
символов наук и искусств;  
автор: скульптор И.П. Мартос  
(?);

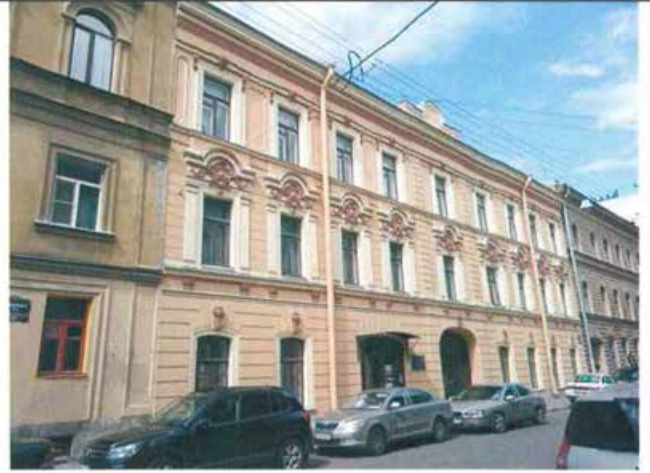
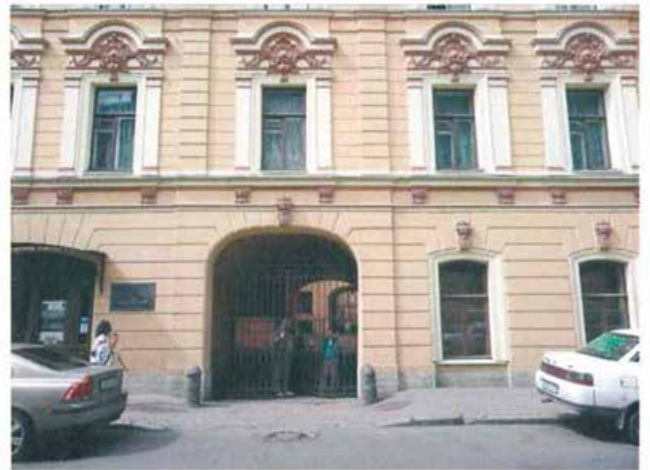
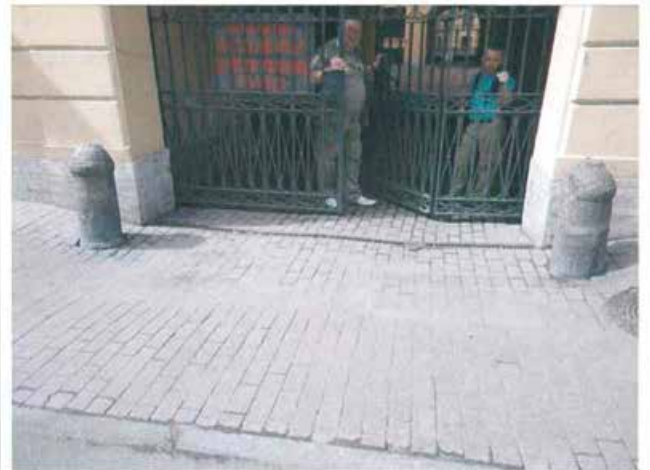
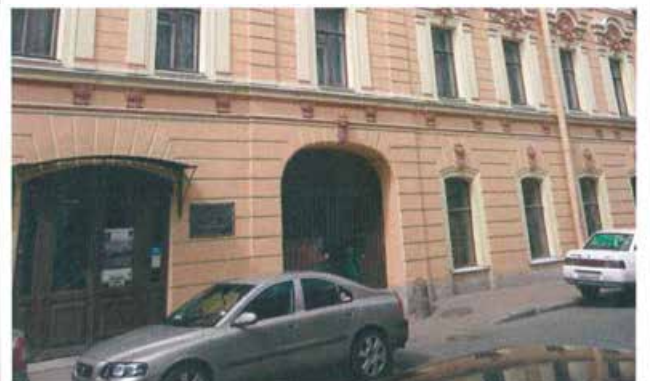
заполнение дверного проема – материал (дерево), конструкция (двери двухстворчатые с боковыми нестворчатыми частями с лучковой фрамугой), оформление (профилированные филенки, верхние – остекленные, с каннелированными

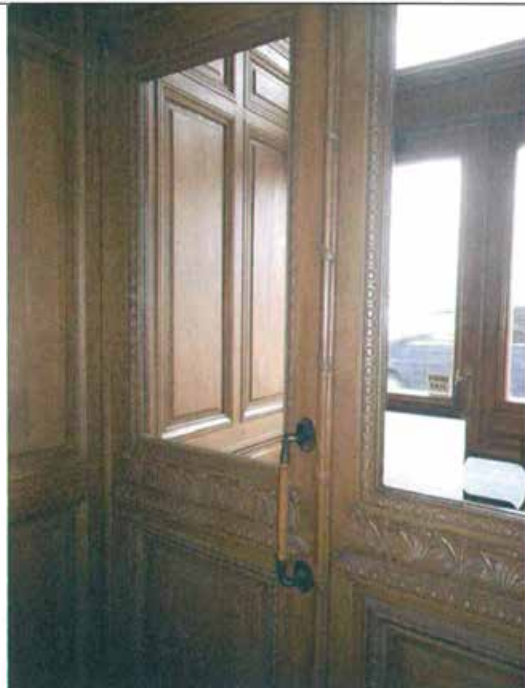
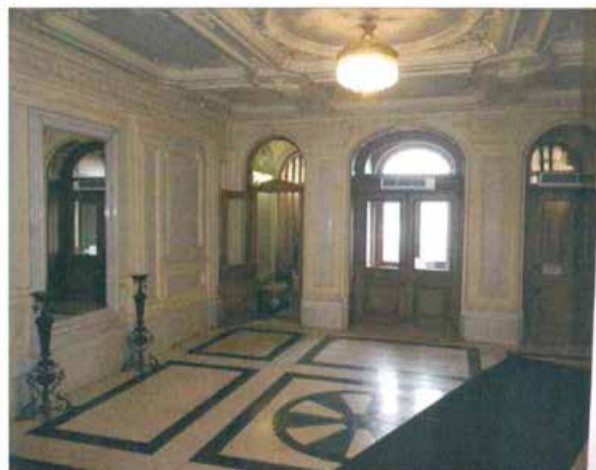
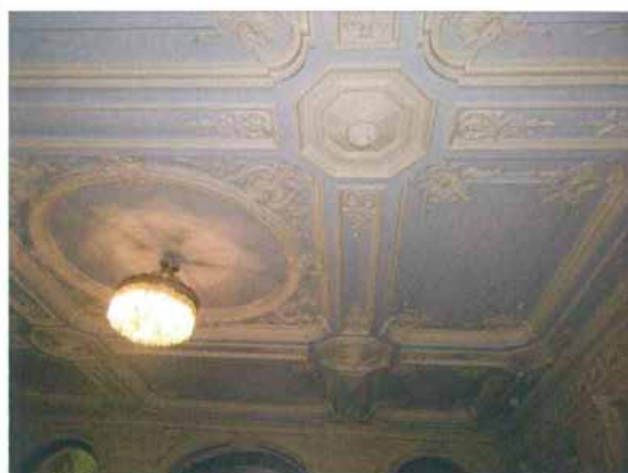
нижний уровень:  
оформление плафона – прямоугольными филенками с лепными С-образными завитками из листьев по углам разбит на кессоны; на средокрестиях граненые восьмиугольные филенки с гирькой в центре; все кессоны с фигурными филенками с лепными композициями из рокайлей и листьев аканта по углам; у центрального кессона добавлена профилированная круглая тяга с растительной порезкой и четырьмя картушами с овами, увенчанными рокайлями;

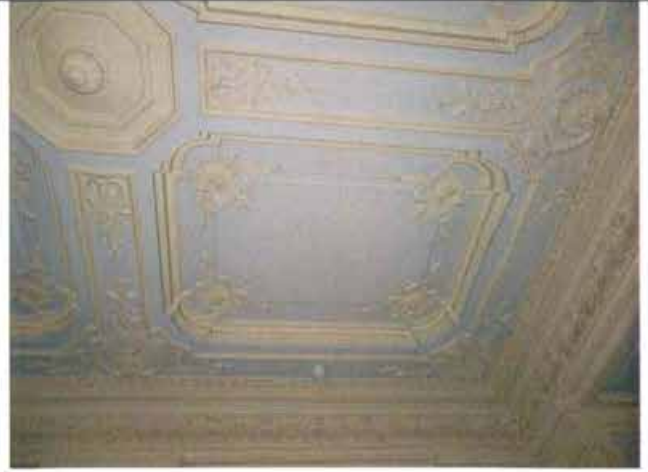
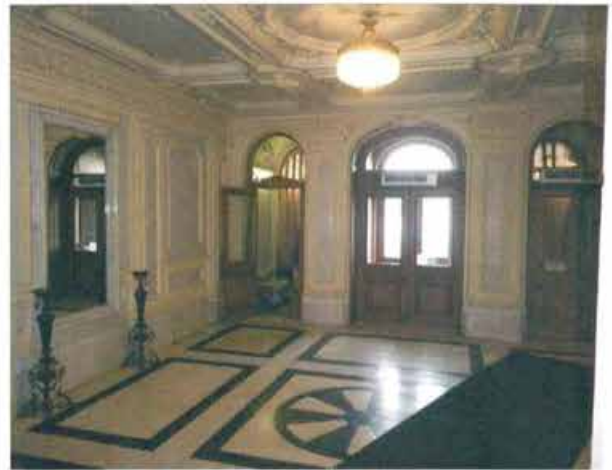
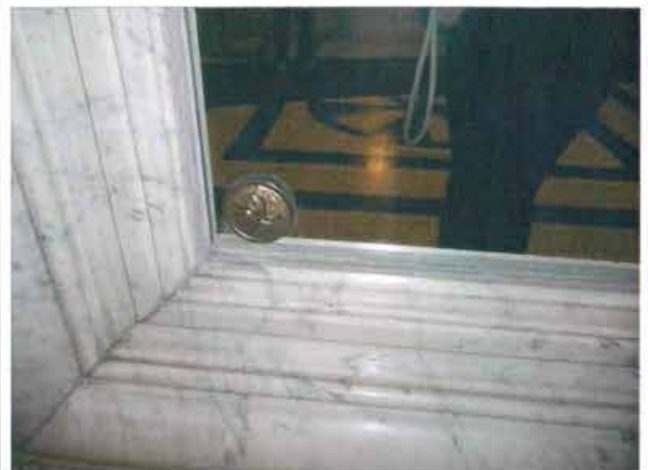
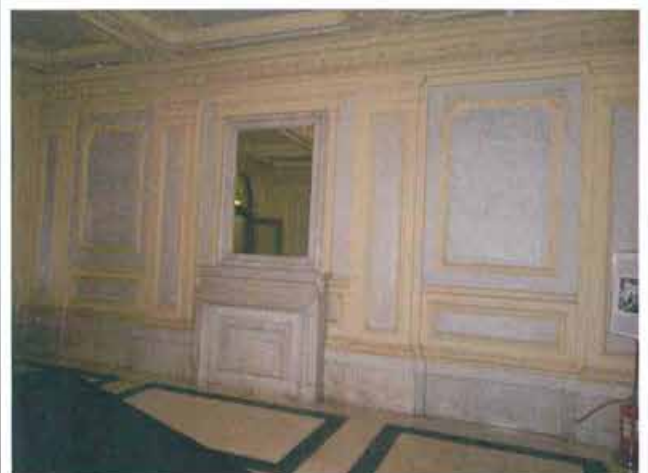
западная и восточная стены – разбиты пилястрами на три части, боковые – с филенками, центральные – западной стены – со встроенным зеркалом; зеркальное полотно прямоугольное, без факета, по углам крепится к стене бронзированными круглыми розетками; в профилированной раме из серого мрамора с темными прожилками; зеркало фланкировано штукатурными лопатками и завершено аналогичным капителям пилястр;  
время: кон. XIX в.;  
размеры: высота – 250 см;  
ширина – 140 см;

центральная часть восточной стены – с ложным камином; камин средистенный, двухъярусный, облицован серым мрамором с темными прожилками; с профилированным плинтосом и уплощенной полочкой; нижний ярус со ступенчатым оформлением, с профилированными тягами; верхний ярус – со встроенным зеркалом;  
зеркало надкаминное – прямоугольное, без факета, в профилированной раме из серого мрамора с темными

прожилками; зеркало  
 фланкировано штукатурными  
 лопатками и навершием  
 аналогичным капителям  
 пилястр;  
 время: кон. XIX в.;

размеры: камин: высота – 135 см;  
 ширина – 162 см; зеркало:  
 высота – 185 см; ширина – 140  
 см;

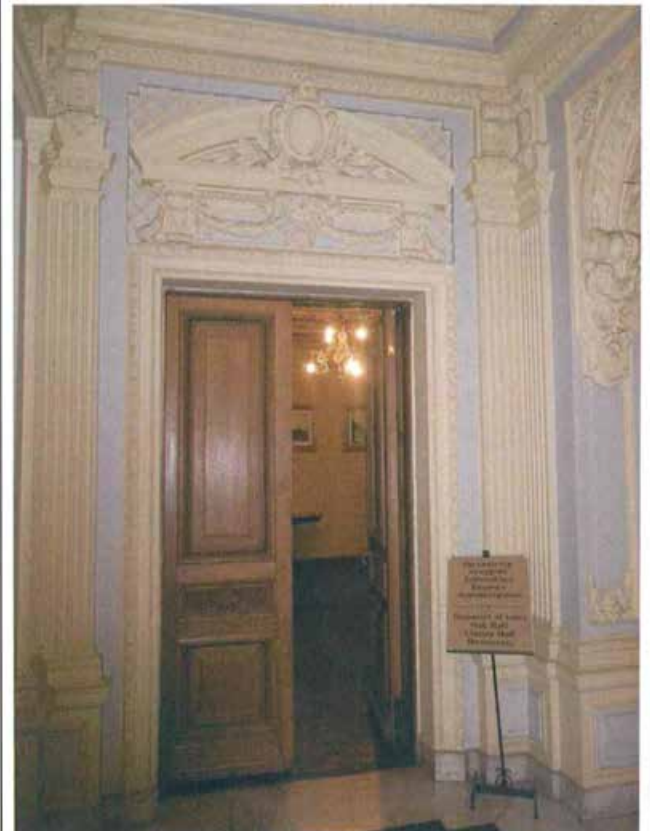
два дверных проема – местоположение, габариты, конфигурация (прямоугольные), оформление (профилированные наличники с резками растительного рисунка, бусами; в десюдепортах – прямоугольные ниши с лепными композициями из трельяжной сетки и лучковых сандриков с медальонами в картушах и двумя пальмовыми ветвями на акантовых кронштейнах; под сандриками рокайли с провисающими гирляндами);

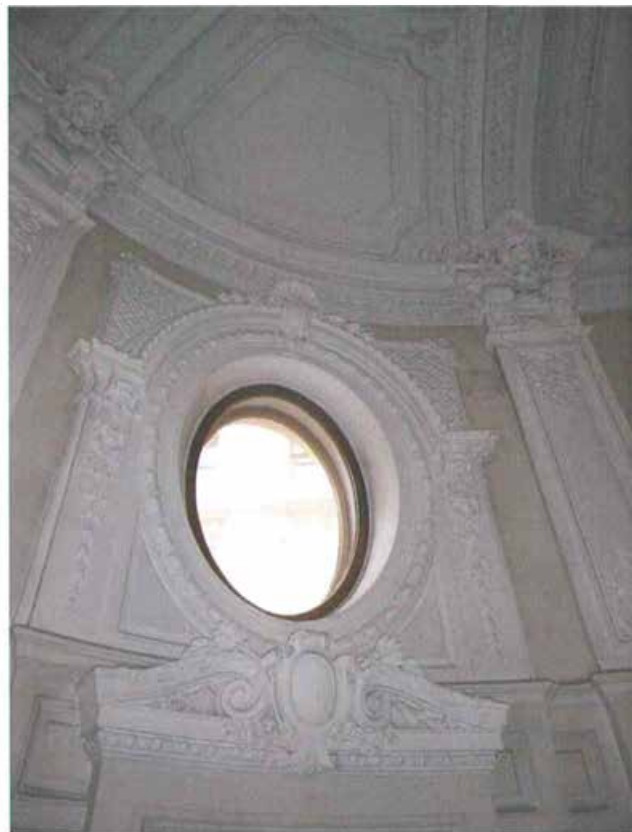
встроенные напольные зеркала (два) – зеркальное полотно прямоугольное, в оштукатуренной, профилированной раме, с лепным декором по периметру полотна из фашинов, перевитых лентами и картушей с овами по углам; навершие в виде фигурного разорванного фронтона с волютами и медальоном в картуше; время: кон. XIX в.; размеры: высота – 190 см; ширина – 95 см;

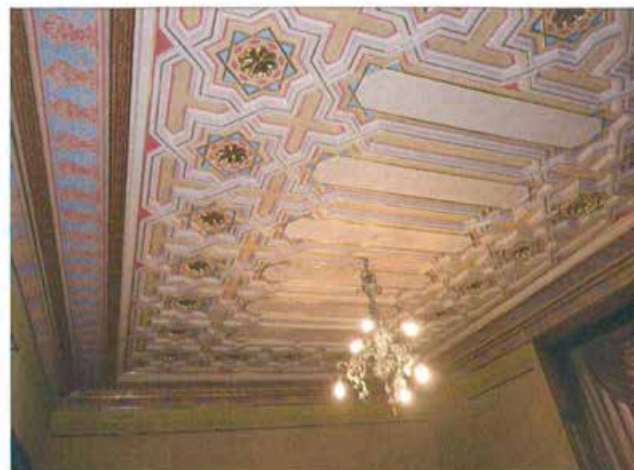
оформление потолка – полихромный (темпера по клеевой штукатурке), с позолотой деталей; профилированный карниз, живописная падуга, периметральные профилированные рамы с порезками восточными мотивами; центральная рама – лепной декор из переплетающихся поясков, образующих по периметру восьмиконечные звезды с розетками в центре;

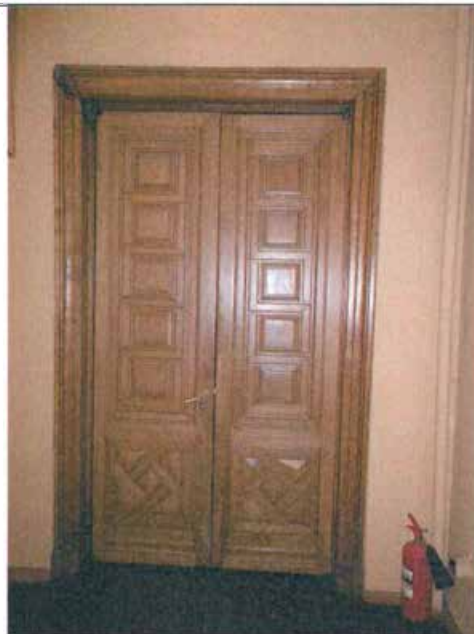
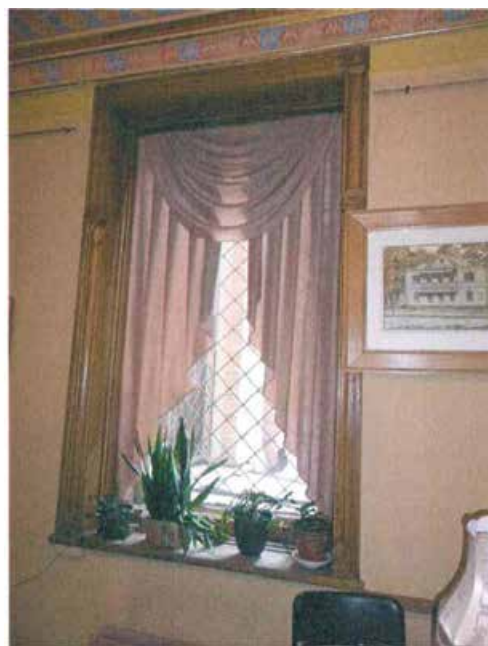
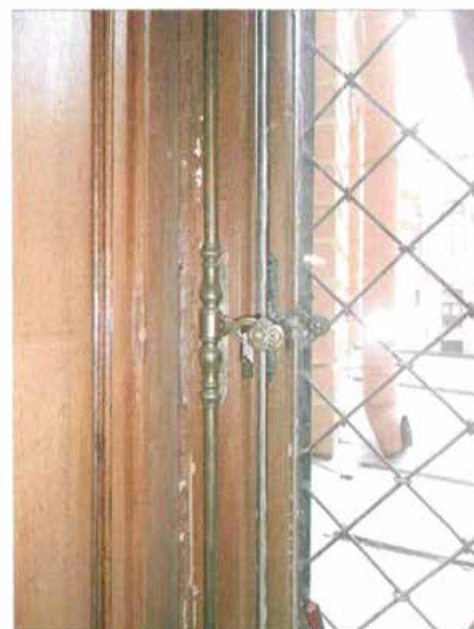
заполнение дверных проемов – материал (дуб), конструкция (двери двухстворчатые), оформление (резные филенки); приборы дверные – ручка-фаль латунная, оформление (трех со стороны гостиной) – профилированные филенки, по шесть на полотне, нижние – в виде квадр неправильной формы, переплетенных калевками; дверные приборы – ручка-фаль латунная;

оконные проемы (два) – местоположение, габариты, конфигурация; заполнение оконных проемов (рамы, откосы, наличники, подоконники) – материал (дуб), оформление наличников (профилированные филенки, с нишами с полукруглыми завершениями на 2/3 высоты окна);

приборы оконные (четыре) – шпингалет латунный стержневой, поворотный с ажурной ручкой-петлей, декорированной розеткой;

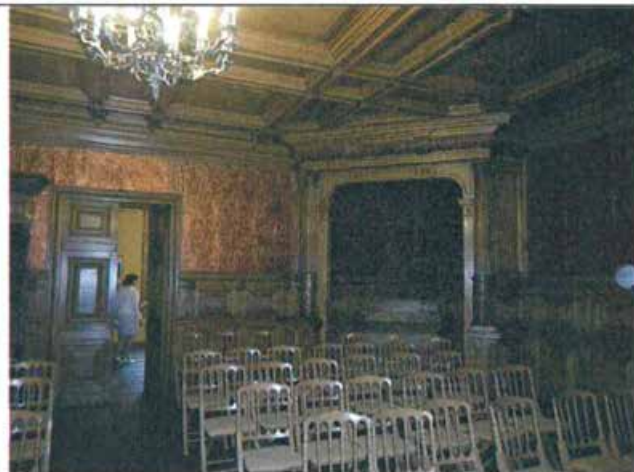
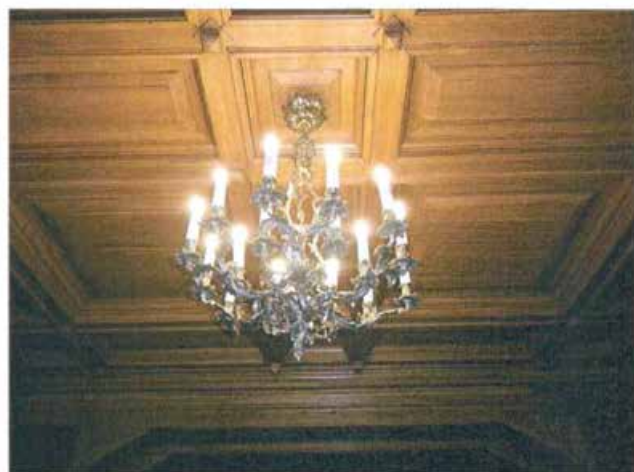
«Дубовый зал», пом. № 17,  
площадью 76,1 кв.м.:

оформление потолка – из  
дубовых панелей,  
профилированными  
декоративными балками разбит  
на филенки; средокрестия балок  
акцентированы гирьками;  
сложно профилированный  
карниз;

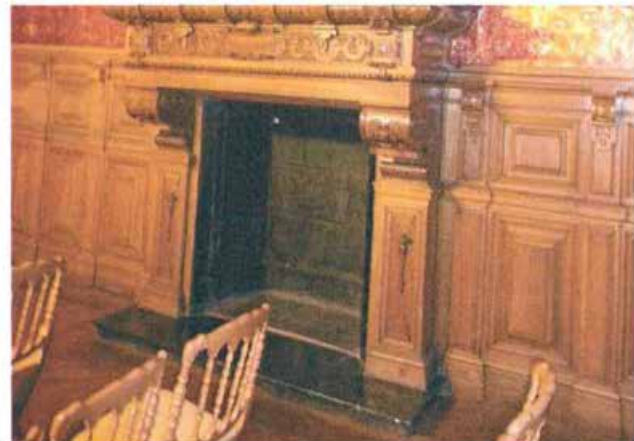
оформление стен –  
двухъярусное: нижний ярус –  
профилированные дубовые  
панели, декорированные  
профилированными филенками  
и пилястрами;

верхний – тисненная бордовая кожа с позолоченным орнаментом из растительных элементов, воллот, рокайлей;

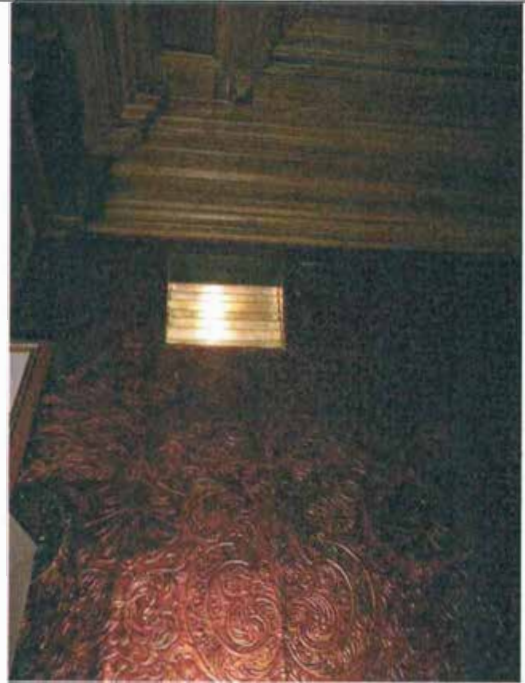
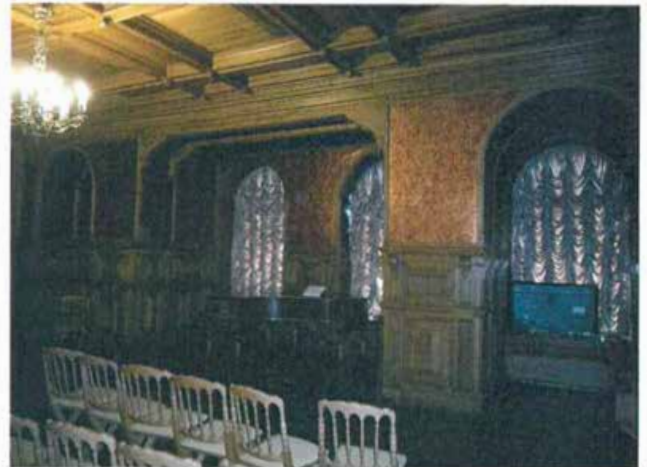
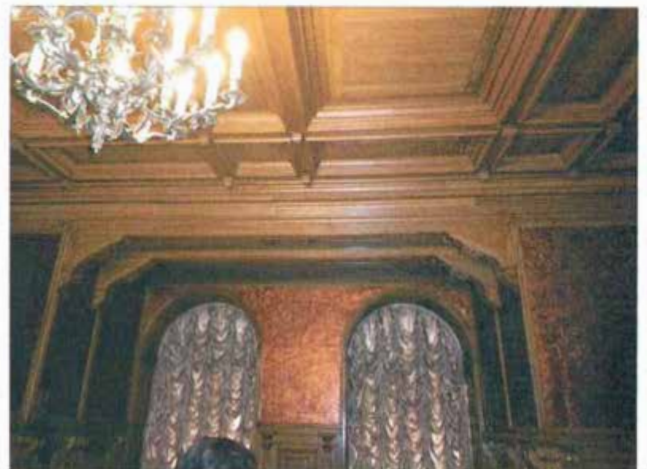
северная стена:

пространство разделено пилонами на три проема (два узких полуциркульных и центральный – широкий, прямоугольный); центральный проем декорирован парными резными кронштейнами;

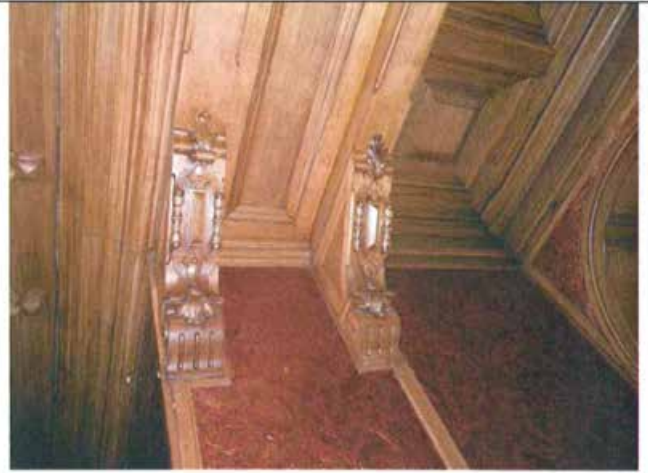
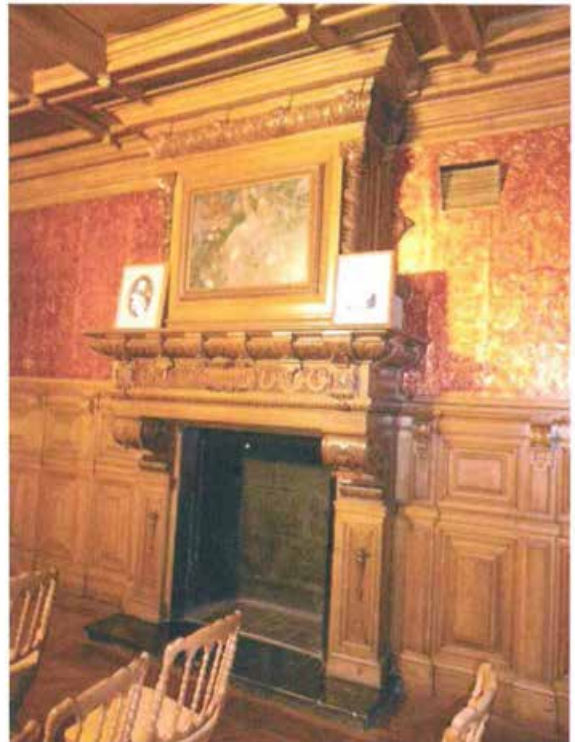
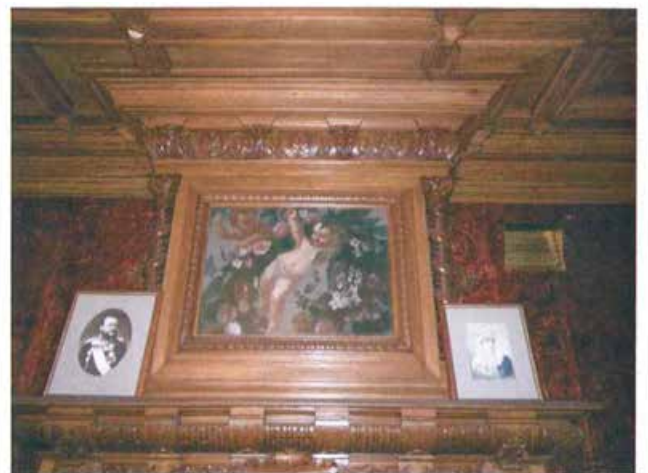
восточная стена:  
 камин средистенный,  
 двухъярусный, дубовый, резной;  
 нижний ярус: с прямоугольным  
 топочным отверстием,  
 фланкированным пилястрами с  
 капителями в виде  
 волотообразных кронштейнов и  
 резными факелами на  
 фронтальной части; кронштейны  
 поддерживают антаблемент:  
 невысокий архитрав с порезкой  
 иоников; широкий фриз с  
 растительным орнаментом,  
 желудями и картушами в центре  
 и квадратами с «бриллиантовым»  
 рустом по углам; карниз с  
 большим выносом со  
 стилизованными ложками и  
 декоративными кронштейнами;  
 обрамление топки и  
 предкаминная плита из черного  
 мрамора;  
 верхний ярус: в центре  
 живописное изображение\*  
 (холст, масло) двух играющих  
 путти в цветах, в  
 профилированной дубовой раме  
 с растительной порезкой;  
 картина фланкирована витыми  
 колоннами со стилизованными  
 композитными капителями,  
 поддерживающими  
 профилированный антаблемент,

переходящий в карниз стен;  
 антаблемент с резьбой на фризе  
 из аканта, волют и декоративных  
 кронштейнов с пальметтами;

\*воссоздано в 1998 г.
