## Акт

**по результатам государственной историко-культурной экспертизы проектной документации на проведение работ по сохранению объекта культурного наследия федерального значения «Дом Румянцева Н. П. (Кочубея Е. Л.), арх. Глинка В. А., ск. Мартос И. П., арх. Цим И.-А., арх. Степанов А. А.» (г. Санкт-Петербург, Английская наб., д. 44, лит. А): «Проектная документация по приспособлению для современного использования объекта культурного наследия федерального значения “Дом Румянцева Н. П. (Кочубея Е. Л.), арх. Глинка В. А., ск. Мартос И. П., арх. Цим И.-А., арх. Степанов А. А.”, расположенного по адресу: г. Санкт-Петербург, Английская наб., д. 44, лит. А, в части устройства системы оповещения и управления эвакуацией», разработанной ООО «АСП Техпрогресс» в 2022 – 2023 гг.  
(Шифр: ПД-11/22-СОУЭ)**

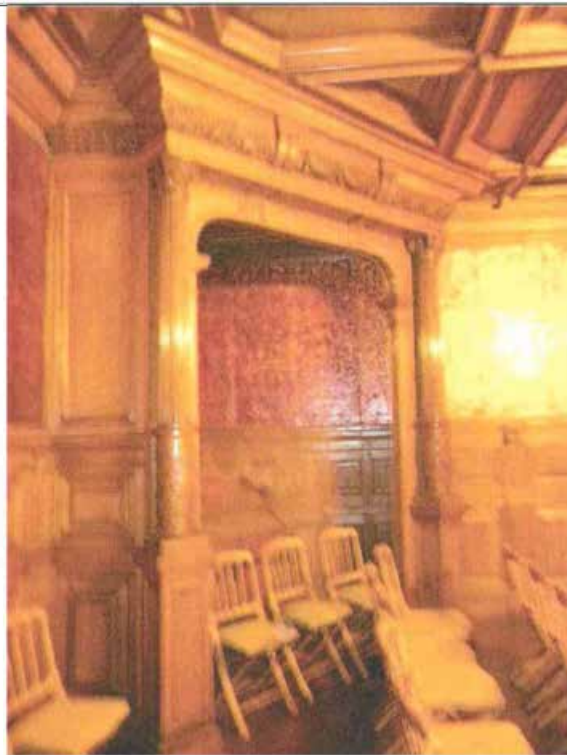
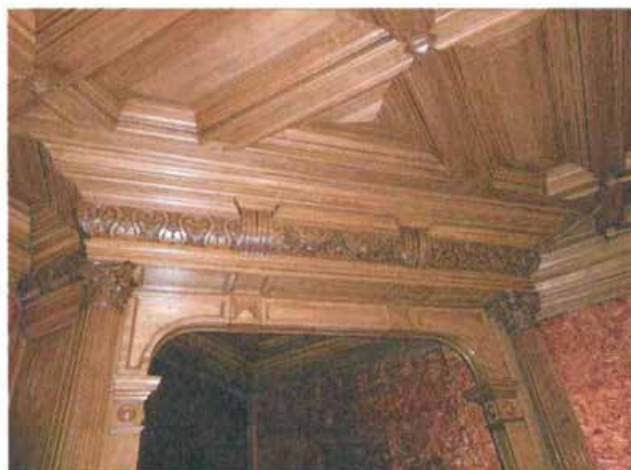
юго-западный угол:  
 портал декоративный – материал (дуб), с конструкцией на высоту помещения; облицовка нижней части аналогична стеновым панелям; верхняя часть с профилированными филенками; с проемом коробового очертания, декорированного филенками с «бриллиантовым» рустом, фланкированного каннелированными колоннами коринфского ордера на высоких пьедесталах; фусты колонн в нижней части с резными картушами и волютами; портал завершен профилированным антаблементом, переходящим в карниз стен, с резьбой на фризе из стилизованных цветов, листьев, завитков, декорированных по центру дубовой гирляндой и двумя стилизованными кронштейнами;

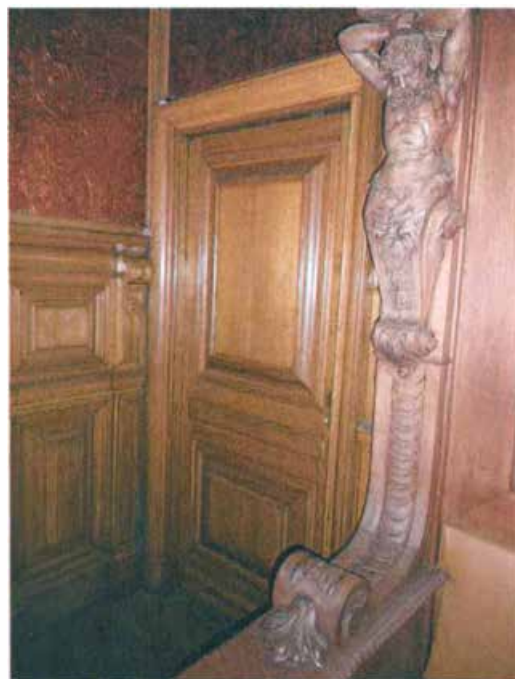
южная стена:  
 исторические дверные проемы – местоположение, конструкция (одностворчатый – к дубовой лестнице, двухстворчатый – в Мавританскую гостиную), оформление (профилированные наличники, профилированные филенки);

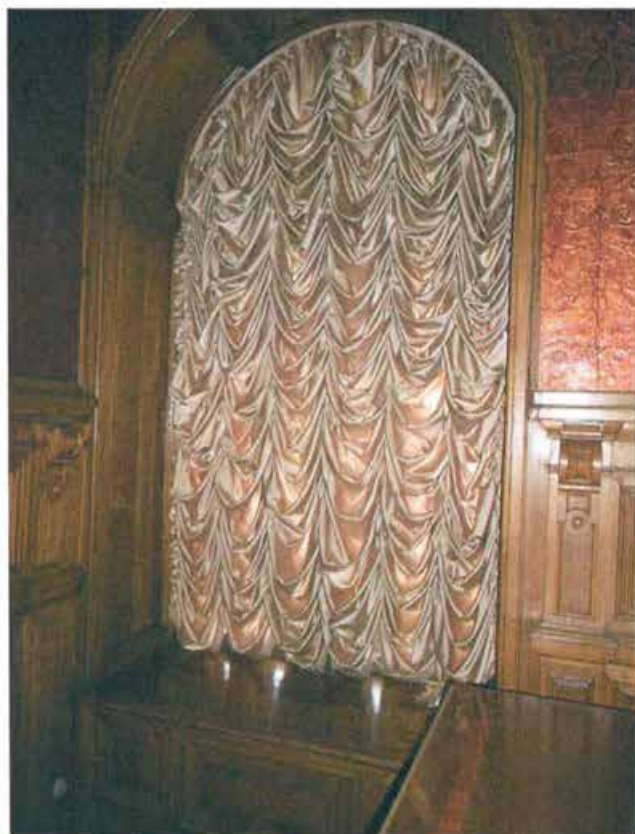
заполнение оконных проемов,  
откосов, подоконные доски –  
материал (дуб), оформление  
откосов (профилированные  
филенки);

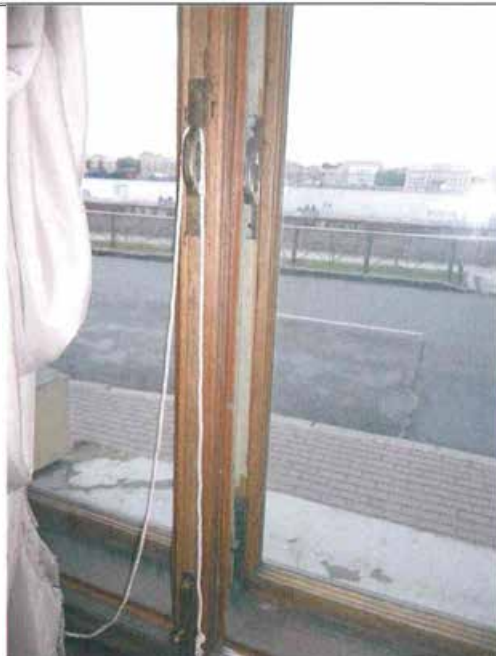
приборы оконные – материал (латунь), ручка-скоба на прямоугольной пластине (8) и шпингалеты-щеколды верхние, нижние (16);

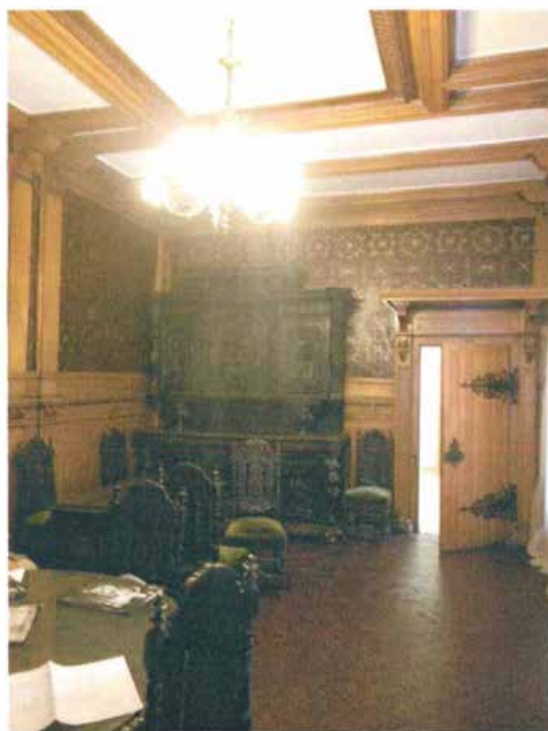
«Черный кабинет», пом. № 21, площадью 30,5 кв.м.:

оформление потолка – профилированными дубовыми балками пространство разделено на кессоны разной величины, центральный – с резной рамой ложчатого орнамента;

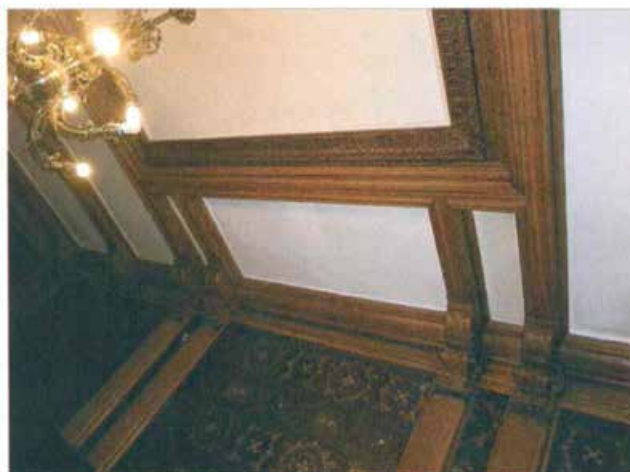
оформление стен – двухъярусное; нижний ярус – профилированные дубовые панели из вертикальных планок с филленчатым фризом и профилированным карнизом; парные и одиночные угловые лопатки с кронштейнами (поддерживают поперечные балки потолка); стены обиты тисненой кожей темного коричневого оттенка с позолоченным орнаментом из растительных элементов, волют, рокайлей;

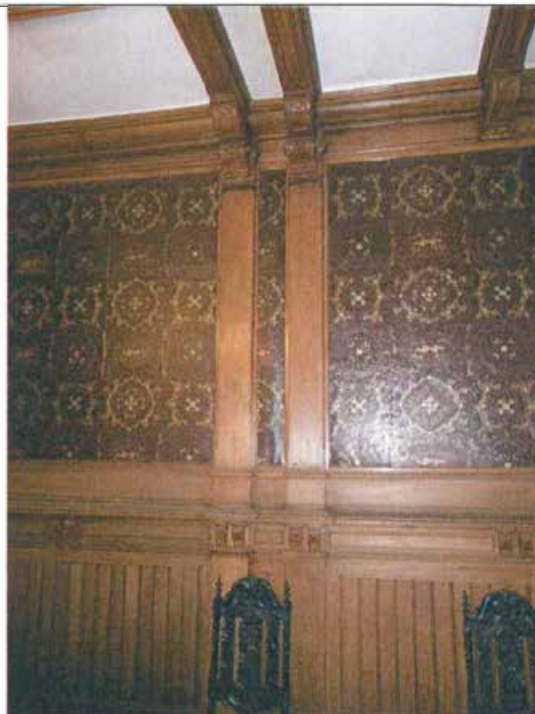
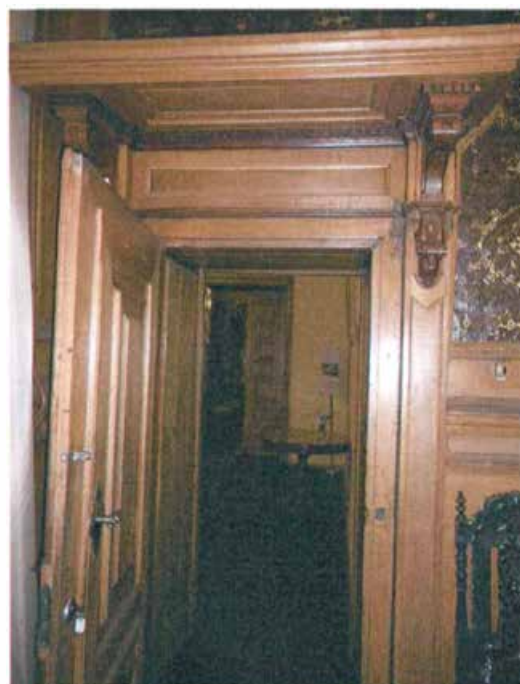
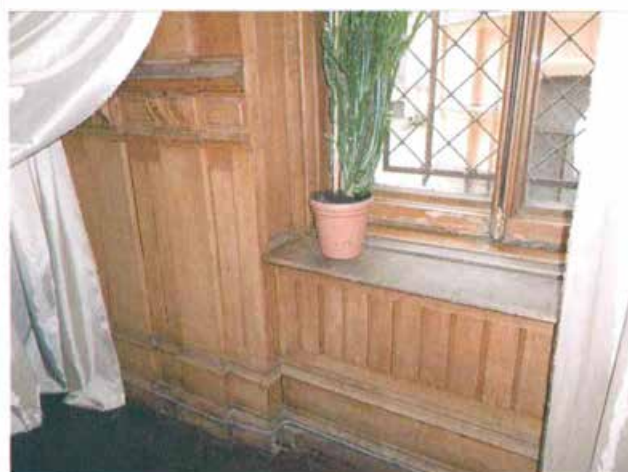
исторические дверные проемы – местоположение, габариты, конфигурация (прямоугольные), оформление (стилизированные порталы из лопаток и карнизов с большим выносом на резных кронштейнах);  
заполнение дверных проемов – материал (дуб), конструкция (двери одностворчатые), оформление (со стороны кабинета – вертикальные планки, со стороны других помещений – прямоугольные филенки);  
с фурнитурой черного металла (кованые петли, декорированные фигурными накладками из элементов растительного рисунка) и чеканными поворотными ручками на фигурных накладках;

заполнение оконных проемов, откосов, подоконные доски – материал (дуб), оформление откосов (профилированные филенки);

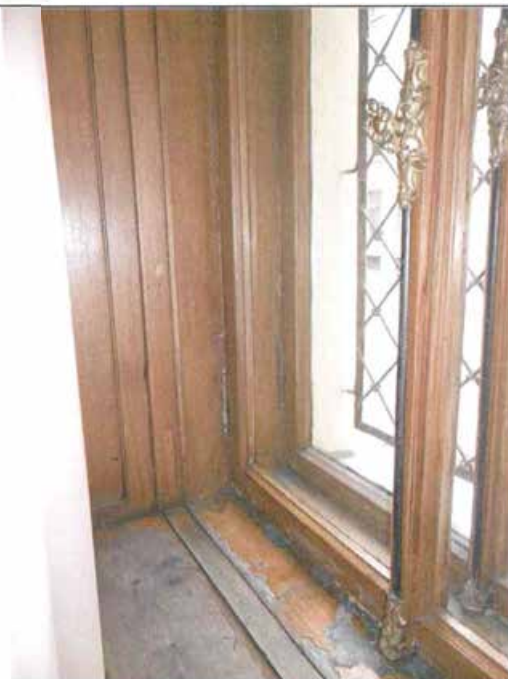
приборы оконные (6) – шпингалет латунный стержневой, поворотный с накладными деталями, декорированными акантовыми волютами;

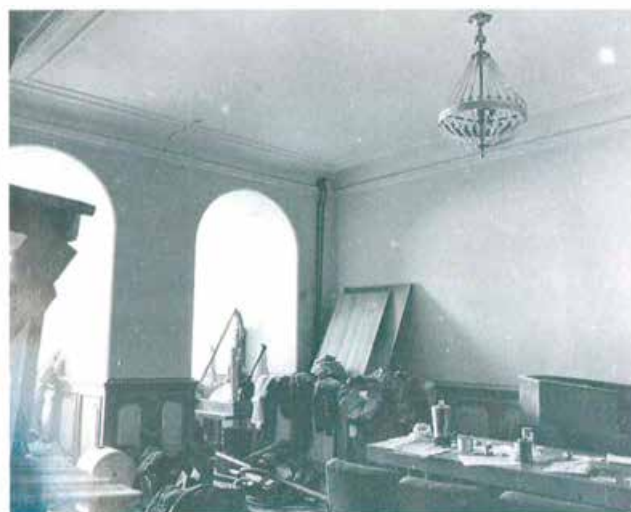
«Дамская гостиная», пом. № 12, площадью 78,6 кв.м.:

оформление потолка – невысокие падуги, профилированные рамы;

оформление стен – профилированные деревянные панели с филенками, профилированным карнизом;

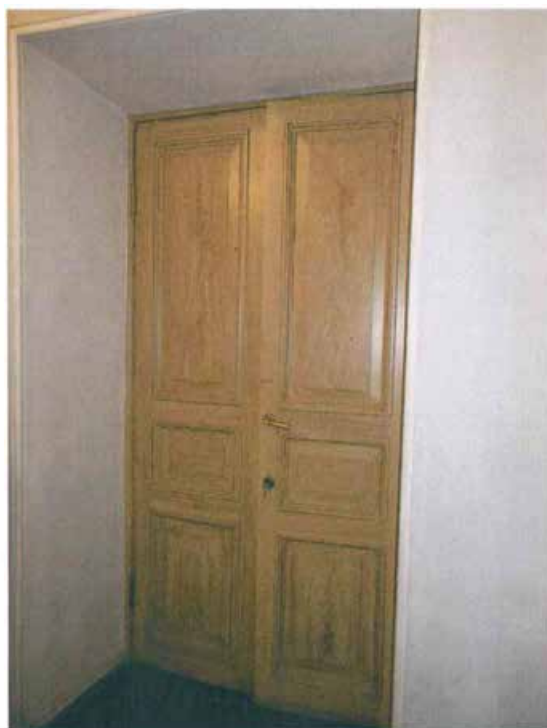
исторические дверные проемы – местоположение, габариты, конфигурация (прямоугольные);

заполнение дверных проемов – материал (дерево), конструкция (двери двухстворчатые), оформление (профилированные филенки);  
приборы дверные – ручка-фаль латунная;

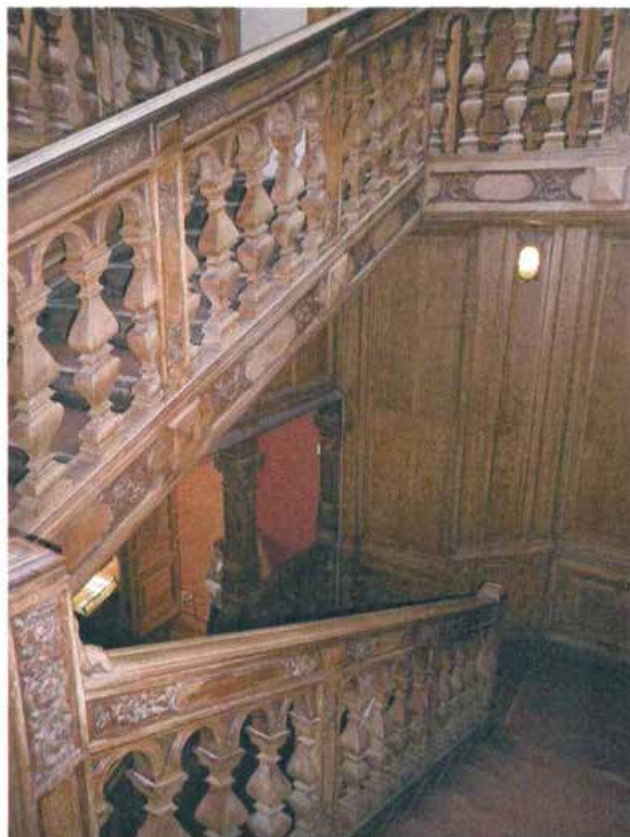
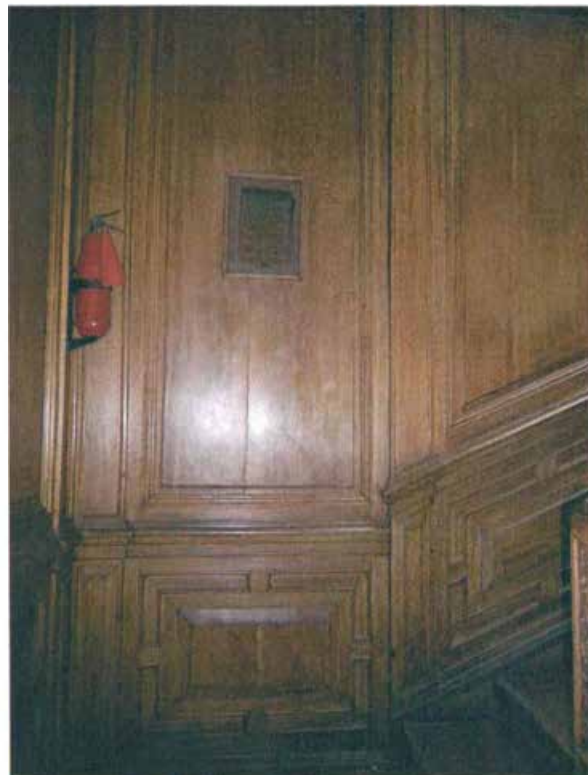
оформление дубовой лестницы корпуса по Английской наб.: выполнена по проекту А.А. Степанова в 1882 г. – оформление стен и подшивка площадок лестницы – профилированные дубовые панели с профилированными филенками;

нижняя площадка – два дверных проема (в Дубовый зал и в пом. № 21), оформление (профилированные наличники);

средняя площадка – дверной проем (прямоугольный), оформление (профилированный наличник);

заполнение проема – материал (дуб), конструкция (двери двухстворчатые), оформление (профилированные филенки);

средняя и нижние промежуточные площадки – обшиты панелями в два яруса, в нижнем ярусе филенки образуют геометрический орнамент;

вентиляционные решетки (2) – материал (латунь), форма;

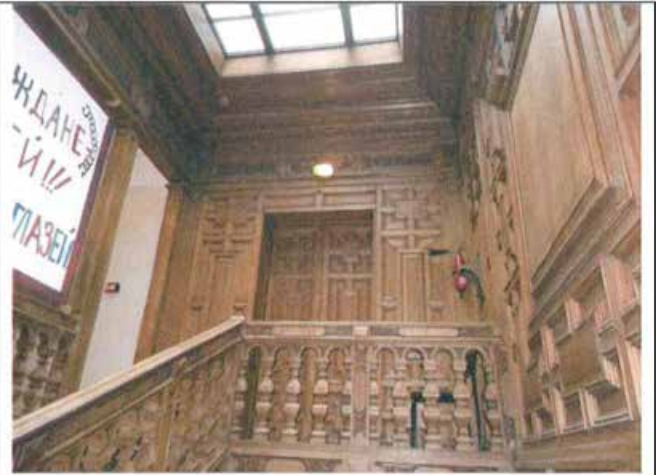
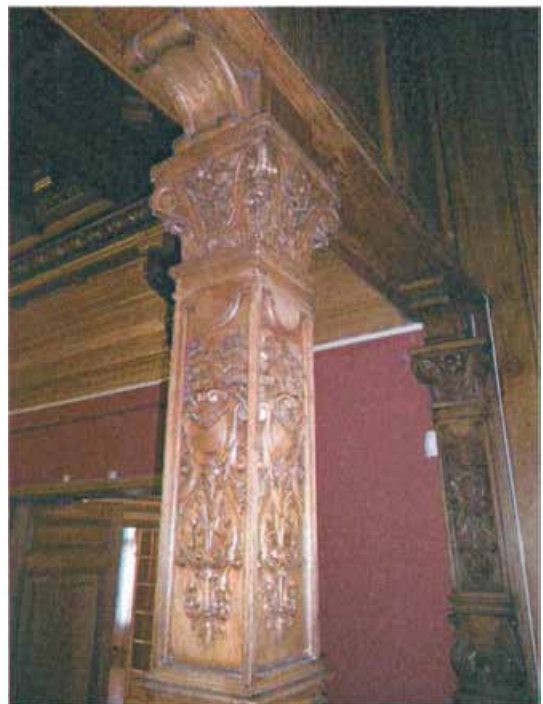
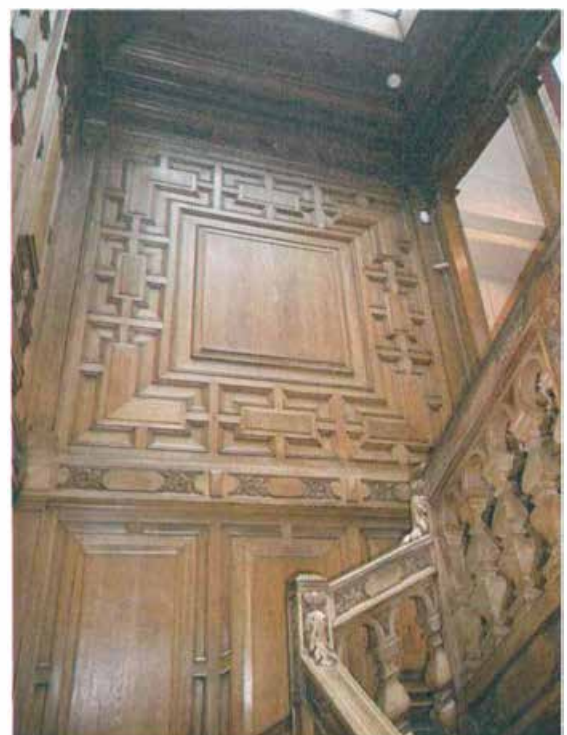
опоры:  
столбы – квадратного сечения, с профилированными филенками, в верхней части со стилизованными капителями;

пилоны и симметричные им пилястры – с профилированными филенками, заполненными резьбой растительного рисунка, со стилизованными коринфскими капителями;

оформление стен – двухъярусное;  
нижний ярус – идентичен оформлению промежуточных площадок; верхний – профилированные филенки и лопатки образуют сложный геометрический орнамент;

профилированный карниз с резным фризом из фигурных филенок и растительных элементов;

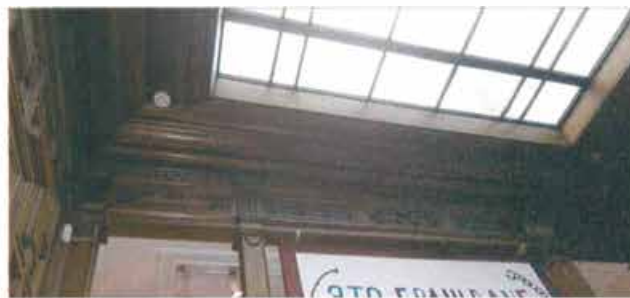
резной фриз с триглифами;  
сложнопрофилированный карниз  
с дентикулами;

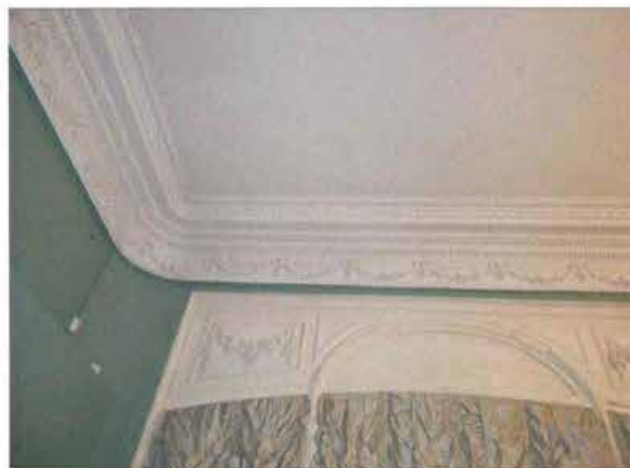
оформление потолка –  
профилированный ступенчатый  
карниз с порезками акантом,  
иоником, меандром, с лепным  
фризом из провисающих гирлянд  
с бантами;

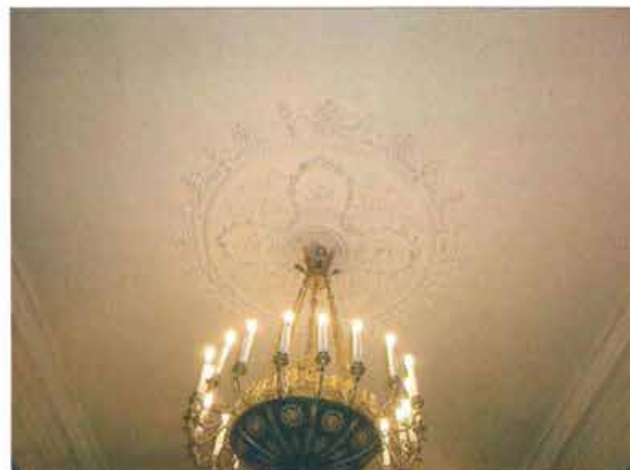
в центре лепная розетка  
растительного рисунка:  
цветочная гирлянда в виде  
четырёхлистника и букетов  
цветов в профилированном  
круглом обрамлении; по  
внешнему краю чередующийся  
рисунок из стилизованных  
пальметт и букетов;

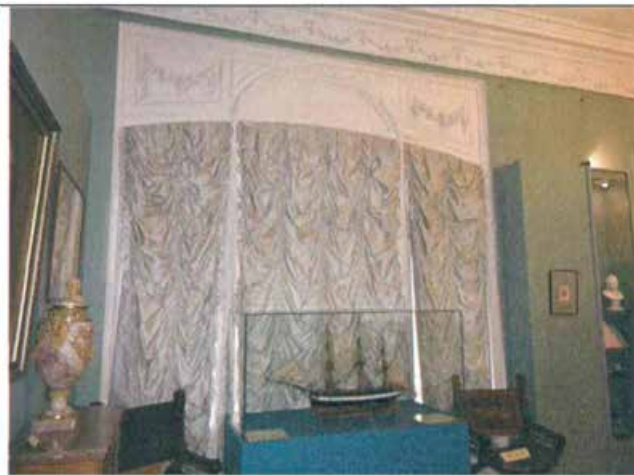
оформление оконного проема:  
трехчастное, в виде  
профилированного архивольта в  
центре и двух боковых  
прямоугольных филенки с  
лепным заполнением из  
провисающих цветочных  
гирлянд;

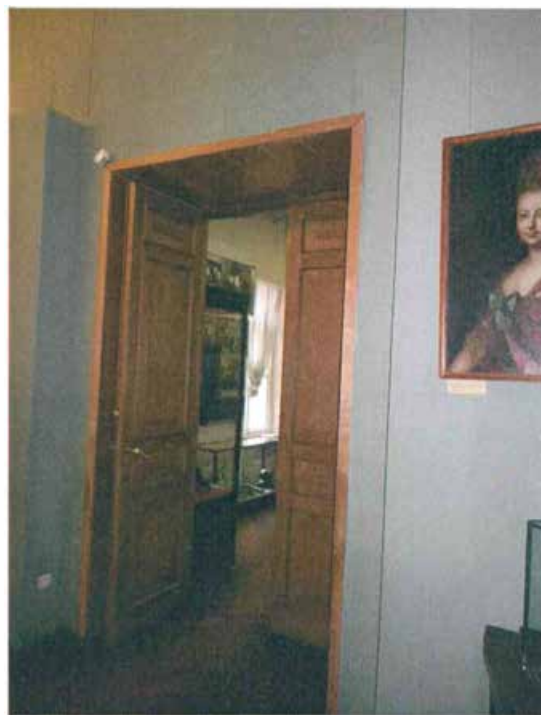
исторические дверные проемы  
(три – к парадной лестнице, к  
Концертному залу, к пом. № 47)  
– местоположение, габариты,  
конфигурация (прямоугольные),  
оформление (профилированные  
филенки), материал (дерево),  
конструкция (двери  
двухстворчатые);  
приборы дверные – ручка-фаль  
латунная;

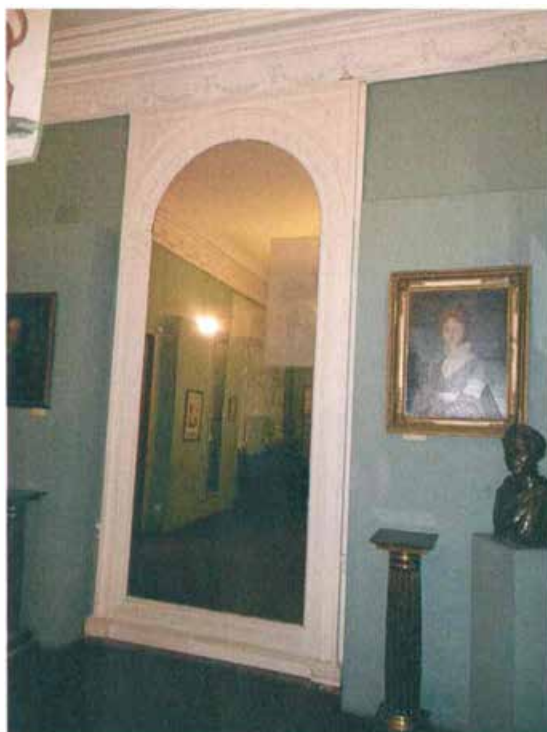
зеркало встроенное напольное –  
местоположение (на западной  
стене), зеркальное полотно с  
полуциркульным завершением, в  
лепной профилированной  
прямоугольной раме; оформлено  
профилированным архивольтом  
на импостах в виде пилястр,  
декорировано растительным  
орнаментом;  
время: XIX в.;  
размеры: высота – 300 см;  
ширина – 140 см;

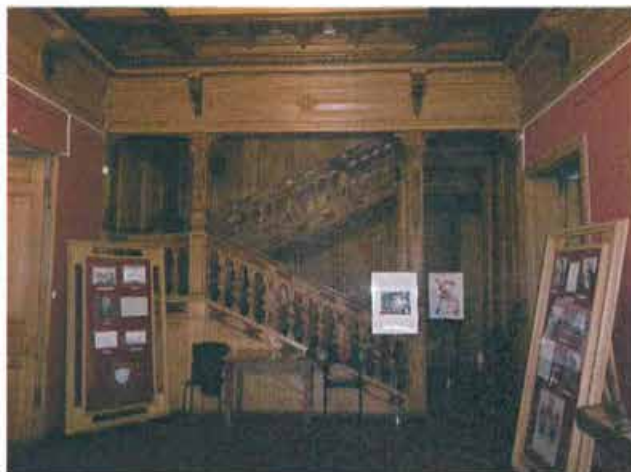
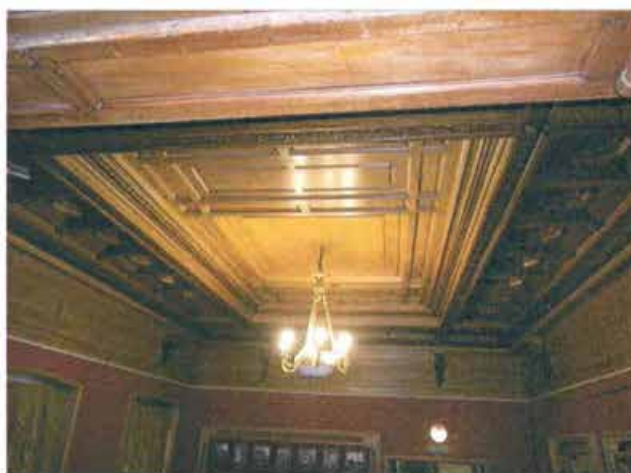
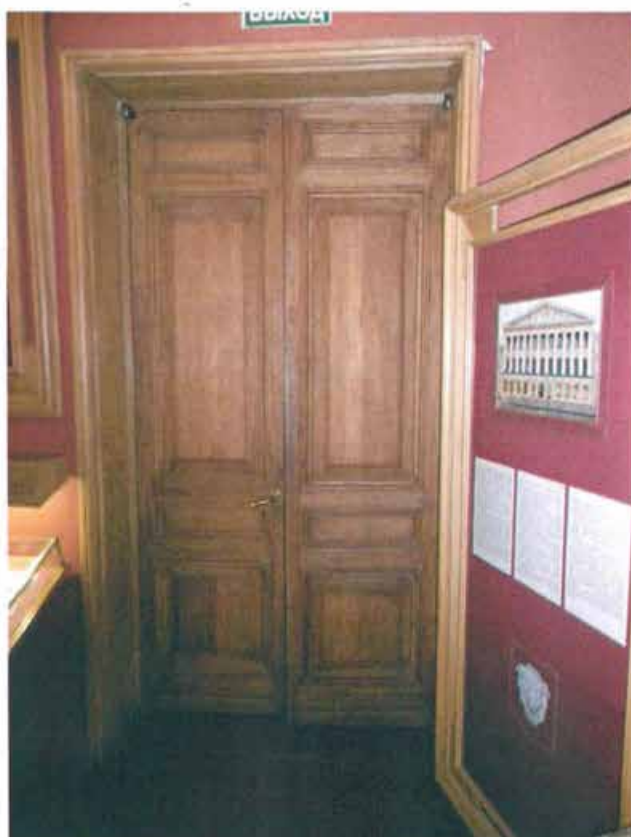
«Малиновый зал», пом. № 51,  
площадью 38,5 кв.м.:

оформление потолка и верхней  
части стен – кессонированный,  
резной, дубовый;  
с профилированными рамами с  
растительным орнаментом;  
в центре большой  
прямоугольный кессон,  
обрамленный кессонами  
меньшего размера; по внешнему  
краю кессоны декорированы  
профилями с порезкой иоником,  
«бусами» и перспективными  
восьмигранными розетками;  
широкий фриз, декорированный  
профилированными тягами,  
прямоугольными филенками с  
алмазной гранью,  
волютообразными  
кронштейнами в виде акантовых  
листьев;  
профилированный карниз;

оформление оконных проемов –  
откосы и подоконники дубовые;  
оконные приборы –  
шпингалет латунный  
стержневой, поворотный с  
ажурной ручкой-петлей,  
декорированной розеткой;

исторические дверные проемы –  
местоположение (к парадной  
лестнице, к пом. №№50, 53),  
габариты, конфигурация  
(прямоугольные), материал  
(дуб), конструкция (двери  
двустворчатые), оформление  
(профилированные наличники,  
профилированные филенки);  
приборы дверные – ручка-фаль  
латунная;

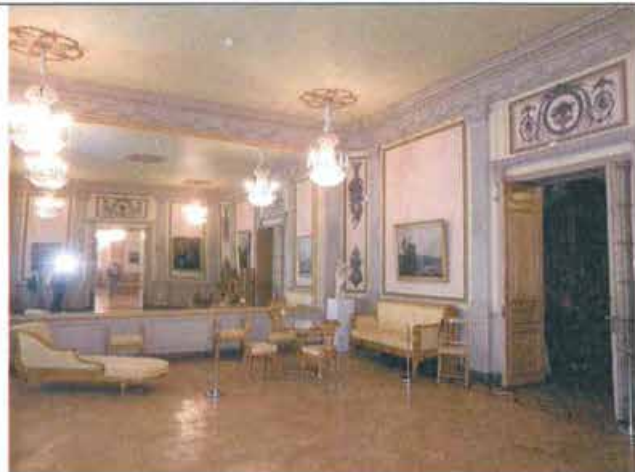
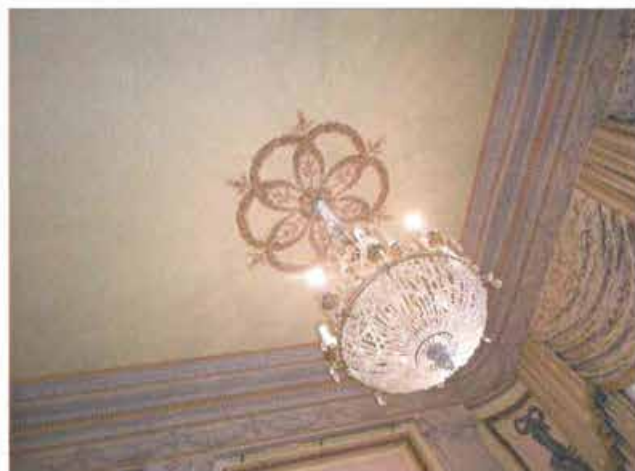
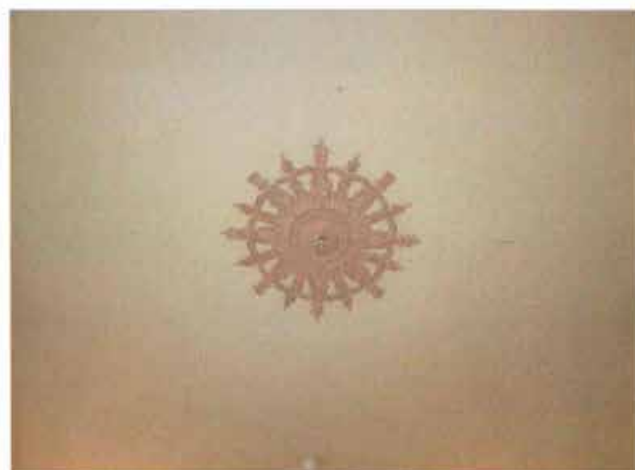
пом. № 50, площадью 73,3 кв.м.  
детали лепной отделки потолка и  
стен с полихромной росписью, с  
позолотой;

оформление плафона –  
по периметру профилированные  
лепные рамы с порезками  
цветочного рисунка, «бусы»;

по углам четыре лепные  
шестилепестковые розетки из  
цветочных гирлянд с лентой в  
центре и отходящих от нее  
растительных побегов;

в центре многолучевая лепная  
розетка из чередующихся  
вазонов, колчанов со стрелами и  
горящих факелов;

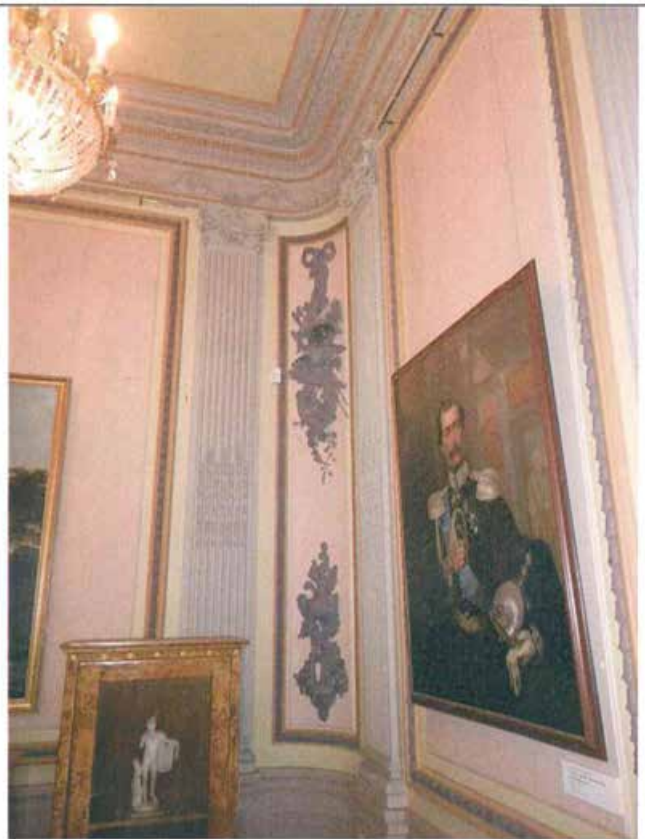
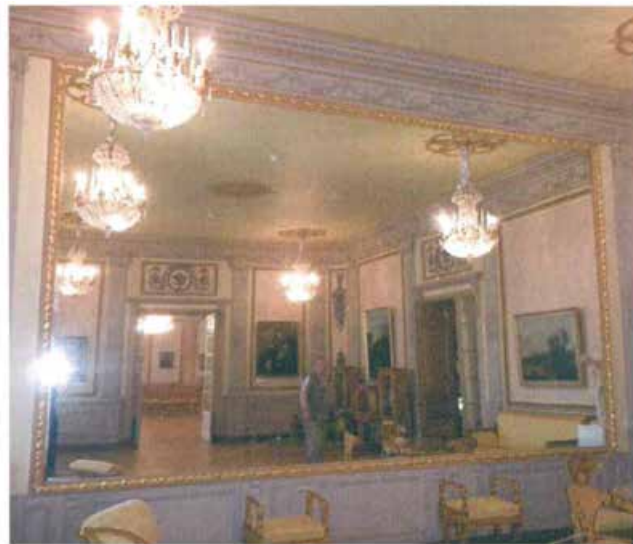
оформление стен – профилированный ступенчатый карниз с порезками иоником, меандром, «бусами», лепным фризом из провисающих цветочных гирлянд; профилированные зеркала с обвязкой растительного рисунка; каннелированные пилястры ионического ордера; скругленные углы зала декорированы филенками с лепными композициями из вазонов, цветочных гирлянд, птиц, колчанов, бантов; цокольная часть стен и пьедесталы пилястр, декорированы прямоугольными филенками и каннелированными лопатками;

решетка вентиляционная (2) – квадратные, латунные (?), с сетками;

восточная стена:

зеркало встроенное настенное – зеркальное полотно прямоугольной формы; в профилированной дубовой резной раме с орнаментом из ленты, листьев и бус; время: кон. XIX в.; размеры: высота – 320 см; ширина – 525 см;

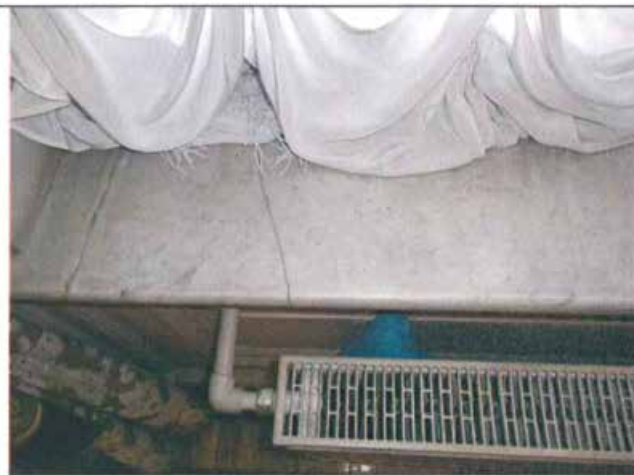
доска подоконная (4) серого с прожилками мрамора с профилированным краем;

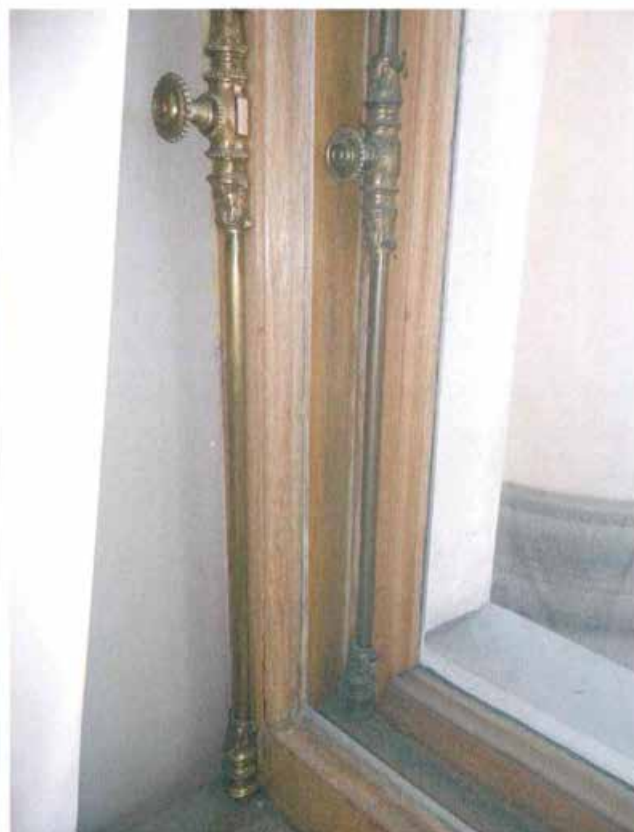
оконные приборы (8) – шпингалет латунный стержневой, поворотный с круглой ручкой, декорированной «бусами»;

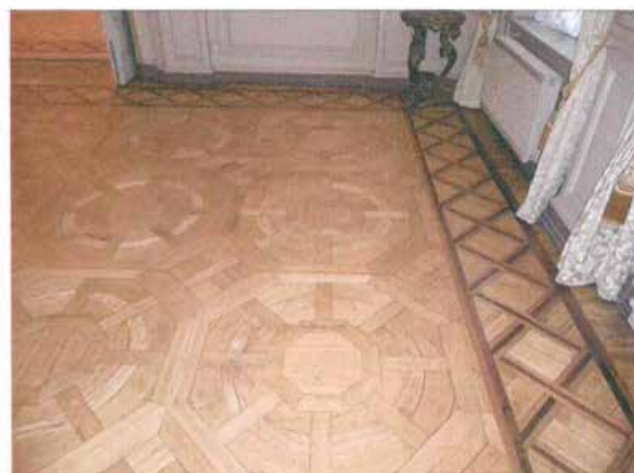
покрытие пола – паркет наборный, ценных пород дерева (дуб, орех, палисандр, красное дерево) геометрического рисунка из круговых и ромбовидных элементов с бордюром;

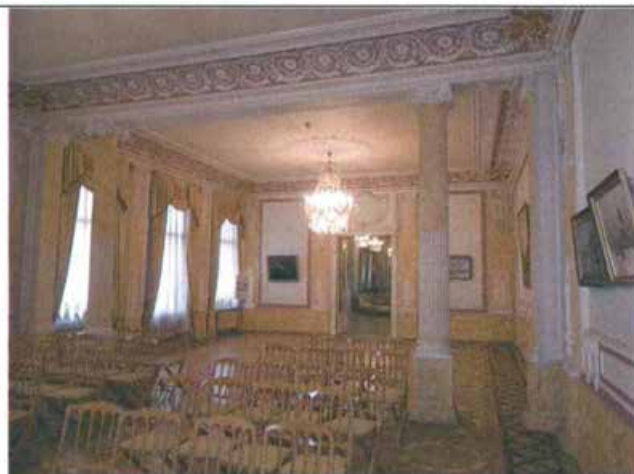
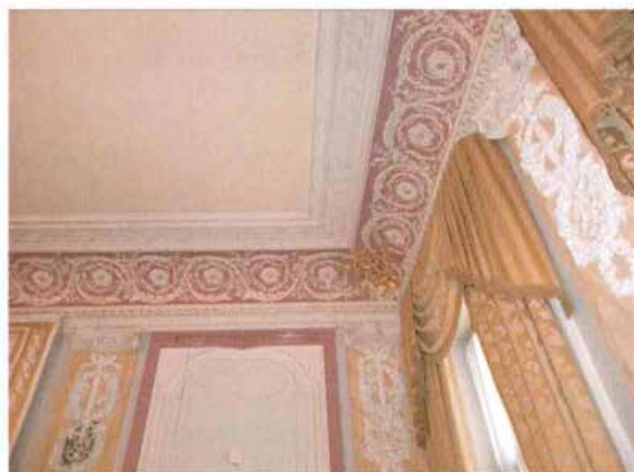
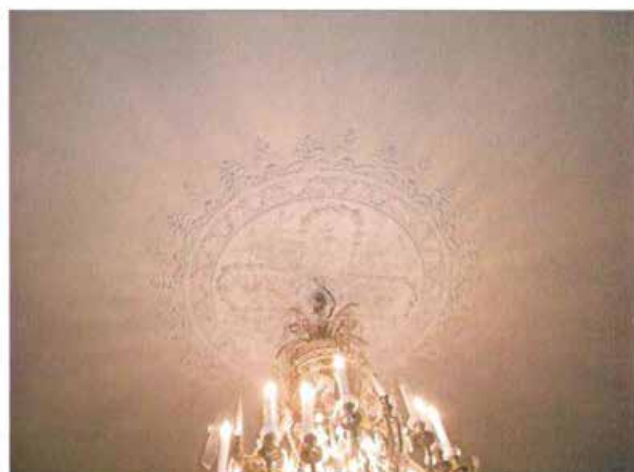
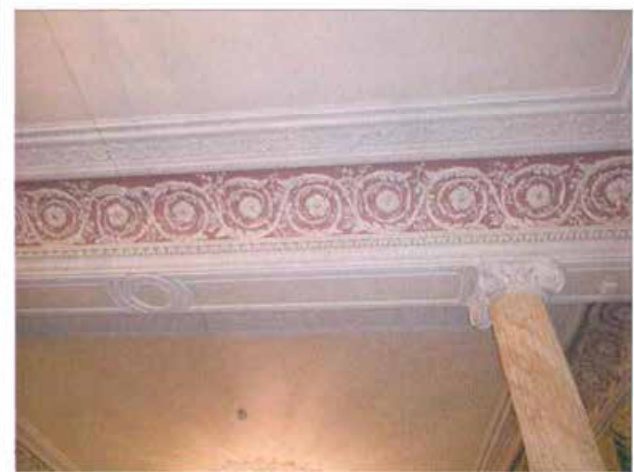
«Концертный зал», пом. № 49, площадью 131,7 кв.м.: пространство зала разделено поперечной выпущенной балкой на двух каннелированных колоннах ионического ордера желтого с белыми прожилками искусственного мрамора;

оформление потолка – балкой образовано два плафона с периметральными профилированными тягами с растительной порезкой, лепным орнаментом в виде переплетающихся цветочных гирлянд, бусами и невысокой падугой с широким фризом из завитков пальмовых листьев и цветком внутри; в углах золоченые композиции в виде пальмовых листьев и провисающих цветочных гирлянд;

в центре каждого плафона лепная розетка растительного рисунка: цветочная гирлянда в виде четырехлистника и букетов цветов в профилированном круглом обрамлении; по внешнему краю чередующийся рисунок из стилизованных пальметт и букетов;

нижняя часть балки декорирована филенками с выкружкой;

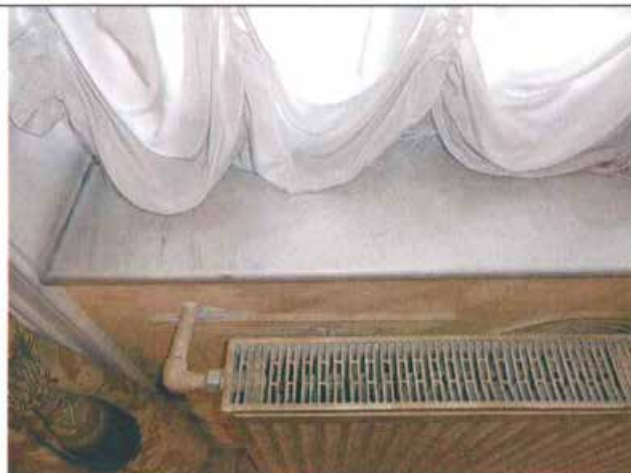
доска подоконная (б) серого с прожилками мрамора с профилированным краем;

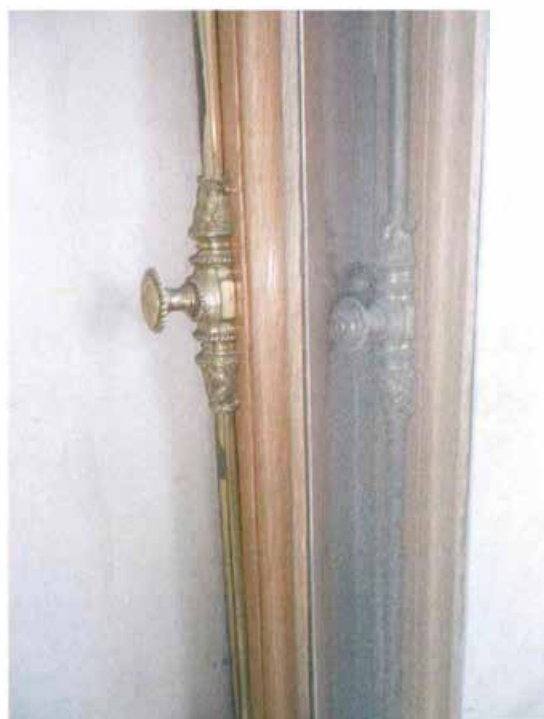
оконные (12) и балконные (2) приборы – шпингалет латунный стержневой, поворотный с круглой ручкой, декорированной «бусами»;

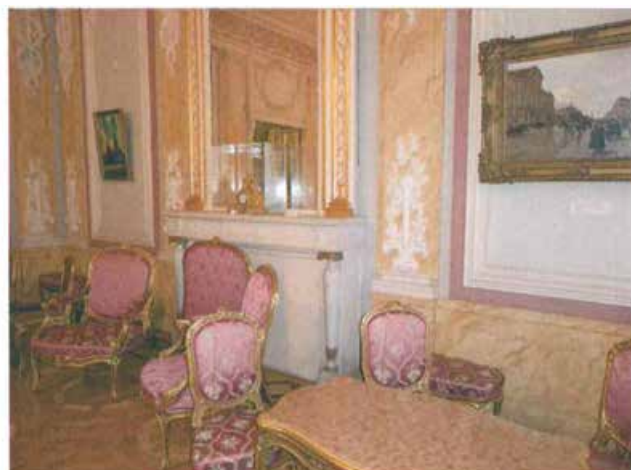
западная стена:  
камин средистенный, двухъярусный, белого мрамора, переделанный в печь;  
нижний ярус: топочный проем\* в чугунном обрамлении с рельефным обрамлением из завитков и цветов; внутри топка облицована белыми изразцами; в центре чугунная дверца; с предкаминной плитой\* из различных пород мрамора геометрического рисунка; углы нижнего яруса оформлены мраморными балясинами с бронзовыми капителями ионического ордера и венками из лавровых листьев в нижней части;

с прямоугольной полочкой с филе-фризом;  
 верхний ярус: встроенное надкаминное зеркало;  
 зеркальное полотно прямоугольное; в широкой раме с резным накладным орнаментом; вверху рамы венки с провисающими на стекло двумя цветочными гирляндами; по сторонам лопатки с орнаментом из лавровых венков;  
 время: XIX в.;  
 размеры: камин: высота – 132 см; ширина – 200 см; глубина – 45 см; зеркало: высота – 250 см; ширина – 120 см;

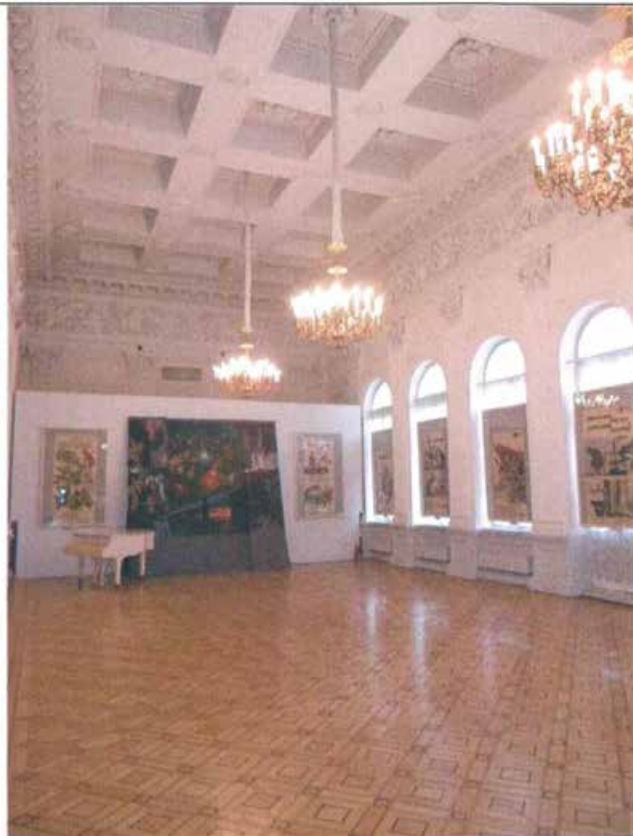
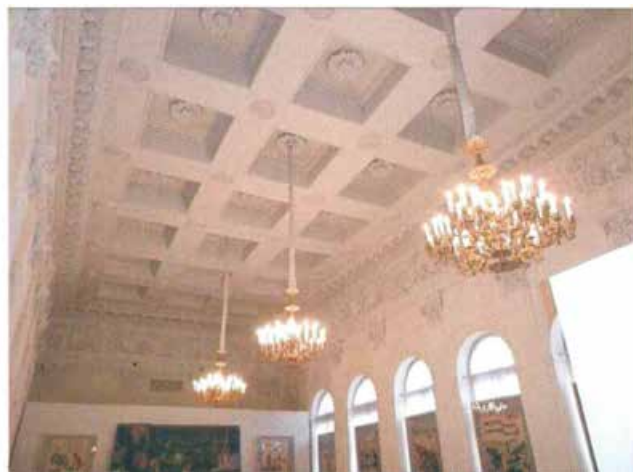
«Белый зал», пом. № 57,  
площадью 189,7 кв.м.:

оформление плафона – пространство разделено на квадратные кессоны с периметральной порезкой иоником; внутри кессонов и на средокрестиях лепные розетты; профилированный карниз, декорированный порезками листом пальметты, «бусами», на акантовых кронштейнах и лепными розетками в софите; порезка иоником; широкий барельефный фриз из повторяющихся мотивов крылатых путти, античных ваз и элементов растительного рисунка;

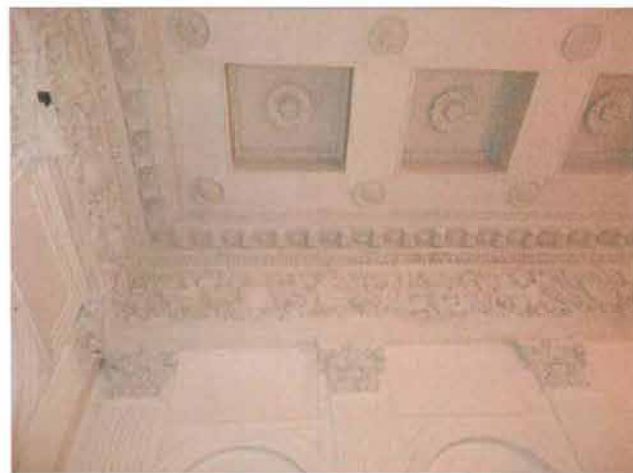
оформление стен – каннелированные пилястры коринфского ордера, между ними – полуциркульные ниши с профилированными архивольтами на импостах из гладких пилястр; поверхности стен над нишами – с прямоугольными филенками, в антресольных – с криволинейными треугольными филенками; нижняя часть стены и пьедесталы пилястр с профилированными тягами и профилированными филенками;

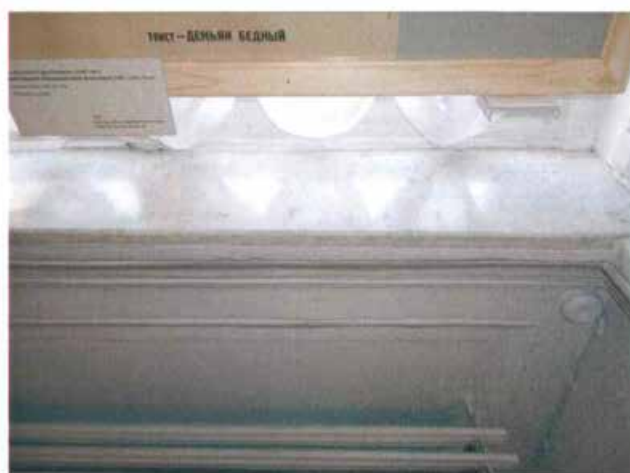
доска подоконная (6) серого с прожилками мрамора с профилированным краем;

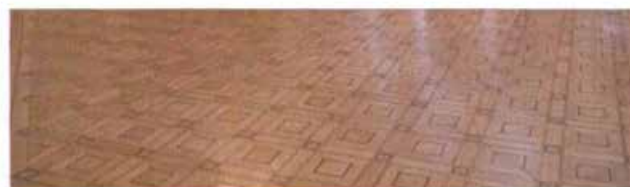
покрытие пола – паркет наборный, из ценных пород дерева (дуб, орех, палисандр, красное дерево) геометрического рисунка с бордюром в виде широкой полосы;

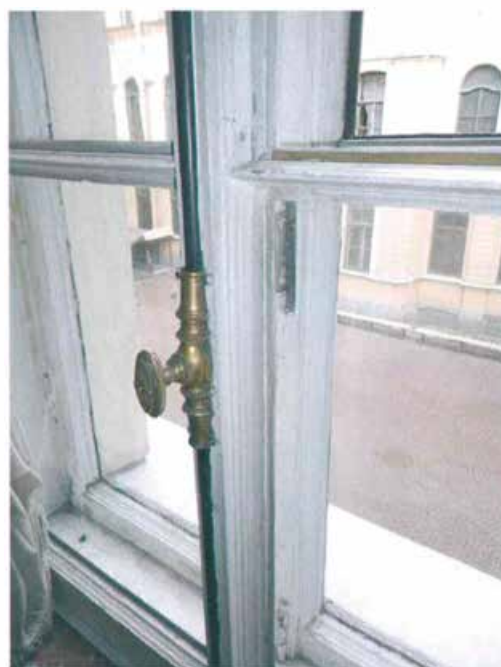
оконные приборы – шпингалет латунный стержневой, поворотный с овальной ручкой, декорированной «бусами»;

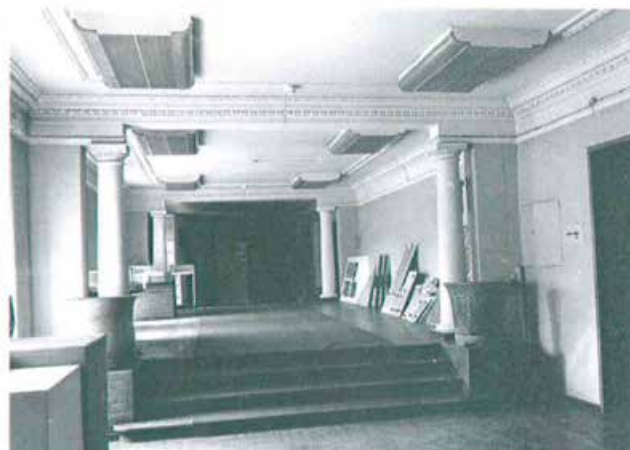
оформление стен – профилированный карниз с гладким фризом с порезками акантовым листом, иоником;

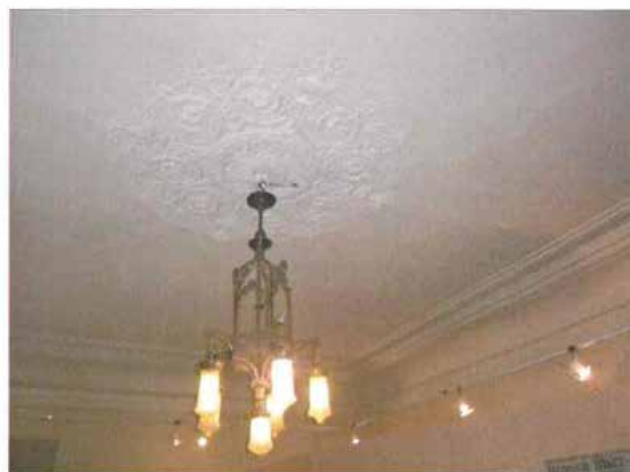
пом. № 66, площадью 74,6 кв.м.:

оформление потолка – профилированный ступенчатый карниз, падуга; в центре – круглая лепная розетка в виде цветка из пальмовых листьев, окруженных фризом «бегущая волна», завитками из листьев с цветами и цветочными композициями в вазах;

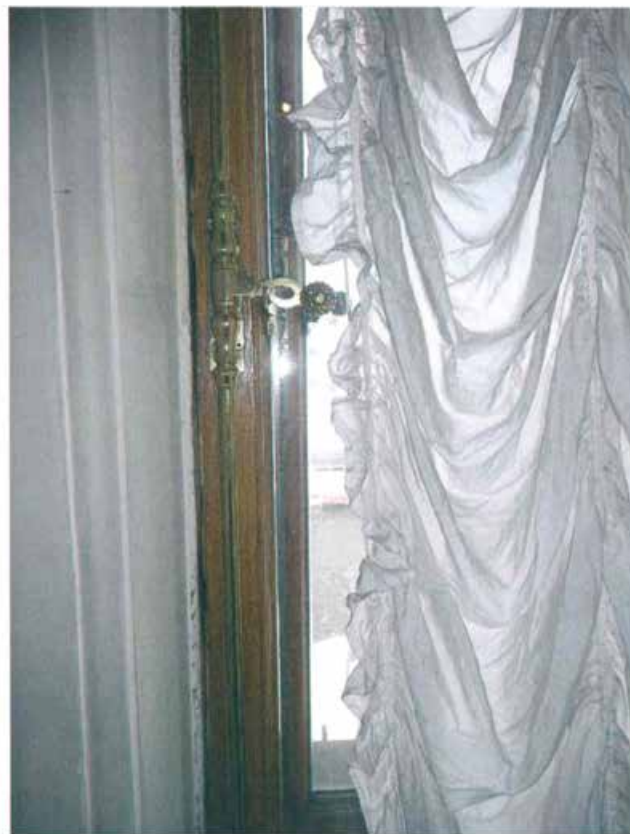
оконные приборы (8) – шпингалет латунный стержневой, поворотный с ажурной ручкой-петлей, декорированной цветочной розеткой;

доски подоконные – деревянные, с раскрепованными краями;

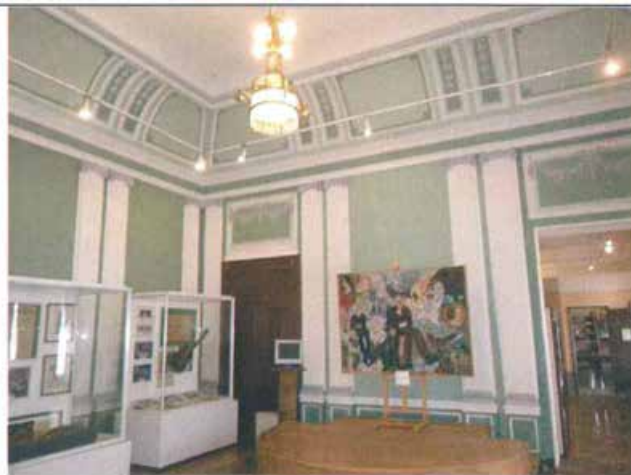
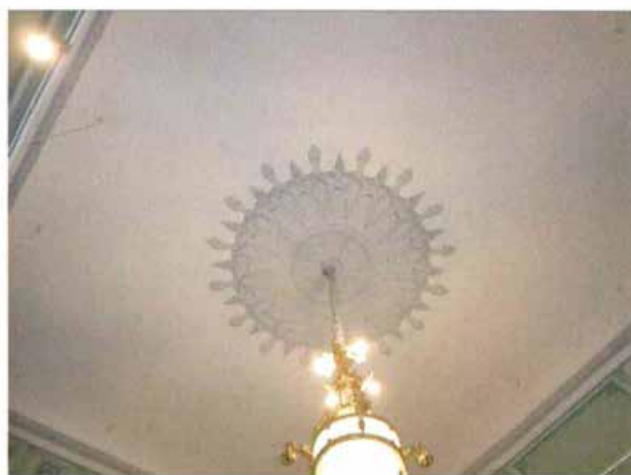
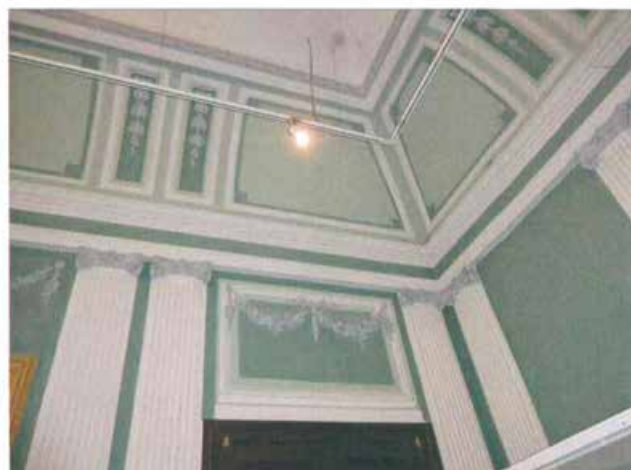
пом. № 65, площадью 53,5 кв.м.:

оформление плафона – профилированная тяга в виде лиственной гирлянды, высокая падуга, декорированная профилированными филенками фигурными и прямоугольными; прямоугольные филенки с лепными гирляндами; профилированный карниз с порезкой «бусы», декорированный акантовым листом;

в центре перекрытия – круглая лепная розетка – многолепестковый цветок в профилированном круглом обрамлении с порезкой «бусы»; композицией из повторяющихся пальмовых листьев и цветочных гирлянд; по внешнему краю рисунок из факелов и букетов;

оформление стен – парные каннелированные пилястры ионического ордера, с базами, декорированными профилированными филенками;

десюдепорты – с профилированными прямоугольными филенками; над оконными проемами, над зеркалом и в десюдепортах – лепные провисающие гирлянды из роз;
