## Акт

**по результатам государственной историко-культурной экспертизы проектной документации на проведение работ по сохранению объекта культурного наследия федерального значения «Дом Румянцева Н. П. (Кочубея Е. Л.), арх. Глинка В. А., ск. Мартос И. П., арх. Цим И.-А., арх. Степанов А. А.» (г. Санкт-Петербург, Английская наб., д. 44, лит. А): «Проектная документация по приспособлению для современного использования объекта культурного наследия федерального значения “Дом Румянцева Н. П. (Кочубея Е. Л.), арх. Глинка В. А., ск. Мартос И. П., арх. Цим И.-А., арх. Степанов А. А.”, расположенного по адресу: г. Санкт-Петербург, Английская наб., д. 44, лит. А, в части устройства системы оповещения и управления эвакуацией», разработанной ООО «АСП Техпрогресс» в 2022 – 2023 гг.  
(Шифр: ПД-11/22-СОУЭ)**

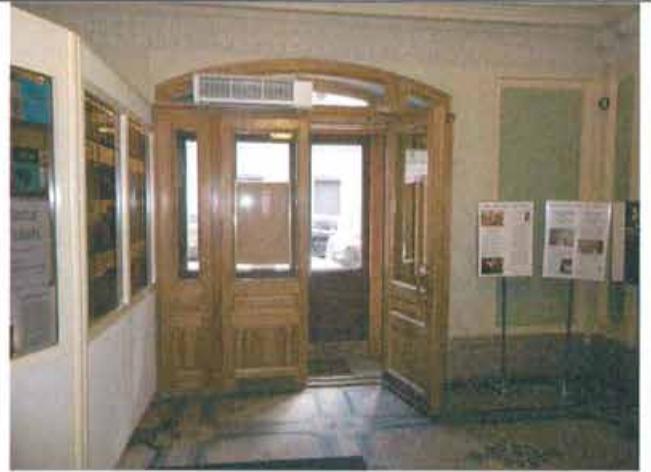
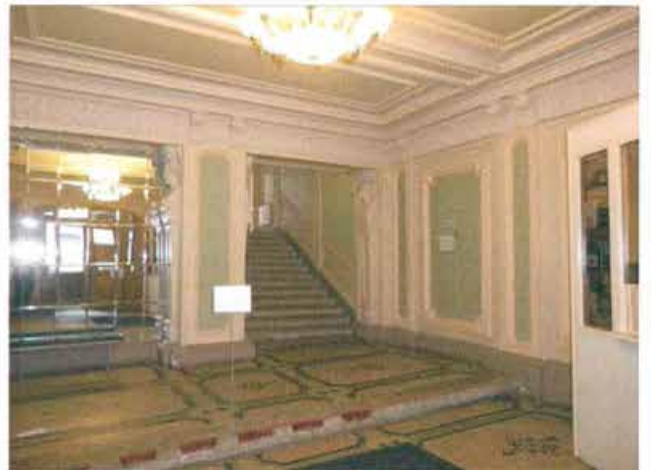
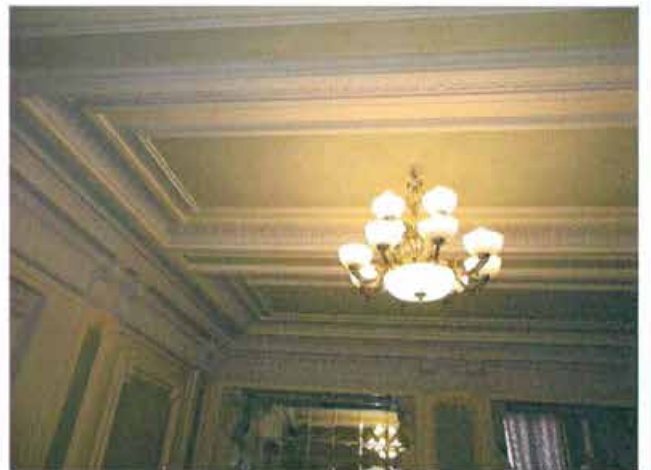
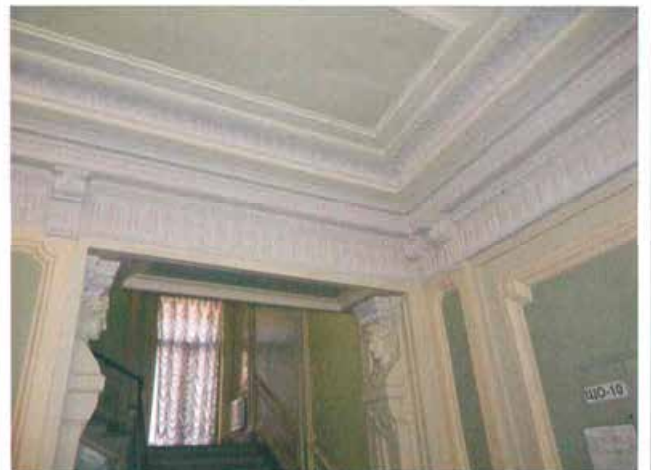
оформление стен – ступенчатый  
профилированный карниз с  
растительной порезкой,  
иоником;  
широкий фриз с фигурными  
ложками и растительным  
орнаментом;  
чередующиеся  
профилированные филенки (в  
верхней части с кронштейнами с  
дентикулами) и зеркала; у всех  
внутри – фигурные  
перспективные филенки;  
с профилированным  
раскрепованным цоколем;

три проема – местоположение  
(западная и северная стены,  
левый северный проем в  
настоящее время заложен),  
габариты, конфигурация  
(прямоугольные);

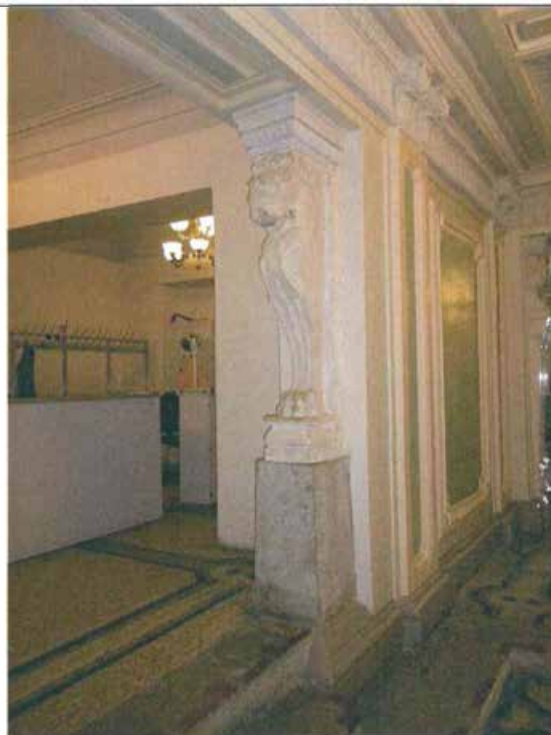
западный – фланкирован пилонами с горельефными изображениями грифонов на высоких постаментах из известняка;

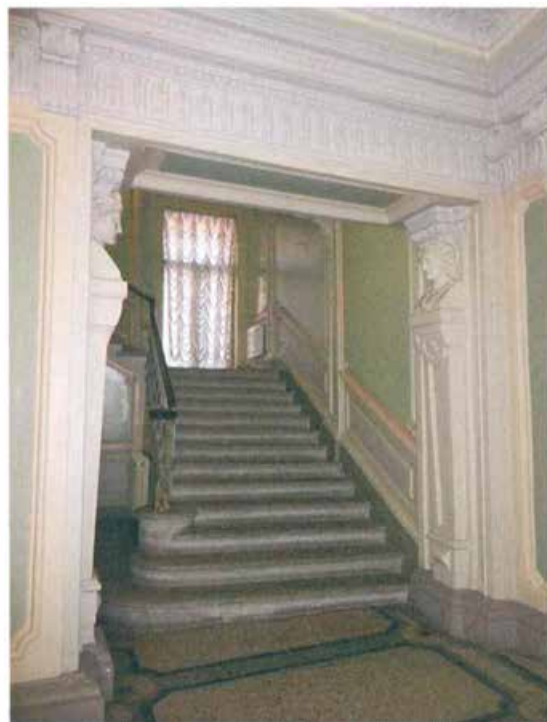
северные – фланкированы женскими гермами на высоких пьедесталах, декорированных филенками разной формы, в нижней части с «бриллиантовым» рустом, головы поддерживают отрезки карнизов с порезкой иоником;

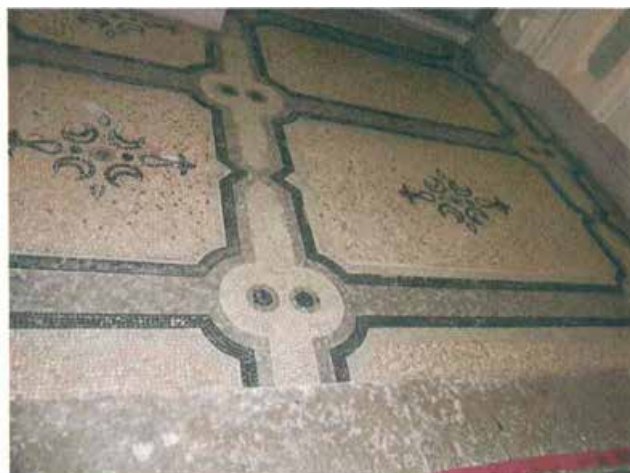
покрытие пола – наливное с мраморной крошкой в технике терраццо; с рисунком в виде фигурных филенок с геометрическими композициями в центре;

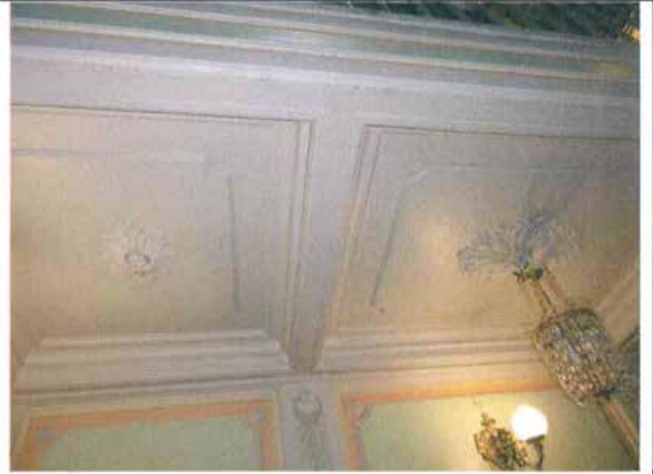
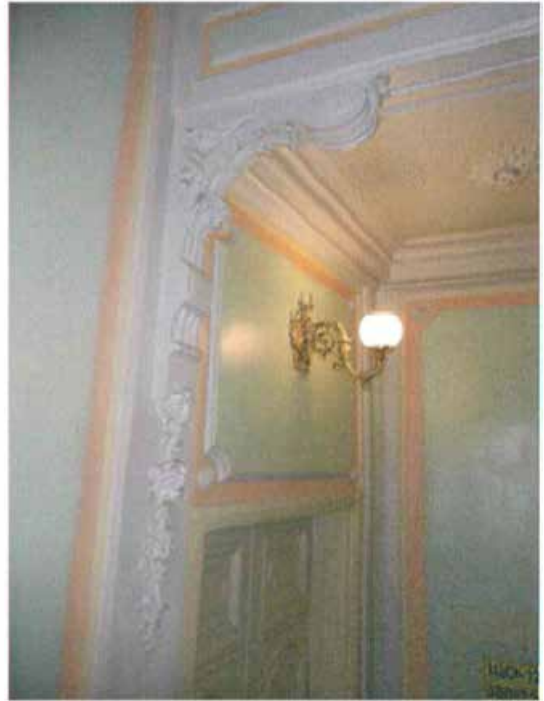
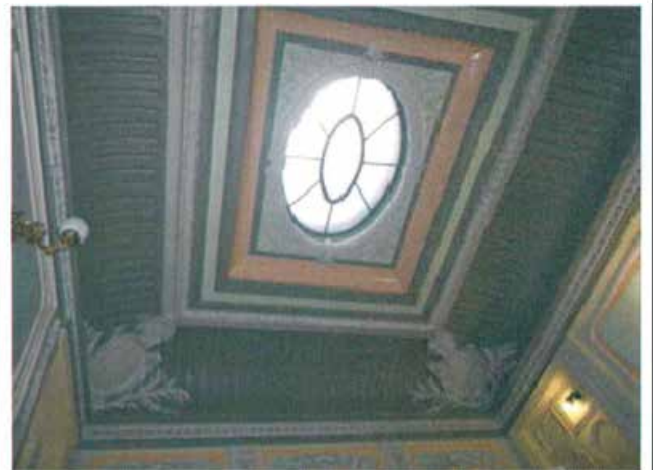
оформление потолков –  
промежуточные площадки  
разделены на три кессона, с  
профилированными фигурными  
рамами и лепными розетками из  
акантового листа в центре  
(боковые с круглыми,  
центральная – с овальной);

с внешней стороны рамы и  
лопатки стен с  
каннелированными  
кронштейнами,  
декорированными пальмовыми  
листьями, венками и  
ниспадающими цветочными  
гирляндами;

верхняя площадка –  
профилированные рамы с  
порезками растительного  
рисунка, падуга с ложчатым  
орнаментом и лепными  
композициями из овальных  
медальонов в картушах,  
фланкированных ветвями лавра  
и увенчанными рокайлями;  
в центре – овальный световой  
фонарь в профилированном  
овальном обрамлении из  
стилизированных фашинов,  
декорированных четырьмя овами  
в картушах (два увенчаны  
рокайлями), профилированные  
прямоугольные рамы, включая  
раму с лепной лавровой  
гирляндой;

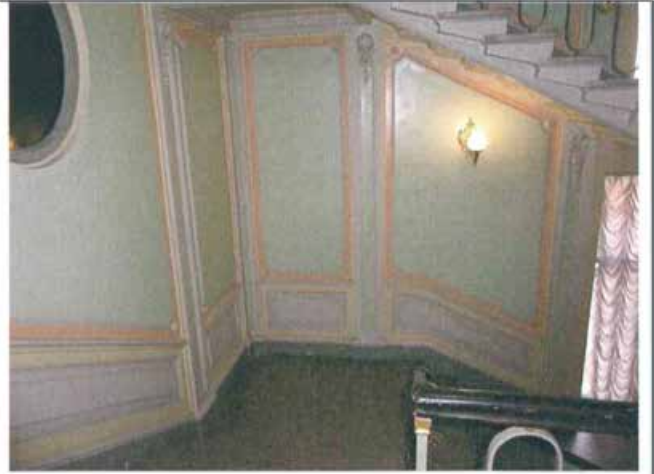
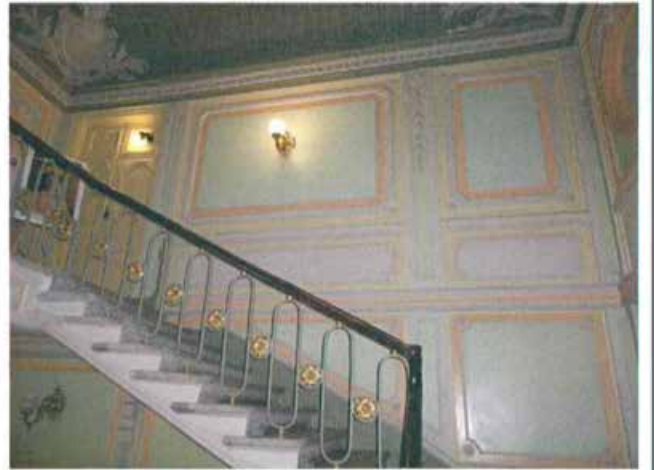
оформление стен – с профилированными филенками, профилированными зеркалами; зеркала с заполнением фигурными филенками с вынутыми углами, с розетками по углам;  
в уровне между 2-3-м этажами, центральное зеркало с овальной нишей в профилированном обрамлении;

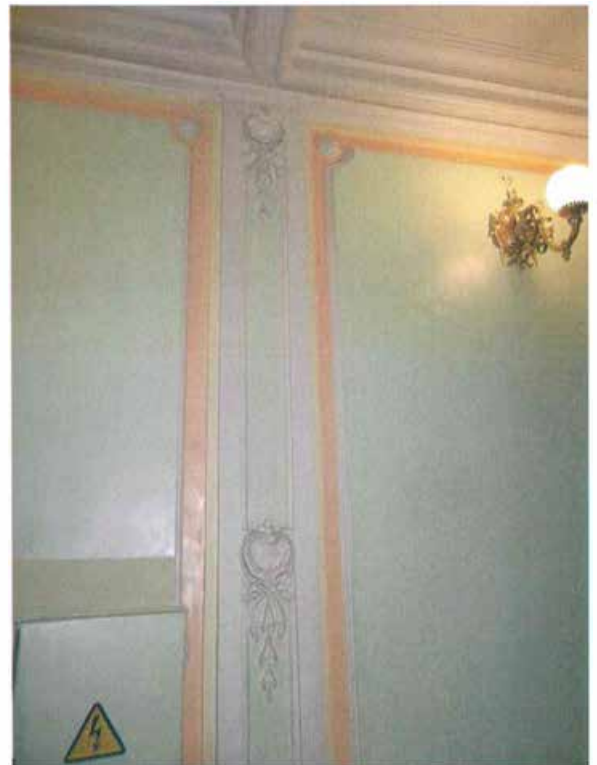
с лопатками, декорированными лепными рокайлями, обрамленными волютами из листьев и цветочными ниспадающими гирляндами;

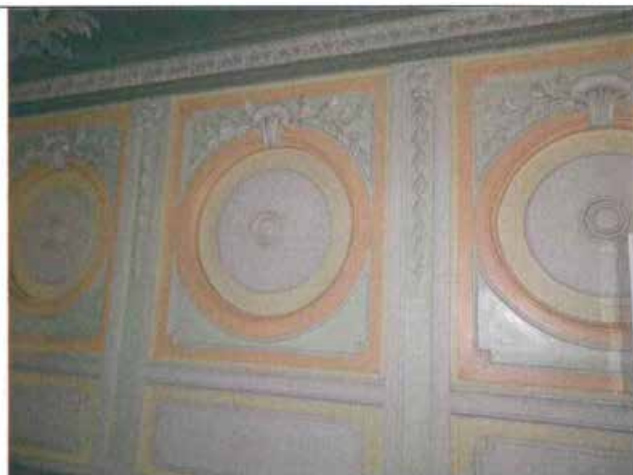
верхняя площадка лестницы:  
зеркала с профилированными  
круглыми филенками, в верхней  
части декорированными  
картушами с рокайлями и двумя  
пальмовыми ветвями;

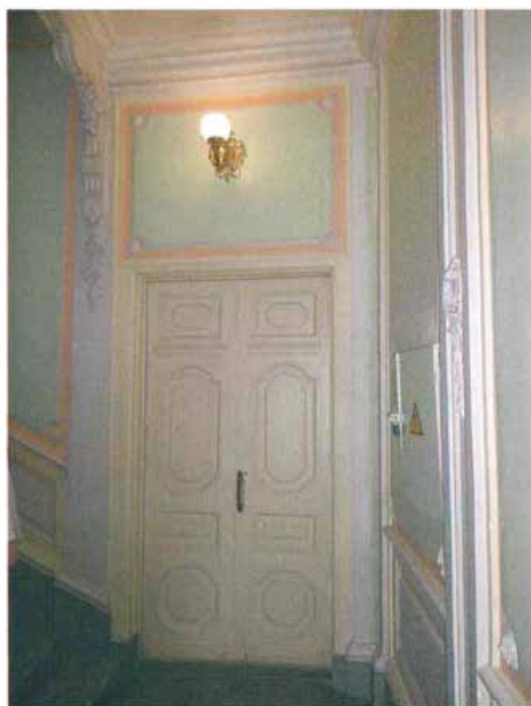
дверные проемы –  
местоположение, габариты,  
конфигурация (прямоугольные),  
оформление (профилированные  
наличники, десюдепорты с  
профилированными филенками с  
вынутыми углами, с розетками  
по углам);

заполнение дверных проемов –  
материал (дерево), конструкция  
(двери двухстворчатые),  
оформление (профилированные  
филенки различной формы, по  
четыре на каждом полотне,  
средние – с отрезками карниза;  
нижние – с профилированным  
плинтом);

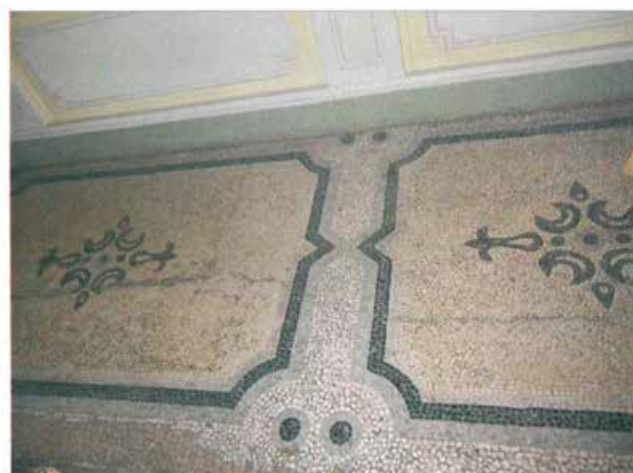
покрытие пола – наливное с  
мраморной крошкой в технике  
тераццо; с рисунком в виде  
фигурных филенок с  
геометрическими композициями  
в центре.

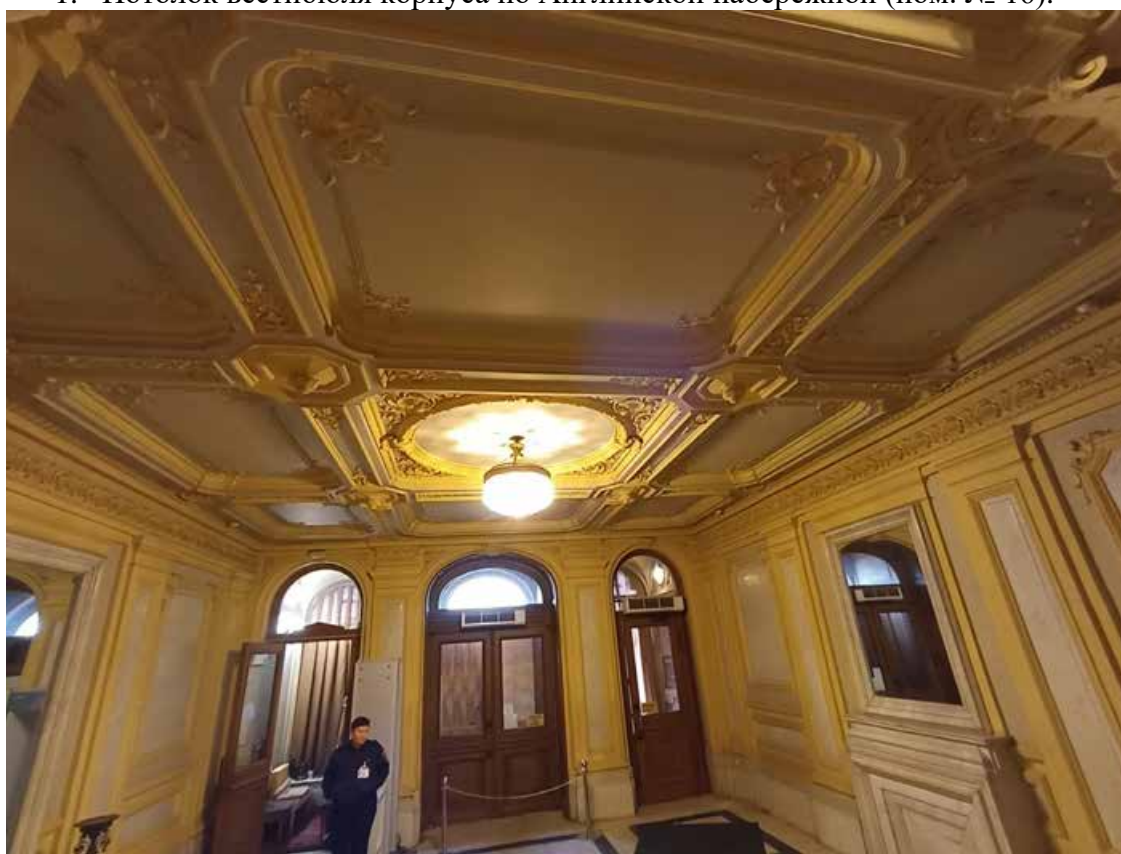
2. Вестибюль корпуса по Английской набережной (пом. № 16).

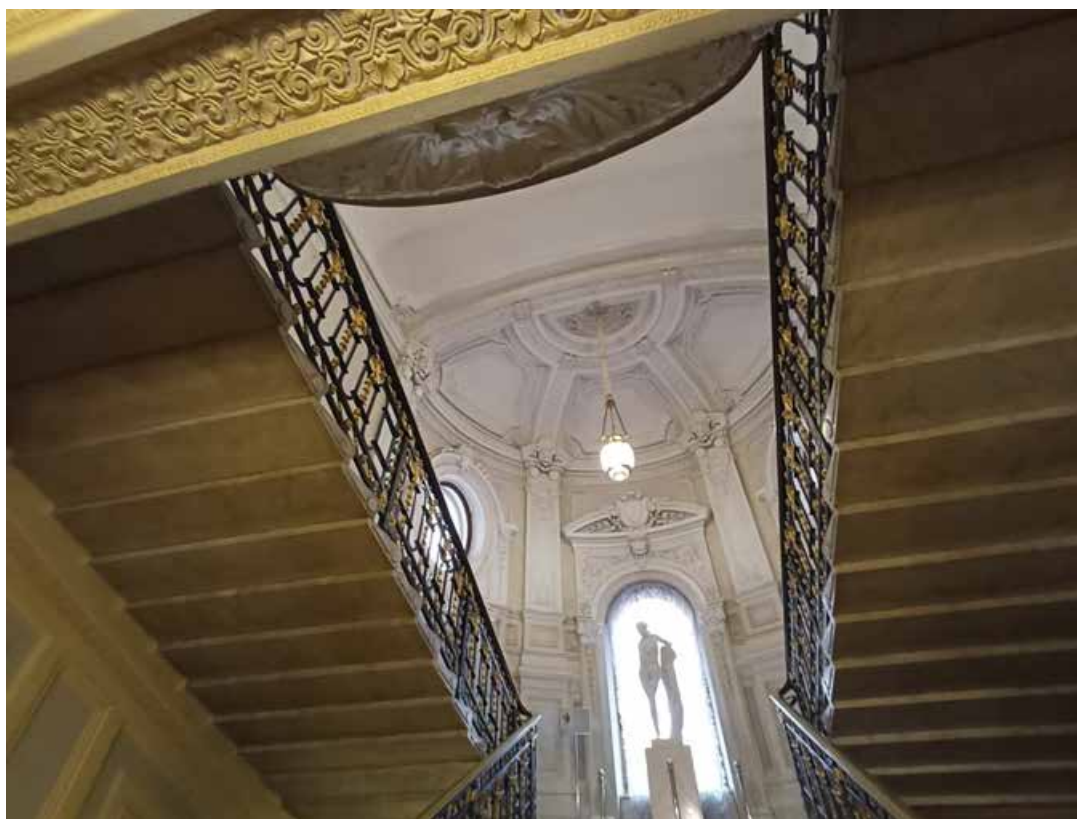
3. Парадная лестница корпуса по Английской набережной. Вид из вестибюля (пом. № 16).

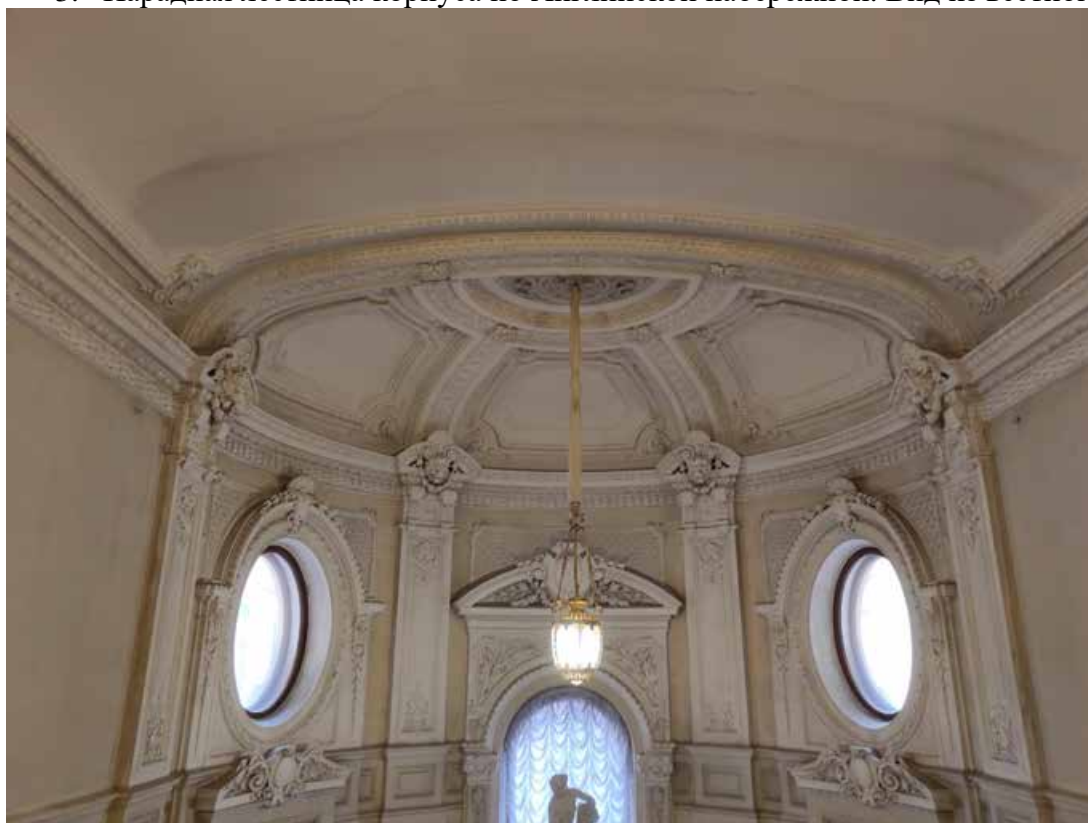
4. Парадная лестница корпуса по Английской набережной. Вид с площадки 2-го этажа (пом. № 52).

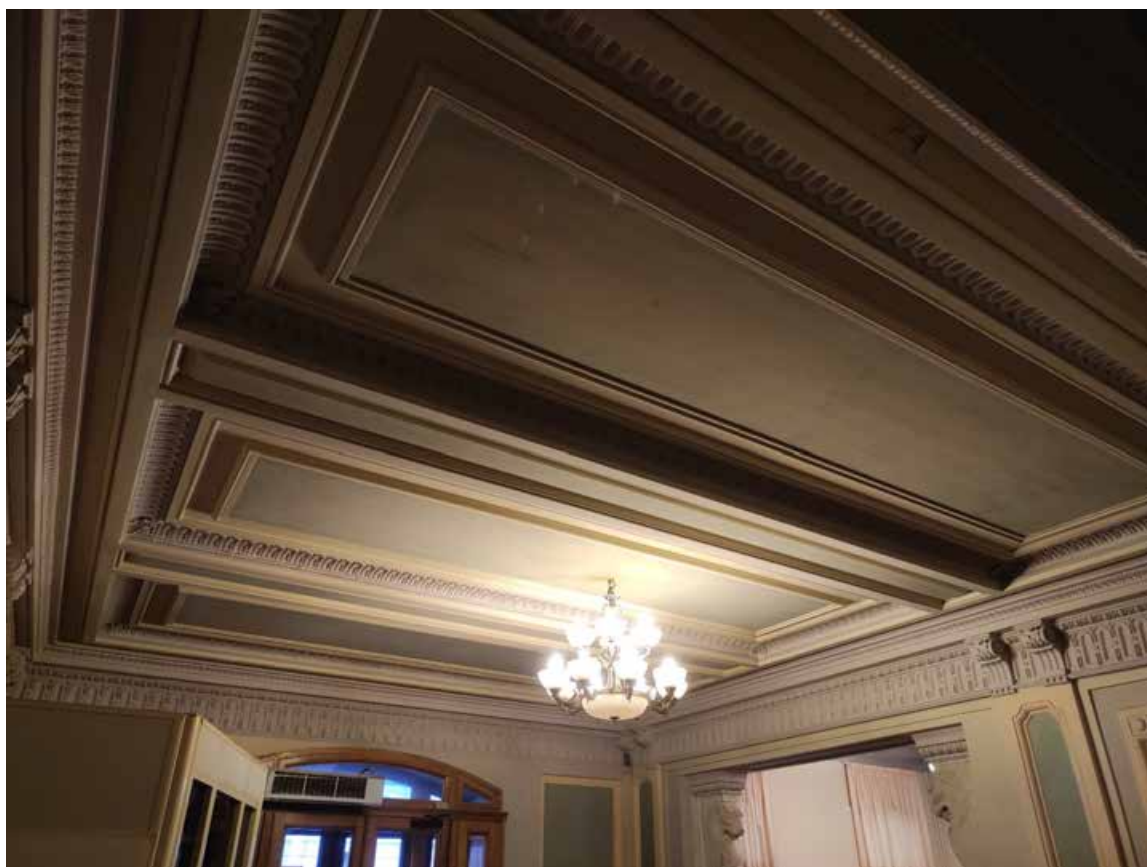
5. Потолок вестибюля корпуса по Галерной улице (пом. № 1).

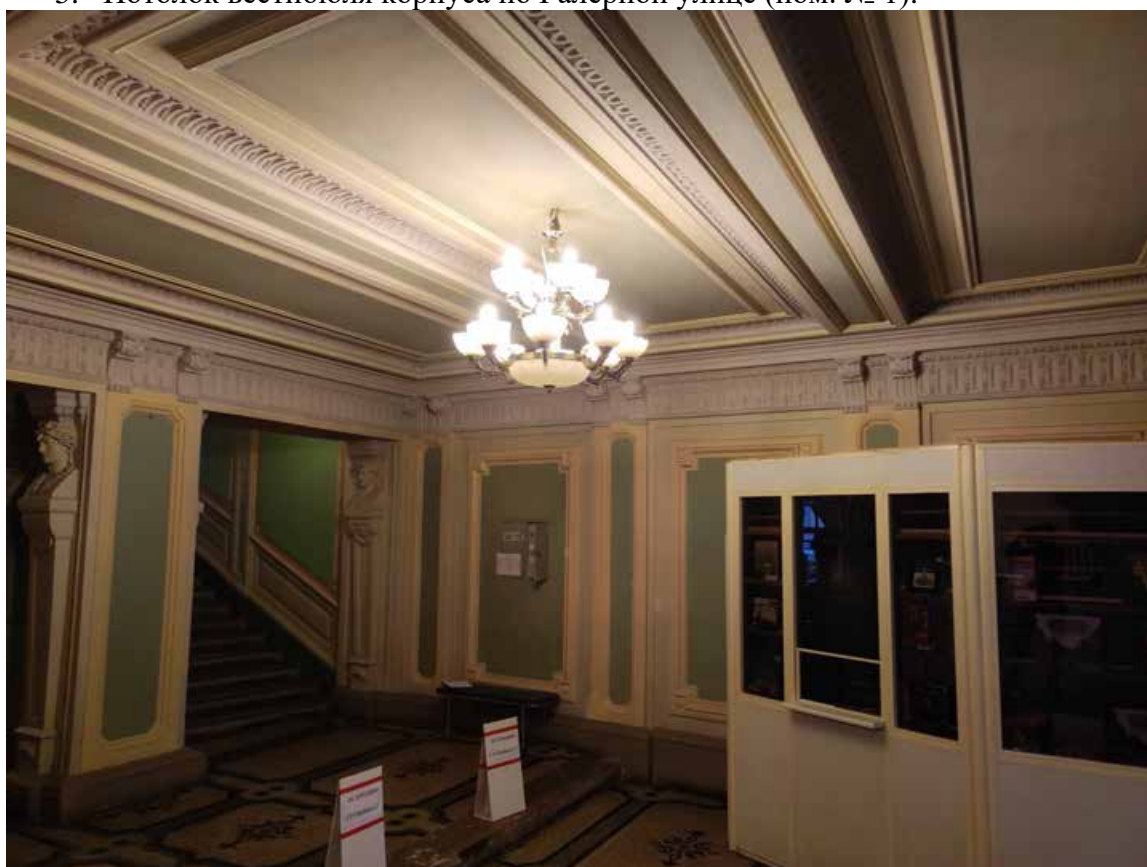
6. Потолок вестибюля корпуса по Галерной улице (пом. № 1).

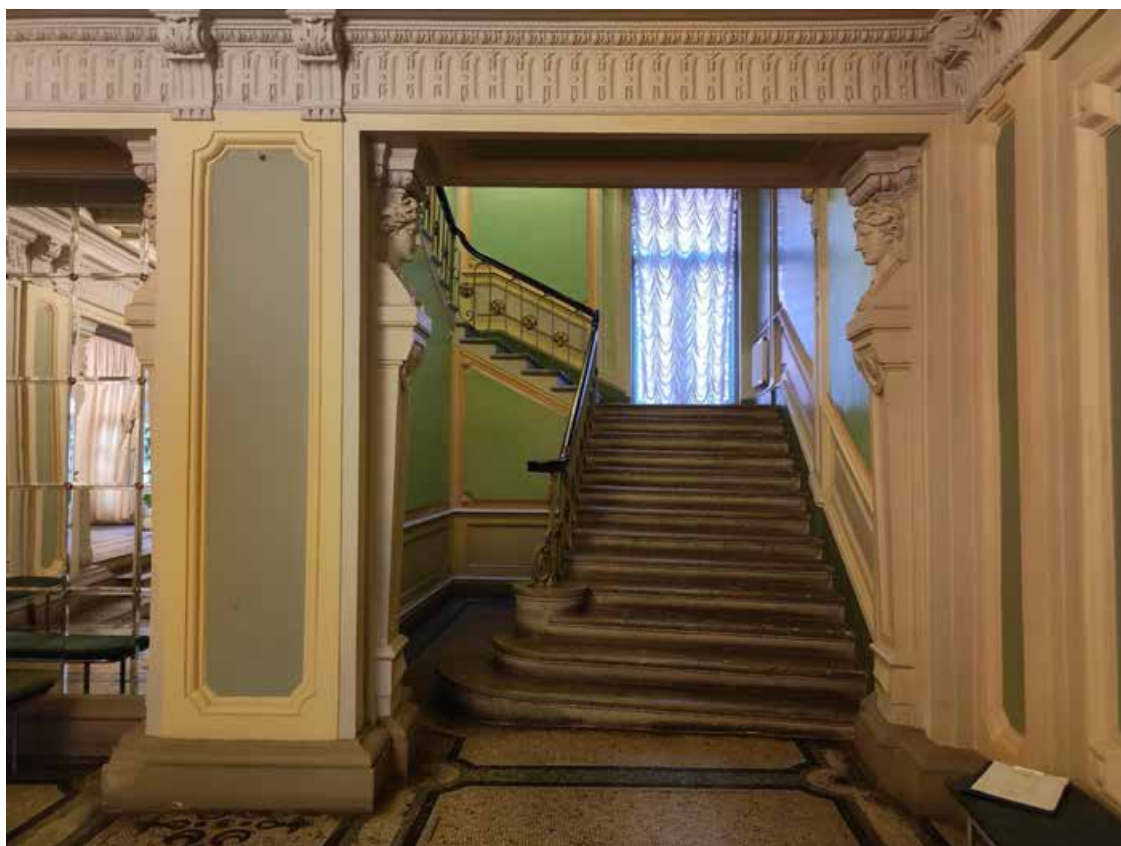
7. Лестница корпуса по Галерной улице в уровне 1-го этажа. Вид из вестибюля (пом. № 1).

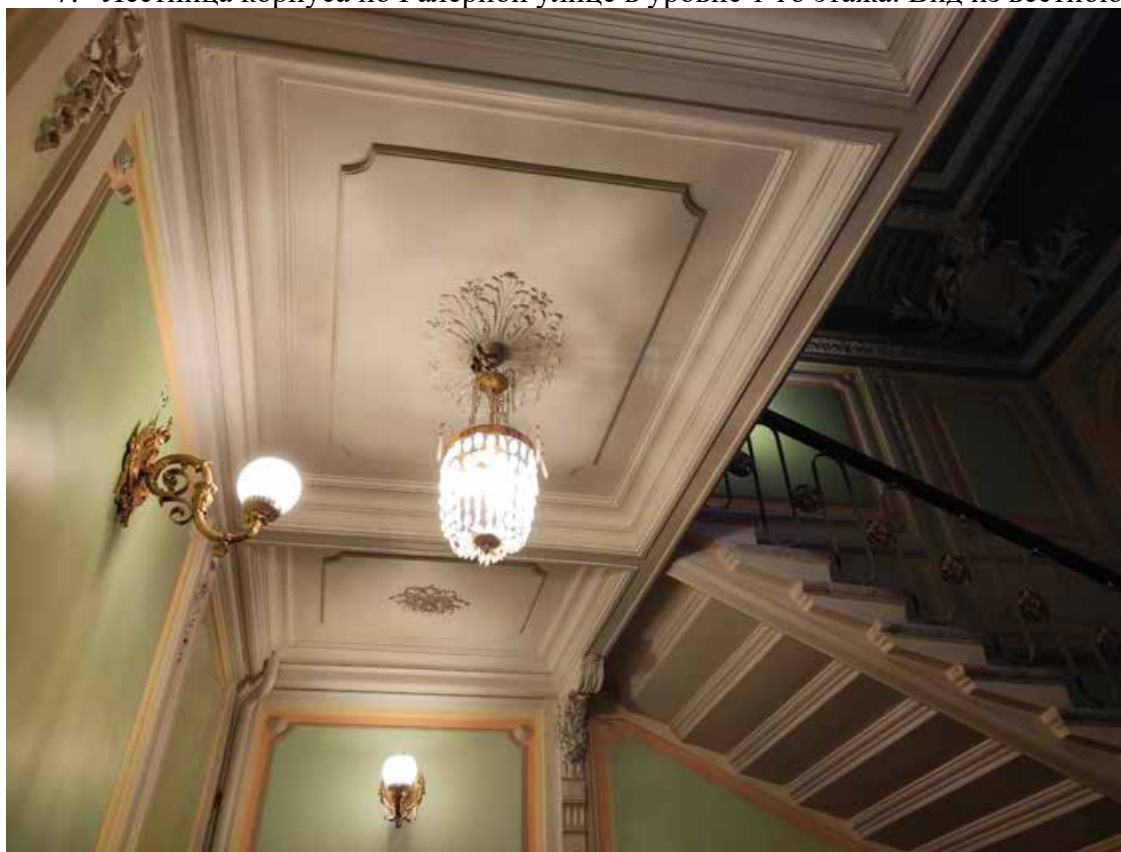
8. Лестница корпуса по Галерной улице в уровне 2-го этажа (пом. № 4-Н).

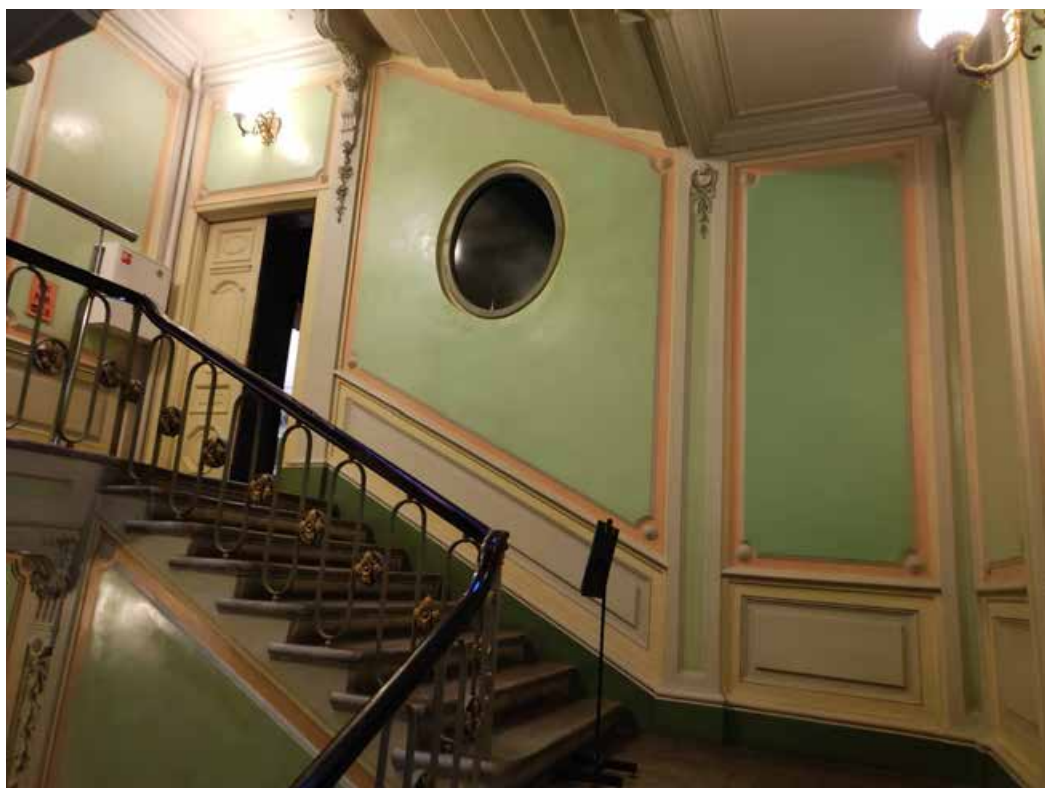
9. Лестница корпуса по Галерной улице. Вид маршей, ведущих с 1-го на 2-й этаж и междуэтажной площадки 2-го этажа.

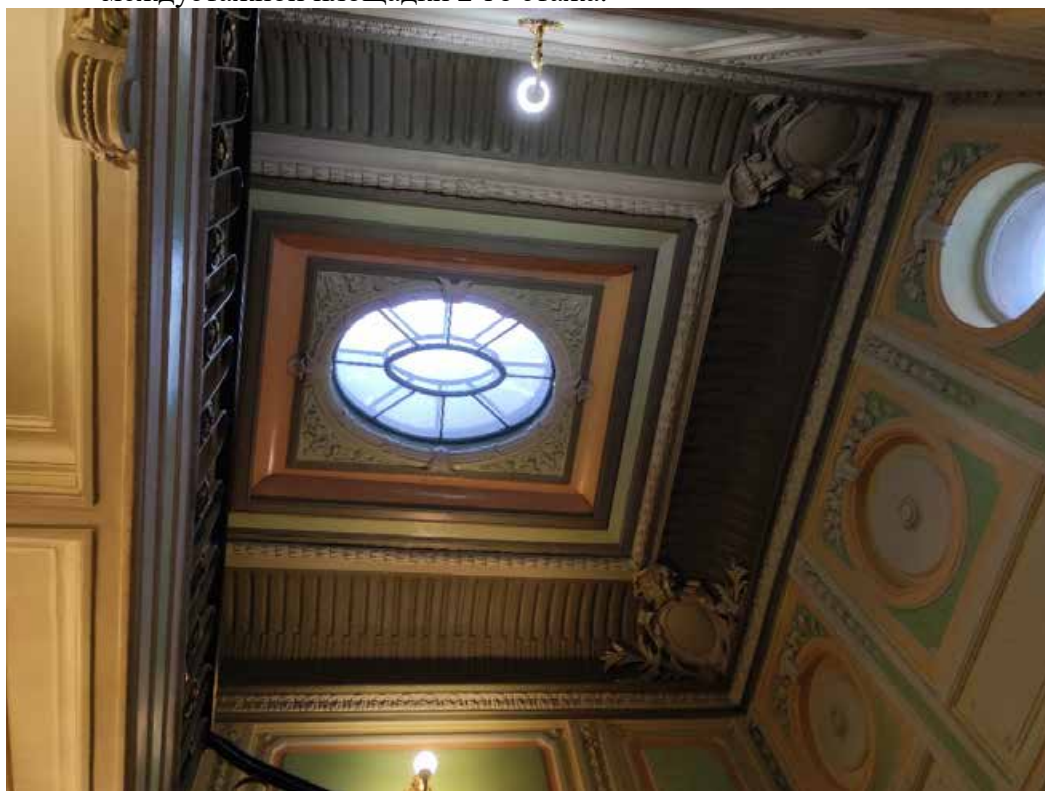
10. Лестница корпуса по Галерной улице. Вид потолка со световым фонарем с площадки 2-го этажа.

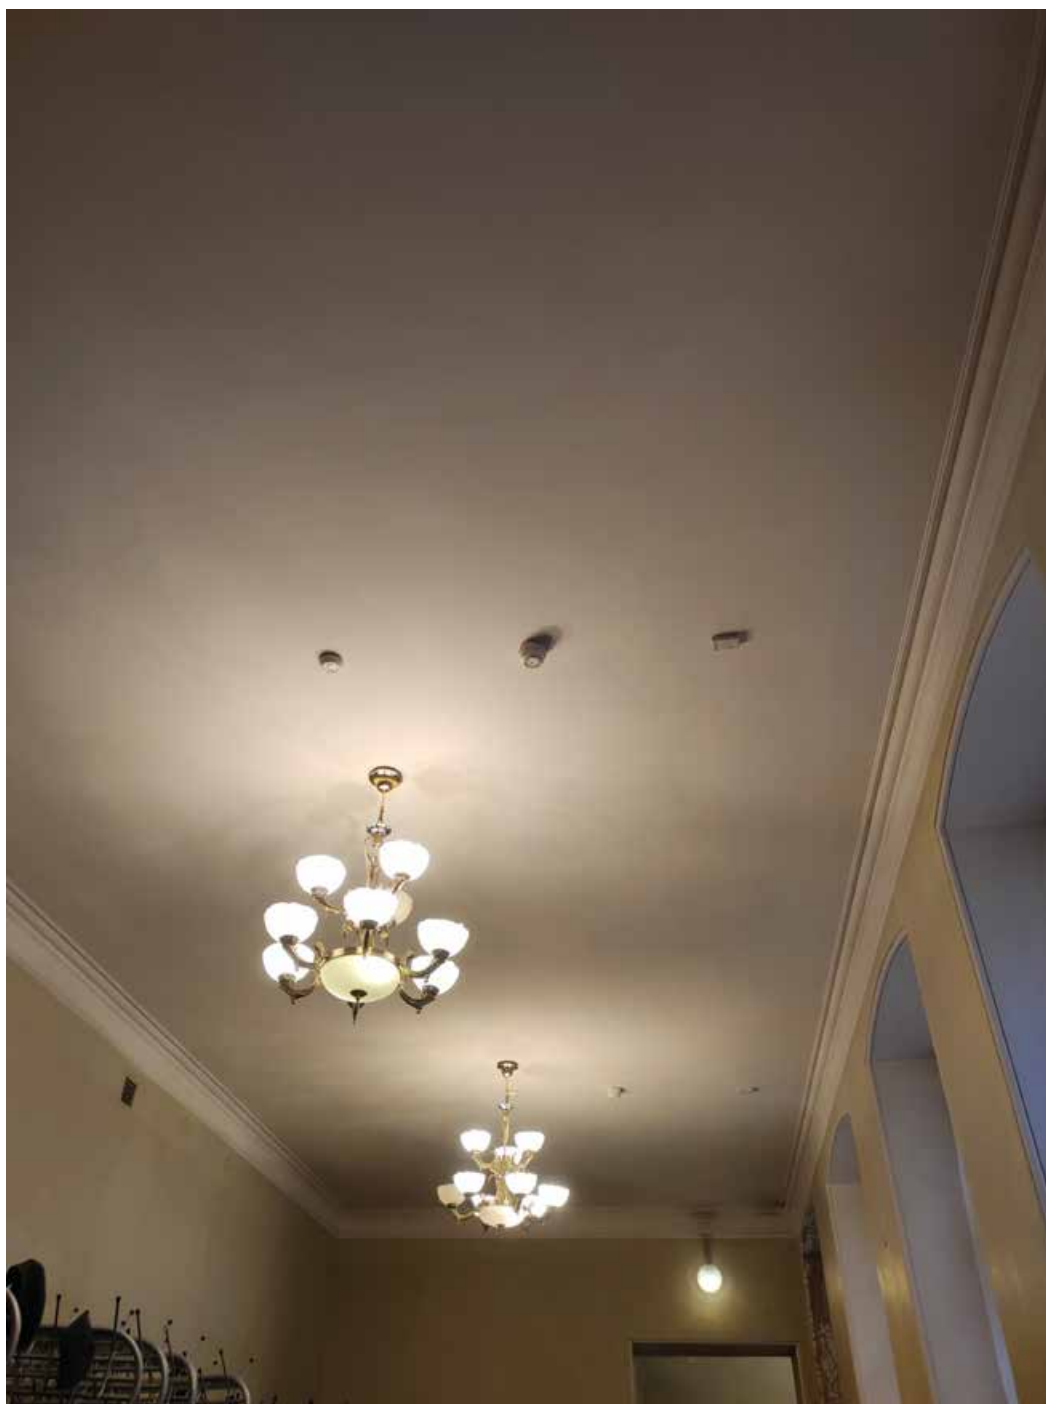
11. Вид помещения № 10 в 1 этаже западного флигеля.

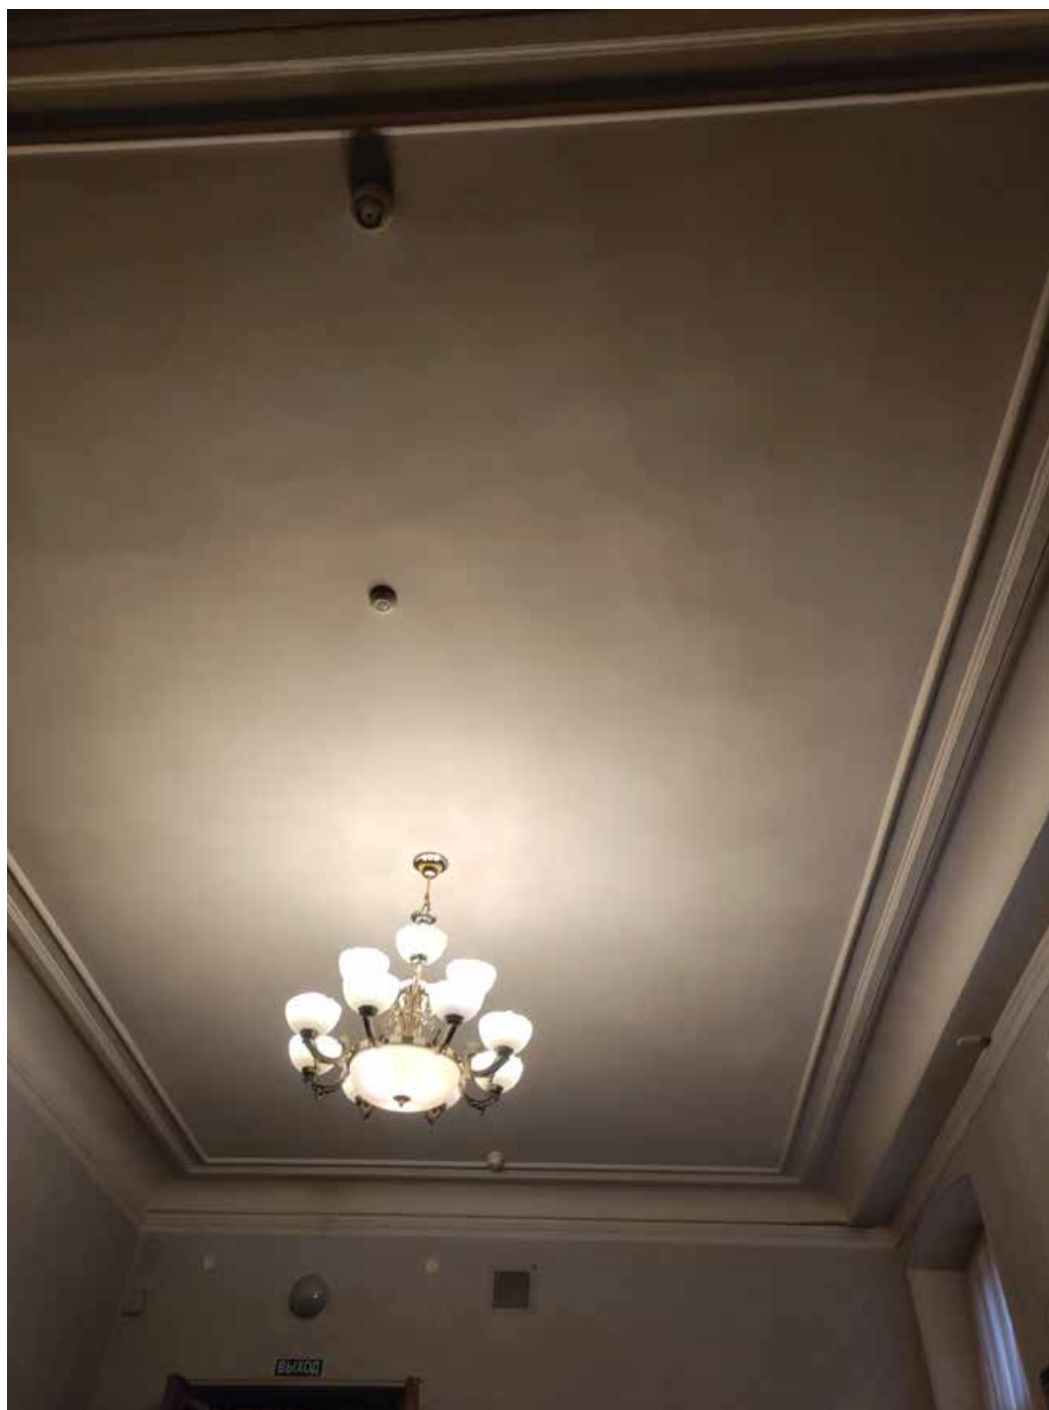
12. Вид помещения № 11 в 1 этаже лицевого корпуса по Английской набережной.

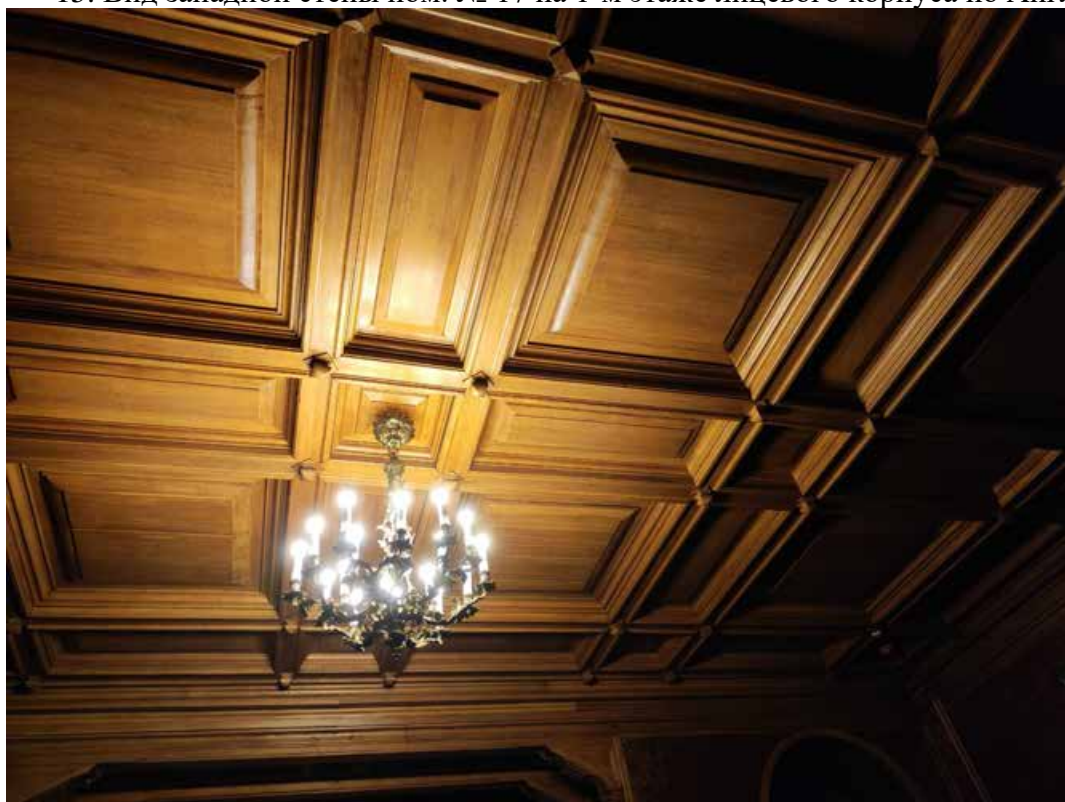
16. Вид потолка пом. № 17 на 1-м этаже лицевого корпуса по Английской наб. Направление съемки север (в сторону Невы).

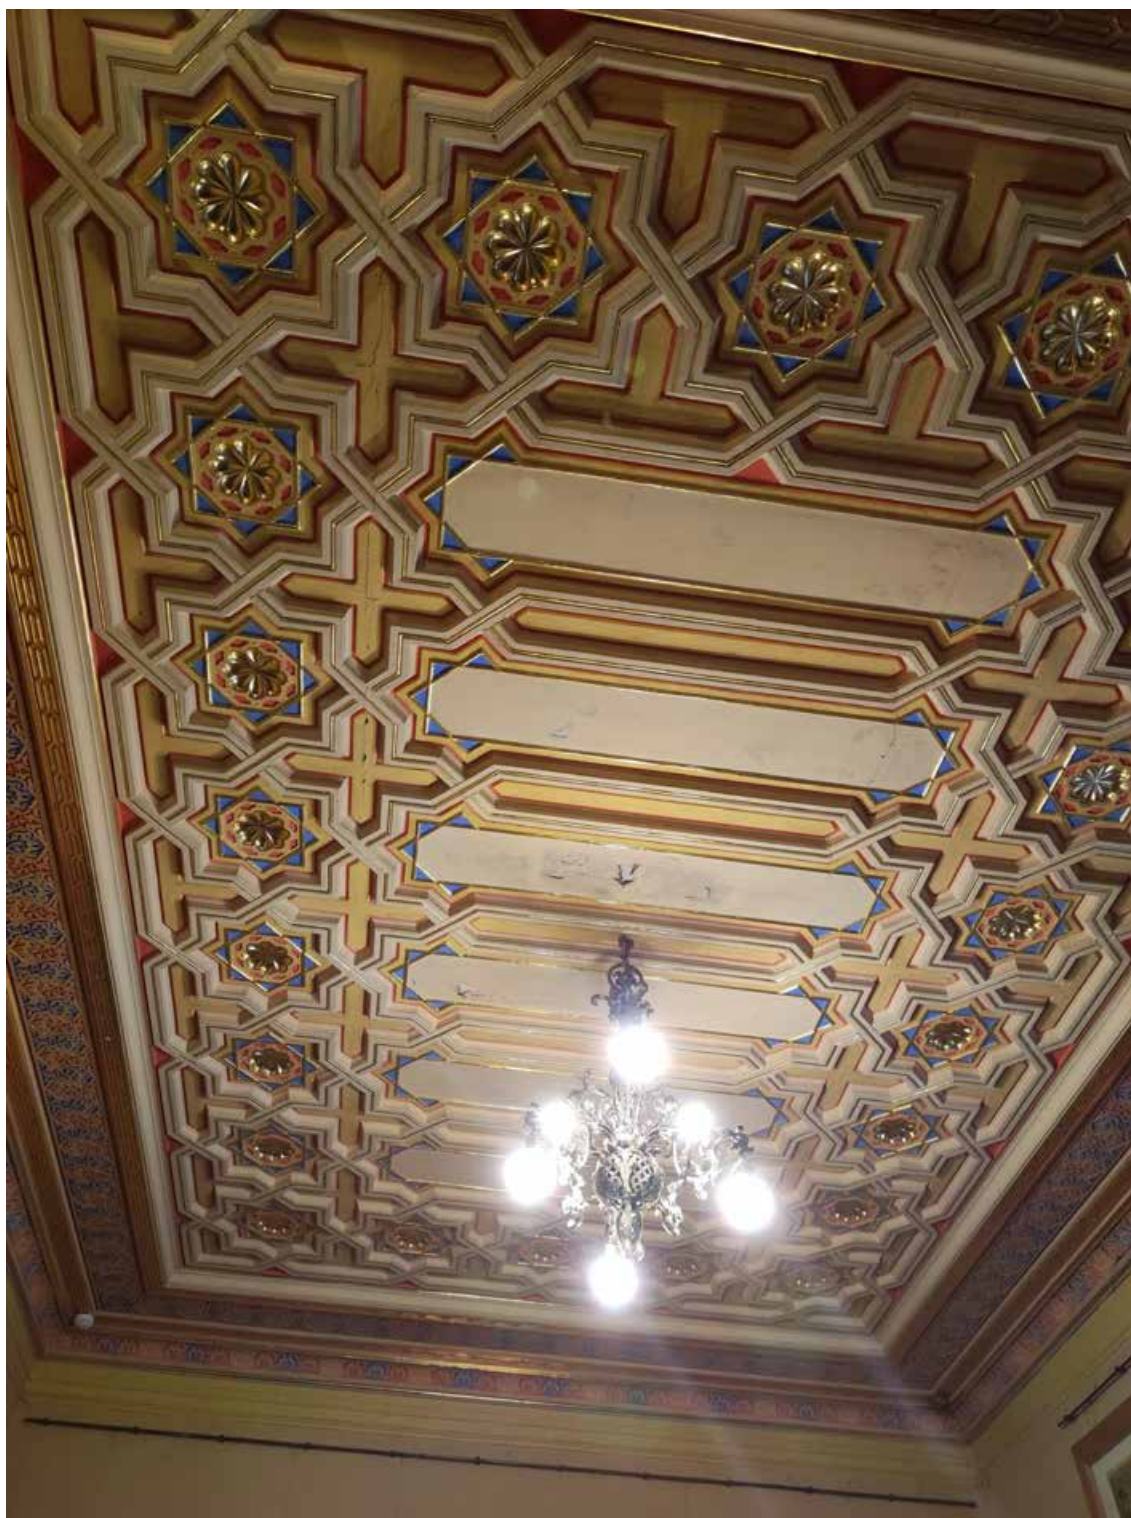
17. Вид потолка в пом. № 19 на 1-м этаже лицевого корпуса по Английской наб. Направление съемки восток (Нева слева).

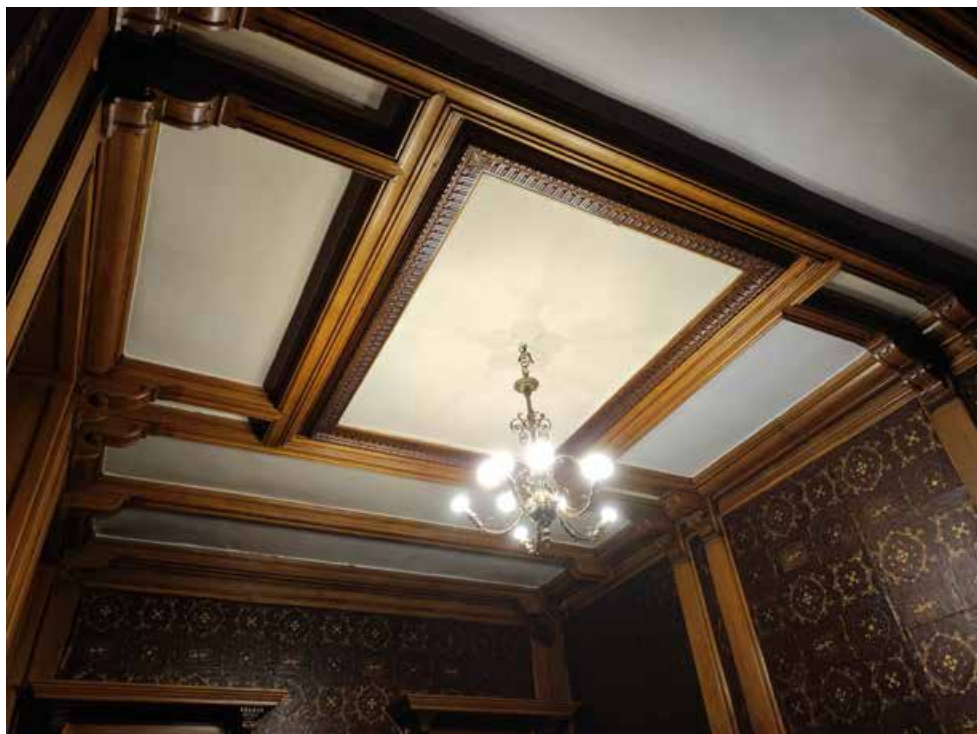
18. Вид потолка в пом. № 21 на 1-м этаже восточного дворового флигеля. Направление съемки север (в сторону Невы).

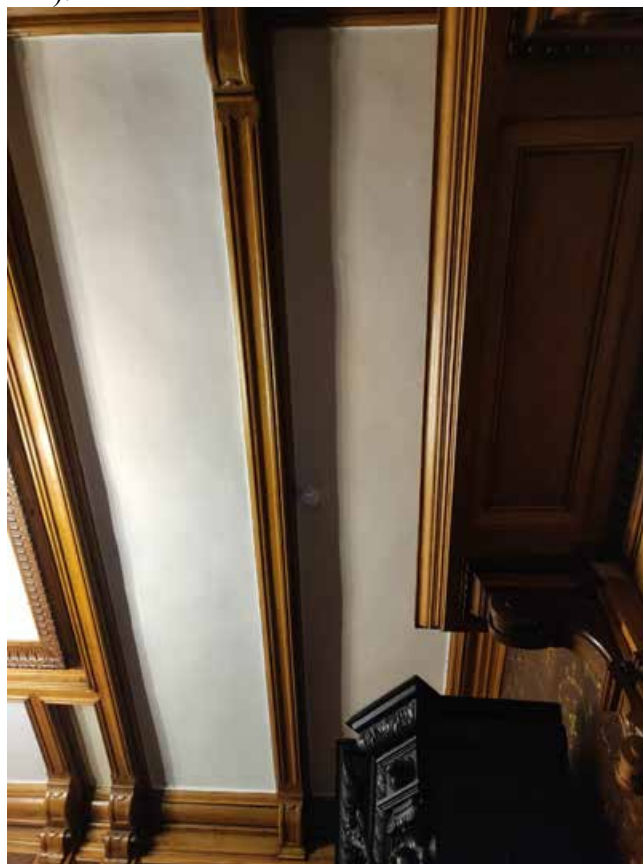
19. Вид потолка в пом. № 21 на 1-м этаже восточного дворового флигеля. Направление съемки восток (Нева слева).
