## Акт

**по результатам государственной историко-культурной экспертизы проектной документации на проведение работ по сохранению объекта культурного наследия федерального значения «Дом Румянцева Н. П. (Кочубея Е. Л.), арх. Глинка В. А., ск. Мартос И. П., арх. Цим И.-А., арх. Степанов А. А.» (г. Санкт-Петербург, Английская наб., д. 44, лит. А): «Проектная документация по приспособлению для современного использования объекта культурного наследия федерального значения “Дом Румянцева Н. П. (Кочубея Е. Л.), арх. Глинка В. А., ск. Мартос И. П., арх. Цим И.-А., арх. Степанов А. А.”, расположенного по адресу: г. Санкт-Петербург, Английская наб., д. 44, лит. А, в части устройства системы оповещения и управления эвакуацией», разработанной ООО «АСП Техпрогресс» в 2022 – 2023 гг.  
(Шифр: ПД-11/22-СОУЭ)**

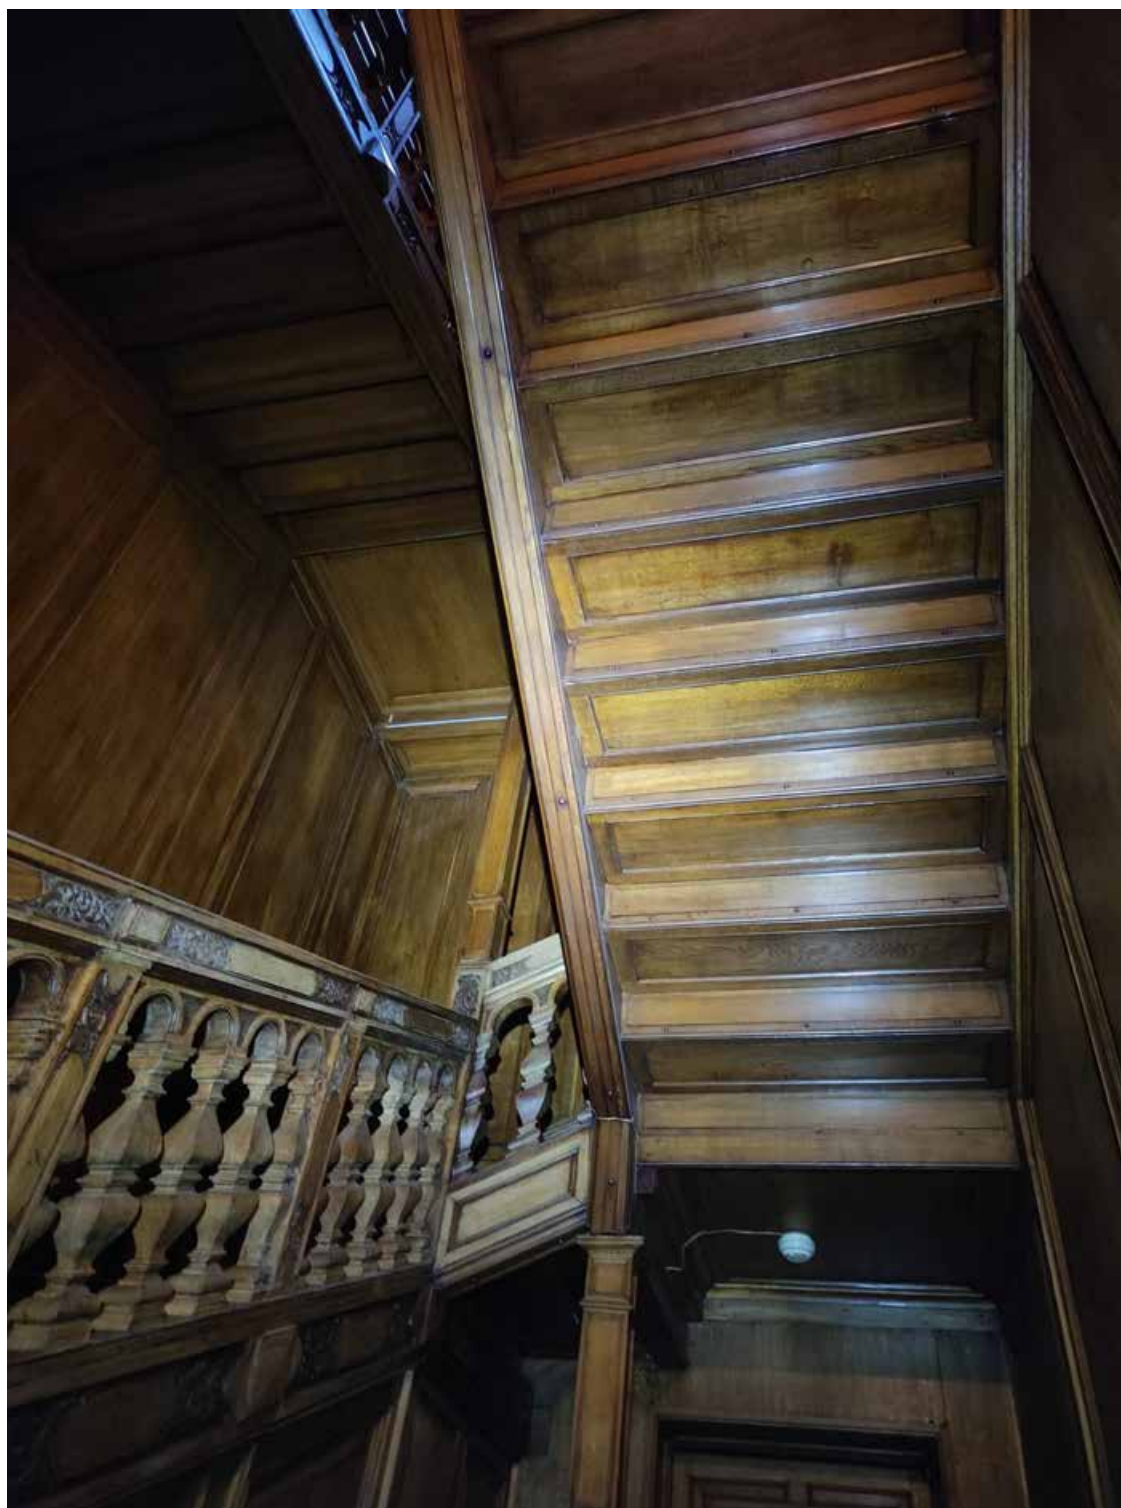
20. Вид дубовой лестницы в уровне 1-го этажа (пом. № 20). Направление съемки север (в сторону Невы).

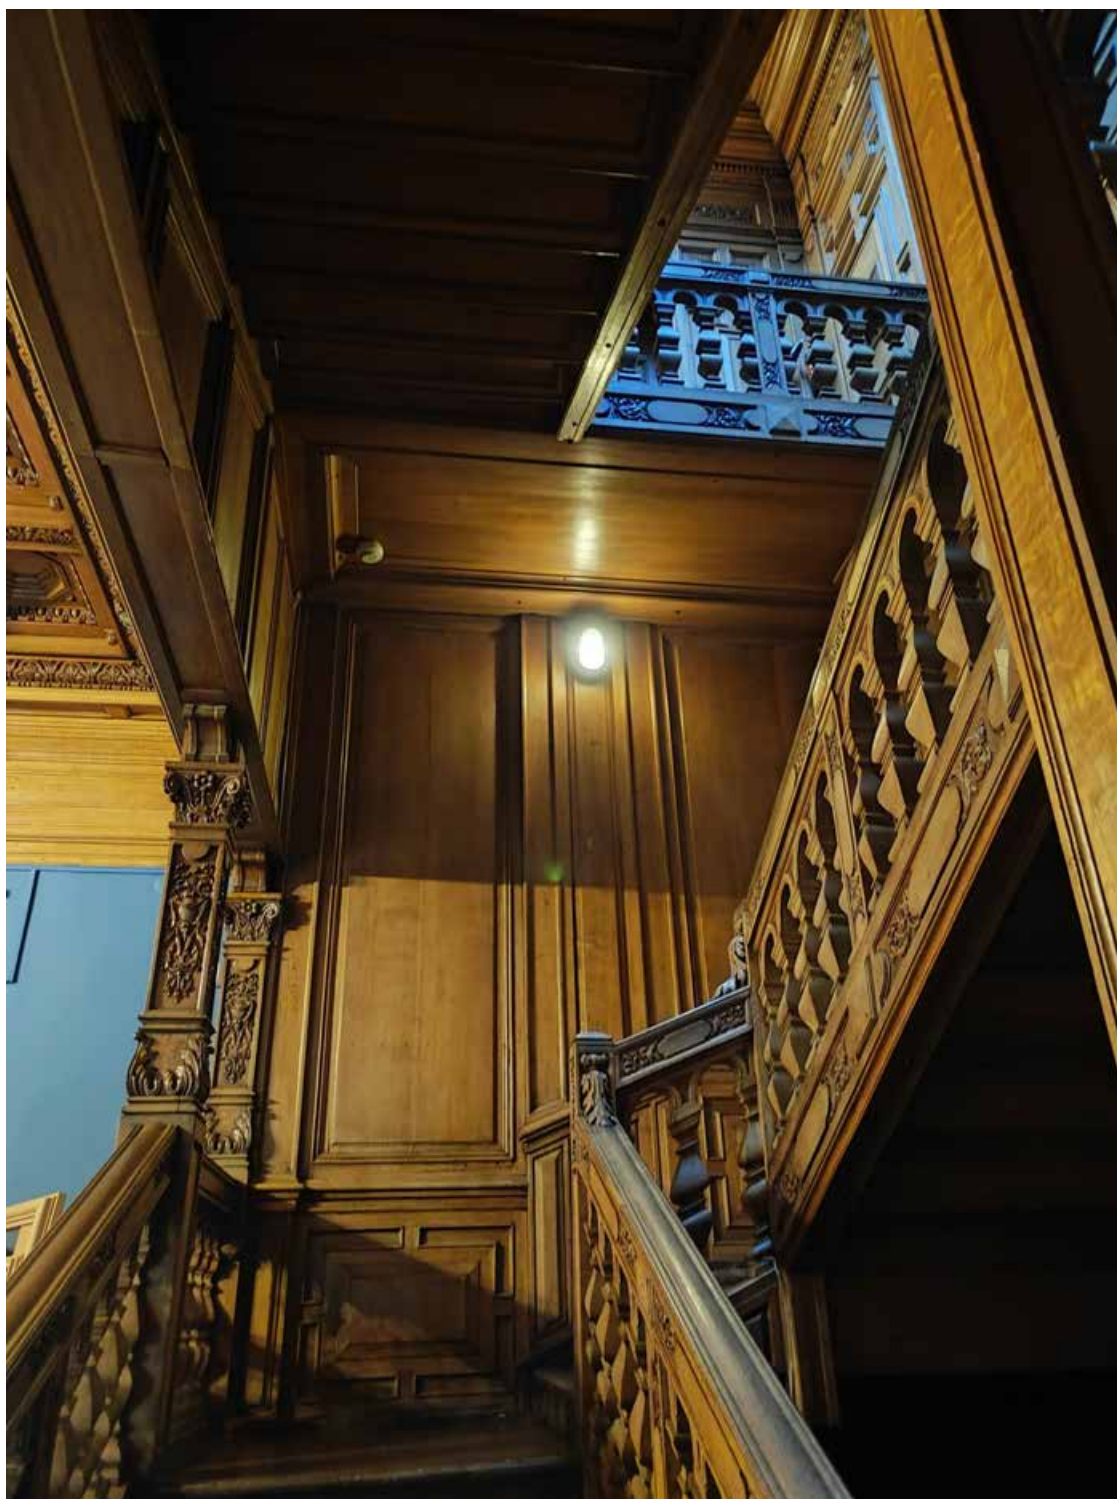
21. Вид дубовой лестницы в уровне 2-го этажа (пом. № 52). Направление съемки север (в сторону Невы).

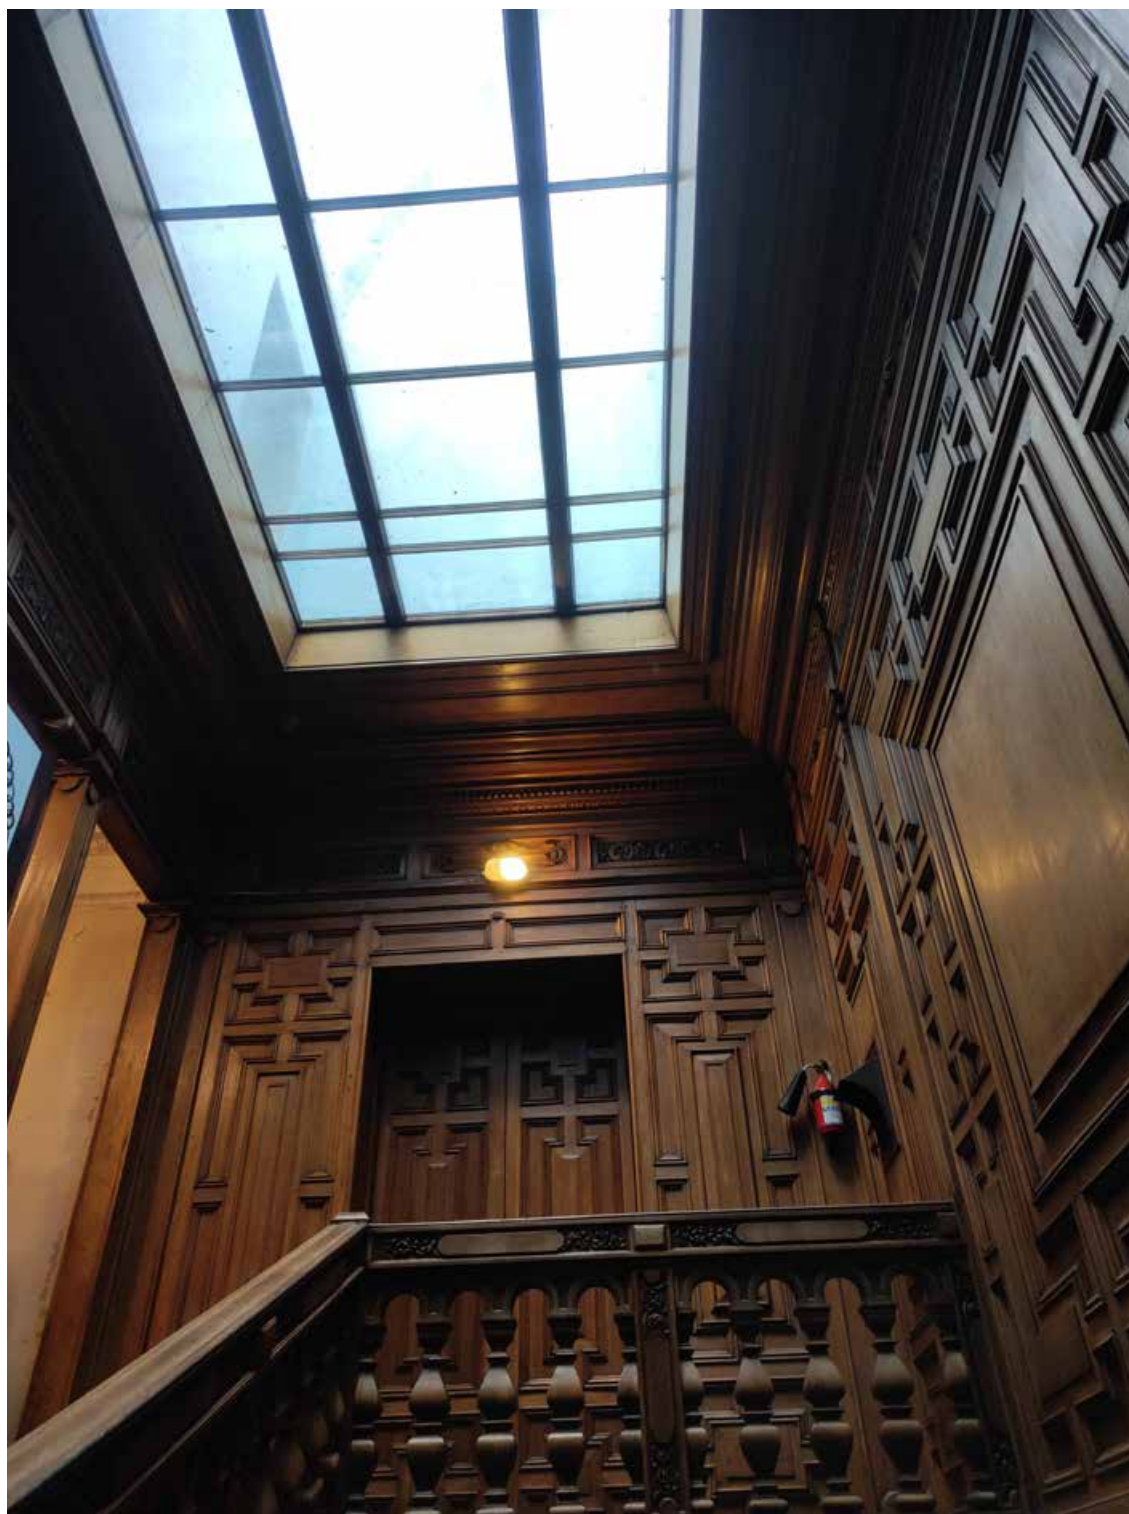
22. Вид дубовой лестницы в уровне 3-го этажа (пом. № 67). Направление съемки север (в сторону Невы).

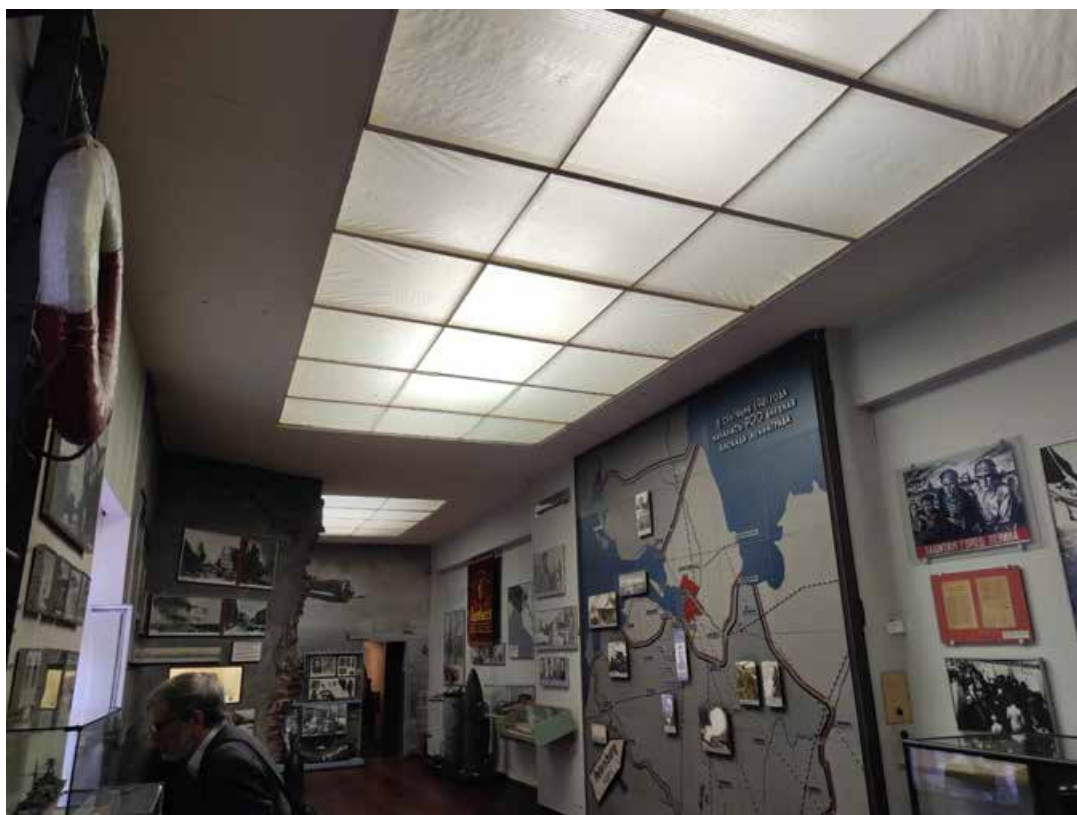
23. Вид пом. № 45 во 2-м этаже западного дворового флигеля. Направление съемки юг (Нева сзади). Стены и потолок защиты для устройства экспозиции.

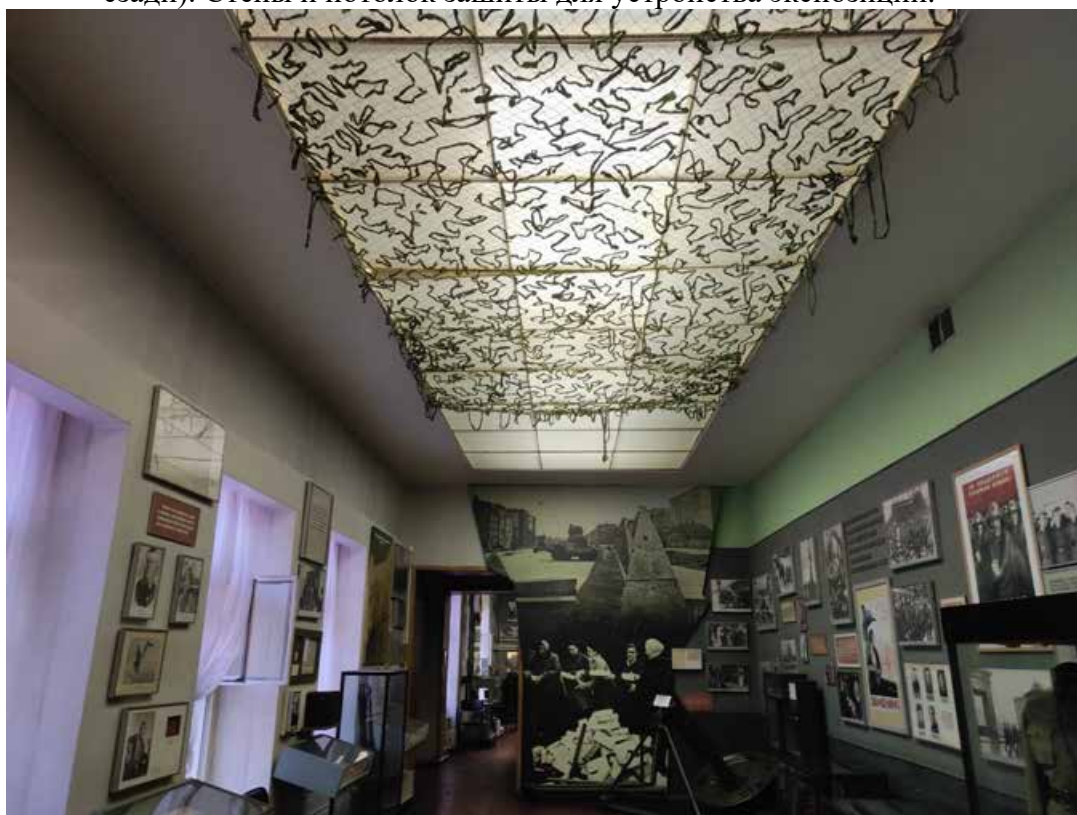
24. Вид пом. № 47 во 2-м этаже западного дворового флигеля. Направление съемки юг (Нева сзади). Стены и потолок защиты для устройства экспозиции.

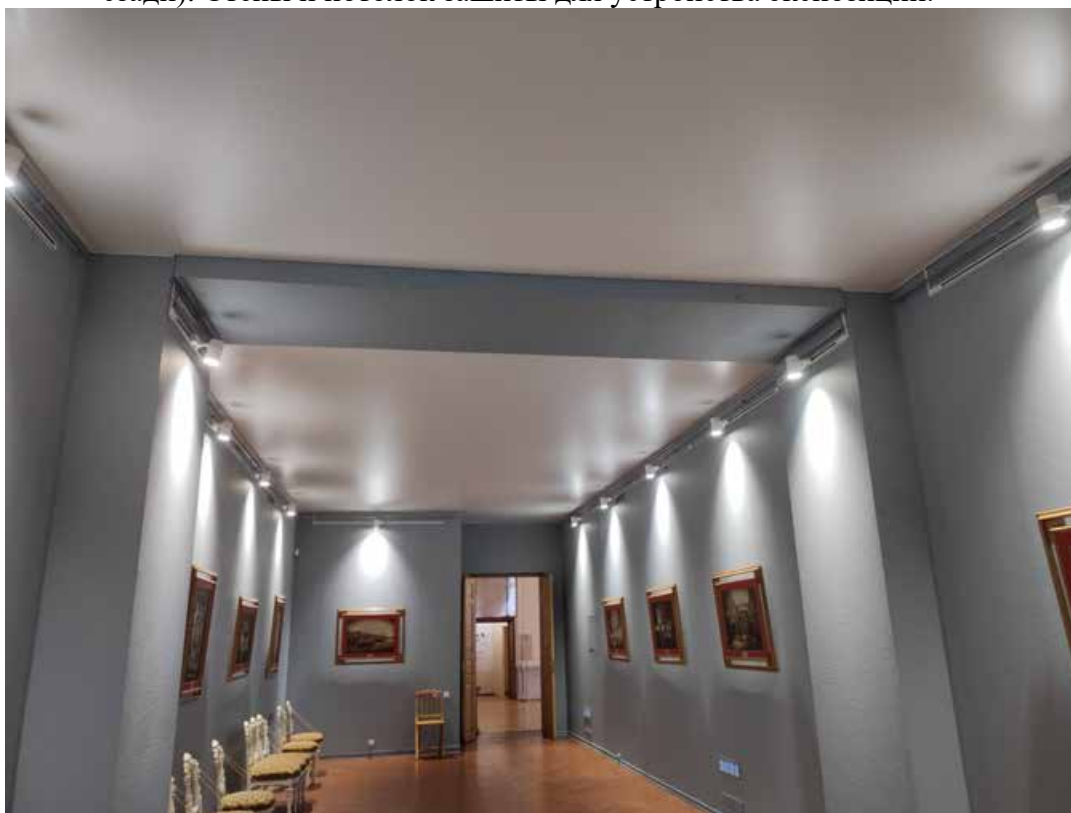
30. Вид пом. № 55 во 2-м этаже восточного дворового флигеля. Направление съемки юг (Нева сзади). Стены и потолок защищены для устройства экспозиции.

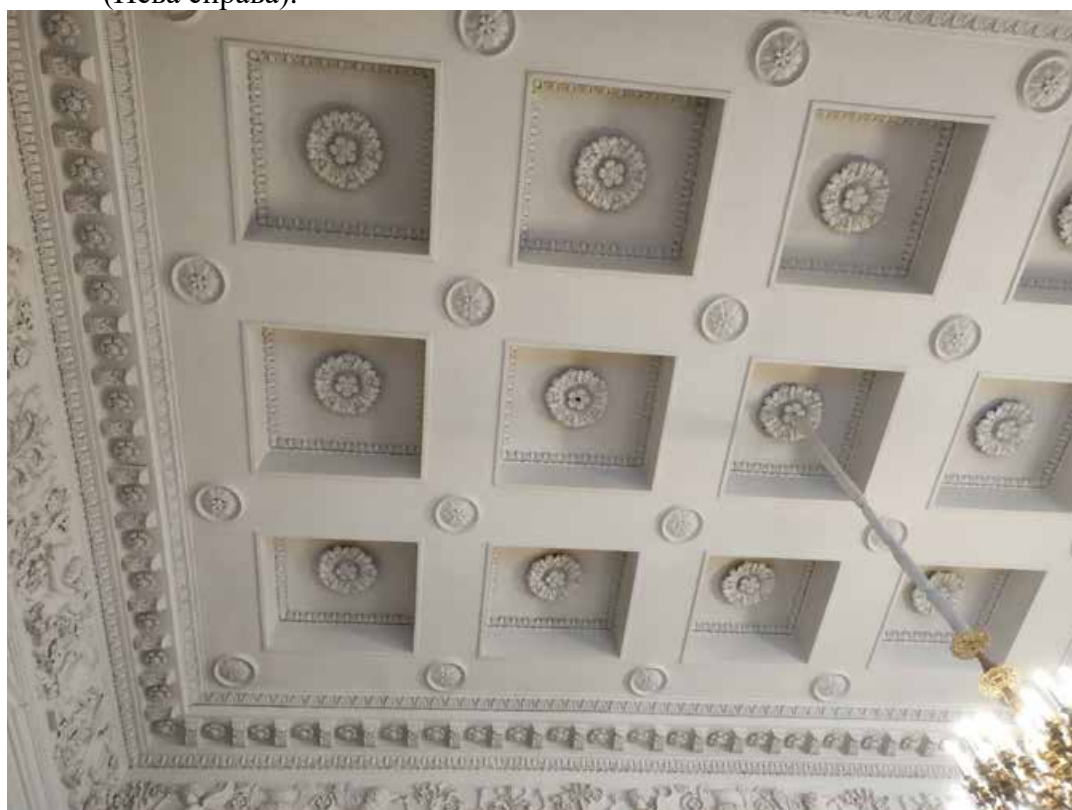
32. Вид кессонов потолка в пом. № 57 во 2-м этаже поперечного дворового флигеля.

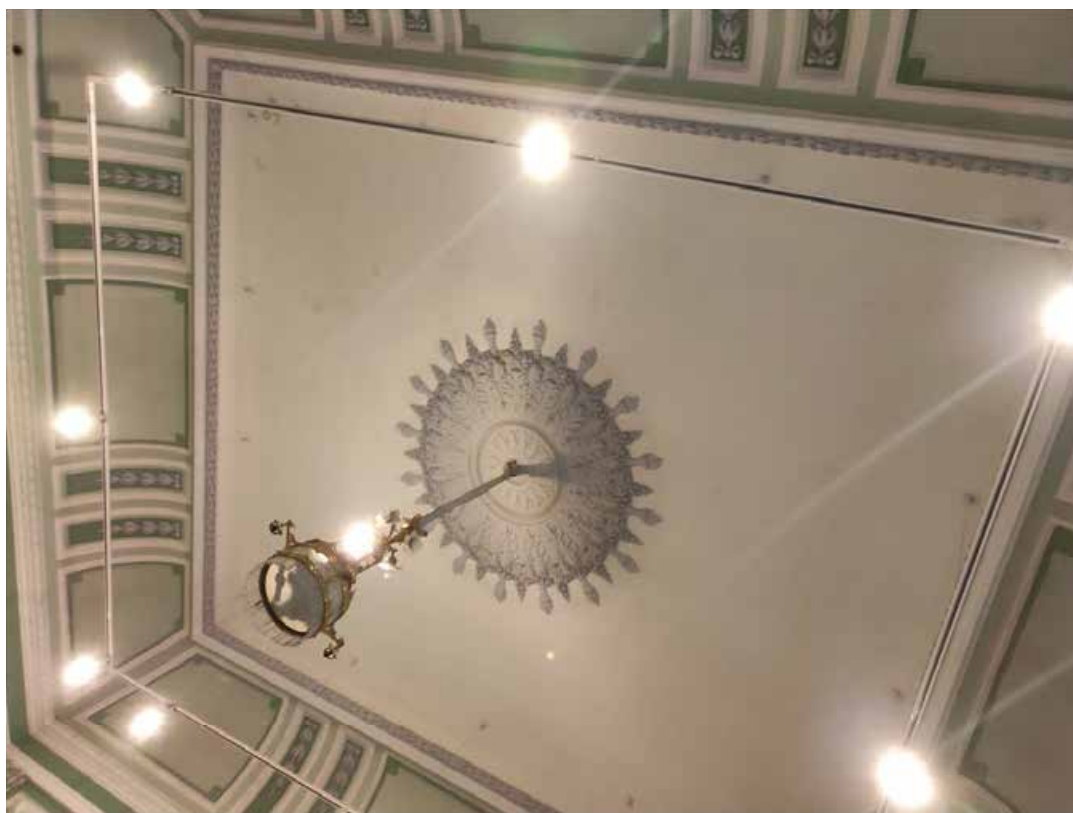
35. Вид потолка помещения № 65 на 3-м этаже лицевого корпуса по Английской наб.

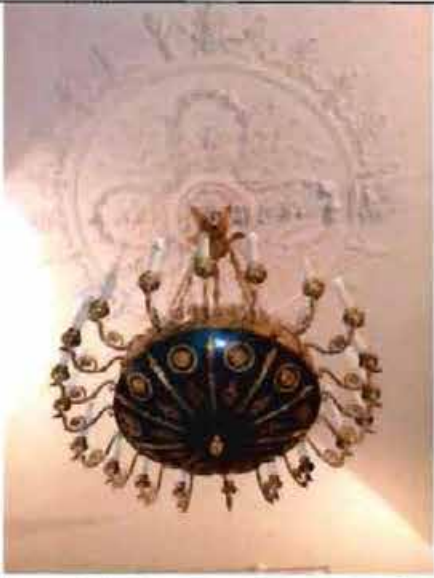
4.	<p><b>Люстра.</b> «Чёрный кабинет», пом. № 21.</p>	<p>Бронзовая на 10 светоточек, 2-ярусная, с кронштейнами в виде волотообразных завитков. Стержень с фигурной вазой, в нижней части с 5 кронштейнами обращенными вверх, 5 кронштейнов в верхней части обращены вниз. Время: кон. XIX в. Размеры: выс. – 100, шир. – 80 см.</p>
