**Акт**

**по результатам государственной историко-культурной экспертизы проектной документации на проведение работ по сохранению объекта культурного наследия регионального значения «Главное здание с флигелями», входящее в состав объекта культурного наследия регионального значения «Жилой дом страхового общества “Россия” с садом и оградами» (г. Санкт-Петербург, Моховая ул., 27-29) - «Проект приспособления для современного использования объекта культурного наследия регионального значения «Главное здание с флигелями», входящее в состав объекта культурного наследия регионального значения «Жилой дом страхового общества “Россия” с садом и оградами» по адресу: г. Санкт-Петербург, ул. Моховая, дом 27-29, лит. А, (в части перепланировки и переустройства квартиры № кв. 34)», разработанный СПбГУП «Городским управлением инвентаризации и оценки недвижимости» в 2020 году (Шифр № 51/711-09-2020), с целью определения соответствия проектной документации требованиям законодательства Российской Федерации в области государственной охраны объектов культурного наследия.**

Проектная документация на проведение работ по сохранению объекта культурного наследия регионального значения «Главное здание с флиге

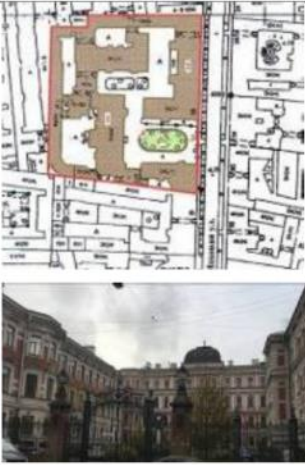
№ пп	Видовая принадлежность предмета охраны	Предмет охраны	Фотофиксация
1	2	3	4
1.	Объемно-пространственное и планировочное решение территории:	<p>объемно-пространственная композиция ансамбля, состоящего из «Главное здание с флигелями» (№ 1 на плане), «Северный корпус» (№ 2 на плане), ограда с воротами (№3 на плане), ограды сада (№ 4 на плане), сада (№ 5 на плане);</p> <p>градостроительные характеристики ансамбля, его роль в панораме Моховой улиц и в формировании композиционно-планировочной структуры квартала.</p> <p>габариты внутренних дворов и световых колодцев:</p>

<p>The image block contains two parts: at the top, an architectural site plan showing the layout of the building complex with numbered areas (1-5) corresponding to the text; at the bottom, a photograph showing a view of the courtyard from an elevated perspective, featuring a central building with a dome and surrounding structures.</p>

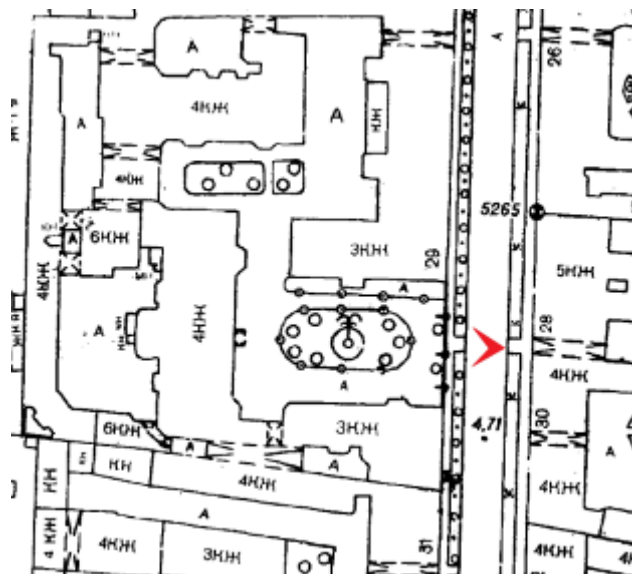
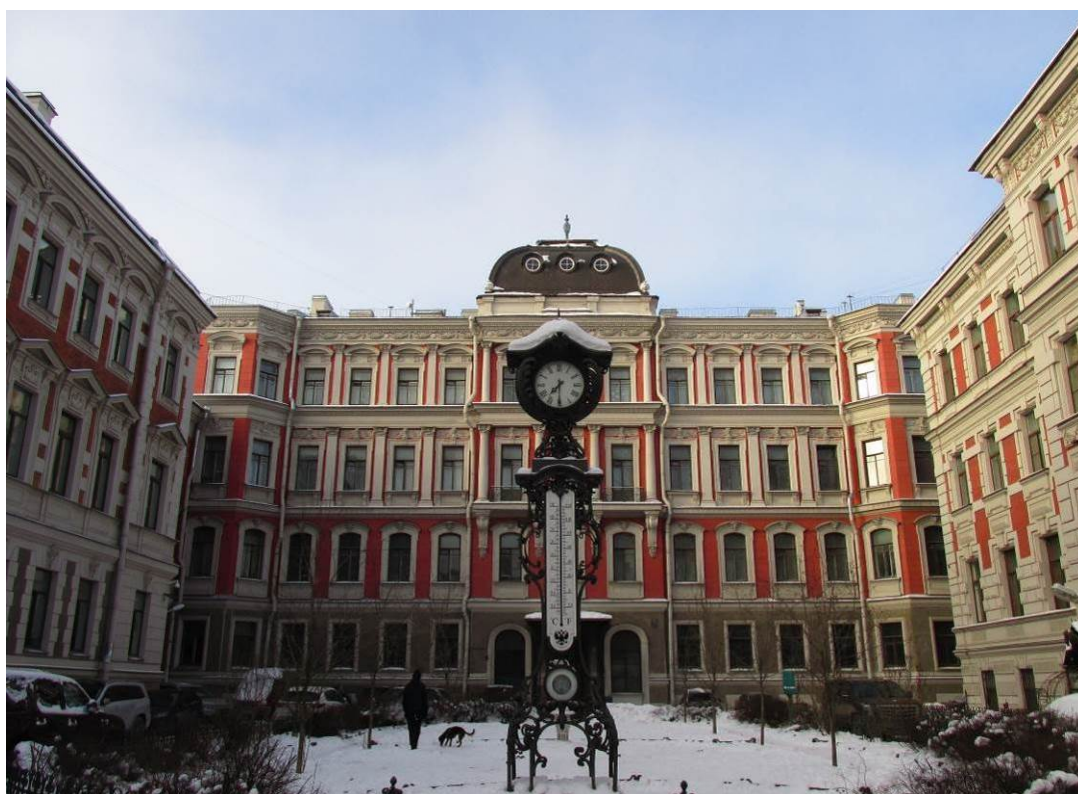
1. ОКН регионального значения «Жилой дом страхового общества “Россия” с садом и оградами» (г. Санкт-Петербург, Моховая ул., 27-29) Лицевой фасад. Курдонер.

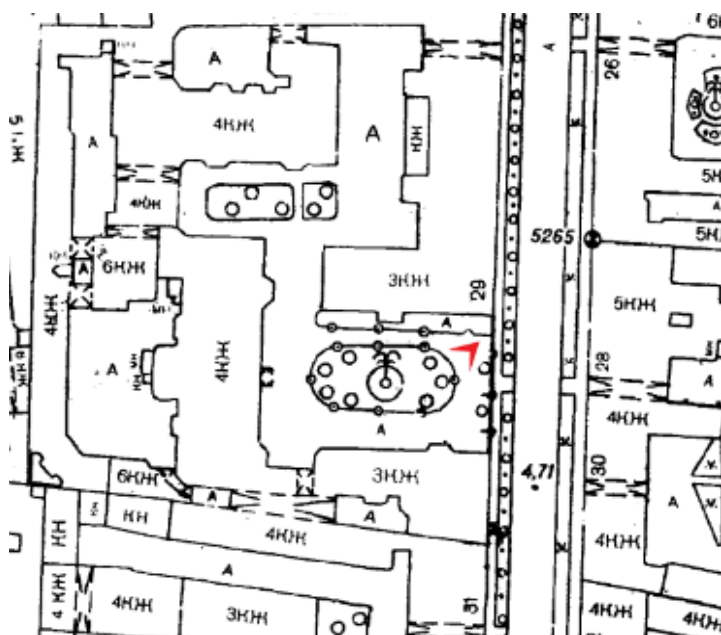
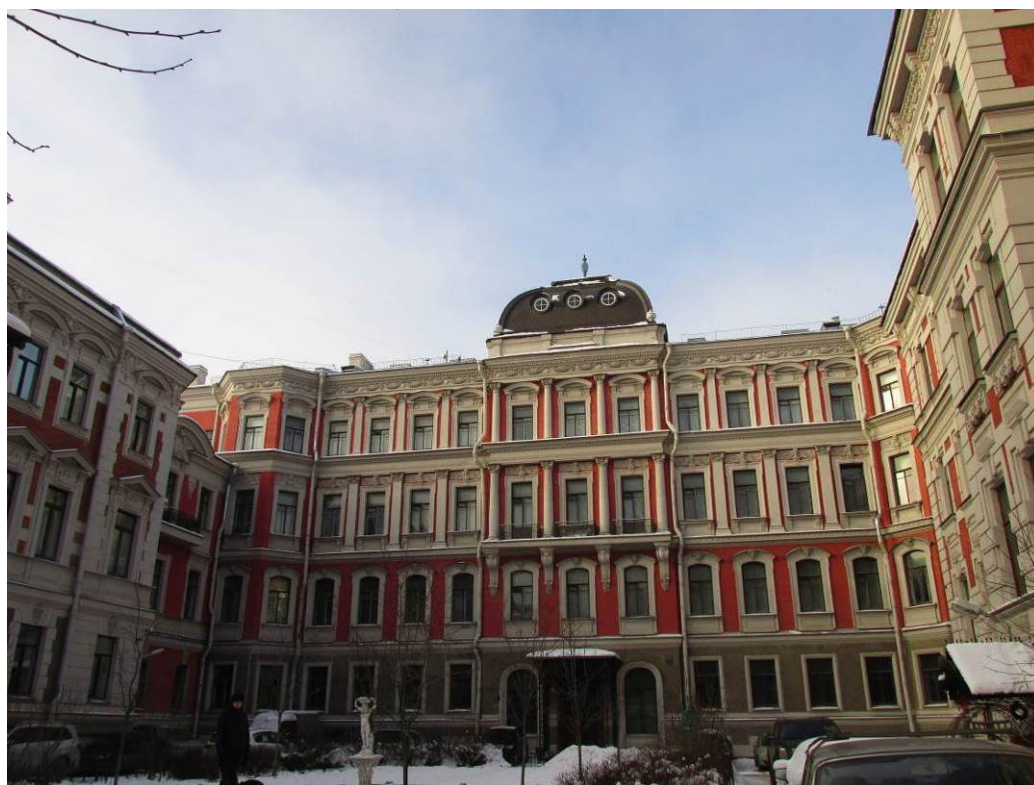
2. ОКН регионального значения «Жилой дом страхового общества “Россия” с садом и оградой» (г. Санкт-Петербург, Моховая ул., 27-29) Лицевой фасад. Курдонер.

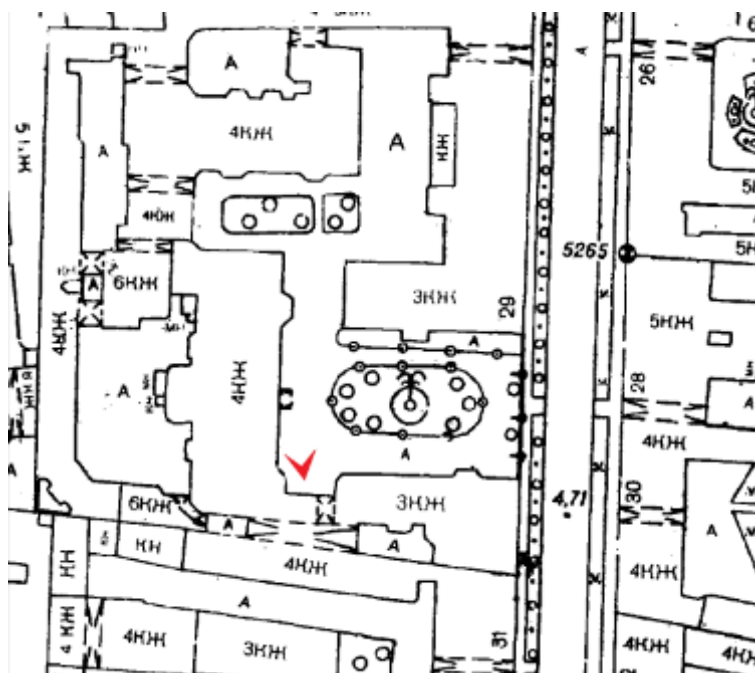
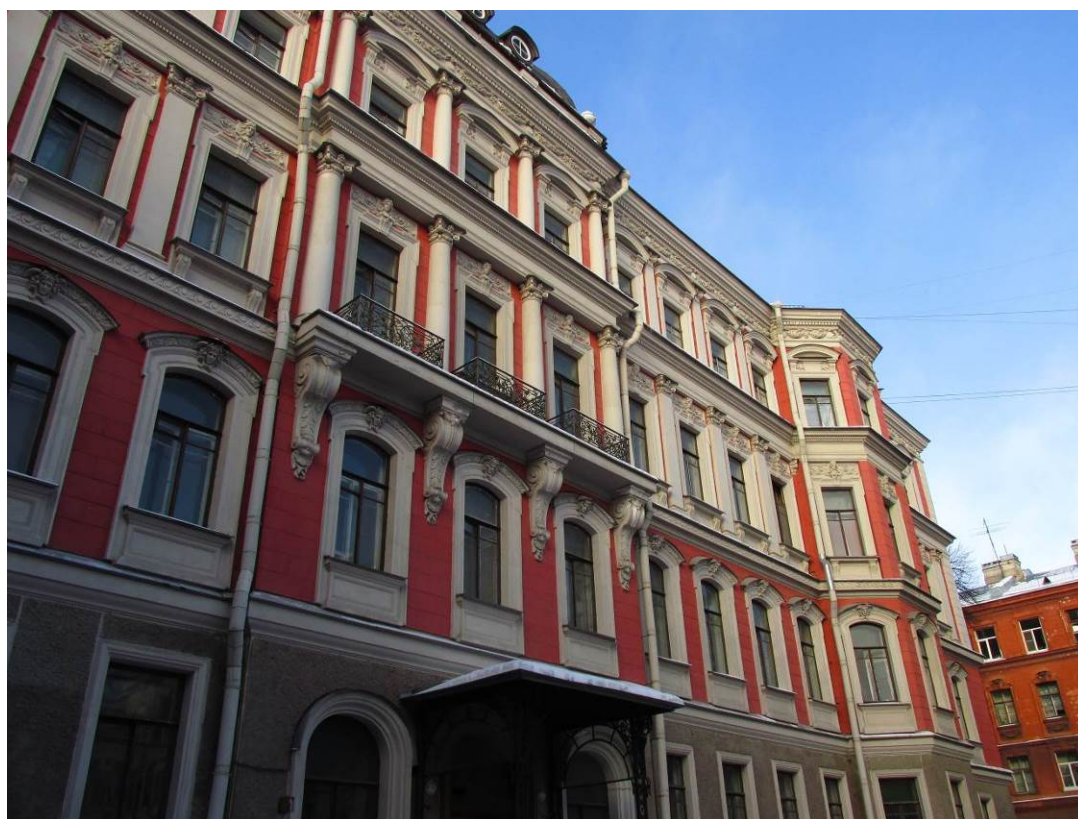
3. ОКН регионального значения «Жилой дом страхового общества “Россия” с садом и оградой» (г. Санкт-Петербург, Моховая ул., 27-29) Лицевой фасад. Курдонер.

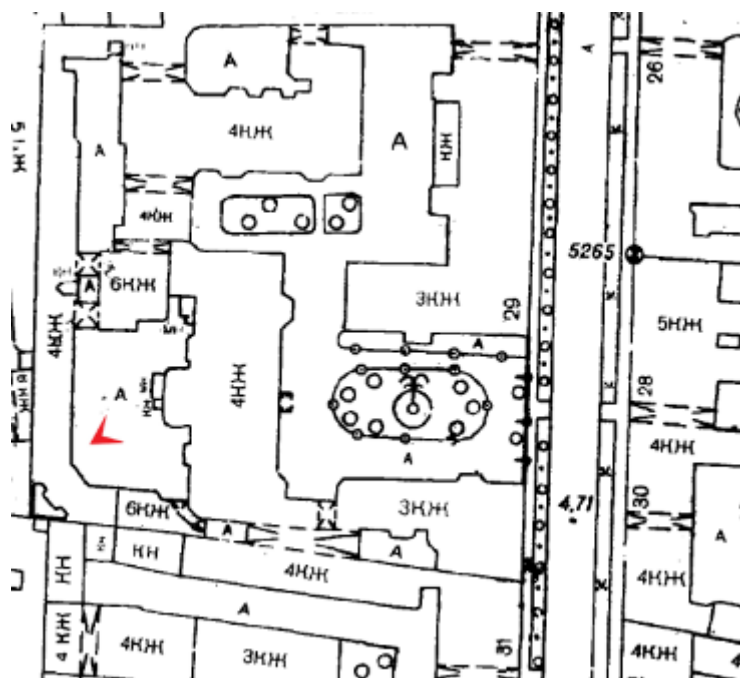
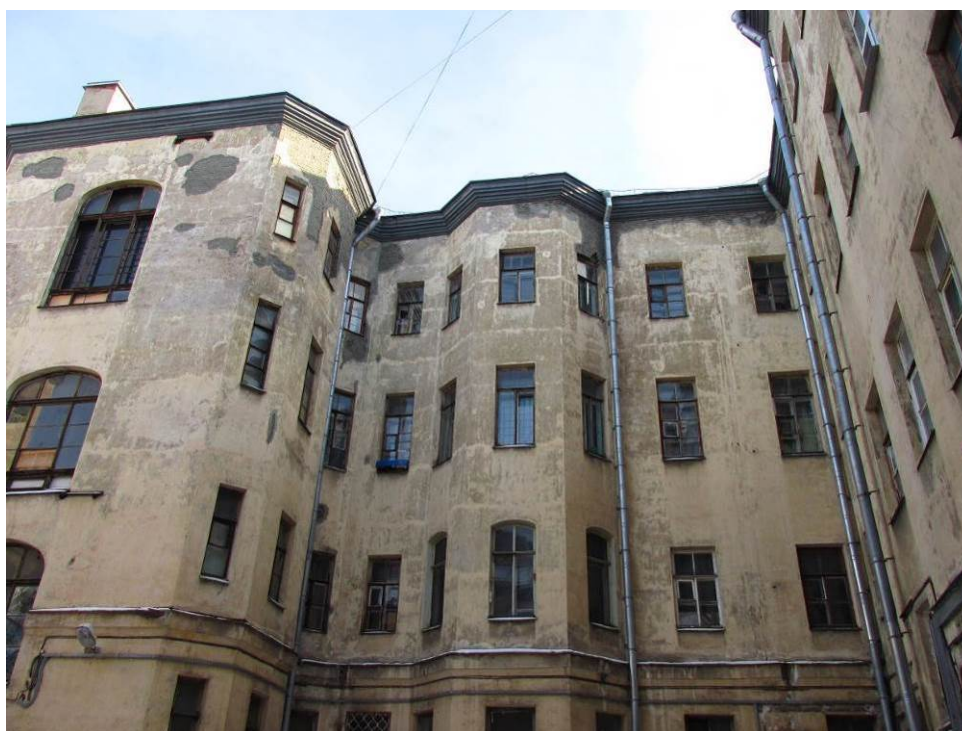
4. ОКН регионального значения «Жилой дом страхового общества “Россия” с садом и оградями» (г. Санкт-Петербург, Моховая ул., 27-29) Дворовый фасад

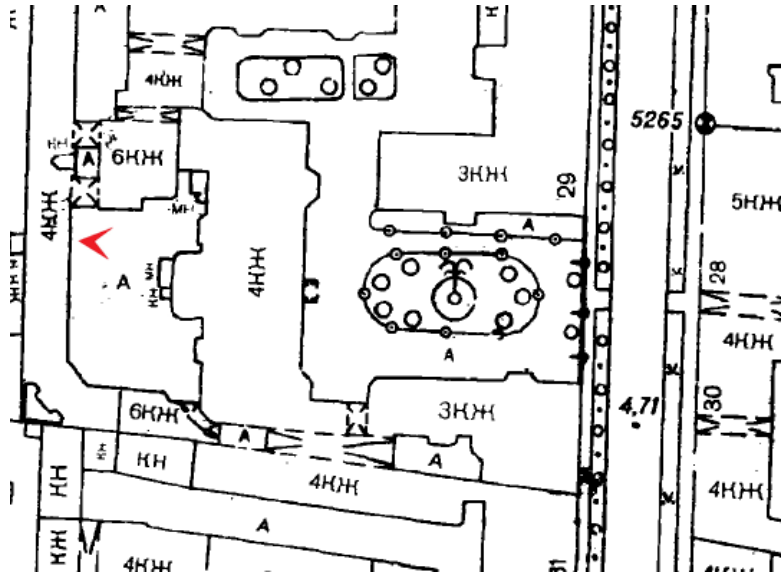
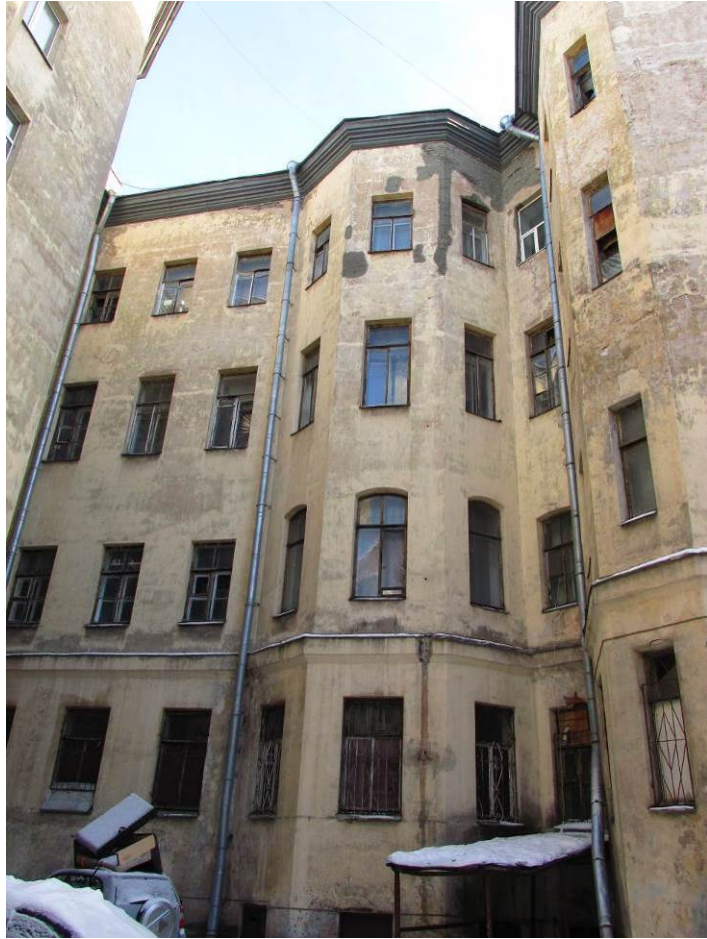
5. ОКН регионального значения «Жилой дом страхового общества “Россия” с садом и оградями» (г. Санкт-Петербург, Моховая ул., 27-29) Дворовый фасад

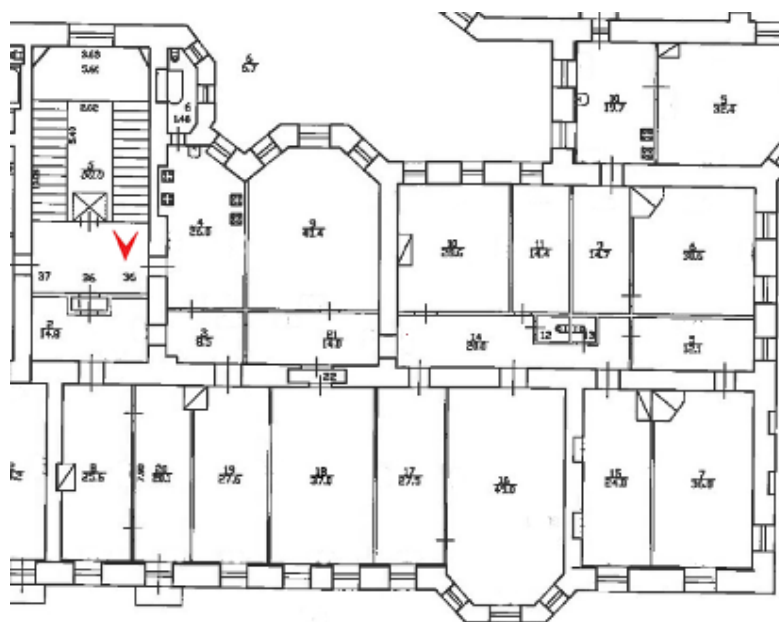
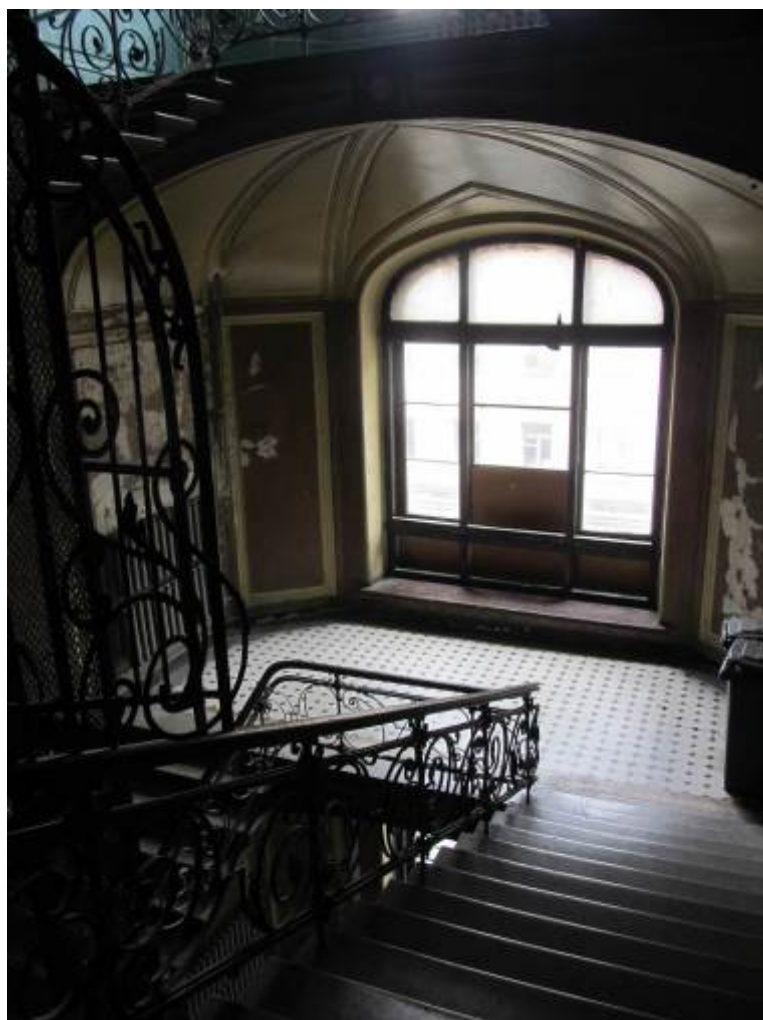
6. ОКН регионального значения «Жилой дом страхового общества «Россия» с садом и оградями» (г. Санкт-Петербург, Моховая ул., 27-29) Парадная лестница.

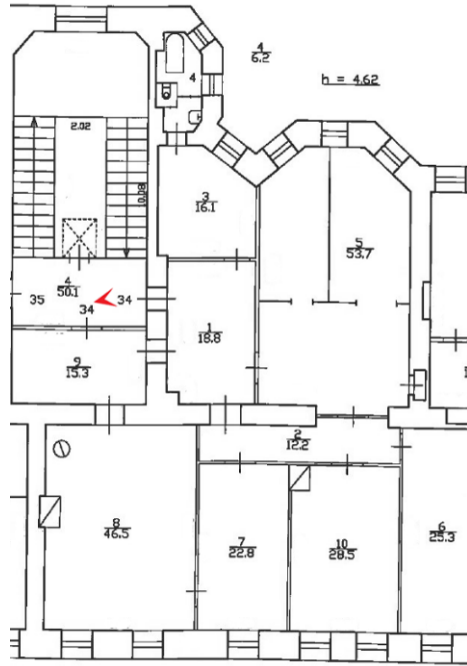
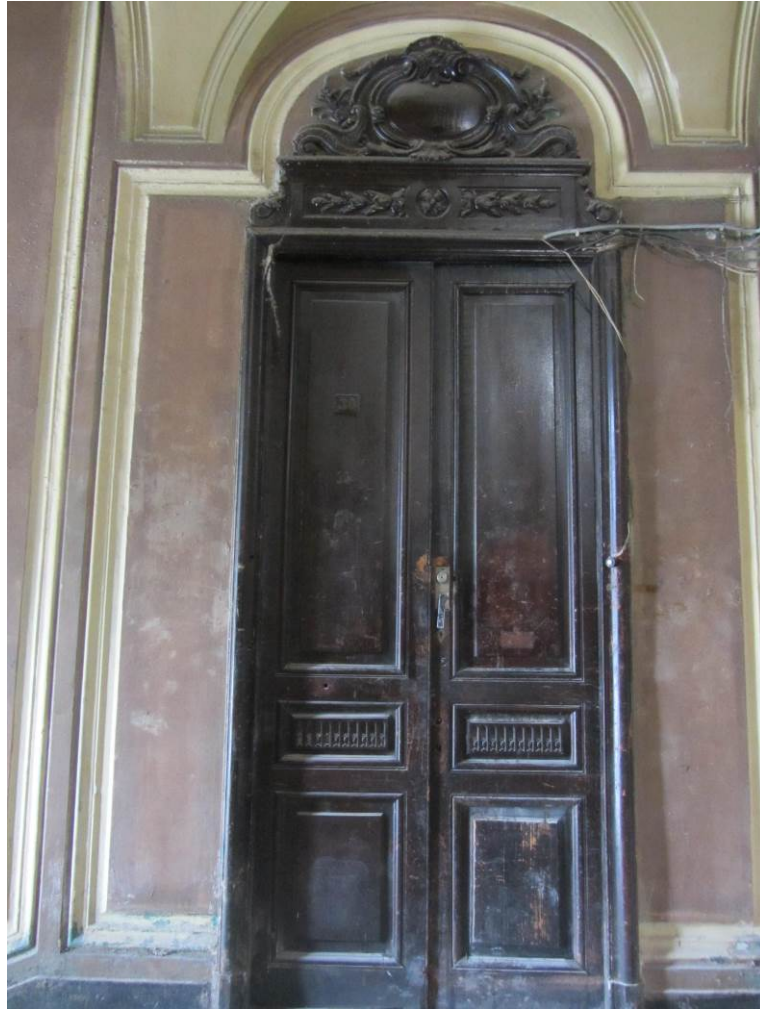
7. ОКН регионального значения «Жилой дом страхового общества “Россия” с садом и оградой» (г. Санкт-Петербург, Моховая ул., 27-29) Парадная лестница. Вход в кв. №34.

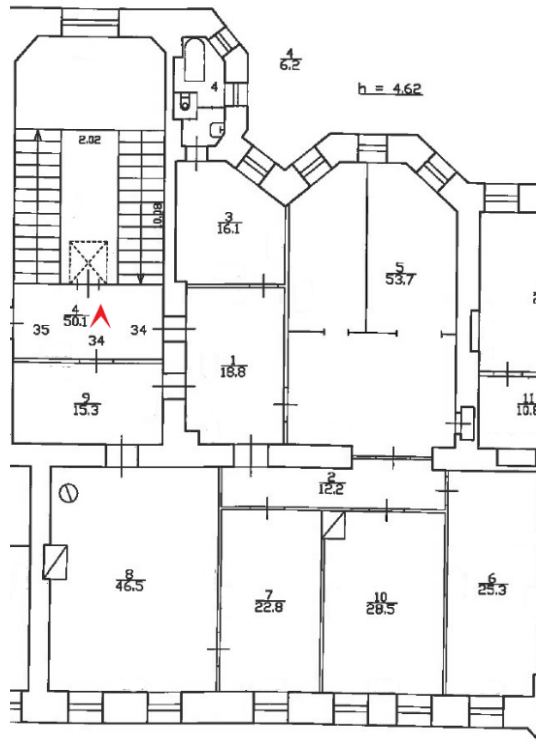
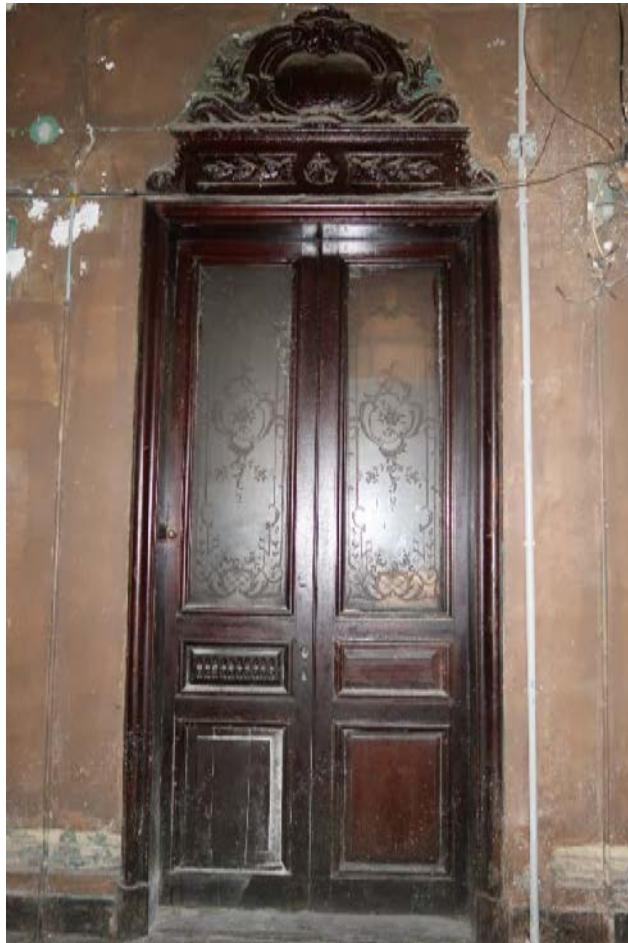
8. ОКН регионального значения «Жилой дом страхового общества “Россия” с садом и оградой» (г. Санкт-Петербург, Моховая ул., 27-29) Парадная лестница. Вход в кв. №34.

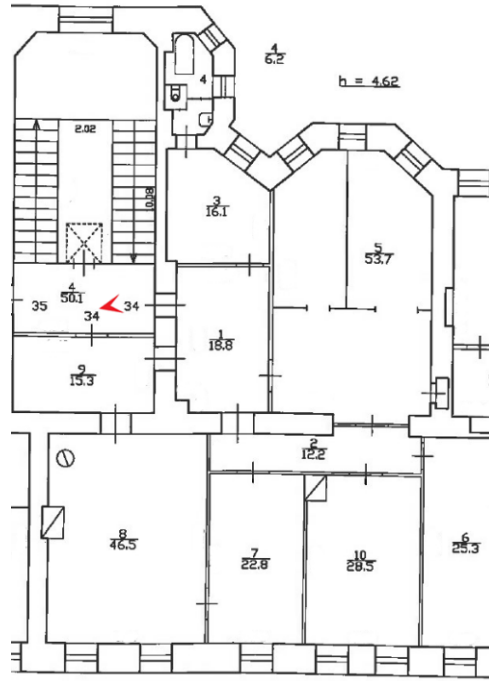
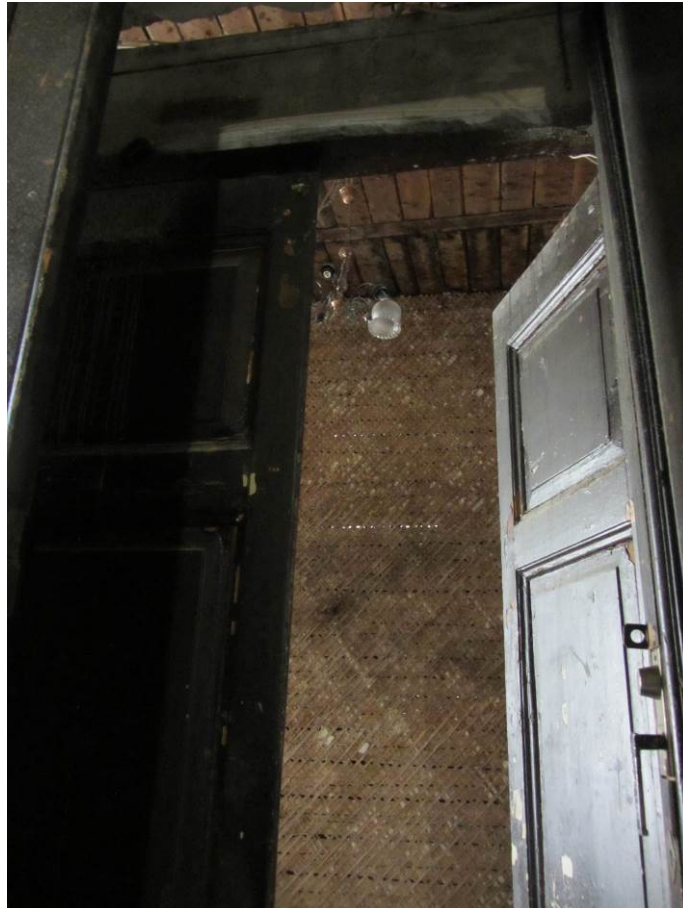
9. ОКН регионального значения «Жилой дом страхового общества «Россия» с садом и оградами» (г. Санкт-Петербург, Моховая ул., 27-29). Квартира № 34.

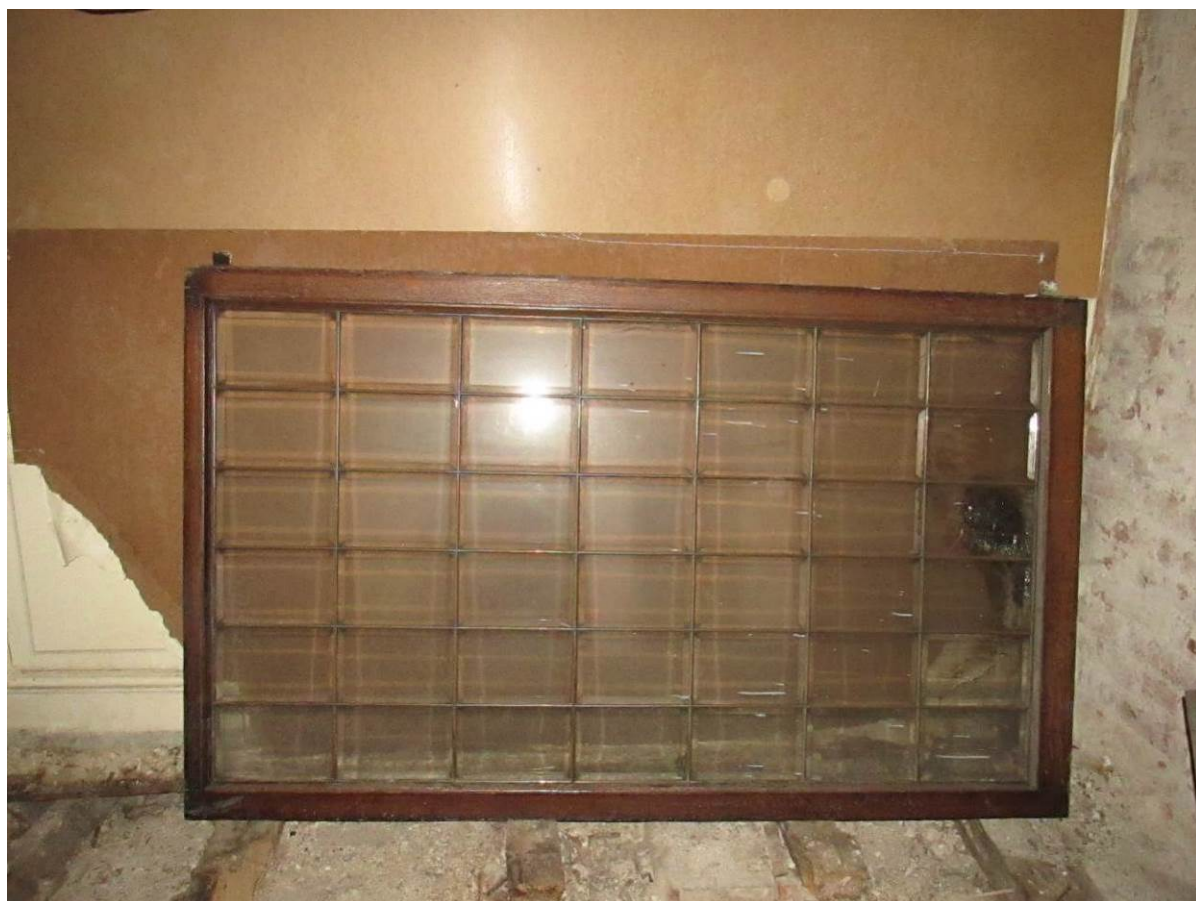
22. ОКН регионального значения «Жилой дом страхового общества «Россия» с садом и оградами» (г. Санкт-Петербург, Моховая ул., 27-29). Квартира № 34. Оконные заполнения из древесины дуба.

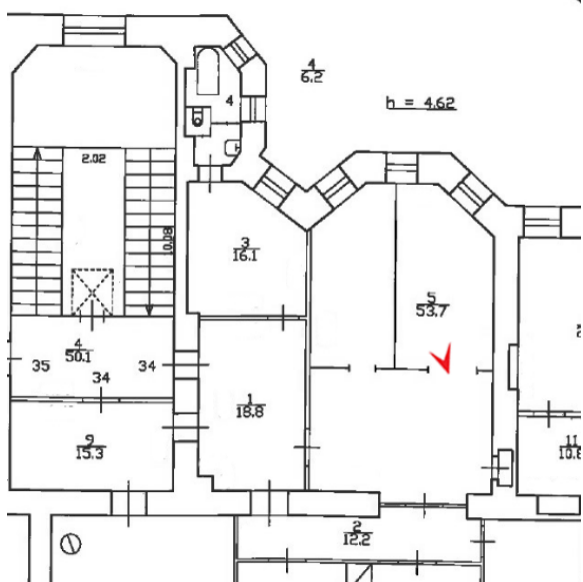
24. ОКН регионального значения «Жилой дом страхового общества “Россия” с садом и оградями» (г. Санкт-Петербург, Моховая ул., 27-29). Квартира № 34.

Оконные заполнения из древесины дуба. Оконные заполнения из древесины дуба. Внутреннее заполнение двух фрагм оконных проемов - одностворчатые рамы, стекла с фацетом разделены латунными протяжками.

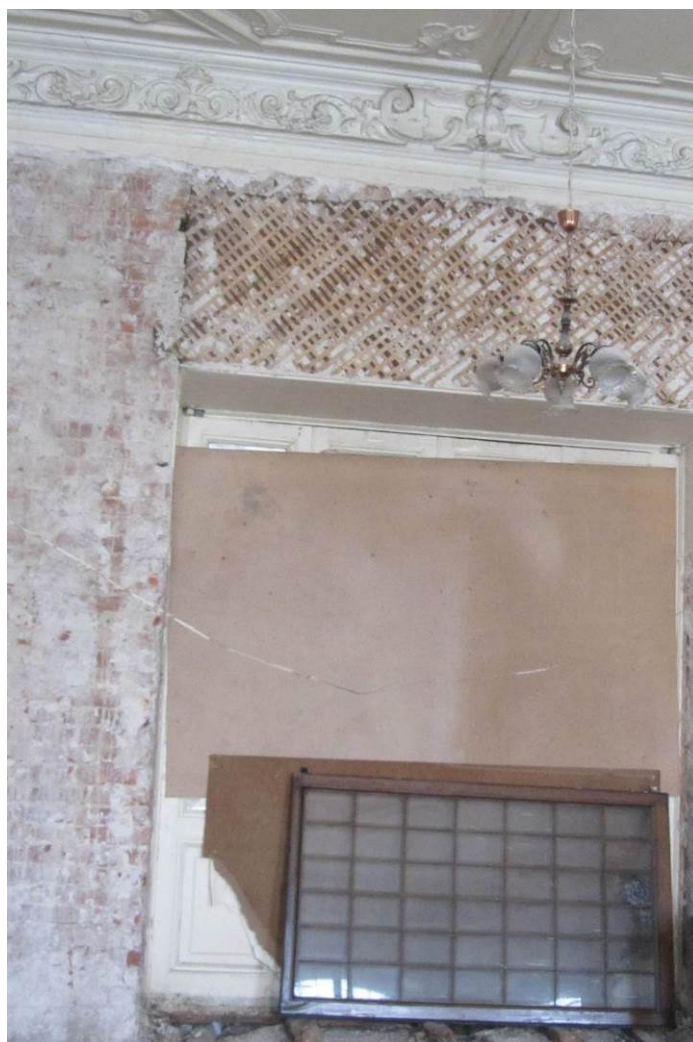
28. ОКН регионального значения «Жилой дом страхового общества “Россия” с садом и оградами» (г. Санкт-Петербург, Моховая ул., 27-29). Квартира № 34. Оконные заполнения из древесины дуба.

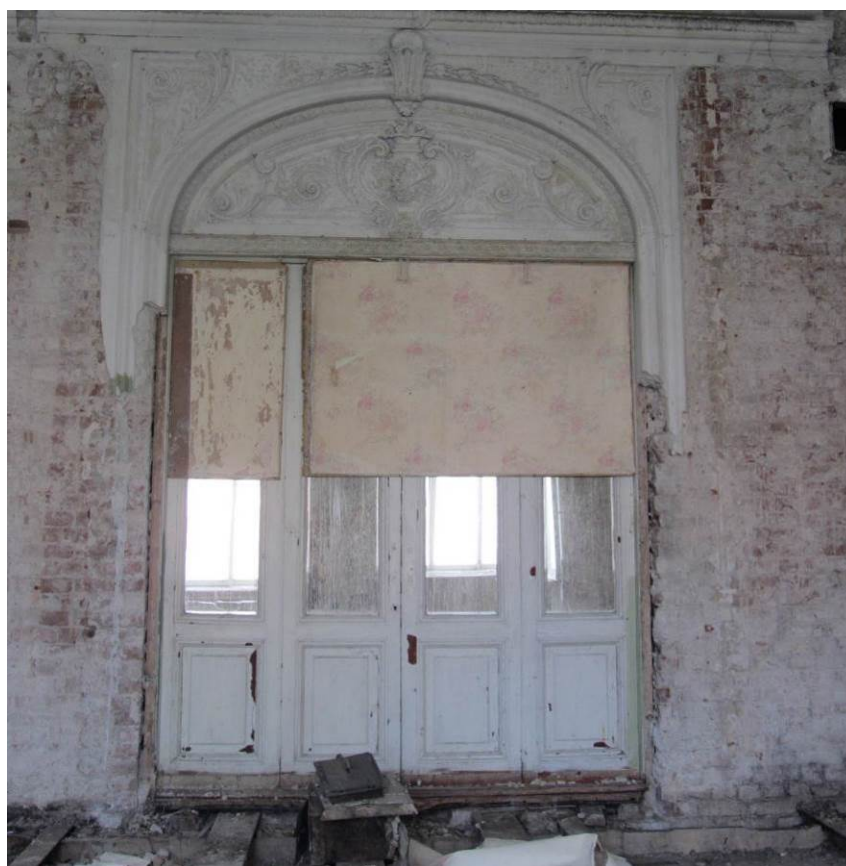
32. ОКН регионального значения «Жилой дом страхового общества “Россия” с садом и оградами» (г. Санкт-Петербург, Моховая ул., 27-29). Квартира № 34. Дверной проем между помещениями: 4-х створчатая, полусветлая, филленчатая дверь); наличник профилированный; наддверник - полукруглой формы в лепной.

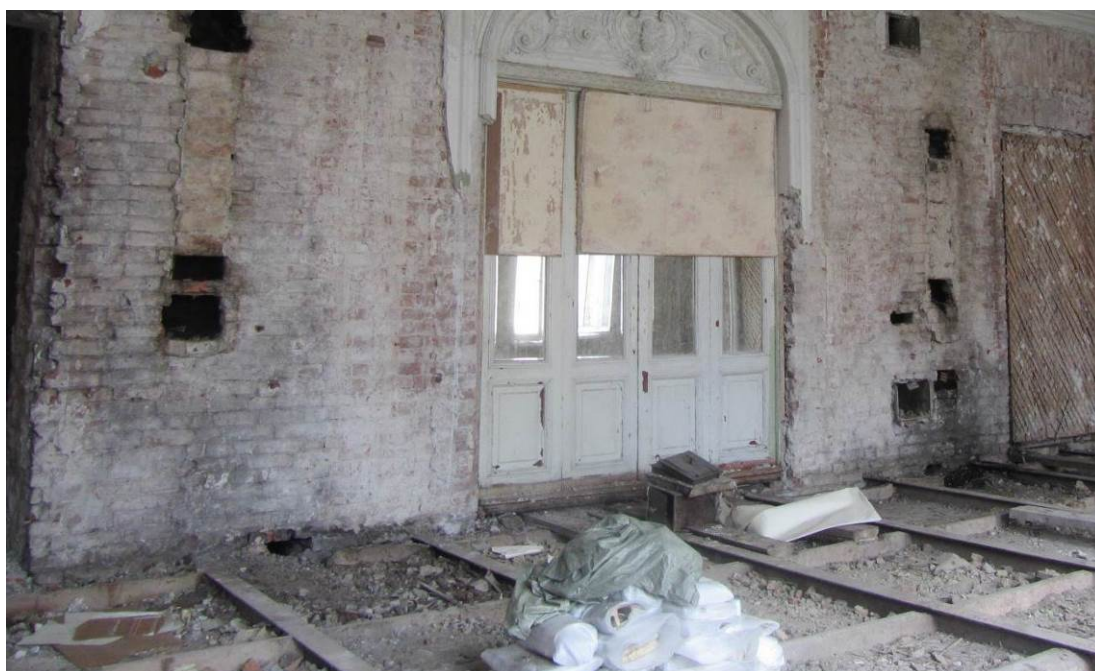
34. ОКН регионального значения «Жилой дом страхового общества “Россия” с садом и оградами» (г. Санкт-Петербург, Моховая ул., 27-29). Квартира № 34. Дверной проем между помещениями: 4 -х створчатая, полусветлая, филленчатая дверь); наличник профилированный; наддверник - полукруглой формы в лепной.

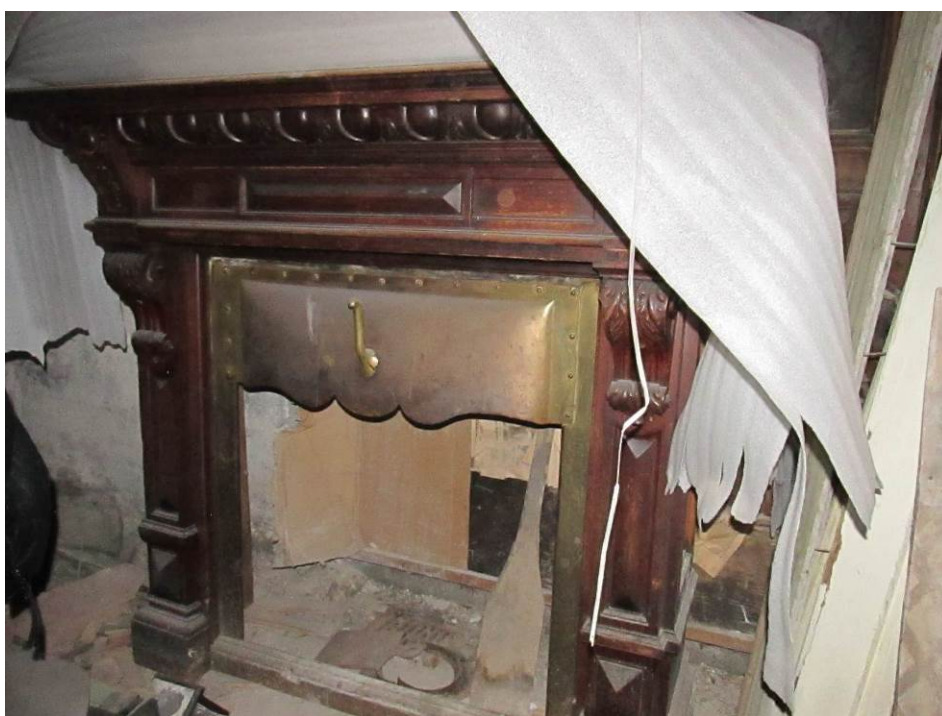
39. ОКН регионального значения «Жилой дом страхового общества “Россия” с садом и оградями» (г. Санкт-Петербург, Моховая ул., 27-29). Квартира № 34. Каминный портал демонтирован на время реставрационных работ.

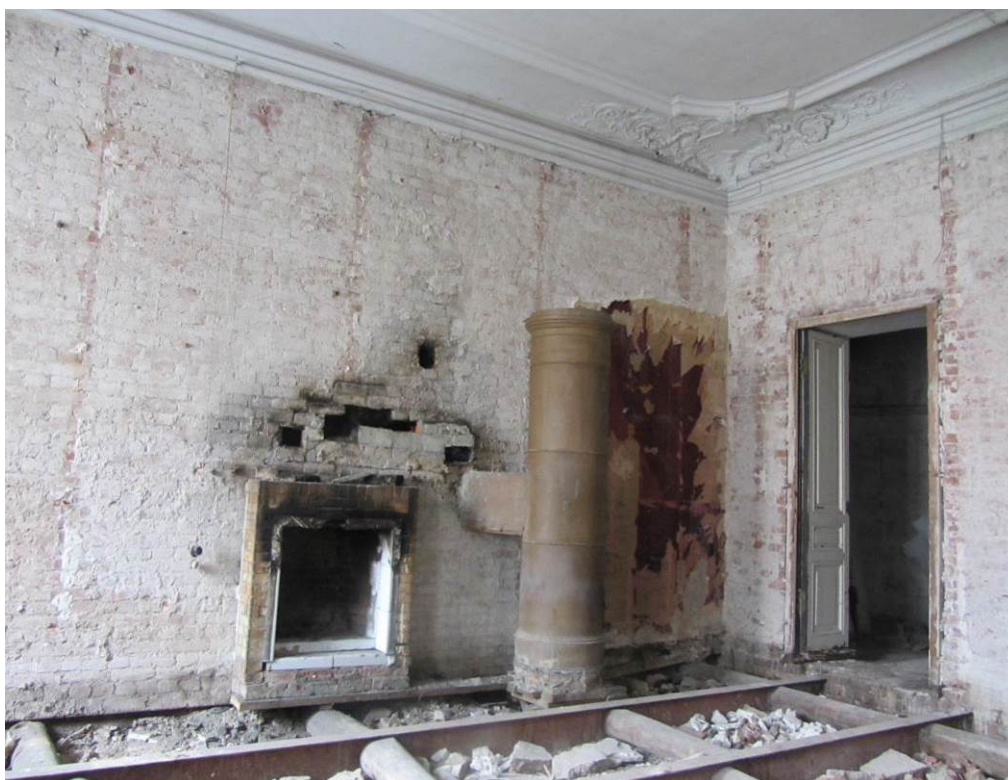
40. ОКН регионального значения «Жилой дом страхового общества “Россия” с садом и оградой» (г. Санкт-Петербург, Моховая ул., 27-29). Квартира № 34. Каминный портал демонтирован на время реставрационных работ.

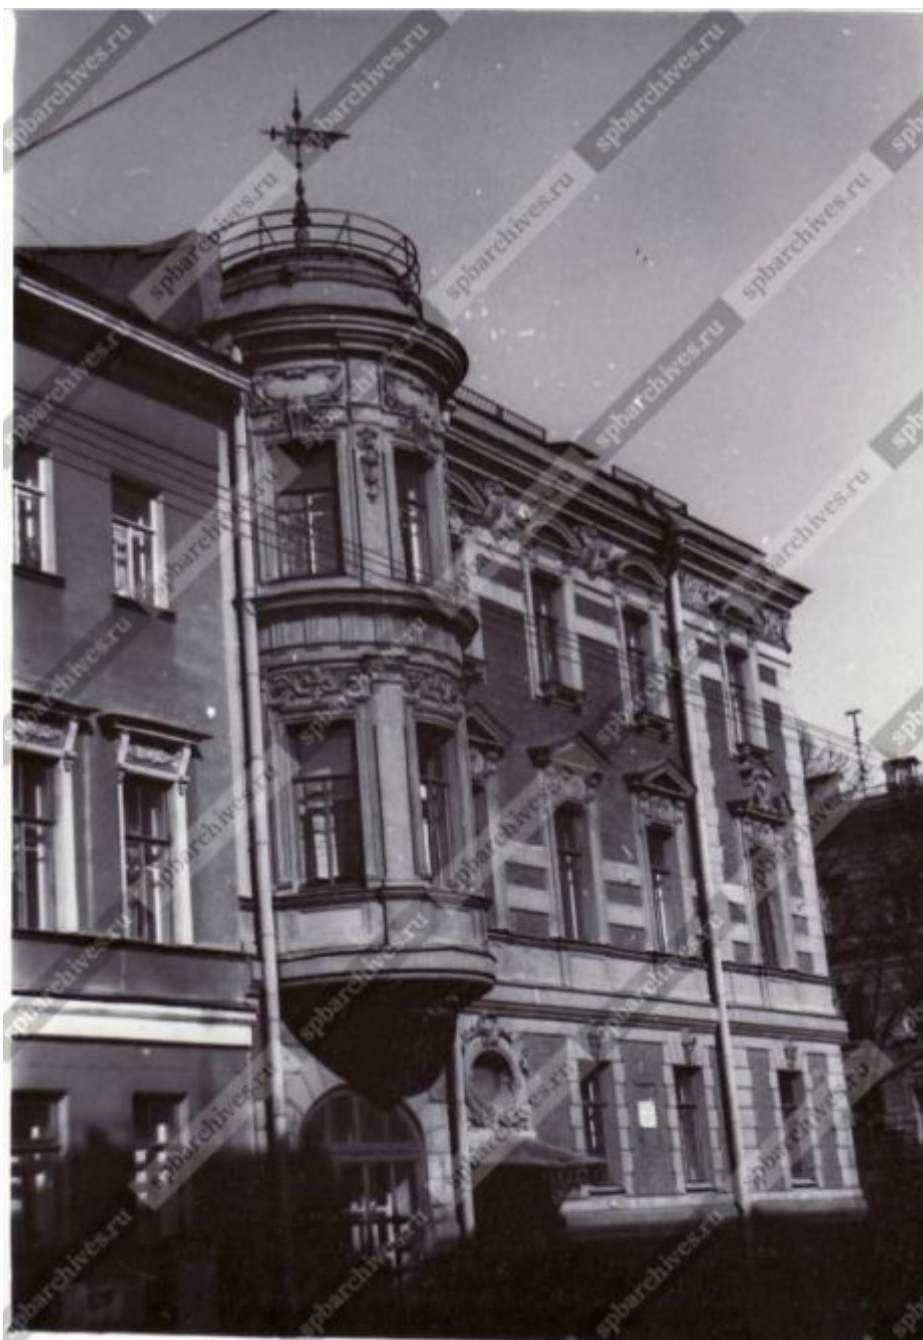
17. Вид двухъярусного эркера, завершенного флюгером, в левой части фасада дома № 27- 29 на улице Моховой (бывший дом страхового общества "Россия", архитекторы Л.Н.Бенуа, Н.Д.Прокофьев, 1897- 1899 гг.).  
ЦГАКФФД СПб. Фотодокумент Ар 214995  
Дата съёмки: 05 мая 1978 г.  
Автор съёмки: Овчинников Кирилл Владимирович

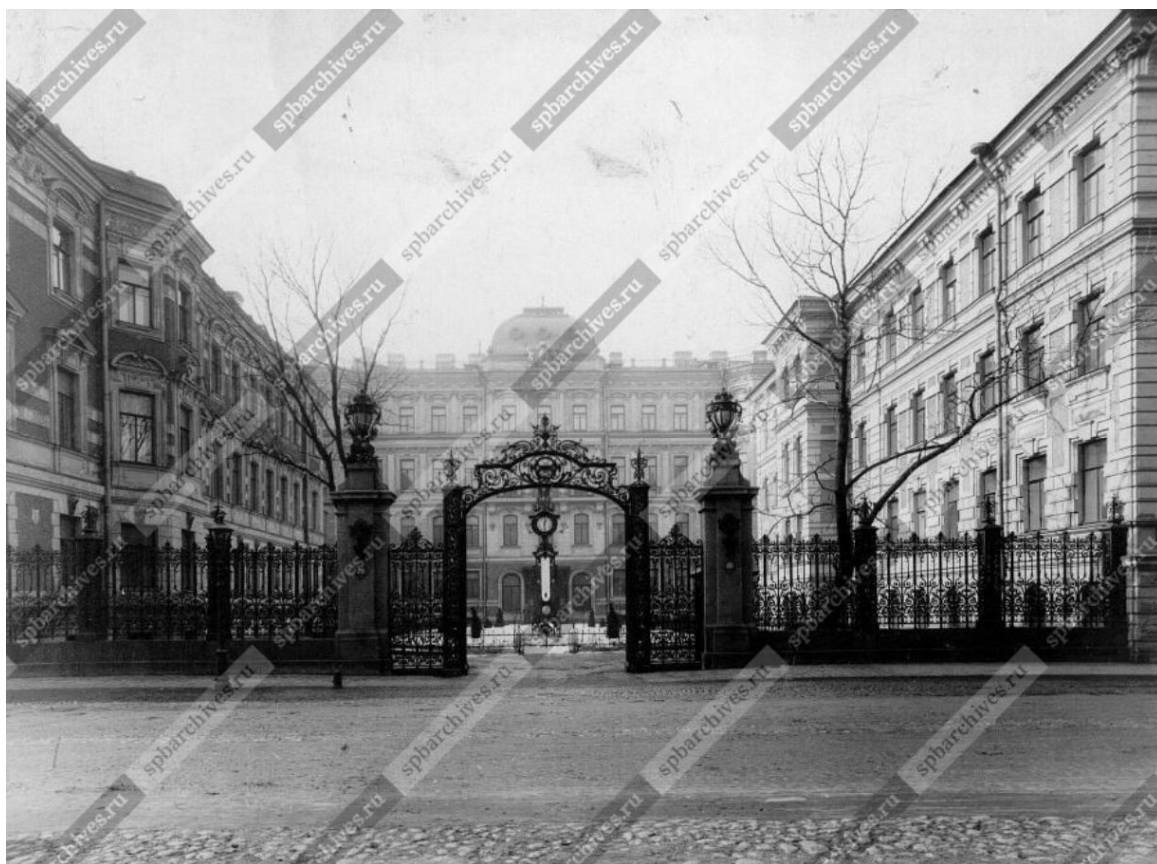
18. Вид верхней части ограды жилого дома № 27-29 по Моховой улице (бывший жилой дом страхового общества "Россия", архитекторы Л.Н.Бенуа, Н.Д.Прокофьев, конец 1890-х годов).

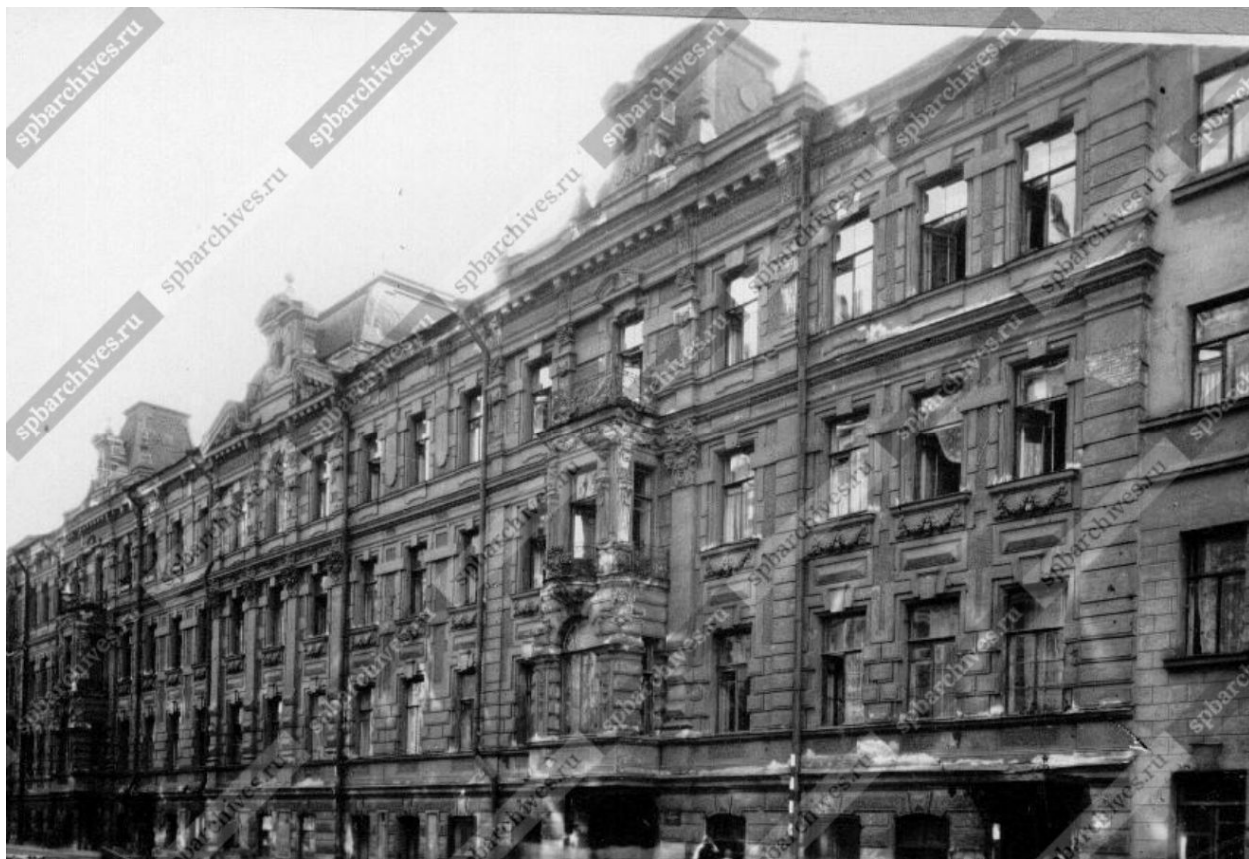
19. Фасад дома №27-29 - жилой дом страхового общества "Россия" (архитектор Л.Н.Бенуа, 1897-1900). ЦГАКФФД СПб. Фотодокумент Ж 6. До 1914г.

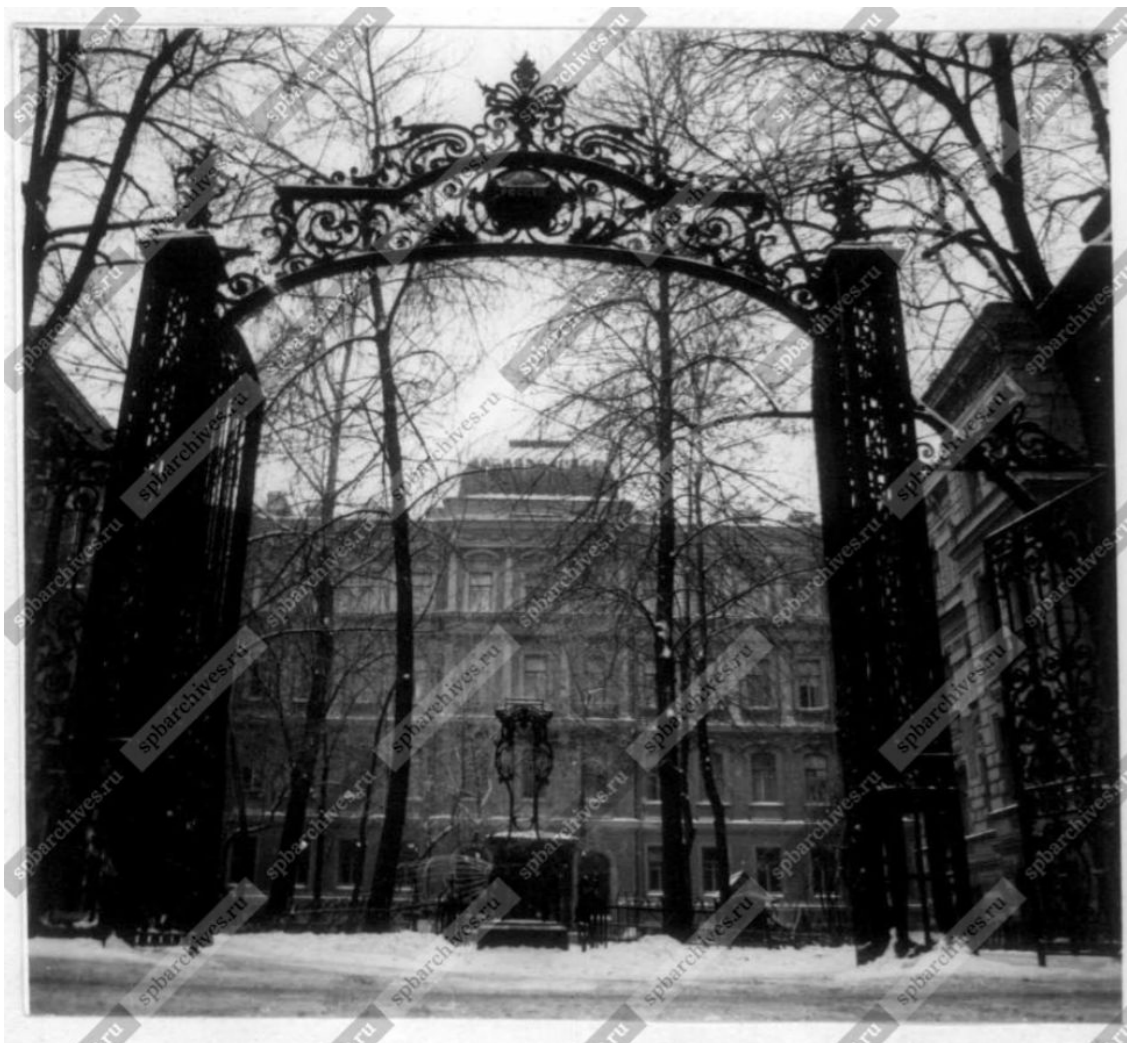
20. Фасад дома № 27-29 по Моховой улице.  
ЦГАКФФД СПб. Фотодокумент Гр 75418  
Дата съёмки: 1960г.

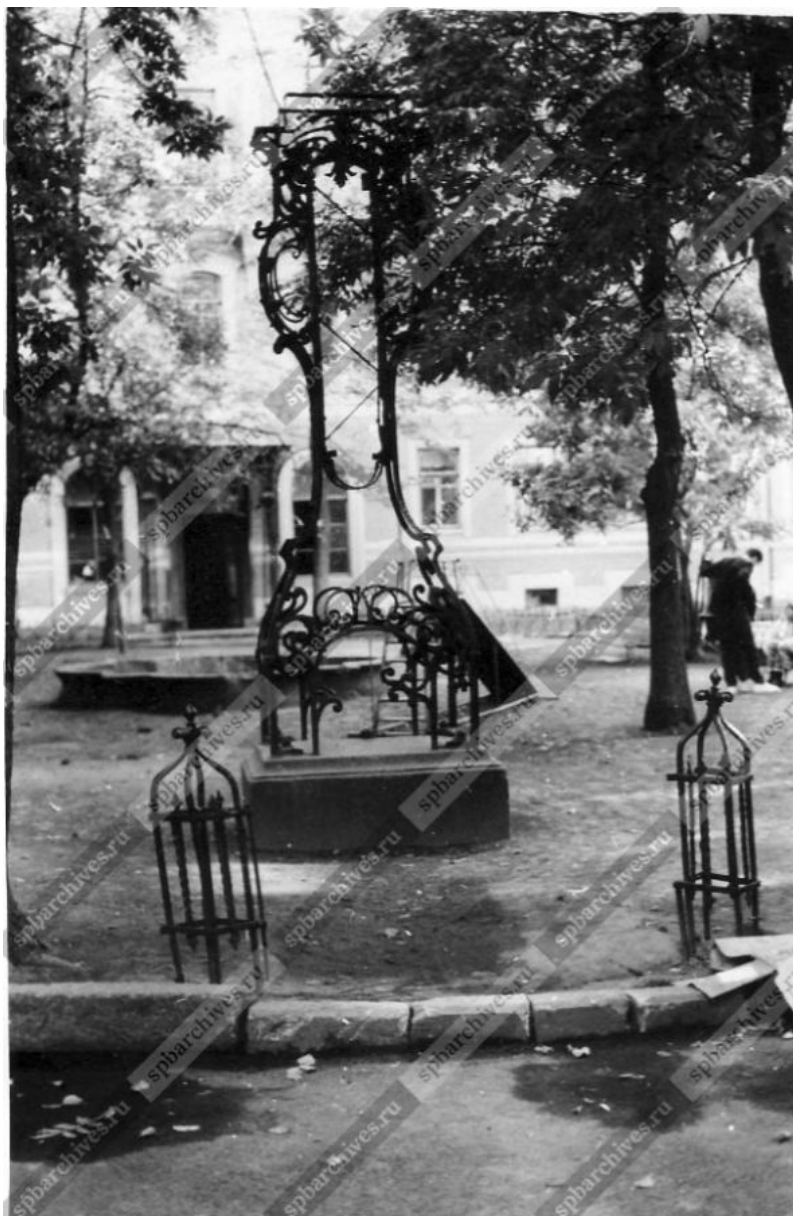
22. Вид площадки с разрушенным метеорологическим прибором во дворе-курдонере жилого дома № 27-29 по Моховой улице (бывший жилой дом страхового общества "Россия", архитектор Л.Н.Бенуа, конец 1897-1900 гг.).
