АКТ

по результатам государственной историко-культурной экспертизы проектной документации на проведение работ по сохранению объекта культурного наследия федерального значения «Корпуса жилые (каре) с угловыми церквями», расположенного по адресу: Санкт-Петербург, Смольного ул., 1, Растрелли пл., 1, Смольного наб., пер. Кваренги, д. 2, 4, входящего в состав объекта культурного наследия федерального значения «Смольный монастырь», - «Ремонт деревянных лестниц юго-восточного корпуса (Садовый корпус) в рамках работ по сохранению объекта культурного наследия федерального значения "Смольный монастырь. Корпуса жилые (каре) с угловыми церквями"», Шифр 05-ЛСК-07/2023, разработанной ООО «АРТРУСТ» в 2023 г.

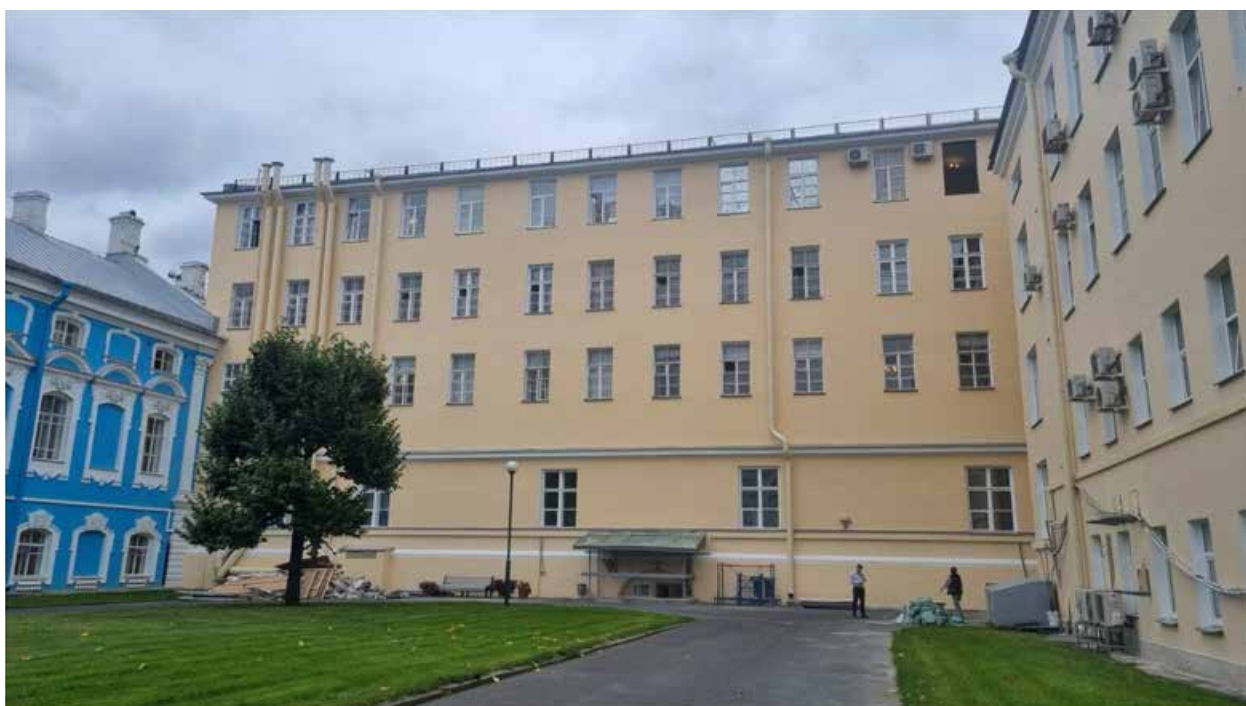
Фото 1. Смольный монастырь. Корпуса жилые (каре) с угловыми церквями. Садовый корпус. Западный фасад.

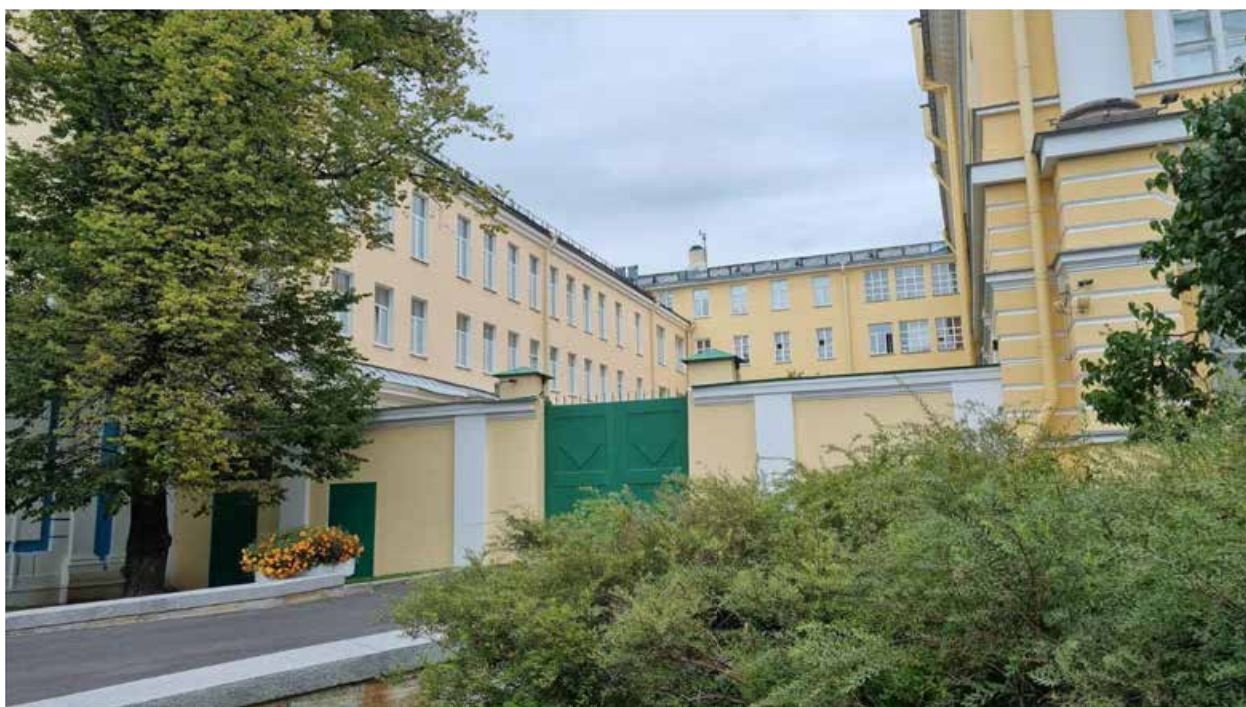
Фото 2. Смольный монастырь. Корпуса жилые (каре) с угловыми церквями. Садовый корпус. Западный фасад (часть, примыкающая к зданию Смольного института).

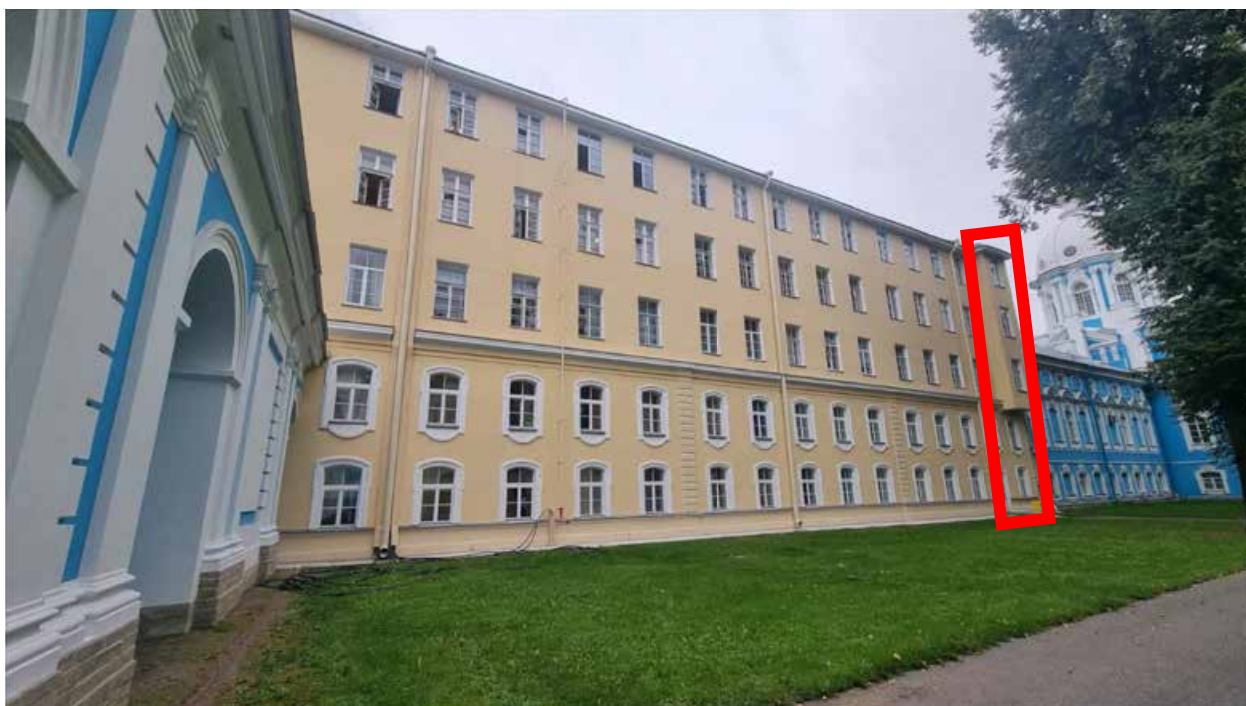
Фото 3. Садовый корпус. Восточный фасад.

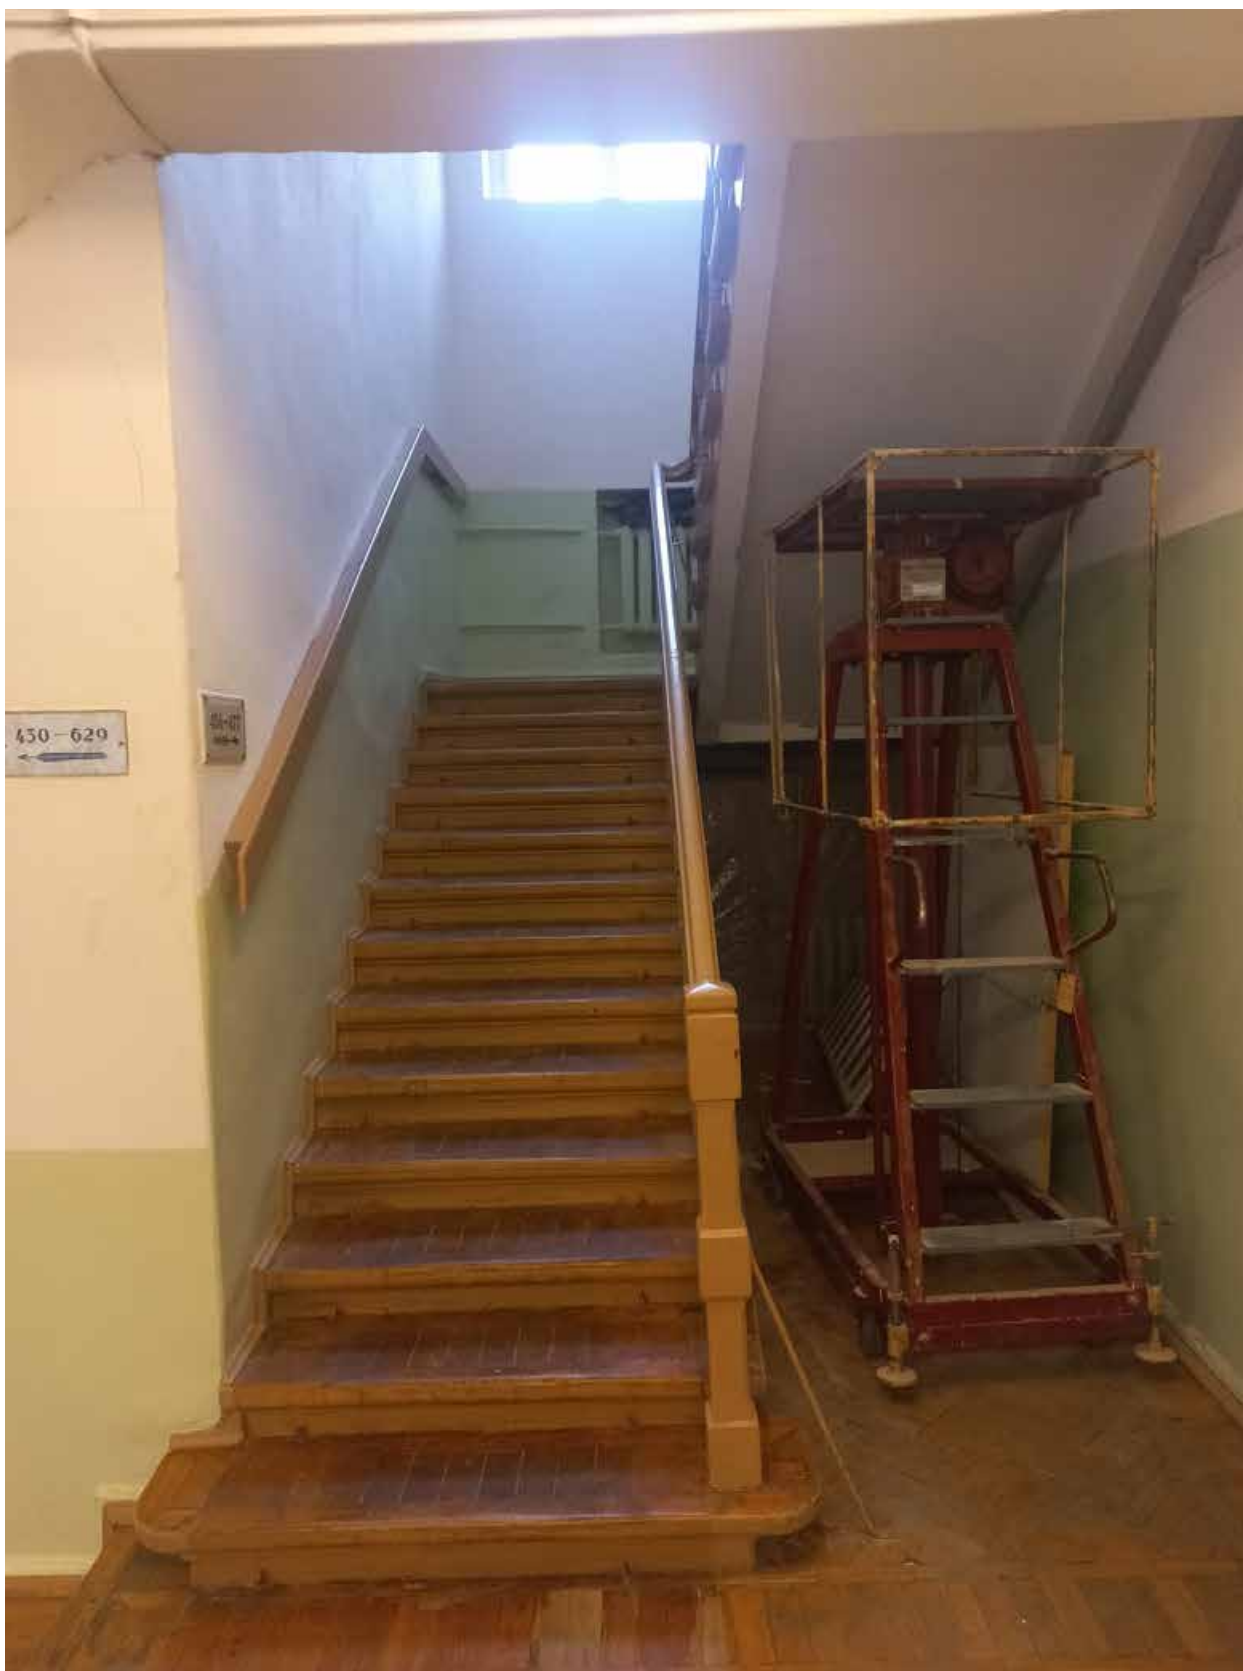
Фото 4. Вид из помещения коридора третьего этажа корпуса.

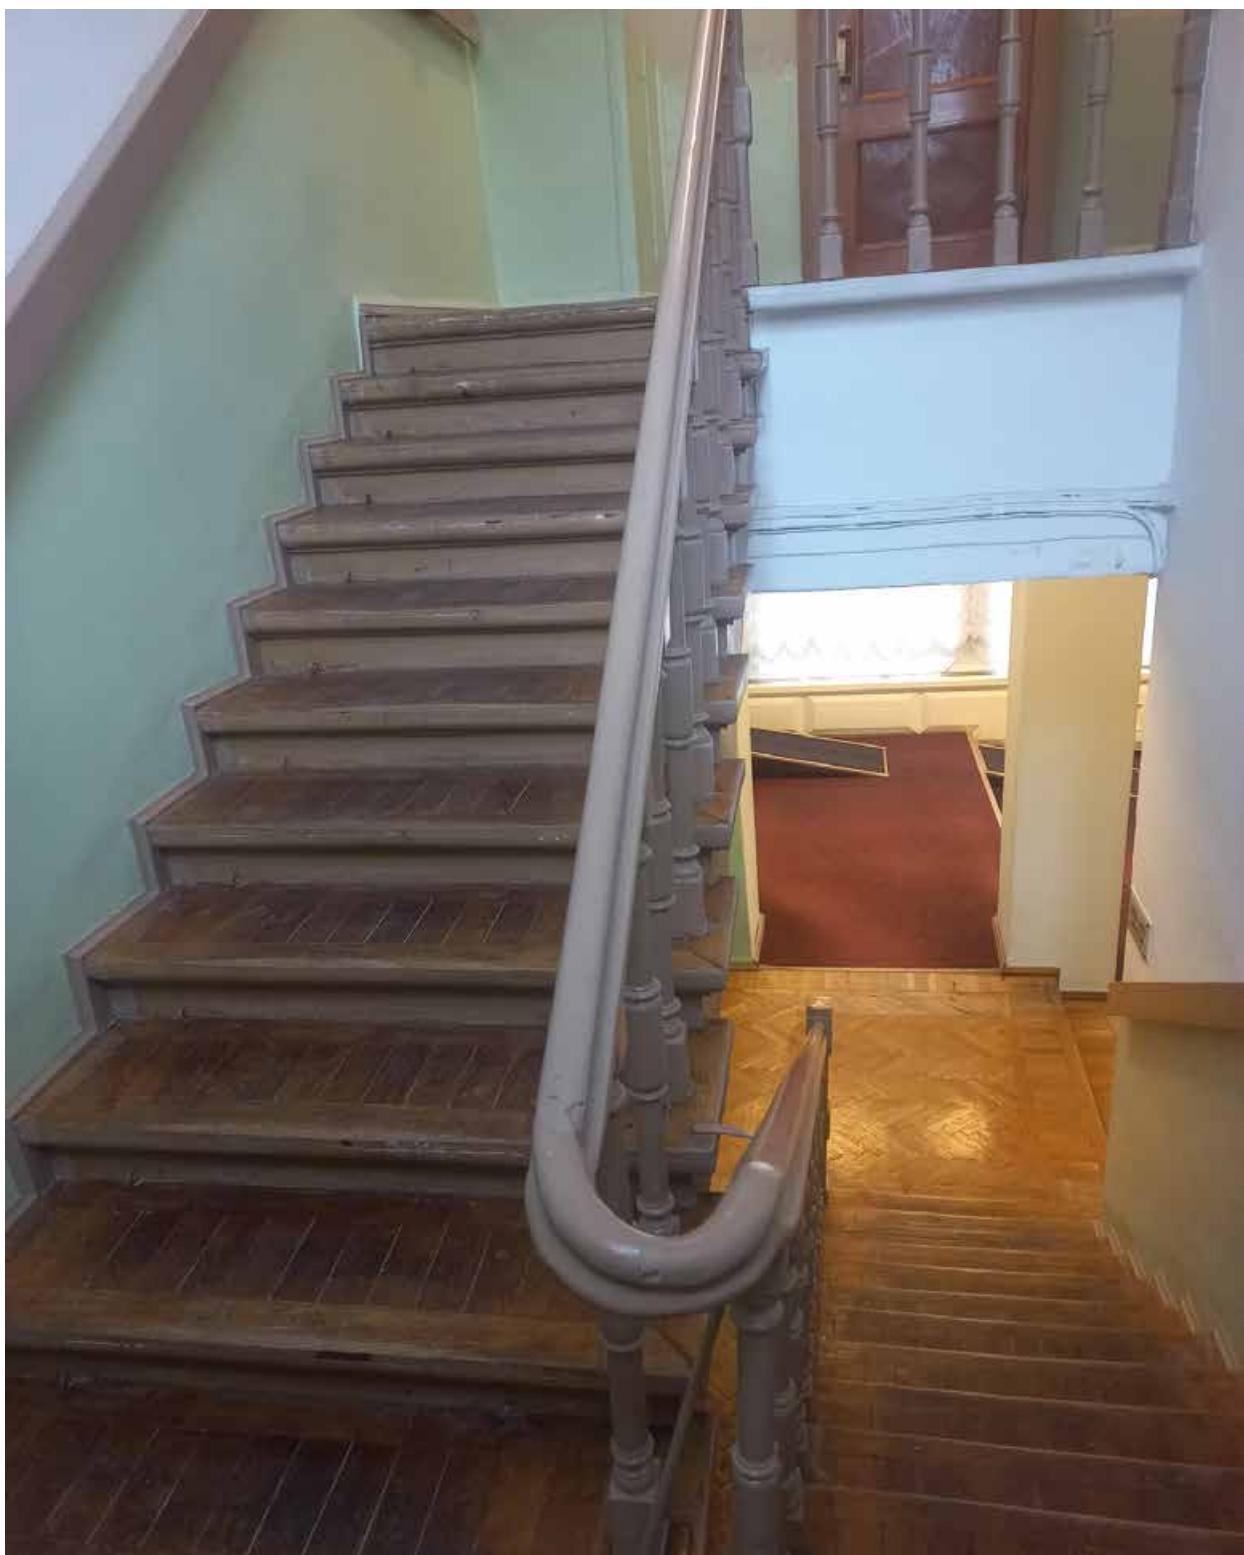
Фото 5. Вид с площадки между третьим и четвертым этажами.

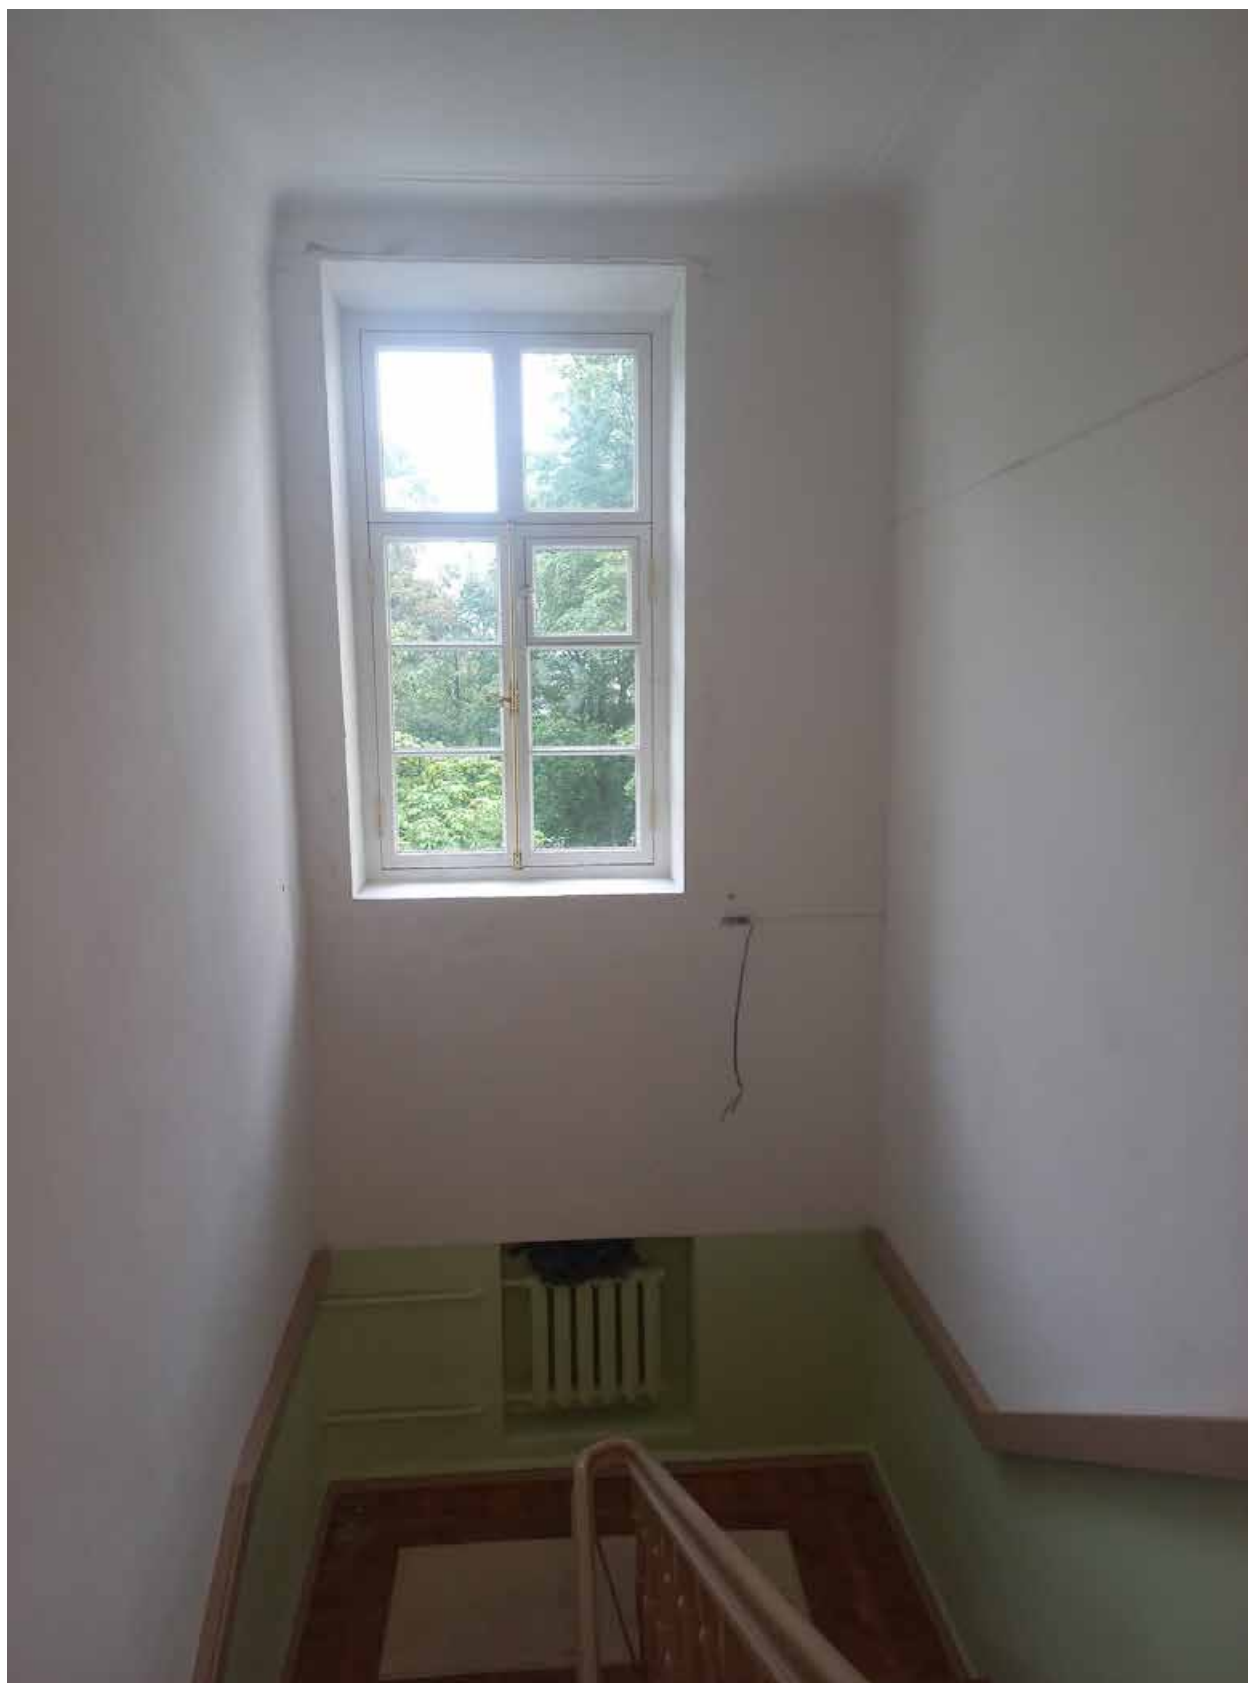
Фото 6. Вид с четвертого этажа.

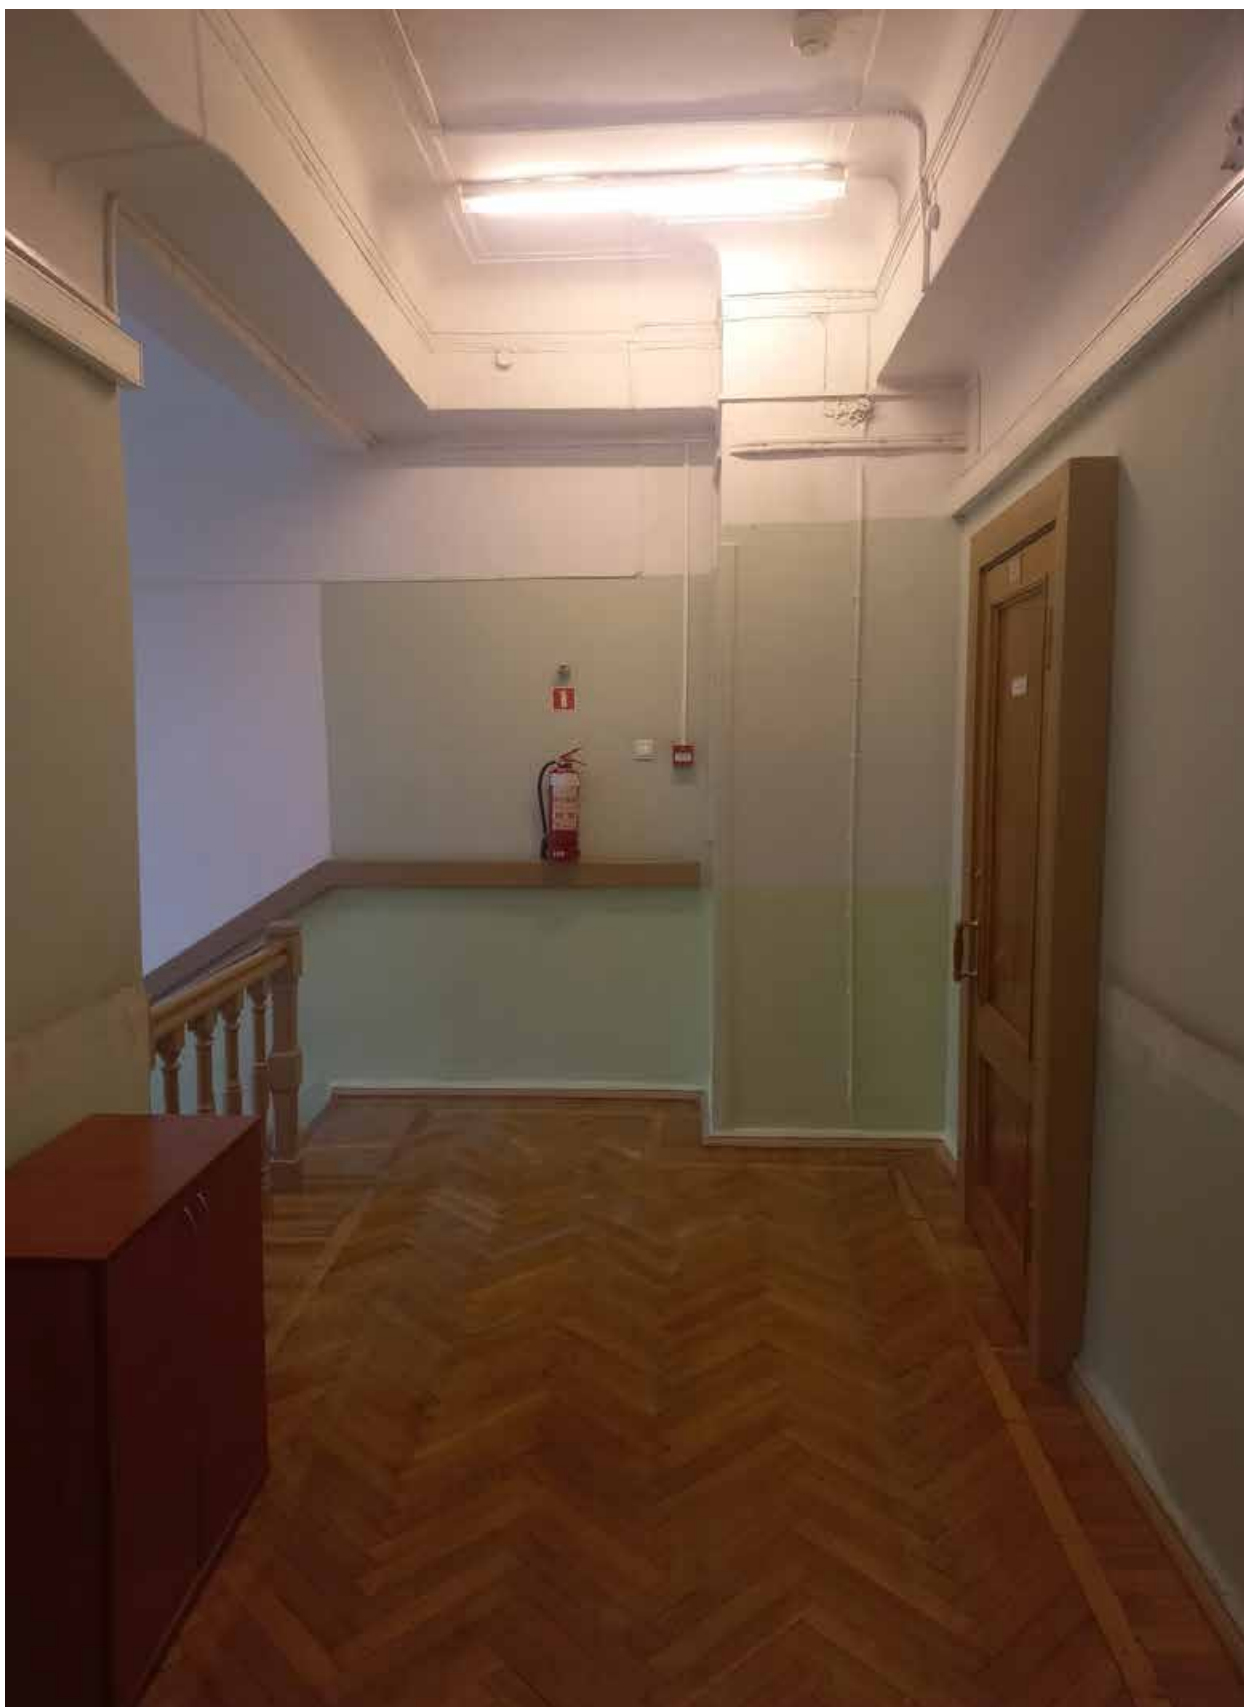
Фото 7. Коридор четвертого этажа. Проход на лестничный марш.

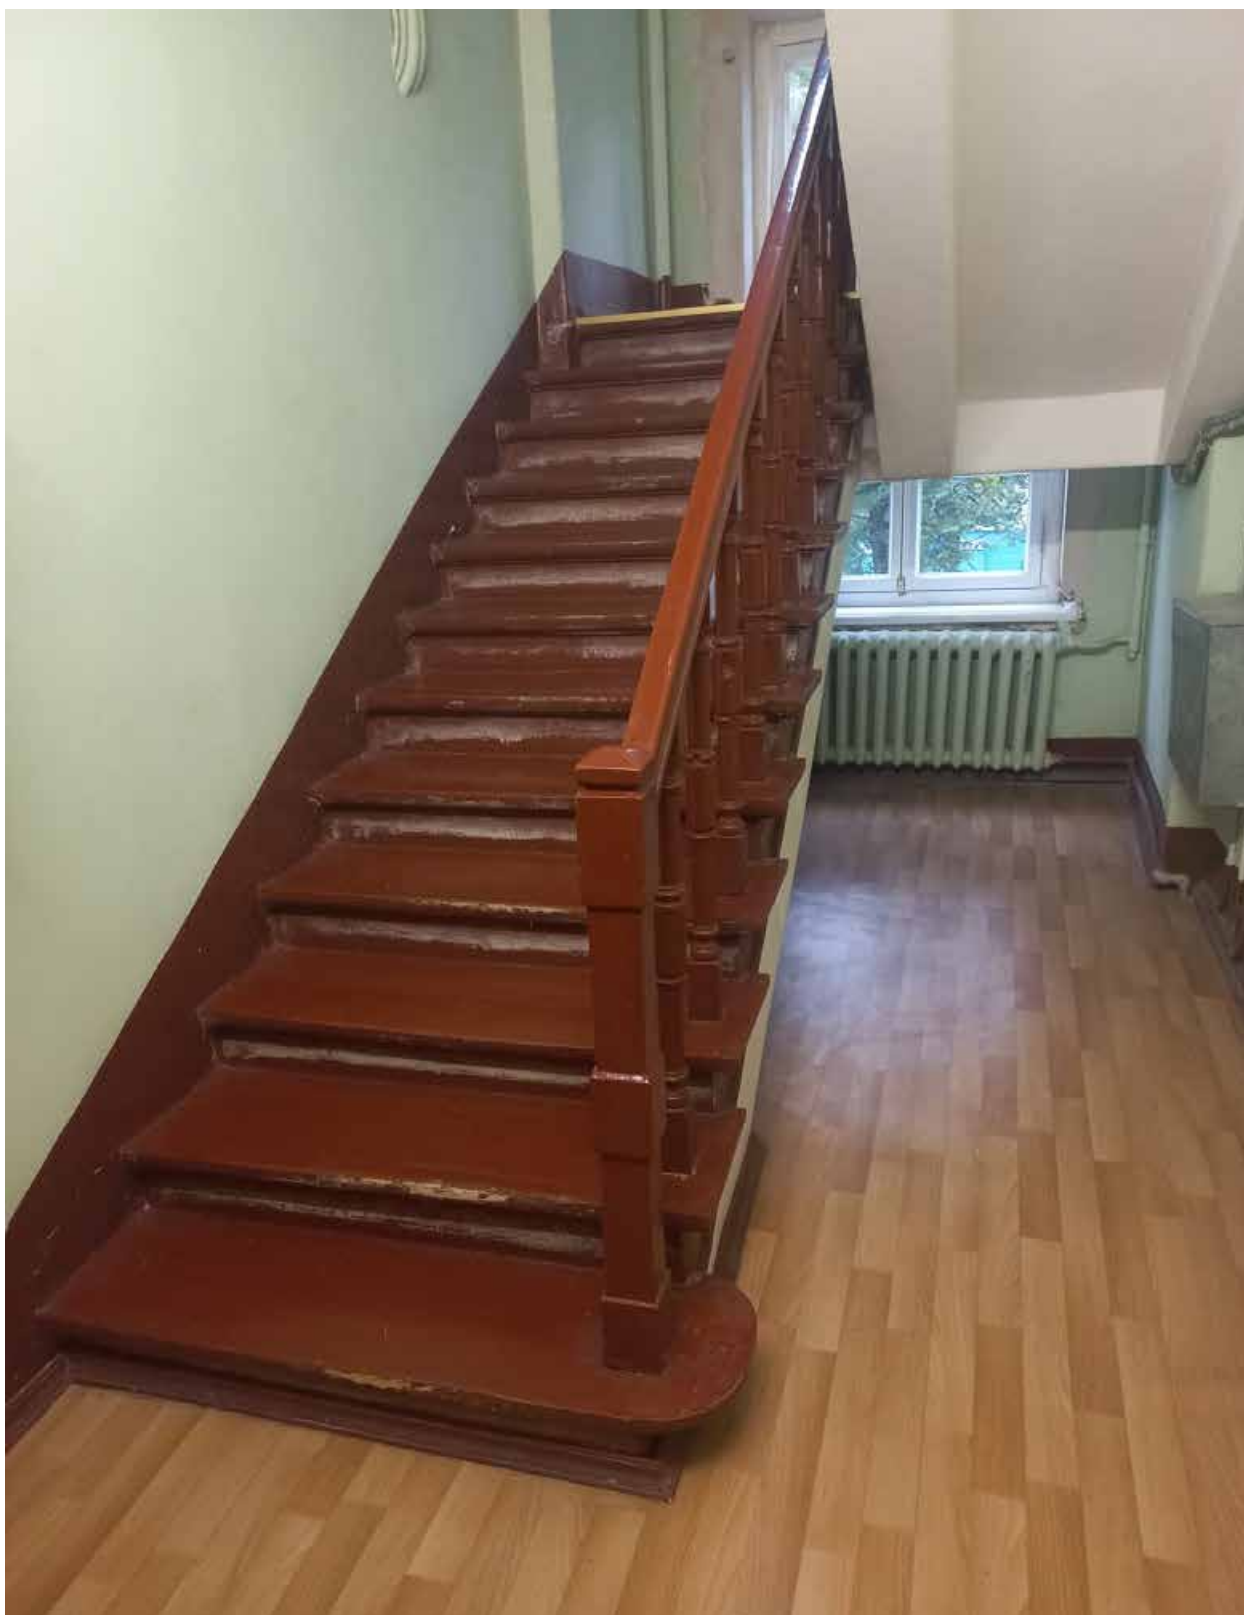
Фото 8. Первый этаж. Нижний марш.

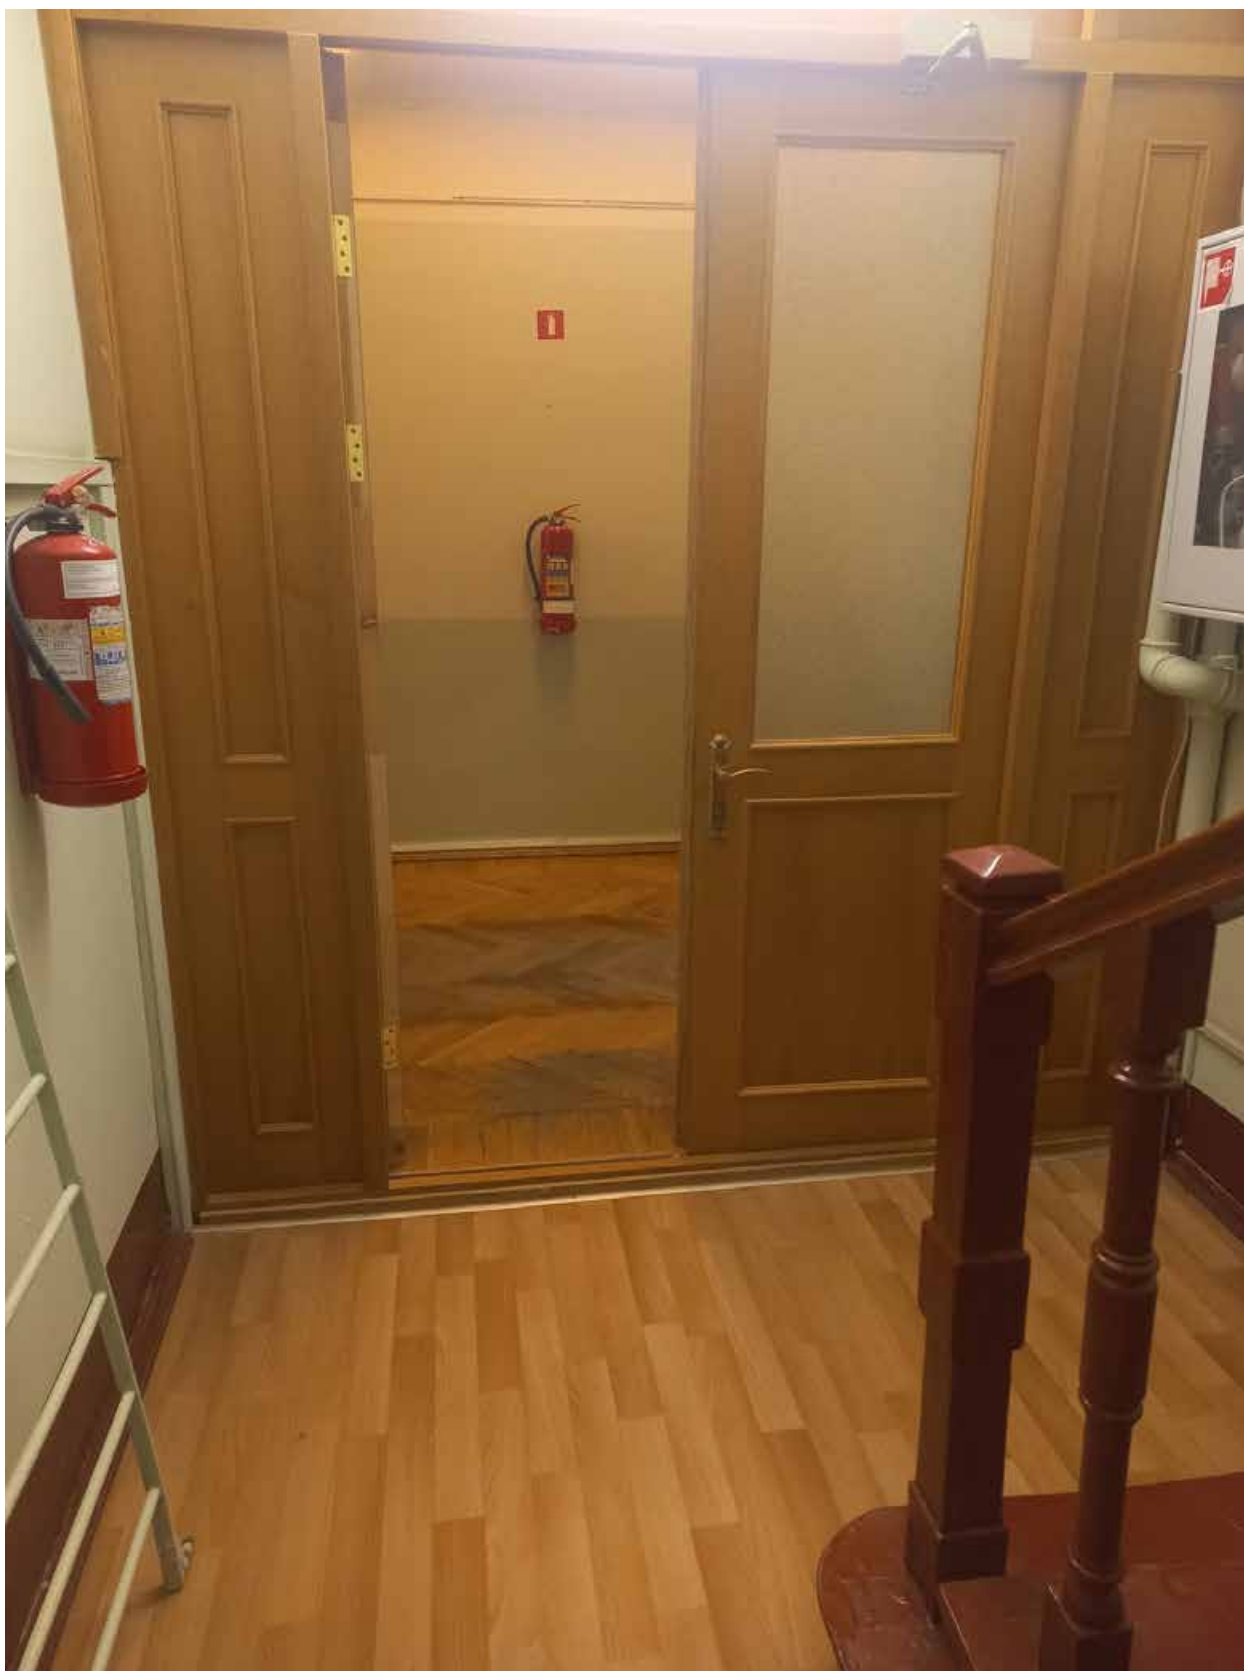
Фото 9. Первый этаж. Дверь в коридор.

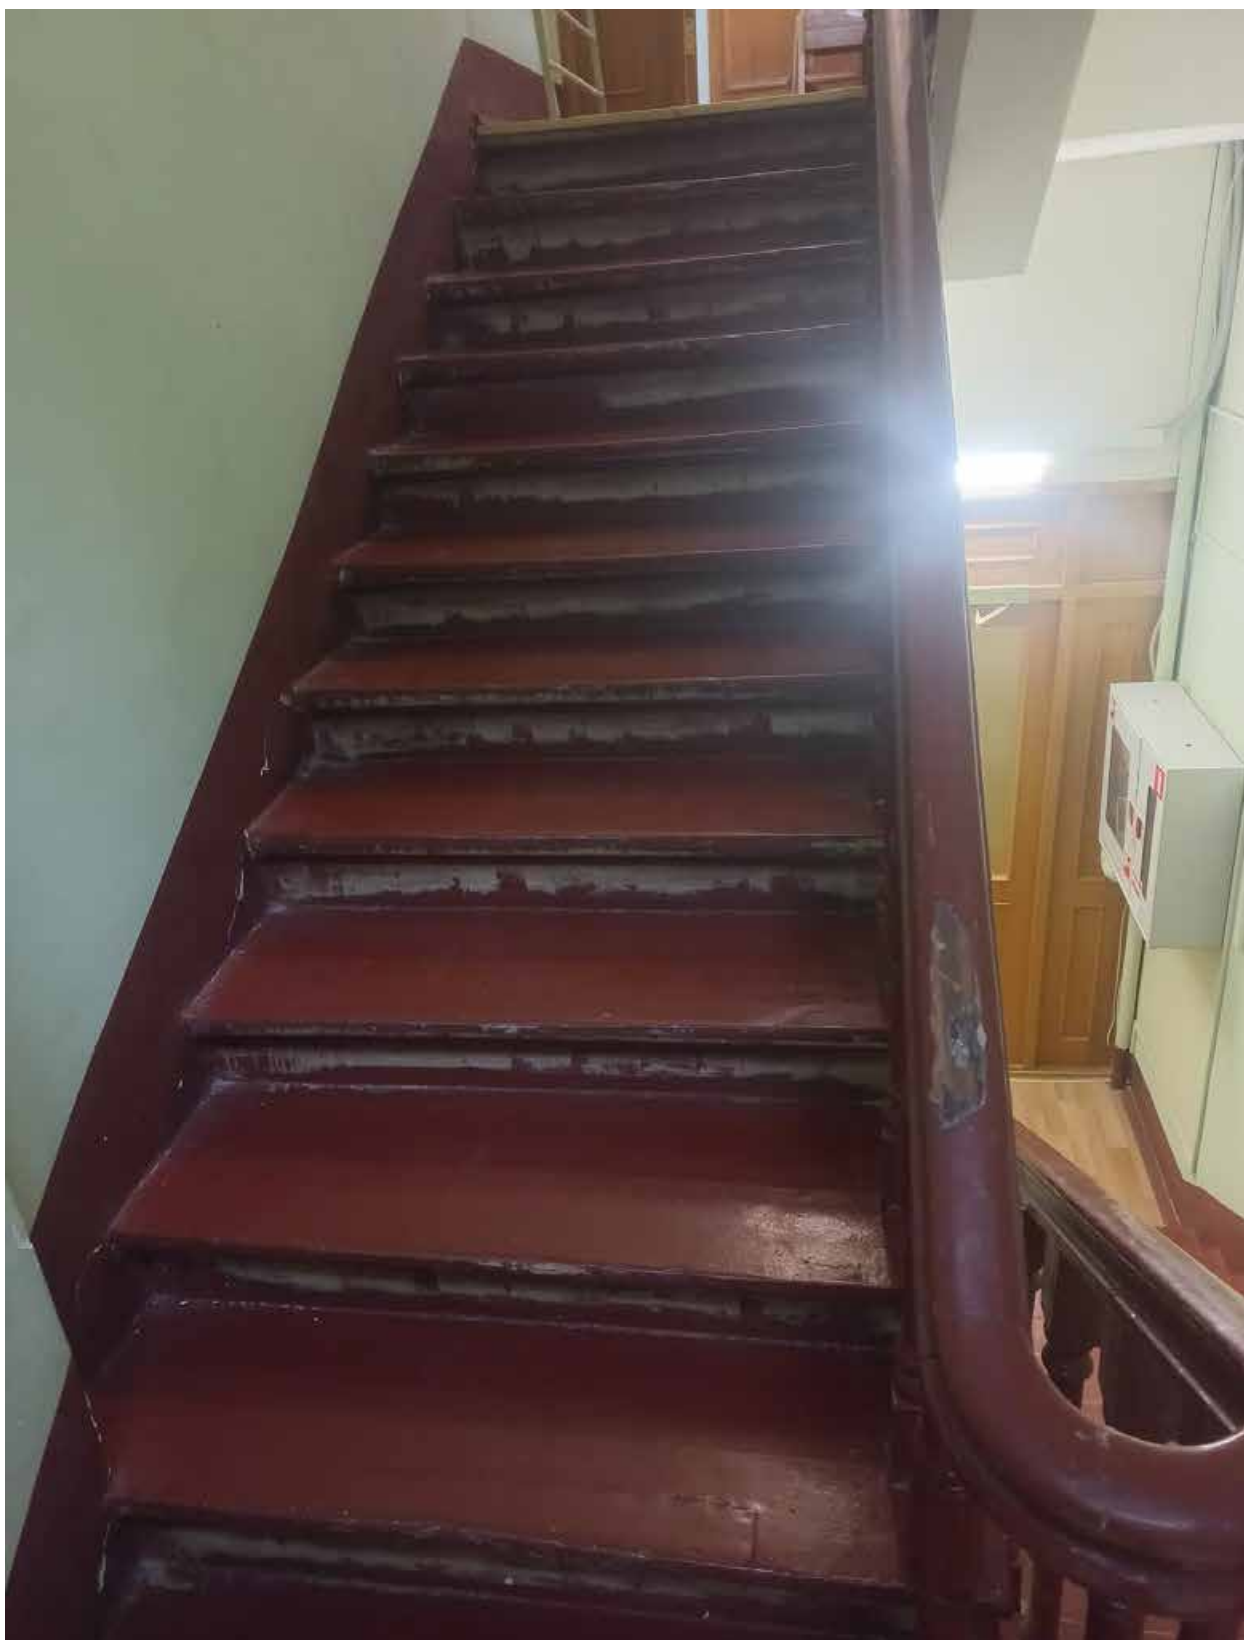
Фото 10. Вид с площадки между первым и вторым этажами.

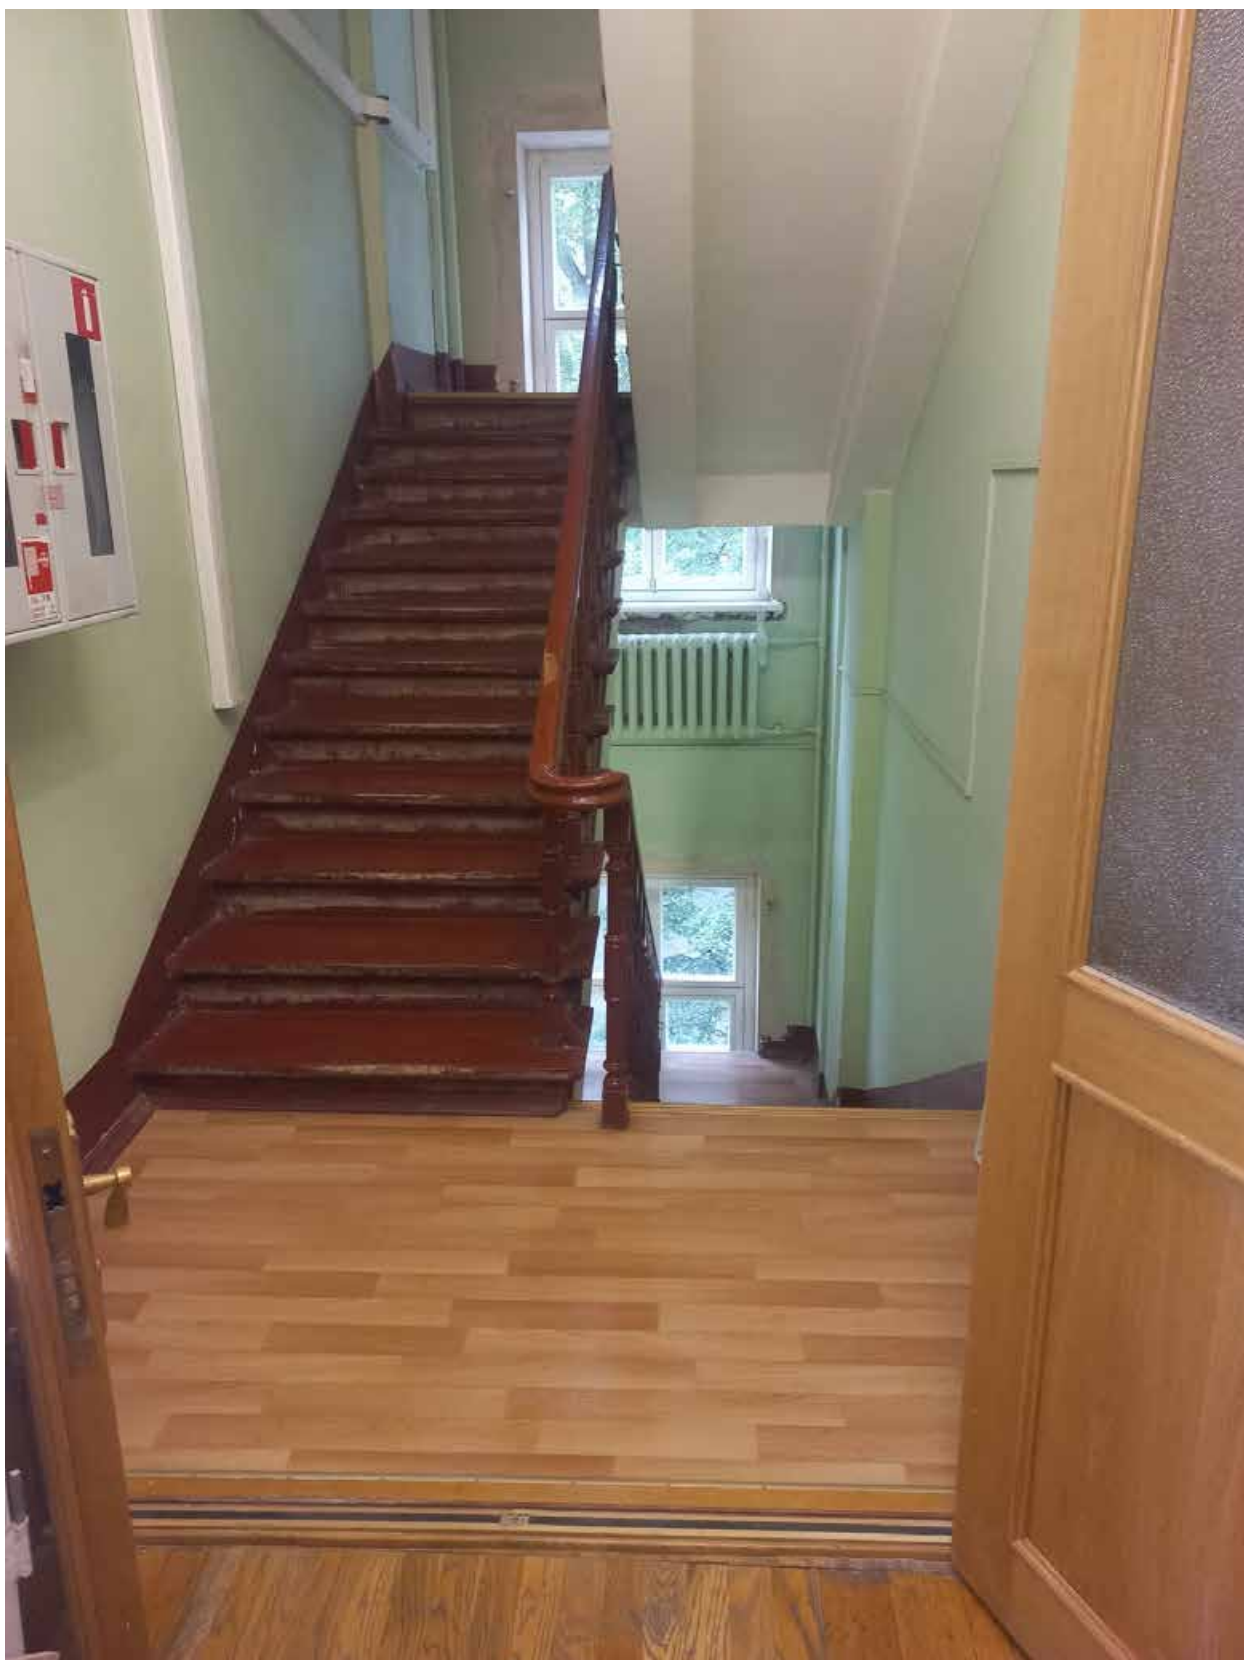
Фото 11. Вид со второго этажа.

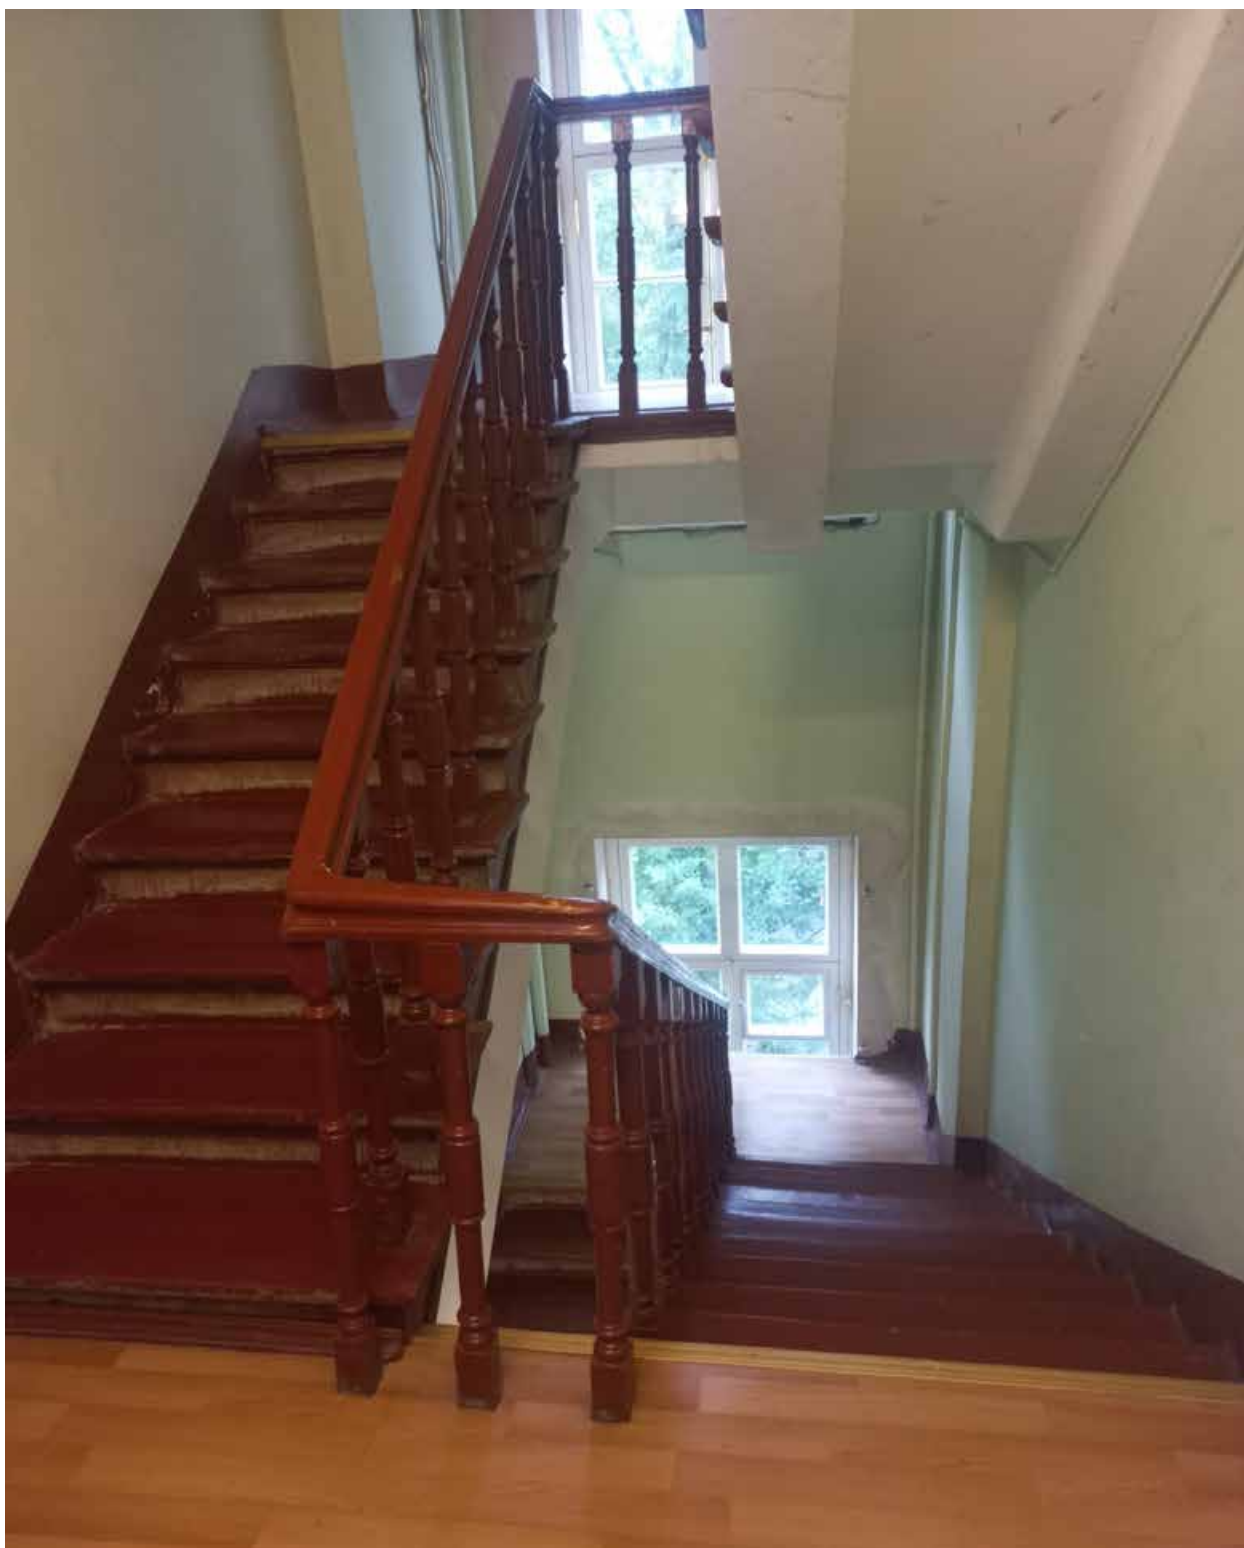
Фото 12. Вид с третьего этажа.

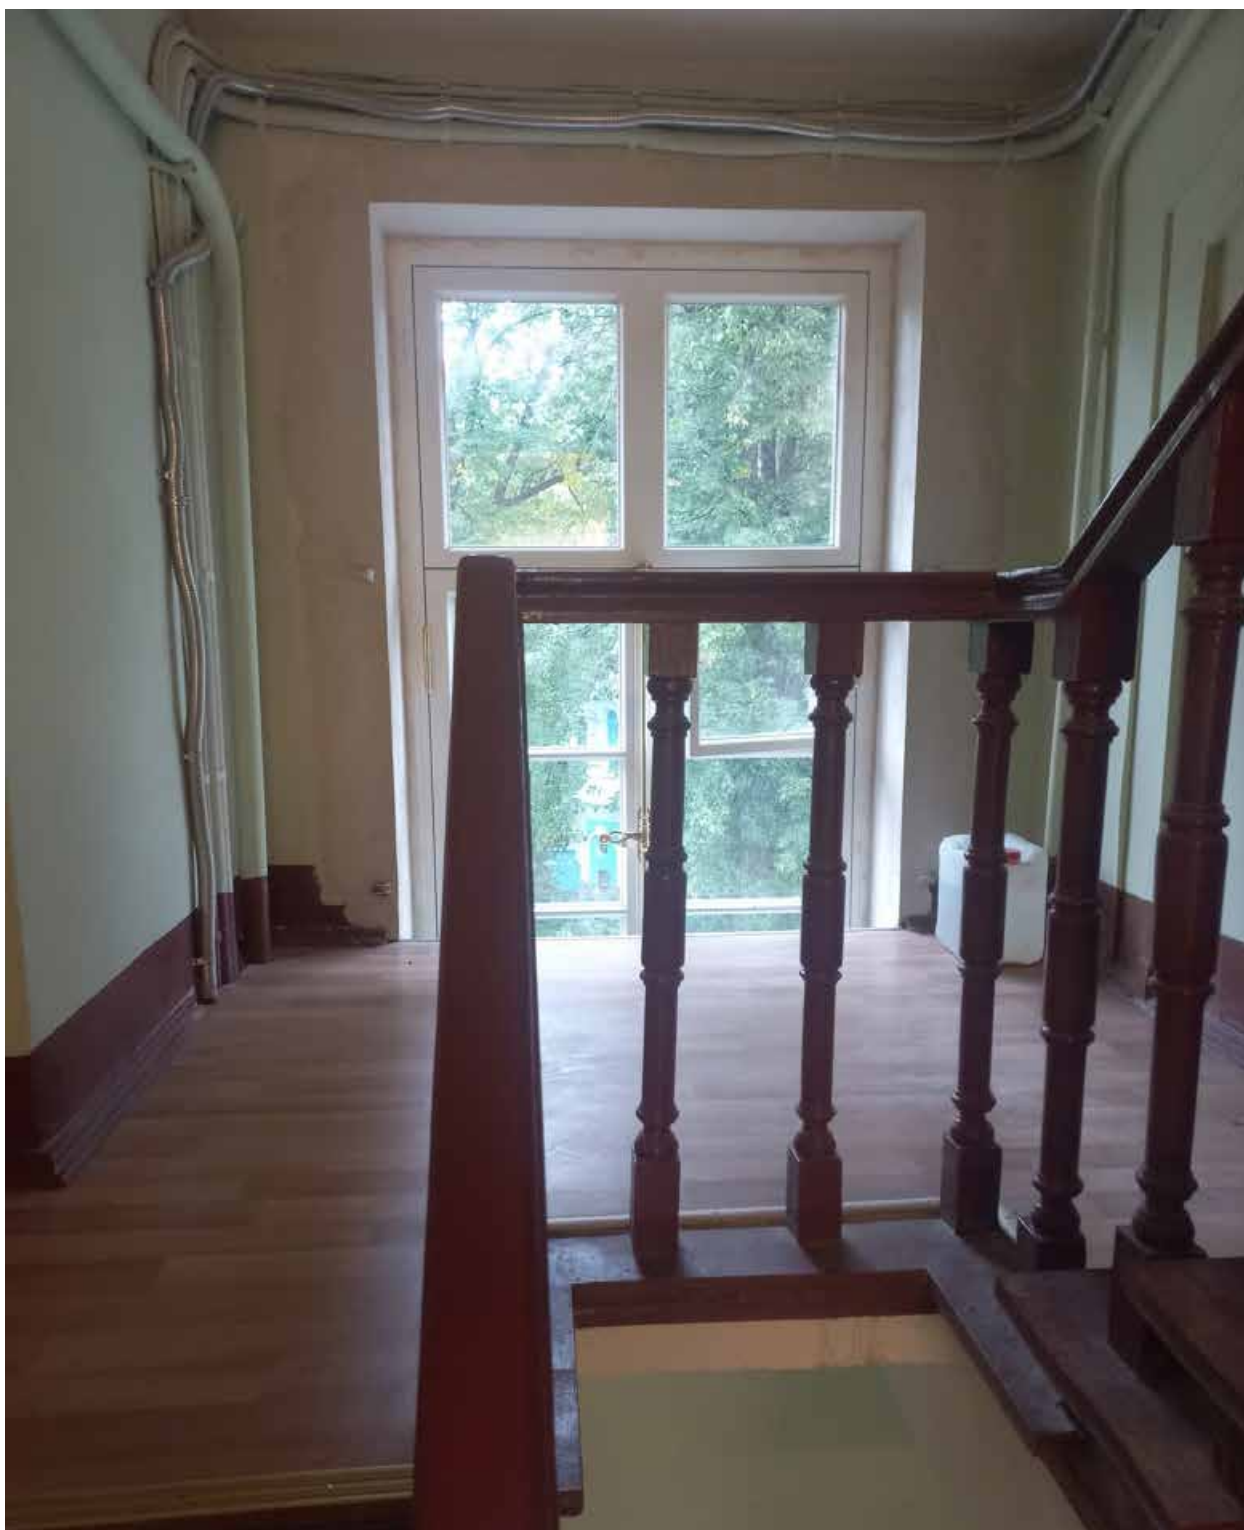
Фото 13. Площадка между третьим и четвертым этажами. Оконный проем.
