АКТ

по результатам государственной историко-культурной экспертизы проектной документации на проведение работ по сохранению объекта культурного наследия федерального значения «Корпуса жилые (каре) с угловыми церквями», расположенного по адресу: Санкт-Петербург, Смольного ул., 1, Растрелли пл., 1, Смольного наб., пер. Кваренги, д. 2, 4, входящего в состав объекта культурного наследия федерального значения «Смольный монастырь», - «Ремонт деревянных лестниц юго-восточного корпуса (Садовый корпус) в рамках работ по сохранению объекта культурного наследия федерального значения "Смольный монастырь. Корпуса жилые (каре) с угловыми церквями"», Шифр 05-ЛСК-07/2023, разработанной ООО «АРТРУСТ» в 2023 г.

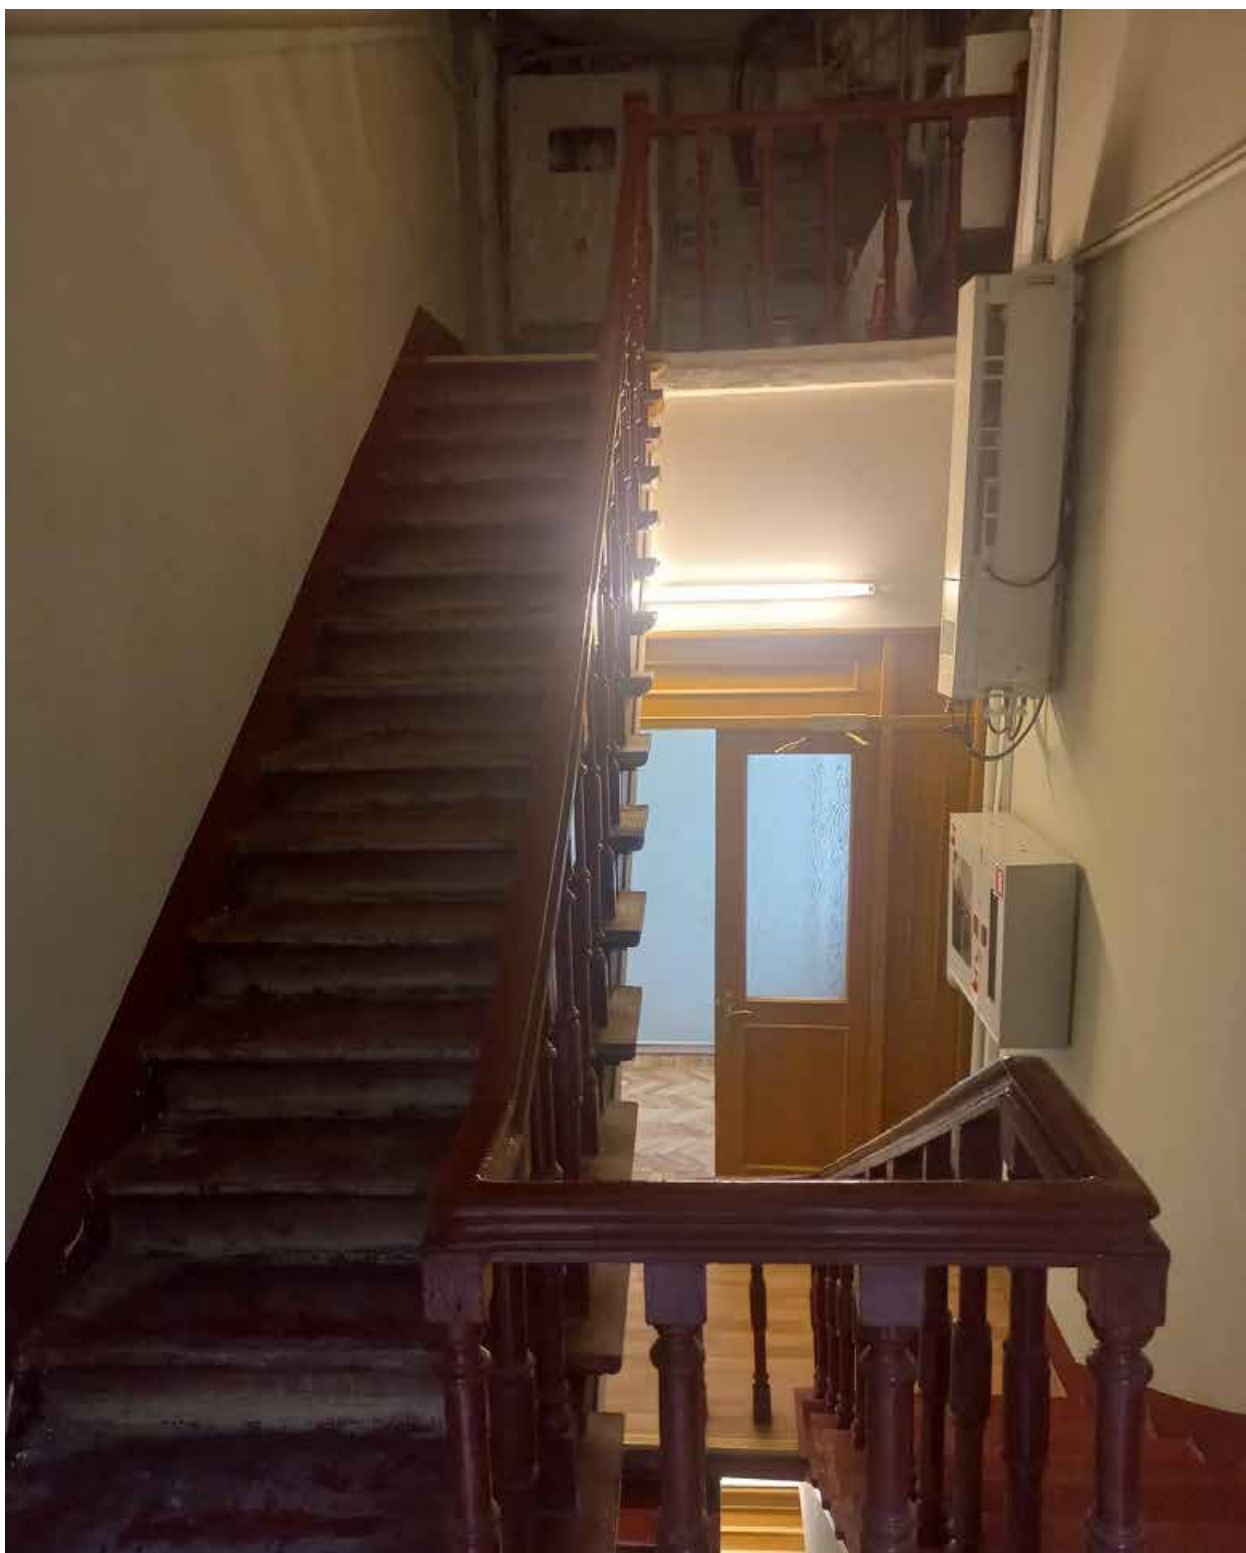
Фото 14. Верхний марш.

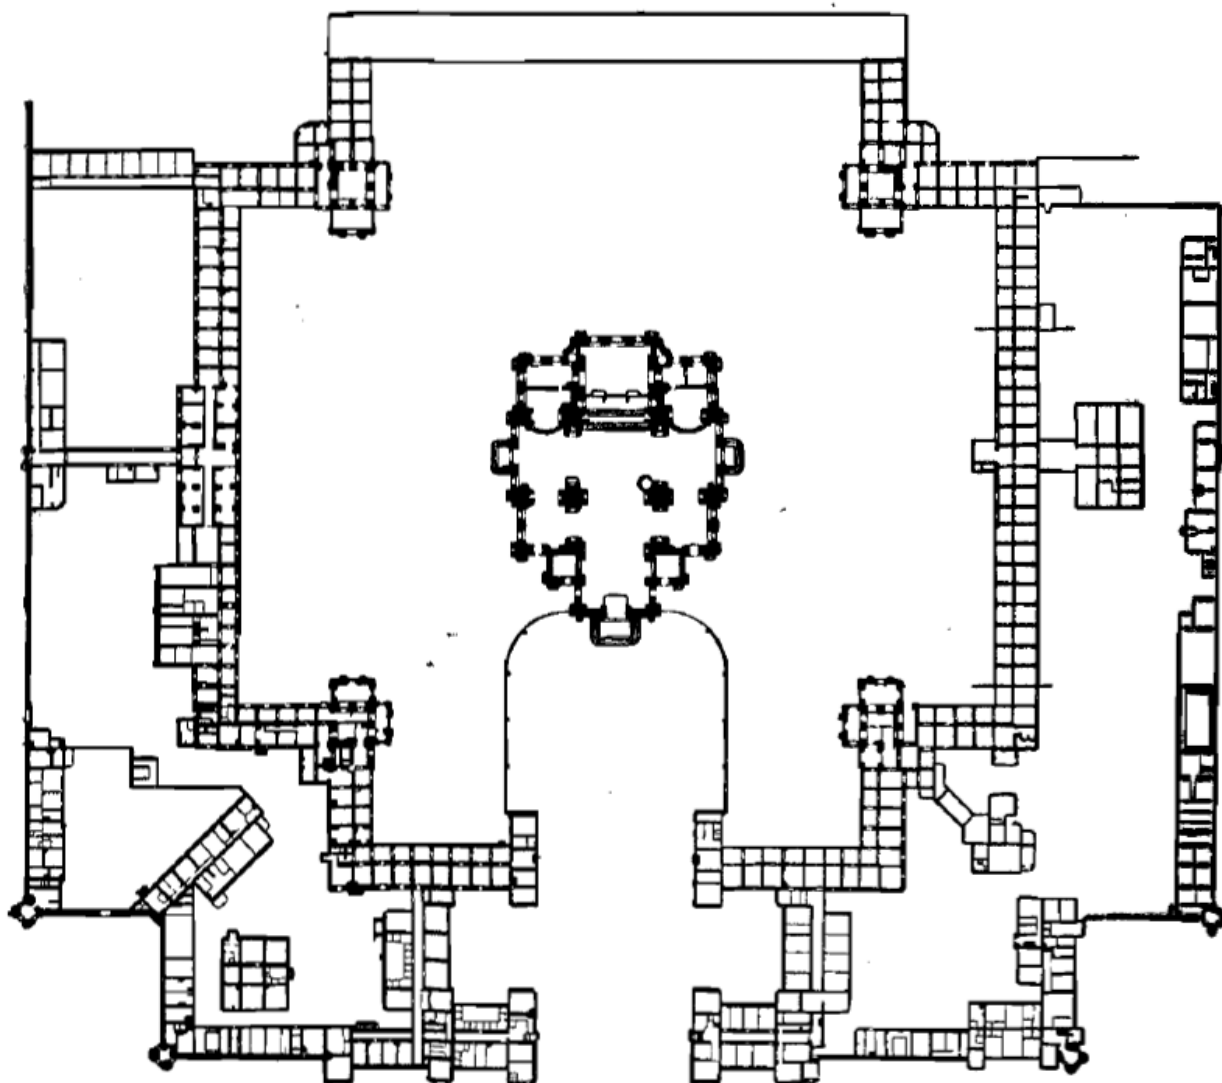
14. План первого этажа. Павлов, Е. С. Ежегодник ОАХ, Вып.3, С.88-94. 1908.

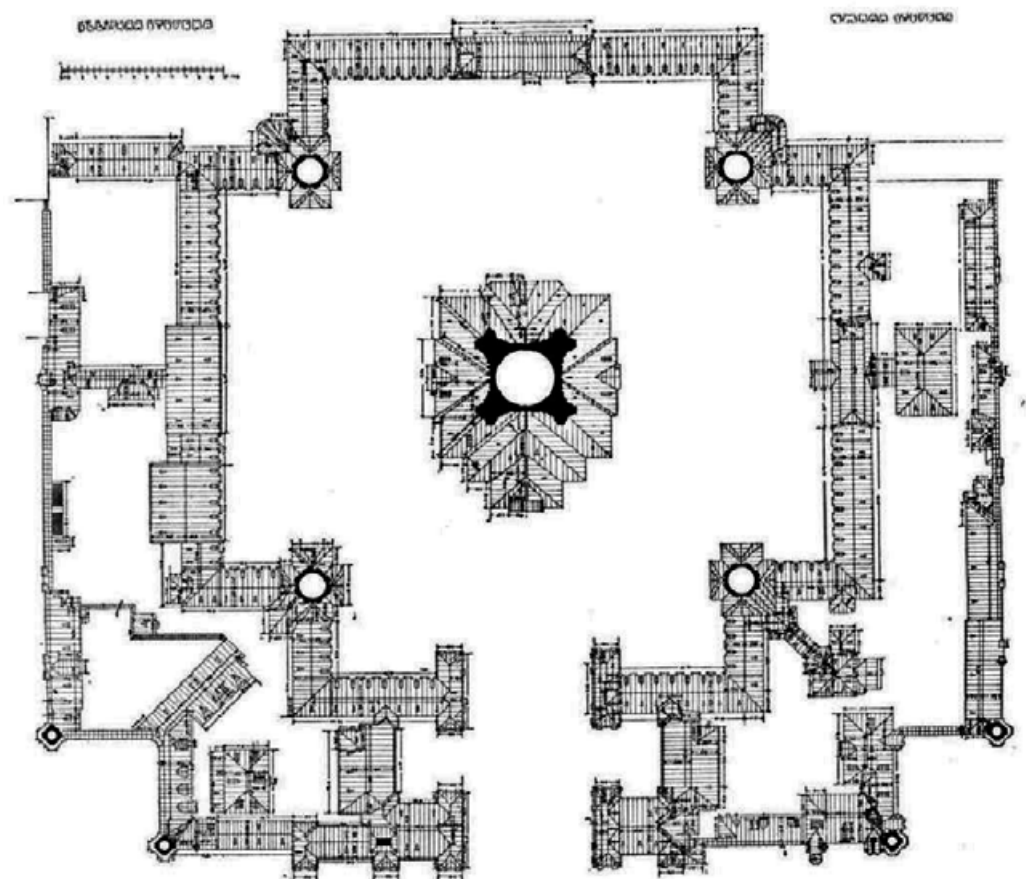
15. Обмеры с натуры. Е.С.Павлов арх.-худ. 1908.
