Акт
по результатам государственной историко-культурной экспертизы
проектной документации на проведения работ по сохранению объекта культурного
наследия федерального значения
"Центральное училище технического рисования
и музей Штиглица А.Л." по адресу:
Санкт-Петербург, Соляной пер., д. 13-15¹:
ремонт и реставрация конструкций купола, кровли, металлодекора,
ограждения Музея объекта культурного наследия федерального значения
«Центральное училище технического рисования и музей Штиглица А.Л.» (Санкт-
Петербург, Соляной пер., д. 13-15),
разработанной ООО "АЛЬКОР-2" в 2020г. Шифр ПД-ЭА/30/2020

г. Санкт-Петербург

13 октября 2021 г.

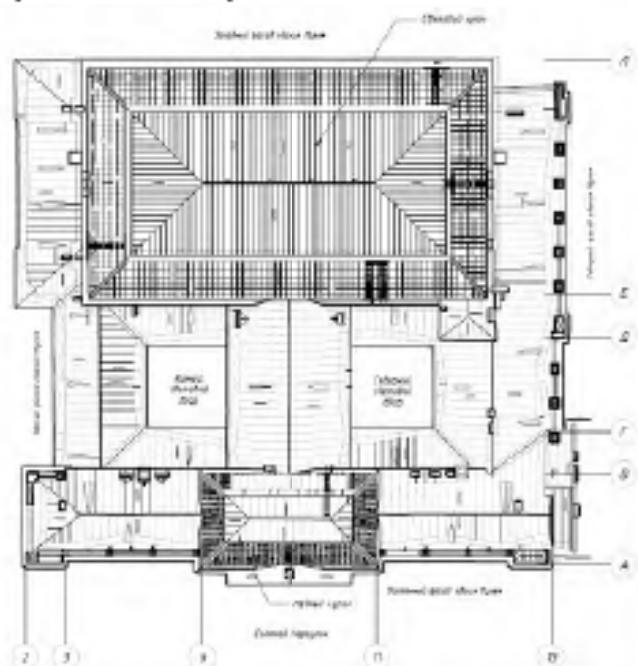
Крыша в осях 13-16/Е-К (над залом Людовика XIV)

При обследовании перекрытия над залом, выполненное со стороны чердачного помещения, выявлена конструктивная схема и определены виды примененных конструкций. Для определения конструктивной схемы перекрытия и типов примененных конструкций, со стороны чердачного помещения выполнен шурф - вскрытие кирпичной кладки перекрытия.

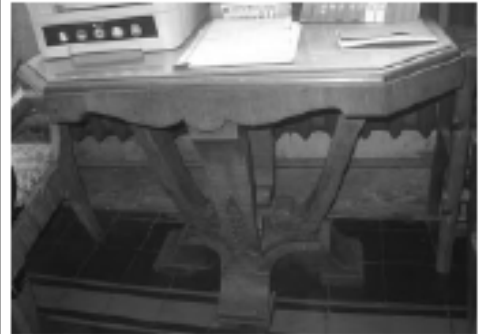
Размер: выс. - 77 см, дл. - 103 см, шир. - 70 см.

Сохранность: потертость отделочного слоя, утраты фанеровки;

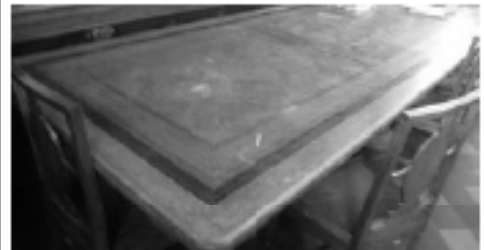
стол (дуб) с наборной столешницей в "пашку", по периметру полоса черного дерева, углы скруглены, на десяти ножках-балясинах, завершающихся резной консолью.

Время: кон. XIX - нач. XX в.

Размер: выс. - 76 см, дл. - 465 см, шир. - 122 см.

Сохранность: потертость отделочного слоя, утраты фанеровки, рассыхание в местах сопряжений;

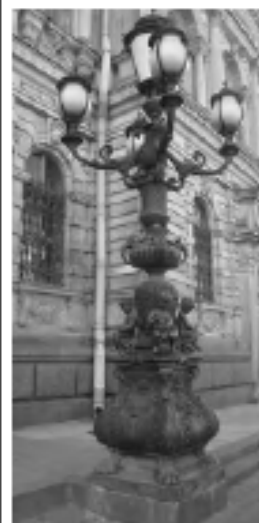
два торшера патинированной бронзы с пятью фонарями. Стержень сложный в виде пяти ваз различных конфигураций и размеров с рельефным декором. Постамент фигурный, четырехгранный на четырех львиных лапах. Стороны и грани декорированы крупным листом аканта и горящим факелом посередине, вверху. Лапы укреплены на двухступенчатом прямоугольном плите. Над постаментом четыре сидящих путти, символизирующие различные виды декоративно-прикладного искусства. Стержень завершен фонарем молочного стекла в виде усеченного конуса в металлической оправе с рельефным шлемовидным завершением и

четырьмя круглыми фонарями на загнутых кверху рожках с листовым декором, прикрепленных к верхней части стержня.

Время: 1893 г., скульптор А.Г.Бауман.

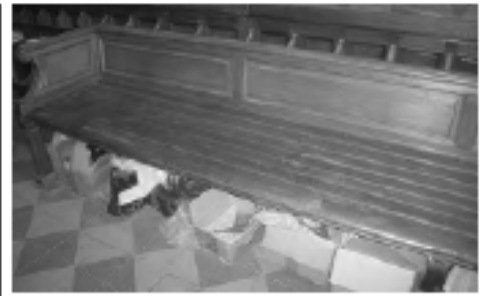
две скамьи (дуб, резьба) на сплошных боковых опорах. Сиденье, спинка, жесткие, филенчатые, спинка и подлокотники равной высоты. Подлокотники фигурные, волотообразные с чешуйчатым орнаментом. Посредине две сплошных фигурных волотообразных ножки с резным декором.

Время: кон. XIX - нач. XX в.

Размер: выс. - 76 см, дл. - 285 см, шир. - 60 см.

Сохранность: потертость отделочного слоя, рассыхание в местах сопряжений.

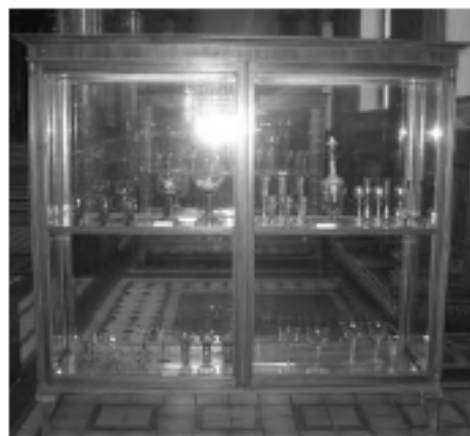
четыре витрины кругового обзора (красное дерево) 2-х частные, остекленные (стекло с фацетом). Ножки прямые, со скосами изнутри. Фриз гладкий, карниз с выносом, профилированный. Углы обработаны трещетвертными профилированными колонками.

Время: кон. XIX - нач. XX в.

Размер: выс. - 181 см, дл. - 197 см, шир. - 66 см.

Сохранность: потертость отделочного слоя, трещины, сколы;

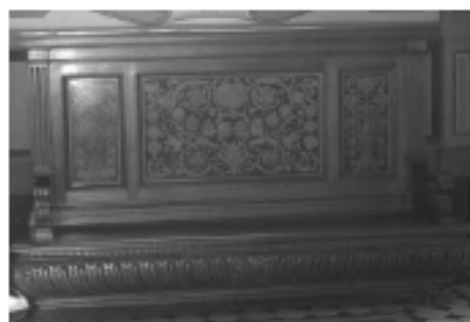
шесть скамей -кассапанки (дуб, резьба, выжигание)

Сиденье и спинка жесткие, спинка высокая с выступающим профилированным карнизом, на три филенки, с рисунком гротескового характера, выполненным в технике выжигания

Размер.: выс. - 145 см, дл. - 236 см, шир. - 60 см.

Сохранность: потертость отделочного слоя, трещины, сколы;

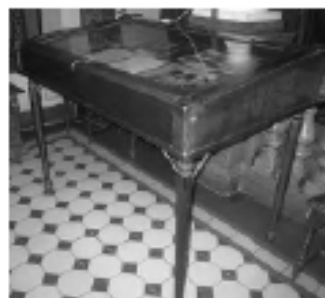
витрина пристенная (красное дерево), со скошенным открывающимся застекленным верхом. Царга гладкая. Ножки сужающиеся к низу.

Время: нач. XX в.

Размер: выс. - 130 см, дл. - 200 см, шир. - 67 см.

Сохранность: потертость отделочного слоя, сколы фанеовки;

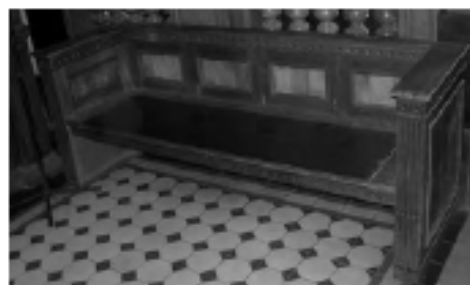
Сохранность: трещины, сколы, утраты массива и фанеровки.

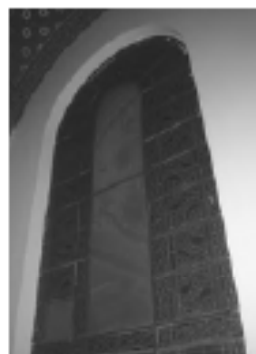
два окна витражные с полуциркульным завершением, полихромное, с геометрическим и стилизованным растительным орнаментом.

Время: 1890-е гг.

Сохр.: центральная часть витража остеклена обычным стеклом, в нижней части не прямоугольного фрагмента витража;

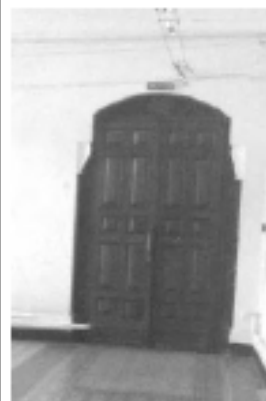
дверь (дуб) двухстворчатая, в фигурном портале, обработанном резным орнаментом растительного характера. На створке по 10 выступающих филенок в профилированных рамках. Внизу филенчатая накладка.

Время: кон. XIX в.

Размер: выс. - 300 см, шир. - 190 см.

Сохранность: потертость отделочного слоя, утрачено: фурнитура, нащельник, замковый механизм;

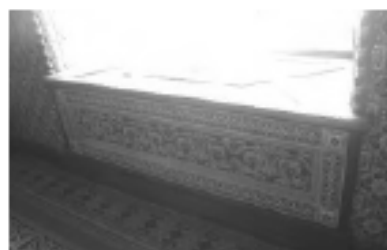
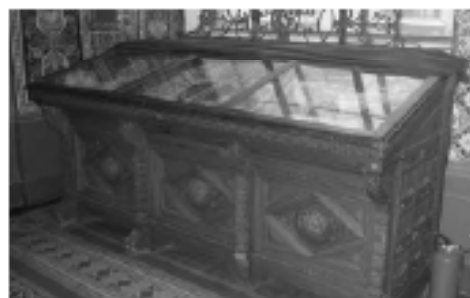
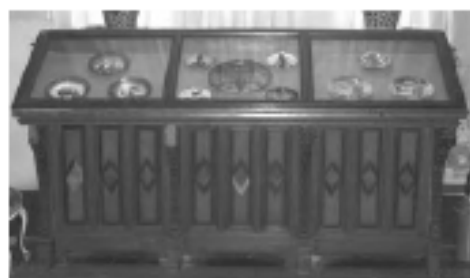
витрина (дуб) пристенная, со скошенным остекленным верхом из 3-х частей. Подставка с 4-мя кронштейнами, декорированными резьбой растительного характера. Между кронштейнами филенчатые вставки с ромбовидными накладками. Углубления тонированы в черный цвет. Боковые стороны декорированы резьбой растительного характера.

Время: кон. XIX - нач. XX в.
 Размер: дл. - 235 см, выс. - 130 см,
 шир. - 67 см.
 Сохранность: потертость отделочного
 слоя, сколы, трещины;

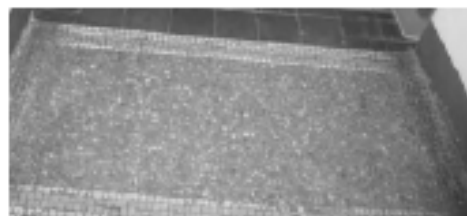
покрытие пола мозаикой в технике терраццо между помещениями 323-Н и 324-Н, 324-Н и 384-Н;

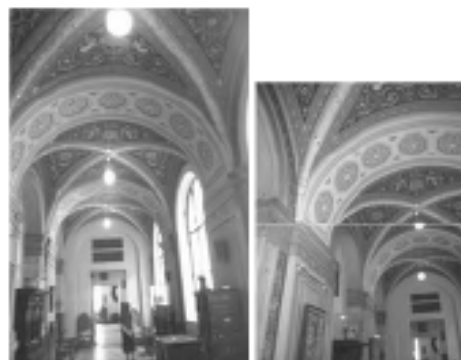
помещение 337-Н
(галерея кабинетов)

галерея разделена на части подпружными арками. В каждой части крестовый свод. Свод и софиты подпружных арок декорированы монументальной орнаментальной росписью (темперно-клеевая (?) по штукатурной основе);

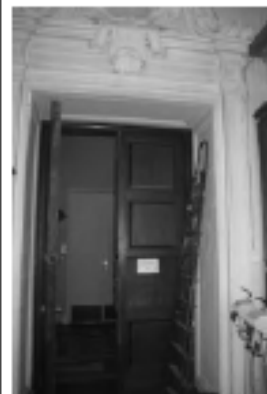
дверной проем в лепных филенчатых откосах (ведет в помещение 330-Н);
дверной портал лепной с профилированным карнизом, филенчатым фризом и филенчатыми пилястрами по сторонам

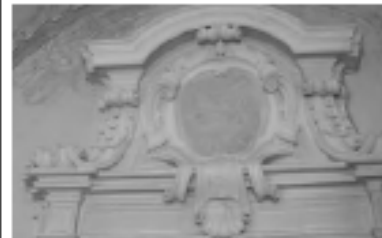
десюдепорт лепной с фигурным карнизом, волнатообразными завитками, листьями аканта. В центре картуш (исторически в поле картуша находился герб А.Л. Штиглица-утрачен);

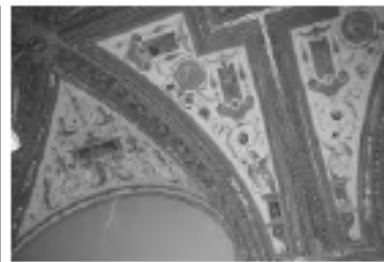
помещение 330-Н
(зал фарфора)

крестовые своды декорированы монументальной орнаментальной ("гротесковой") росписью (клеевая (?) по штукатурной основе); лепные полихромные с золочением ребра сводов и фигурные рамы с рельефом из листьев аканта, плодовых гирлянд перевитых лентой;

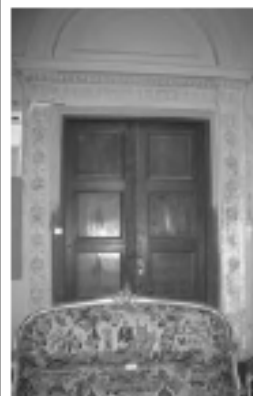
две двери (дуб) двухстворчатые, на 4 филёнки с арабесковым орнаментом в технике выжигание с тонированием;

портал лепной с выступающим карнизом, боковые стороны в виде пилястр со свисающими плодовыми гирляндами, над карнизом лепное полуциркульное завершение;

две ручки-фаль (бронза, литье) рычаг конической формы с рельефом растительного характера, с овальной рельефной накладкой и ключевинной;

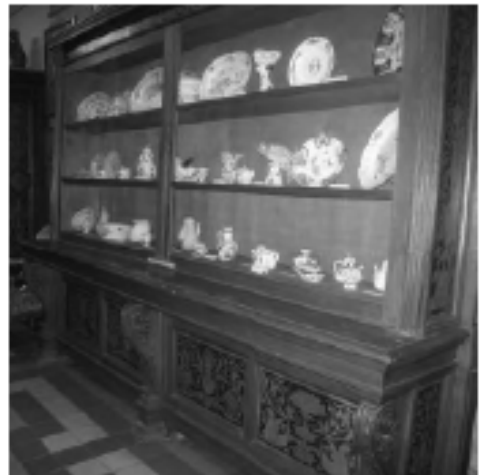
четыре витрины-шкаф (дуб) пристенные, двухстворчатые, с остеклением, с тремя полками. Карниз выступающий, профилированный, фриз и боковые стороны декорированы орнаментом в технике выжигание с тонированием. Стороны фланкированы каннелированными пилястрами с волотообразным завершением в виде листа аканта. Подставка на 3-х волотообразных консолях, декорированных резьбой, с широкой профилированной полочкой-карнизом и гладким фризом. Между консолями по 2 филенки, декорированные гротесковым орнаментом в желто-коричневых тонах, выполненным в технике выжигание с тонированием;

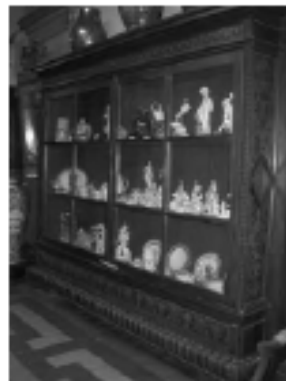
три витрины-шкаф (дуб), 2-х створчатые, на 3 полки с расстекловкой на прямоугольники, с выступающим карнизом и гладким фризом, декорированным орнаментом в технике выжигание с тонированием. Боковые стороны декорированы орнаментом и накладной ромбовидной филенкой. Карниз выступающий, профилированный, нижняя часть с крупным профилем, листьями аканта по углам и полосой орнамента над ним;

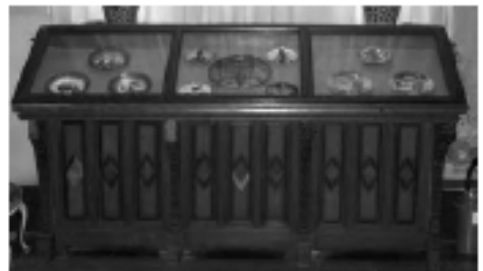
витрина (дуб) пристенная, со скошенным остекленным верхом из 3-х частей. Подставка с 4-мя кронштейнами, декорированными резьбой растительного характера. Между кронштейнами филенчатые вставки с ромбовидными накладками. Углубления тонированы в черный цвет. Боковые стороны декорированы резьбой растительного характера. Время: кон. XIX - нач. XX в. Размер: дл. - 235 см, выс. - 130 см, шир. - 67 см.

Сохранность: потертость отделочного слоя, сколы, трещины;

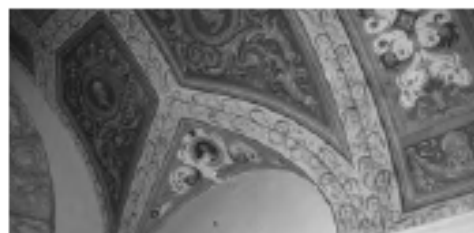
помещение 335-Н
(зал Росселино)

коробовый с распалубкой свод декорирован монументальной орнаментальной ("гротесковой") росписью (темперно-клеевая по штукатурной основе?);

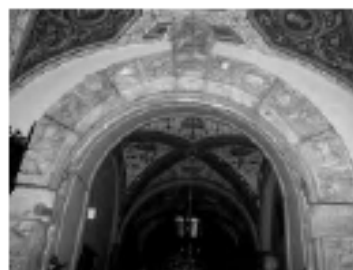
портал арочной формы, каменный, филенчатый с декором в виде военных атрибутов, с овальным завершением, имитирующим замковый камень, с изображением военной сцены. Время: 17 в. (?);

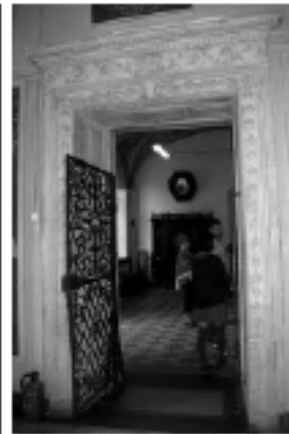
портал белого мрамора, с резным декором из листьев и с выступающим профилированным карнизом, фризом с рельефом растительного характера; откос дверного проема декорирован филёнками с рельефом из иоников по периметру и полосой лепного орнамента из S-образных завитков по краю

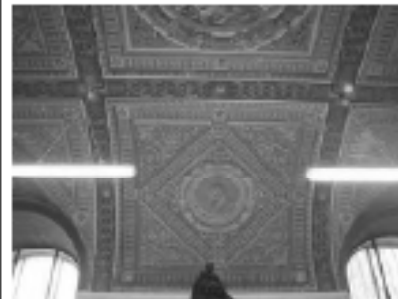
помещение 334-Н
(зал Медичи)

коробовый свод с распалубками декорирован монументальной, полихромной, орнаментально-гротесковой клеевой живописью, со вставками с изображением в медальонах представителей рода Медичи;

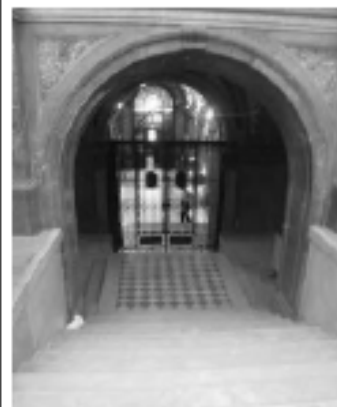
портал искусственного мрамора с профилированным наличником с замковым камнем-воллотой и в филленчатом откосе;

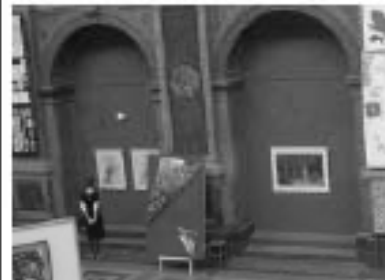
порталы арочной формы (защиты) искусственного мрамора с профилированными архивольтом и импостом, замковым камнем-вольготой, постаменты черного мрамора в нижнем ярусе;

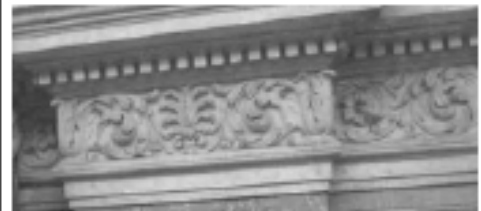
фриз (известняк) с рельефом растительного характера между ярусами помещения;
карниз профилированный с дентикулами;

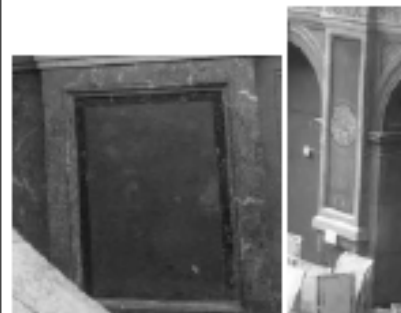
лопатки искусственного мрамора с профилированными филенками различной конфигурации в нижнем ярусе между порталами;

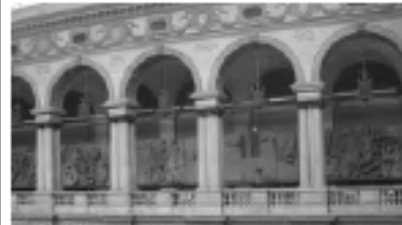
ограждение галерей (известняк) из секций балюстрадного ограждения и тумб балюстрадного ограждения;

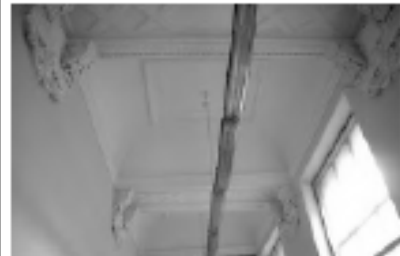
помещения 305-Н, 308-Н

потолок разделен поперек сдвоенными балками на части, каждая часть в виде зеркального свода на гладкой высокой палуге. Балки с рельефом типа плетенка на лепных волготообразных кронштейнах с рельефом из листьев аканта. Между балками лепные пересекающиеся тяги образующие ромбовидный орнамент. Балки в нижней части объединены коротким профилированным карнизом, под карнизом лепные женские маски в обрамлении волготообразных завитков и гирлянд плодового характера;

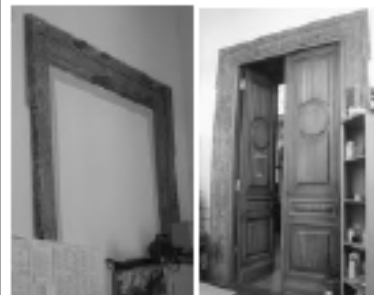
тяга лепная профилированная с орнаментом типа «меандр» в нижней части стен по периметру помещения;

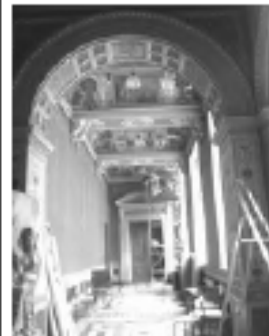
помещение 285-Н
(Папская галерея)

софит подпружных арок
декорирован полихромными
живописными композициями
гротескного характера (живопись
клеевая (?) по штукатурной основе) и
лепными золочеными полусферами;
пята арок декорирована
полихромными живописными
композициями гротескного характера
(живопись клеевая (?) по штукатурной
основе);

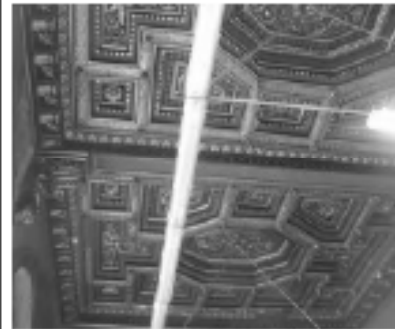
помещение 284-Н
(Зал Фарнезе)

потолок трехчастный лепной (?) полихромный, на золоченых модульонах и волотообразных кронштейнах поддерживающих балки, с кессонами различной конфигурации в золоченом обрамлении с рельефом из листьев лавра, в поле кессонов рельефы растительного характера;

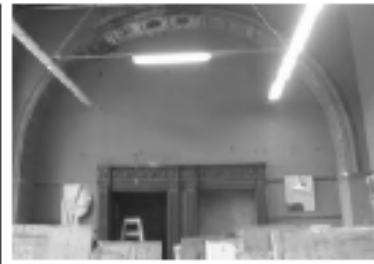
дверной портал (дуб резьба) с фигурным профилированным наличником, раскрепованным карнизом с выносом и дентикулами. По сторонам узкие опатки с резьбой растительного характера; дверное заполнение двустворчатое, глухое, с филенками различной конфигурации;

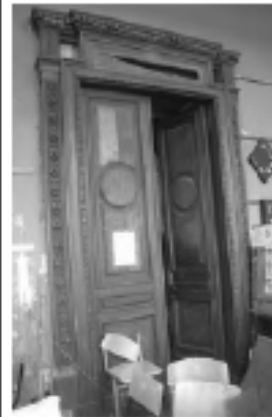
два портала (дуб, резьба) один ложный. Фриз раскрепованный с резьбой растительного характера. Стороны фланкированы каннелированными пилястрами. Один портал в филенчатых откосах; дверное заполнение (дуб) одностворчатое, глухое, филенчатое;

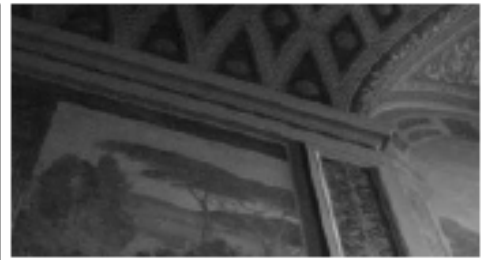
ниша полукруглая, отштукатуренная. Полочка с выносом на волнатообразных кронштейнах, люнет с лепными розетками по периметру, поле люнета с рельефом имитирующим раковину на восточной стене лестницы;

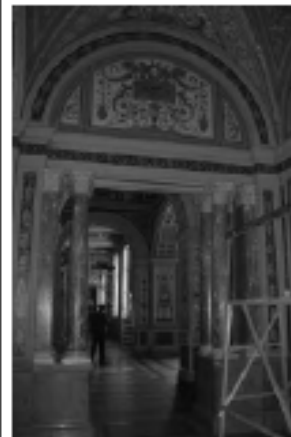
два дверные портала с лепным профилированным карнизом, по сторонам сдвоенные $\frac{3}{4}$ колонны искусственного мрамора с лепной капителью композитного ордера (одна круглая в плане, вторая квадратная в плане) с профилированной базой. Постаменты искусственного мрамора филеичатые ведут в помещения в помещения 285-Н и 280,281-Н;

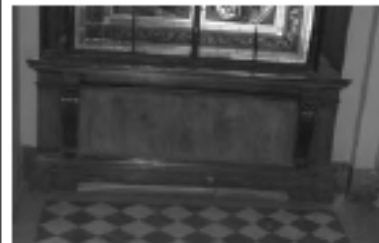
радиаторное ограждение (хвойное дерево?, резьба) на профилированном плинте на ножках, подоконная доска с профилем по краю на волнатообразных кронштейнах. В центре лицевой поверхности большая филенка с профилем по периметр, по сторонам малые филенки с профилем по периметру;

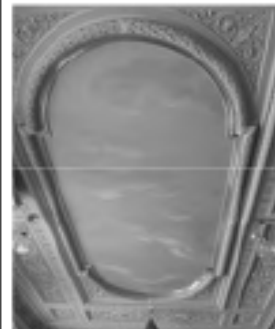
в центральной части живописный плафон с изображением неба и облаков (живопись темперно-клеевая (?) по штукатурной основе) в лепной фигурной раме оливкового цвета с золочением с рельефом из листьев лавра перевитых лентой;

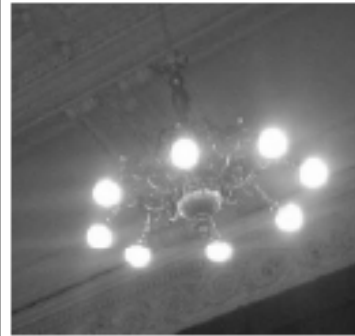
три люстры (бронза, литье, золочение) на 8 свт. в форме шара, обработанного дольчатым орнаментом, с накладными розетками по кругу и отходящими от них 8-ю волготообразными фигурными рожками, загнутыми книзу, с листовным декором. Шток сложный, в виде балясин. Рожки соединены с центральной частью штока волготообразными завитками. Корона из семи лепестков, внизу розетка из четырех лепестков и не большая чешуйчатая шишка.

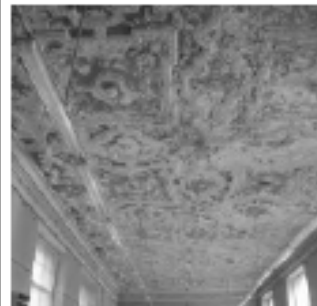
помещение 304-Н
(Английский зал)

потолок лепной с фигурными филёнками, в центре филёнок ложчатые «гирьки»;

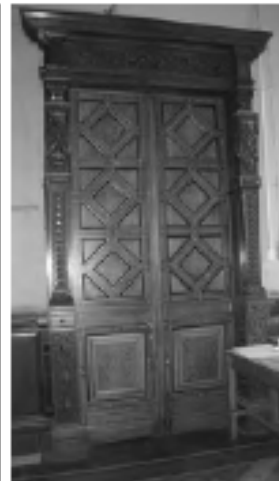
три портала (дуб), по сторонам фигурные трехчастные пилястры с резьбой геометрического характера в нижней части, полосой из монет в средней части и со свисающей плодовой гирляндой и маскаронном над ней в верхней части. Карниз профилированный с выносом. Фриз с рельефом растительного характера;

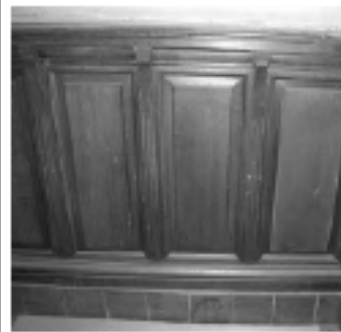
панель (дуб) филенчатая, по периметру помещения в нижней части стен;

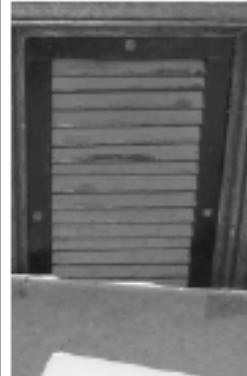
решетки радиаторного отопления (черный металл) в стеновых панелях;

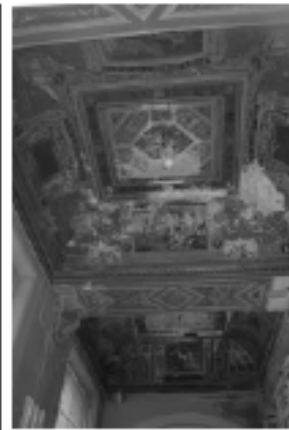
помещение 317-Н

потолок разделен на три части балками на волотообразных кронштейнах. В каждой части сомкнутый свод. Балки и свод декорированы живописью (темперно-клеевая (?) по штукатурной основе) полихромная, с орнаментальной и сюжетной;

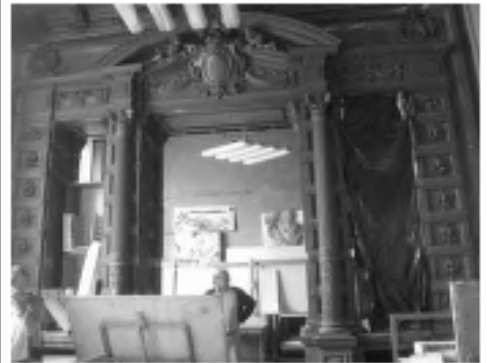
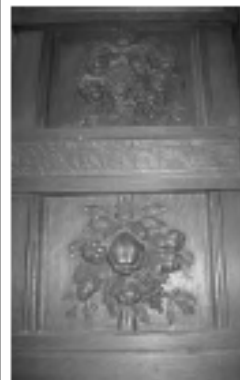
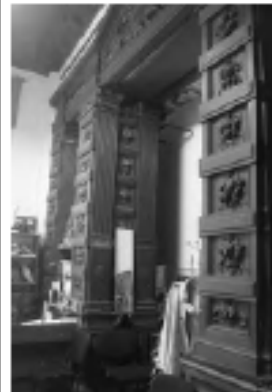
помещение 302-Н
(Фламандский зал)

два портала (дуб, резьба), основание портала декорировано филенками. Центральный проем фланкирован $\frac{3}{4}$ колоннами композитного ордера. В нижней части колонн порезка геометрического характера, в верхней части каннелюры. Фронтон разорванный, лучковый с профилированным карнизом. Откосы проема филенчатые, филенки расположены вертикально, в поле каждой филенки композиция плодового характера. Между рядами филенок расположены каннелированные пилястры композитного ордера. В тимпане картуш и фигуры пути; По сторонам два малых проема (начинаются от филенчатого основания портала), над проемами филенки с рельефом из ниспадающих гирлянд. По краям портала ряды расположенных вертикально филенок, в поле каждой филенки композиция плодового характера. Карниз профилированный с выносом, по сторонам карниза резные пальметты;

обратная сторона портала декорирована рядами вертикально расположенных филенок, в поле каждой филенки композиция плодового характера. Над малыми проемами филенки с рельефом из ниспадающих гирлянд. Карниз профилированный, с порезкой из иоников, в центре фигурной формы, трехгранный приподнятый. Под центральной частью карниза картуш и ниспадающие гирлянды;

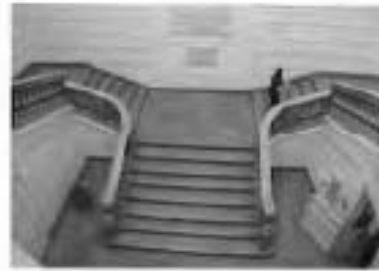
лестница распашная многомаршевая
с 4-мя промежуточными площадками;
ступени и площадки известняковой
плиты;

ограждение лестницы из
мраморовидного известняка (?) из
секций балюстрадного ограждения и
тумб балюстрадного ограждения

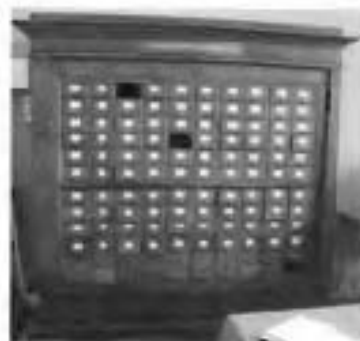
Размер: выс. - 125 см.

Сохранность: загрязнен, отделочный слой потерт, сколы, утраты фурнитуры;

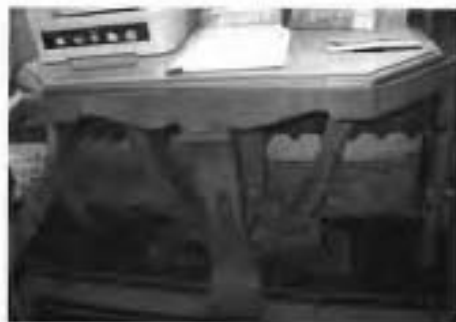
Размер: выс. - 77 см, дл. - 103 см, шир. - 70 см.

Сохранность: потертость отделочного слоя, утраты фанеровки;

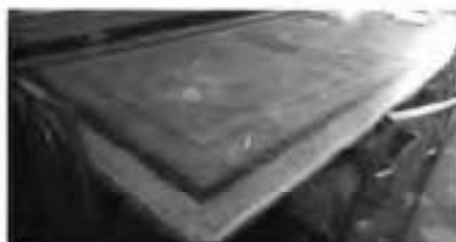
стол (дуб) с наборной столешицей в "шашку" по периметру полса черного дерева, углы скруглены, на десяти ножках-балаясинах, завершающихся резной консолью.

Время: кон. XIX - нач. XX в.

Размер: выс. - 76 см, дл. - 465 см, шир. - 122 см.

Сохранность: потертость отделочного слоя, утраты фанеровки, рассыхание в местах сопряжений;

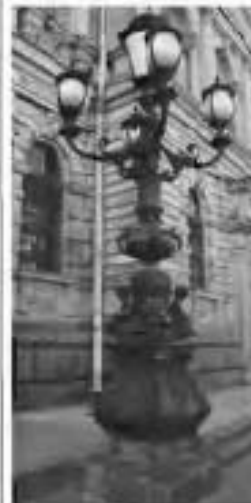
два торшера патинированной бронзы с пятью фонарями. Стержень сложный в виде пяти раз различных конфигураций и размеров с рельефным декором. Постамент фигурный, четырехгранный на четырех львиных лапах. Стороны и грани декорированы крупным листом аканта и горящим факелом посредине, сверху. Лапы укреплены на двухступенчатом прямоугольном плинте. Над постаментом четыре сидящих путти, символизирующие различные виды декоративно-прикладного искусства. Стержень завершен фонарем молочного стекла в виде усеченного конуса в металлической оправе с рельефным шлемовидным завершением и

четырьмя круглыми фонарями на загнутых кверху рожках с листовым декором, прикрепленных к верхней части стержня.

Время: 1893 г., скульптор А.Г.Бауман.

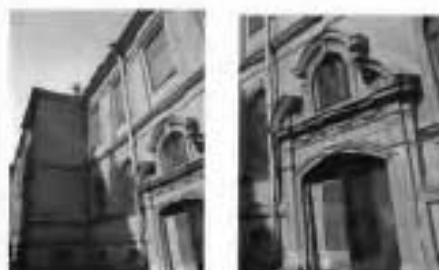
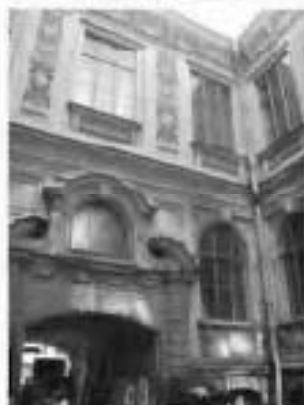
карниз венчающий лепной

профилированный с дентикулами;

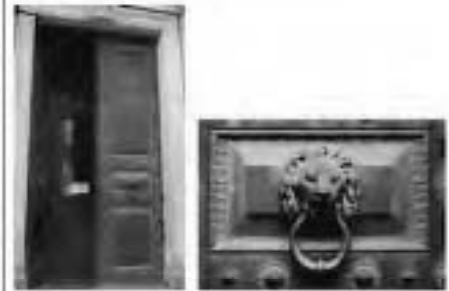
дверь наружная (металл, литье) двухстворчатая, филенчатая, с бронзовым накладным декором, по периметру филенок рельеф растительного характера. На плоскости средней филенки крупная бронзовая львиная маска с подковообразной ручкой, с профилем по середине (время: 1893 г. фирма "П.Виммель и К");

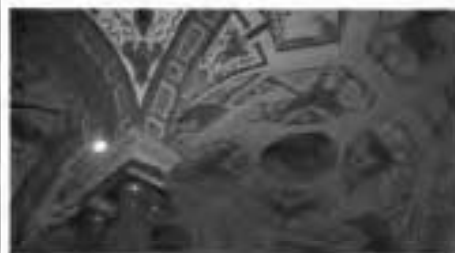
своды коробовые с распалубкой в
основном объеме помещения;
крестовые над площадкой лестницы;
своды, арки и люнеты декорированы
монументальной фигурно-
орнаментальной ("гротесковой")
росписью (темперно-клевая по
штукатурной основе?), включая
18 восьмигранников с
аллегорическими фигурами,
олицетворяющими виды декоративно-
прикладного искусства и медальоны со
сценами из античной
мифологии;

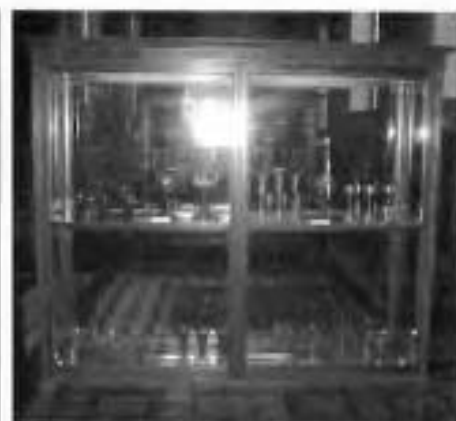
четыре витрины кругового обзора (красное дерево) 2-х частные, остекленные (стекло с фаяетом). Ножки прямые, со скосами изнутри. Фриз гладкий, карниз с выносом, профилированный. Углы обработаны трехчетвертными профилированными колонками. Время: кон. XIX - нач. XX в. Размер: выс. - 181 см, дл. - 197 см, шир. - 66 см. Сохранность: потертость отделочного слоя, трещины, сколы;

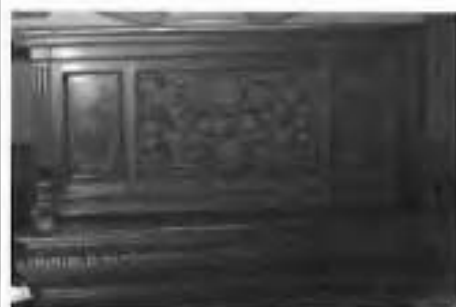
шесть скамей -кассанки (дуб, резьба, выжигание) Сиденье и спинка жесткие, спинка высокая с выступающим профилированным карнизом, на три филейки, с рисунком гротескового характера, выполненным в технике выжигание с тонованием (имитация маркетри). Подлокотники жесткие, волнотобразные, профилированные с фигурной филейкой, обработанной в технике выжигание с тонованием. Царга профилированная с резьбой ложчатого орнамента. Ножки передние резные, стилизованные, в виде звериных лап. Время: кон. XIX - нач. XX в. Размер: выс. - 145 см, дл. - 236 см, шир. - 60 см. Сохранность: потертость отделочного слоя, трещины, сколы;

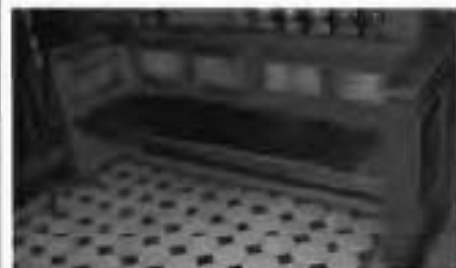
Сохранность: трещины, сколы, утраты массива и фанеровки.

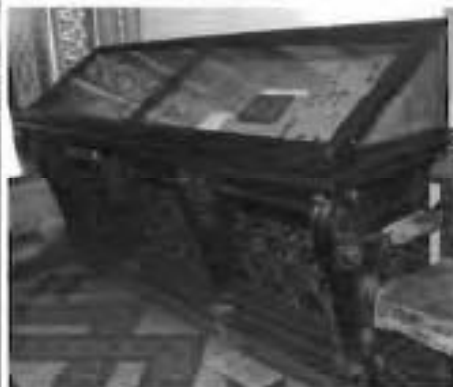
две витрины пристенные (дуб), со скошенным 2-х частным открывающимся застекленным верхом. Подставка с 4-мя резными профилированными кронштейнами. Между кронштейнами и с торцов вставки со сквозным геометрическим рисунком.

Сохранность: потеряность отделочного слоя, сколы, утраты профилей и резных деталей;

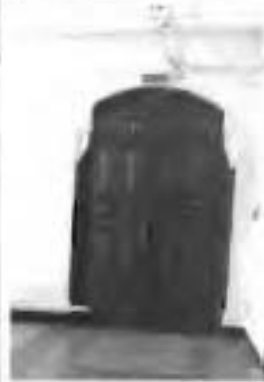
дверь (дуб) двухстворчатая, в
фигурном портале, обработанном
резным орнаментом растительного
характера. На створке по 10
выступающих филенок в
профилированных рамках. Внизу
филенчатая накладка.

Сохранность: потертость отделочного
слоя, утрачено: фурнитура, нащельник,
заиковый механизм;

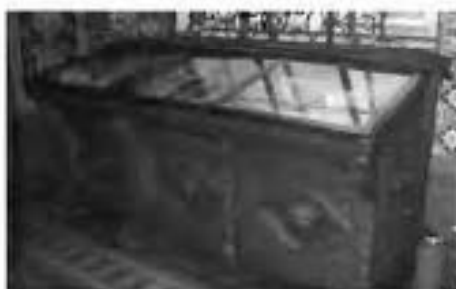
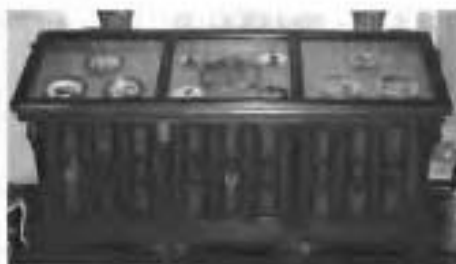
витрина (дуб) пристенная, со скошенным остекленным верхом из 3-х частей. Подставка с 4-мя кронштейнами, декорированными резьбой растительного характера. Между кронштейнами филейчатые вставки с ромбовидными накладками. Углубления тонированы в черный цвет. Боковые стороны декорированы резьбой растительного характера.

Время: кон. XIX - нач. XX в.
 Размер: дл. - 235 см, выс. - 130 см,
 шир. - 67 см.
 Сохранность: потертость отделочного
 слоя, сколы, трещины;

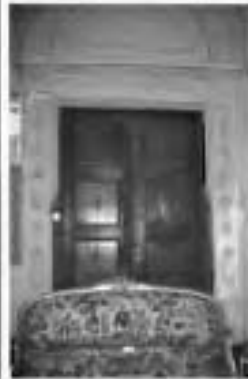
две двери (дуб) двухстворчатые, на 4 филенки с арабесковым орнаментом в технике выжигание с тонированием;

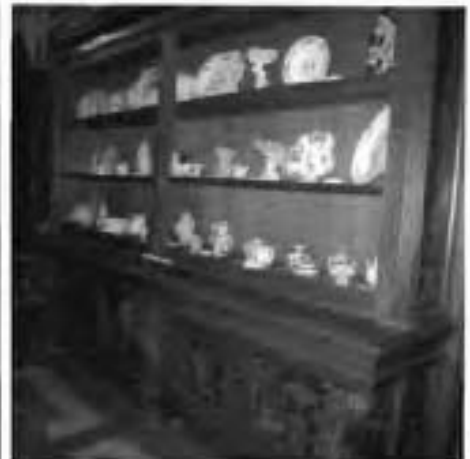
четыре витрины-шкаф (дуб) пристенные, двухстворчатые, с остеклением, с тремя полками. Карниз выступающий, профилированный, фриз и боковые стороны декорированы орнаментом в технике выжигание с тонированием. Стороны фланжированы каннелированными пилястрами с волотообразным завершением в виде листа аканта. Подставка на 3-х волотообразных консолях, декорированных резьбой, с широкой профилированной полочкой-карнизом и гладким фризом. Между консолями по 2 филежки, декорированные гротесковым орнаментом в желто-коричневых тонах, выполненным в технике выжигание с тонированием;

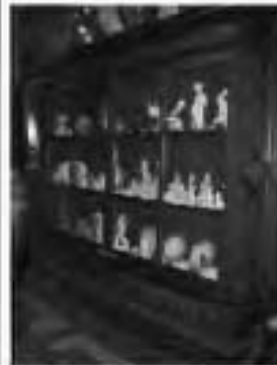
три витрины-шкаф (дуб), 2-х створчатые, на 3 полки с расстекловкой на прямоугольнике, с выступающим карнизом и гладким фризом, декорированным орнаментом в технике выжигание с тонированием. Боковые стороны декорированы орнаментом и накладкой ромбовидной филежкой. Карниз выступающий, профилированный, нижняя часть с крупным профилем, листьями аканта по углам и полосой орнамента над ним;

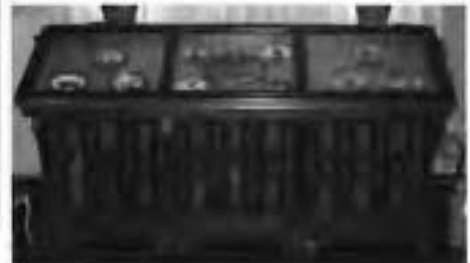
витрина (дуб) пристенная, со скошенным остекленным верхом из 3-х частей. Подставка с 4-мя кронштейнами, декорированными резьбой растительного характера. Между кронштейнами филежчатые вставки с ромбовидными накладками. Углубления тонированы в черный цвет. Боковые стороны декорированы резьбой растительного характера.

Время: кон. XIX - нач. XX в.

Размер: дл. - 235 см, выс. - 130 см, шир. - 67 см.

Сохранность: потертость отделочного слоя, сколы, трещины;

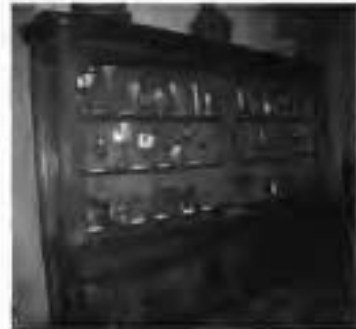
четыре витрины-шкафа (дуб) пристенные, двухстворчатые, с остеклением, с тремя полками. Карниз выступающий, профилированный, фриз и боковые стороны декорированы орнаментом в технике выжигание с тонированием. Стороны фланкированы каннелированными пилястрами с волютообразным завершением в виде листа аканта. Подставка на 3-х волютообразных консолях, декорированных резьбой, с широкой профилированной полочкой-карнизом и гладким фризом. Между консолями по 2 филенки, декорированные гротесковым орнаментом в желто-коричневых тонах, выполненным в технике выжигание с тонированием;

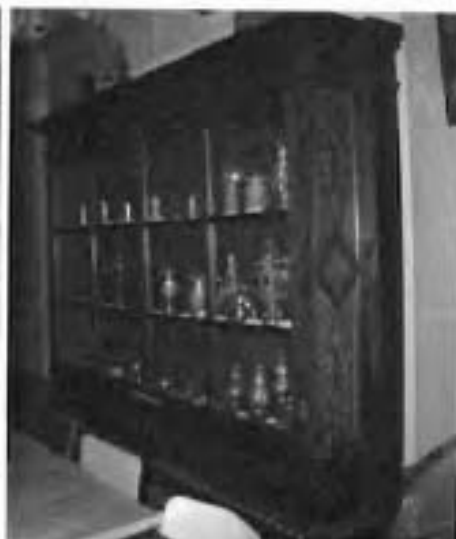
витрина-шкаф (дуб), 2-х створчатые, на 3 полки с расстекловкой на прямоугольнички, с выступающим карнизом и гладким фризом, декорированным орнаментом в технике выжигание с тонированием. Боковые стороны декорированы орнаментом и накладной ромбовидной филёнкой. Карниз выступающий, профилированный, нижняя часть с крупным профилем, листами аканта по углам и полосой орнамента над ним;

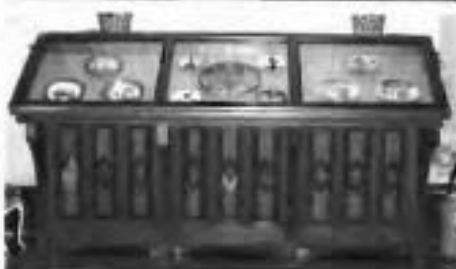
витрина (дуб) пристенная, со скошенным остекленным верхом из 3-х частей. Подставка с 4-мя кронштейнами, декорированными резьбой растительного характера. Между кронштейнами филёнчатые вставки с ромбовидными накладками. Углубления тонированы в черный цвет. Боковые стороны декорированы резьбой растительного характера. Время: кон. XIX - нач. XX в. Размер: дл. - 233 см, выс. - 130 см, шир. - 67 см.

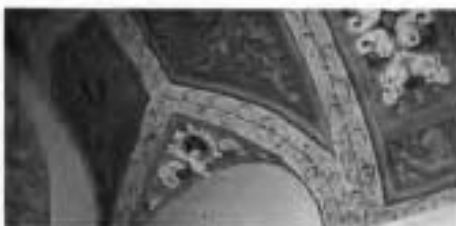
коробовый с распалубкой свод декорирован монументальной орнаментальной ("гротесковой") росписью (темперно-клеевая по штукатурной основе?);

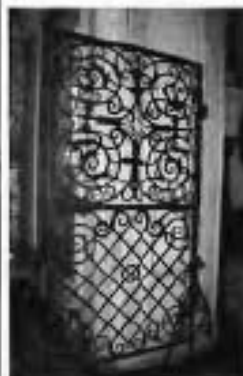
решетка (металл, ковка)
одностворчатая, ажурная, 2-х частная,
с замком и двумя вертикальными стойками;

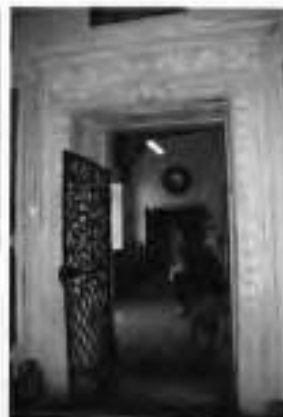
портал белого мрамора, с резным декором из листьев и с выступающим профилированным карнизом, фризом с рельефом растительного характера; откос дверного проема декорирован филёнками с рельефом из иоников по периметру и полосой лепного орнамента из S-образных завитков по краю

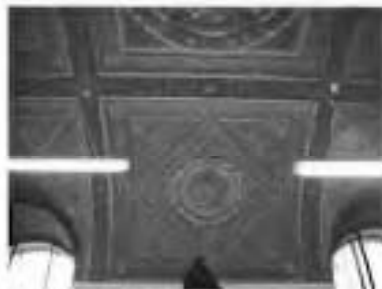
коробовый свод с распалубками декорирован монументальной, полихромной, орнаментально-гротесковой клеевой живописью, со вставками с изображением в медальонах представителей рода Медичи;

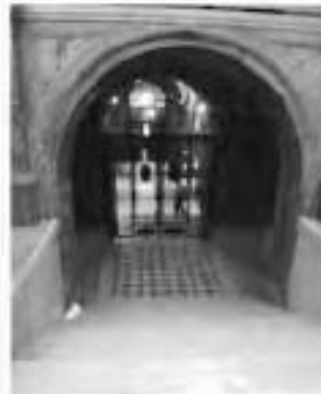
площадки покрыты белой и серой мраморной плиткой с рисунком в шашку;

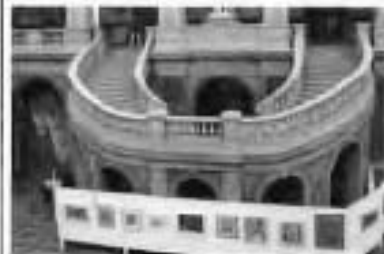
для верхних марша дугообразной формы с ограждением из балясин (внутренняя сторона) и звеньев из балясин и филенчатых тумб (внешняя сторона ограждения); ступени забежные мраморной плиты с латунными ковродержателями, поручень мраморный профилированный;

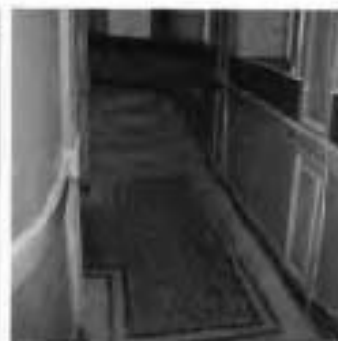
покрытия белого и черного мрамора в технике терраццо,
ступени мраморной плиты;

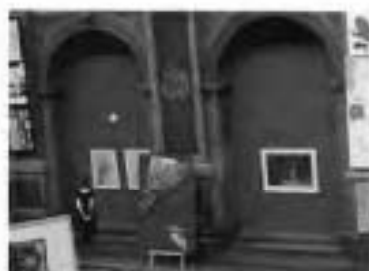
порталы арочной формы (защиты) искусственного мрамора с профилированными архивольтом и импостом, замковым камнем-волотой, постаменты черного мрамора в нижнем ярусе;

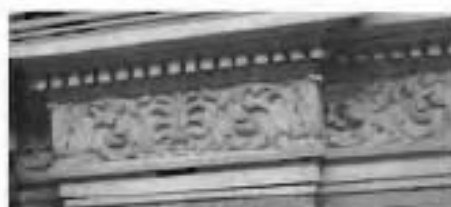
фриз (известняк) с рельефом растительного характера между ярусами помещения;
карниз профилированный с дентикулами;

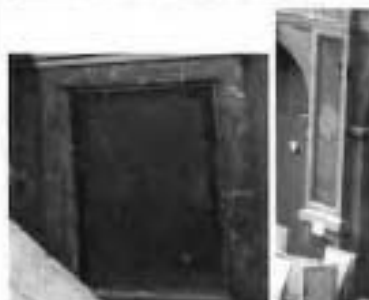
лопатки искусственного мрамора с профилированными филёнками различной конфигурации в нижнем ярусе между порталами;

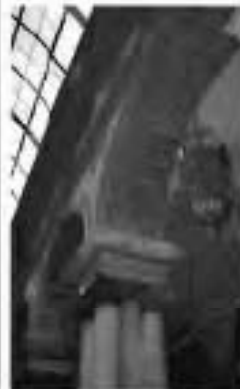
софит арки с лепными
полихромными филенками с розетками
в поле;

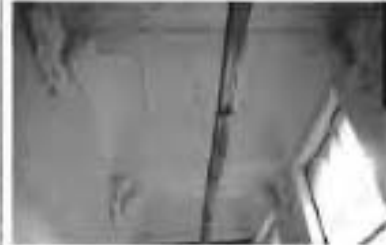
потолок разделен поперек двойными балками на части, каждая часть в виде зеркального свода на гладкой высокой падуге. Балки с рельефом типа плетенка на лепных волотообразных кронштейнах с рельефом из листьев аканта. Между балками лепные пересекающиеся тяги образующие ромбовидный орнамент. Балки в нижней части объединены коротким профилированным карнизом, под карнизом лепные жезские маски в обрамлении волотообразных завитков и гирлянд плодового характера;

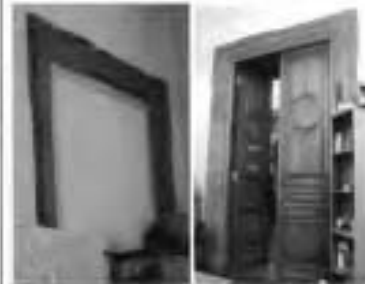
обрамление дверных проемов (частично зашито) профилированное, искусственного мрамора (двери учтены со стороны помещения 280-Н);

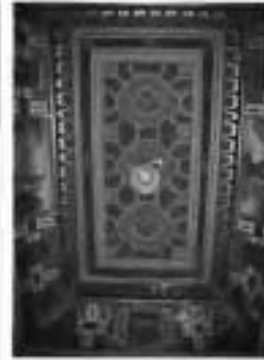
плафоны на высокой падуге декорированы полихромной орнаментальной живописью (живопись клеевая (?) по штукатурной основе, пазолота) между балкам; падуги декорированы полихромной сюжетной и орнаментальной живописью (живопись клеевая (?) по штукатурной основе, пазолота);

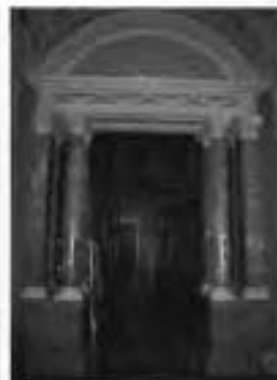
дверной портал с лепным навершием в виде лучкового фронтона, по сторонам едвоенные $\frac{1}{4}$ колонны искусственного мрамора с лепной капителью композитного ордера (одна круглая в плане, вторая квадратная в плане) с профилированной базой. Фриз декорирован лепными провисающими гирляндами; Постаменты искусственного мрамора филеячатые (учтен со стороны помещения 282-Н;

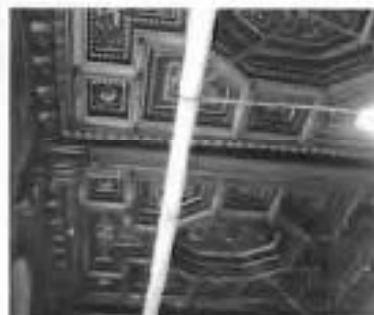
потолок трехчастный лепной (?) полихромный, на золоченых модульонах и волнообразных кронштейнах поддерживающих балки, с кессонами различной конфигурации в золоченом обрамлении с рельефом из листьев лавра, в поле кессонов рельефы растительного характера;

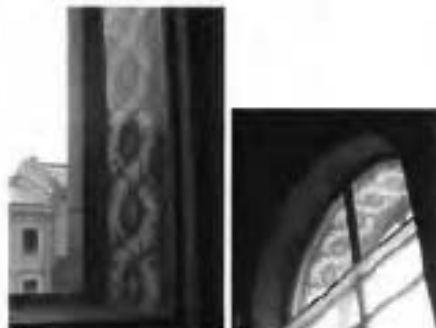
оконные откосы декорированы полихромной керамической плиткой;

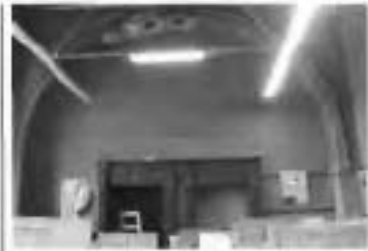
две ниши арочной формы с наличником декорированным лепной тягой с рельефом растительного характера и кессонированным софитом арки. В поле кессонов резетки из листьев аканта;

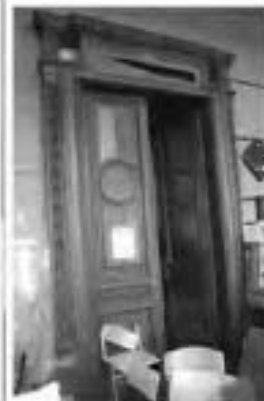
дверной портал (дуб резьба) с фигурным профилированным наличником, раскрепованным карнизом с выносом и дентикулами. По сторонам узкие опатки с резьбой растительного характера; дверное заполнение двустворчатое, глухое, с филенками различной конфигурации;

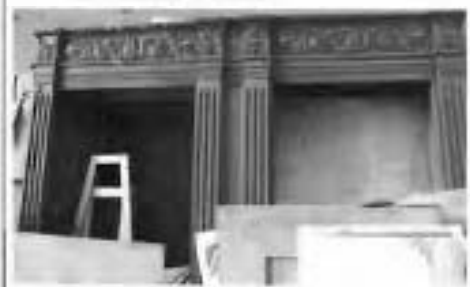
два портала (дуб, резьба) один ложный. Фриз раскрепованный с резьбой растительного характера. Стороны фланкированы каннелированными пилястрами. Один портал в филенчатых откосах; дверное заполнение (дуб) одностворчатое, глухое, филенчатое;

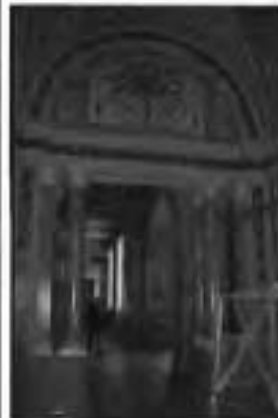
два дверные портала с лепным профилированным карнизом, по сторонам сдвоенные $\frac{1}{4}$ колонны искусственного мрамора с лепной капителью композитного ордера (одна круглая в плане, вторая квадратная в плане) с профилированной базой. Постаменты искусственного мрамора филеатые ведут в помещения в помещения 285-Н и 280,281-Н;

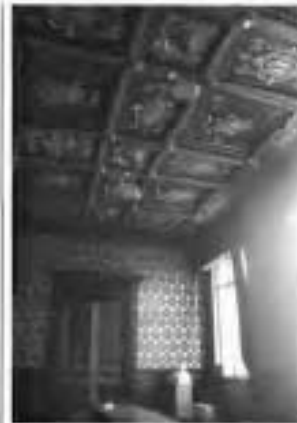
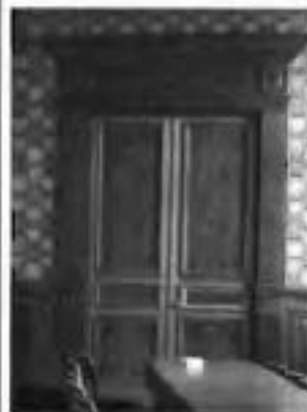
панели стеновые (дуб) с каннелированными вертикальными стойками и фигурными филенками. В верхней части узкие филенки выполнены в технике выжигание с тонированием с орнаментом растительного характера, карниз профилированный в нижней части стен по периметру помещения;

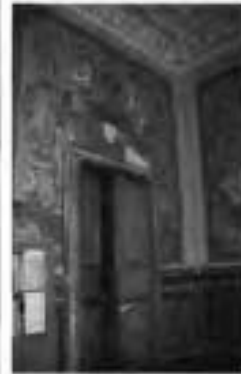
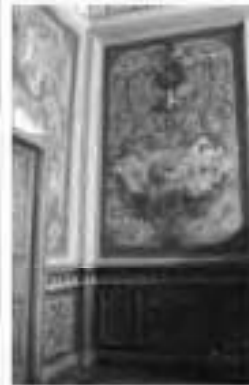
потолок лепной кессонированный на высокой филенчатой падуге, между филенками сдвоенные стилизованные С-образные кронштейны. В поле кессонов цветочные розетки. По краю кессонов рельеф из листьев аканта. Рамы кессонов с рельефом из листьев аканта перевитых лентой; фриз с рельефом растительного характера;

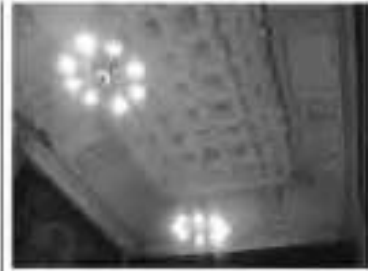
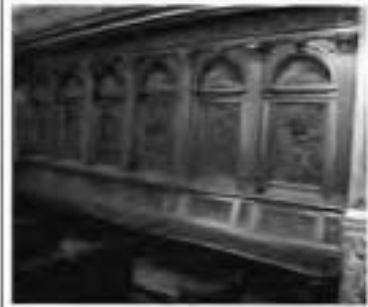
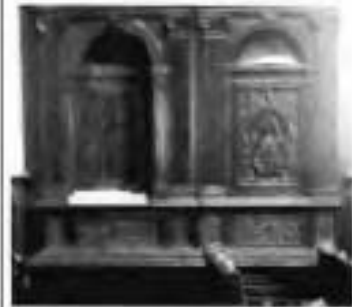
панели стеновые (дуб) в нижней части стен по периметру помещения с разьемами на дверные и оконные проемы разделены каннелированными пилястрами с резными капителями. Между пилястрами филенки в профилированных рамах, декорированные резным рельефом растительного характера. Над филенками люнеты с профилем и замковым камнем из волотообразного листа аканта, поле люнета с рельефом имитирующим раковину. Фриз с рельефом растительного характера. Карниз с выносом, профилированный. Рядом с оконными проемами в стеновых панелях две полуциркульные ниши; стеновые по периметру помещения дубовые.
Время: 1896 г., фабрика А.Вуша.

десять скамей встроенных в стеновые панели (дуб) на резных волнообразных консолях. Сиденье жесткое, филеичатое. Задняя стенка под скамьей между консолями обработана филенкой. Спинка скамьи с филеями в профилированных рамах, декорированными резным рельефом растительного характера, завершена полочкой со скругленным профилем, по периметру помещения с разрезами на дверные проемы

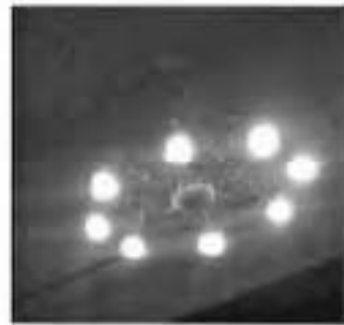
три люстры (бронза, литье, золочение) на 8 свт. в форме шара, обработанного дольчатым орнаментом, с накладными розетками по кругу и отходящими от них 8-ю волотообразными фигурными рожками, загнутыми книзу, с листовным декором. Шток сложный, в виде балясин. Рожки соединены с центральной частью штока волотообразными завитками. Корона из семи лепестков, внизу розетка из четырех лепестков и не большая чешуйчатая шляпка.

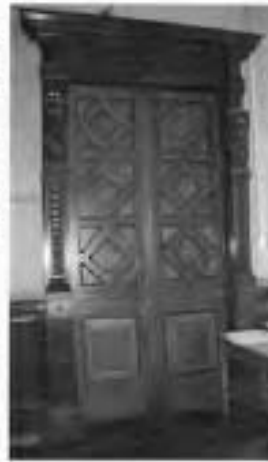
три портала (дуб), по сторонам фигурные трехчастные пиллястры с резьбой геометрического характера в нижней части, полосой из монет в средней части и со свисающей плодовой гирляндой и маскаронном над ней в верхней части. Карниз профилированный с выносом. Фриз с рельефом растительного характера;

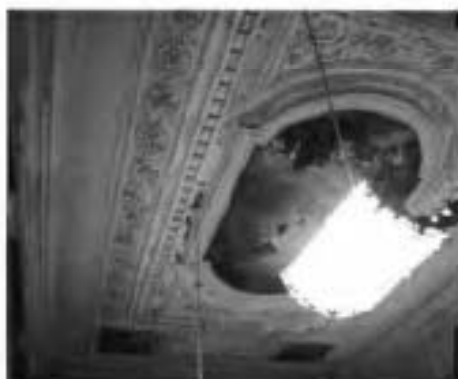
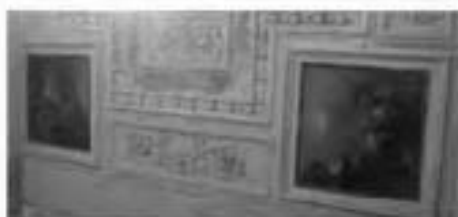
на потолке пять живописных картин (холст, масло, 1951 г.) с тематикой, посвященной празднованию Дня Победы. Четыре малые по углам в лепных рамах квадратной формы, в центре потолка в лепной фигурной раме;

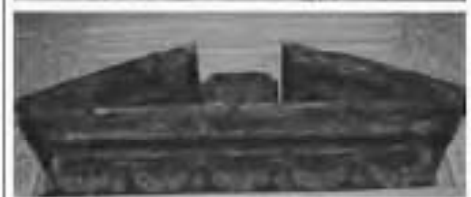
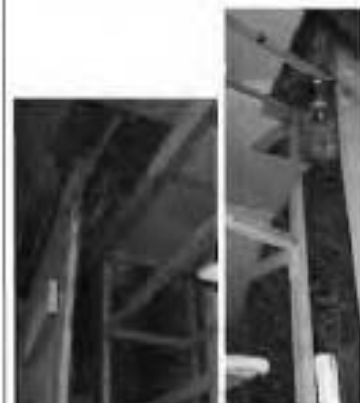
портал (частично зашит, доступ
ограничен) из различных цветных
пород мрамора, с разорванным
профилированным фронтоном и
прямоугольной тумбой - постаментом
в тимпане. Стороны фланкированы
двумя мраморными колоннами и двумя
пилястрами коринфского ордера.
Плинты, базы колонн, капители,
розетки в кессонах, провисающие
плодовые гирлянды, схваченные
бантами, львиные маски по углам -
золоченой бронзы.

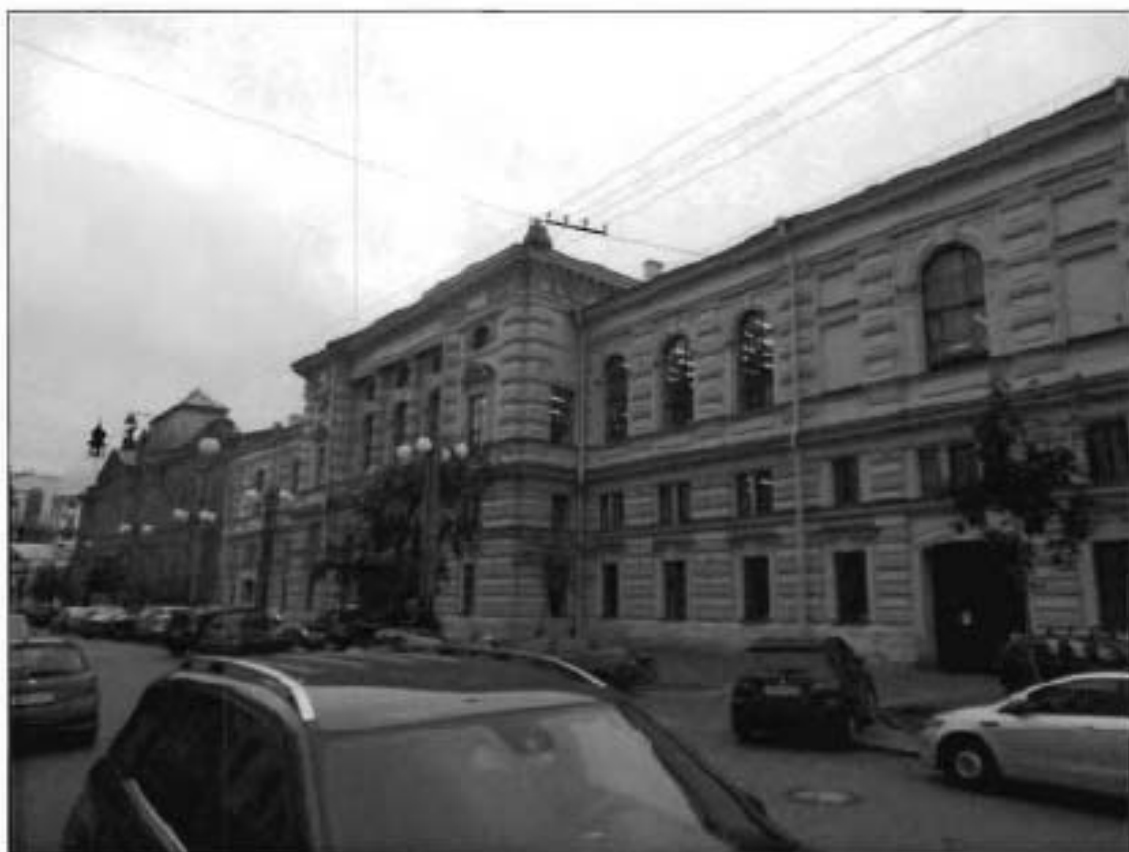
29. Лицевой фасад. Центральный ризалит.
