Акт
по результатам государственной историко-культурной экспертизы
проектной документации на проведения работ по сохранению объекта культурного
наследия федерального значения
"Центральное училище технического рисования
и музей Штиглица А.Л." по адресу:
Санкт-Петербург, Соляной пер., д. 13-15¹:
ремонт и реставрация конструкций купола, кровли, металлодекора,
ограждения Музея объекта культурного наследия федерального значения
«Центральное училище технического рисования и музей Штиглица А.Л.» (Санкт-
Петербург, Соляной пер., д. 13-15),
разработанной ООО "АЛЬКОР-2" в 2020г. Шифр ПД-ЭА/30/2020

г. Санкт-Петербург

13 октября 2021 г.

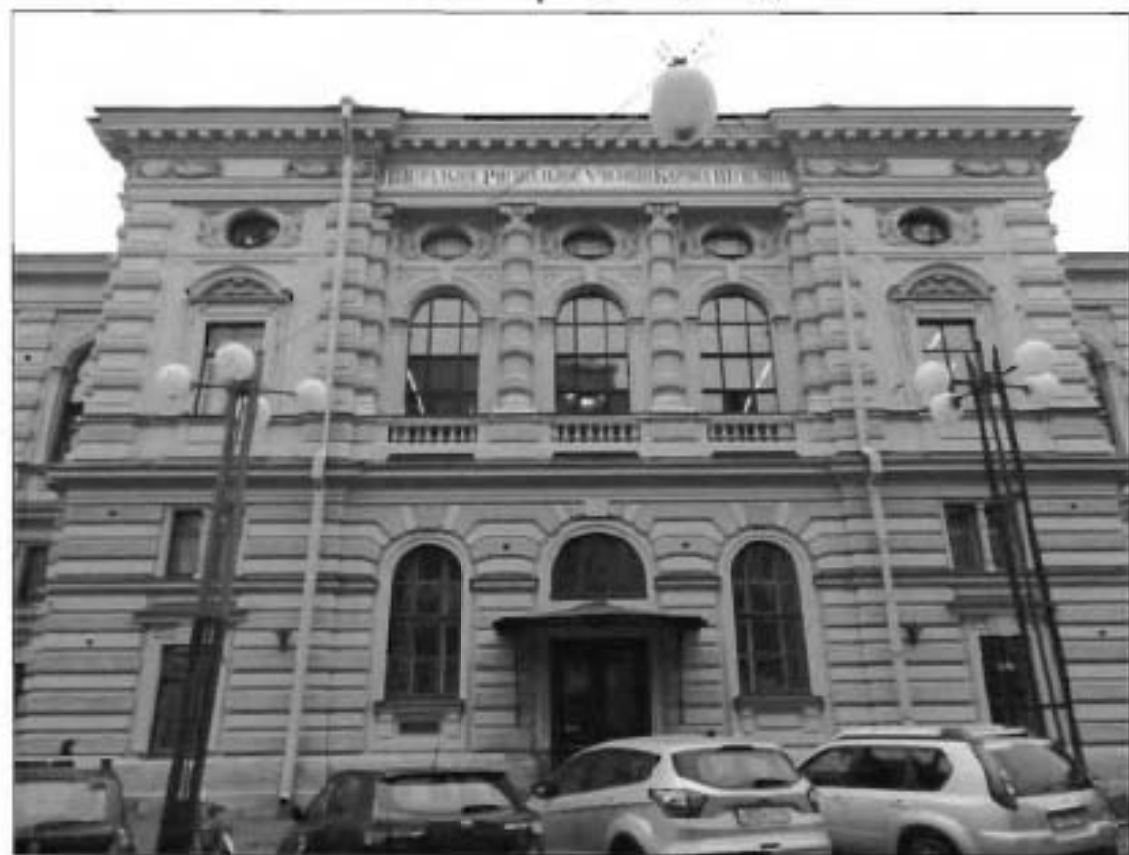
30. Лицевой фасад. Главный вход.

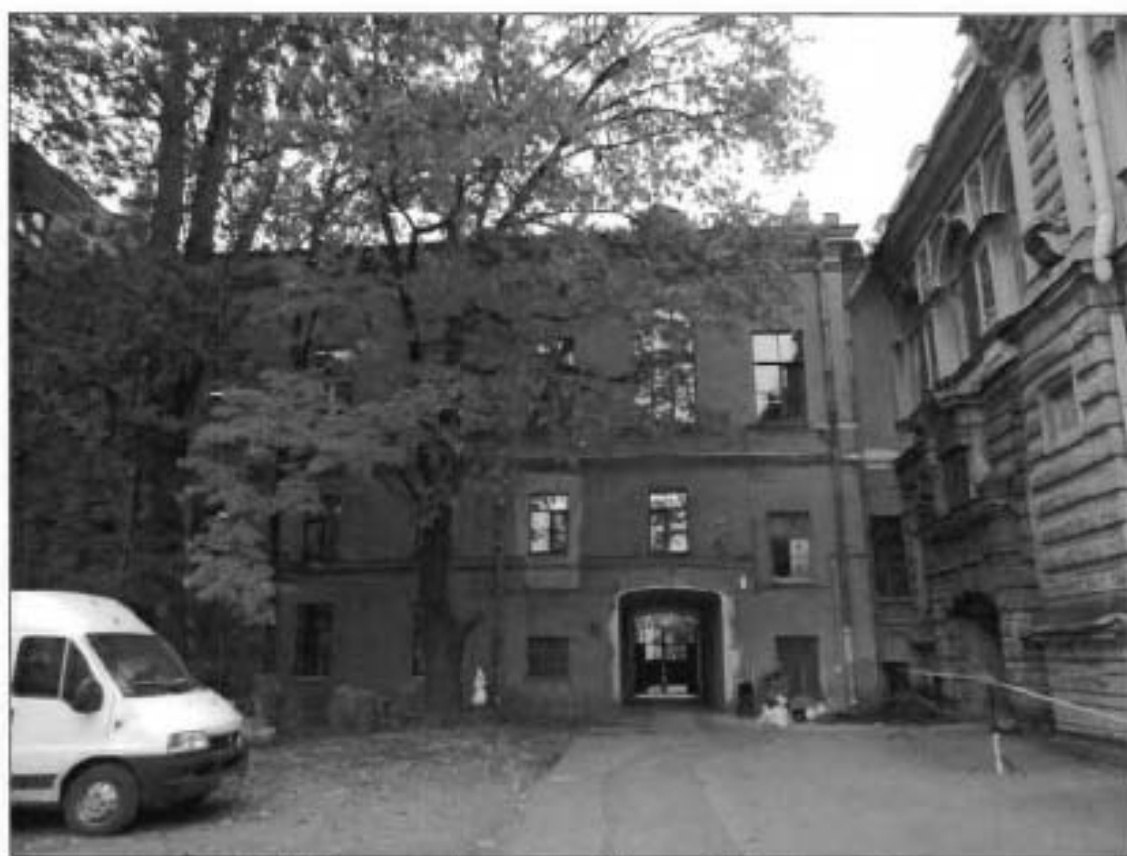
32. Южный дворовый фасад. Фрагмент.

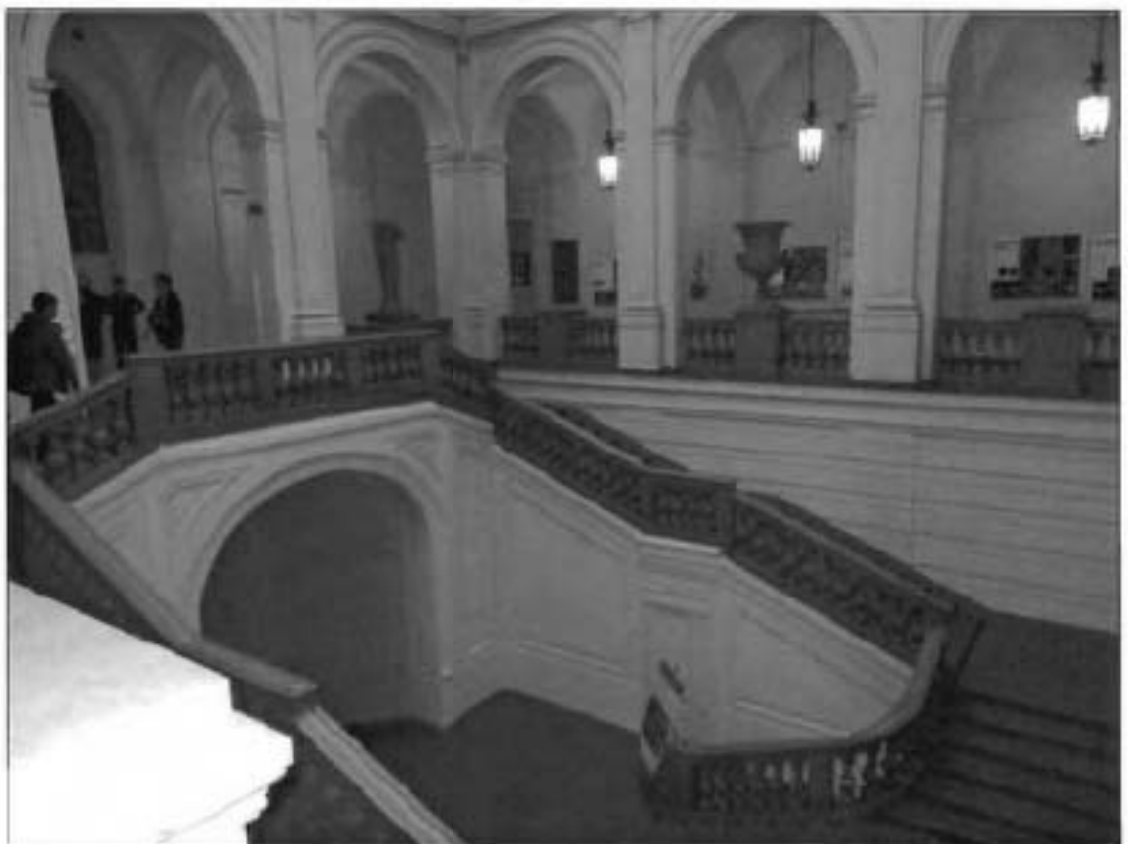
38. Лестница помещения № 1-Н (155). Общий вид.

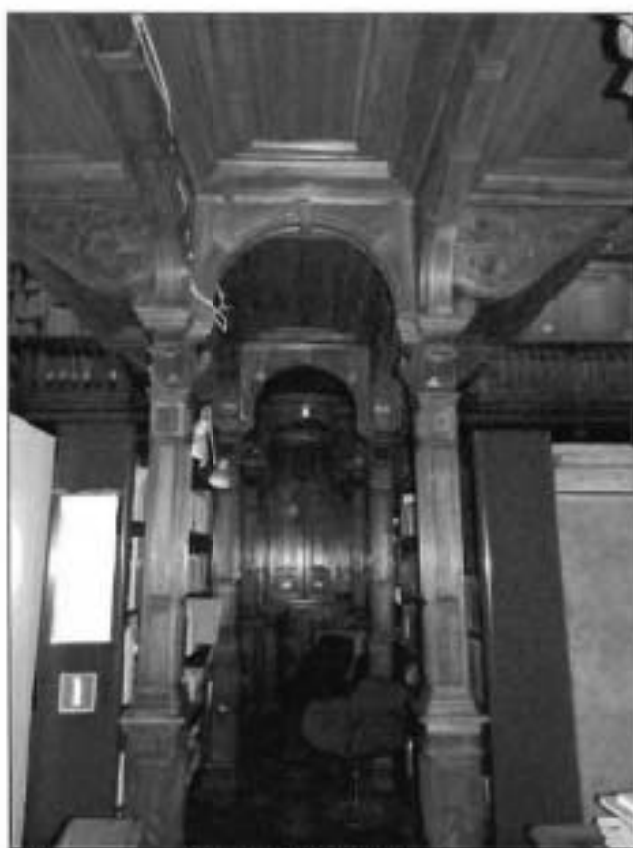
40. Вестибюль. Деревянный тамбур.

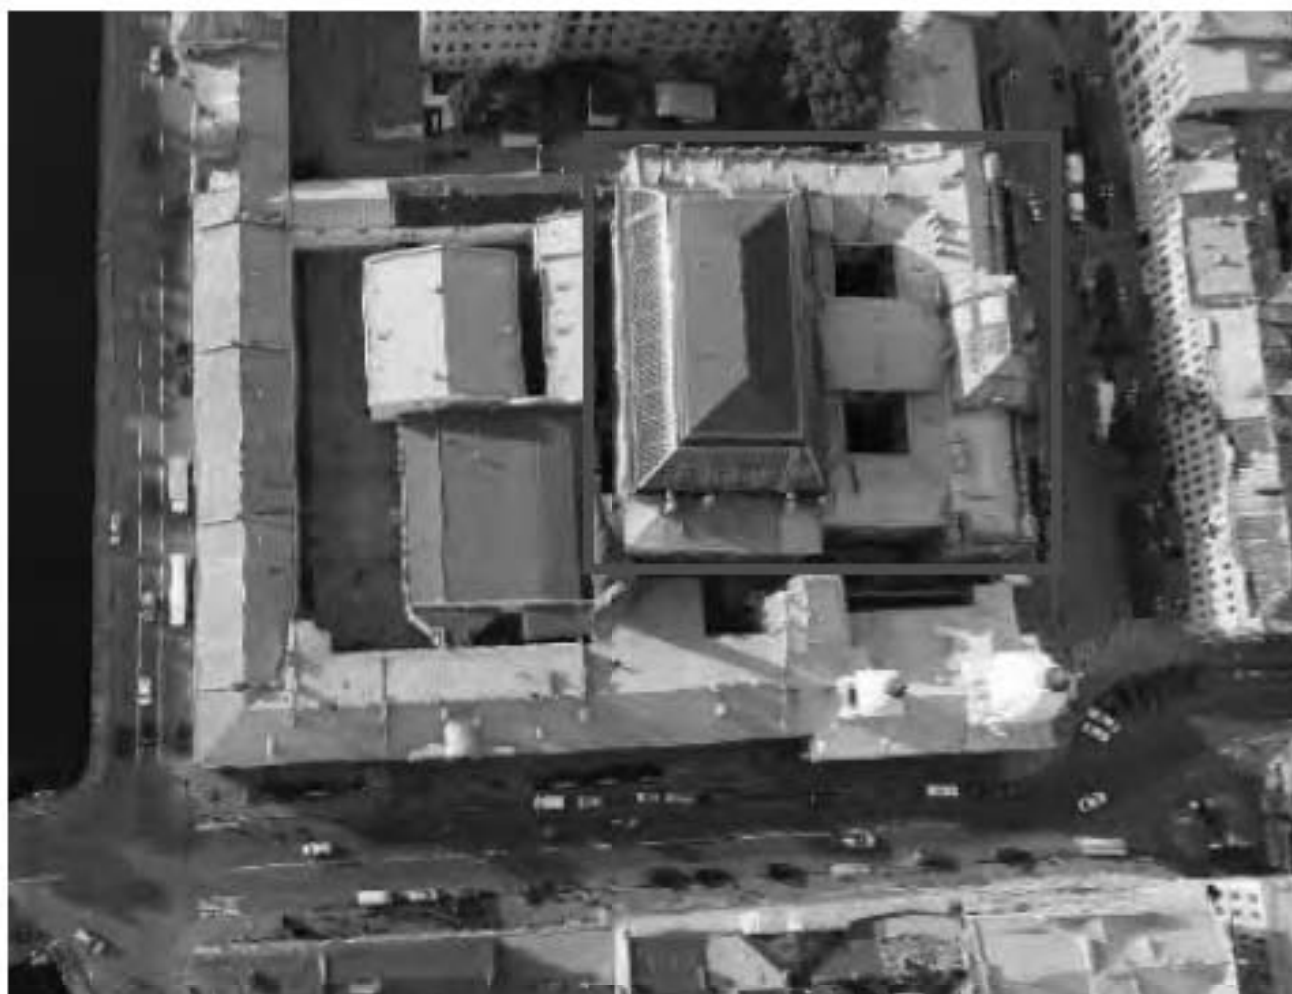
Фото 1. Объект культурного наследия федерального значения "Центральное училище технического рисования и музей Штиглица А.Л" по адресу: Санкт-Петербург, Соляной пер., д. 13-15, лит. А. Кровля и медный купол здания Музея

Общий вид кровли и куполов здания Музея.

Для восстановления функционального назначения крыши, учитывая, что несущие конструкции находятся в работоспособном состоянии, проектом предлагается произвести замену кровельного покрытия с полной заменой обрешетки, восстановить систему отведения дождевых и талых вод с кровли. Произвести антикоррозийную окраску всех металлоконструкций.

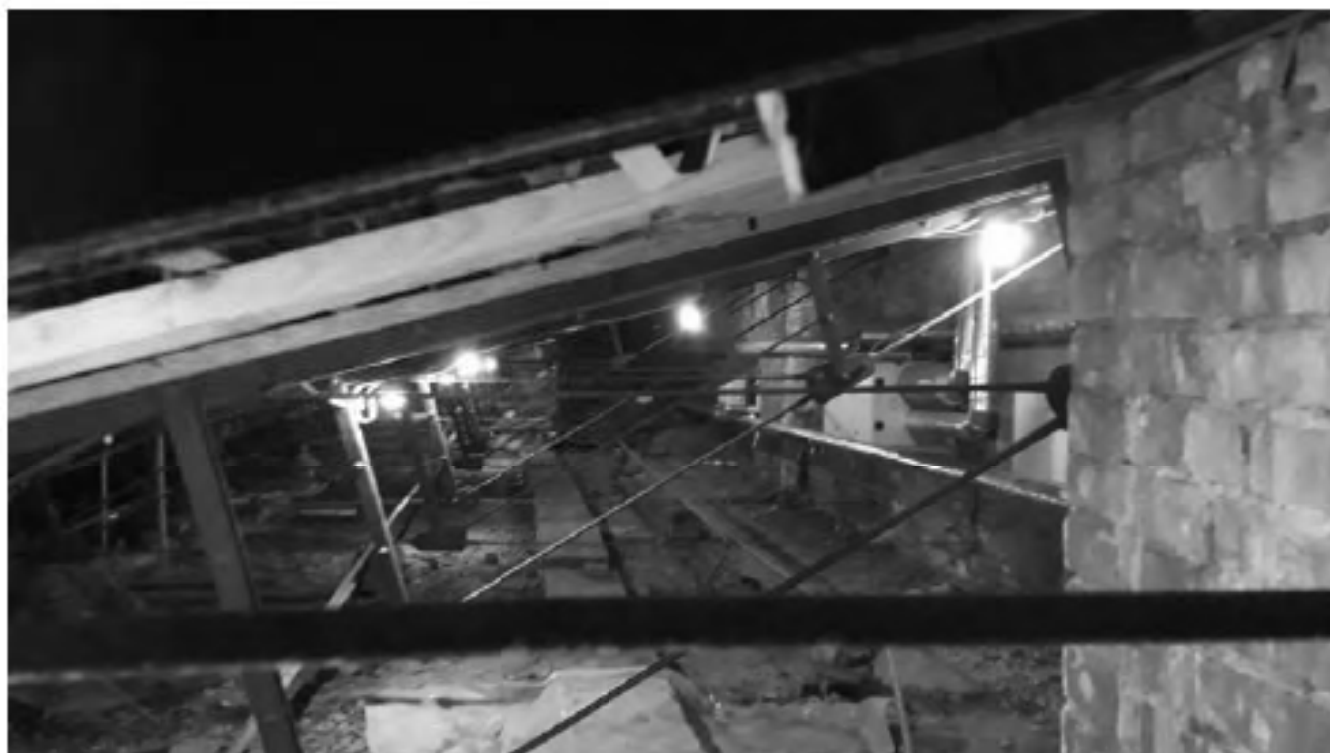
Фото 2. Объект культурного наследия федерального значения "Центральное училище технического рисования и музей Штиглица А.Л" по адресу: Санкт-Петербург, Соляной пер., д. 13-15, лит. А. Кровля и медный купол здания Музея

Общий вид чердака северной части здания Музея. Стропильная система выполнена в виде металлических ферм, по которым положена обрешетка.

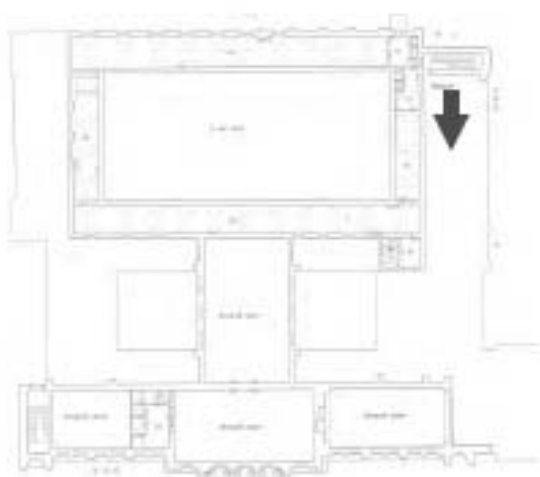
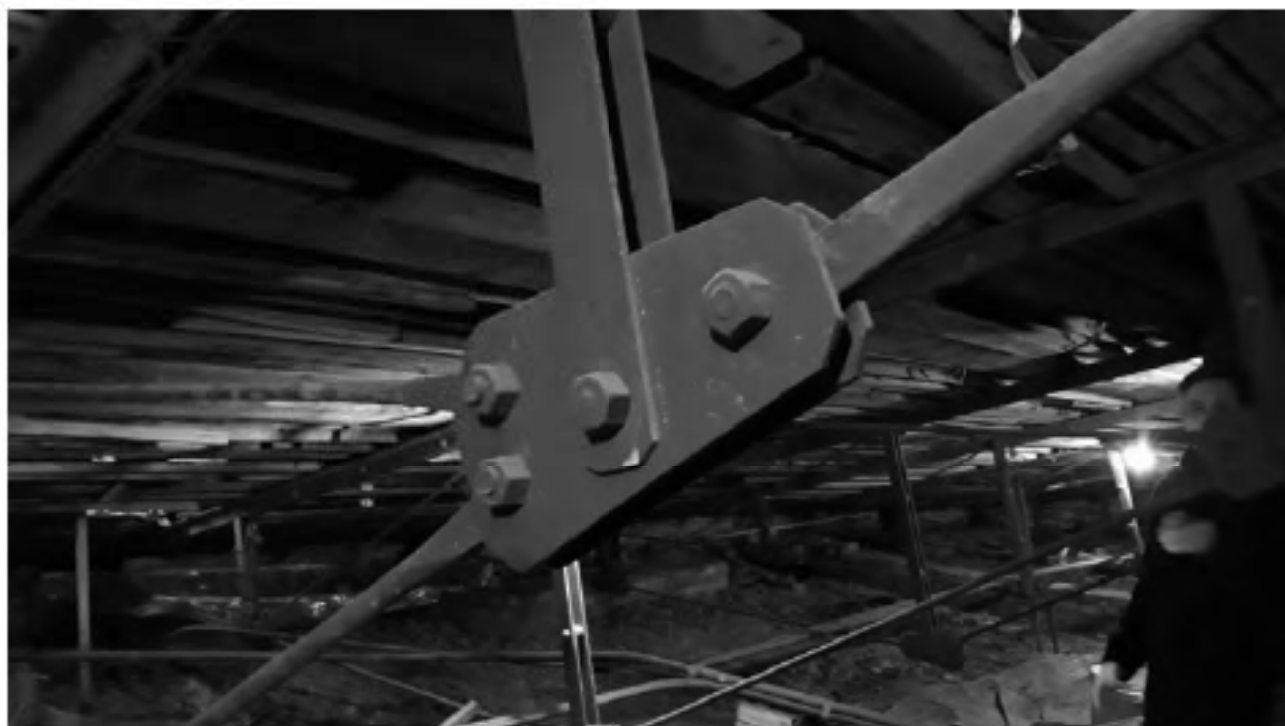
Фото 3. Объект культурного наследия федерального значения "Центральное училище технического рисования и музей Штиглица А.Л" по адресу: Санкт-Петербург, Соляной пер., д. 13-15, лит. А. Кровля и медный купол здания Музея

Общий вид чердака северной части здания Музея. Стропильная система выполнена в виде металлических ферм, по которым положена обрешетка. Крепления стропильной системы выполнено болтах.

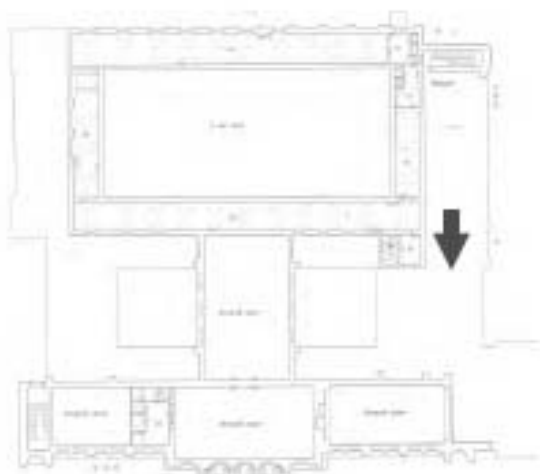
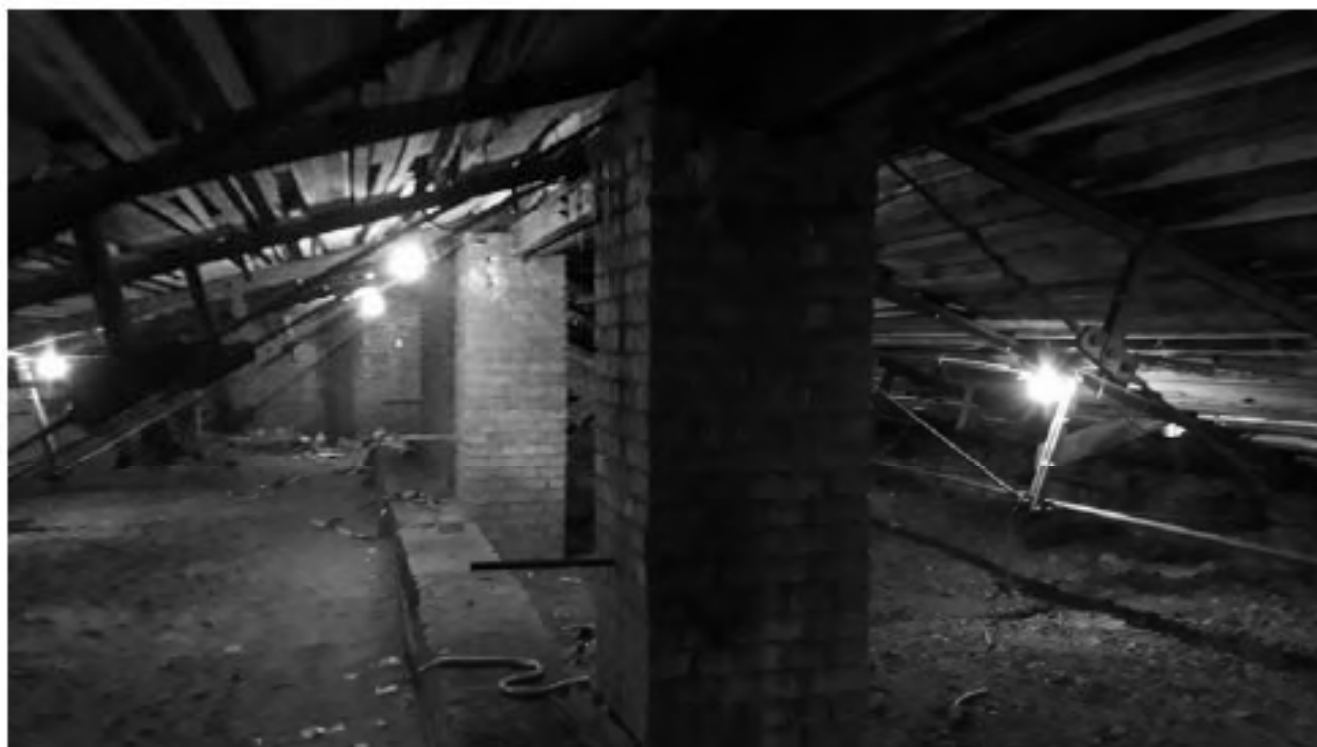
Фото 4. Объект культурного наследия федерального значения "Центральное училище технического рисования и музей Штиглица А.Л" по адресу: Санкт-Петербург, Соляной пер., д. 13-15, лит. А. Кровля и медный купол здания Музея

Общий вид чердака северной части здания Музея. Стропильная система выполнена в виде металлических ферм.

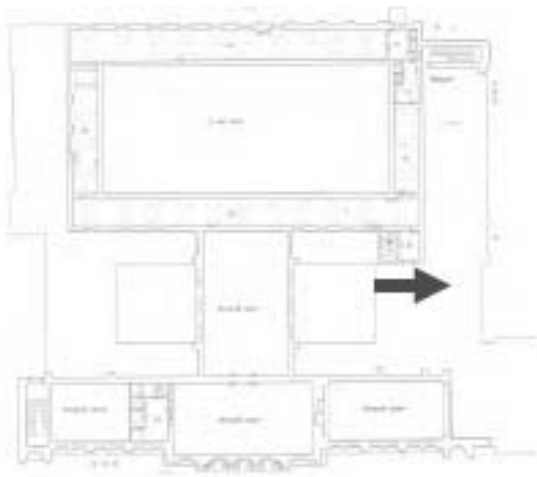
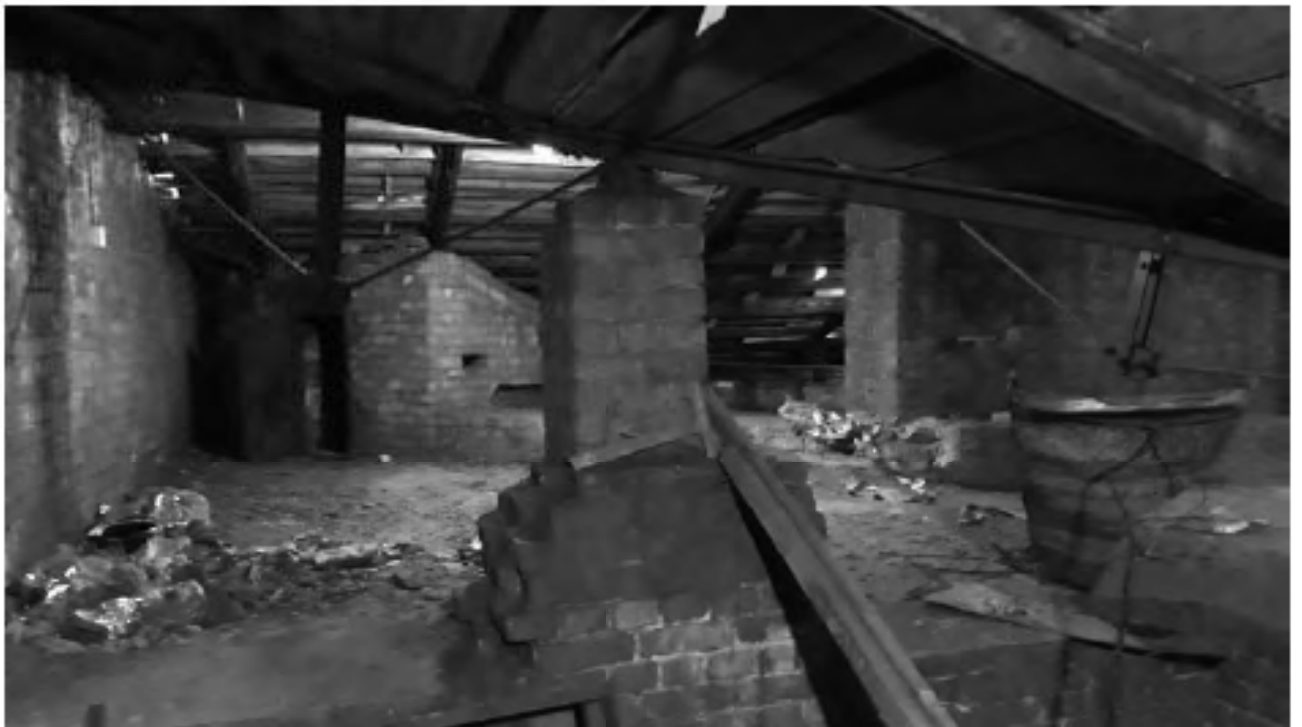
Фото 5. Объект культурного наследия федерального значения "Центральное училище технического рисования и музей Штиглица А.Л" по адресу: Санкт-Петербург, Соляной пер., д. 13-15, лит. А. Кровля и медный купол здания Музея

Общий вид чердака северной части здания Музея. Стропильная система выполнена в виде металлических ферм.

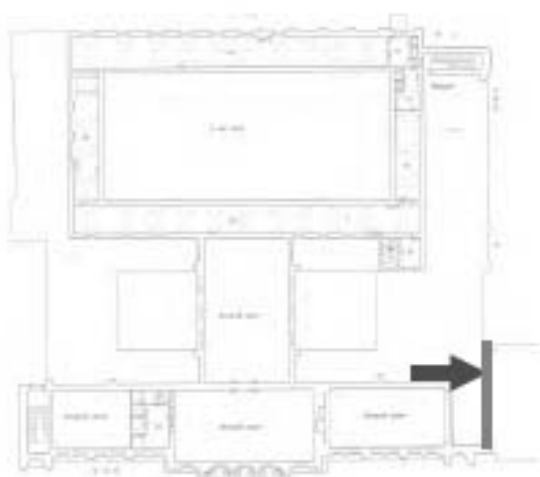
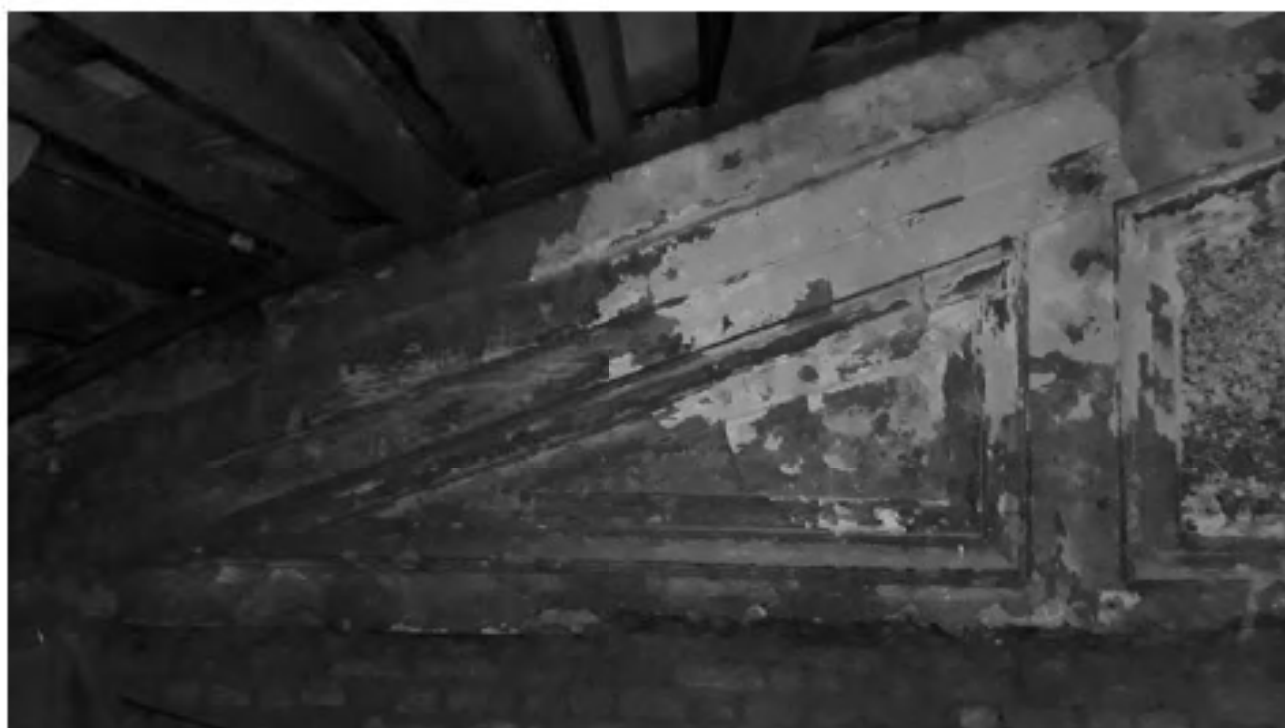
Фото 6. Объект культурного наследия федерального значения "Центральное училище технического рисования и музей Штиглица А.Л" по адресу: Санкт-Петербург, Соляной пер., д. 13-15, лит. А. Кровля и медный купол здания Музея

Поскольку здание Музея было построено несколько позже, чем здание Училища, то на чердаке сохранился фрагмент фасадной (боковой) стены с лепным декором в виде филенок.

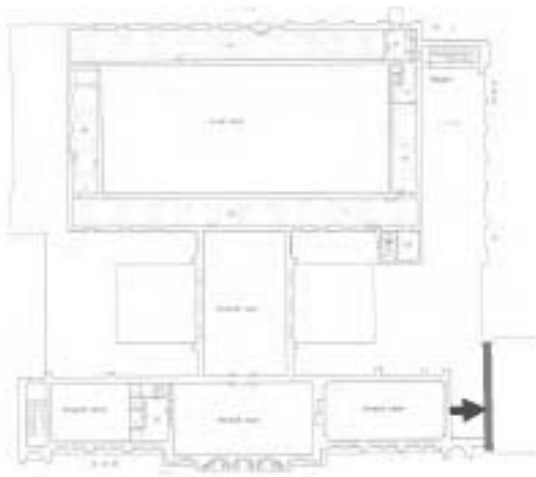
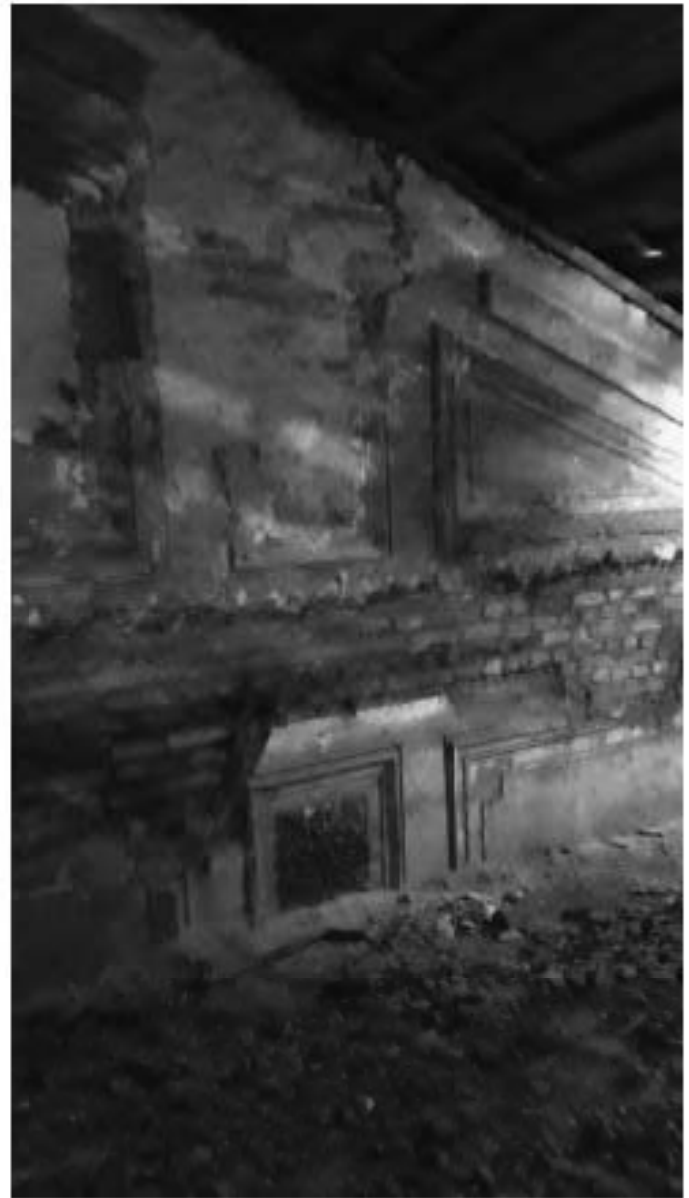
Фото 7. Объект культурного наследия федерального значения "Центральное училище технического рисования и музей Штиглица А.Л" по адресу: Санкт-Петербург, Соляной пер., д. 13-15, лит. А. Кровля и медный купол здания Музея

Поскольку здание Музея было построено несколько позже, чем здание Училища, то на чердаке сохранился фрагмент фасадной (боковой) стены с лепным декором в виде филенок.

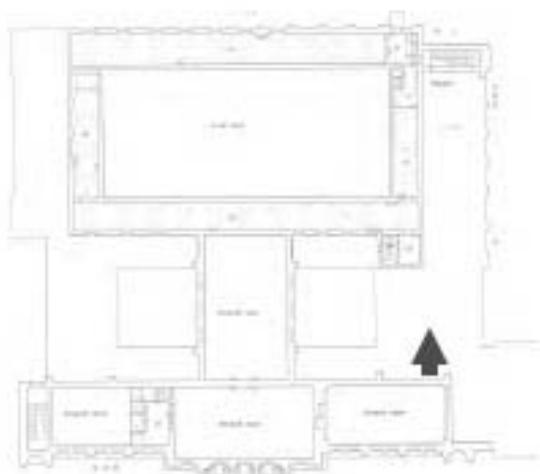
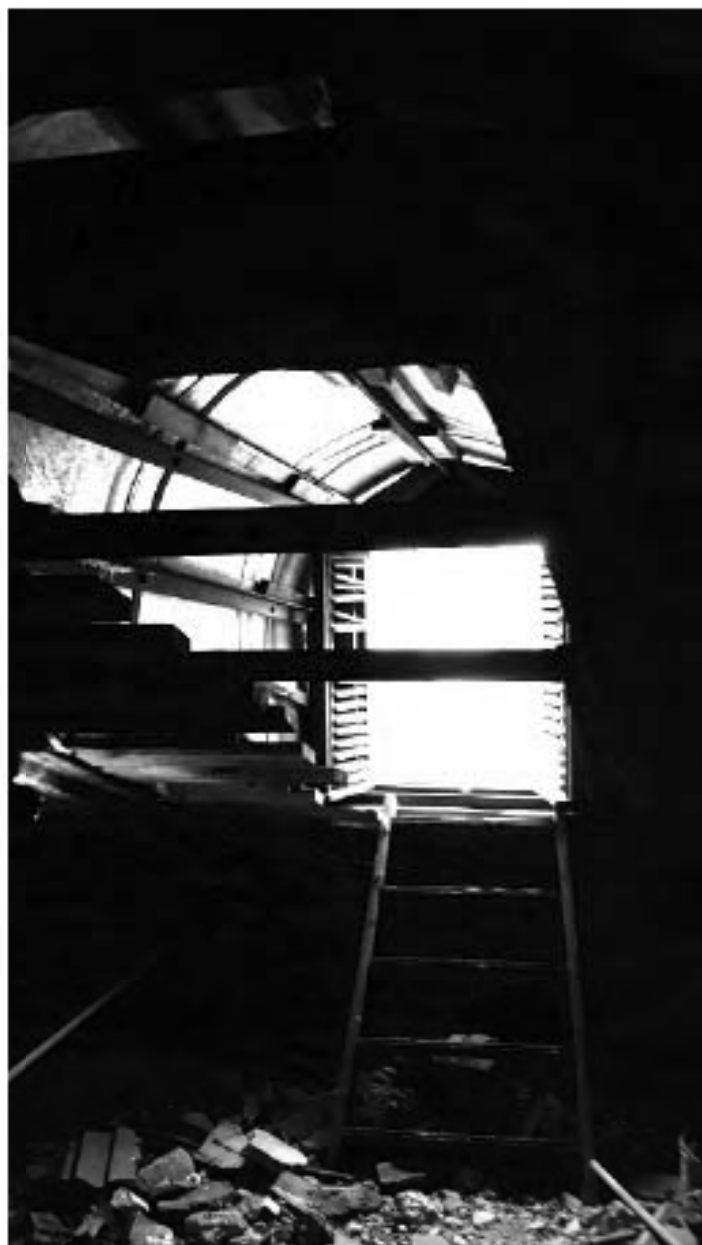
Фото 8 Объект культурного наследия федерального значения "Центральное училище технического рисования и музей Штиглица А.Л" по адресу: Санкт-Петербург, Соляной пер., д. 13-15, лит. А. Кровля и медный купол здания Музея

Слуховое окно на крыше.

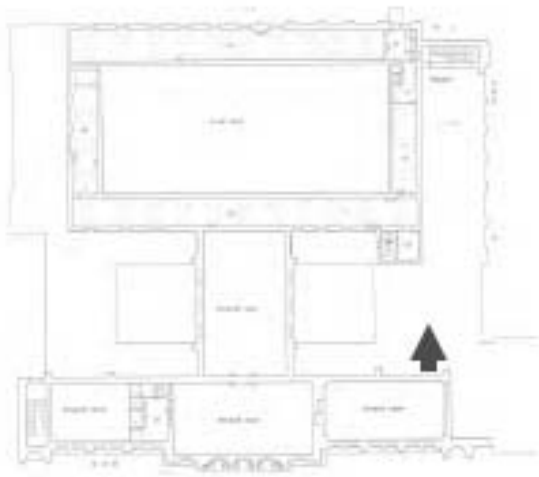
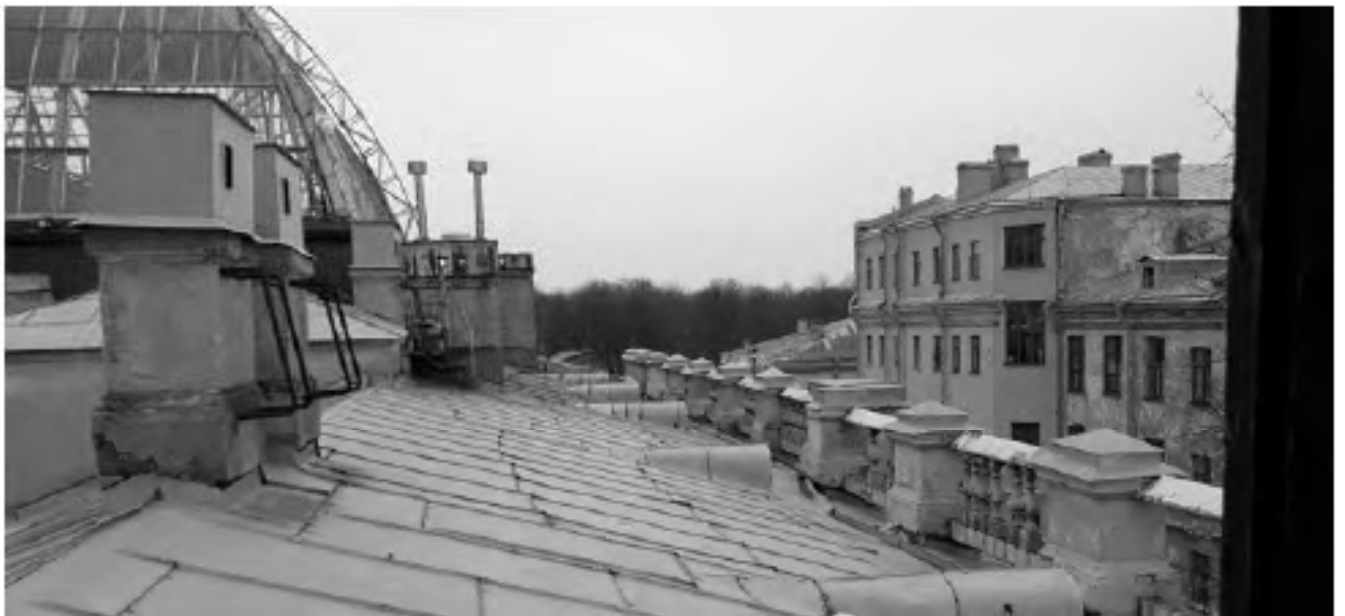
Фото 9. Объект культурного наследия федерального значения "Центральное училище технического рисования и музей Штиглица А.Л" по адресу: Санкт-Петербург, Соляной пер., д. 13-15, лит. А. Кровля и медный купол здания Музея

Северо-восточный участок крыши.

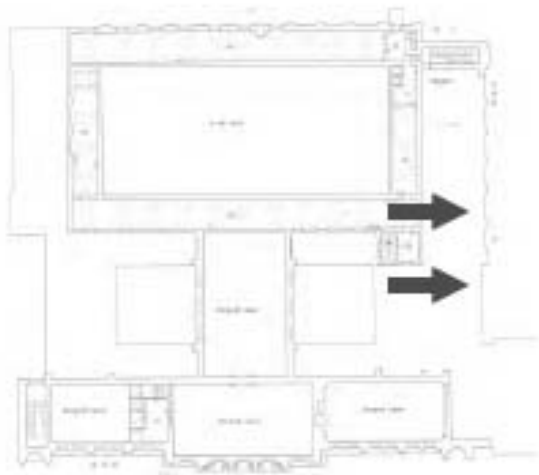
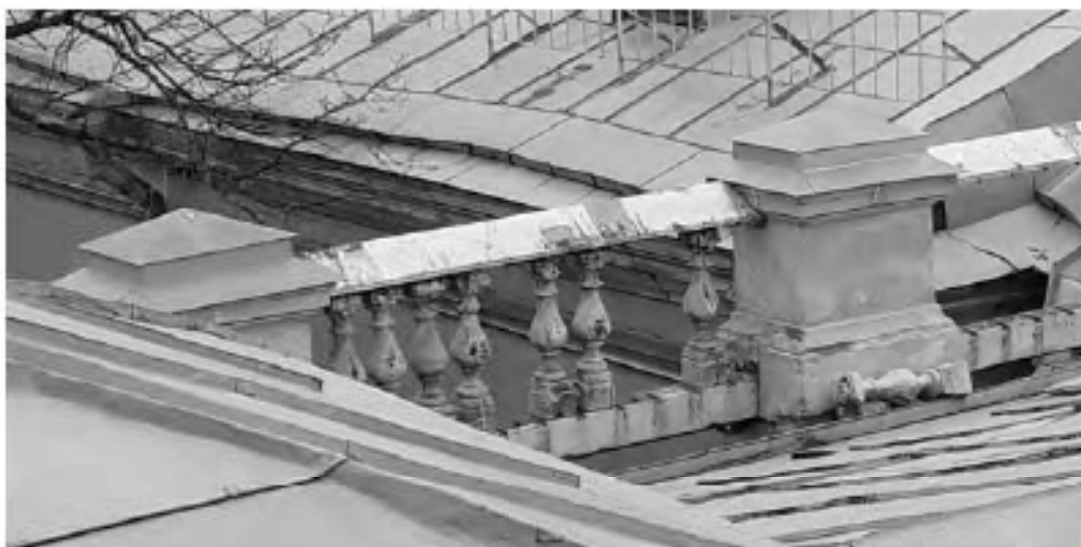
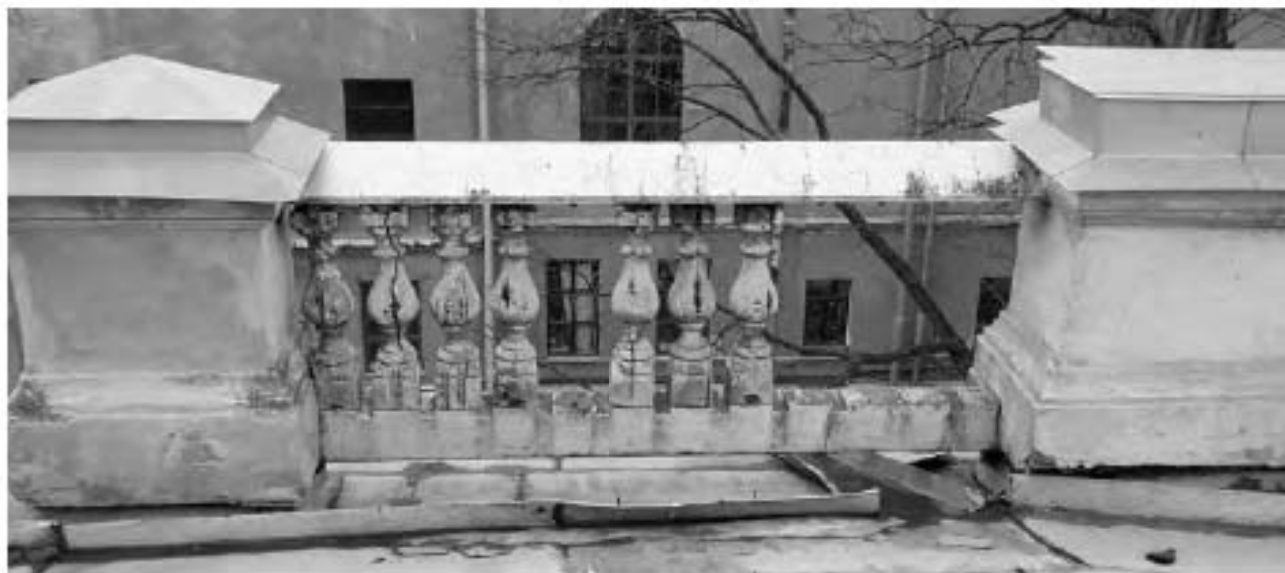
Фото 10. Объект культурного наследия федерального значения "Центральное училище технического рисования и музей Штиглица А.Л" по адресу: Санкт-Петербург, Соляной пер., д. 13-15, лит. А. Кровля и медный купол здания Музея

Парапетное ограждение с северной стороны здания имеет значительные утраты.

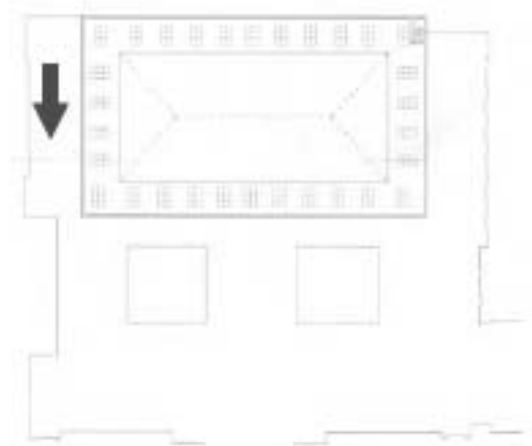
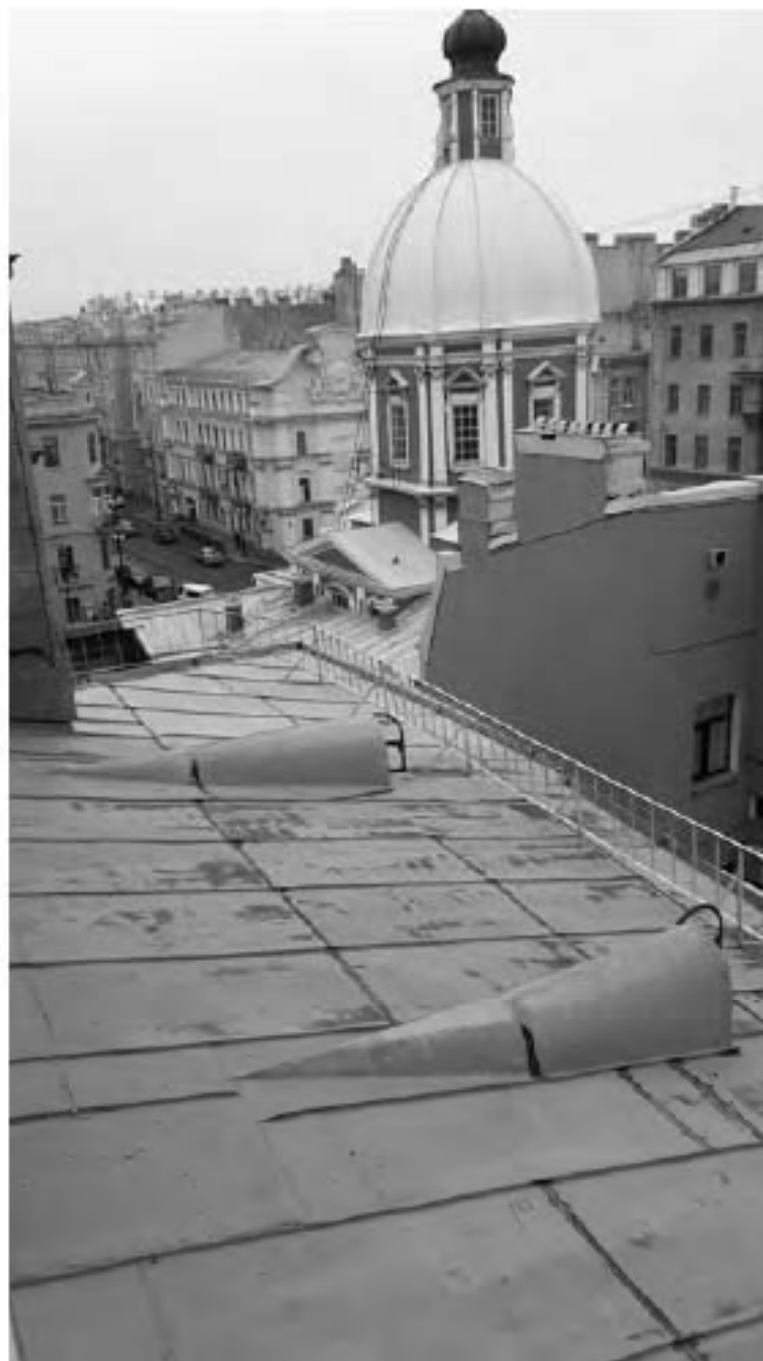
Фото 12. Объект культурного наследия федерального значения "Центральное училище технического рисования и музей Штиглица А.Л" по адресу: Санкт-Петербург, Соляной пер., д. 13-15, лит. А. Кровля и медный купол здания Музея

Северный скат кровли. Наблюдаются следы коррозии.

Существующая обрешетка уложена с большим шагом. Толщина досок и шаг не обеспечивают достаточной жесткости для стального кровельного покрытия с соединением в одинарный фалц. В целях устранения протечек, во время ремонтов разошедшиеся фальцы промазывались битумной мастикой. На момент обследования состояние кровельного покрытия неудовлетворительное, наблюдаются загрязнения, деформации, расхождения соединений, ремонтные гидроизоляционные мастиковки швов, коррозия металла.

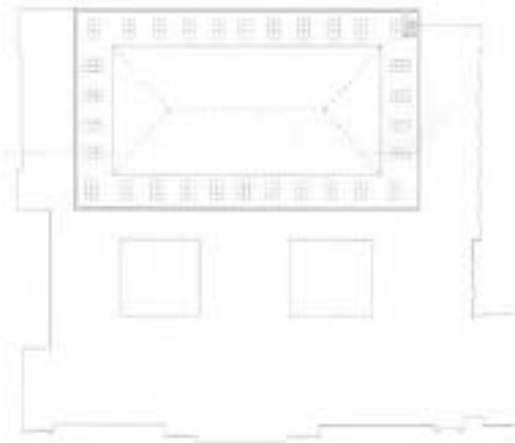
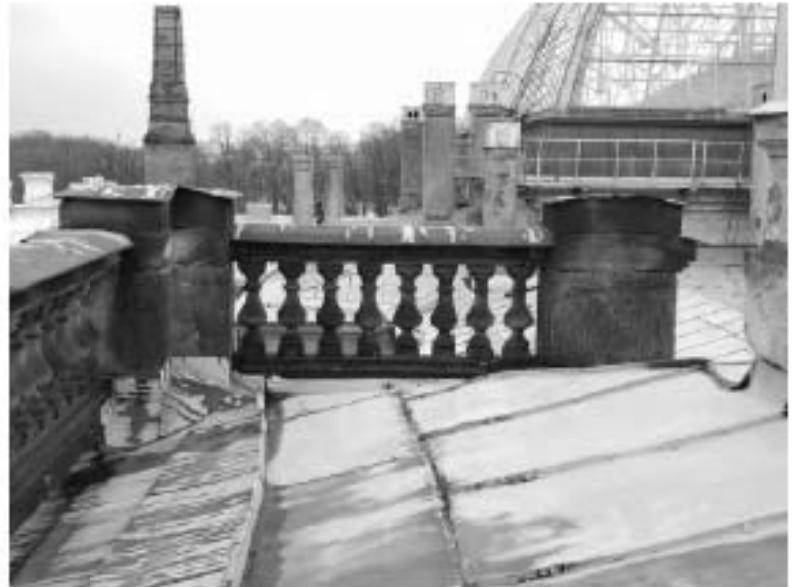
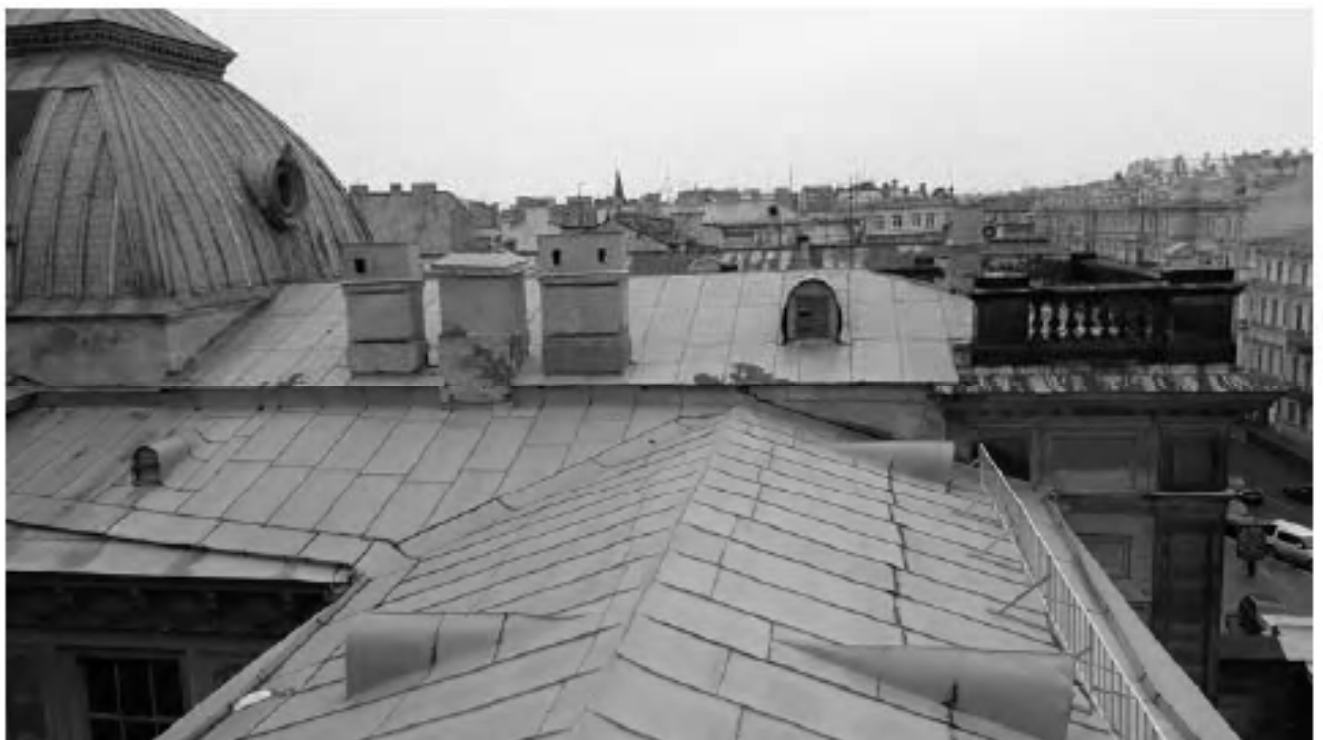
Фото 13. Объект культурного наследия федерального значения "Центральное училище технического рисования и музей Штиглица А.Л" по адресу: Санкт-Петербург, Соляной пер., д. 13-15, лит. А. Кровля и медный купол здания Музея

Южный скат кровли. Наблюдаются следы коррозии.

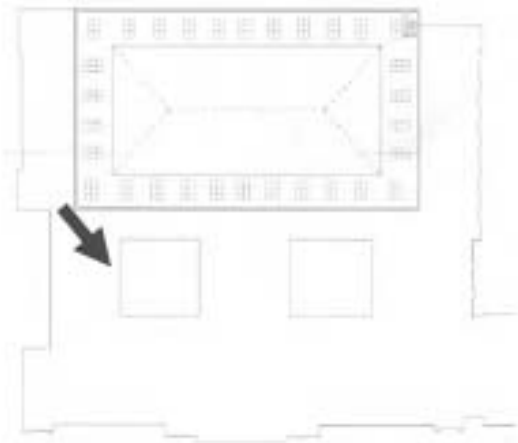
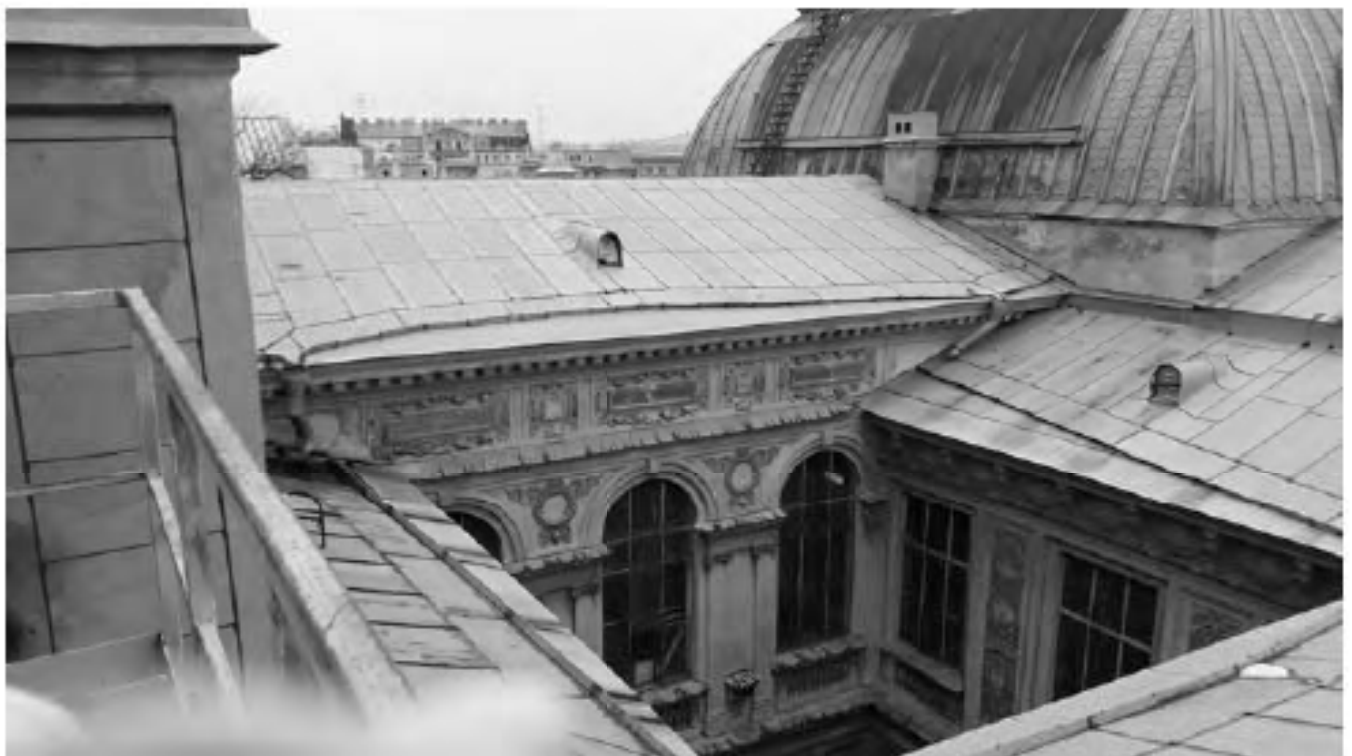
Фото 14. Объект культурного наследия федерального значения "Центральное училище технического рисования и музей Штиглица А.Л" по адресу: Санкт-Петербург, Соляной пер., д. 13-15, лит. А. Кровля и медный купол здания Музея

Вид на южный световой двор.

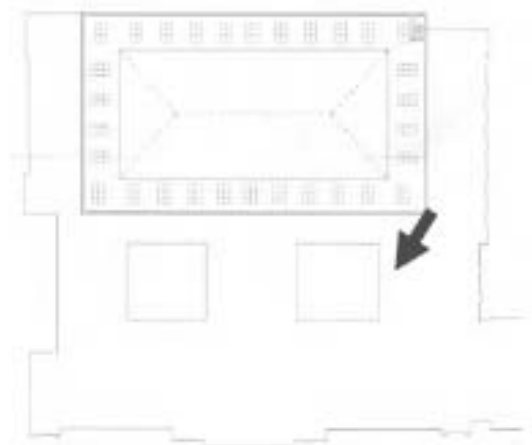
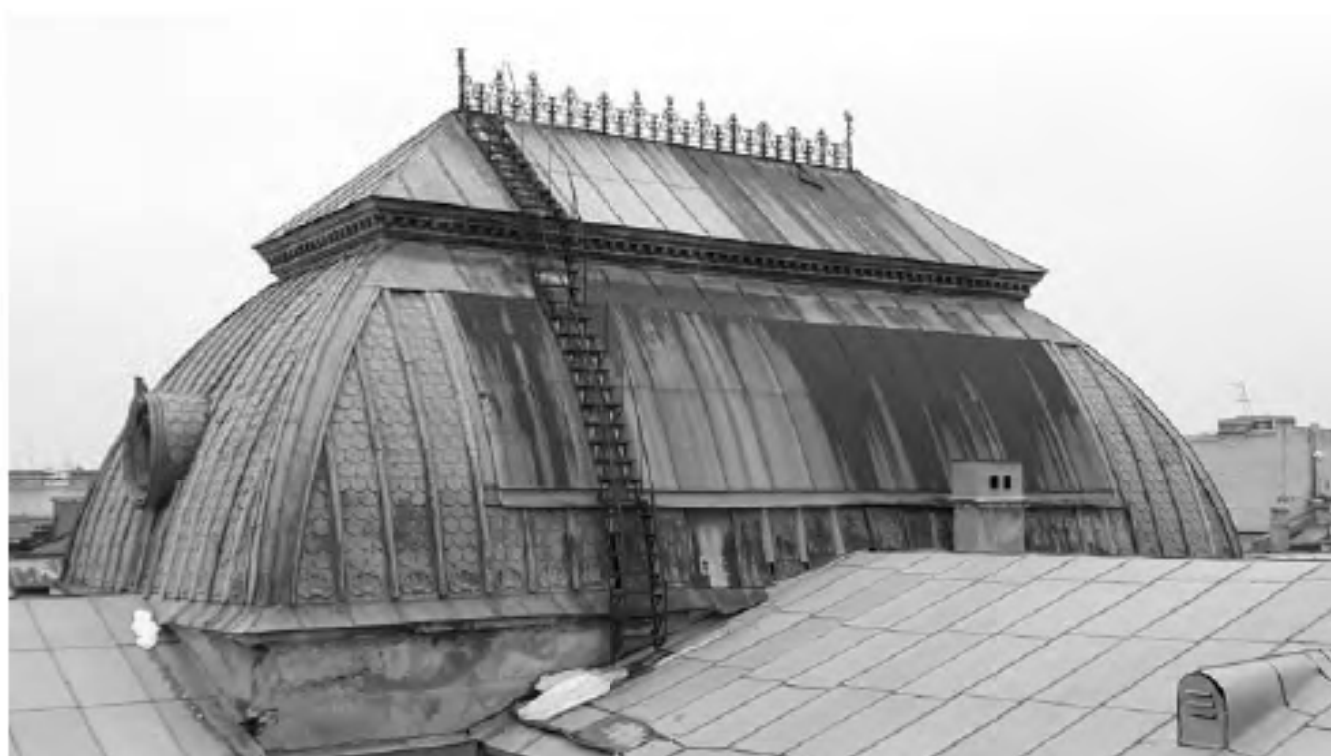
Фото 15. Объект культурного наследия федерального значения "Центральное училище технического рисования и музей Штиглица А.Л" по адресу: Санкт-Петербург, Соляной пер., д. 13-15, лит. А. Кровля и медный купол здания Музея

Вид на медный купол. Купол двухъярусный, прямоугольный в плане.

Несущие конструкции медного купола обработать антикоррозийным составом. Восстановить узлы крепления медных листов. При восстановлении узлов крепления произвести в местах, поврежденных электрокоррозией, установку медных накладок методом пайки. Кляммеры и болты крепления медных листов заменить на новые. При выполнении ремонтно-реставрационных работ удалить нащельники из оцинкованного кровельного железа, не соответствующие историческим. Изготовить новые нащельники взамен демонтированных, а также утраченных. Предусмотреть мероприятия по исключению электрокоррозии, возникающей при контакте разных металлов.
