Акт
по результатам государственной историко-культурной экспертизы
проектной документации на проведения работ по сохранению объекта культурного
наследия федерального значения
"Центральное училище технического рисования
и музей Штиглица А.Л." по адресу:
Санкт-Петербург, Соляной пер., д. 13-15¹:
ремонт и реставрация конструкций купола, кровли, металлодекора,
ограждения Музея объекта культурного наследия федерального значения
«Центральное училище технического рисования и музей Штиглица А.Л.» (Санкт-
Петербург, Соляной пер., д. 13-15),
разработанной ООО "АЛЬКОР-2" в 2020г. Шифр ПД-ЭА/30/2020

г. Санкт-Петербург

13 октября 2021 г.

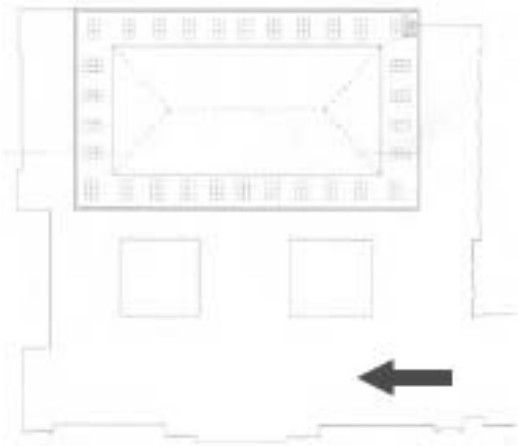
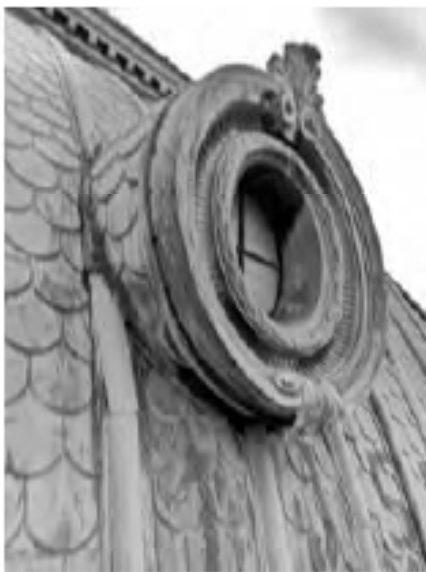
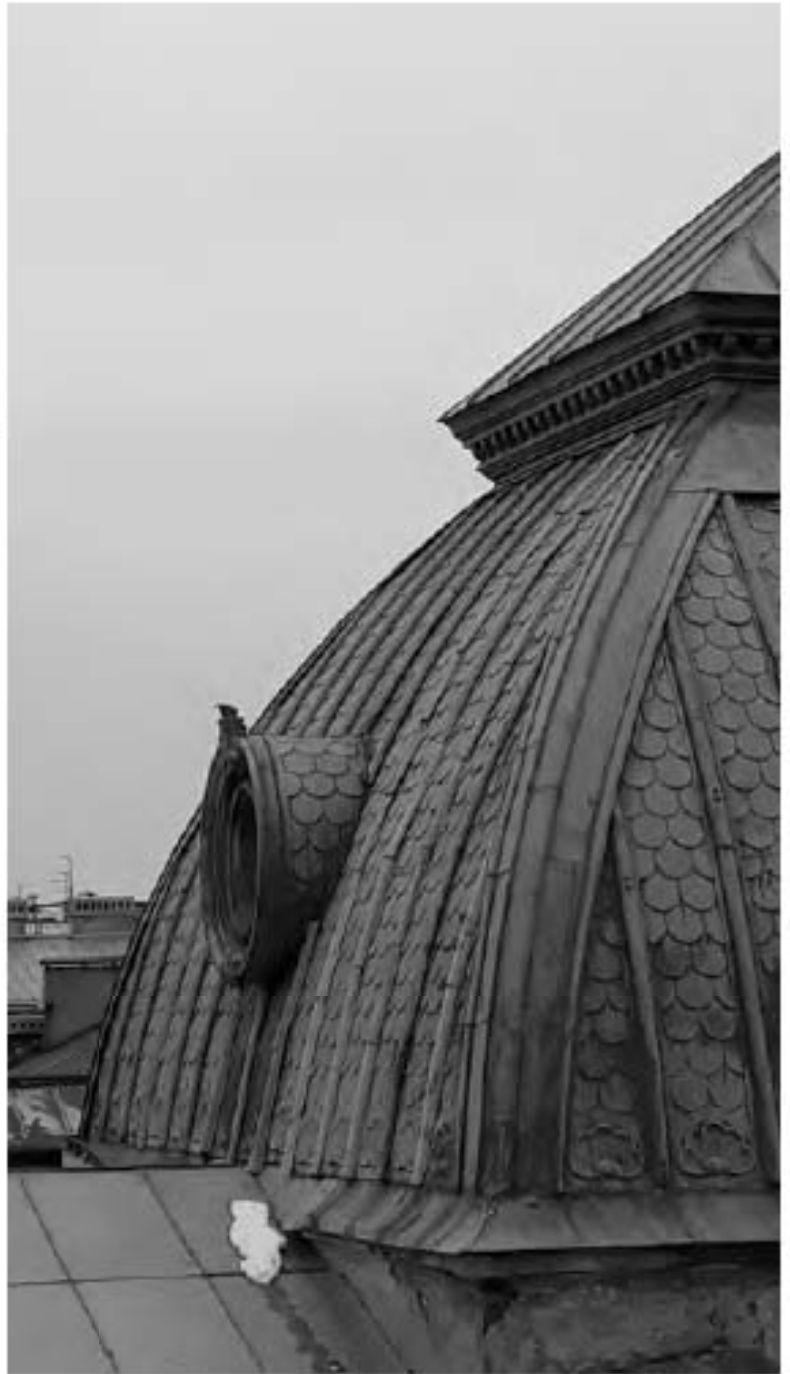
Фото 16. Объект культурного наследия федерального значения "Центральное училище технического рисования и музей Штиглица А.Л" по адресу: Санкт-Петербург, Соляной пер., д. 13-15, лит. А. Кровля и медный купол здания Музея

Вид на медный купол. Купол двухъярусный, прямоугольный в плане.

Несущие конструкции медного купола обработать антикоррозийным составом. Восстановить узлы крепления медных листов. При восстановлении узлов крепления произвести в местах, поврежденных электрокоррозией, установку медных накладок методом пайки. Кляммеры и болты крепления медных листов заменить на новые. При выполнении ремонтно-реставрационных работ удалить нащельники из оцинкованного кровельного железа, не соответствующие историческим. Изготовить новые нащельники взамен демонтированных, а также утраченных. Предусмотреть мероприятия по исключению электрокоррозии, возникающей при контакте разных металлов.

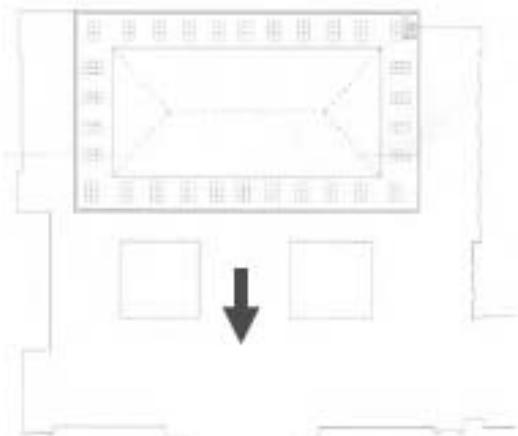
Фото 18. Объект культурного наследия федерального значения "Центральное училище технического рисования и музей Штиглица А.Л" по адресу: Санкт-Петербург, Соляной пер., д. 13-15, лит. А. Кровля и медный купол здания Музея

Фрагмент декоративной кованной решетки на коньке медного купола. Стойки ограды украшены золочеными деталями (стилизованное изображение пламени)

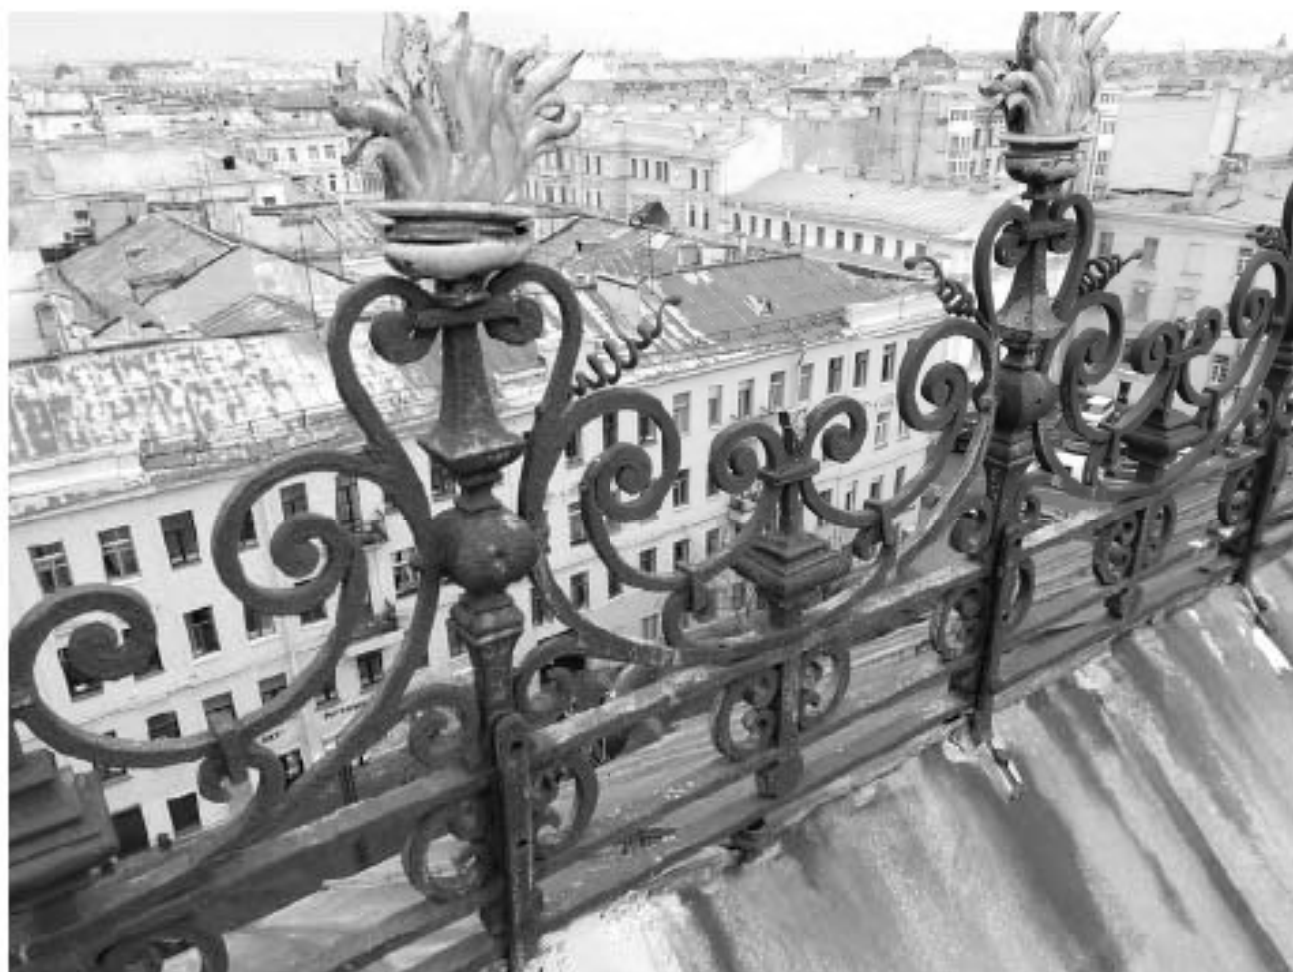
Фрагмент медного купола.

На поверхности облицовки купола четко просматриваются ржавые подтеки, появившиеся результате электрохимической коррозии. Вода со стальной решетки стекает на медную поверхность, в результате частицы железа оседают в виде ржавчины. На чашуйчатой облицовке присутствуют ремонтные заплаты. Наблюдаются деформации металла, утрата декоративных нащельников. При последнем ремонте поверхность купола окрашена светло-зеленой масляной краской. До этого окраска выполнялась серо-зелеными красками. Свесы и желоба находятся в рабочем состоянии, в местах примыкания к основной кровле здания покрытия изготовлены из оцинкованной стали. Южная сторона купола в результате эксплуатации пострадала более чем северная сторона, находится в неудовлетворительном состоянии. Установленная для обслуживания покрытий, кровли и декоративной решетки на

1. Реставрация плоских, профилированных и декоративных медных покрытий купола с расчисткой от загрязнений и разрушенных окрасочных слоев, рихтовкой, изготовлением утраченных, заменой ранее выполненных ремонтных восполнений из стали;

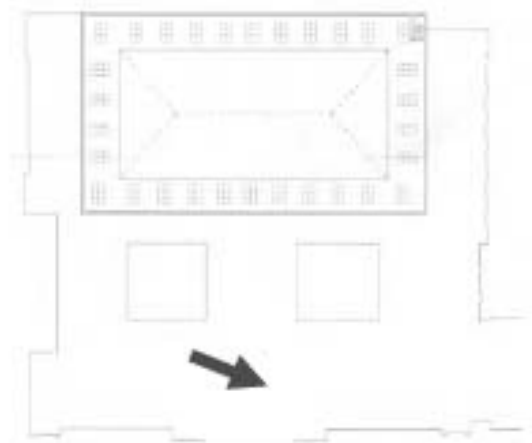
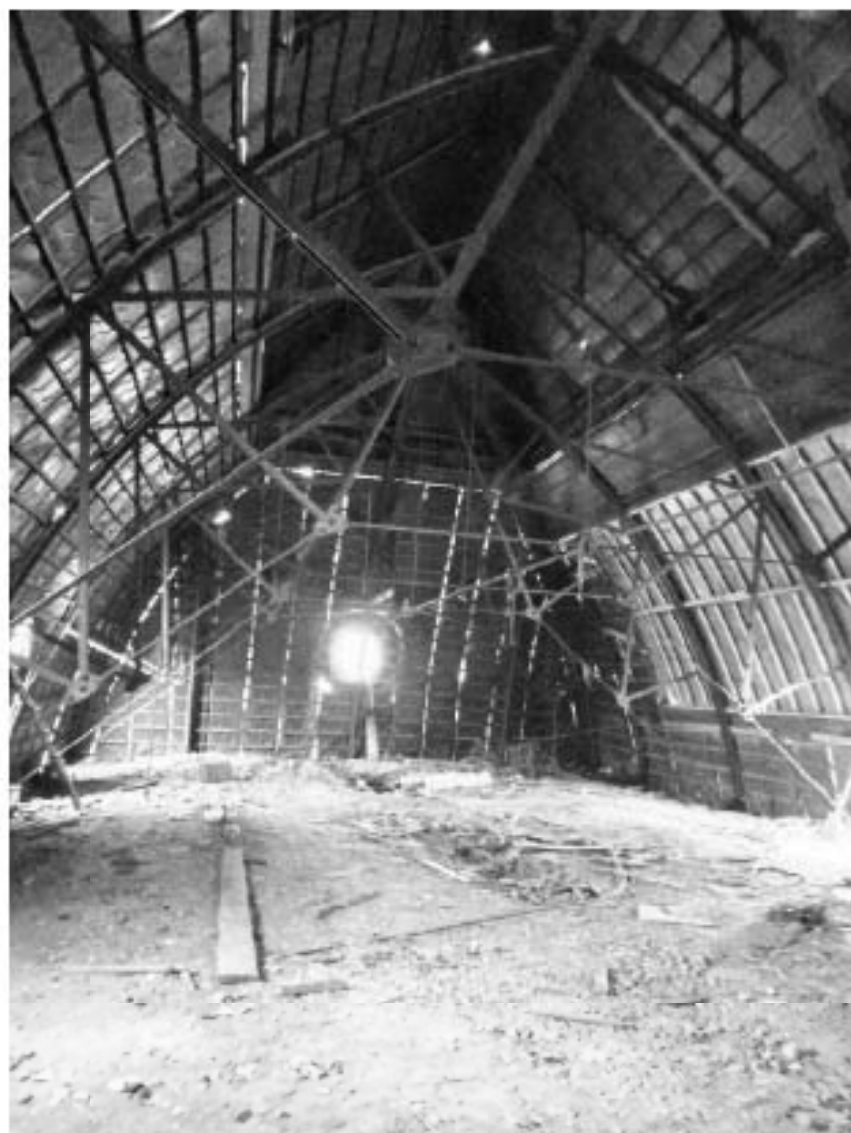
Фото 19. Объект культурного наследия федерального значения "Центральное училище технического рисования и музей Штиглица А.Л" по адресу: Санкт-Петербург, Соляной пер., д. 13-15, лит. А. Кровля и медный купол здания Музея

Общий вид внутреннего подкупольного пространства.

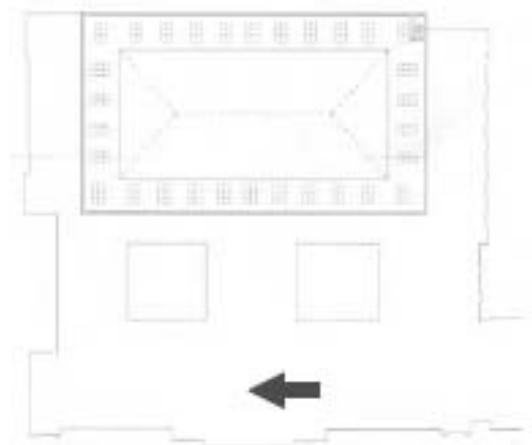
Фото 20. Объект культурного наследия федерального значения "Центральное училище технического рисования и музей Штиглица А.Л." по адресу: Санкт-Петербург, Соляной пер., д. 13-15, лит. А. Кровля и медный купол здания Музея

Общий вид внутреннего подкупольного пространства.

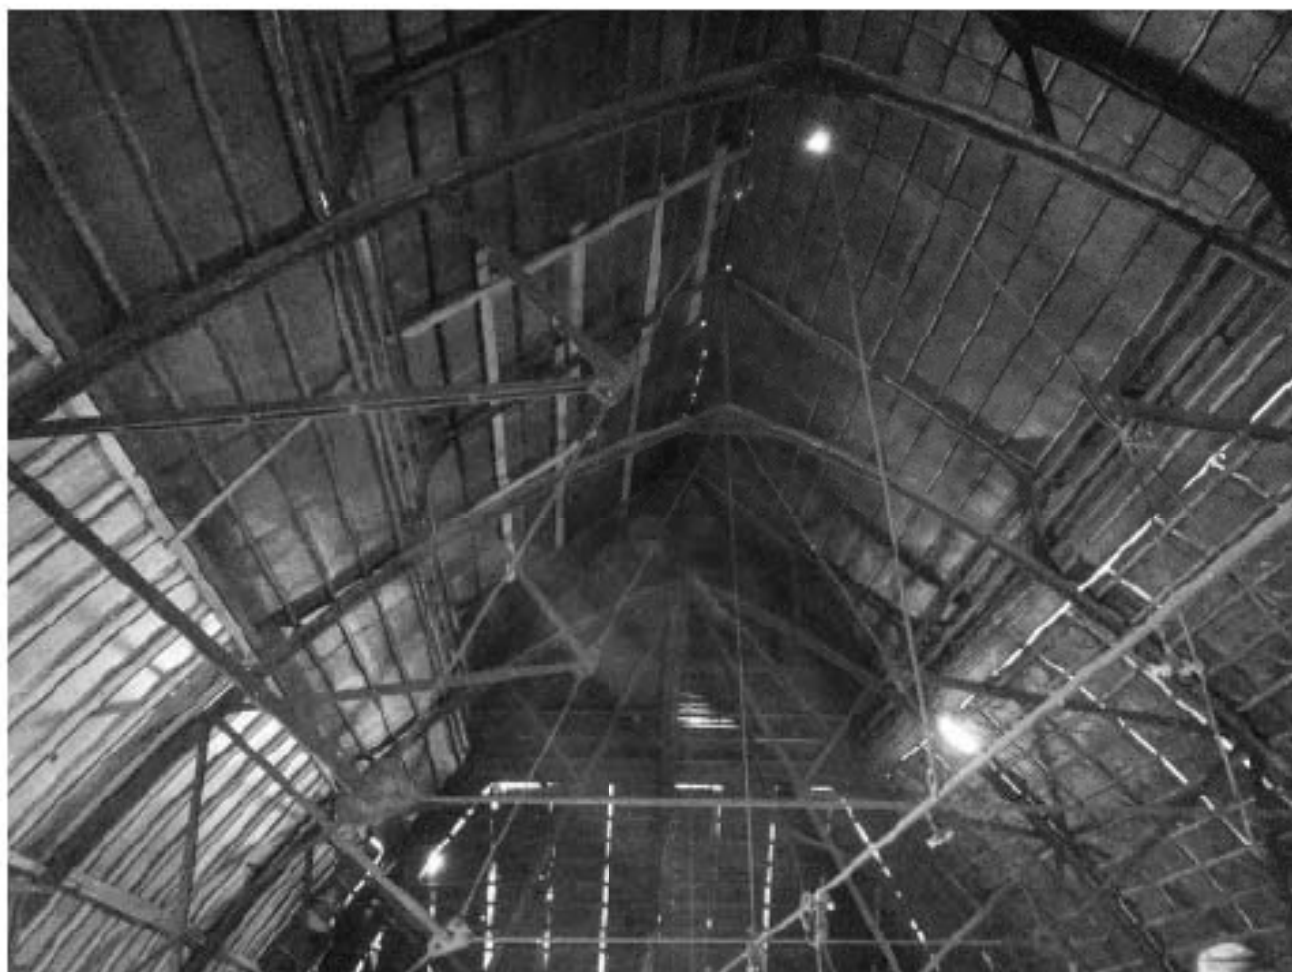
Чердачное помещение, перекрытое медным куполом, расположено в осях _6-11/А-В и имеет размеры в плане 21х11м. Высота - 8,4 м. На высоту 5,5 м несущие конструкции кровельного покрытия выполнены сегментными металлическим фермами. Далее в форме двускатной кровли с 2-ми вальмами. Покрытие купола выполнено медными листами декоративно оформленными под чешую на всю высоту купола, в нижней части выполнена выколотка в форме раскрытой раковины. Медное покрытие окрашено масляными краской в зеленый цвет, имитирующим патину. При осмотре купола, проведенного с наружной стороны, выявлены следующие дефекты:

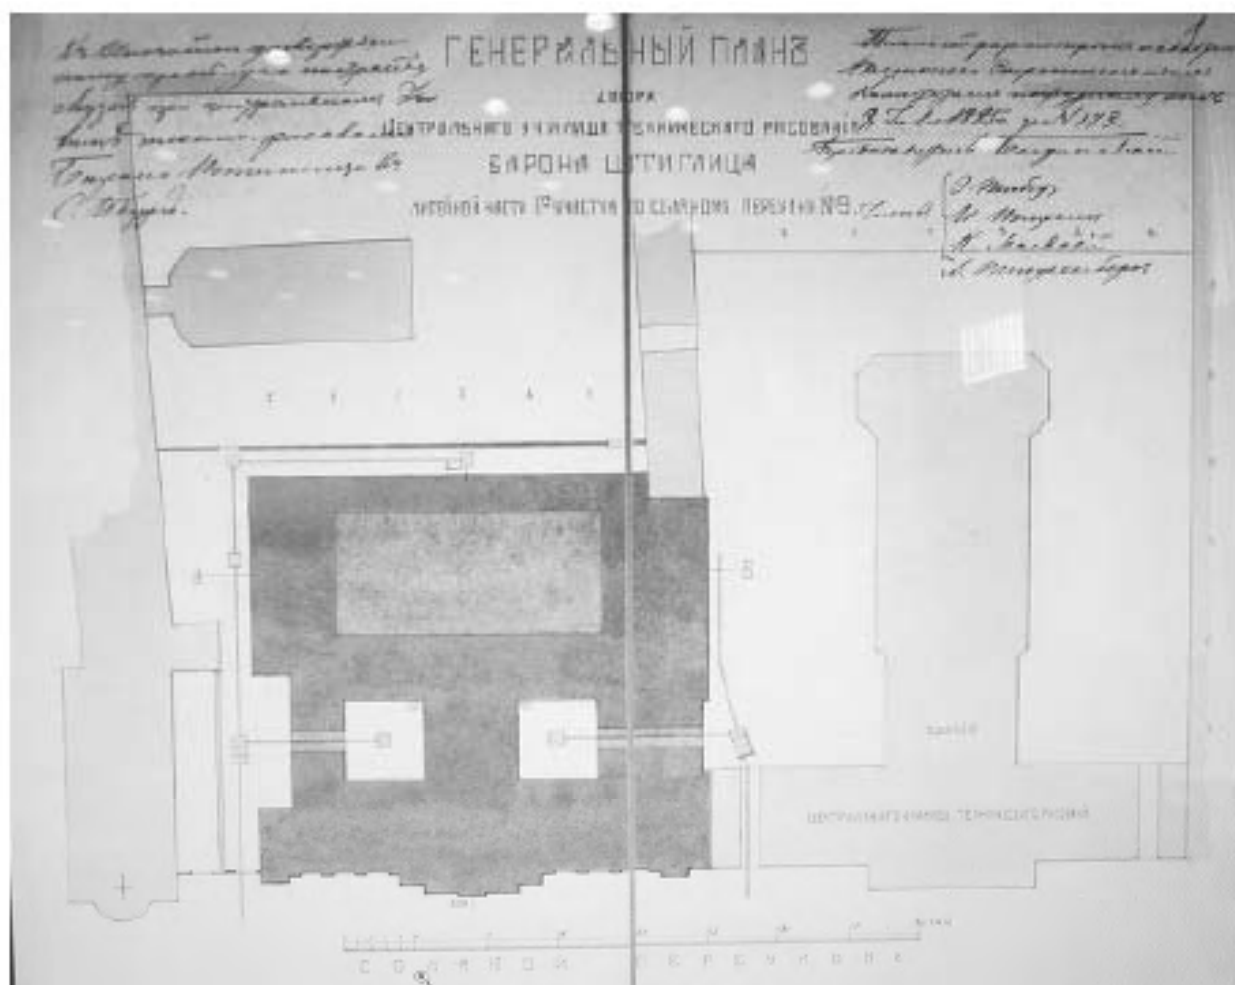
Илл. 1 Генеральный план Центрального училища технического рисования с обозначением нового здания Музея. Проект. Техничко-строительный комитет МВД. 1885 г.
 РГИА

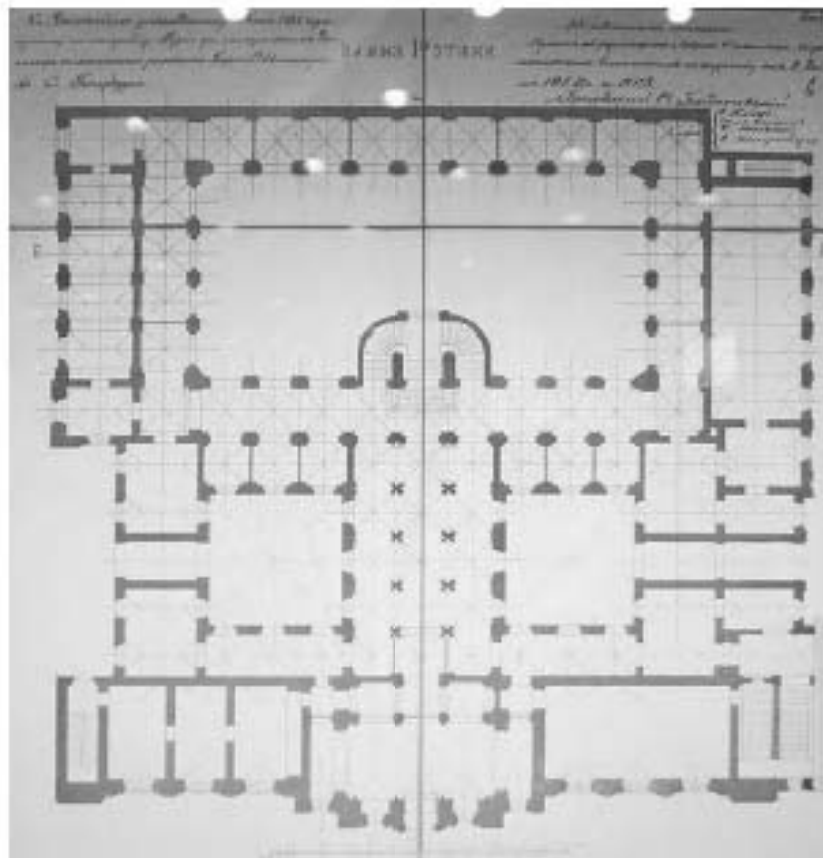
Илл. 2. Музей Центрального училища технического рисования. План 1-го этажа.
Проект. Техничко-строительный комитет МВД, 1885 г. РГИА

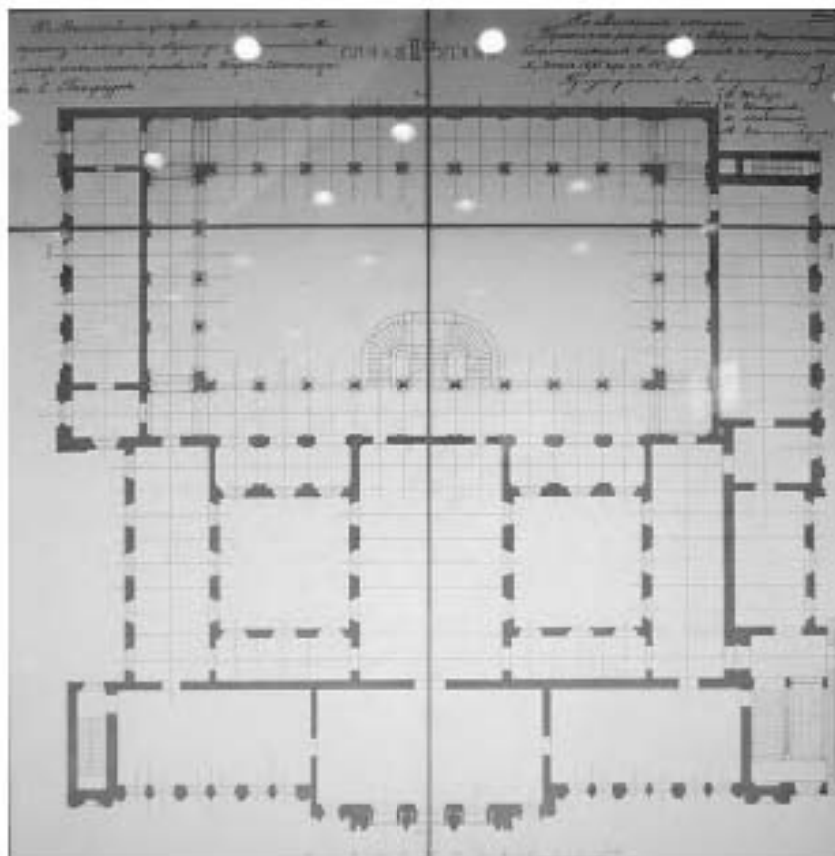
Илл. 3. Музей Центрального училища технического рисования. План 2-го этажа.
Проект Техничко-строительный комитет МВД, 1885 г. РГИА

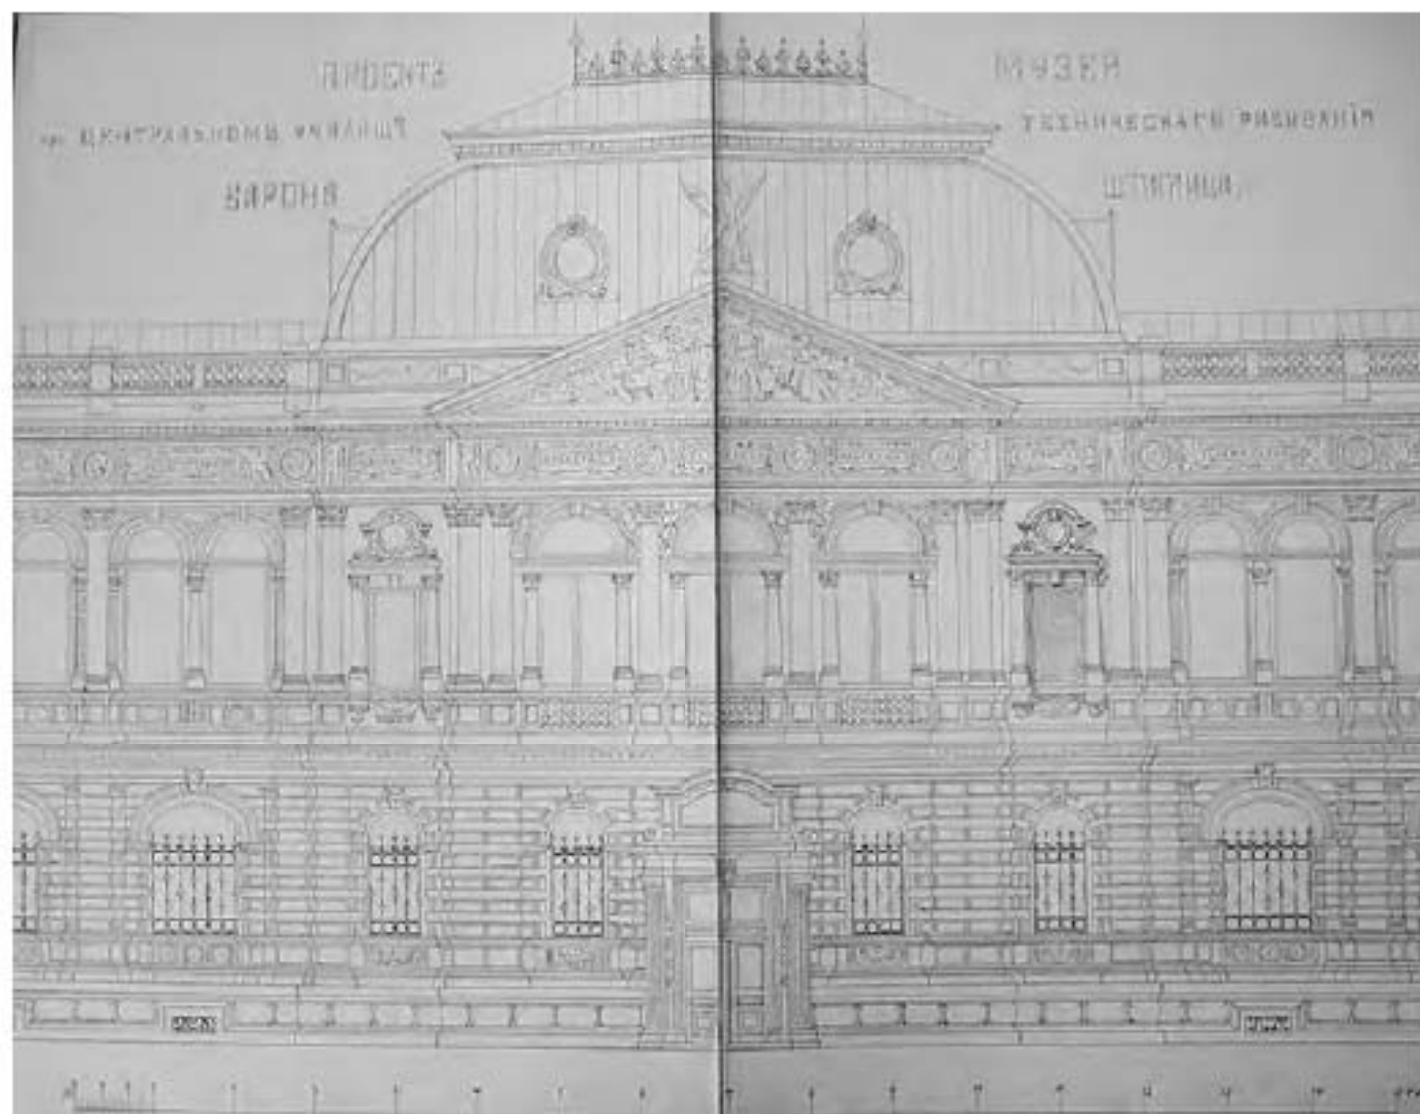
Илл. 4. Музей Центрального училища технического рисования. Главный фасад по Солиному переулку. Деталь чертежа с центральной частью здания. РГИА

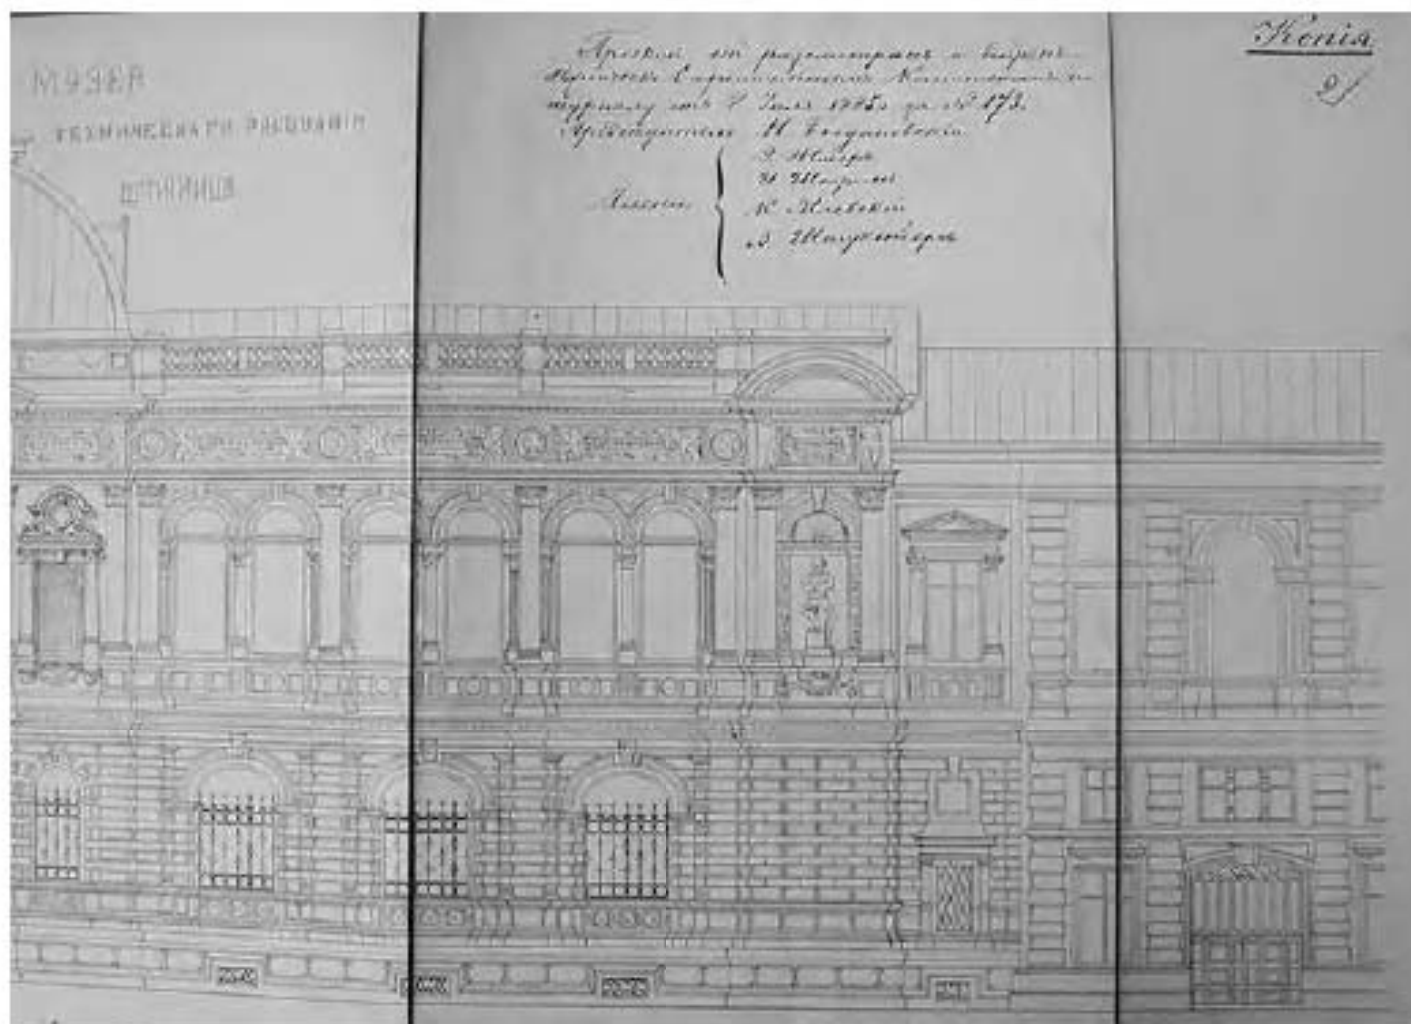
Илл. 5. Музей Центрального училища технического рисования. Главный фасад
 по Соляному переулку. Деталь чертежа с правой частью, примыкающей к зданию Училища.
 РГИА

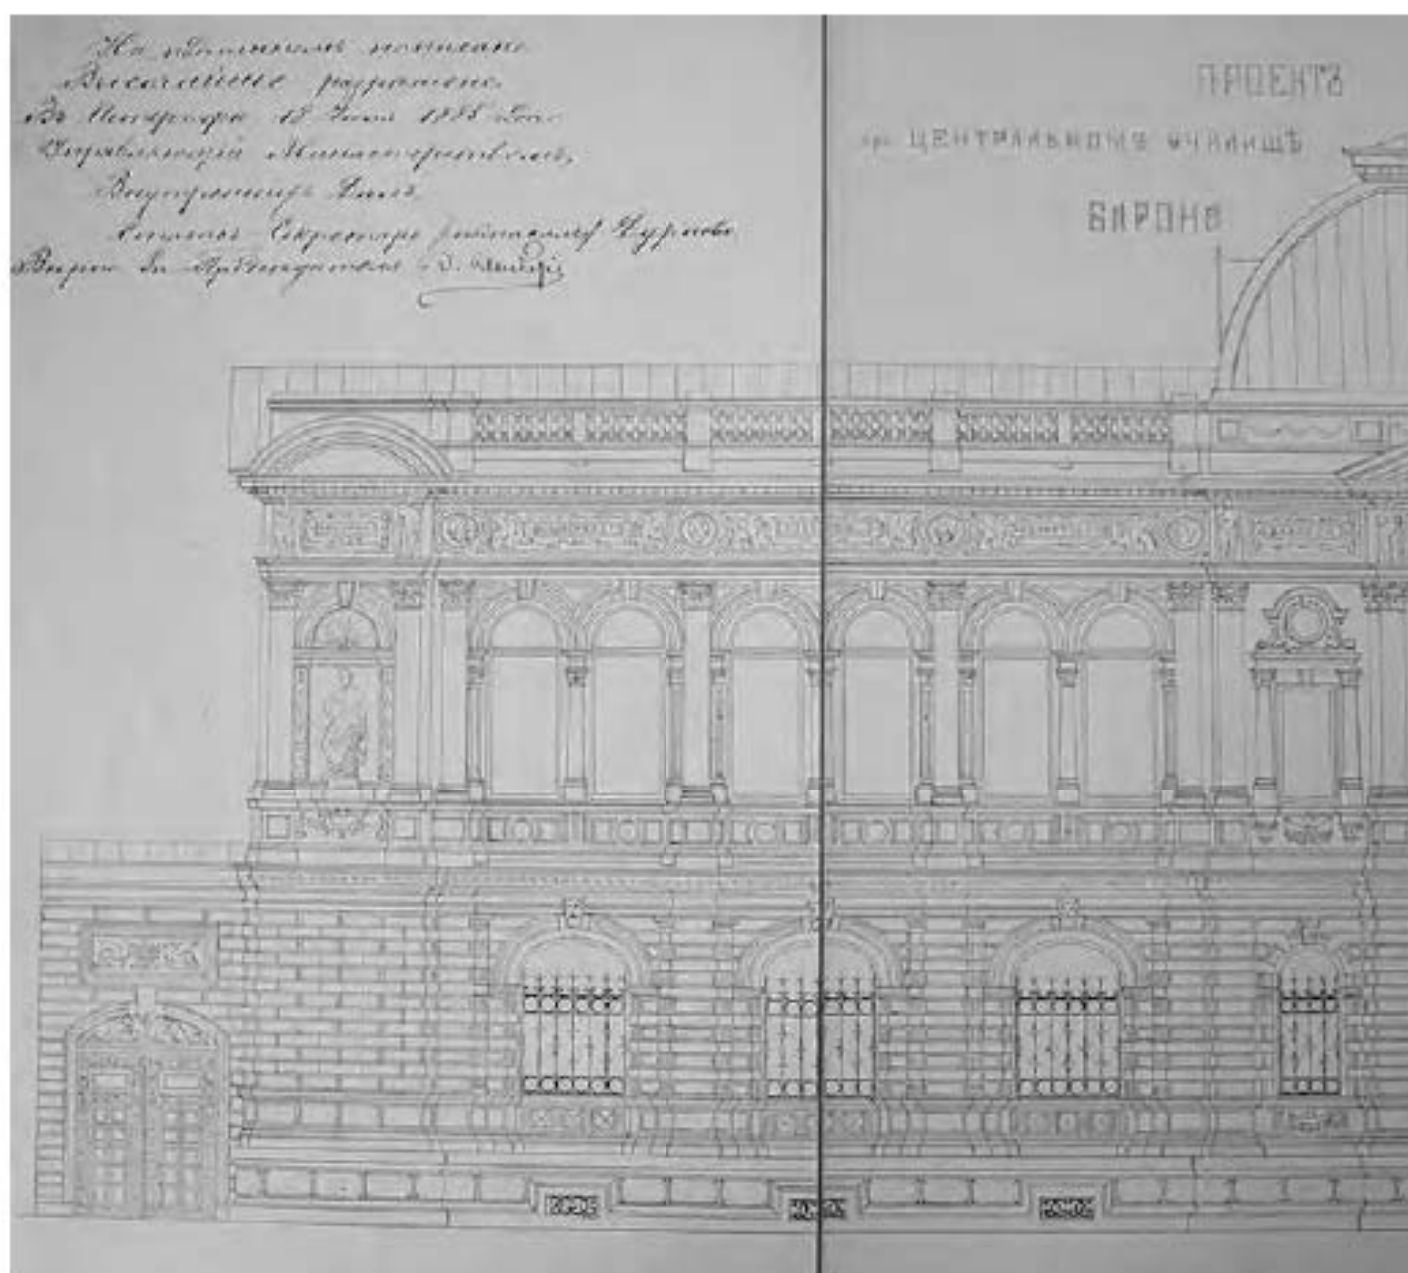
**Илл. 6. Музей Центрального училища технического рисования.
 Главный фасад по Соляному переулку. Деталь чертежа с левой частью здания.
 РГИА**

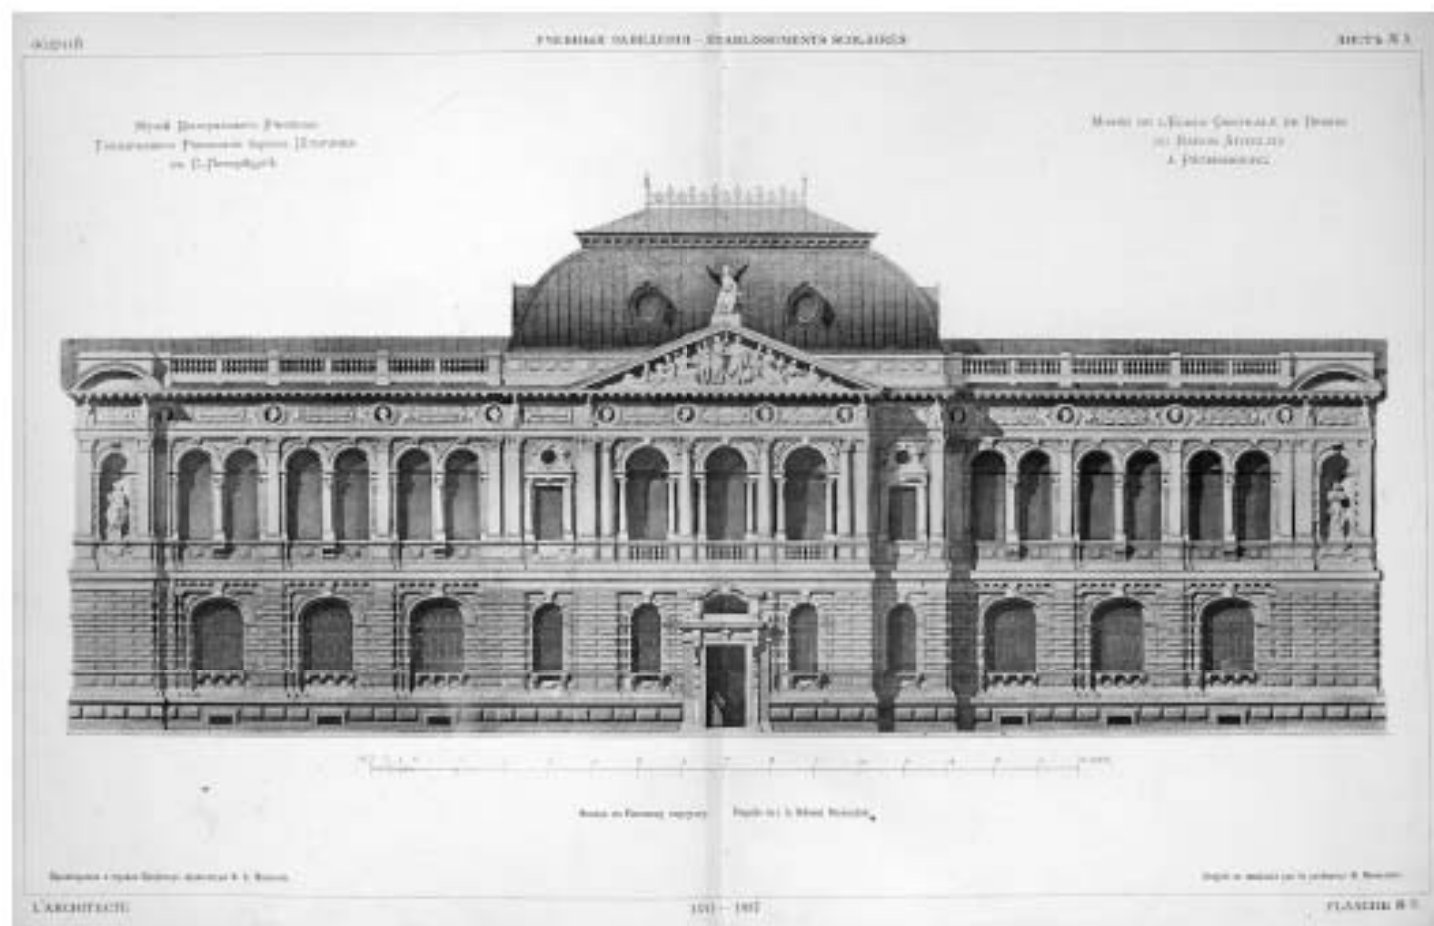
Илл. 7. Музей Центрального училища технического рисования. Главный фасад по Солянному переулку. Журнал «Зодчий». 1897 г.

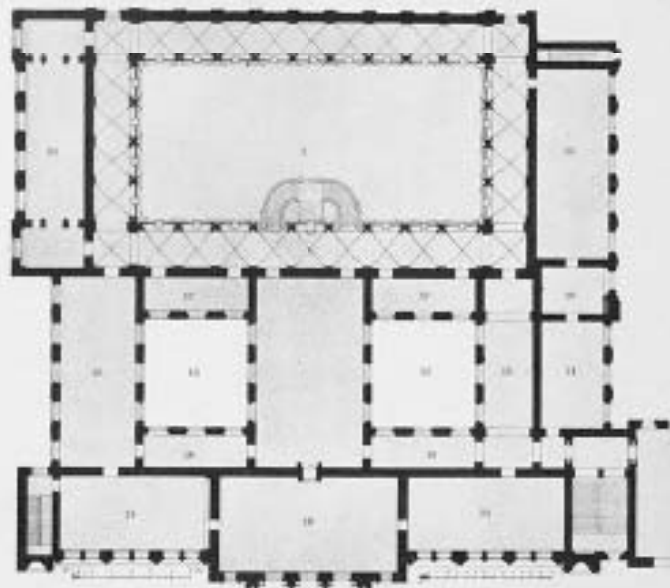
PLANCHE № 1.

Илл. 8. Музей Центрального училища технического рисования. поэтажные планы.
Журнал «Зодчий». 1897 г.

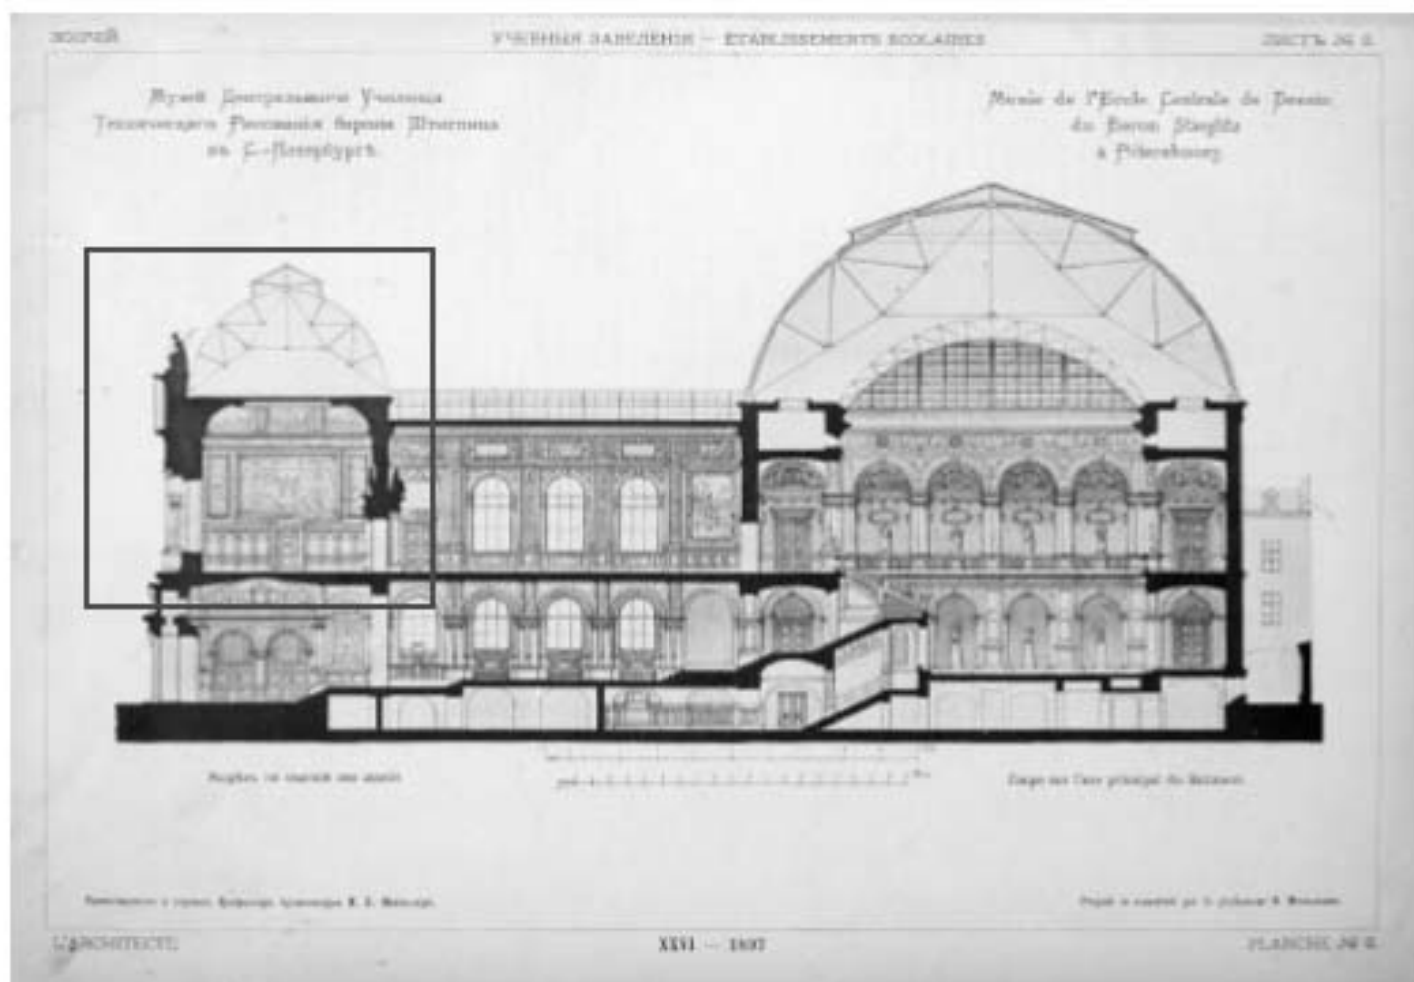
Илл. 9. Музей Центрального училища технического рисования. Продольный разрез по центральной оси. Журнал «Зодчий». 1897 г.

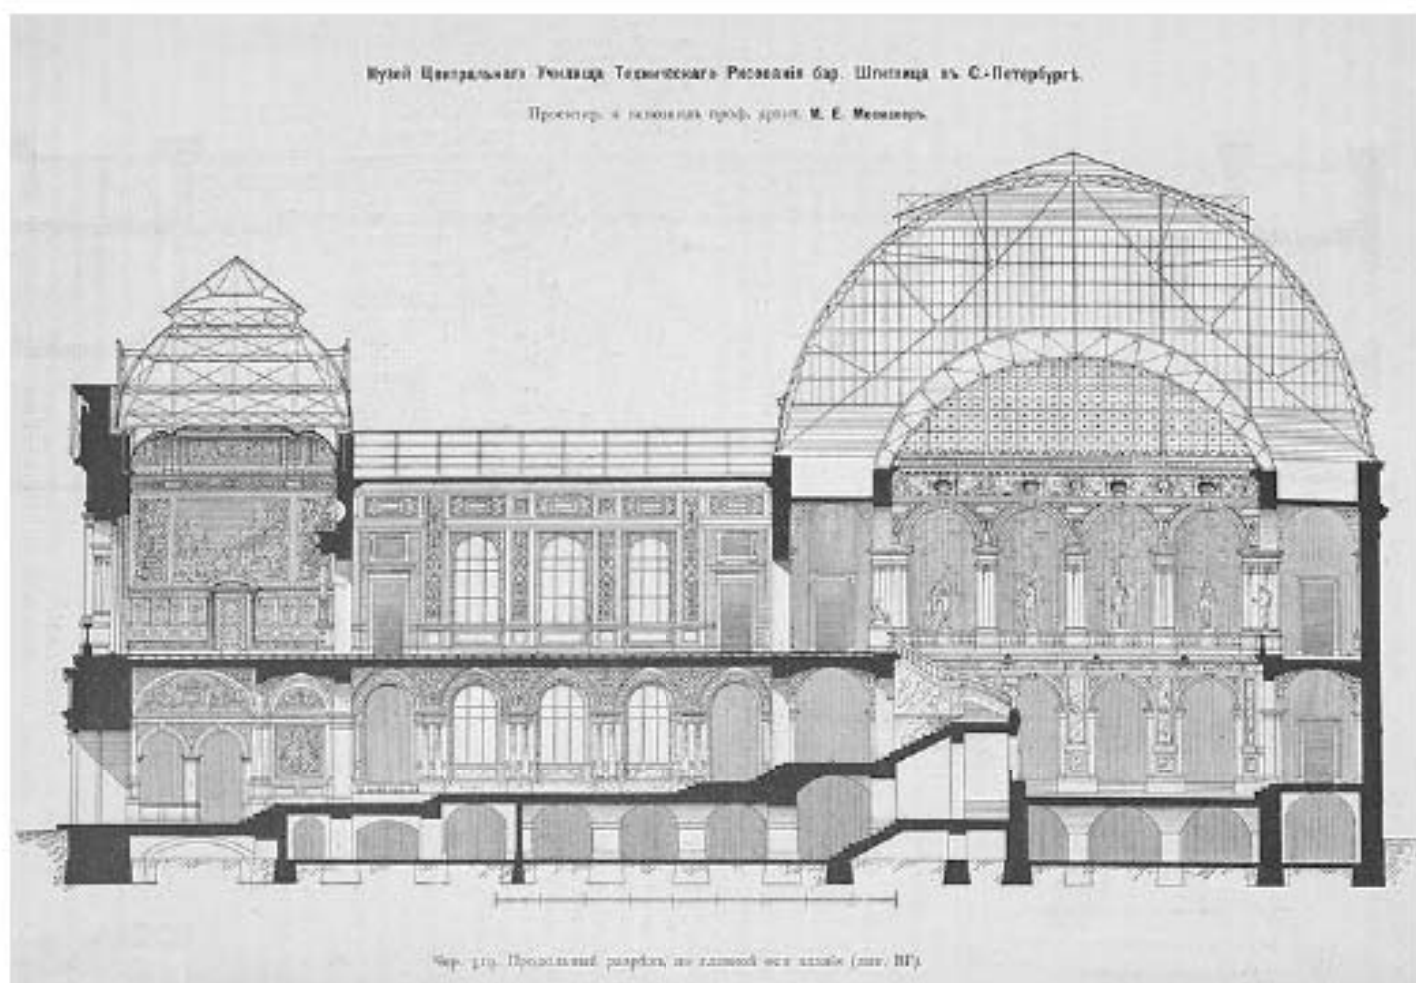
Илл. 10. Музей Центрального училища технического рисования. Поперечный разрез по центральной оси здания. Проект. Журнал «Строитель». 1897 г.

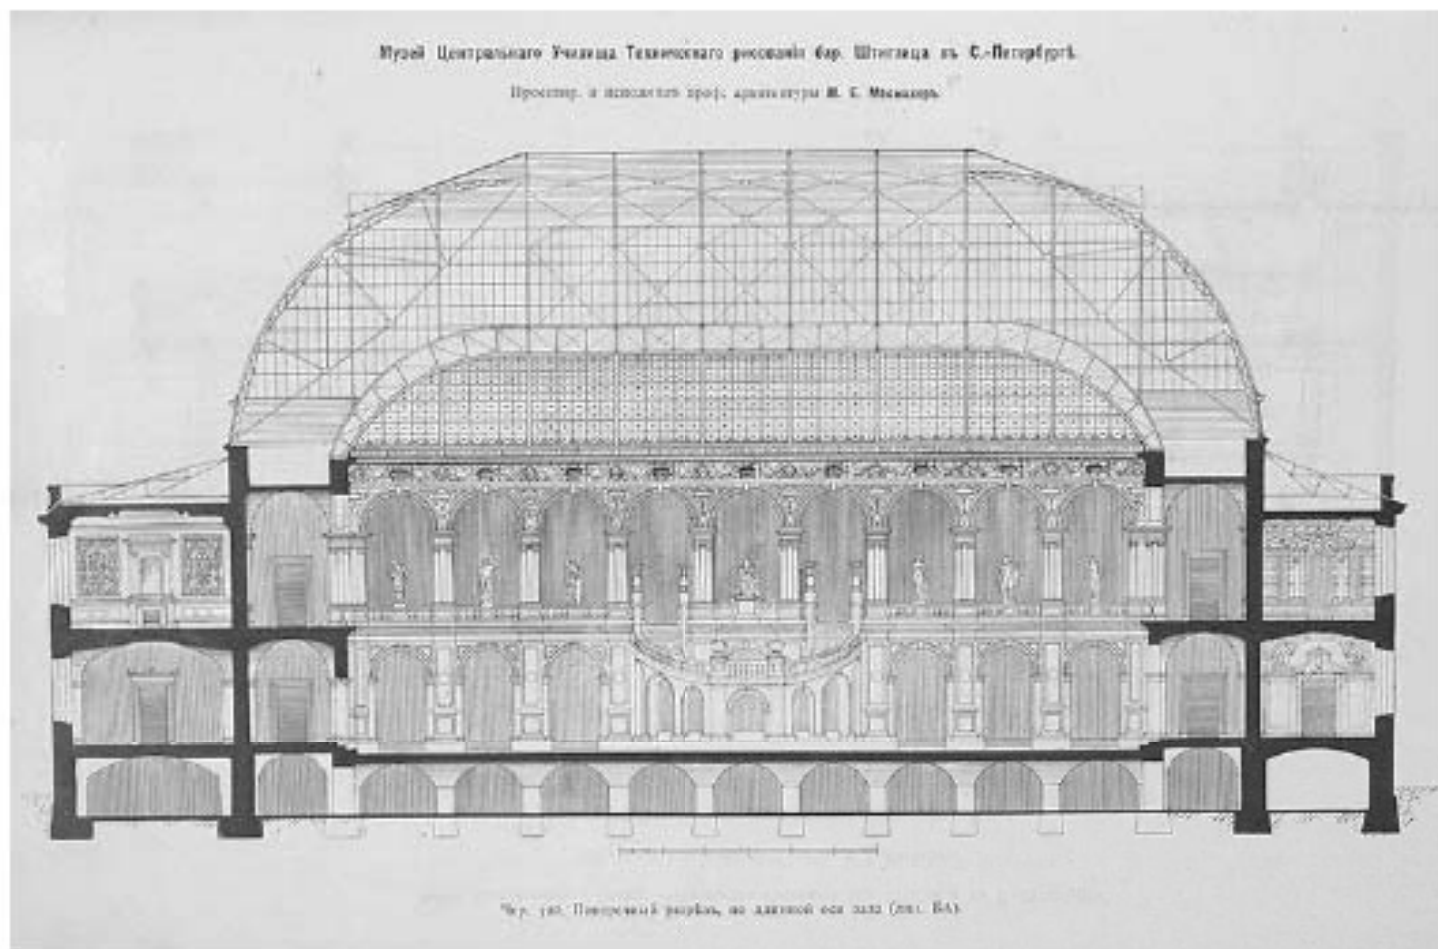
Илл. 11. Музей Центрального училища технического рисования. Поперечный разрез по Большому выставочному залу. Проект. Журнал «Строитель». 1897 г.

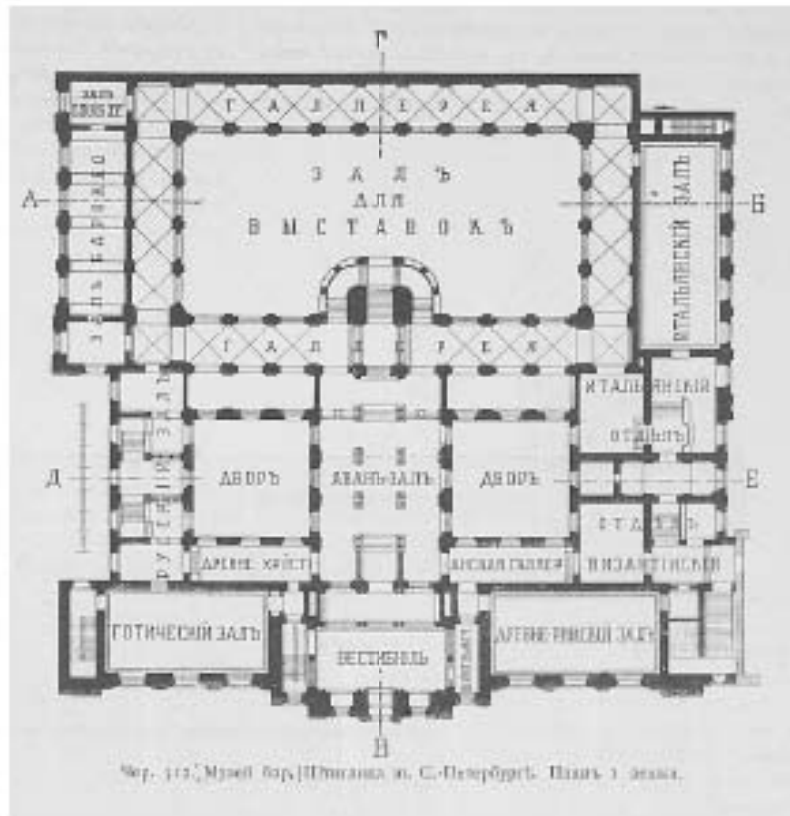
Илл. 12. Музей Центрального училища технического рисования. План 1 этажа с экспликацией помещений. Проект. Журнал «Строитель». 1897 г.

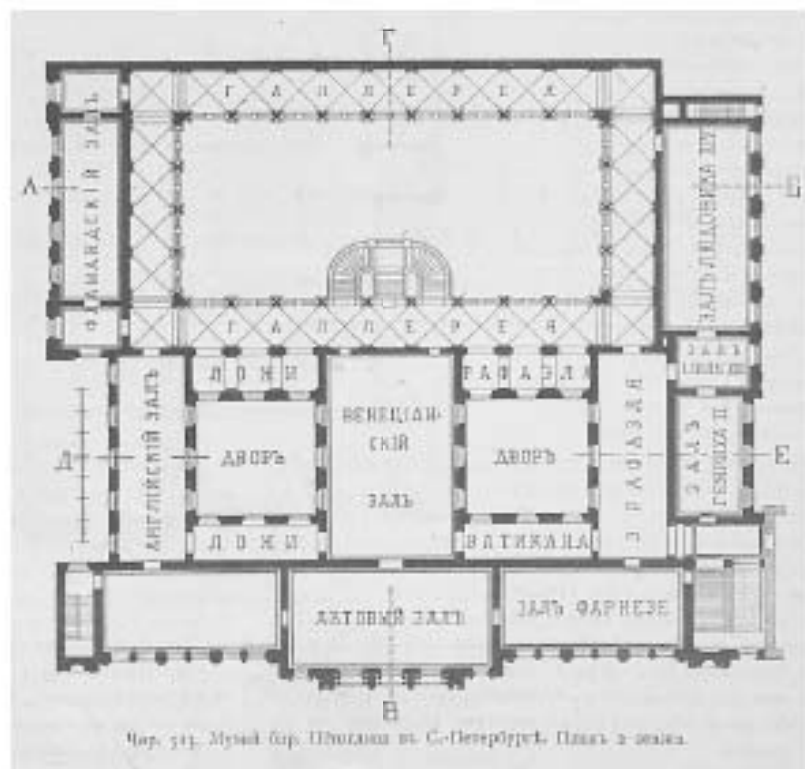
Илл. 13. Музей Центрального училища технического рисования. План 2 этажа с экспликацией помещений. Проект. Журнал «Строитель». 1897 г.
