Акт
по результатам государственной историко-культурной экспертизы
проектной документации на проведения работ по сохранению объекта культурного
наследия федерального значения
"Центральное училище технического рисования
и музей Штиглица А.Л." по адресу:
Санкт-Петербург, Соляной пер., д. 13-15¹:
ремонт и реставрация конструкций купола, кровли, металлодекора,
ограждения Музея объекта культурного наследия федерального значения
«Центральное училище технического рисования и музей Штиглица А.Л.» (Санкт-
Петербург, Соляной пер., д. 13-15),
разработанной ООО "АЛЬКОР-2" в 2020г. Шифр ПД-ЭА/30/2020

г. Санкт-Петербург

13 октября 2021 г.

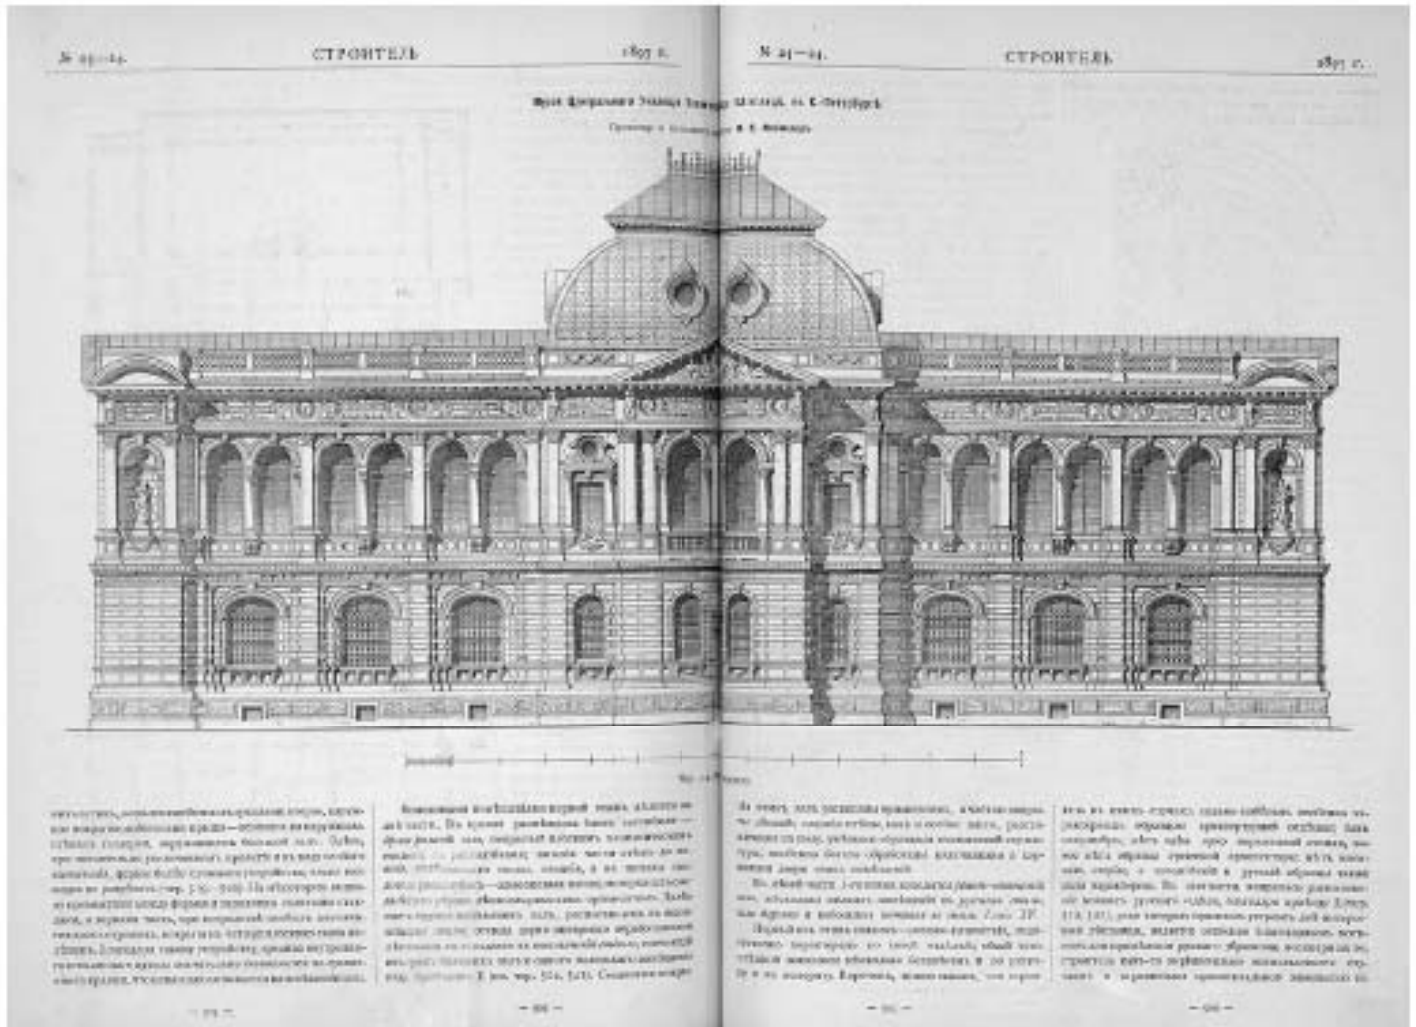
Илл. 14. Музей Центрального училища технического рисования. Главный фасад по Солляному переулку. Проект. Журнал «Строитель». 1897 г.

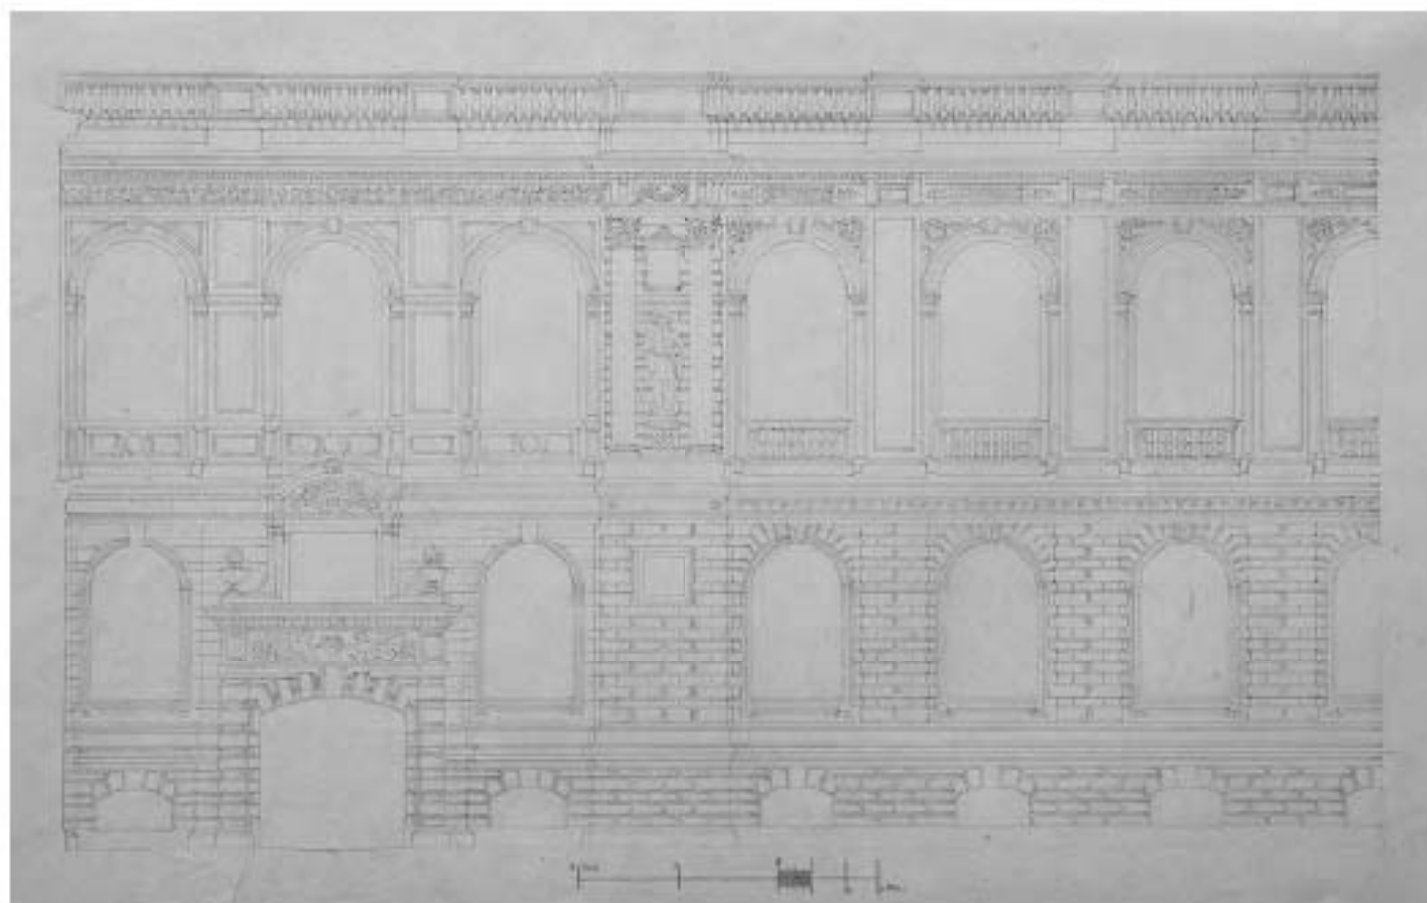
Илл. 16. М.Месмахер (?). Проект северного фасада здания Музея. Чертеж. Кон. 1880-х г.
Музей прикладного искусства СПГХА (Гр-101)

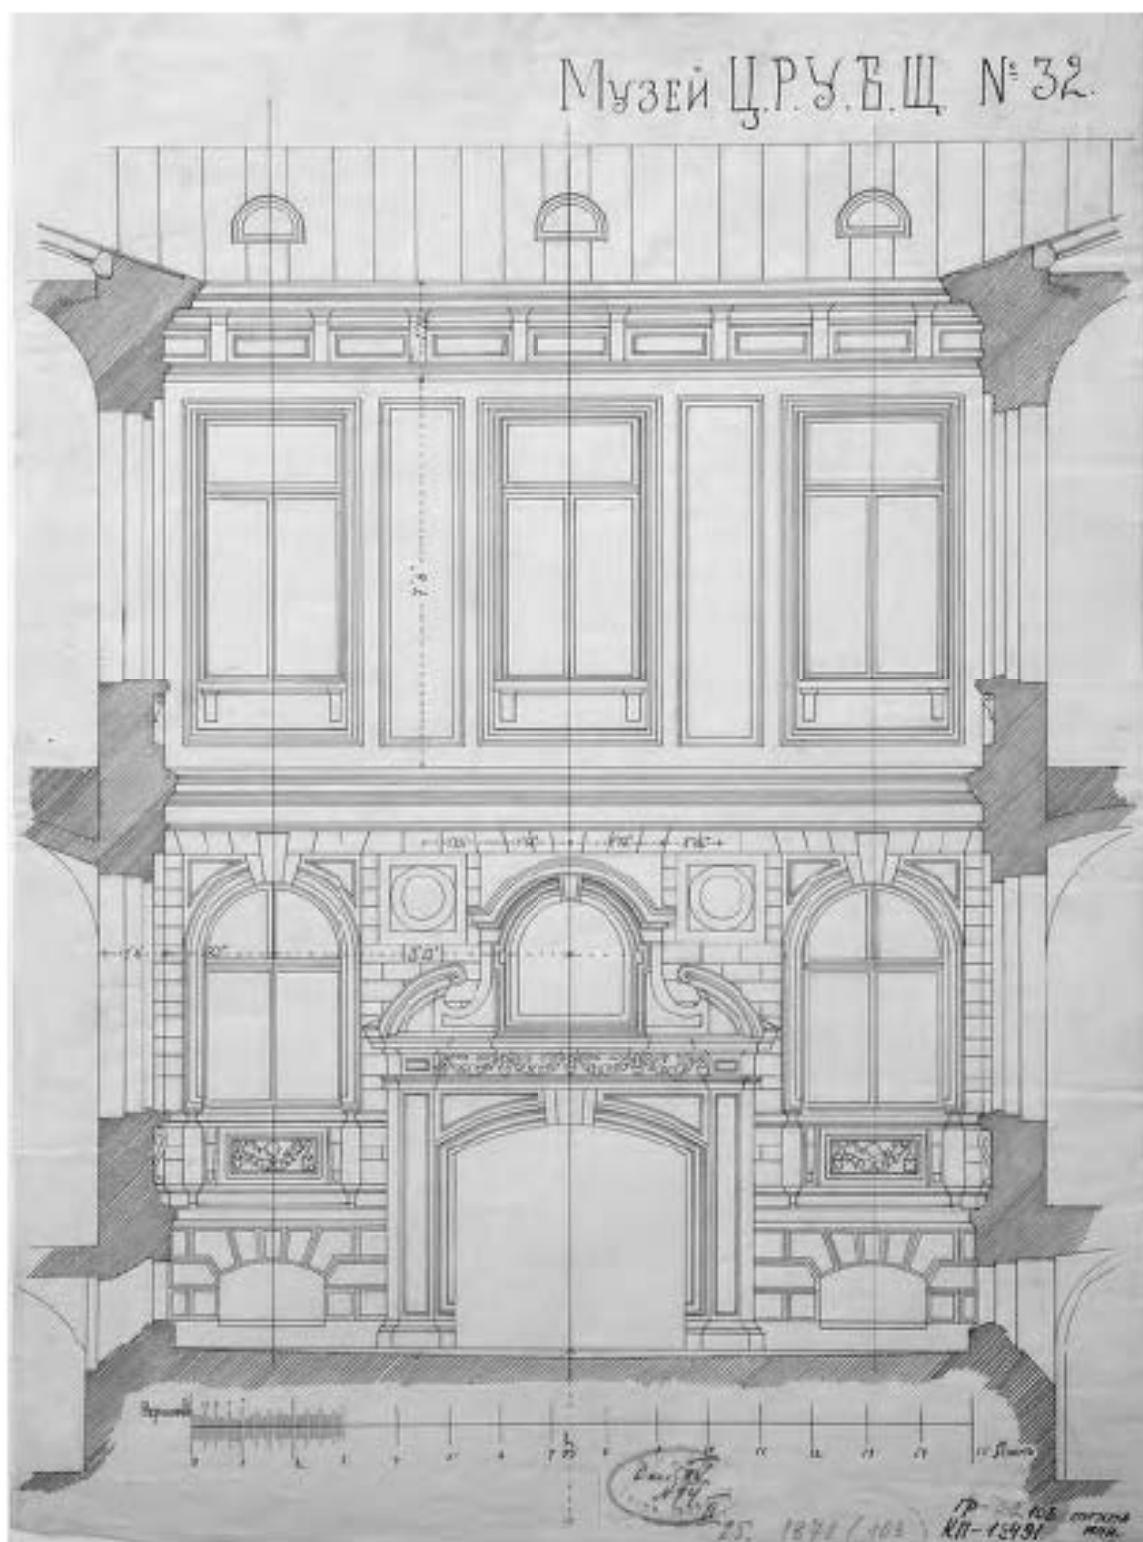
Илл. 17. М.Месмахер (?). Фасад северного дворика здания Музея. Чертеж. Кон. 1880-х г.
Музей прикладного искусства СПИТКА (Гр-103)

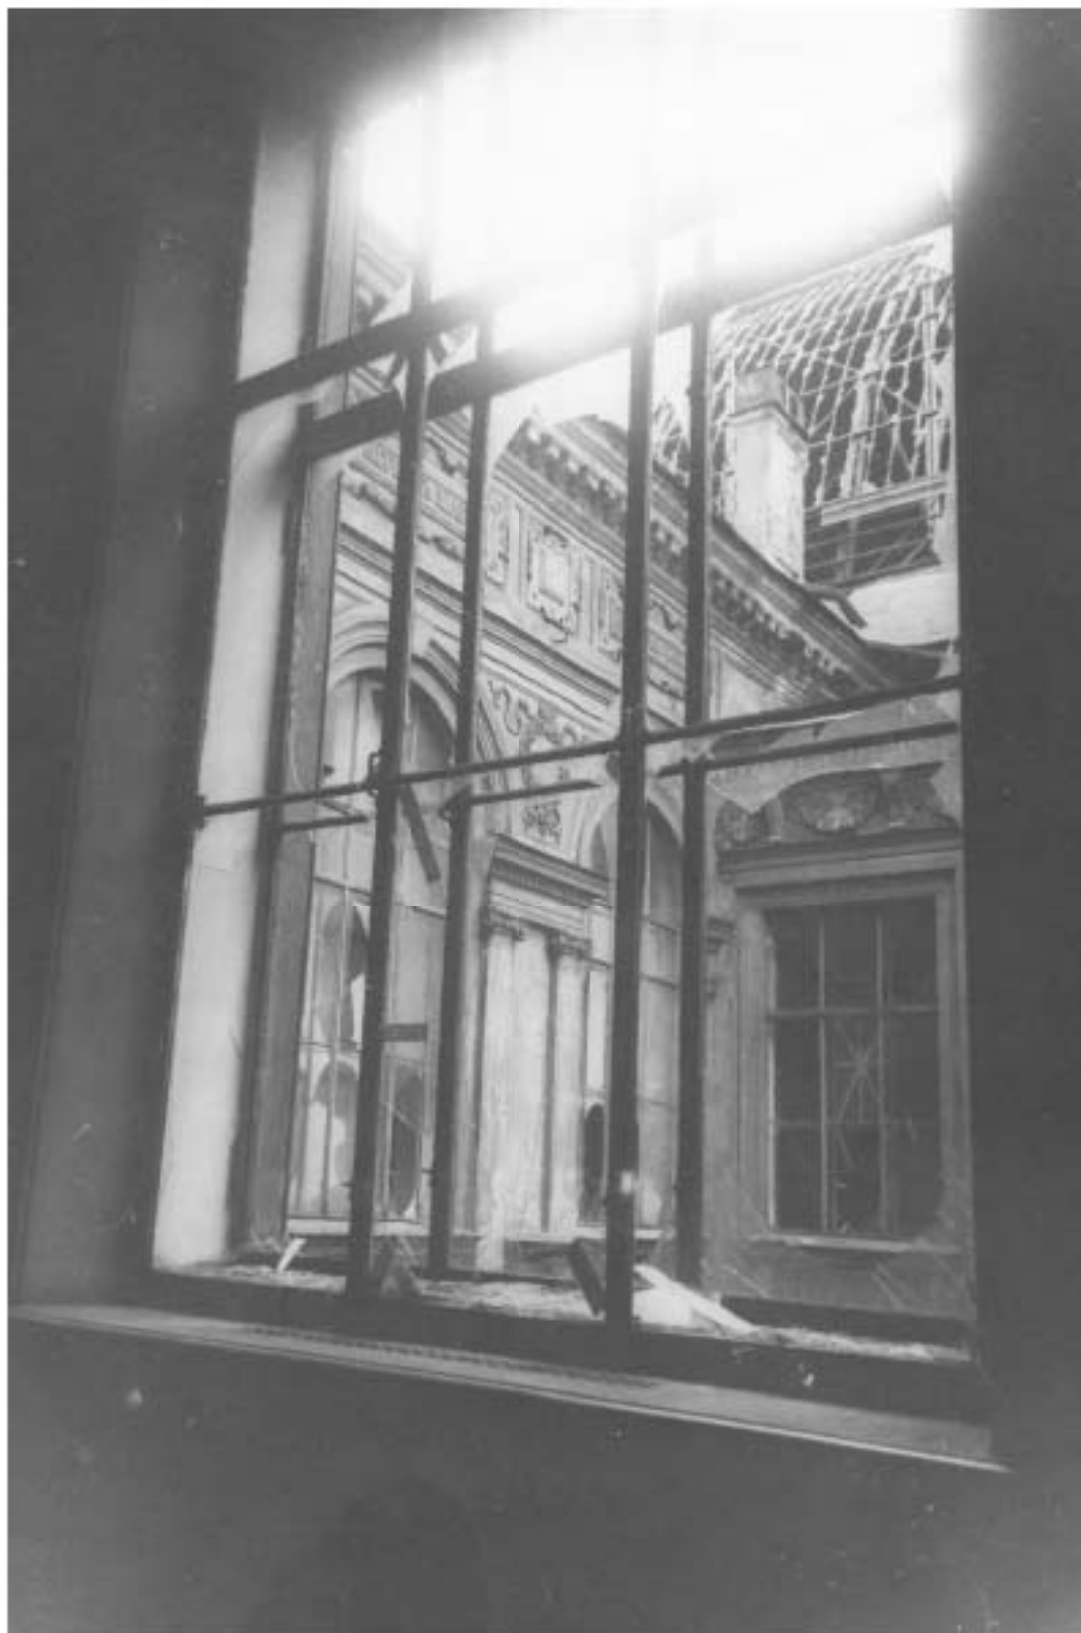
Илл. 37 Вид в северный дворик и на купол Большого выставочного зала Музея.
Состояние здания, после попадания фугасной бомбы 11 октября 1941 г.
Архив КГИОП

В октябре 1941 года в результате бомбардировки центральной части Ленинграда непосредственно в здании Музея прямым попаданием бомбы была разрушена часть наружной стены Большого Выставочного зала, значительно поврежден купол и его остекление, включая декоративный внутренний пояс. Взрывной волной в других помещениях здания были выбиты стекла. В результате артиллерийских обстрелов города оказалось пробито перекрытие Венецианского зала и находящегося под ним Аванзала, частично разрушены своды Русского зала.

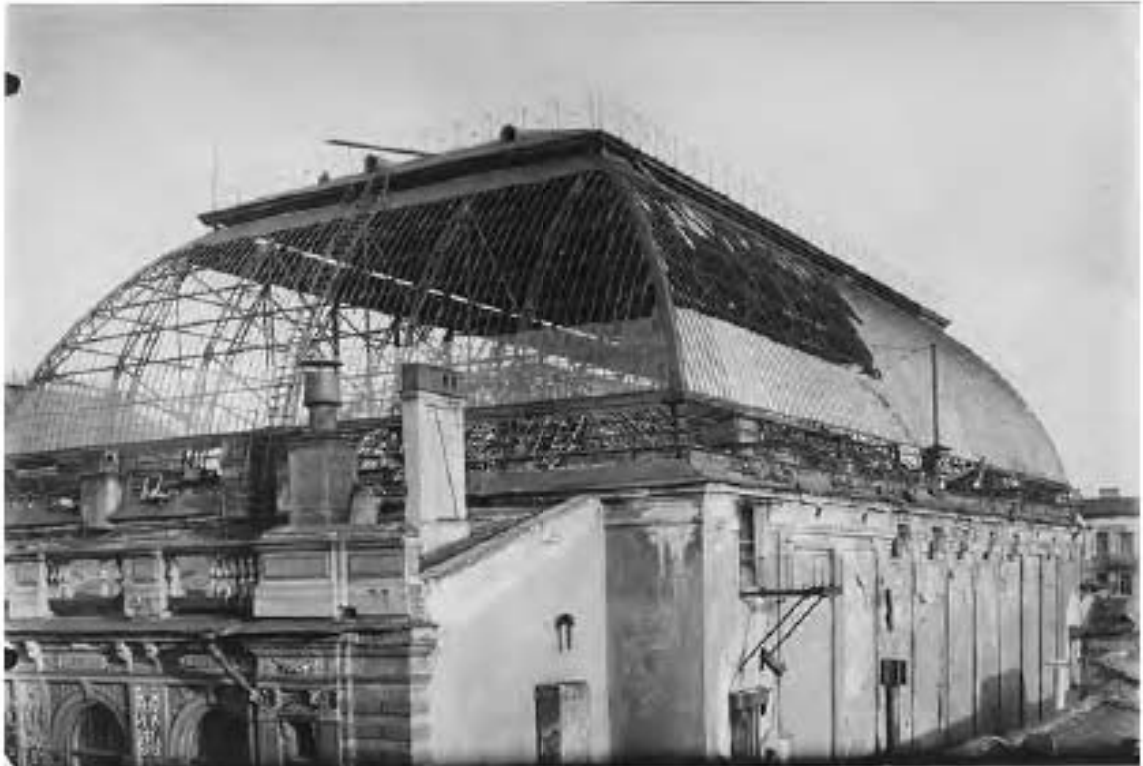
Илл. 38. Купол Большого выставочного зала Музея. Состояние здания в годы Великой Отечественной войны. Кон. 1940-х гг. СПГХПА

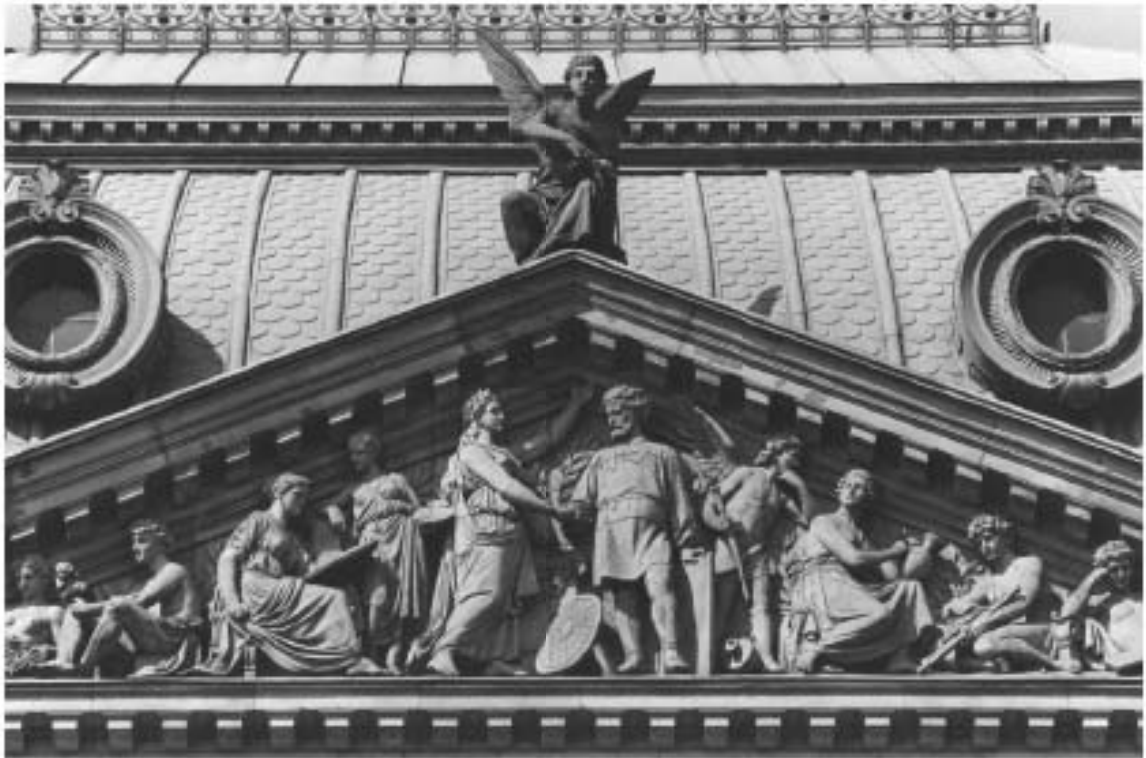
Илл. 47. Здание бывш. Музея ЦУТР. Скульптурное оформление фронтона здания.
Вид с юго-востока. 1979 г. Архив КТИОП

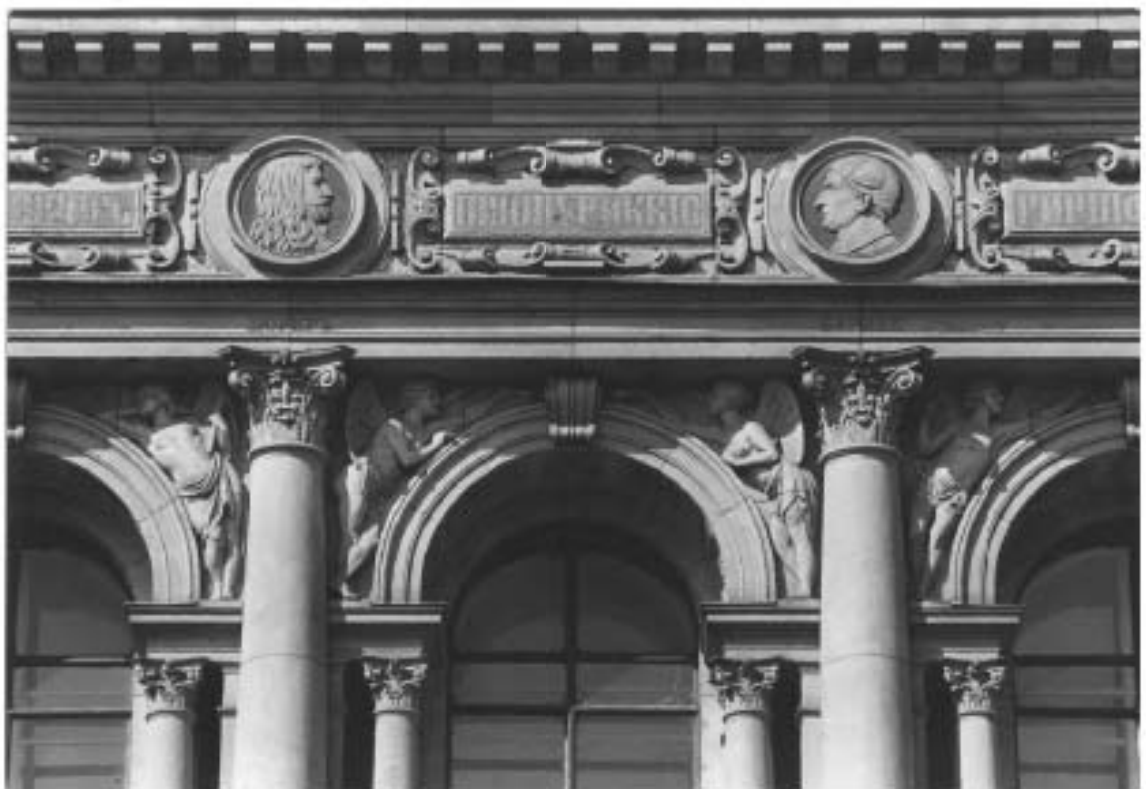
Илл. 1 48. Здание бывш. Музея ЦУТР. Скульптурное оформление фронтона здания.
Фронтальный вид с востока. 1979 г. Архив КГИОП

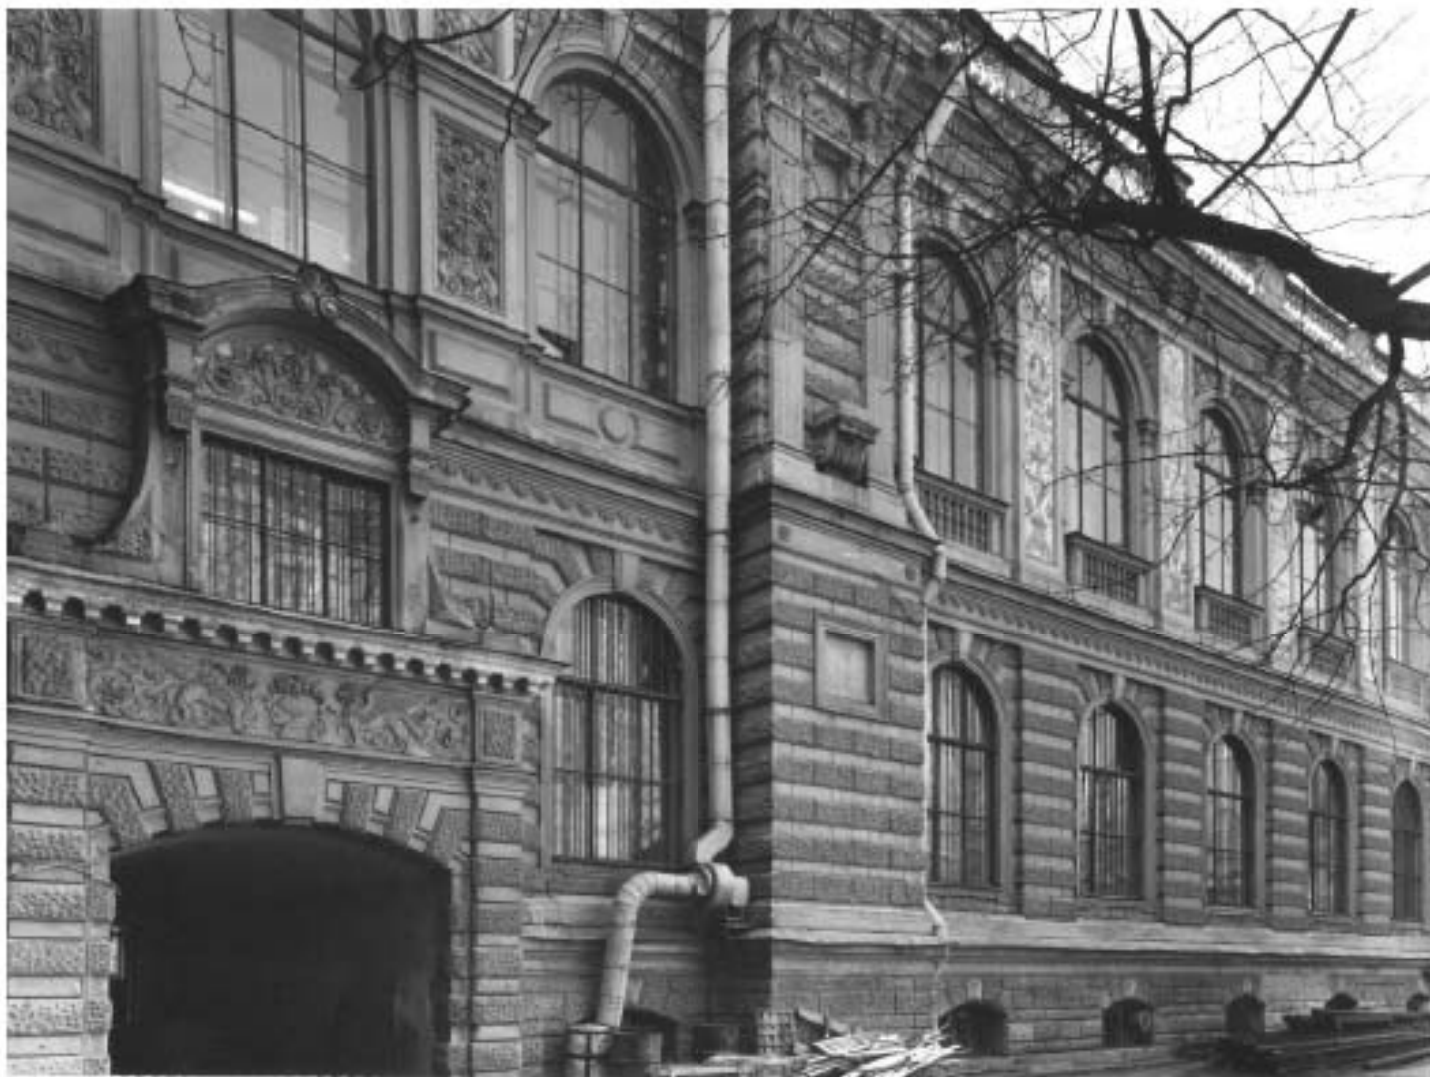
Илл. 49. Здание бывш. Музея ЦУТР. Скульптурное оформление оконных проемов 2-го этажа и
фриза.
Фронтальный вид с востока. 1979 г. Архив КГИОП
